## บทที่ 4

### การปรับปรุงและแก้ไขข้อบกพร่อง

#### 4.1 รายละเอียดการแก้ไขจาก FMEA

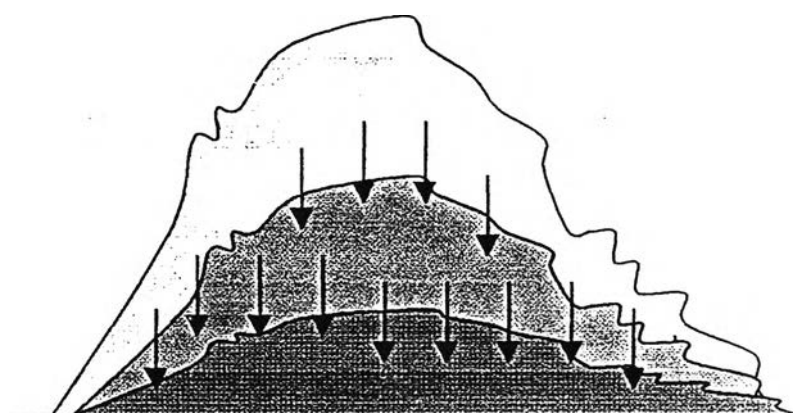
รูปที่ 4.6 แสดงรูปจำลองลักษณะการไหลของน้ำจากทรายภายในกองทรายที่ใช้ผลิต

เมื่อลักษณะของความชื้นทรายเป็นรูปแบบดังกล่าวคือมีน้ำที่ผสมอยู่ในทราย และไหลลงสู่ด้านล่างของกองทราย ตามรูปที่ 4.6 แสดงให้เห็นว่าส่วนที่แรงสั่นที่มากที่สุดคือส่วนที่มีความชื้นทรายเป็นมากที่สุด และส่วนที่แรงสั่นอ่อนจะเป็นบริเวณที่ทรายมีความชื้นต่ำลงมา ทำให้ในการผลิตจังหวะที่รถตักทรายขนทรายที่อยู่บริเวณด้านล่าง โดยที่พนักงานผลิตไม่ทราบว่าทรายที่ตำแหน่งใด จึงไม่ได้มีการปรับค่าความชื้นทรายหน้าเครื่องผลิตให้ตรงกับค่าความชื้นทรายเป็นจริงที่ป้อนเข้าในระบบซึ่ง

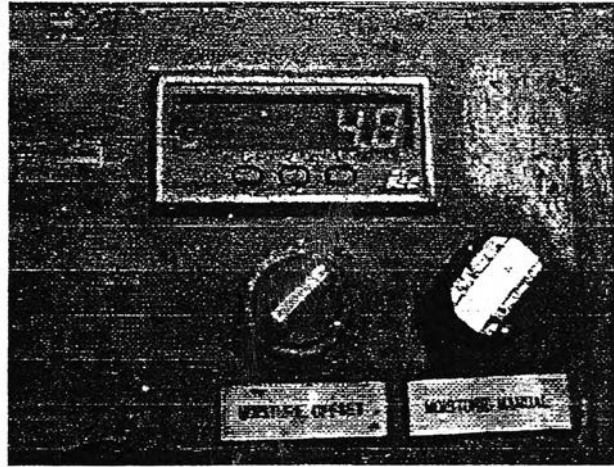
รูปที่ 4.7 แสดงอุปกรณ์การปรับค่าความขึ้นทลายแบบ Manual

เมื่อพิจารณากระบวนการควบคุมเพื่อกำหนดค่าความขึ้นทลาย สำหรับปรับค่าความขึ้นทลายหน้าเครื่องผลิต พบว่ากระบวนการดังกล่าวข้างต้นมีจุดบกพร่องของวิธีการควบคุมในปัจจุบัน วิเคราะห์สรุปได้ดังนี้

ก. การสุ่มทดสอบหาค่าความขึ้นทลายทุกๆ ชั่วโมงนั้นจะทำให้ทราบค่าความขึ้นทลายจริงเฉพาะช่วงที่ทดสอบเท่านั้น สำหรับระหว่างช่วงเวลาการผลิตช่วงอื่นๆ จะมีโอกาสที่ค่าความขึ้นทลายจะเปลี่ยนแปลงโดยที่พนักงานไม่ทราบค่าความขึ้นทลายจริงๆ จึงไม่ได้ทำการปรับค่าที่เครื่องผลิตตามไปด้วย

ข. สำหรับในช่วงระหว่างการทดสอบถ้าพบความผิดปกติพนักงานผลิตจะดำเนินการปรับค่าความขึ้นทลายจากการพิจารณาด้วยประสบการณ์ ซึ่งไม่มีเกณฑ์การพิจารณาที่เป็นมาตรฐาน

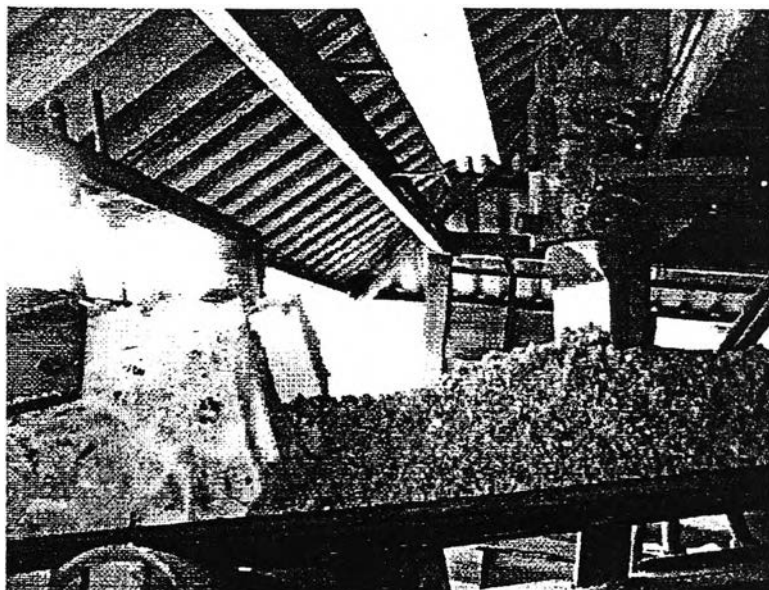
รูปที่ 4.10 แสดงการติดตั้งเครื่องวัดความชื้นทรายในโรงงานตัวอย่าง

ได้ดำเนินการศึกษาหาอุปกรณ์เพื่อใช้ในการทดสอบความชื้นทราย โดยใช้ระยะเวลาตั้งแต่เดือนมีนาคมถึงเดือนมิถุนายน 2546 รวมระยะเวลา 4 เดือน ในการศึกษาหาระบบและจัดหาอุปกรณ์ โดยอุปกรณ์ที่นำมาใช้ในการทดสอบความชื้นทรายเป็นแท่งสัญญาณที่ใช้คลื่นไมโครเวฟในการทดสอบค่าความชื้นทราย เมื่อดำเนินการจัดหาอุปกรณ์ได้แล้วนั้นจึงทดลองนำอุปกรณ์หรือเครื่องวัดความชื้นทรายติดตั้งในกระบวนการผลิต โดยลักษณะการติดตั้งจะติดตั้งอยู่เหนือถังทราย และรองรับทรายที่ไหลลงมาจากสายพานทราย เพื่อให้เครื่องวัดความชื้นทรายวัดค่าก่อนซึ่งและสามารถนำค่าที่ได้ไปคำนวณหาปริมาณน้ำที่ใช้ในส่วนผสม Batch นั้นๆ ได้ทันที ซึ่งทำให้สามารถควบคุมความชื้นส่วนผสมให้คงที่ได้ทุกๆ Batch ผสม เนื่องจากใช้ปริมาณน้ำที่มีการคำนวณจากค่าความชื้นทรายที่ได้จากค่าความชื้นทรายจริงๆ

เมื่อดำเนินการติดตั้งเครื่องวัดความชื้นทรายแล้วนั้น ได้ดำเนินการติดตั้งเครื่องแสดงค่าความชื้นทรายที่หน้าเครื่องผลิต ทำหน้าที่เป็นตัวแสดงค่าความชื้นและส่งค่าเหล่านั้นไปใช้ในการคำนวณปริมาณน้ำ ลักษณะการติดตั้งแสดงได้ดังรูปที่ 4.10 และเครื่องแสดงค่าความชื้นทรายสามารถแสดงได้ดังรูปที่ 4.11 และได้ดำเนินการปรับปรุงใบตรวจสอบคุณภาพส่วนผสมปูนทรายในกระบวนการผลิตใหม่ให้มีความเหมาะสมกับการใช้เครื่องวัดความชื้นทรายมากขึ้น ซึ่งใบตรวจสอบแบบเก่าแสดงดังรูปที่ 4.12 และใบตรวจสอบที่พัฒนาขึ้นใหม่แสดงดังรูปที่ 4.13

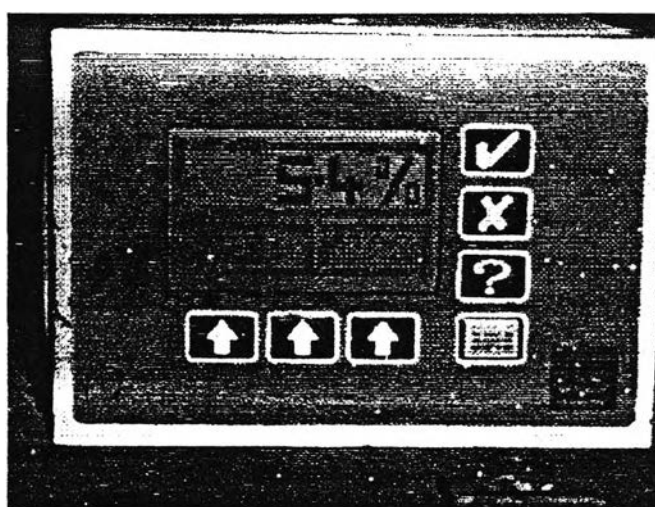
รูปที่ 4.11 แสดงหน้าจอแสดงผลของเครื่องวัดความชื้นทรายในโรงงานตัวอย่าง

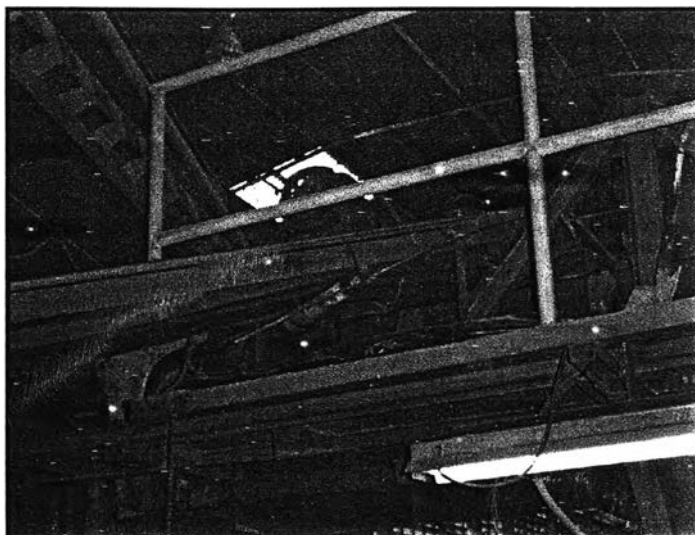
รูปที่ 4.17 แสดงสายพานป้อนกลับของส่วนผสมเปียกที่ผ่านการโยนทิ้ง

ก. มีการนำส่วนผสมที่เป็นกระเบื้องเสี้ยกลับมาใช้โดยไม่ได้มีการผสมให้กระจายตลอดทุกๆช่วงเวลา และมีการผสมลงมาต่อเนื่องถ้าสายการผลิตหยุดหรือหยุดการป้อนส่วนผสมใหม่เข้ามาใหม่ ทำให้มีโอกาสกระเบื้องบางแผ่นมีส่วนผสมของกระเบื้องเสี้ยมากเกินไป

การควบคุมสัดส่วนกระเบื้องเปียกที่กลับมาผสมนั้น ได้กำหนดให้สายพานป้อนกลับ (Pug return conveyor) มีการทำงานสัมพันธ์กับการทำงานของสายพานป้อนส่วนผสมใหม่ โดยกำหนดให้สายพานป้อนกลับมีความเร็วต่ำกว่าความเร็วของสายพานป้อนส่วนผสมใหม่ เพราะเนื่องจากส่วนผสมที่ผสมมาใหม่มีปริมาณมากกว่า จึงต้องให้ความเร็วของสายพานป้อนกลับช้ากว่าจะได้ทยอยส่วนผสมลงได้ทั้งหมดทั้ง batch หรือเป็นการโรยส่วนผสมตลอดแนว และสายพานจะหยุดการทำงานถ้าสายพานป้อนส่วนผสมหยุดเพื่อเป็นการป้องกันไม่ให้เกิดการสะสมของส่วนผสมจากกระเบื้องเปียกเข้าไปมากจนเกินไป

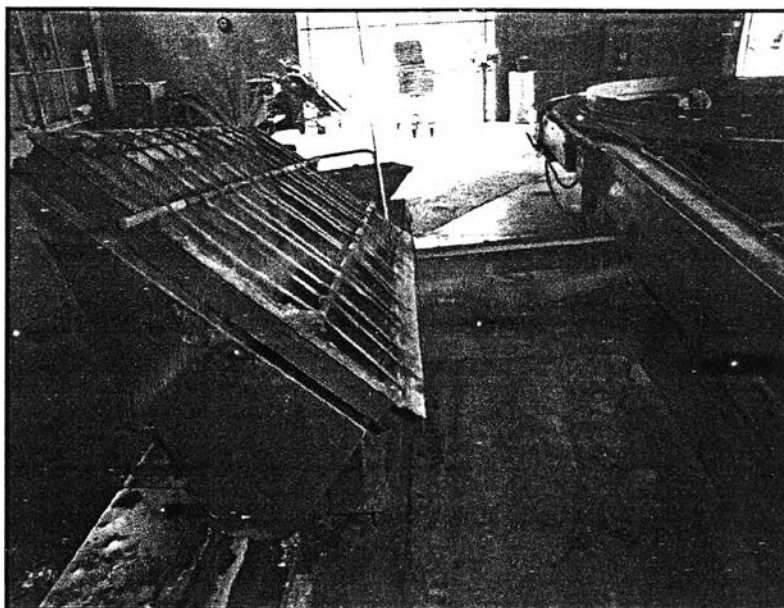
ข. การใช้กระเบื้องเปียกมาผสมคือเศษก้อนปูนแข็งที่หลุดแยกส่วนมาจากเศษกระเบื้องเปียกที่ทิ้งเป็นระยะเวลาอันนานจนเป็นก้อน การเกิดเศษก้อนปูนแข็งต่างๆเกิดจากไม่มีระบบการควบคุมตรวจเช็คหรือแผนทำความสะอาดบริเวณสายพานต่างๆอย่างชัดเจน ลักษณะการเกิดก้อนปูนแข็งและบริเวณที่ติดจะอยู่บริเวณสายพานส่งกระเบื้องเปียกกลับ และบริเวณจุดโยนกระเบื้องเปียก สามารถแสดงดังรูปที่ 4.18 และ 4.19

รูปที่ 4.18 แสดงจุดโยนกระเบื้องเปือกที่มีก้อนปูนแข็งค้างบริเวณรอบข้าง

สำหรับการควบคุมไม่ให้เกิดเศษกระเบื้องเป็นก้อนปนแข็งไปสะสมอยู่และเข้าไปปนในส่วนผสม จึงกำหนดให้มีการทำความสะอาดบริเวณสายพานป้อนกลับกระเบื้องเปียก และบริเวณจุดโยนกระเบื้องเปียกทุกๆวันหลังเลิกผลิต เพื่อไม่ให้เกิดการสะสมของเศษกระเบื้องแห้งติดอยู่ โดยบันทึกการดำเนินการตรวจเช็คและทำความสะอาดลงในแบบฟอร์มที่ได้พัฒนาขึ้นเพื่อควบคุมการปฏิบัติงานให้ดำเนินการทุกวัน โดยลงในแบบฟอร์มรายงานการตรวจเช็คและทำความสะอาดเครื่องจักรประจำวัน ดังตัวอย่างในรูปที่ 4.20

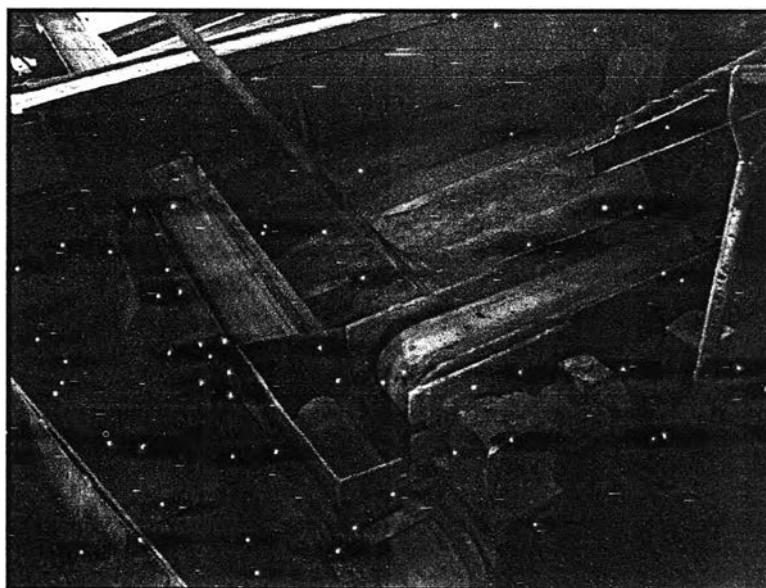
รูปที่ 4.19 แสดงสายพานป้อนกลับที่มีเศษก้อนปูนแข็งติดค้างอยู่

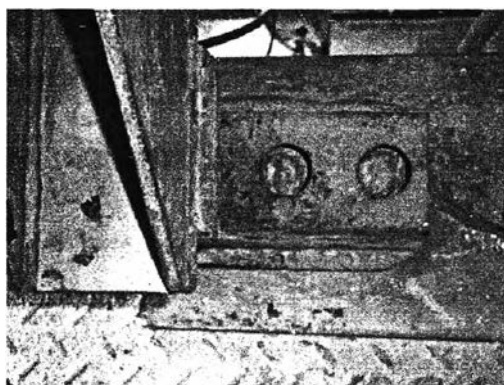
1. ทรายส่วนเกิน (Free fall) ที่ไหลลงถึงซึ่งเพิ่ม แม้ว่าจะหยุดสายพานป้อนทรายแล้ว จากปัจจัยดังกล่าวพบว่าทรายส่วนเกินนั้นเกิดจากสายพานทรายมีการเคลื่อนตัวออกจากแกนเพลลา (Slip) ทำให้การวิ่งของสายพานทรายไม่คงที่ขาดช่วงเป็นจังหวะ

รูปที่ 4.21 แสดงอุปกรณ์ชั่งน้ำหนัก (Load cell) ที่มีฝุ่นเกาะสะสมมาก

ทางคณะทำงานได้ดำเนินการแก้ไขโดยการจัดหาวัสดุเพื่อนำมาป้องกันการร่วงของทรายผสมตัวและปูนซีเมนต์ไม่ให้เข้าไปสะสมอยู่ภายในช่องว่างของอุปกรณ์ชั่งน้ำหนัก โดยการใช้ซิลิโคนมาทำการอุดบริเวณช่องว่างต่างๆ เนื่องจากซิลิโคนจะไม่ส่งผลใดๆต่อการอ่านค่าของอุปกรณ์ชั่งน้ำหนัก และสามารถดูแลรักษาได้โดยง่าย ซึ่งลักษณะการอุดช่องว่างด้วยซิลิโคนสามารถแสดงได้ดังรูปที่ 4.22

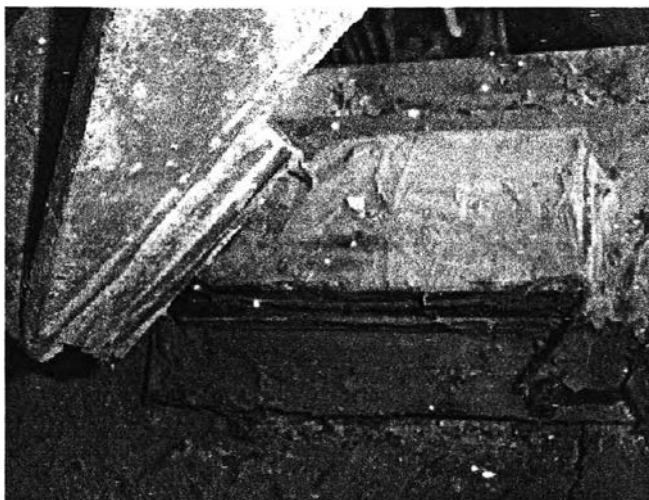
รูปที่ 4.22 แสดงอุปกรณ์ชั่งน้ำหนัก(Load Cell) พร้อมขีลโคนอุตช่องว่าง

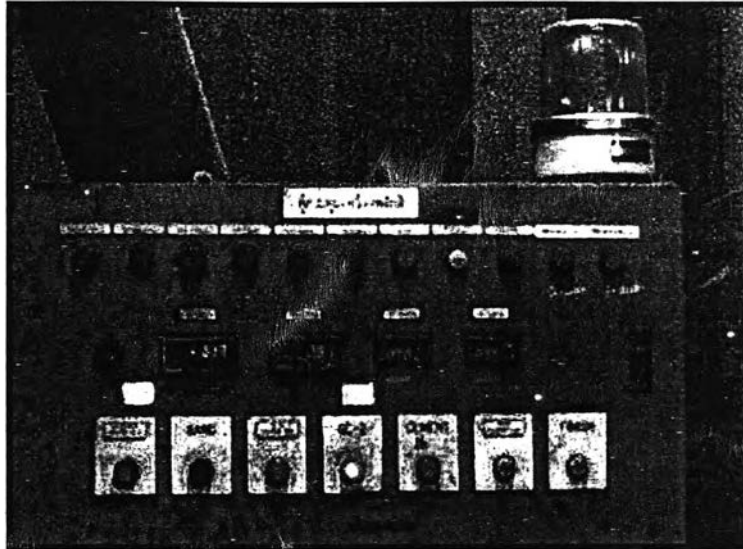
รูปที่ 4.25 แสดงอุปกรณ์สัญญาณไฟเตือนอายุการใช้งานของส่วนผสมสี

ระบบการตรวจเช็คเวลาที่ถังผสม มีหลักการทำงานคือเครื่องจะนับเวลาส่วนผสมในถังผสมที่ 1 เมื่อใบกวนสีหยุดและฝาส่วนผสมถูกยกขึ้น และนับเวลาไปเรื่อยๆจนกระทั่งส่วนผสมที่ถูกปั๊มไปใช้งาน เครื่องจะลบเวลาเดิมและนับเวลาของถังผสมที่ 2 ถ้าเกิดมีการหยุดของเครื่องจักรเกิดขึ้นระหว่างผสม เครื่องผสมสีจะไม่หยุดทำงานจนกระทั่งผสมเสร็จและระบบนับเวลาจนถึง 18 นาที ถ้ายังไม่มีการนำไปใช้งานไฟสถานะจะแสดงที่เครื่องควบคุม และไฟหมุนจะติดพร้อมส่งเสียงสามารถแสดงได้ดังรูปที่ 4.25 เพื่อให้พนักงานผสมสีรับทราบว่าขณะนี้ส่วนผสมที่ค้างในถังผสมหมดอายุการใช้งานแล้ว ต้องถ่ายส่วนผสมทิ้งทางท่อระบายซึ่งจะมีเซ็นเซอร์ตรวจจับ ถ้าไม่มีการทำงานเครื่องจักรจะไม่ทำการผลิตต่อ ถ้ามีการทำงานหมายถึงมีการไหลของส่วนผสมสีทิ้งออกจากท่อนี้เครื่องจักรจะทำงานต่อเนื่องไป

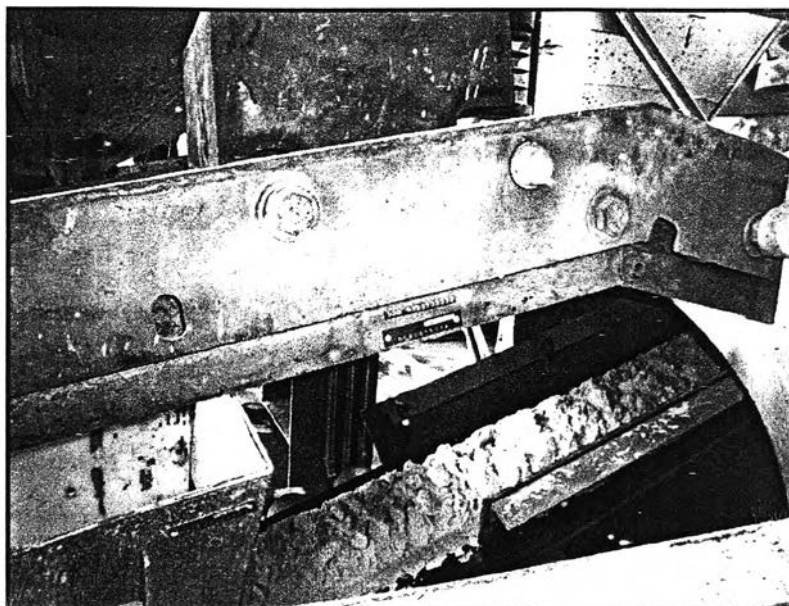
ดำเนินการพิจารณาและวิเคราะห์ถึงสาเหตุที่ทำให้เกิดลักษณะของการใช้น้ำผสมสีสูงมากในช่วงเวลาเช้า พบว่าในช่วงเวลาเช้านั้นประมาณ 2-4 batch จะมีการใช้ปริมาณน้ำที่สูงเนื่องจากใช้ทรายแก้วที่ค้ำบนสายพานในการผลิต โดยการสูมทดสอบความชื้นทรายแก้วที่ค้ำบริเวณสายพานก่อนการผลิต และสูมทดสอบความชื้นทรายแก้วภายในถังเก็บพบว่าทรายแก้วที่ค้ำบริเวณสายพานนั้นมีลักษณะค่อนข้างแห้งมาก ซึ่งตรงกันข้ามกับทรายแก้วที่อยู่ในถังเก็บจะมีลักษณะที่ชื้นกว่า โดยรูปที่ 4.31 แสดงบริเวณสายพานทรายของการผสมสีในโรงงานตัวอย่าง

รูปที่ 4.31 แสดงบริเวณสายพานทรายของการผสมสีในโรงงานตัวอย่าง

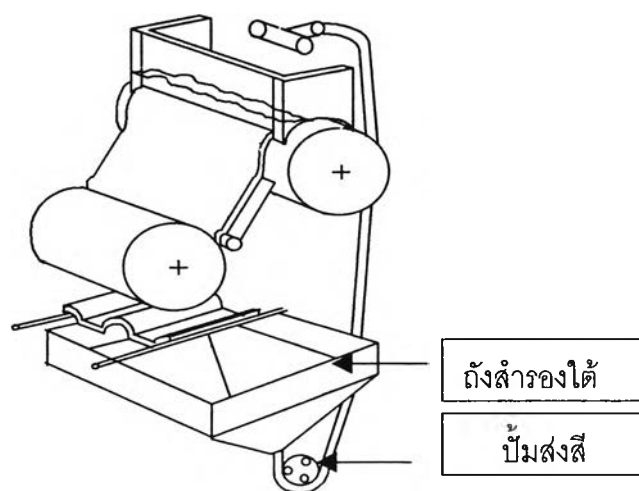
จากการศึกษาถึงปัญหาของปริมาณสีบนกระเบื้องแต่ละแผ่นไม่คงที่ โดยพิจารณาที่ปริมาณน้ำหนักสีบนกระเบื้องพบว่าสาเหตุหนึ่งซึ่งเป็นส่วนทำให้เกิดปัญหาคือการส่งสีจากถังสำรองใต้เครื่องเคลือบสีไม่สม่ำเสมอ ทำให้ปริมาณสีที่ถูกส่งขึ้นมาบนประตูจ่ายสีมีปริมาณมากบ้างน้อยบ้าง ดังแสดงในรูปที่ 4.34

รูปที่ 4.34 แสดงเครื่องเคลือบสีกระเบื้องหลังคาคอนกรีต

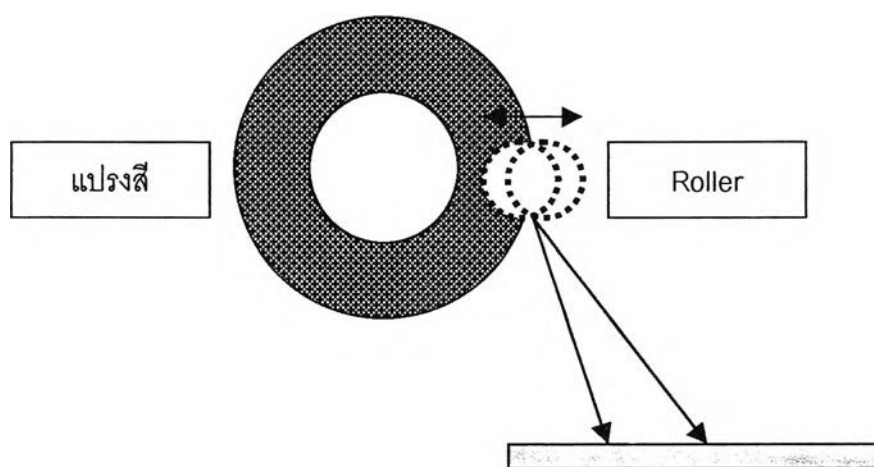
เมื่อทำการศึกษาการทำงานแล้วจึงได้พิจารณาวิเคราะห์รวมถึงสังเกตการทำงานของเครื่องเคลือบสีโดยเน้นเข้าสังเกตที่จุด Roller กับแปรงสเปรย์สี พบว่าระยะการกดของ Roller กับแปรงมีการเคลื่อนตัวตามแนวดังรูปที่ 4.37

รูปที่ 4.37 แสดงลักษณะของการพ่นสีที่ระยะการกด Roller กับแปรงสเปรย์สีที่แตกต่างกัน

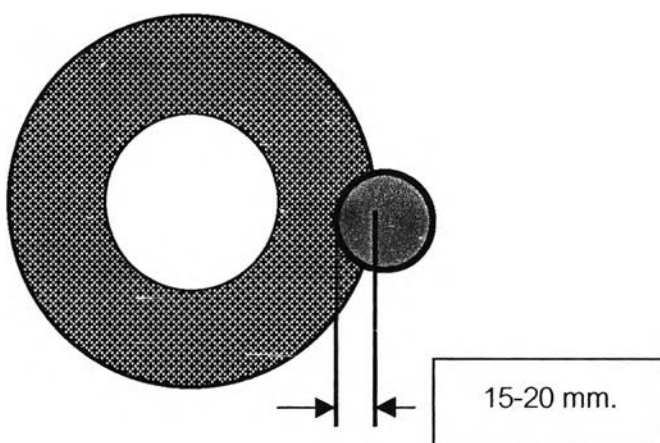
รูปที่ 4.38 แสดงระยะการกดของ Roller กับแปรงขัดสีตามมาตรฐานการปรับตั้งเครื่องจักร

จากข้อเสนอแนะแนวทางให้มีการกำหนดอายุการใช้งานของแปรงขัดสี จึงได้พิจารณาเก็บข้อมูลเพื่อจะตั้งหลักเกณฑ์การพิจารณาอายุของแปรงขัดสีว่าแปรงที่มีความยาวของขนแปรงเหลือเท่าใดจึงไม่สามารถนำมาใช้งานได้แล้ว ได้ทดลองเก็บข้อมูลช่วงวันที่ 1/05/46 ถึงวันที่ 5/05/46 โดยเริ่มเบิกแปรงขัดสีใหม่จากพัสดุการผลิตมาใช้เพื่อผลิตกระเบื้อง ซึ่งการเก็บอายุจะใช้นับจำนวนกระเบื้องที่ผลิต และผลลัพธ์ให้พิจารณาจากความลึกของ Roller กับแปรงขัดสีในส่วนที่ยาวที่สุด ต้องไม่ต่ำกว่าเกณฑ์มาตรฐานการปรับตั้งเครื่องจักรที่ 15-20 มม.

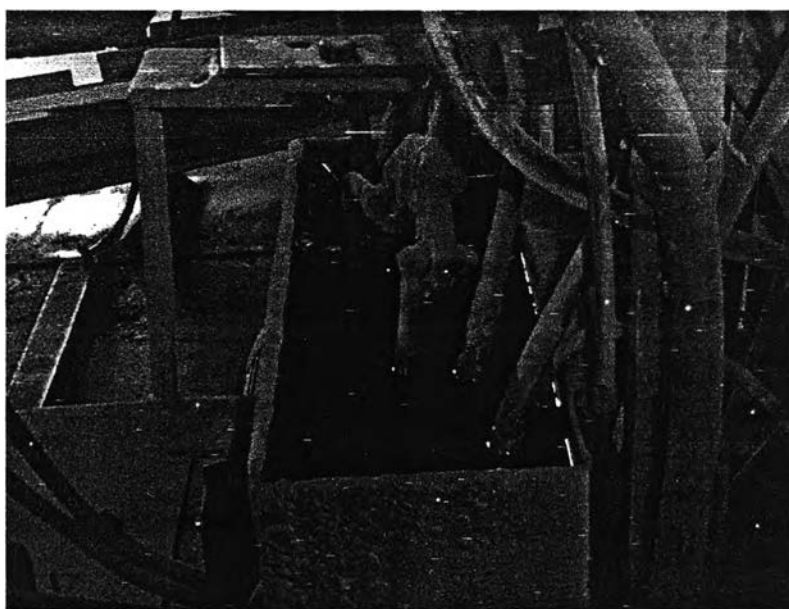
จึงได้วิเคราะห์ถึงวิธีการบำรุงรักษาพบว่าในปัจจุบันการทำความสะอาดชุดหัวพ่นน้ำยาเคลือบผิวได้ดำเนินการจุ่มแช่สารละลาย(Solvent) ทุกครั้งหลังเลิกผลิตประจำวัน โดยตัวทำละลายจะเข้าไปแทรกอยู่ภายในตัวระบบอกสูบและทำปฏิกิริยากับซีลยาง โดยเฉพาะอย่างยิ่งมีการแช่ทิ้งไว้เป็นระยะเวลาค่อนข้างนาน ทำให้มีโอกาสที่ซีลยางจะเสียหายเร็วยิ่งขึ้น ลักษณะการแช่ทำความสะอาดหัวพ่นน้ำยาเคลือบผิวแสดงได้ดังรูปที่ 4.42

รูปที่ 4.42 แสดงการแช่ชุดหัวพ่นทำความสะอาดในสารละลายวิธีการก่อนปรับปรุง

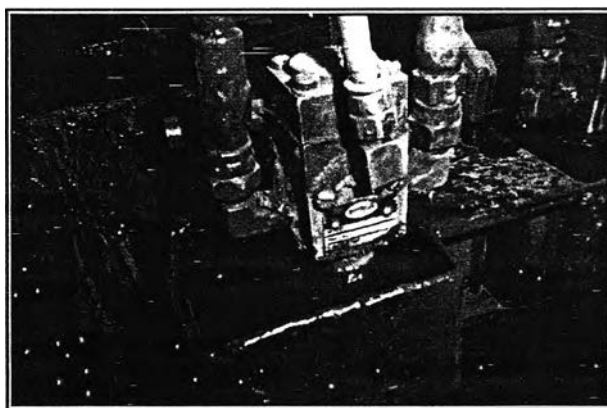
รูปที่ 4.43 แสดงการแช่ชุดหัวพ่นทำความสะอาดในสารละลายวิธีการหลังปรับปรุง

จากปัญหาการทำความสะอาดชุดหัวพ่น จึงได้ทำการปรับปรุงโดยเปลี่ยนวิธีการทำความสะอาดชุดหัวพ่นจากการแช่ทั้งชุดหัวพ่นเป็นการแช่เฉพาะหัวพ่นเท่านั้น เนื่องจากจุดที่มีความสำคัญต่อการพ่นน้ำยาเคลือบผิวคือหัวพ่น เพราะถ้าหากหัวพ่นมีการอุดตันขึ้นจะส่งผลให้น้ำยาเคลือบผิวถูกพ่นออกมาได้ไม่เต็มที่ รูปแบบการพ่นจะผิดปกติไป ดังนั้นจึงได้จัดทำภาคใส่สารละลายที่ใช้ทำความสะอาดและทำจุดยึดชุดหัวพ่นโดยให้ระยะที่วางสามารถจุ่มสารละลายได้แค่หัวพ่นเท่านั้น ตามรูปที่ 4.43

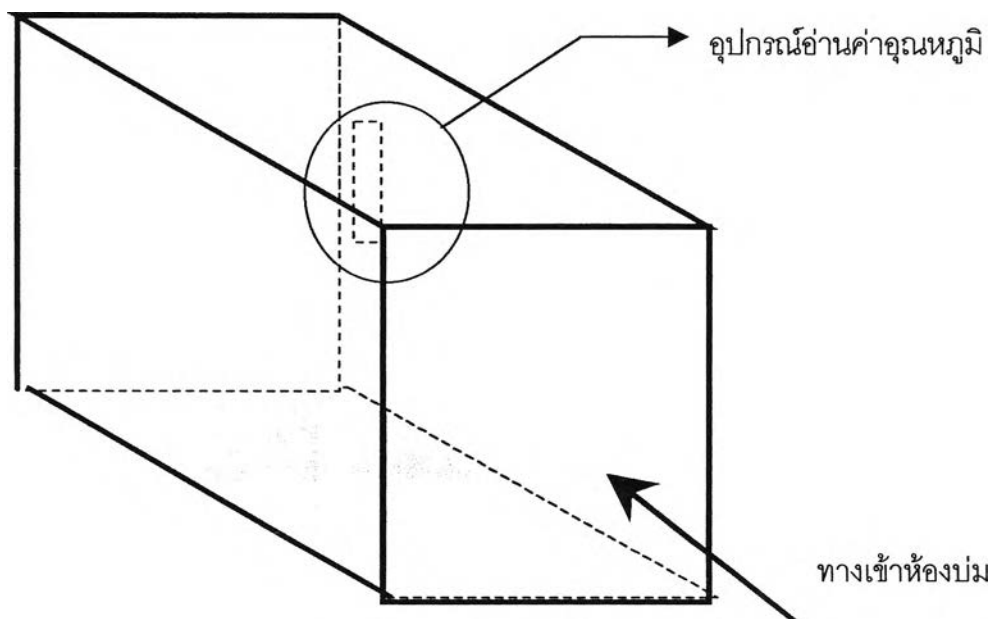
รูปที่ 4.49 แสดงการติดตั้งหัวอ่านอุณหภูมิภายในห้องบ่ม

ดำเนินการแก้ไขโดยติดตั้งอุปกรณ์อ่านค่าอุณหภูมิภายในห้องบ่มทุกๆห้องบ่มในโรงงานตัวอย่าง โดยตำแหน่งการติดตั้งจะติดตั้งบริเวณเพดานกลางห้องบ่ม แสดงการติดตั้งดังรูปที่ 4.49 และติดตั้งหน้าจอแสดงค่าอุณหภูมิที่วัดได้จากอุปกรณ์อ่านไว้บริเวณตู้ควบคุมไฟสำหรับควบคุมการเปิดปิดห้องบ่ม สามารถแสดงไว้ในรูปที่ 4.49 และกำหนดให้พนักงานผลิตดำเนินการตรวจสอบค่าอุณหภูมิการบ่มจากหน้าจอดังกล่าวทุกๆชั่วโมง และบันทึกค่าลงในแบบฟอร์มการตรวจสอบคุณภาพการบ่มกระเบื้อง และให้ระบุไว้หากพบว่าอุณหภูมิมีความผิดปกติไปจากค่ามาตรฐาน ซึ่งค่ามาตรฐานที่กำหนดได้กำหนดตามข้อเสนอแนะของผู้ผลิตเครื่องจักร

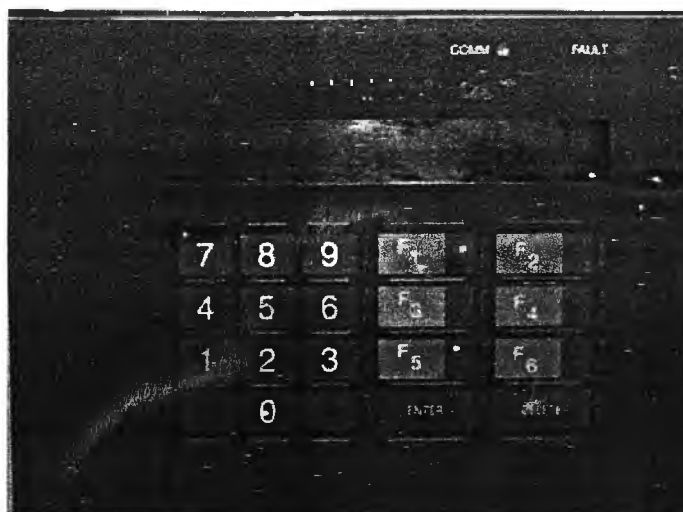
รูปที่ 4.50 หน้าจอแสดงค่าอุณหภูมิห้องบ่ม
