แนวทางการปรับปรุงอาคารคุ้มเจ้าสุริยา จังหวัดลำพูน

วิทยานิพนธ์นี้เป็นส่วนหนึ่งของการศึกษาตามหลักสูตรปริญญาสถาปัตยกรรมศาสตรมหาบัณฑิต
สาขาวิชาสถาปัตยกรรม ภาควิชาสถาปัตยกรรมศาสตร์
คณะสถาปัตยกรรมศาสตร์ จุฬาลงกรณ์มหาวิทยาลัย
ปีการศึกษา 2564
ลิขสิทธิ์ของจุฬาลงกรณ์มหาวิทยาลัย

RENOVATION GUIDELINE KHUM CHAO SURIYA ,LAMPHUN PROVINCE

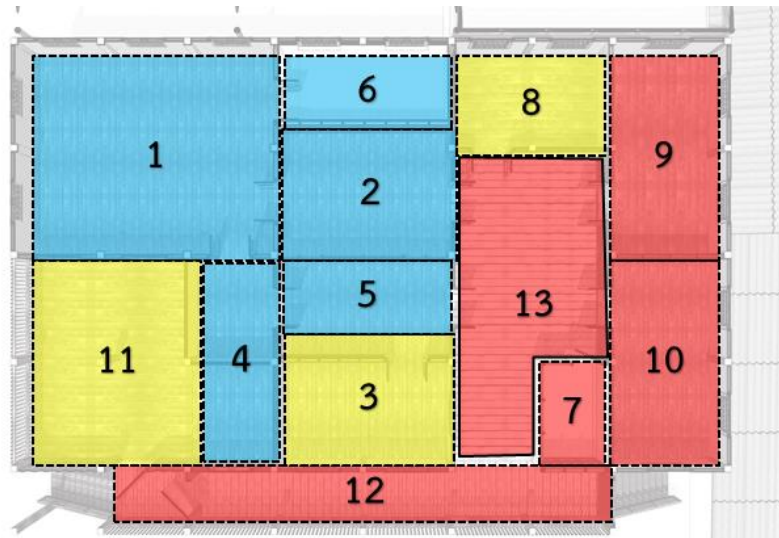
รูปที่ 31 ผังพื้นอาคารตำแหน่งความเสียหายหมวดหมู่พื้น

- 1) ผังตำแหน่งความเสียหายหมวดหมู่พื้น (รายละเอียดตามภาคผนวก ตารางที่ 24 หน้า 133)

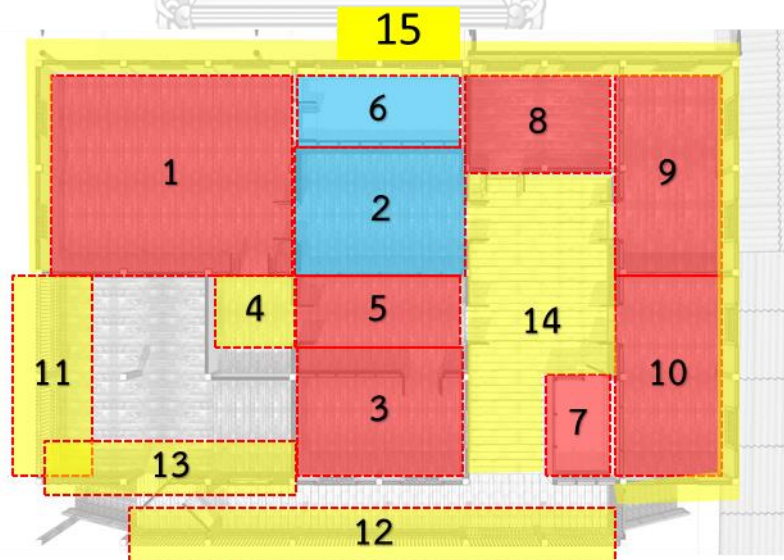
รูปที่ 32 ผังบอกตำแหน่งการแบ่งระดับความเสียหายหมวดหมู่ผนัง ชั้นบน

- 1) ผังบอกตำแหน่งการแบ่งระดับความเสียหายหมวดหมู่ผนัง ชั้นบน
(รายละเอียดตามภาคผนวก ตารางที่ 25 หน้า 135)

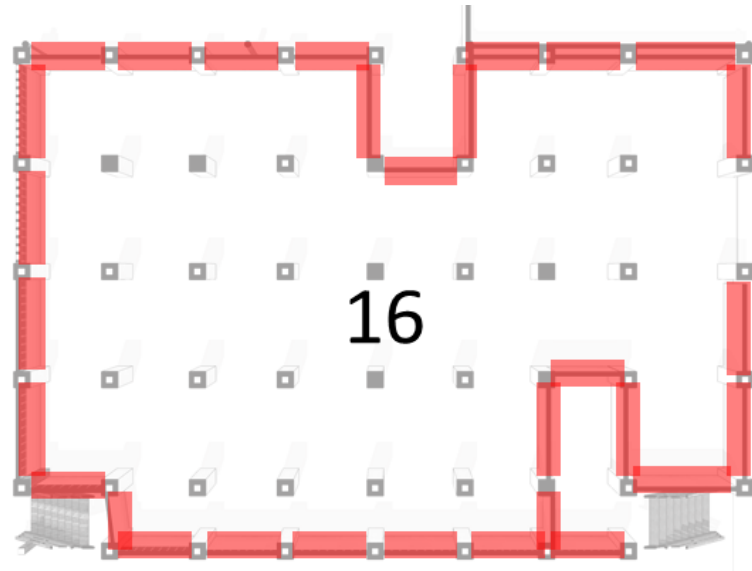
รูปที่ 33 ผังบอกตำแหน่งการแบ่งระดับความเสียหายหมวดหมู่ผนัง ผนังชั้นล่าง

2) ผังบอกตำแหน่งการแบ่งระดับความเสียหายหมวดหมู่ผนัง ชั้นล่าง
(รายละเอียดตามภาคผนวก ตารางที่ 25 หน้า 135)

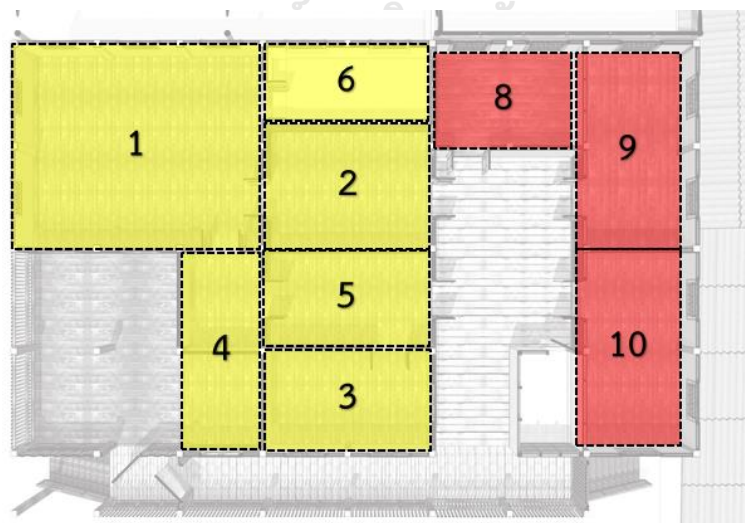
รูปที่ 34 ผังบอกตำแหน่งการแบ่งระดับความเสียหายหมวดหมู่ผนัง

1) ผังบอกตำแหน่งการแบ่งระดับความเสียหายหมวดหมู่ผนัง (รายละเอียดตาม
ภาคผนวก ตารางที่ 26 หน้า 136)

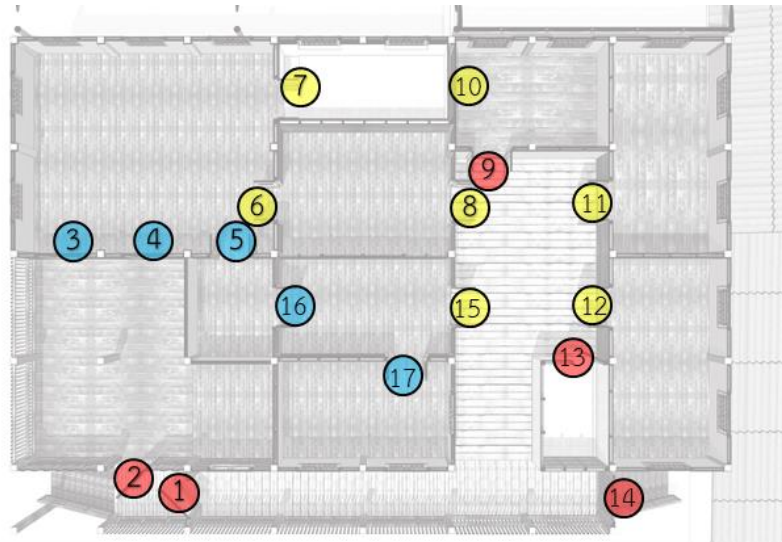
รูปที่ 35 ผังบอกตำแหน่งการแบ่งระดับความเสียหาย หมวดหมู่ประตู

1) ผังบอกตำแหน่งการแบ่งระดับความเสียหาย หมวดหมู่ประตู (รายละเอียดตามภาคผนวก ตารางที่ 27 หน้า 137)

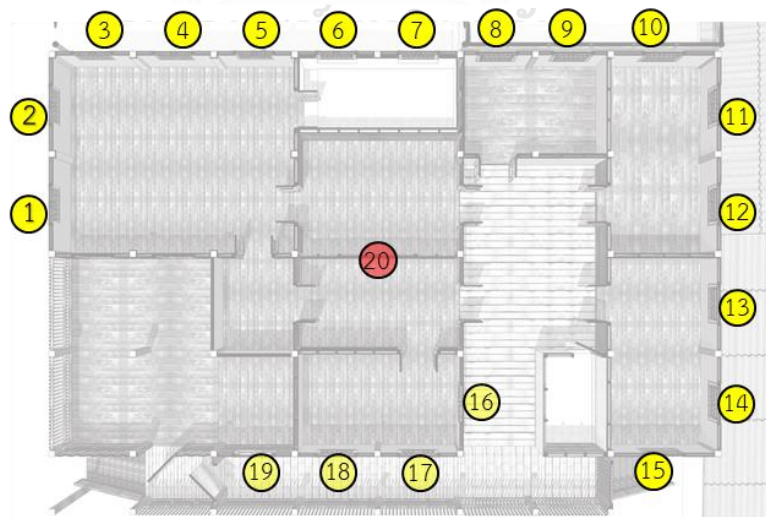
รูปที่ 36 ผังบอกตำแหน่งการแบ่งระดับความเสียหาย หมวดหมู่หน้าต่าง

2) ผังบอกตำแหน่งการแบ่งระดับความเสียหายหมวดหมู่หน้าต่าง (รายละเอียดตามภาคผนวก ตารางที่ 28 หน้า 138)

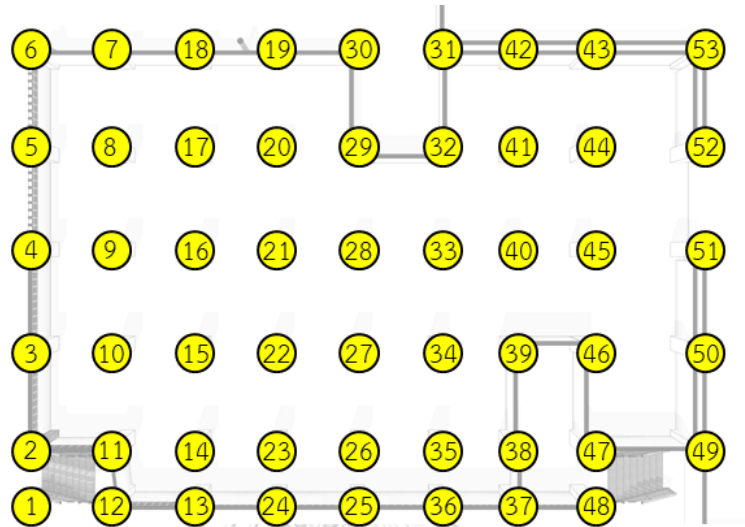
รูปที่ 37 ผังบอกตำแหน่งการแบ่งระดับความเสียหายหมวดหมู่โครงสร้าง เสาชั้นล่าง

1) ผังบอกตำแหน่งการแบ่งระดับความเสียหายหมวดหมู่โครงสร้าง เสาชั้นล่าง
(รายละเอียดตามภาคผนวก ตารางที่ 29 หน้า 139)

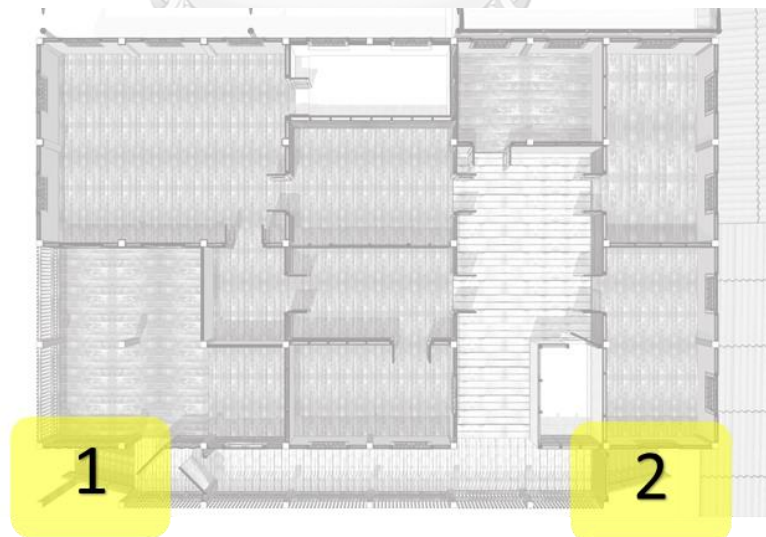
รูปที่ 38 ผังบอกตำแหน่งการแบ่งระดับความเสียหายหมวดหมู่โครงสร้าง บันได

2) ผังบอกตำแหน่งการแบ่งระดับความเสียหาย หมวดหมู่โครงสร้าง บันได
(รายละเอียดตามภาคผนวก ตารางที่ 30 หน้า 140)

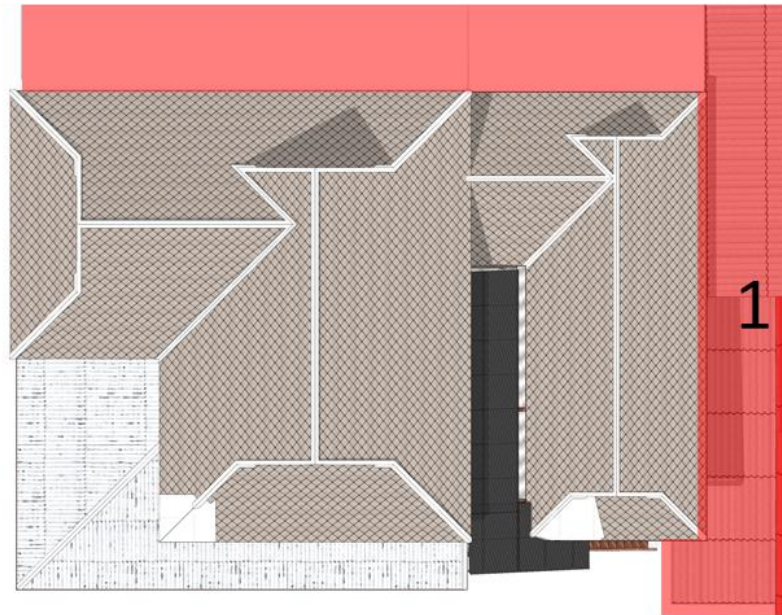
รูปที่ 39 ผังบอกตำแหน่งการแบ่งระดับความเสียหายหมวดหมู่โครงสร้าง อาคารต่อเติม

3) ผังบอกตำแหน่งการแบ่งระดับความเสียหายหมวดหมู่โครงสร้าง อาคารต่อเติม (รายละเอียดตามภาคผนวก ตารางที่ 31 หน้า 140)
