การลดของเสียในกระบวนการฟั่นสีใช้คัพพรตจักรยานยนต์

วิทยานิพนธ์นี้เป็นส่วนหนึ่งของการศึกษาตามหลักสูตรปริญญาวิศวกรรมศาสตรมหาบัณฑิต

ปีการศึกษา 2546

DEFECT REDUCTION IN SHOCK ABSORBER PAINTING PROCESS OF MOTORCYCLES

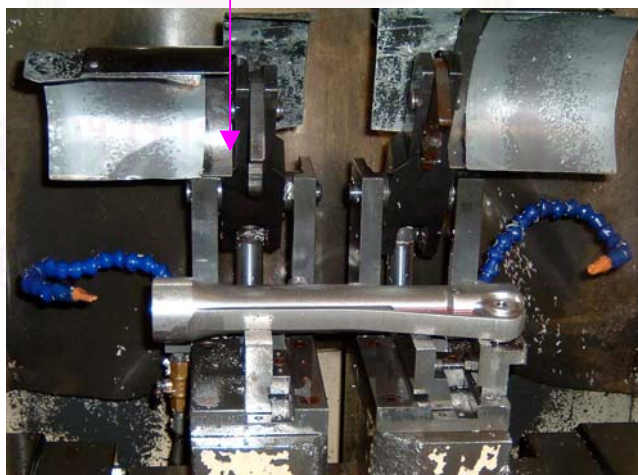
รูปที่ 5.2 แสดงตัวยึดชิ้นงาน (Machine Clamp) ที่ทำด้วย PVC

1. สำหรับสาเหตุตัวยึดชิ้นงาน (machine clamp) ทำด้วยเหล็ก เมื่อใช้ยึดจับชิ้นงานที่ทำด้วยเหล็ก ทำให้ชิ้นงานเป็นรอยได้ จึงมีการเปลี่ยนมาใช้ตัวยึดชิ้นงานที่ทำด้วย PVC แทนดังแสดงในรูปที่ 5.2

ตัว ยึด
ชิ้น งาน
ที่ทำ
ด้วย PVC

จากการดำเนินการดังกล่าว พบว่าค่าความสามารถในการตรวจพบ (D) ลดลงจากเดิม 6 สำหรับสาเหตุตัวยึดชิ้นงานเป็นหลักและพนักงานขาดความระมัดระวังในการใช้ jig และจากเดิม 5 สำหรับสาเหตุตะกร้าล้างชิ้นงานแคบเกินไปและจากเดิม 7 สำหรับสาเหตุพนักงานขาดความระมัดระวังในการหยิบจับชิ้นงานเหลือ 5 เนื่องจากมีการตรวจสอบชิ้นงาน 100% ตามเกณฑ์ในตารางที่ 2.3

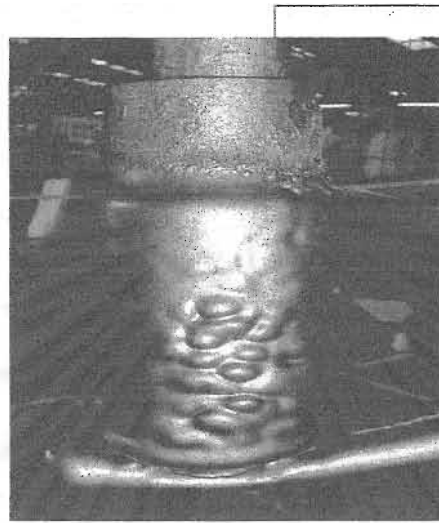
ชิ้นงานมีน้ำเกาะอยู่ (อบน้ำไม่แห้ง)

ซึ่งมีสาเหตุมาจาก jig ที่ใช้รองชิ้นงานมีสีเกาะหนาทำให้น้ำขังอยู่ได้ ดังแสดงในรูปที่ 5.6

บริเวณที่น้ำขังอยู่ได้

รูปที่ 5.6 แสดงรูป jig ที่ใช้รองชิ้นงานที่มีสีจับอยู่หนาและมีน้ำขังอยู่
