การดำเนินการลดของเสียโดยใช้ Process FMEA

4.1 การปรับปรุงและลดของเสียในกระบวนการ

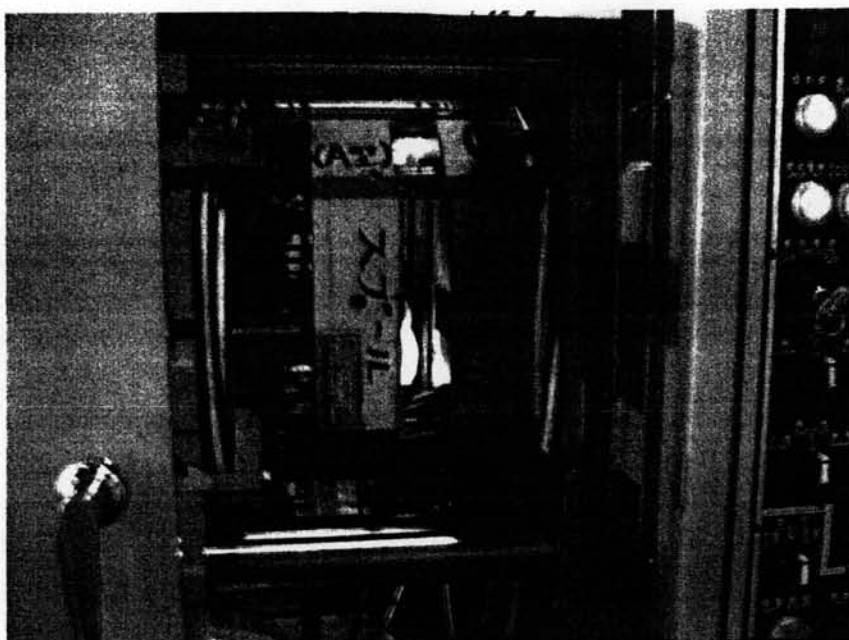
รูปที่ 4.1 แสดงการ Pre heat แม่พิมพ์ก่อนทำการผลิต

ซึ่งมีสาเหตุมาจากน้ำอะลูมิเนียมยังเข้าไปไม่เต็มพิมพ์แต่น้ำอะลูมิเนียมเกิดแข็งตัวเสียก่อนส่วนใหญ่จะเกิดขึ้นบริเวณส่วนผิวรอบนอก,เส้นรอบวง,ขอบนอกส่วนที่เป็นครีบหรือส่วนนูน โดยปัจจัยที่ทำให้ น้ำอะลูมิเนียมแข็งตัวเย็น เนื่องจากความร้อนของน้ำอะลูมิเนียมได้สูญเสียไป กับการสัมผัสกับแม่พิมพ์ที่มีอุณหภูมิต่ำ น้อยกว่า 120 องศาเซลเซียส โดยอ้างอิงจากการศึกษาข้อมูลงานวิจัย (โฆเซิต สุขก้องวารี 2541: อิทธิพลของอุณหภูมิต่อโฟลว์ไลน์และโคลด์ชัตในกระบวนการฉีดอะลูมิเนียมแบบไดแคสติง) โดยผลของการวิจัยระบุว่าอุณหภูมิที่เหมาะสมในการฉีดชิ้นงานอะลูมิเนียมแบบไดแคสติง ควรอยู่ในช่วงอุณหภูมิระหว่าง 130-135 องศาเซลเซียส ซึ่งถ้าพิจารณาระบบปัจจุบันที่มีอยู่พบว่ามีกำหนดมาตรฐานการปรับพารามิเตอร์เพื่อปรับตั้งเครื่องฉีดแบบไดแคสติงตามที่ลูกค้ากำหนดมาให้แล้วแต่ไม่มีการกระทำใดๆกับแม่พิมพ์ก่อนการฉีดชิ้นงาน ดังนั้นผู้วิจัยและทีมผู้ชำนาญการจึงได้ประชุมและตกลงทดลองทำการ Pre heat เพิ่มอุณหภูมิให้กับแม่พิมพ์ในช่วง 120-140 องศาเซลเซียส แล้วทดลองฉีดชิ้นงานจำนวน 40 Shot ในแต่ละค่าอุณหภูมิที่ทดลอง พบว่าที่อุณหภูมิ 130 องศาเซลเซียสมีสัดส่วนชิ้นงานที่ผ่านการตรวจสอบซึ่งตรงตาม spec ของลูกค้ามากกว่า ชิ้นงานที่ไม่ผ่านการตรวจสอบถึง 39 เท้า โดยอ้างอิงผลการทดลองตามเอกสารบันทึกผลการทดลองฉีดชิ้นงานในแต่ละสภาวะอุณหภูมิที่ให้แม่พิมพ์ในภาคผนวก ข. แล้วทีมผู้ชำนาญการจึงได้กำหนดการดำเนินการเพื่อการปรับปรุงดังนี้

1. ทำการ Pre heat เพิ่มอุณหภูมิให้กับแม่พิมพ์ (Mold) ก่อนการเริ่มการผลิตชิ้นงาน โดยใส่ Heat Burner เข้าไปให้ความร้อนกับแม่พิมพ์จนกระทั่งแม่พิมพ์มีอุณหภูมิสูงขึ้นประมาณ 130 องศาเซลเซียส แล้วจึงทำการทดลองฉีดชิ้นงานจำนวน 40 Shot หลังจากนั้นจึงเริ่มผลิตฉีดชิ้นงาน และทำการระบุใน Die Cast Condition เพื่อเป็นมาตรฐานในการปรับตั้งเครื่องฉีด ตามเอกสารเลขที่ OSPL-02-002

จากการดำเนินการดังกล่าวข้างต้น พบว่าค่าความสามารถในการตรวจพบ (D) ลดลง จาก 6 เหลือ 4 และนำค่าความสามารถในการตรวจพบหลังการปรับปรุงไปบันทึกลงในตารางที่ 4.1 หน้า 68

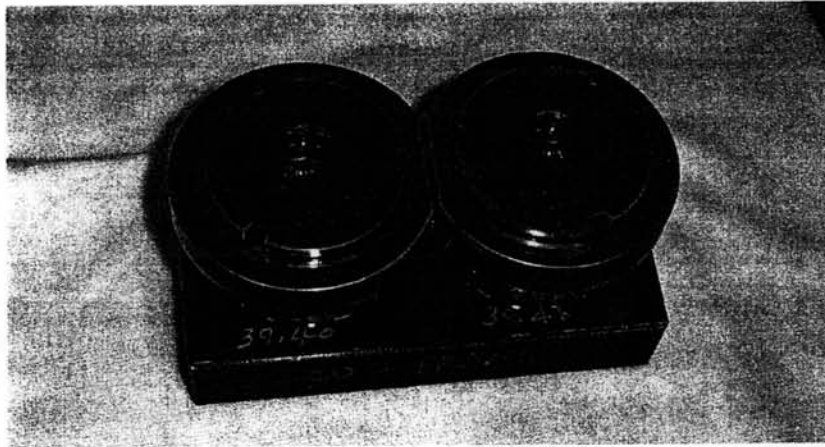
รูปที่ 4.2 แสดงอุปกรณ์ JIG ที่ใช้เปรียบเทียบวัดขนาดชิ้นงาน

สาเหตุมาจากอุปกรณ์ที่ใช้วัดขนาดชิ้นงานคือ JIG เฉพาะ (Go / No Go) มีการสึก หรอที่ด้าน No Go เนื่องจากพนักงานทำการวัดผิดวิธีโดยการวัดนั้นจะใช้วิธีการครอบชิ้นงานลงบน JIG เท่านั้นแต่พนักงานทำการหมุนชิ้นงานขณะครอบลงไปด้วยทำให้เกิดรอยสึกหรอที่บริเวณขอบของ JIG และตั้งแต่เริ่มผลิตชิ้นงานมาก็ยังไม่มีมีการตรวจสอบมาตรฐานของ JIG เลยตลอดการผลิตที่ผ่านมา เป็นเหตุให้เกิดมีการสึกหรอและทำให้เกิดความผิดพลาดในการวัด โดย JIG ด้าน Go จะมีขนาดเส้นผ่าน ศูนย์กลางเท่ากับ 39.40 mm. และด้าน No Go จะมีขนาดเส้นผ่านศูนย์กลางเท่ากับ 39.46 mm. กรณี พนักงานสามารถกดชิ้นงานครอบลงบนเกจด้าน No Go ได้จึงทำให้เข้าใจผิดว่าชิ้นงานดังกล่าวกลิ้ง ไม่ได้ขนาด จึงทำการคัดแยกออกเป็นของเสีย ดังนั้นทีมผู้ชำนาญการจึงกำหนดการปรับปรุงดังนี้

1. กำหนดให้มี Master เกจ Go / No Go ไว้เพื่อเปรียบเทียบกับสิ่งงานเลขที่ WR010-07
2. เพิ่มวิธีการวัดขนาดชิ้นงานโดยใช้ Glass cap ช่วยตรวจสอบความสามารถในการ ประอบของชิ้นงานหลังผ่านกระบวนการเซาะขอบด้านในแล้วดังระบุในเอกสาร WDPL-02-017

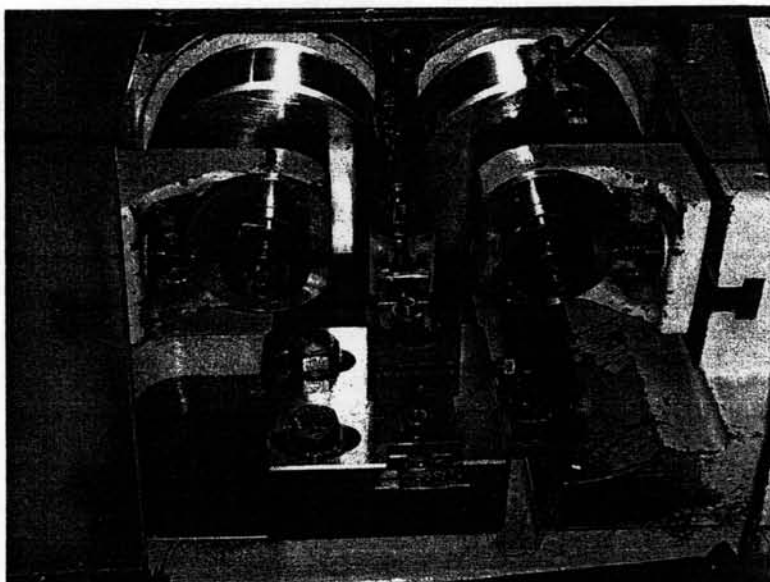
รูปที่ 4.4 แสดงเครื่อง Tread rolling รีดเกลียวที่เปลี่ยนตำแหน่งลูกเบี้ยว

สาเหตุที่มาจาก Roller รีดเกลียวสึกหรอ โดยพิจารณาระบบปัจจุบันที่มีอยู่พบว่าไม่มี
 การตรวจสอบสภาพของ Roller และยังไม่เคยมีการเปลี่ยน Roller เลยตั้งแต่เริ่มต้นทำการผลิตมา ซึ่ง
 ทำให้มีของเสียเกิดขึ้นอยู่เสมอ ดังนั้นทีมผู้ชำนาญการจึงกำหนดการปรับปรุงดังนี้

1. เปลี่ยนตำแหน่งลูกเบี้ยวของ Roller ใหม่ เพื่อใช้ด้านที่ Roller ยังไม่สึกหรอทำการ
 รีดเกลียวผลิตชิ้นงานตามใบสั่งงานเลขที่ WR011-07
2. ใช้เกณฑ์การตรวจสอบในชิ้นงานแรกๆที่ดำเนินการผลิตหลังจากมีการปรับตั้ง
 เครื่องจักรจำนวน 10 ชิ้นแรก และหลังจากนั้นสุ่มตรวจสอบเป็นระยะๆทุกๆ 100 ชิ้นด้วย Screw
 Gauge ตามเอกสาร QP-1094-0635

จากการดำเนินการดังกล่าวข้างต้น พบว่าค่าความสามารถในการตรวจพบ (D) ลดลง จาก 6 เหลือ 4 และนำค่าความสามารถในการตรวจพบหลังการปรับปรุงไปบันทึกลงในตารางที่ 4.4 หน้า 75
