บทที่ 3

การศึกษาการดำเนินงานและสภาพปัจจุบันของโรงงาน

3.1 การศึกษาการดำเนินงานและสภาพปัจจุบันของโรงงาน

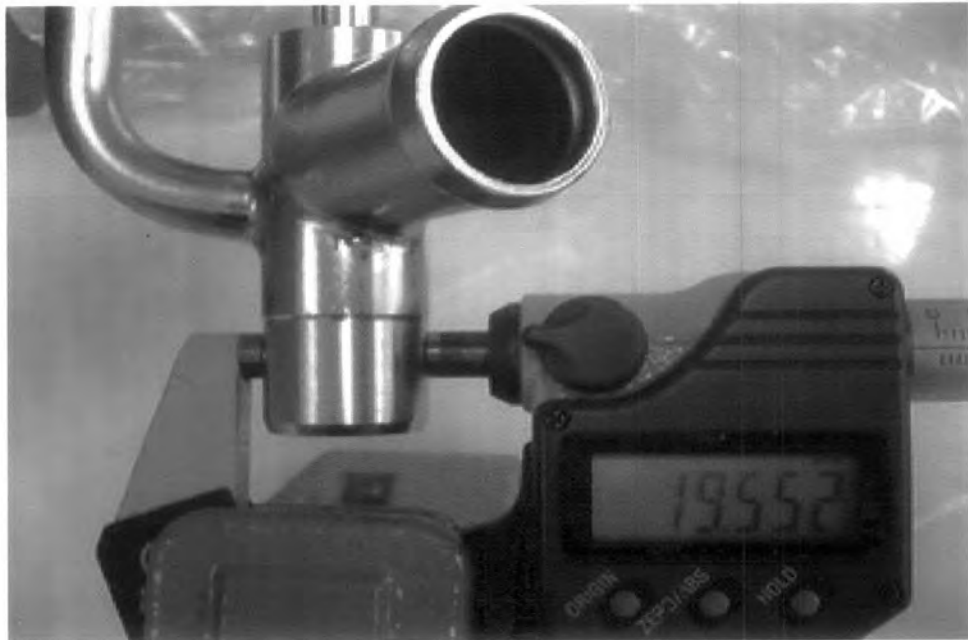
รูปที่ 3.8 แสดงลักษณะของเสียในกระบวนการบัดกรีแข็งโดยอุปกรณ์จับยึดตัวที่ 2

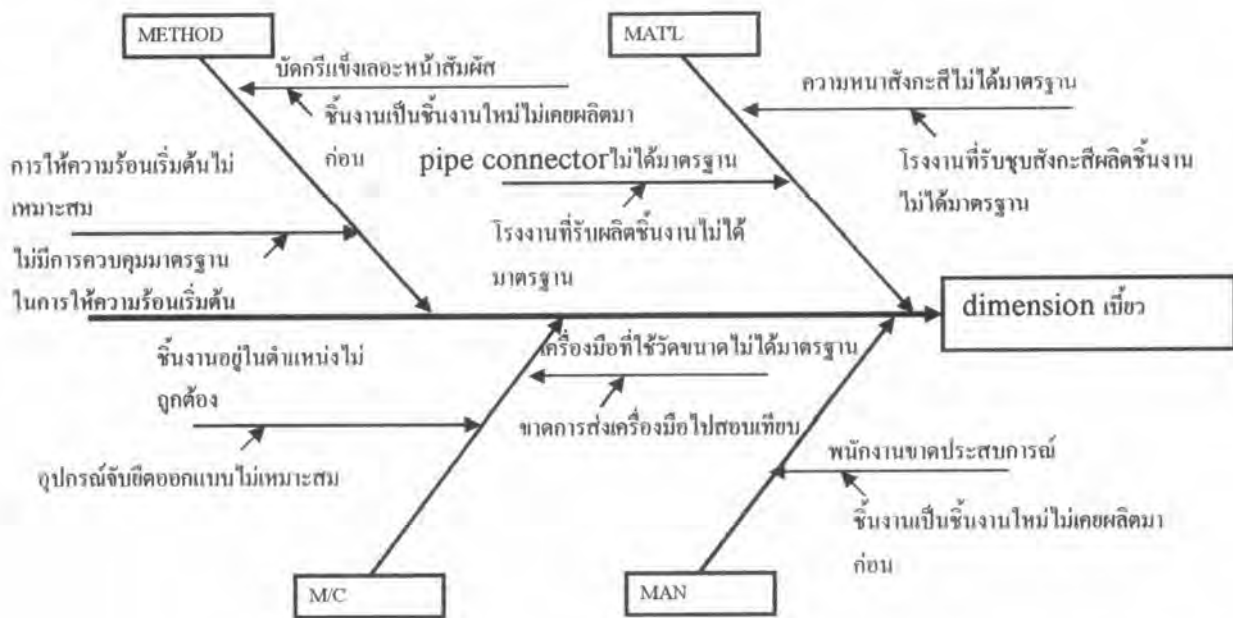
หลังจากที่ทีมผู้ชำนาญการได้จัดทำผังก้างปลาเสร็จแล้วได้ร่วมกันสรุปหาสาเหตุที่เป็นไปได้ในการเกิดปัญหาเรื่องdimension เบี้ยว แล้วพบว่าอุปกรณ์ วิธีการเป็นสาเหตุในการเกิดปัญหาเรื่องdimension เบี้ยวซึ่งเป็นเพราะระยะเวลาให้ความร้อนเริ่มต้นไม่ถูกต้อง, ชิ้นงานอยู่ในตำแหน่งไม่ถูกต้อง , การบัดกรีแข็งและหน้าสัมผัส

ดังนั้นสามารถสรุป สาเหตุหลักของปัญหาdimension เบี้ยวที่ได้จากการระดมสมองของทีมผู้ชำนาญการคือระยะเวลาให้ความร้อนเริ่มต้นไม่ถูกต้อง, ชิ้นงานอยู่ในตำแหน่งไม่ถูกต้อง , การบัดกรีแข็งและหน้าสัมผัส

รูปที่ 3.15 ผังก้างปลาแสดงสาเหตุของ dimension เบี้ยว

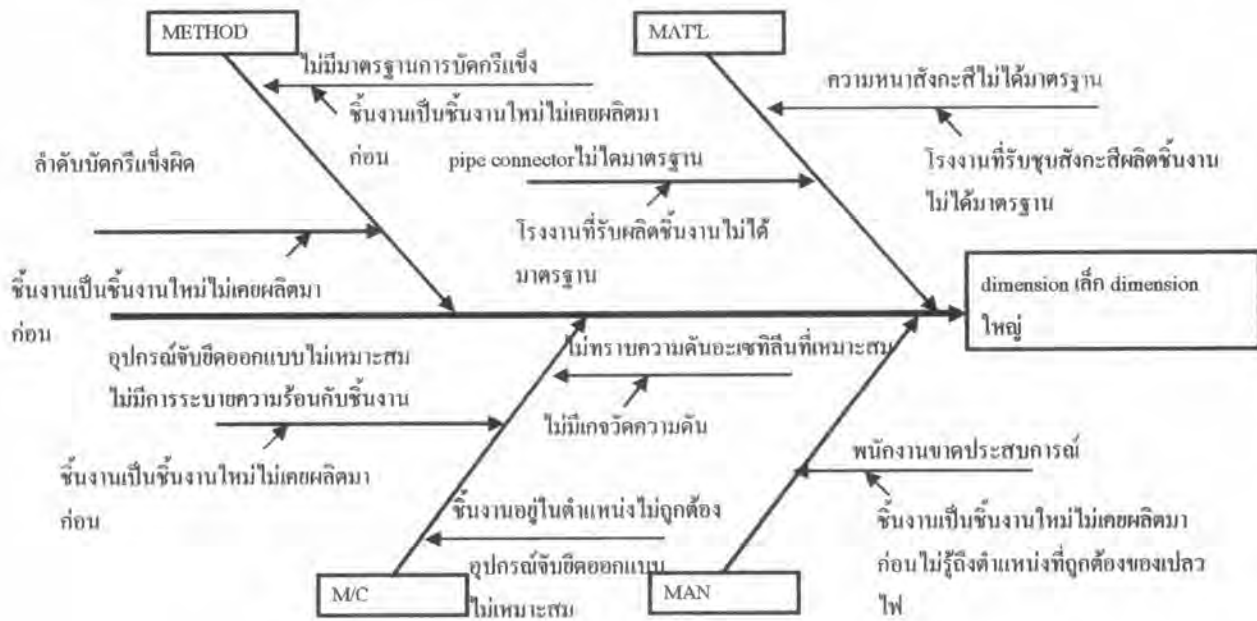
หลังจากทีมผู้ชำนาญการ ได้จัดทำผังก้างปลาเสร็จแล้วได้ร่วมกันสรุปหาสาเหตุที่เป็นไปได้ในการเกิดปัญหาเรื่อง dimension เล็ก dimension ใหญ่ แล้วพบว่า พนักงาน อุปกรณ์ วิธีการเป็นสาเหตุในการเกิดปัญหาเรื่อง dimension เล็ก dimension ใหญ่ ซึ่งเป็นเพราะ ลำดับการบัดกรีแข็งไม่เหมาะสม, การเกิดความร้อนสะสมในชิ้นงาน ,ความดันของอะเซทิลีนไม่เหมาะสม, ขณะทำการบัดกรีแข็งชิ้นงานสามารถขยับเขยื้อนได้

ดังนั้นสามารถสรุป สาเหตุหลักของปัญหาเรื่อง dimension เล็ก dimension ใหญ่ที่ได้จากการระดมสมองของทีมผู้ชำนาญการคือ ลำดับการบัดกรีแข็งไม่เหมาะสม, การเกิดความร้อน

สะสมในชั้นงาน, ความดันของอะเซทิลีน ไม่เหมาะสม, ขณะทำการบัดกรีแข็งชั้นงานสามารถขยับเขยื้อนได้

รูปที่ 3.16 ฟังก้างปลาแสดงสาเหตุของ dimension (เล็ก dimension) ใหญ่

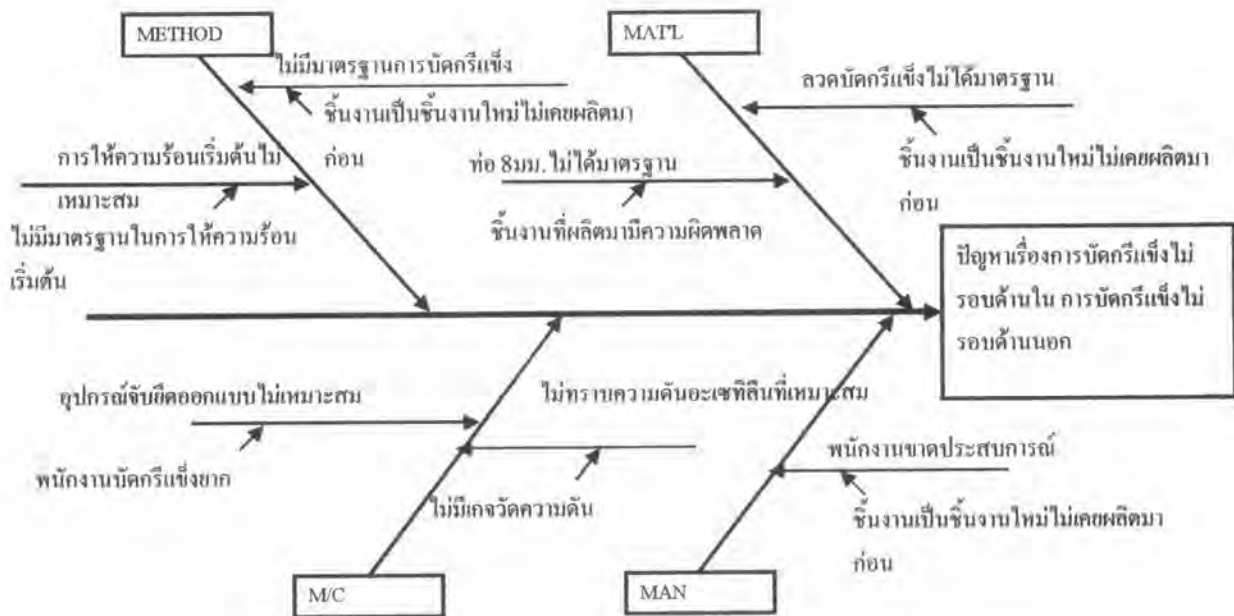
หลังจากทีมผู้ชำนาญการได้จัดทำผังก้างปลาเสร็จแล้วได้ร่วมกันสรุปหาสาเหตุที่เป็นไปได้อันเกิดการเกิดปัญหาเรื่องการบัดกรีแข็งไม่รอบด้านใน การบัดกรีแข็งไม่รอบด้านนอก ซึ่งหากเกิดปัญหาเรื่องดังกล่าวแล้วพบว่า พนักงาน อุปกรณ์ วิธีการและวัตถุดิบเป็นสาเหตุในการเกิดปัญหาการบัดกรีแข็งไม่รอบด้านใน การบัดกรีแข็งไม่รอบด้านนอก ซึ่งเป็นเพราะออกแบบอุปกรณ์จับยึดไม่เหมาะสมบัดกรีแข็งลำบาก, ระยะเวลาให้ความร้อนเริ่มต้นไม่ถูกต้อง , ค่าความดันของอะเซทิลีนไม่เหมาะสม

ดังนั้นสามารถสรุป สาเหตุหลักของปัญหาการบัดกรีแข็งไม่รอบด้านใน การบัดกรีแข็งไม่รอบด้านนอก ที่ได้จากการระดมสมองของทีมผู้ชำนาญการคือ ออกแบบอุปกรณ์จับยึดไม่เหมาะสมบัดกรีแข็งลำบาก, ระยะเวลาให้ความร้อนเริ่มต้นไม่ถูกต้อง, ค่าความดันของอะเซทิลีนไม่เหมาะสม

รูปที่ 3.17 ฟังก้างปลาแสดงสาเหตุของปัญหาเรื่องการบัดกรีแข็งไม่รอบด้านใน การบัดกรีแข็งไม่รอบด้านนอก

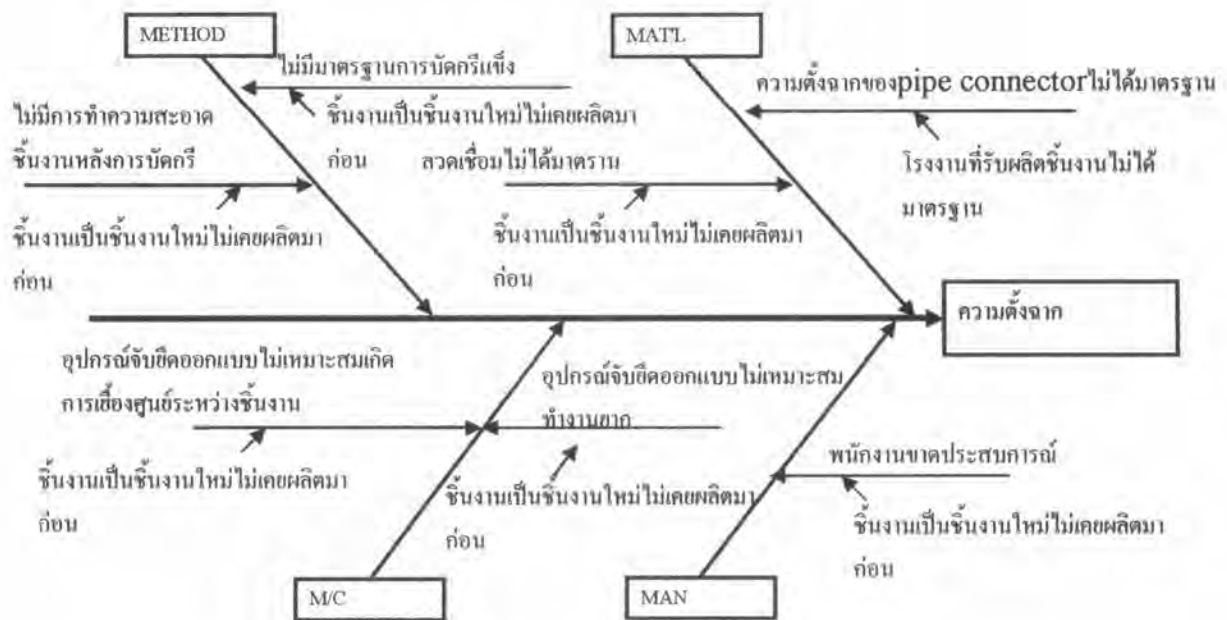
หลังจากที่ทีมผู้ชำนาญการได้จัดทำฝังก้างปลาเสร็จแล้วได้ร่วมกันสรุปหาสาเหตุที่เป็นไปได้ในการเกิดปัญหาเรื่อง ความตึงฉากซึ่งหากเกิดปัญหาเรื่องดังกล่าวแล้วพบว่าวิธีการอุปกรณ์ เป็นสาเหตุในการเกิดปัญหา ความตึงฉาก ซึ่งเป็นเพราะ อุปกรณ์จับยึดตัวที่ 1 ออกแบบไม่เหมาะสมทำให้ขณะทำการบัดกรีแข็งชิ้นงานระหว่างท่อ 8 มม. กับ pipe connector เกิดการเอียงศูนย์กลาง, pipe connector ที่ผลิตมาไม่ได้มาตรฐานและการบัดกรีแข็งเกาะหน้าสัมผัส

ดังนั้นสามารถสรุป สาเหตุหลักของปัญหา ความตึงฉาก ที่ได้จากการระดมสมองของทีมผู้ชำนาญการคือ อุปกรณ์จับยึดตัวที่ 1 ออกแบบไม่เหมาะสมทำให้ขณะทำการบัดกรีแข็งชิ้นงานระหว่างท่อ 8 มม. กับ pipe connector เกิดการเอียงศูนย์กลาง, pipe connector ที่ผลิตมาไม่ได้มาตรฐานและการบัดกรีแข็งเกาะหน้าสัมผัส

รูปที่ 3.18 ผังก้างปลาแสดงสาเหตุของปัญหาเรื่องความตั้งฉาก

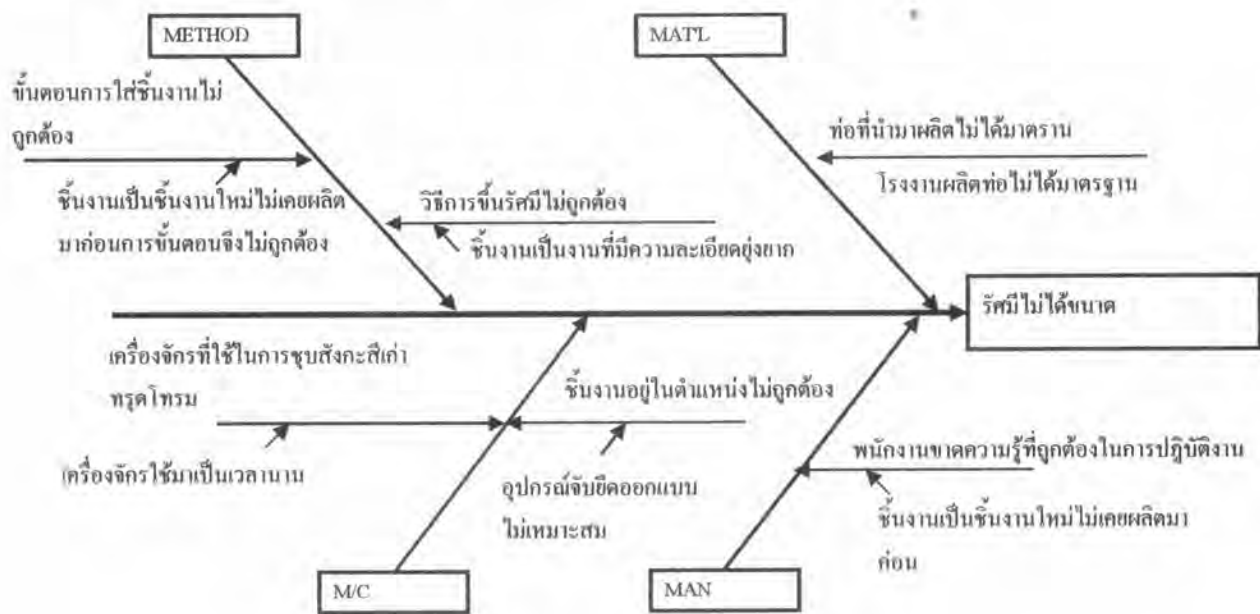
หลังจากทีมผู้ชำนาญการได้จัดทำผังก้างปลาเสร็จแล้วได้ร่วมกันสรุปหาสาเหตุที่เป็นไปได้ในการเกิดปัญหาเรื่องชิ้นงานรัศมีไม่ได้ขนาดแล้วพบว่า พนักงาน อุปกรณ์ เป็นสาเหตุในการเกิดปัญหาชิ้นงานรัศมีไม่ได้ขนาดซึ่งเป็นเพราะ พนักงานขาดความรู้ที่ต้องการในการตั้งค่าการขึ้นรูปชิ้นงาน เพราะเป็นชิ้นงานที่ไม่เคยผลิตมาก่อนพนักงานไม่มีความชำนาญในการใช้เครื่องมือไม่ทำตามคู่มือของเครื่องจักร , ชิ้นงานไม่อยู่ในตำแหน่งที่ต้องการขณะทำการผลิต

ดังนั้นสามารถสรุป สาเหตุหลักของปัญหาชิ้นงานรัศมีไม่ได้ขนาด ที่ได้จากการระดมสมองของทีมผู้ชำนาญการคือ พนักงานขาดความรู้ที่ต้องการในการตั้งค่าการขึ้นรูปชิ้นงาน เพราะเป็นชิ้นงานที่ไม่เคยผลิตมาก่อนพนักงานไม่มีความชำนาญในการใช้เครื่องมือ ไม่ทำตามคู่มือของเครื่องจักร , ชิ้นงานไม่อยู่ในตำแหน่งที่ต้องการขณะทำการผลิต

รูปที่ 3.19 ผังก้างปลาแสดงสาเหตุของชิ้นงานรัศมีไม่ได้ขนาด

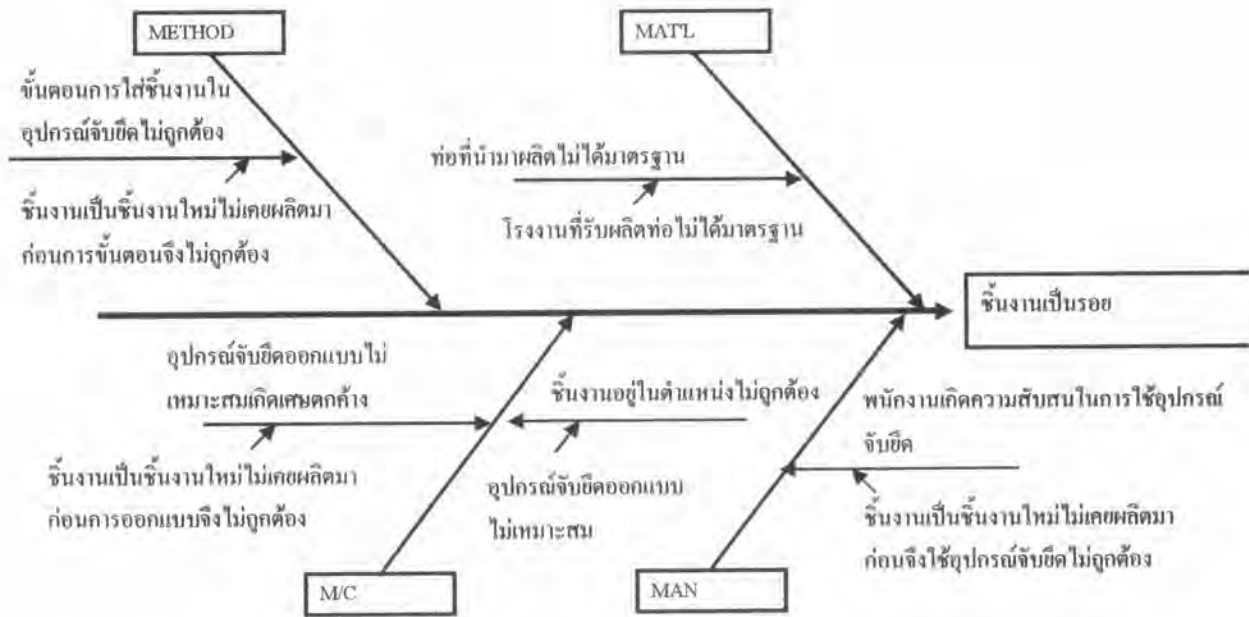
หลังจากทีมผู้ชำนาญการได้จัดทำผังก้างปลาเสร็จแล้วได้ร่วมกันสรุปหาสาเหตุที่เป็นไปได้ในการเกิดปัญหาเรื่องชิ้นงานเป็นรอย แล้วพบว่า อุปกรณ์เป็นสาเหตุในการเกิดปัญหาเรื่องชิ้นงานเป็นรอย ซึ่งเป็นเพราะ การออกแบบอุปกรณ์จับยึดไม่เหมาะสมทำให้เกิดเศษตกค้างกับชิ้นงาน,ขณะทำการผลิตชิ้นงานสามารถขยับเขยื้อนได้และชิ้นงานไม่อยู่ในตำแหน่งที่ถูกต้อง

ดังนั้นสามารถสรุป สาเหตุหลักของปัญหาเรื่องชิ้นงานเป็นรอย ที่ได้จากการระดมสมองของทีมผู้ชำนาญการคือการออกแบบอุปกรณ์จับยึดไม่เหมาะสมเกิดเศษตกค้างภายในอุปกรณ์จับยึด,ชิ้นงานสามารถขยับเขยื้อนได้และชิ้นงานไม่อยู่ในตำแหน่งที่ถูกต้อง

รูปที่ 3.20 ผังก้างปลาแสดงสาเหตุของงานเป็นรอย

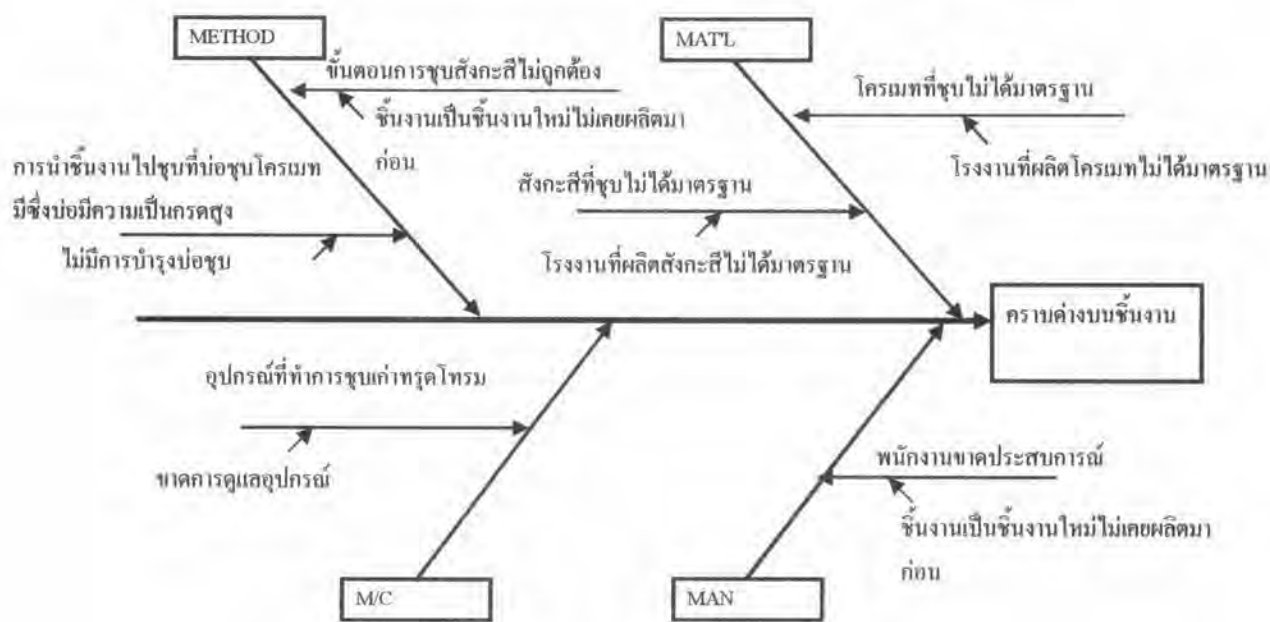
หลังจากที่ทีมผู้ชำนาญการ ได้จัดทำผังก้างปลาเสร็จแล้ว ได้ร่วมกันสรุปหาสาเหตุที่เป็นไปได้ในการเกิดปัญหาเรื่องเกิดคราบดำบนชิ้นงานแล้วพบว่า วิธีการเป็นสาเหตุในการเกิดปัญหาเรื่องเกิดคราบดำบนชิ้นงาน ซึ่งเป็นเพราะ การนำชิ้นงานไปชุบที่บ่อชุบ โครเมทมิซึ่งบ่อมีความเป็นกรดสูง

ดังนั้นสามารถสรุป สาเหตุหลักของปัญหาเรื่องเกิดคราบดำบนชิ้นงาน ที่ได้จากการระดมสมองของทีมผู้ชำนาญการคือ การนำชิ้นงานไปชุบที่บ่อชุบ โครเมทมิซึ่งบ่อมีความเป็นกรดสูง

รูปที่ 3.21 ผังก้างปลาแสดงสาเหตุของคราบดำบนชิ้นงาน

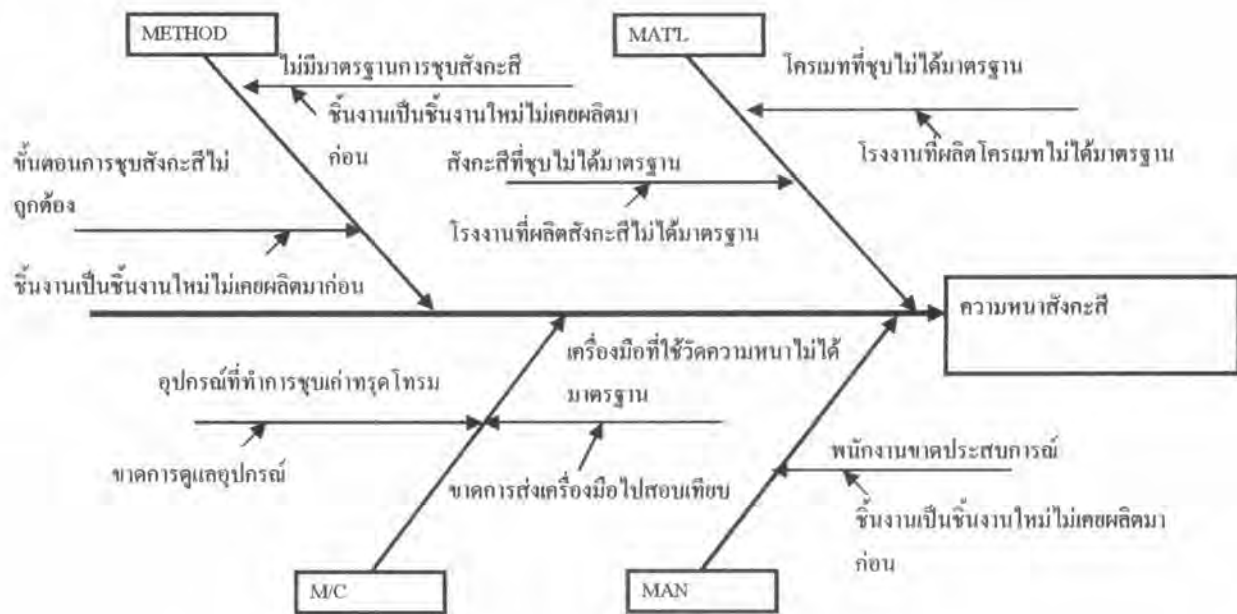
หลังจากทีมผู้ชำนาญการ ได้จัดทำผังก้างปลาเสร็จแล้วได้ร่วมกันสรุปหาสาเหตุที่เป็นไปได้ในการเกิดปัญหาเรื่องความหนาสังกะสีไม่เป็นตามมาตรฐานแล้วพบว่า พนักงาน และ อุปกรณ์เป็นสาเหตุในการเกิดปัญหาเรื่องความหนาสังกะสีไม่เป็นตามมาตรฐาน ซึ่งเป็นเพราะพนักงานขาดความรู้ที่ถูกต้องในการตั้งค่าการซัพสังกะสี เพราะเป็นชิ้นงานที่ไม่เคยผลิตมาก่อน

ดังนั้นสามารถสรุป สาเหตุหลักของปัญหาเรื่องความหนาสังกะสีไม่เป็นตามมาตรฐาน ที่ได้จากการระดมสมองของทีมผู้ชำนาญการคือ พนักงานขาดความรู้ที่ถูกต้องในการตั้งค่าการซัพสังกะสี เพราะเป็นชิ้นงานที่ไม่เคยผลิตมาก่อน

รูปที่ 3.22 ผังก้างปลาแสดงสาเหตุของความหนาสังกะสีไม่ได้มาตรฐาน
