บทที่ 5

การติดตามผลการก่อสร้างระบบการก่อสร้างสำเร็จรูป

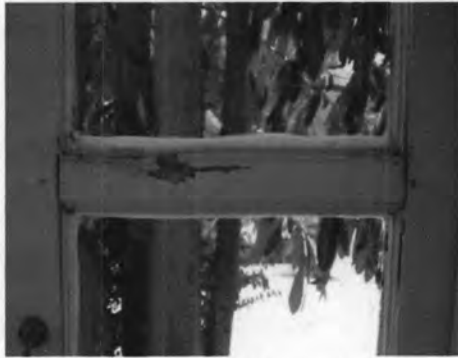
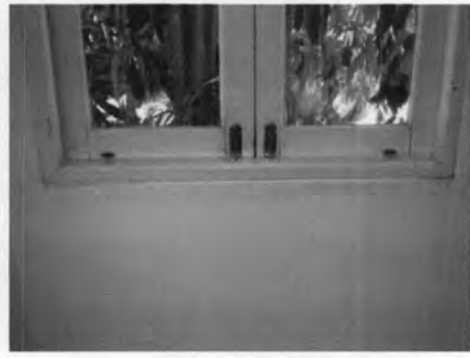
1.แบบบ้าน A จำนวน 7 หลังคาเรือนจากจำนวนหลังคาเรือนที่ประสบปัญหา17 หลังคาเรือน ซึ่งเป็นบ้านที่พบปัญหาจากการสำรวจเบื้องต้นทั้งหมด ปัญหาที่พบจากการ คือ กรณีที่วางตัวบ้านหันหน้าลงทางทิศใต้ ซึ่งเป็นทิศที่ได้รับแดดและน้ำฝน อีกทั้งเกิดการโค้งตัวของวัสดุที่ใช้ทำวงกบหน้าต่างซึ่งเป็นไม้เนื้อแข็ง จึงทำให้น้ำฝนไหลย้อนเข้ามาจากหน้าต่างบริเวณโถงบันได บริเวณระเบียงชั้น 2 ที่วางเครื่องปรับอากาศ การรั่วซึมจากห้องน้ำชั้น 2 ลงมายัง ฝ้าเพดาน ห้องน้ำชั้นล่าง และการรั่วซึมจากกระเบื้องที่วางเครื่องปรับอากาศชั้น 2 (ตามภาพที่ 5.18)

ภาพที่ 5.1 ขยายให้เห็นถึงความเสียหาย ของหน้าต่างบริเวณชานพักบันได

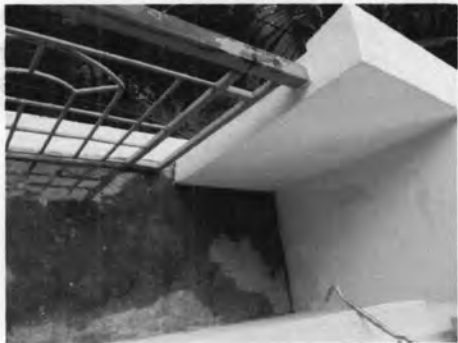
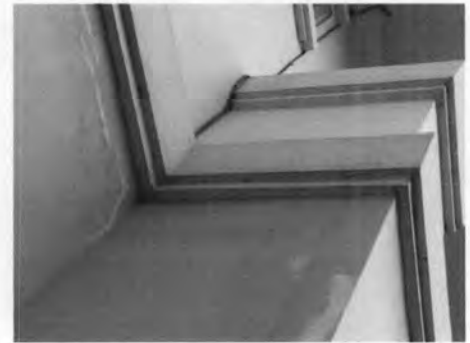
ภาพที่ 5.2 ขยายให้เห็นถึงจุดที่เกิดปัญหา บริเวณระเบียงวางเครื่องปรับอากาศ

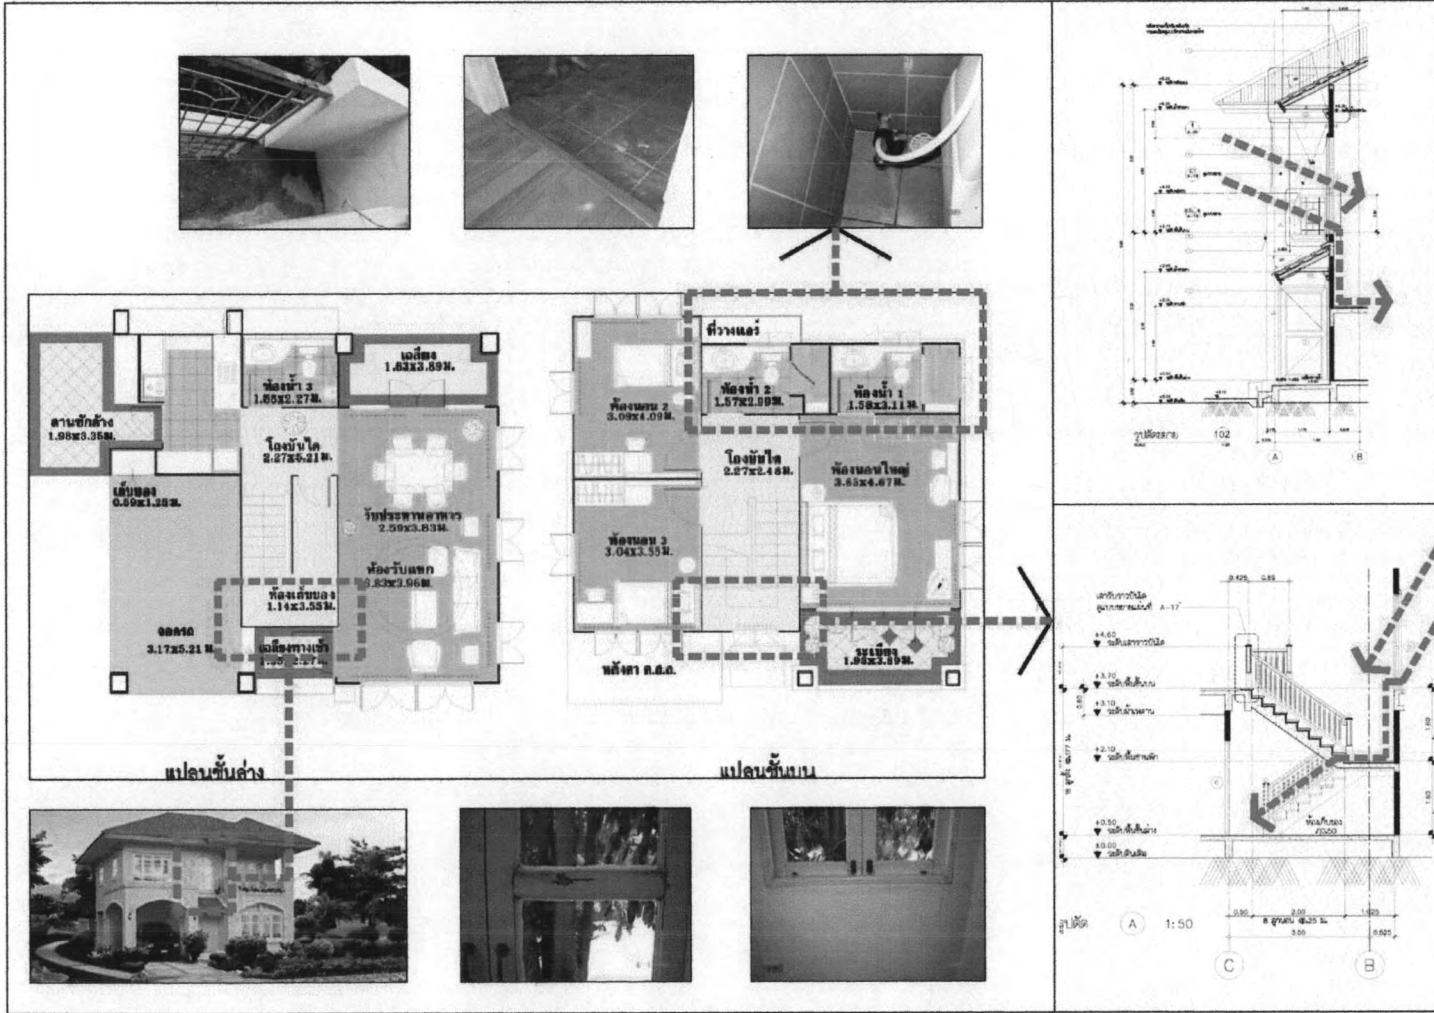
ภาพที่ 5.3 แสดงแปลนบ้านแบบ A ตำแหน่งของปัญหาและสภาพปัญหาที่เกิดขึ้น

ปัญหา
 น้ำฝนสาดเข้าทาง
 กรณีหน้าบ้านทาง
 ทิศใต้ จะเกิด
 ปัญหาชัดเจน คือ
 น้ำฝนซึมเข้าบ้าน
 ตามรอยต่อของ
 วงกบหน้าต่าง
 ไหลลงไปยังชาน
 พักบันได
การแก้ไข
 - ยานแนวรอยต่อ
 ระหว่างวงกบกับ
 ตัวผนัง
 - เปลี่ยนวงกบเป็น
 วัสดุชนิดอื่น

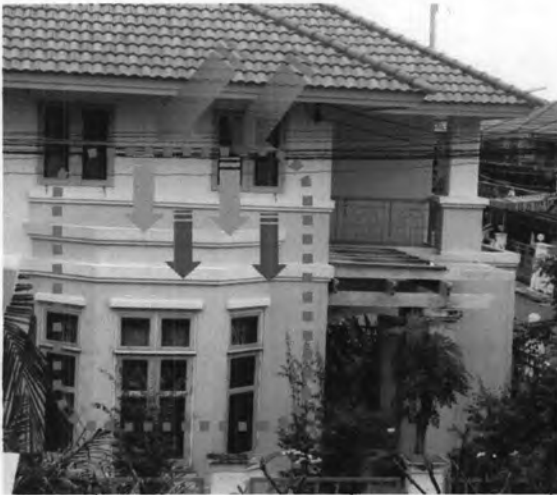
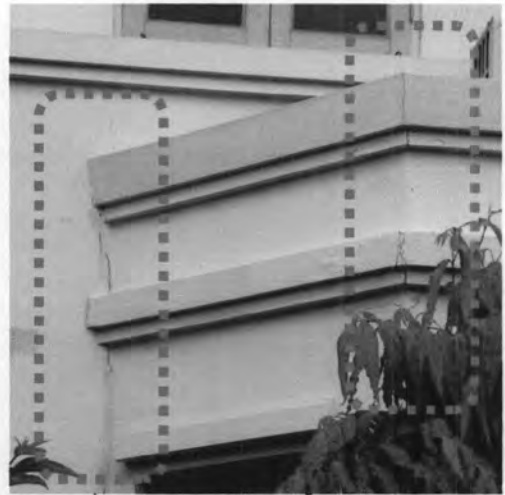
2.แบบบ้าน B จำนวน 7 หลังคาเรือนจากจำนวนหลังคาเรือนที่ประสบปัญหา 21 หลังคาเรือน พบปัญหาที่เกิดจากการรั่วซึมจากหลังคา ค.ส.ล.ชั้น 2 ลงไปยังห้องนั่งเล่นด้านล่างทำให้เกิดความเสียหายแก่เฟอร์นิเจอร์บริเวณห้องรับแขกชั้นล่าง เนื่องจากบริเวณดังกล่าวได้รับการออกแบบให้เป็นส่วนที่ไว้วางกระถางต้นไม้และมีขอบกันตกลูกสูง45ซม.เมื่อฝนตกจึงกลายเป็นบริเวณรองรับน้ำฝนเนื่องจาก ในแบบก่อสร้างจัดให้มีระบายน้ำฝน (Rain drain) แต่หน้างานจริงไม่ได้เจาะช่องนี้ไว้เพราะขาดการตรวจสอบคุณภาพการก่อสร้างที่ดี (Quality Control) ก่อนที่จะส่งมอบบ้านที่ก่อสร้างเสร็จ พร้อมเข้าอยู่ให้กับผู้บริโภค

ภาพที่ 5.4 แสดงบริเวณจุดที่ก่อให้เกิดปัญหารั่วซึมบริเวณที่วางกระถางต้นไม้ชั้น2แบบบ้าน B

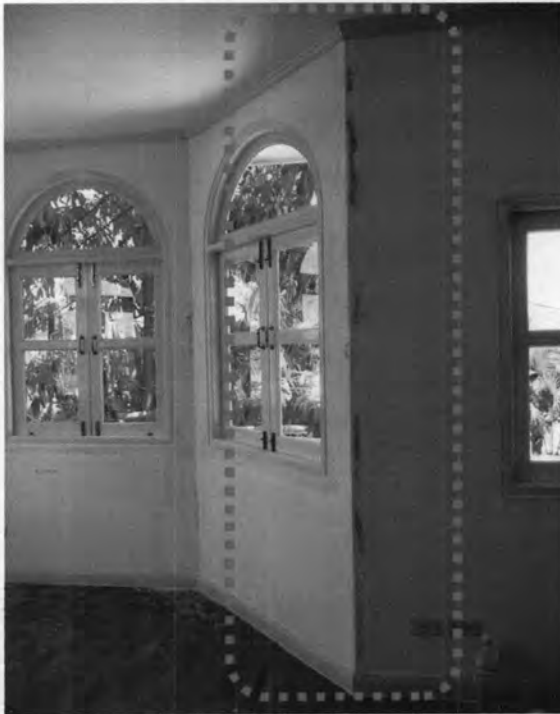
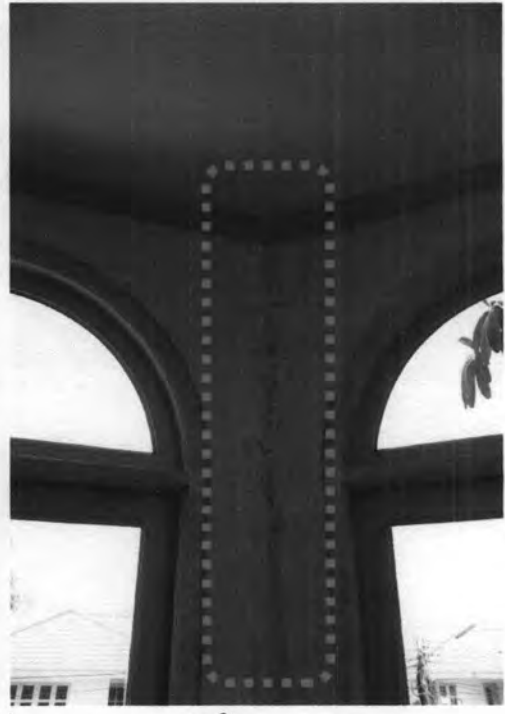
ภาพที่ 5.5 แสดงบริเวณจุดที่แตกร้าว บริเวณที่วางกระถางต้นไม้ชั้น 2 แบบบ้าน B

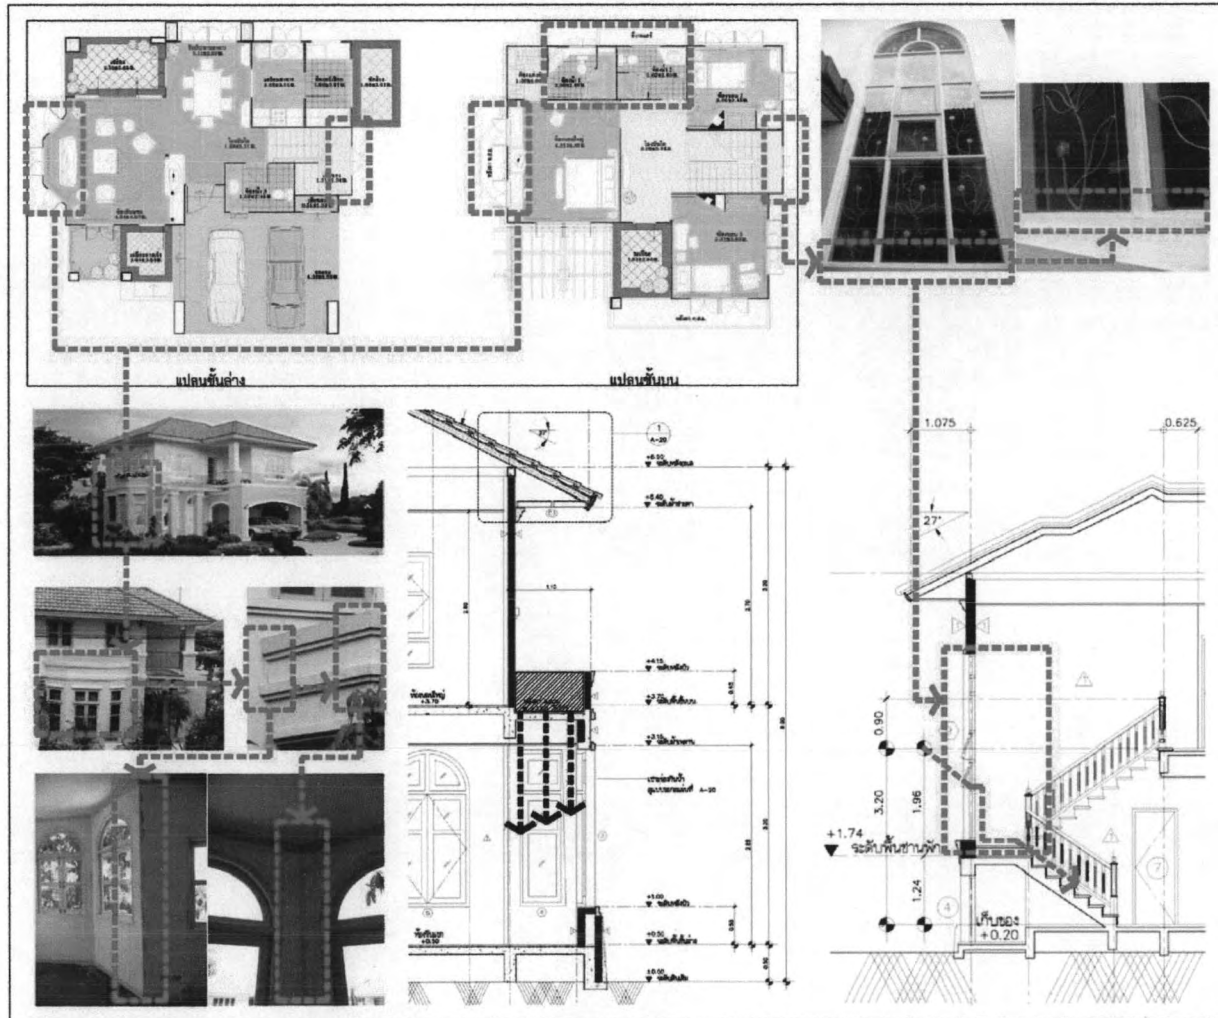
ภาพที่ 5.6 แสดงแปลนบ้านแบบ B ตำแหน่งของปัญหาและสภาพปัญหาที่เกิดขึ้น

น้ำฝนสาดเข้าทางบานหน้าต่างและไหลเข้าสู่ตัวบ้านบริเวณชานพักบันได เนื่องจากไม่มีการยกขอบวงกบบริเวณชานพักให้สูงขึ้นมา เพื่อกันน้ำไหลย้อน

- ยานแนวรอยต่อระหว่างวงกบกับผนังสำเร็จรูป
- ก่อขอบเพื่อยกขอบของวงกบให้สูงขึ้น

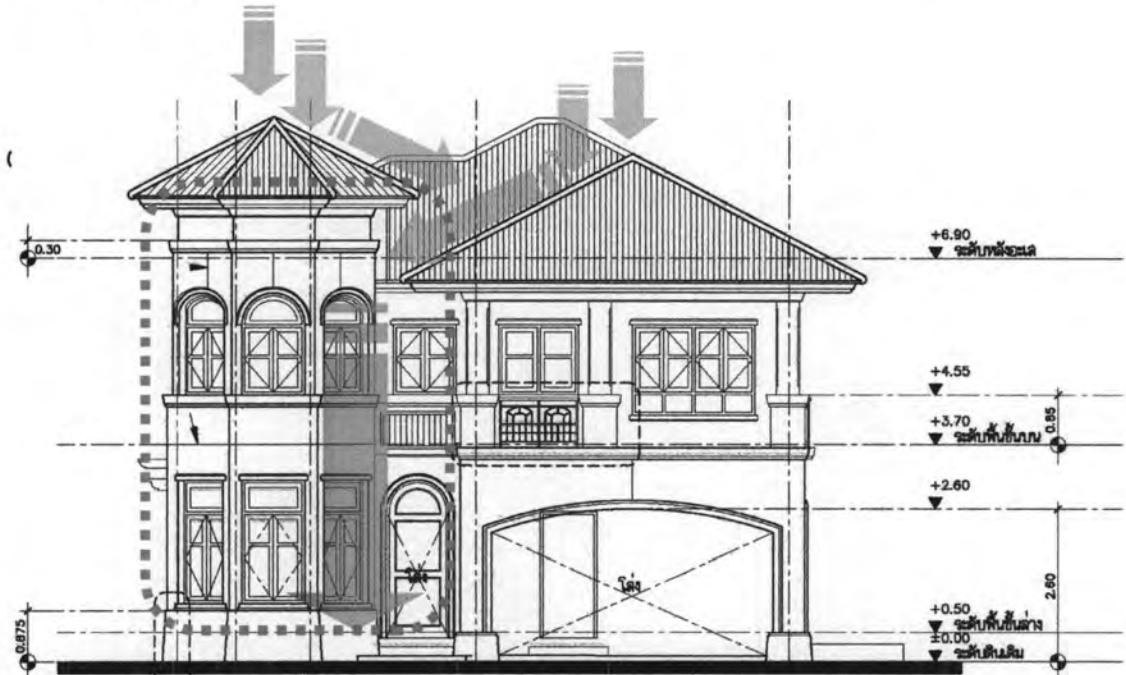
3. แบบบ้าน C จำนวน 16 หลัง จากจำนวนหลังคาเรือนที่ประสบปัญหาจากแบบสอบถาม 29 หลังคาเรือน โดยปัญหาที่พบในกรณีที่เกิดจากรั่วซึม จากวงกบหน้าต่างของโดม 8 เหลี่ยม ปัญหา น้ำรั่วซึมเข้าตาม รอยต่อของแผ่นผนังเนื่องจากรูปแบบบ้าน มีลักษณะของชายคาสั้น ไม่สอดคล้องกับสภาพภูมิอากาศ ที่มีฝนตกชุก น้ำฝนที่ไหลจากหลังคาพุ่งเข้าปะทะหน้าต่าง เนื่องจากการออกแบบให้ ความลาดชันของหลังคา(Slope) ลงด้านข้างของตัวบ้าน ซึ่งเป็นหน้าต่างของโดม 8 เหลี่ยม

ภาพที่ 5.7 แสดงรูปด้านหน้า แบบบ้าน C และจุดที่ก่อให้เกิดปัญหา

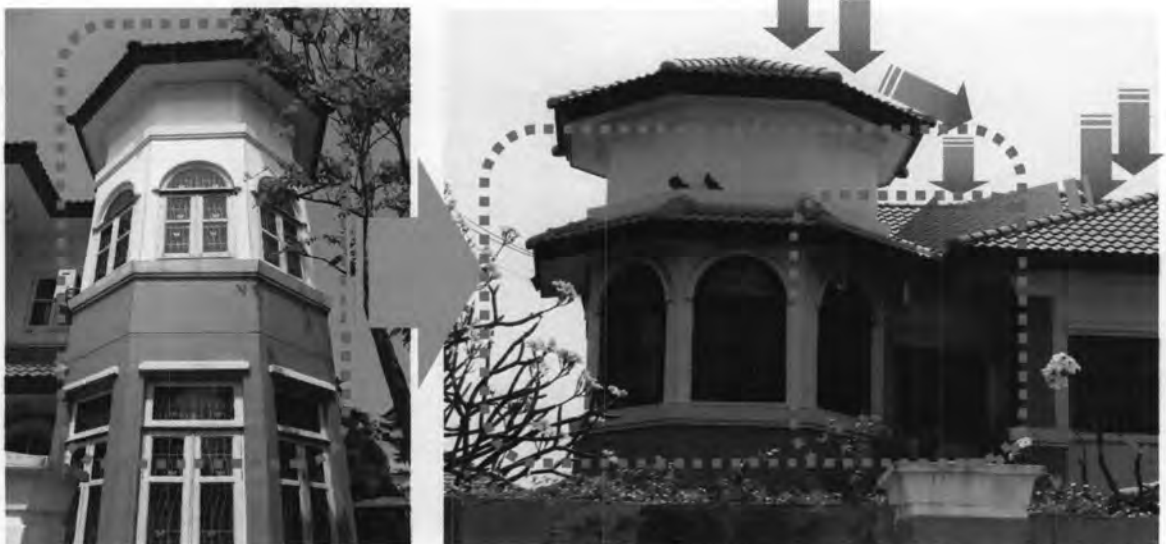
ภาพที่ 5.8 แสดงจุดที่ก่อให้เกิดปัญหารั่วซึม จากน้ำฝนบริเวณภายนอกโดม 8 เหลี่ยมแบบบ้าน C

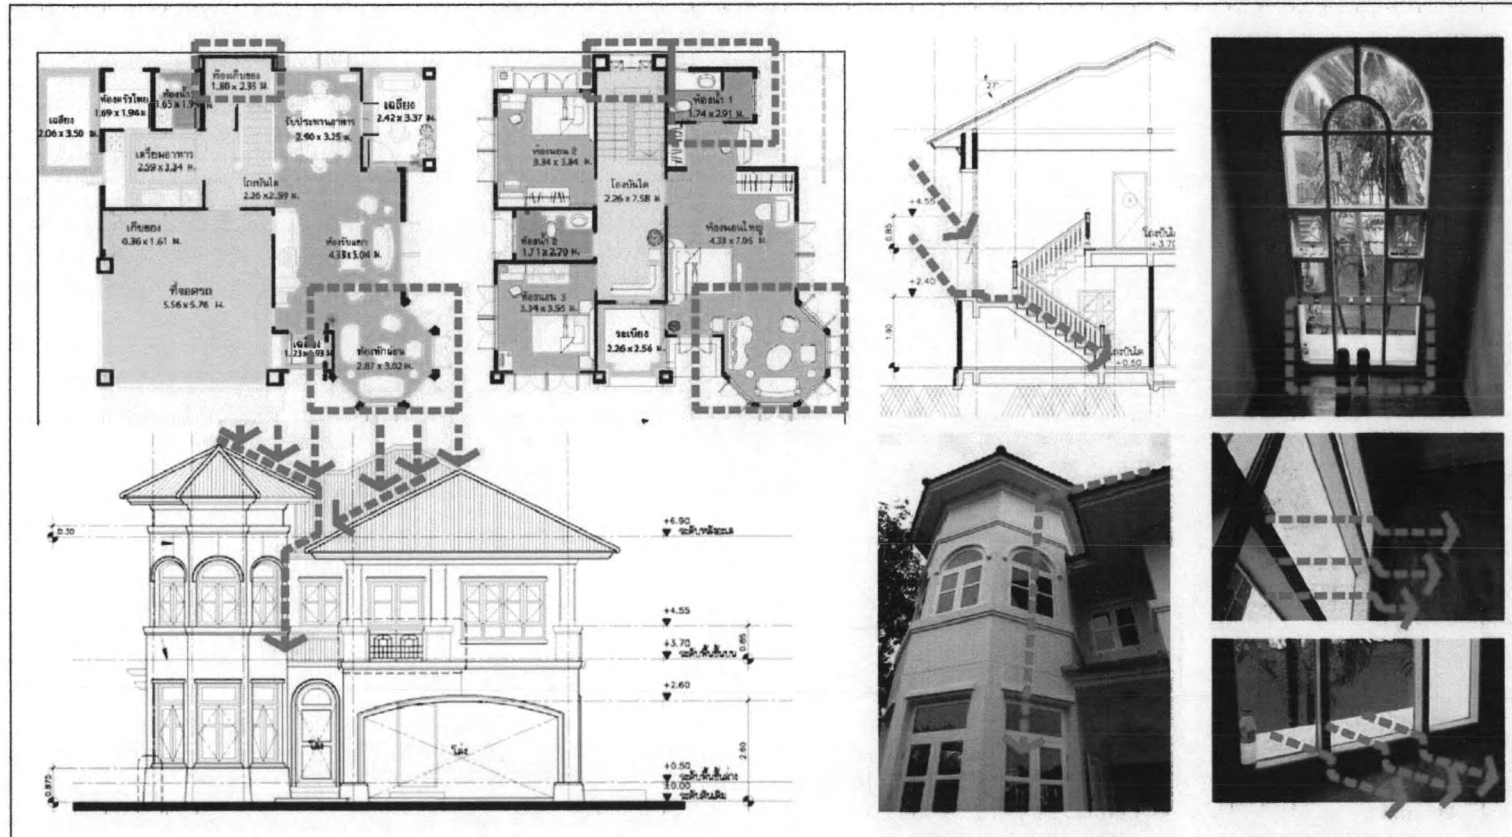
ภาพที่ 5.9 แสดงแปลนบ้านแบบ C ตำแหน่งของปัญหาและสภาพปัญหาที่เกิดขึ้น

ปัญหา
 น้ำฝนสาดเข้าทางบานหน้าต่าง
 และชานพักด้านนอกตัวบ้าน
 ไหลเข้าสู่ตัวบ้านบริเวณชานพัก
 บ้านได้ด้านใน เนื่องจากชานพัก
 บ้านได้มีระดับต่ำกว่าชานพักด้าน
 นอก และเนื่องจากไม่มีกรวย
 ขอบวงกบบริเวณชานพักด้านใน
 ให้สูงขึ้นมา เพื่อกันน้ำไหลย้อน
การแก้ไข
 - ก่อขอบเพื่อยกขอบของวงกบ
 ให้สูงขึ้น
 - ปรับระดับชานพักด้านนอกให้
 ลาดเฉียงออกจากตัวบ้าน เพื่อ
 ป้องกัน น้ำฝนไหลย้อนเข้าสู่ตัว
 บ้าน

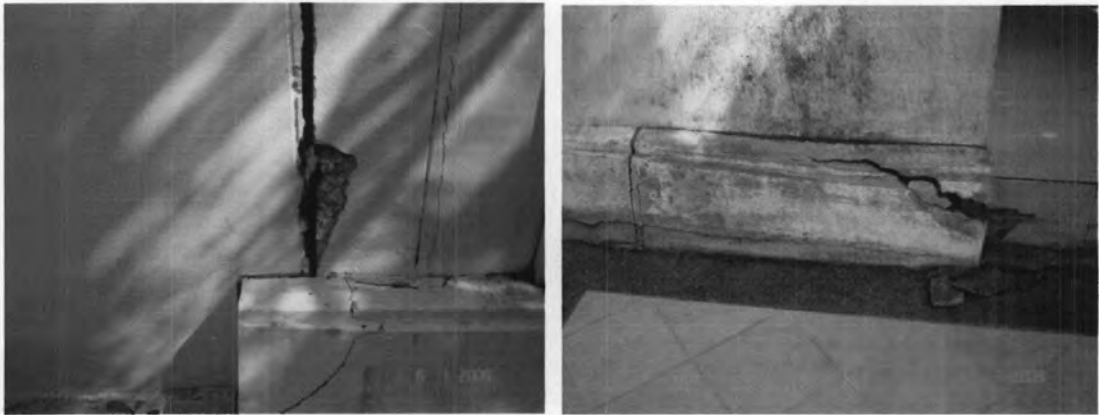
จากการสำรวจและสัมภาษณ์ ผู้ที่อยู่อาศัยในบ้านพักอาศัย ที่ก่อสร้างด้วยระบบการก่อสร้างสำเร็จรูป แบบผนังรับน้ำหนัก จากแบบบ้านพักอาศัยทั้ง 3 แบบจำนวน 30 หลังคาเรือน พบปัญหาหลัก คือ น้ำรั่วซึมตามรอยต่อของผนัง วงกบหน้าต่าง และชานพักบันได ห้องน้ำชั้นบน รั่วซึม การทรุดตัวของดินที่ใช้ถมที่ อาจทำให้เกิดความเสียหายแก่โครงสร้างโดยรวมของตัวบ้าน ส่วนปัญหาที่พบ ได้แก่ ปัญหาพื้นคอนกรีตภายนอกตัวบ้านไม่มีโครงสร้างรองรับ(Slab on ground) จึงเกิดการทรุดตัวและการฉีกตัวของเสาดกแต่งภายนอก กับตัวผนังสำเร็จรูป

ภาพที่ 5.10 ภาพเสาดกแต่งภายนอกที่เป็นเสาก่ออิฐฉาบปูน ฉีกตัวออกจากผนัง

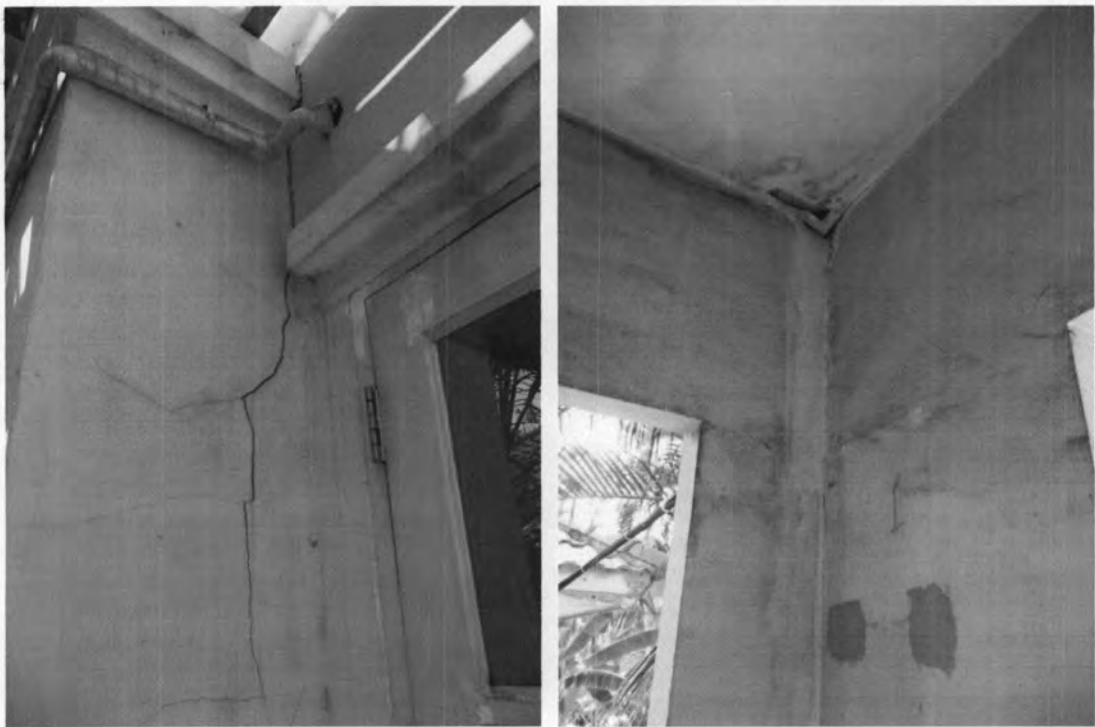
ภาพที่ 5.11 แสดงรอยรั่วที่เกิดขึ้น ตามรอยต่อของผนัง

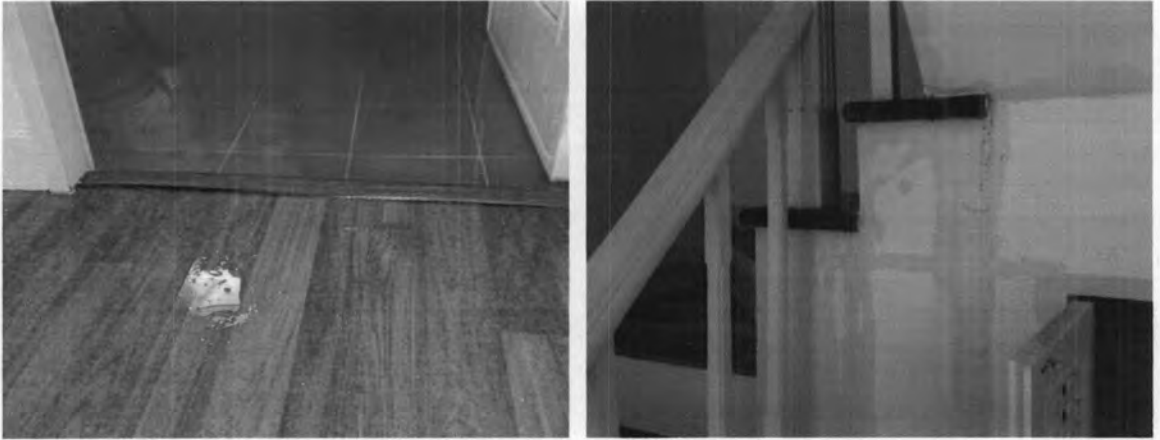
ภาพที่ 5.12 แสดงรอยรั่วของห้องน้ำชั้น 2 ที่รั่วซึม ลงมายังชั้นล่าง

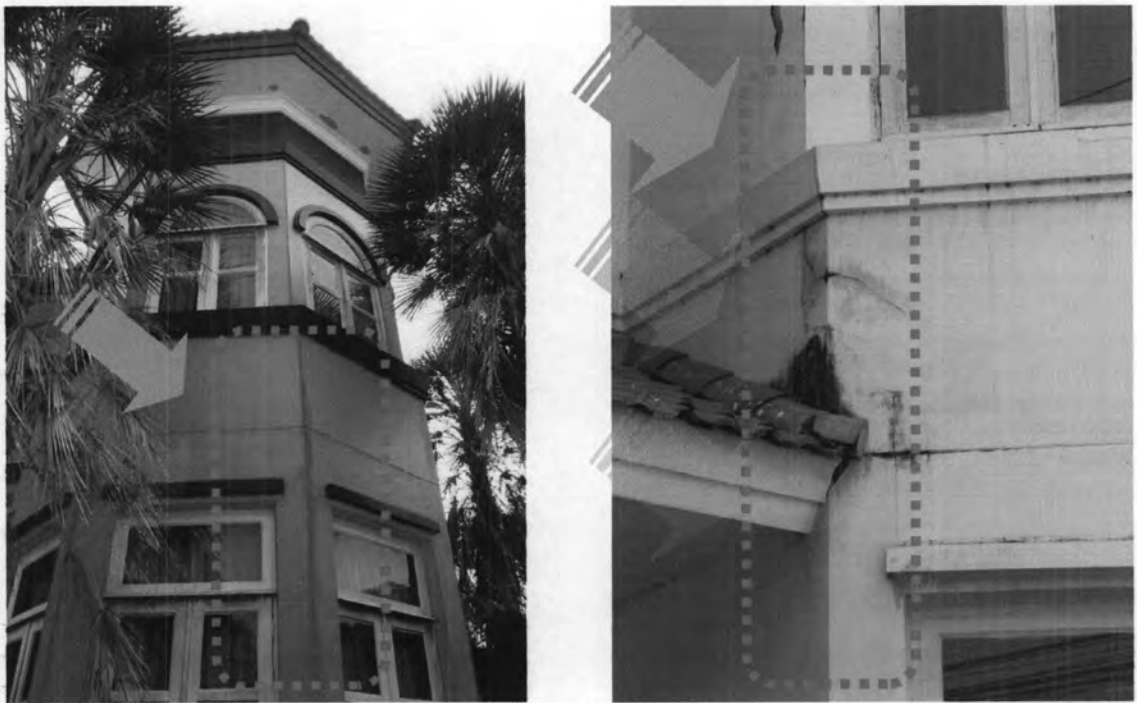
โดยเฉพาะแบบบ้าน C ซึ่งมีลักษณะเฉพาะ คือ มีรูปแบบที่เป็นโดม 8 เหลี่ยม อยู่บริเวณด้านหน้าของตัวบ้าน ถูกออกแบบให้มีความสูงตั้งแต่พื้นชั้นล่างถึงหลังคา ซึ่งมีความโดดเด่น และเป็นที่ชื่นชอบแก่ผู้อยู่อาศัย แต่การที่ออกแบบทางสถาปัตยกรรมในส่วนดังกล่าว ทำให้การออกแบบแผ่นผนังสำเร็จรูปซึ่งเป็นผนังรับน้ำหนักในส่วนนั้น มีชิ้นส่วนหลายชิ้นและก่อให้เกิดรอยต่อระหว่างแผ่นเป็นจำนวนมาก จึงเป็นช่องทางให้น้ำฝนจากภายนอกรั่วซึมเข้ามาตามรอยต่อดังกล่าว

ภาพที่ 5.13 รูปรอยแตกร้าวภายนอก บริเวณรอยต่อของแผ่นสำเร็จรูป

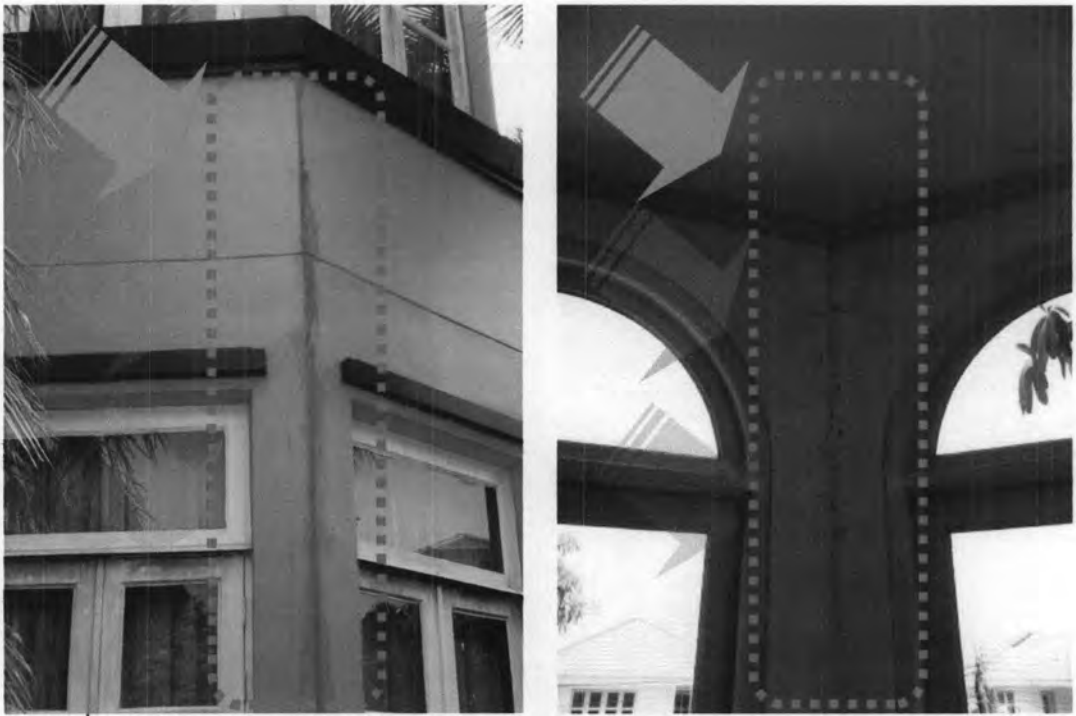
ภาพที่ 5.14 ขยายรอยแตกร้าวระหว่างรอยต่อแผ่นสำเร็จรูปจากภายใน และภายนอกตัวบ้าน

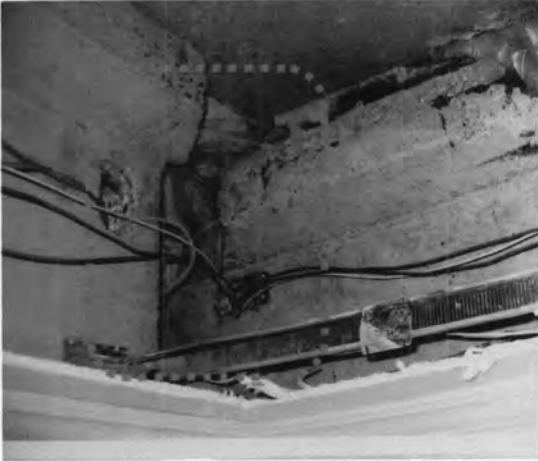
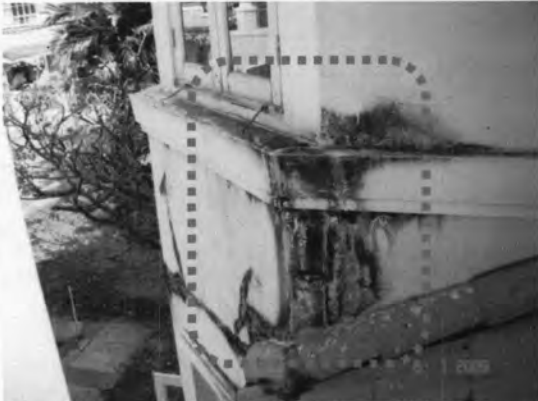
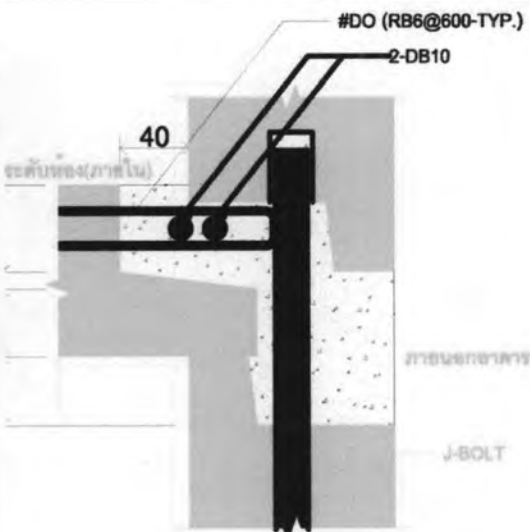
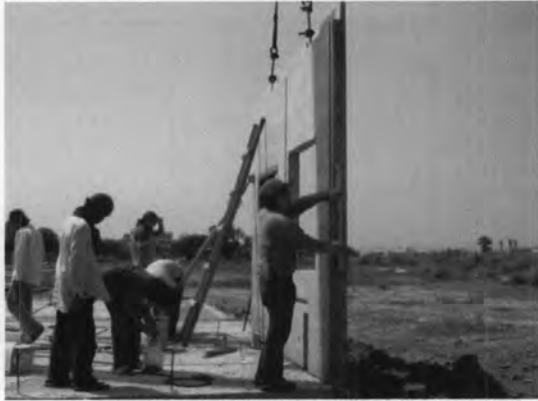
ปัญหาที่พบ	แนวทางการแก้ไขปัญหา
<p>1.ปัญหาน้ำรั่วซึม เป็นปัญหาที่พบบ่อยที่สุด มีสาเหตุ 3 ประเด็น คือ</p> <p>1.1 การขาดการควบคุมการก่อสร้างที่ดี</p> <p>1.1.1 รอยต่อชิ้นส่วน ไม่มีประสิทธิภาพในการป้องกันน้ำรั่วซึมจากการที่เทคอนกรีตรอยต่อ มีเศษวัสดุอื่นปนอยู่ในเนื้อคอนกรีต จึงทำให้เกิดช่องว่างและเกิดการรั่วซึม</p>

<p>1.1.1 จัดให้มีการอบรมช่างที่ทำการติดตั้งชิ้นส่วนสำเร็จรูปและจัดให้มีโฟร์แมนที่มีความรู้ เกี่ยวกับการติดตั้งชิ้นส่วนสำเร็จรูป ควบคุมการติดตั้งและมีการตรวจสอบขั้นตอนการติดตั้ง</p>

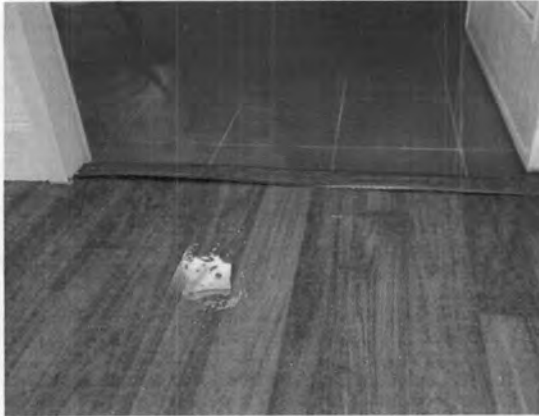
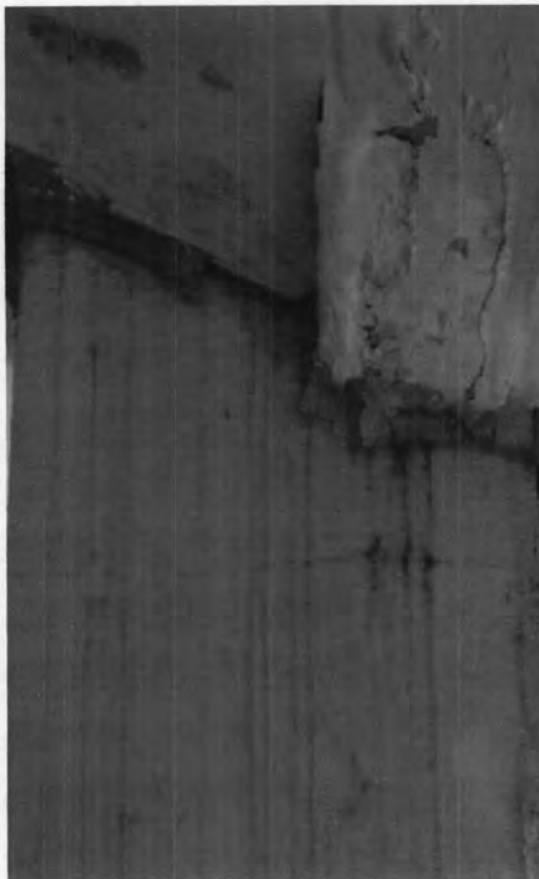
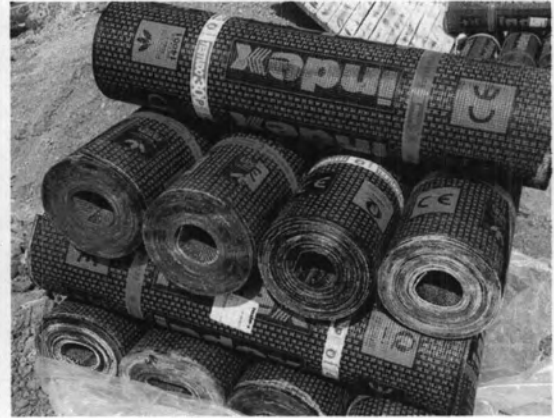
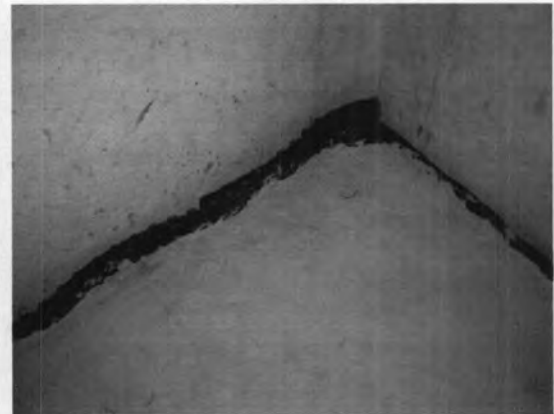
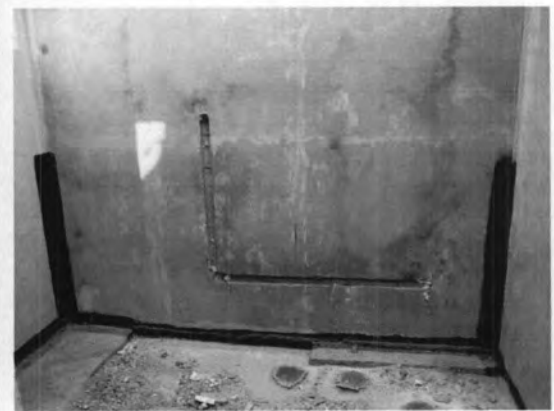
1.1.2 ปัญหาห้องน้ำรั่วซึม จากชั้นบนลงมายัง
ฝ้าเพดานชั้นล่าง เนื่องจากไม่ได้ทำระบบกันซึม
ที่พื้นห้องน้ำชั้นบน ก่อนปูกระเบื้อง

1.1.2 แก้ไขโดยการรื้อกระเบื้องเดิมออก แล้วปู
พื้นห้องน้ำด้วย Cement membrane และทา
รอยต่อระหว่างผนังด้วย Flint coat liner เพื่อ
ป้องกันการรั่วซึมตามรอยต่อ ในอนาคต

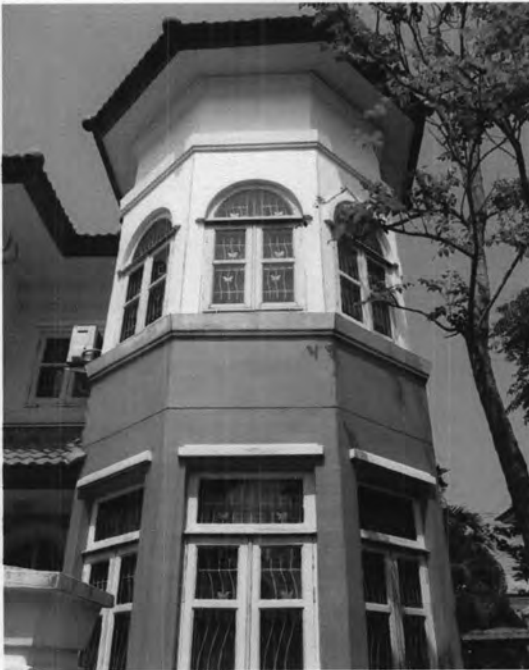
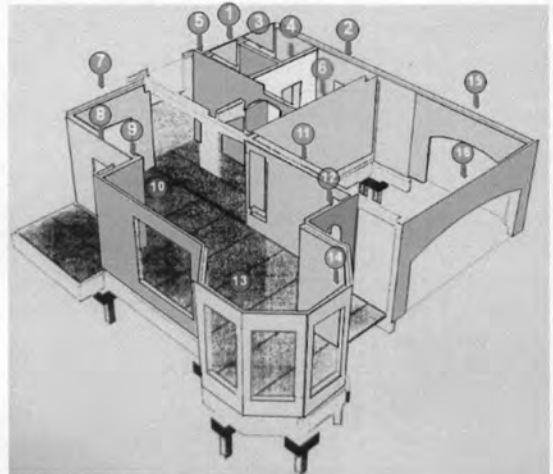
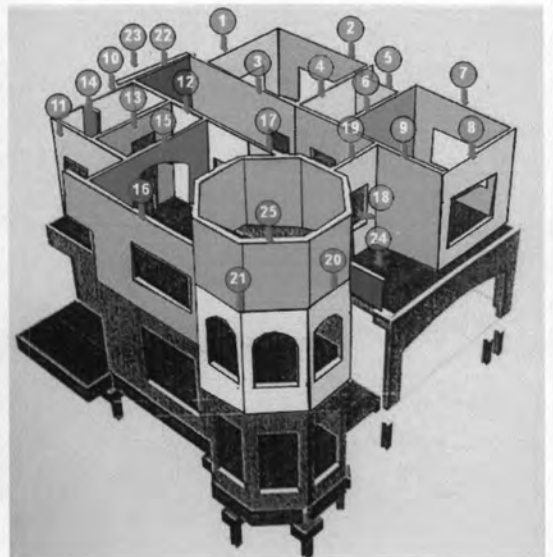
1.2 ปัญหาเนื่องมาจากการออกแบบที่ไม่สอดคล้องก่อสร้างระบบสำเร็จรูป โดยมีจำนวนชิ้นส่วน สำเร็จรูปเป็นจำนวนมาก ทำให้เกิดรอยต่อที่ระหว่างชิ้นส่วนสำเร็จรูป ซึ่งเป็นช่องทางที่ทำให้การรั่วซึมของน้ำฝนจากภายนอกเข้าสู่ภายในตัวบ้านได้ รวมถึงการออกแบบตัวบ้านไม่เหมาะสมกับสภาพภูมิอากาศแบบเขตร้อน

1.2 ออกแบบให้มีการใช้จำนวนชิ้นส่วนสำเร็จรูปลดลง เพื่อลดรอยต่อระหว่างชิ้น และมีความเหมาะสมกับสภาพภูมิอากาศ มีชายคายื่นออกมาเพื่อป้องกันน้ำฝน ที่สาดผนังและหน้าต่างโดยตรง

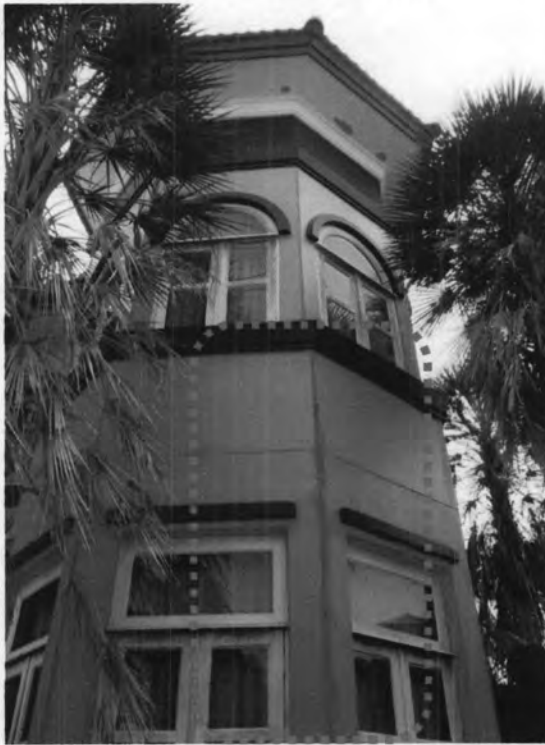
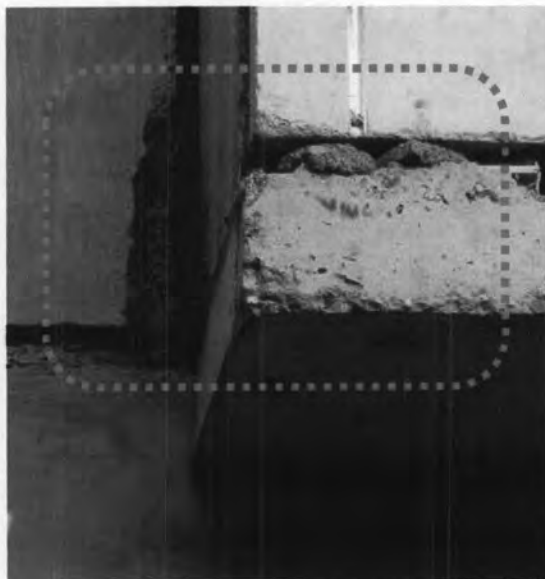
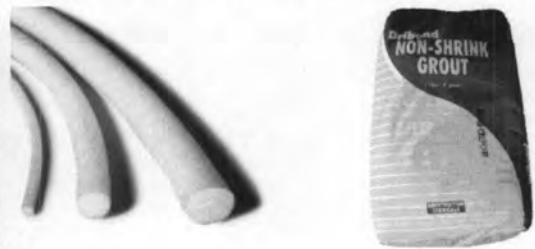
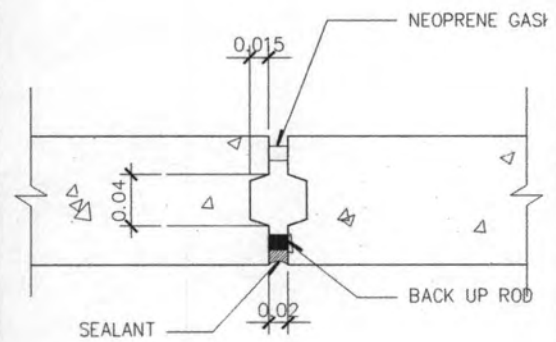
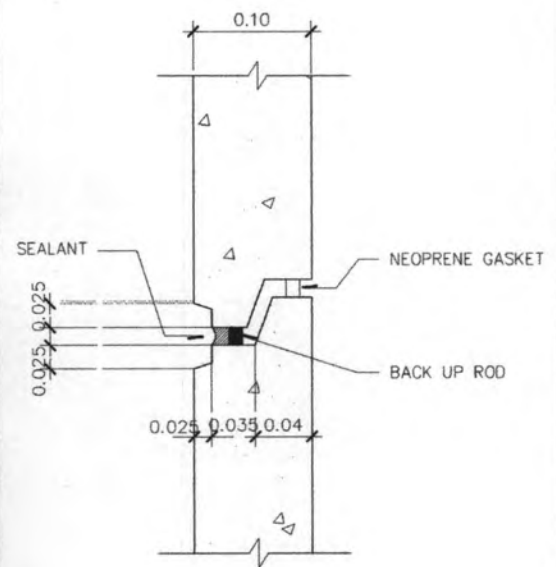
2.ปัญหารอยแตกร้าว ระหว่างรอยต่อผนัง
 คอนกรีตสำเร็จรูป เนื่องจากวัสดุยาแนวรอยต่อ
 ไม่ได้มาตรฐาน ทำให้น้ำฝนจากภายนอกซึม
 เข้าตามรอยต่อของชิ้นส่วนของอาคาร

2.การแก้ไขปัญหารอยแตกร้าว ระหว่างรอยต่อ
 ผนัง ค.ส.ล.สำเร็จรูป ทำได้โดยสกัดเอาปูนที่ยา
 แนวรอยต่อเดิม ผึ่ง P.U.Foam Backing rod ที่
 รอยต่อ ยาแนวด้วย Flint coat liner แล้วฉาบ
 ทับหน้าด้วย Non Shrink Cement

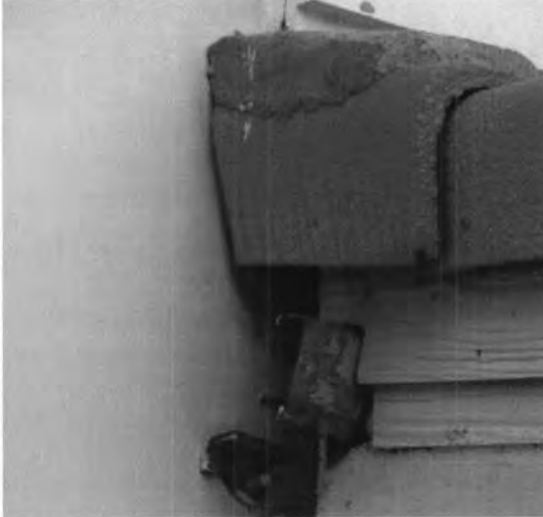
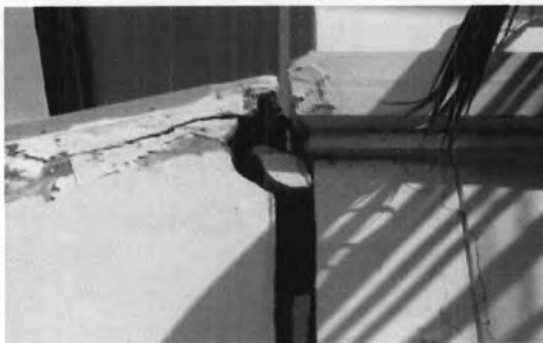
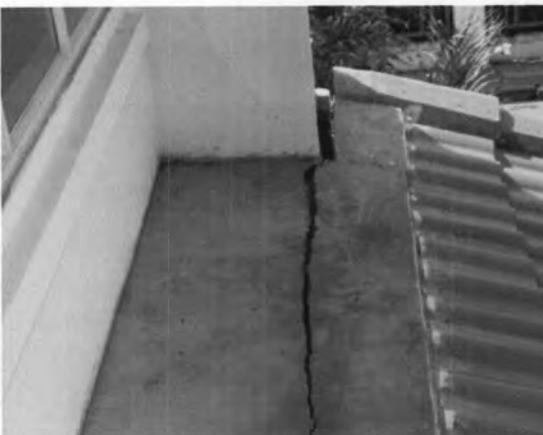
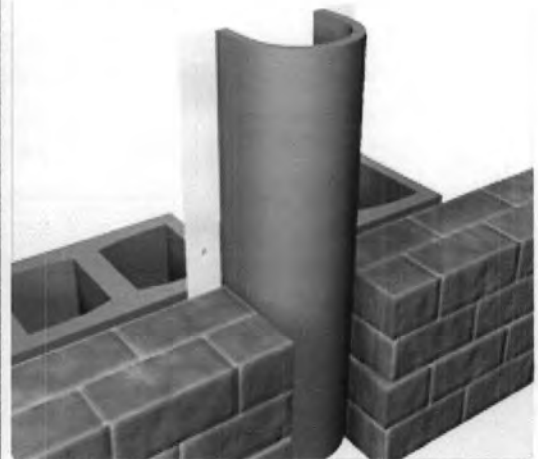
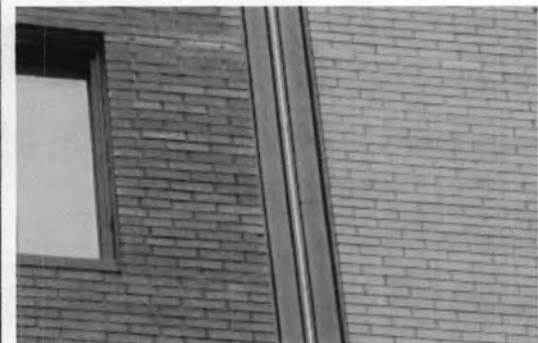
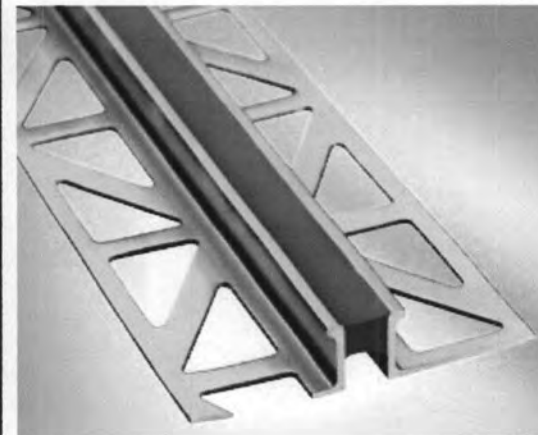
3.ปัญหาการเปลี่ยนแปลง หรือต่อเติม
 ทำได้ยาก เนื่องจากผนังบ้านทำหน้าที่เป็น
 โครงสร้างหลักการรับน้ำหนัก เมื่อทำการต่อเติม
 แล้วเกิดปัญหาการทรุดตัวที่ไม่เท่ากัน ระหว่าง
 บ้านเดิม กับส่วนต่อเติม ทำให้เกิดรอยแตกร้าว

3.แก้ไขโดยทำการต่อเติม ออกไปในแนวราบ
 โดยแยกโครงสร้างและผนังออกจากตัวบ้านเดิม
 เชื่อมต่อระหว่างตัวบ้านเดิมกับส่วนต่อเติมด้วย
 โครงสร้างเบาหรือเว้นแนวรอยต่อไว้เพื่อ รองรับ
 การทรุดตัวในอนาคต (Expansion Joint)
