### บทที่ 3

## การศึกษาการทำงานและสภาพปัจจุบันของโรงงาน

โรงงานตัวอย่างซึ่งใช้เป็นกรณีศึกษาเป็นผู้ผลิตกระป๋อง 3 ชิ้น (3 Pieces Can) รายใหญ่ของประเทศ มีกำลังการผลิตมากกว่า 2.5 ล้านกระป๋องต่อวัน โดยมีผลิตภัณฑ์หลัก คือ กระป๋องบรรจุนมข้นหวานและ นมสดรุ่น 300/214 x 402 (Evap -A) , 208 x 208 (Evap -B) และ 300 x 113 1/4 (SM-T) ปัจจุบันบริษัทได้รับรองมาตรฐาน ISO 9001:2000 โดยมีพนักงานประมาณ 300 คน

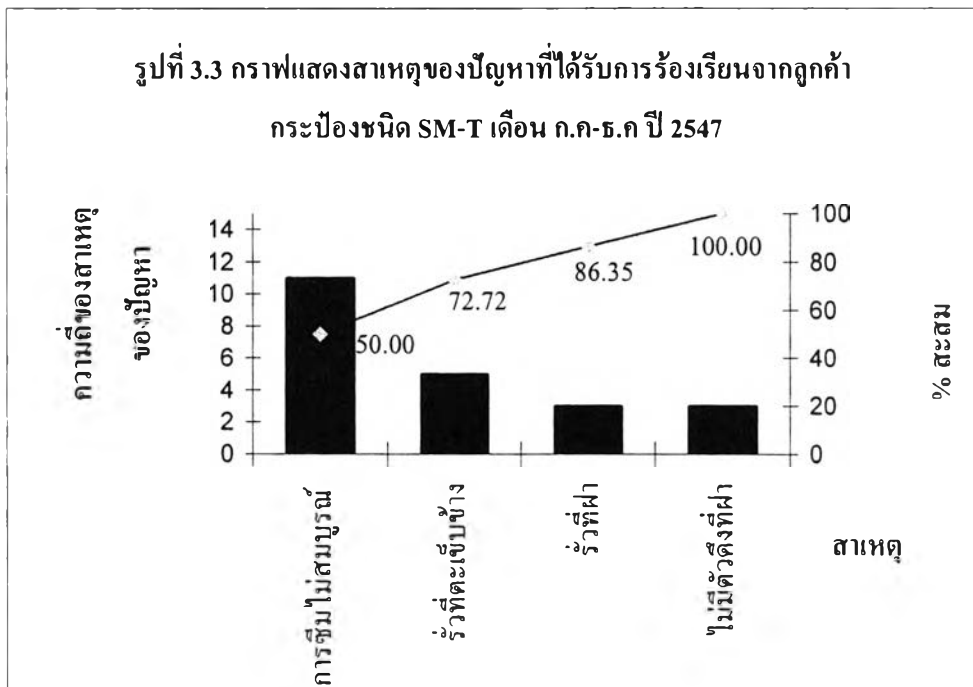
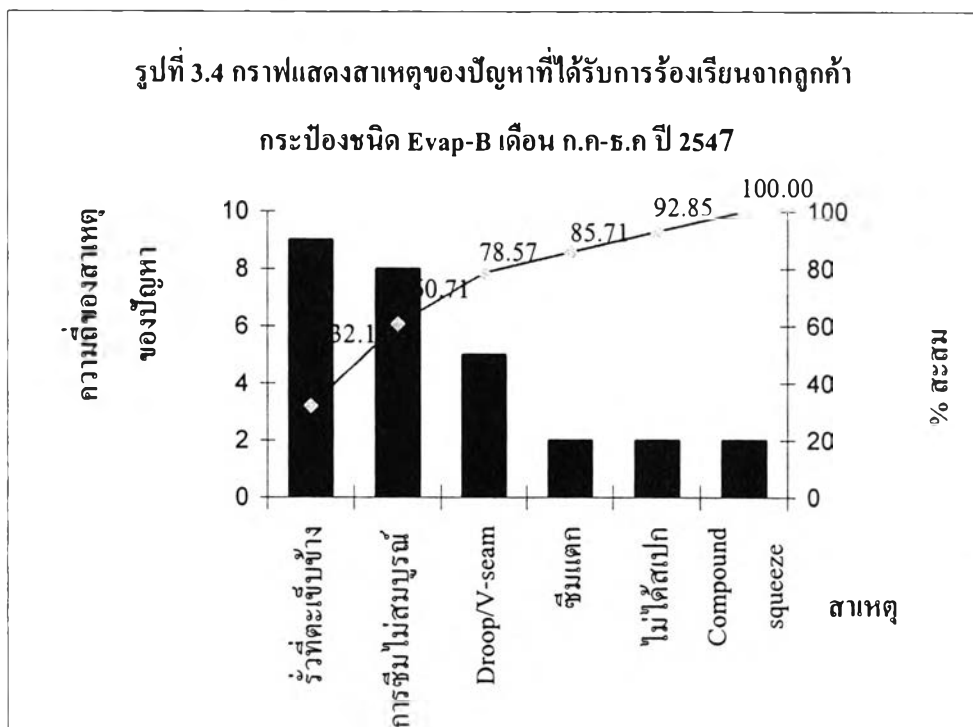
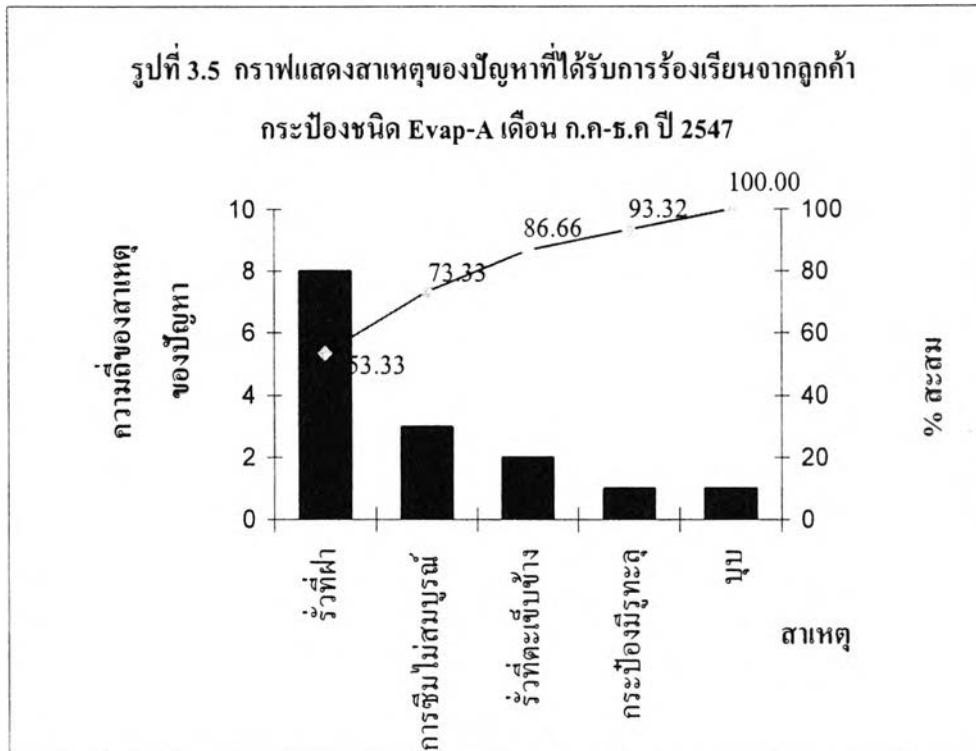
จากตารางจะพบว่า กระป๋อง Evap-B มีปัญหาข้อร้องเรียนมากที่สุดในเดือนกรกฎาคมถึงธันวาคม 2547 และ กระป๋อง SM-T และ Evap-A มีจำนวนน้อยลงมาตามลำดับ โดยมีปัญหาซีมไม่สมบูรณ์ (Faluse seam) ปัญหารั้วที่ตะเข็บข้าง และปัญหารั้วที่ฝามากที่สุด โดยเฉลี่ยแล้วในช่วง 6 เดือนที่ผ่านมา มีข้อร้องเรียน 0.29 เรื่องต่อล้านชิ้น (PPM) ซึ่งมีแนวโน้มเช่นเดียวกับปัญหาข้อบกพร่องที่พบในกระบวนการผลิต ทำให้สรุปได้ว่ากระบวนการผลิตที่พบปัญหาข้อบกพร่องมากที่สุดตามลำดับคือ กระป๋อง Evap-B , SM-T และ Evap-A

โดยที่สาเหตุของปัญหาที่ได้รับการร้องเรียนจากลูกค้าของกระป๋องแต่ละชนิด สามารถแสดงรายละเอียดได้ตามกราฟที่ 3.1 ถึง 3.3

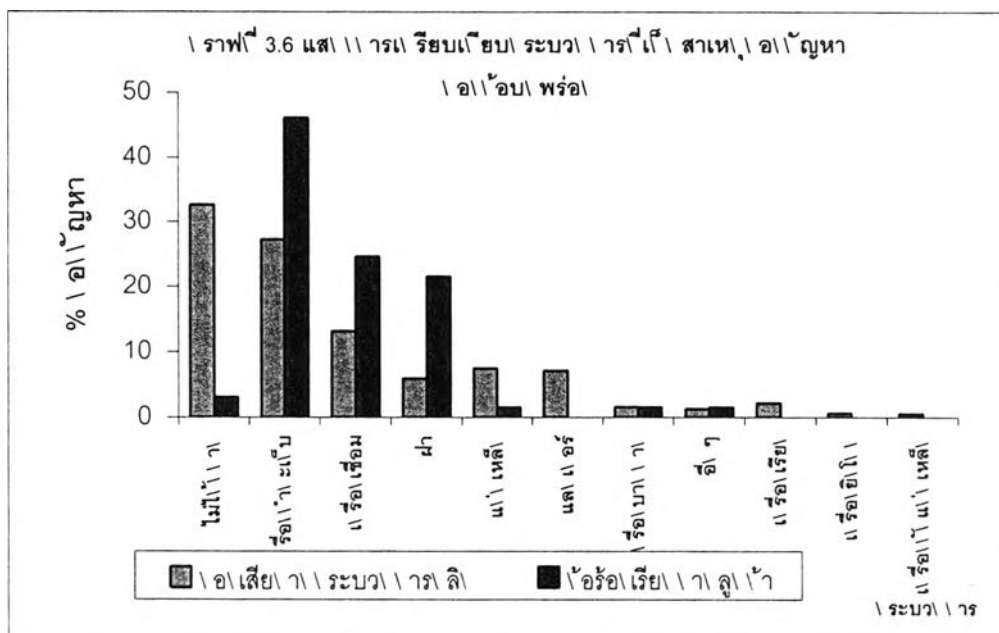
สำหรับข้อมูลของเสียที่มีการร้องเรียนจากลูกค้าข้างต้นสามารถนำมาวิเคราะห์เปรียบเทียบกับข้อมูลการเกิดของเสียในกระบวนการผลิตโดยใช้แผนผังพาเรโต พบว่าขั้นตอนการผลิตที่มีพบปัญหาคุณภาพในกระบวนการผลิต มีแนวโน้มเดียวกับขั้นตอนการผลิตที่ทำให้เกิดของเสียที่ได้รับการร้องเรียนจากลูกค้าคือขั้นตอนการผลิตที่พบของเสียและมีการ Hold ผลิตภัณฑ์เพื่อจัดการก่อนสูงสุดคือ เครื่องทำตะเข็บ (27.19%) , เครื่องเชื่อม (13.13%) , วัตถุดิบ ( 13.45%) โดยเกิดจากแผ่นเหล็ก 7.49% และฝา 5.96% ตามลำดับ ซึ่งสามารถแสดงได้ดังกราฟที่ 3.4

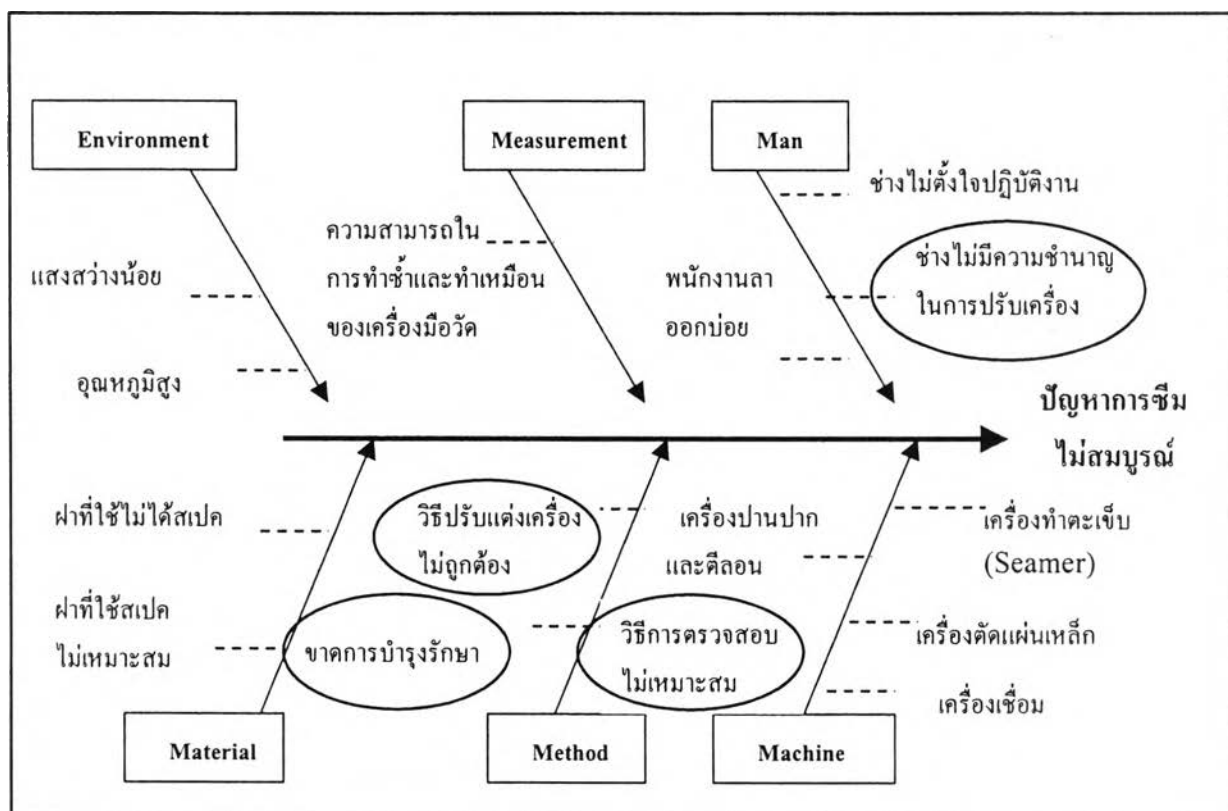
พิจารณาที่พนักงาน สาเหตุเกิดจากช่างประจำเครื่องที่มีหน้าที่ในการตรวจสอบการทำงานของเครื่องและปรับแต่งเมื่อมีปัญหาไม่มีความชำนาญในการปรับเครื่อง เนื่องจากไม่มีการฝึกอบรมก่อนการทำงาน ใช้การอบรมหน้างาน ( On the job training ) แต่ปัญหาเรื่องการเข้าออกของพนักงานที่มีความถี่สูง ทำให้พนักงานใหม่ไม่มีความรู้และความชำนาญในการเดินเครื่องและการไม่ตั้งใจปฏิบัติตามที่กำหนดของช่างและพนักงานตรวจสอบคุณภาพ (QC)

พิจารณาที่เครื่องจักร สาเหตุที่ทำให้การซิมไม่สมบูรณ์เกิดจากการบุบของกระบอกก่อนการปิดฝา ซึ่งอาจเกิดได้ตั้งแต่กระบวนการตัดเหล็กจนถึงการบานปากและการทำลอนก่อนซิมและสภาพของเครื่องทำตะเข็บและอุปกรณ์ประกอบเครื่อง

พิจารณาที่วิธีการทำงาน พบว่าสาเหตุเกิดจากการขาดความชำนาญทำให้วิธีการปรับแต่งเครื่องของช่างไม่ถูกต้อง เครื่องจักรขาดการบำรุงรักษา และวิธีการตรวจสอบคุณภาพไม่มีประสิทธิภาพ

พิจารณาที่การวัด พบว่าในการปรับตั้งเครื่องจักร โดยเฉพาะเครื่องทำตะเข็บ (Seamer m/c) ต้องมีการตรวจเช็คระยะในการปรับ โดยใช้เครื่องมือวัด เช่น เวอร์เนีย ซึ่งอาจมีปัญหาวางความเที่ยงตรงและความสามารถในการวัดของพนักงาน

พิจารณาที่วัตถุดิบ พบว่าฝาซึ่งเป็นวัตถุดิบที่สำคัญที่สุดในการทำตะเข็บและสภาพของแผ่นเหล็กที่ไม่ได้ขนาดตามที่กำหนดไว้ส่งผลต่อการซิมไม่สมบูรณ์ได้

พิจารณาที่สิ่งแวดล้อม พบว่าในกระบวนการผลิตมีความร้อนสูง เสียงดังและแสงสว่างน้อย อาจส่งผลต่อความตั้งใจในการทำงานของพนักงานได้ โดยเฉพาะในขณะที่มีกรปรับเครื่องรวมถึงอุณหภูมิขณะที่ทำการปิดฝาเข้ากับกระป๋องไม่เหมาะสมก็เป็นสาเหตุหนึ่ง

ภาพที่ 3.2 แสดงการใช้ผังก้างปลาเพื่อหาสาเหตุปัญหาการซีมไม่สมบูรณ์

หลังจากนั้นทีมผู้ชำนาญการได้ร่วมกันสรุปสาเหตุที่เป็นไปได้ในการเกิดปัญหาการซีมไม่สมบูรณ์ ซึ่งพบว่าสาเหตุหลักคือ การขาดการบำรุงรักษาของเครื่องทำตะเข็บ ทำให้พบปัญหาการแฉก และการเสื่อมสภาพของอุปกรณ์ต่างๆ ของเครื่อง การขาดความรู้ความชำนาญของช่างประจำเครื่อง ทำให้วิธีปรับแต่งเครื่องเมื่อพบปัญหาไม่ถูกต้อง และวิธีการตรวจสอบคุณภาพยังไม่มีประสิทธิภาพเพียงพอทำให้ไม่พบปัญหา ซึ่งเกิดขึ้นในกระบวนการทำตะเข็บทั้งสิ้น

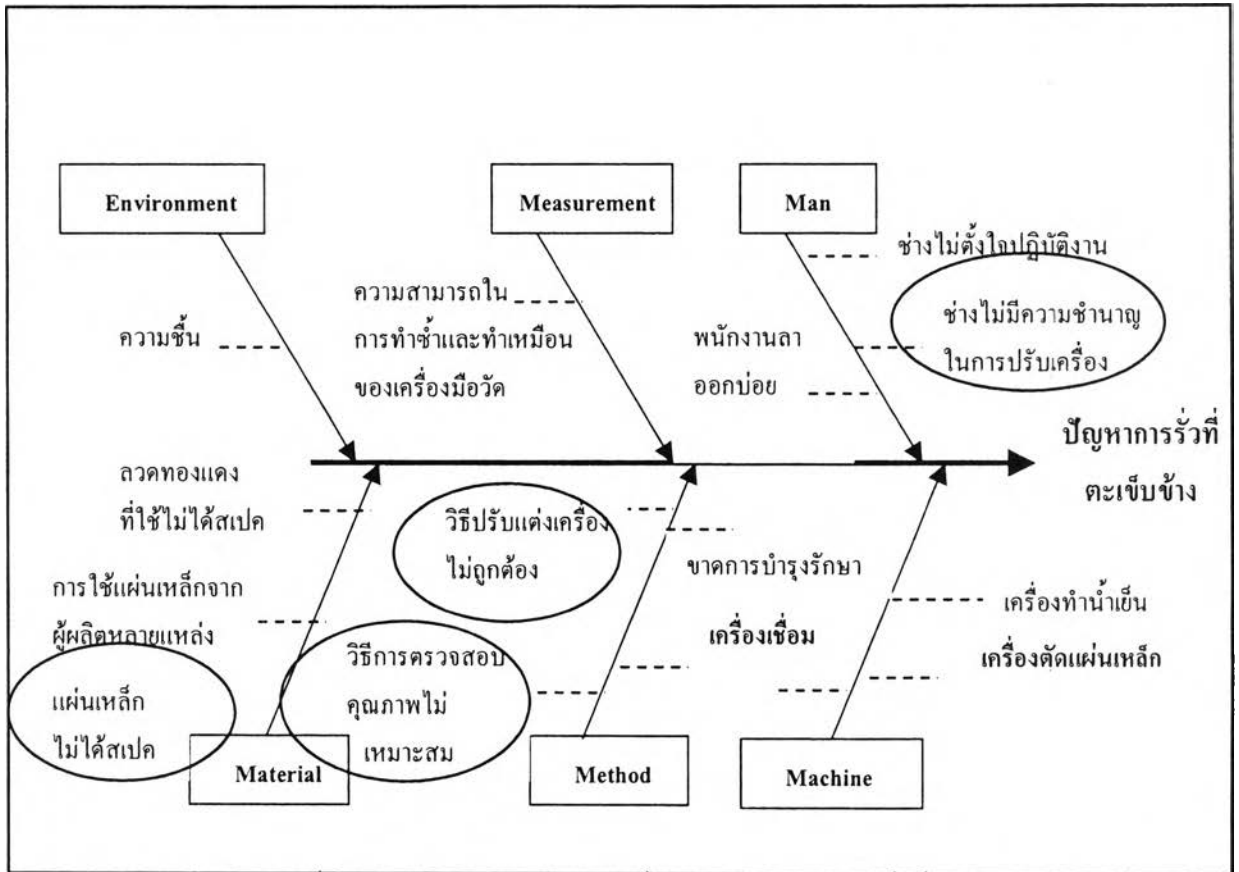
พิจารณาที่พนักงาน สาเหตุเกิดจากช่างประจำเครื่องที่มีหน้าที่ในการตรวจสอบการทำงาน of เครื่องและปรับแต่งไม่มีความชำนาญในการปรับเครื่อง เนื่องจากไม่มีการฝึกอบรมก่อนการทำงาน ใช้การอบรมพนักงาน แต่ปัญหาเรื่องการเข้าออกของพนักงานที่มีความดีสูง ประกอบกับเครื่องเชื่อมใช้เทคโนโลยีในการทำงานสูง ทำให้พนักงานใหม่ไม่มีความรู้และความชำนาญในการเดินเครื่อง และการไม่ตั้งใจปฏิบัติหน้าที่ตามที่กำหนดของช่างและพนักงานตรวจสอบคุณภาพ (QC) ทำให้ตรวจไม่พบปัญหา

พิจารณาที่เครื่องจักร จากการพิจารณาหลักการเชื่อมข้างต้น จะพบว่าสาเหตุที่ทำให้ไฟเชื่อมไม่สมบูรณ์เกิดจากส่วนประกอบที่ใช้ในการเชื่อม คือ แผ่นเหล็ก ลวดเชื่อม โรลเชื่อม การตั้งค่า Overlap และค่ากระแสไฟฟ้าที่ใช้ในการเชื่อมไม่ได้ตามมาตรฐานที่กำหนด และการสึกหรอของอุปกรณ์ที่ใช้ในการเชื่อม นอกจากนั้นอาจเกิดจากอุณหภูมิของน้ำเย็นสูงเกินไป เนื่องจากการทำงานผิดปกติของเครื่องทำความเย็น

พิจารณาที่วิธีการทำงาน พบว่าสาเหตุเกิดจากการขาดความชำนาญทำให้วิธีการปรับแต่งเครื่องของช่างไม่ถูกต้อง วิธีการทำงานในปัจจุบันไม่ถูกต้อง เช่น ไม่มีการตรวจเช็คก่อนการเดินเครื่อง ไม่มีการทำความสะอาดเครื่อง เครื่องจักรขาดการบำรุงรักษา และวิธีการตรวจสอบคุณภาพไม่มีประสิทธิภาพเนื่องจากพบปัญหาการแตกของปลายไฟเชื่อมของกระป๋อง SM-T จำนวนมาก ส่งผลให้หม้อที่บรรจุเน่าเสีย ได้รับข้อร้องเรียนจำนวนมากจากลูกค้าในช่วง 6 เดือนที่ผ่านมา ( กรกฎาคม - ธันวาคม 2547 ) แต่ไม่มีการตรวจสอบปัญหานี้ในกระบวนการผลิต

พิจารณาที่การวัด พบว่าในการปรับตั้งเครื่องต้องมีการตรวจเช็คระยะในการปรับ และตรวจวัดขนาดของลวดเชื่อมที่ใช้งาน โดยใช้เครื่องมือวัดซึ่งอาจมีปัญหาเรื่องความเที่ยงตรงและความสามารถในการวัดของพนักงาน

พิจารณาที่วัตถุดิบ จากข้างต้นจะพบว่าความได้ฉากของแผ่นเหล็ก การใช้แผ่นเหล็กจากผู้ผลิตหลายแหล่งที่อาจมีคุณสมบัติที่ต่างกันและขนาดของลวดเชื่อมที่ได้มาตรฐาน เป็นปัจจัยสำคัญต่อความสมบูรณ์ของไฟเชื่อม

พิจารณาที่สิ่งแวดล้อม พบว่าในกระบวนการผลิตที่มีความชื้นสูง เช่น ขณะฝนตก อาจส่งผลต่ออุณหภูมิที่ใช้ในการเชื่อม ทำให้ไฟเชื่อมไม่สมบูรณ์ได้

ภาพที่ 3.4 แสดงการใช้ผังก้างปลาเพื่อหาสาเหตุปัญหาการรั้วที่ตะเข็บข้าง

ทีมผู้ชำนาญการได้ร่วมกันระดมความคิดในการหาสาเหตุของการรั้วที่ตะเข็บข้าง โดยจัดทำผังแสดงเหตุและผล โดยได้สรุปสาเหตุหลักที่ทำให้เกิดปัญหาคือเครื่องจักรในส่วนของเครื่องตัดแผ่นเหล็กและเครื่องเชื่อมที่มีการปรับแต่งไม่ถูกต้อง และวิธีการตรวจสอบขนาด, ความได้จากของแผ่นเหล็กและความสมบูรณ์ของตะเข็บข้างในปัจจุบันไม่เหมาะสม ทำให้ไม่สามารถตรวจจับปัญหาได้ ซึ่งเกี่ยวข้องกับกระบวนการตัดแผ่นเหล็กและกระบวนการเชื่อม

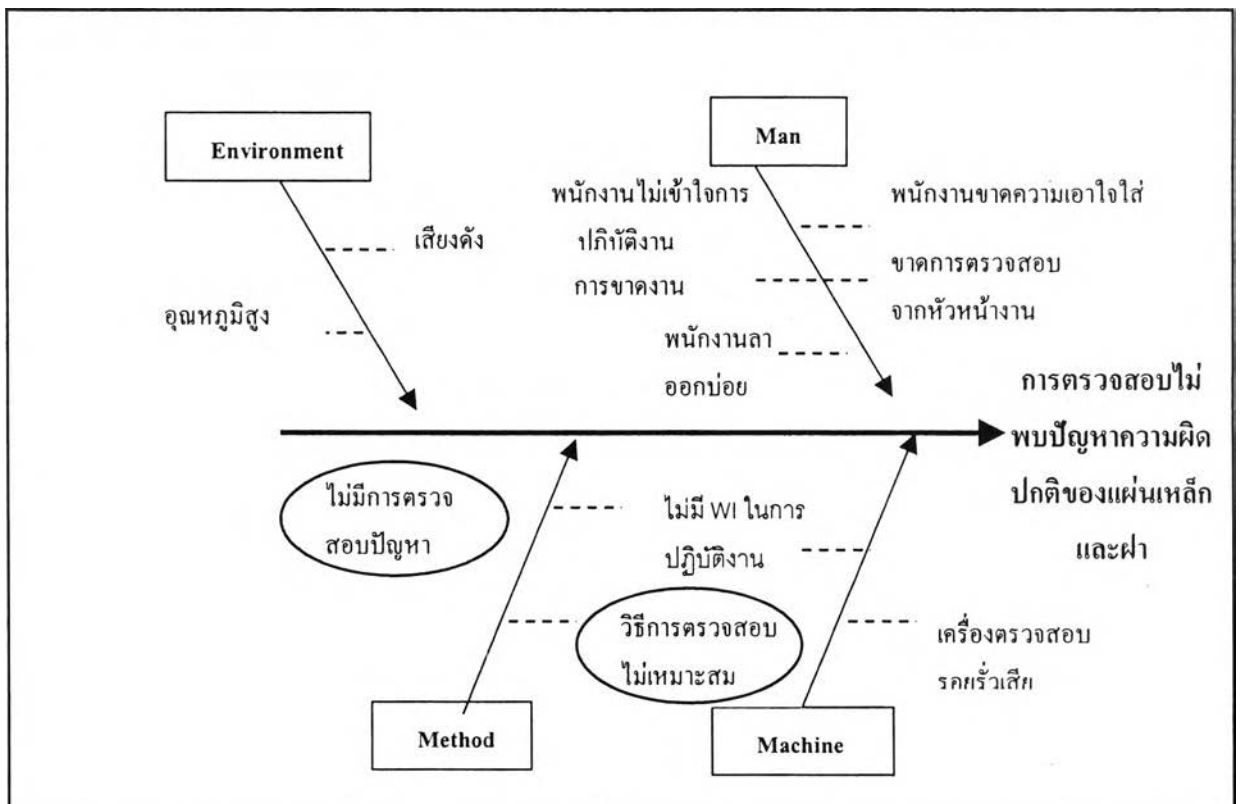
พิจารณาที่พนักงาน สาเหตุเกิดจากการขาดการเอาใจใส่ในการทำงาน การขาดงานทำให้พนักงานไม่เพียงพอ การไม่เข้าใจวิธีปฏิบัติงานและการขาดการตรวจสอบการทำงานของหัวหน้างาน ทำให้พนักงานไม่ปฏิบัติตามข้อกำหนดที่กำหนดไว้ นอกจากนี้การเข้าออกบ่อยของพนักงาน ทำให้ขาดความชำนาญในการทำงาน

พิจารณาที่เครื่องจักร ในกระบวนการผลิตมีเครื่องตรวจสอบรูรั่ว ซึ่งจะตรวจสอบหลังจากที่กระป๋องปิดฝาเรียบร้อยแล้ว เรียกว่าเครื่อง Light tester ซึ่งอาจเสียหายไม่สามารถทำงานได้ หรือไม่มีประสิทธิภาพในการตรวจจับปัญหาบางชนิด

พิจารณาที่วิธีการทำงาน พบว่าสาเหตุเกิดจากการวิธีการตรวจสอบปัญหาปัจจุบันไม่เหมาะสม ทำให้ไม่สามารถตรวจสอบปัญหาที่เกิดขึ้นได้ หรือการไม่มีข้อปฏิบัติในการทำงาน ทำให้พนักงานไม่เข้าใจวิธีปฏิบัติงานที่กำหนดไว้

พิจารณาที่สิ่งแวดล้อม พบว่าในกระบวนการผลิตมีความร้อนสูง เสียงดังและแสงสว่างน้อย อาจส่งผลต่อความตั้งใจในการทำงานของพนักงานได้

ภาพที่ 3.4 แสดงการใช้แผงกั้นปลาเพื่อหาสาเหตุปัญหาการตรวจสอบความผิดปกติของวัตถุดิบ

ทีมผู้ชำนาญการได้ร่วมกันระดมความคิดในการหาสาเหตุการไม่มีประสิทธิภาพในการตรวจจับวิธีการตรวจสอบแผ่นเหล็กและฝาปัจจุบันยังไม่มีประสิทธิภาพและการขาดการเอาใจใส่ในการทำงานของพนักงานที่รับผิดชอบ ทำให้ไม่สามารถตรวจจับปัญหาได้
