ต้นไม้ใหญ่ที่มีคุณค่าทางประวัติศาสตร์ ในนครหลวงเวียงจันทน์ สาธารณรัฐประชาธิปไตยประชาชน
ลาว

The Historic Tree in Vientiane, Lao PDR

A Thesis Submitted in Partial Fulfillment of the Requirements
for the Degree of Master of Science in Architecture

Soumethin Somvansay : The Historic Tree in Vientiane, Lao PDR. Advisor: Prof. BUNDIT CHULASAI, Ph.D.

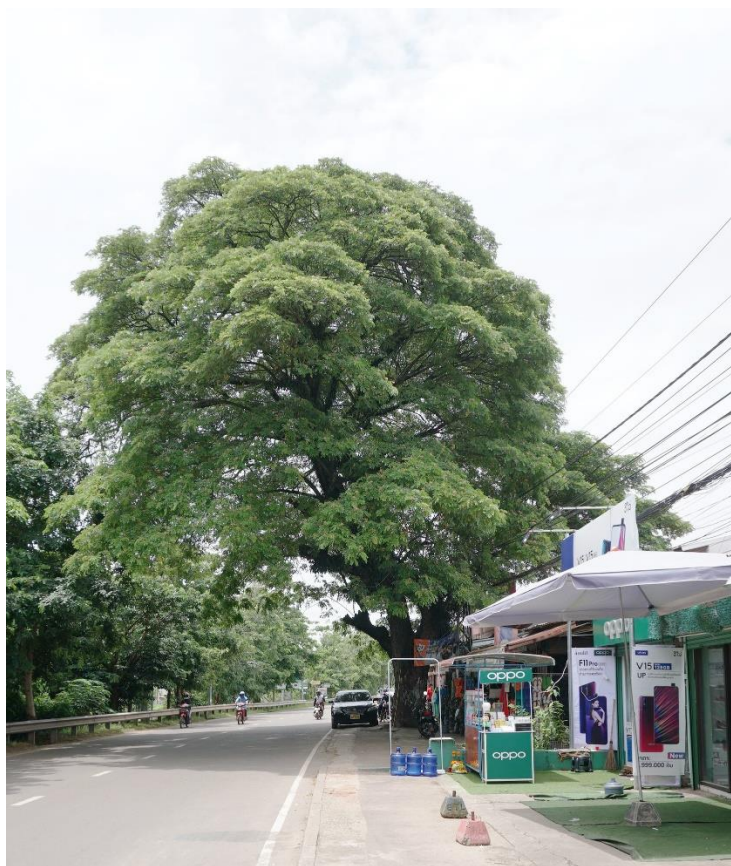
รูป 34 ต้นไม้รหัส KHV125

ต้นไม้รหัส KHV125 สํารวจพบที่ถนนคูเวียง มีค่าพิกัด X=102.622901, Y=17.9483988 ชนิดต้นไม้คือ จามจรี มีเส้นผ่านศูนย์กลางลำต้น 114 ซม. มีความสูง 14 ม. และมีเส้นผ่านศูนย์กลางทรงพุ่ม 23 ม.

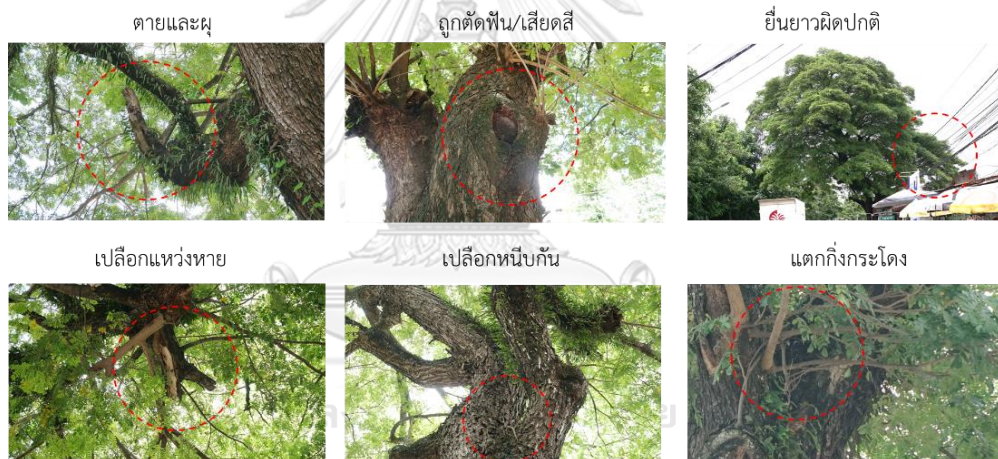
- กิ่ง พบปัญหาตาย ผุ ตัดพิน/เสียดสี เปลือกแห้วหาย เปลือกหนึบกัน ยื่นยาวผิดปกติ และแตกกิ่งกระโดง

รูป 37 ปัญหากิ่ง ต้นไม้รหัส KHV125

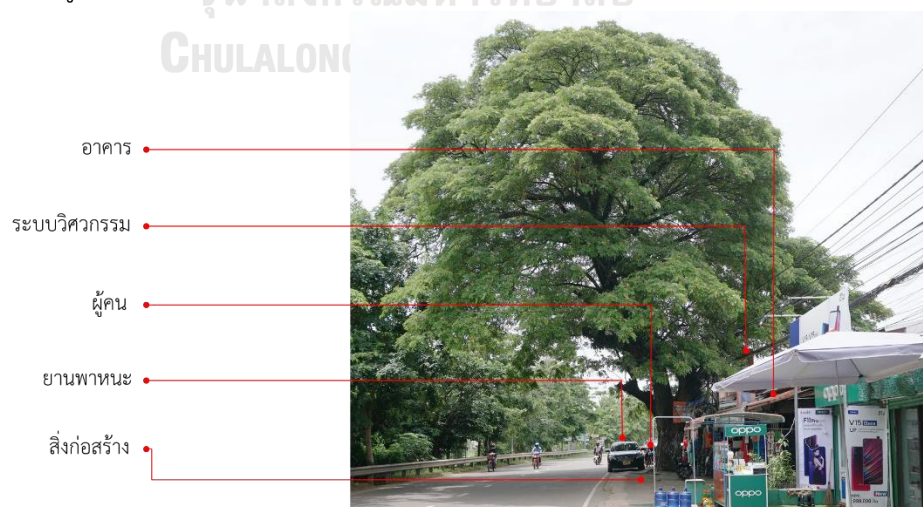
การใช้พื้นที่ พบว่ามีผู้คน อาคาร สิ่งก่อสร้าง และยานพาหนะ ที่มีการใช้พื้นที่อยู่ได้ตรงพุ่ม อยู่ในระยยะความสูง และ 1.5 เท่าของความสูงต้นไม้ และยังมีระบบวิศวกรรม และป้ายสัญญาณ อยู่ในระยยะความสูงต้นไม้

รูป 43 การใช้พื้นที่โดยรอบ ต้นไม้รหัส KHV125

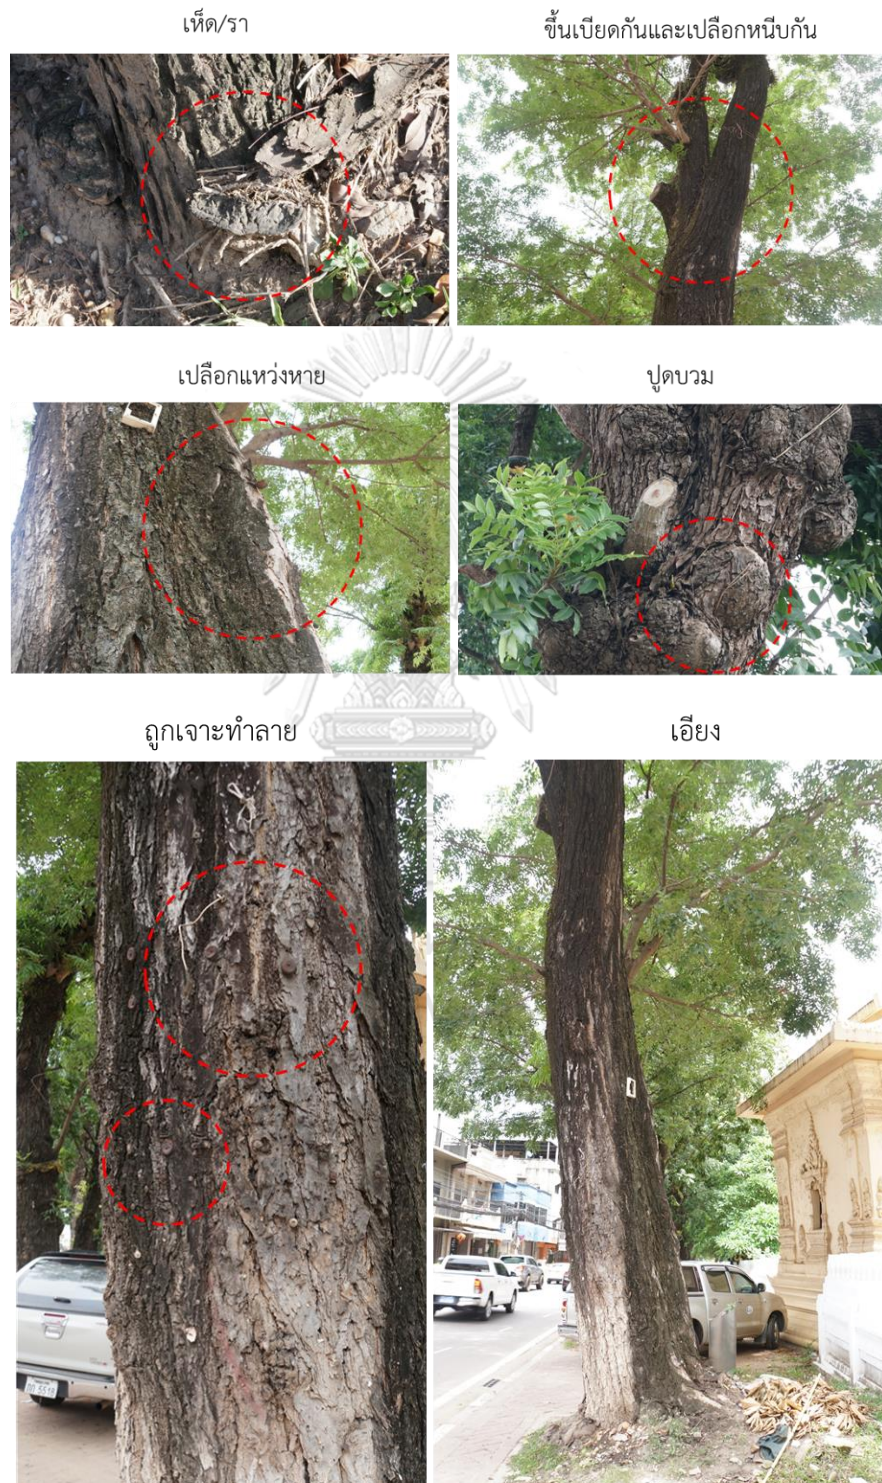
- ลำต้น พบปัญหาเห็ด/รา ถูกเจาะทำลาย เปลือกแห้วหาย ปูดบวม ขึ้นเปียดก้น เปลือกหนึบกัน และเอียง

รูป 46 ปัญหาลำต้น ต้นไม้รหัส STR001

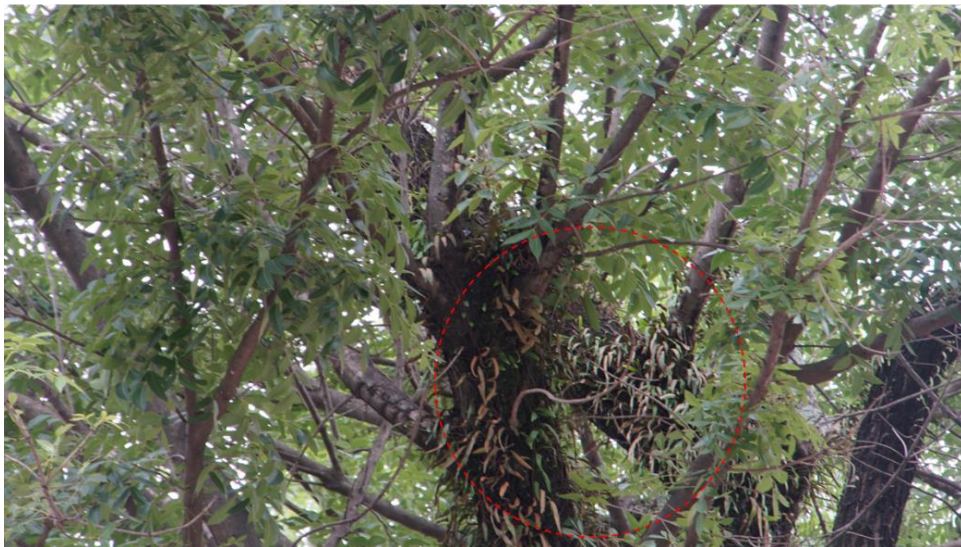
กาฝาก

รูป 48 ปัญหาศัตรูพืช ต้นไม้รหัส STR001

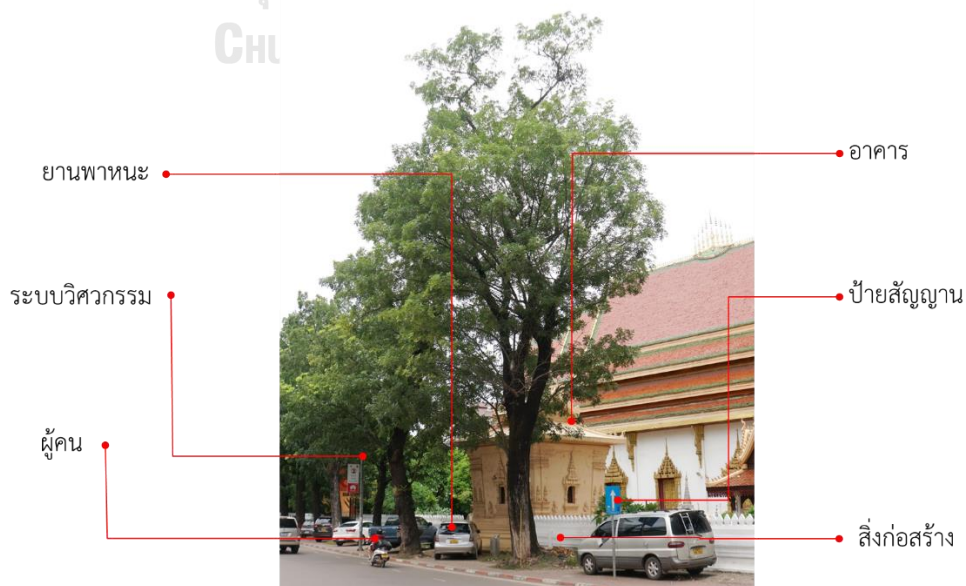
การใช้พื้นที่ พบว่ามีผู้คน สิ่งก่อสร้าง และยานพาหนะ ที่มีการใช้พื้นที่อยู่ใต้ทรงพุ่ม อยู่ในระยะความสูง และ 1.5 เท่าของความสูงต้นไม้ มีป้ายสัญญาณอยู่ใต้ทรงพุ่ม และมีอาคารและระบบวิศวกรรม อยู่ในระยะความสูง และ 1.5 เท่าของความสูงต้นไม้

รูป 52 การใช้พื้นที่โดยรอบ ต้นไม้รหัส STR001
