กรณีศึกษาการกัดเซาะของสะพานคอนกรีตเสริมเหล็กข้ามลำน้ำกก

กรณีศึกษาการกักเขาะของสะพานข้ามลำน้ำว่า

ตัวอย่างกรณีศึกษาสะพานข้ามลำน้ำเลย

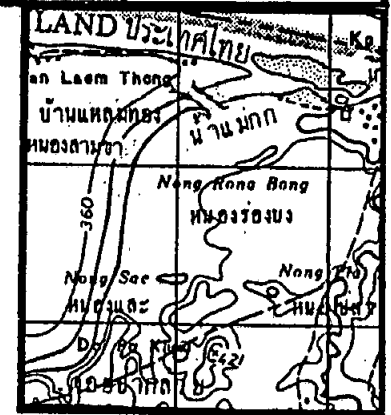
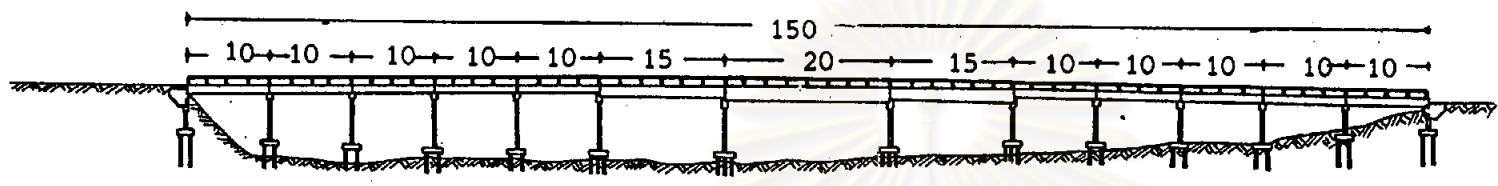
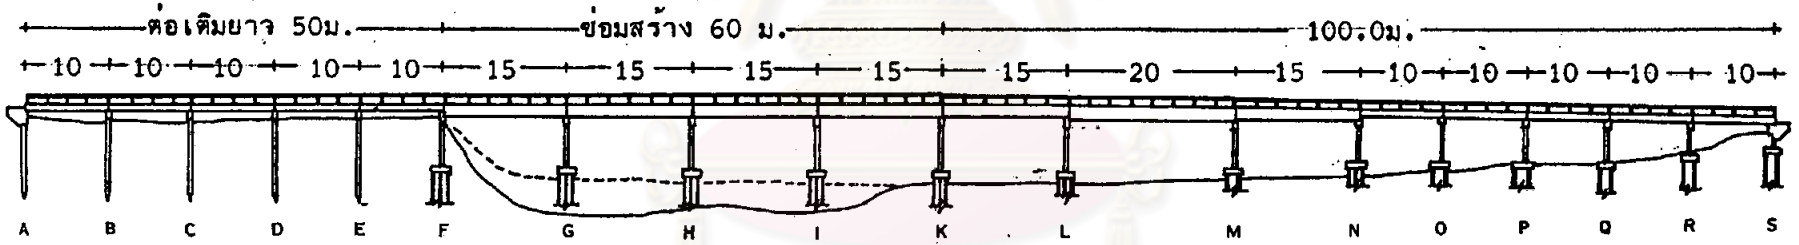
F
ช่วงสะพานที่เรือล่นออกและ
สร้างทดแทน

รูป ก-1 ลักษณะสะพานข้ามลำน้ำแม่กกเมื่อก่อสร้างครั้งแรก(2516) และหลังจากการซ่อมแซมต่อเติม(2521)

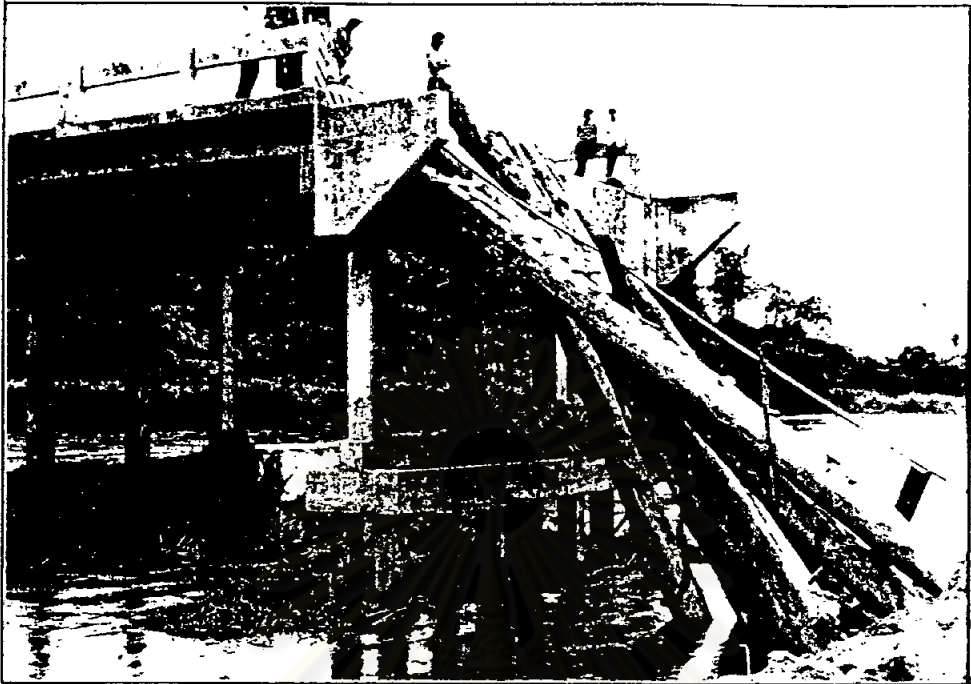
1. เกิดการกัดเซาะทางฝั่งซ้ายของสะพาน (ตอม่อตัม G) ในเดือนพฤษภาคม 2518
2. หน่วยงานผู้รับผิดชอบได้ทำการแก้ไขโดยตอกเสาเข็มล้อมรอบตอม่อริมตลิ่ง (ตัม G) และถมด้วยดินในเดือนมกราคม 2519
3. ที่ดินใหญ่เพิ่มเติมบริเวณริมตลิ่ง เพิ่มการป้องกันกัดเซาะโดยใช้จ่ายเงินงบประมาณ 2.6 ล้านบาท

รูป ก-4 ตอม่อริมฝั่งตပ် F หลังถูกกระแสน้ำกัดเซาะและจะสังเกตุเห็นส่วะติดตามตอม่อ

1. การแก้ไขขั้นต้น ได้ซ่อมสร้างคอม่อเดิมที่ถูกกัดเขาะ 5 ดับ คือคอม่อดับ F' - J' มีความยาวรวม 50 ม. โดยทำการสร้างแซมเป็นคอม่อดับ F', G', H', I', J' มีความยาว 60 เมตร ใช้งบประมาณ 1.9 ล้านบาท
2. ก่อสร้างเพิ่มเติมจากเดิมให้ลึกเข้าไปในตลิ่งอีก 50 เมตร โดยเพิ่มคอม่อดับ A' - E' ฉะนั้นรวมความยาวสะพานครั้งสุดท้ายจะมีความยาว 210 เมตร
3. ทิ้งหินตลิ่งฝั่งซ้ายมือ ด้านอำเภอเชียงแสนตลอดแนวทางเหนือน้ำ รวมความยาว 340 เมตร

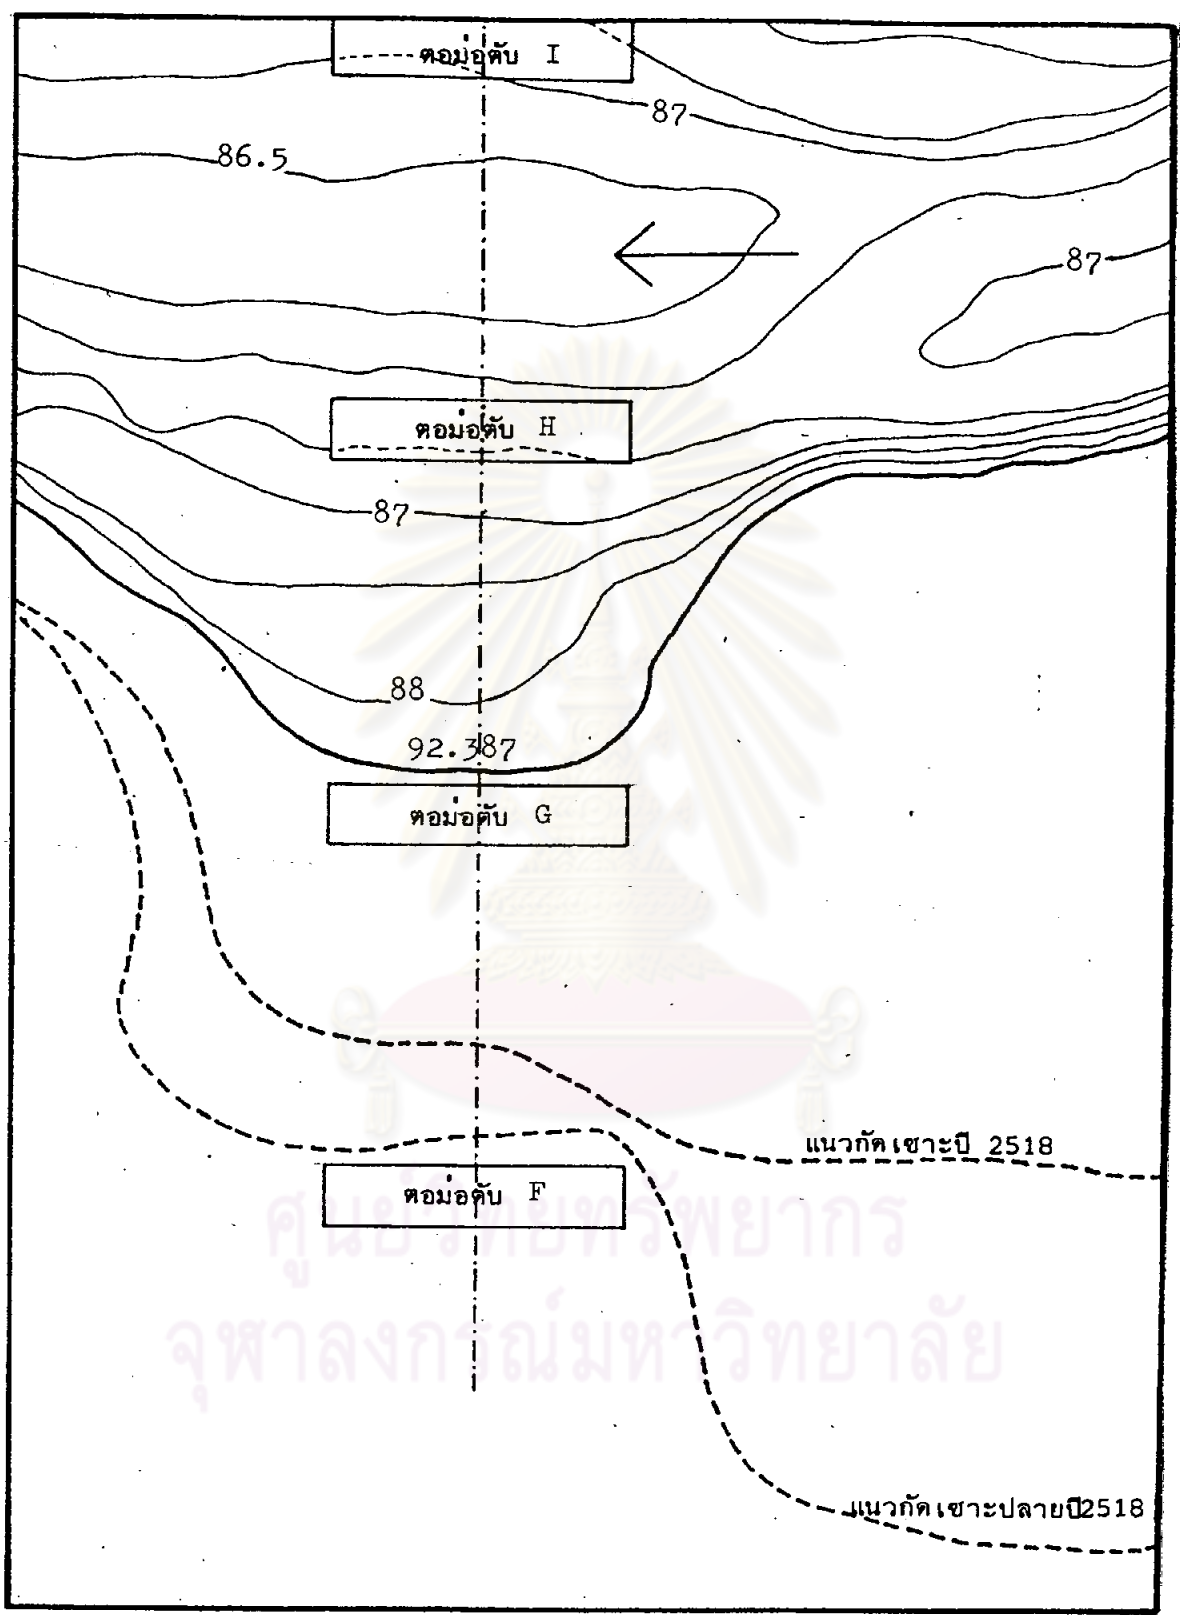
รูป ก-6 รูปักัดเขาปะสะพานข้ามลำน้ำแม่กก ป 2518

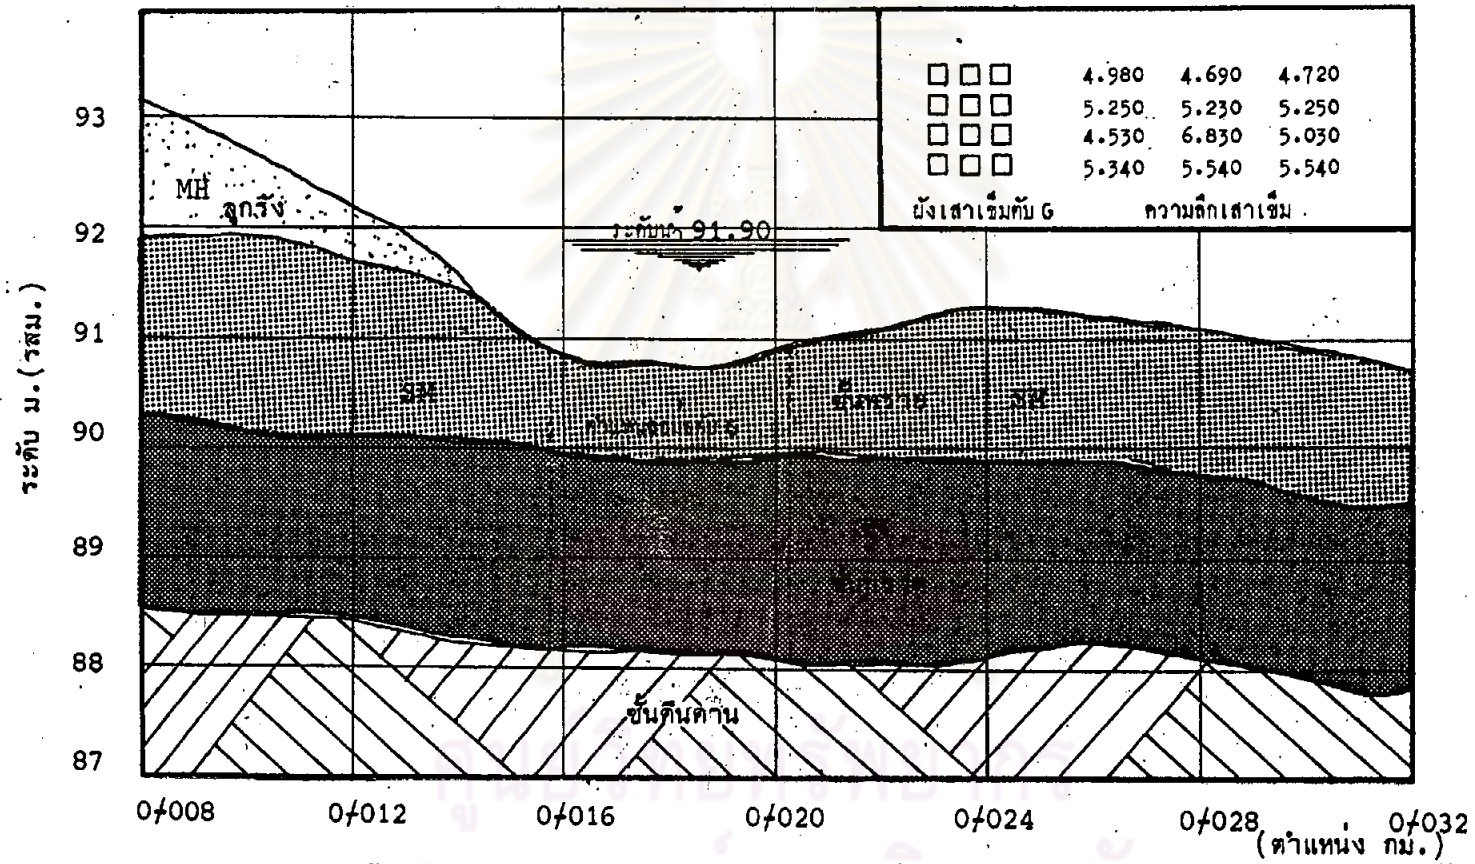
รูป ก-8 แสดงชั้นดินตามขวางของลำน้ำช่วงตำแหน่งที่ถูกกักเขาะ (ต่อมอดับ G) สสำรวจปี 2520

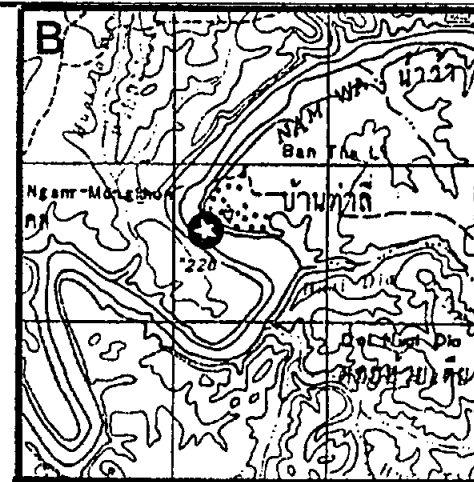
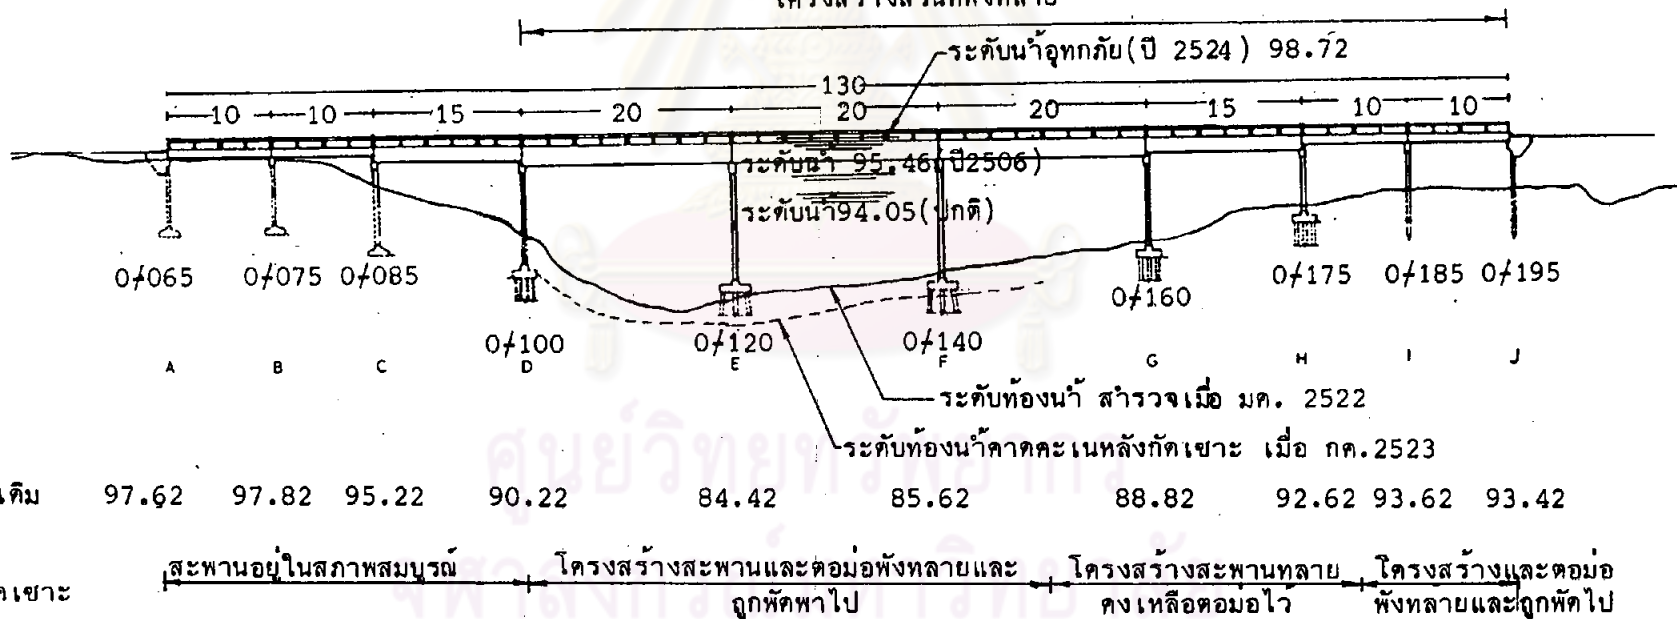
โครงสร้างส่วนที่พังทลาย

รูป ข-2 ลักษณะสะพานข้ามลำน้ำว้า

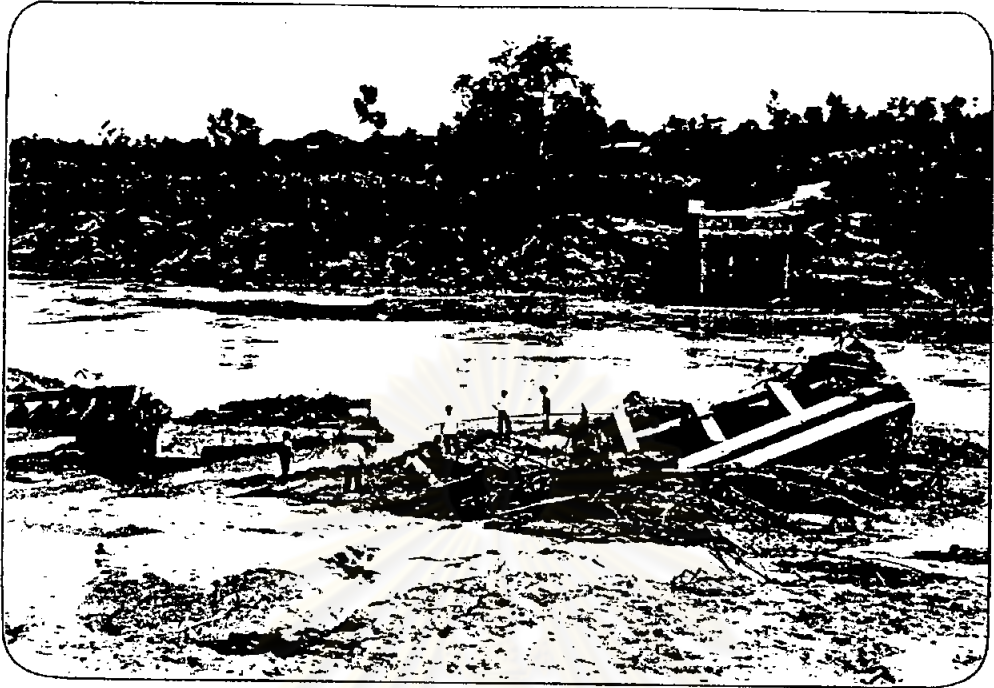
รูป ข-6 ส่วนต่างๆของโครงสร้างสะพาน กระจายอยู่ด้านท้ายน้ำ และ
ส่วนใหญ่อยู่ด้านส่วนโค้งในของลำนน้ำ

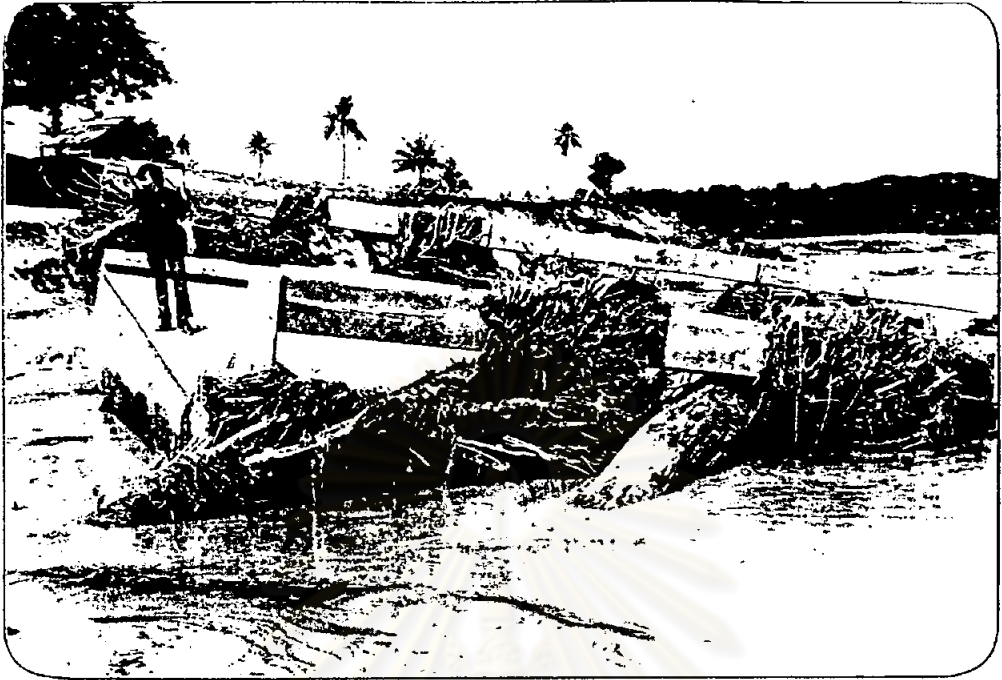
รูป ข-8 อีกมุมหนึ่งของโครงสร้างส่วนพื้น ซึ่งไม่ปรากฏรอยแตกร้าว

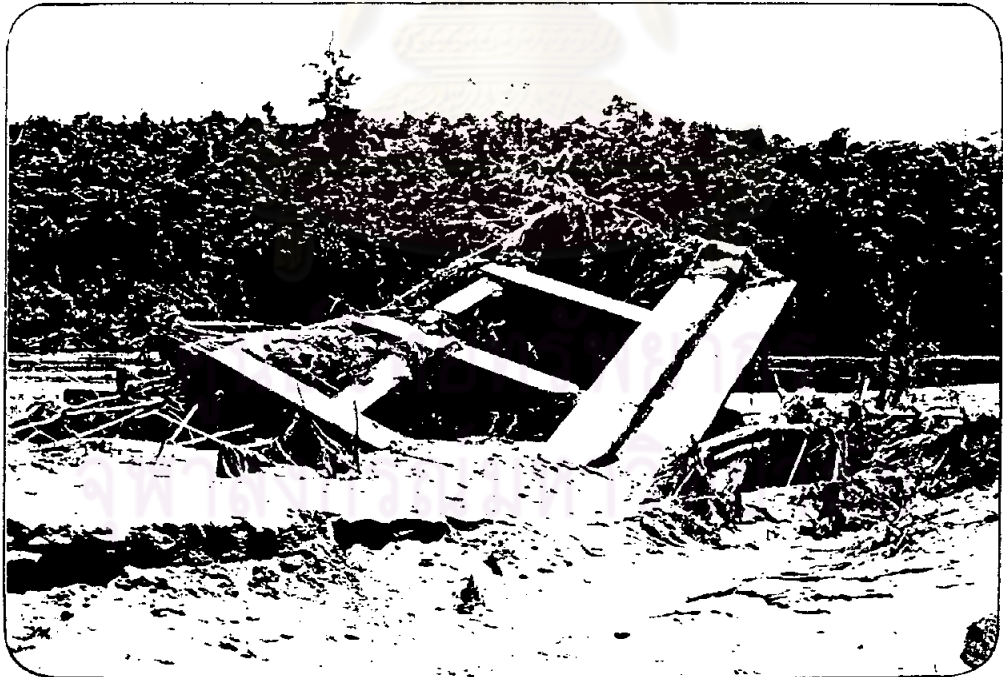
รูป ข-9 ตอม่อแตกหักพิบอยู่บนฐานราก ปริมาณสวะ กิ่งไม้ที่ติดอยู่สามารถ
ทำให้ตอม่อกลายเป็นแผ่นทึบ และถูกแรงน้ำกระทำ

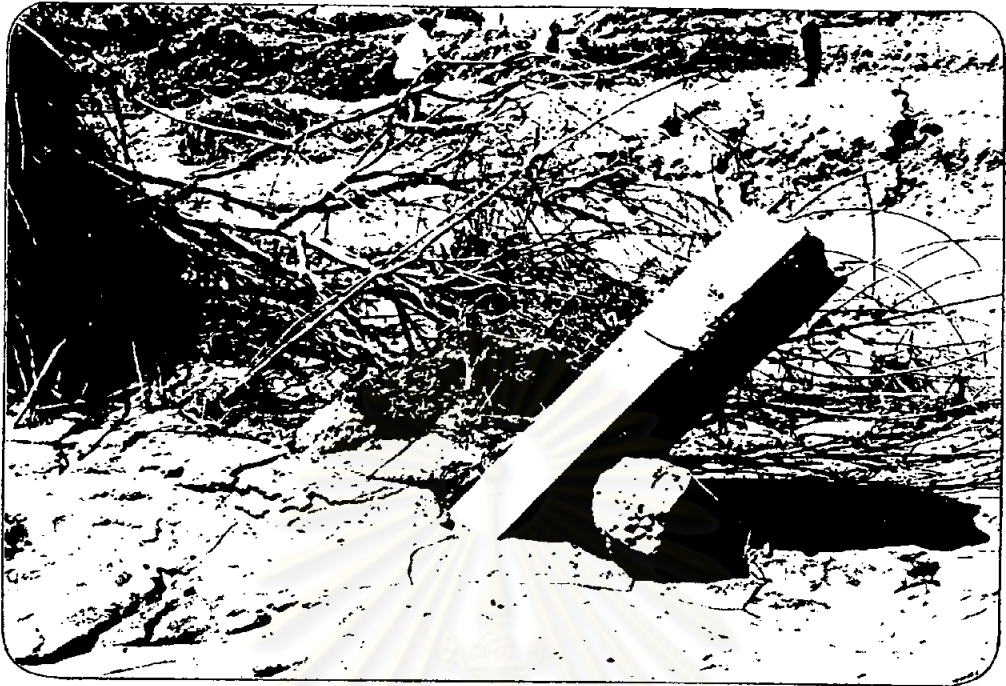
รูป ข-10 ภาพมุมใกล้ ทำให้เห็นเสาเข็มที่แตก แต่ยังคงอยู่ที่เดิม

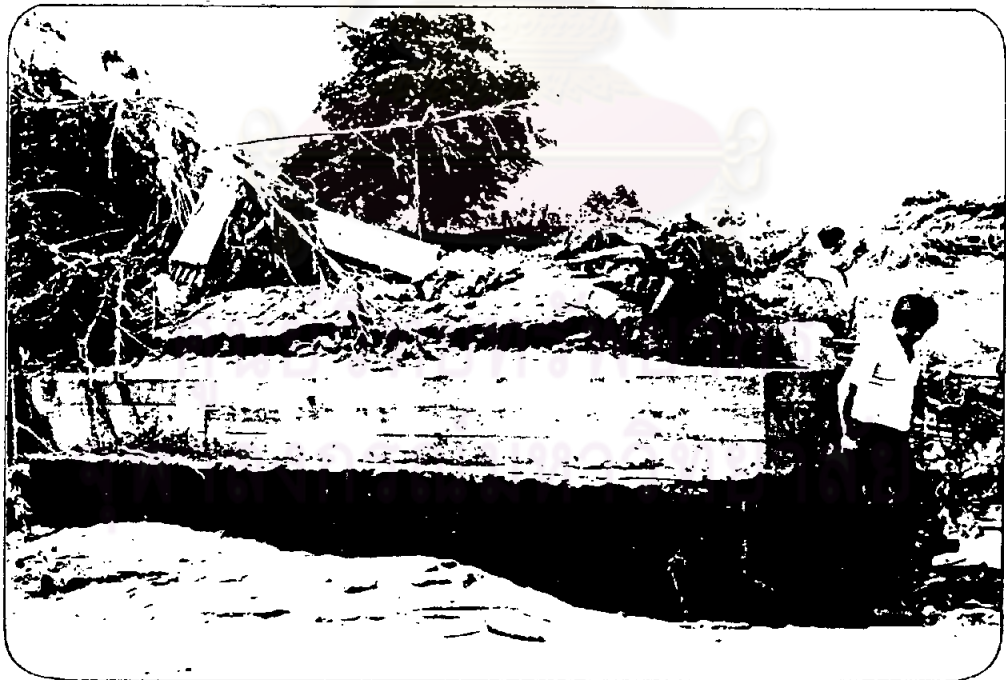
รูป ข-11 ส่วนของฐานรากที่ถูกกัดเซาะ เดิมนั้นฝังอยู่ใต้ระดับท้องน้ำ
ประมาณ 1.50 เมตร

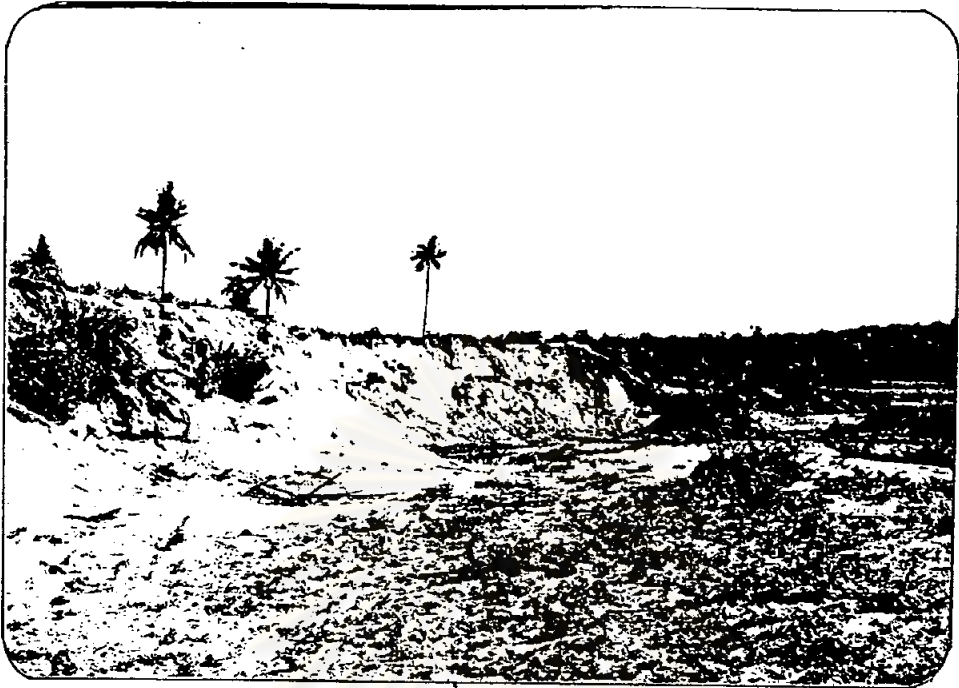
รูป ข-12 ริมฝั่งตลิ่งที่ถูกกัดเซาะ ห่างจากสะพานไปทางท้ายน้ำประมาณ 50 เมตร คาดว่าเกิดจากกระแสน้ำเบี่ยงเบนจากแนวหินฝั่งตรงข้าม (ปี 2525)

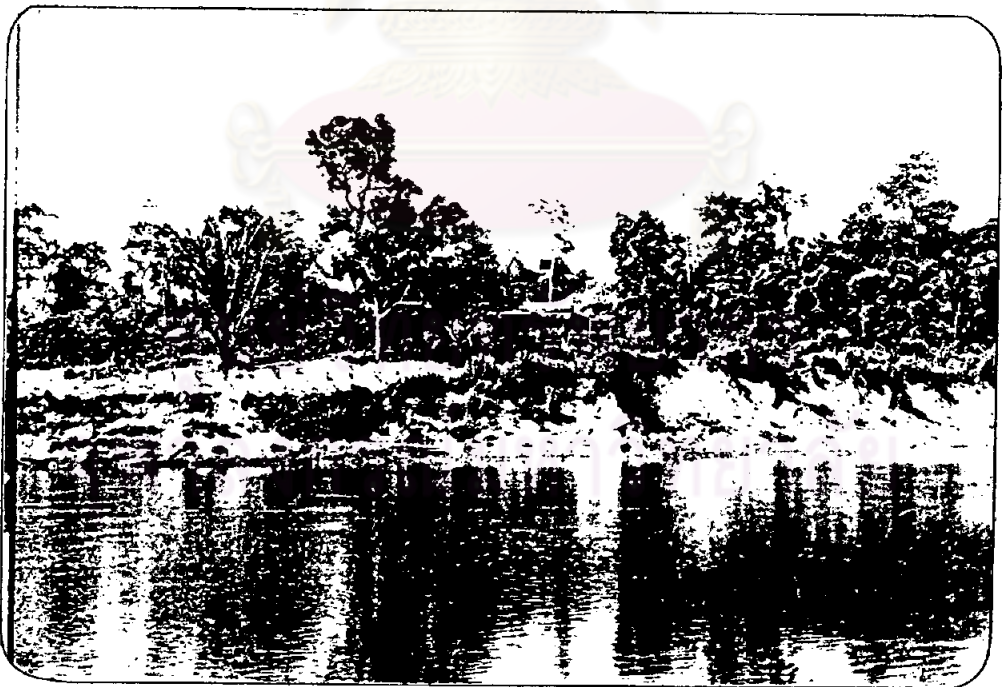
รูป ข-13 ริมฝั่งตลิ่งทางต้นน้ำก่อนถึงสะพานมีสภาพถูกกัดเซาะเช่นกัน (ปี 2525)

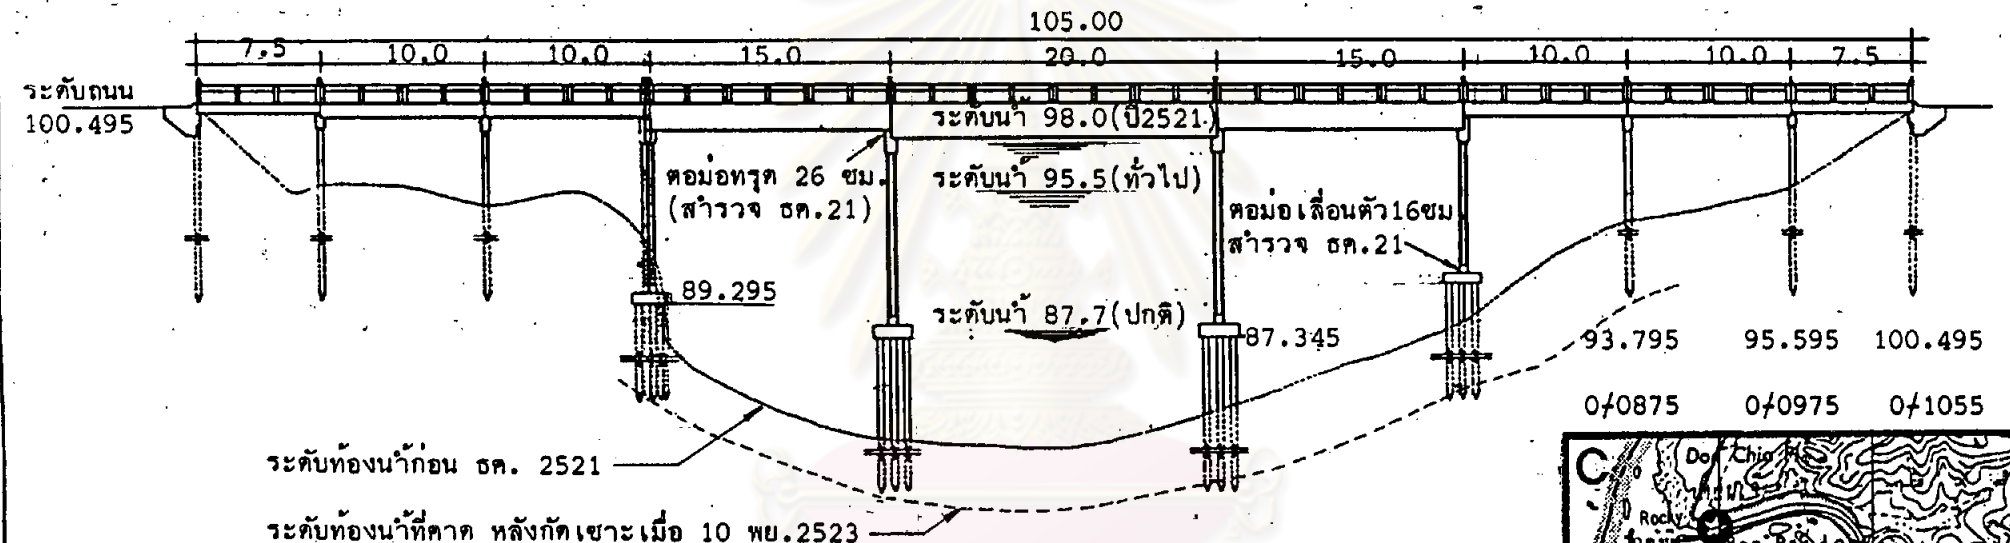
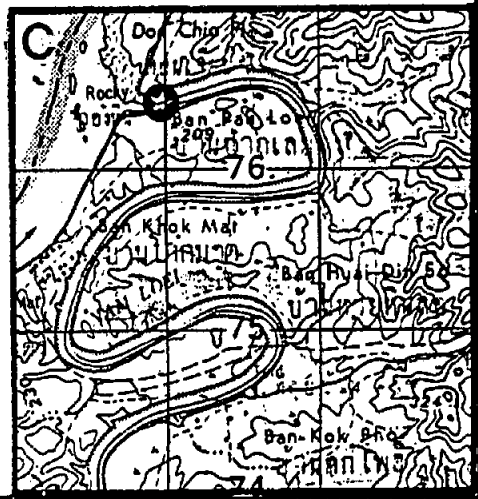
ระดับท้องน้ำก่อน ๕ค. 2521
 ระดับท้องน้ำที่คาด หลังกักเขาะเมื่อ 10 พย. 2523

รูป ค-2 ลักษณะสะพานข้ามลำน้ำเลย และระดับท้องน้ำที่คาดคะเนหลังการกักเขาะ เมื่อวันที่ 10 พฤศจิกายน 2523

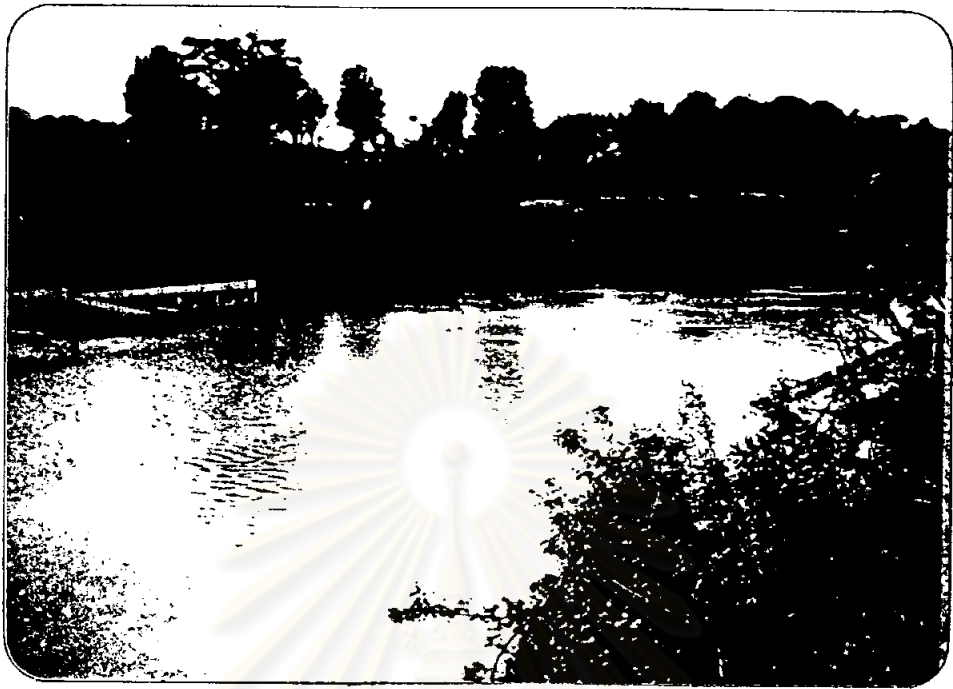
รูป ค-5 ทศนิยมภาพบริเวณที่ตั้งสะพาน หลังจากสะพานพังทลายแล้ว

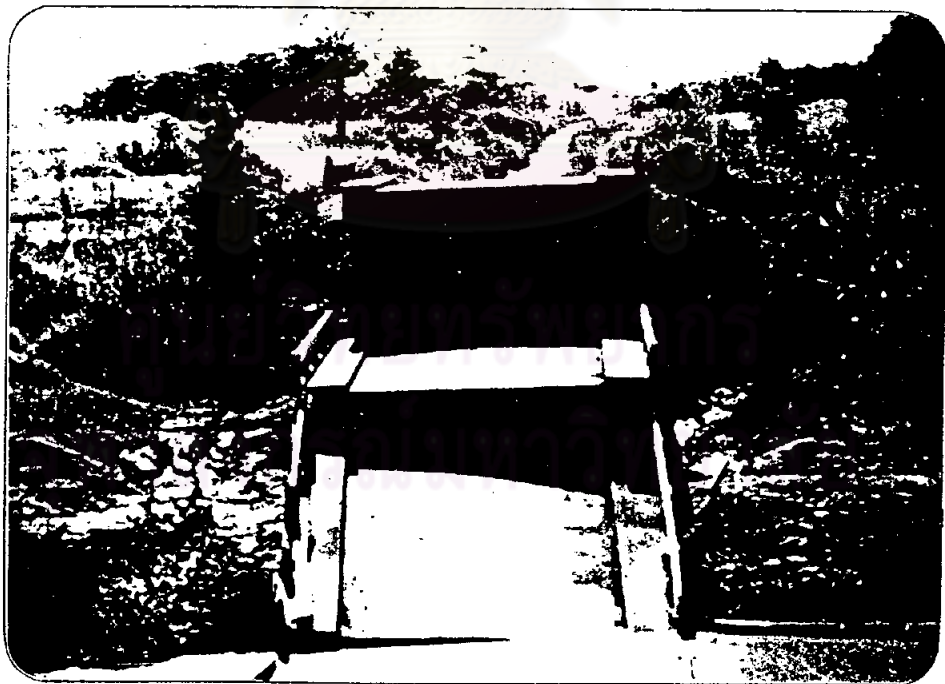
รูป ค-6 สภาพความเสียหายของสะพานด้านฝั่งหมู่บ้านน้ำพร

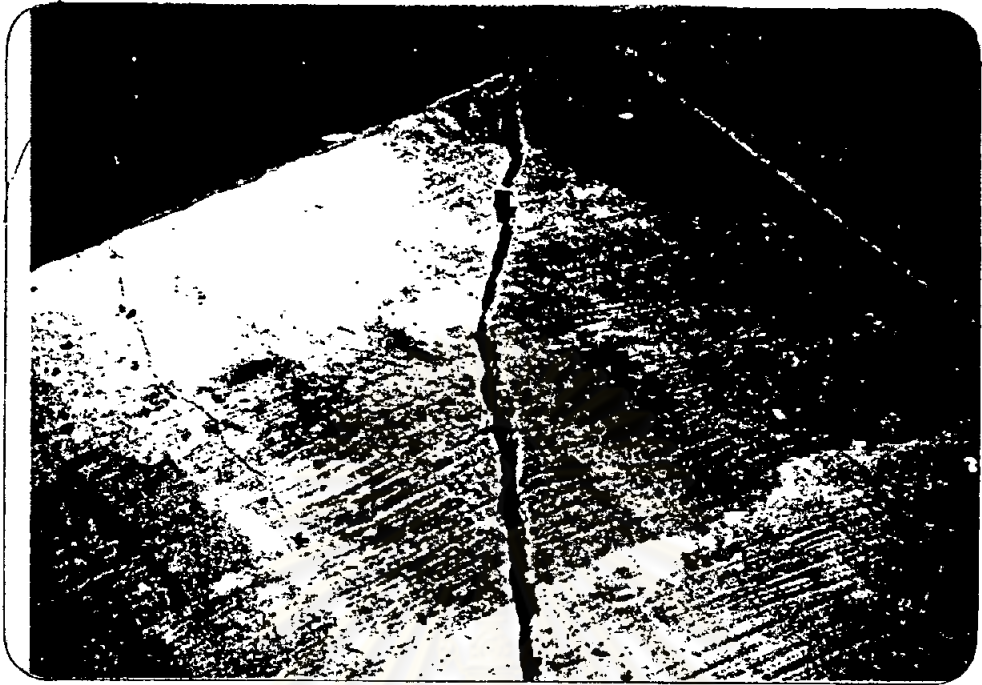
รูป ค-7 สภาพพื้นสะพานที่ได้รับความเสียหาย (สำรวจปี 2523)

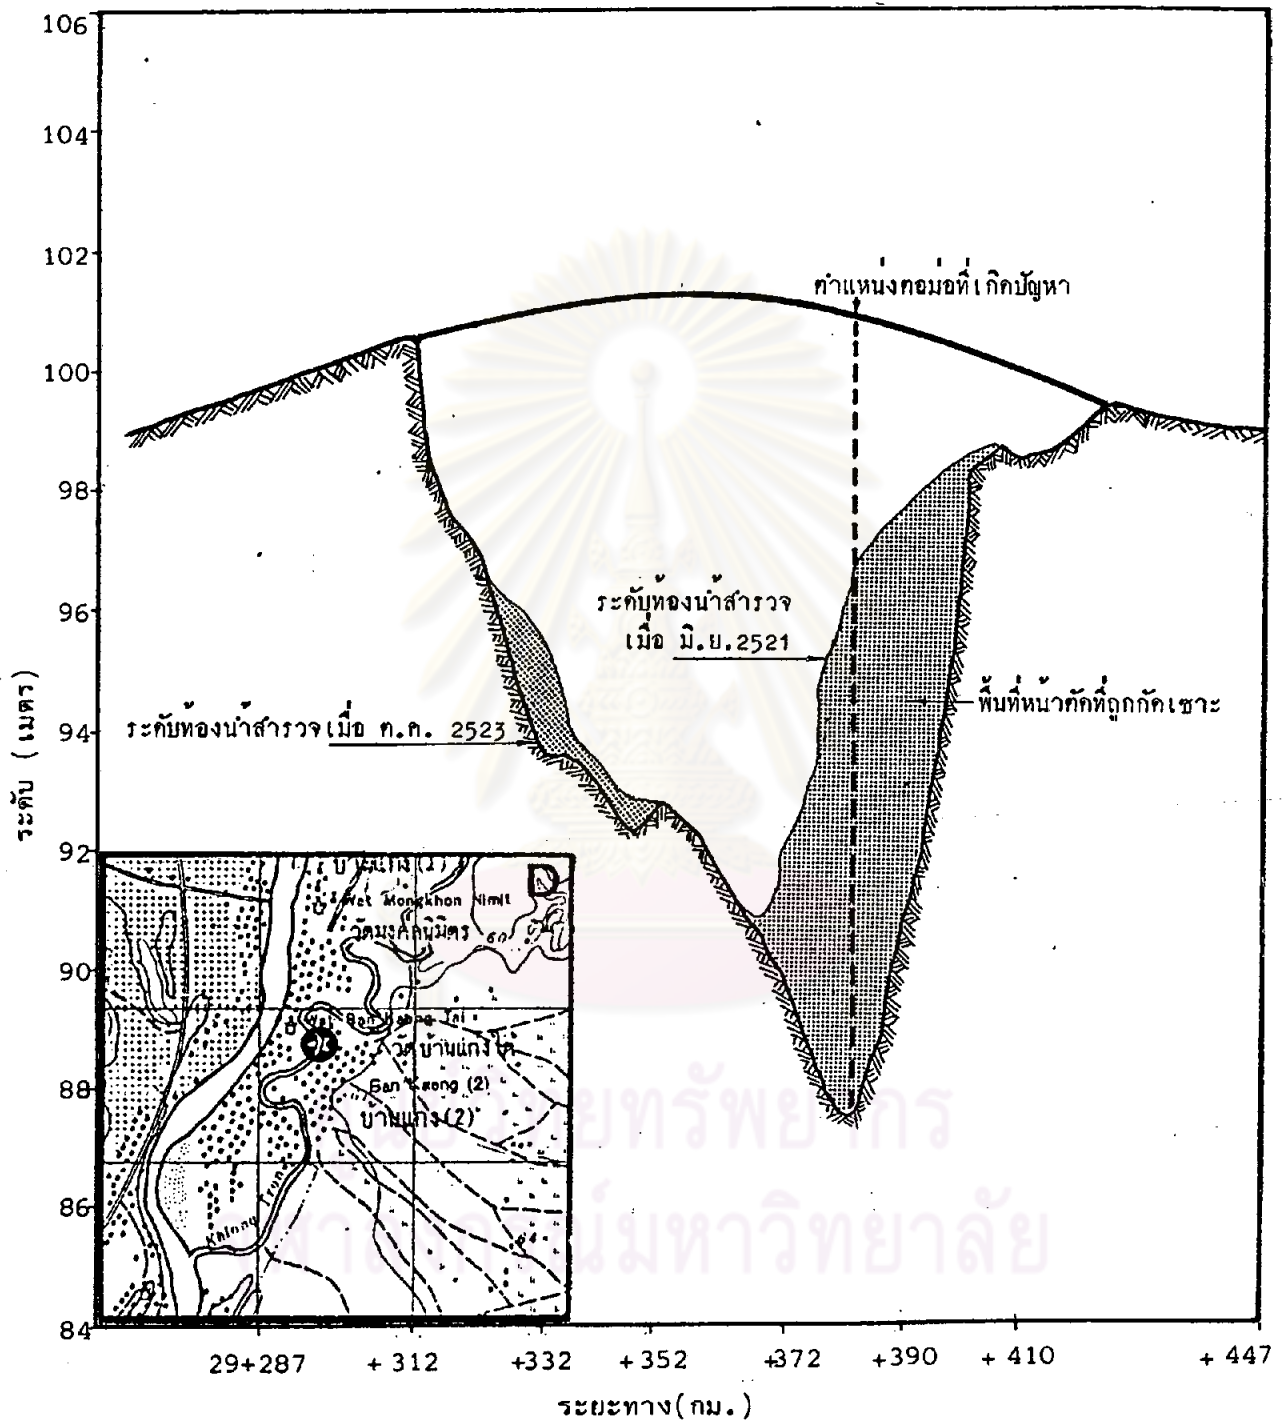
รูป ง-2 แสดงการกัดเซาะสะพานคลองตรอนในตำแหน่งตอม่อที่ทรุดตัว และเปรียบเทียบระดับท้องน้ำที่ถูกกัดเซาะระหว่าง ปี 2521 และ 2523
