บทที่ 5

การปฏิบัติการป้องกันปัญหาข้อร้องเรียน

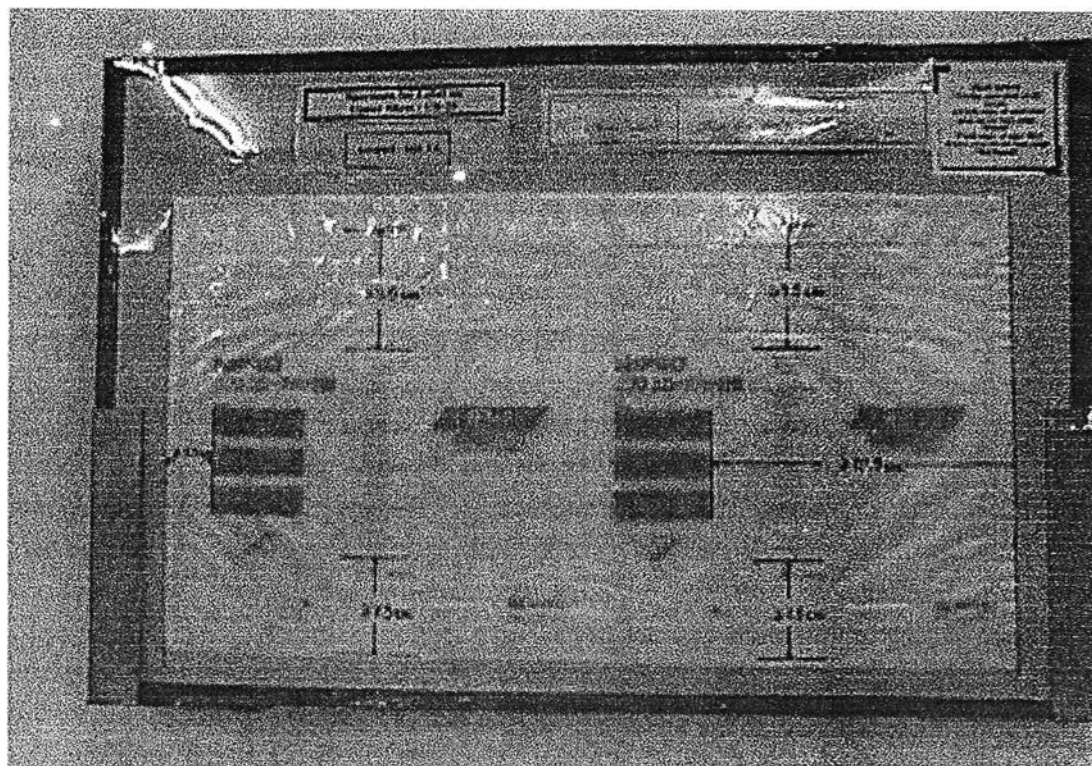
รูปที่ 5-1 รูปแสดงตัวอย่างเปรียบเทียบข้อบกพร่องสำหรับการพิมพ์ลายบนแผ่นพลาสติกบน

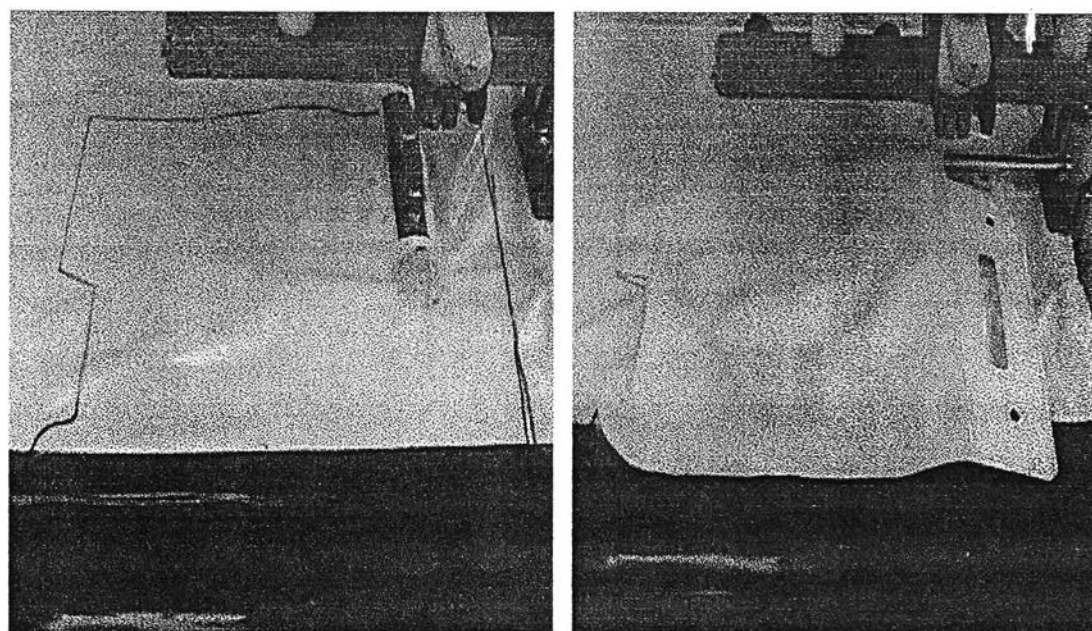
รูปที่ 5-2 รูปแสดงการทำเส้นบอกแนวสำหรับวางจิ๊กลงบนโมลเชื่อมต่อข้อต่อ

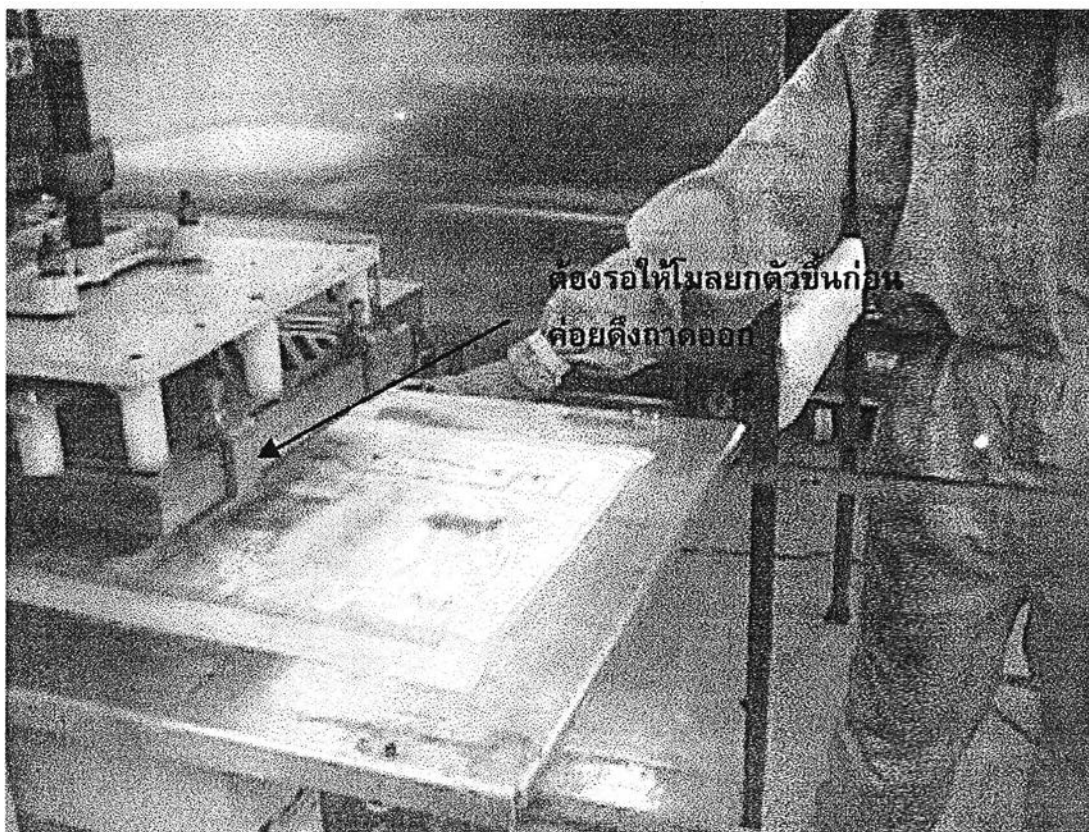
รูปที่ 5-3 รูปแสดงวิธีการดึงถาดออกจากไต้โมล

จากการติดตามผลพบว่าไม่เกิดปัญหา รั่วบริเวณรอยเชื่อมเอลโบ ซ้ำขึ้นอีกแล้ว นั้นแสดงว่าเมื่อนำแผนการปฏิบัติการแก้ไขที่หามาทั้งหมดมาปฏิบัติจริงจะสามารถจัดสาเหตุของปัญหาให้หมดลงได้แล้วทำให้ไม่เกิดปัญหาเดิมซ้ำขึ้นอีก จึงทำการปิดปัญหานี้ใน รุนการผลิตที่ 99C01 และควรที่จะนำแผนการปฏิบัติการแก้ไขทั้งหมดนั้นไปกำหนดเป็นมาตรฐานการปฏิบัติงาน แต่อย่างไรก็ดีปัญหานี้ยังมีสาเหตุที่ไม่สามารถควบคุมได้อยู่อีก 1 สาเหตุ คือ หน้าสัมผัสโมลของโมลเชื่อมตัวถูงไม่ขนานกับถาดที่รองเชื่อมด้านล่าง ซึ่งเป็นผลให้เรายังต้องทำการเสริมถาดด้านล่างตรงบริเวณที่มีช่องว่างของหน้าสัมผัสอยู่ ซึ่งการทำงานในขั้นตอนนี้ไม่มีมาตรฐานที่แน่นอนทำให้ควบคุมได้ยาก วิธีการที่ใช้ควบคุมอยู่ในปัจจุบันนี้ก็คือ เมื่อทำการเสริมถาดรองด้านล่างเสร็จแล้ว ให้ทำการตรวจดูรอยเชื่อม และทดสอบการรั่วของตัวถูงหลังจากการเชื่อมก่อนที่จะตัดสินใจเชื่อมถูงปัสสาวะต่อไป

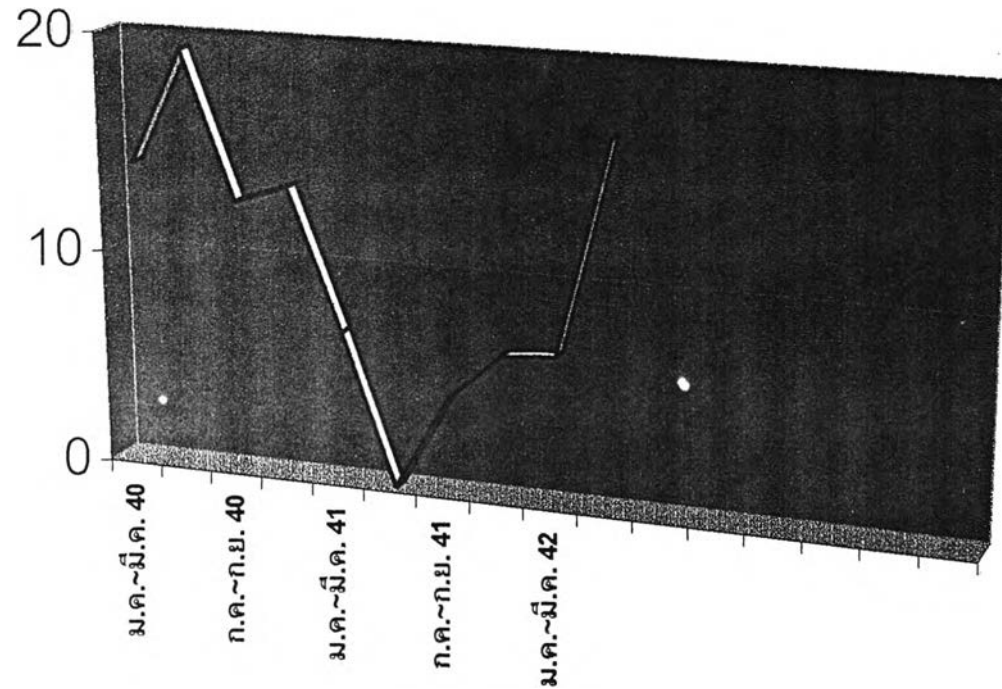
จากการปฏิบัติการป้องกันปัญหาข้อร้องเรียนจากลูกค้าสามารถป้องกันปัญหาข้อร้องเรียนจากลูกค้าอันเนื่องมาจากผลิตภัณฑ์ที่ไม่เป็นไปตามข้อกำหนดได้ถึง 100% ในช่วงเดือนเมษายน ถึงเดือนมิถุนายน พ.ศ.2541 ผลการปฏิบัติการแก้ไขและการปฏิบัติการป้องกันนี้สามารถลดข้อร้องเรียนจากลูกค้าจากเดิม 10.24 ส่วนในล้านส่วนของจำนวนการผลิตในช่วงเดือนตุลาคม พ.ศ.2540 ถึงเดือนมีนาคม พ.ศ.2541 ซึ่งเป็นช่วงก่อนการทำงานวิจัย ลงเป็น 0 ในช่วงเดือนเมษายน ถึงเดือน มิถุนายน พ.ศ.2541 แต่ปัญหาข้อร้องเรียนมาสูงขึ้นอีกในช่วงเดือนกรกฎาคม พ.ศ.2541 ถึงเดือนมิถุนายน พ.ศ.2542 รูปที่ 5-4 แสดงสัดส่วนของข้อร้องเรียนต่อปริมาณการผลิตตามช่วงเวลา ตั้งแต่เดือนมกราคม พ.ศ.2539 จนกระทั่งถึงเดือนมิถุนายน พ.ศ.2542 เมื่อทำการวิเคราะห์สาเหตุที่ทำให้ข้อร้องเรียนสูงขึ้นพบว่า

1. เกิดปัญหาซ้ำขึ้นเนื่องจากการปฏิบัติการแก้ไขไม่ได้ผล 3 เรื่อง จาก 5 รุ่นการผลิต คือ รุ่นการผลิตที่ 98G14 UB-2HT, 99B24 UB-2HT และ 99F05 UB-2HT ซึ่งเป็นปัญหาซ้ำเรื่อง ฤงชาติเป็นรูเมื่อคลีออกจากกัน จากการติดตามผลการปฏิบัติการแก้ไขข้อร้องเรียนนี้พบว่าสามารถปิดปัญหานี้ได้ที่รุ่นการผลิตที่ 98C14 แต่กลับมาพบข้อร้องเรียนที่รุ่นการผลิตที่ 99B24 (ซึ่งเป็นรุ่นการผลิตก่อนหน้ารุ่น 98C14) หลังจากปิดปัญหาไปแล้ว นั้นแสดงว่าวิธีการติดตามผลการปฏิบัติการแก้ไขที่ใช้ไม่สามารถที่จะให้ผลการติดตามผลที่ถูกต้องได้ อาจเป็นเพราะจำนวนตัวอย่างที่ใช้ในการติดตามน้อยเกินไป (สุ่มตรวจสอบด้วยตาเปล่าเพียง 6 ชิ้น ต่อรุ่นการผลิตเท่านั้น) เรื่องที่สองพบที่รุ่นการผลิตที่ 99E20 UB-2HT ซึ่งเป็นปัญหาซ้ำเรื่อง พบฤงชาติเนื่องจากถูกของมีคมบาดหรือถูกของแหลมแทง ปัญหานี้จะขึ้นกับสภาพแวดล้อมในการทำงานที่จะเปลี่ยนแปลงไปทุกวัน ถึงแม้ว่าวันนี้จะทำการสำรวจแล้วว่าไม่มีของมีคมใดๆ ในพื้นที่ปฏิบัติงาน แต่พรุ่งนี้ก็อาจมีของมีคมเกิดขึ้นมาก็ได้ ฉะนั้นจึงกำชับพนักงานทุกคนให้ช่วยดูแลพื้นที่ปฏิบัติงาน ถ้าพบว่ามีของมีคมจะต้องทำการห้ามด้วยเทปให้หมด ส่วนเรื่องที่สามคือเรื่อง รั้วบริเวณ

รูปที่ 5-4 แผนภูมิแสดงสัดส่วนของข้อร้องเรียนต่อปริมาณการผลิตตามช่วงเวลา ตั้งแต่เดือนมกราคม พ.ศ.2540 ถึงเดือนมิถุนายน พ.ศ.2542

รอยเชื่อมเอลโบ พบที่ร่นการผลิตที่ 99B16 UB-2HT ปัญหานี้เป็นปัญหาที่ยังมีสาเหตุที่ไม่สามารถควบคุมได้คือ หน้าสัมผัสโมลเชื่อมตัวถูงไม่ขนานกับถาดที่รองเชื่อมด้านล่าง ด้วยความสามารถของบุคลากรที่มีอยู่ในปัจจุบันไม่สามารถแก้ไขปัญหานี้ได้เด็ดขาด เนื่องจากขาดความรู้ความสามารถในการที่จะเจียรหน้าสัมผัสโมลให้มีระนาบที่ขนานกับถาดที่รองเชื่อมด้านล่างได้ (แต่ขณะนี้กำลังเลือกหาผู้รับจ้างช่วงที่มีความสามารถเจียรหน้าสัมผัสโมลเพื่อที่จะแก้ไขปัญหาให้เด็ดขาด)

2. เกิดจากความล้มเหลวในขั้นตอนการแก้ไขผลิตภัณฑ์ที่ไม่เป็นไปตามข้อกำหนด 1 ครั้ง จาก 2 ร่นการผลิต คือ ร่นการผลิตที่ 99F02 UB-25 และ 99F05 UB-25 เรื่อง รอยเชื่อมบริเวณเอลโบขาด ซึ่งเป็นปัญหาเดียวกันกับที่ตรวจพบในระหว่างกระบวนการ นั้น แสดงว่าเกิดความล้มเหลวในการแก้ไขผลิตภัณฑ์ที่ไม่เป็นไปตามข้อกำหนด ซึ่งอาจเกิดจากการพิจารณาผลิตภัณฑ์ที่ผลิตภายใต้เงื่อนไขเดียวกันผิดพลาด หรืออาจเกิดจากการตัดแยกของเสียออกจากของดีไม่เด็ดขาดจึงทำให้ของเสียปนออกไป หรืออาจเกิดจากความบกพร่องของผู้ตรวจสอบที่บังเอิญมองไม่เห็นของเสียก็เป็นได้
3. เกิดจากการวิเคราะห์ข้อบกพร่องและผลกระทบของกระบวนการไม่ครอบคลุมในทุกปัญหา ทำให้เกิดข้อร้องเรียนขึ้นโดยไม่คาดคิด 2 เรื่อง คือพบท่อแนะนำปั๊สสวะหลุดออกจากตัวถูง ที่ร่นการผลิตที่ 99D17 UB-25 และพบรอยรั่วบริเวณรอยต่อระหว่างข้อต่อกับท่อแนะนำปั๊สสวะ ที่ร่นการผลิตที่ 99D08 UB-2HT ซึ่งปัญหานี้เป็นปัญหาที่คาดไม่ถึง เนื่องจากเมื่อตรวจสอบตัวอย่างของข้อร้องเรียนพบว่าพนักงานลิ้มทากาวก่อนประกอบ
