บทที่ 6

การปรับปรุงสายการผลิตในขั้นตอนการเตรียมการ

6.1 การปรับปรุงสายการผลิตก่อนการทดลองครั้งที่ 2

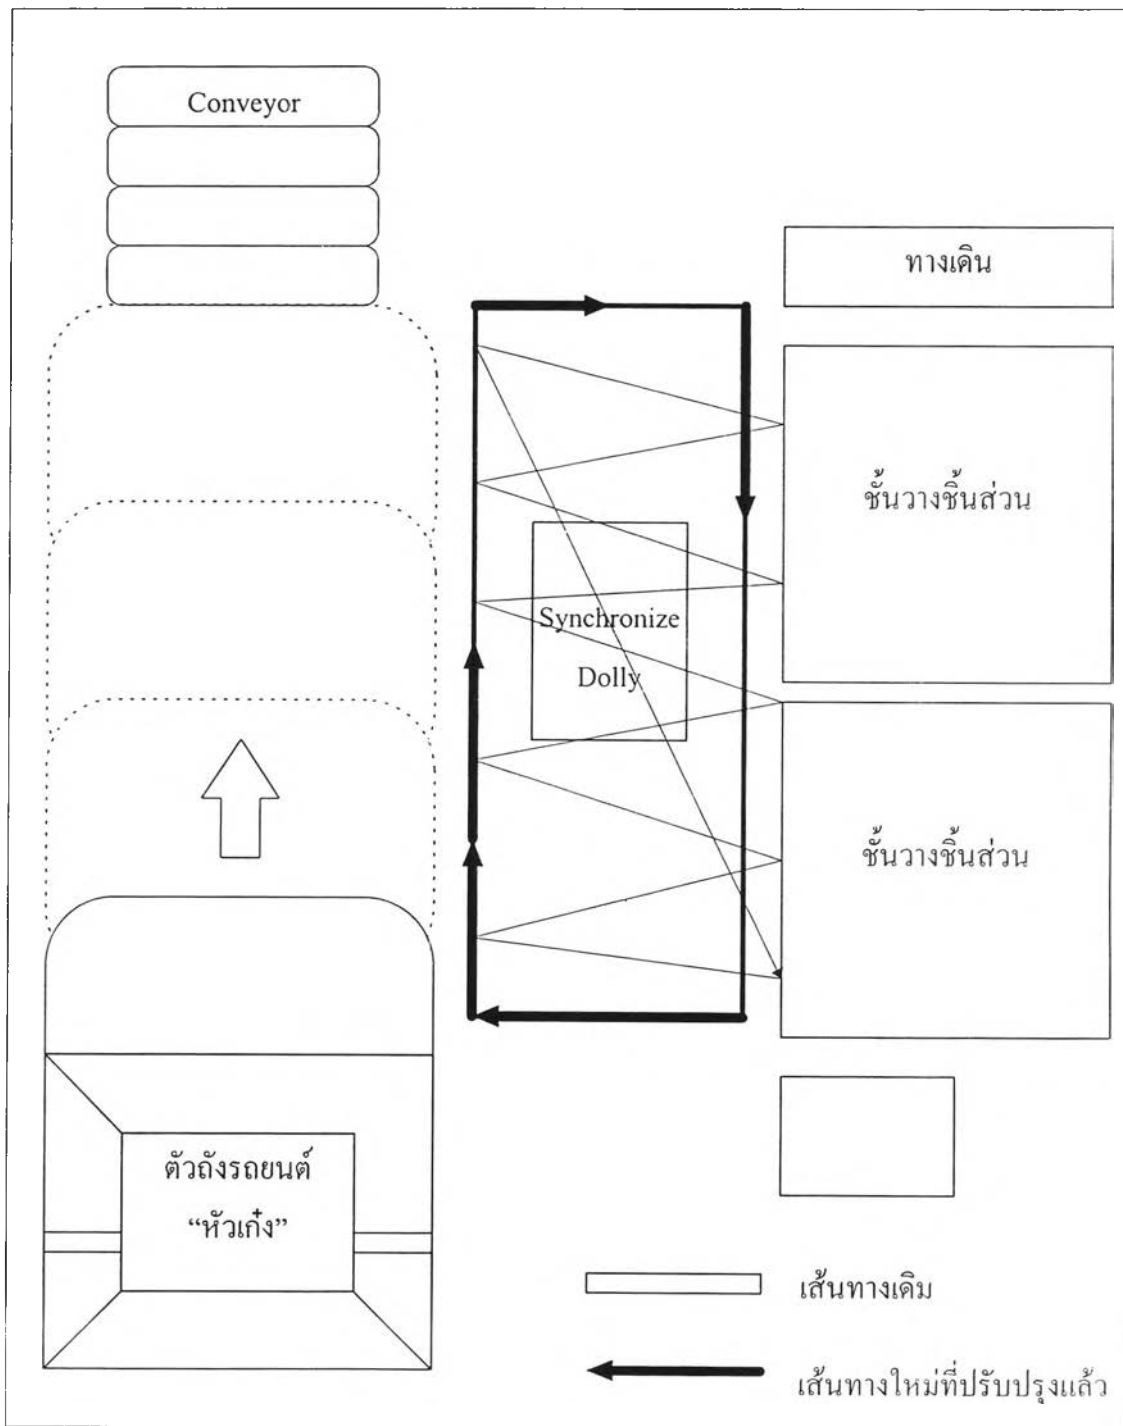
รูปที่ 6.3 โคอะแกรม : เส้นทางการเดินของพนักงาน

(3) จากการวิเคราะห์การเดินทางไปมาเพื่อทำการหยิบชิ้นส่วน พบว่า สามารถลดเวลาการเดินทางได้ โดยนำอุปกรณ์ขนชิ้นส่วนระหว่างชั้นวาง (Synchronize Dolly) มาประยุกต์ใช้สามารถเปลี่ยนรูปแบบการเดินทางหยิบชิ้นส่วนจากฟันปลาเป็นเส้นตรง ลดจำนวนครั้งการเดินทางไปมา และสามารถลดเวลาการเดินทางได้ 28 วินาที ซึ่งสามารถแสดงเส้นทางการเดินของพนักงาน ทั้งเส้นทางเดิมและเส้นทางใหม่ที่ปรับปรุงแล้ว ดังรูปที่ 6.3 ดังนี้

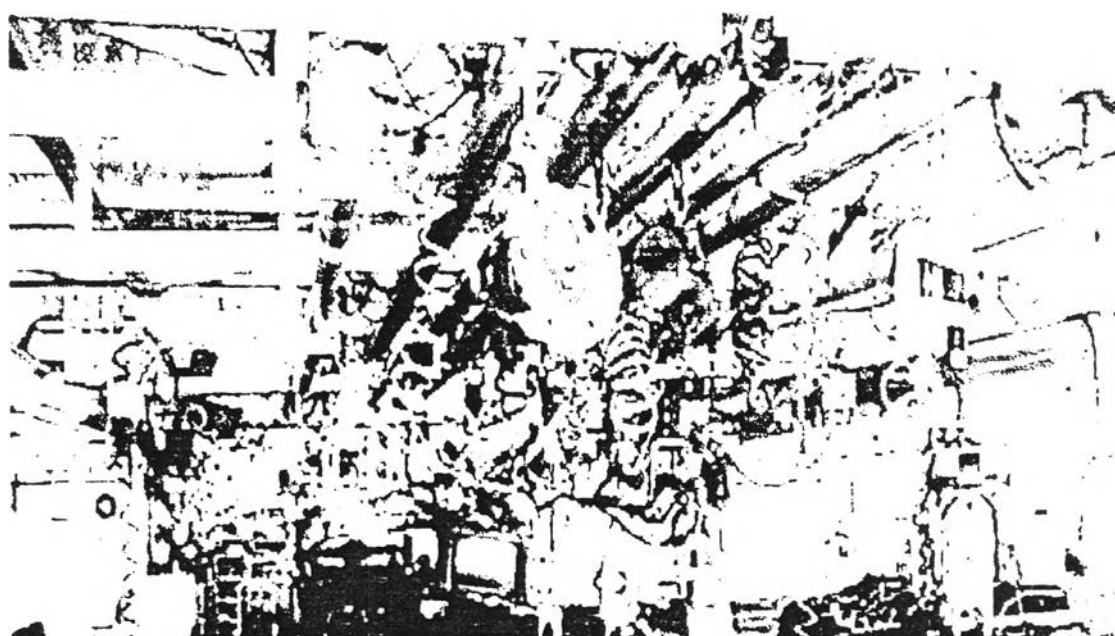
รูปที่ 6.4 การปรับตำแหน่งการแขวนปืนลมสายการประกอบย่อยเครื่องยนต์

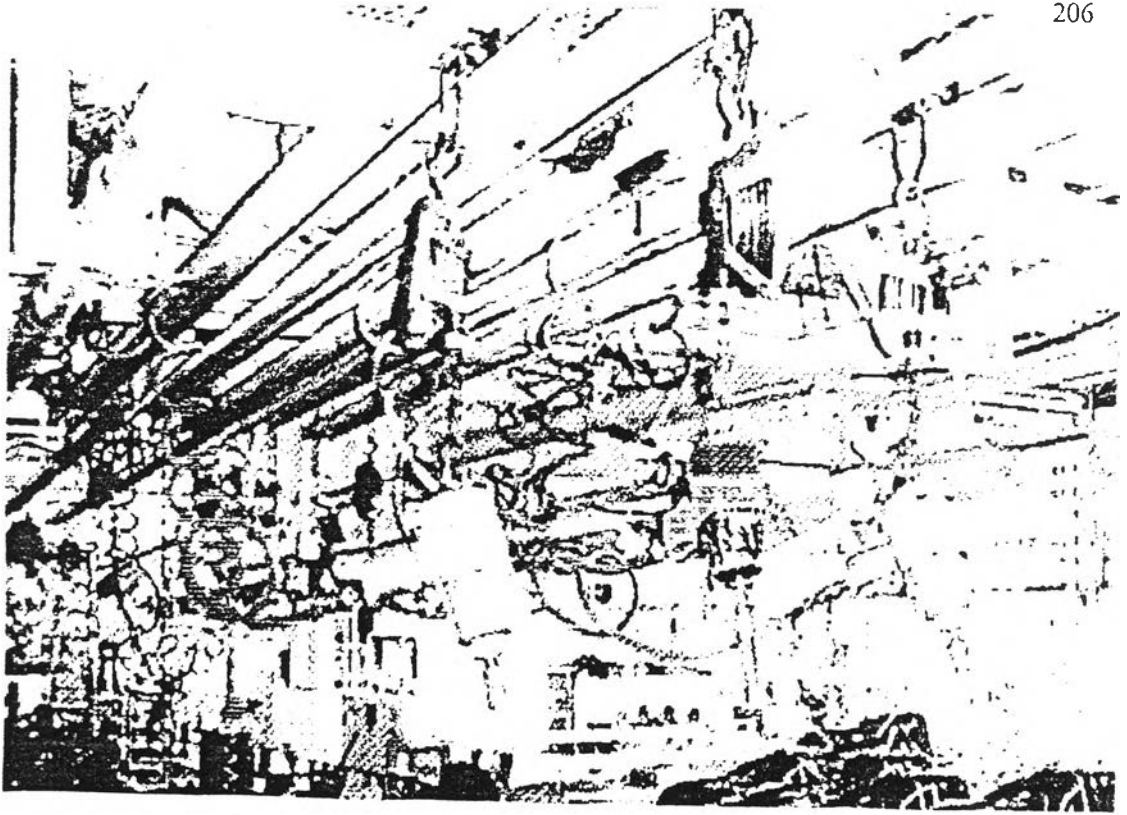
รูปที่ 6.5 การปรับแนวที่แขวนเป็นสายการประกอบช่วงล่าง

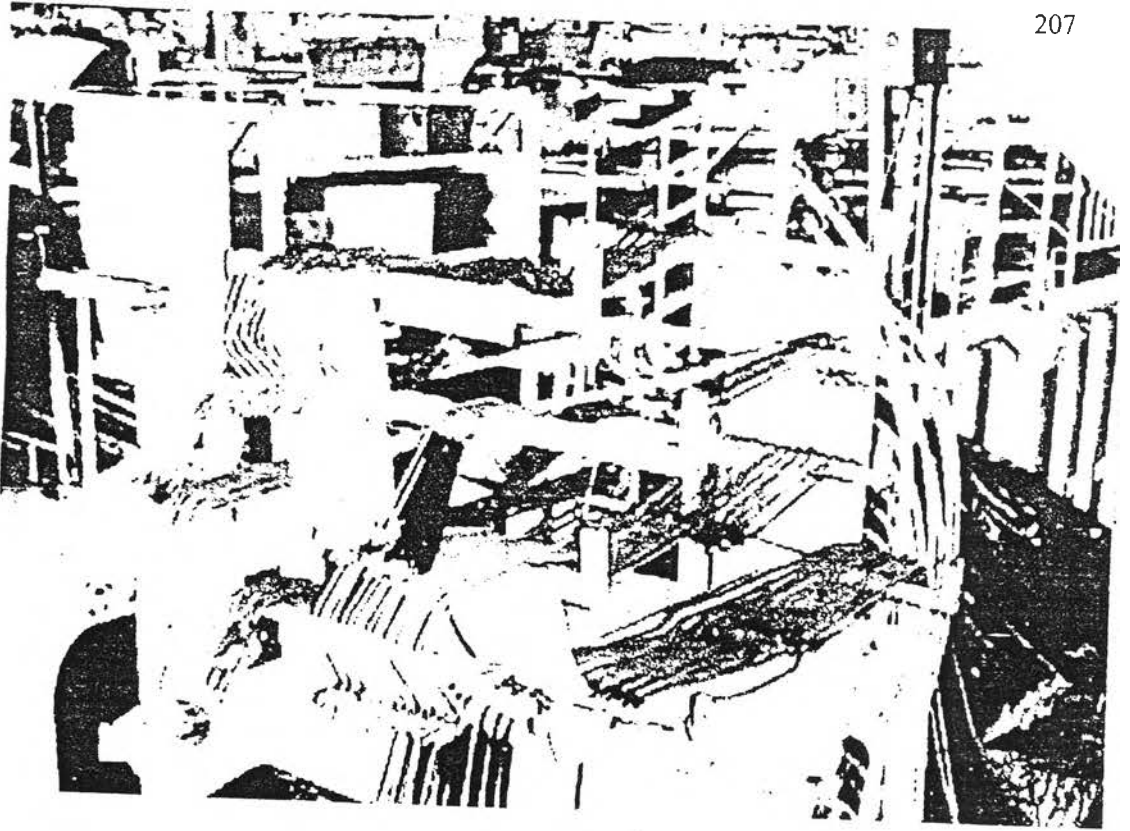
รูปที่ 6.7 ที่แขวนห้วงรด

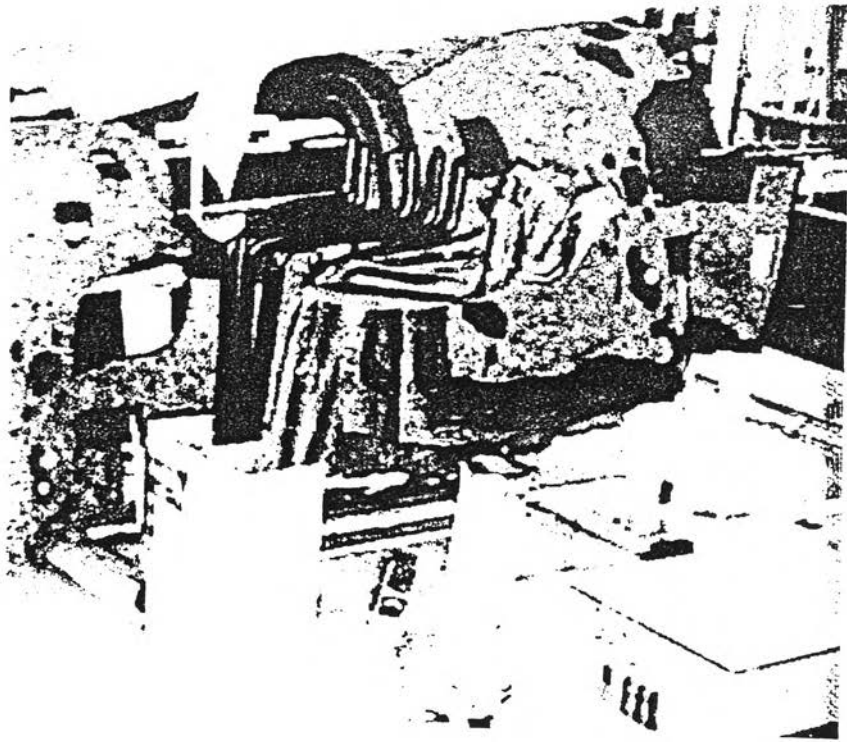
รูปที่ 6.9 ครอบอกใส่เสาไฟฟ้าหน้าลดเวลาการเดินทาง

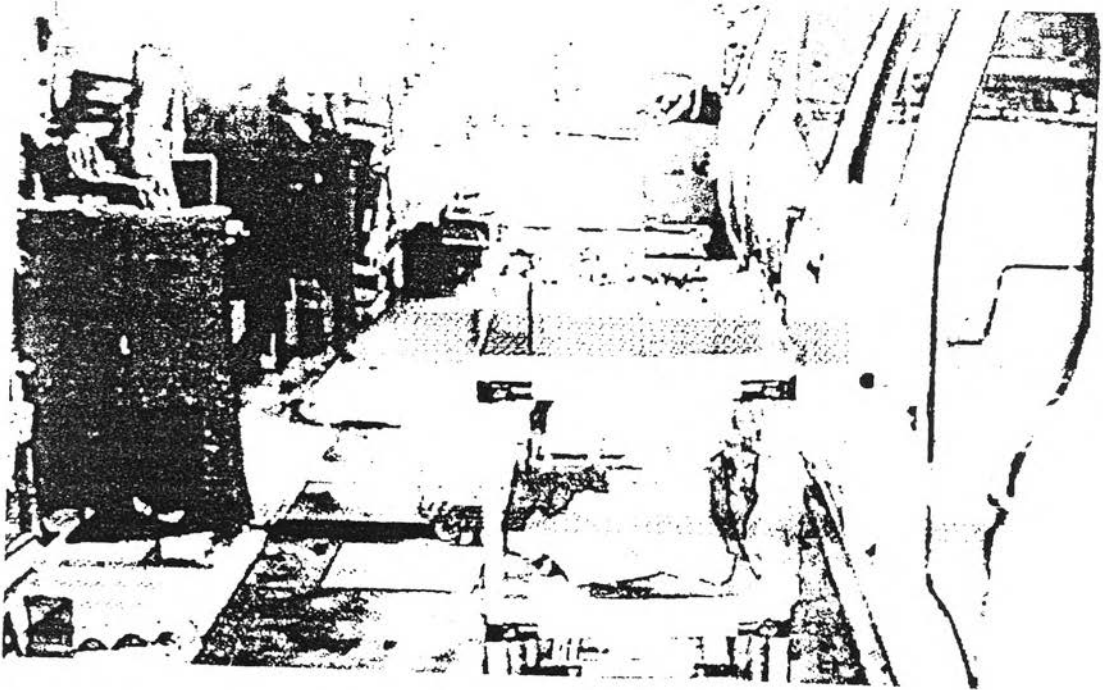
รูปที่ 6.11 ปรับแนววางกระบอกลดระยะการเดินทาง

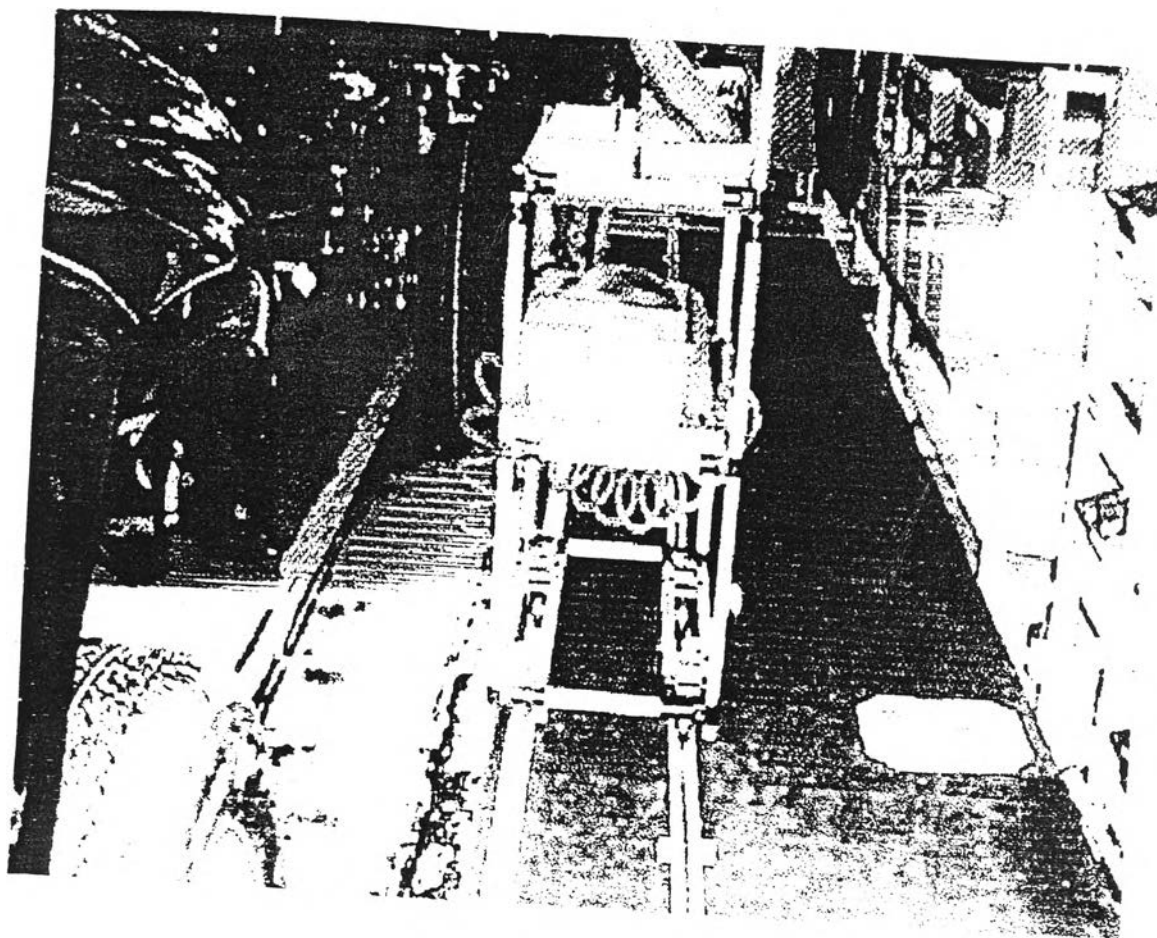
รูปที่ 6.14 การทำอุปกรณ์ขึ้นชิ้นส่วนระหว่างชั้นวาง (Synchrony Dolly)

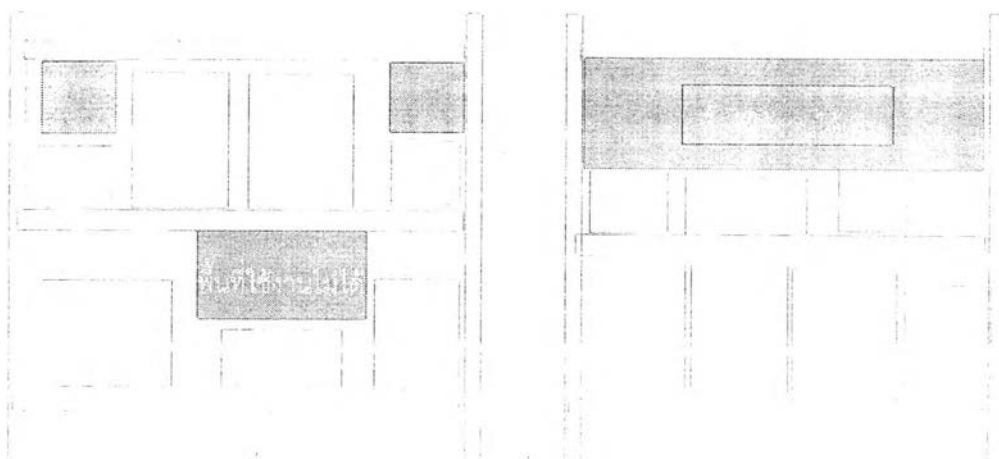
จากค่าดัชนีของการใช้พื้นที่สำหรับชั้นวางชิ้นส่วน พบว่า ชั้นวางชิ้นส่วนขาดการออกแบบที่เหมาะสม ทำให้เกิดความสูญเสียพื้นที่ เช่น การวางกล่องชิ้นส่วนบนชั้นวาง ดังรูปที่

รูปที่ 6.21 A : รูปแบบชั้นวางที่ออกแบบไม่เหมาะสม

B : รูปแบบชั้นวางที่ออกแบบเหมาะสม

จะเห็นว่าจากรูป 6.21 ชั้นวางแบบ B ถือว่ามีประสิทธิภาพมากกว่าแบบ A และสามารถวางชิ้นส่วนอื่นเพิ่มเติมได้อีก ดังนั้นการที่จะทราบภาพรวมของการออกแบบและปรับปรุงการสร้างชั้นวางจริง จึงกำหนดมาตรฐานการออกแบบชั้นวางในแบบฟอร์ม ดังรูปที่ 6.22

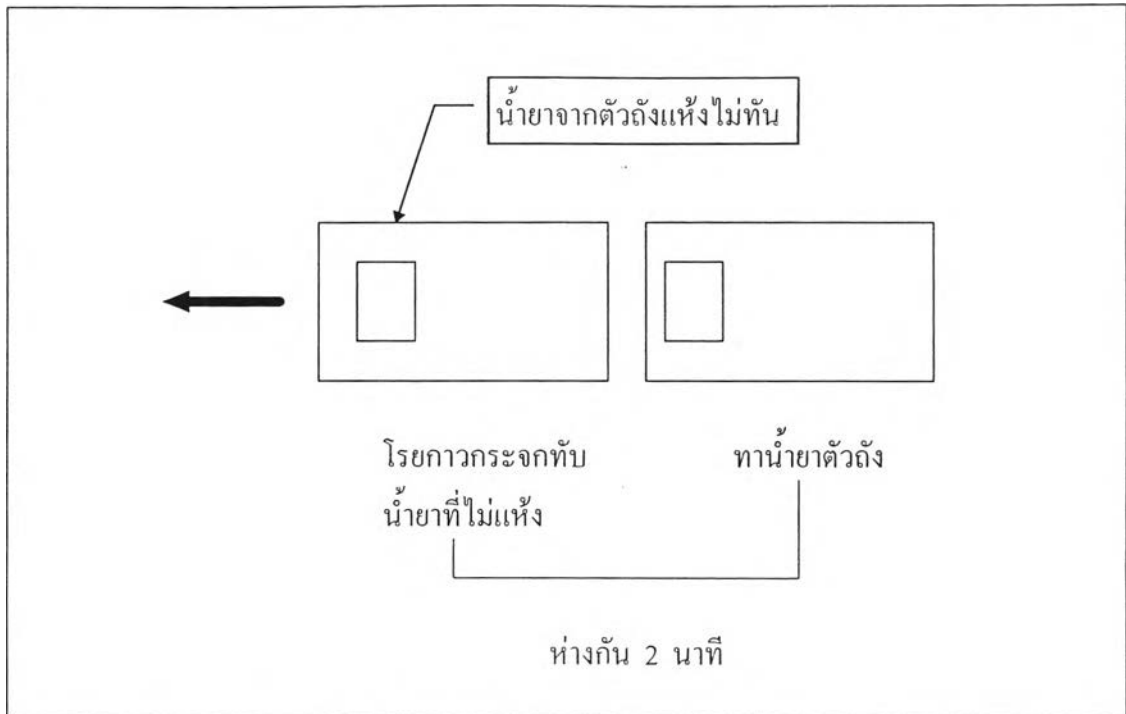
ข. การปรับปรุงกระบวนการผลิตกรณีปัญหาการทาน้ำยาตัวถัง (Body Primer) ไม่แห้ง จากการวิเคราะห์พบว่าข้อกำหนดของการใช้น้ำยาตัวถังจะสามารถแห้งได้ภายใน 2.5 นาทีก่อนการใช้งาน แต่จากการตรวจเช็คการวางกระบวนการพบว่า กระบวนการทาน้ำยาตัวถังอยู่ติดกับกระบวนการใช้งานทำให้น้ำยาแห้งไม่ทันดังรูปที่ 6.23 ดังนี้

รูปที่ 6.23 กระบวนการท่อน้ำยาตัวถังก่อนการปรับปรุง

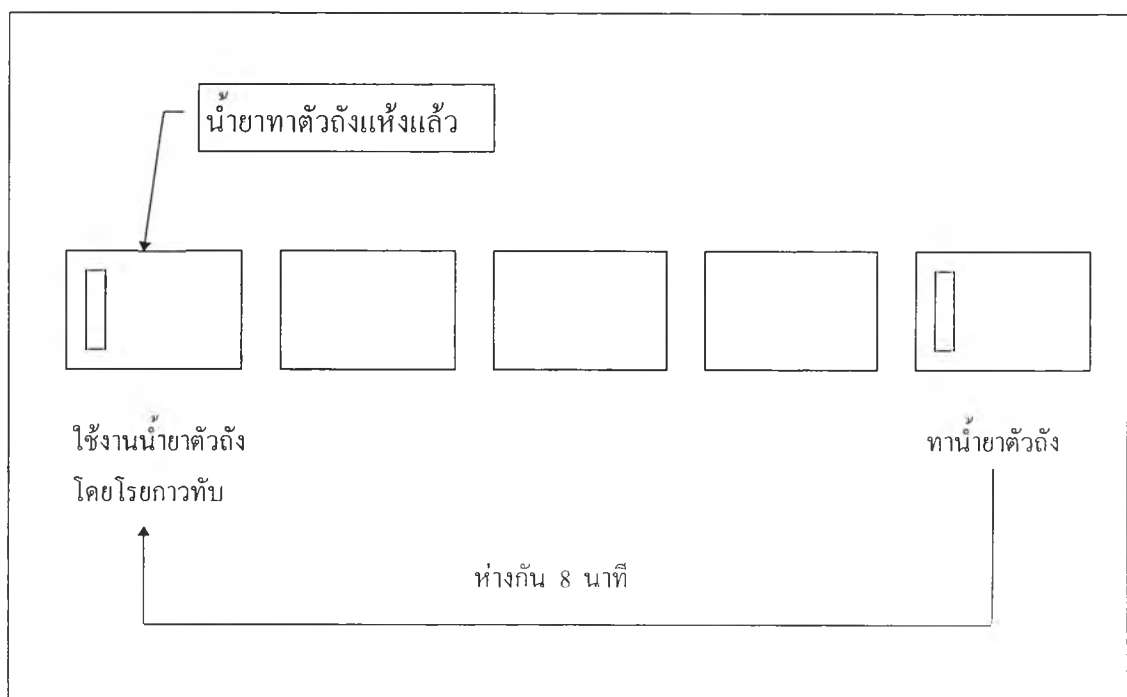
รูปที่ 6.24 กระบวนการท่อน้ำยาตัวถังหลังการปรับปรุง

ดังนั้นจึงต้องทำการปรับปรุงกระบวนการใหม่โดยย้ายกระบวนการท่อน้ำยาตัวถังออกไปอีก 3 กระบวนการเพื่อให้ น้ำยาตัวถังแข็งทัน ดังรูปที่ 6.24

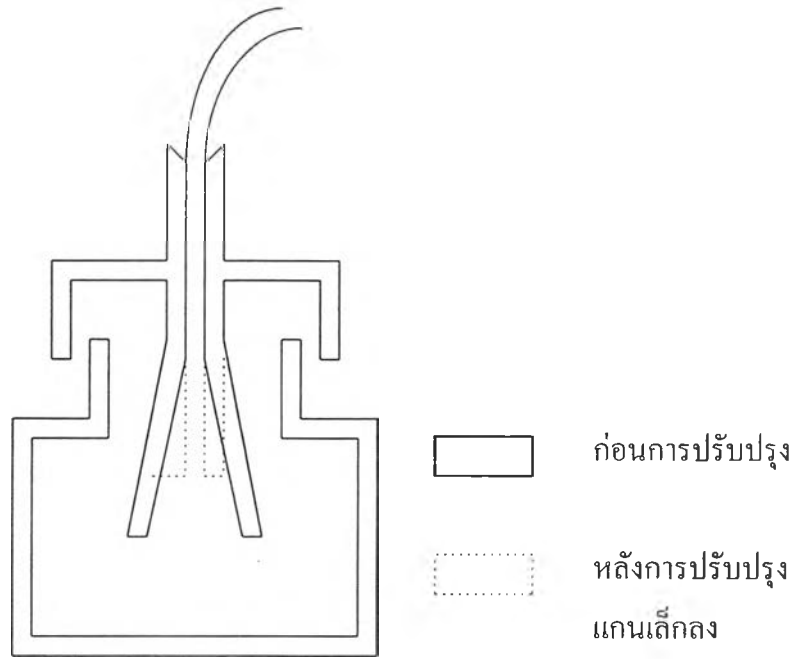
**6.2.7 การปรับปรุงด้านวัตถุดิบ** พบว่า ระดับปัญหาของการใช้วัตถุดิบ เป็นปัญหาที่ยังค้างอยู่ในด้านของวัตถุดิบมี 1 ปัญหา คือ การเติมน้ำมันเพาเวอร์ ซึ่งยังขาดอยู่ ดังนั้นจึงต้องร่วมกันทดลองหาสาเหตุของปัญหานี้ และจากการเข้าร่วมทดลองและวิเคราะห์ปัญหา พบว่า ขนาดของกระปุกน้ำมันเพาเวอร์มีหลายแบบแต่การนำหัวเติม มีแกนกลางที่ใหญ่เกินไปทำให้ปริมาณน้ำมันที่เติมขาดไป ดังนั้นจึงต้องลดขนาดของแกนเติมน้ำมันให้เล็กลงเพื่อเพิ่มปริมาณน้ำมัน

รูปที่ 6.25 การปรับปรุงหัวเด็มน้ำมันเพาเวอร์
