แนวทางการดูแลอาคารสถานที่ห้างเทสโก้ โลตัส  
กรณีศึกษา : ห้างเทสโก้ โลตัส เอ็กเพรส

วิทยานิพนธ์นี้เป็นส่วนหนึ่งของการศึกษาตามหลักสูตรวิทยาศาสตรมหาบัณฑิต

GUIDELINES FOR FACILITY MANAGEMENT AT TESCO LOTUS  
: CASE STUDY TESCO LOTUS EXPRESS

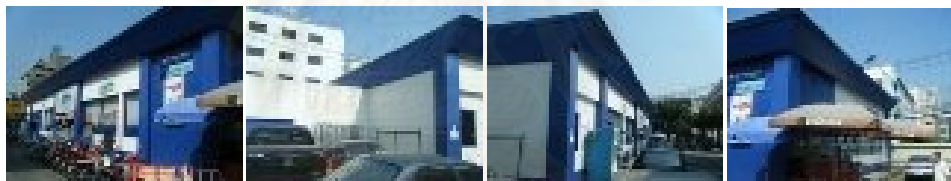
รูปภาพที่ 3.3 สภาพอาคารภายนอก

โครงสร้างอาคาร	ไม่พบรอยร้าวหรือรอยแตกของโครงสร้างอาคารด้านนอก
เปลือกอาคาร	ไม่พบคราบสกปรกบนสีของเปลือกอาคาร พบว่ามีคราบรอยน้ำฝนบริเวณด้านหลังของอาคาร ไม่พบการแตกร้าวของผนังกระจก
ท่อระบายน้ำฝน	ไม่พบคราบน้ำรั่วตลอดแนวท่อระบายน้ำฝน
ฝ้า	ไม่พบการหลุดและชำรุดตัวของฝ้าและเพดานบริเวณโดยรอบด้าน นอกของอาคาร
พื้นถนน	ไม่พบการแตกและหลุม ของพื้นคอนกรีตบริเวณโดยรอบของอาคาร ไม่พบการรั่วซึมของน้ำ และไม่พบการหลุดตัวของพื้นโดยรอบอาคาร

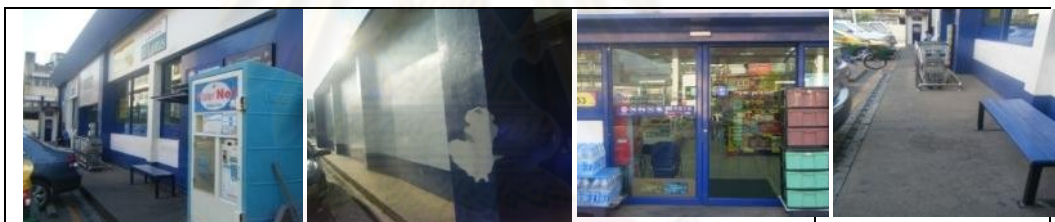
รูปภาพที่ 3.7 สภาพอาคารภายนอก

โครงสร้างอาคาร	ไม่พบรอยร้าวหรือรอยแตกของโครงสร้างอาคารด้านนอก
เปลือกอาคาร	พบการหลุดลอกของสีเปลือกอาคารหลายจุด
ท่อระบายน้ำฝน	ไม่พบคราบน้ำรั่วตลอดแนวท่อระบายน้ำฝน
ฝ้า	ไม่พบการทรุดและชำรุดตัวของฝ้าและเพดานบริเวณโดยรอบด้านนอกของอาคาร
พื้นถนน	ไม่พบการแตกของพื้นคอนกรีตบริเวณโดยรอบของอาคาร อาคารไม่พบรอบรั้วของน้ำ และไม่พบการทรุดตัวของพื้นโดยรอบอาคาร

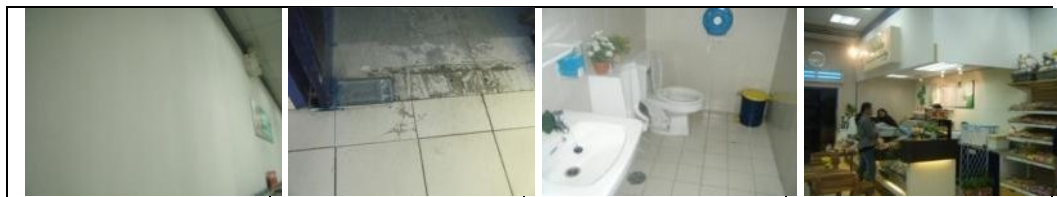
รูปภาพที่ 3.8 สภาพอาคารภายใน

โครงสร้างอาคาร	ไม่พบรอยร้าวของเสาหรือรอยแตกและการหลุดตัวของโครงสร้างอาคารด้านใน
ฝ้าเพดาน	ไม่พบการหลุดและชำรุดตัวของฝ้าและเพดาน
ผนังอาคาร	ไม่พบคราบสกปรก และรอยร้าวบนผนังอาคาร
พื้น	พบการแตกของกระเบื้องเล็กน้อย
ห้องน้ำ	สะอาดและไม่พบการอุดตันของท่อน้ำ อ่างล้างมือ และ โถชักโครก
ประตู	ประตูอยู่ในสภาพใช้งานได้

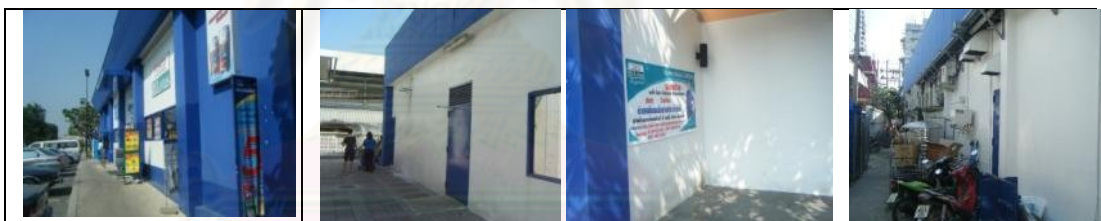
รูปภาพที่ 3.11 สภาพอาคารภายนอก

โครงสร้างอาคาร	ไม่พบรอยร้าวหรือรอยแตกของโครงสร้างอาคารด้านนอก
เปลือกอาคาร	ไม่พบคราบสกปรกบนสีของเปลือกอาคาร ไม่พบว่ามีคราบรอยน้ำฝนบริเวณด้านหลังของอาคาร ไม่พบการแตกร้าวของผนังกระจก
ท่อระบายน้ำฝน	ไม่พบคราบน้ำรั่วตลอดแนวท่อระบายน้ำฝน
ฝ้า	ไม่พบการหลุดและชำรุดตัวของฝ้าและเพดานบริเวณโดยรอบดักนอกของอาคาร
พื้นถนน	ไม่พบการแตก และหลุม ของพื้นคอนกรีตบริเวณโดยรอบของอาคาร ไม่พบรอบรั้วของน้ำ และไม่พบการหลุดตัวของพื้นโดยรอบ

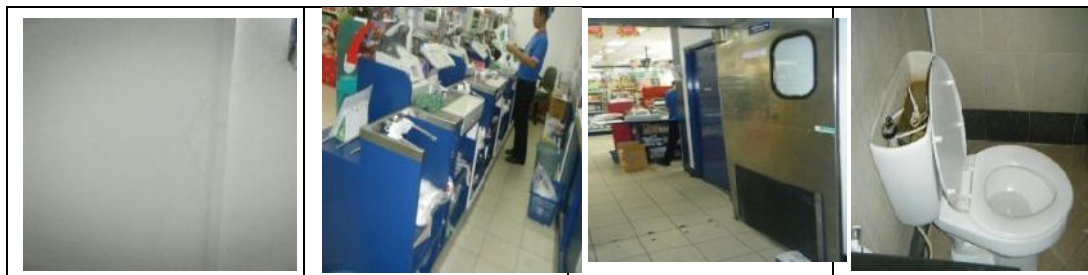
รูปภาพที่ 3.12 สภาพอาคารภายใน

โครงสร้างอาคาร	ไม่พบรอยร้าวของเสาหรือรอยแตกและการทรุดตัวของโครงสร้างอาคารด้านใน
ฝ้าเพดาน	ไม่พบการทรุดและชำรุดตัวของฝ้าและเพดาน
ผนังอาคาร	ไม่พบคราบสกปรก และรอยร้าวบนผนังอาคาร
พื้น	พบการแตกของกระเบื้องเล็กน้อย
ห้องน้ำ	สะอาดและไม่พบการอุดตันของท่อน้ำอ่างล้างมือ พบว่าโถชักโครกชำรุด
ประตู	ประตูอยู่ในสภาพใช้งานได้

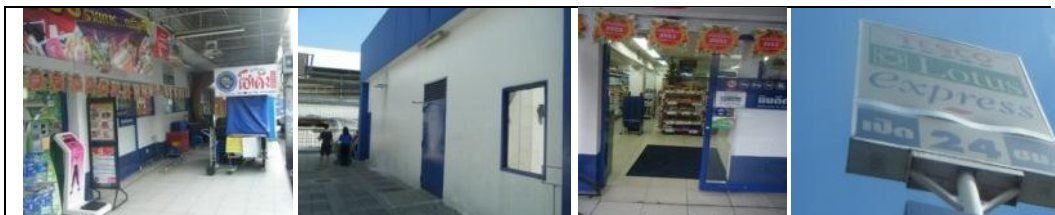
รูปภาพที่ 3.20 สภาพอาคารภายนอก

โครงสร้างอาคาร	ไม่พบรอยร้าวหรือรอยแตกของโครงสร้างอาคารด้านนอก
เปลือกอาคาร	ไม่พบคราบสกปรกบนสีของเปลือกอาคาร ตัวด้านหลังของ อาคาร
	ไม่พบ การแตกร้าวของผนังกระจก
ท่อระบายน้ำฝน	ไม่พบคราบน้ำรั่วตลอดแนวท่อระบายน้ำฝน
ฝ้า	ไม่พบการหลุดและชำรุดตัวของฝ้าและเพดานบริเวณโดยรอบด้าน
พื้นถนน	ไม่พบการแตก และหลุม ของพื้นคอนกรีตบริเวณ

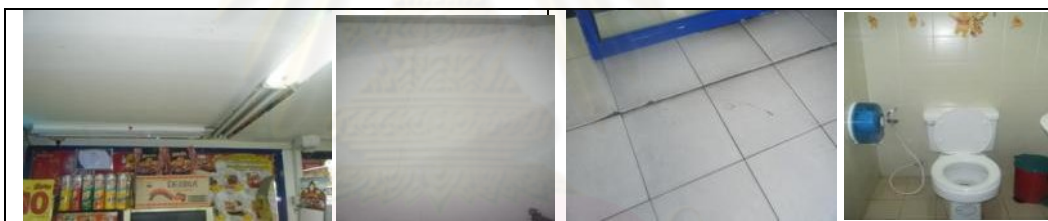
รูปภาพที่ 3.21 สภาพอาคารภายใน

โครงสร้างอาคาร	ไม่พบรอยร้าวของเสาหรือรอยแตกและการหลุดตัวของโครงสร้าง
ฝ้าเพดาน	ไม่พบการหลุดและชำรุดตัวของฝ้าและเพดาน
ผนังอาคาร	ไม่พบคราบสกปรก และรอยร้าวบนผนังอาคาร
พื้น	ไม่พบการแตกของกระเบื้อง
ห้องน้ำ	สะอาดและไม่พบการอุดตันของท่อน้ำ อ่างล้างมือ และ โถชักโครก
ประตู	ประตูอยู่ในสภาพใช้งานได้

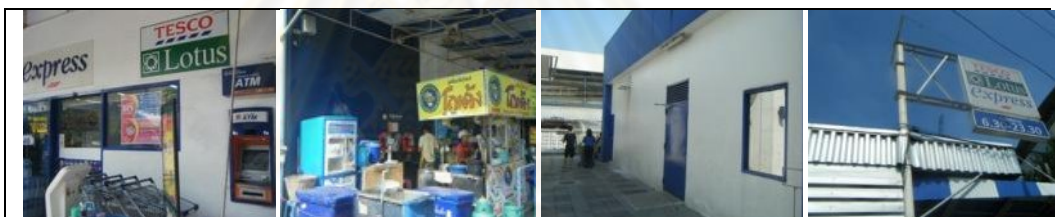
รูปภาพที่ 3.24 สภาพอาคารภายนอก

โครงสร้างอาคาร	ไม่พบรอยร้าวหรือรอยแตกของโครงสร้างอาคารด้านนอก
เปลือกอาคาร	พบคราบสกปรกบนสีของเปลือกอาคาร
ท่อระบายน้ำฝน	ไม่พบคราบน้ำรั่วตลอดแนวท่อระบายน้ำฝน
ฝ้า	ไม่พบการหลุดและชำรุดตัวของฝ้าและเพดานบริเวณโดยรอบด้าน
พื้นถนน	ไม่พบการแตก และหลุม ของพื้นคอนกรีตบริเวณ

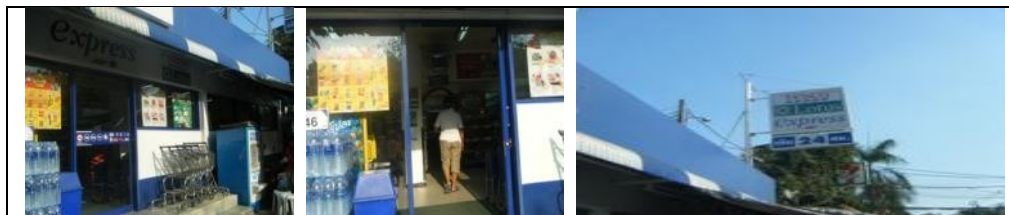
รูปภาพที่ 3.33 สภาพอาคารภายนอก

โครงสร้างอาคาร	ไม่พบรอยร้าวหรือรอยแตกของโครงสร้างอาคารด้านนอก
เปลือกอาคาร	ไม่พบคราบสกปรกบนสีของเปลือกอาคาร
ท่อระบายน้ำฝน	ไม่พบคราบน้ำรั่วตลอดแนวท่อระบายน้ำฝน
ฝ้า	ไม่พบการหลุดและชำรุดตัวของฝ้าและเพดานบริเวณโดยรอบด้าน
พื้นถนน	ไม่พบการแตก และหลุม ของพื้นคอนกรีตบริเวณ

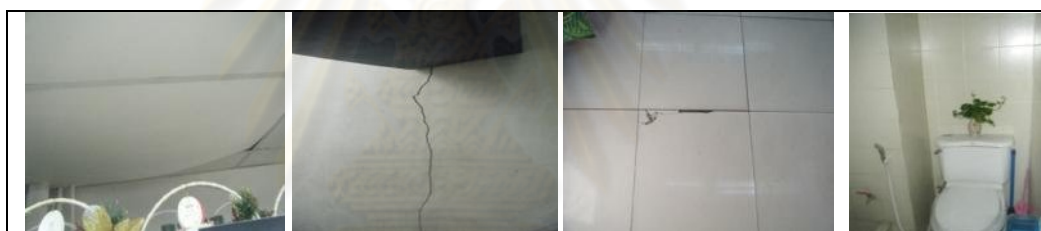
รูปภาพที่ 3.34 สภาพอาคารภายใน

โครงสร้างอาคาร	ไม่พบรอยร้าวของเสาหรือรอยแตกและการหลุดตัวของ
ฝ้าเพดาน	พบการหลุดและชำรุดตัวของฝ้าและเพดาน
ผนังอาคาร	พบคราบรอยร้าวบนผนังอาคารบริเวณกว้าง
พื้น	พบการแตกของกระเบื้องหลายจุด
ห้องน้ำ	สะอาดและไม่พบการอุดตันของท่อน้ำ อ่างล้างมือ และ โถชักโครก
ประตู	ประตูอยู่ในสภาพใช้งานได้

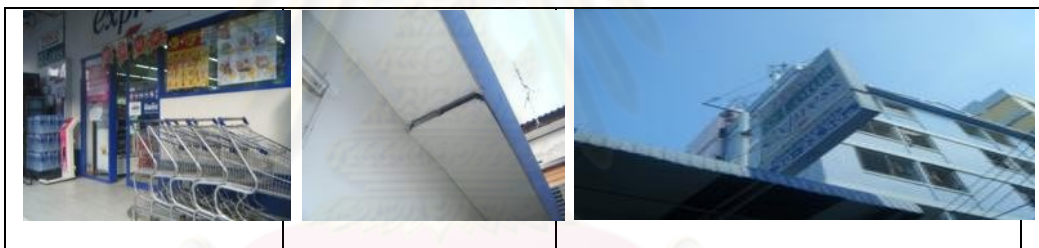
รูปภาพที่ 3.41 สภาพอาคารภายนอก

โครงสร้างอาคาร	ไม่พบรอยร้าวหรือรอยแตกของโครงสร้างอาคารด้านนอก
เปลือกอาคาร	ไม่พบคราบสกปรกบนสีของเปลือกอาคาร
ท่อระบายน้ำฝน	ไม่พบคราบน้ำรั่วตลอดแนวท่อระบายน้ำฝน
ผ้า	พบการหลุดของผ้าและเพดานจำนวนมาก
พื้นถนน	ไม่พบการแตกและเป็นหลุม

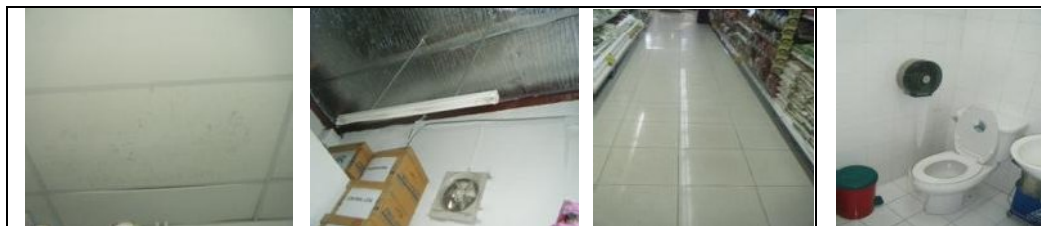
รูปภาพที่ 3.42 สภาพอาคารภายใน

โครงสร้างอาคาร	ไม่พบรอยร้าวของเสาหรือรอยแตก
ฝ้าเพดาน	พบการหลุดและมีและมีคราบดำ
ผนังอาคาร	ไม่พบคราบสกปรก และรอยร้าวบนผนังอาคาร
พื้น	ไม่พบการแตกของกระเบื้อง
ห้องน้ำ	สะอาดและไม่พบการอุดตันของท่อน้ำ อ่างล้างมือ และ โถชักโครก
ประตู	ประตูอยู่ในสภาพใช้งานได้

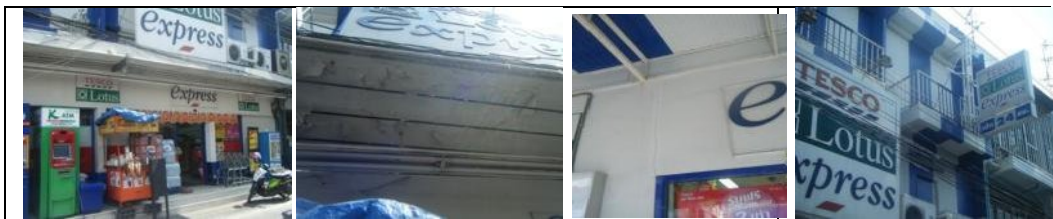
รูปภาพที่ 3.46 สภาพอาคารภายนอก

โครงสร้างอาคาร	ไม่พบรอยร้าวหรือรอยแตกของโครงสร้างอาคารด้านนอก
เปลือกอาคาร	ไม่พบการลอกของสีเปลือกอาคาร
ท่อระบายน้ำฝน	ไม่พบคราบน้ำรั่วตลอดแนวท่อระบายน้ำฝน
ฝ้า	พบว่ามี การหลุดล่อนจำนวนมาก
พื้นถนน	ไม่พบการแตก และหลุม ของพื้นคอนกรีตบริเวณ

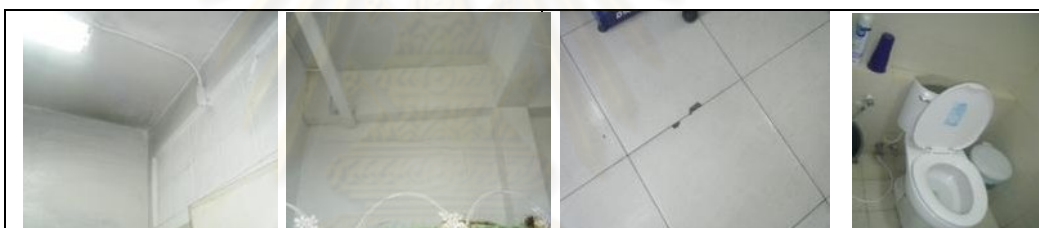
รูปภาพที่ 3.47 สภาพอาคารภายใน

โครงสร้างอาคาร	ไม่พบรอยร้าวของเสาหรือรอยแตกและการทรุดตัวของโครงสร้าง
ฝ้าเพดาน	ไม่พบการทรุดและชำรุดตัวของฝ้าและเพดาน
ผนังอาคาร	ไม่พบคราบสกปรก และรอยร้าวบนผนังอาคาร
พื้น	พบการแตกของกระเบื้องเล็กน้อย
ห้องน้ำ	สะอาดและไม่พบการอุดตันของท่อน้ำ อ่างล้างมือ และ โถชักโครก
ประตู	ประตูอยู่ในสภาพใช้งานได้

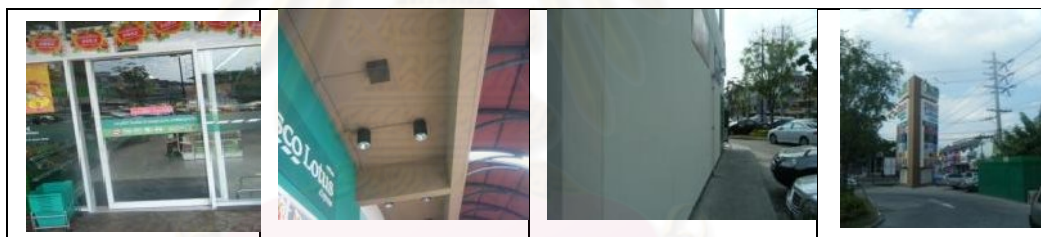
รูปภาพที่ 3.54 สภาพอาคารภายนอก

โครงสร้างอาคาร	ไม่พบรอยร้าวหรือรอยแตกของโครงสร้างอาคารด้านนอก
เปลือกอาคาร	ไม่พบคราบสกปรกบนสีของเปลือกอาคาร
ท่อระบายน้ำฝน	ไม่พบคราบน้ำรั่วตลอดแนวท่อระบายน้ำฝน
ฝ้า	ไม่พบการทรุดและชำรุดตัวของฝ้าและเพดานบริเวณโดยรอบด้าน
พื้นถนน	ไม่พบการแตก และหลุม ของพื้นคอนกรีตบริเวณ

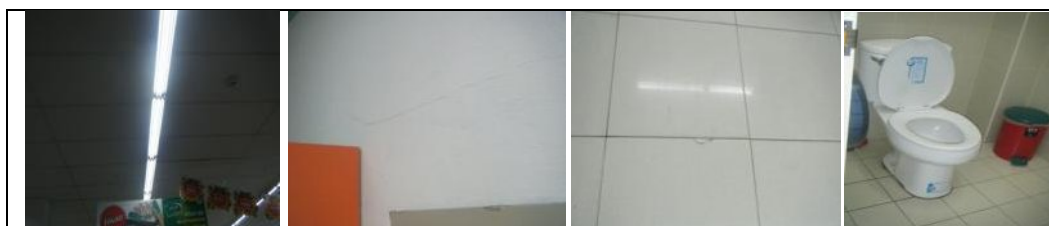
รูปภาพที่ 3.55 สภาพอาคารภายใน

โครงสร้างอาคาร	ไม่พบรอยร้าวของเสาหรือรอยแตกและการทรุดตัวของโครงสร้าง
----------------	---

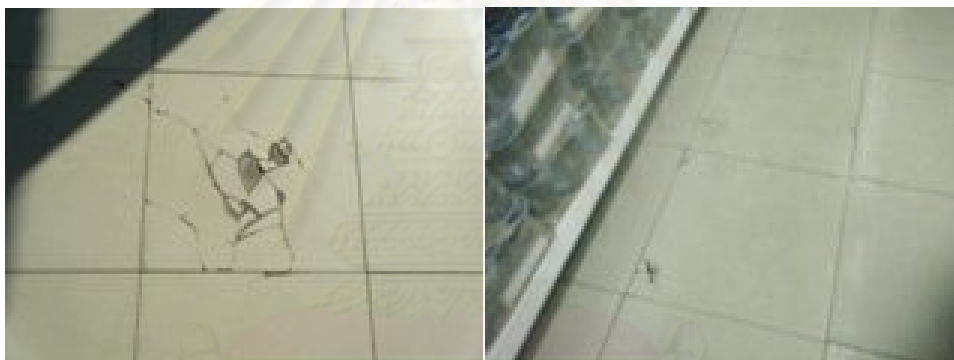
รูปภาพที่ 5.1 สภาพอาคารภายใน

สภาพภายในพบว่ามีปัญหามากในเรื่องพื้นกระเบื้องแตกและชำรุดราวโดยพบมากถึง 8 ร้านแบ่ง และพบว่ามีปัญหาเรื่องของฝ้าเพดานภายในทรุดตัว 2 สาขา

จากข้อมูลพบว่าสภาพร้านเทสโก้โลตัสทั้งภายในและภายนอกอยู่ในสภาพพร้อมใช้งานและไม่เป็นอันตรายต่อผู้ใช้งานอาคารสามารถรองรับการดำเนินการของธุรกิจต่อไปได้ ส่วนปัญหาเรื่องพื้นกระเบื้องที่แตกและชำรุดสามารถซ่อมแซมได้ แต่หากสามารถเปลี่ยนวัสดุปูพื้นเป็นวัสดุที่มีความคงทนก็จะสามารถลดปัญหาดังกล่าวได้
