ผลกระทบบของการกีดเซาะชายฝั่งทะเลที่มีต่อการเปลี่ยนแปลงของชุมชน
กรณีศึกษา ชุมชนบ้านขุนสมุทรจีน จังหวัดสมุทรปราการ

วิทยานิพนธ์นี้เป็นส่วนหนึ่งของการศึกษาตามหลักสูตรปริญญาการวางแผนภาคและเมืองมหาบัณฑิต
สาขาวิชาการวางแผนภาคและเมือง ภาควิชาการวางแผนภาคและเมือง
คณะสถาปัตยกรรมศาสตร์ จุฬาลงกรณ์มหาวิทยาลัย
ปีการศึกษา 2553
ลิขสิทธิ์ของจุฬาลงกรณ์มหาวิทยาลัย

THE IMPACT OF COASTAL EROSION ON COMMUNITY CHANGES :
A CASE STUDY OF BAN KHUNSAMUTCHIN COMMUNITY, SAMUT PRAKAN
PROVINCE

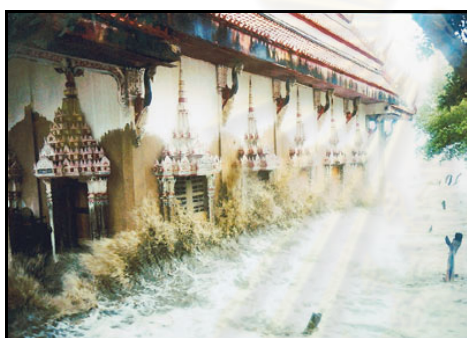
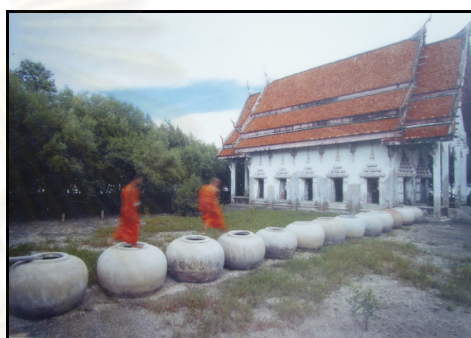
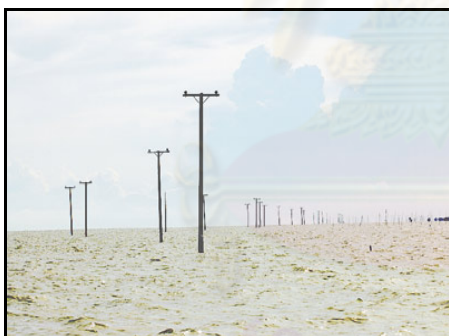
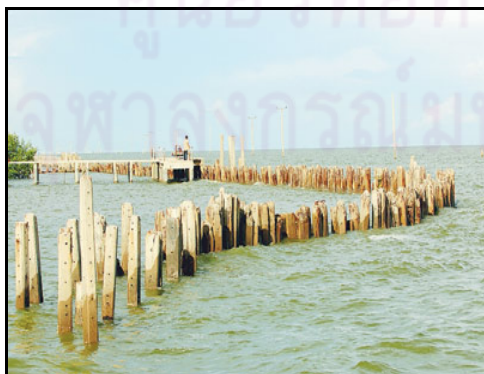
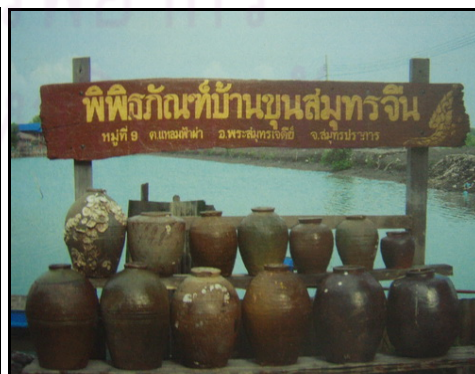
ภาพที่ 1 แสดงถึงปัญหาและสภาพปัจจุบันของชุมชนชนสมุทรจีน

ความรุนแรงของคลื่น

ทางเดินของพระสงฆ์เมื่อเวลาน้ำขึ้น

เสาไฟฟ้ากลางน้ำแสดงถึงชุมชนในอดีต

แนวกันคลื่นที่ชาวบ้านทำขึ้นจากเสาไฟฟ้า

ผลของการกัดเซาะจึงทำให้พบวัตถุโบราณ

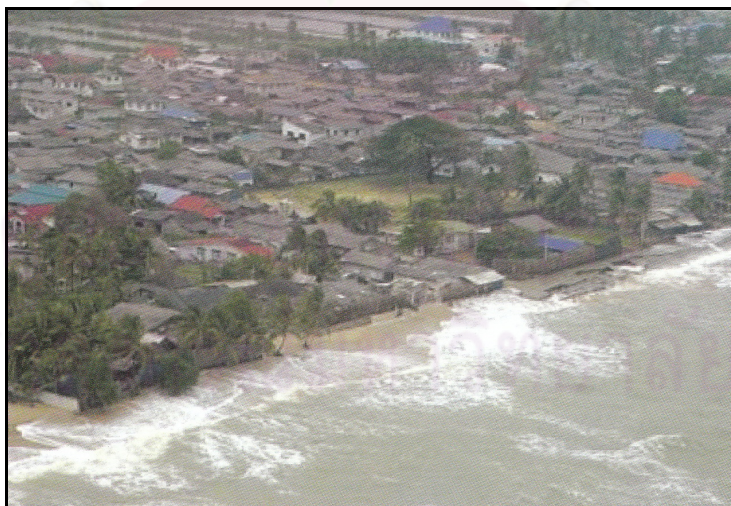
ภาพที่ 2.3 คลื่นจากอิทธิพลของลมมรสุมตะวันออกเฉียงเหนือพัดเข้าปะทะจังหวัดสงขลา

(1.1) ลมมรสุมและพายุ ลมมรสุมตะวันออกเฉียงเหนือมีอิทธิพลต่อชายฝั่งอ่าวไทย โดยก่อให้เกิดคลื่นขนาดใหญ่และกระแสน้ำแรงเคลื่อนเข้าปะทะชายฝั่งและพัดพาทรายออกจากพื้นที่ชายฝั่ง ส่วนอิทธิพลของลมมรสุมตะวันตกเฉียงใต้ (ลมว่าวหรือลมตะเภา) จะพัดนำมวลทรายกลับคืนสู่ชายฝั่ง ดังนั้นการเปลี่ยนแปลงแนวชายฝั่งตามธรรมชาติในลักษณะดังกล่าวจึงเกิดขึ้นเป็นปกติในรอบปี ดังเช่น การเปลี่ยนแปลงของแนวชายฝั่งจังหวัดจันทบุรีที่เกิดจากอิทธิพลของลมมรสุมเป็นหลัก โดยพบว่าปริมาตรของทรายตามแนวชายฝั่งจะลดลงในช่วงลมมรสุมตะวันออกเฉียงเหนือ และจะเพิ่มขึ้นในช่วงลมมรสุมตะวันตกเฉียงใต้

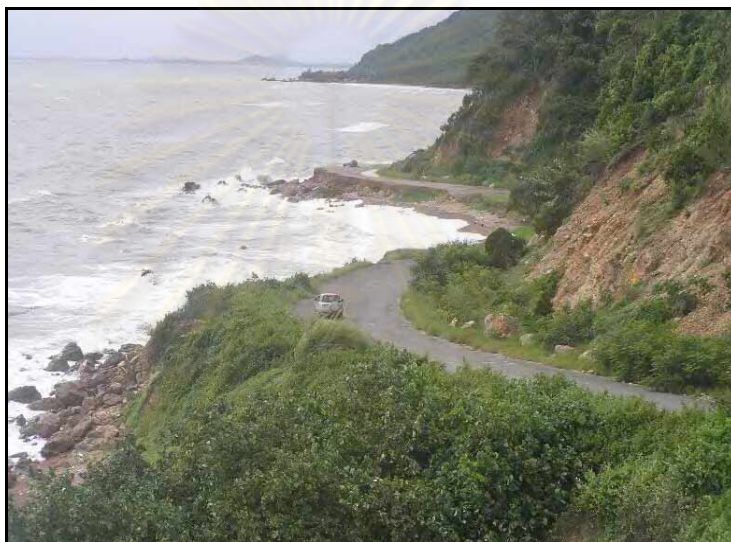
ภาพที่ 2.4 ลักษณะชายฝั่งที่มีความชันสูงบริเวณปากน้ำแฉมสิงห์ จังหวัดจันทบุรี
ที่มา: ผู้วิจัย, 2553

นอกจากนี้ พบว่าความลาดชันของชายฝั่งมีผลต่อการเปลี่ยนแปลงแนวชายฝั่งแตกต่างกัน โดยบริเวณชายฝั่งที่มีความลาดชันน้อยจะประสบกับปัญหาการกัดเซาะ หรือเปลี่ยนแปลงชายฝั่งมากกว่าชายฝั่งที่มีความชันสูง ดังตัวอย่างเช่น การเปลี่ยนแปลงแนวชายฝั่งบริเวณหาดแหลมสิงห์ถึงปากน้ำแฉมหนู จ.จันทบุรี

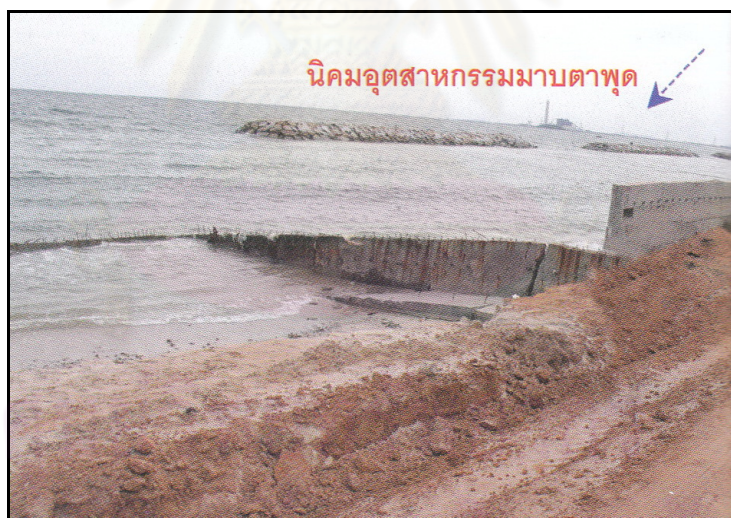
ภาพที่ 2.6 การกัดเซาะชายฝั่งบริเวณชายหาดทรายทอง ต.มาบตาพุด อ.เมือง จ.ระยอง
ที่มา: สผ., 2550: 9

(2.1) การพัฒนาขนาดใหญ่ในพื้นที่ชายฝั่งทะเล การตอบสนองและขับเคลื่อนเศรษฐกิจของประเทศ ในด้านการคมนาคมขนส่งและภาคอุตสาหกรรม ส่งผลกระทบต่อกระบวนการเปลี่ยนแปลงทางกายภาพของชายฝั่งทะเลอย่างชัดเจน ดังเช่น การสร้างท่าเรือน้ำลึก การสร้างถนนเลียบชายฝั่ง และการถมทะเลเพื่อสร้างสิ่งก่อสร้างต่าง ๆ ในนิคมอุตสาหกรรมมาตาพุด ซึ่งแม้จะมีการศึกษาผลกระทบในด้านต่าง ๆ รวมถึงการคำนวณทางด้านวิศวกรรมโดยการใช้แบบจำลองทาง

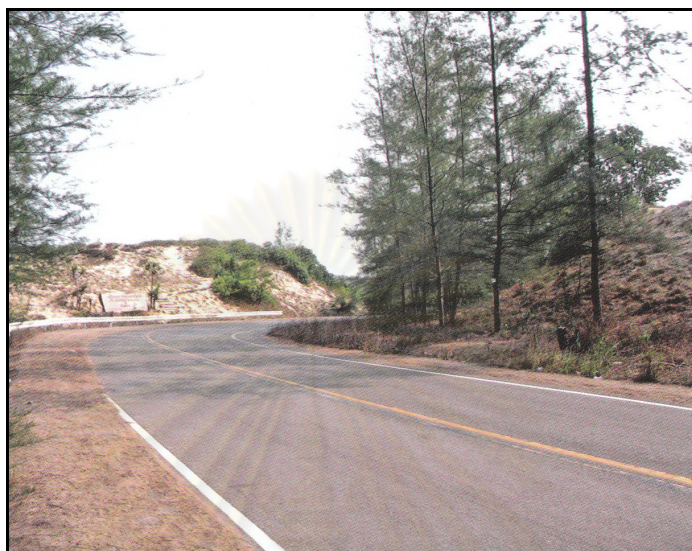
ภาพที่ 2.7 การสร้างถนนบริเวณสันทรายชายฝั่ง ในจังหวัดชุมพร

สิ่งอำนวยความสะดวกต่าง ๆ ทำให้ส่งผลกระทบต่อสันทรายชายฝั่ง ซึ่งเป็นปรากฏการณ์ธรรมชาติที่ป้องกันชายฝั่งทะเล ดังตัวอย่าง เช่น การสร้างถนนบริเวณสันทรายของชายฝั่งจังหวัดชุมพร และการสร้างถนนเลียบชายฝั่งบริเวณบ้านปึก ต.นาทับ อ.จะนะ จ.สงขลา

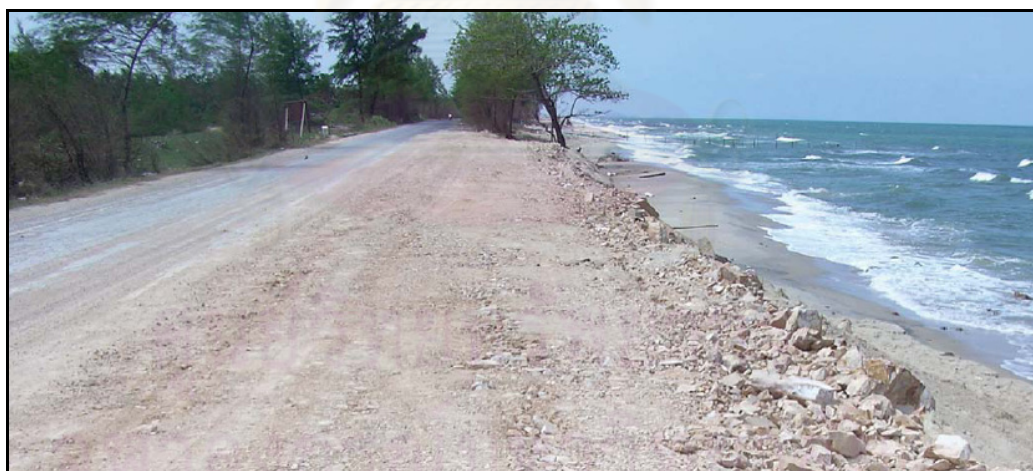
ภาพที่ 2.8 การสร้างถนนเลียบชายฝั่งบริเวณบ้านปึก ต.นาทับ อ.จะนะ จ.สงขลา

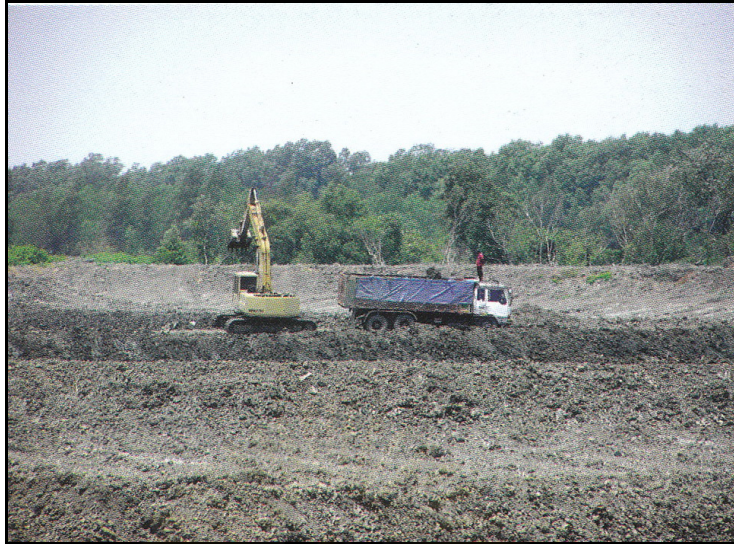
ภาพที่ 2.10 อูร์กิจชุดบ่อเพื่อตักตะกอนดินเลน ต.บางหญ้าแพรก อ.เมือง จ.สมุทรปราการ
ที่มา: สผ., 2550: 27

นอกจากนี้ ยังมีกิจกรรมรูปแบบอื่นที่ทำให้ตะกอนชายฝั่งลดลง เช่น ในพื้นที่ ต.บางหญ้าแพรก อ.เมือง จ.สมุทรสาคร มีการดำเนินธุรกิจการขุดตะกอนดินปากแม่น้ำและชายฝั่ง โดยการขุดเป็นร่องในบริเวณชายฝั่งทะเล เพื่อให้ตะกอนดินมาตกและทับถมเป็นดินเลนใหม่บ่อที่ขุดเตรียมไว้ และรอให้ตะกอนดินแข็ง จากนั้นจึงขุดดินไปขาย ธุรกิจดังกล่าวทำให้เกิดการสูญเสียตะกอนดินบริเวณชายฝั่ง และนำไปสู่ปัญหาการกัดเซาะในที่สุด

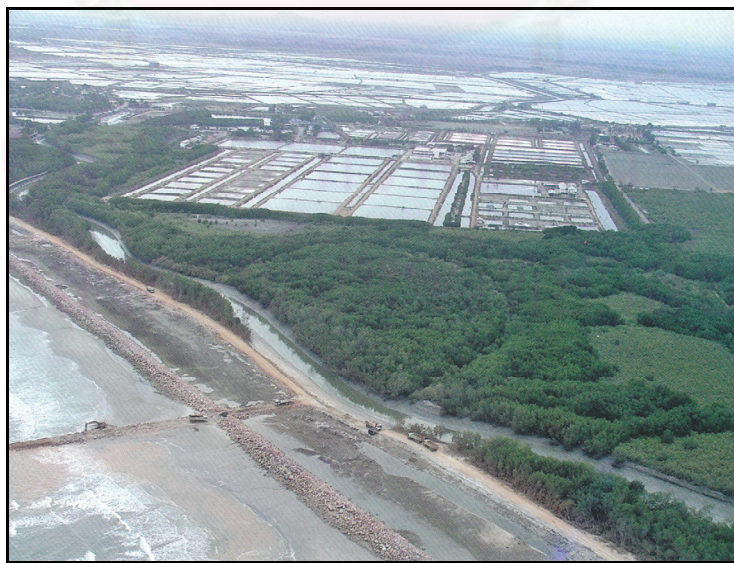
ภาพที่ 2.11 พื้นที่ป่าชายเลนที่ถูกบุกรุก เพื่อทำการเพาะเลี้ยงสัตว์น้ำ
ที่มา: สผ., 2550: 28

(2.4) การบุกรุกทำลายพื้นที่ป่าชายเลน เพื่อพัฒนาเป็นพื้นที่เพาะเลี้ยงสัตว์น้ำ โดยเฉพาะอย่างยิ่งการทำนาุ้ง ทำให้เกิดการกัดเซาะชายฝั่งได้ง่ายและรุนแรง เนื่องจากป่าชายเลนเป็นเสมือนกำแพงป้องกันกระแสน้ำ กระแสน้ำและระบบรากไม้ของพรรณพืชในป่าชายเลน ยังช่วยตักตะกอนโคลนที่ฟุ้งกระจายให้ตกตะกอน ตลอดจนช่วยให้ดินเลนได้ยึดรวมตัวกัน ยากต่อการพังทลาย ดังเช่น บริเวณชายฝั่งใน อ.บ้านแหลม จ.เพชรบุรี บริเวณบ้านคลองนา ต.หาดเล็ก อ.คลองใหญ่ จ.ตราด และบริเวณโรงเรียนสวนกุหลาบ ต.บางปูเก่า อ.เมือง จ.สมุทรปราการ

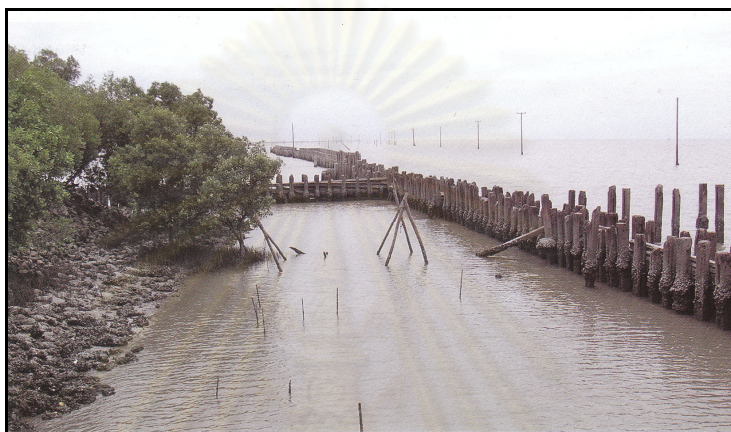
ภาพที่ 2.13 สภาพชายฝั่งทะเลบ้านชุมชนสมุทรจีน อ.พระสมุทรเจดีย์ จ.สมุทรปราการ
ที่มา: สผ., 2550: 12

(2.1) บริเวณชายฝั่งบ้านชุมชนสมุทรจีน ต.แหลมฟ้าผ่า อ.พระสมุทรเจดีย์ จ.สมุทรปราการ พบว่ามีการกัดเซาะเป็นระยะทางยาวถึง 12.5 กิโลเมตร ในอัตราการกัดเซาะมากกว่า 25 เมตรต่อปี ช่วงที่ผ่านมาประสบกับปัญหาการกัดเซาะชายฝั่งเข้ามาในเขตชุมชนอย่างต่อเนื่อง ทำให้ประชาชนต้องอพยพย้ายถิ่นออกไปจากชุมชน ซึ่งเดิมเคยมีประมาณ 200 ครัวเรือน แต่ปัจจุบันเหลือเพียง 105 ครัวเรือน โดยหลักฐานยืนยันได้ว่าพื้นที่ดังกล่าวเคยเป็นชุมชนมาก่อน คือ เสาไฟฟ้าที่ปัจจุบันตั้งอยู่ในทะเล

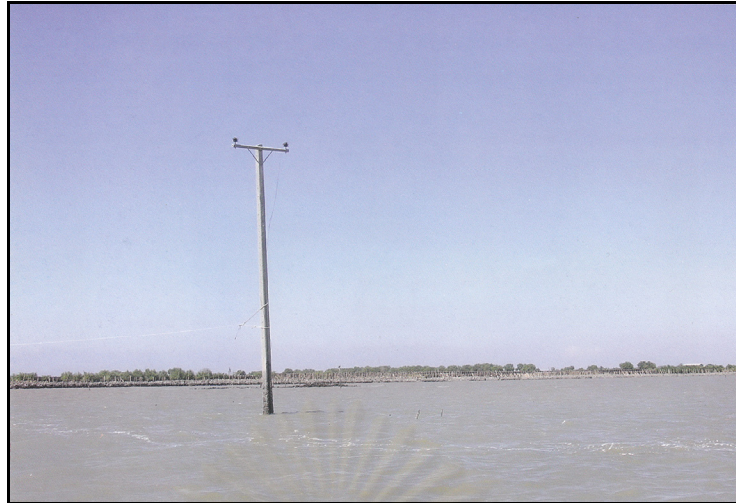
ภาพที่ 2.16 สภาพชายฝั่งบางขุนเทียน กรุงเทพฯ ซึ่งปัจจุบันถูกกันเขาะกลายเป็นทะเล
ที่มา: สผ., 2550: 14

(2.2) บริเวณชายฝั่งเขตบางขุนเทียน กรุงเทพมหานคร ประสบปัญหาการกัดเซาะอย่างรุนแรง ในอัตราการกัดเซาะประมาณ 20-25 เมตรต่อปี โดยในช่วงระยะเวลา 28 ปีที่ผ่านมา (ประมาณปี พ.ศ.2522) ชายฝั่งบางขุนเทียนถูกกัดเซาะหายไปเป็นระยะทางมากกว่า 800 เมตร บริเวณที่เคยเป็นที่ตั้งของชุมชนบางขุนเทียนถูกน้ำทะเลกัดเซาะจนปัจจุบันกลายเป็นผืนน้ำทะเล สังเกตได้จากหลักเขตกรุงเทพมหานคร ขณะนี้ตั้งอยู่ในทะเล ซึ่งแสดงให้เห็นว่าบริเวณดังกล่าวเคยเป็นแผ่นดินมาก่อน และจากการศึกษาการเปลี่ยนแปลงแนวชายฝั่งบางขุนเทียน โดย กรุงเทพมหานคร พบว่า การกัดเซาะในบริเวณดังกล่าวมีความรุนแรงอย่างต่อเนื่อง และมีแนวโน้มที่จะกัดเซาะลึกเข้าไปในแผ่นดินจนถึงคลองโหลง ซึ่งอยู่ห่างจากชายฝั่งประมาณ 2 กิโลเมตร ในอีก 30 ปีข้างหน้า สาเหตุที่ทำให้เกิดการกัดเซาะชายฝั่งอย่างรุนแรงใน บริเวณนี้ คือ ความแปรปรวนของกระแสน้ำลม และผืนป่าชายเลนที่ขาดความอุดมสมบูรณ์ โดยปัจจุบันมีความหนาแน่นประมาณ 50 เมตร ซึ่งถือว่าอยู่ในระดับต่ำ เพราะป่าชายเลนที่สมบูรณ์จะต้องมีความหนาแน่นประมาณ 300 เมตร ประกอบกับชายฝั่งบางขุนเทียนมีค่าทรุดตัวประมาณ 1-2 เซนติเมตร และระดับน้ำทะเลที่สูงขึ้น โดยเฉลี่ยปีละ 0.2 เซนติเมตร ทำให้แนวโน้มของปัญหาการกัดเซาะชายฝั่งบางขุนเทียนยังคงมีอยู่ต่อไป

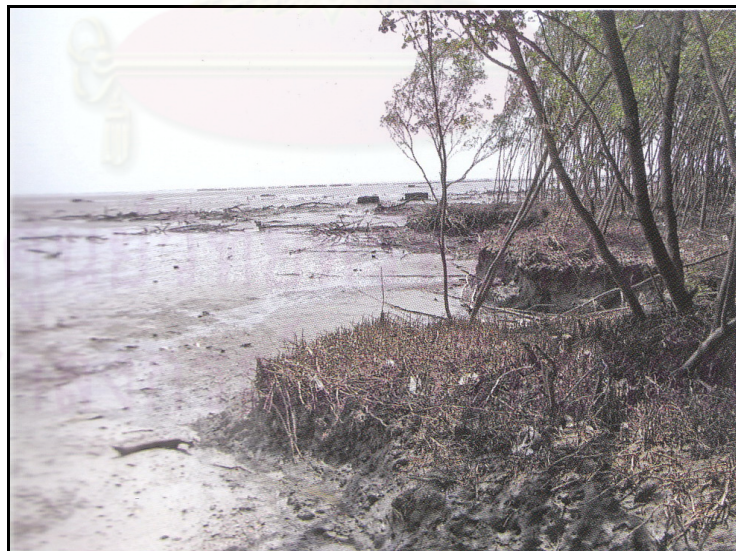
ภาพที่ 2.17 สภาพชายฝั่งบ้านสหกรณ์ จ.สมุทรสาคร
ที่มา: สผ., 2550: 15

นอกจากนี้ จากการสำรวจของสำนักงานนโยบายและแผนทรัพยากรธรรมชาติและสิ่งแวดล้อม พบว่า ชายฝั่งอ่าวไทยตอนบนยังมีการกัดเซาะชายฝั่งอีกหลายพื้นที่ ดังเช่น บริเวณบ้านสหกรณ์ จ.สมุทรสาคร และบ้านโรงกุ่ม จ.สมุทรสงคราม ซึ่งแต่เดิมเป็นพื้นที่ป่าชายเลนที่อุดมสมบูรณ์ แต่ถูกบุกรุกเพื่อทำนาเกลือ ทำให้สภาพป่าชายเลนเกิดความเสื่อมโทรม และเป็นผลทำให้เกิดการกัดเซาะชายฝั่งได้ง่ายขึ้น

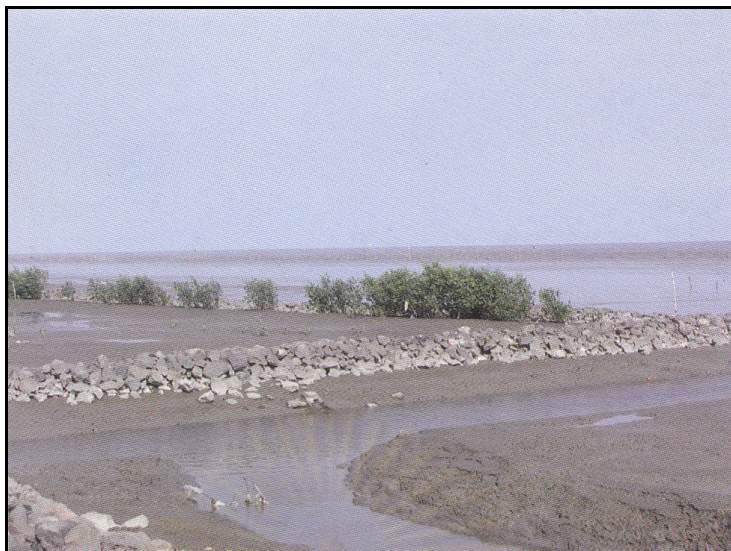
ภาพที่ 2.18 สภาพชายฝั่งบ้านโรงกึ่ง จ.สมุทรสงคราม

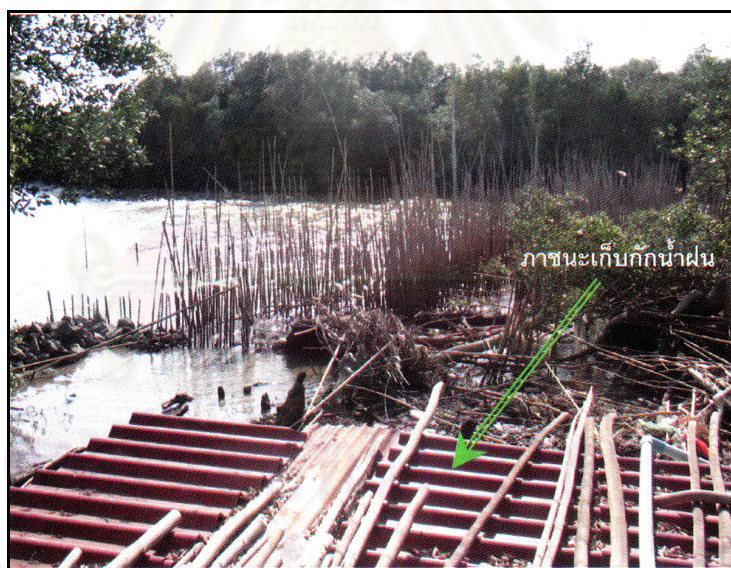
ภาพที่ 2.19 สภาพภาชนะเก็บกักน้ำฝนของชุมชนบ้านแสมขาว อ.บางปะกง จ.ฉะเชิงเทรา

2) ด้านเศรษฐกิจ บริเวณชายฝั่งทะเลที่ประสบกับปัญหาการกัดเซาะชายฝั่ง เกิดการเปลี่ยนแปลงลักษณะทางกายภาพ รวมถึงการสูญเสียพื้นที่ทางชายฝั่งและความสวยงามตามธรรมชาติ ส่งผลกระทบต่อการลงทุนในภาคการพัฒนาประเทศ ทั้งภาคอุตสาหกรรมและภาคบริการ โดยเฉพาะการท่องเที่ยว นอกจากนี้ปัญหาการกัดเซาะชายฝั่งยังส่งผลกระทบต่อเศรษฐกิจในระดับครัวเรือนอีกด้วย เนื่องจากประชากรต้องสูญเสียพื้นที่ทางการเกษตรและไม่สามารถประกอบอาชีพได้ดั้งเดิม ทำให้มีรายได้ลดลง ขณะเดียวกันต้องเสียค่าใช้จ่ายเพิ่มขึ้น เพื่อให้การดำเนินชีวิตเป็นไปตามปกติ เช่น ชุมชนบริเวณชายฝั่งบ้านแสมขาว อ.บางปะกง จ.ฉะเชิงเทรา ต้องซื้อน้ำกินน้ำใช้ เนื่องจากภาชนะเก็บกักน้ำฝนถูกน้ำทะเลแทรกซึม เป็นต้น

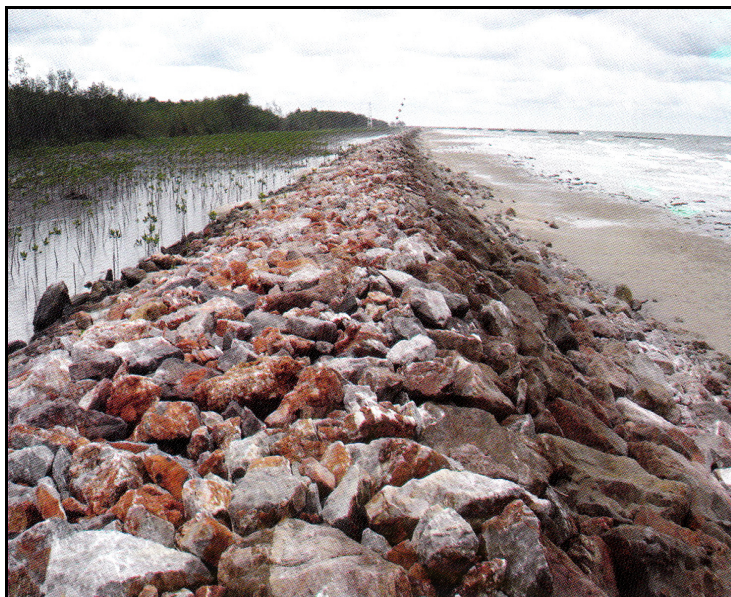
ภาพที่ 2.20 เขื่อนป้องกันคลื่น บริเวณชายฝั่งแหลมหลวงรีสอร์ท อ.บ้านแหลม จ.เพชรบุรี
ที่มา: สผ., 2550: 32

นอกจากนี้ ภาครัฐทั้งส่วนกลางและท้องถิ่นยังต้องเสียงบประมาณของประเทศเป็นจำนวนมาก เพื่อแก้ไขปัญหาในพื้นที่ที่เกิดการกัดเซาะชายฝั่ง โดยการก่อสร้างโครงสร้างทางวิศวกรรม เช่น การสร้างกำแพงกันคลื่น รอดักทราย และโครงสร้างอื่น ๆ ซึ่งโครงสร้างเหล่านี้ยังไม่สามารถแก้ไขปัญหาการกัดเซาะชายฝั่งได้อย่างสำเร็จ และมีแนวโน้มที่จะต้องใช้งบประมาณสำหรับการแก้ไขปัญหาการกัดเซาะชายฝั่งอย่างไม่สิ้นสุด

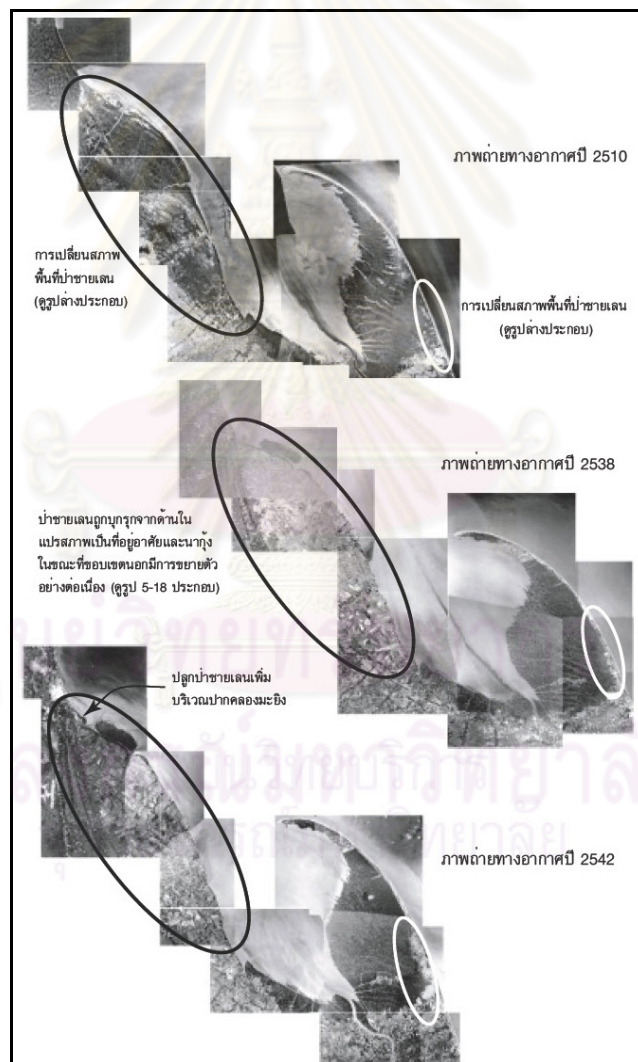
ภาพที่ 2.23 การเปลี่ยนแปลงชายฝั่งปากพ่วง

ช่วงปีที่เกิดพายุและเหตุการณ์พิเศษบริเวณอ่าวไทยตอนล่างมากกว่าช่วงปีอื่นบริเวณที่ถูกกัดเซาะอย่างรุนแรงคือชายฝั่งบริเวณบ้านเกาะฝ้าย-นำทรัพย์ มีอัตรากัดเซาะสูงสุด 7.45 เมตร/ปี ในช่วงปี 2538-2542 ซึ่งเกิดขึ้นหลังจากการสร้างคันกันทรายที่ปากคลองระบายน้ำบ่อคนทีในปี 2527 การศึกษานี้ได้พยายามรวบรวมข้อมูลทั้งที่เกี่ยวข้องกับชายฝั่งปากพ่วงโดยตรงและข้อมูลแวดล้อมบริเวณอ่าวไทยตอนล่าง ครอบคลุมพื้นที่ตั้งแต่ อ.ชนอม จ.นครศรีธรรมราชถึงแหลมตาชี จ.ปัตตานี เนื่องจากกระบวนการชายฝั่งจะเกิดขึ้นต่อเนื่องกันตลอดทั้งแนวชายฝั่ง ถึงแม้ว่าข้อมูลที่มีอยู่ปัจจุบันอาจจะวิเคราะห์ให้เห็นส่วนของสาเหตุการเปลี่ยนแปลงชายฝั่งได้อย่างไม่ชัดเจนก็ตาม แต่การศึกษานี้ก็จะเป็นเสมือนการศึกษาเบื้องต้นสำหรับความพยายามในครั้งต่อไป ซึ่งหากในอนาคตมีการจัดเก็บข้อมูลที่เป็นระบบและมีข้อมูลมากกว่าปัจจุบันนี้ ก็จะสามารถศึกษาวิเคราะห์ได้อย่างชัดเจนมากยิ่งขึ้น

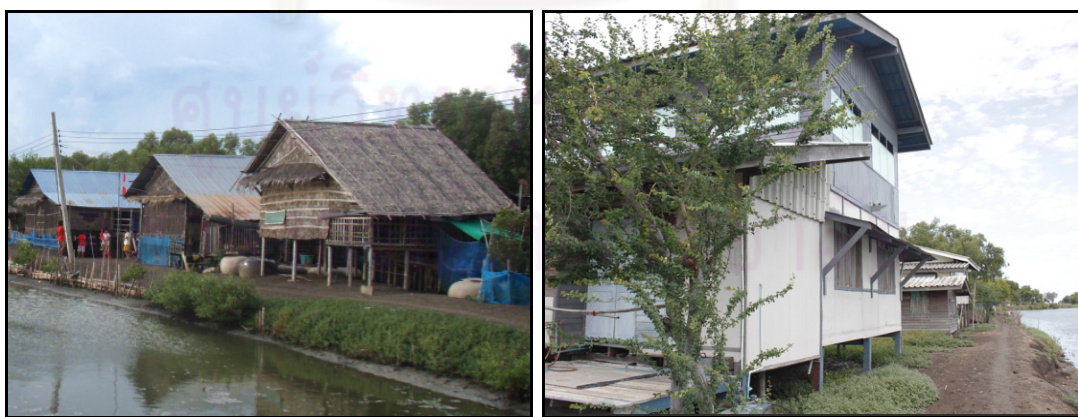
ภาพที่ 4.1 สภาพที่อยู่อาศัย

สภาพบ้านเรือนที่ทำด้วยใบจาก

สภาพบ้านเรือนที่ทำด้วยไม้ยกพื้น

จากการสังเกตสภาพบ้านเรือนในชุมชนบ้านขุนสมุทรจีนสามารถแบ่งออกได้เป็น 2 แบบ แบบแรกเป็นบ้านไม้มุงหลังคาจากพื้นบ้านเป็นไม้เนื้อแข็งที่ปลูกสร้างกันแบบง่ายๆ เพราะสมัยก่อนต้องย้ายบ้านกันบ่อยๆ จึงไม่ค่อยมีเงินเหลือไว้ปลูกบ้านที่มั่นคงถาวรสวยงาม แบบที่สองเป็นบ้านที่เพิ่งปลูกสร้างใหม่จะเป็นบ้านไม้ยกพื้นสูงปลูกด้วยฝาไม้อัดที่ทาสีสนสไตและมุงหลังคากระเบื้องซึ่งจะมีความมั่นคงถาวรมากกว่าแบบแรก

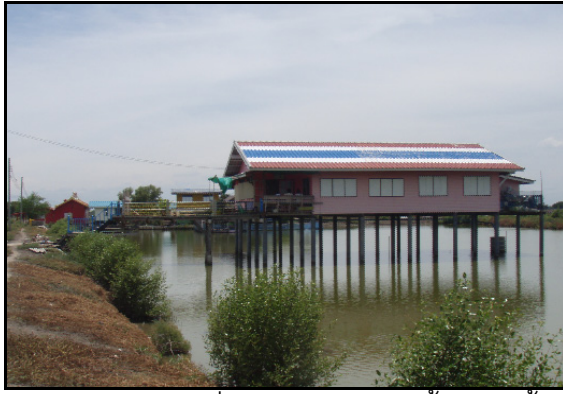
สภาพบ้านเรือนที่สร้างบนบ่อเพาะเลี้ยงสัตว์น้ำ

3) **สภาพทั่วไปของอาคารและบ้านเรือน** ลักษณะการตั้งบ้านเรือนจะรวมตัวกันเป็นกลุ่มโดยสร้างเรียงกันเป็นแถวรอบๆ บ่อเพาะเลี้ยงสัตว์น้ำจะทำเป็นเนินดินหรือที่เรียกว่าคันดินหรือคันวังเพื่อใช้แบ่งพื้นที่ในแต่ละบ่อและใช้เป็นทางเดินสัญจรของชาวบ้านซึ่งบ้านเรือนของประชาชนส่วนใหญ่จะตั้งอยู่บนคันวังโดยบางจุดจะมีการถมคันดินให้กว้างขึ้น เพื่อให้มีพื้นที่ในการปลูกสร้างบ้านเรือนหรือพื้นที่สาธารณะอื่นๆ เช่น ศาลเจ้าโรงลิเก พิพิธภัณฑสถานชุมชน เป็นต้น ส่วนใหญ่เจ้าของบ่อจะสร้างบ้านเรือนอยู่บริเวณคันดินข้างบ่อของตนบ้านเรือนที่อยู่ในแนวคันดินเดียวกันก็จะเป็นญาติสนิทกันแต่บางบ้านจะเป็นชาวบ้านที่ได้รับผลกระทบจากปัญหาการกัดเซาะชายฝั่ง ต้องย้ายเข้ามาปลูกสร้างบ้านใหม่ แต่ไม่มีที่ดินเป็นของตัวเองก็ต้องขออนุญาตหรือขอเช่าที่ดินเพื่อปลูกสร้างบ้านเรือนโดยจ่ายค่าเช่ากันเป็นรายปีปีละประมาณ 1,500-3,000 บาท โดยกรรมสิทธิ์ที่ดินในพื้นที่ของชุมชนบ้านขุนสมุทรจีนมีเจ้าของเป็นคนในชุมชนเพียงไม่กี่คนเท่านั้น เพราะนับตั้งแต่เกิดปัญหาการกัดเซาะชายฝั่งชาวบ้านส่วนหนึ่งสูญเสียที่ดินบ้านเรือนและที่ดินทำกินของตนไปกับการถูกน้ำทะเลรุกท่วมเข้ามาและบางส่วนตัดสินใจอพยพย้ายออกไปอยู่นอกพื้นที่และได้ขายกรรมสิทธิ์ในที่ดินของตนให้แก่นายทุนทั้งชาวไทยและชาวจีนซึ่งชาวบ้านที่ไม่มีที่ดินทำกินเป็นของตนเองก็จะขอเช่าต่อนายทุนเพื่อทำบ่อเพาะเลี้ยงสัตว์น้ำ

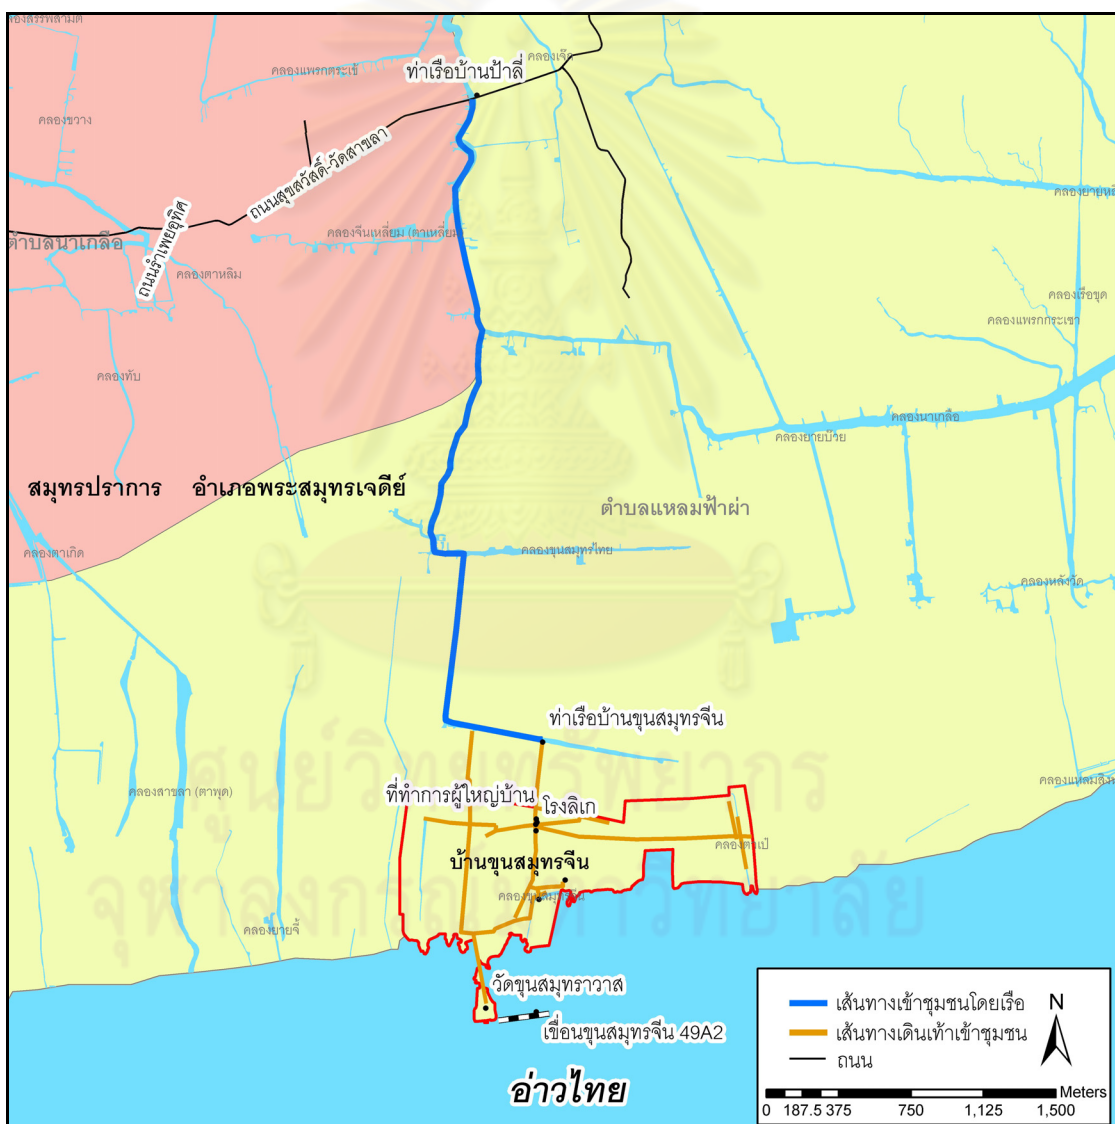
แผนที่ 4.4 การเข้าถึงชุมชนบ้านขุนสมุทรจีน

- การเข้าถึงชุมชน ชุมชนบ้านขุนสมุทรจีนเป็นชุมชนที่ไม่มีถนนตัดผ่าน พื้นที่รอบล้อมไปด้วยลำคลอง การสร้างถนนหรือสะพานเข้ามายังชุมชนทำได้ยาก เพราะเกิดปัญหาการทรุดตัวของแผ่นดิน ส่วนใหญ่ชาวบ้านในหมู่บ้านจะเดินทางเข้าออกหมู่บ้านด้วยการโดยสารเรือโดยสารประจำเส้นทางในช่วงเช้าและช่วงเย็นที่รับส่งเด็กนักเรียนหรือชาวบ้านที่ออกไปเรียนหรือไปทำงาน นอกพื้นที่ ส่วนนักท่องเที่ยวหรือบุคคลภายนอกที่ต้องการเข้าไปยังชุมชนบ้านขุนสมุทรจีนสามารถเดินทางโดยรถยนต์ส่วนตัวหรือรถประจำทางและเดินทางต่อโดยการเหมาเรือรับจ้างตามท่าต่างๆ แล้วเดินเท้าต่อเข้ามายังชุมชน

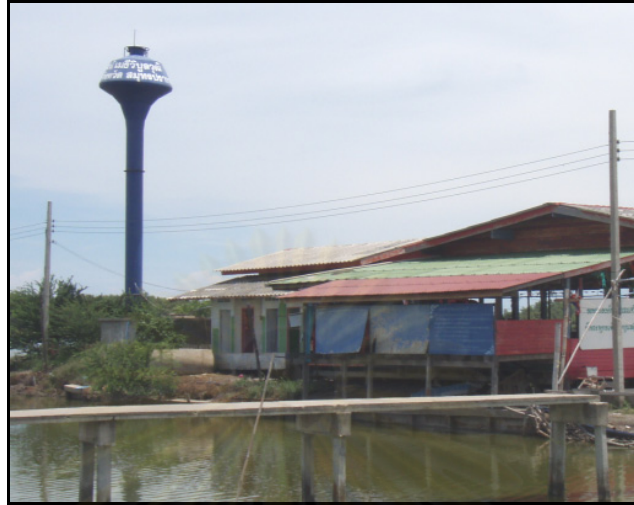
ภาพที่ 4.2 ระบบประปาหมู่บ้าน

- การประปา พื้นที่ชุมชนมีน้ำประปาบริการทุกวันคร้วเรือน โดยมีระบบประปาหมู่บ้านและมีการเดินท่อน้ำประปาไปทุกๆ คร้วเรือน

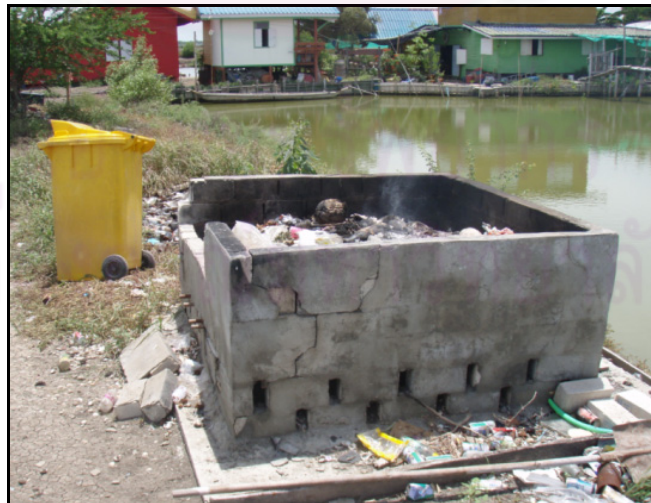
ภาพที่ 4.3 เตาเผาขยะของชุมชน

- การกำจัดขยะมูลฝอย ส่วนใหญ่กำจัดโดยวิธีเผาในเตาขยะ โดยใช้เตาเผาขยะของ
ชุมชนและบางส่วนกำจัดโดยวิธีทิ้งลงคลอง

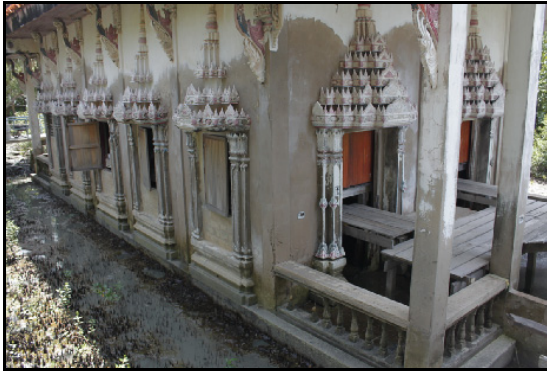
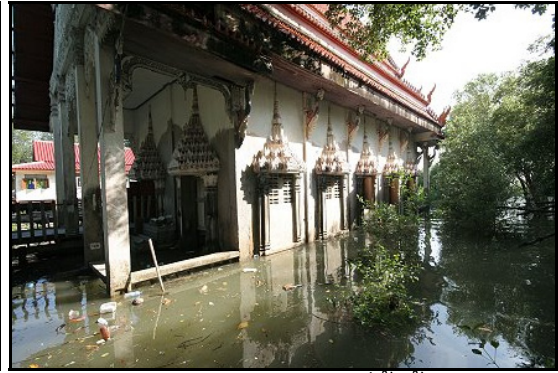
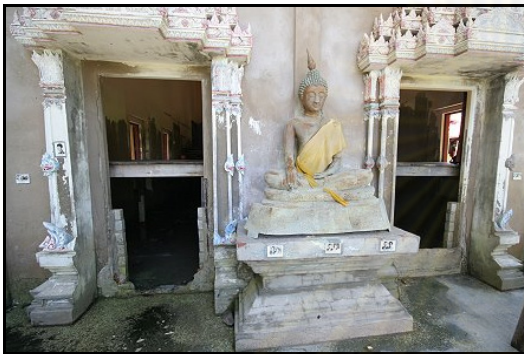
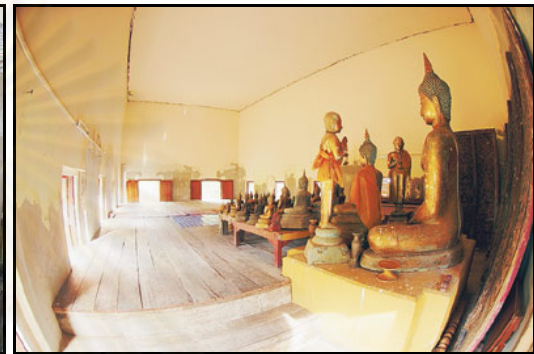
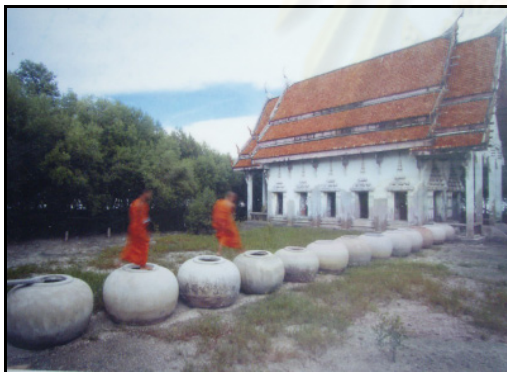
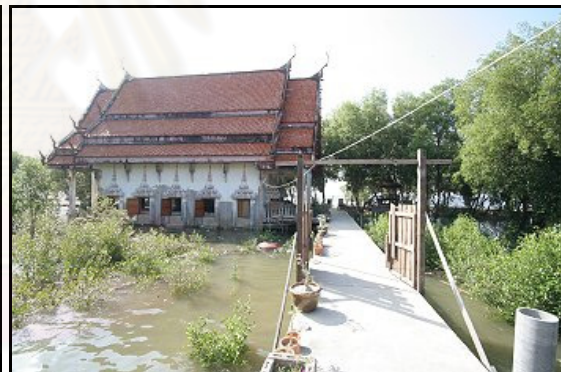
ภาพที่ 4.8 สภาพวัดขุนสมุทราวาส

ด้านหน้าโบสถ์มีการยกพื้นที่ประมาณ 1 เมตร

ปัจจุบันวัดขุนสมุทราวาสจะถูกรบกวนน้ำท่วมในช่วงน้ำทะเลหนุนน้ำจะท่วมตัวพระอุโบสถกว่า 1 เมตรและกำลังจะท่วมถึงหน้าต่างโบสถ์สร้างความเสียหายให้แก่บานประตูและบานหน้าต่างกะจำหลักของโบสถ์เดิมนั้นบ้านเรือนของชาวบ้านจะตั้งรายล้อมอยู่บริเวณด้านหน้าและด้านข้างวัด แต่เนื่องจากผลกระทบของการกัดเซาะชายฝั่ง แผ่นดินทรุดและน้ำทะเลหนุนสูงขึ้นมากพื้นที่บริเวณนั้นถูกน้ำทะเลรุกท่วมสูงกว่า 1 เมตรประชาชนต้องย้ายบ้านเรือนหนีน้ำเหลือเพียงแต่วัดขุนสมุทราวาสที่ตั้งโดดเดี่ยวอยู่กลางทะเล ซึ่งท่านเจ้าอาวาสและชาวบ้านพยายามรักษาวัดแห่ง

นี้ให้รอดพ้นจากการกัดเซาะชายฝั่งด้วยการทิ้งหินบริเวณรอบวัด เพื่อเป็นแนวกันคลื่นลดแรงกระแทกและความรุนแรงของการกัดเซาะซึ่งต้องใช้เงินจำนวนมากในการทำแนวป้องกันดังกล่าวด้วยเหตุนี้ทำให้ทางวัดและคนในชุมชนร่วมกันจัดงานทอดกฐินสามัคคี เพื่อเป็นการระดมทุนและหาปัจจัยเพื่อใช้ในกิจการต่างๆ ของวัด งานทอดกฐินสามัคคีของวัดชุมชนสมุทรवासจะจัดในช่วงกลางเดือนพฤศจิกายนของทุกปี และงานทอดผ้าป่าสามัคคีจัดในช่วงเดือนมกราคมซึ่งจะตรงกับงานประจำปีของชาวบ้าน โดยชาวบ้าน นักท่องเที่ยวและผู้ศรัทธาจากต่างถิ่นจำนวนมาก เข้ามาร่วมกันทำบุญทุกคนล้วนมาด้วยความศรัทธาและอยากที่จะอนุรักษ์วัดแห่งนี้เอาไว้

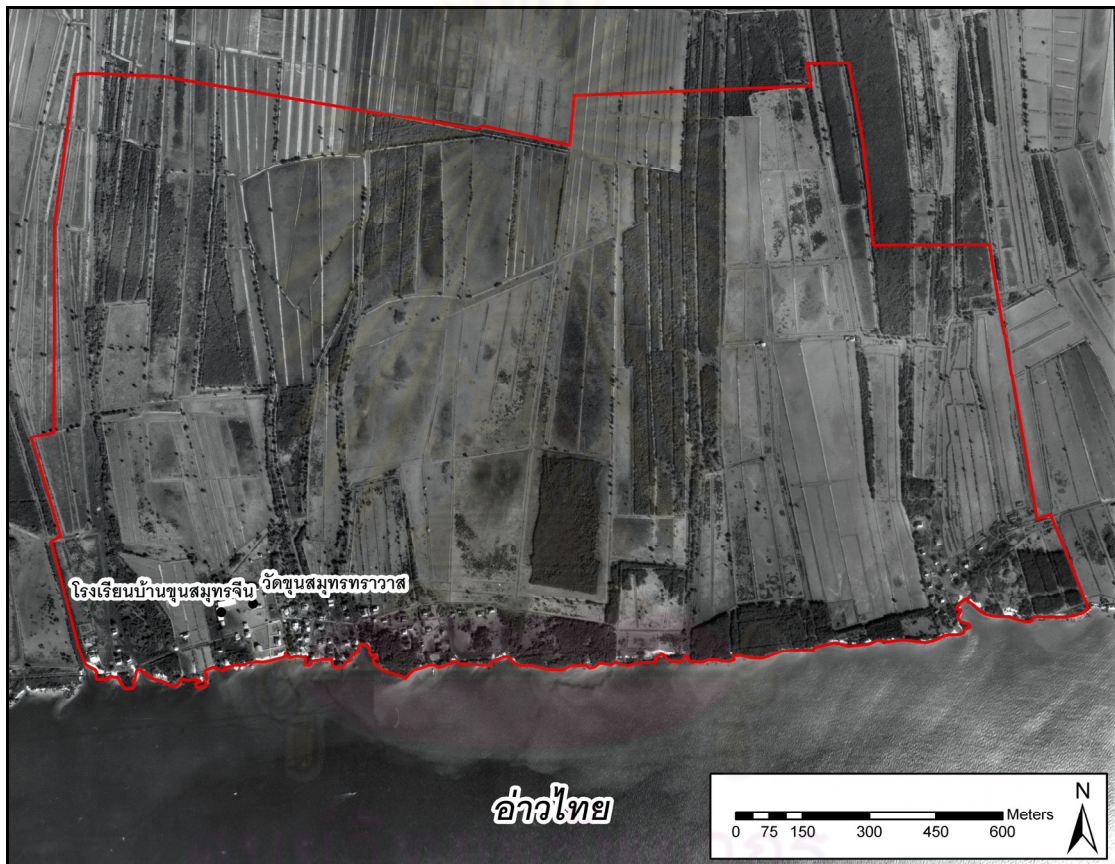
แผนที่ 5.1 ภาพถ่ายทางอากาศ ชุมชนบ้านขุนสมุทรจีน ปี พ.ศ.2517

ในอดีตปี พ.ศ. 2517 การตั้งถิ่นฐานของชุมชนยังมีไม่มาก มีประมาณ 69 หลังคาเรือน นิยมปลูกบ้านเรือนอยู่พื้นที่ราบริมชายฝั่งทะเล เพื่อสะดวกต่อการประกอบอาชีพประมงชายฝั่ง สังเกตได้จากแผนที่ 5.2 มวลอาคารและบ้านเรือน ได้ตั้งอยู่ทางตอนใต้ของชุมชน กระจายตัวอยู่ริมชายฝั่งทะเล โดยมีวัดและโรงเรียนเป็นศูนย์กลางชุมชน ซึ่งเห็นได้ว่าพื้นที่ว่างที่มีอยู่เป็นจำนวนมาก ส่วนใหญ่เป็นพื้นที่เพาะเลี้ยงสัตว์น้ำและพื้นที่ป่าชายเลน

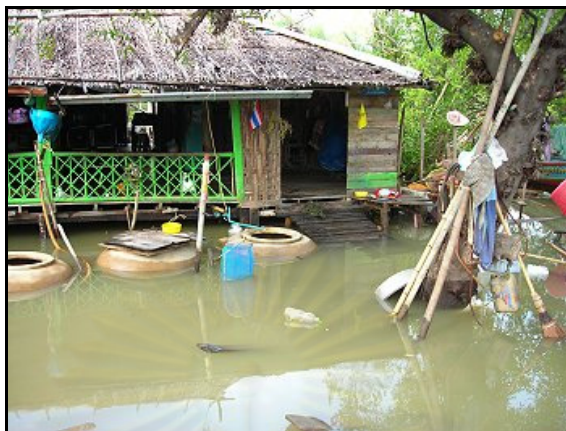
ภาพที่ 6.3 การกักเก็บน้ำในช่วงที่มีพายุหรือฝนตกหนักและน้ำทะเลหนุน
ที่มา: ที่ทำการผู้ใหญ่บ้านชุมชนจันทน์, 2553

น้ำเพื่ออุปโภคและบริโภค เป็นส่วนที่ยังไม่ได้รับการพัฒนาจากภาครัฐ แต่ก็เป็นที่ได้รับผลกระทบเช่นกัน โดยมีการกักเก็บน้ำฝนไว้ใช้กันเองในครัวเรือนใส่ภาชนะต่างๆไว้ ในช่วงที่มีพายุ

หรือฝนตกหนักและน้ำทะเลหนุน จึงทำให้เกิดน้ำท่วมและส่งผลต่อน้ำจืดที่กักเก็บไว้ปนเปื้อน ทำให้มีน้ำช่วงนี้ต้องขาดแคลนน้ำจืดเพื่ออุปโภคและบริโภค

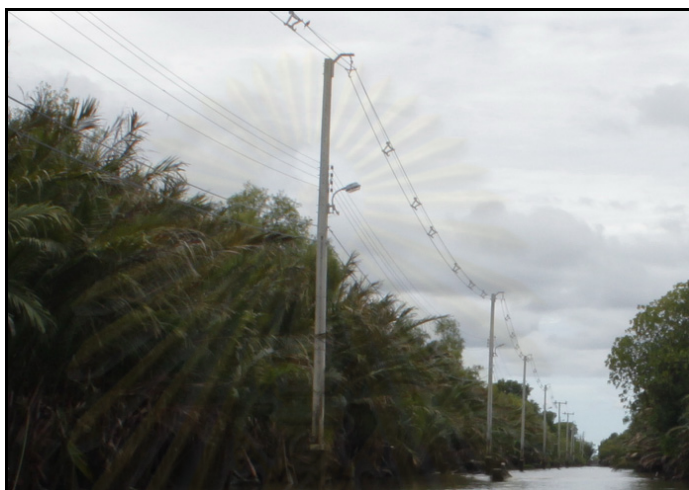
ภาพที่ 6.7 ระบบไฟฟ้าที่เข้ามาในชุมชน

ระบบไฟฟ้าจากเดิมที่มีการวางระบบไฟฟ้ายาวตลอดแนวริมชายฝั่งทะเลและถูกน้ำทะเลกัดเซาะพื้นที่ชุมชนเดิมไปหมด ในปัจจุบันจะเหลือแค่เพียงเสาไฟฟ้าอยู่ในทะเลเป็นแนวยาว พื้นที่ชุมชนแห่งใหม่ได้ย้ายเข้ามาภายในตั้งอยู่ห่างจากทะเลประมาณ 300 เมตร เพื่อหนีน้ำทะเลที่มีการกัดเซาะอย่างรุนแรง ส่วนระบบไฟฟ้าในปัจจุบันที่เข้ามาในชุมชนได้เดินสายไฟฟ้ามาตามคลองต่างๆ เข้ามาสู่ชุมชน เพื่อใช้แทนที่เสาไฟฟ้าที่อยู่ในทะเล

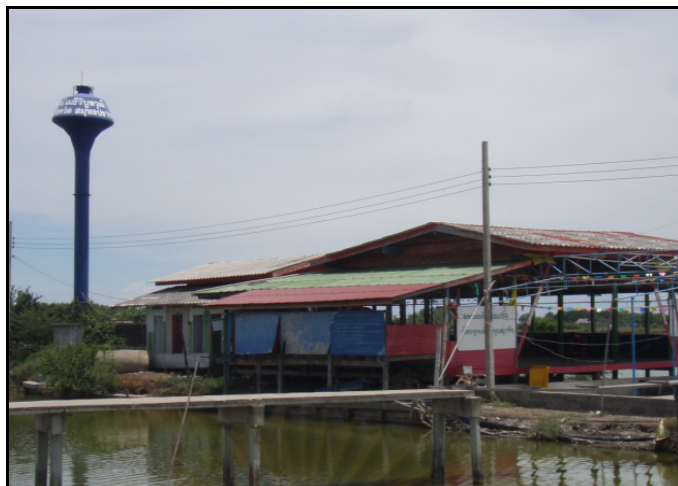
ภาพที่ 6.8 ระบบประปาหมู่บ้าน

น้ำเพื่ออุปโภคและบริโภค ในช่วงนี้การเกิดพายุฝนตกหนักและน้ำทะเลหนุนมีความรุนแรงยิ่งขึ้น เนื่องจากสภาพภูมิอากาศโลกที่มีการเปลี่ยนแปลง จะเห็นได้จากการเกิดพายุต่างๆ เช่น การเกิดพายุเกย์ พายุขนุน พายุลินดา ในเรื่องของน้ำเพื่ออุปโภคและบริโภคก็ยังมีช่วงที่ขาดแคลนอยู่บ้าง แต่ปัจจุบันได้มีการสร้างระบบประปาหมู่บ้าน จึงสามารถช่วยบรรเทาในเรื่องของการขาดแคลนน้ำได้ (ชาวบ้านชุมชนขุนสมุทรจีน, สัมภาษณ์, กันยายน 2553)

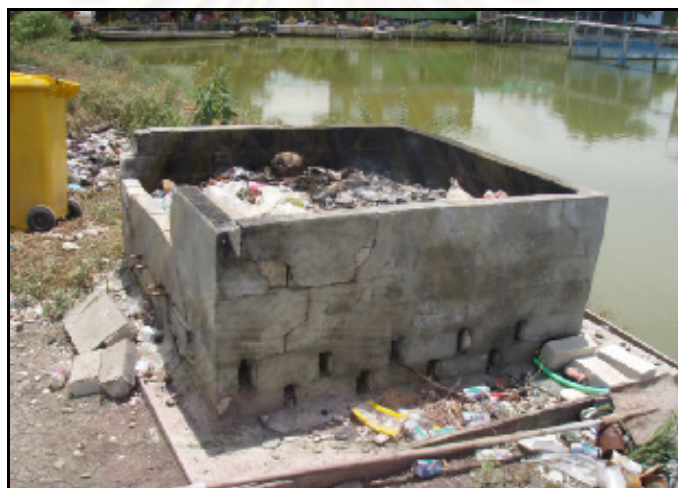
ภาพที่ 6.9 เต้าเผาขยะของชุมชน

ในเรื่องการจัดการขยะและการระบายน้ำเสียของชุมชน ก็ยังคงใช้วิธีเดิมในการจัดการ คือการจัดการขยะโดยการเผาตัวเองตามบ้านเรือนต่างๆ และบางส่วนก็ทิ้งลงคลอง ในปัจจุบันได้มีเตาเผาขยะในชุมชนซึ่งสามารถช่วยลดจำนวนขยะลงได้ ส่วนการระบายน้ำเสียก็จัดการกันเอง บางครัวเรือนก็ขุดหลุมฝังท่อไว้ในดิน บางครัวเรือนก็ปล่อยลงสู่แหล่งน้ำ (ชาวบ้านชุมชนขุนสมุทรจีน, สัมภาษณ์, กันยายน 2553)

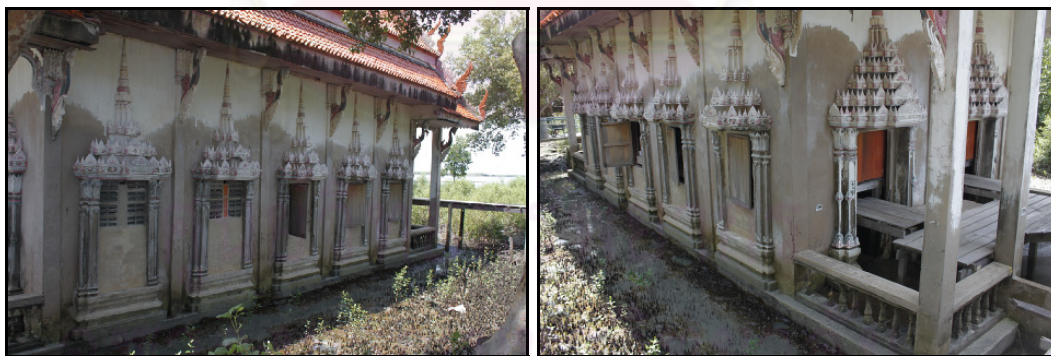
ภาพที่ 6.13 สภาพภายนอกโบสถ์

ในปัจจุบันโบสถ์ต้องแช่อยู่ในน้ำเค็มเกือบตลอดเวลาตามกระแสน้ำลงของน้ำทะเล ความเค็มได้กัดกร่อนจนปูนที่โบกเป็นตัวโบสถ์ได้รับความเสียหาย (ดูภาพที่ 6.13) พระสงฆ์และชาวบ้านต้องมาช่วยกันนำไม้พาดยกพื้นโบสถ์ขึ้นให้สูงกว่าเดิมประมาณ 1.5 เมตร เพื่อให้องค์พระประธานพ้นน้ำ ทำให้ช่องว่างระหว่างพื้นกับขอบบนของประตูแคบลงมาก ทำให้ไม่สะดวกในการเข้าออกโบสถ์

- **ศาสนา** ภายหลังจากปัญหาการกัดเซาะชายฝั่งทะเลได้รุนแรงขึ้นจากเดิมวัดขุนสมุทราวาส มีเนื้อที่ 76 ไร่ ปัจจุบันเหลือเนื้อที่ประมาณ 5 ไร่ ทำให้วัดถูกล้อมรอบไปด้วยน้ำทะเล ส่งผลต่อการปฏิบัติธรรมของพระสงฆ์ เพราะในเวลาขึ้นโบสถ์ต้องถูกน้ำท่วม พระสงฆ์ต้องย้ายไปจำวัดอื่น ๆ จนวัดต้องกลายเป็นวัดร้างไม่มีพระอยู่ ต่อมาพระอธิการสมนึก อติปัญญา เจ้าอาวาสวัดขุนสมุทราวาสรูปปัจจุบัน ได้มาจำวัดนี้ เมื่อประมาณปี พ.ศ.2542 ตอนนั้นยังเป็นวัดร้างไม่มีพระสงฆ์ และได้เป็นเจ้าอาวาสประมาณปลายปี พ.ศ.2547 ขณะนั้นที่วัดมีพระจำพรรษา 5 รูป ส่วนใหญ่เป็นพระในพื้นที่อยู่แล้ว วัดขุนสมุทราวาสเป็นศูนย์รวมจิตใจของคนบ้านขุนสมุทรวาจัน ทั้งพระสงฆ์และชาวบ้านช่วยกันรักษาวัดแห่งนี้ไว้เพื่อเป็นหลักฐานยืนยันว่าทะเลบริเวณที่วัดตั้งอยู่เคยเป็นชุมชนเดิมของพวกเขามาก่อน ความพยายามของชาวบ้านที่จะสร้างกำแพงกั้นน้ำทะเลเพื่อป้องกันวัดไม่ให้จมน้ำทะเลไป แม้ว่าจะได้รับการช่วยเหลือจากทางราชการอยู่บ้าง แต่ก็ไม่เพียงพอ และทุกปีชาวบ้านจะร่วมกันตั้งกองกฐิน กองผ้าป่า เรียกรไ้เงินบริจาคมาซื้อหินนำมาตั้งเป็นกำแพงกันคลื่นเพื่อรักษาวัดไว้ (ชาวบ้านชุมชนขุนสมุทรวาจัน, **สัมภาษณ์**, กันยายน 2553)

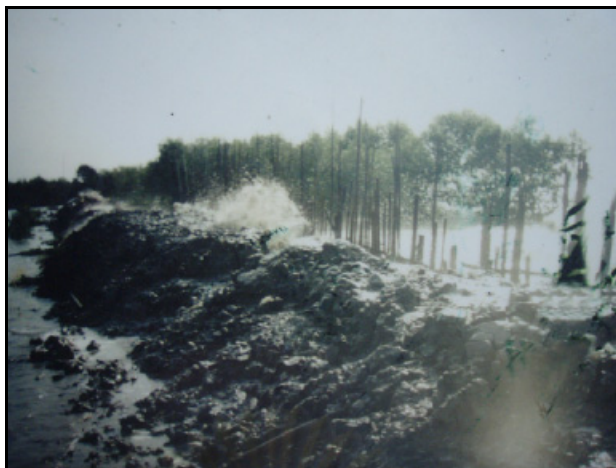
ภาพที่ 6.15 เชื่อนดิน

การสร้างเขื่อนดินเป็นการแก้ไขปัญหาการกัดเซาะของน้ำทะเลในช่วงแรกยังไม่มีหน่วยงานใดๆ เข้ามาร่วมแก้ไขปัญหา ชาวบ้านต้องร่วมมือกันสร้างขึ้น เริ่มประมาณปี พ.ศ.2530 โดยมีวิธีการคือ นำดินในพื้นที่มากองทับถมกันขึ้นเป็นสันเขื่อนประกบกับนำถุงปุ๋ยและไม้ไผ่มาปักซ้อนไว้ด้านหน้าของสันเขื่อนและเสริมด้วยตาข่ายอวนอีกหนึ่งชั้น ผลที่ได้คือ ไม่มีความคงทนและไม่สามารถป้องกันความรุนแรงของคลื่นในทะเลได้ การกัดเซาะยังคงมีอยู่ แต่ชาวบ้านก็ยังคงช่วยกันสร้างเขื่อนดินอยู่ตลอด จนในปี พ.ศ.2540 เกิดพายุไต้ฝุ่นลินดาเขื่อนดินก็พังสลายหายไป ในที่สุด ชาวบ้านจึงเลิกทำเขื่อนดิน (ชาวบ้านชุมชนขุนสมุทรจีน, สัมภาษณ์, กันยายน 2553)

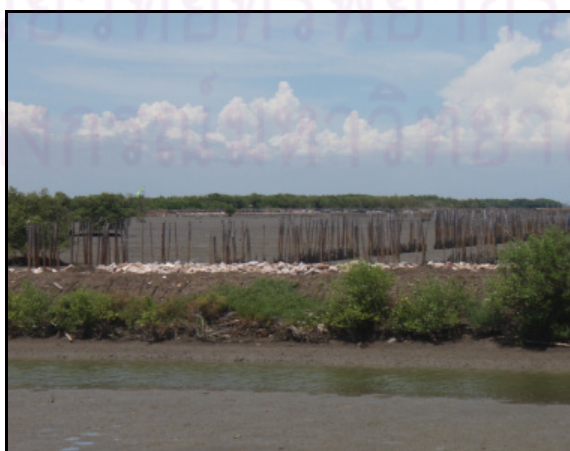
ภาพที่ 6.16 เขื่อนไม้ไผ่

หลังจากการไม่ประสบความสำเร็จจากเชื่อนดินในปี พ.ศ.2540 เชื่อนดินได้พังทลายเสียหาย ต่อมาชาวบ้านได้มีแนวคิดในการสร้างแนวเขื่อนไม้ไผ่ขึ้น โดยมีวิธีการ คือ นำไม้ไผ่มาปักเป็นแนวยาว ซ้อนกันหลายชั้น เพื่อลดแรงปะทะของคลื่นที่จะซัดเข้าชายฝั่ง ผลที่ได้ คือ ช่วยลดแรงปะทะของคลื่นลูกเล็กได้ ไม่สามารถป้องกันคลื่นลูกใหญ่ที่มีความรุนแรงได้และไม้ไผ่เป็นวัสดุที่มีความอ่อนแอไม่คงทน เมื่อมีพายุเข้าคลื่นลมแรงไม้ไผ่จะหลุดออก ลอยเป็นขยะอยู่ในทะเล ส่งผลกระทบต่อชาวบ้านที่ทำประมงบริเวณริมชายฝั่ง ดังนั้นแนวเขื่อนไม้ไผ่จึงไม่ประสบความสำเร็จ แต่ในปัจจุบันหน่วยงานภาครัฐท้องถิ่นก็ยังคงมีการสนับสนุนการทำเขื่อนไม้ไผ่ โดยชุมชนก็ยังต้องรับไว้ เนื่องจากเขื่อนไม้ไผ่ก็ยังคงช่วยลดลงแรงปะทะจากคลื่นได้บางส่วน ดีกว่าไม่มีสิ่งใดมาป้องกันพื้นที่ริมชายฝั่งเลย (ชาวบ้านชุมชนขุนสมุทรจีน, สัมภาษณ์, กันยายน 2553)

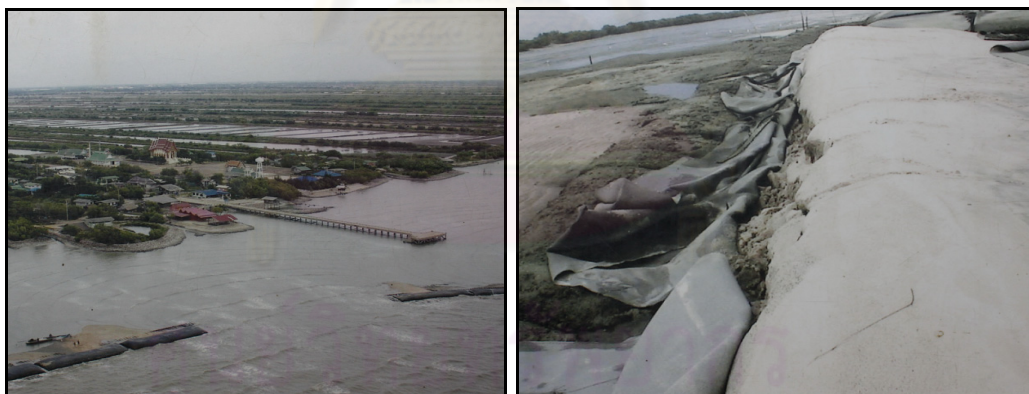
ภาพที่ 6.17 ใ้กรอกทราย (ถุงทรายป้องกันกัดเซาะ)

ขณะที่ ธนวัฒน์ จารุพงษ์สกุล (2551) กล่าวถึง กรณีที่กรุงเทพมหานคร ผลักดันโครงการแนวกันคลื่นแบบใ้กรอกทราย บริเวณชายฝั่งบางขุนเทียน ว่าไม่เหมาะที่จะนำมาสร้างในบริเวณชายฝั่งที่เป็นโคลน เพราะเวลาที่คลื่นมาปะทะจะเกิดการม้วนตัวของตะกอนแล้วจับเป็นตัวโคลนทำให้ใ้กรอกทรายที่ทับอยู่นั้นเกิดการหลุดตัวที่ไม่เท่ากัน สุดท้ายแล้วมันมีการบิดและทำให้แตกหรือฉีกขาด ซึ่งมีตัวอย่างเกิดขึ้นแล้วแถวคลองด่าน จ.สมุทรปราการ ที่ใ้กรอกทรายมีน้ำหนักมากจนเกิดการฉีกขาด

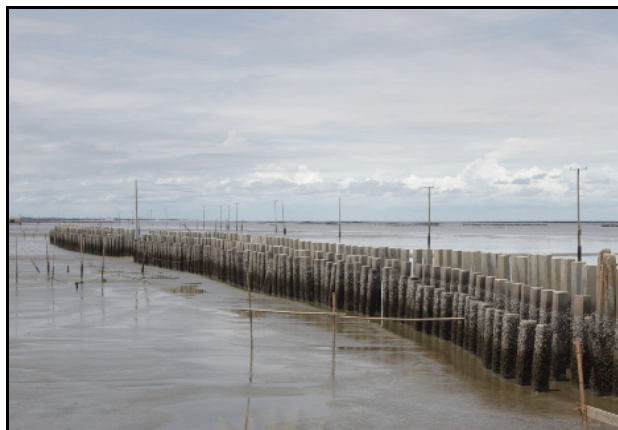
ภาพที่ 6.18 เขื่อนสลายกำลังคลื่นชุมชนสมุทรจีน 49A2

ประดิษฐ์ขึ้นมากกว่า 1 ปีที่ผ่านมา หลังติดตั้ง “ชุมชนสุทธจีน 49A2” ช่วยลดปัญหาการกัดเซาะชายฝั่งบริเวณบ้านชุมชนสุทธจีนลงได้ และมีการเพิ่มตะกอนจากเขื่อนนี้ เกิดพื้นดินงอกขึ้นมาอย่างเห็นได้ชัด ร.ศ.ดร.ธนวัฒน์ จารุพงษ์สกุลได้อธิบายว่าใช้โครงสร้างให้น้อยที่สุด และมีความโปร่งมากที่สุดเพื่อรับแรงปะทะคลื่นให้น้อยที่สุด คลื่นจะอ่อนกำลังลงหลังผ่านเขื่อนสลายกำลังคลื่น ไม่มีพลังพอที่จะกัดเซาะแนวตลิ่งหาดโคลนได้อีก เมื่อคลื่นหลังเขื่อนสงบลง ตะกอนที่แขวนลอยในมวลน้ำทะเลก็จะตกตะกอนบริเวณแนวชายฝั่งหลังเขื่อนที่ติดตั้งไว้ รูปแบบโครงสร้างต้นแบบที่พัฒนาขึ้นมีหลัก ๆ 2 ส่วน คือ เสาสามเหลี่ยมสลายกำลังคลื่น และเสาป้องกันตะกอนเคลื่อนตัวสู่แนวนอกชายฝั่ง จากการศึกษาชี้ว่า หลังติดตั้งเขื่อน ปัญหาการกัดเซาะชายฝั่งหยุดลง และพื้นที่องทะเลบริเวณหลังเขื่อนมีตะกอนสะสมมากขึ้นเรื่อย ๆ จนตื้นเขินขึ้น ก็มีชาวบ้านที่ร่วมโครงการทำการปลูกป่าชายเลน มีต้นแสมและลำพูมาปลูกช่วยยึดตะกอนนี้ไว้ให้งอกกลายเป็นแผ่นดินกลับคืนมาอีกครั้ง เวลานี้ระบบนิเวศฟื้นตัว หาดเลนมีเคย หอยแครง และลูกสัตว์น้ำเพิ่มมากขึ้น (ธนวัฒน์ จารุพงษ์สกุลและคณะ, 2551)

ความเห็นของชาวบ้าน หลังจากเขื่อนสลายกำลังคลื่นชุมชนสุทธจีน 49A2 ได้ประสบความสำเร็จ จากข้อมูลแบบสอบถามทุกครัวเรือนในชุมชน ประเด็นของการเพิ่มขึ้นของพื้นที่บริเวณริมชายฝั่งคนส่วนใหญ่บอกว่า เขื่อนช่วยลดลงความรุนแรงของคลื่นได้และสามารถทำให้ป่าชายเลนที่ปลูกใหม่ยืนต้นอยู่ได้ ปัจจุบันพื้นที่ด้านหลังเขื่อนมีปริมาณป่าชายเลนเพิ่มขึ้น ส่วนบริเวณพื้นที่อื่นๆ ที่ไม่มีเขื่อนสลายกำลังคลื่นนั้นก็ยังคงกัดเซาะจากน้ำทะเลอยู่เหมือนเดิม ส่วนปริมาณสัตว์น้ำนั้นก็ยังมีปริมาณเพิ่มขึ้นโดยเฉพาะบริเวณป่าชายเลนด้านหลังเขื่อน และความสะดวกในการเข้าและออกทะเลของชาวบ้าน ครัวเรือนที่ทำอาชีพประมงชายฝั่งส่วนใหญ่บอกว่าไม่มีผลกระทบสามารถเข้าและออกได้ปกติ จากความเห็นของชาวบ้านทุกครัวเรือน ได้ให้ความเห็นว่าควรจัดสร้างเขื่อนสลายกำลังคลื่นขึ้นอีกในบริเวณอื่นๆ สาเหตุที่ชาวบ้านต้องการเขื่อนสลายกำลังคลื่นเพราะเป็นสิ่งก่อสร้างเดียวที่ชาวบ้านเห็นประโยชน์และผลลัพธ์ที่ชัดเจนที่สุด
