ลักษณะการขาดและค่าใช้จ่ายในการซ่อมแซมระบบปรับอากาศแบบรวม
กรณีศึกษา อาคารธนาคารกสิกรไทย สำนักงานใหญ่ ราษฎร์บูรณะ

BREAKDOWNS AND MAINTENANCE COSTS OF CENTRALISED
AIR-CONDITIONING SYSTEM: CASE STUDY OF KASIKORNBANK HEAD-OFFICE

A Thesis Submitted in Partial Fulfillment of the Requirements
for the Degree of Master of Science Program in Architecture

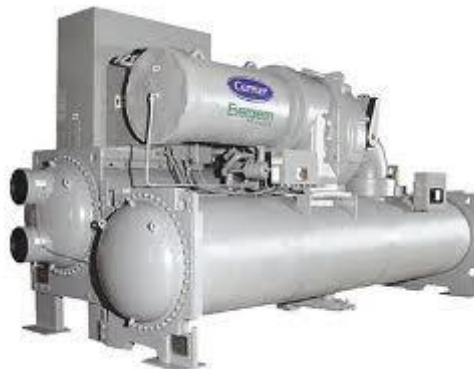
ภาพที่ 2.1 เครื่องทำน้ำเย็น

เป็นระบบที่มีขนาดใหญ่ที่สุด ซึ่งนิยมใช้ในโครงการขนาดใหญ่ที่มีความต้องการความเย็นมาก มีอุปกรณ์ประกอบสำคัญ คือ เครื่องทำน้ำเย็น ปั้มน้ำเย็น ปั้มน้ำระบายความร้อน หอผึ้งเย็น และอุปกรณ์ส่งจ่ายลมเย็น การทำงานแบ่งเป็น 2 วงจร ตามภาพที่ 2.1 คือ

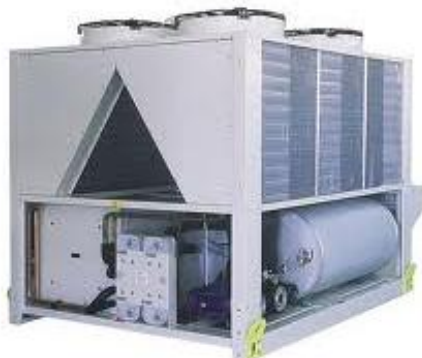
ภาพที่ 2.3 ระบบปรับอากาศชนิดทำน้ำเย็นระบายความร้อนด้วยอากาศ

เป็นชนิดที่มีความแตกต่างกันที่การระบายความร้อนเท่านั้น ซึ่งระบบนี้จะไม่มีการใช้น้ำ ระบายความร้อนเพราะจะใช้อากาศในการระบายความร้อน มีอุปกรณ์ประกอบ คือ เครื่องทำน้ำเย็น ปั๊มน้ำเย็น และอุปกรณ์ส่งจ่ายลมเย็น เท่านั้น การระบายความร้อนออกจากสารทำความเย็นจะใช้อากาศดูดหรือเป่าไปยัง ขดท่อความร้อน ซึ่งพัดลมอาจมีจำนวนหลายชุดใน Chiller แต่ละชุด ดังนั้นเครื่องทำน้ำเย็นระบบนี้จะมี ประสิทธิภาพต่ำกว่าแบบระบายความร้อนด้วยน้ำเพราะน้ำจะมีความสามารถในการระบายความร้อนสูงกว่า

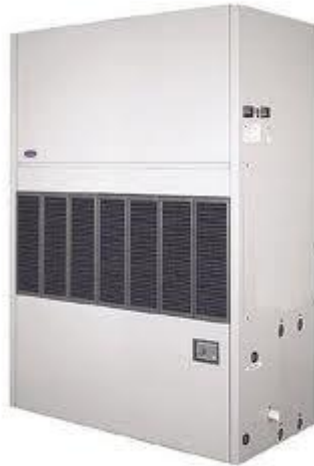
ภาพที่ 2.5 ระบบปรับอากาศชนิดชุดระบายความร้อนด้วยน้ำ

มีลักษณะคล้ายชนิดทำน้ำเย็นระบายความร้อนด้วยอากาศ (Air Cooled Water Chiller) แต่จะใช้การระบายความร้อนด้วยน้ำจากหอผึ่งเย็น (Cooling Tower)

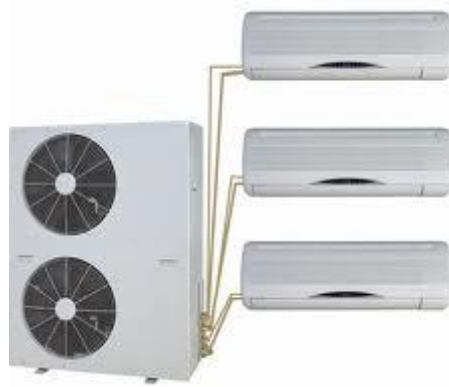
ภาพที่ 2.7 ระบบปรับอากาศชนิดแยกส่วน

ประกอบด้วย 2 ส่วนคือ Condensing Unit อาจอยู่ภายนอกห้อง ซึ่งประกอบด้วยชุดท่อความร้อน พัดลม และคอมเพรสเซอร์ เป็นการระบายความร้อนด้วยอากาศ ส่วนที่สอง คือ Fan Coil Unit จะอยู่ภายในห้อง ซึ่งประกอบด้วยชุดท่อความเย็นและพัดลมโดยทั้งสองส่วนจะเชื่อมต่อกันด้วยท่อทองแดง

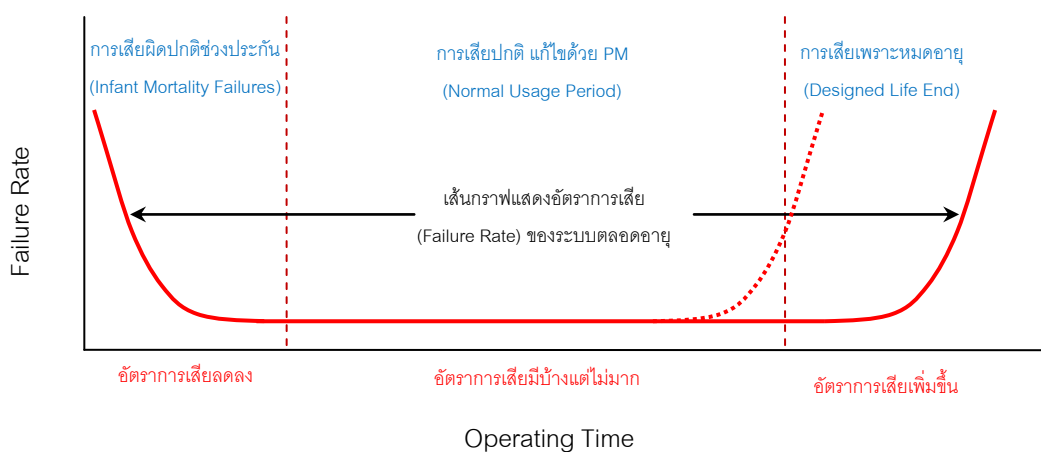
- ช่วงแรกของการเสีย เป็นการเสียก่อนกำหนดที่ผิดปกติ (Infant Mortality Failures) ซึ่งอาจเกิดจากผู้ผลิต การติดตั้งหรือใช้งานที่ไม่เหมาะสม
- การเสียในช่วงใช้งานปกติหรือที่เรียกว่า อยู่ในช่วงอายุ การใช้งาน มีโอกาสเสียได้บ้างแต่ไม่มาก หากระยะเวลาการใช้งานมากขึ้นการชำรุดก็จะมากขึ้นและถี่ขึ้น
- การเสียในช่วงหมดอายุการใช้งาน เป็นการเสียที่หยุดการทำงานของเครื่องจักรได้อย่างถาวร

ภาพที่ 2.9 อัตราการเสียในเครื่องจักร (Failure Rate) ของ Bath-tub Curve (ที่มา : การจัดการงานบำรุงรักษาด้วย Reliability, วัฒนนา เขียงกุลและคณะ)

จากลักษณะการชำรุดที่เกิดขึ้นในระบบปรับอากาศแบบรวม ตั้งแต่ปีที่ 1-14 มีลักษณะตามภาพที่ 5.1 ซึ่งเมื่อเทียบกับรูปภาพที่ 2.9 อัตราการเสียหายในเครื่องจักร (Failure Rate) ของ Bathtub Curve ในบทที่ 2 โดยช่วงแรกของการเสียหายเป็นการเสียหายก่อนกำหนดที่ผิดปกติ (Infant Mortality Failures) ซึ่งอาจเกิดจากผู้ผลิต การติดตั้งหรือใช้งานที่ไม่เหมาะสม อัตราการชำรุดจะเกิดขึ้นมากตั้งแต่เริ่มมีการใช้งานและลดลงจนเข้าช่วงการใช้งานปกติ (Normal Usage Period) แต่จากการศึกษาจะพบว่าอัตราการชำรุดของระบบฯ ในช่วงเดียวกันจะเพิ่มสูงขึ้นตั้งแต่ปีแรกจนถึงปีที่ 6 จนเข้าสู่ช่วงที่อัตราการชำรุดค่อนข้างคงที่ปีที่ 7-12 และเริ่มที่จะต้องมีการจัดเปลี่ยนเครื่องจักรชุดใหม่ในบางส่วนตั้งแต่ปีที่ 11 ซึ่งจะเป็นช่วงการเสียหายในช่วงหมดอายุการใช้งาน (Designed Life End)

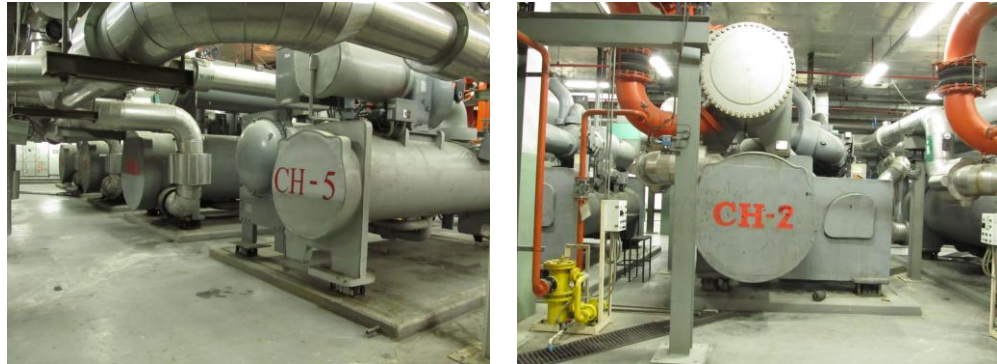
ภาพที่ 3.4 เครื่องทำน้ำเย็น (Water Chiller)

1. เครื่องทำน้ำเย็น (Water Chiller) ชนิด Centrifugal Chiller จำนวน 5 เครื่อง
 - 1.1 ขนาด 1,000 Tons จำนวน 3 เครื่อง ได้แก่ CH-01A,02A,03A
 - 1.2 ขนาด 538 Tons จำนวน 1 เครื่อง ได้แก่ CH-04A
 - 1.3 ขนาด 650 Tons จำนวน 1 เครื่อง ได้แก่ CH-05A

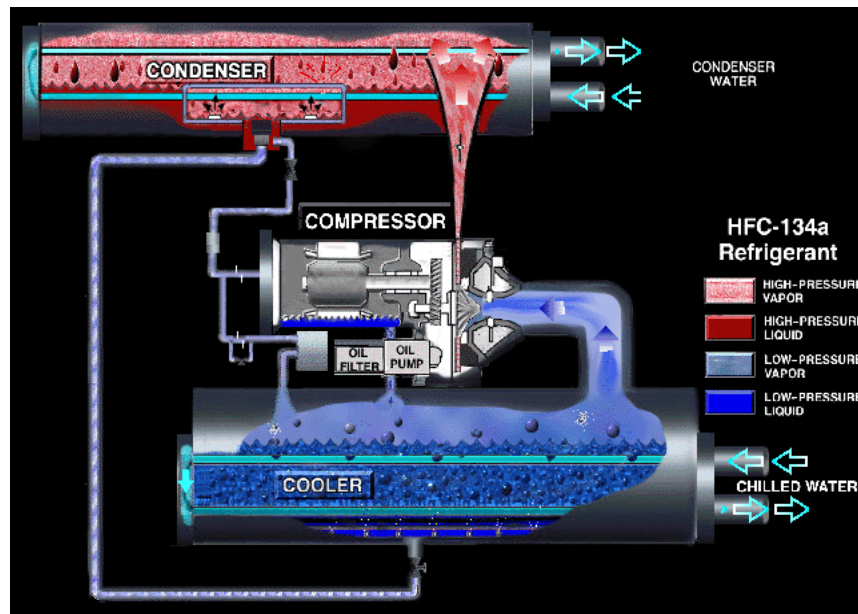
Chiller มีส่วนประกอบที่สำคัญที่ทำให้เครื่องสามารถปรับอุณหภูมิของน้ำ เพื่อจ่ายความเย็นไปยังส่วนต่างๆ ของอาคาร ตามรูป ภาพที่ 3.5 แสดงวัฏจักรของสารทำความเย็นซึ่งจ่ายไปยังส่วนประกอบต่างๆ ของ Chiller ได้แก่ Cooler, Compressor และ Condenser กับส่วนที่ใช้ควบคุมการจ่ายกระแสไฟฟ้าให้กับ Chiller คือส่วนที่เป็น Power and Control

ภาพที่ 3.5 ส่วนประกอบและวัฏจักรการทำงานสารทำความเย็นของ Chiller (ที่มา : เอกสารประกอบการบรรยายของบริษัทแคเรียร์ (ประเทศไทย) จำกัด)

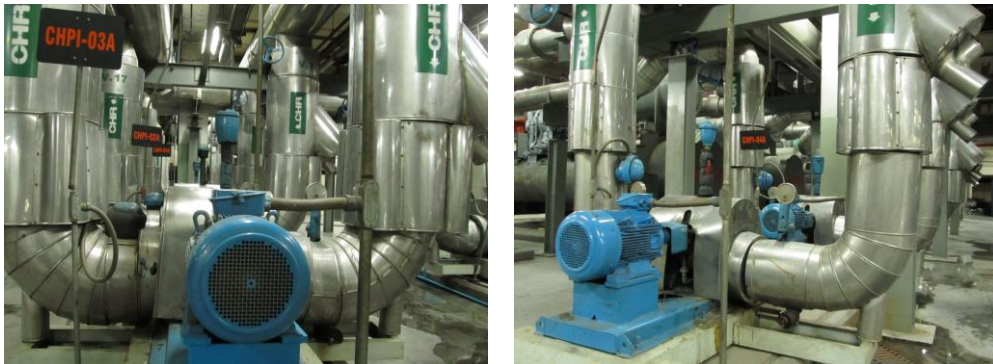
ภาพที่ 3.6 Chilled Water Pump - CHP1

2. เครื่องสูบน้ำด้านปฐมภูมิ (Primary Pump / Chilled Water Pump - CHP1)
 ชนิด Horizontal Split Case Single Stage จำนวน 7 เครื่อง
- 2.1 ขนาด 1,850 USGPM จำนวน 5 เครื่อง ได้แก่ CHP1-01A,02A,03A, 06A,07A
- 2.2 ขนาด 1,110 USGPM จำนวน 2 เครื่อง ได้แก่ CHP1-04A,05A

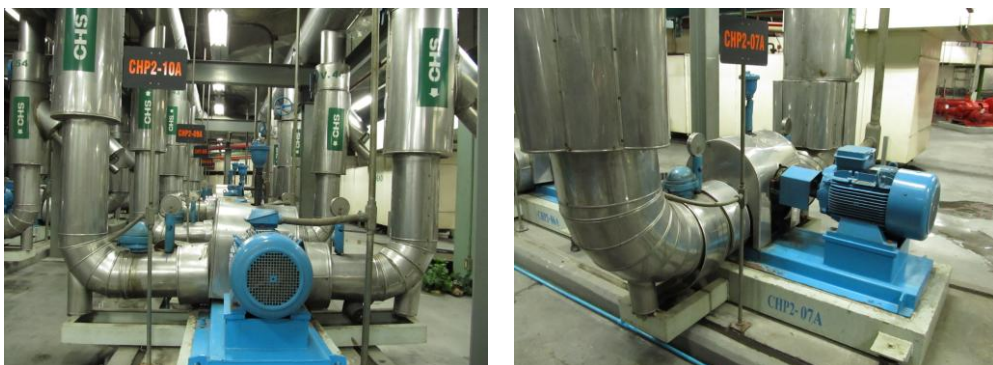
ภาพที่ 3.7 Chilled Water Pump – CHP2

3. เครื่องสูบน้ำด้านทุติยภูมิ (Secondary Pump / Chilled Water Pump – CHP2) ชนิด
 Horizontal Split Case Single Stage จำนวน 10 เครื่อง
- 3.1 ขนาด 1,110 USGPM จำนวน 3 เครื่อง ได้แก่ CHP2-01A,02A,
 03A,09A,10A
- 3.2 ขนาด 500 USGPM จำนวน 2 เครื่อง ได้แก่ CHP2-04A,05A
- 3.3 ขนาด 1,670 USGPM จำนวน 3 เครื่อง ได้แก่ CHP2-06A, 07A, 08A

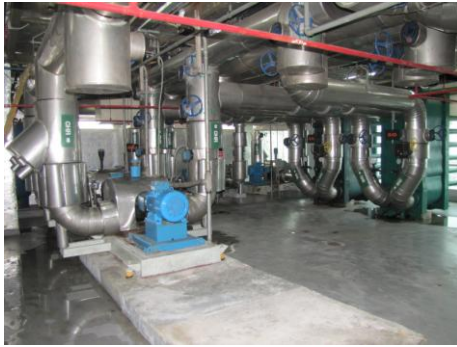
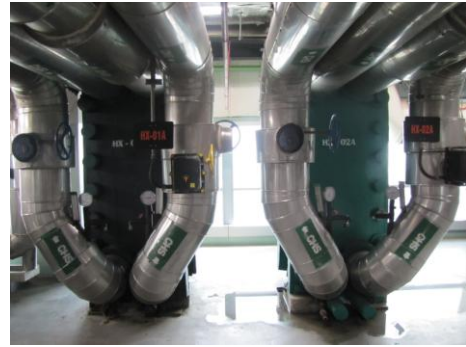
ภาพที่ 3.8 Heat Exchangers Pump - HXP

4. เครื่องสูบน้ำ Heat Exchangers Pump - HXP ชนิด Horizontal Split Case Single Stage จำนวน 5 เครื่อง
- 4.1 ขนาด 1,200 USGPM จำนวน 3 เครื่อง ได้แก่ HXP-01A,02A,03A
- 4.2 ขนาด 540 USGPM จำนวน 2 เครื่อง ได้แก่ HXP-04A,05A

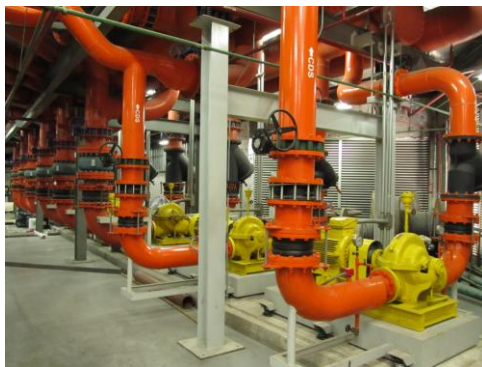
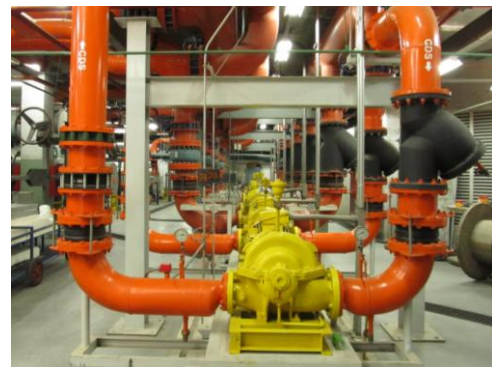
ภาพที่ 3.9 Condenser Water Pump - COP

5. เครื่องส่งน้ำหล่อเย็น (Condenser Water Pump - COP) ชนิด Horizontal Split Case Single Stage จำนวน 10 เครื่อง
- 5.1 ขนาด 3,000 USGPM จำนวน 4 เครื่อง ได้แก่ COP-01A,02A,03A,06A
- 5.2 ขนาด 1,610 USGPM จำนวน 2 เครื่อง ได้แก่ COP-04A,05A
- 5.3 ขนาด 1,950 USGPM จำนวน 2 เครื่อง ได้แก่ COP-07A,08A

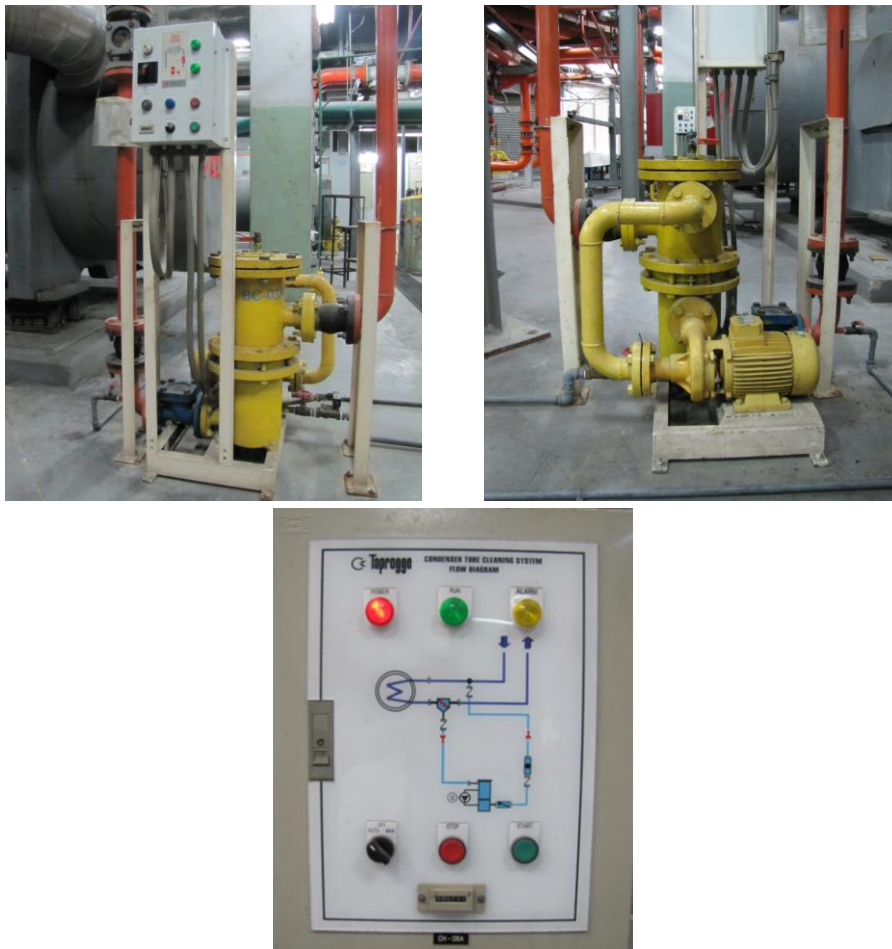
ภาพที่ 3.10 ระบบล้างตะกอนในชุดหล่อเย็นอัตโนมัติ (Ball Cleaning)

6. ระบบล้างตะกอนในชุดหล่อเย็นอัตโนมัติ (Ball Cleaning) ระบบล้างตะกอนในชุดหล่อเย็นอัตโนมัติ (Ball Cleaning) เป็นอุปกรณ์ทำความสะอาดภายในท่อของเครื่องทำน้ำเย็น (Water Chiller) เนื่องจากระบบน้ำหล่อเย็นของเครื่องทำน้ำเย็นเป็นระบบเปิดทำให้ฝุ่นหรือสนิมที่อยู่ภายนอกเข้าไปสู่ระบบเกิดการสะสมภายในท่อทองแดงที่ทำหน้าแลกเปลี่ยนอุณหภูมิระหว่างน้ำยาทำความเย็นและน้ำหล่อเย็น ทำให้อุณหภูมิระหว่างน้ำยาทำความเย็นและน้ำหล่อเย็น ซึ่งปกติจะห่างกันไม่ควรเกิน 2°F ถ้าเกินกว่านี้จะทำให้ระบบเครื่องทำน้ำเย็นมีประสิทธิภาพลดลง ใช้พลังงานมากกว่าปกติ และ ทำอุณหภูมิน้ำเย็นตามที่กำหนดไว้ไม่ได้ จำนวน 5 เครื่องคือ

6.1 ขนาด 300 ลูกต่อเครื่อง จำนวน 3 เครื่อง ได้แก่ BC-01A, BC-02A, BC-03A

6.2 ขนาด 150 ลูกต่อเครื่อง จำนวน 2 เครื่อง ได้แก่ BC-04A, BC-05A

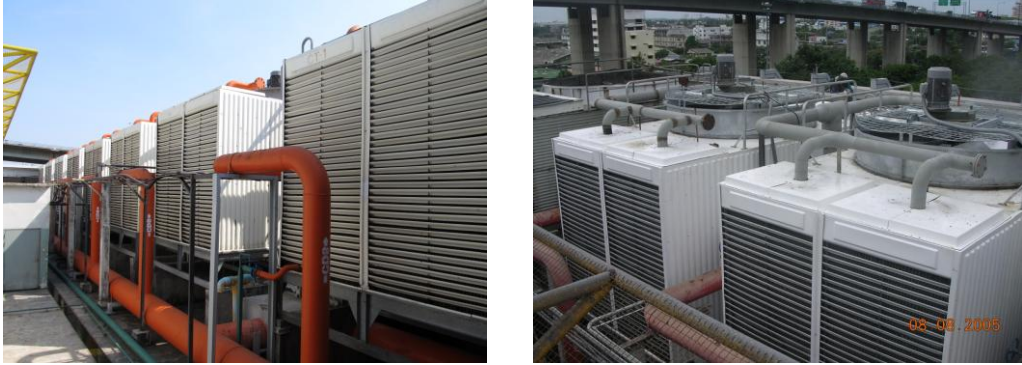
ภาพที่ 3.11 Cooling Tower - CT

7. หอผึ่งน้ำ (Cooling Tower - CT) ขนาด 2,200 USGPM จำนวน 8 เครื่อง คือ CT-01A,02A,03A,04A,05A,06A,07A และ 08A

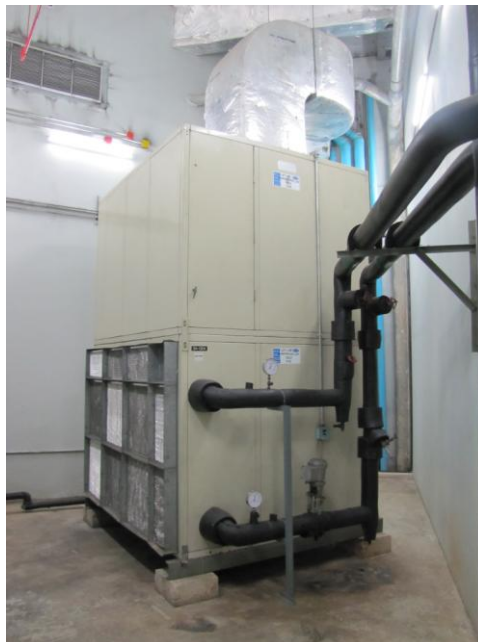
ภาพที่ 3.12 Packaged Air Unit

8. เครื่องส่งลมเย็น (Air Handling Unit - AHU)
8.1 Packaged Unit จำนวน 10 เครื่อง ได้แก่ GA-01, GA-02A, GA-04A ถึง GA-11A

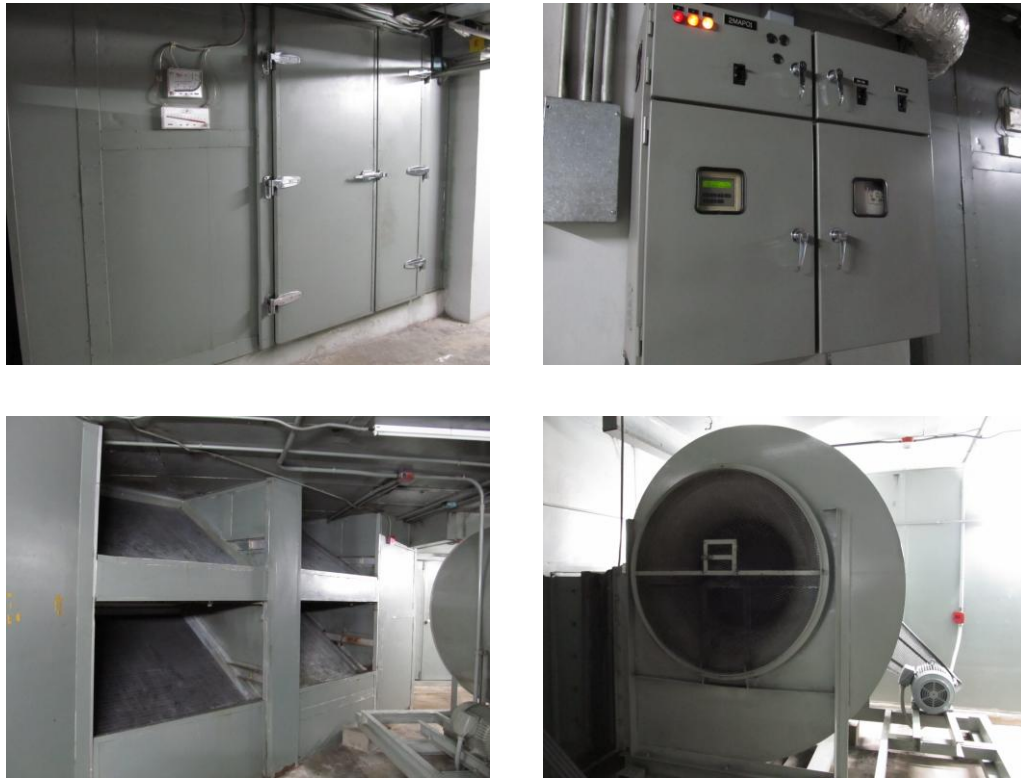
ภาพที่ 3.13 Built up Air Unit

8.2 Built up Unit จำนวน 83 เครื่อง ได้แก่ GBA-03A ถึง 41BA-02A

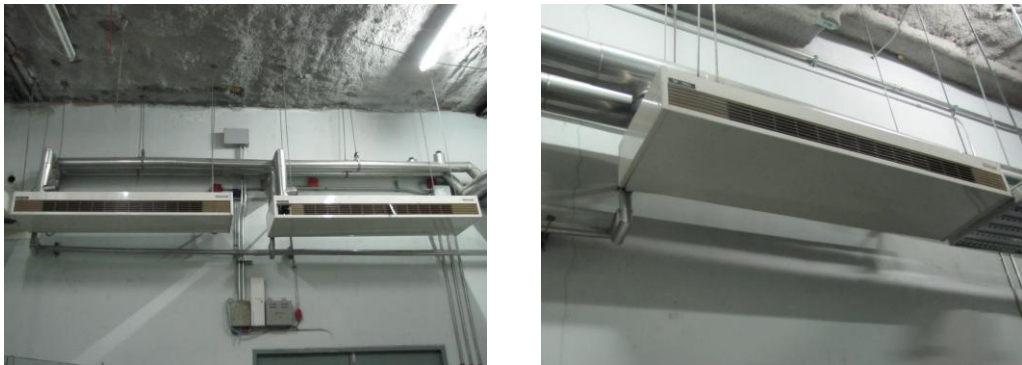
ภาพที่ 3.16 การทำงาน Fan Coil Unit

8.3 Fan Coil Unit จำนวน 11 เครื่อง ได้แก่ GF-01A ถึง GF-11A

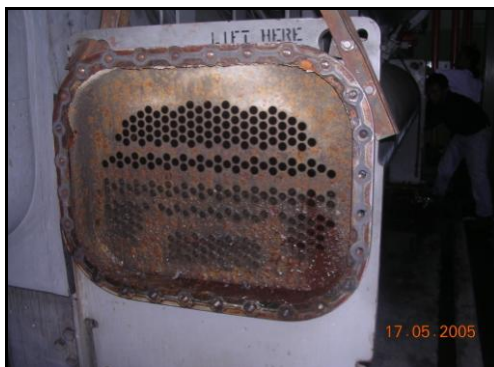
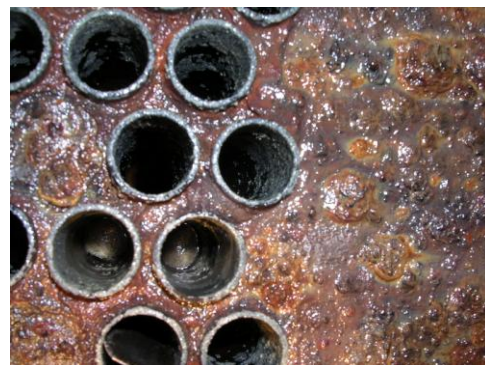
- Condenser มีการชำรุดเกิดขึ้นทั้งหมด 10 ครั้ง ทำให้เกิดค่าใช้จ่ายในการซ่อมแซมเป็นเงิน 298,610 บาท แยกเป็น
 - Tube เนื่องจากระบบน้ำหล่อเย็นเป็นระบบเปิด ซึ่งทำให้เกิดการทำปฏิกิริยากับออกซิเจนในอากาศ เกิดเป็นตะกรันสนิม สะสมในท่อ เกิดการอุดตันส่งผลให้การแลกเปลี่ยนความร้อนในระบบฯ ได้ไม่ดี เกิดขึ้นทั้งหมด 7 ครั้ง มีค่าใช้จ่ายในการซ่อมแซมเป็นเงิน 273,410 บาท

ภาพที่ 3.20 การอุดตันของ Tube ใน Condenser

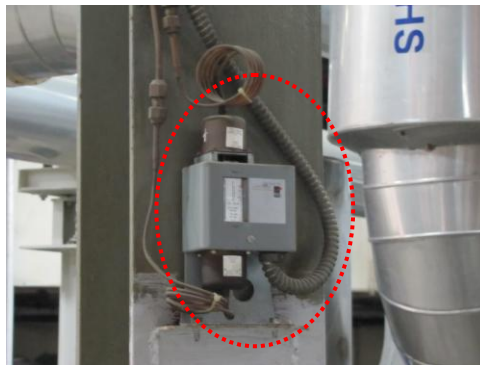
- Differential Pressure Switch การส่งค่าแรงดันคลาดเคลื่อนจากความเป็นจริง เกิดขึ้นทั้งหมด 1 ครั้ง มีค่าใช้จ่ายในการซ่อมแซมเป็นเงิน 6,800 บาท

ภาพที่ 3.22 Differential Pressure Switch Error

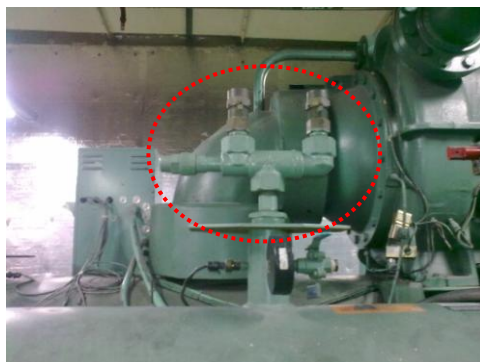
- Pressure Relief Valve วาล์วชำรุดทำให้การลดความดันไม่สามารถทำได้ตามค่าที่กำหนด, ตัวอุปกรณ์มีการผุกร่อนมีการรั่วซึมของสารทำความเย็น เกิดขึ้นทั้งหมด 1 ครั้ง มีค่าใช้จ่ายในการซ่อมแซมเป็นเงิน 16,000 บาท

ภาพที่ 3.23 Pressure Relief Valve

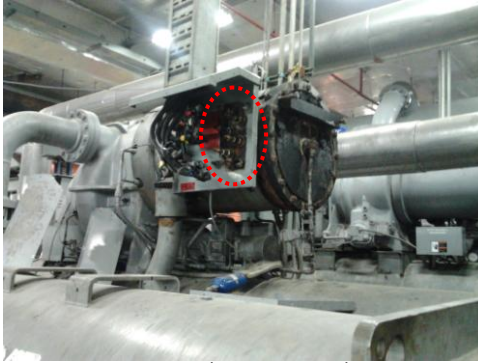
- Terminal Compressor ชำรุดเกิดการรั่วซึมของสารทำความเย็น เกิดขึ้นทั้งหมด 2 ครั้ง มีค่าใช้จ่ายในการซ่อมแซมเป็นเงิน 1,640,000 บาท

ภาพที่ 3.24 การรั่วของสารทำความเย็นที่ Terminal Compressor

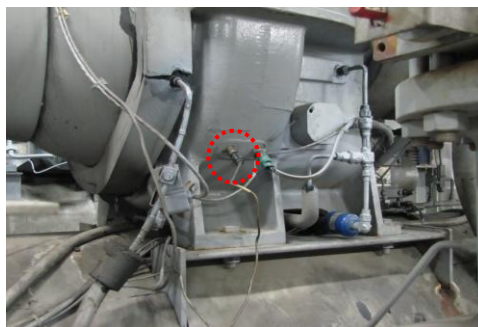
- Discharge Temperature Sensor การส่งค่าอุณหภูมิคลาดเคลื่อนจากความเป็นจริง เกิดขึ้นทั้งหมด 4 ครั้ง มีค่าใช้จ่ายในการซ่อมแซมเป็นเงิน 172,697 บาท

ภาพที่ 3.26 Discharge Temperature Sensor Error

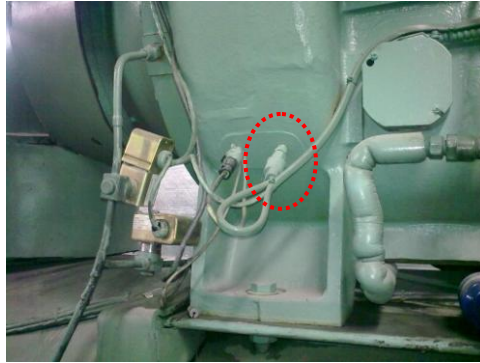
- Oil Pressure Transducer & Cable การส่งค่าแรงดันคลาดเคลื่อนจากความเป็นจริง, การชำรุดเสื่อมสภาพจากตัวอุปกรณ์เกิดขึ้นทั้งหมด 1 ครั้ง มีค่าใช้จ่ายในการซ่อมแซมเป็นเงิน 11,000 บาท

ภาพที่ 3.27 Oil Pressure Transducer & Cable Error

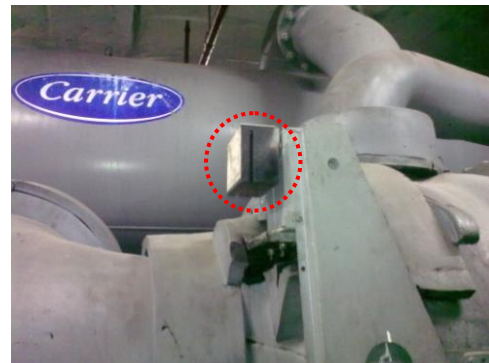
- Motor Actuator การชำรุดที่ Motor ของอุปกรณ์ควบคุมปริมาณการจ่ายสารทำความเย็น เกิดขึ้นทั้งหมด 1 ครั้ง มีค่าใช้จ่ายในการซ่อมแซมเป็นเงิน 158,895 บาท

ภาพที่ 3.28 Motor Actuator

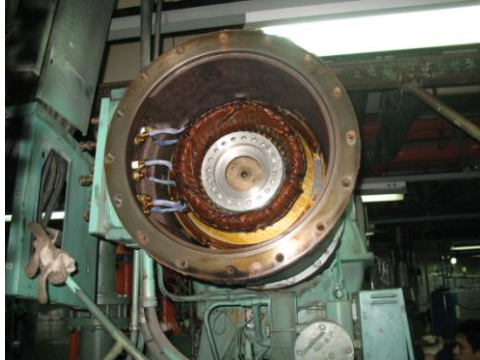
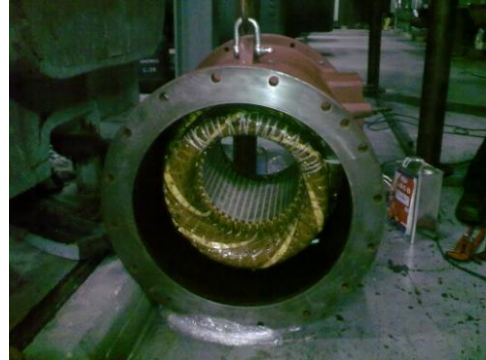
- Motor Short Turn เกิดการลัดวงจรในขดลวดของมอเตอร์ เกิดขึ้นทั้งหมด 1 ครั้ง มีค่าใช้จ่ายในการซ่อมแซมเป็นเงิน 650,000 บาท

ภาพที่ 3.30 Motor Short Turn

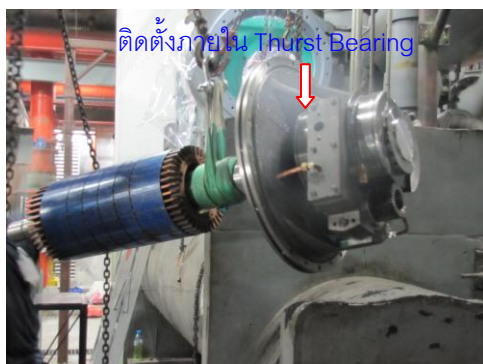
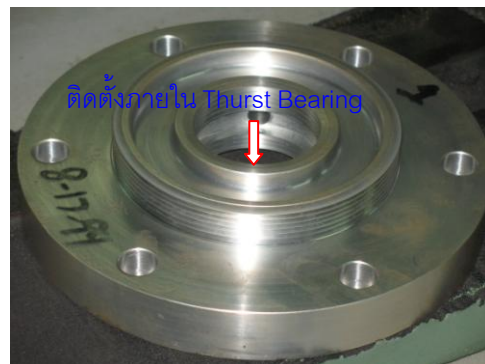
- Thrust Bearing Temperature Sensor การส่งค่าอุณหภูมิคลาดเคลื่อนจากความเป็นจริง เกิดขึ้นทั้งหมด 1 ครั้ง มีค่าใช้จ่ายในการซ่อมแซมเป็นเงิน 25,000 บาท

ภาพที่ 3.31 Thrust Bearing Temperature Sensor

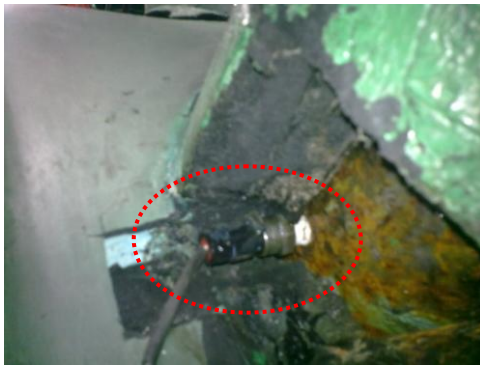
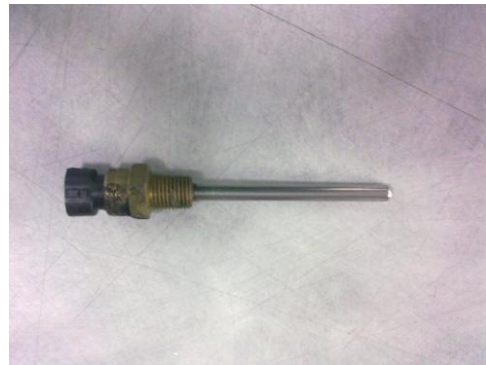
ภาพที่ 3.33 Water Temperature Sensor

- Cooler มีการชำรุดเกิดขึ้นทั้งหมด 10 ครั้ง ทำให้เกิดค่าใช้จ่ายในการซ่อมแซมเป็นเงิน 50,700 บาท แยกเป็น
 - Cooler Entering Water Temperature Sensor การส่งค่าอุณหภูมิคลาดเคลื่อนจากความเป็นจริง เกิดขึ้นทั้งหมด 3 ครั้ง มีค่าใช้จ่ายในการซ่อมแซมเป็นเงิน 12,600 บาท
 - Cooler Leaving Water Temperature Sensor การส่งค่าอุณหภูมิคลาดเคลื่อนจากความเป็นจริง เกิดขึ้นทั้งหมด 4 ครั้ง มีค่าใช้จ่ายในการซ่อมแซมเป็นเงิน 16,800 บาท

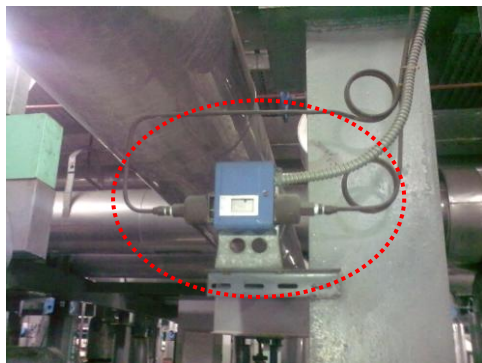
ภาพที่ 3.34 Differential Pressure Switch

- Differential Pressure Switch การส่งค่าแรงดันคลาดเคลื่อนจากความเป็นจริง เกิดขึ้นทั้งหมด 1 ครั้ง มีค่าใช้จ่ายในการซ่อมแซมเป็นเงิน 8,500 บาท

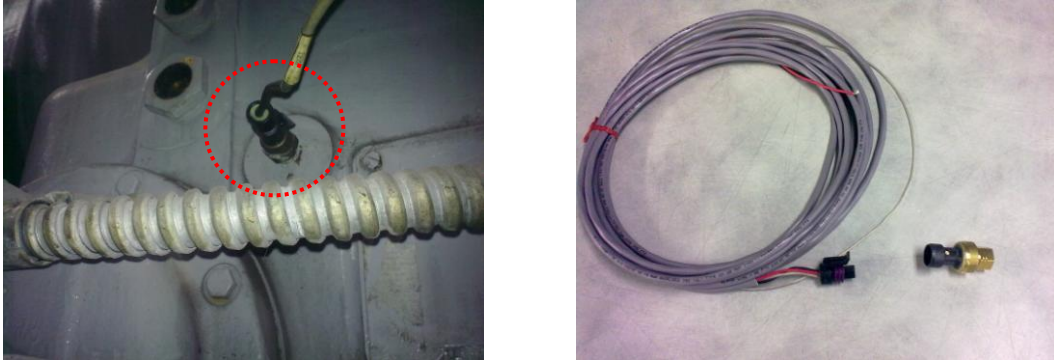
ภาพที่ 3.35 Pressure Transducer Error

- Pressure Transducer การส่งค่าแรงดันคลาดเคลื่อนจากความเป็นจริง เกิดขึ้นทั้งหมด 2 ครั้ง มีค่าใช้จ่ายในการซ่อมแซมเป็นเงิน 12,800 บาท

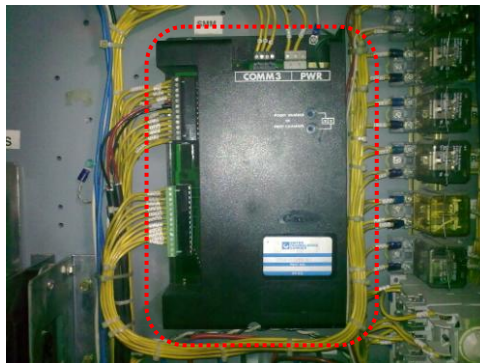
ภาพที่ 3.36 Starter Management Module (SMM) Error

- Starter Management Module (SMM) ความผิดพลาดการรับส่งสัญญาณ เกิดขึ้นทั้งหมด 8 ครั้ง มีค่าใช้จ่ายในการซ่อมแซมเป็นเงิน 408,010 บาท

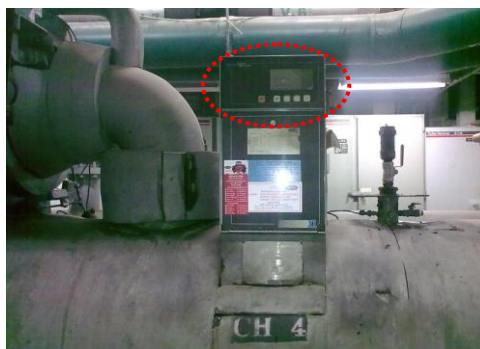
ภาพที่ 3.37 Local Interface Display Control Panel (LID) ไม่แสดงผล

- Local Interface Display Control Panel (LID) จอภาพไม่แสดงผล เกิดขึ้นทั้งหมด 8 ครั้ง มีค่าใช้จ่ายในการซ่อมแซมเป็นเงิน 400,978 บาท

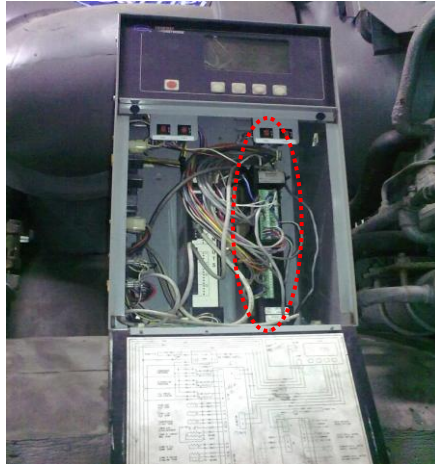
ภาพที่ 3.38 Processor Sensor Input/Output Module (PSIO) Error

- Processor Sensor Input/Output Module (PSIO) การประมวลผลผิดพลาดทำให้ไม่สามารถเดิน Chiller ได้ เกิดขึ้นทั้งหมด 4 ครั้ง มีค่าใช้จ่ายในการซ่อมแซมเป็นเงิน 151,000 บาท

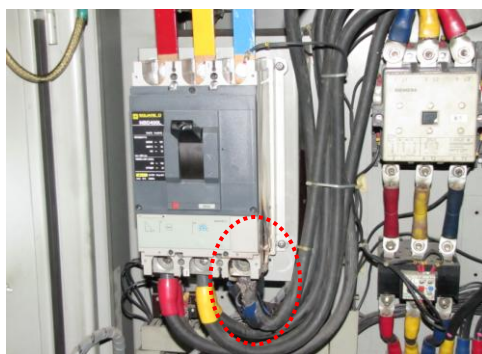
ภาพที่ 3.40 Main Breaker Short Circuit

- Main Breaker ขั้วต่อสายไฟหลวมเกิดการชำรุด เกิดขึ้นทั้งหมด 1 ครั้ง มีค่าใช้จ่ายในการซ่อมแซมเป็นเงิน 20,223 บาท

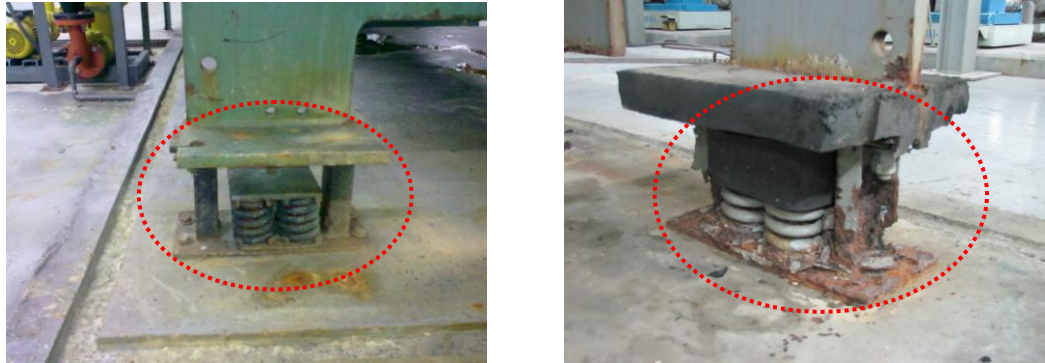
ภาพที่ 3.41 การผูกก่อน Foundation

- Foundation มีสาเหตุการชำรุดเกิดขึ้นจาก Spring Isolator มีการผูกก่อน เกิดขึ้นทั้งหมด 1 ครั้ง มีค่าใช้จ่ายในการซ่อมแซมเป็นเงิน 68,000 บาท

1.5 Foundation จากแผนภูมิที่ 4.16 จะเห็นว่าการชำรุดจากส่วนที่เป็น Foundation จะเกิดขึ้นครั้งเดียวที่ Chiller No. 2 (CH-02A) ในปี 14 จากสาเหตุ Spring Isolator ของแท่นเครื่องมีการผุกร่อน

1.6 ลักษณะการชำรุดในส่วน Foundation เกิดขึ้นครั้งเดียวในปีที่ 14 จากปัญหาการผุกร่อน ซึ่งทำให้อาคารต้องเตรียมการสำหรับการจัดเปลี่ยนอุปกรณ์ดังกล่าวให้กับ Chiller เครื่องอื่นต่อไป

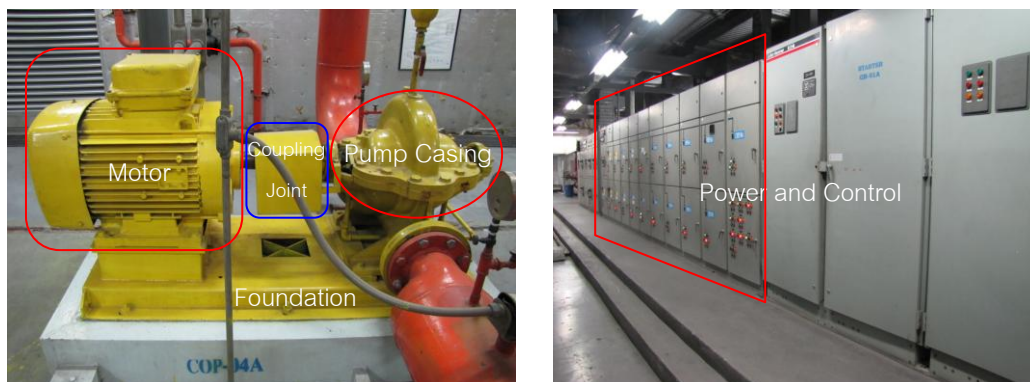
ภาพที่ 3.42 เครื่องสูบน้ำ (Pump)

เครื่องสูบน้ำ (Pump) จำนวน 35 เครื่อง มีการชำรุดเกิดขึ้นทั้งหมด 312 ครั้ง ซึ่งมีค่าใช้จ่ายในการซ่อมแซมทั้งสิ้น 4,319,488 บาท สามารถจำแนกการชำรุดตามส่วนประกอบสำคัญของเครื่องจักรเป็น 6 ส่วน คือ

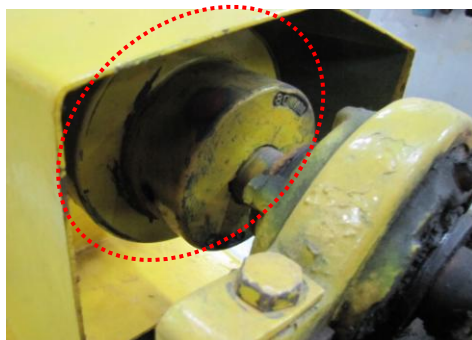
ภาพที่ 3.44 Coupling Joint

- Mechanical Seal การรั่วซึมของน้ำ เกิดขึ้นทั้งหมด 84 ครั้ง มีค่าใช้จ่ายในการซ่อมแซมเป็นเงิน 1,039,482 บาท
- Bearing การชำรุดของลูกปืนในตลับ เกิดขึ้นทั้งหมด 76 ครั้ง มีค่าใช้จ่ายในการซ่อมแซมเป็นเงิน 567,006 บาท
- Alignment การติดตั้งระหว่างชุด Pump และ Motor ไม่อยู่ในค่าที่กำหนด ทำให้เกิดการชำรุดของอุปกรณ์ที่จุดเป็นข้อต่อต่างๆ เกิดขึ้นทั้งหมด 2 ครั้ง มีค่าใช้จ่ายในการซ่อมแซมเป็นเงิน 3,000 บาท
- Shaft การชำรุดบริเวณเพลลา, ปลอกเพลลาของ Pump ทำให้ขณะทำงานมีการสั่น เกิดขึ้นทั้งหมด 5 ครั้ง มีค่าใช้จ่ายในการซ่อมแซมเป็นเงิน 88,071 บาท
- Coupling Joint มีการชำรุดเกิดขึ้นทั้งหมด 49 ครั้ง ทำให้เกิดค่าใช้จ่ายในการซ่อมแซมเป็นเงิน 574,800 บาท แยกเป็น

- Casing เกิดการแตก, สึกกร่อน เกิดขึ้นทั้งหมด 16 ครั้ง มีค่าใช้จ่ายในการซ่อมแซมเป็นเงิน 325,600 บาท
- Rubber Joint เกิดการฉีกขาด เกิดขึ้นทั้งหมด 33 ครั้ง มีค่าใช้จ่ายในการซ่อมแซมเป็นเงิน 249,200 บาท

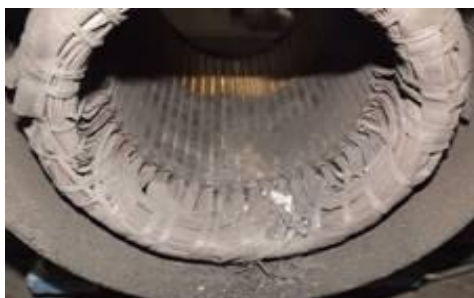
ภาพที่ 3.46 Motor Turn Ground

- Motor มีการชำรุดเกิดขึ้นทั้งหมด 66 ครั้ง ทำให้เกิดค่าใช้จ่ายในการซ่อมแซมเป็นเงิน 1,221,853 บาท แยกเป็น
 - Bearing ถูกป็นในตลับชำรุด เกิดขึ้นทั้งหมด 47 ครั้ง มีค่าใช้จ่ายในการซ่อมแซมเป็นเงิน 384,424 บาท
 - Turn Ground เกิดการลัดวงจรของขดลวดกับ Ground ทำให้เกิดการชำรุดที่ขดลวด เกิดขึ้นทั้งหมด 19 ครั้ง มีค่าใช้จ่ายในการซ่อมแซมเป็นเงิน 837,429 บาท

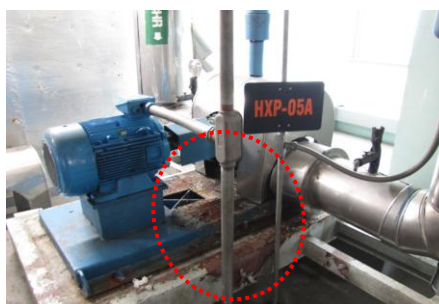
ภาพที่ 3.47 Foundation Corrosion

- Power and Control มีการชำรุดเกิดขึ้นทั้งหมด 10 ครั้ง ทำให้เกิดค่าใช้จ่ายในการซ่อมแซมเป็นเงิน 166,276 บาท แยกเป็น
 - Breaker ขั้วต่อสายไฟหลวมเกิดการชำรุด เกิดขึ้นทั้งหมด 3 ครั้ง มีค่าใช้จ่ายในการซ่อมแซมเป็นเงิน 117,906 บาท
 - Magnetic หน้าสัมผัสทางไฟฟ้าของอุปกรณ์ชำรุด เกิดขึ้นทั้งหมด 7 ครั้ง มีค่าใช้จ่ายในการซ่อมแซมเป็นเงิน 48,370 บาท
- Foundation Corrosion การผุกร่อนของฐานรองรับ Pump เกิดขึ้นทั้งหมด 19 ครั้ง มีค่าใช้จ่ายในการซ่อมแซมเป็นเงิน 339,000 บาท

2.4 Foundation การชำรุดเกิดขึ้นในส่วนของฐานรองรับ Pump ที่มีการผูกก่อนจนต้องมีการจัดเปลี่ยนฐานรองรับใหม่ซึ่งเกิดขึ้นในปีที่ 8-9 ตามแผนภูมิที่ 4.26 โดยลักษณะการชำรุดดังกล่าวเกิดกับเครื่องสูบน้ำเย็นเท่านั้น (CHP1 และ CHP2) โดยเครื่องสูบน้ำประเภทนี้ทำงานภายใต้สภาวะที่มีความชื้นสูง หากการหุ้มฉนวนในส่วนที่ต้องสัมผัสกับน้ำเย็นไม่ได้มาตรฐาน ทำให้เกิดการควบแน่นเป็นหยดน้ำสะสมเป็นเวลานาน การผูกก่อนของเครื่องก็จะสูงตามไปด้วย

2.4 ลักษณะการชำรุดในส่วนของ Foundation จะพบช่วงเดียวคือในช่วงปีที่ 8-9 ซึ่งเกิดจากปัญหาการผูกธรณี ต้องมีการจัดเปลี่ยนฐานรองรับ Pump ใหม่ ซึ่งจะเกิดเฉพาะในเครื่องสูบน้ำเย็นเท่านั้น

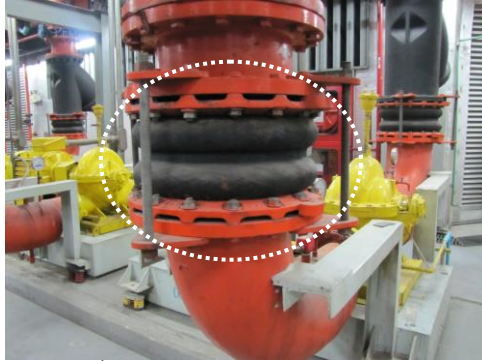
ภาพที่ 3.48 Foundation Corrosion

- Flexible Joint การชำรุดแตกเกิดขึ้นทั้งหมด 1 ครั้ง มีค่าใช้จ่ายในการซ่อมแซมเป็นเงิน 320,000 บาท

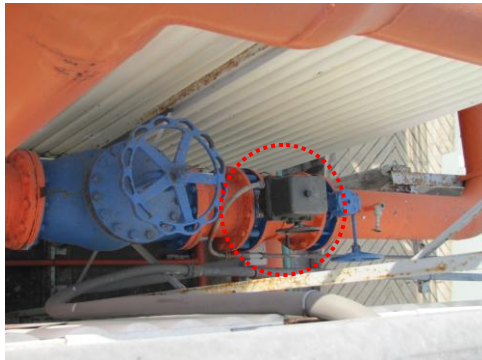
ภาพที่ 3.49 Motorize Valve

- Motorize Valve เกิดขึ้นทั้งหมด 19 ครั้ง มีค่าใช้จ่ายในการซ่อมแซมเป็นเงิน 510,457 บาท แยกเป็น

- Turn Ground เกิดการลัดวงจรของขดลวดกับ Ground ทำให้เกิดการชำรุดที่ขดลวด เกิดขึ้นทั้งหมด 4 ครั้ง มีค่าใช้จ่ายในการซ่อมแซมเป็นเงิน 18,545 บาท
- Gear การสึกกร่อนของฟันเฟือง เกิดขึ้นทั้งหมด 8 ครั้ง มีค่าใช้จ่ายในการซ่อมแซมเป็นเงิน 36,913 บาท
- Damaged and Replaced เกิดขึ้นทั้งหมด 7 ครั้ง มีค่าใช้จ่ายในการซ่อมแซมเป็นเงิน 455,000 บาท

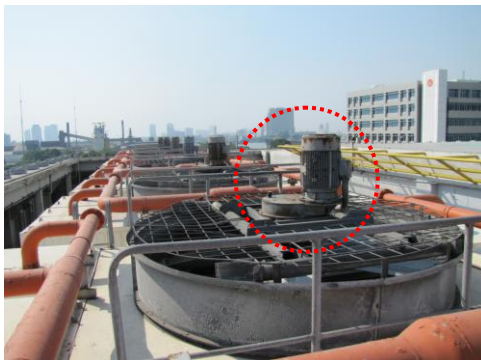
ภาพที่ 3.50 Motor

- Motor มีการชำรุดเกิดขึ้นทั้งหมด 12 ครั้ง ทำให้เกิดค่าใช้จ่ายในการซ่อมแซมเป็นเงิน 316,602 บาท แยกเป็น

- Bearing การชำรุดลูกปืนในตลับ เกิดขึ้นทั้งหมด 2 ครั้ง มีค่าใช้จ่ายในการซ่อมแซมเป็นเงิน 54,000 บาท
- Turn Ground เกิดการลัดวงจรของขดลวดกับ Ground ทำให้เกิดการชำรุดที่ขดลวด เกิดขึ้นทั้งหมด 9 ครั้ง มีค่าใช้จ่ายในการซ่อมแซมเป็นเงิน 237,602 บาท
- Foundation Corrosion การผุกร่อนของฐานรองรับ Motor เกิดขึ้นทั้งหมด 1 ครั้ง มีค่าใช้จ่ายในการซ่อมแซมเป็นเงิน 25,000 บาท
- Coupling Joint มีการชำรุดเกิดขึ้นทั้งหมด 12 ครั้ง ทำให้เกิดค่าใช้จ่ายในการซ่อมแซมเป็นเงิน 316,602 บาท แยกเป็น
 - Rubber Joint with Casing เกิดการแตก, สึกกร่อน เกิดขึ้นทั้งหมด 1 ครั้ง มีค่าใช้จ่ายในการซ่อมแซมเป็นเงิน 26,000 บาท
 - Rubber Joint เกิดการฉีกขาด เกิดขึ้นทั้งหมด 2 ครั้ง มีค่าใช้จ่ายในการซ่อมแซมเป็นเงิน 14,700 บาท
- Fan มีการชำรุดเกิดขึ้นทั้งหมด 5 ครั้ง ทำให้เกิดค่าใช้จ่ายในการซ่อมแซมเป็นเงิน 263,336 บาท แยกเป็น

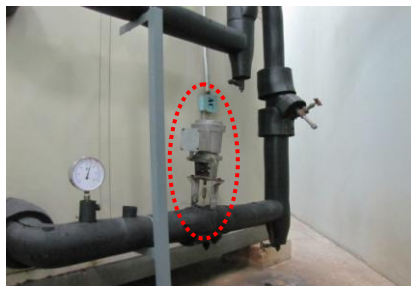
ภาพที่ 3.52 Motorize Valve

- Motorize Valve มีการชำรุดเกิดขึ้นทั้งหมด 24 ครั้ง ทำให้เกิดค่าใช้จ่ายในการจัดเปลี่ยนชุดใหม่เป็นเงิน 559,665 บาท แยกเป็น

- Turn Ground การลัดวงจรของขดลวดกับ Ground ทำให้ขดลวดชำรุด
- Gear การสึกกร่อนของฟันเฟือง
 - Temperature Sensor การส่งค่าแรงดันคลาดเคลื่อนจากความเป็นจริง มีการชำรุดเกิดขึ้นทั้งหมด 45 ครั้ง ทำให้เกิดค่าใช้จ่ายในการจัดเปลี่ยนชุดใหม่เป็นเงิน 227,020 บาท
 - Variable Air Volume (VSD) มีการชำรุดเกิดขึ้นทั้งหมด 64 ครั้ง ทำให้เกิดค่าใช้จ่ายในการซ่อมแซมเป็นเงิน 1,755,154 บาท แยกเป็น
 - Fan ชำรุดทำให้การระบายความร้อนภายในเครื่องไม่ได้ เกิดขึ้นทั้งหมด 20 ครั้ง มีค่าใช้จ่ายในการซ่อมแซมเป็นเงิน 8,000 บาท
 - Card Control แผงควบคุมชำรุด เกิดขึ้นทั้งหมด 44 ครั้ง มีค่าใช้จ่ายในการซ่อมแซมเป็นเงิน 1,698,325 บาท

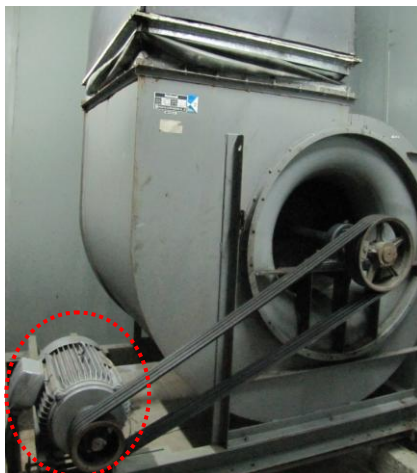
ภาพที่ 3.54 Motor

- Motor มีการชำรุดเกิดขึ้นทั้งหมด 78 ครั้ง ทำให้เกิดค่าใช้จ่ายในการซ่อมแซมเป็นเงิน 935,985 บาท แยกเป็น

- Bearing ลูกปืนในตลับขำรูด เกิดขึ้นทั้งหมด 61 ครั้ง มีค่าใช้จ่ายในการซ่อมแซมเป็นเงิน 717,730 บาท
- Turn Ground เกิดการลัดวงจรของขดลวดกับ Ground ทำให้ขดลวดขำรูด เกิดขึ้นทั้งหมด 16 ครั้ง มีค่าใช้จ่ายในการซ่อมแซมเป็นเงิน 171,500 บาท
- Shaft มีการสึกกร่อน เกิดขึ้นทั้งหมด 1 ครั้ง มีค่าใช้จ่ายในการซ่อมแซมเป็นเงิน 46,755 บาท
- Power and Control มีการขำรูดเกิดขึ้นทั้งหมด 14 ครั้ง ทำให้เกิดค่าใช้จ่ายในการซ่อมแซมเป็นเงิน 24,000 บาท แยกเป็น

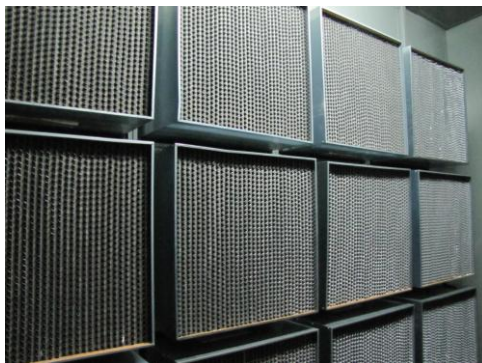
ภาพที่ 3.56 Filter

- Magnetic หน้าสัมผัสทางไฟฟ้าของอุปกรณ์ขำรูด เกิดขึ้นทั้งหมด 13 ครั้ง มีค่าใช้จ่ายในการซ่อมแซมเป็นเงิน 22,200 บาท
- Transformer เกิดการลัดวงจรในขดลวด เกิดขึ้นทั้งหมด 1 ครั้ง มีค่าใช้จ่ายในการซ่อมแซมเป็นเงิน 1,800 บาท
- Filter Deterioration การอุดตันเสื่อมสภาพ เกิดขึ้นทั้งหมด 78 ครั้ง มีค่าใช้จ่ายในการซ่อมแซมเป็นเงิน 2,583,115 บาท

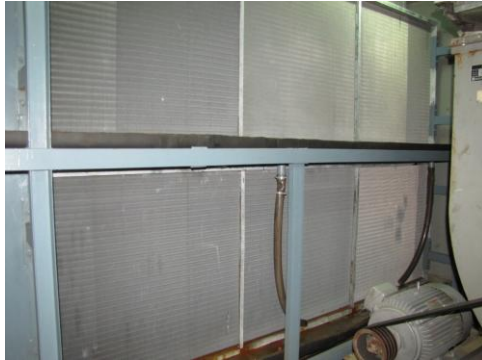
ภาพที่ 3.57 Coil

- Coil Corrosion การผุกร่อนของคอยล์น้ำเย็น เกิดขึ้นทั้งหมด 8 ครั้ง มีค่าใช้จ่ายในการซ่อมแซมเป็นเงิน 171,854 บาท

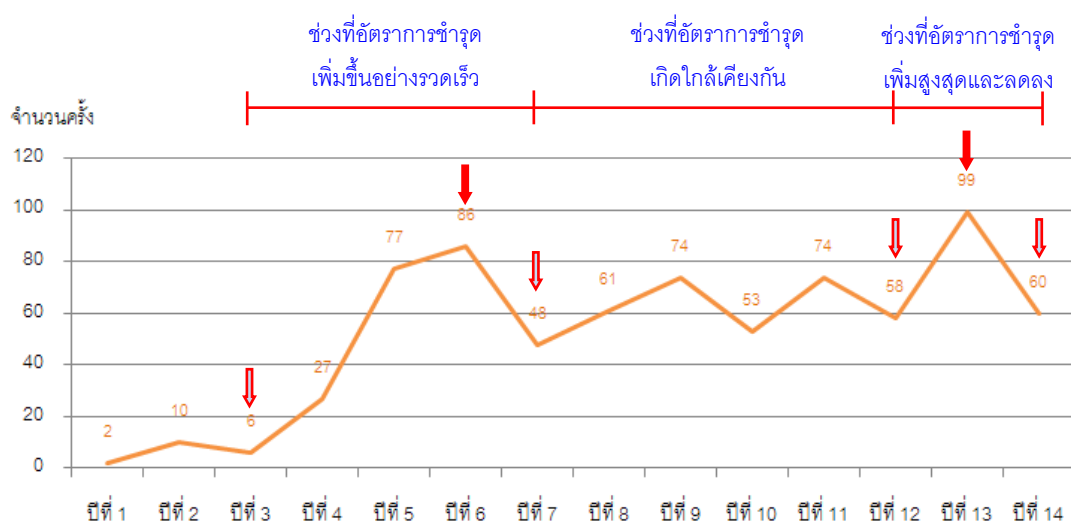
จากข้อมูลจำนวนการชำรุดที่เกิดขึ้นทั้งหมดในช่วงปีต่างๆ ของเครื่องจักรตั้งแต่ปีที่ 1-14 มีจำนวนทั้งสิ้น 735 ครั้ง แผนภูมิที่ 4.1 แสดงให้เห็นว่าเครื่องจักรในระบบปรับอากาศแบบรวมมีการชำรุดเกิดขึ้นตั้งแต่ปีแรกของการใช้งานและมีแนวโน้มเพิ่มสูงจนถึงปีที่ 14 ซึ่งการชำรุดเกิดมากที่สุดในปีที่ 13 เป็นจำนวน 103 ครั้ง โดยในปีที่ 3-6 เป็นช่วงที่มีอัตราการชำรุดเพิ่มสูงขึ้นมากกว่าช่วงอื่น และปีที่ 7-12 เป็นช่วงที่การชำรุดแต่ละปีเกิดขึ้นใกล้เคียงกัน เฉลี่ยปีละ 61 ครั้ง และเพิ่มสูงสุดในปีที่ 13 จากนั้นก็ลดต่ำลงใกล้เคียงกับค่าเฉลี่ยในช่วงปีที่ 7-12 ในปีถัดไป

แผนภูมิที่ 4.1 จำนวนครั้งการชำรุดรวมทั้งระบบ ช่วงปีที่ 1-14

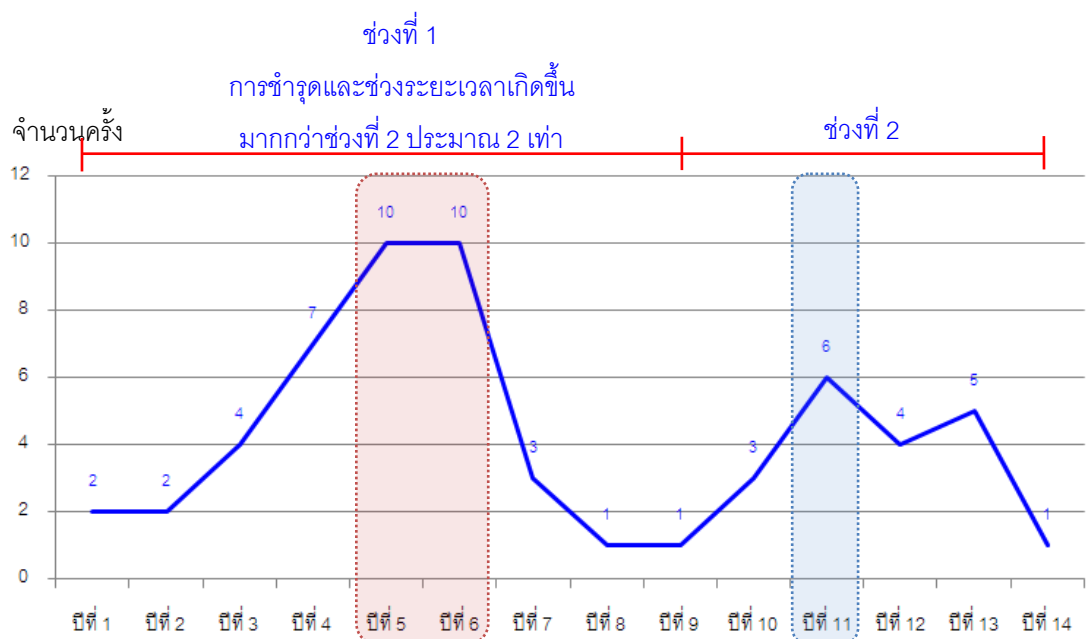
1. เครื่องทำน้ำเย็น (Water Chiller) การชำรุดในส่วนของ Chiller ทั้ง 5 เครื่อง ช่วงปีที่ 1-14 มีการชำรุดเกิดขึ้นทั้งสิ้น 59 ครั้ง จากแผนภูมิที่ 4.5 จะเห็นได้ว่าการชำรุดตั้งแต่ปีแรกที่มีการใช้งาน โดยในปีที่ 5-6 มีจำนวนการชำรุดเกิดขึ้นมากที่สุด ซึ่งการชำรุดในช่วงปีที่ 2-6 มีอัตราเพิ่มขึ้นอย่างรวดเร็วและลดลงอย่างรวดเร็วในปีที่ 7-8 จากนั้นก็เพิ่มสูงขึ้นอีกครั้งในปีที่ 9-11 และลดลงในปีที่ 12-14 ดังนั้นจึงพอที่จะแบ่งช่วงการชำรุดของ Chiller ได้เป็น 2 ช่วง คือ ช่วงตั้งแต่ปีที่ 1-9 และปีที่ 10-14 โดยช่วงที่ 1 มีอัตราการชำรุดที่และมีช่วงระยะเวลายาวมากกว่าในช่วงที่ 2 ประมาณ 2 เท่า

แผนภูมิที่ 4.5 จำนวนครั้งการชำรุดใน Chiller ช่วงปีที่ 1-14

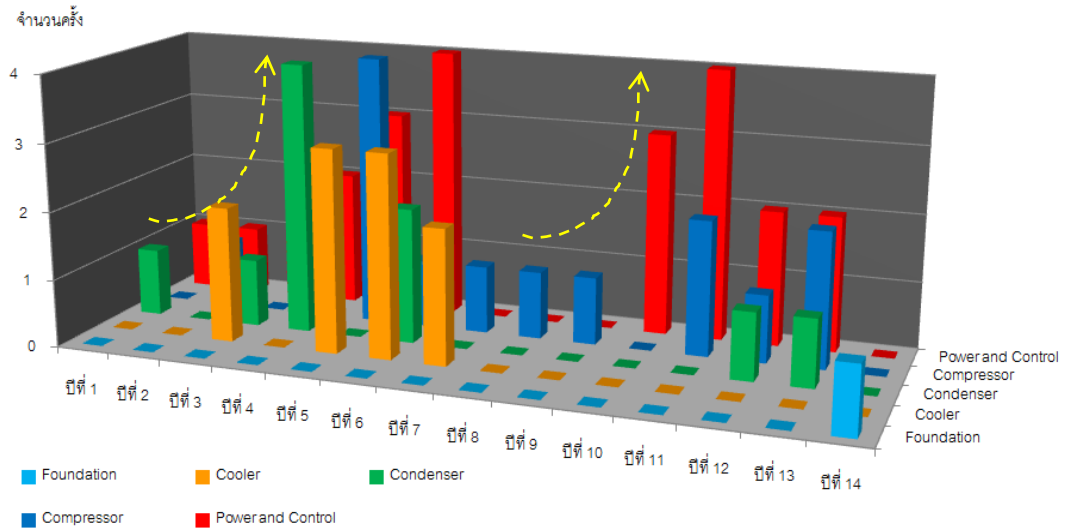
ลักษณะการชำรุดที่เกิดขึ้นในส่วนประกอบของเครื่องทำน้ำเย็น (Water Chiller) ในแต่ละส่วนตามแผนภูมิที่ 4.6 มีความสอดคล้องกับแผนภูมิที่ 4.5 ยกเว้น Compressor ที่มีการชำรุดกระจายไปในทุกๆ ปี

แผนภูมิที่ 4.6 ช่วงเวลาเกิดการชำรุดใน Chiller

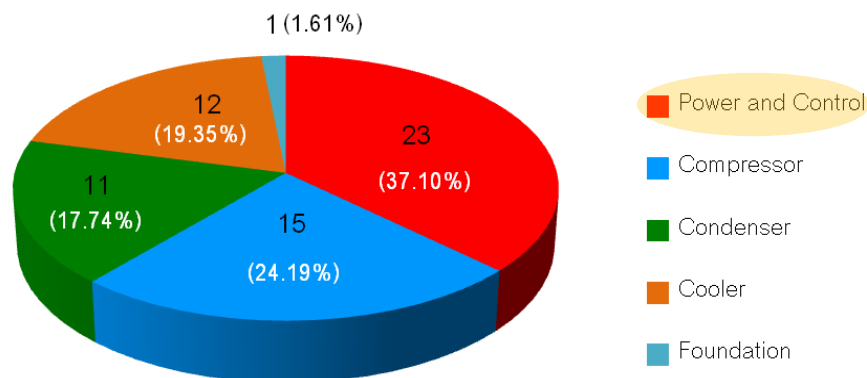
การชำรุดของ Chiller เกิดขึ้นในส่วนประกอบต่างๆ เมื่อดูจากแผนภูมิที่ 4.7 พบว่าการชำรุดเกิดขึ้นที่ Power and Control มากที่สุดถึง 37.10% และเกิดที่ Foundation น้อยที่สุดเพียง 1 ครั้ง หรือคิดเป็น 1.61% ซึ่งแผนภูมิที่ 4.6 แสดงให้เห็นว่าปีที่มีการชำรุดสูงสุด คือ ปีที่ 5-6 และ ปีที่ 11 มีสาเหตุการชำรุดมาจาก Power and Control และ Compressor

แผนภูมิที่ 4.7 สัดส่วนการชำรุดของอุปกรณ์ในส่วนของ Chiller

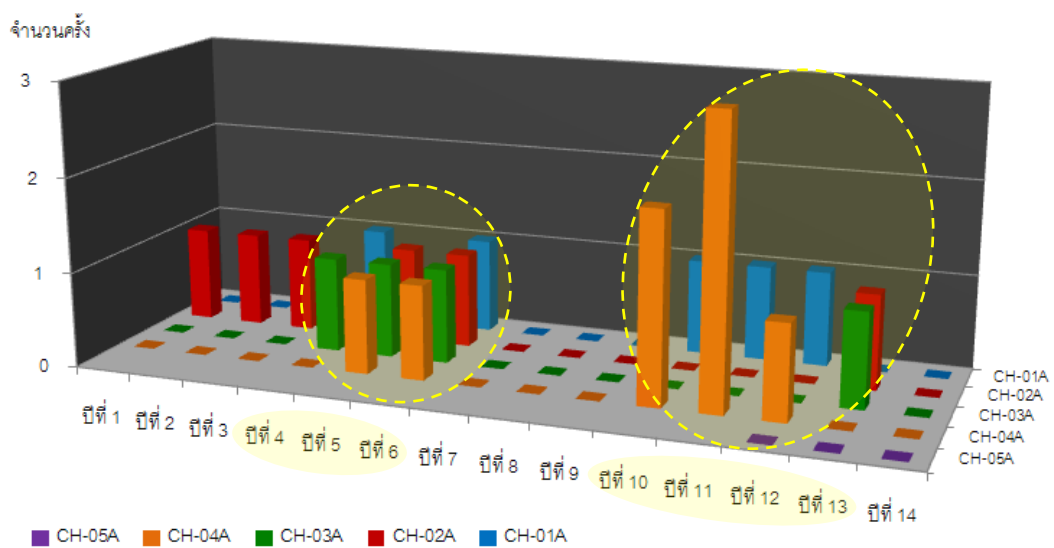
1.1 Power and Control จากแผนภูมิที่ 4.8 และ 4.9 จะเห็นว่าการชำรุดจากส่วนที่เป็น Power and Control มีโอกาสที่ Chiller จะเกิดชำรุดในปีที่ 4-6 และในปีที่ 10-13 จากอุปกรณ์ Starter Management Module (SMM), Local Interface Display Control Panel (LID) และ Processor Sensor Input/Output Module (PSIO)

แผนภูมิที่ 4.8 ช่วงเวลาเกิดการชำรุดของ Chiller จาก Power and Control

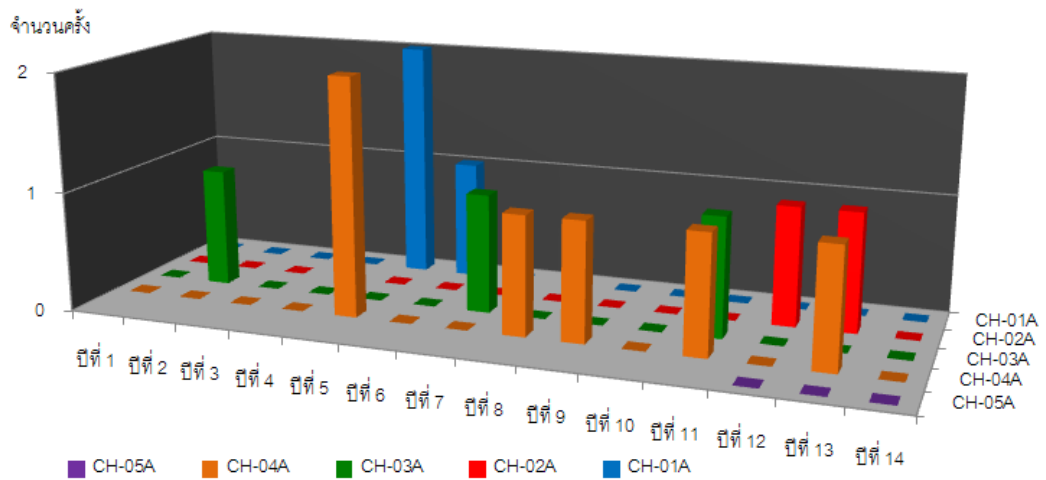
1.2 Compressor ถือเป็นส่วนที่มีอุปกรณ์ประกอบที่ค่อนข้างมีความซับซ้อน จากแผนภูมิที่ 4.10 และ 4.11 จะเห็นว่าการชำรุดจากส่วน Compressor เกิดขึ้นเกือบทุกปี ซึ่งมีลักษณะกระจายไม่มีรูปแบบที่ชัดเจน และจะเห็นว่า Chiller ขนาด 538 Tons (CH-04A) มีจำนวนการชำรุดที่มากกว่าเครื่องอื่นเนื่องจากมีชั่วโมงการทำงานมากกว่าเครื่องอื่นประมาณ 3 เท่า แสดงว่าชั่วโมงการใช้งานมีผลต่อการชำรุดของ Compressor ซึ่งอุปกรณ์ที่เกิดการชำรุดมากที่สุดที่ Discharge Temperature Sensor ประมาณ 26.67%

แผนภูมิที่ 4.10 ช่วงเวลาเกิดการชำรุดของ Chiller จาก Compressor

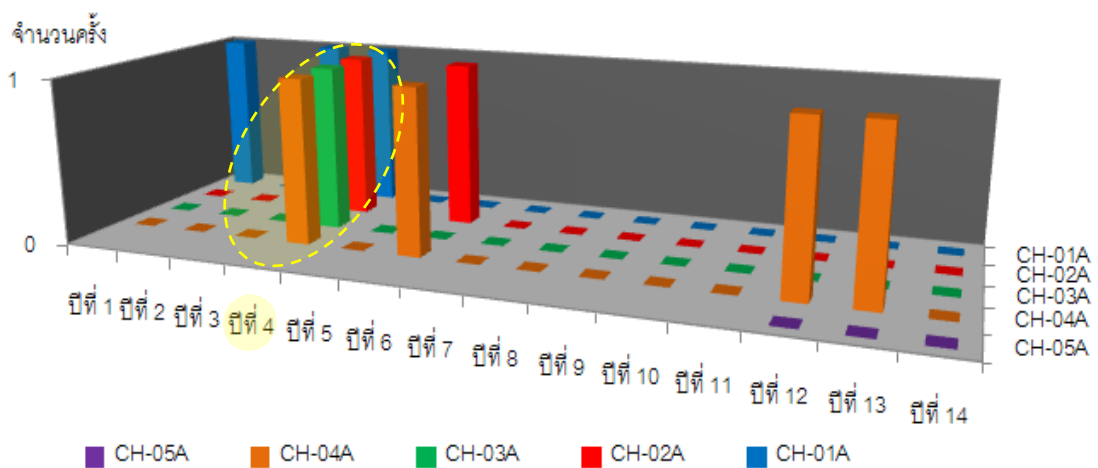
1.3 Condenser จากแผนภูมิที่ 4.12 และ 4.13 จะเห็นว่าการชำรุดจากส่วนที่เป็น Condenser ในปีี่ 4 เกิดชำรุดที่ Chiller ทุกตัว เนื่องจาก Tube มีการอุดตันเกิดการระบายความร้อนไม่ดี แต่หลังที่อาคารมีการติดตั้งเครื่อง Ball Cleaning สำหรับทำความสะอาด Tube ดังกล่าวในปีี่ 4 การชำรุดจากสาเหตุดังกล่าวเกิดขึ้นน้อย และไม่เกิดขึ้นเลยใน Chiller บางเครื่อง ซึ่งการอุดตันของ Tube ใน Condenser ถือเป็นสาเหตุหลักของการชำรุดมากถึง 63.64 % ของสาเหตุการชำรุดใน Condenser อาคารจึงกำหนดให้มีการติดตั้งระบบล้างตะกอนในชุดหล่อเย็นอัตโนมัติ (Ball Cleaning) พร้อมกับ Chiller : CH-05A ที่มีการติดตั้งเพิ่มเติมในปีี่ 12

แผนภูมิที่ 4.12 ช่วงเวลาเกิดการชำรุดของ Chiller จาก Condenser

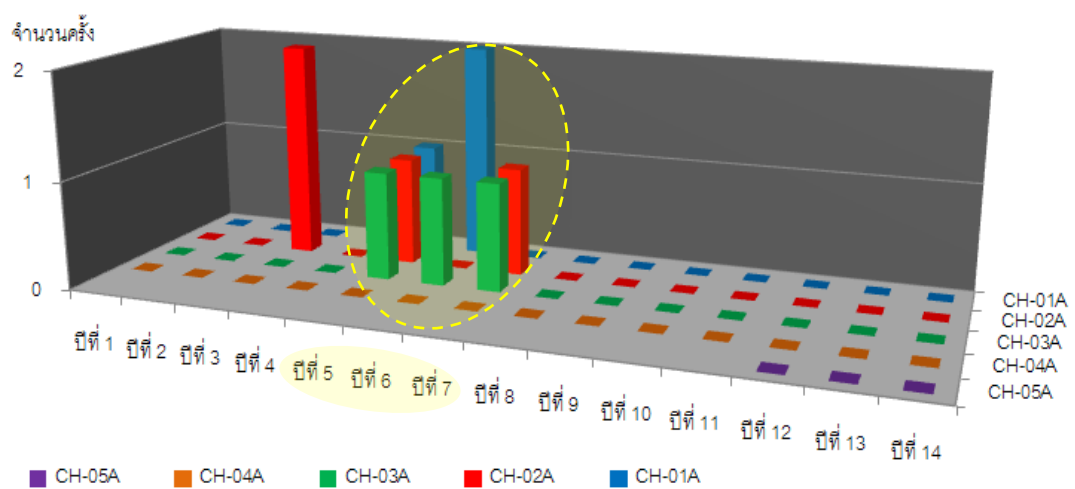
1.4 Cooler จากแผนภูมิที่ 4.14 และ 4.15 จะเห็นว่าการชำรุดจากส่วนที่เป็น Cooler จะเกิดในปีที่ 2-7 โดยเกิดขึ้นมากที่สุดในช่วงปีที่ 5-7 และจะเกิดขึ้นกับ Chiller ขนาด 1,000 Ton/h ซึ่งสาเหตุเกิดจากอุปกรณ์ Sensor อุณหภูมิน้ำเข้าและออก คือ Cooler Leaving Water Temperature Sensor 36.36% และ Cooler Entering Water Temperature Sensor 27.27%

แผนภูมิที่ 4.14 ช่วงเวลาเกิดการชำรุดของ Chiller จาก Cooler

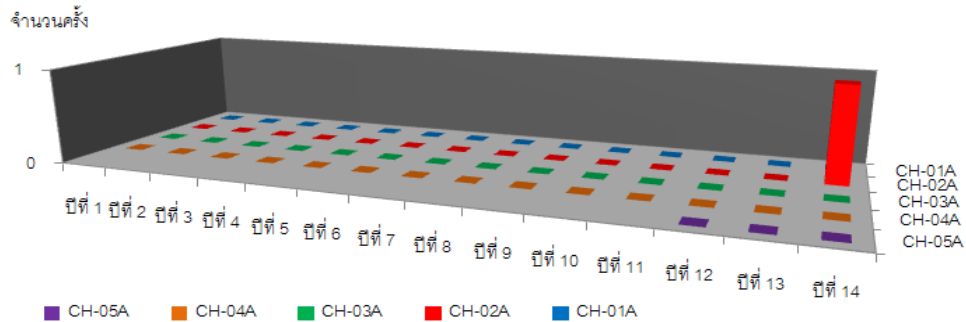
แผนภูมิที่ 4.16 ช่วงเวลาเกิดการชำรุดของ Chiller จาก Foundation
