ลักษณะการขาดและค่าใช้จ่ายในการซ่อมแซมระบบปรับอากาศแบบรวม
กรณีศึกษา อาคารธนาคารกสิกรไทย สำนักงานใหญ่ ราษฎร์บูรณะ

BREAKDOWNS AND MAINTENANCE COSTS OF CENTRALISED
AIR-CONDITIONING SYSTEM: CASE STUDY OF KASIKORNBANK HEAD-OFFICE

A Thesis Submitted in Partial Fulfillment of the Requirements
for the Degree of Master of Science Program in Architecture

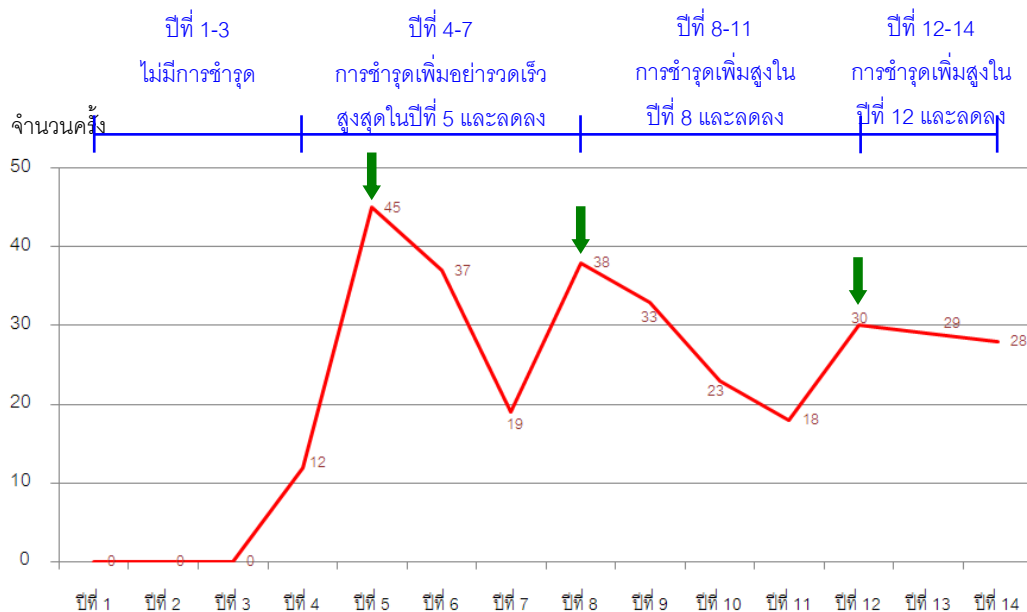
แผนภูมิที่ 4.17 จำนวนครั้งการชำรุดในส่วนของ Pump ช่วงปีที่ 1-14

2. เครื่องสูบน้ำ (Pump) ในระบบปรับอากาศแบบรวมที่ต้องอาศัยเครื่องสูบน้ำ ในการส่งน้ำเข้าไปยังส่วนต่างๆ ของอาคาร ซึ่งหากเกิดการหยุดชะงักระหว่างที่มีการใช้งานก็จะส่งผลกระทบต่อความเย็นที่จ่ายให้ภายในอาคาร จากจำนวนการชำรุดขัดข้องของ Pump ตั้งแต่ปี 1-14 แสดงตามแผนภูมิที่ 4.17 จะเห็นได้ว่าในช่วง 3 ปีแรกของการใช้งานไม่มีการชำรุดเกิดขึ้น จากนั้นเริ่มมีการชำรุดเกิดขึ้น โดยแบ่งลักษณะการชำรุดได้เป็น 4 ช่วง คือ 1-3, 4-7, 8-11 และ 12-14 โดยการชำรุดในแต่ละช่วงใช้เวลาประมาณ 3-4 ปี และจากแผนภูมิที่ 4.18 แสดงให้เห็นว่าการชำรุดจะเกิดขึ้นในอุปกรณ์ Pump Casing มากที่สุด

เมื่อนำการชำรุดที่เกิดขึ้นใน Pump มาแจกแจงการชำรุดตามส่วนประกอบตามแผนภูมิที่ 4.18 พบว่า Pump มีการชำรุดเกิดขึ้นมากที่สุดในปีที่ 5-6, 9 และ 13 โดยส่วนของ Pump Casing เป็นส่วนที่มีการชำรุดมากที่สุดถึง 53.53% ตามแผนภูมิที่ 4.19

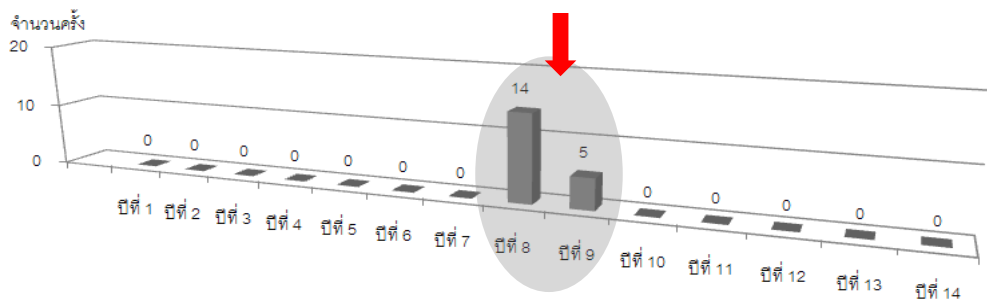
2.4 Foundation การชำรุดเกิดขึ้นในส่วนของฐานรองรับ Pump ที่มีการผูกก่อนจนต้องมีการจัดเปลี่ยนฐานรองรับใหม่ซึ่งเกิดขึ้นในปีที่ 8-9 ตามแผนภูมิที่ 4.26 โดยลักษณะการชำรุดดังกล่าวเกิดกับเครื่องสูบน้ำเย็นเท่านั้น (CHP1 และ CHP2) โดยเครื่องสูบน้ำประเภทนี้ทำงานภายใต้สภาวะที่มีความชื้นสูง หากการหุ้มฉนวนในส่วนที่ต้องสัมผัสกับน้ำเย็นไม่ได้มาตรฐาน ทำให้เกิดการควบแน่นเป็นหยดน้ำสะสมเป็นเวลานาน การผูกก่อนของเครื่องก็จะสูงตามไปด้วย

แผนภูมิที่ 4.26 ช่วงเวลาการชำรุดของอุปกรณ์ของ Foundation ใน Pump

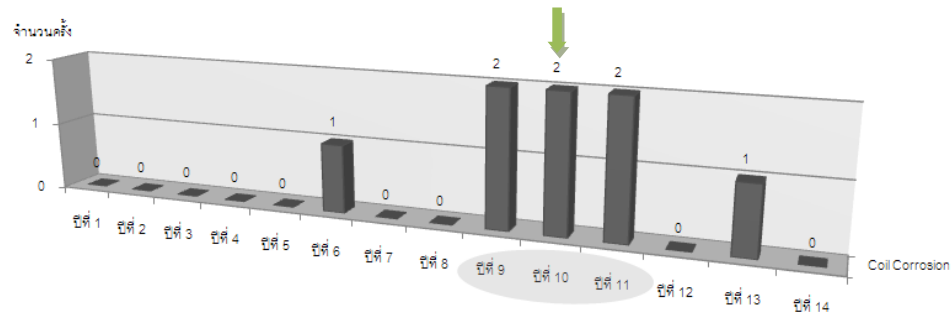
4.5 Coil Corrosion เป็นการชำรุดผุกร่อนจาก Coil น้ำเย็น ซึ่งมีทั้งการซ่อมแซมเดิมและการจัดเปลี่ยน Coil ใหม่ โดยจะเกิดขึ้นมากที่สุดในปีที่ 9-11

แผนภูมิที่ 4.47 ช่วงเวลาการชำรุดของอุปกรณ์ของ Coil ใน Air Handling Unit

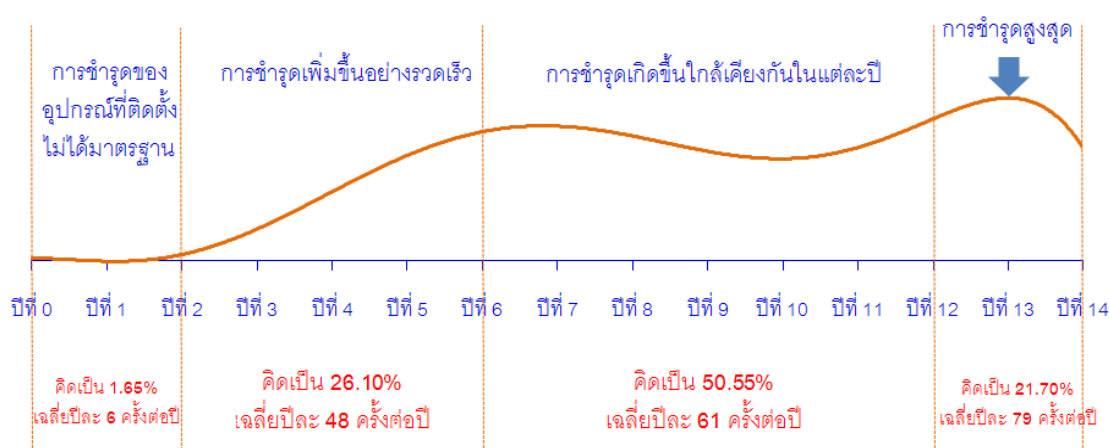
จากลักษณะการชำรุดที่เกิดขึ้นในระบบปรับอากาศแบบรวม ตั้งแต่ปีที่ 1-14 มีลักษณะตามภาพที่ 5.1 ซึ่งเมื่อเทียบกับรูปภาพที่ 2.9 อัตราการเสียหายในเครื่องจักร (Failure Rate) ของ Bathtub Curve ในบทที่ 2 โดยช่วงแรกของการเสียหายเป็นการเสียหายก่อนกำหนดที่ผิดปกติ (Infant Mortality Failures) ซึ่งอาจเกิดจากผู้ผลิต การติดตั้งหรือใช้งานที่ไม่เหมาะสม อัตราการชำรุดจะเกิดขึ้นมากตั้งแต่เริ่มมีการใช้งานและลดลงจนเข้าช่วงการใช้งานปกติ (Normal Usage Period) แต่จากการศึกษาจะพบว่าอัตราการชำรุดของระบบฯ ในช่วงเดียวกันจะเพิ่มสูงขึ้นตั้งแต่ปีแรกจนถึงปีที่ 6 จนเข้าสู่ช่วงที่อัตราการชำรุดค่อนข้างคงที่ปีที่ 7-12 และเริ่มที่จะต้องมีการจัดเปลี่ยนเครื่องจักรชุดใหม่ในบางส่วนตั้งแต่ปีที่ 11 ซึ่งจะเป็นช่วงการเสียหายในช่วงหมดอายุการใช้งาน (Designed Life End)

ภาพที่ 5.1 ลักษณะการชำรุดของระบบปรับอากาศแบบรวม ปีที่ 1-14
