แนวทางการออกแบบสถาปัตยกรรมสำหรับประดิษฐานรอยพระพุทธรบาทจำลอง  
: กรณีศึกษา เขาพระจูดอมเกล้า เกาะสีชัง จังหวัดชลบุรี

วิทยานิพนธ์นี้เป็นส่วนหนึ่งของการศึกษาตามหลักสูตรปริญญาสถาปัตยกรรมศาสตรมหาบัณฑิต

DESIGN GUIDELINES FOR THE SHRINE OF THE BUDDHA'S FOOTPRINT.  
: A CASE STUDY OF CHULACHOMKLAO HILL, SICHANG ISLAND,  
CHONBURI PROVINCE

จากการศึกษาเรื่องสถาปัตยกรรมสำหรับประดิษฐานรอยพระพุทธบาทจำลอง ได้นำผลจากการศึกษามาเป็นแนวทางในการออกแบบสถาปัตยกรรมซึ่งเป็นกรณีศึกษา ได้แก่ สถาปัตยกรรมสำหรับประดิษฐานรอยพระพุทธบาทจำลอง เขาพระจุลจอมเกล้า เกาะสีชัง จังหวัดชลบุรี

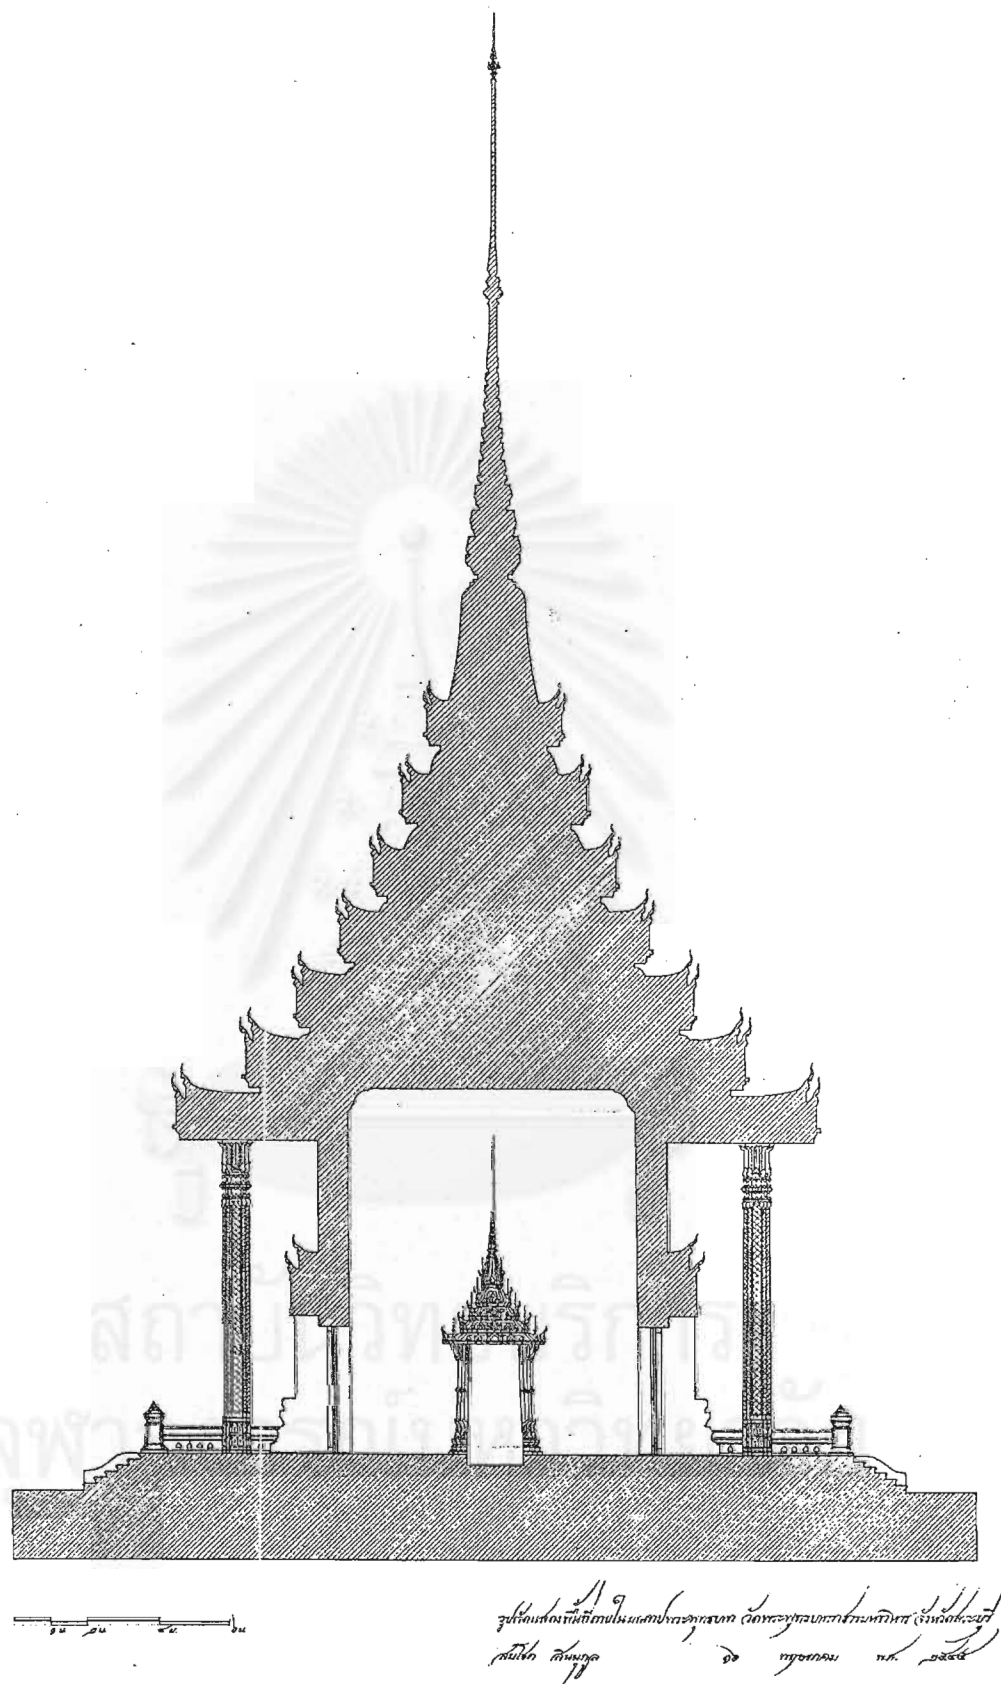
ภาพลายเส้นที่ 3.37 รูปตัดแสดงพื้นที่ภายใน มณฑลพระพุทธรบาท วัดพระพุทธรบาทราชวรมหาวิหาร จังหวัดสระบุรี

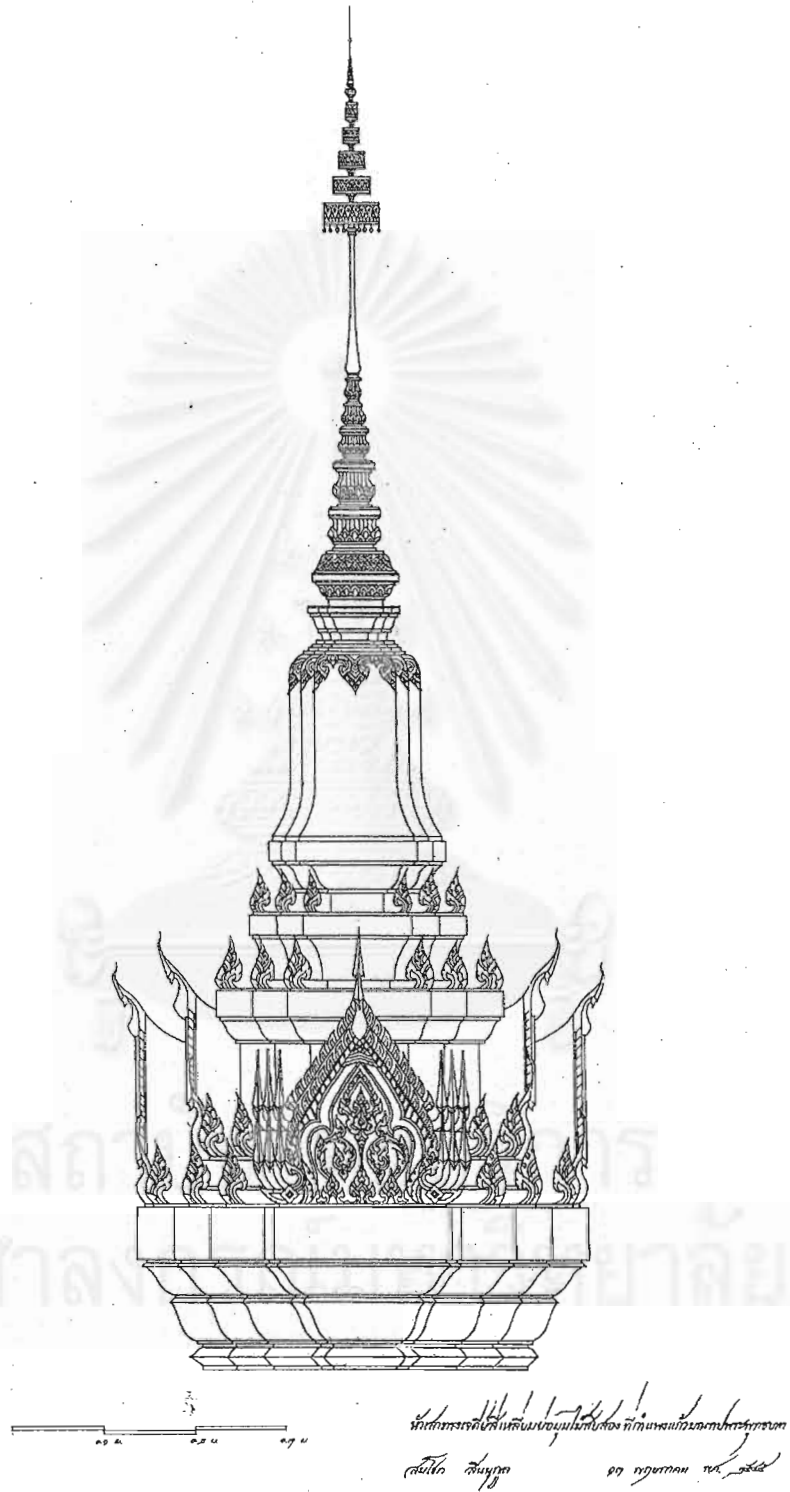
ภาพลายเส้นที่ 3.41 หัวเสาทรงพระสถูป สี่เหลี่ยมย่อมุมไม้สิบสอง ที่กำแพงแก้ว  
 มณฑปพระพุทธบาท วัดพระพุทธบาทราชวรมหาวิหาร จังหวัดสระบุรี

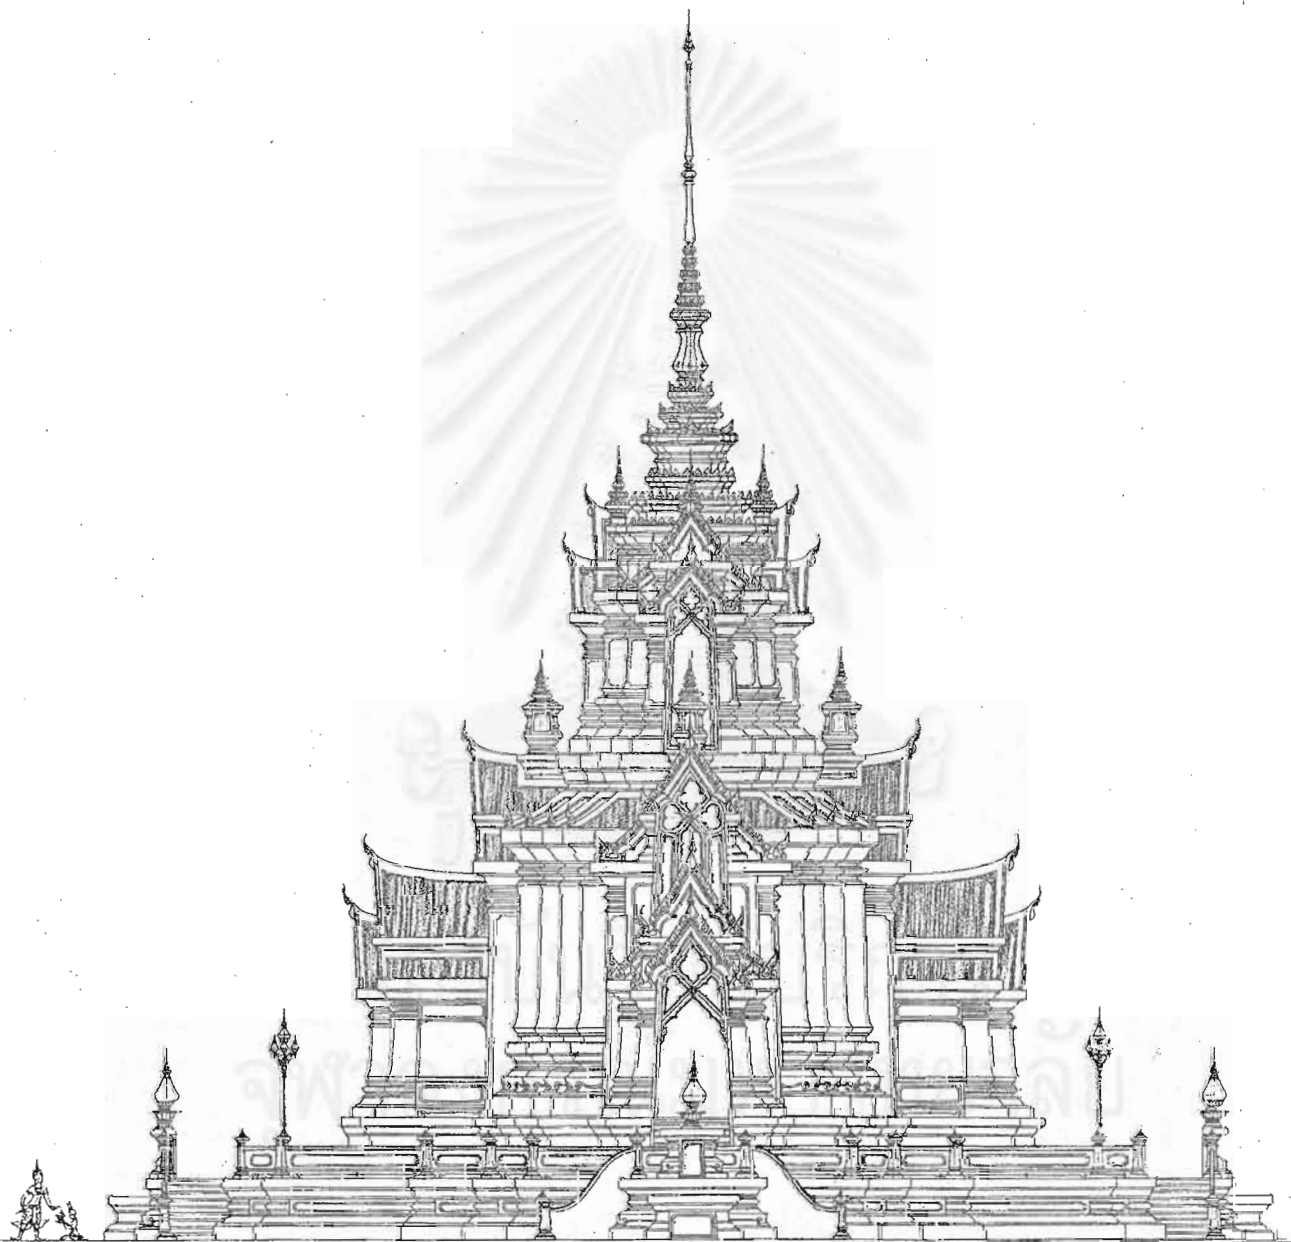
ภาพลายเส้นที่ 6.2 รูปด้านพระมณฑป พระพุทธบาทจำลอง เขาพระสุลอมเกล้า เกาะสีชัง จังหวัดชลบุรี
