การศึกษาและการวิเคราะห์สภาพพื้นที่ศึกษา

โครงการพัฒนาพื้นที่ท่าเรือประตูน้ำและพื้นที่ต่อเนื่อง

The Urban Redevelopment of Pratunam pier and related area

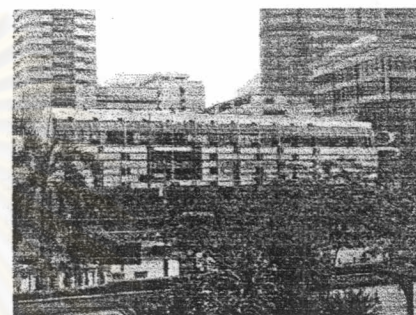
2.นารายณ์มณฑล ห้างสรรพสินค้าที่มีอายุมากกว่า 30 ปี อาคารยังไม่สูงเหมือนในปัจจุบัน แต่ต้องมีการบูรณะ เพราะทรุดโทรม

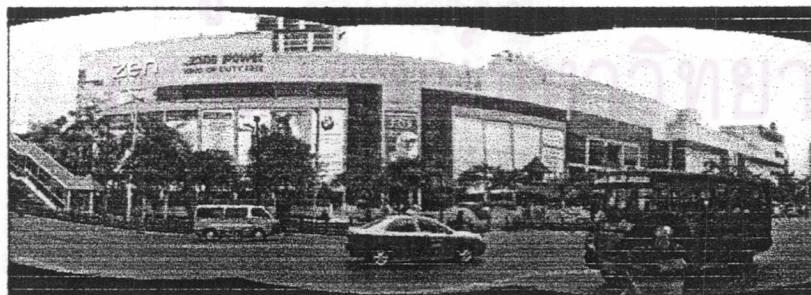
4.อาคารห้างสรรพสินค้า เซ็นทรัลเวิลด์ ทลาซ่า ที่มีรูปแบบเรียบง่าย แต่แสดงความทันสมัยด้วยวัสดุ เป็นอาคารขนาดใหญ่ที่ถอยร่นอาคารลึก เกิดลานกิจกรรมขนาดใหญ่ เป็นจุดเด่นของอาคาร

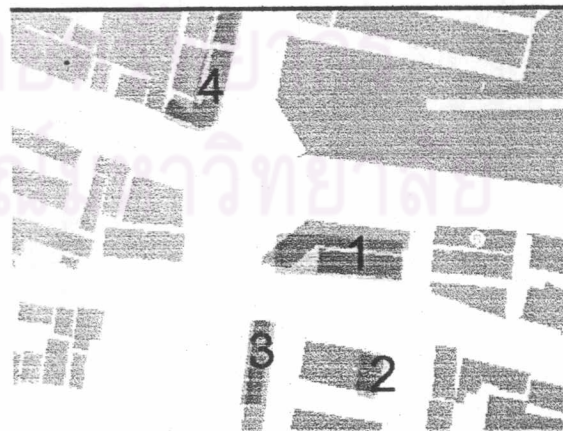
ภาพที่ 3-15

ถึงแถวห้วมุมแยกประตูน้ำ ริมถนนราชปรารภ ถูกปล่อยให้ทรุดโทรม มีผลต่อภูมิทัศน์และความงามของเมือง

ปัญหาการที่ดินและอาคารเสื่อมโทรม

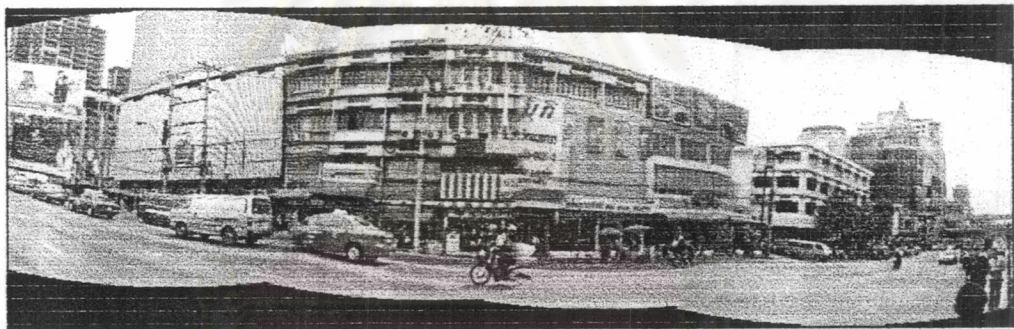
3. อาคารพาณิชย์ รอยบางกอกนาซ่า แสดงตัวอย่างการทำสีหรือติดตั้งป้ายโฆษณา ที่มีผลต่อมุมมองของเมือง ทำลายทัศนียภาพของถนนราชดำริ ซึ่งเป็นถนนสายหลักในพื้นที่

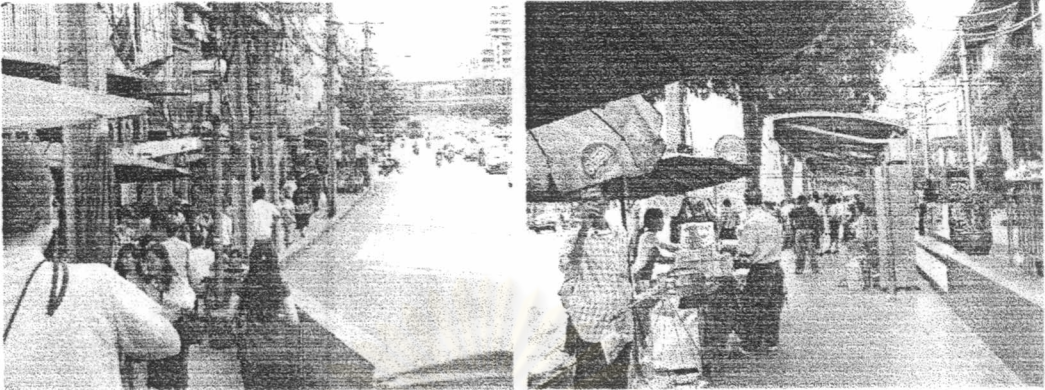
การรुकค้าทางเท้าโดยหาบเร่แผงลอย
เกิดขึ้นเกือบตลอดริมถนนราชดำริ
โดยเฉพาะระยะจากหน้าห้าง BigC ถึง
เชิงสะพานเฉลิมโลก ก่อให้เกิดความ
วุ่นวาย กีดขวางทางเท้า และทางเดินรถ
เข้าออกจากซอย

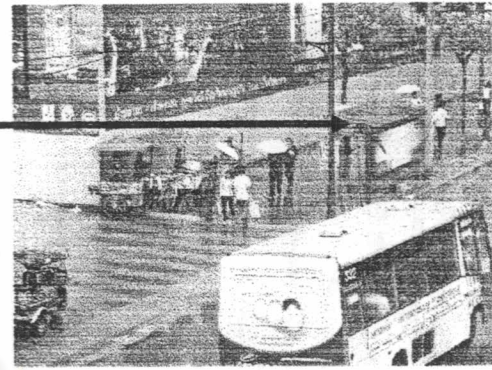
ทางเท้าหน้าที่ดินของสำนักทรัพย์สินส่วนพระมหากษัตริย์ที่ล้อมรั้วไว้ มีการรुक้าโดยหาบเร่แผงลอยเพียงบางส่วน เนื่องจากทางเท้ามีการใช้งานน้อย
 ม้านั่งริมถนน มีลักษณะเหมือนที่ปักผู้โดยสารรถประจำทาง แต่หันหลังออกสูถนนใหญ่ ผู้ใช้ต้องหันหน้าไปสู่ที่ดินทรัพย์สินส่วนพระองค์ ซึ่งเป็นทิศตะวันตก ดังนั้นหลังคาม้านั่งจึงไม่สามารถให้ร่มเงาในช่วงเวลาบ่ายได้

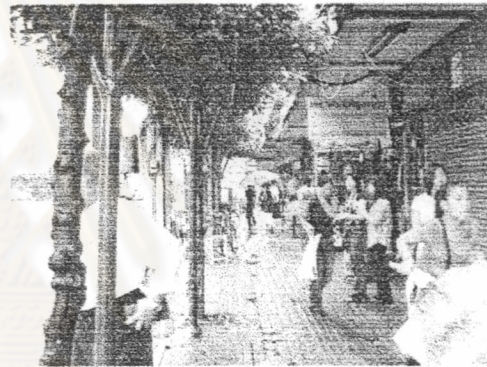
ทางเท้าริมถนนเพชรบุรี มีการปลูกไม้เลื้อยที่แผ่กิ่งตามร้านซึ่งเป็นอุปกรณ์ประดับถนนของกรุงเทพมหานคร จนถึงแนวกันสาดอาคาร สร้างร่มเงาต่อเนื่องให้ทางเท้า
