แนวทางการจัดการสระว่ายน้ำ : กรณีศึกษา ลุมพินี คอนโดมิเนียม

GUIDELINE FOR FACILITY MANAGEMENT AT SWIMMING POOL : CASE STUDY OF
LUMPINI CONDOMINIUM

A Thesis Submitted in Partial Fulfillment of the Requirements
for the Degree of Master of Architecture Program in Architecture

การศึกษานี้มีวัตถุประสงค์เพื่อจะศึกษาสภาพ การใช้ และการบำรุงรักษาสระว่ายน้ำ เพื่อเสนอแนะแนวทางในการบริหารจัดการต่อไป โดยเลือกสระว่ายน้ำในคอนโดมิเนียมของบริษัท แอล.พี.เอ็น.ดีเวลลอปเม้นท์ จำกัด มหาชน (LPN) เป็นกรณีศึกษา

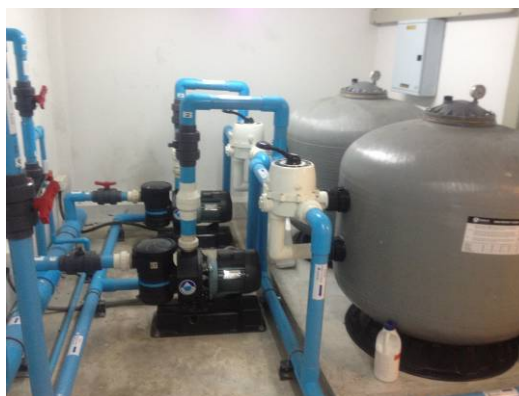
ภาพที่ 3. 1 ภาพตัวอย่างปัญหาระบบสระว่ายน้ำ

งานระบบสระว่ายน้ำเป็นระบบที่ใช้ในการบำบัดน้ำในสระให้น้ำถูกหมุนเวียนเพื่อกรองสิ่งสกปรกออกจากน้ำโดยจากสถิติการเกิดปัญหาจะประกอบไปด้วยระบบปั๊มน้ำ เครื่องกรองมอเตอร์ และไฟฟ้าแสงสว่าง

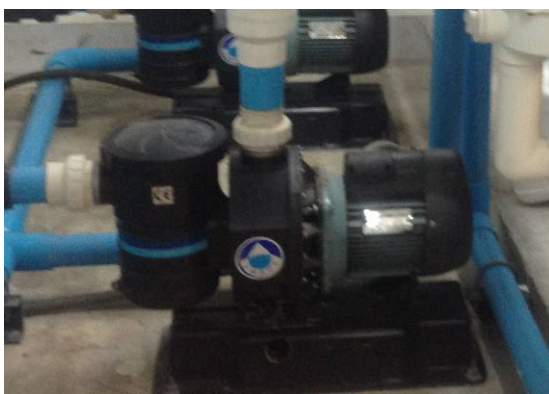
ภาพที่ 3. 2 ภาพตัวอย่างปัญหามอเตอร์

ระบบมอเตอร์ (Moter) เป็นอุปกรณ์ที่ส่งพลังงานขับเคลื่อนให้ระบบปั้มน้ำ ของสระว่ายน้ำน้ำทำงานได้ ซึ่งการเกิดปัญหาของมอเตอร์ คือ มอเตอร์ร้อนและอุปกรณ์ภายในละลาย สายไฟที่ต่อกับมอเตอร์หลวม ทำให้แผงไฟที่ตัวมอเตอร์ หรือตัวมอเตอร์เองเกิดการไหม้ได้ และอุปกรณ์เสื่อมสภาพตามอายุการใช้งาน

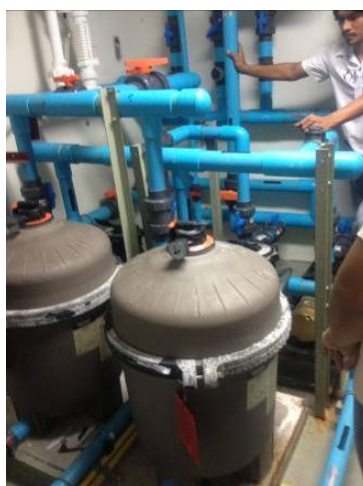
ภาพที่ 3. 3 ภาพตัวอย่างปัญหาเครื่องกรอง

ระบบเครื่องกรอง (Filter Tank) มีหน้าที่กรองสิ่งสกปรก ฟุ้งละออง ตะกอน จากน้ำในสระว่ายน้ำ ซึ่งน้ำที่ถูกสูบมาจากสระจะถูกส่งมายังเครื่องกรองก่อนไหลลงสู่สระ ซึ่งการเกิดปัญหาของเครื่องกรอง คือ มีรอยน้ำหยดหรือรั่ว นาฬิกาควบคุมการทำงานเสีย ทำให้เครื่องกรองไม่ทำงานตามเวลาที่ตั้งไว้ และอุปกรณ์เสื่อมสภาพตามอายุการใช้งาน

ควรดูแลไม่ให้น้ำหยดหรือรั่ว ให้รีบแก้ไขอย่าทิ้งไว้นาน ซึ่งจะมีผลทำให้เสียหายมากขึ้น ถ้าเป็นเครื่องกรองที่ทำด้วย STAINLESS STEEL ให้ทำความสะอาดและเช็ดให้แห้ง ถ้ามีคราบคล้ายสนิมเกิดขึ้นให้ใช้ สก็อตไบรท์ชุบน้ำขัดจนสนิมหมด ถ้าเริ่มเป็นสนิมแล้วไม่ขัดออกก็จะกลายเป็นรูเล็กๆ ทำให้เครื่องกรองทะลุได้ ถ้าเป็นเครื่องกรองที่ทำด้วยไฟเบอร์กลาส หรือวัสดุใดที่ไม่ใช่โลหะให้ทำความสะอาดและเช็ดให้แห้งรวมทั้งใส่น้ำมันหล่อลื่นบริเวณน็อตสำหรับยึดสายรัด

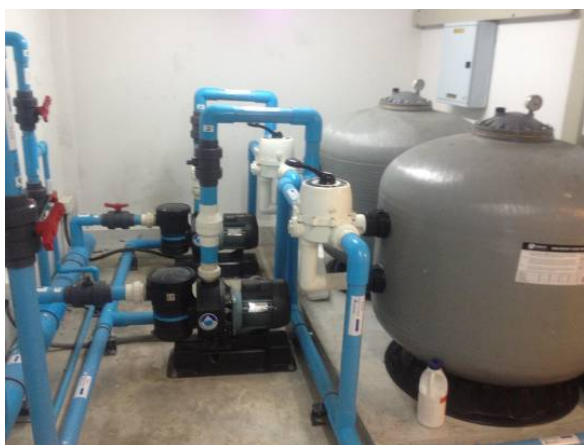
ภาพที่ 3. 4 ภาพตัวอย่างปัญหาปั้มน้ำ

ระบบปั้มน้ำ (Pump) มีหน้าที่ดูดน้ำจากสระว่ายน้ำน้ำสูบส่งต่อไปยังถังกรอง (Filter Tank) ซึ่งขนาดของปั้มน้ำที่ใช้จะขึ้นอยู่กับปริมาณน้ำในสระว่ายน้ำน้ำและระบบกรองที่ติดตั้ง ซึ่งจะเปลี่ยนแปลงตามการออกแบบของสระว่ายน้ำน้ำ การเกิดปัญหาของปั้มน้ำคือ มีจุดรั่วหรือน้ำหยุดทางดูดปั้มน้ำ ทำให้ปั้มน้ำดูดน้ำไม่ขึ้น ฝาสแตนเนอรัมีสิ่งสกปรกติดอยู่มาก FOOT VALVE หรือ CHECK VALVE รั่ว หรือมีสิ่งสกปรกค้างอยู่ทำให้ปิดไม่สนิท และอุปกรณ์เสื่อมสภาพตามอายุการใช้งาน

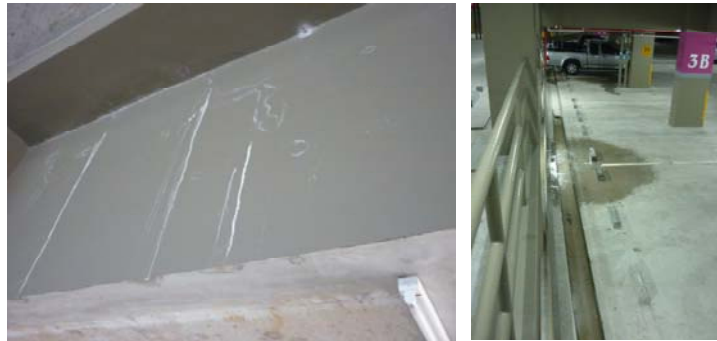
ภาพที่ 3. 6 ภาพตัวอย่างปัญหาโครงสร้างสะพาน

ปัญหาทางด้านโครงสร้าง คือการเกิดการแตกร้าวของโครงสร้างสะพานน้ำ ทำให้เกิดน้ำรั่วซึม เกิดความเสียหาย

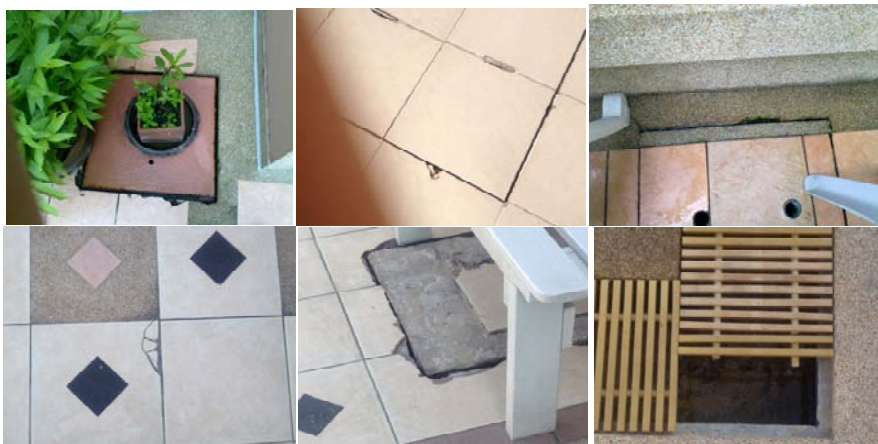
ภาพที่ 3. 7 ภาพตัวอย่างปัญหาพื้นรอบสระ

ปัญหาของพื้นรอบสระคือ การชำรุดของพื้นที่บริเวณโดยรอบสระ อาทิ รางน้ำรอบสระ การเกิดการแตกร้าวของพื้นทรายล่าง พื้นกระเบื้องแตก เกิดคราบ

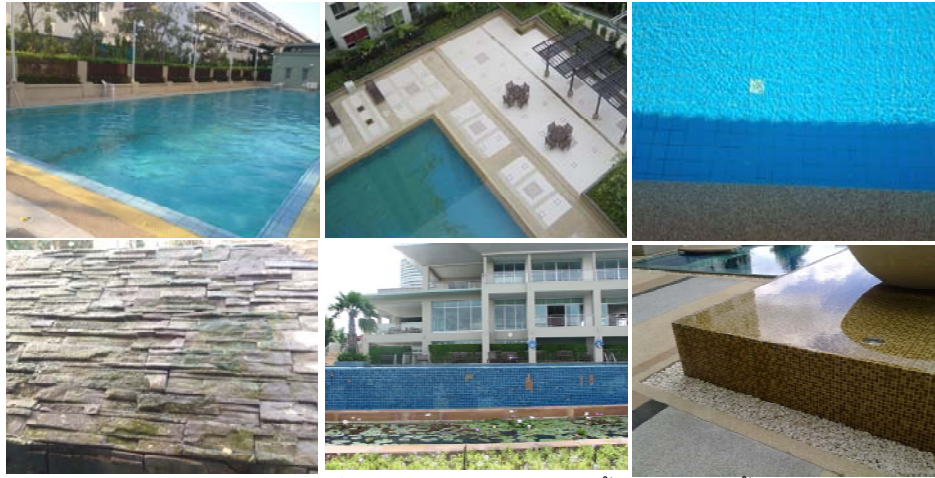
ภาพที่ 3.8 ภาพตัวอย่างปัญหาพื้นในสระว่ายน้ำ

ปัญหาของพื้นในสระคือ การชำรุดของพื้นในสระ อาทิ กระเบื้องแตก หรือยาแนวกร่อนจนทำให้กระเบื้องหลุด และมีคราบตะไคร้

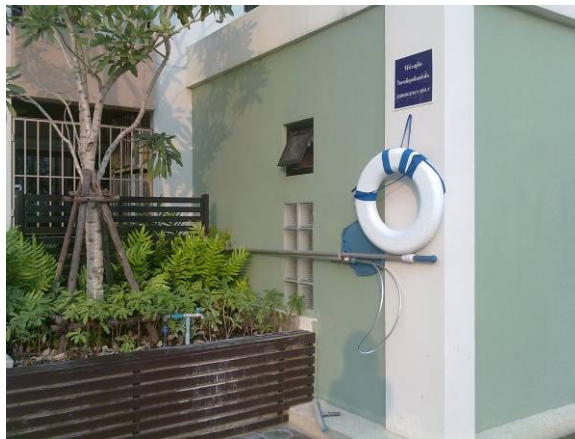
ภาพที่ 3. 10 ภาพตัวอย่างปัญหาอุปกรณ์ชูชีพ

อุปกรณ์ชูชีพ ที่อยู่บริเวณสระว่ายน้ำประกอบไปด้วย เสื้อชูชีพ ห่วงยาง และตะขอเกี่ยวช่วยชีวิต ในการพบปัญหาของอุปกรณ์ชูชีพคือ มีอุปกรณ์ชูชีพไม่ครบถ้วน จึงทำให้ในหลายโครงการต้องเสียค่าใช้จ่ายในการซื้ออุปกรณ์ชูชีพทดแทนในส่วนที่สูญหายหรือชำรุด

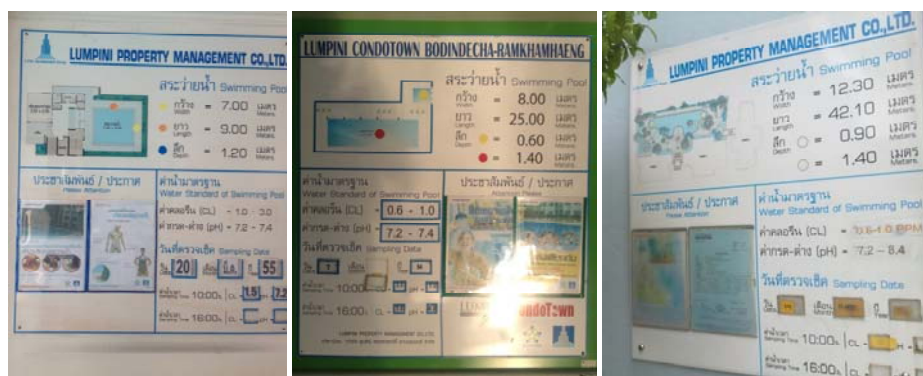
ภาพที่ 3. 11 ภาพตัวอย่างปัญหาบอร์ดประชาสัมพันธ์ค่าน้ำ

บอร์ดประชาสัมพันธ์ค่าน้ำ จัดทำขึ้นเพื่อให้ข้อมูลลักษณะทางกายภาพ เช่น ขนาดสระและความลึกของสระว่ายน้ำ พร้อมทั้งแจ้งค่าน้ำมาตรฐาน ได้แก่ค่าคลอรีนในน้ำ และค่า pH ของน้ำว่ามีสภาพพร้อมใช้งานและปลอดภัยจากเชื้อโรค นอกจากนี้ยังแสดงใบตรวจสอบคุณภาพน้ำจากหน่วยงานราชการว่าน้ำในสระได้รับการตรวจสอบอย่างสม่ำเสมอ ซึ่งปัญหาที่จะพบของบอร์ดประชาสัมพันธ์คือ บอร์ดมีสีซีดจางตามกาลเวลา ทำให้ไม่สามารถทำหน้าที่ประชาสัมพันธ์ได้อย่างชัดเจน หรือส่วนใด ส่วนหนึ่งของบอร์ดชำรุด เช่นช่องสำหรับใส่ค่าน้ำ แตกหัก หรือหลุดออก ทำให้ไม่สามารถแจ้งค่าน้ำที่ตรวจวัดได้ ซึ่งอาจทำให้ผู้ใช้ไม่มั่นใจการลงใช้สระ

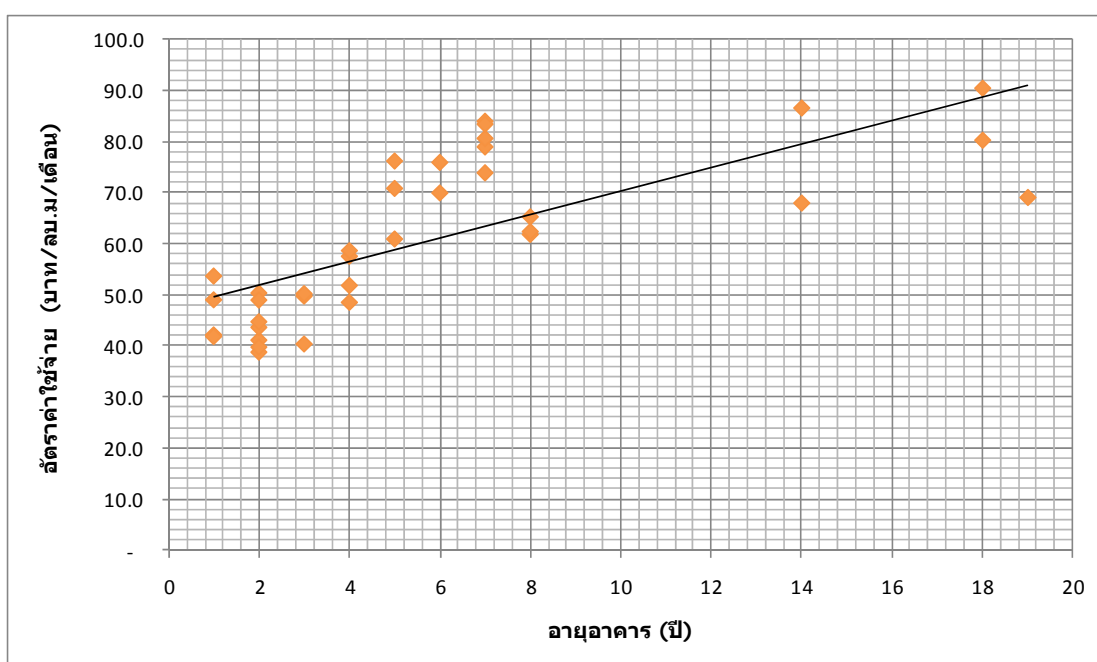
ค่าใช้จ่ายที่ใช้ในการดูแลสระว่ายน้ำจะประกอบไปด้วย ค่าจ้างทำความสะอาดสระ, ค่าสารเคมีและค่าบำรุงรักษาตามรายการงบประมาณ จากแผนภูมิที่ 4.13 ที่แสดงข้อมูลความสัมพันธ์ของค่าใช้จ่ายในด้านการบำรุงรักษาสระว่ายน้ำกับอายุอาคาร จะเห็นได้ว่าเมื่ออาคารอายุมากขึ้นจะมีค่าใช้จ่ายในการบำรุงรักษาที่เพิ่มขึ้นตามไปด้วย

ค่าใช้จ่ายในการบำรุงรักษาสระว่ายน้ำ = ค่าจ้างทำความสะอาดสระ + ค่าสารเคมี + ค่าบำรุงรักษาตามรายการงบประมาณ ค่าใช้จ่าย
แผนภูมิที่ 4. 13 ความสัมพันธ์ของค่าใช้จ่ายในด้านการบำรุงรักษาสระว่ายน้ำกับอายุอาคาร

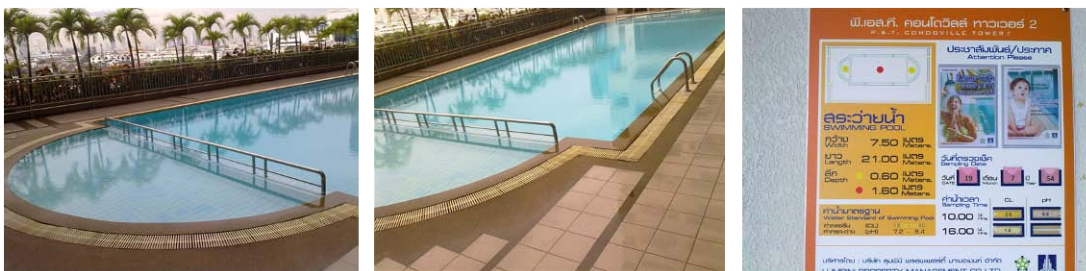
สภาพสระว่ายน้ำโครงการ พี.เอส.ที. คอนโดวิลล์ 2

โครงสร้าง	ไม่พบรอยแตกร้าวของโครงสร้างสระว่ายน้ำ
พื้นในสระ	สระปูพื้นกระเบื้องเซรามิก สีฟ้า ยาวแนวมีคราบดำและยาวแนวกะเทาะหลายจุดแต่ไม่พบจุดที่กระเบื้องหลุดล่อน
พื้นรอบสระ	โดยรอบบริเวณเป็นพื้นทรายล้างสีน้ำตาล สลับกับปูกระเบื้องเซรามิก โดยพื้นทรายล้างมีรอยร้าวเล็กน้อย ซึ่งไม่มีผลต่อการใช้งาน ในบริเวณจุดพบคราบดำของตะไคร้ ส่วนพื้นกระเบื้องมีรอยขีดข่วนจากการใช้งาน แต่ไม่พบคราบตะไคร้
บอร์ดประชาสัมพันธ์	เป็นบอร์ดอะคริลิกติดสติ๊กเกอร์พิมพ์รายละเอียดข้อมูลสระว่ายน้ำอย่างครบถ้วน มีค่าคลอรีนและค่า PH ของน้ำอย่างครบถ้วน บอร์ดมีสภาพสมบูรณ์
อุปกรณ์ช่วยชีวิต	มีอุปกรณ์ช่วยชีวิตครบถ้วน

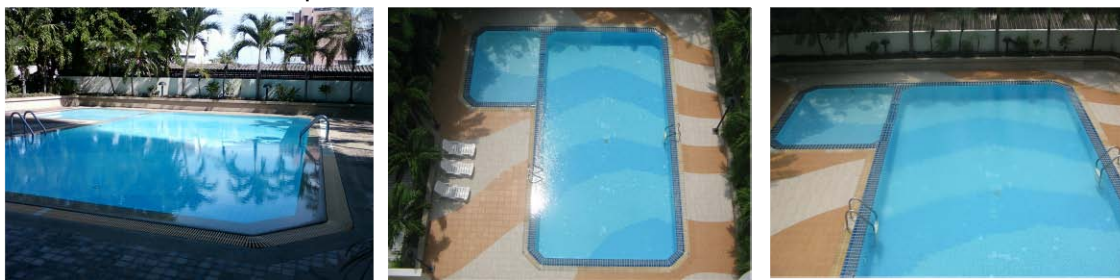
สภาพสระว่ายน้ำโครงการ ลุมพินี เฟลส

โครงสร้าง	ไม่พบรอยแตกร้าวของโครงสร้างสระว่ายน้ำ
พื้นในสระ	สระปูพื้นกระเบื้องเซรามิก สีฟ้า ยาวแนวมีคราบดำและยาวแนวกะเทาะหลายจุดแต่ไม่พบจุดที่กระเบื้องหลุดล่อน
พื้นรอบสระ	โดยรอบบริเวณเป็นปูกระเบื้องเซรามิก พื้นกระเบื้องมีรอยขีดข่วนจากการใช้งาน
บอร์ดประชาสัมพันธ์	เป็นบอร์ดอะคริลิกติดสติ๊กเกอร์พิมพ์รายละเอียดข้อมูลสระว่ายน้ำอย่างครบถ้วน มีค่าคลอรีนและค่า PH ของน้ำอย่างครบถ้วน บอร์ดมีสภาพสมบูรณ์
อุปกรณ์ช่วยชีวิต	ไม่มีห่วงยางช่วยชีวิต

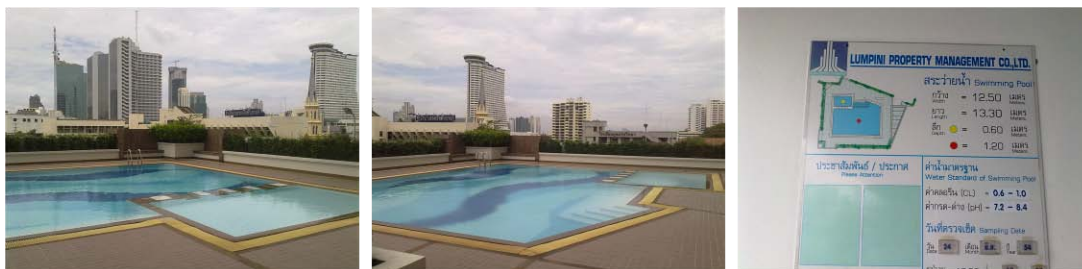
สภาพสระว่ายน้ำโครงการ สีพระยา ริเวอร์วิว

โครงสร้าง	ไม่พบรอยแตกร้าวของโครงสร้างสระว่ายน้ำ
พื้นในสระ	สระปูพื้นกระเบื้องเซรามิก สีฟ้า ยาวแนวมีคราบดำแต่ไม่พบจุดที่กระเบื้องหลุดล่อน
พื้นรอบสระ	โดยรอบบริเวณเป็นพื้นปูกระเบื้องเซรามิก โดยกระเบื้องมีรอยขีดขูดจากการใช้งาน แต่ไม่พบคราบตะไคร้
บอร์ดประชาสัมพันธ์	เป็นบอร์ดอะคริลิกติดสติ๊กเกอร์พิมพ์รายละเอียดข้อมูลสระว่ายน้ำอย่างครบถ้วน มีค่าคลอรีนและค่า PH ของน้ำอย่างครบถ้วน บอร์ดมีสภาพสมบูรณ์
อุปกรณ์ช่วยชีวิต	ไม่มีป้ายอุปกรณ์ฉุกเฉิน

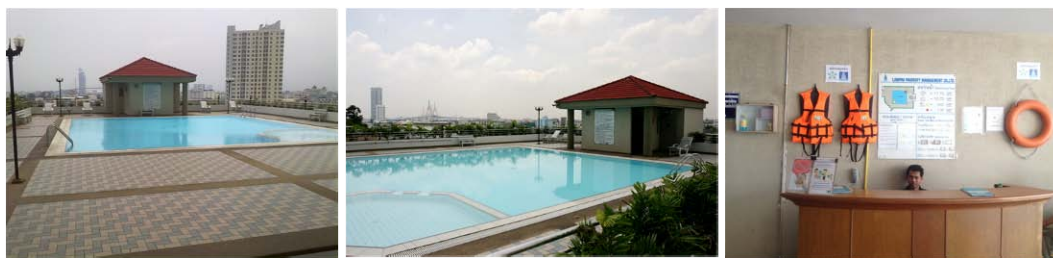
สภาพสระว่ายน้ำโครงการ พี.เอส.ที. ซิตี โฮม

โครงสร้าง	ไม่พบรอยแตกร้าวของโครงสร้างสระว่ายน้ำ
พื้นในสระ	สระปูพื้นกระเบื้องเซรามิก สีฟ้า ยาแนวมีคราบดำและยาวแนวกะเทาะ บางจุดแต่ไม่พบจุดที่กระเบื้องหลุดล่อน
พื้นรอบสระ	โดยรอบบริเวณเป็นพื้นปูกระเบื้องเซรามิก สลับกับพื้นทรายล้างสีน้ำตาล โดยพื้นทรายล้างมีรอยร้าวเล็กน้อย ซึ่งไม่มีผลต่อการใช้งาน ในบริเวณจุดพบคราบดำของตะไคร้ ส่วนพื้นกระเบื้องมีรอยขีดข่วนจากการใช้งาน แต่ไม่พบคราบตะไคร้
บอร์ดประชาสัมพันธ์	เป็นบอร์ดอะคริลิกติดสติ๊กเกอร์พิมพ์รายละเอียดข้อมูลสระว่ายน้ำอย่างครบถ้วน มีค่าคลอรีนและค่า PH ของน้ำอย่างครบถ้วน บอร์ดมีสภาพสมบูรณ์
อุปกรณ์ช่วยชีวิต	ไม่มีตะขอช่วยชีวิต

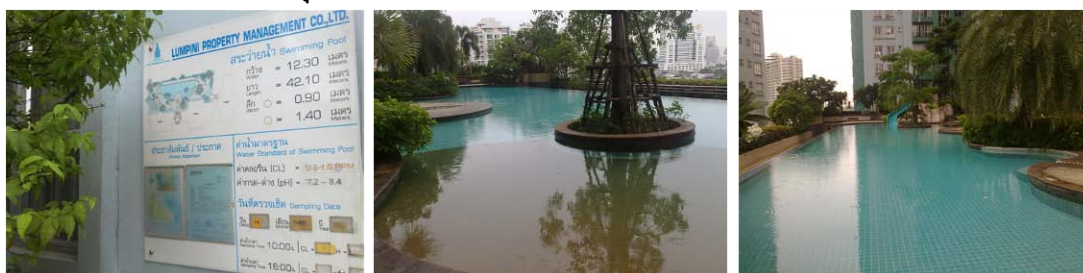
สภาพสระว่ายน้ำโครงการ ลุมพินี เฟลส วอเตอร์คลิฟ

โครงสร้าง	ไม่พบรอยแตกกร้าวของโครงสร้างสระว่ายน้ำ
พื้นในสระ	สระปูพื้นกระเบื้องเซรามิก สีฟ้า ยาแนวมีคราบดำและยาแนวกะเทาะหลายจุดแต่ไม่พบจุดที่กระเบื้องหลุดล่อน
พื้นรอบสระ	โดยรอบบริเวณเป็นพื้นทรายล้างสี พบคราบดำของตะไคร้เป็นจำนวนมากในบริเวณขอบพื้นสระ
บอร์ดประชาสัมพันธ์	เป็นบอร์ดอะคริลิกติดสติ๊กเกอร์พิมพ์รายละเอียดข้อมูลสระว่ายน้ำ แต่ไม่ครบถ้วน ในช่องค่าคลอรีนและค่า PH ขำรูด บอร์ดมีสภาพเก่าและทรุดโทรม
อุปกรณ์ช่วยชีวิต	ไม่มีอุปกรณ์ช่วยชีวิต

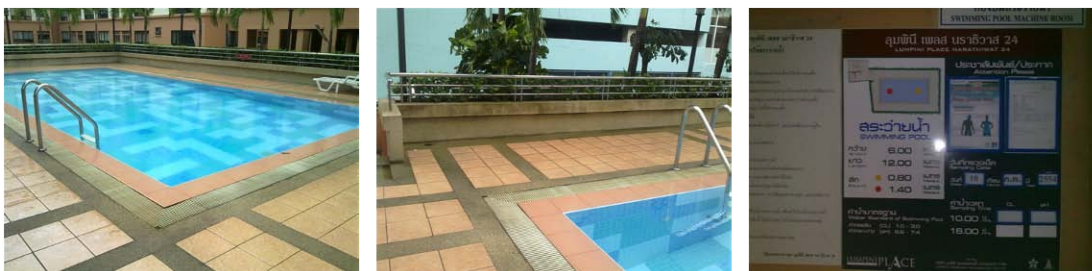
สภาพสระว่ายน้ำโครงการ ลุมพินี เฟลส นราธิวาส 24

โครงสร้าง	ไม่พบรอยแตกกร้าวของโครงสร้างสระว่ายน้ำ
พื้นในสระ	สระปูพื้นกระเบื้องเซรามิก สีฟ้า ยาวแนวมีคราบดำและยาวแนวกะเทาะหลายจุดแต่ไม่พบจุดที่กระเบื้องหลุดล่อน
พื้นรอบสระ	โดยรอบบริเวณเป็นพื้นทรายล้างสีน้ำตาล สลับกับปูกระเบื้องเซรามิก โดยพื้นทรายล้างมีรอยร้าวเล็กน้อย ซึ่งไม่มีผลต่อการใช้งาน ในบริเวณจุดพบคราบดำของตะไคร้ ส่วนพื้นกระเบื้องมีรอยขีดขูดจากการใช้งาน แต่ไม่พบคราบตะไคร้
บอร์ดประชาสัมพันธ์	เป็นบอร์ดอะคริลิกติดสติ๊กเกอร์พิมพ์รายละเอียดข้อมูลสระว่ายน้ำอย่างครบถ้วนป้ายบอกค่าคลอรีนชั่วคราว
อุปกรณ์ช่วยชีวิต	มีอุปกรณ์ช่วยชีวิตครบถ้วน

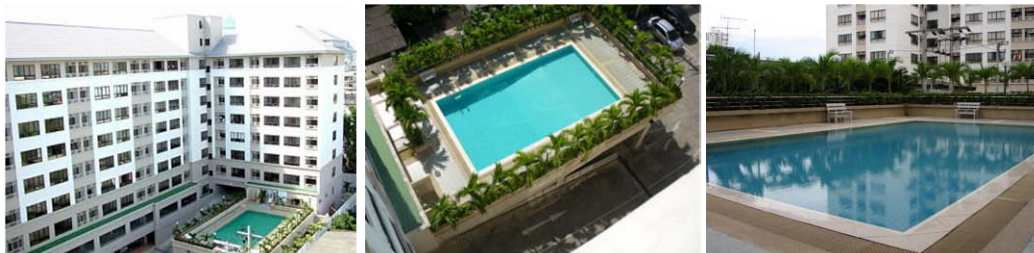
สภาพสระว่ายน้ำโครงการ ลุมพินี วิลลส์ พระแม่มาลี

โครงสร้าง	ไม่พบรอยแตกกร้าวของโครงสร้างสระว่ายน้ำ
พื้นในสระ	สระปูพื้นกระเบื้องเซรามิก สีฟ้า ยาวแนวมีคราบดำและยาวแนวกะเทาะหลายจุดแต่ไม่พบจุดที่กระเบื้องหลุดล่อน
พื้นรอบสระ	โดยรอบบริเวณเป็นพื้นทรายล้างสีน้ำตาล ในบางบริเวณพบคราบดำของตะไคร้
บอร์ดประชาสัมพันธ์	เป็นบอร์ดอะคริลิกติดสติ๊กเกอร์พิมพ์รายละเอียดข้อมูลสระว่ายน้ำอย่างครบถ้วนแต่บอร์ดช่องค่าน้ำชำรุด
อุปกรณ์ช่วยชีวิต	มีอุปกรณ์ช่วยชีวิตครบถ้วน

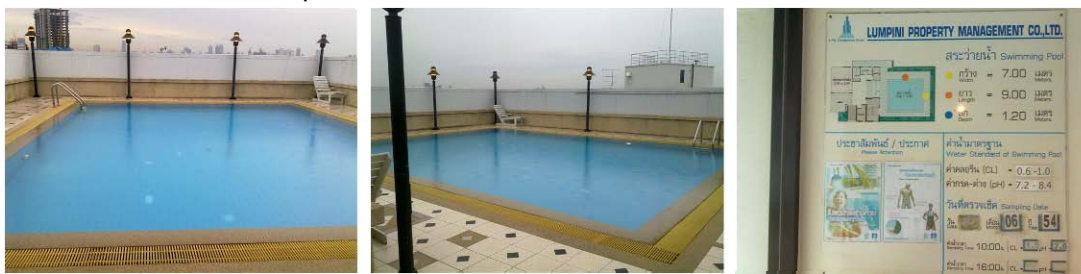
สภาพสระว่ายน้ำโครงการ ลุมพินี เฟลส นราธิวาสราชนครินทร์

โครงสร้าง	ไม่พบรอยแตกกร้าวของโครงสร้างสระว่ายน้ำ
พื้นในสระ	สระปูพื้นกระเบื้องเซรามิก สีฟ้า ยาแนวมีคราบดำและยาวแนวกะเทาะหลายจุดแต่ไม่พบจุดที่กระเบื้องหลุดล่อน
พื้นรอบสระ	โดยรอบบริเวณเป็นพื้นทรายล้างสีน้ำตาล สลับกับปูกระเบื้องเซรามิก โดยพื้นทรายล้างมีรอยร้าวเล็กน้อย ซึ่งไม่มีผลต่อการใช้งาน ในบริเวณจุดพบคราบดำของตะไคร้ ส่วนพื้นกระเบื้องมีรอยขีดขูดจากการใช้งาน แต่ไม่พบคราบตะไคร้
บอร์ดประชาสัมพันธ์	เป็นบอร์ดอะคริลิกติดสติ๊กเกอร์พิมพ์รายละเอียดข้อมูลสระว่ายน้ำอย่างครบถ้วน มีค่าคลอรีนและค่า PH ของน้ำอย่างครบถ้วน บอร์ดมีสภาพสมบูรณ์
อุปกรณ์ช่วยชีวิต	มีอุปกรณ์ช่วยชีวิตครบถ้วน

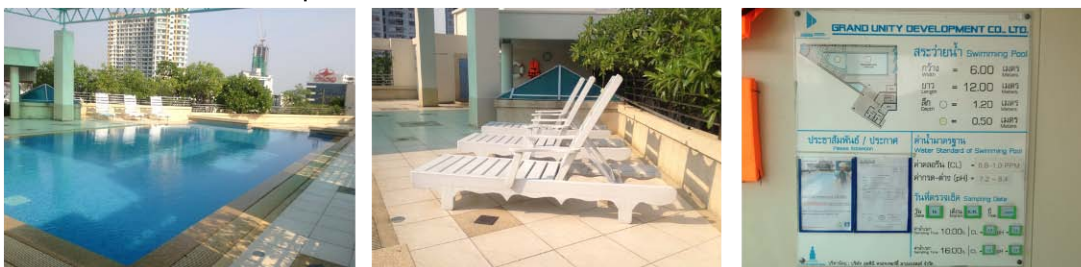
สภาพสระว่ายน้ำโครงการ ลุมพินี สวีท รัชดา-พระราม3

โครงสร้าง	ไม่พบรอยแตกร้าวของโครงสร้างสระว่ายน้ำ
พื้นในสระ	สระปูพื้นกระเบื้องเซรามิกสีฟ้า ไม่พบจุดที่กระเบื้องหลุดล่อน
พื้นรอบสระ	โดยรอบบริเวณเป็นพื้นปูกระเบื้องเซรามิก ในบริเวณขอบกันตกทราายล่างพบคราบดำของตะไคร้ ส่วนพื้นกระเบื้องมีรอยขูดขีดจากการใช้งาน แต่ไม่พบคราบตะไคร้
บอร์ดประชาสัมพันธ์	เป็นบอร์ดอะคริลิกติดสติ๊กเกอร์พิมพ์รายละเอียดข้อมูลสระว่ายน้ำอย่างครบถ้วน มีค่าคลอรีนและค่า PH ของน้ำอย่างครบถ้วน บอร์ดมีสภาพสมบูรณ์
อุปกรณ์ช่วยชีวิต	มีอุปกรณ์ช่วยชีวิตครบถ้วน

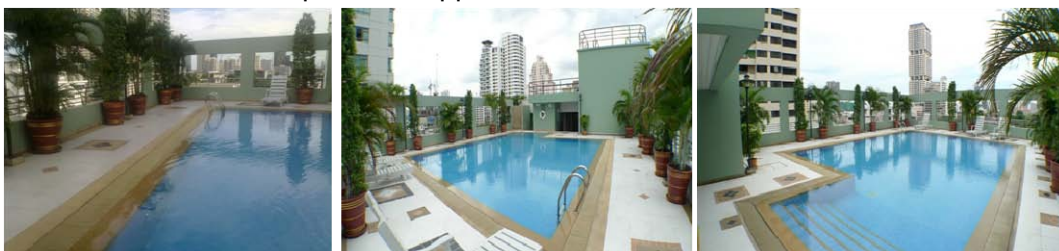
สภาพสระว่ายน้ำโครงการ ลุมพินี สวีท สุขุมวิท 41

โครงสร้าง	ไม่พบรอยแตกร้าวของโครงสร้างสระว่ายน้ำ
พื้นในสระ	สระปูพื้นกระเบื้องเซรามิก สีฟ้า ไม่พบจุดที่กระเบื้องหลุดล่อน
พื้นรอบสระ	โดยรอบบริเวณเป็นพื้นทรายล้างสีน้ำตาล สลับกับปูกระเบื้องเซรามิก โดยพื้นทรายล้างซึ่งไม่มีผลต่อการใช้งานในบริเวณ
บอร์ดประชาสัมพันธ์	เป็นบอร์ดอะคริลิกติดสติ๊กเกอร์พิมพ์รายละเอียดข้อมูลสระว่ายน้ำอย่างครบถ้วน มีค่าคลอรีนและค่า PH ของน้ำอย่างครบถ้วน บอร์ดมีสภาพสมบูรณ์
อุปกรณ์ช่วยชีวิต	มีอุปกรณ์ช่วยชีวิตครบถ้วน

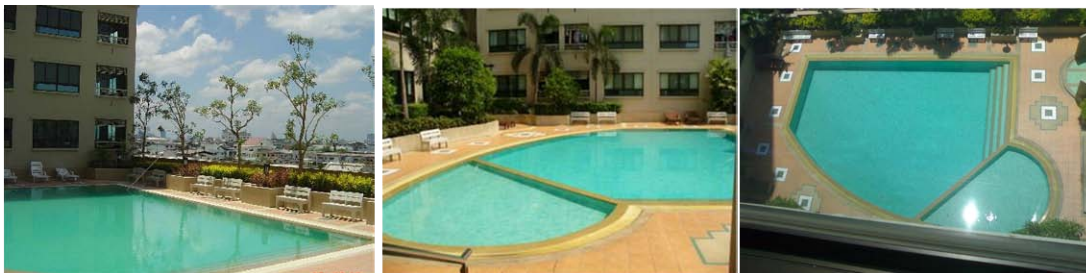
สภาพสระว่ายน้ำโครงการ ลุมพินี เฟลส พระราม3(ริเวอร์วิลด์)

โครงสร้าง	ไม่พบรอยแตกร้าวของโครงสร้างสระว่ายน้ำ
พื้นในสระ	สระปูพื้นกระเบื้องเซรามิก สีฟ้า ไม่พบจุดที่กระเบื้องหลุดล่อน
พื้นรอบสระ	โดยรอบบริเวณเป็นพื้นปูกระเบื้องเซรามิก ไม่พบคราบคะไค้บนพื้นกระเบื้อง
บอร์ดประชาสัมพันธ์	เป็นบอร์ดอะคริลิกติดสติ๊กเกอร์พิมพ์รายละเอียดข้อมูลสระว่ายน้ำอย่างครบถ้วน มีค่าคลอรีนและค่า PH ของน้ำอย่างครบถ้วน บอร์ดมีสภาพสมบูรณ์
อุปกรณ์ช่วยชีวิต	มีอุปกรณ์ช่วยชีวิตครบถ้วน

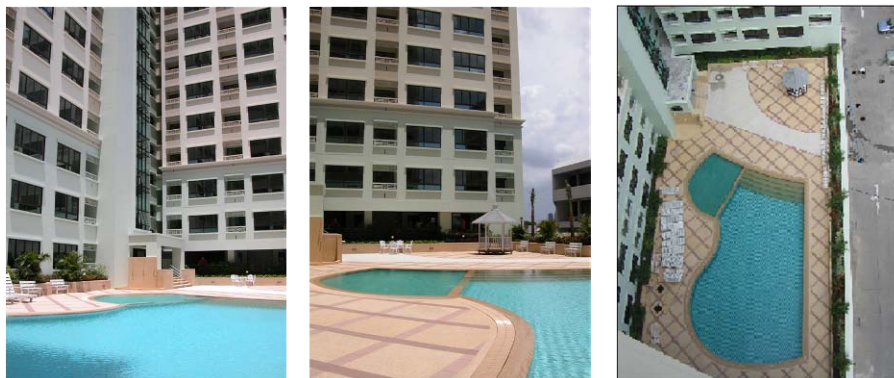
สภาพสระว่ายน้ำโครงการ ลุมพินี วิลล์ พหลฯ-สุทธิสาร

โครงสร้าง	ไม่พบรอยแตกร้าวของโครงสร้างสระว่ายน้ำ
พื้นในสระ	สระปูพื้นกระเบื้องเซรามิก สีฟ้า ยานวนมีคราบดำและยวนแนวกะเทาะหลายจุดแต่ไม่พบจุดที่กระเบื้องหลุดล่อน
พื้นรอบสระ	โดยรอบบริเวณเป็นพื้นทรายล้างสีน้ำตาล สลับกับปูกระเบื้องเซรามิก โดยพื้นทรายล้างมีรอยร้าวเล็กน้อย ซึ่งไม่มีผลต่อการใช้งาน ในบริเวณจุดพบคราบดำของตะไคร้ ส่วนพื้นกระเบื้องมีรอยขีดจากการใช้งาน แต่ไม่พบคราบตะไคร้
บอร์ดประชาสัมพันธ์	เป็นบอร์ดอะคริลิกติดสติ๊กเกอร์พิมพ์รายละเอียดข้อมูลสระว่ายน้ำอย่างครบถ้วน มีค่าคลอรีนและค่า PH ของน้ำอย่างครบถ้วน บอร์ดมีสภาพสมบูรณ์
อุปกรณ์ช่วยชีวิต	ไม่มีตะขอช่วยชีวิต

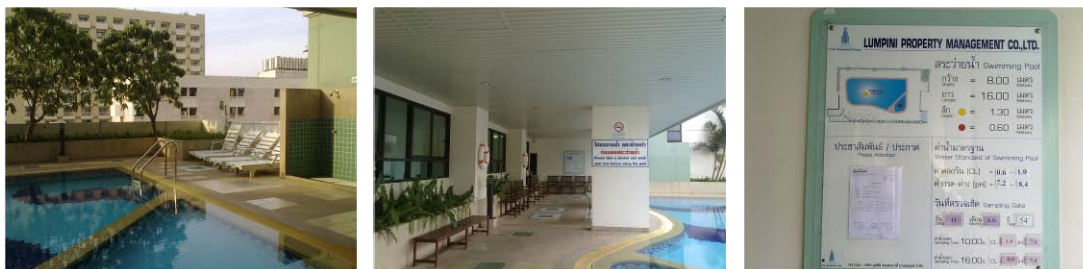
สภาพสระว่ายน้ำน้ำโครงการ ลุมพินี เฟลลส ปีนเกล้า

โครงสร้าง	ไม่พบรอยแตกร้าวของโครงสร้างสระว่ายน้ำ
พื้นในสระ	สระปูพื้นกระเบื้องเซรามิกไม่พบคราบหรือร่องรอยขำรูด
พื้นรอบสระ	โดยรอบบริเวณเป็นพื้นทรายล้างสีน้ำตาล สลับกับปูกระเบื้องเซรามิก โดยพื้นทรายล้างมีรอยร้าวเล็กน้อย ซึ่งไม่มีผลต่อการใช้งาน ในบริเวณจุดพบคราบดำของตะไคร้ ส่วนพื้นกระเบื้องมีรอยขีดขูดจากการใช้งาน แต่ไม่พบคราบตะไคร้
บอร์ดประชาสัมพันธ์	เป็นบอร์ดอะคริลิกติดสติ๊กเกอร์พิมพ์รายละเอียดข้อมูลสระว่ายน้ำอย่างครบถ้วน มีค่าคลอรีนและค่า PH ของน้ำอย่างครบถ้วน บอร์ดมีสภาพสมบูรณ์
อุปกรณ์ช่วยชีวิต	มีอุปกรณ์ช่วยชีวิตครบถ้วน

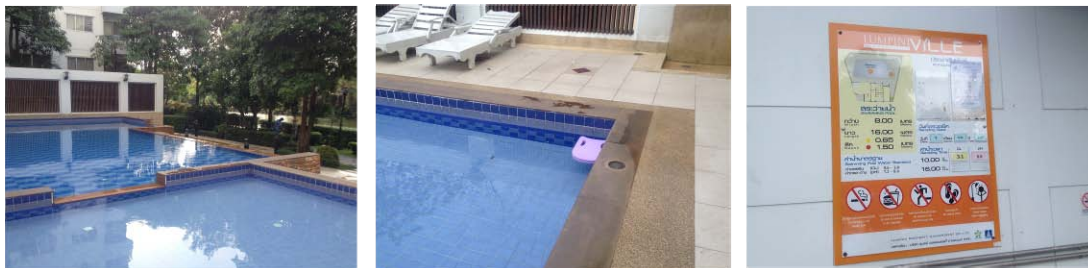
สภาพสระว่ายน้ำโครงการ ลุมพินี วิลล์ สุขุมวิท 77

โครงสร้าง	ไม่พบรอยแตกร้าวของโครงสร้างสระว่ายน้ำ
พื้นในสระ	สระปูพื้นกระเบื้องเซรามิก สีฟ้า ยาแนวมีคราบดำและยาวแนวกะเทาะหลายจุดแต่ไม่พบจุดที่กระเบื้องหลุดล่อน
พื้นรอบสระ	โดยรอบบริเวณเป็นพื้นทรายล้างสีน้ำตาล สลับกับปูกระเบื้องเซรามิก โดยพื้นทรายล้างพบคราบดำของตะไคร้ ส่วนพื้นกระเบื้องมีรอยขีดขูดจากการใช้งาน แต่ไม่พบคราบตะไคร้
บอร์ดประชาสัมพันธ์	เป็นบอร์ดอะคริลิกติดสติ๊กเกอร์พิมพ์รายละเอียดข้อมูลสระว่ายน้ำอย่างครบถ้วน ช่องค่าคลอรีนและค่า PH ชำรุด
อุปกรณ์ช่วยชีวิต	มีอุปกรณ์ช่วยชีวิตครบถ้วน

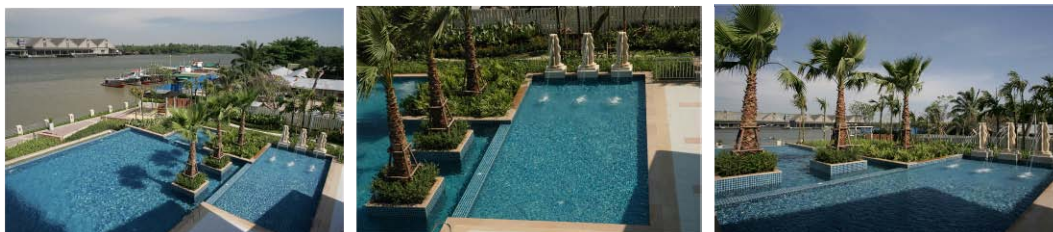
สภาพสระว่ายน้ำโครงการ ลุมพินี เฟลส นราธิวาส-เจ้าพระยา

โครงสร้าง	ไม่พบรอยแตกกร้าวของโครงสร้างสระว่ายน้ำ
พื้นในสระ	สระปูพื้นกระเบื้องเซรามิก สีฟ้า ยาแนวมีคราบดำบางจุด และพบจุดที่กระเบื้องหลุดล่อนบริเวณผนังน้ำล้น
พื้นรอบสระ	โดยรอบบริเวณเป็นพื้นปูกระเบื้องเซรามิกและไม่พบคราบตะไคร้
บอร์ดประชาสัมพันธ์	เป็นบอร์ดอะคริลิกติดสติ๊กเกอร์พิมพ์รายละเอียดข้อมูลสระว่ายน้ำอย่างครบถ้วน มีค่าคลอรีนและค่า PH ของน้ำอย่างครบถ้วน บอร์ดมีสภาพสมบูรณ์
อุปกรณ์ช่วยชีวิต	มีอุปกรณ์ช่วยชีวิตครบถ้วน

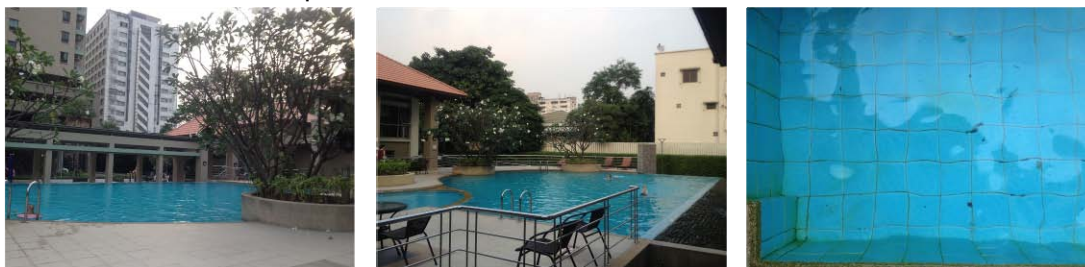
สภาพสระว่ายน้ำโครงการ ลุมพินี เฟลส พหลฯ-สะพานควาย

โครงสร้าง	ไม่พบรอยแตกร้าวของโครงสร้างสระว่ายน้ำ
พื้นในสระ	สระปูพื้นกระเบื้องเซรามิก สีฟ้า ยาแนวมีคราบดำและยาแนวกะเทาะหลายจุดแต่ไม่พบจุดที่กระเบื้องหลุดล่อน
พื้นรอบสระ	โดยรอบบริเวณเป็นพื้นปูกระเบื้องเซรามิก และไม่พบคราบดำของตะไคร้
บอร์ดประชาสัมพันธ์	เป็นบอร์ดอะคริลิกติดสติ๊กเกอร์พิมพ์รายละเอียดข้อมูลสระว่ายน้ำอย่างครบถ้วน มีค่าคลอรีนและค่า PH ของน้ำอย่างครบถ้วน บอร์ดมีสภาพสมบูรณ์
อุปกรณ์ช่วยชีวิต	ไม่มีตะขอช่วยชีวิต

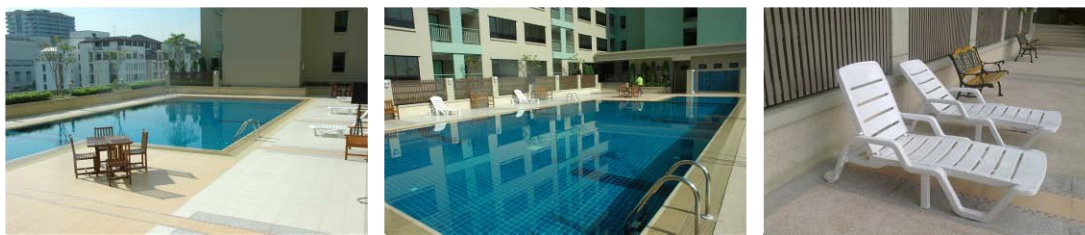
สภาพสระว่ายน้ำโครงการ ลุมพินี เฟลส ปิ่นเกล้า 2

โครงสร้าง	ไม่พบรอยแตกร้าวของโครงสร้างสระว่ายน้ำ
พื้นในสระ	สระปูพื้นกระเบื้องเซรามิก สีฟ้า ยาแนวมีคราบดำและยาแนวกะเทาะหลายจุดแต่ไม่พบจุดที่กระเบื้องหลุดล่อน
พื้นรอบสระ	โดยรอบบริเวณเป็นพื้นทรายล้างสีน้ำตาล สลับกับปูกระเบื้องเซรามิก โดยพื้นทรายล้างมีรอยร้าวเล็กน้อย ซึ่งไม่มีผลต่อการใช้งาน ในบริเวณจุดพบคราบดำของตะไคร้ ส่วนพื้นกระเบื้องมีรอยขีดขูดจากการใช้งาน แต่ไม่พบคราบตะไคร้
บอร์ดประชาสัมพันธ์	เป็นบอร์ดอะคริลิกติดสติ๊กเกอร์พิมพ์รายละเอียดข้อมูลสระว่ายน้ำอย่างครบถ้วน มีค่าคลอรีนและค่า PH ของน้ำอย่างครบถ้วน บอร์ดมีสภาพสมบูรณ์
อุปกรณ์ช่วยชีวิต	มีอุปกรณ์ช่วยชีวิตครบถ้วน

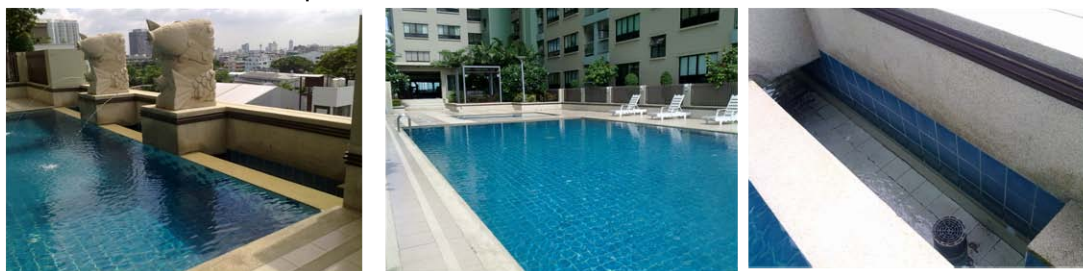
สภาพสระว่ายน้ำโครงการ ลุมพินี เฟลส รัชดา-ท่าพระ

โครงสร้าง	ไม่พบรอยแตกร้าวของโครงสร้างสระว่ายน้ำ
พื้นในสระ	สระปูพื้นกระเบื้องเซรามิก สีฟ้า ยาแนวมีคราบดำ แต่ไม่พบจุดที่กระเบื้องหลุดล่อน
พื้นรอบสระ	โดยรอบบริเวณเป็นพื้นทรายล้างสีน้ำตาล สลับกับปูกระเบื้องเซรามิก ในบริเวณมุมหรือขอบของพื้นทรายล้างพบคราบดำของตะไคร้
บอร์ดประชาสัมพันธ์	เป็นบอร์ดอะคริลิกติดสติ๊กเกอร์พิมพ์รายละเอียดข้อมูลสระว่ายน้ำอย่างครบถ้วน ป้ายค่าคลอรีนชำรุด
อุปกรณ์ช่วยชีวิต	มีอุปกรณ์ช่วยชีวิตครบถ้วน

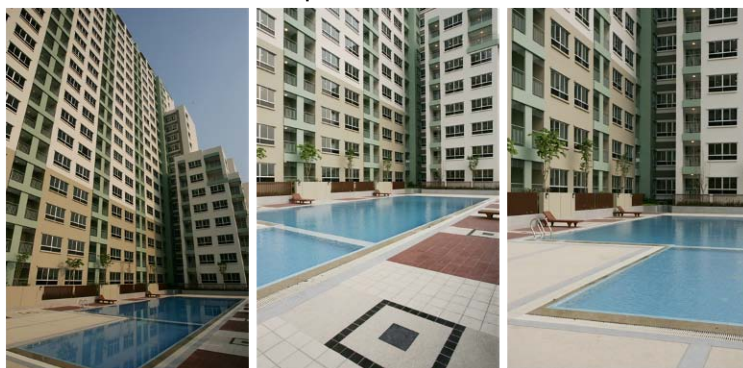
สภาพสระว่ายน้ำโครงการ ลุมพินี วิลล์ งามคำแหง 44

โครงสร้าง	ไม่พบรอยแตกร้าวของโครงสร้างสระว่ายน้ำ
พื้นในสระ	สระปูพื้นกระเบื้องเซรามิก สีฟ้า ยาแนวมีคราบดำและยาแนวกะเทาะหลายจุดแต่ไม่พบจุดที่กระเบื้องหลุดล่อน
พื้นรอบสระ	โดยรอบบริเวณเป็นพื้นทรายล้างสีน้ำตาล สลับกับปูกระเบื้องเซรามิก ส่วนพื้นกระเบื้องมีรอยขีดขูดจากการใช้งาน แต่ไม่พบคราบตะไคร้
บอร์ดประชาสัมพันธ์	เป็นบอร์ดอะคริลิกติดสติ๊กเกอร์พิมพ์รายละเอียดข้อมูลสระว่ายน้ำอย่างครบถ้วน มีค่าคลอรีนและค่า PH ของน้ำอย่างครบถ้วน บอร์ดมีสภาพสมบูรณ์
อุปกรณ์ช่วยชีวิต	มีอุปกรณ์ช่วยชีวิตครบถ้วน

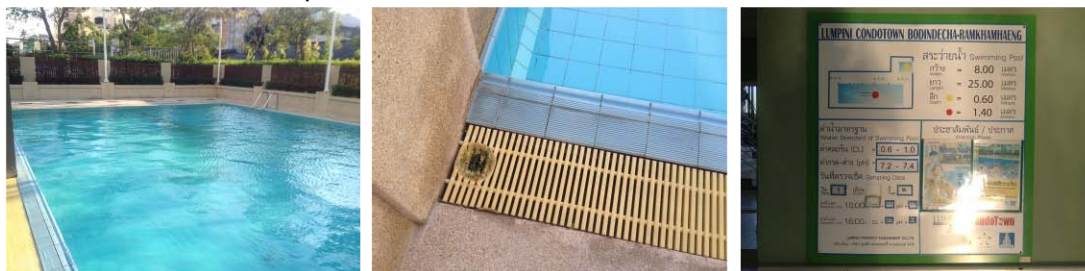
สภาพสระว่ายน้ำโครงการ ลุมพินี คอนโดทาวน์ บดินทร์เดชา-รามคำแหง

โครงสร้าง	ไม่พบรอยแตกร้าวของโครงสร้างสระว่ายน้ำ
พื้นในสระ	สระปูพื้นกระเบื้องเซรามิก สีฟ้า ยาน้ำมันคราบดำและยาวแนวกะเทาะหลายจุด และพบกระเบื้องหลุดล่อนเป็นปริมาณมาก
พื้นรอบสระ	โดยรอบบริเวณเป็นพื้นทรายล้างสีน้ำตาล สลับกับปูกระเบื้องเซรามิก โดยพื้นทรายล้างมีรอยร้าวเล็กน้อย ซึ่งไม่มีผลต่อการใช้งาน ในบางบริเวณพบคราบดำของตะไคร้ ส่วนพื้นกระเบื้องมีรอยขีดขูดจากการใช้งานแต่ไม่พบคราบตะไคร้
บอร์ดประชาสัมพันธ์	เป็นบอร์ดอะคริลิกติดสติ๊กเกอร์พิมพ์รายละเอียดข้อมูลสระว่ายน้ำอย่างครบถ้วน ช่องค่าคลอรีนและค่า PH ชำรุด
อุปกรณ์ช่วยชีวิต	มีอุปกรณ์ช่วยชีวิตครบถ้วน

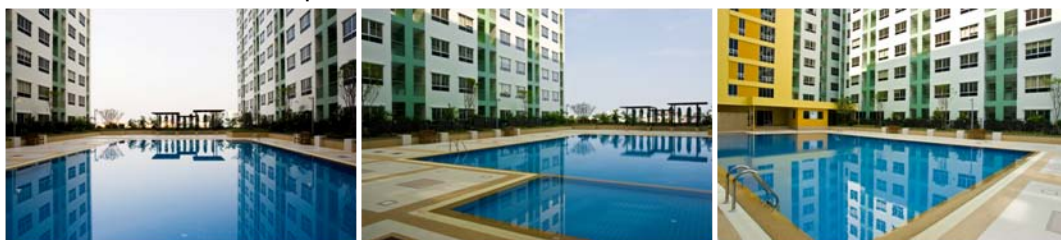
สภาพสระว่ายน้ำโครงการ ลุมพินี วิลล์ รามอินทรา-หลักสี่

โครงสร้าง	ไม่พบรอยแตกกร้าวของโครงสร้างสระว่ายน้ำ
พื้นในสระ	สระปูพื้นกระเบื้องเซรามิก สีฟ้า ยาแนวมีคราบดำและยาแนวกะเทาะ จุดที่กระเบื้องแตกกร้าว 2-3 แผ่น
พื้นรอบสระ	โดยรอบบริเวณเป็นพื้นทรายล้างสีน้ำตาล สลับกับปูกระเบื้องเซรามิก โดยพื้นทรายล้างมีรอยร้าวเล็กน้อย ซึ่งไม่มีผลต่อการใช้งาน ในบาง บริเวณพบคราบดำของตะไคร้
บอร์ดประชาสัมพันธ์	เป็นบอร์ดอะคริลิกติดสติ๊กเกอร์พิมพ์รายละเอียดข้อมูลสระว่ายน้ำอย่าง ครบถ้วน มีค่าคลอรีนและค่า PH ของน้ำอย่างครบถ้วน บอร์ดมีสภาพ สมบูรณ์
อุปกรณ์ช่วยชีวิต	ไม่มีตะขอช่วยชีวิต

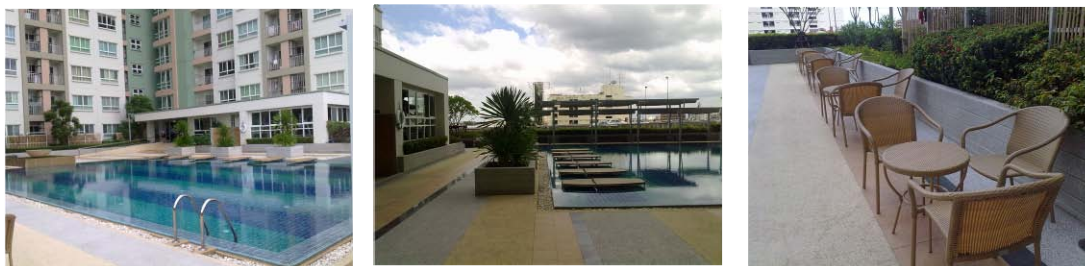
สภาพสระว่ายน้ำโครงการ ลุมพินี สวีท ปิ่นเกล้า

โครงสร้าง	ไม่พบรอยแตกร้าวของโครงสร้างสระว่ายน้ำ
พื้นในสระ	สระปูพื้นกระเบื้องเซรามิก สีฟ้า ไม่พบร่องรอยการชำรุดเสียหาย
พื้นรอบสระ	โดยรอบบริเวณเป็นพื้นทรายล้างสีน้ำตาล สลับกับปูกระเบื้องเซรามิก ไม่มีร่องรอยความเสียหาย
บอร์ดประชาสัมพันธ์	เป็นบอร์ดอะคริลิกติดสติ๊กเกอร์พิมพ์รายละเอียดข้อมูลสระว่ายน้ำอย่างครบถ้วน มีค่าคลอรีนและค่า PH ของน้ำอย่างครบถ้วน บอร์ดมีสภาพสมบูรณ์
อุปกรณ์ช่วยชีวิต	มีอุปกรณ์ช่วยชีวิตครบถ้วน

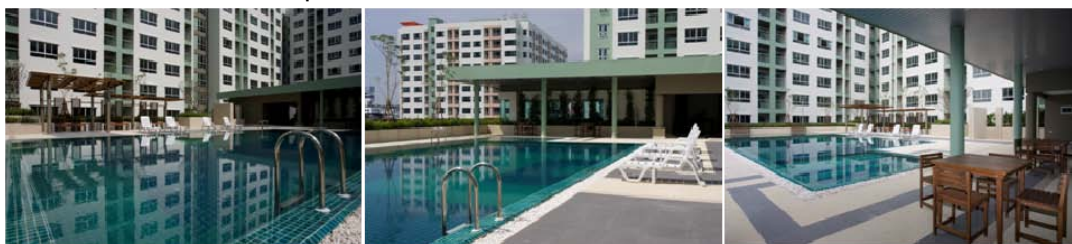
สภาพสระว่ายน้ำโครงการ ลุมพินี เฟลส พระราม8

โครงสร้าง	ไม่พบรอยแตกร้าวของโครงสร้างสระว่ายน้ำ
พื้นในสระ	สระปูพื้นกระเบื้องเซรามิก สีฟ้า ยาแนวมีคราบดำเล็กน้อย
พื้นรอบสระ	โดยรอบบริเวณเป็นพื้นทรายล้างสีน้ำตาล สลับกับปูกระเบื้องเซรามิก ไม่มีร่องรอยการชำรุดหรือเสียหาย
บอร์ดประชาสัมพันธ์	เป็นบอร์ดอะคริลิกติดสติ๊กเกอร์พิมพ์รายละเอียดข้อมูลสระว่ายน้ำอย่าง ครบถ้วน มีค่าคลอรีนและค่า PH ของน้ำอย่างครบถ้วน บอร์ดมีสภาพ สมบูรณ์
อุปกรณ์ช่วยชีวิต	มีอุปกรณ์ช่วยชีวิตครบถ้วน

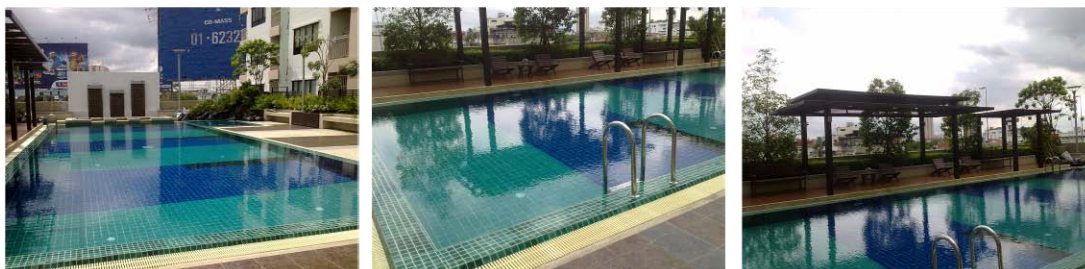
สภาพสระว่ายน้ำโครงการ ลุมพินี สวีท พระราม8

โครงสร้าง	ไม่พบรอยแตกร้าวของโครงสร้างสระว่ายน้ำ
พื้นในสระ	สระปูพื้นกระเบื้องเซรามิก สีฟ้า ยานวนมีคราบดำ
พื้นรอบสระ	โดยรอบบริเวณเป็นพื้นทรายล้างสีน้ำตาล สลับกับปูกระเบื้องเซรามิก โดยพื้นทรายล้างมีรอยร้าวเล็กน้อย ซึ่งไม่มีผลต่อการใช้งาน
บอร์ดประชาสัมพันธ์	เป็นบอร์ดอะคริลิกติดสติ๊กเกอร์พิมพ์รายละเอียดข้อมูลสระว่ายน้ำอย่างครบถ้วน มีค่าคลอรีนและค่า PH ของน้ำอย่างครบถ้วน บอร์ดมีสภาพสมบูรณ์
อุปกรณ์ช่วยชีวิต	มีอุปกรณ์ช่วยชีวิตครบถ้วน

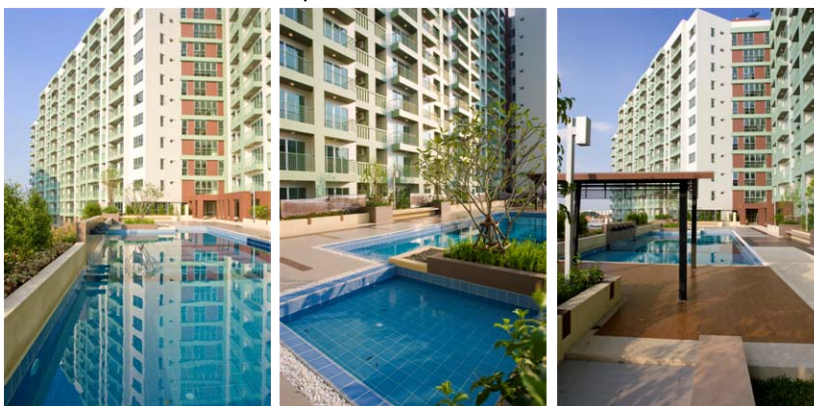
สภาพสระว่ายน้ำโครงการ ลุมพินี เฟลส รามอินทรา-หลักสี่

โครงสร้าง	ไม่พบรอยแตกร้าวของโครงสร้างสระว่ายน้ำ
พื้นในสระ	สระปูพื้นกระเบื้องเซรามิก สีฟ้า ไม่พบจุดชำรุดเสียหาย
พื้นรอบสระ	โดยรอบบริเวณเป็นพื้นทรายล้างสีน้ำตาล สลับกับปูกระเบื้องเซรามิก ไม่พบจุดชำรุดเสียหาย
บอร์ดประชาสัมพันธ์	เป็นบอร์ดอะคริลิกติดสติ๊กเกอร์พิมพ์รายละเอียดข้อมูลไม่มีอัปเดตวันที่
อุปกรณ์ช่วยชีวิต	มีอุปกรณ์ช่วยชีวิตครบถ้วน

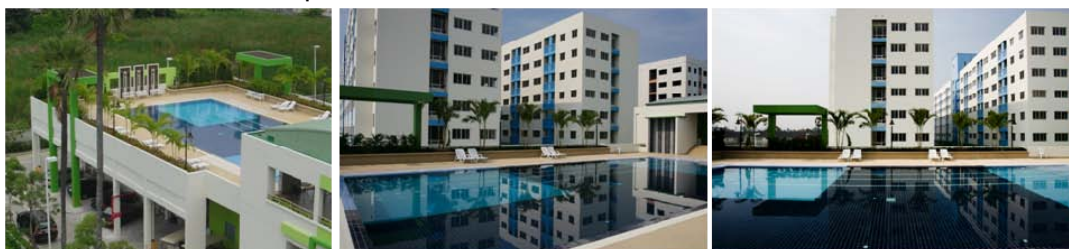
สภาพสระว่ายน้ำโครงการ ลุมพินี คอนโดทาวน์ รัตนาธิเบศร์

โครงสร้าง	ไม่พบรอยแตกร้าวของโครงสร้างสระว่ายน้ำ
พื้นในสระ	สระปูพื้นกระเบื้องเซรามิก สีฟ้า ไม่พบจุดที่กระเบื้องหลุดล่อน
พื้นรอบสระ	โดยรอบบริเวณเป็นพื้นทรายล้างสีน้ำตาลสลับกับปูกระเบื้องเซรามิก โดยพื้นทรายล้างมีรอยร้าวเล็กน้อย ในบางบริเวณจุดพบคราบดำของตะไคร้
บอร์ดประชาสัมพันธ์	เป็นบอร์ดอะคริลิกติดสติ๊กเกอร์พิมพ์รายละเอียดข้อมูลสระว่ายน้ำอย่างครบถ้วน มีค่าคลอรีนและค่า PH ของน้ำอย่างครบถ้วน บอร์ดมีสภาพสมบูรณ์
อุปกรณ์ช่วยชีวิต	มีอุปกรณ์ช่วยชีวิตครบถ้วน

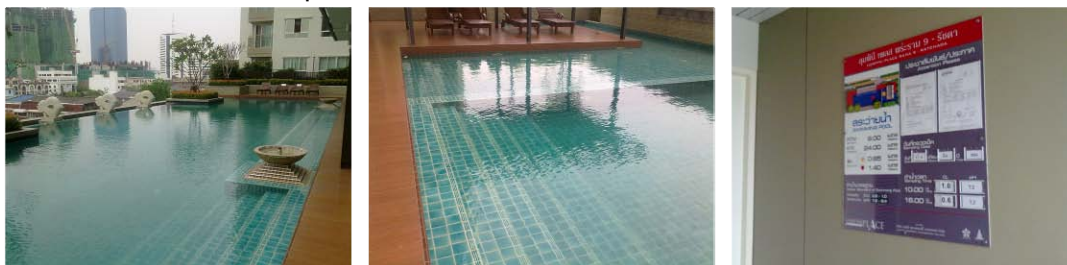
สภาพสระว่ายน้ำโครงการ ลุมพินี เฟลส พระราม9

โครงสร้าง	ไม่พบรอยแตกร้าวของโครงสร้างสระว่ายน้ำ
พื้นในสระ	สระปูพื้นกระเบื้องเซรามิก สีฟ้า ไม่มีความชำรุดเสียหาย
พื้นรอบสระ	โดยรอบบริเวณเป็นพื้นทรายล้างสีน้ำตาลสลับกับปูกระเบื้องเซรามิก โดยพื้นทรายล้างมีคราบดำเล็กน้อย
บอร์ดประชาสัมพันธ์	เป็นบอร์ดอะคริลิกติดสติ๊กเกอร์พิมพ์รายละเอียดข้อมูลสระว่ายน้ำอย่างครบถ้วน มีค่าคลอรีนและค่า PH ของน้ำอย่างครบถ้วน บอร์ดมีสภาพสมบูรณ์
อุปกรณ์ช่วยชีวิต	มีอุปกรณ์ช่วยชีวิตครบถ้วน

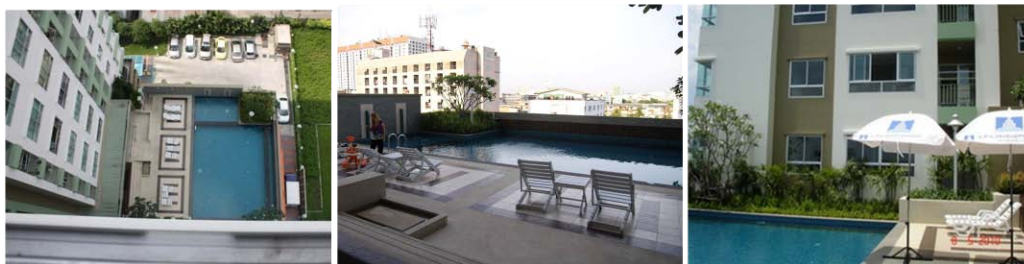
สภาพสระว่ายน้ำโครงการ ลุมพินี วิลลส์ บางแค

โครงสร้าง	ไม่พบรอยแตกร้าวของโครงสร้างสระว่ายน้ำ
พื้นในสระ	สระปูพื้นกระเบื้องเซรามิก สีฟ้า ยาแนวมีคราบดำเล็กน้อย
พื้นรอบสระ	โดยรอบบริเวณเป็นพื้นทรายล้างสีน้ำตาลสลับกับปูกระเบื้องเซรามิก โดยพื้นทรายเป็น ล้างไม่มีจุดชำรุดเสียหาย
บอร์ดประชาสัมพันธ์	เป็นบอร์ดอะคริลิกติดสติ๊กเกอร์พิมพ์รายละเอียดข้อมูลสระว่ายน้ำอย่างครบถ้วน มี ค่าคลอรีนและค่า PH ของน้ำอย่างครบถ้วน บอร์ดมีสภาพสมบูรณ์
อุปกรณ์ช่วยชีวิต	มีอุปกรณ์ช่วยชีวิตครบถ้วน

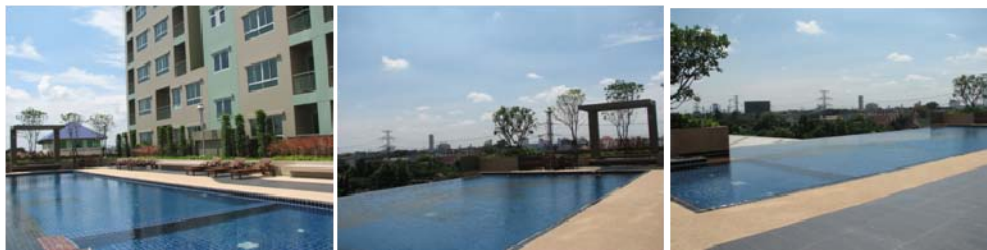
สภาพสระว่ายน้ำโครงการ ลุมพินี วิลลส์ ราษฎร์บูรณะ

โครงสร้าง	ไม่พบรอยแตกกร้าวของโครงสร้างสระว่ายน้ำ
พื้นในสระ	สระปูพื้นกระเบื้องเซรามิก สี ไม่พบร่องรอยชำรุดเสียหาย
พื้นรอบสระ	โดยรอบบริเวณเป็นพื้นทรายล้างสีน้ำตาลสลับกับปูกระเบื้องเซรามิก โดยพื้นทรายล้างไม่มีจุดเสียหายหรือชำรุด
บอร์ดประชาสัมพันธ์	เป็นบอร์ดอะคริลิกติดสติ๊กเกอร์พิมพ์รายละเอียดข้อมูลสระว่ายน้ำอย่างครบถ้วน มีค่าคลอรีนและค่า PH ของน้ำอย่างครบถ้วน บอร์ดมีสภาพสมบูรณ์
อุปกรณ์ช่วยชีวิต	มีอุปกรณ์ช่วยชีวิตครบถ้วน

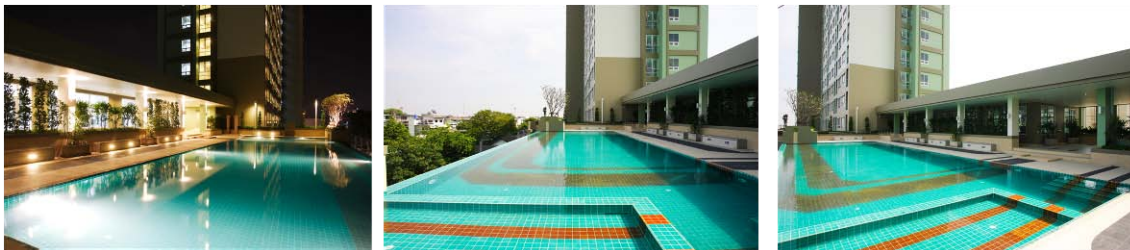
สภาพสระว่ายน้ำโครงการ ลุมพินี วิลล์ ลาดพร้าว-โชคชัย4

โครงสร้าง	ไม่พบรอยแตกร้าวของโครงสร้างสระว่ายน้ำ
พื้นในสระ	สระปูพื้นกระเบื้องเซรามิก สีฟ้า ยานวนมีคราบดำเล็กน้อย
พื้นรอบสระ	โดยรอบบริเวณเป็นพื้นทรายล้างสีน้ำตาลสลับกับปูกระเบื้องเซรามิก โดยพื้นทรายล้างไม่มีจุดชำรุดเสียหาย
บอร์ดประชาสัมพันธ์	เป็นบอร์ดอะคริลิกติดสติ๊กเกอร์พิมพ์รายละเอียดข้อมูลสระว่ายน้ำอย่างครบถ้วน มีค่าคลอรีนและค่า PH ของน้ำอย่างครบถ้วน บอร์ดมีสภาพสมบูรณ์
อุปกรณ์ช่วยชีวิต	มีอุปกรณ์ช่วยชีวิตครบถ้วน
