การศึกษามาตรฐานความปลอดภัยของผู้ใช้เส้นทางระหว่างการก่อสร้าง
โครงการรถไฟฟ้าทางยกระดับ

A STUDY OF SAFETY STANDARDS FOR ROAD USERS
DURING CONSTRUCTION PERIOD OF ELEVATED-TRAIN PROJECTS

A Thesis Submitted in Partial Fulfillment of the Requirements
for the Degree of Master of Engineering Program in Civil Engineering

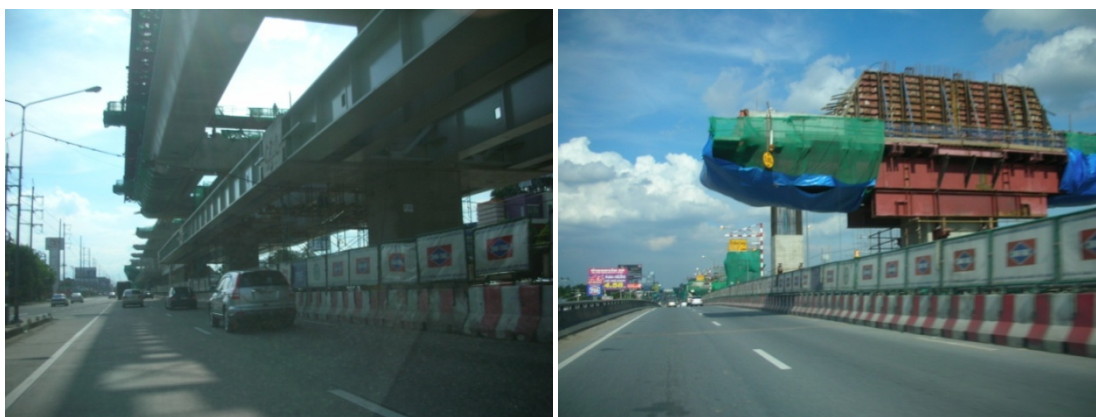
กรณีที่มีบริเวณที่ตัวโครงสร้างของรถไฟฟ้าทางยกระดับอยู่ในระดับที่อาจถูกรถบรรทุกหรือยานพาหนะที่มีความสูงเฉี่ยวชนได้ เช่น ในกรณีที่มีการติดตั้งแบบหล่อสำหรับคานชั้นชายตัว ดังภาพที่ 5.1 ซึ่งจากการสำรวจพบในโครงการตัวอย่างจำนวน 2 โครงการ และจากการสอบถามกลุ่มตัวอย่างประชาชนผู้ใช้เส้นทางที่เคยใช้เส้นทางที่อยู่ระหว่างการก่อสร้างโครงการรถไฟฟ้าทางยกระดับ พบว่าผู้ใช้เส้นทางร้อยละ 83 เคยพบสภาพกรณีลักษณะนี้ และร้อยละ 70 คิดว่าเป็นสภาพที่อาจก่อให้เกิดอุบัติเหตุที่จำเป็นต้องมีมาตรการป้องกันหรือแก้ไข

ภาพที่ 5.1 บริเวณพื้นที่ที่มีโครงสร้างอยู่ในระดับที่อาจถูกรถที่มีความสูงเฉี่ยวชนได้

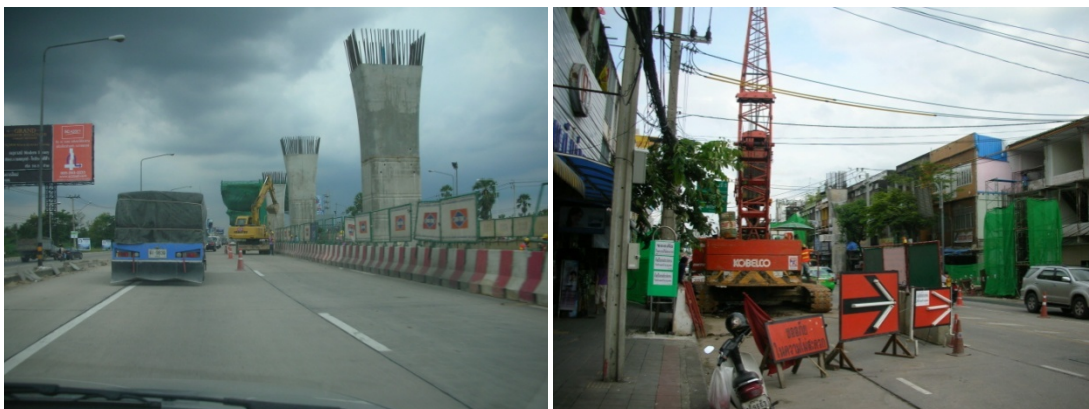
การดำเนินงานของผู้รับเหมาในการลดความกว้างของผิวทางชั่วคราวเพื่อแบ่งพื้นที่ให้แก่งานของเครื่องจักร พบปัญหาสองประเภท ประเภทแรกคือไม่มีการสอบเข้าเพื่อลดระยะความกว้างของช่องจราจร และประเภทที่สองคือการลดความกว้างสองช่องจราจรพร้อมกันดังภาพที่ 5.2 ซึ่งจากการสำรวจพบในโครงการตัวอย่างจำนวน 4 โครงการ และจากการสอบถามกลุ่มตัวอย่างประชาชนผู้ใช้เส้นทางที่เคยใช้เส้นทางที่อยู่ระหว่างการก่อสร้างโครงการรถไฟฟ้าทางยกระดับ พบว่าผู้ใช้เส้นทางร้อยละ 70 เคยพบสภาพกรณีลักษณะนี้ และร้อยละ 83 คิดว่าเป็นสภาพที่อาจก่อให้เกิดอุบัติเหตุที่จำเป็นต้องมีมาตรการป้องกันหรือแก้ไข

ภาพที่ 5.2 การลดความกว้างที่มีลักษณะไม่ปลอดภัย

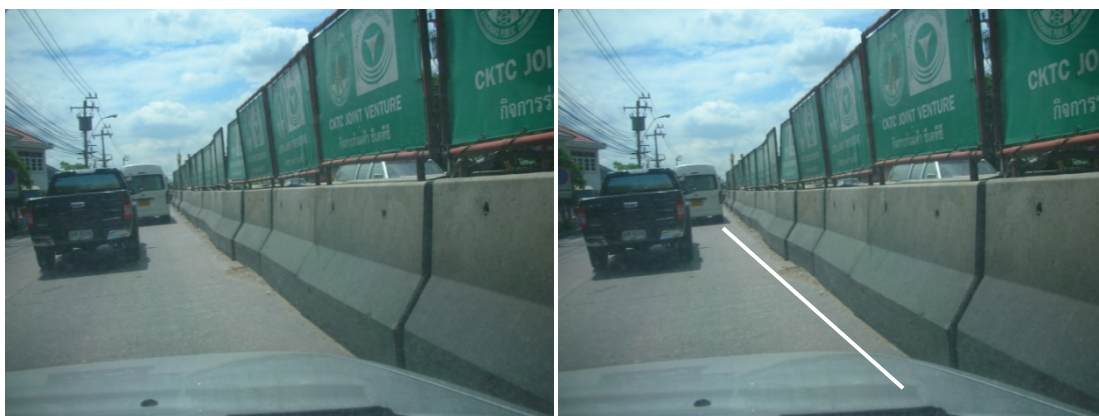
ใหม่เพื่อแสดงแนวสุดขอบทางเดินรถด้านที่ชิดกับแนวกำแพงคอนกรีตดังภาพที่ 5.3 ซึ่งจากการสำรวจพบในโครงการตัวอย่างจำนวน 4 โครงการ และจากการสอบถามกลุ่มตัวอย่างประชาชนผู้ใช้เส้นทางที่เคยใช้เส้นทางที่อยู่ระหว่างการก่อสร้างโครงการรถไฟฟ้าทางยกระดับ พบว่าผู้ใช้เส้นทางร้อยละ 87 เคยพบสภาพกรณีลักษณะนี้ และร้อยละ 67 คิดว่าเป็นสภาพที่อาจก่อให้เกิดอุบัติเหตุที่จำเป็นต้องมีมาตรการป้องกันหรือแก้ไข

ภาพที่ 5.3 ไม่มีแนวเส้นเกาะกลางถนน

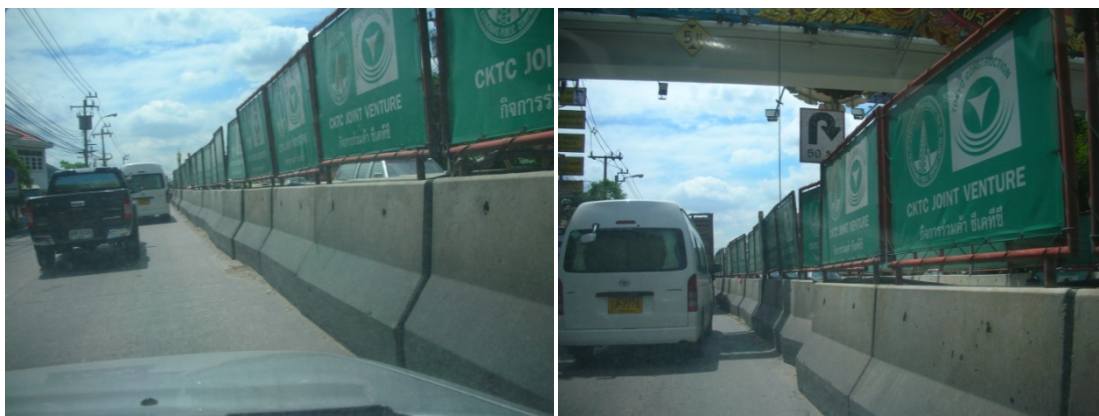
ปกติแล้วกำแพงคอนกรีตที่วางตามแนวยาวทำหน้าที่เป็นอุปสรรคปะทะรถที่วิ่งออกนอกทางให้เบี่ยงเบนทิศทางซึ่งช่วยลดความรุนแรงของอุบัติเหตุ แต่การวางแนวคอนกรีตที่มีลักษณะบิดเบี้ยว ไม่ตรงตามแนว อาจทำให้กำแพงคอนกรีตกลายเป็นสิ่งกีดขวางบนทางจราจรแทนดังภาพที่ 5.4 ซึ่งจากการสำรวจพบในโครงการตัวอย่างจำนวน 2 โครงการ และจากการสอบถามกลุ่มตัวอย่างประชาชนผู้ใช้เส้นทางที่เคยใช้เส้นทางที่อยู่ระหว่างการก่อสร้างโครงการรถไฟฟ้าทางยกระดับ พบว่าผู้ใช้เส้นทางร้อยละ 73 เคยพบสภาพกรณีลักษณะนี้ และร้อยละ 47 คิดว่าเป็นสภาพที่อาจก่อให้เกิดอุบัติเหตุที่จำเป็นต้องมีมาตรการป้องกันหรือแก้ไข

ภาพที่ 5.4 การวางแนวคอนกรีตกันระหว่างเขตพื้นที่ก่อสร้างกับถนนบางช่วงมีลักษณะบิดเบี้ยว

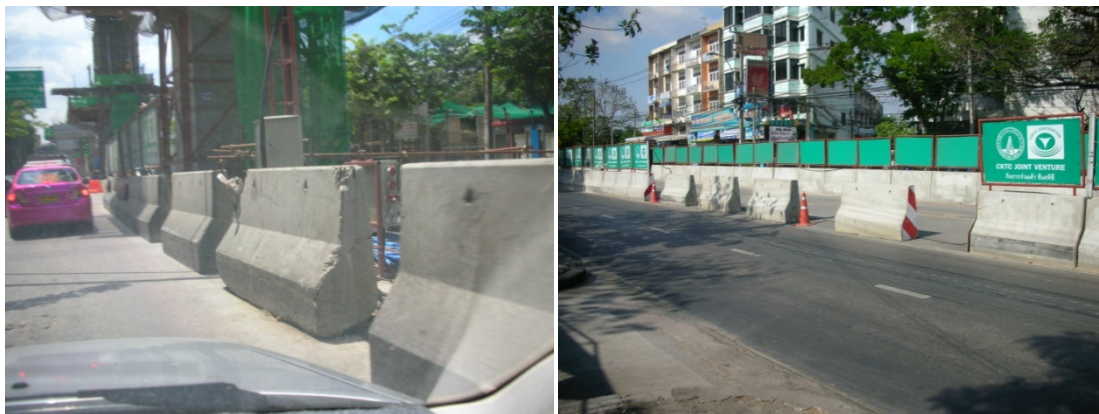
การวางแนวคอนกรีตที่ไม่ต่อเนื่องหรือมีการเว้นระยะช่องว่างอาจเป็นอุปสรรคต่อการใช้เส้นทางได้ เนื่องจากการเว้นช่องว่างไว้ทำให้ขาดความต่อเนื่องในการแสดงเขตพื้นที่ก่อสร้างที่ชัดเจน ซึ่งความไม่ต่อเนื่องของเขตพื้นที่ก่อสร้างนี้อาจทำให้ผู้ใช้เส้นทางประมาณระยะเขตพื้นที่ก่อสร้างผิดพลาดและเฉียดชนกับแนวกำแพงคอนกรีตได้ดังภาพที่ 5.5 ซึ่งจากการสำรวจพบในโครงการตัวอย่างจำนวน 4 โครงการ และจากการสอบถามกลุ่มตัวอย่างประชาชนผู้ใช้เส้นทางที่เคยใช้เส้นทางที่อยู่ระหว่างการก่อสร้างโครงการรถไฟฟ้าทางยกระดับ พบว่าผู้ใช้เส้นทางร้อยละ 87 เคยพบสภาพกรณีลักษณะนี้ และร้อยละ 33 คิดว่าเป็นสภาพที่อาจก่อให้เกิดอุบัติเหตุที่จำเป็นต้องมีมาตรการป้องกันหรือแก้ไข

ภาพที่ 5.5 การวางแนวคอนกรีตกั้นระหว่างเขตพื้นที่ก่อสร้างกับถนนบางช่วงไม่ต่อเนื่องและมีการเว้นระยะช่องว่าง

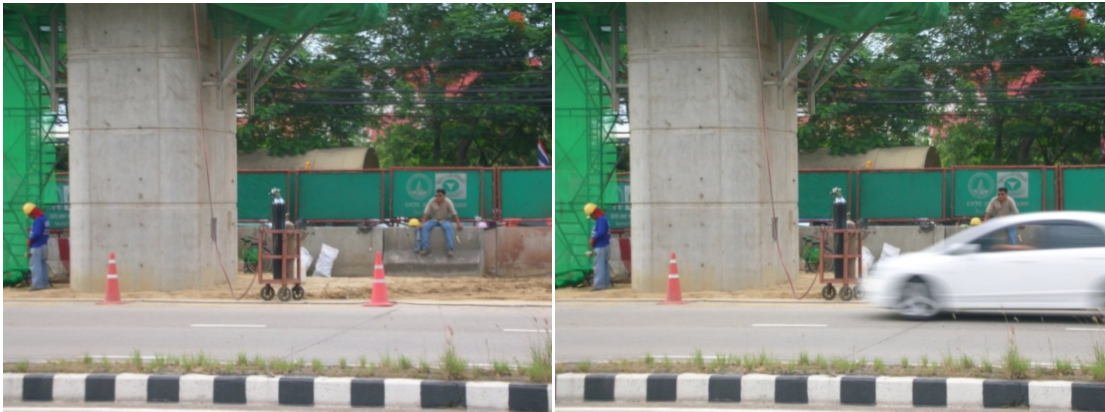
การวางวัสดุก่อสร้างหรือวัตถุอื่นๆ ชิดริมพื้นที่จราจรอาจทำให้อุบัติเหตุจราจรผ่านมาเฉียดชนวัตถุเหล่านั้นได้ง่าย ซึ่งพบในบริเวณแนวเขตพื้นที่ก่อสร้างที่มีการเว้นหรือเปิดช่องว่างไว้ดังภาพที่ 5.6 แสดงให้เห็นว่าถังออกซิเจนวางอยู่ในแนวกับกรวย ซึ่งจากการสำรวจพบในโครงการตัวอย่างจำนวน 1 โครงการ และจากการสอบถามกลุ่มตัวอย่างประชาชนผู้ใช้เส้นทางที่เคยใช้เส้นทางที่อยู่ระหว่างการก่อสร้างโครงการรถไฟฟ้าทางยกระดับ พบว่าผู้ใช้เส้นทางร้อยละ 50 เคยพบสภาพกรณีลักษณะนี้ และร้อยละ 83 คิดว่าเป็นสภาพที่อาจก่อให้เกิดอุบัติเหตุที่จำเป็นต้องมีมาตรการป้องกันหรือแก้ไข

ภาพที่ 5.6 การวางวัสดุก่อสร้างหรือวัตถุอื่นๆ ที่อาจก่อให้เกิดอันตรายบริเวณพื้นที่จราจร

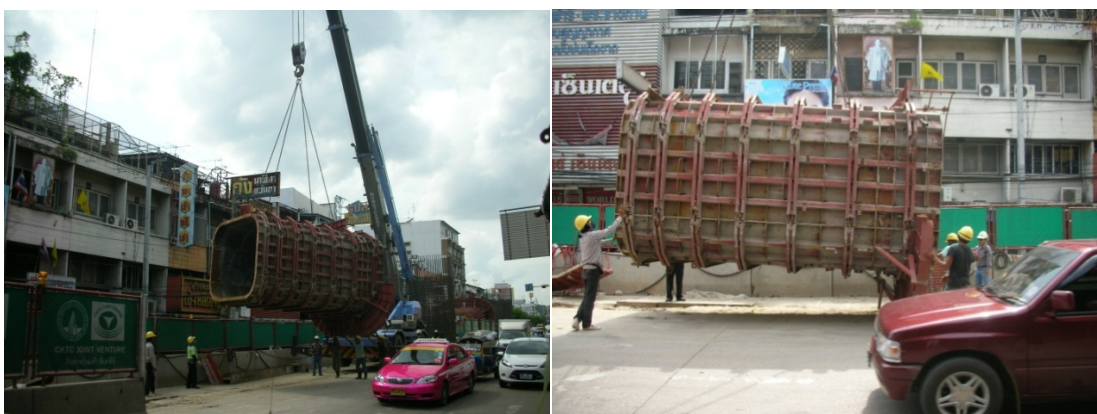
การยกวัสดุลูก้าใกล้แนวพื้นที่จราจร ซึ่งอาจก่อให้เกิดการเฉี่ยวชนกับยานพาหนะได้ และพบในบริเวณที่มีการเปิดแนวเขตพื้นที่ก่อสร้าง เช่น การเคลื่อนย้ายแบบหล่อเสาซึ่งมีขนาดใหญ่ดังภาพที่ 5.7 ซึ่งจากการสำรวจพบในโครงการตัวอย่างจำนวน 1 โครงการ และจากการสอบถามกลุ่มตัวอย่างประชาชนผู้ใช้เส้นทางที่เคยใช้เส้นทางที่อยู่ระหว่างการก่อสร้างโครงการรถไฟฟ้าทางยกระดับ พบว่าผู้ใช้เส้นทางร้อยละ 43 เคยพบสภาพกรณีลักษณะนี้ และร้อยละ 83 คิดว่าเป็นสภาพที่อาจก่อให้เกิดอุบัติเหตุที่จำเป็นต้องมีมาตรการป้องกันหรือแก้ไข

ภาพที่ 5.7 การขนย้ายวัสดุใกล้แนวพื้นที่จราจร

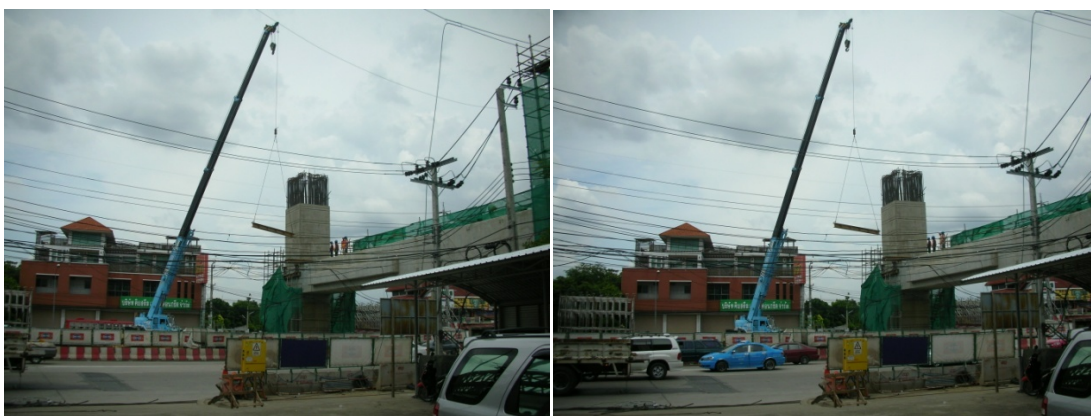
เครนยกวัสดุก่อสร้างผ่านเข้าไปในบริเวณพื้นที่จราจร ในขณะที่บนเส้นทางยังมีการจราจรอยู่ ซึ่งวัสดุอาจร่วงหล่นใส่ผู้ใช้เส้นทางได้ดังภาพที่ 5.8 ซึ่งจากการสำรวจพบในโครงการตัวอย่างจำนวน 1 โครงการ และจากการสอบถามกลุ่มตัวอย่างประชาชนผู้ใช้เส้นทางที่เคยใช้เส้นทางที่อยู่ระหว่างการก่อสร้างโครงการรถไฟฟ้าทางยกระดับ พบว่าผู้ใช้เส้นทางร้อยละ 67 เคยพบสภาพกรณีลักษณะนี้ และร้อยละ 100 คิดว่าเป็นสภาพที่อาจก่อให้เกิดอุบัติเหตุที่จำเป็นต้องมีมาตรการป้องกันหรือแก้ไข

ภาพที่ 5.8 การยกวัสดุลูก้าออกมาบนพื้นที่จราจร

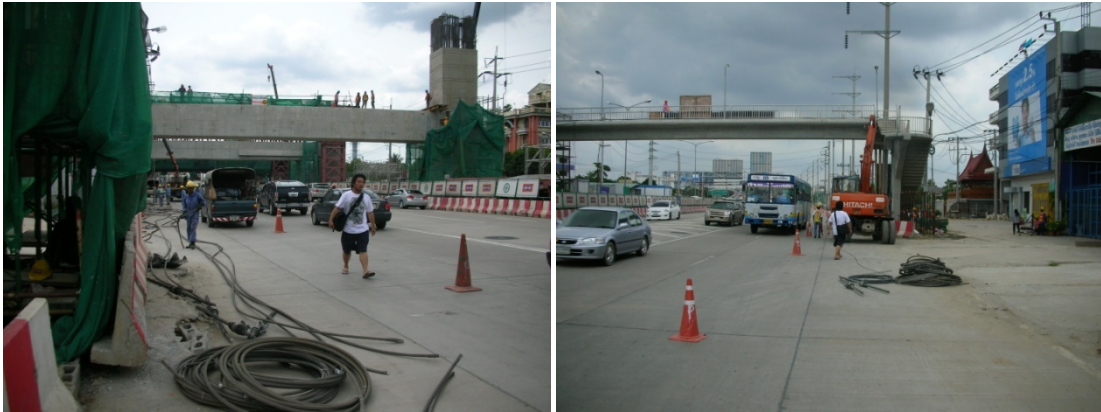
ไม่มีการแยกพื้นที่ที่อยู่ระหว่างการดำเนินงานก่อสร้างกับทางเดินเท้า โดยจากภาพที่ 5.9 แสดงให้เห็นว่ามีการดำเนินงานรื้อถอนสายไฟและการใช้เครื่องจักรขุดเจาะพื้นผิวถนน ในขณะที่คนเดินเท้าใช้เส้นทางเดินเท้าโดยปราศจากการกั้นหรือการป้องกันใดๆ ซึ่งจากการสำรวจพบในโครงการตัวอย่างจำนวน 1 โครงการ และจากการสอบถามกลุ่มตัวอย่างประชาชนผู้ใช้เส้นทางที่เคยใช้เส้นทางที่อยู่ระหว่างการก่อสร้างโครงการรถไฟฟ้าทางยกระดับ พบว่าผู้ใช้เส้นทางร้อยละ 70 เคยพบสภาพกรณีลักษณะนี้ และร้อยละ 90 คิดว่าเป็นสภาพที่อาจก่อให้เกิดอุบัติเหตุที่จำเป็นต้องมีมาตรการป้องกันหรือแก้ไข

ภาพที่ 5.9 ไม่มีการแยกพื้นที่ที่อยู่ระหว่างการดำเนินงานก่อสร้างกับทางเดินเท้า

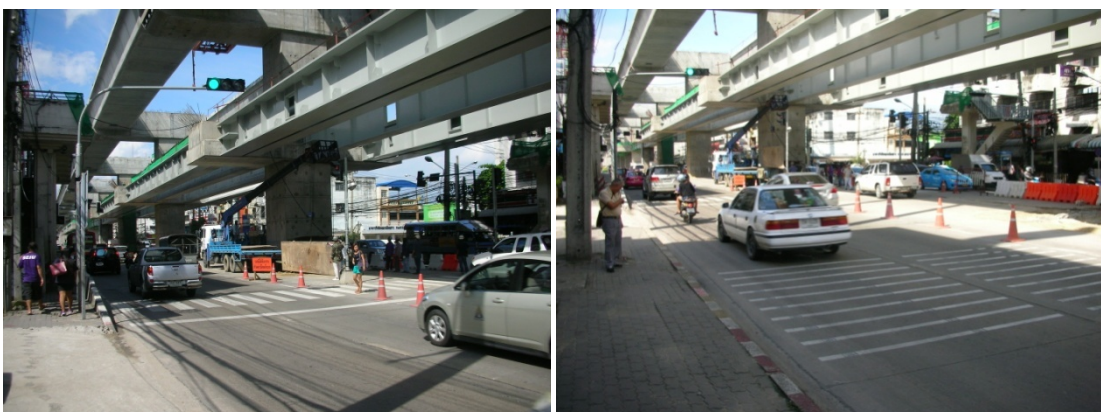
ไม่มีการกั้นระหว่างพื้นที่ก่อสร้างกับพื้นที่ทางม้าลายบริเวณที่ผ่านเขตพื้นที่ก่อสร้าง โดยจากภาพที่ 5.10 แสดงให้เห็นว่ามีการดำเนินงานที่ใช้เครื่องจักรบริเวณใกล้เคียงจุดที่ผู้ใช้เส้นทางกำลังรอเพื่อข้ามถนน ซึ่งจากการสำรวจพบในโครงการตัวอย่างจำนวน 2 โครงการ และจากการสอบถามกลุ่มตัวอย่างประชาชนผู้ใช้เส้นทางที่เคยใช้เส้นทางที่อยู่ระหว่างการก่อสร้างโครงการรถไฟฟ้าทางยกระดับ พบว่าผู้ใช้เส้นทางร้อยละ 63 เคยพบสภาพกรณีลักษณะนี้ และร้อยละ 70 คิดว่าเป็นสภาพที่อาจก่อให้เกิดอุบัติเหตุที่จำเป็นต้องมีมาตรการป้องกันหรือแก้ไข

ภาพที่ 5.10 ไม่มีการกั้นระหว่างเขตพื้นที่ก่อสร้างกับพื้นที่ทางม้าลายที่ผ่านเขตพื้นที่ก่อสร้าง

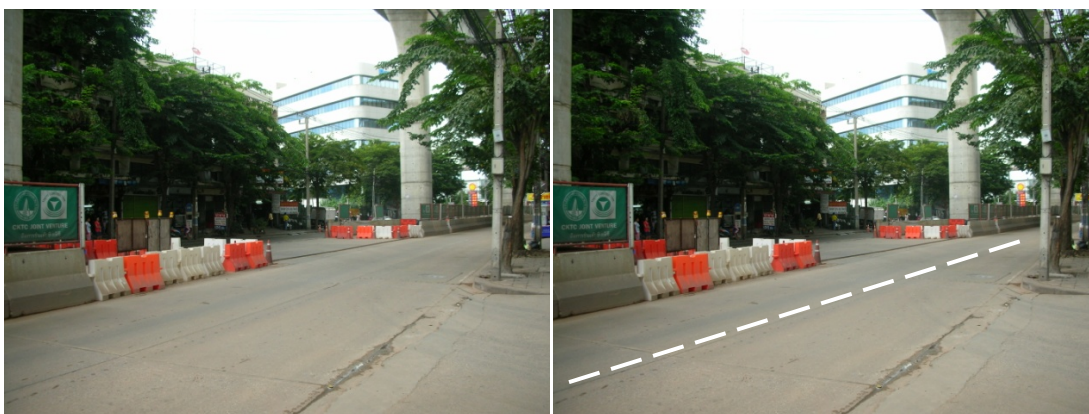
ไม่มีเส้นแบ่งช่องจราจรซึ่งจำเป็นสำหรับผู้ใช้เส้นทางในการแบ่งแนวทางการจราจรในแต่ละช่องจราจรดังภาพที่ 5.11 ซึ่งจากการสำรวจพบในโครงการตัวอย่างจำนวน 1 โครงการ และจากการสอบถามกลุ่มตัวอย่างประชาชนผู้ใช้เส้นทางที่เคยใช้เส้นทางที่อยู่ระหว่างการก่อสร้างโครงการรถไฟฟ้าทางยกระดับ พบว่าผู้ใช้เส้นทางร้อยละ 63 เคยพบสภาพกรณีลักษณะนี้ และร้อยละ 23 คิดว่าเป็นสภาพที่อาจก่อให้เกิดอุบัติเหตุที่จำเป็นต้องมีมาตรการป้องกันหรือแก้ไข

ภาพที่ 5.11 ไม่มีเส้นแบ่งช่องจราจร

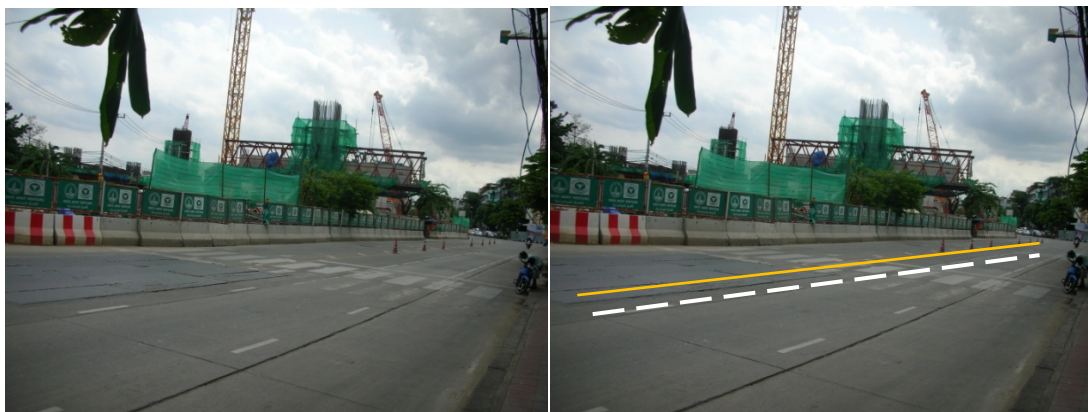
เส้นแบ่งทิศทางการจราจรไม่ชัดเจนเนื่องจากแนวทิศทางการจราจรของเส้นแบ่งทิศทางการจราจรบนพื้นทางไม่ตรงกับแนวกรวยที่วางไว้ และอาจทำให้ผู้ใช้เส้นทางเกิดความสับสนในการยึดแนวทิศทางการจราจรของตนดังภาพที่ 5.12 ซึ่งจากการสำรวจพบในโครงการตัวอย่างจำนวน 1 โครงการ และจากการสอบถามกลุ่มตัวอย่างประชาชนผู้ใช้เส้นทางที่เคยใช้เส้นทางที่อยู่ระหว่างการก่อสร้างโครงการรถไฟฟ้าทางยกระดับ พบว่าผู้ใช้เส้นทางร้อยละ 53 เคยพบสภาพกรณีลักษณะนี้ และร้อยละ 80 คิดว่าเป็นสภาพที่อาจก่อให้เกิดอุบัติเหตุที่จำเป็นต้องมีมาตรการป้องกันหรือแก้ไข

ภาพที่ 5.12 เส้นแบ่งทิศทางจราจรไม่ชัดเจน

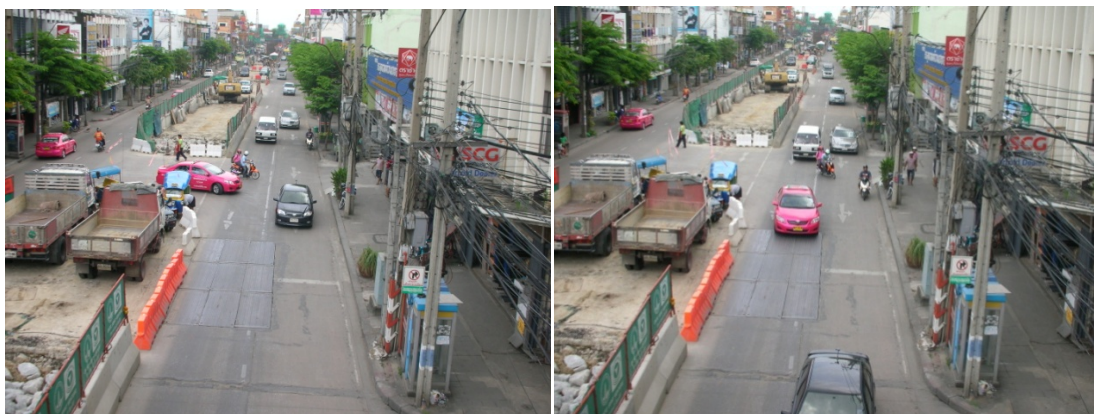
พบว่าผู้ใช้เส้นทางร้อยละ 83 เคยพบสภาพกรณีลักษณะนี้ และร้อยละ 60 คิดว่าเป็นสภาพที่อาจก่อให้เกิดอุบัติเหตุที่จำเป็นต้องมีมาตรการป้องกันหรือแก้ไข

ภาพที่ 5.13 แนวรั้วกำแพงคอนกรีตกับผ้าใบบดบังทัศนวิสัยของผู้ขับขี่ในการมองเห็นบริเวณจุดกลับรถ

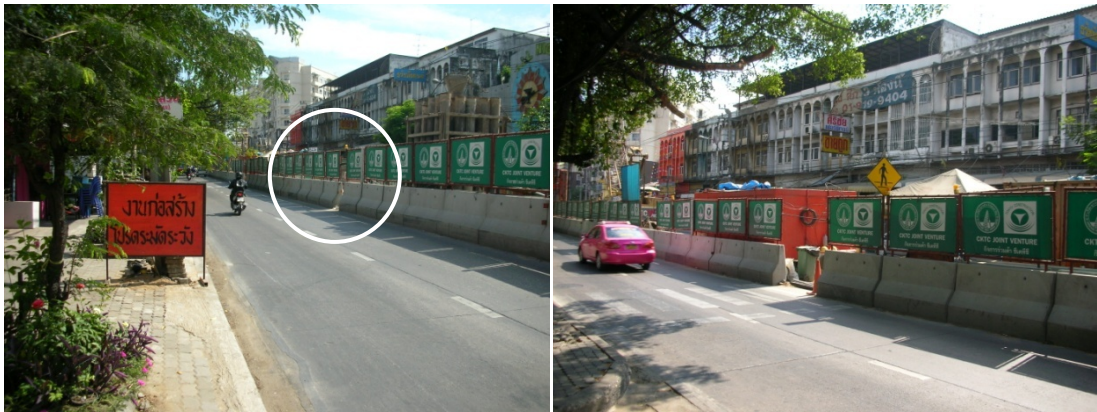
แนวรั้วกำแพงคอนกรีตกับผ้าใบบดบังทัศนวิสัยของผู้ขับขี่ในการมองเห็นบริเวณทางข้าม ซึ่งการที่ผู้ขับขี่ไม่สามารถสังเกตทางข้ามและคนเดินเท้า และอาจทำให้เกิดอุบัติเหตุกับคนเดินเท้าได้ง่ายดังภาพที่ 5.14 ซึ่งจากการสำรวจพบในโครงการตัวอย่างจำนวน 2 โครงการ และจากการสอบถามกลุ่มตัวอย่างประชาชนผู้ใช้เส้นทางที่เคยใช้เส้นทางที่อยู่ระหว่างการก่อสร้างโครงการรถไฟฟ้าทางยกระดับ พบว่าผู้ใช้เส้นทางร้อยละ 80 เคยพบสภาพกรณีลักษณะนี้ และร้อยละ 100 คิดว่าเป็นสภาพที่อาจก่อให้เกิดอุบัติเหตุที่จำเป็นต้องมีมาตรการป้องกันหรือแก้ไข

ภาพที่ 5.14 แนวรั้วกำแพงคอนกรีตกับผ้าใบบดบังทัศนวิสัยของผู้ขับขี่ในการมองเห็น บริเวณทางข้าม

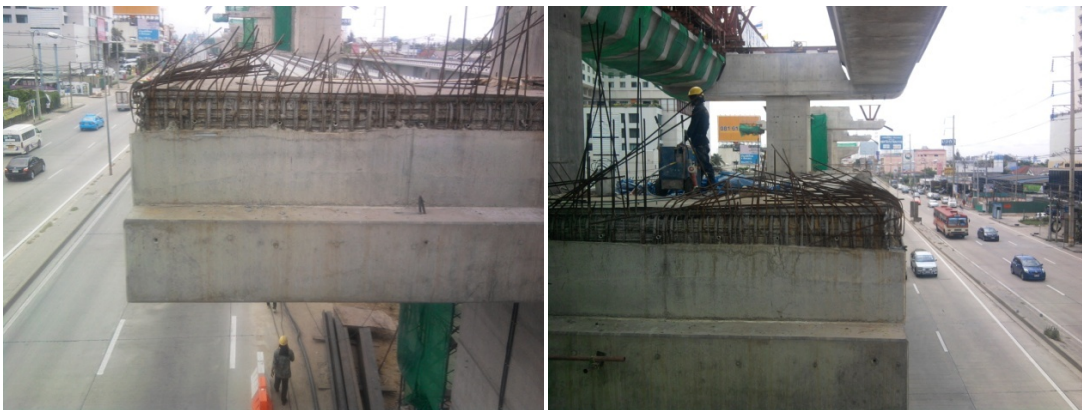
รถไฟฟ้าทางยกระดับ พบว่าผู้ใช้เส้นทางร้อยละ 73 เคยพบสภาพกรณีลักษณะนี้ และร้อยละ 100 คิดว่าเป็นสภาพที่อาจก่อให้เกิดอุบัติเหตุที่จำเป็นต้องมีมาตรการป้องกันหรือแก้ไข

ภาพที่ 5.15 การกองเก็บวัสดุบนชั้นขยาดัวซึ่งมีลักษณะที่วัสดุอาจร่วงหล่นใส่ยานพาหนะได้

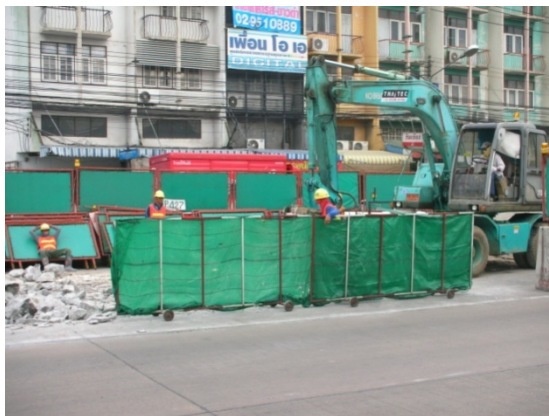
เศษปูนกระเด็นออกมานอกเขตพื้นที่ก่อสร้างจากการดำเนินงานก่อสร้าง เช่น เศษปูนกระเด็นออกมาจากการเจาะพื้นผิวถนนซึ่งอาจส่งกระทบกับผู้ใช้เส้นทางได้ โดยเฉพาะผู้ขับขี่จักรยานหรือจักรยานยนต์ และพบในบริเวณแนวเขตพื้นที่ก่อสร้างที่มีการเว้นหรือเปิดช่องว่างไว้ โดยจากการสำรวจพบว่าผู้ใช้เส้นทางเคยพบในโครงการตัวอย่างจำนวน 1 โครงการ และจากการสอบถามกลุ่มตัวอย่างประชาชนผู้ใช้เส้นทางที่เคยใช้เส้นทางที่อยู่ระหว่างการก่อสร้างโครงการรถไฟฟ้าทางยกระดับ พบว่าผู้ใช้เส้นทางร้อยละ 23 เคยพบสภาพกรณีลักษณะนี้ และร้อยละ 93 คิดว่าเป็นสภาพที่อาจก่อให้เกิดอุบัติเหตุที่จำเป็นต้องมีมาตรการป้องกันหรือแก้ไข

ภาพที่ 5.16 การเจาะพื้นผิวถนนโดยมีการวางรั้วเหล็กที่คลุมด้วยผ้าใบกันน้ำในบริเวณที่มีการเปิดเขตพื้นที่ก่อสร้างเพื่อป้องกันการกระเด็นของเศษปูน

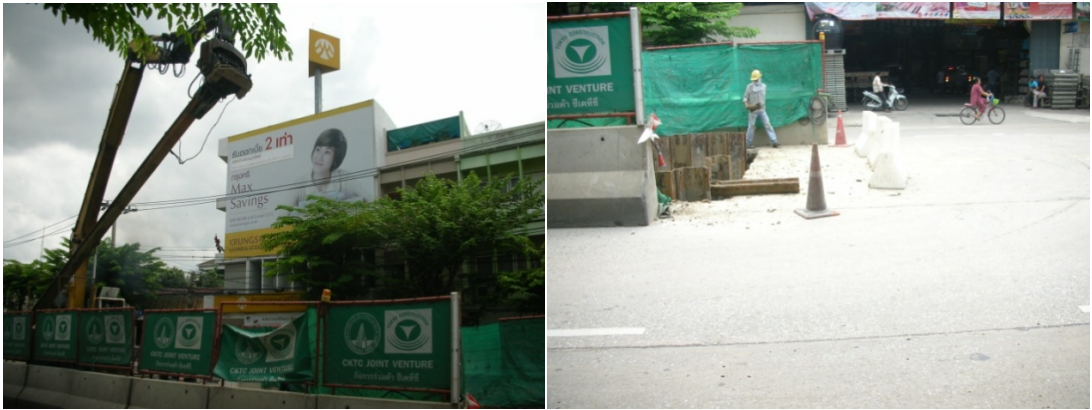
เศษหินและเศษดินกระเด็นออกมานอกเขตพื้นที่ก่อสร้างจากการดำเนินงานก่อสร้าง เช่น เศษหินและเศษดินกระเด็นออกมาจากการตอกเข็มพืด โดยพบในบริเวณแนวเขตพื้นที่ก่อสร้างที่มีการเว้นหรือเปิดช่องว่างไว้ ซึ่งอาจส่งกระทบกับผู้ใช้เส้นทางได้ โดยเฉพาะผู้ขับขี่จักรยานหรือจักรยานยนต์ดังภาพที่ 5.17 ซึ่งจากการสำรวจพบในโครงการตัวอย่างจำนวน 1 โครงการ และจากการสอบถามกลุ่มตัวอย่างประชาชนผู้ใช้เส้นทางที่เคยใช้เส้นทางที่อยู่ระหว่างการก่อสร้างโครงการรถไฟฟ้าทางยกระดับ พบว่าผู้ใช้เส้นทางร้อยละ 23 เคยพบสภาพกรณีลักษณะนี้ และร้อยละ 93 คิดว่าเป็นสภาพที่อาจก่อให้เกิดอุบัติเหตุที่จำเป็นต้องมีมาตรการป้องกันหรือแก้ไข

ภาพที่ 5.17 เศษหินและเศษดินกระเด็นออกมานอกเขตพื้นที่ก่อสร้างจากการดำเนินงานก่อสร้าง

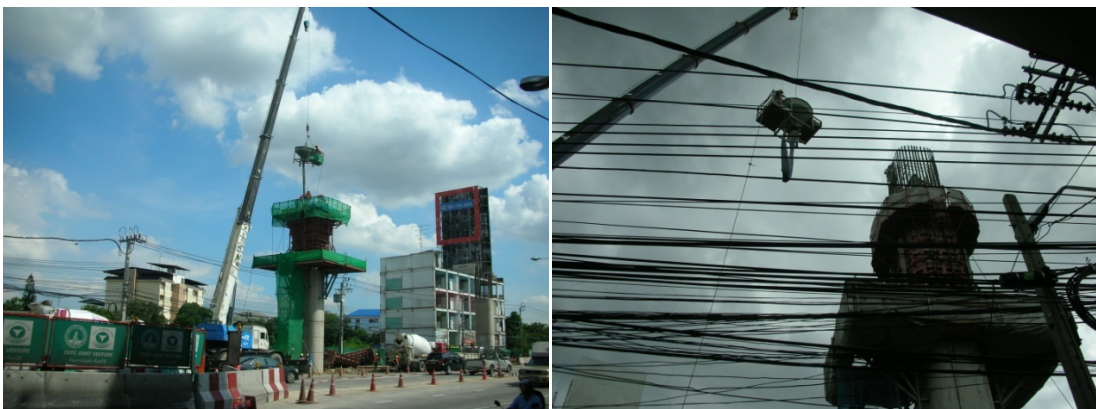
น้ำปูนกระเด็นออกมานอกเขตพื้นที่ก่อสร้างจากการเทคอนกรีตหล่อโครงสร้างส่วนบน ซึ่งอาจส่งผลกระทบต่อผู้ใช้เส้นทางได้ โดยเฉพาะผู้ขับขี่จักรยานหรือจักรยานยนต์ ซึ่งจากการสำรวจพบว่าผู้ใช้เส้นทางเคยพบในโครงการตัวอย่างจำนวน 1 โครงการ และจากการสอบถามกลุ่มตัวอย่างประชาชนผู้ใช้เส้นทางที่เคยใช้เส้นทางที่อยู่ระหว่างการก่อสร้างโครงการรถไฟฟ้าทางยกระดับ พบว่าผู้ใช้เส้นทางร้อยละ 7 เคยพบสภาพกรณีลักษณะนี้ และร้อยละ 97 คิดว่าเป็นสภาพที่อาจก่อให้เกิดอุบัติเหตุที่จำเป็นต้องมีมาตรการป้องกันหรือแก้ไข

ภาพที่ 5.18 การเทคอนกรีตหล่อโครงสร้างส่วนบน

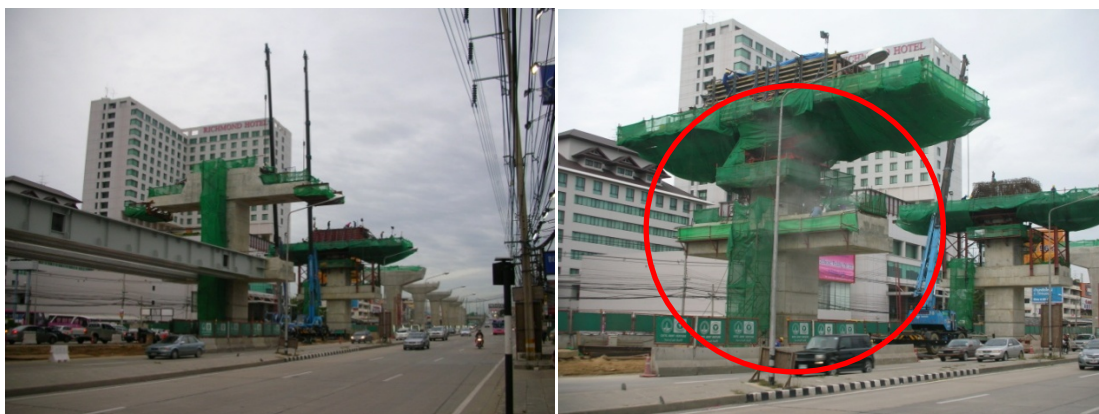
เศษฝุ่นร่วงหล่นระหว่างการดำเนินงานก่อสร้างโครงสร้างส่วนบนซึ่งสามารถเล็ดลอดผ่านตาข่ายออกมาได้ อาจส่งกระทบกับผู้ใช้เส้นทางได้ โดยเฉพาะผู้ใช้ขี้อักรยานหรือจักรยานยนต์ แม้ว่าเศษฝุ่นอาจไม่ก่อให้เกิดอุบัติเหตุโดยตรง แต่อาจทำให้เกิดการระคายเคืองต่อดวงตาที่เป็นอวัยวะสำคัญในการมองเห็นสิ่งต่าง ๆ ดังภาพที่ 5.19 ซึ่งจากการสำรวจพบในโครงการตัวอย่างจำนวน 1 โครงการ และจากการสอบถามกลุ่มตัวอย่างประชาชนผู้ใช้เส้นทางที่เคยใช้เส้นทางที่อยู่ระหว่างการก่อสร้างโครงการรถไฟฟ้าทางยกระดับ พบว่าผู้ใช้เส้นทางร้อยละ 37 เคยพบสภาพกรณีลักษณะนี้ และร้อยละ 67 คิดว่าเป็นสภาพที่อาจก่อให้เกิดอุบัติเหตุที่จำเป็นต้องมีมาตรการป้องกันหรือแก้ไข

ภาพที่ 5.19 เศษฝุ่นร่วงหล่นระหว่างการดำเนินงานก่อสร้างโครงสร้างส่วนบน

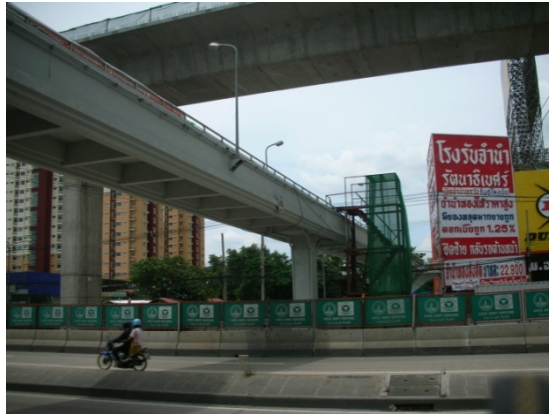
ไม่มีการป้องกันวัสดุที่อาจร่วงหล่นใส่คนเดินเท้าระหว่างการสัญจรผ่านสะพานลอยดังภาพที่ 5.20 ซึ่งจากการสำรวจพบในโครงการตัวอย่างจำนวน 3 โครงการ และจากการสอบถามกลุ่มตัวอย่างประชาชนผู้ใช้เส้นทางที่เคยใช้เส้นทางที่อยู่ระหว่างการก่อสร้างโครงการรถไฟฟ้าทางยกระดับ พบว่าผู้ใช้เส้นทางร้อยละ 53 เคยพบสภาพกรณีลักษณะนี้ และร้อยละ 87 คิดว่าเป็นสภาพที่อาจก่อให้เกิดอุบัติเหตุที่จำเป็นต้องมีมาตรการป้องกันหรือแก้ไข

ภาพที่ 5.20 ไม่มีการป้องกันวัสดุที่อาจร่วงหล่นใส่คนเดินเท้าระหว่างการสัญจรผ่านสะพานลอย

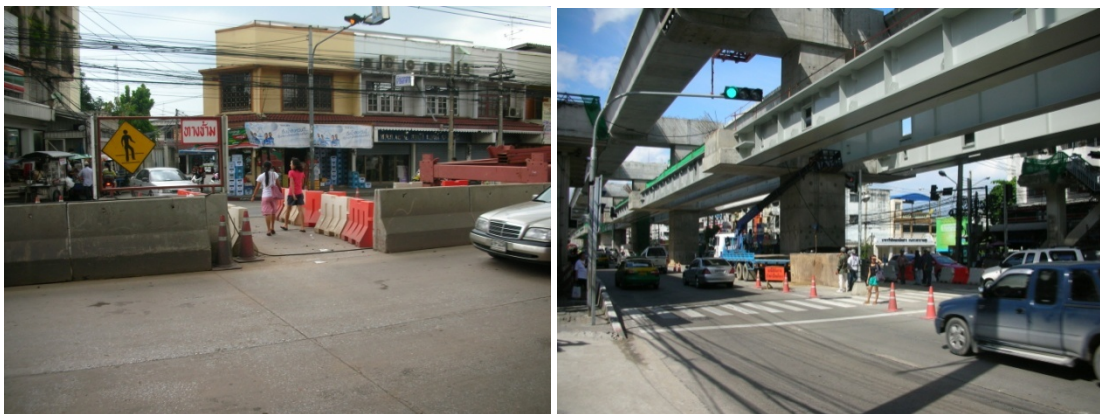
ไม่มีการป้องกันวัสดุที่อาจร่วงหล่นใส่คนเดินเท้าระหว่างการสัญจรผ่านทางม้าลายดังภาพที่ 5.21 ซึ่งจากการสำรวจพบในโครงการตัวอย่างจำนวน 2 โครงการ และจากการสอบถามกลุ่มตัวอย่างประชาชนผู้ใช้เส้นทางที่เคยใช้เส้นทางที่อยู่ระหว่างการก่อสร้างโครงการรถไฟฟ้าทางยกระดับ พบว่าผู้ใช้เส้นทางร้อยละ 60 เคยพบสภาพกรณีลักษณะนี้ และร้อยละ 87 คิดว่าเป็นสภาพที่อาจก่อให้เกิดอุบัติเหตุที่จำเป็นต้องมีมาตรการป้องกันหรือแก้ไข

ภาพที่ 5.21 ไม่มีการป้องกันวัสดุที่อาจร่วงหล่นใส่คนเดินเท้าระหว่างการสัญจรผ่านทางม้าลาย

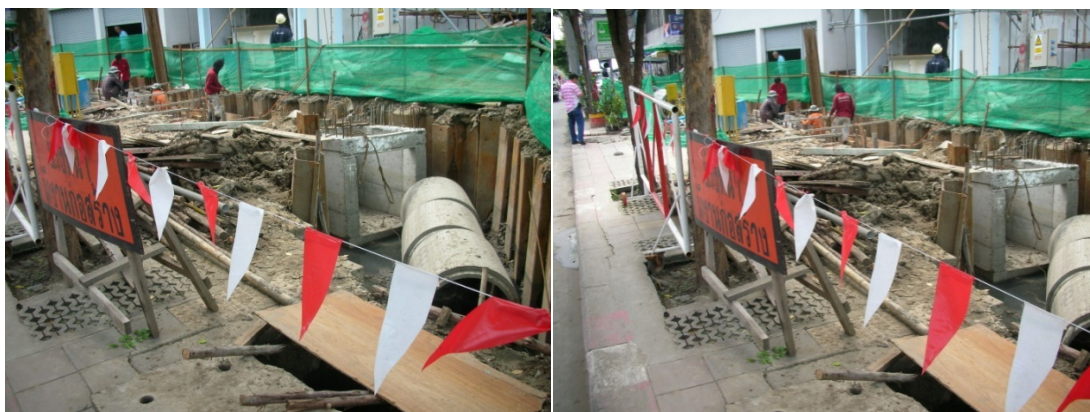
แนวรั้วกันเขตพื้นที่ก่อสร้างกับพื้นที่ทางเดินเท้ามีสภาพไม่แข็งแรงและครอบคลุมเพียงพอต่อการป้องกันอุบัติเหตุ ซึ่งจากภาพที่ 5.22 แสดงให้เห็นว่าแนวรั้วกันไม่สามารถป้องกันคนเดินเท้าได้อย่างมีประสิทธิภาพ โดยจากการสำรวจพบในโครงการตัวอย่างจำนวน 2 โครงการ และจากการสอบถามกลุ่มตัวอย่างประชาชนผู้ใช้เส้นทางที่เคยใช้เส้นทางที่อยู่ระหว่างการก่อสร้างโครงการรถไฟฟ้าทางยกระดับ พบว่าผู้ใช้เส้นทางร้อยละ 60 เคยพบสภาพกรณีลักษณะนี้ และร้อยละ 93 คิดว่าเป็นสภาพที่อาจก่อให้เกิดอุบัติเหตุที่จำเป็นต้องมีมาตรการป้องกันหรือแก้ไข

ภาพที่ 5.22 แนวรั้วกันเขตพื้นที่ก่อสร้างกับพื้นที่ทางเดินเท้ามีสภาพไม่แข็งแรงและครอบคลุมเพียงพอต่อการป้องกันอุบัติเหตุ

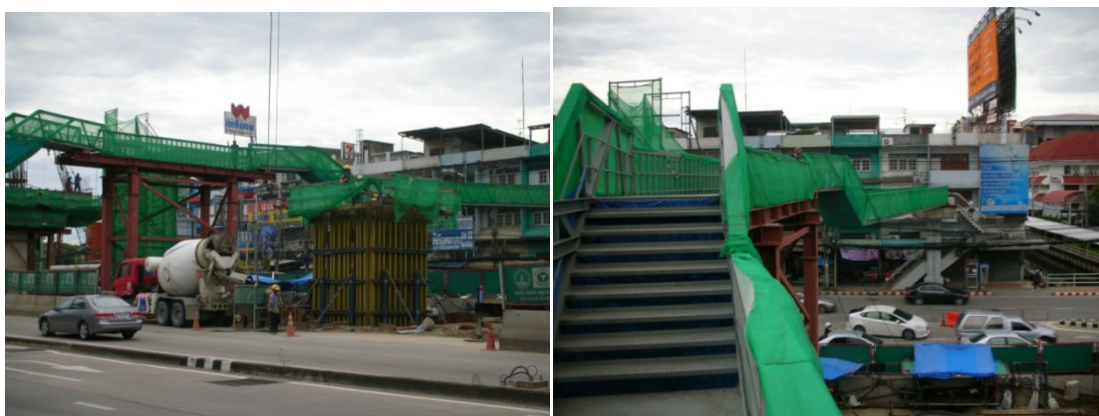
สะพานลอยชั่วคราวที่ไม่มีแสงสว่างในการมองเห็นเวลากลางคืน อาจทำให้คนเดินเท้าไม่สามารถสังเกตอุปสรรคหรือสิ่งกีดขวางที่อาจก่อให้เกิดอันตรายระหว่างการสัญจรผ่านสะพานลอยชั่วคราวได้ดังภาพที่ 5.23 ซึ่งจากการสำรวจพบในโครงการตัวอย่างจำนวน 2 โครงการ และจากการสอบถามกลุ่มตัวอย่างประชาชนผู้ใช้เส้นทางที่เคยใช้เส้นทางที่อยู่ระหว่างการก่อสร้างโครงการรถไฟฟ้าทางยกระดับ พบว่าผู้ใช้เส้นทางร้อยละ 50 เคยพบสภาพกรณีลักษณะนี้ และร้อยละ 80 คิดว่าเป็นสภาพที่อาจก่อให้เกิดอุบัติเหตุที่จำเป็นต้องมีมาตรการป้องกันหรือแก้ไข

ภาพที่ 5.23 สะพานลอยชั่วคราวขาดแสงสว่างหรือไม่เพียงพอต่อการมองเห็นระหว่างการสัญจร

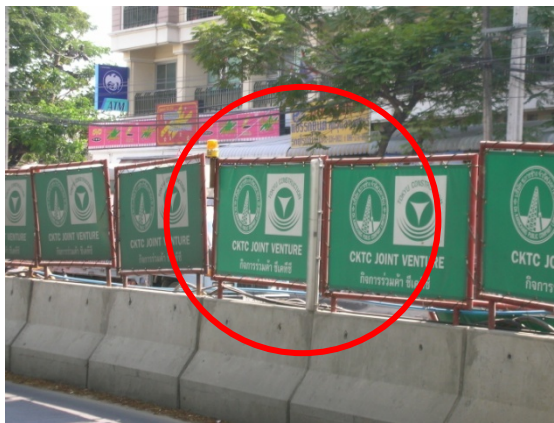
ภาพที่ 5.24 อุปกรณ์ส่องสว่างที่ติดตั้งตามแนวกำแพงคอนกรีต

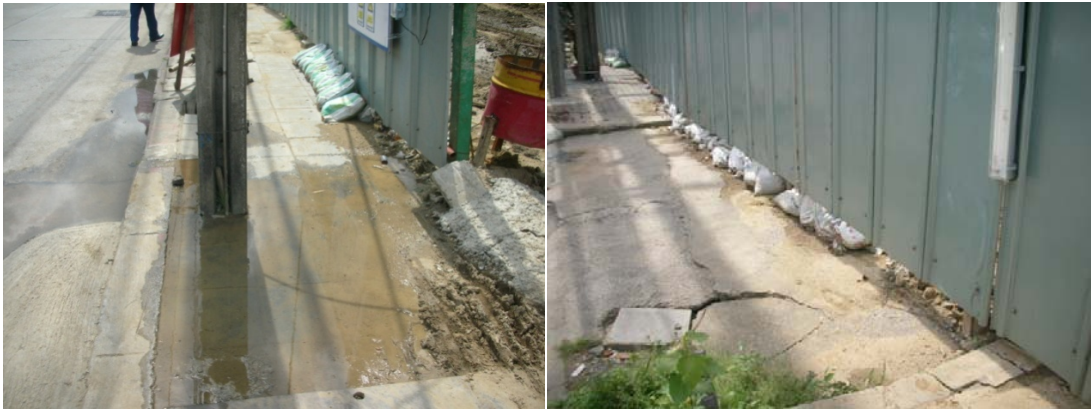
เศษดินและทรายบนพื้นผิวทางเดินเท้าที่เกิดจากน้ำฝนชะล้างโคลนจากพื้นที่ก่อสร้างไหลลอดผ่านช่องว่างใต้แนวรั้วกำแพงออกมาบนพื้นผิวทางเดินเท้าบริเวณที่ชิดกับเขตก่อสร้างดังภาพที่ 5.25 ซึ่งจากการสำรวจพบในโครงการตัวอย่างจำนวน 1 โครงการ และจากการสอบถามกลุ่มตัวอย่างประชาชนผู้ใช้เส้นทางที่เคยใช้เส้นทางที่อยู่ระหว่างการก่อสร้างโครงการรถไฟฟ้าทางยกระดับ พบว่าผู้ใช้เส้นทางร้อยละ 50 เคยพบสภาพกรณีลักษณะนี้ และร้อยละ 53 คิดว่าเป็นสภาพที่อาจก่อให้เกิดอุบัติเหตุที่จำเป็นต้องมีมาตรการป้องกันหรือแก้ไข

ภาพที่ 5.25 เศษดินและทรายบนพื้นผิวทางเดินเท้าบริเวณที่ชิดกับเขตก่อสร้าง และการใช้กระสอบทรายเพื่ออุดช่องว่างใต้แนวรั้วกำแพง

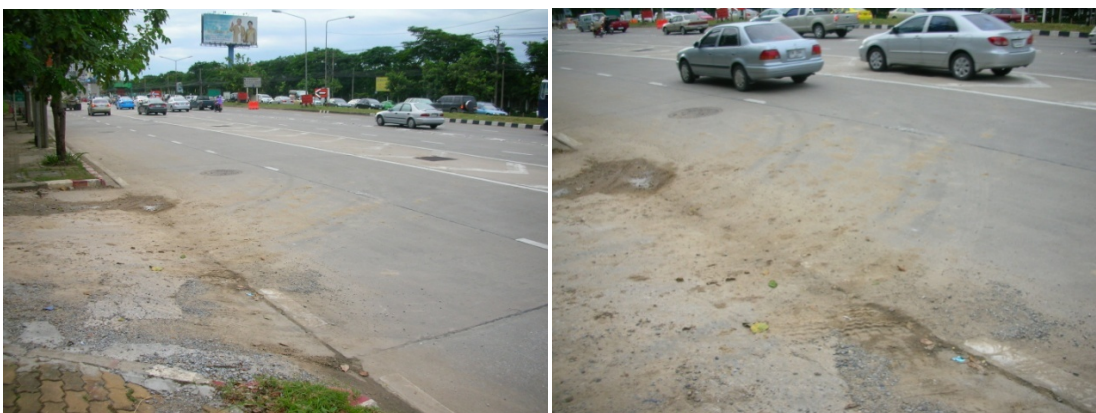
เศษดินและทรายบนพื้นผิวถนนบริเวณหน้าทางเข้าออกของพื้นที่ก่อสร้าง ซึ่งอาจเกิดจากเศษดินและทรายที่ติดล้อเครื่องจักรหรือยานพาหนะต่างๆ ระหว่างเคลื่อนที่ออกจากพื้นที่ก่อสร้าง ดังภาพที่ 5.26 โดยเศษดินและทรายบนพื้นผิวถนนเหล่านี้ อาจส่งผลกระทบต่อค่าความต้านทานการลื่นไถลของพื้นผิวถนน ซึ่งจากการสำรวจพบในโครงการตัวอย่างจำนวน 3 โครงการ และจากการสอบถามกลุ่มตัวอย่างประชาชนผู้ใช้เส้นทางที่เคยใช้เส้นทางที่อยู่ระหว่างการก่อสร้างโครงการรถไฟฟ้าทางยกระดับ พบว่าผู้ใช้เส้นทางร้อยละ 67 เคยพบสภาพกรณีลักษณะนี้ และร้อยละ 53 คิดว่าเป็นสภาพที่อาจก่อให้เกิดอุบัติเหตุที่จำเป็นต้องมีมาตรการป้องกันหรือแก้ไข

ภาพที่ 5.26 เศษดินและทรายบนพื้นผิวถนนบริเวณหน้าทางเข้าออกของพื้นที่ก่อสร้าง

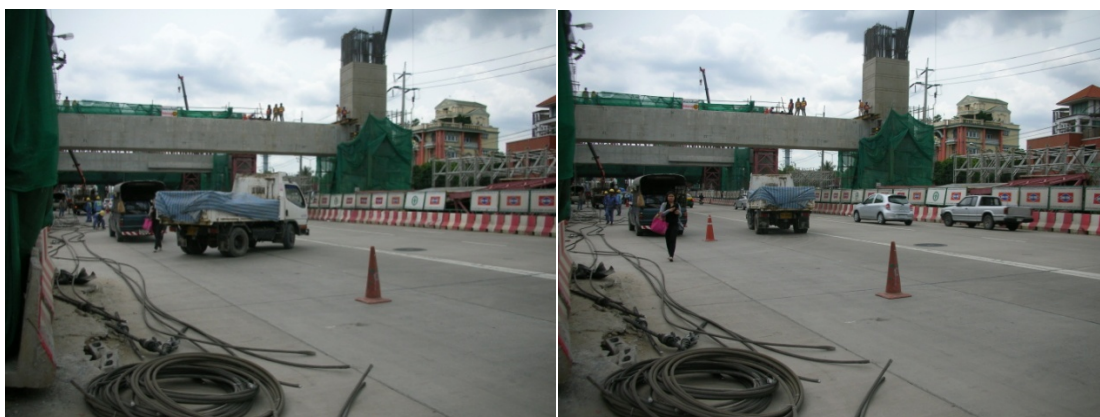
การขาดการให้สัญญาณระหว่างการเข้าออกของเครื่องจักรที่มีการเข้าออกในทันทีทันใด อาจทำให้เกิดอุบัติเหตุได้ เนื่องจากผู้ขับขี่ไม่สามารถชะลอหรือหยุดได้ทันดังภาพที่ 5.28 ซึ่งจากการสำรวจพบในโครงการตัวอย่างจำนวน 3 โครงการ และจากการสอบถามกลุ่มตัวอย่างประชาชนผู้ใช้เส้นทางที่เคยใช้เส้นทางที่อยู่ระหว่างการก่อสร้างโครงการรถไฟฟ้าทางยกระดับ พบว่าผู้ใช้เส้นทางร้อยละ 53 เคยพบสภาพกรณีลักษณะนี้ และร้อยละ 93 คิดว่าเป็นสภาพที่อาจก่อให้เกิดอุบัติเหตุที่จำเป็นต้องมีมาตรการป้องกันหรือแก้ไข

ภาพที่ 5.28 ขาดการให้สัญญาณระหว่างการเข้าออกของเครื่องจักร

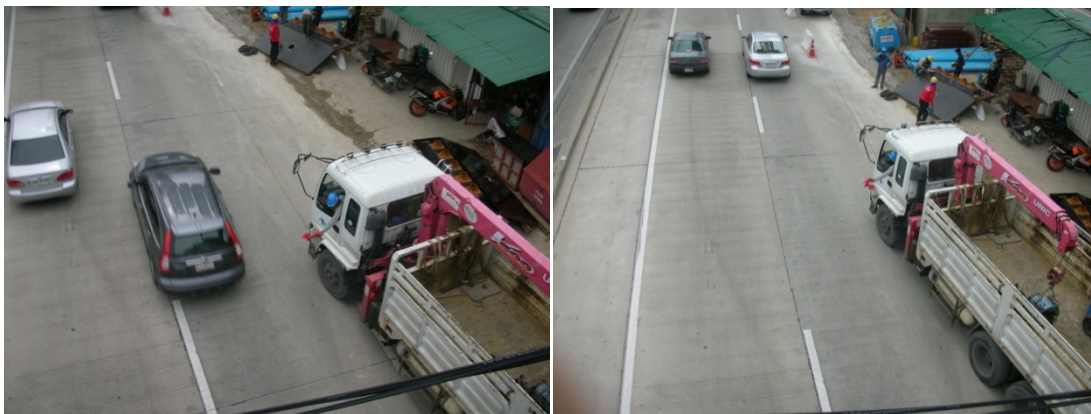
ภาพที่ 5.29 การให้สัญญาณการเข้าออกของเครื่องจักรที่ไม่มีประสิทธิภาพเพียงพอ

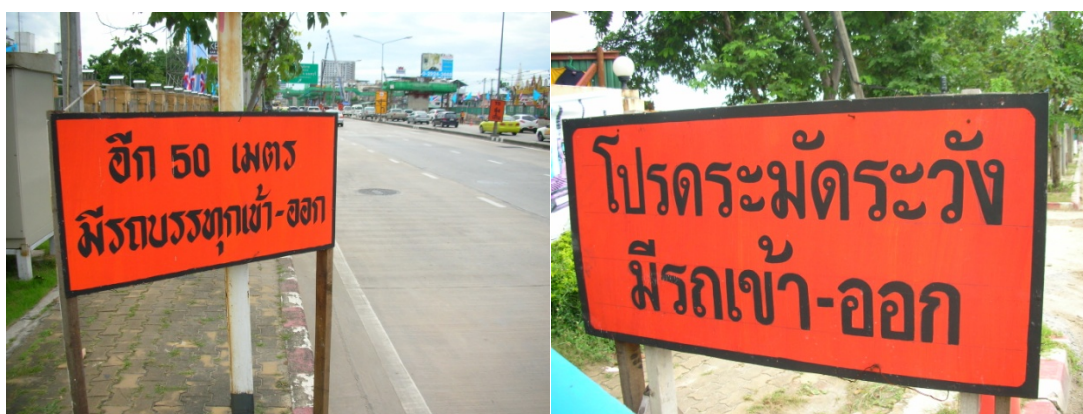
ภาพที่ 5.30 ป้ายแจ้งเตือนล่วงหน้าและป้ายแสดงถึงจุดเข้าออกของเครื่องจักร

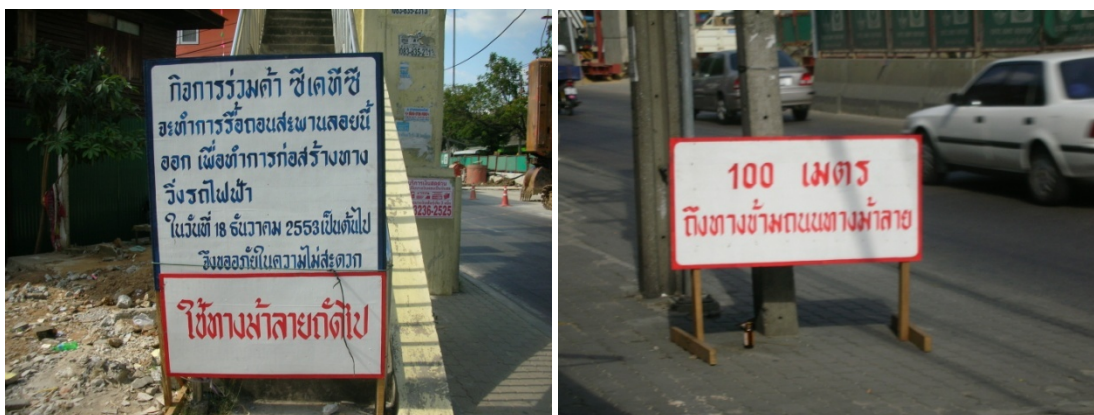
ภาพที่ 5.31 ป้ายแจ้งคนเดินเท้าให้ทราบถึงจุดทางข้ามทดแทนทางข้ามเดิม

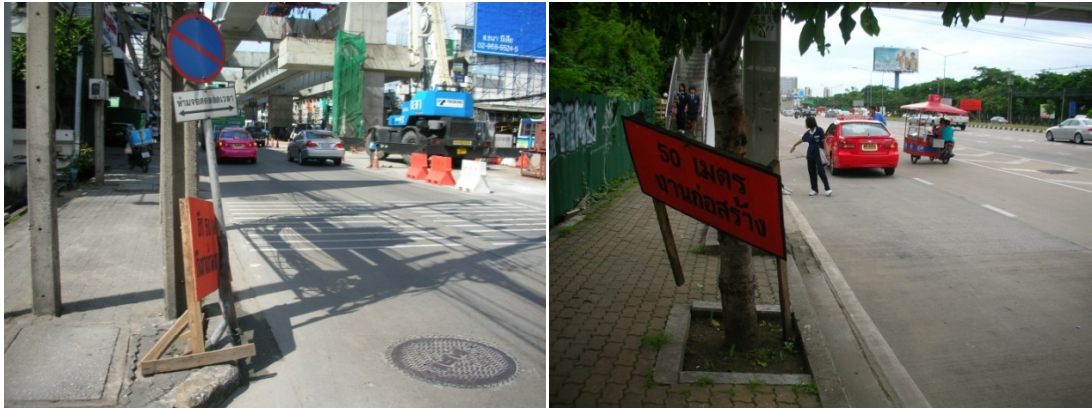
ภาพที่ 5.32 ป้ายจราจรอยู่ในสภาพที่สังเกตได้ยาก

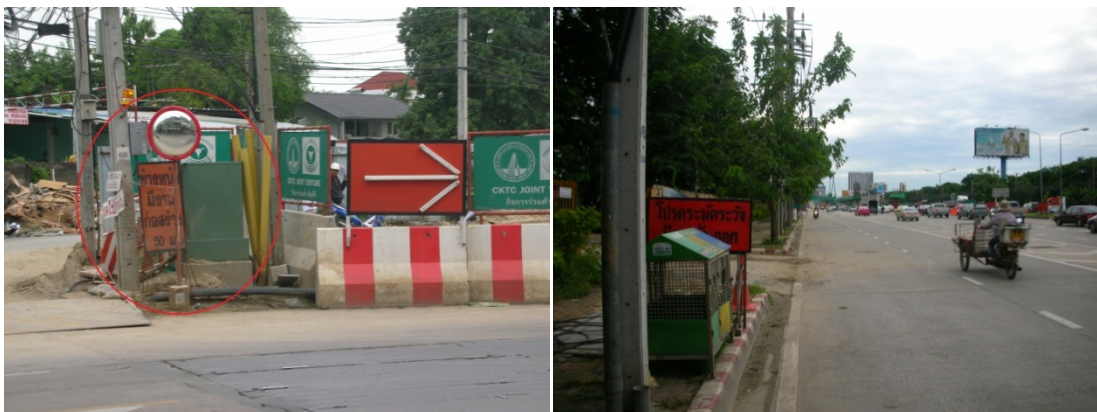
ภาพที่ 5.33 การติดตั้งป้ายแจ้งเตือนในตำแหน่งที่สังเกตได้ยาก

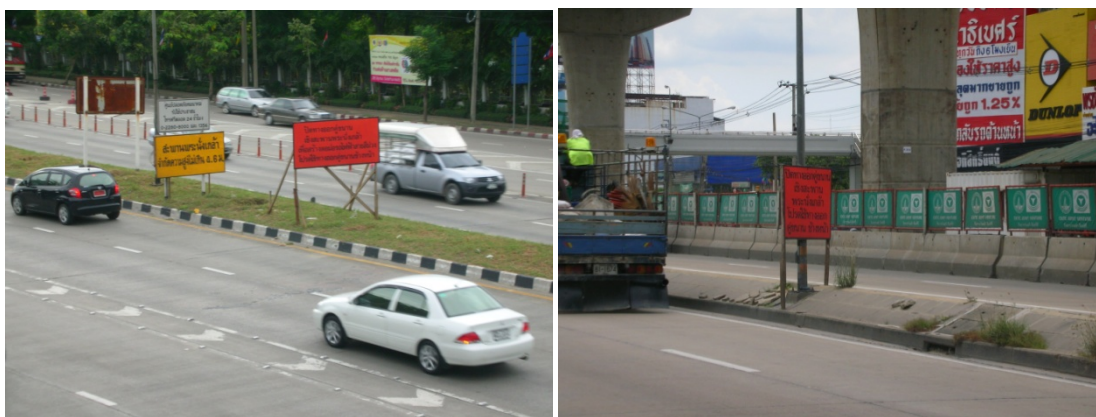
ภาพที่ 5.34 ป้ายที่มีจำนวนตัวอักษรมากเกินไป

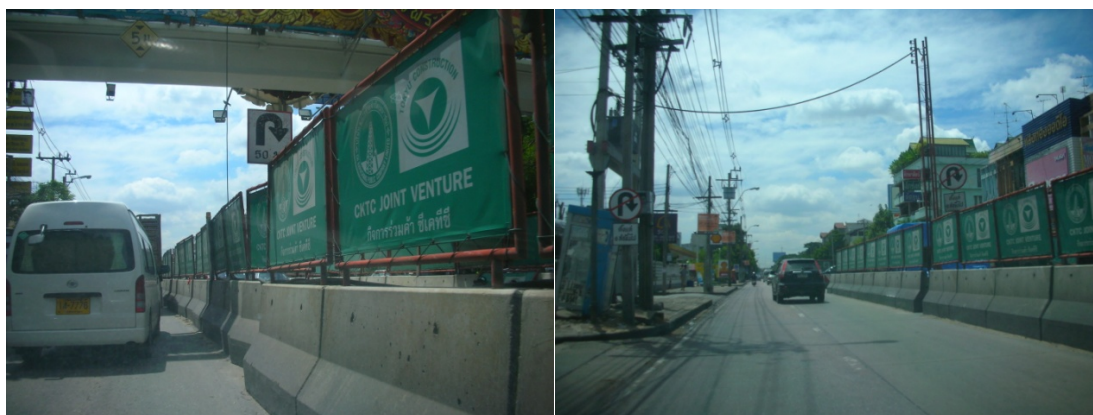
ภาพที่ 5.35 ป้ายแจ้งเตือนจุดกลับรถล่วงหน้าติดตั้งในตำแหน่งที่ถูกบังโดยผ้าใบ

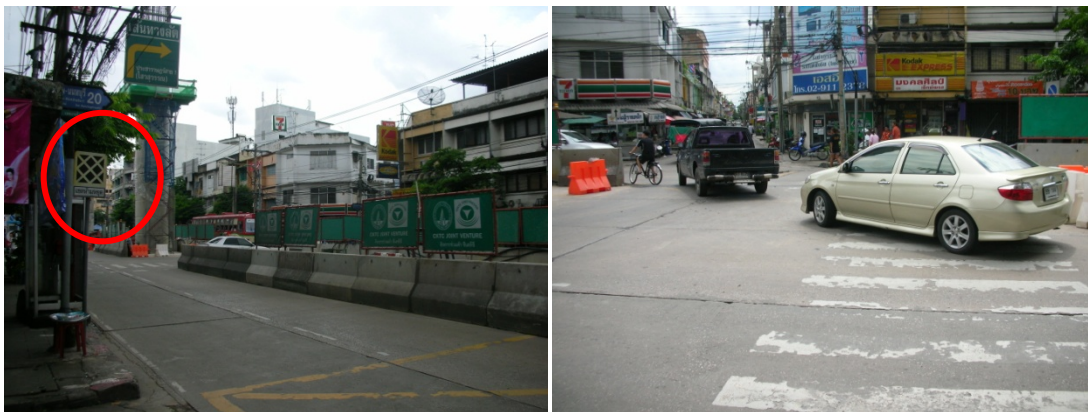
ภาพที่ 5.36 ป้ายแสดงเขตห้ามหยุดบริเวณหน้าจุดกลับรถและทางม้าลาย

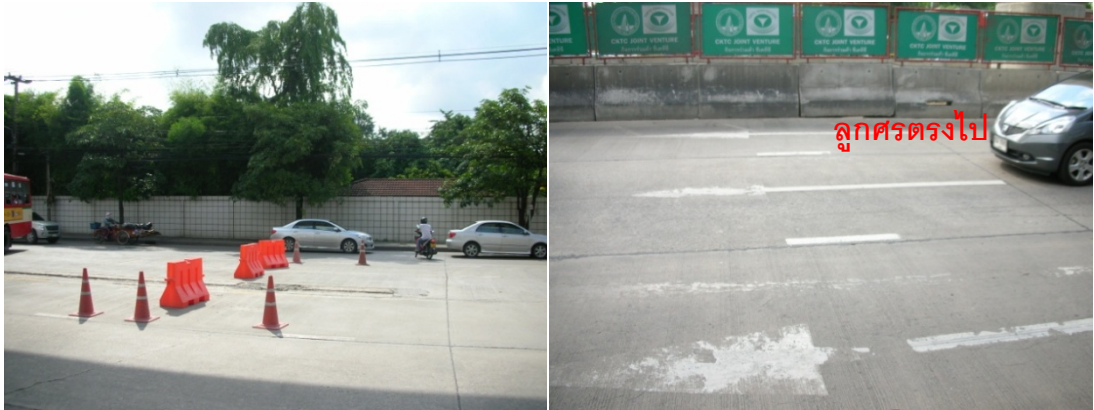
ภาพที่ 5.37 เครื่องหมายลูกศรบนผิวทางเดิมไม่ได้ปรับเปลี่ยนให้สอดคล้องกับจุดกลับรถข้างหน้า

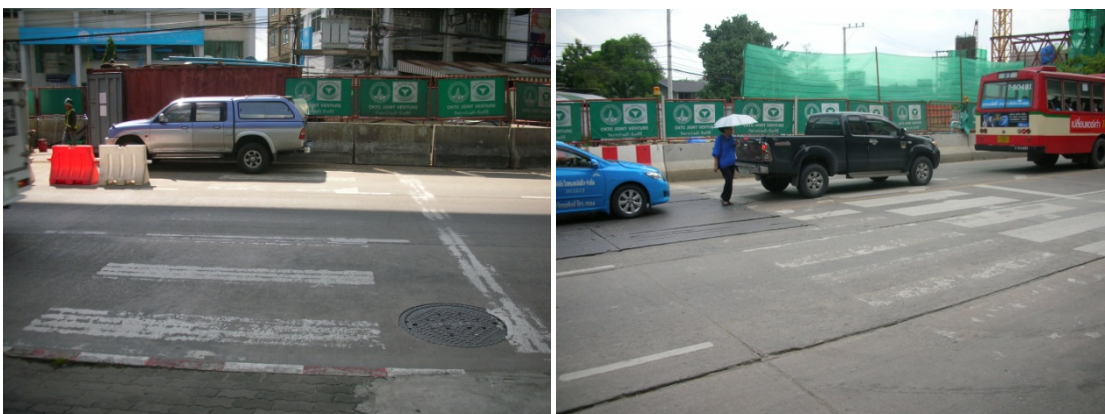
ภาพที่ 5.38 เครื่องหมายจราจรบนผิวทางที่ไม่ชัดเจน

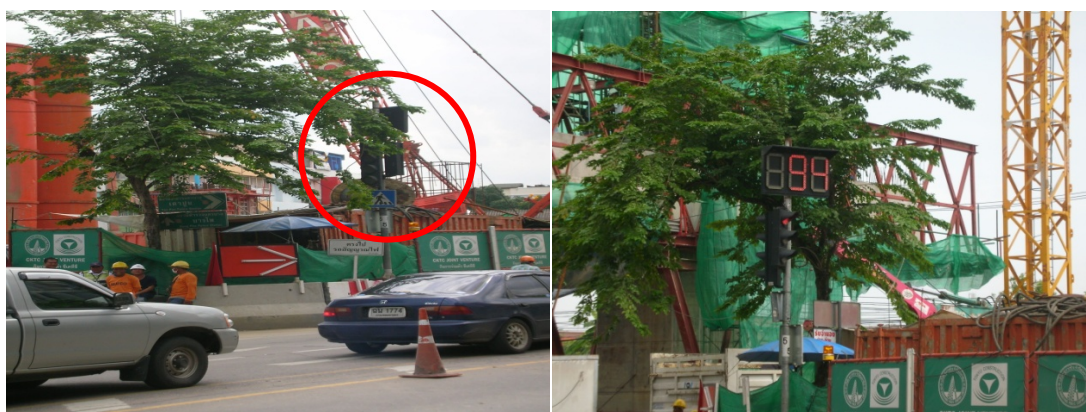
ภาพที่ 5.39 ต้นไม้บดบังการมองเห็นสัญญาณไฟจราจร

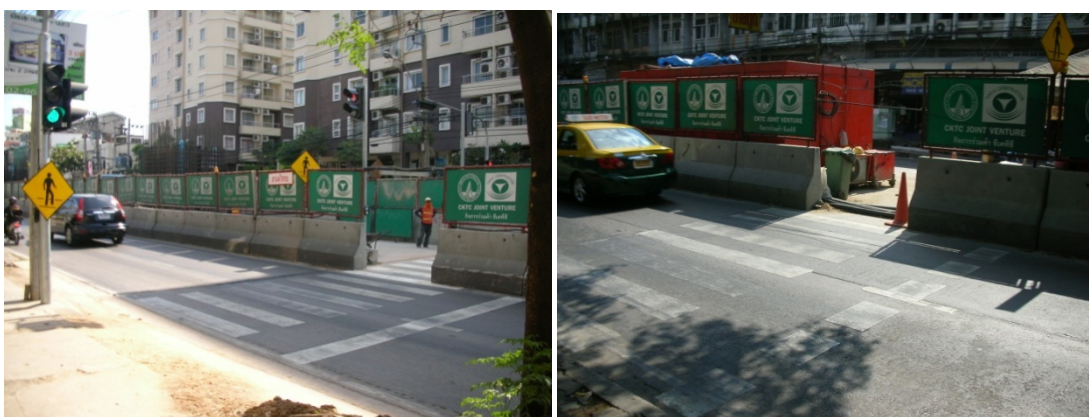
ภาพที่ 5.40 ทางม้าลายที่มีและไม่มีการติดตั้งสัญญาณไฟจราจรชั่วคราว

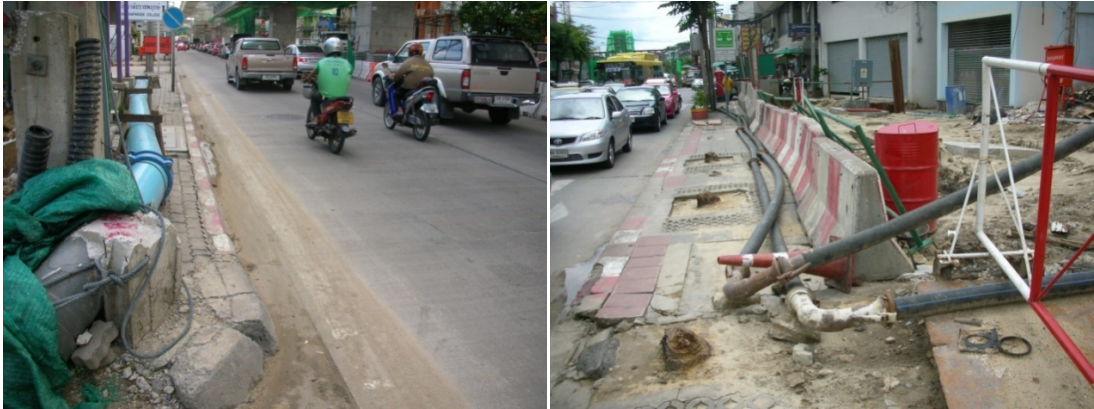
ภาพที่ 5.41 ท่อระบายน้ำหรือท่อลำเลียงเบนโทไนต์กีดขวางช่องทางเดินเท้า

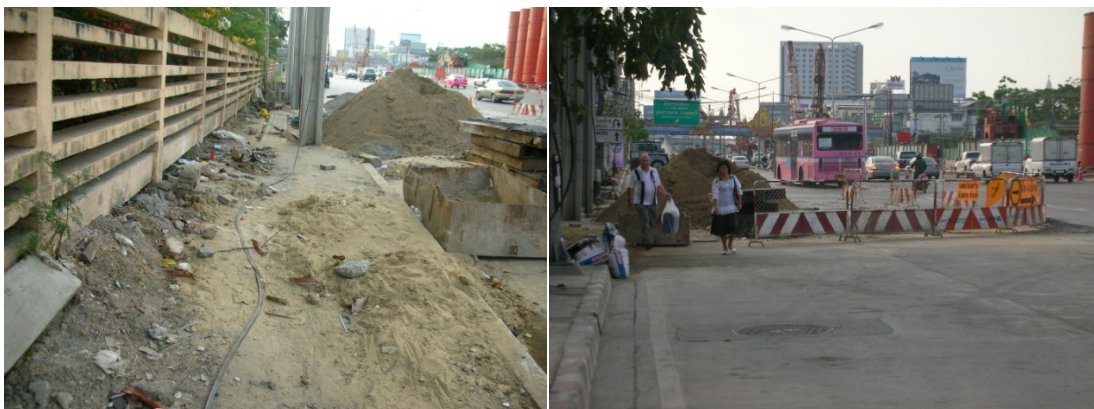
ภาพที่ 5.42 การกองเก็บเศษดิน ทราย หรือเศษวัสดุกีดขวางช่องทางเดินเท้า

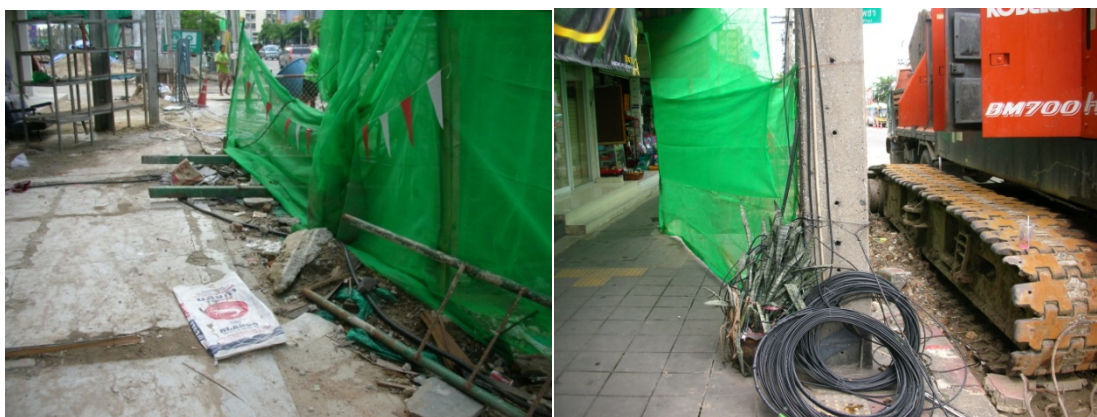
ภาพที่ 5.43 วัสดุยื่นออกมาจากเขตพื้นที่ก่อสร้างและกีดขวางช่องทางเดินเท้า
