การศึกษามาตรฐานความปลอดภัยของผู้ใช้เส้นทางระหว่างการก่อสร้าง
โครงการรถไฟฟ้าทางยกระดับ

A STUDY OF SAFETY STANDARDS FOR ROAD USERS
DURING CONSTRUCTION PERIOD OF ELEVATED-TRAIN PROJECTS

A Thesis Submitted in Partial Fulfillment of the Requirements
for the Degree of Master of Engineering Program in Civil Engineering

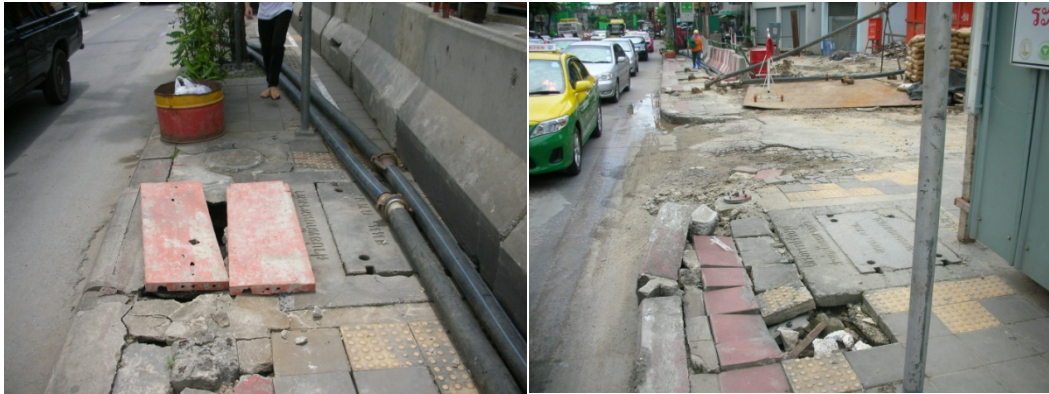
ภาพที่ 5.44 ช่องทางเดินเท้ามีหลุม และสภาพฝาที่ระบายน้ำชั่วคราวที่มีสภาพไม่สมบูรณ์

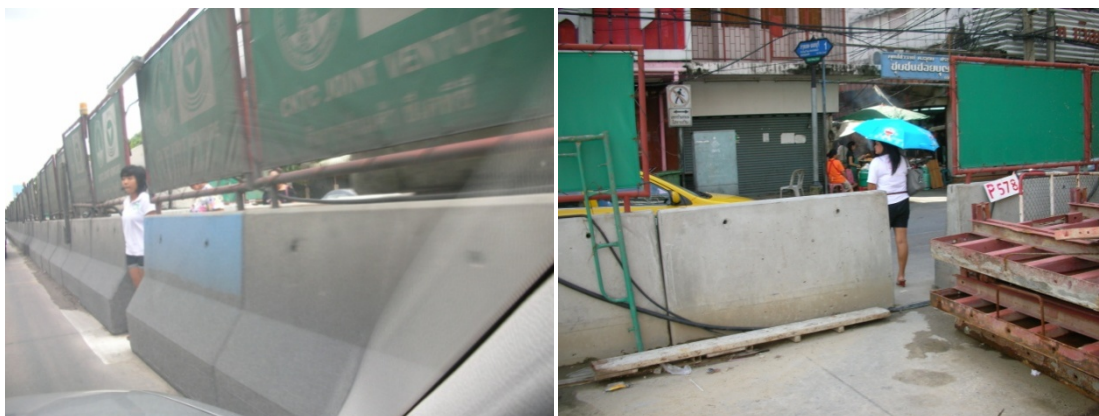
ภาพที่ 5.46 แนวรั้วกำแพงคอนกรีตกับผ้าใบที่คนระมัดระวังของคนเดินเท้าในการมองเห็นบริเวณทางข้าม

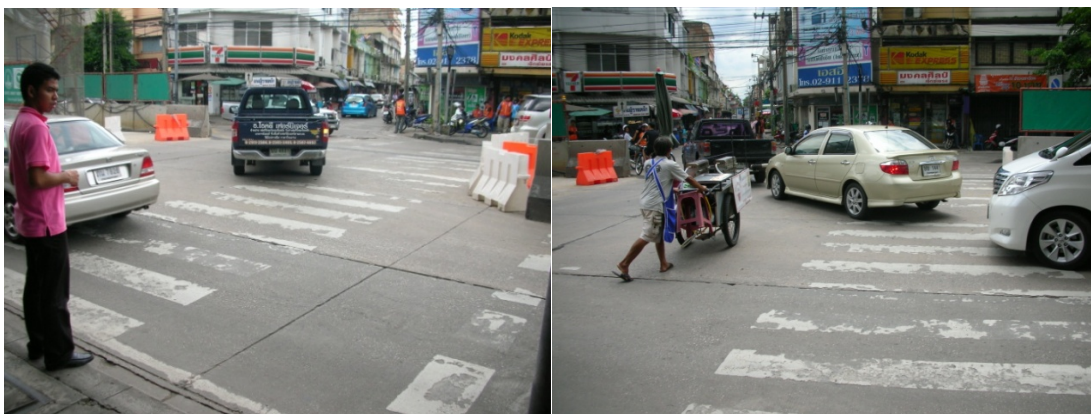
ภาพที่ 5.47 ทางม้าลายอยู่ในตำแหน่งจุดกลับรถและทางเชื่อม

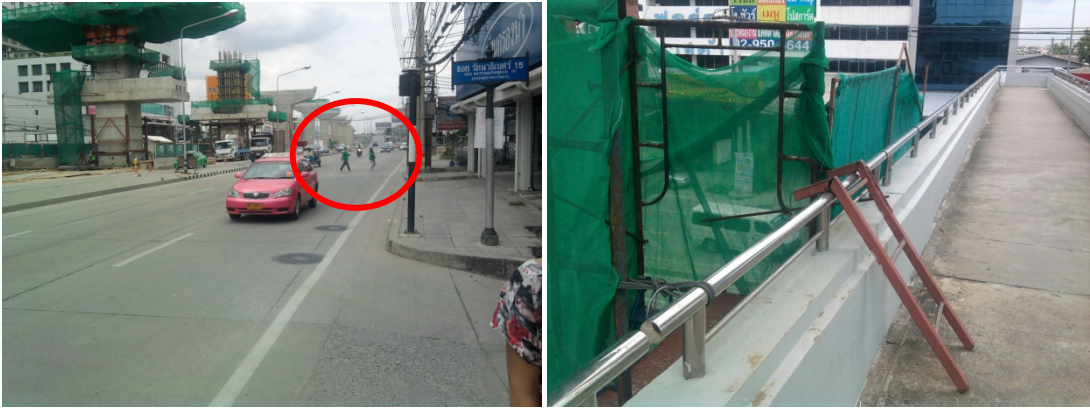
ภาพที่ 5.48 การข้ามถนนของคนงานก่อสร้างนอกเหนือจากทางม้าลายหรือสะพานลอย

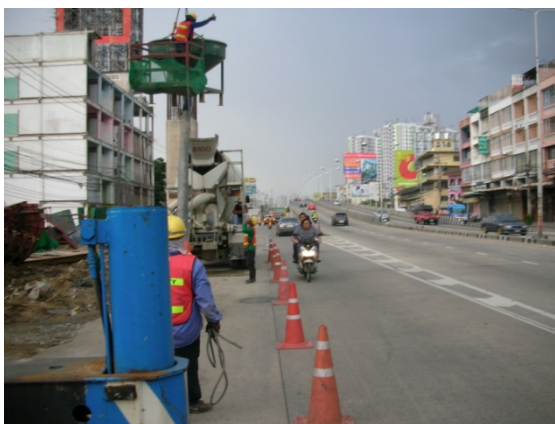
ภาพที่ 5.49 การขับรถสวนทิศทางจราจร

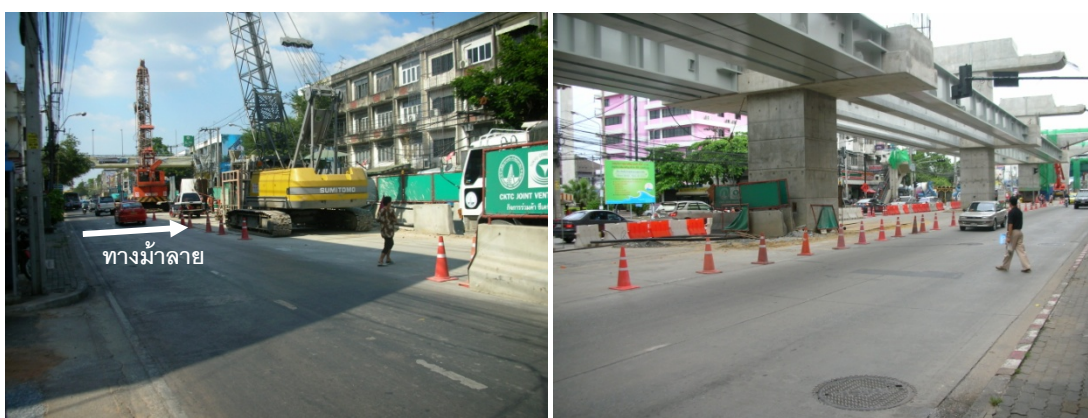
ภาพที่ 5.51 การใช้เส้นทางข้ามถนนอื่นนอกเหนือจากทางม้าลายหรือสะพานลอย
