การพัฒนาเทคนิคการประเมินคุณภาพเชิงทัศนศาสตร์สำหรับพื้นที่บริการการท่องเที่ยว
ในอุทยานแห่งชาติเอราวัณ

DEVELOPMENT OF VISUAL QUALITY ASSESSMENT TECHNIQUE FOR TOURIST'S
SERVICE ZONES IN ERAWAN NATIONAL PARK

A Thesis Submitted in Partial Fulfillment of the Requirements
for the Degree of Master of Landscape Architecture Program in Landscape Architecture
Department of Landscape Architecture
Faculty of Architecture
Chulalongkorn University
Academic Year 2011
Copyright of Chulalongkorn University

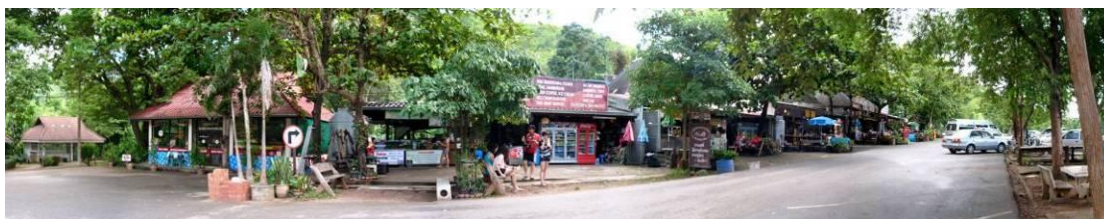
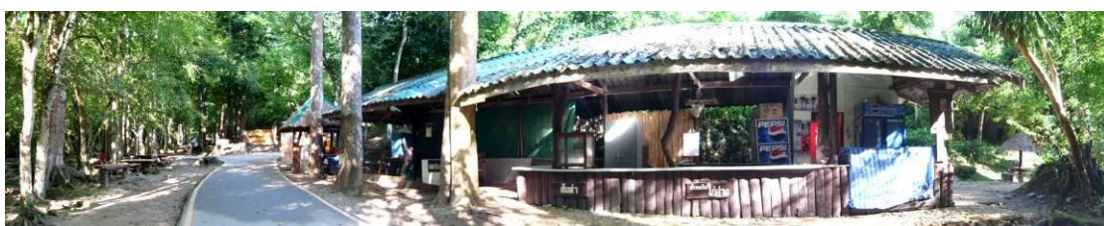
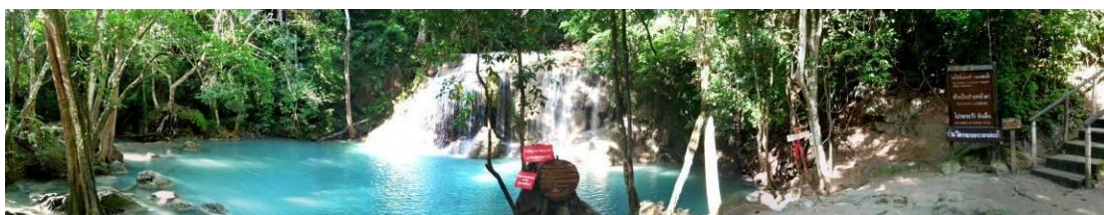
ภาพที่ 1.2 ผลกระทบทางสายตาที่เกิดขึ้นบริเวณมุมมองสำคัญในพื้นที่อุทยานแห่งชาติเอราวัณ

ทางอุทยานฯ ได้มีการพัฒนาพื้นที่ เพิ่มสิ่งปลูกสร้าง รวมทั้งสิ่งอำนวยความสะดวกต่างๆ โดยมุ่งหวังที่จะให้การต้อนรับแก่นักท่องเที่ยวซึ่งมีแนวโน้มที่จะเพิ่มมากขึ้นทุกปีให้ดีที่สุด แต่สิ่งที่ทำกลับสร้างให้เกิดปัญหาเชิงทัศนแก่อุทยานฯ อย่างมาก โดยเฉพาะบริเวณทางเข้าอุทยานซึ่งประกอบด้วยที่จอดรถนักท่องเที่ยว - รถสองแถว ร้านอาหาร ร้านขายของที่ระลึก ฯลฯ สิ่งอำนวยความสะดวกที่เพิ่มขึ้นเหล่านี้ ทำให้พื้นที่ของอุทยานเกิดความไม่เป็นระเบียบ ทั้งยังบดบังทัศนียภาพธรรมชาติที่สวยงามอีกด้วย ซึ่งขัดแย้งกับแนวทางการจัดการอุทยานแห่งชาติและสร้างผลกระทบทางสายตาต่อมุมมองสำคัญที่นักท่องเที่ยวสามารถมองเห็นได้

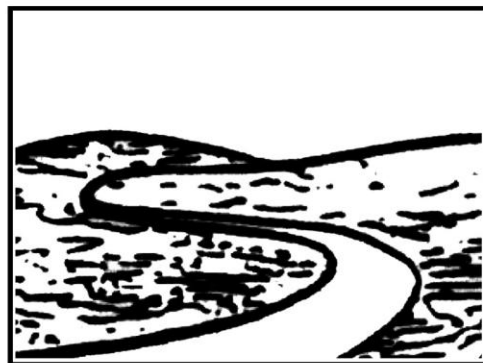
ภาพที่ 2.13 ลักษณะของเส้นรูปร่าง (ขวา)

3) เส้นรูปร่าง หมายถึง เส้นของรูปร่างที่เกิดจากการขัดแย้งกันของรูปทรงที่อยู่ด้านหน้ากับพื้นหลังของภาพ

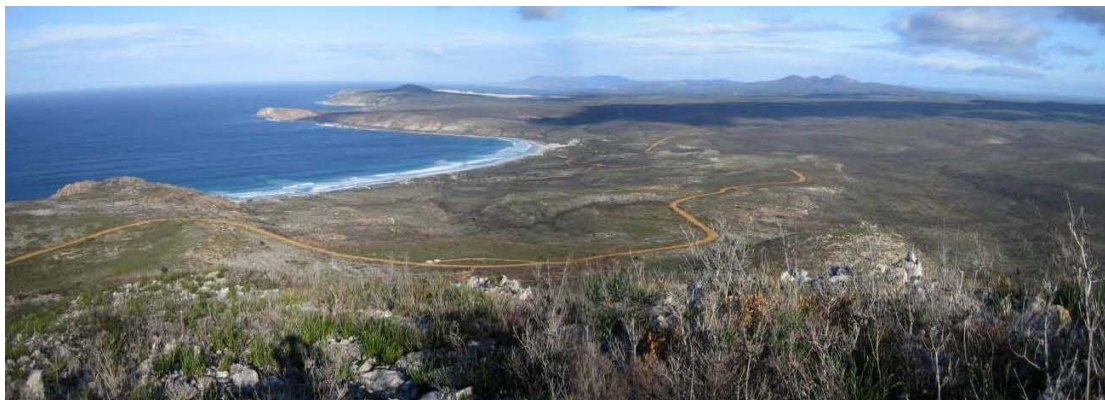
ภาพที่ 2.26 เส้นทาง Hamersley Drive อุทยานแห่งชาติ Fitzgerald River

เป็นโครงการปรับปรุงเส้นทางหลักภายในพื้นที่ของอุทยานแห่งชาติ Fitzgerald River ระยะทาง 3 กิโลเมตร ซึ่งเชื่อมจากทางเข้าฝั่งตะวันออกไปยังพื้นที่จอดรถที่ East Mt Barren เป็นตัวอย่างโครงการที่มีการคำนึงถึงผลกระทบเชิงทัศนียภาพที่จะเกิดขึ้นจากการพัฒนาระบบถนนใหม่ โดยมีขั้นตอนในกระบวนการประเมินผลกระทบก่อนการก่อสร้างจริง แบ่งเป็น 4 ส่วนหลักๆ ดังนี้

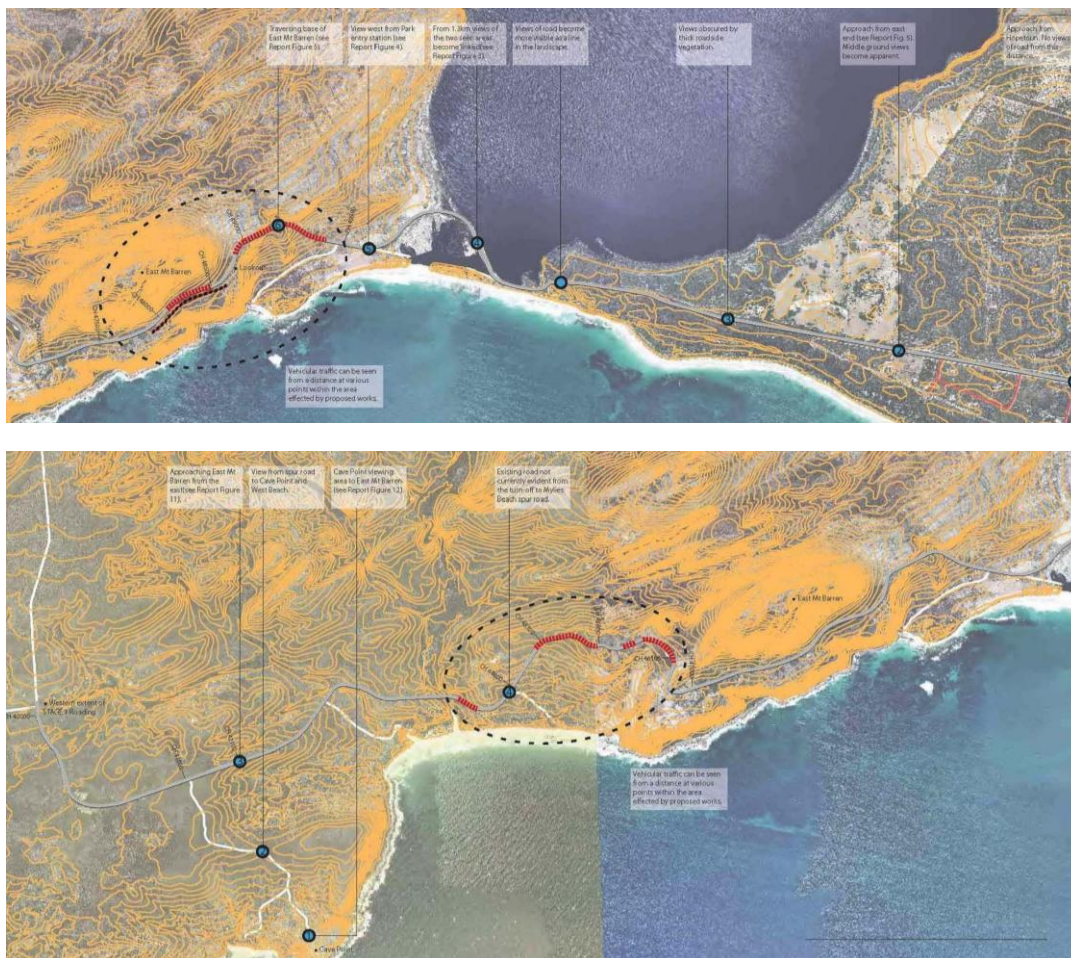
ภาพที่ 2.27 แผนที่วิเคราะห์ตำแหน่งจุดมองสำคัญตามแนวเส้นทาง Hamersley Drive
ที่มา : http://www.epa.wa.gov.au/EIA/EPARports/Documents/1396/Att%2015%20-%20091204_SC0903_FRNP_VisualImpactAssessment_DR.pdf Retrieved 2012 April 01

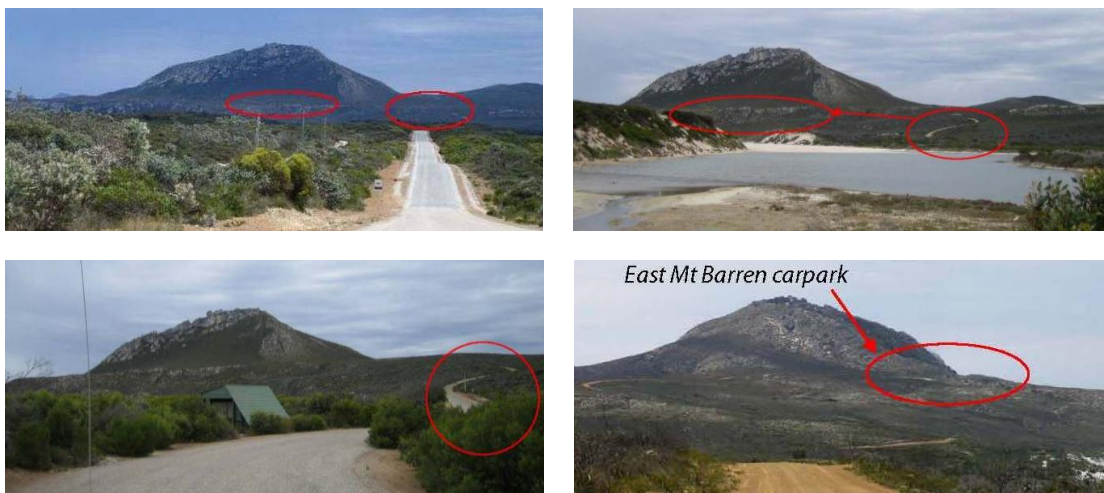
2) การประเมินผลกระทบเชิงทัศน ทำโดยการถ่ายภาพตลอดเส้นทางในพื้นที่ที่ทำการศึกษา และเลือกตำแหน่งที่สามารถมองเห็นผลกระทบเชิงทัศนที่เกิดขึ้นเพื่อหาแนวทางในการจัดการแก้ไขต่อไป

ภาพที่ 2.28 ภาพภูมิทัศน์และผลกระทบเชิงทัศนบริเวณตำแหน่งจุดมองสำคัญ

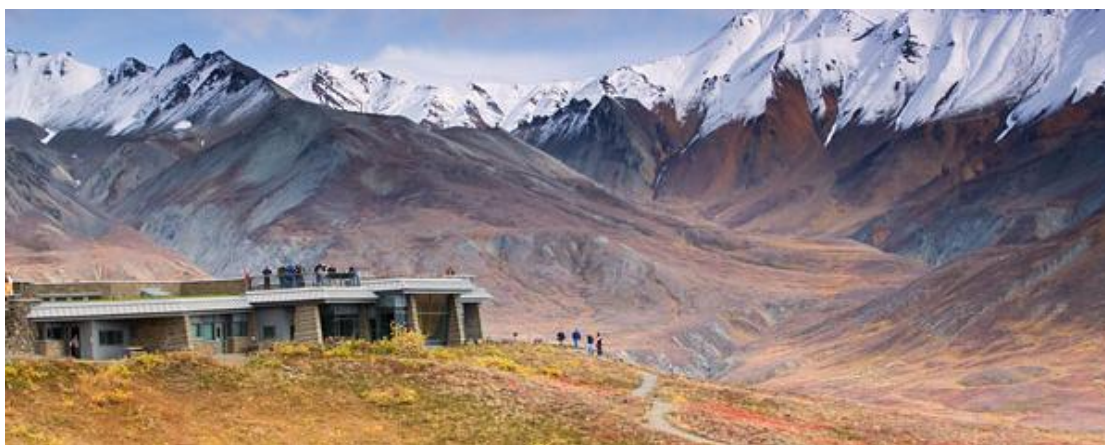
เป็นอาคารศูนย์บริการนักท่องเที่ยว ที่มีแนวคิดในการออกแบบให้สอดคล้องกลมกลืนไปกับลักษณะที่ตั้ง เน้นให้สภาพแวดล้อมทางธรรมชาติเป็นจุดเด่น และให้ตัวอาคารและสิ่งก่อสร้างเป็นเพียงองค์ประกอบเล็กๆเหมือนแอบซ่อนตัวอยู่ โดยใช้หลักการออกแบบอย่างยั่งยืน จนได้รับรางวัลความเป็นเลิศด้านการออกแบบเพื่อพลังงานและสิ่งแวดล้อม Leadership in Energy and Environmental Design (LEED) ในระดับสูงสุด จาก The U.S. Green Building Council ในฐานะเป็นตัวอย่างที่ดีในด้านการออกแบบอย่างยั่งยืน การประหยัดพลังงาน และการใช้ทรัพยากรอย่างมีประสิทธิภาพ

ภาพที่ 2.29 ศูนย์บริการนักท่องเที่ยว Eielson

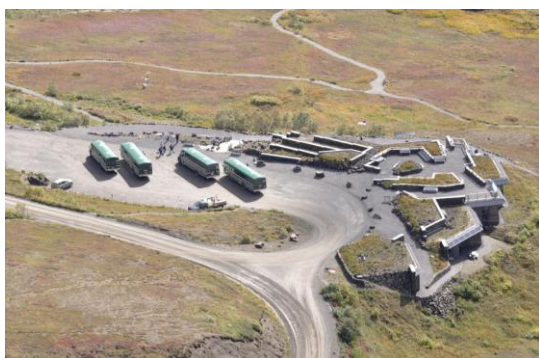
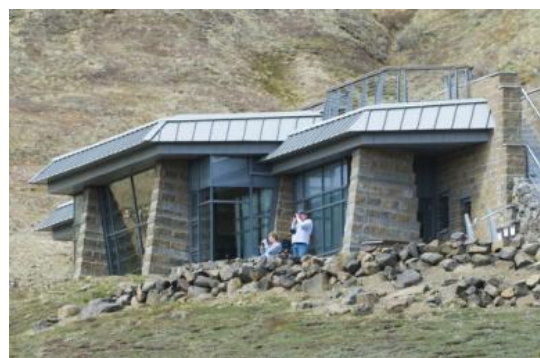
ภาพที่ 2.30 ความกลมกลืนของอาคารศูนย์บริการนักท่องเที่ยวกับภูมิทัศน์โดยรอบ
ที่มา : <http://www.flickr.com/photos/ap0013/4980040503/sizes/o/in/photostream/>
<http://www.solaripedia.com/images/large/1627.jpg> Retrieved 2012 April 09

โดยการออกแบบตัวอาคารตั้งใจให้กลมกลืนไปกับสภาพภูมิทัศน์แบบเปิดโล่งของทุ่งหญ้าทุนดรา ด้วยพื้นที่ที่มีลักษณะเป็นที่ลาดชัน ทำให้จัดวางอาคารเหมือนฝังเข้าไปในผืนดินจากถนนจนแทบจะมองไม่เห็นตัวอาคาร ตัวหลังคาออกแบบให้เป็นเหมือนระเบียงชมทิวทัศน์และยังมีลักษณะกิ่งหลังคาเขียว โดยต้นไม้ที่นำมาปลูกก็คือพันธุ์พืชทุนดราในพื้นที่เดิม ที่ถูกเก็บไว้ในช่วงการก่อสร้างอาคาร และหลังคาเขียวยังช่วยในการระบายน้ำฝนและอนุรักษ์พลังงานทั้งหมดนี้ช่วยในการพรางอาคารและสร้างความกลมกลืนกับสภาพแวดล้อมมากยิ่งขึ้น

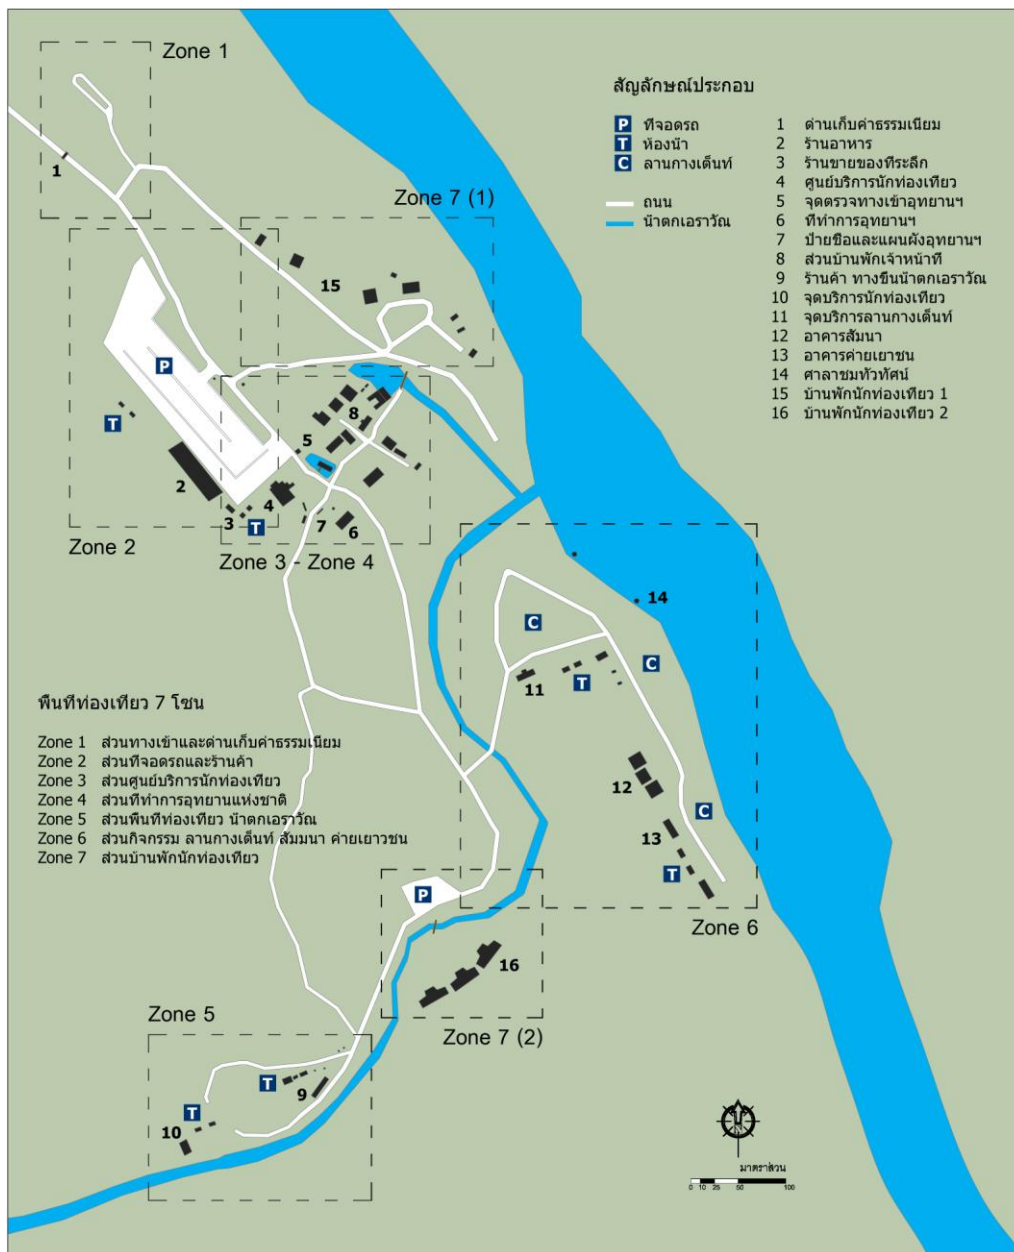
ภาพที่ 4.1 ผังบริเวณแสดงการแบ่งพื้นที่ท่องเที่ยวของอุทยานแห่งชาติเอราวัณ

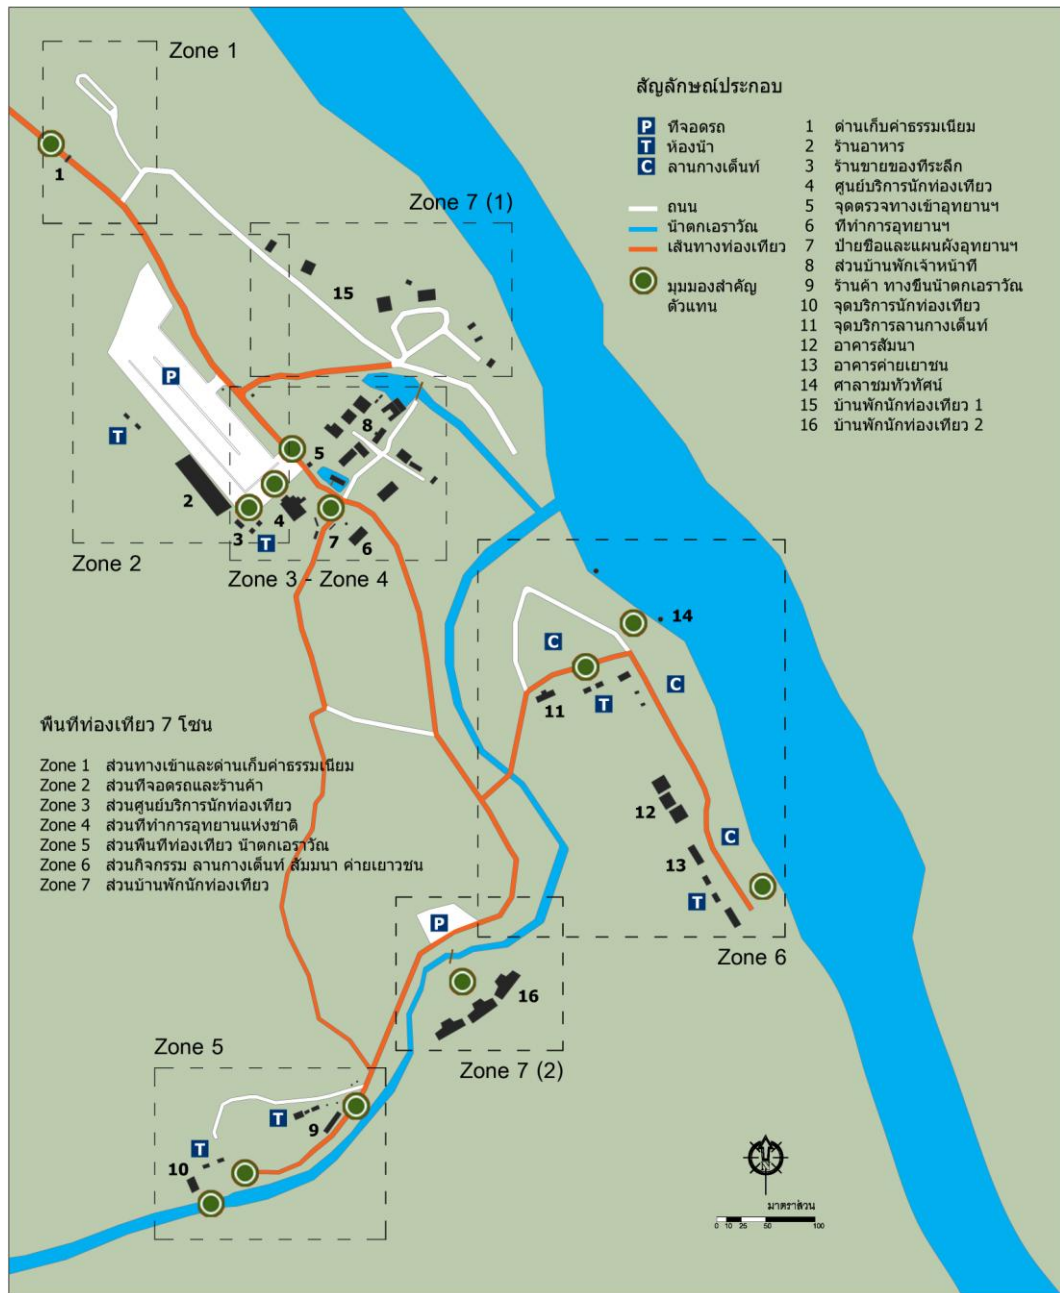
จากการรวบรวมมุมมองสำคัญ แล้วทำการวิเคราะห์ตามหลักเกณฑ์ สามารถสรุปมุมมองสำคัญที่มีความเหมาะสม เพื่อนำมาทำการศึกษาทั้งหมด 15 มุมมองสำคัญ จากพื้นที่ท่องเที่ยวทั้งหมด 7 โซน ดังนี้

ภาพที่ 4.3 ผังบริเวณแสดงตำแหน่งมุมมองสำคัญที่เลือกมาใช้เป็นตัวแทนในการประเมิน

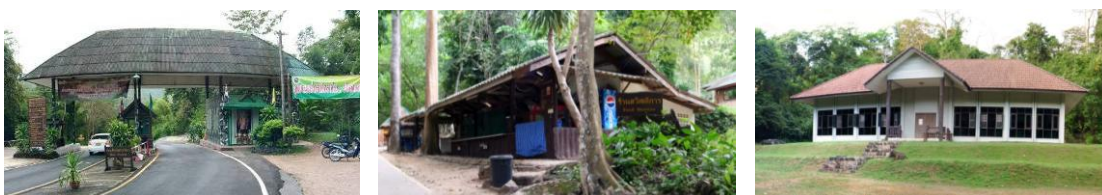
ภาพที่ 4.5 องค์ประกอบที่สร้างผลกระทบเชิงทัศน กลุ่มที่ 1

4.2.2.1 กลุ่มอาคารและสิ่งก่อสร้างขนาดใหญ่ หมายถึง อาคารหรือสิ่งก่อสร้างที่มีลักษณะเป็นสิ่งก่อสร้างถาวรยกตัวหรือเคลื่อนย้าย ได้แก่ อาคาร หอสมุด ศาลา โดยมีการใช้ประโยชน์สำหรับเจ้าหน้าที่และให้บริการนักท่องเที่ยว เช่น อาคารสำนักงาน อาคารเอนกประสงค์สำหรับทำกิจกรรม อาคารห้องน้ำและอาคารบ้านพักนักท่องเที่ยว รวมทั้งอาคารชั่วคราวที่มีลักษณะเป็นโครงสร้างกึ่งถาวร เช่น ชุมน้ำดื่ม ชุมจุดบริการแหล่งท่องเที่ยว

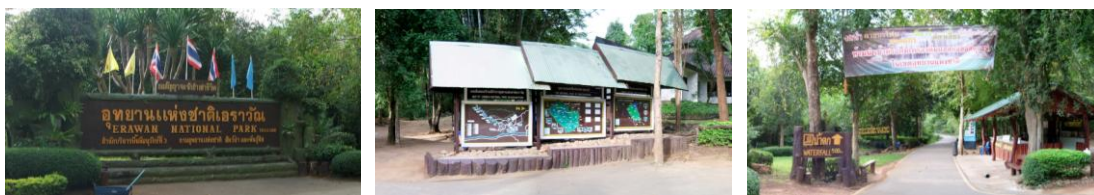
ภาพที่ 4.6 องค์ประกอบที่สร้างผลกระทบเชิงทัศนียภาพ กลุ่มที่ 2

2) ป้ายและเครื่องหมายจราจร ป้ายที่ใช้งานเกี่ยวกับการสัญญาณถนนหรือเส้นทางต่างๆ ซึ่งจำเป็นต้องใช้รูปแบบตามมาตรฐานสากล

3) ป้ายส่งเสริมการท่องเที่ยว หมายถึง ป้ายที่ไม่ได้มีอยู่อย่างถาวร ใช้เป็นครั้งคราวตามโอกาสต่างๆ สามารถเคลื่อนย้ายและเปลี่ยนแปลงได้โดยไม่มีผลกระทบต่อองค์ประกอบอื่นๆ ได้แก่ ป้ายรณรงค์งดดื่มเหล้า ป้ายส่งเสริมการท่องเที่ยวในฤดูกาลหรือเทศกาลต่างๆ ป้ายโฆษณา

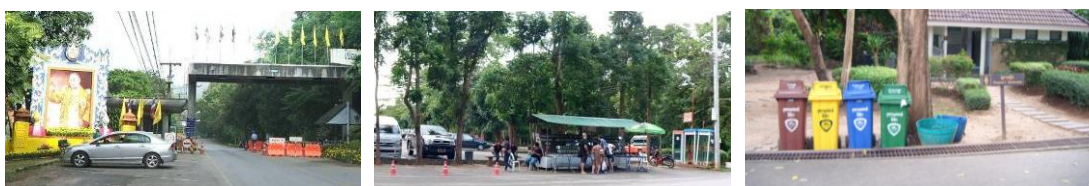
ภาพที่ 4.7 องค์ประกอบที่สร้างผลกระทบเชิงทัศนียภาพ กลุ่มที่ 3

1) สิ่งประกอบบริเวณ หมายถึง องค์ประกอบที่จัดไว้เพื่ออำนวยความสะดวกให้กับนักท่องเที่ยวหรือเป็นส่วนประดับตกแต่งเพื่อความสวยงาม สามารถเคลื่อนย้ายเปลี่ยนแปลงได้โดยไม่มีผลกระทบต่อองค์ประกอบอื่นๆ ได้แก่ ตู้โทรศัพท์ ม้านั่ง ถังขยะ แนวกันถนน ธงประดับ ไฟประดับ โดยองค์ประกอบกลุ่มนี้มีความจำเป็นต้องมองเห็นและสามารถใช้งานได้สะดวก

2) สิ่งประกอบถนน หมายถึง องค์ประกอบที่มีลักษณะเป็นสิ่งอำนวยความสะดวกที่เกิดขึ้นคู่กับเส้นทาง มีการเชื่อมโยงกันเป็นระบบซึ่งจะทำการเปลี่ยนแปลงแก้ไขได้ยาก ได้แก่ ถนน แนวเสาไฟฟ้าและสายไฟฟ้า ทางเดินและทางเชื่อมต่างๆ ซึ่งมีไว้เพื่อรองรับการใช้งานโดยไม่จำเป็นต้องมองเห็นได้อย่างชัดเจน

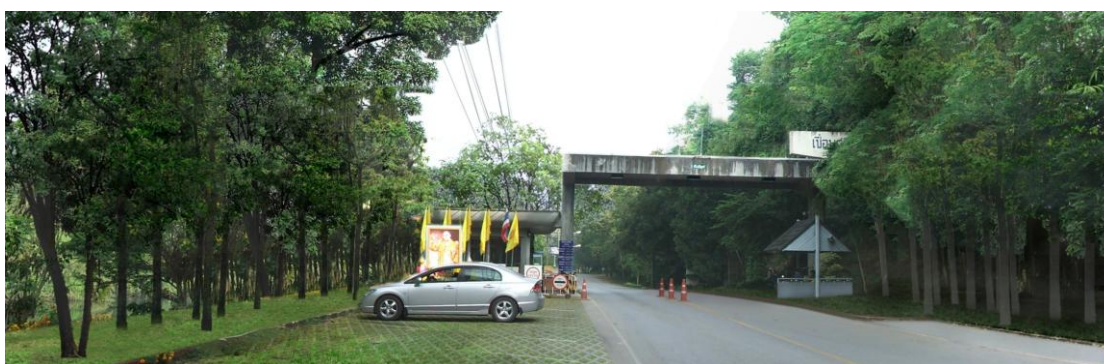
ภาพที่ 5.2 ภาพจำลองภูมิทัศน์บริเวณด้านตรวจ ทางเข้าอุทยานแห่งชาติ ในแนวทางเลือกที่ 1

แนวทางเลือกที่ 1 มีแนวคิดที่จะใช้แนวต้นไม้ช่วยปิดบังซุ้มทางเข้ารวมทั้งแนวเสาไฟฟ้าและสายไฟฟ้า และเปลี่ยนรูปแบบของป้ายเฉลิมพระเกียรติ โดยลดขนาดความสูง และการตกต่ำลง ส่วนแนวกันถนนมีการลดขนาดและความเด่นชัดของสี นอกจากนี้ยังมีการออกแบบพื้นที่จอดรถใหม่ โดยใช้วัสดุประเภทบล็อกหญ้าแทนเพื่อให้มีความเป็นธรรมชาติมากขึ้น และเปลี่ยนรูปแบบการใช้พืชพันธุ์ จากต้นไม้ตัดแต่งและสวนหย่อมเป็นการใช้ต้นไม้พื้นถิ่นที่เป็นธรรมชาติและกลมกลืนกับพื้นที่ ส่วนธงประดับด้านบนซุ้มทางเข้า ใช้วิธีการย้ายออกจากมุมมอง ดังแสดงภาพจำลองภูมิทัศน์ของทางเลือกนี้ ในภาพที่ 5.2

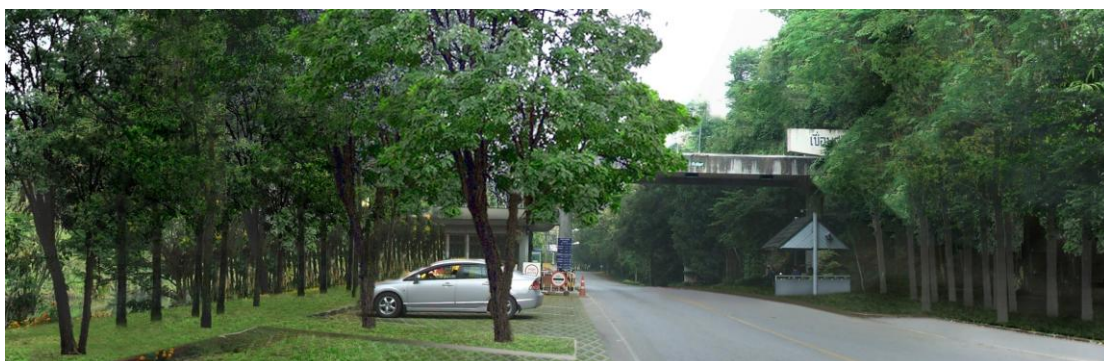
ภาพที่ 5.3 ภาพจำลองภูมิทัศน์บริเวณด้านตรวจ ทางเข้าอุทยานแห่งชาติ ในแนวทางเลือกที่ 2

แนวทางเลือกที่ 2 มีแนวคิดที่จะใช้แนวต้นไม้ช่วยปิดบังซุ้มทางเข้าแนวเสาไฟฟ้าและสายไฟฟ้า รวมทั้งพื้นที่จอดรถ และเปลี่ยนรูปแบบการใช้พืชพันธุ์ จากต้นไม้ตัดแต่งและสวนหย่อมเป็นการใช้ต้นไม้พื้นถิ่นที่เป็นธรรมชาติและกลมกลืนกับพื้นที่ ส่วนป้ายเฉลิมพระเกียรติ ธงประดับ และแนวกันถนน ใช้วิธีการย้ายออกจากมุมมอง ซึ่งจะเห็นว่ามีการลดองค์ประกอบที่สร้างผลกระทบเชิงทัศนที่ปรากฏในมุมมองมากกว่าแนวทางเลือกที่ 1 ทำให้มีความเป็นธรรมชาติมากกว่า ดังแสดงภาพจำลองภูมิทัศน์ของทางเลือกนี้ ในภาพที่ 5.3

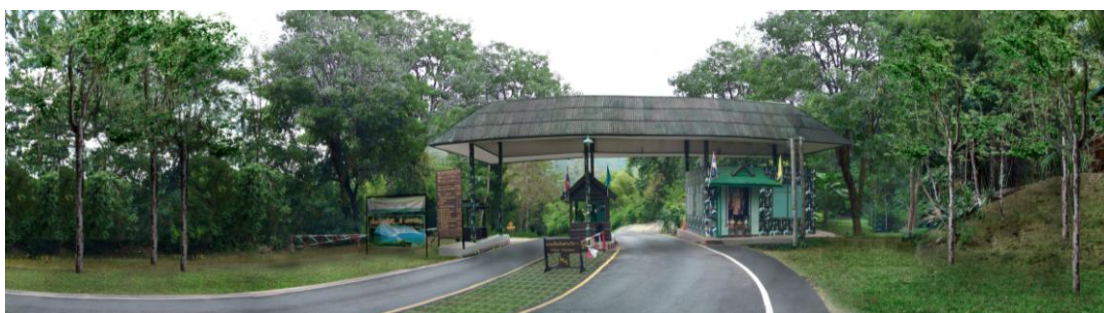
ภาพที่ 5.5 ภาพจำลองภูมิทัศน์บริเวณด่านเก็บค่าธรรมเนียม ในแนวทางเลือกที่ 1

มีการปรับปรุงพื้นที่ไหล่ทาง โดยปรับให้เป็นพื้นหญ้า เพื่อให้มีความเป็นธรรมชาติมากขึ้น ดังแสดงภาพจำลองภูมิทัศน์ของทางเลือกนี้ ในภาพที่ 5.5

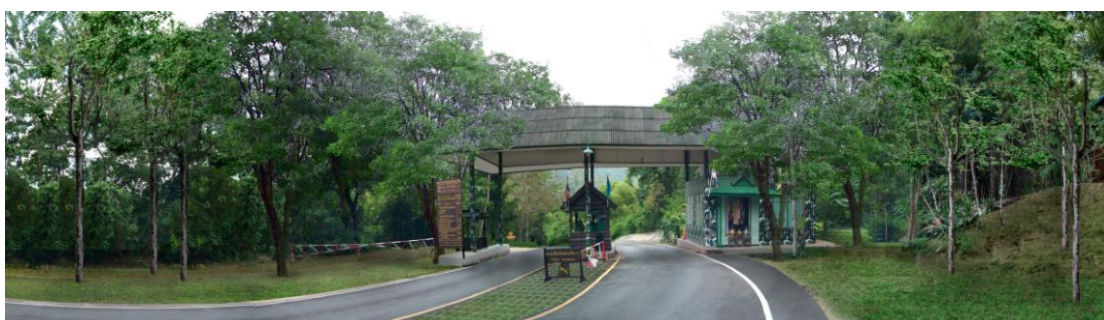
ภาพที่ 5.6 ภาพจำลองภูมิทัศน์บริเวณด่านเก็บค่าธรรมเนียม ในแนวทางเลือกที่ 2

แนวทางเลือกที่ 2 มีแนวคิดที่จะเปลี่ยนรูปแบบของด่านเก็บค่าธรรมเนียม โดยลดความสูงของหลังคาและความเด่นชัดของสีลง รวมทั้งใช้แนวต้นไม้ช่วยปิดบังส่วนป้ายส่งเสริมการท่องเที่ยวและป้ายห้ามเหล้า ใช้วิธีการย้ายออกจากมุมมอง และมีการปรับปรุงพื้นที่ไหล่ทาง โดยปรับให้เป็นพื้นหญ้า เพื่อให้มีความเป็นธรรมชาติมากขึ้นด้วยเช่นเดียวกัน และมีการเพิ่มจำนวนต้นไม้เพื่อสร้างความร่มรื่นให้กับภูมิทัศน์ ซึ่งจะเห็นว่าการลดองค์ประกอบที่สร้างผลกระทบเชิงทัศนที่ปรากฏในมุมมองมากกว่าแนวทางเลือกที่ 1 ทำให้มีความเป็นธรรมชาติมากกว่า ดังแสดงภาพจำลองภูมิทัศน์ของทางเลือกนี้ ในภาพที่ 5.6

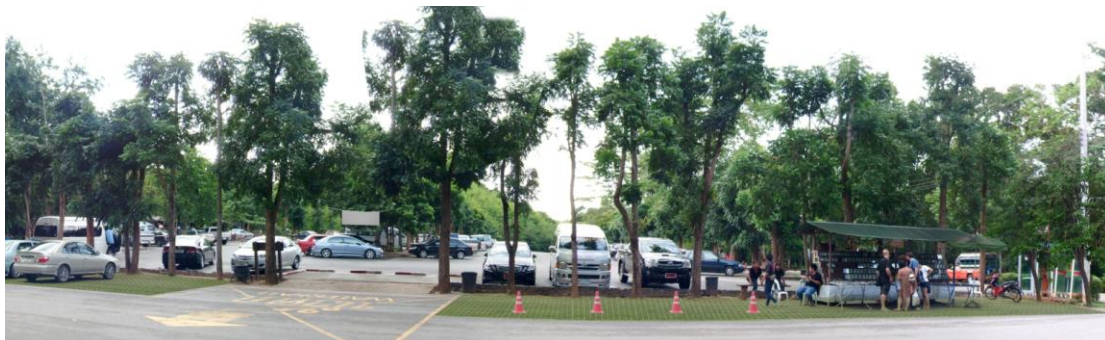
ภาพที่ 5.8 ภาพจำลองภูมิทัศน์บริเวณที่จอดรถ ในแนวทางเลือกที่ 1

แนวทางเลือกที่ 1 มีแนวคิดที่จะเปลี่ยนรูปแบบของซุ้มร้านค้า โดยการลดความสูงและความเด่นชัดของสี และเปลี่ยนรูปแบบของป้ายส่งเสริมการท่องเที่ยว โดยลดขนาดลง ส่วนพื้นที่จอดรถทำการออกแบบใหม่โดยใช้วัสดุประเภทบล็อคอนุ้าแทน เพื่อเพิ่มความเป็นธรรมชาติ นอกจากนี้ยังใช้แนวต้นไม้ช่วยปิดบังตู้โทรศัพท์สาธารณะและเสาไฟฟ้าด้วย ดังแสดงภาพจำลองภูมิทัศน์ของทางเลือกนี้ ในภาพที่ 5.8

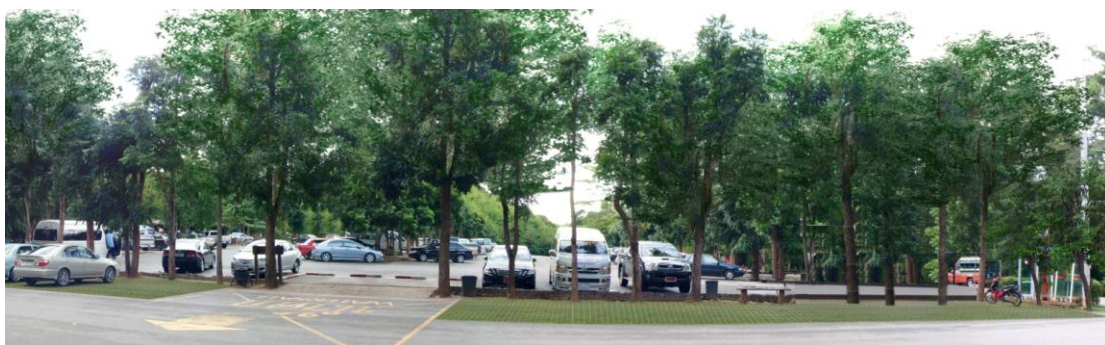
ภาพที่ 5.9 ภาพจำลองภูมิทัศน์บริเวณที่จอดรถ ในแนวทางเลือกที่ 2

แนวทางเลือกที่ 2 มีแนวคิดที่จะใช้แนวต้นไม้ช่วยปิดบังตู้โทรศัพท์สาธารณะและเสาไฟฟ้า รวมทั้งทำการออกแบบส่วนพื้นที่จอดรถใหม่โดยใช้วัสดุประเภทบล็อคอนุ้าแทน เพื่อเพิ่มความเป็นธรรมชาติ และใช้แนวต้นไม้ช่วยปิดบังด้วย ส่วนซุ้มร้านค้า ป้ายส่งเสริมการท่องเที่ยว และแนวกันถนน ใช้วิธีการย้ายออกจากมุมมอง และมีการเพิ่มจำนวนต้นไม้เพื่อสร้างความร่มรื่นให้กับภูมิทัศน์ ซึ่งจะเห็นว่ามีการลดองค์ประกอบที่สร้างผลกระทบเชิงทัศนที่ปรากฏในมุมมองมากกว่าแนวทางเลือกที่ 1 ทำให้มีความเป็นธรรมชาติมากกว่า ดังแสดงภาพจำลองภูมิทัศน์ของทางเลือกนี้ ในภาพที่ 5.9

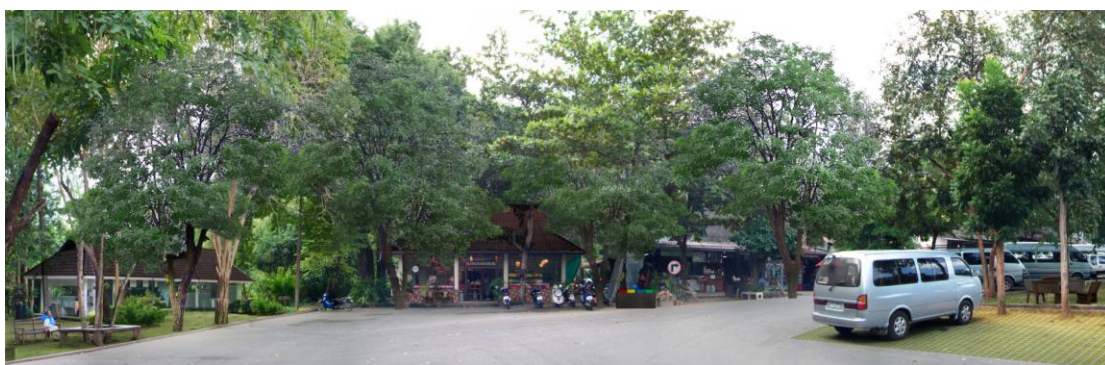
ภาพที่ 5.12 ภาพจำลองภูมิทัศน์บริเวณร้านขายของที่ระลึกและร้านอาหาร ในแนวทางเลือกที่ 2

แนวทางเลือกที่ 2 มีแนวคิดที่จะเปลี่ยนรูปแบบของร้านค้า อาคารห้องน้ำ และร้านอาหาร โดยลดความสูงและความเด่นชัดของสีลง รวมทั้งใช้แนวต้นไม้ช่วยปิดบังร่วมด้วย และทำการออกแบบสิ่งประกอบบริเวณ ได้แก่ ม้านั่งและถังขยะ ให้กลมกลืนกับสภาพแวดล้อมมากขึ้น รวมทั้งย้ายตำแหน่งถังขยะ ให้อยู่บริเวณใกล้ร้านค้า ซึ่งจะเห็นว่ามี

ลดองค์ประกอบที่สร้างผลกระทบเชิงทัศนที่ปรากฏในมุมมองมากกว่าแนวทางเลือกที่ 1 ทำให้มีความเป็นธรรมชาติมากกว่า ดังแสดงภาพจำลองภูมิทัศน์ของทางเลือกนี้ ในภาพที่ 5.12

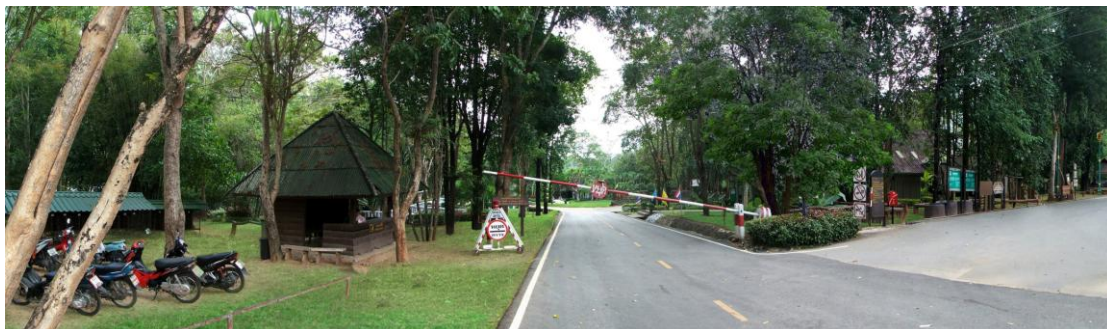
ภาพที่ 5.14 ภาพจำลองภูมิทัศน์บริเวณจุดตรวจ ทางเข้าอุทยาน ในแนวทางเลือกที่ 1

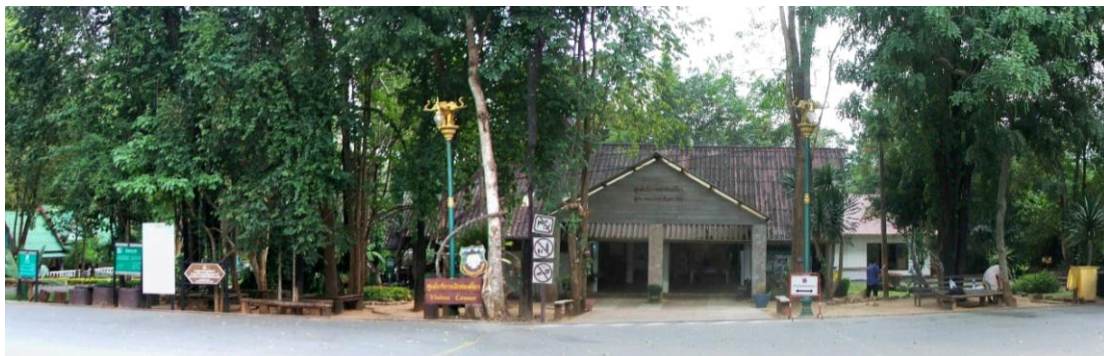
ภาพที่ 5.16 ภูมิทัศน์ปัจจุบัน บริเวณศูนย์บริการนักท่องเที่ยว

จากผลการประเมินระดับผลกระทบเชิงทัศน์ของแต่ละองค์ประกอบ ในภาคผนวก ข พบว่า ป้ายอุทยาน ป้ายสื่อความหมาย (สีเขียว) เสาไฟประดับ และถังขยะ เป็นองค์ประกอบที่มีระดับผลกระทบเชิงทัศน์อยู่ในระดับสูง (H) เนื่องจากมีสีสดมีความสดและสว่าง และตั้งอยู่ในตำแหน่งที่มีความโดดเด่นจากพื้นหลัง รวมทั้งมีการปิดบังจากพืชพันธุ์ในระดับต่ำ (L) ส่วนศูนย์บริการนักท่องเที่ยว ป้ายสื่อความหมาย (สีเขียว) ม้านั่งไม้ และกลุ่มพืชพันธุ์ที่ใช้ มีระดับผลกระทบเชิงทัศน์อยู่ในระดับปานกลาง (M) เนื่องจากมีสีที่มีความสว่างของสีน้อย และมีโทนสีที่กลมกลืนกับพื้นหลัง

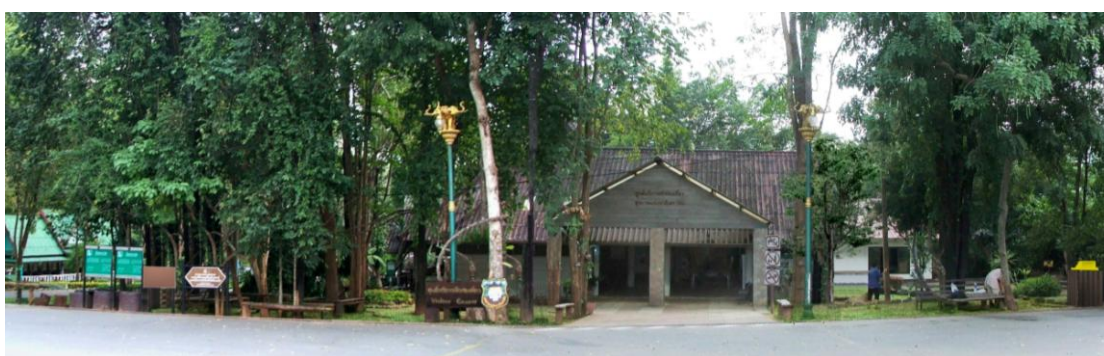
ภาพที่ 5.17 ภาพจำลองภูมิทัศน์บริเวณศูนย์บริการนักท่องเที่ยว ในแนวทางเลือกที่ 1

แนวทางเลือกที่ 1 มีแนวคิดที่จะเปลี่ยนรูปแบบของป้ายศูนย์บริการนักท่องเที่ยว โดยลดความเด่นชัดของสีลง และเปลี่ยนรูปแบบของป้ายสื่อความหมาย โดยลดขนาดและความเด่นชัดของสี รวมทั้งเปลี่ยนให้เป็นป้ายในแนวนอน และใช้การย้ายตำแหน่งให้อยู่บริเวณด้านหน้าศูนย์บริการนักท่องเที่ยว ส่วนถังขยะใช้การออกแบบใหม่ให้มีความกลมกลืนกับสภาพแวดล้อม โดยใช้วัสดุธรรมชาติปิดบัง ดังแสดงภาพจำลองภูมิทัศน์ของทางเลือกนี้ ในภาพที่ 5.17

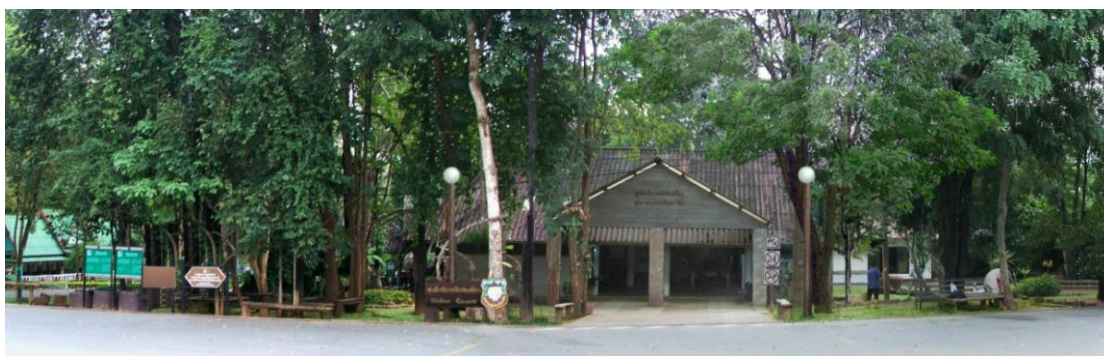
ภาพที่ 5.18 ภาพจำลองภูมิทัศน์บริเวณศูนย์บริการนักท่องเที่ยว ในแนวทางเลือกที่ 2

แนวทางเลือกที่ 2 มีแนวคิดที่จะเปลี่ยนรูปแบบของป้ายศูนย์บริการนักท่องเที่ยว โดยลดความเด่นชัดของสีลง และเปลี่ยนรูปแบบของป้ายสื่อความหมาย โดยลดขนาดและความเด่นชัดของสี รวมทั้งเปลี่ยนให้เป็นป้ายในแนวนอน และใช้การย้ายตำแหน่งให้อยู่บริเวณด้านหน้าศูนย์บริการนักท่องเที่ยว นอกจากนี้ยังใช้การออกแบบไฟประดับใหม่ให้มีความกลมกลืนกับสภาพแวดล้อมธรรมชาติ ส่วนถังขยะใช้วิธีการย้ายออกจากมุมมอง และมีการเพิ่มจำนวนต้นไม้เพื่อสร้างความร่มรื่นให้กับภูมิทัศน์ ซึ่งจะเห็นว่ามีผลการลดองค์ประกอบที่สร้างผลกระทบเชิงทัศนที่ปรากฏในมุมมองมากกว่าแนวทางเลือกที่ 1 ทำให้มีความเป็นธรรมชาติมากกว่า ดังแสดงภาพจำลองภูมิทัศน์ของทางเลือกนี้ ในภาพที่ 5.18

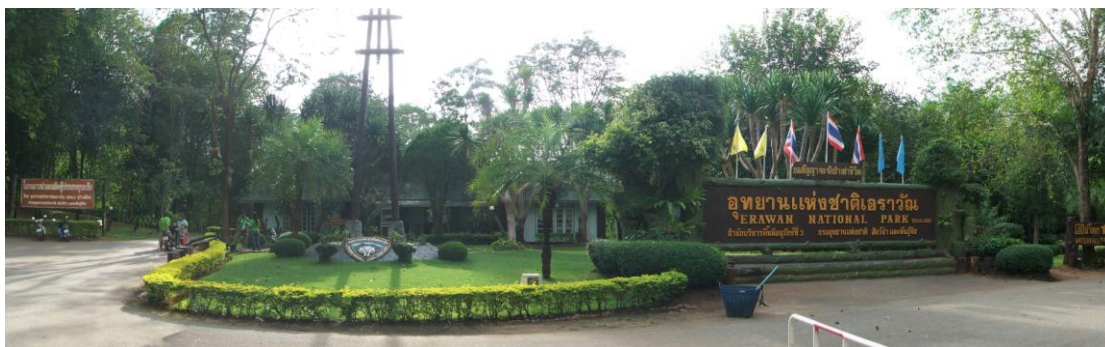
ภาพที่ 5.19 ภูมิทัศน์ปัจจุบัน บริเวณที่ทำการอุทยานแห่งชาติ

จากผลการประเมินระดับผลกระทบเชิงทัศน์ของแต่ละองค์ประกอบ
ในภาคผนวก ข พบว่า ป้ายอุทยาน ป้ายสื่อความหมาย (สีน้ำตาล) ป้ายส่งเสริมการ

ห้องเที่ยว เสาธงและบริเวณโดยรอบ และธงประดับ เป็นองค์ประกอบที่มีระดับผลกระทบเชิงทัศนียภาพอยู่ในระดับสูง (H) เนื่องจากมีสีส้มมีความสดและสว่าง และตั้งอยู่ในตำแหน่งที่มีความโดดเด่นจากพื้นหลัง รวมทั้งมีการปิดบังจากพืชพันธุ์ในระดับต่ำ (L) ส่วนอาคารที่ทำการอุทยานและกลุ่มพืชพันธุ์ที่ใช้ มีระดับผลกระทบเชิงทัศนียภาพอยู่ในระดับปานกลาง (M) เนื่องจากมีสีที่มีความสว่างของสีน้อย และมีการปิดบังจากพืชพันธุ์อยู่ในระดับปานกลาง

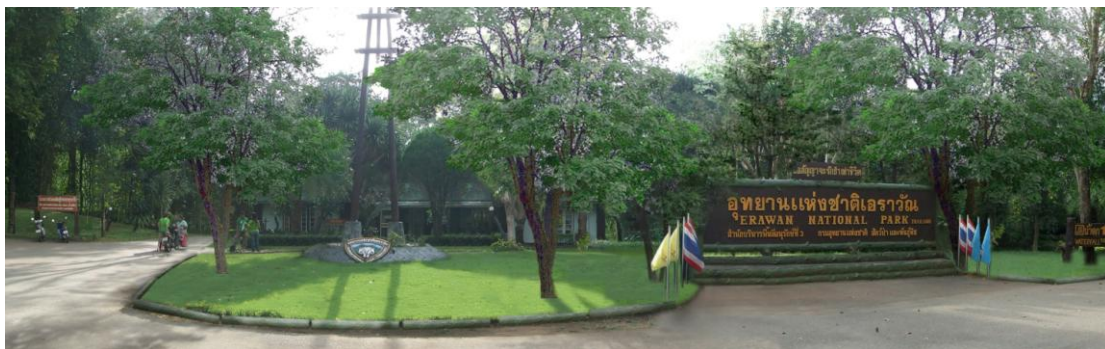
ภาพที่ 5.20 ภาพจำลองภูมิทัศน์บริเวณที่ทำการอุทยานแห่งชาติ ในแนวทางเลือกที่ 1

แนวทางเลือกที่ 1 มีแนวคิดที่จะเปลี่ยนรูปแบบของป้ายอุทยานแห่งชาติ เสาธงและบริเวณโดยรอบ โดยลดการตกแต่งลง และย้ายตำแหน่งธงประดับ ให้อยู่บริเวณด้านข้างของป้ายอุทยานแห่งชาติ ส่วนป้ายส่งเสริมการท่องเที่ยวใช้การลดขนาด ความสูง และความเด่นชัดของสีลง รวมทั้งการเปลี่ยนรูปแบบของพืชพันธุ์ จากต้นไม้ตัดแต่งและสวนหย่อมเป็นการใช้ต้นไม้พื้นถิ่นที่เป็นธรรมชาติ กลมกลืนกับพื้นที่มากกว่า ดังแสดงภาพจำลองภูมิทัศน์ของทางเลือกนี้ ในภาพที่ 5.20

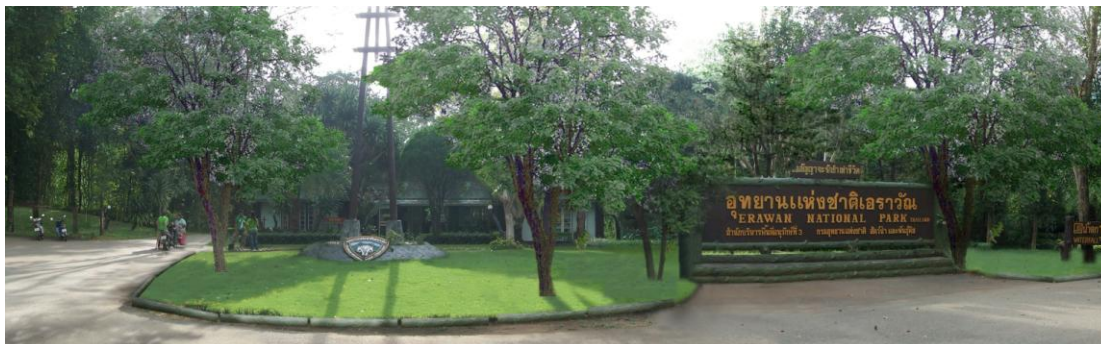
ภาพที่ 5.21 ภาพจำลองภูมิทัศน์บริเวณที่ทำการอุทยานแห่งชาติ ในแนวทางเลือกที่ 2

แนวทางเลือกที่ 2 มีแนวคิดที่จะเปลี่ยนรูปแบบของป้ายอุทยานแห่งชาติ เสาธงและบริเวณโดยรอบ โดยลดการตกแต่งลง และการเปลี่ยนรูปแบบของพืชพันธุ์ จากต้นไม้ตัดแต่งและสวนหย่อมเป็นการใช้ต้นไม้พื้นถิ่นที่เป็นธรรมชาติ กลมกลืนกับพื้นที่มากกว่า ส่วนป้ายส่งเสริมการท่องเที่ยวและธงประดับ ใช้วิธีการย้ายออกจากมุมมอง ซึ่งจะเห็นว่ามีการลดองค์ประกอบที่สร้างผลกระทบเชิงทัศนที่ปรากฏในมุมมองมากกว่าแนวทางเลือกที่ 1 ทำให้มีความเป็นธรรมชาติมากกว่า ดังแสดงภาพจำลองภูมิทัศน์ของทางเลือกนี้ ในภาพที่ 5.21

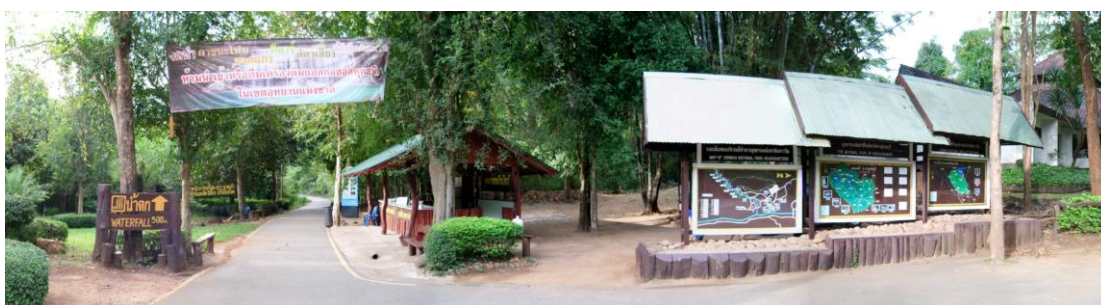
ภาพที่ 5.22 ภูมิทัศน์ปัจจุบัน บริเวณทางเข้า เส้นทางท่องเที่ยว น้ำตกเอราวัณ

จากผลการประเมินระดับผลกระทบเชิงทัศนของแต่ละองค์ประกอบในภาคผนวก ข พบว่า ศูนย์บริการนักท่องเที่ยว ชุมจุดบริการแหล่งท่องเที่ยว ป้ายสื่อความหมาย ป้ายแผนผังอุทยาน ป้ายห้ามเหล่าและป้ายโฆษณา รวมทั้งพื้นที่ว่างหลังชุมจุดบริการแหล่งท่องเที่ยว เป็นองค์ประกอบที่มีระดับผลกระทบเชิงทัศนอยู่ในระดับสูง (H) เนื่องจากมีขนาดใหญ่ สีสดมีความสดและสว่าง และตั้งอยู่ในตำแหน่งที่มีความโดดเด่นจากพื้นหลัง รวมทั้งมีการปิดบังจากพืชพันธุ์ในระดับต่ำ (L) ส่วนกลุ่มพืชพันธุ์ที่ใช้ มีระดับผลกระทบเชิงทัศนอยู่ในระดับปานกลาง (M)

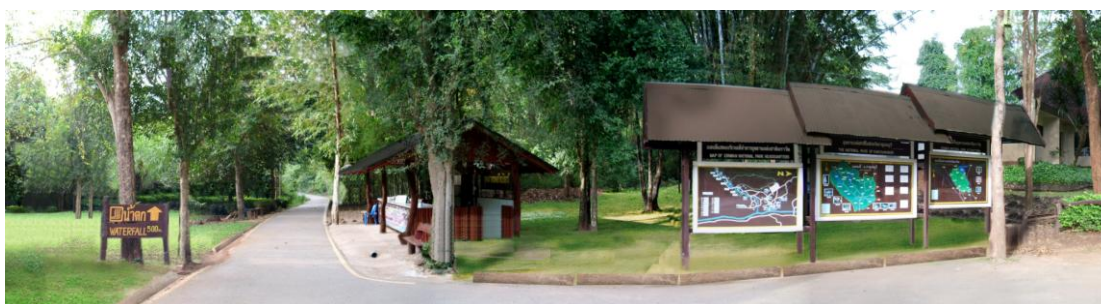
ภาพที่ 5.23 ภาพจำลองภูมิทัศน์บริเวณทางเข้า เส้นทางท่องเที่ยว น้ำตกเอราวัณ ในแนวทางเลือกที่ 1

แนวทางเลือกที่ 1 มีแนวคิดที่จะเปลี่ยนรูปแบบของศูนย์บริการนักท่องเที่ยวและซุ้มจุดบริการแหล่งท่องเที่ยว โดยลดความสูงและความเด่นชัดของสีลง และเปลี่ยนรูปแบบของป้ายแผ่นผังอุทยาน โดยลดขนาด ความสูง ความเด่นชัดของสีและการตกแต่งบริเวณฐานป้าย นอกจากนี้ยังใช้การออกแบบป้ายห้ามเหล้าใหม่ โดยลดขนาดและความเด่นชัดของสี และย้ายตำแหน่ง ให้อยู่บริเวณด้านหน้าซุ้มจุดบริการแหล่งท่องเที่ยว และทำการดูแลรักษาพื้นที่ไม่ให้ทรุดโทรม โดยปรับเป็นพื้นหญ้าธรรมชาติ ส่วนป้ายโฆษณา ใช้วิธีการย้ายออกจากมุมมอง ดังแสดงภาพจำลองภูมิทัศน์ของทางเลือกนี้ ในภาพที่ 5.23

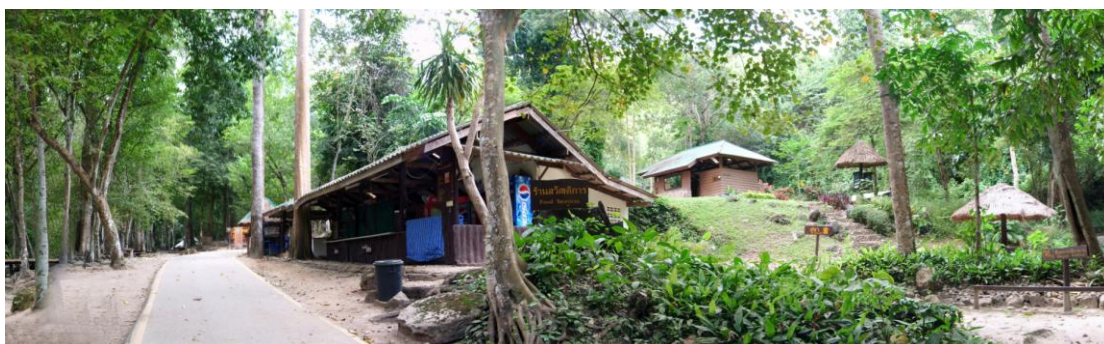
ภาพที่ 5.25 ภูมิทัศน์ปัจจุบัน บริเวณทางขึ้นน้ำตกราววัด - ชั้นที่ 1

จากผลการประเมินระดับผลกระทบเชิงทัศนียภาพของแต่ละองค์ประกอบ ในภาคผนวก ข พบว่า ร้านค้า อาคารห้องน้ำ และป้ายสื่อความหมาย เป็นองค์ประกอบที่มีระดับผลกระทบเชิงทัศนียภาพอยู่ในระดับสูง (H) เนื่องจากมีขนาดใหญ่ สีฉูดฉาดและสว่าง และตั้งอยู่ในตำแหน่งที่มีความโดดเด่นจากพื้นหลัง รวมทั้งมีการปิดบังจากพืชพันธุ์ในระดับต่ำ (L) ส่วนที่นึ่งพักผอน ถังขยะ พื้นที่ไหล่ทาง และกลุ่มพืชพันธุ์ที่ใช้ มีระดับผลกระทบเชิงทัศนียภาพอยู่ในระดับปานกลาง (M) เนื่องจากมีสีที่มีความสว่างของสีน้อย และมีโทนสีที่กลมกลืนกับพื้นหลัง

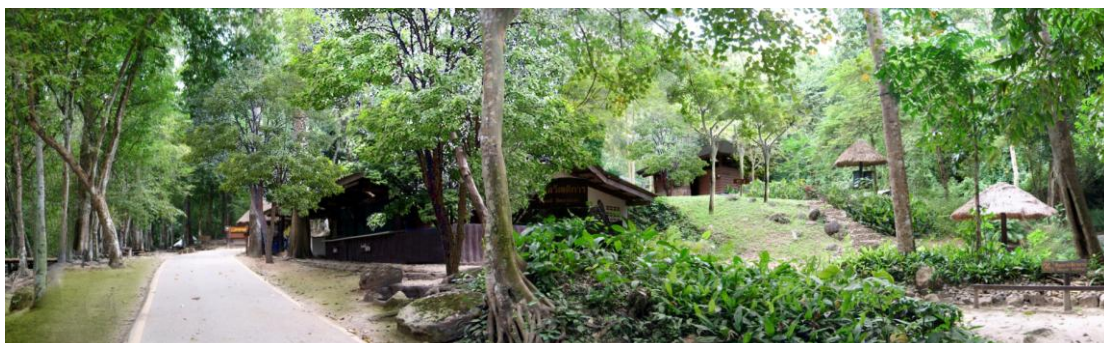
ภาพที่ 5.26 ภาพจำลองภูมิทัศน์บริเวณทางขึ้นน้ำตกราววัด - ชั้นที่ 1 ในแนวทางเลือกที่ 1

แนวทางเลือกที่ 1 มีแนวคิดที่จะเปลี่ยนรูปแบบของร้านค้าและอาคาร หองน้ำ โดยลดความสูงและความเด่นชัดของสิ่งลง รวมทั้งใช้แนวต้นไม้ช่วยปิดบังร่วมด้วย ส่วนป้ายสื่อความหมายใช้วิธีการเปลี่ยนรูปแบบโดยการลดขนาด และย้ายตำแหน่งให้อยู่บริเวณด้านหน้าองค์ประกอบอื่นที่สามารถปิดบังได้บางส่วน รวมทั้งทำการดูแลรักษาพื้นที่ให้ลู่ทางไม่ให้ทรุดโทรม โดยปรับเป็นพื้นหญ้าธรรมชาติ และมีการเพิ่มจำนวนต้นไม้เพื่อสร้างความร่มรื่นให้กับภูมิทัศน์ ดังแสดงภาพจำลองภูมิทัศน์ของทางเลือกนี้ ในภาพที่ 5.26

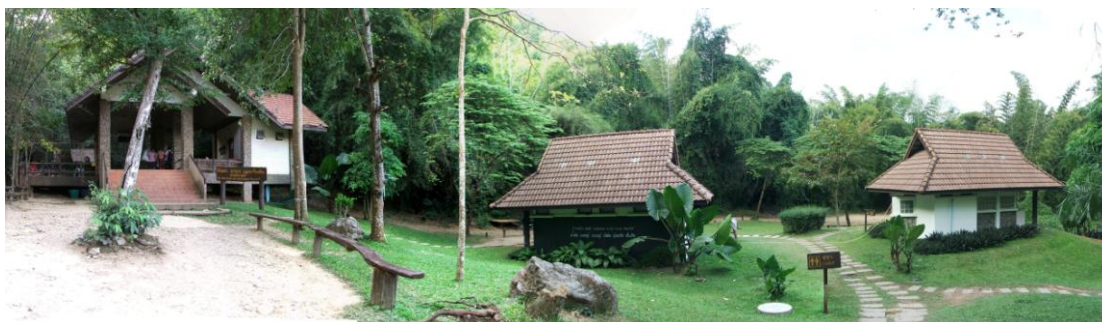
ภาพที่ 5.27 ภูมิทัศน์ปัจจุบัน บริเวณจุดบริการนักท่องเที่ยววน้ำตกเอราวัณ – ชั้นที่ 2

จากผลการประเมินระดับผลกระทบเชิงทัศน์ของแต่ละองค์ประกอบ ในภาคผนวก ข พบว่า จุดบริการแหล่งท่องเที่ยวและด่านตรวจ อาคารหองน้ำ ป้ายสื่อความหมาย และทางเดิน เป็นองค์ประกอบที่มีระดับผลกระทบเชิงทัศน์อยู่ในระดับสูง (H) เนื่องจากมีขนาดใหญ่ สีสดมีความสดและสว่าง และตั้งอยู่ในตำแหน่งที่มีความโดดเด่นจากพื้นหลัง รวมทั้งมีการ

ปิดบังจากพืชพันธุ์ในระดับต่ำ (L) ส่วนน้ำนิ่งไม่ และกลุ่มพืชพันธุ์ที่ใช้ มีระดับผลกระทบเชิงทัศนียภาพอยู่ในระดับปานกลาง (M) เนื่องจากมีสีที่มีความสว่างของสีน้อย และมีขนาดเล็ก

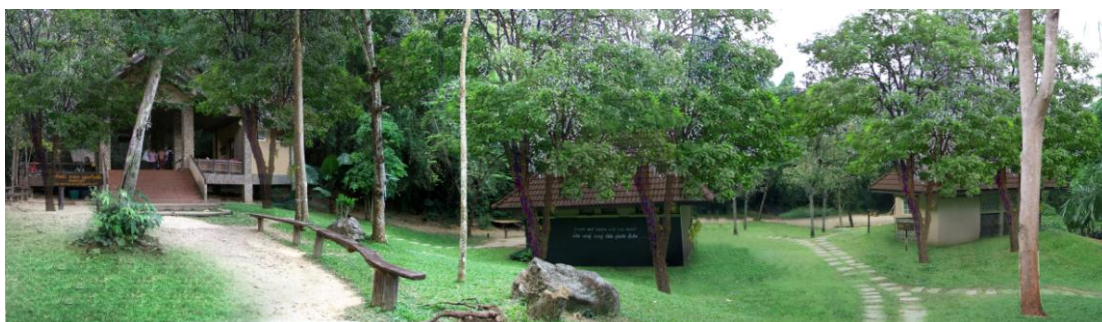
ภาพที่ 5.28 ภาพจำลองภูมิทัศน์บริเวณจุดบริการนักท่องเที่ยววน้ำตกเอราวัณ – ชั้นที่ 2 ในแนวทางเลือกที่ 1

แนวทางเลือกที่ 1 มีแนวคิดที่จะเปลี่ยนรูปแบบจุดบริการแหล่งท่องเที่ยวและด้านตรวจ รวมทั้งอาคารห้องน้ำ โดยการลดความสูงและความเด่นชัดของสีลง และใช้แนวต้นไม้ช่วยปิดบังร่วมด้วย ส่วนป้ายสื่อความหมาย ใช้วิธีการย้ายตำแหน่งให้อยู่บริเวณด้านหน้าอาคาร นอกจากนี้ยังมีการเปลี่ยนรูปแบบของพืชพันธุ์ จากต้นไม้ตัดแต่งและสวนหย่อม

เป็นการใช้ต้นไม้พื้นถิ่นที่เป็นธรรมชาติ กลมกลืนกับพื้นที่ และดูแลรักษาพื้นที่ทางเดินไม้ให้ทรุดโทรม โดยปรับเป็นพื้นหญ้าธรรมชาติ ดังแสดงภาพจำลองภูมิทัศน์ของทางเลือกนี้ ในภาพที่ 5.28

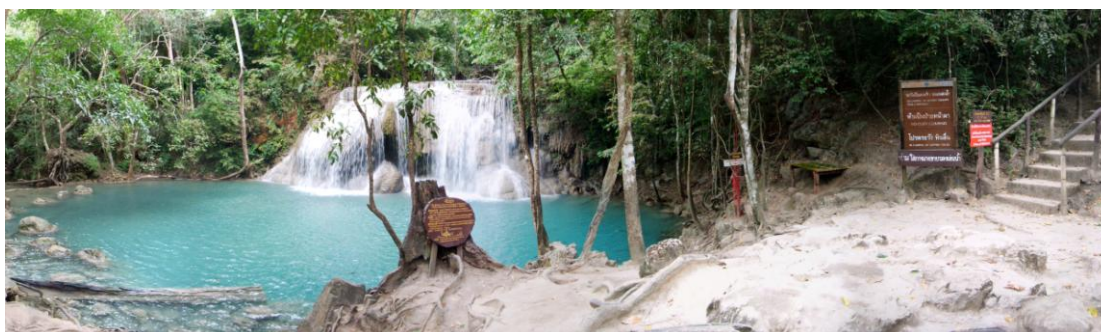
ภาพที่ 5.29 ภูมิทัศน์ปัจจุบัน บริเวณจุดถ่ายภาพน้ำตกเอราวัณ – ชั้นที่ 2

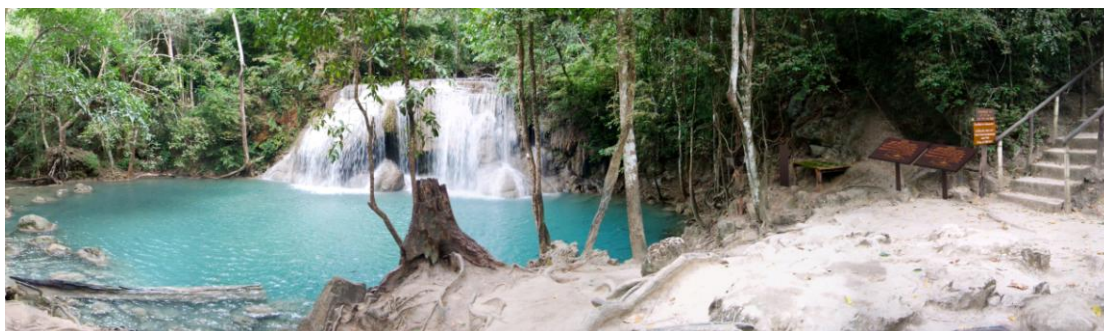
ภาพที่ 5.30 ภาพจำลองภูมิทัศน์บริเวณจุดถ่ายภาพน้ำตกเอราวัณ – ชั้นที่ 2 ในแนวทางเลือกที่ 1

แนวทางเลือกที่ 1 มีแนวคิดที่จะเปลี่ยนรูปแบบของป้ายสื่อความหมายและป้ายเตือนภัย โดยลดขนาดและความเด่นชัดของสี รวมทั้งการเปลี่ยนให้เป็นป้ายในแนวนอน และทำการจัดเก็บอุปกรณ์ช่วยชีวิตไว้ในตู้ รวมทั้งย้ายตำแหน่งให้อยู่บริเวณด้านข้าง แคร่ไม้สำหรับเจ้าหน้าที่ ให้สามารถหยิบใช้งานได้สะดวก ดังแสดงภาพจำลองภูมิทัศน์ของทางเลือกนี้ ในภาพที่ 5.30

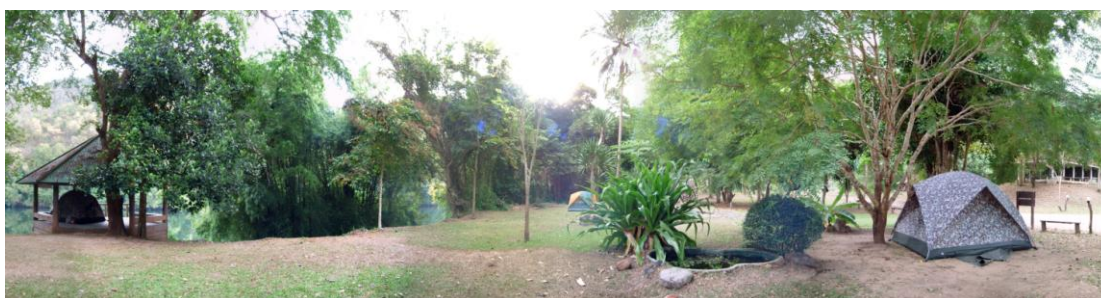
ภาพที่ 5.31 ภูมิทัศน์ปัจจุบัน บริเวณลานกางเต็นท์และจุดชมทิวทัศน์

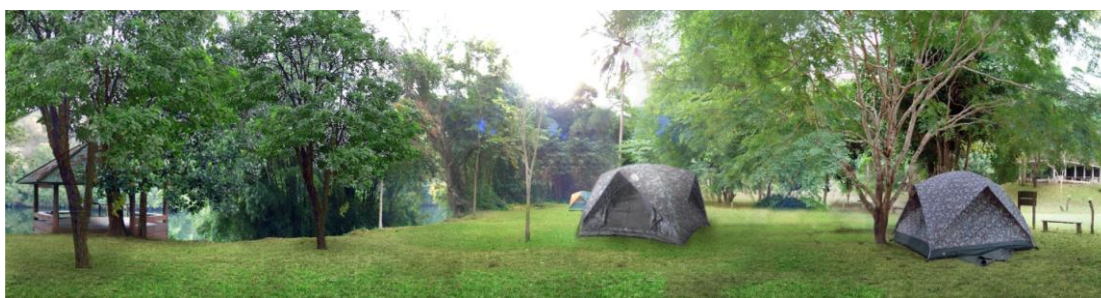
ภาพที่ 5.32 ภาพจำลองภูมิทัศน์บริเวณลานกางเต็นท์และจุดชมทิวทัศน์ ในแนวทางเลือกที่ 1

แนวทางเลือกที่ 1 มีแนวคิดที่จะดูแลพื้นที่ลานกางเต็นท์ไม่ให้ทรุดโทรมและเปลี่ยนรูปแบบของพืชพันธุ์ จากต้นไม้ตัดแต่งและสวนหย่อม รวมทั้งองค์ประกอบอื่นๆ เช่น บ่อน้ำประดิษฐ์ เป็นการใช้ต้นไม้พื้นถิ่นที่เป็นธรรมชาติ กลมกลืนกับพื้นที่ และเพิ่มจำนวนต้นไม้เพื่อสร้างความร่มรื่นให้กับภูมิทัศน์ ดังแสดงภาพจำลองภูมิทัศน์ของทางเลือก ในภาพที่ 5.32

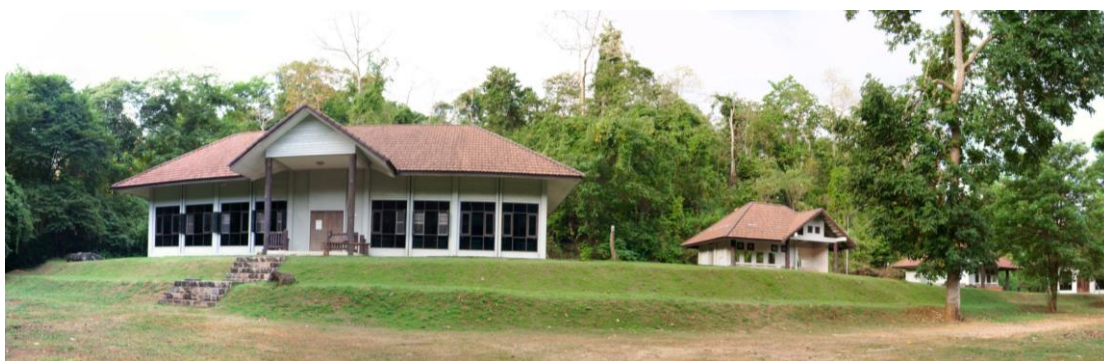
ภาพที่ 5.33 ภูมิทัศน์ปัจจุบัน บริเวณค่ายเยาวชน

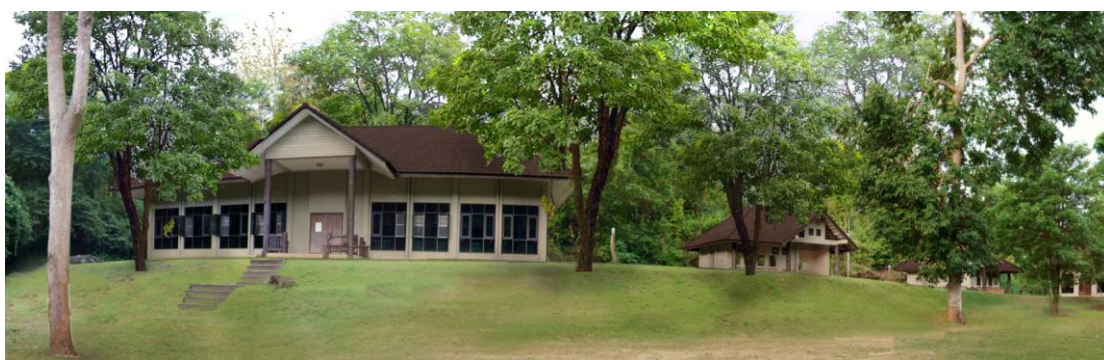
ภาพที่ 5.34 ภาพจำลองภูมิทัศน์บริเวณค่ายเยาวชน ในแนวทางเลือกที่ 1

แนวทางเลือกที่ 1 มีแนวคิดที่จะเปลี่ยนรูปแบบของค่ายเยาวชนและอาคารห้องน้ำ โดยลดความสูงและความเด่นชัดของสี และใช้แนวต้นไม้ช่วยปิดบัง รวมทั้งเปลี่ยนรูปแบบของบันไดทางขึ้นอาคาร โดยลดขนาดและใช้วัสดุที่ดูเป็นธรรมชาติแทน ส่วนลานกางเต็นท์ / ลานกิจกรรม ใช้วิธีการออกแบบใหม่โดยปรับเป็นพื้นที่หญ้าธรรมชาติ ไม่มีลักษณะเป็นขั้นบันไดตัดแต่ง ดังแสดงภาพจำลองภูมิทัศน์ของทางเลือกนี้ และมีการเพิ่มจำนวนต้นไม้เพื่อสร้างความร่มรื่นให้กับภูมิทัศน์ ในภาพที่ 5.34

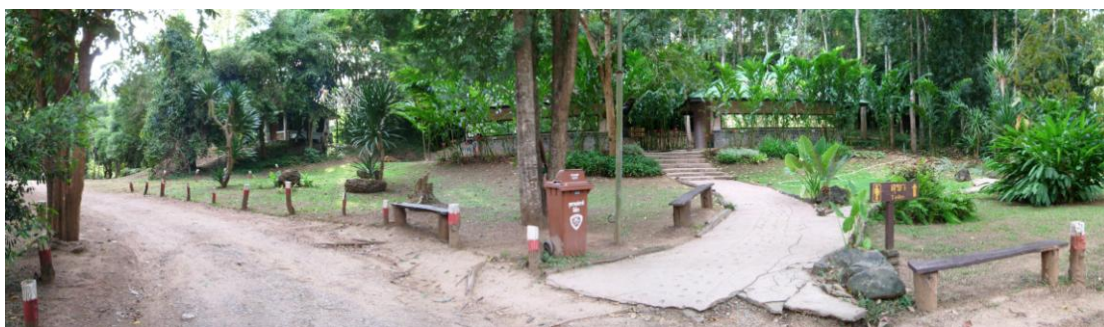
ภาพที่ 5.35 ภูมิทัศน์ปัจจุบัน บริเวณส่วนบริการลานทางเดินที่

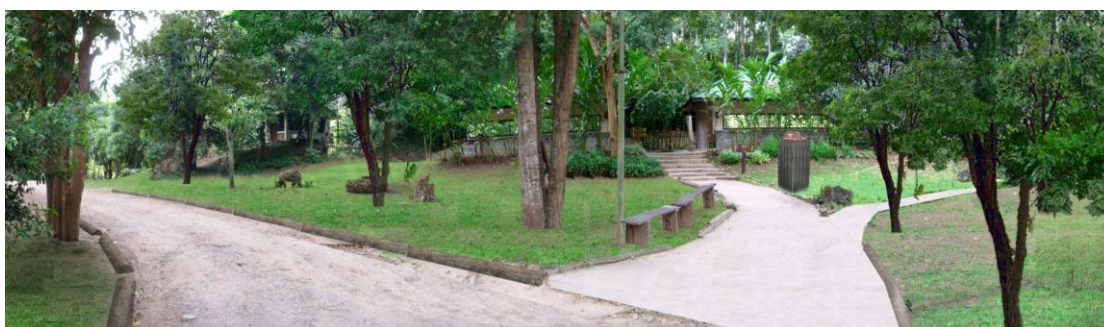
ภาพที่ 5.36 ภาพจำลองภูมิทัศน์บริเวณส่วนบริการลานทางเดินที่ ในแนวทางเลือกที่ 1

แนวทางเลือกที่ 1 มีแนวคิดที่จะย้ายตำแหน่งป้ายสื่อความหมาย ให้อยู่บริเวณด้านหน้าอาคารห้องน้ำ เปลี่ยนรูปแบบของถังขยะและแนวกันถนน โดยลดความเด่นชัดของสี และใช้วัสดุที่ดูเป็นธรรมชาติแทน นอกจากนี้ยังใช้การเปลี่ยนรูปแบบของพืชพันธุ์

จากต้นไม้ตัดแต่งและสวนหย่อมเป็นการใช้ต้นไม้พื้นถิ่นที่เป็นธรรมชาติ กลมกลืนกับพื้นที่ รวมทั้งการดูแลรักษาพื้นที่ทางเดินไม่ให้ทรุดโทรม และมีการเพิ่มจำนวนต้นไม้เพื่อสร้างความร่มรื่นให้กับภูมิทัศน์ ดังแสดงภาพจำลองภูมิทัศน์ของทางเลือกนี้ ในภาพที่ 5.36

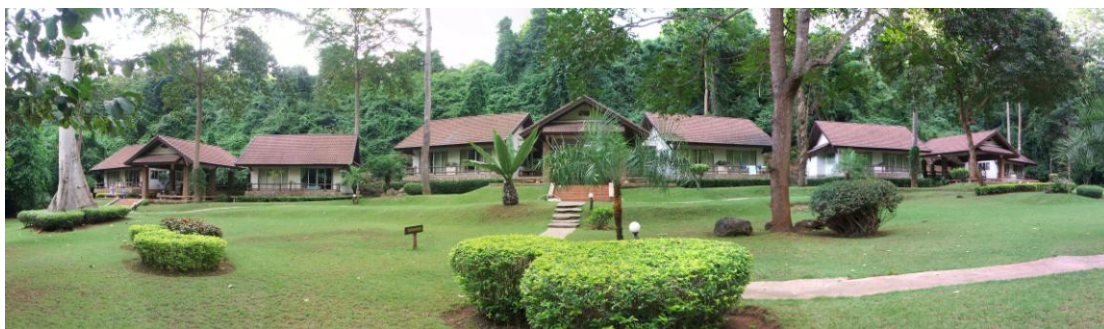
ภาพที่ 5.37 ภูมิทัศน์ปัจจุบัน บริเวณบ้านพักนักท่องเที่ยว
