การพัฒนาเทคนิคการประเมินคุณภาพเชิงทัศนศาสตร์สำหรับพื้นที่บริการการท่องเที่ยว
ในอุทยานแห่งชาติเอราวัณ

DEVELOPMENT OF VISUAL QUALITY ASSESSMENT TECHNIQUE FOR TOURIST'S
SERVICE ZONES IN ERAWAN NATIONAL PARK

A Thesis Submitted in Partial Fulfillment of the Requirements
for the Degree of Master of Landscape Architecture Program in Landscape Architecture
Department of Landscape Architecture
Faculty of Architecture
Chulalongkorn University
Academic Year 2011
Copyright of Chulalongkorn University

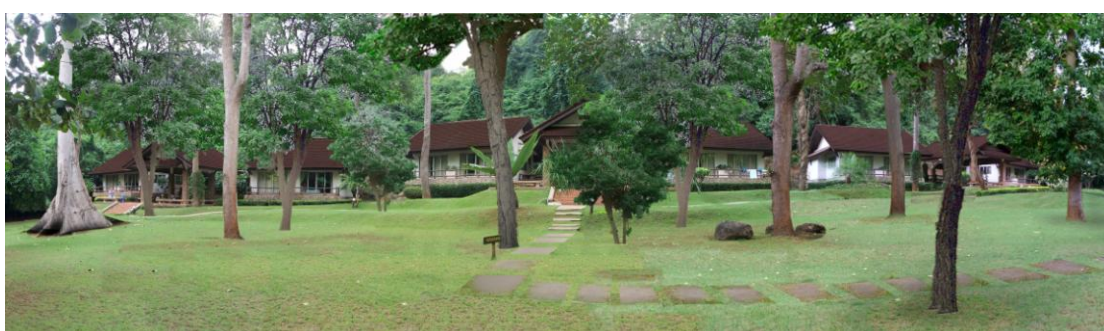
ภาพที่ 5.38 ภาพจำลองภูมิทัศน์บริเวณบ้านพักนักท่องเที่ยว ในแนวทางเลือกที่ 1

แนวทางเลือกที่ 1 มีแนวคิดที่จะเปลี่ยนรูปแบบของบ้านพักนักท่องเที่ยว โดยลดความสูงและความเด่นชัดของสี และใช้แนวต้นไม้ช่วยปิดบัง ส่วนป้ายสื่อความหมาย ใช้การย้ายตำแหน่งให้อยู่บริเวณริมทางเดิน และเปลี่ยนรูปแบบของทางเดินและบันได โดยการลดขนาดและความเด่นชัดของสี และใช้วัสดุที่ดูเป็นธรรมชาติแทน รวมทั้งเปลี่ยนรูปแบบของพืชพันธุ์ จากต้นไม้ตัดแต่งและสวนหย่อมเป็นการใช้ต้นไม้พื้นถิ่นที่เป็นธรรมชาติ กลมกลืนกับพื้นที่ และมีการเพิ่มจำนวนต้นไม้เพื่อสร้างความร่มรื่นให้กับภูมิทัศน์ ดังแสดงภาพจำลองภูมิทัศน์ของทางเลือกนี้ ในภาพที่ 5.38

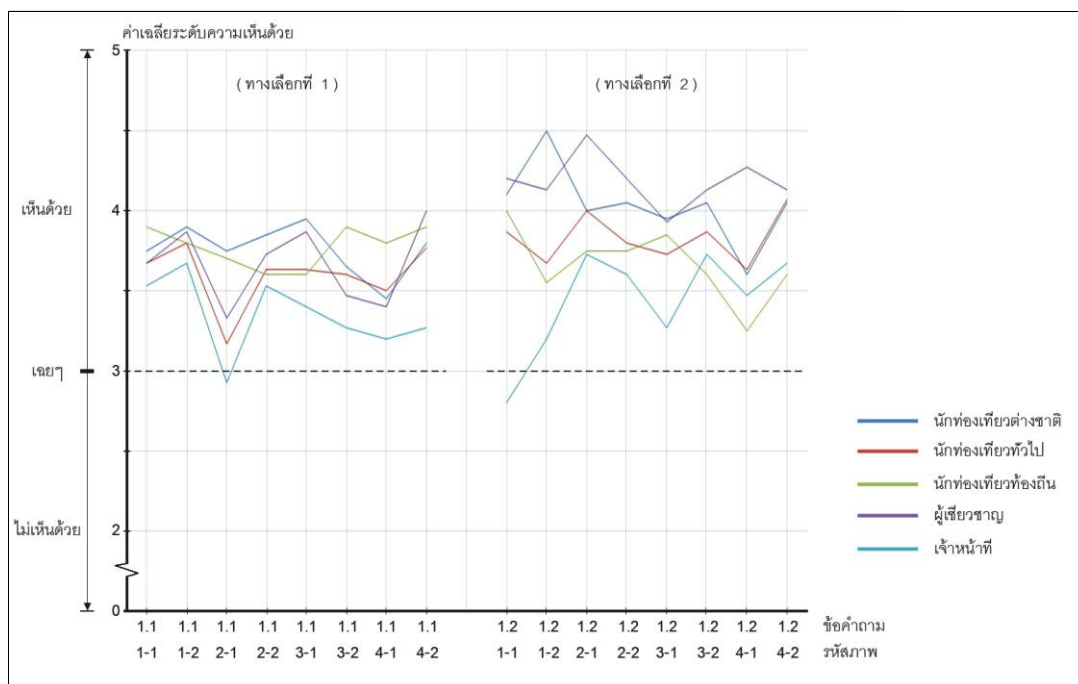
ระดับความเห็นด้วยที่มีค่าเฉลี่ยต่ำกว่า 3.50 ซึ่งเป็นผลมาจากระดับความเห็นด้วยของแต่ละกลุ่มแตกต่างกันนั้น อยู่ในพื้นที่ Zone 1 – Zone 4 ซึ่งเป็นบริเวณที่มีการพัฒนาสิ่งอำนวยความสะดวกเพื่อให้บริการแก่นักท่องเที่ยวอยู่เป็นจำนวนมาก แสดงให้เห็นว่า คนส่วนใหญ่ยังเห็นความจำเป็นของสิ่งอำนวยความสะดวก คือ อาคารต่างๆ ป้าย ม้านั่ง ถังขยะ ซึ่งอยู่ในพื้นที่ส่วนบริการสำหรับนักท่องเที่ยว ดังแสดงเป็นกราฟเปรียบเทียบ ในภาพที่ 6.1 และภาพที่ 6.2

ภาพที่ 6.1 ค่าเฉลี่ยระดับความเห็นด้วยของกลุ่มเป้าหมาย ต่อแนวทางในการปรับปรุงภูมิทัศน์ แนวทางเลือกที่ 1 และแนวทางเลือกที่ 2 (Zone 1 – Zone 4)

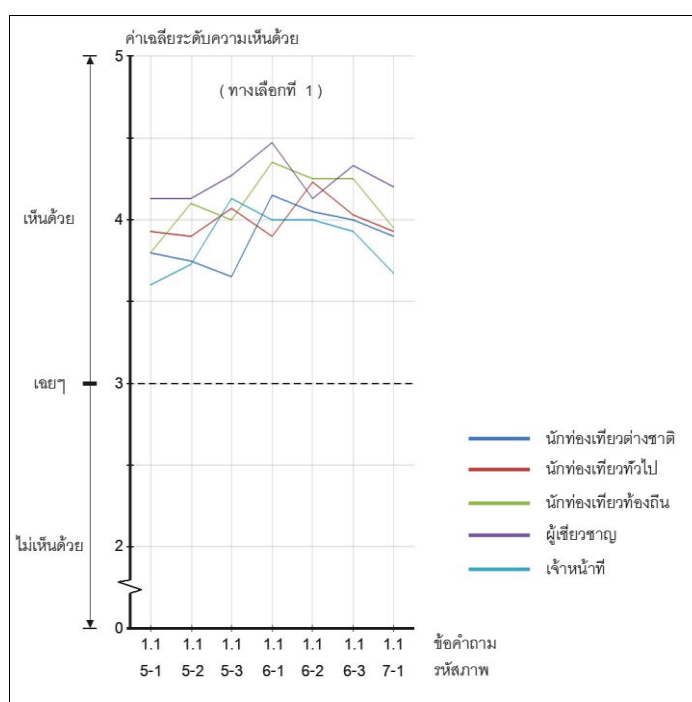
จากกราฟเปรียบเทียบ จะเห็นได้ว่าค่าเฉลี่ยระดับความเห็นด้วยของกลุ่มเป้าหมายในแนวทางเลือกที่ 1 เป็นไปในทิศทางเดียวกันและมีระดับใกล้เคียงกัน ซึ่งแตกต่างจากแนวทางเลือกที่ 2 ที่กราฟมีลักษณะกระจายตัวกันมากกว่า แสดงให้เห็นว่ากลุ่มคนมีความเห็นด้วยและไม่เห็นด้วยแตกต่างกันมากกว่า โดยแนวทางเลือกที่ 1 กลุ่มนักท่องเที่ยวต่างชาติ มีค่าเฉลี่ยระดับความเห็นด้วยสูงที่สุด และกลุ่มเจ้าหน้าที่ มีค่าเฉลี่ยระดับความเห็นด้วยต่ำที่สุด ส่วนแนวทางเลือกที่ 2 กลุ่มนักผู้เชี่ยวชาญ มีค่าเฉลี่ยระดับความเห็นด้วยสูงที่สุด และกลุ่มเจ้าหน้าที่ มีค่าเฉลี่ยระดับความเห็นด้วยต่ำที่สุดเช่นกัน

ภาพที่ 6.2 ค่าเฉลี่ยระดับความเห็นด้วยของกลุ่มเป้าหมาย ต่อแนวทางในการปรับปรุงภูมิทัศน์
แนวทางเลือกที่ 1 (Zone 5 – Zone 7)

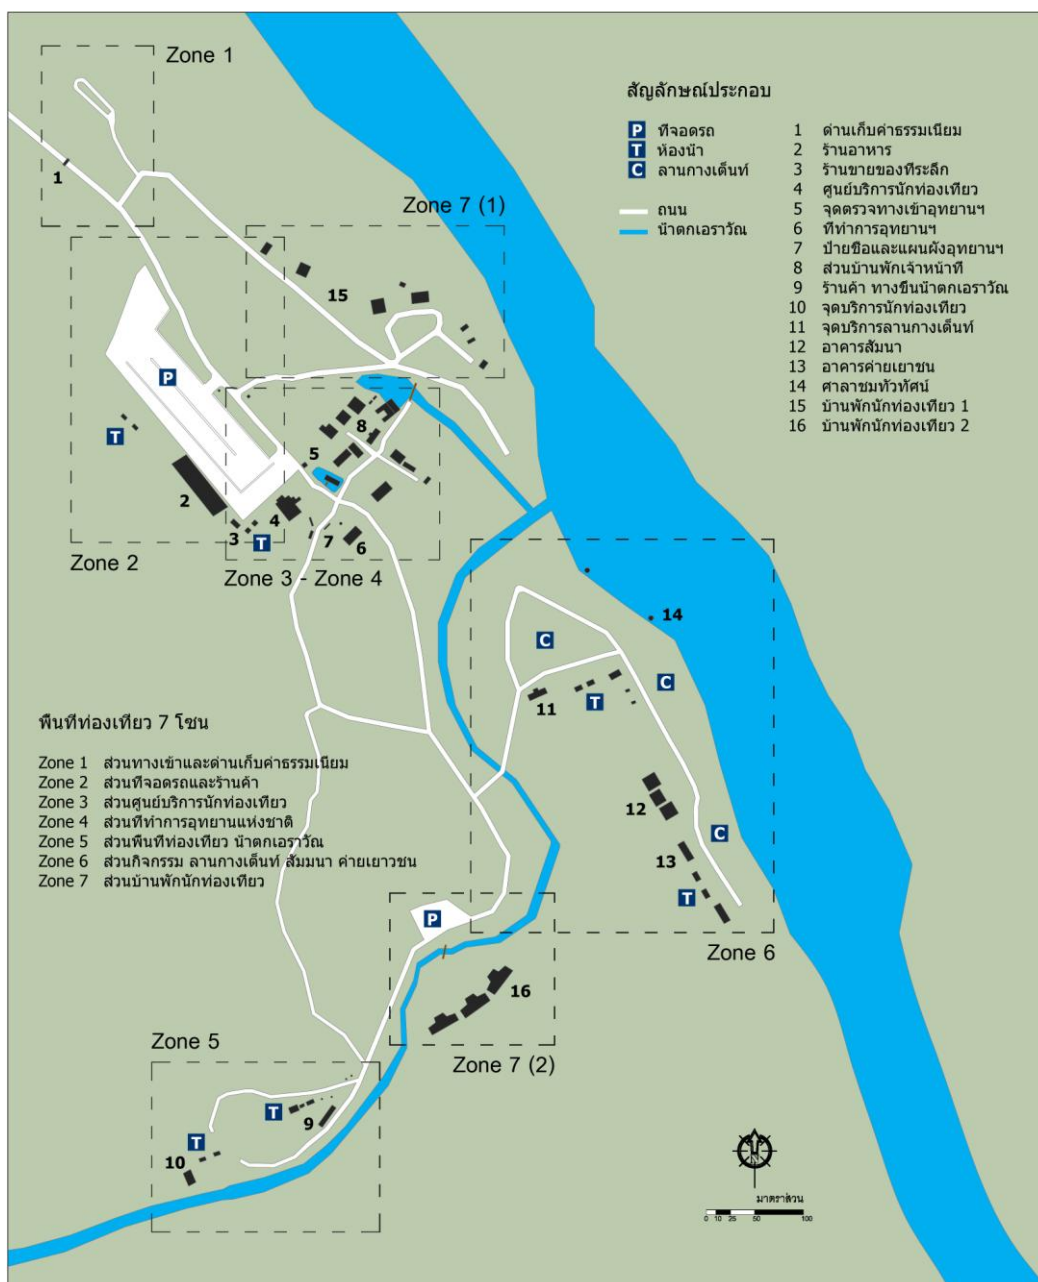
ภาพที่ 7.2 ตัวอย่างผังบริเวณแสดงการแบ่งพื้นที่ท่องเที่ยวของอุทยานแห่งชาติ

ใช้ผังบริเวณรวมและภาพถ่าย ประกอบกับการสำรวจและการเก็บข้อมูล แบ่งพื้นที่เป็นส่วนต่างๆเพื่อให้สามารถทำการประเมินผลกระทบเชิงทัศนได้อย่างเป็นระบบและชัดเจน ซึ่งพื้นที่ที่แบ่งนี้ อาจมีความแตกต่างกันในอุทยานแห่งชาติแต่ละแห่ง ขึ้นอยู่กับขอบเขตของพื้นที่ศึกษา ลำดับการเข้าถึง และลักษณะการใช้งานพื้นที่ ทั้งนี้สามารถใช้การแบ่งพื้นที่ออกเป็น 7 โซนจากการวิจัยนี้ เป็นแนวทางในเบื้องต้น โดยสามารถปรับเปลี่ยนได้เพื่อความเหมาะสม ได้แก่

- 1) ส่วนทางเข้าและด่านเก็บค่าธรรมเนียม
- 2) ส่วนที่จอดรถและร้านค้า
- 3) ส่วนศูนย์บริการนักท่องเที่ยว
- 4) ส่วนที่ทำการอุทยานแห่งชาติ
- 5) ส่วนพื้นที่ท่องเที่ยว
- 6) ส่วนกิจกรรม ลานกางเต็นท์ สัมมนา ค่ายเยาวชน
- 7) ส่วนบ้านพักนักท่องเที่ยว

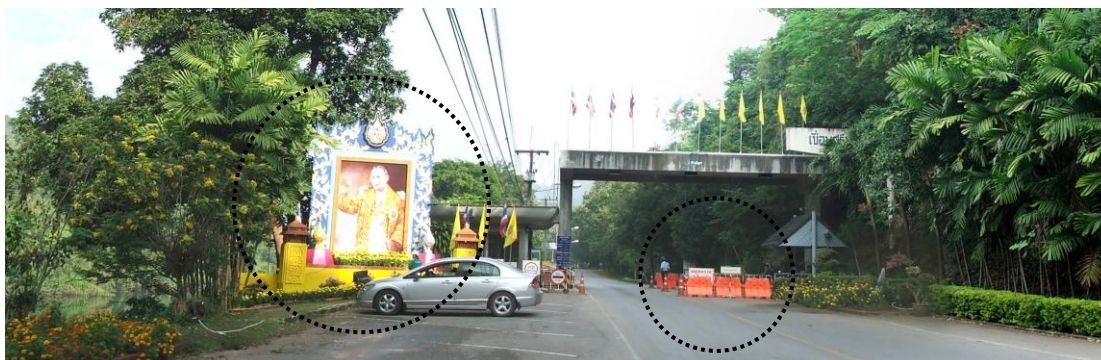
- 1) การรบกวน (Disturbance) หมายถึง การที่องค์ประกอบใดๆที่ปรากฏอยู่ด้านหน้า ด้านข้าง หรือฉากหลังของภาพภูมิทัศน์มุมมองสำคัญ แล้วก่อให้เกิดความรู้สึกรบกวนกะกะส่ายตา

ภาพที่ 7.5 ตัวอย่างภาพแสดงลักษณะของผลกระทบเชิงทัศน ประเภที่การรบกวน

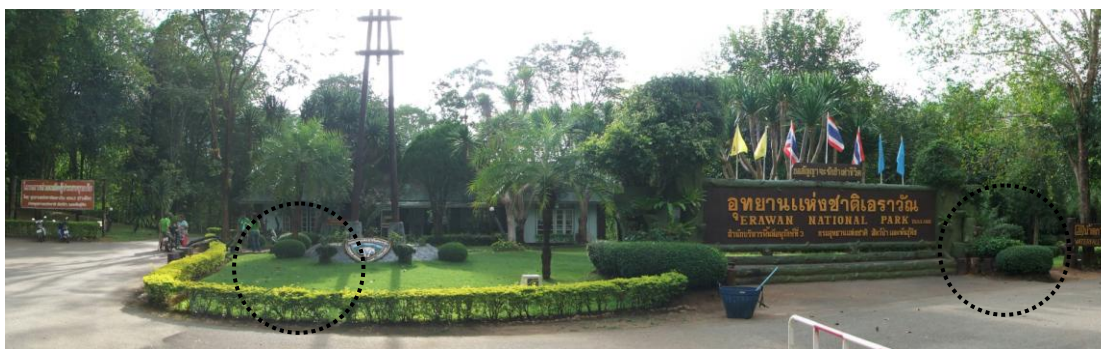
2) การคุกคาม (Threaten) หมายถึง การที่องค์ประกอบใดๆก็ตามที่ปรากฏในตำแหน่งใกล้เคียงกับองค์ประกอบที่มีคุณค่า แล้วทำให้คุณค่า ความสง่างาม และความสวยงามของสิ่งนั้นลดลง

ภาพที่ 7.6 ตัวอย่างภาพแสดงลักษณะของผลกระทบเชิงทัศน ประเภที่การคุกคาม

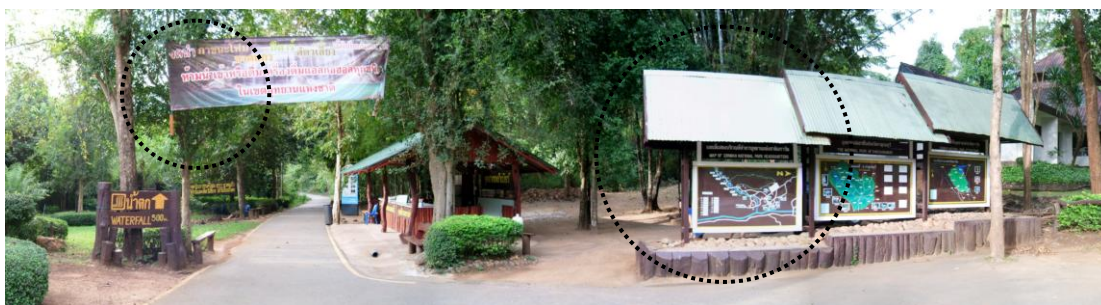
3) การบดบัง (Obstruction) หมายถึง องค์ประกอบใดๆก็ตามที่ปรากฏด้านหน้าขององค์ประกอบที่มีคุณค่า มีผลให้มองเห็นความงาม ความสง่างาม และความสวยงามของสิ่งนั้นไม่ชัดเจนเท่าเดิม

ภาพที่ 7.7 ตัวอย่างภาพแสดงลักษณะของผลกระทบเชิงทัศน ประเภที่การบดบัง

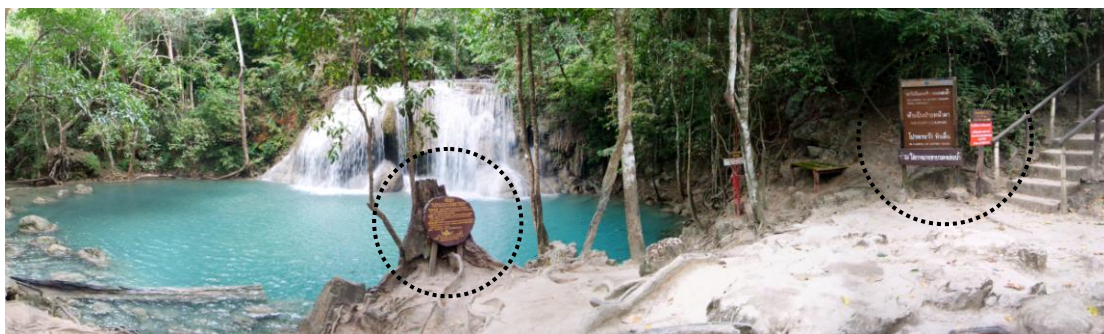
4) ความแปลกแยก (Alienation) หมายถึง องค์ประกอบใดๆก็ตามที่มี
รูปลักษณะ แตกต่างไปจากคุณลักษณะภูมิทัศน์โดยรวมของมุมมองสำคัญอย่างมาก

ภาพที่ 7.8 ตัวอย่างภาพแสดงลักษณะของผลกระทบเชิงทัศน ประเภทความแปลกแยก

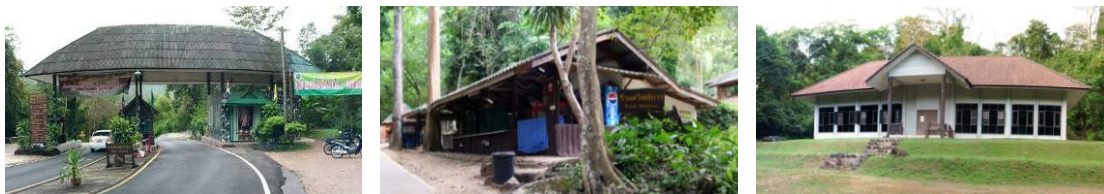
1) องค์ประกอบประเภทอาคารและสิ่งก่อสร้างขนาดใหญ่ หมายถึง อาคารหรือสิ่งก่อสร้างที่มีลักษณะเป็นสิ่งก่อสร้างถาวรยากต่อการรื้อถอนหรือเคลื่อนย้าย ได้แก่ อาคาร ชุม ศาลา โดยมีการใช้ประโยชน์สำหรับเจ้าหน้าที่และให้บริการนักท่องเที่ยว เช่น อาคารสำนักงาน อาคารเอนกประสงค์สำหรับทำกิจกรรม อาคารห้องน้ำและอาคารบ้านพักนักท่องเที่ยว รวมทั้งอาคารชั่วคราวที่มีลักษณะเป็นโครงสร้างกึ่งถาวร เช่น ชุมร้านค้า ชุมจุดบริการแหล่งท่องเที่ยว

ภาพที่ 7.9 องค์ประกอบที่สร้างผลกระทบเชิงทัศน กลุ่มที่ 1

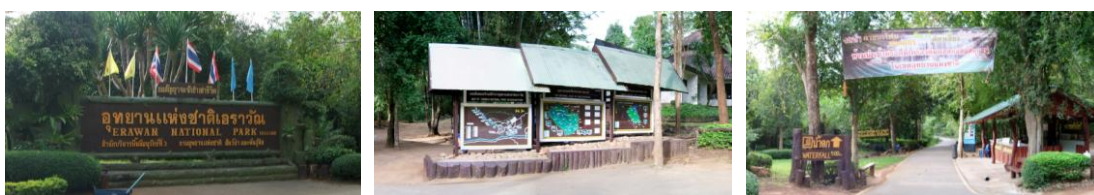
ภาพที่ 7.10 องค์ประกอบที่สร้างผลกระทบเชิงทัศน กลุ่มที่ 2

2.2) ป้ายและเครื่องหมายจราจร หมายถึง ป้ายที่ใช้งานเกี่ยวกับการสัญจรบนถนนหรือเส้นทางต่างๆ ซึ่งจำเป็นต้องใช้รูปแบบตามมาตรฐานสากล

2.3) ป้ายส่งเสริมการท่องเที่ยว หมายถึง ป้ายที่ไม่ได้มีอยู่อย่างถาวร ใช้เป็นครั้งคราวตามโอกาสต่างๆ สามารถเคลื่อนย้ายและเปลี่ยนใหม่ได้โดยไม่มีผลกระทบต่อองค์ประกอบอื่นๆ ได้แก่ ป้ายรณรงค์งดดื่มเหล้า ป้ายส่งเสริมการท่องเที่ยวในฤดูกาลหรือเทศกาลต่างๆ ป้ายโฆษณา

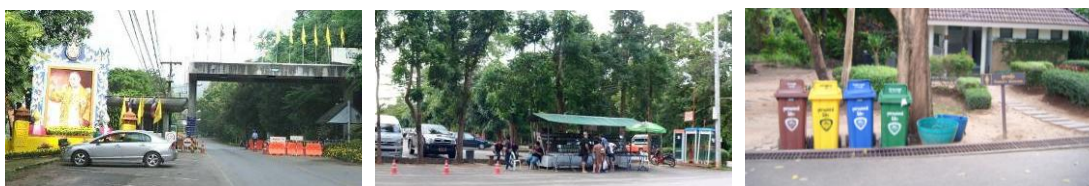
ภาพที่ 7.11 องค์ประกอบที่สร้างผลกระทบต่อเชิงทัศน กลุ่มที่ 3

3.1) สิ่งประกอบบริเวณ หมายถึง องค์ประกอบที่จัดไว้เพื่ออำนวยความสะดวกให้กับนักท่องเที่ยวหรือเป็นส่วนประดับตกแต่งเพื่อความสวยงาม สามารถเคลื่อนย้าย

เปลี่ยนแปลงได้โดยไม่มีผลกระทบต่อองค์ประกอบอื่นๆ ได้แก่ ตู้โทรศัพท์ ม้านั่ง ถังขยะ แนวกันถนน ธงประดับ ไฟประดับ

3.2) สิ่งประกอบถนน หมายถึง องค์ประกอบที่มีลักษณะเป็นสิ่งที่อำนวยความสะดวกที่เกิดขึ้นคู่กับเส้นทาง มีการเชื่อมโยงกันเป็นระบบซึ่งจะทำการเปลี่ยนแปลงแก้ไขได้ยาก ได้แก่ ถนน แนวเสาไฟฟ้าและสายไฟฟ้า ทางเดินและทางเชื่อมต่างๆ ซึ่งมีไว้เพื่อรองรับการใช้งานโดยไม่จำเป็นต้องมองเห็นได้อย่างชัดเจน

3) องค์ประกอบประเภทส่วนประกอบอื่นๆ สำหรับลักษณะความขัดแย้งที่พบในองค์ประกอบกลุ่มนี้ได้แก่ มีจำนวนมาก และมักตั้งอยู่ในตำแหน่งที่มีความโดดเด่น เพื่อรองรับการใช้งานของนักท่องเที่ยว

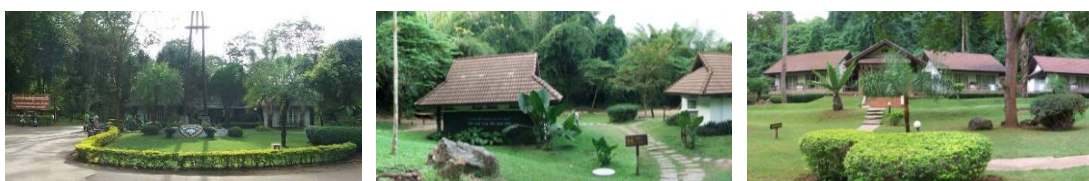
ภาพที่ 7.13 แสดงองค์ประกอบที่สร้างผลกระทบต่อเชิงทัศน กลุ่มที่ 5

5) องค์ประกอบประเภทพืชพันธุ์ต่างๆ หมายถึง ชนิดและลักษณะพืชพันธุ์ที่มีการใช้ในบริเวณพื้นที่ท่องเที่ยว ทั้งที่เกิดขึ้นเองตามธรรมชาติและพืชพันธุ์ที่ทางอุทยานฯ เลือกลงมาเพิ่มเติม โดยมีลักษณะการใช้งานหลากหลาย เช่น ให้ความร่มรื่น กันขอบเขต บังสายตา รวมทั้งการใช้พืชพันธุ์เพื่อสร้างความสวยงามให้กับพื้นที่

5) องค์ประกอบประเภทพืชพันธุ์ต่างๆ สำหรับลักษณะความขัดแย้งที่พบในองค์ประกอบกลุ่มนี้ได้แก่ มักมีการใช้พืชพันธุ์จากต่างถิ่น รวมทั้งการจัดพืชพันธุ์ให้มีลักษณะเป็นสวนหย่อม ในบริเวณที่ให้การต้อนรับนักท่องเที่ยว เช่น หน้าอาคารสำนักงานอุทยานฯ และบริเวณบ้านพักนักท่องเที่ยว เนื่องจากต้องการตกแต่งพื้นที่ให้สวยงาม ทำให้เกิดความขัดแย้งกับสภาพธรรมชาติเดิมของพื้นที่

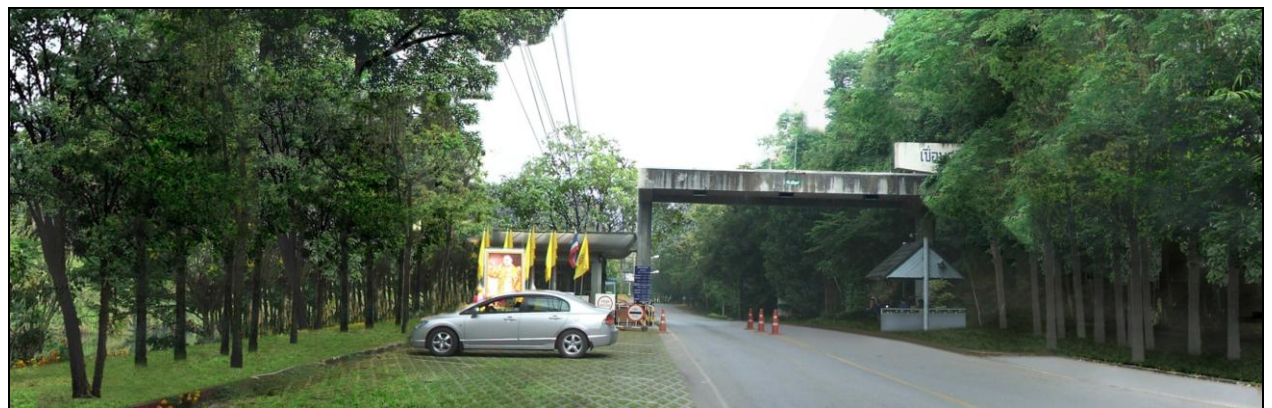
ภาพจำลองภูมิทัศน์ - แนวทางเลือกที่ 1

1. ลดการตกแต่ง, ขนาด, ความสูง ป้ายเฉลิมพระเกียรติ
2. ลดขนาด (เปลี่ยนรูปแบบ) แนวกันถนน
3. เอาจริงระดับบนซุ้มทางเข้าออก
4. ใช้ต้นไม้ปิดบัง ซุ้มทางเข้าและแนวเสาไฟฟ้า
5. ออกแบบพื้นที่จอดรถ ให้มีความเป็นธรรมชาติมากขึ้น
6. ใช้ต้นไม้ธรรมชาติ แทนการตัดแต่งและสวนหย่อม

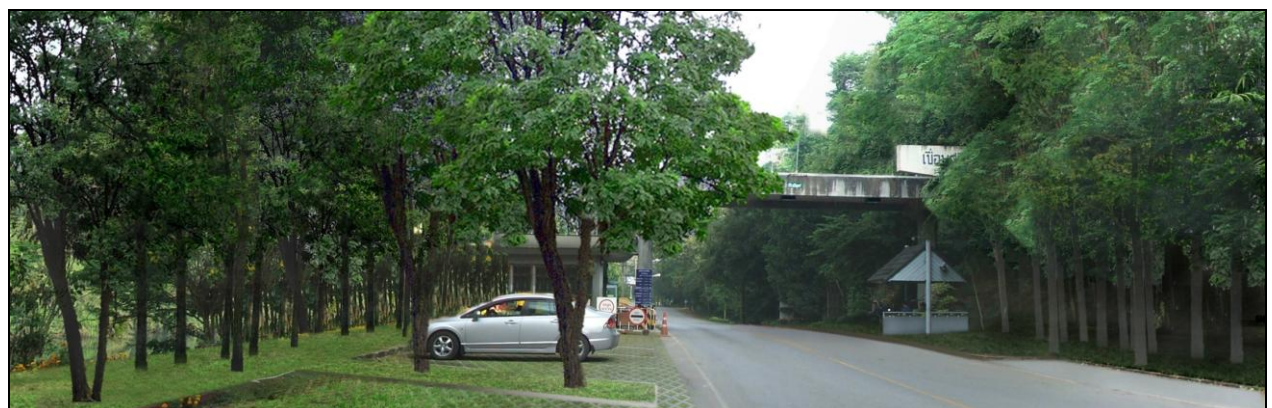
ภาพจำลองภูมิทัศน์ - แนวทางเลือกที่ 2

3. เอาจริงป้ายเฉลิมพระเกียรติ, ธงประดับ และแนวกันถนนออก
4. ใช้ต้นไม้ปิดบัง ซุ้มทางเข้า, แนวเสาไฟฟ้า และพื้นที่จอดรถ
5. ออกแบบพื้นที่จอดรถ ให้มีความเป็นธรรมชาติมากขึ้น
6. ใช้ต้นไม้ธรรมชาติ แทนการตัดแต่งและสวนหย่อม

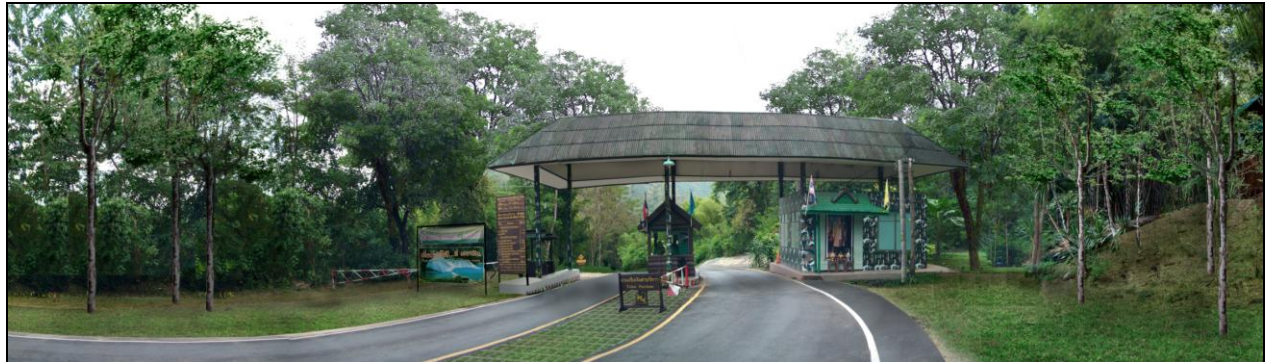
ภาพจำลองภูมิทัศน์ - แนวทางเลือกที่ 1

1. ลดความสูง, เปลี่ยนสี หลังคาด่านเก็บค่าธรรมเนียม
3. เอาป้ายท้องเขียวและห้ามเหล้าออก
4. ใช้ต้นไม้ปิดบัง ด่านเก็บค่าธรรมเนียม
5. ปรับพื้นที่ไหล่ทาง ให้เป็นพื้นหญ้าธรรมชาติ

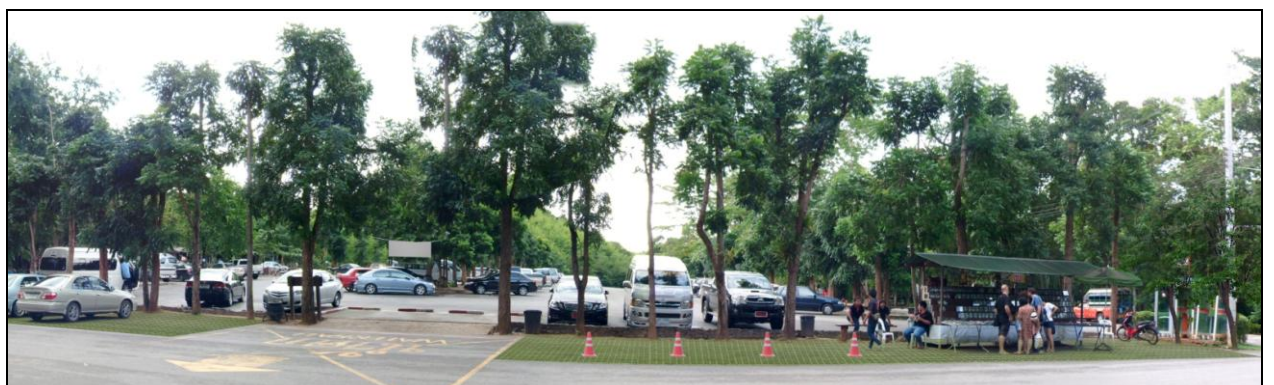
ภาพจำลองภูมิทัศน์ - แนวทางเลือกที่ 1

2. เอาชุมน้ำดื่ม, ป้ายท้องเขียวและแนวถนนออก
3. ใช้ต้นไม้ปิดบัง ตู้โทรศัพท์สาธารณะและเสาไฟฟ้า
4. เพิ่มจำนวนต้นไม้เพื่อปิดบัง พื้นที่จอดรถ
5. ออกแบบพื้นที่จอดรถ ให้มีความเป็นธรรมชาติมากขึ้น

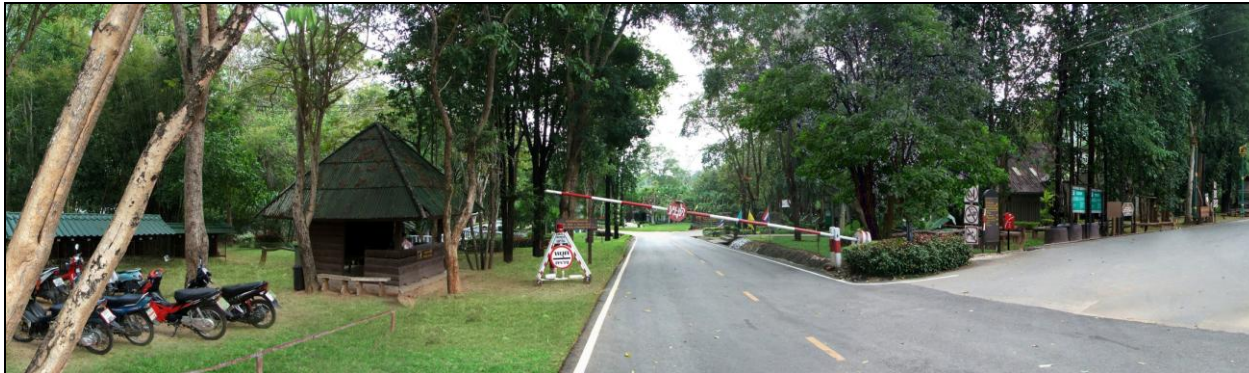
ภาพจำลองภูมิทัศน์ - แนวทางเลือกที่ 1

1. ลดความสูง ป้ายจราจร
2. ย้ายป้ายสื่อความหมาย ไปอยู่ด้านหน้า ศูนย์บริการนักท่องเที่ยว
4. ย้ายแนวเสาไฟฟ้าไปด้านซ้ายของถนน มีต้นไม้ปิดบัง
5. เอาตู้ไปรษณีย์และธงประดับออก
6. ใช้ต้นไม้ปิดบัง พื้นที่จอดรถ
7. ปรับพื้นที่ไหล่ทางเป็นพื้นหญ้าธรรมชาติ

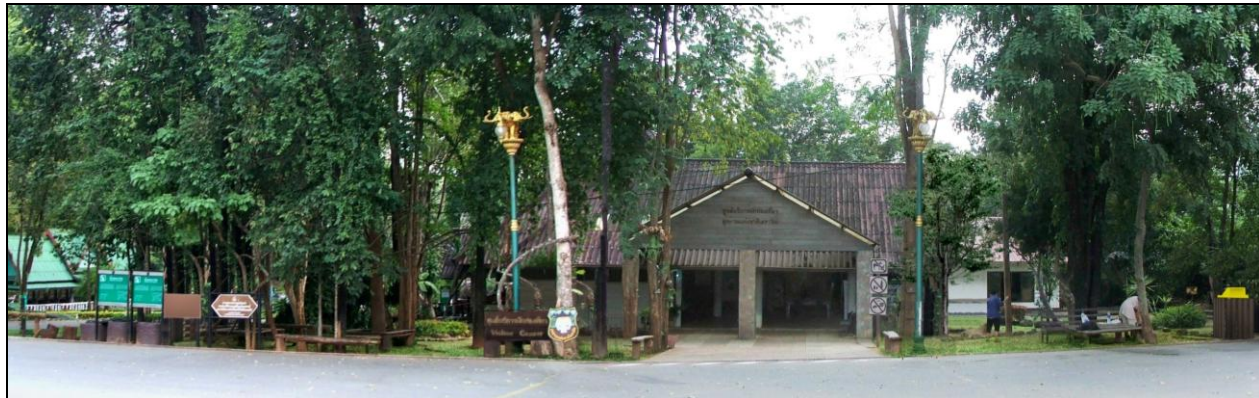
ภาพจำลองภูมิทัศน์ - แนวทางเลือกที่ 1

1. เปลี่ยนสี ป้ายศูนย์บริการนักท่องเที่ยว
2. ออกแบบป้ายสื่อความหมายให้กลมกลืนกับสภาพแวดล้อม
3. ย้ายป้ายจราจร ไปอยู่ด้านหน้าอาคาร
4. เอาเสาไฟประดับและถังขยะออก
5. เพิ่มจำนวนต้นไม้เพื่อปิดบัง ศูนย์บริการนักท่องเที่ยว

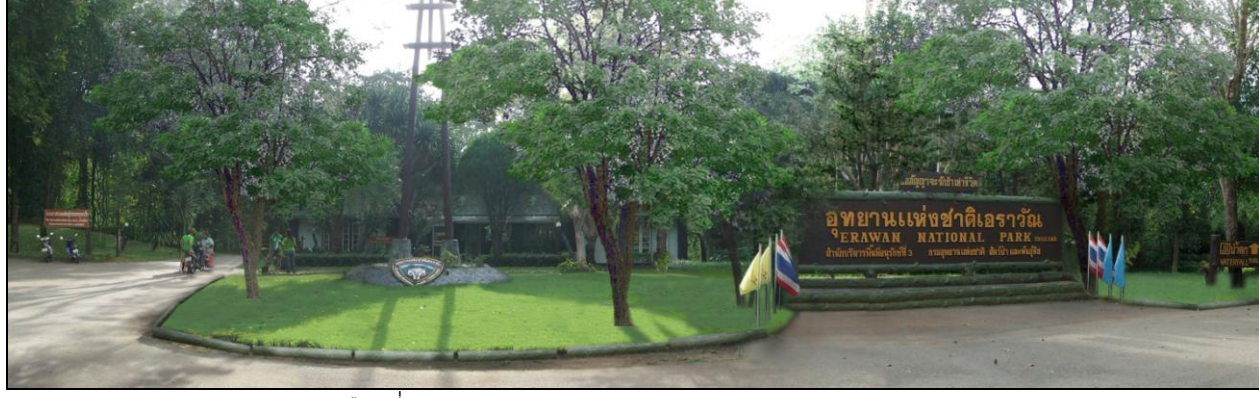
ภาพจำลองภูมิทัศน์ - แนวทางเลือกที่ 1

1. ลดการตกแต่ง ป้ายอุทยานแห่งชาติ
4. เอาป้ายท่องเที่ยวและธงประดับออก
5. ใช้ต้นไม้ธรรมชาติ แทนการตัดแต่งและสวนหย่อม

Method of landscape improvement	Strongly Disagree	Disagree	Neutral	Agree	Strongly Agree
1	Reduce decor of National Park sign.					
2	Reduce size, height, brightness of tourist sign.					
3	Move flags to the side of National Park sign.					
4	Remove tourist sign and flags.					
5	Replace hedges and ornamental plants with indigenous tree.

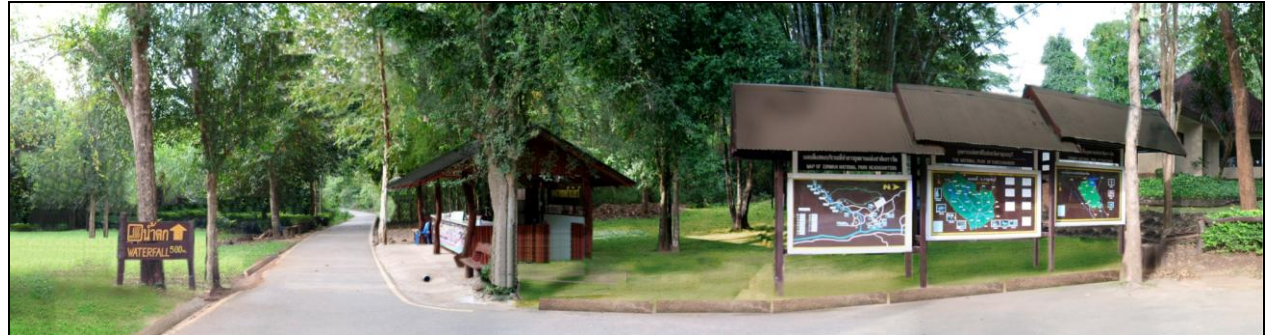
ภาพจำลองภูมิทัศน์ - แนวทางเลือกที่ 1

1. ลดความสูง, เปลี่ยนสีศูนย์บริการนักท่องเที่ยวและจุดบริการ
3. ออกแบบป้ายสื่อความหมายและป้ายแผนผังอุทยานให้กลมกลืนกับสภาพแวดล้อม
4. เอาป้ายห้ามเหล้าและป้ายโฆษณาออก
5. ใช้ต้นไม้ปิดบัง ศูนย์บริการนักท่องเที่ยว, จุดบริการ และบางส่วนของป้ายแผนผังอุทยาน
6. ปรับพื้นที่ไหล่ทางเป็นพื้นหญ้าธรรมชาติ

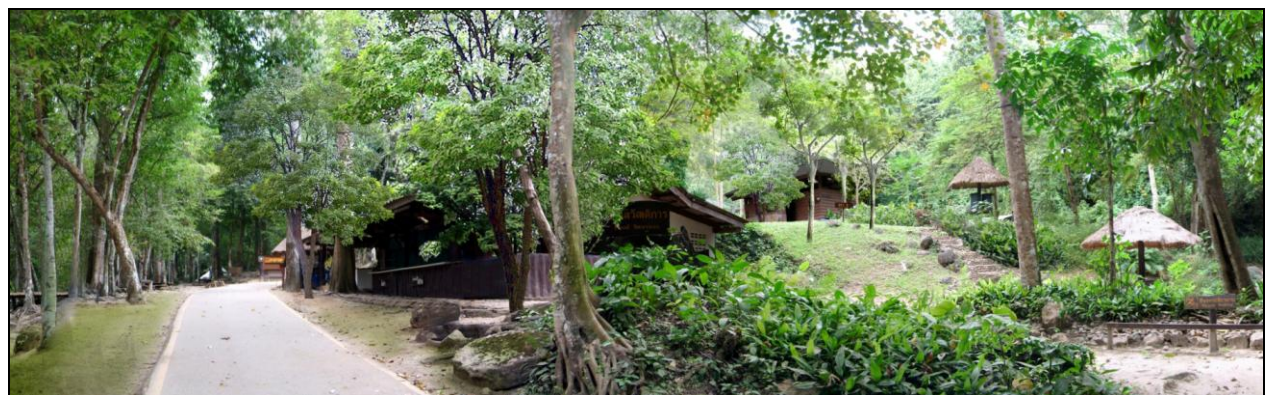
ภาพจำลองภูมิทัศน์ - แนวทางเลือกที่ 1

1. เปลี่ยนสี ห้องน้ำและร้านค้าสวัสดิการ และเอาป้ายโฆษณาออก
2. ย้ายป้ายสื่อความหมาย ไปอยู่หน้าอาคาร
3. ใช้ต้นไม้ปิดบัง ร้านค้าสวัสดิการและห้องน้ำ
4. ดูแลพื้นที่ทางเดินไม่ให้ทรุดโทรม ปรับเป็นพื้นหญ้าธรรมชาติ

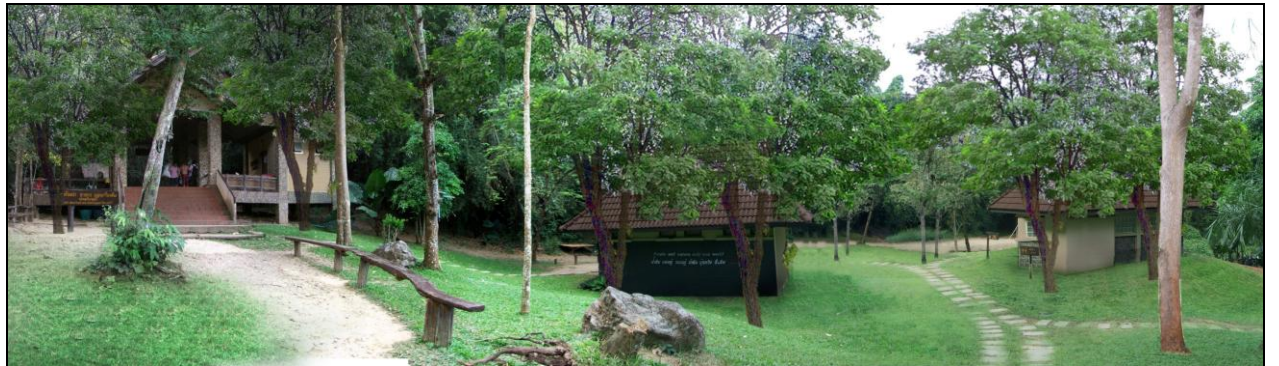
ภาพจำลองภูมิทัศน์ - แนวทางเลือกที่ 1

1. เปลี่ยนสี อาคารบริการนักท่องเที่ยวและห้องน้ำ
2. ย้ายป้ายสื่อความหมาย ไปอยู่ด้านหน้าอาคาร
3. ใช้ต้นไม้ปิดบัง อาคารบริการนักท่องเที่ยวและห้องน้ำ
4. ดูแลพื้นที่ทางเดินไม่ให้ทรุดโทรม
ปรับเป็นพื้นหญ้าธรรมชาติ
5. ใช้ต้นไม้ธรรมชาติ แทนการตัดแต่งและสวนหย่อม

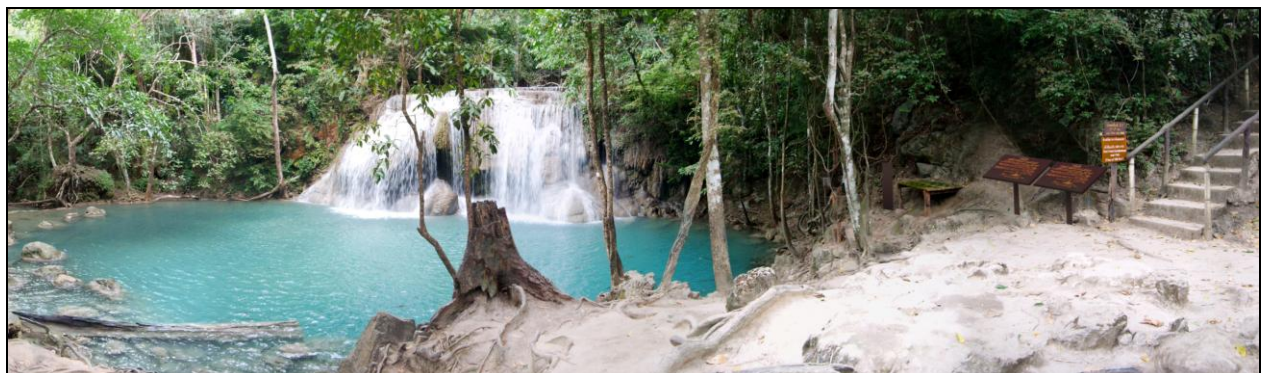
ภาพจำลองภูมิทัศน์ - แนวทางเลือกที่ 1

1. จัดเก็บอุปกรณ์ช่วยชีวิตไว้ในตู้ และย้ายไปอยู่ด้านข้าง
ม้านั่ง ที่เจ้าหน้าที่สามารถหยิบใช้ได้ง่าย
2. ออกแบบป้ายสื่อความหมายและป้ายเตือนภัย
ให้กลมกลืนกับสภาพแวดล้อม

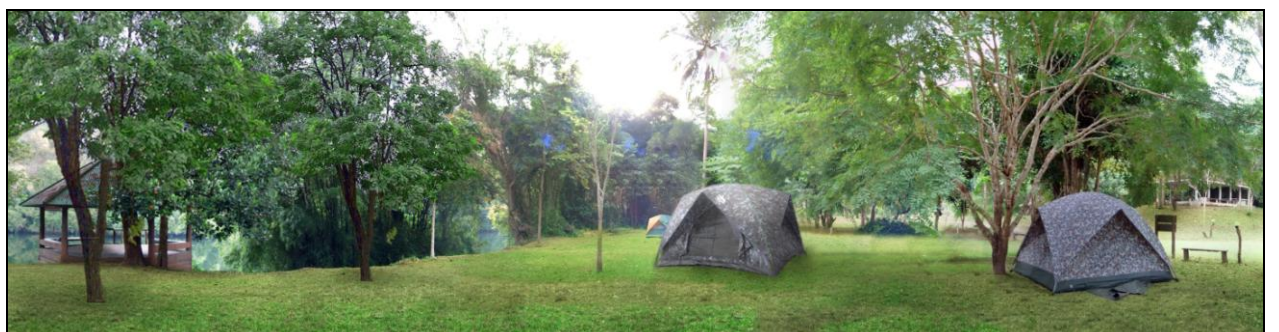
ภาพจำลองภูมิทัศน์ - แนวทางเลือกที่ 1

1. ใช้ต้นไม้ปิดบัง ศาลาชมทิวทัศน์
2. ดูแลพื้นที่ลานกางเต็นท์ไม่ให้ทรุดโทรม
3. ใช้ต้นไม้ธรรมชาติ แทนการตัดแต่งและสวนหย่อม

Method of landscape improvement	Strongly Disagree	Disagree	Neutral	Agree	Strongly Agree
1	Plant trees to screen viewing gazebo.					
2	Improve Campground area.					
3	Replace hedges and ornamental plants with indigenous tree.

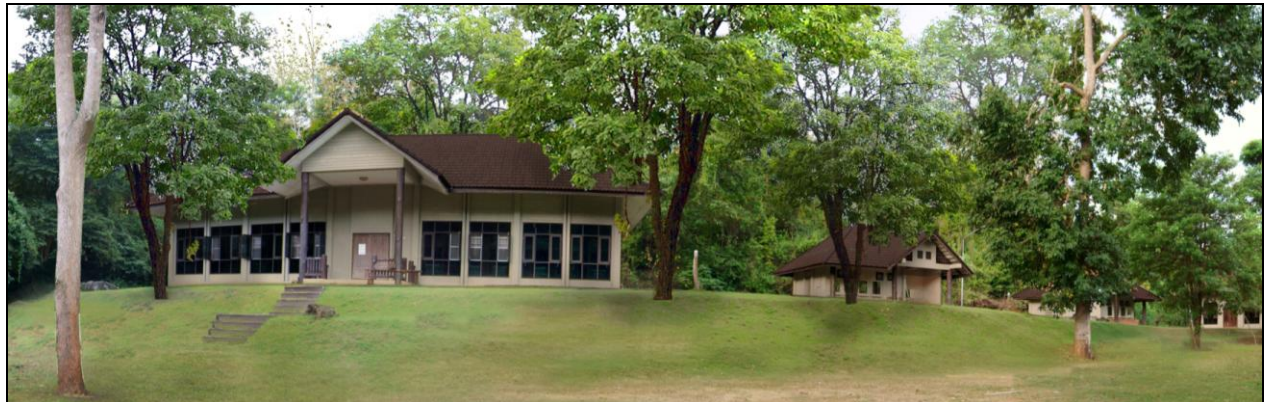
ภาพจำลองภูมิทัศน์ - แนวทางเลือกที่ 1

1. เปลี่ยนสีและใช้ต้นไม้ปิดบัง ค่ายเยาวชนและห้องน้ำ
2. ออกแบบทางเดินและบันได
ให้กลมกลืนกับสภาพแวดล้อม
3. ปรับลานกิจกรรม เป็นพื้นหญ้าธรรมชาติ
ไม่เป็นขั้นบันไดตัดแต่ง

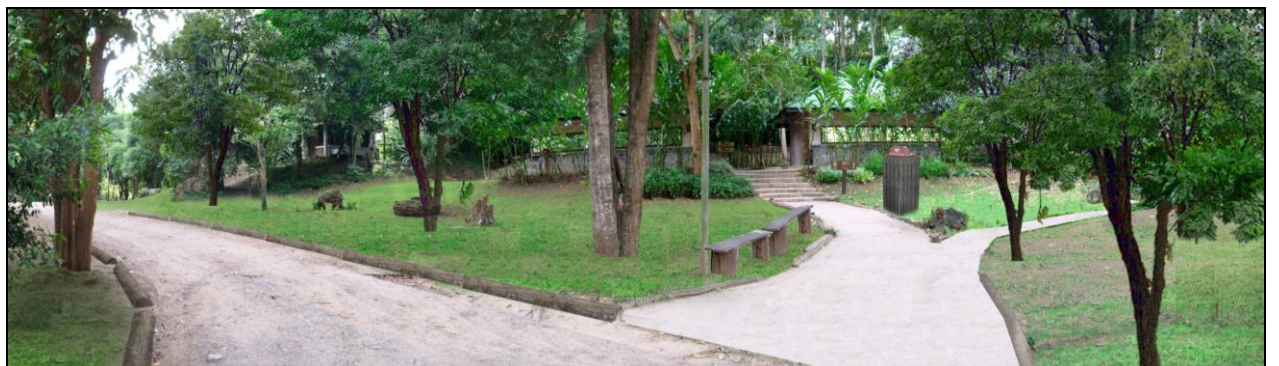
ภาพจำลองภูมิทัศน์ - แนวทางเลือกที่ 1

1. ย้ายป้ายสื่อความหมาย ไปอยู่ด้านหน้าอาคาร
2. ออกแบบสิ่งประกอบบริเวณ
ให้กลมกลืนกับสภาพแวดล้อม
3. เสาแนวกันถนนออก และดูแลพื้นที่ทางเดิน
ไม่ให้ทรุดโทรม
4. ใช้ต้นไม้ธรรมชาติ แทนการตัดแต่งและสวนหย่อม

Method of landscape improvement	Strongly Disagree	Disagree	Neutral	Agree	Strongly Agree
1	Move interpretive sign to the front of the building.					
2	Redesign the site furniture to be more natural.					
3	Remove traffic barriers and improve the walkway					
4	Replace hedges and ornamental plants with indigenous tree.

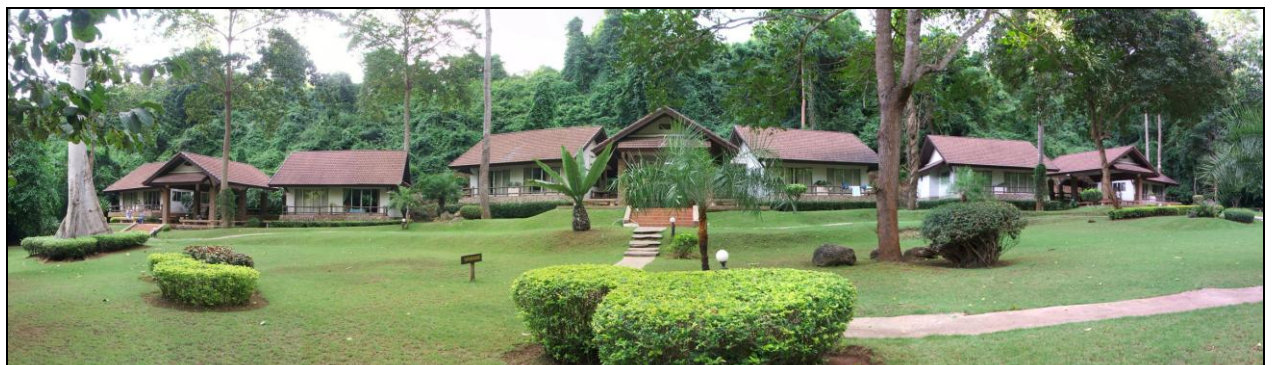
ภาพภูมิทัศน์เดิมก่อนปรับปรุง

1. เปลี่ยนสีและใช้ต้นไม้ปิดบัง บ้านพักนักท่องเที่ยว
2. ย้ายป้ายสื่อความหมาย ไปอยู่ด้านข้างทางเดิน
3. ออกแบบทางเดินและบันได
ให้กลมกลืนกับสภาพแวดล้อม
4. ใช้ต้นไม้ธรรมชาติ แทนการตัดแต่งและสวนหย่อม

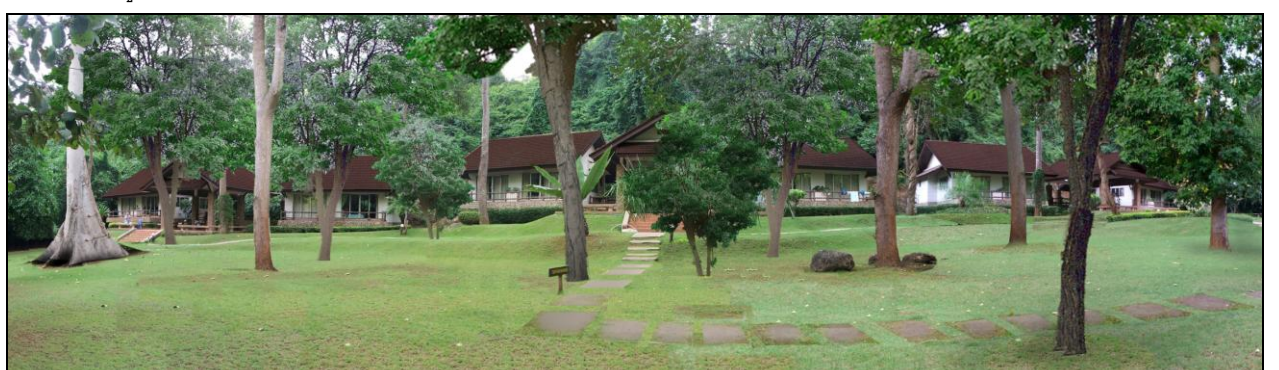
ภาพจำลองภูมิทัศน์ - แนวทางเลือกที่ 1

Method of landscape improvement	Strongly Disagree	Disagree	Neutral	Agree	Strongly Agree
1	Change color and plant trees to screen tourist’s bungalow					
2	Move interpretive sign to the side of walkway.					
3	Redesign the walkway and stair to be more natural.					
4	Replace hedges and ornamental plants with indigenous tree.
