การเกิดอุทกภัยในเมืองหาดใหญ่

5.1 สภาพพื้นที่ลุ่มน้ำและลักษณะทางอุทกวิทยา

ผลกระทบของอุทกภัยที่มีต่อพื้นที่พาณิชย์กรรมและการท่องเที่ยว เมืองหาดใหญ่

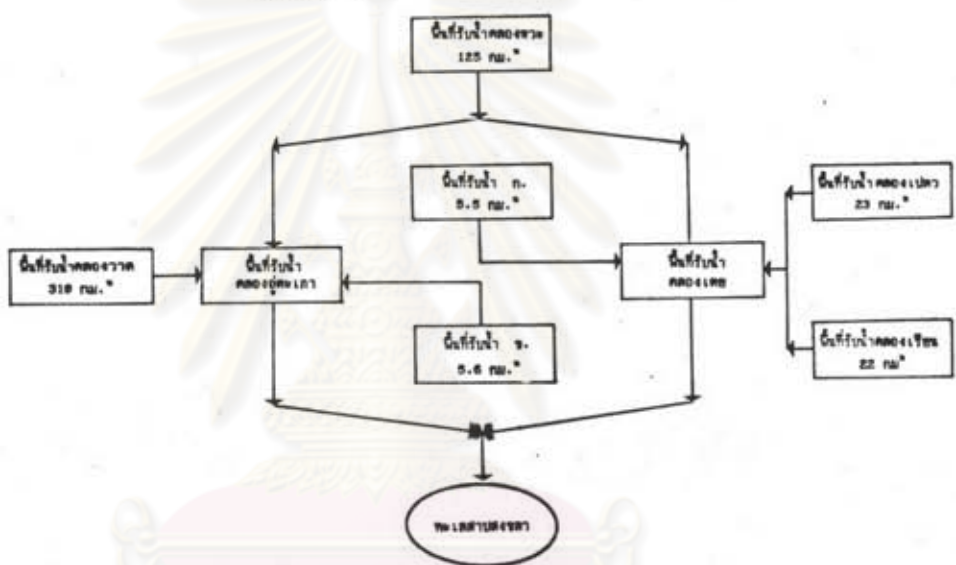
แผนภูมิที่ 11 แสดงทิศทางการไหลของน้ำจากเขื่อนบรรเทาน้ำห้วยเรียน

พื้นที่รับน้ำของคลองอู่ตะเภา คลองวาด และคลองห้วย จะระบายน้ำลงสู่คลองอู่ตะเภา ในขณะที่พื้นที่รับน้ำของคลองเรียน คลองเปาว คลองห้วย และบริเวณพื้นที่ ก. ระบายน้ำเข้าสู่ส่วนบนตรงกลาง และส่วนล่างของคลองเตยตามลำดับ น้ำหลาก (Flood runoff) จากพื้นที่รับน้ำคลองห้วยจะระบายน้ำเข้าสู่ทั้งคลองเตย และ คลองอู่ตะเภา ในอัตราส่วน 1 : 4 ส่วนน้ำหลากจากพื้นที่รับน้ำ ข. จะระบายน้ำผ่านสะพานรถไฟ ทางด้านทิศเหนือของตัวเมืองลงสู่คลองอู่ตะเภา แล้วไหลไปลงสู่ทะเลสาบในที่สุด (แผนภูมิที่ 11)

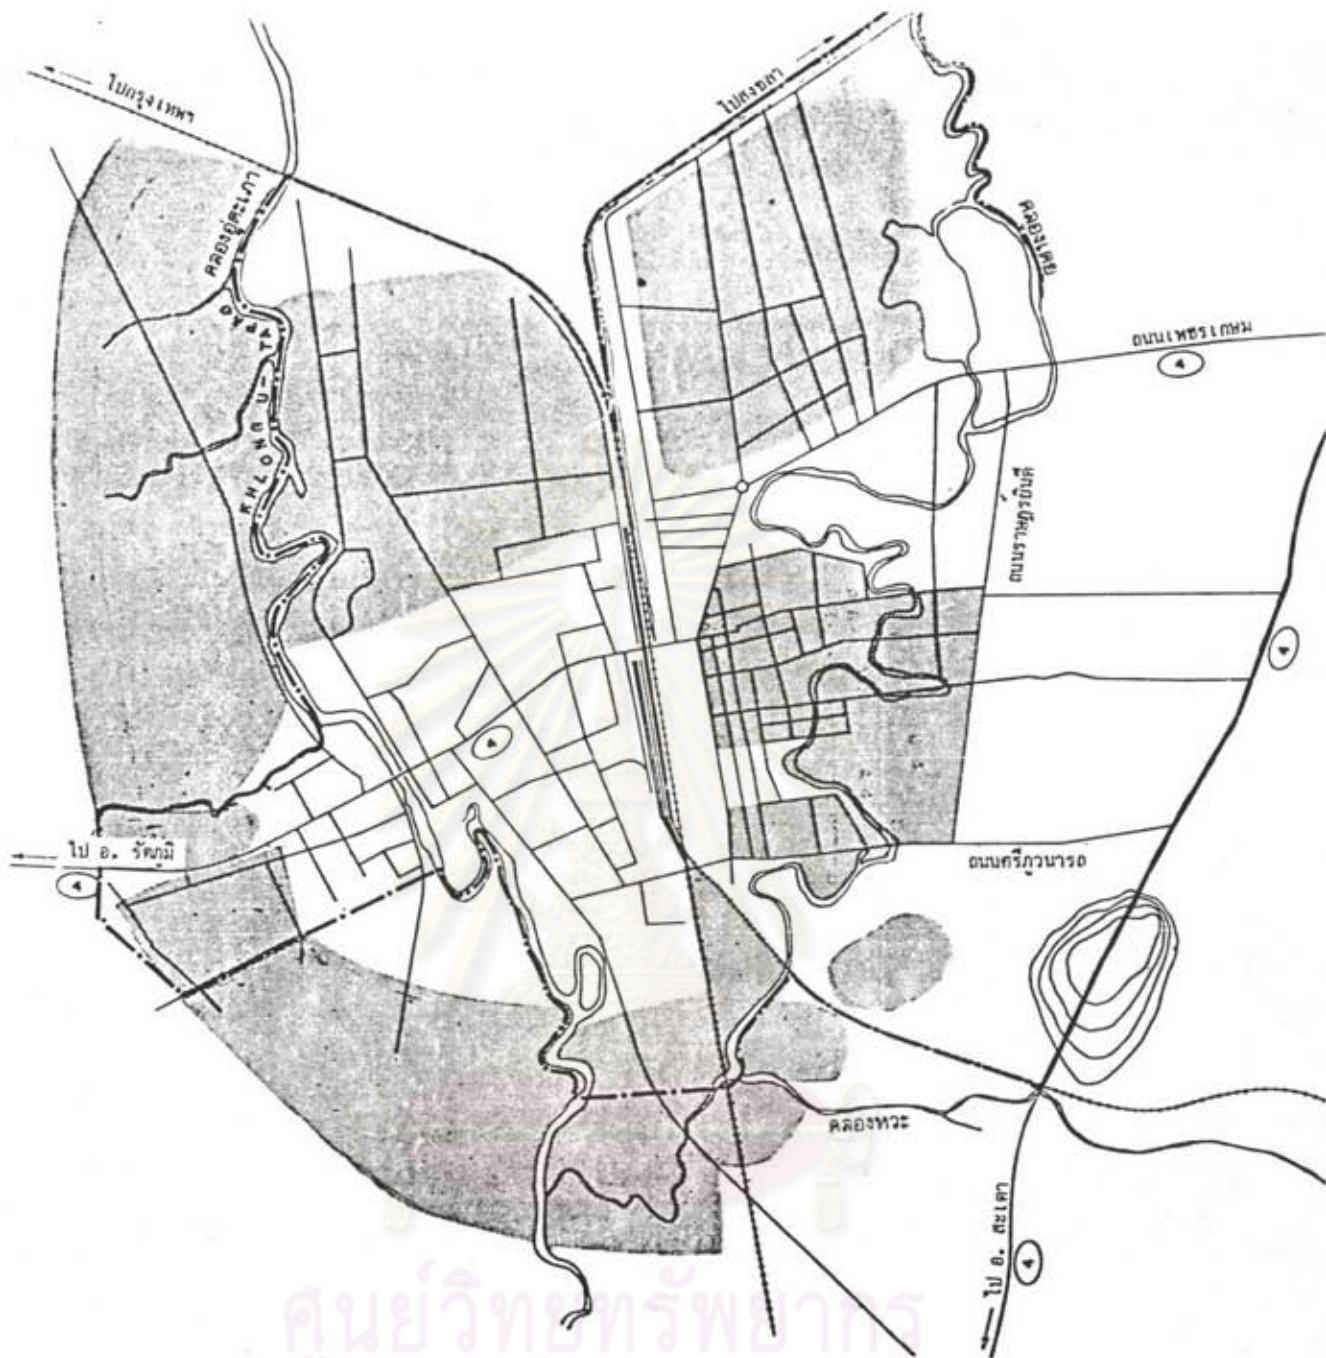
แผนที่ 24

แสดง บริเวณพื้นที่ที่ถูกน้ำท่วม สำหรับคาบความถี่ 2 ปี

1. บริเวณด้านเหนือของตัวเมือง ทั้งสองฟากทางรถไฟด้านทิศตะวันตก และทิศตะวันตก ระหว่างคลองอู่ตะเภา กับคลองเตย
2. บริเวณพื้นที่ย่านใจกลางเมืองทั้งสองฝั่งของคลองเตย
3. บริเวณด้านทิศใต้ของตัวเมือง ระหว่างคลองเตยและคลองอู่ตะเภา
4. บริเวณด้านทิศตะวันตกของตัวเมือง ด้านเหนือและด้านใต้ของถนนเพชรเกษม (แผนที่ 24)

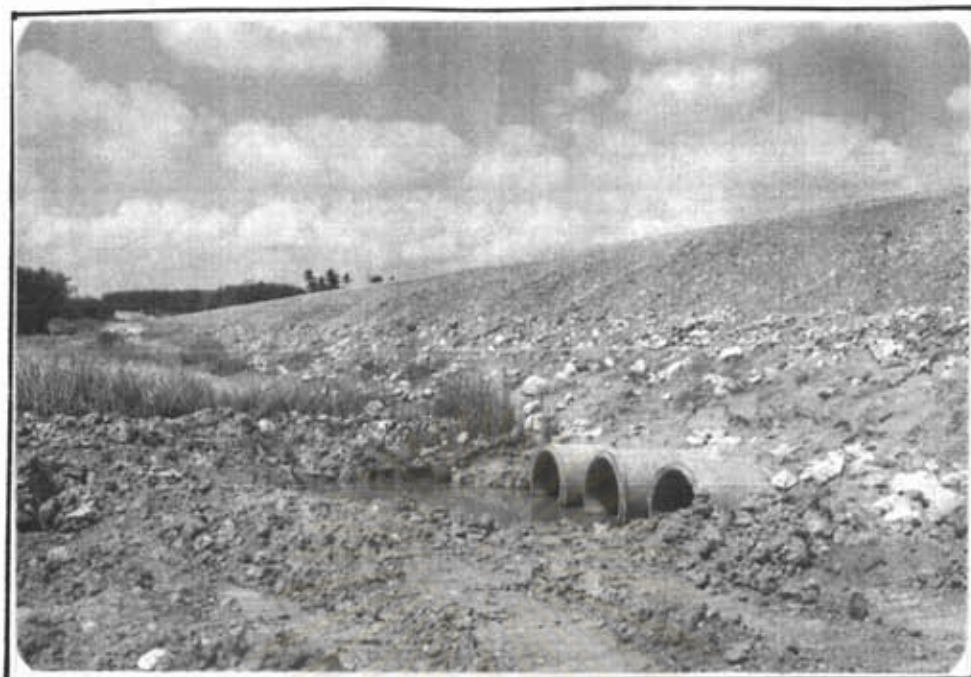
ภาพประกอบที่ 4 แสดงทางหลวงหมายเลข 43 หรือถนนเลี่ยงเมือง (By-Pass)  
ที่ก่อสร้าง ในปี 2531

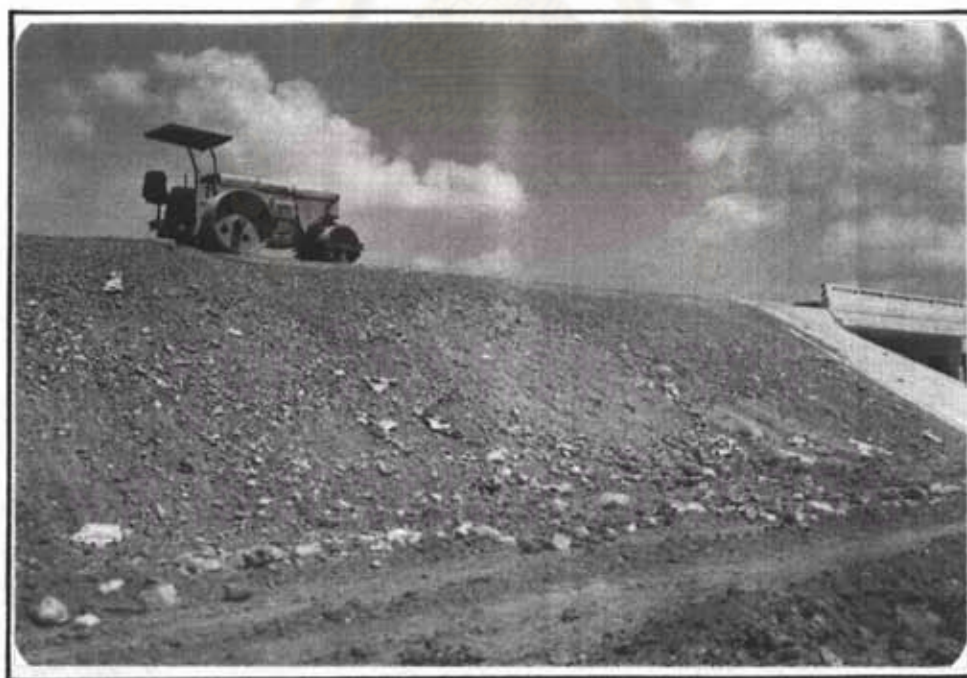
ภาพประกอบที่ 5 แสดงระดับความสูงของถนน By-Pass  
บริเวณสะพานระบายน้ำ

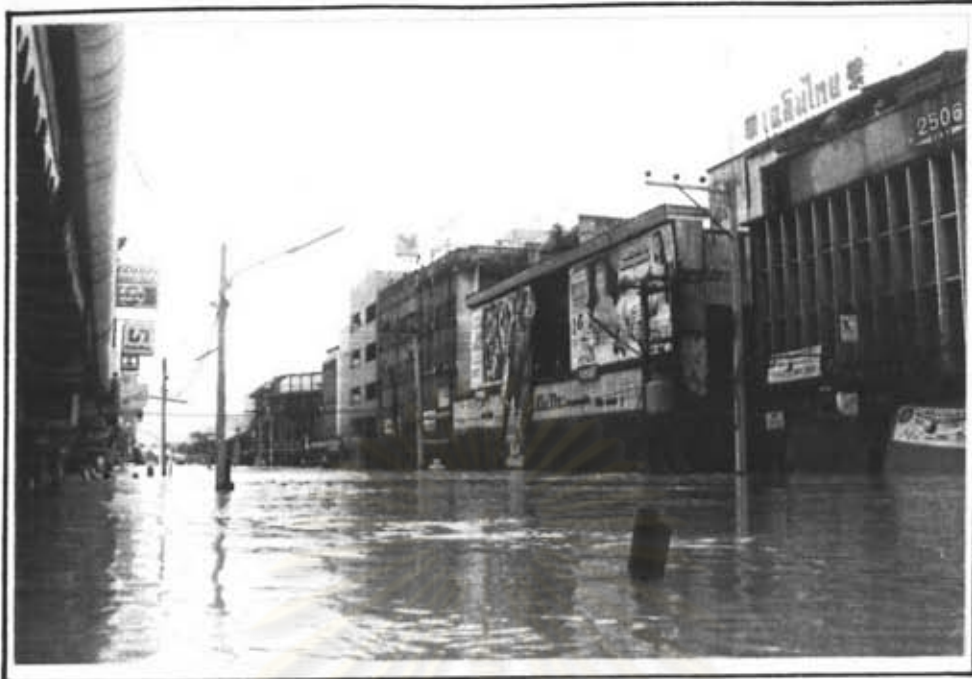
ภาพประกอบที่ 6 แสดงระดับความสูงของน้ำ บริเวณหน้าโรงภาพยนตร์เฉลิมไทย  
ซึ่งมีระดับความสูงประมาณ 2.0 เมตร

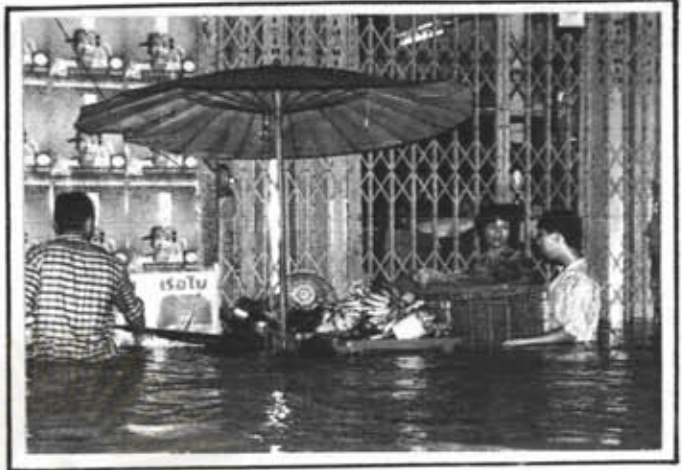
ภาพประกอบที่ 9 แสดงระดับน้ำที่บริเวณศูนย์การค้าลานาซ่า  
ถนนเพชรเกษม

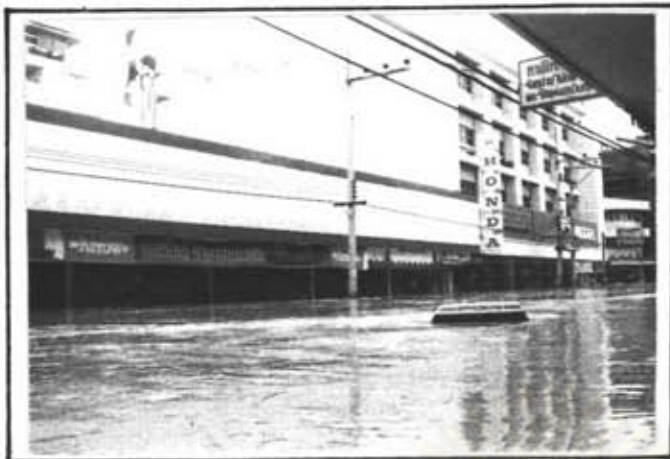
ภาพประกอบที่ 19 แสดงระดับความสูงของน้ำ  
บริเวณถนนนิพัทธ์อุทิศ 2  
ในวันที่ 22 พฤศจิกายน 2531

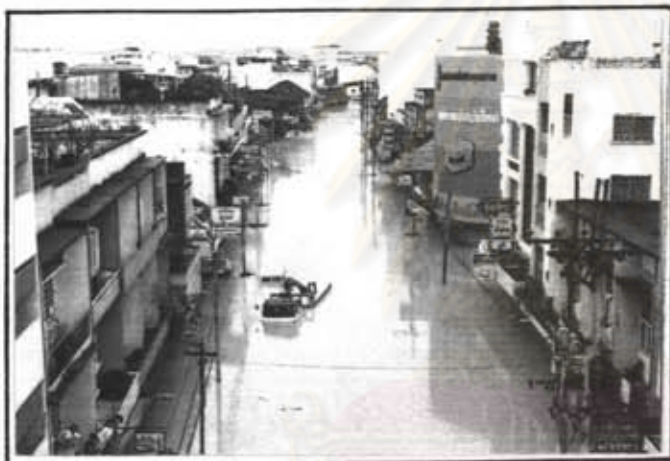
ภาพประกอบที่ 20 แสดงระดับความสูงของน้ำ  
บริเวณถนนศุภสารรังสรรค์  
วันที่ 22 พฤศจิกายน 2531
