บทที่ 3

ศักยภาพในการปรับปรุงแขวงจักรวรรดิ

วิทยาลัย "แนวทางการปรับปรุงฟื้นฟูพื้นที่แขวงจักรวรรดิ
เขตสัมพันธวงศ์ กรุงเทพมหานคร"

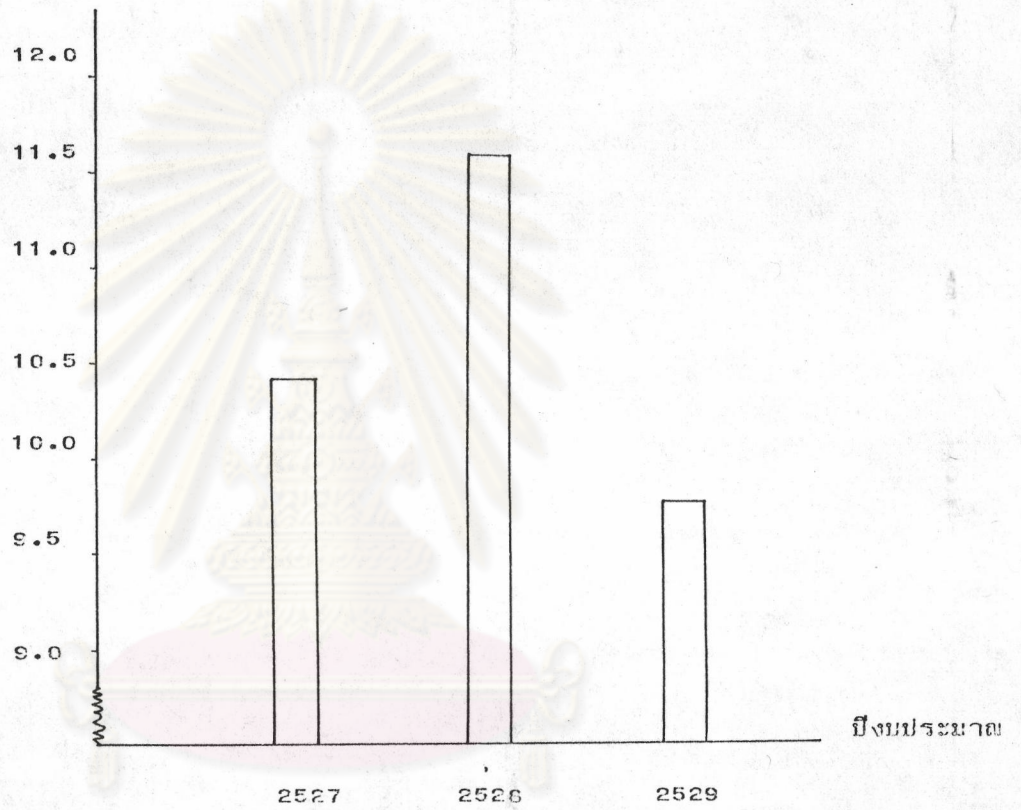
แผนภาพแสดงจำนวนรวมสถิติการเก็บเงินรายได้แผ่นดินของสำนักงานสรรพากรเขต

สัมพันธวงศ์ ปีงบประมาณ 2527-2529

จากสถิติแสดงการเก็บเงินรายได้แผ่นดินของสำนักงานสรรพากรเขตสัมพันธวงศ์ ปีงบประมาณ 2527-2529 (ตารางที่ 3.1) แสดงให้เห็นว่าในปีงบประมาณ 2527 จัดเก็บได้ทั้งสิ้น 1,047,561,266 บาท ปีงบประมาณ 2528 จัดเก็บได้ 1,158,535,027 บาท และในปีงบประมาณ 2529 จัดเก็บได้ 975,291,730 บาท โดยภาษีเงินได้บุคคลธรรมดาเป็นภาษีที่เก็บได้มากที่สุด รองลงมาได้แก่ภาษีเงินได้นิติบุคคล ภาษีการค้า อากรแสตมป์และอื่นๆ ตามลำดับ จะเห็นว่ายอดรวมของภาษีอากรที่สำนักงานสรรพากรเขตจัดเก็บได้ในปี 2529 ลดลงจากปี 2528 เป็นจำนวนเงินถึง 183,243,297 บาท ทั้งนี้เนื่องจากจำนวนผู้เสียภาษีอากรในปี 2529 ลดลงจากปี 2528 ถึง 12,946 ราย ทั้งนี้อาจเป็นเพราะว่ามีการกระจายตัวของการค้าไปยังพื้นที่ใกล้เคียงที่มีความสะดวกต่อการค้ามากกว่าจึงทำให้การจัดเก็บภาษีมีจำนวนเงินลดน้อยลง และจากสถิติการจัดเก็บภาษีและค่าธรรมเนียมต่าง ๆ ของเขตสัมพันธวงศ์ ปีงบประมาณ 2528-2530 (ตารางที่ 3.2) จะพบว่าภาษีโรงเรือนและที่ดินเป็นหมวดภาษีที่จัดเก็บได้สูงกว่าทุกหมวดดังนั้นจึงมีความสมควรที่จะทำการปรับปรุงการใช้อาคารเพื่อทำให้สามารถจัดเก็บภาษีได้มากขึ้นอันเป็นการเพิ่มรายได้ให้แก่รัฐ โดยเฉพาะอย่างยิ่งแขวงจักรวรรดิ ที่มีธุรกิจการค้ามากมายตั้งอยู่ดังกล่าวมาแล้วข้างต้น

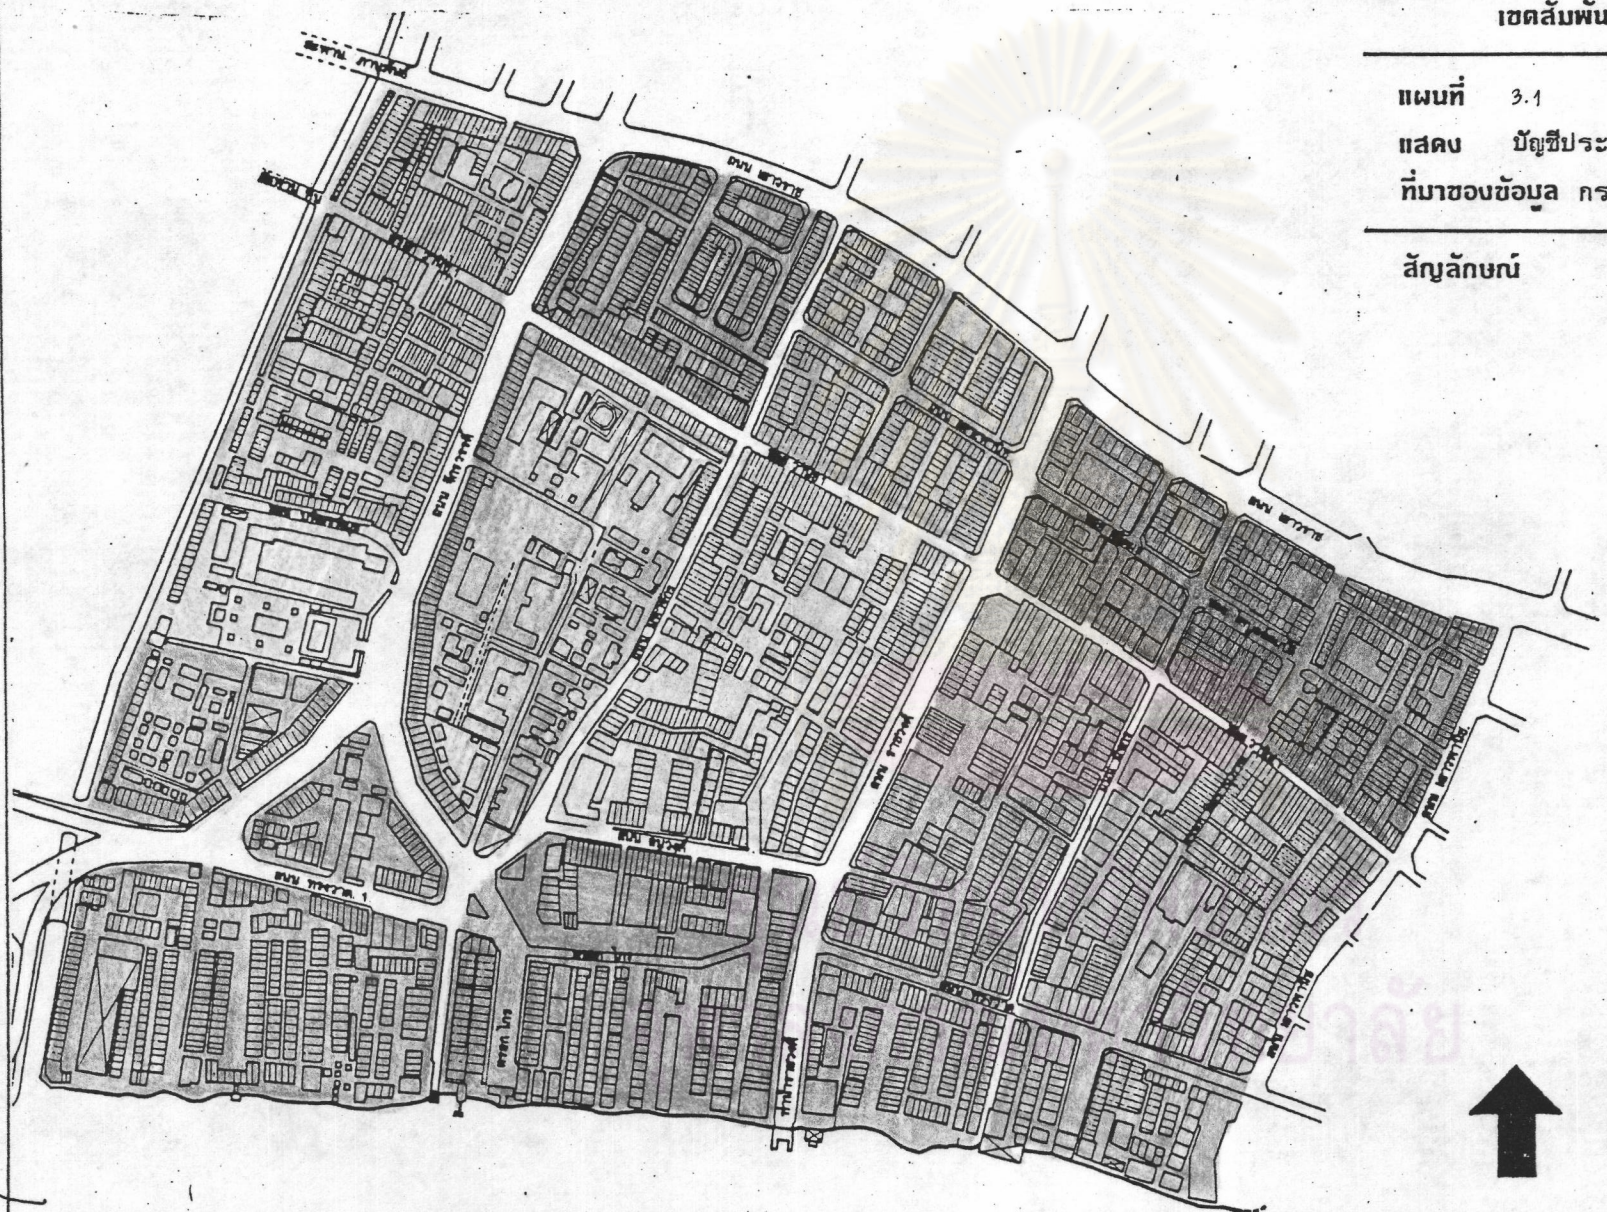
แผนที่ 3.1

แสดง บัญชีประเมินราคาที่ดิน

ที่มาของข้อมูล กรมที่ดิน กระทรวงมหาดไทย

3.3.2 ราคาที่ดิน จากทำเลที่ตั้งของแขวงจักรวรรดิที่เป็นศูนย์กลางของธุรกิจ การค้าต่างๆ อย่างหนาแน่นและเป็นทางผ่านของการเดินทางไปยังพื้นที่อื่นๆ ที่มีความสำคัญทาง เศรษฐกิจ รวมทั้งยังเป็นพื้นที่ที่มีระบบสาธารณูปโภคต่างๆ ครบครัน ถึงแม้จะมีปัญหาด้านการ จราจรและสิ่งแวดล้อมบ้างก็ตามแต่ปัจจัยที่เอื้ออำนวยต่อการค้าก็ยังคงทำให้บริเวณนี้มีราคาที่ดินสูง โดยที่ผู้ลงทุนไม่คำนึงถึงปัญหาต่างๆ ดังกล่าว จากบัญชีราคาประเมินที่ดินของกรมที่ดิน ปี พ.ศ. 2530-2534 พบว่าราคาที่ดินบริเวณแขวงจักรวรรดิมีราคาประเมินที่สูงมาก เช่น บริเวณ 20 เมตรจากถนนเขาวราชมีราคาตารางวาละ 200,000-250,000 บาท เป็นต้น ส่วนที่ดินที่อยู่ลึก เข้าไปก็มีราคาดกหย่อนไปตามลำดับ (ตารางที่ 3.5)

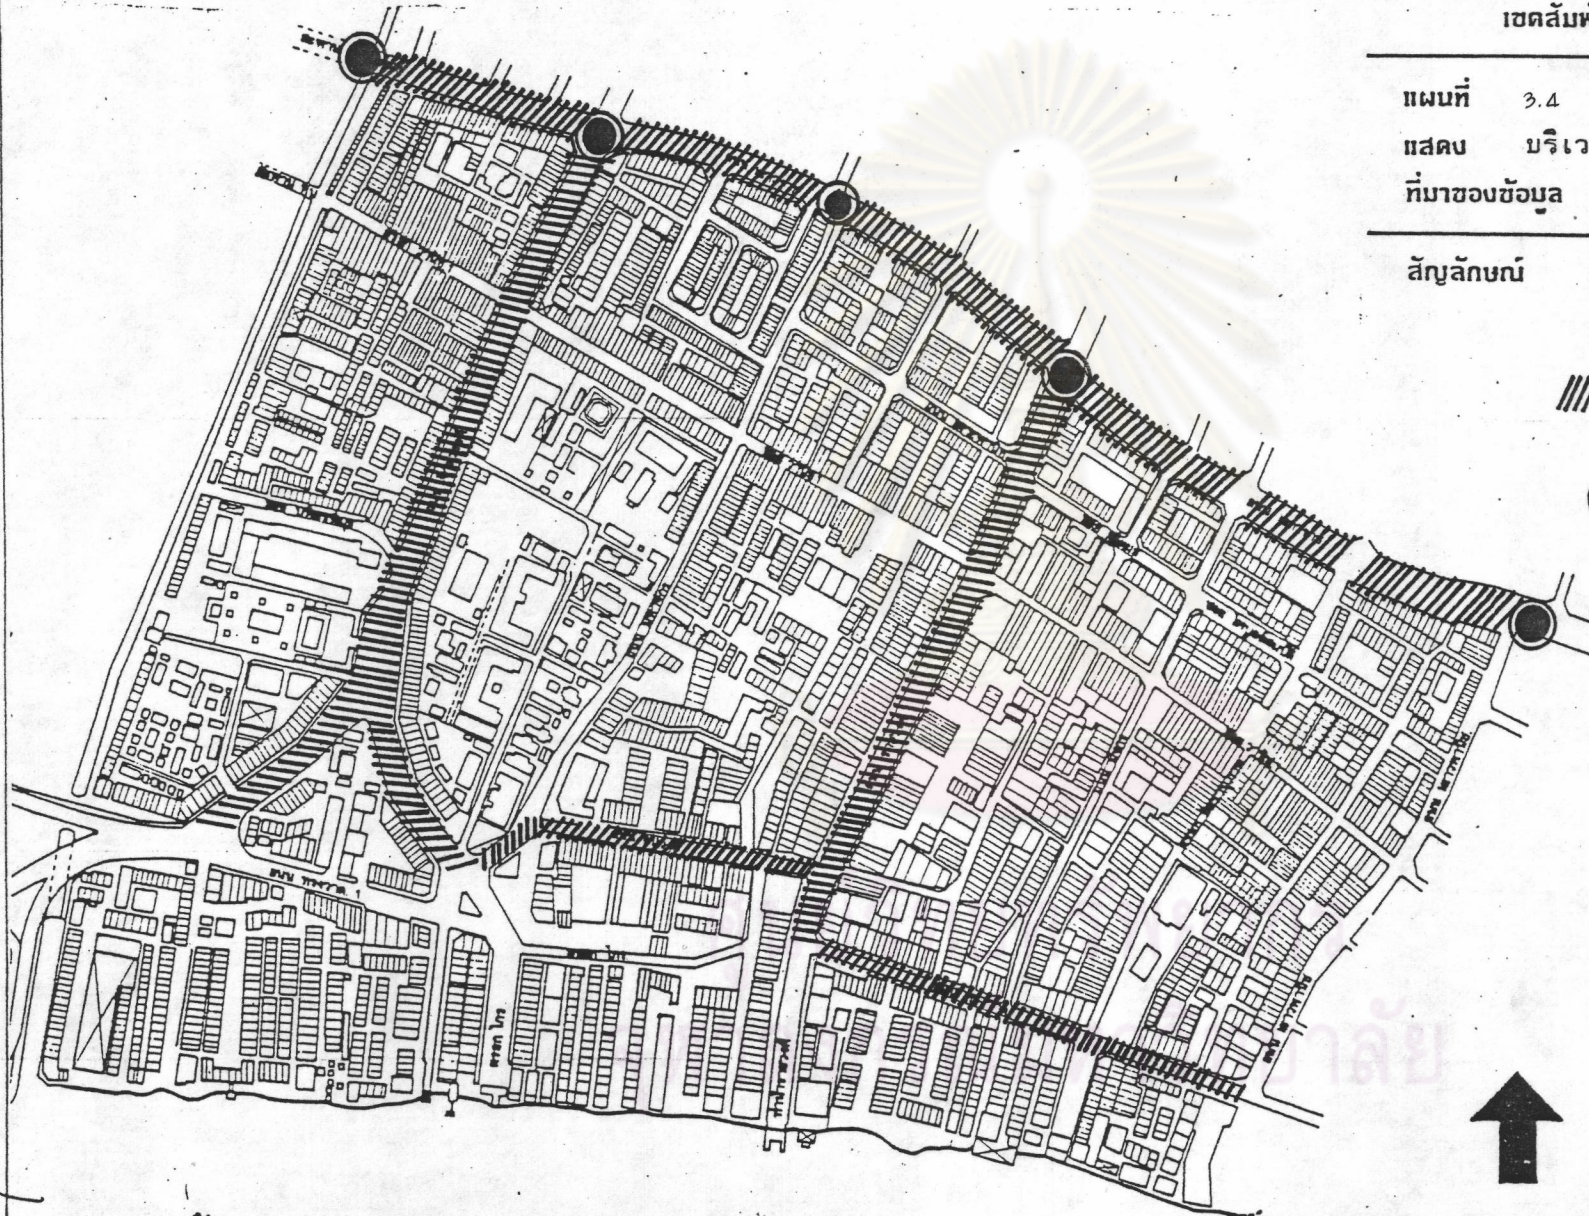
แผนที่ 3.4

แสดง บริเวณที่มีการจราจรหนาแน่น

ที่มาของข้อมูล สำนักงานปัดฝุ่นกรุงเทพมหานคร
และจากการสำรวจ

การจราจร สภาพการจราจรพิจารณาได้จากความคล่องตัวของยานพาหนะต่างๆ ในถนนรวมทั้งปริมาณการจราจรด้วย จากการสังเกตและตรวจสอบจากข้อมูลการสำรวจของสำนักงานคณะกรรมการจัดระบบการจราจรทางบก สำนักงานโยธาและแผนมหาดไทย กระทรวงมหาดไทย พบว่า สภาพการจราจรในพื้นที่แขวงจันทวรรคนี้ ติดขัดค่อนข้างมากถึงติดขัดมากตลอดทั้งวัน (ยกเว้นช่วงเวลากลางคืนที่การจราจรค่อนข้างจะคล่องตัว) โดยเฉพาะการหมุนเวียนในซอยต่างๆ นั้นเป็นไปอย่างยากลำบาก เนื่องจากถนนและซอยมีพื้นที่ถนนต่ำกว่ามาตรฐานทำให้การเคลื่อนที่ของยานพาหนะเป็นไปอย่างไม่คล่องตัว ประกอบกับบริเวณนี้เป็นย่านพาณิชย์กรรมค้าส่งจึงมีการจอดรถรับส่งสินค้าตามบริเวณริมถนนทั้งที่เป็นเขตห้ามจอดด้วย เมื่อเป็นเช่นนี้จึงทำให้ยานพาหนะไม่สามารถไหลเวียนได้ ก่อให้เกิดการจราจรติดขัดเป็นอย่างมาก จากการสำรวจของผู้วิจัย พบว่ายานพาหนะที่ผ่านเข้ามาในบริเวณนี้ต้องใช้เวลาอย่างต่ำถึงคันละ 20-45 นาที จึงจะพ้นจากบริเวณนี้ได้ นอกจากนี้ปริมาณรถที่เข้ามาในพื้นที่นี้จากการสำรวจของงานระบบคมนาคมขนส่งและสาธารณูปโภค พบว่า ถนนเขาวราช ถนนราชวงศ์และถนนจันทวรรค เป็นถนนที่มีปริมาณการจราจรโดยเฉลี่ยสูงมาก โดยเฉพาะในช่วงโมงเร่งด่วนจะมีปริมาณการจราจรสูง เฉลี่ยไม่ต่ำกว่า 2,000 คัน/ชั่วโมง (ตารางที่ 3.9) ในขณะที่พื้นที่ผิวการจราจรไม่เพียงพอ จึงทำให้เกิดการจราจรติดขัดในบริเวณนี้เป็นอย่างมาก
