## การศึกษาจินตภาพเมืองและการประเมินคุณภาพองค์ประกอบชุมชน

โครงการ การศึกษาองค์ประกอบชุมชนเมืองเก่าเพื่อการอนุรักษ์และพัฒนา  
กรณีศึกษาชุมชนย่านถนนนครนอก นครใน สงขลา  
ชนิด ทางยาวครึ่งจุด ฝั่ง A 5 อาจารย์ที่ปรึกษา ผ.ศ. สุขวิทย์ ทายตะคุ  
ภาควิชาการวางแผนภาคและเมือง คณะสถาปัตยกรรมศาสตร์ จุฬาลงกรณ์มหาวิทยาลัย ปีการศึกษา 2535  
แผนที่ 4.1 และองค์ประกอบทางธรรมชาติที่แวดล้อมชุมชน

โครงการ การศึกษาองค์ประกอบชุมชนเมืองเก่าเพื่อการอนุรักษ์และพัฒนา

กรณีศึกษาชุมชนย่านถนนนครนอก นครใน

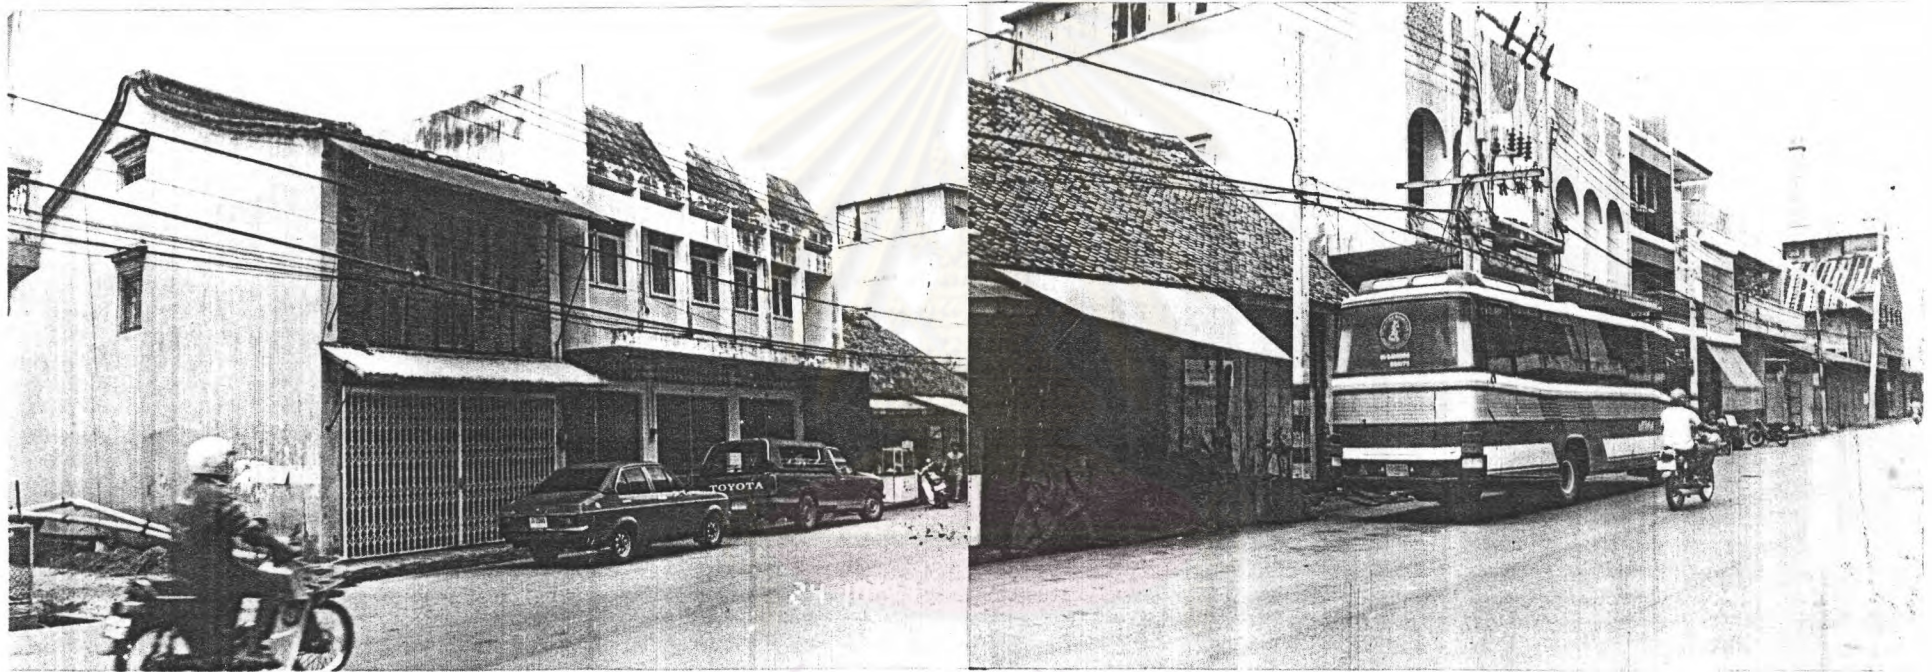
ภาพที่ 4.32 การสัญจรโดยยวดยานต่างๆ ชนิดบริเวณถนนนครนอกในเวลาปกติ ซึ่งจะเป็นปัญหาด้านความไม่สะดวกและไม่ปลอดภัย ในช่วงโมงเร่งด่วน

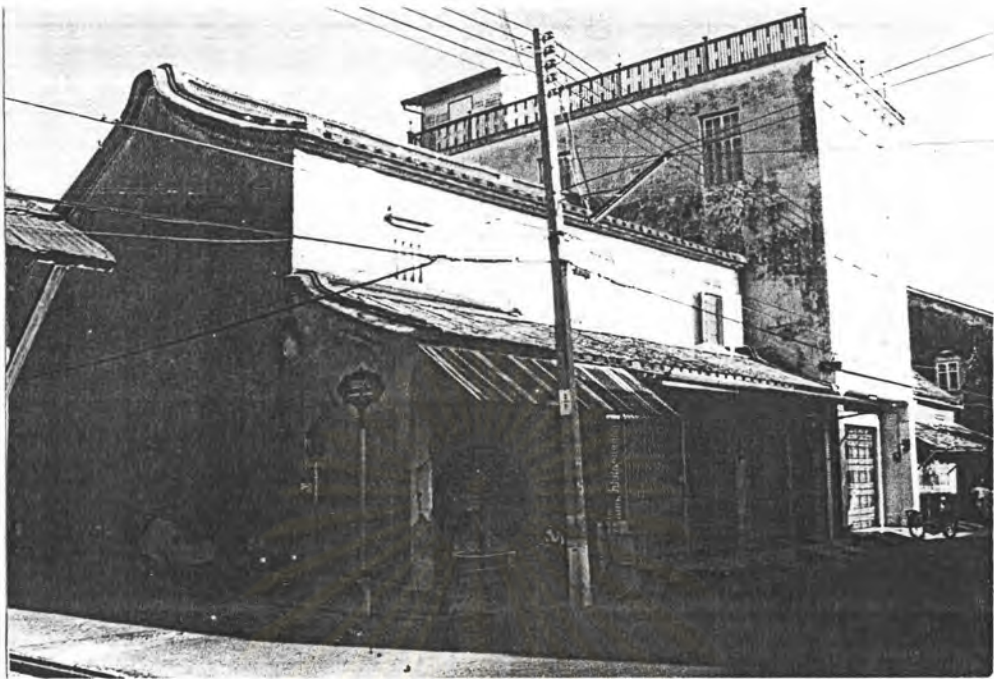
ภาพที่ 4.2 อาคารแถวแบบจีน และแบบร่วมสมัย ซึ่งมีความสูง 2-3 ชั้น โดยส่วนใหญ่จะมีความสูง 2 ชั้น กว้าง 3.5-5 เมตร (ภาพล่างจะเป็นคานข้างอาคาร)

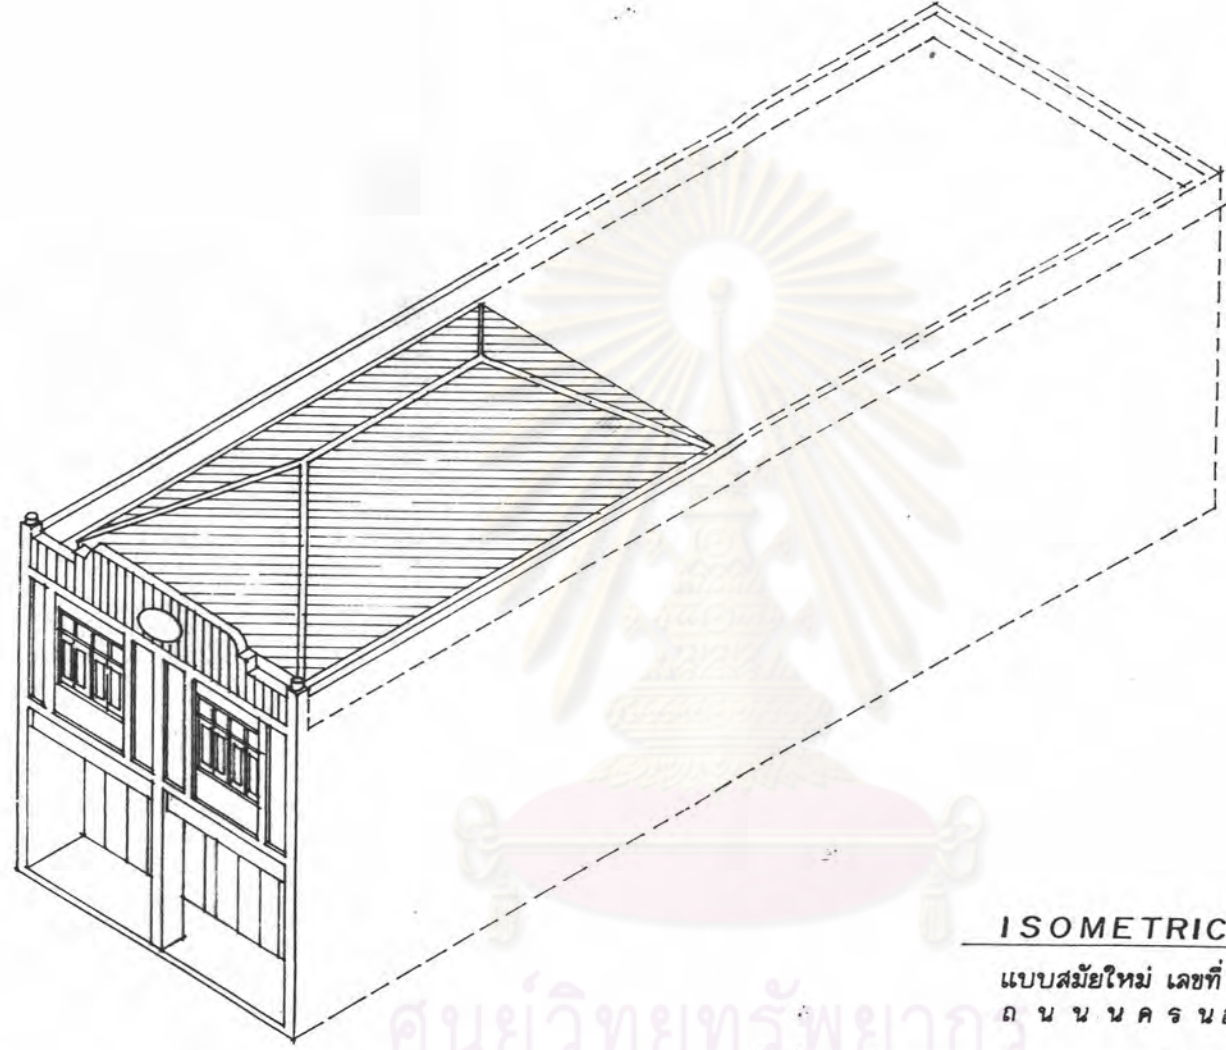
แบบสมัยใหม่ เลขที่ 217-218 .  
ณ น น ค ร น อ ก .

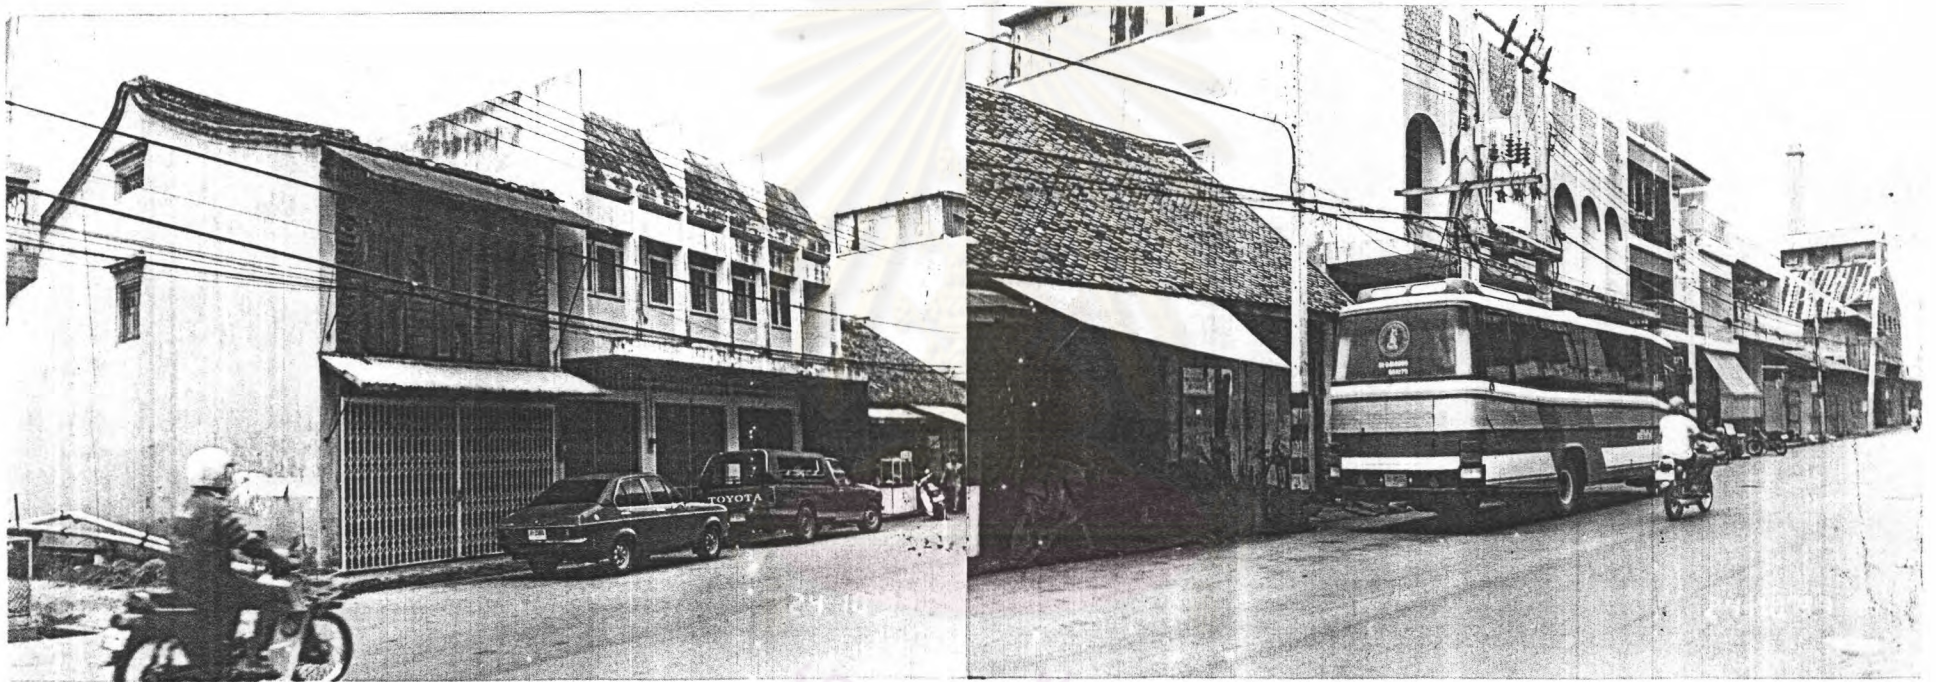
ภาพที่ 4.32 การสัญจรโดยยานพาหนะทุกๆ ชนิดบริเวณถนนนครนอกในเวลา ปกติ ซึ่งจะเป็นปัญหาด้านความไม่สะดวกและไม่ปลอดภัย ในช่วงชั่วโมงเร่งด่วน

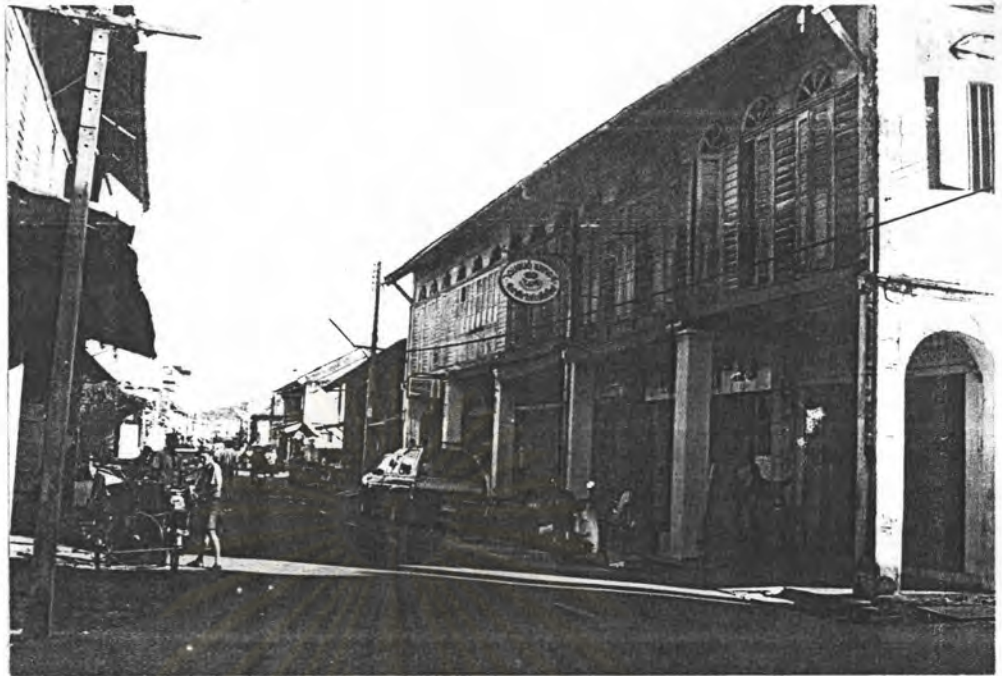
ภาพที่ 4.33 คานหน้าของมวลาอาคาร แบบซิโนยูเป็นยุคหลัง บนถนนนางงาม ซึ่งถูกดัดแปลงไปมาก

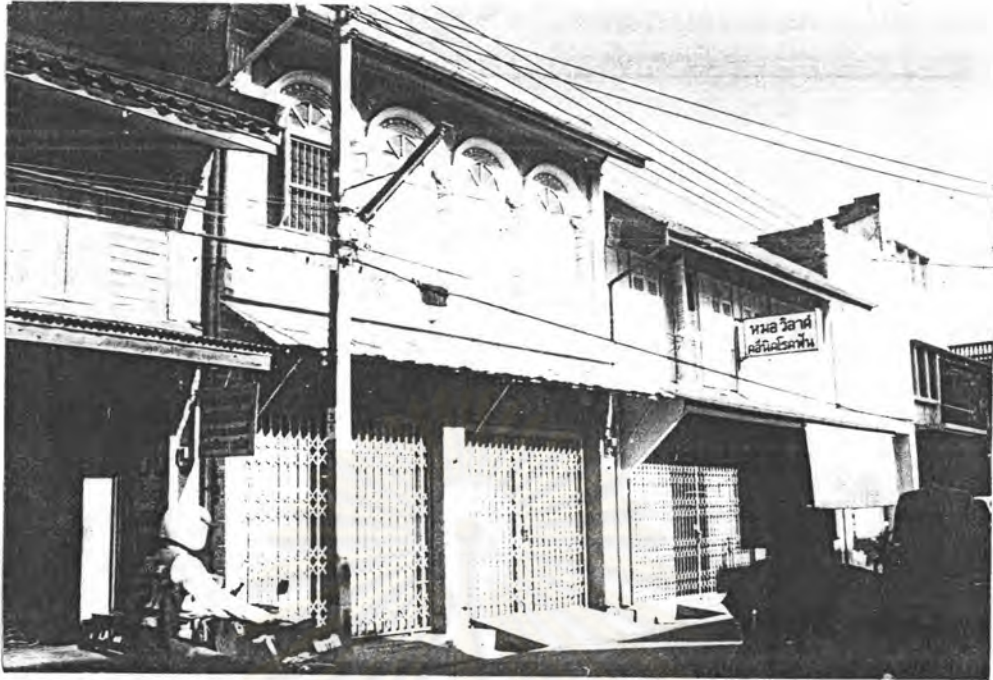
ภาพที่ 4.35 อาคารแถวบริเวณถนนนครในซึ่งส่วนใหญ่จะเป็นอาคาร 2 ชั้นและมีรูปแบบเฉพาะตัวต่างจากอาคารสมัยใหม่ โดยทั่วไป
