บทที่ ๕

สรุปผลการวิจัยและข้อเสนอแนะ

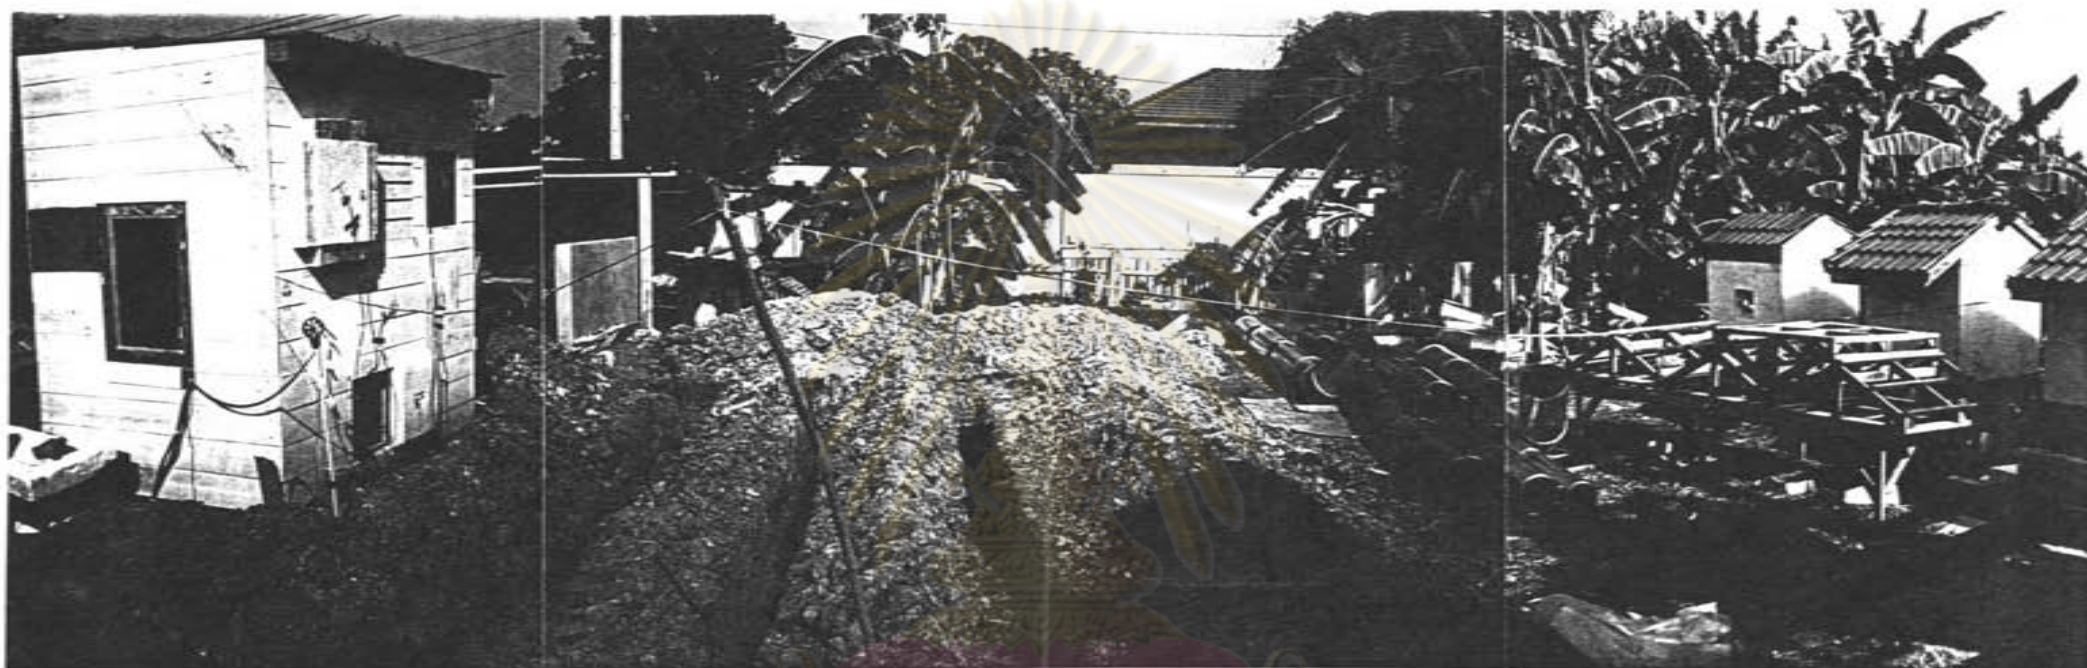
ภาพที่ ๕.๑ : แสดงระยะห่างระหว่างห้องซึ่งเก็บเครื่องมือทดสอบ (เครื่องวัดอุณหภูมิคอมพิวเตอร์, เครื่องอ่านความเร็วลม) กับกล่องทดสอบ ซึ่งต้องถอยไปห่างมากเพราะมีการขุดหลุมสำหรับโครงการงานวิจัยอื่นคั่นอยู่ ทำให้ต้องมาตั้งเพิงเก็บเครื่องมือวัดผลบางชิ้นทางด้านนอก ในภายหลัง

ภาพที่ ๕.๕ : การตั้งเพิงเพื่อเก็บเครื่องมือวัดอุณหภูมิ ต้องตั้งอยู่ในตำแหน่งที่ต่อโยงสาย Thermocouple สู่จุดต่างๆของกล่องได้ถึง และต้องโยงเข้ากับเครื่องคอมพิวเตอร์ ซึ่งอยู่ในห้องเก็บ (ซ้ายมือในรูป ๕.๑) ตำแหน่งของเพิงจึงต้องบังลมของกล่องทดสอบทางด้านหลังอย่างหลีกเลี่ยงไม่ได้

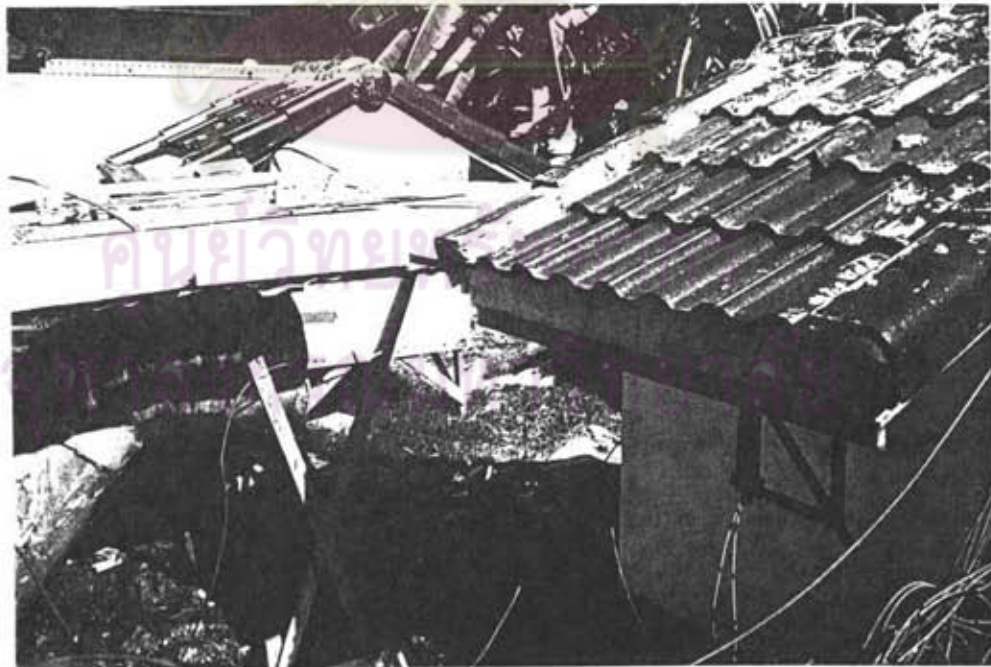
ภาพที่ ๕.๕ : แสดงส่วนประกอบของโครงการทดลองอื่น หลังจากล้างกะสีและไม้ซึ่งตั้งอยู่ชิดกับกล่องทดสอบ ได้เก็บสะสมความร้อนและแผ่รังสีความร้อนสู่หลังคาชุดใกล้เคียง

- ๑). สิ่งแวดล้อมทางด้านปริมาณแดดและลมที่ต้องควบคุมให้เหมือนกัน บางครั้ง ไม่สามารถทำได้เนื่องจากมีการทดลองอื่น ซึ่งอยู่ในบริเวณสถานที่เดียวกัน หรือแม้แต่เพียงเก็บ เครื่องมือของการทดลองครั้งนี้ บังแดดหรือลม
- ๒). ความเร็วลมที่ได้ คือดูผลทุกช่วง ๑๕ นาที มีความไม่แม่นยำสูง ควรจะมี เครื่องมือที่ เก็บข้อมูลทุกๆ ๑ นาที ใน ๑๕ นาที มาเฉลี่ยจะช่วยให้ได้ข้อมูลความเร็วลมที่ถูกต้อง ดังนั้น ในที่นี้จึง ไม่ได้นำค่าความเร็วลมมาแสดงความสัมพันธ์กับอุณหภูมิอื่นๆที่วัดได้ เนื่องจากทำการทดสอบหาค่า ทางสถิติต่างๆแล้ว ผลที่ได้ไม่อาจใช้อ้างอิงได้ว่ามีความสัมพันธ์กับอุณหภูมิส่วนต่างๆ(คือมีค่า Correlation ต่ำ)
