กระบวนการดำเนินงานปรับปรุงอาคารสำนักงาน แบบมีการโยกย้าย  
กรณีศึกษา ธนาคารกสิกรไทย จำกัด (มหาชน) อาคารสำนักพนลโยธิน

BUILDING OFFICE MIGRATION IMPLEMENTATION PROCESS IS  
A CASE STUDY OF BUILDING PHAHOLYOTHIN KASIKORN BANK PUBLIC COMPANY LIMITED

KANOKSAK WANPARSERT: PHASED RENOVATION AND MOVE MANAGEMENT: A CASE

STUDY OF KASIKORN BANK PUBLIC COMPANY LIMITED. ADVISOR:ASSOC. PROF. TRAIWAT

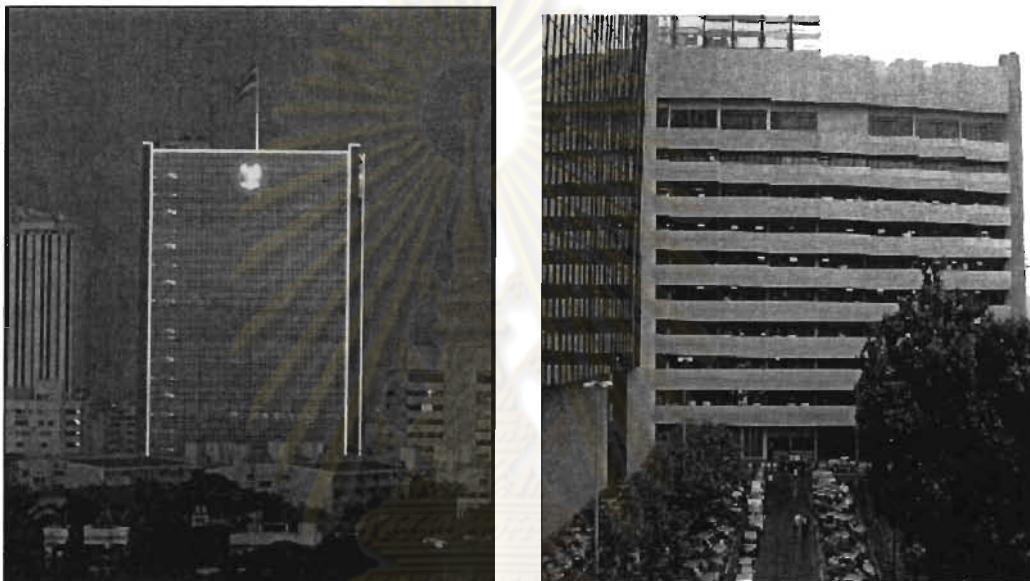
อาคารสำนักงานพหลโยธิน

อาคารจอดรถพหลโยธิน

ระบบป้องกันอัคคีภัย ระบบแจ้งเตือนอัคตโนมัติ ระบบจ่ายน้ำดับเพลิงอัคตโนมัติ ระบบสุขาภิบาล ระบบลิฟต์ ระบบโทรศัพท์ ระบบความคุ้มการเข้าออกอัคตโนมัติ ระบบคอมพิวเตอร์สื่อสาร อาคารจอดรถพหลโยธิน เป็นอาคารคอนกรีตเสริมเหล็กสูง 10 ชั้น โดยมีชั้น 9 และ 10 เป็นสำนักงาน มีรูปร่างเป็นสี่เหลี่ยมผืนผ้า ขนาดพื้นที่ 87 X 35 เมตร ความสูงของอาคารจอดรถ 46.1 เมตร ชั้นล่างของอาคารให้เป็นห้องอาหาร, ห้องคอนโทรลและห้องเครื่องระบบ ชั้นที่ 2 ถึงชั้นที่ 9 สามารถจอดรถได้ 848 คัน เมื่อรวมที่จอดรถหลังอาคารสำนักงานสามารถได้ทั้งหมด 1,080 คัน มีระบบประกอบอาคารเข็นเดียวกับอาคารสำนักงานพหลโยธิน

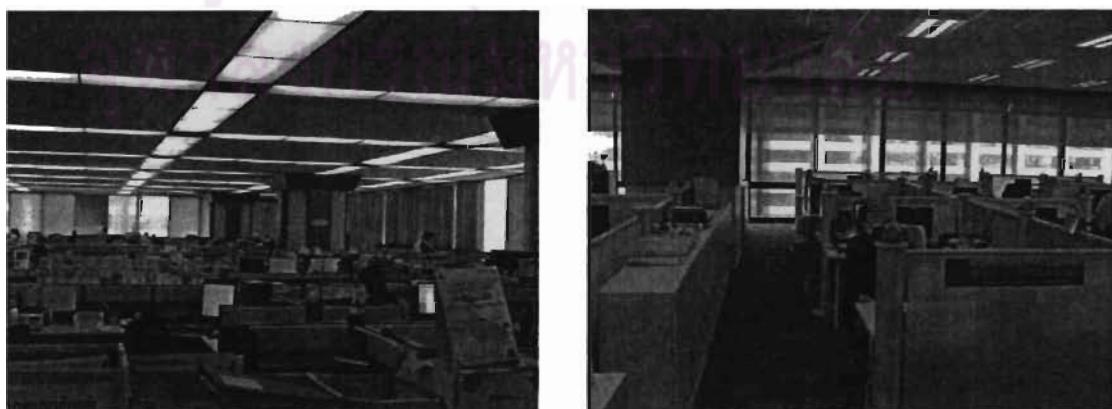
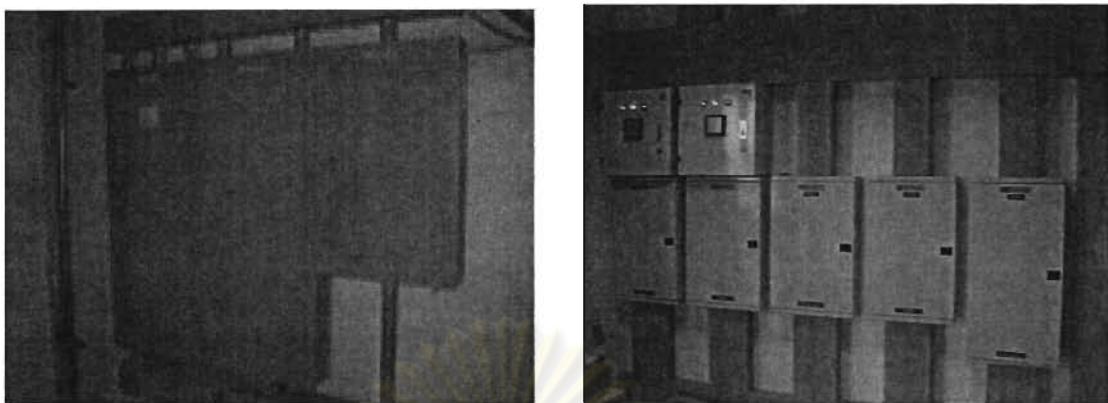
ก่อนการปรับปรุง

หลังการปรับปรุง

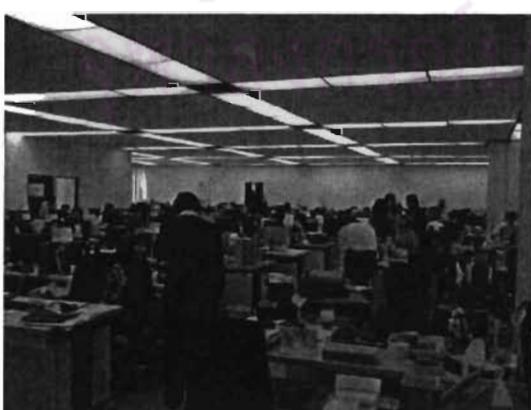
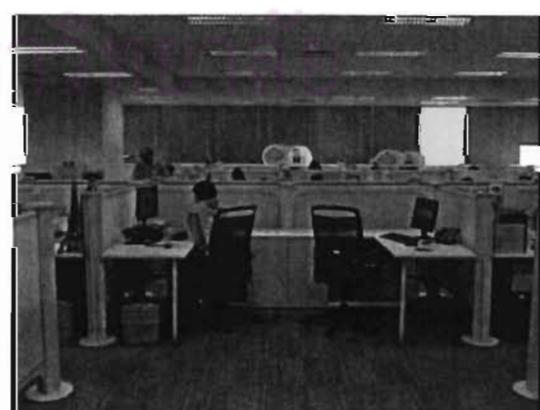
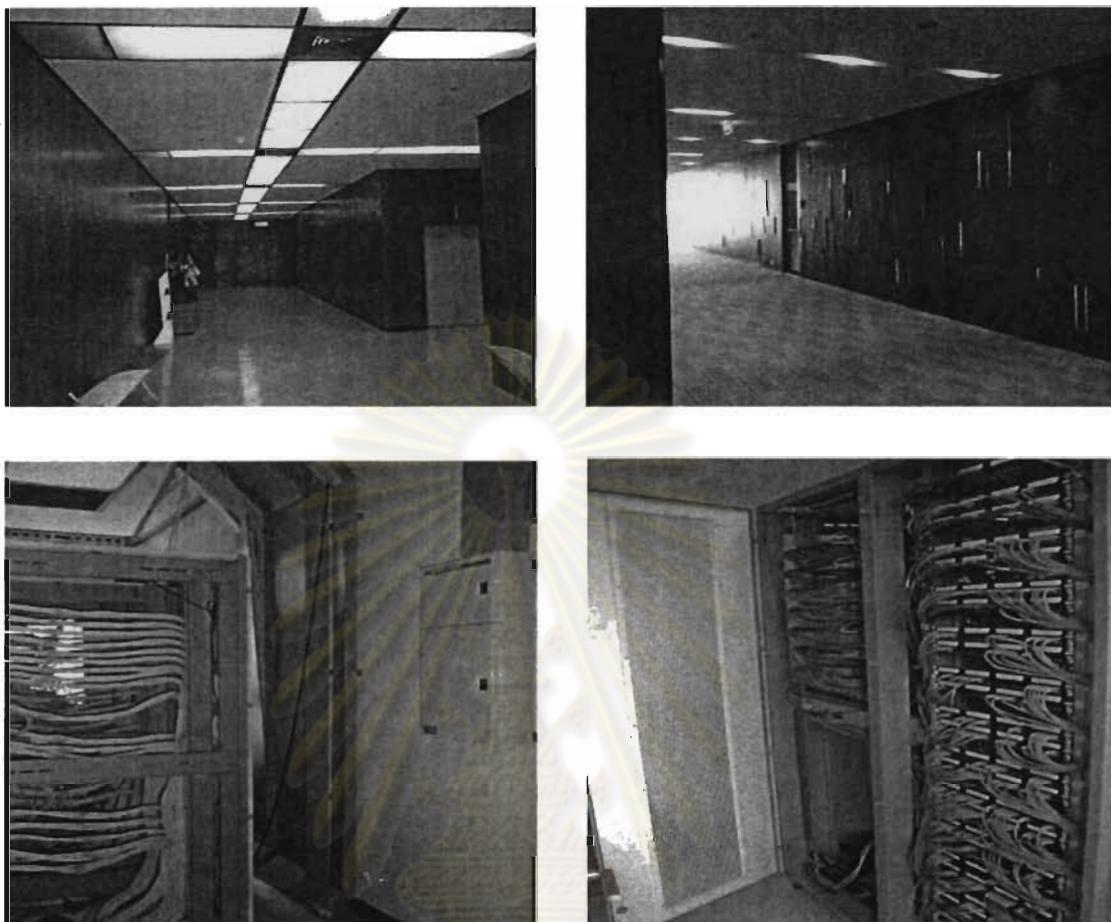
ก่อนการปรับปรุง  
ภาพที่ 3.4 ภาพพื้นที่ก่อนและหลังทำการปรับปรุงพื้นที่ชั้น 3 และ 6 อาคารพหลโยธิน

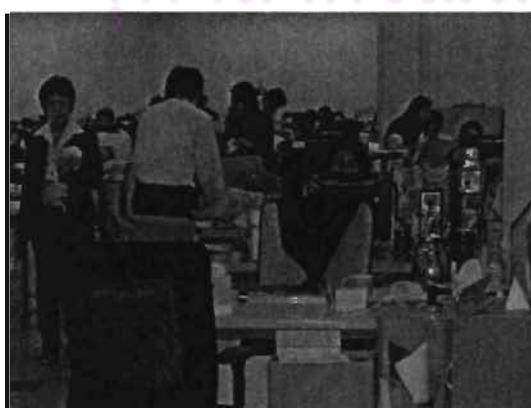
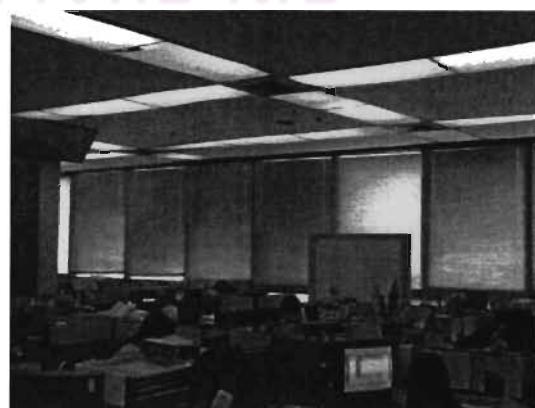
ก่อนการปั้นปู  
หลังการปั้นปู  
รูปที่ 3.5 ภาพพื้นที่ก่อนและหลังทำการปั้นปูพื้นที่ชั้น 9 อาคารจอดรถพหลโยธิน

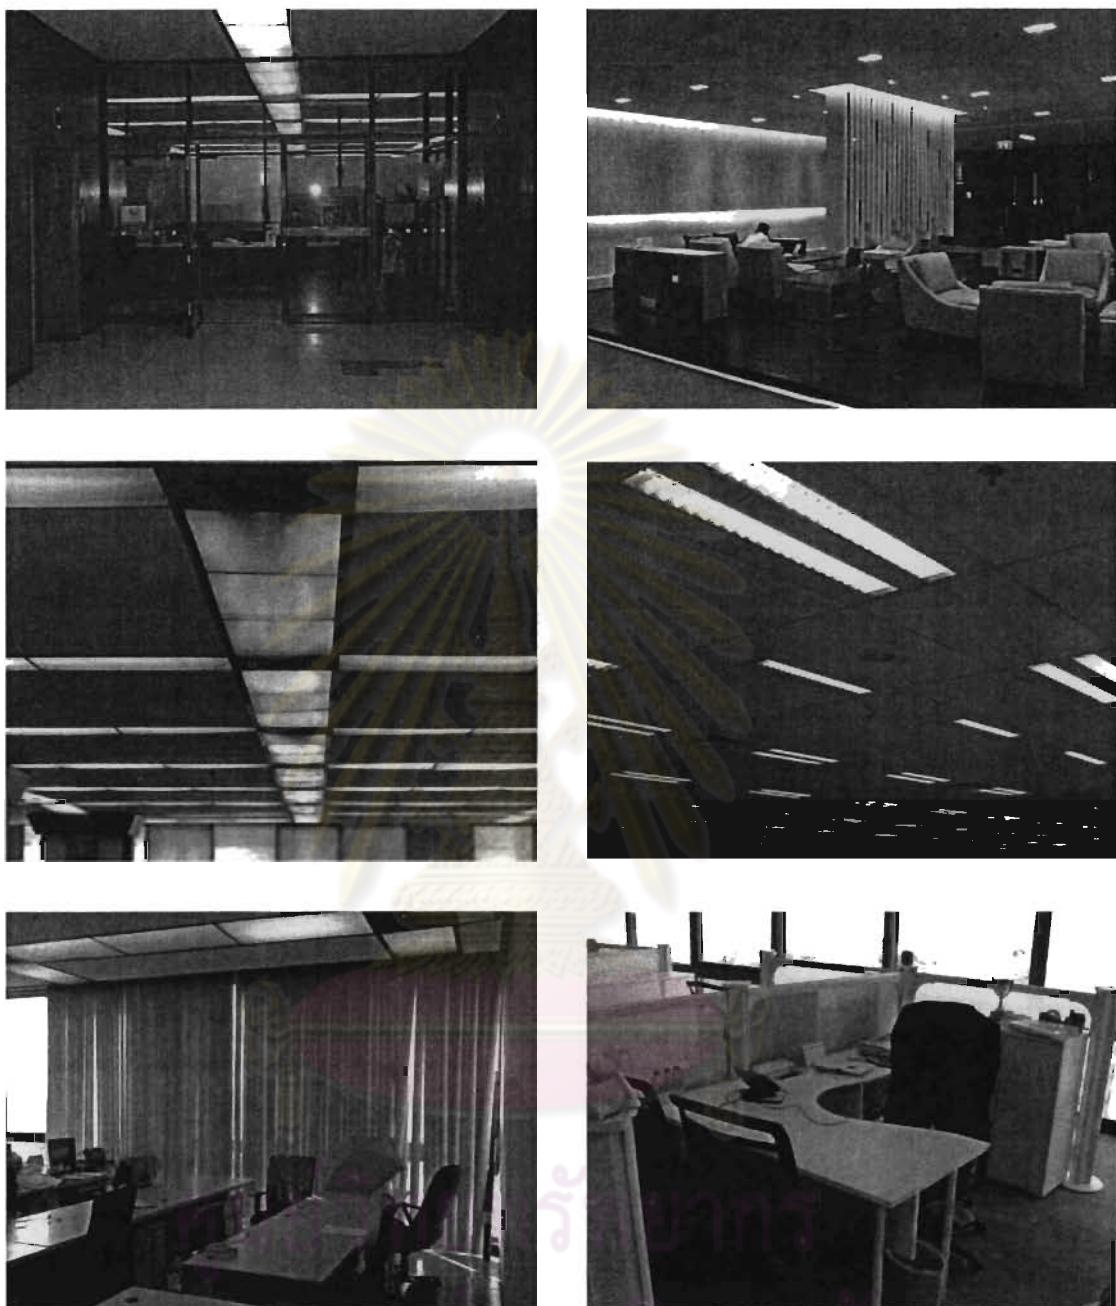
รูปที่ 3.8 ภาพพื้นที่ก่อนและหลังทำการปรับปรุงพื้นที่ชั้น 14 อาคารพหลโยธิน

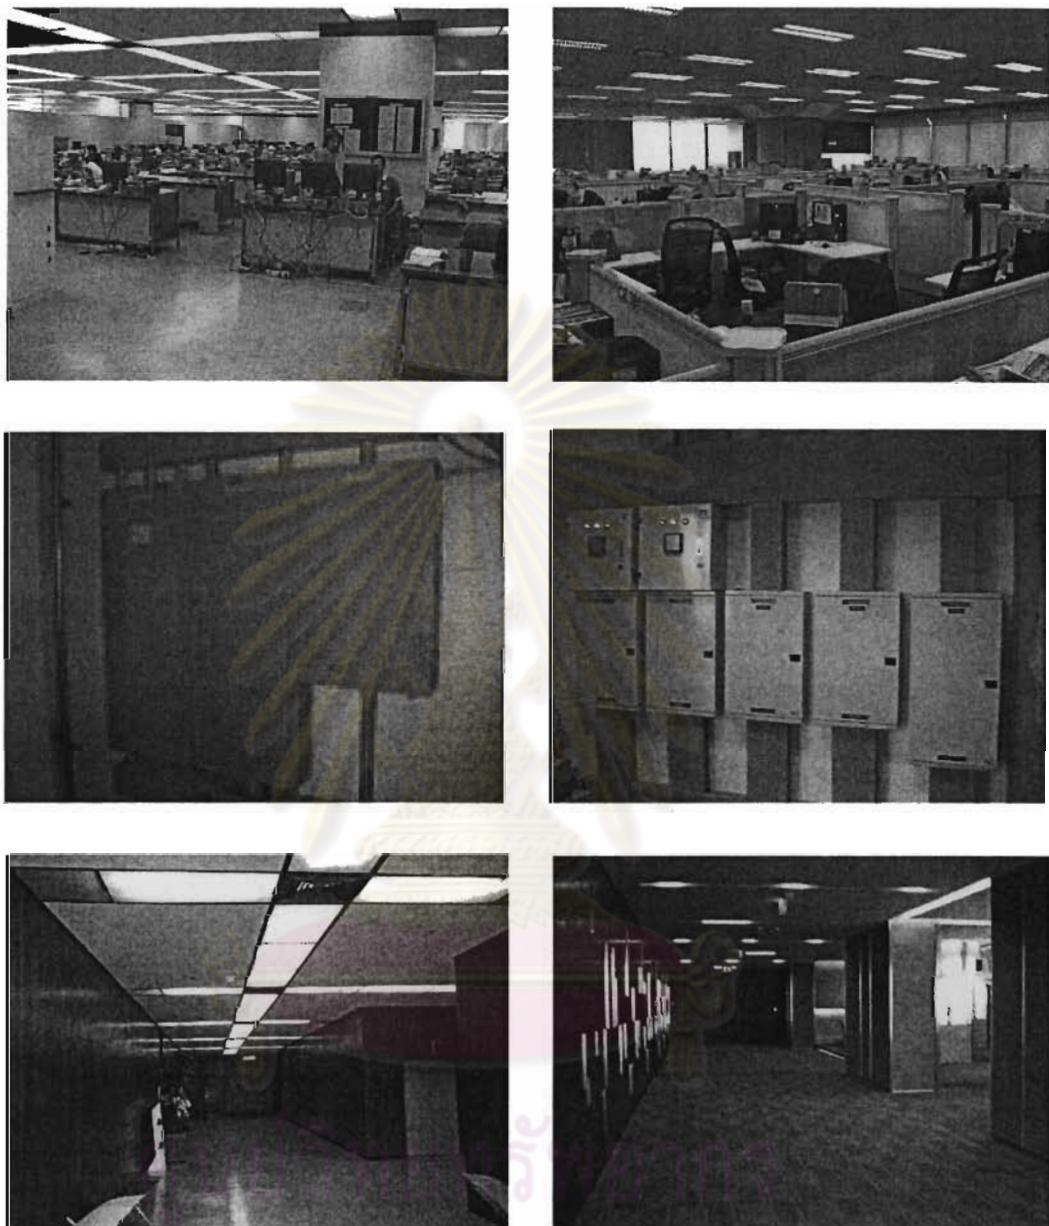
**จุฬาลงกรณ์มหาวิทยาลัย**  
ก่อการปรับปรุง หลังการปรับปรุง  
รูปที่ 3.9 ภาพพื้นที่ก่อนและหลังทำการปรับปรุงพื้นที่ชั้น 15 อาคารพหลโยธิน

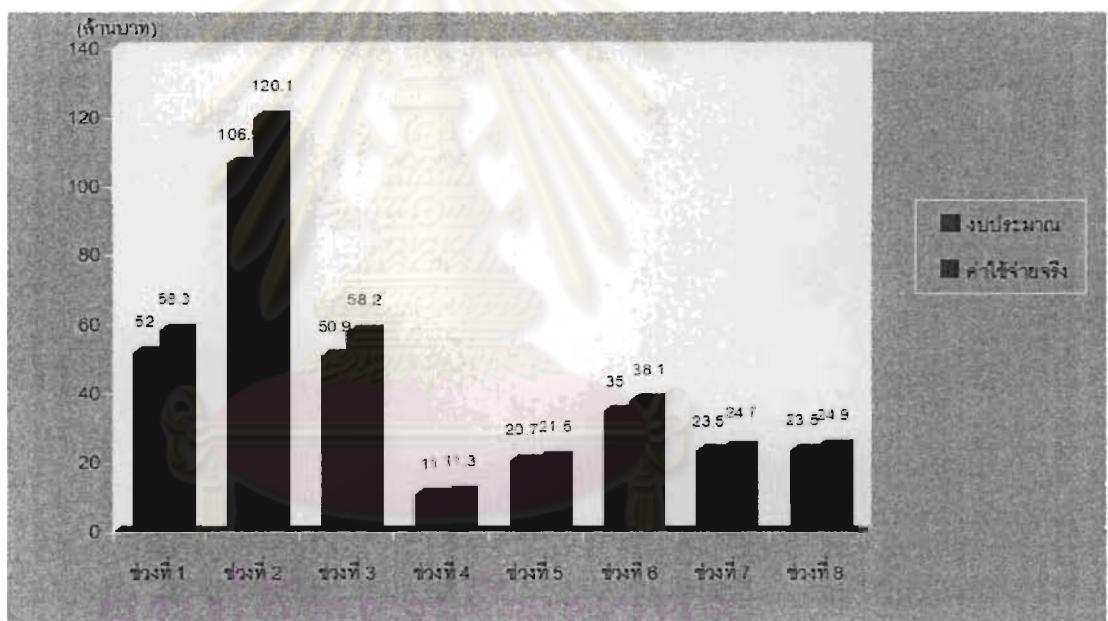
แผนภูมิแท่งค่าใช้จ่ายจริงที่เพิ่มขึ้นเบริญเทียบกับงบประมาณ ในแต่ละช่วงโครงการทั้งหมดของโครงการฯ

แผนภูมิที่ 4.6 ค่าใช้จ่ายเกิดขึ้นจริงเทียบกับงบประมาณ  
จุฬาลงกรณ์มหาวิทยาลัย

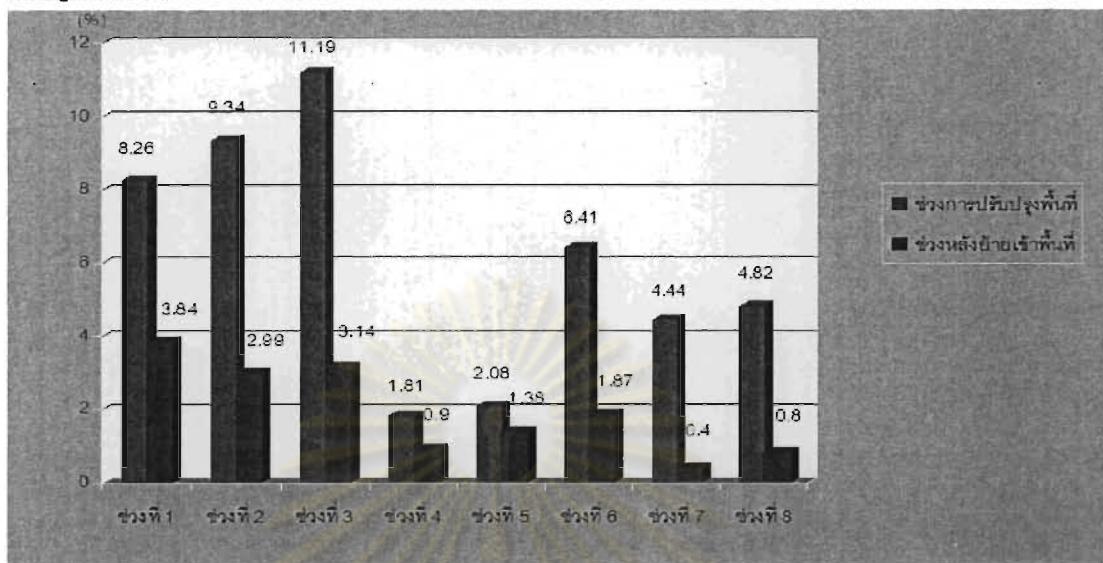
แผนภูมิแท่ง (%) ของค่าใช้จ่ายจริงที่เพิ่มขึ้นในช่วงกระบวนการต่อเนื่องงาน ในแต่ละช่วงเวลาการทำงานของโครงการ

แผนภูมิที่ 4.7 ค่าใช้จ่ายจริงที่เพิ่มขึ้นในแต่ละช่วงการทำงาน
