บทที่ 6

การเสนอและประเมินผลแนวทางการพัฒนาระบบการจราจรของจุฬาลงกรณ์มหาวิทยาลัยเฉพาะจุด (ระยะสั้น)

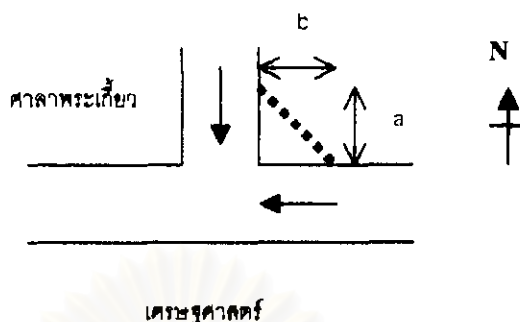
รูปที่ 6.4 ลักษณะทางแยกบริเวณหน้าคณะเศรษฐศาสตร์

จากการสำรวจพบว่ามีค่า a เท่ากับ 12 เมตร และ ค่า b เท่ากับ 13 เมตร ดังนั้นระยะมองเห็นปลอดภัยเท่ากับ 18 เมตร ค่าความเร็วของรถยนต์เท่ากับ 20 กม./ชม.ทั้งนี้ทิศทางจากศาลาพระแก้วและคณะรัฐศาสตร์ ดังแสดงในรูปที่ 6.4 ระยะมองเห็นปลอดภัยมาตรฐานเท่ากับ 29 เมตร ซึ่งสูงกว่าค่าที่เกิดขึ้นจริง

- จัดทำป้ายหยุดรถบนถนนสายรอง (ถนนหน้าศาลาพระเกี้ยว) และป้ายระวางรถยนต์ในทิศทางตรงกันข้ามบนถนนสายหลัก (ถนนหน้าคณะเศรษฐศาสตร์) ติดตั้งไว้บริเวณมุมทางแยก
- ติดตั้งกระจกเงาที่มุมทางแยก เพื่อให้สามารถมองเห็นรถยนต์ในอีกทิศทางหนึ่ง
- จัดระเบียบการจอดรถบริเวณถนนที่อยู่บนหัวมุมทางแยกนี้ ซึ่งมีการปิดบังการมองเห็นรถยนต์ในทิศทางตรงกันข้าม โดยเสนอไม่ให้มีการจอดรถยนต์ในส่วนบริเวณมุมทางแยกของลานจอด เพื่อเพิ่มระยะมองเห็นปลอดภัย

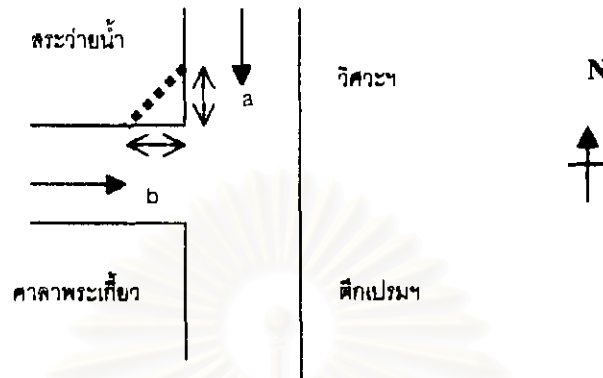
รูปที่ 6.5 ลักษณะทางแยกบริเวณศูนย์หนังสือหาถงกรรมมหาวิทยาลัย-สระว่ายน้ำ

จากการสำรวจพบว่ามีค่า a เท่ากับ 16 เมตร และ ค่า b เท่ากับ 24 เมตร ดังนั้นระยะมองเห็นปลอดภัยเท่ากับ 28 เมตร ค่าความเร็วของรถยนต์เท่ากับ 20 กม./ชม.ทั้งในทิศทางจากตึกจุฬาฯ และคณะวิศวกรรมศาสตร์ ดังแสดงในรูปที่ 6.5 ระยะมองเห็นปลอดภัยมาตรฐานเท่ากับ 29 เมตร เมื่อเปรียบเทียบกับค่าจริงแสดงว่ามีค่าที่ต่ำกว่ามาตรฐานเล็กน้อย แต่ก็ยังมีความปลอดภัยที่พอใช้ได้

- จัดทำป้ายสัญญาณหยุดรถ / ระวางรถยนต์ในทิศทางตรงกันข้ามไว้บริเวณมุมทางแยก
- ปรับปรุงผิวจราจรบริเวณแยกนี้ เนื่องจากในปัจจุบันมีสภาพที่ทรุดโทรม ผิวจราจรขรุขระเป็นหลุม ทำให้เกิดความล่าช้าและขาดประสิทธิภาพในการเดินทาง

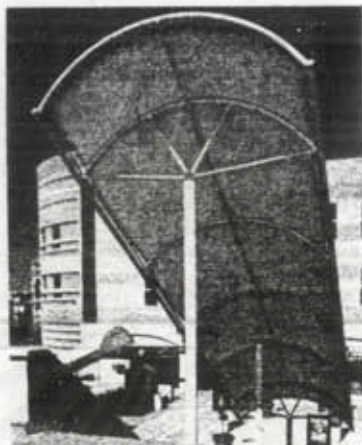
รูปที่ 6.16 รูปแบบทางเท้าที่ 1
ที่มา : ARCH & IDEA 2538

- รูปแบบทางเท้าที่ 1 (ในรูปที่ 6.16) จะมีลักษณะเป็นเสาอยู่ตรงกลางและมีโครงหลังคาเป็นส่วนโค้ง วัสดุที่ใช้ทำหลังคาจะเป็นพลาสติกโพลีเอทิลีน เพื่อกรองแสงอาทิตย์และกันฝน ข้อดีของรูปแบบนี้ คือ เสาที่อยู่กึ่งกลางของหลังคาจะติดตั้งบนทางเท้าสะดวก ในบางจุดที่มีสิ่งกีดขวางในรูปแบบนี้จะสามารถติดตั้งได้ ข้อเสีย คือ กรณีที่มีขนตั้งของผ่านบนทางเท้าจะทำให้เดินทางบนทางเท้าได้ไม่สะดวก เนื่องจากเสาที่อยู่ตรงกลางทางเท้า ค่าใช้จ่ายในการก่อสร้างทางเท้ารูปแบบนี้ประมาณ 7,000 บาท / เมตร

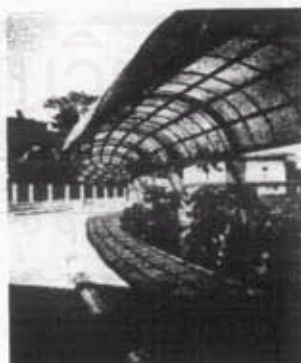
รูปที่ 6.18 รูปแบบทางเท้าที่ 3
ที่มา : มหาวิทยาลัยพระจอมเกล้าธนบุรี

- รูปแบบทางเท้าที่ 3 (ในรูปที่ 6.18) จะมีลักษณะเป็นเสาคอนกรีตเสริมเหล็ก เสาเดี่ยวอยู่ด้านข้าง หลังคาเป็นเหล็กยื่นยาวออกมา วัสดุของหลังคาก็เหมือน 2 แบบแรก ข้อดีของรูปแบบนี้ คือ ไม่มีปัญหาในการติดตั้งและพื้นที่ใช้สอยของทางเท้าสามารถใช้ได้อย่างเต็มที่ ข้อเสีย คือ มีค่าใช้จ่ายในการก่อสร้างที่สูงประมาณ 10,000 บาท / เมตร

หลังคาคลุมทางเท้านี้ จะทำการก่อสร้างในเส้นทางหลักที่มีปริมาณการเดินทางมาก เช่น เส้นทางบริเวณข้างสนามหญ้าและพระรูป 2 รัชกาล ซึ่งจะอำนวยความสะดวกในการเดินทาง และเส้นทางเชื่อมตามแนวตะวันออกและตะวันตกของพื้นที่ เป็นต้น โดยได้เสนอแนวของเส้นทางที่จัดหลังคาคลุมซึ่งมีความยาวประมาณ 1.95 กิโลเมตร ตามแสดงในรูปที่ 6.19 และทัศนียภาพก่อนและหลังการก่อสร้างสามารถแสดงได้ในรูปที่ 6.20 และ 6.21 6.22 6.23 ทั้งนี้รูปแบบหลังคาคลุมทางเท้าที่ควรใช้จะเป็นรูปแบบที่ 3 เพราะมีความเหมาะสมกับสภาพพื้นที่ภายในมหาวิทยาลัย ถึงแม้จะลงทุนสูงกว่ารูปแบบอื่น
