บทที่ 4
ผลการศึกษา

ตอนที่ 1 การศึกษาการรั่วซึมของวัสดุ

ตอนที่ 2 การศึกษาลักษณะชั้นรอยต่อระหว่างสารยึดเรซินกับฟัน

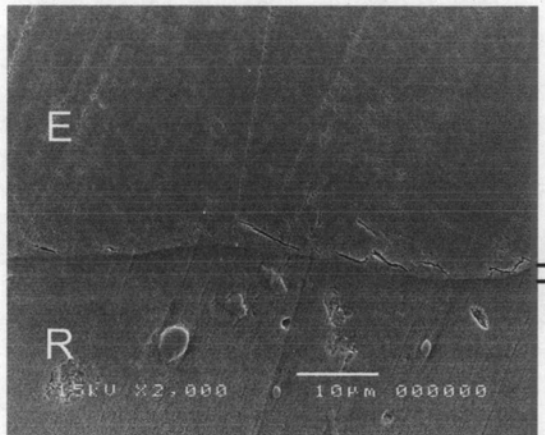
กลุ่มที่ 1 สารยึดเรซินกลุ่ม Super-Bond 10 s (saliva)

รูปที่ 20 ภาพถ่ายจากกล้องจุลทรรศน์อิเล็กตรอนชนิดส่องกราดแสดงลักษณะชั้นรอยต่อระหว่างฟันกับสารยึดเรซินกลุ่ม Super-Bond 10 s (saliva) (a) รอยต่อบริเวณเคลือบฟันภายหลังการขัดเรียบ พบชั้นไฮบริดกว้าง 2-3 ไมครอน (b) รอยต่อบริเวณเคลือบฟันภายหลังการแช่กรดไฮโดรคลอริก 6 โมลต่อลิตร 30 วินาที และตามด้วยสารละลายไฮโปคลอไรท์ ร้อยละ 1 นาน 60 นาที พบชั้นไฮบริดกว้าง 2-3 ไมครอน (c) รอยต่อบริเวณเนื้อฟันภายหลังการขัดเรียบ พบชั้นไฮบริดกว้าง 2-3 ไมครอน (d) รอยต่อบริเวณเนื้อฟันภายหลังการแช่กรดไฮโดรคลอริก 6 โมลต่อลิตร 30 วินาที และตามด้วยสารละลายไฮโปคลอไรท์ ร้อยละ 1 นาน 60 นาที พบชั้นไฮบริดกว้าง 2-3 ไมครอน

(E = เคลือบฟัน, D = เนื้อฟัน, R = สารยึดเรซิน, ME = Modified Enamel, MD = Modified Dentin) [กำลังขยาย 2,000 เท่า]

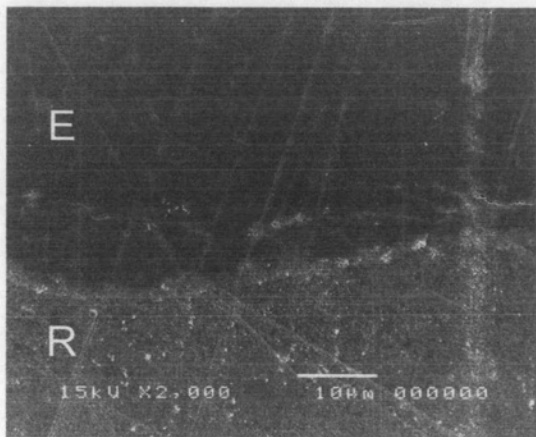
กลุ่มที่ 3 สารยึดเรซินกลุ่ม Super-Bond 60 s (saliva)

รูปที่ 22 ภาพถ่ายจากกล้องจุลทรรศน์อิเล็กตรอนชนิดสองกราดแสดงลักษณะชั้นรอยต่อระหว่างฟันกับสารยึดเรซินกลุ่ม Super-Bond 60 s (saliva) (a) รอยต่อบริเวณเคลือบฟันภายหลังการขัดเรียบพบชั้นไฮบริดกว้าง 2-3 ไมครอน (b) รอยต่อบริเวณเคลือบฟันภายหลังการแช่กรดไฮโดรคลอริก 6 มิลต่อลิตร 30 วินาที และตามด้วยสารละลายโซเดียมไฮโปคลอไรท์ ร้อยละ 1 นาน 60 นาที พบชั้นไฮบริดกว้าง 2-3 ไมครอน (c) รอยต่อบริเวณเนื้อฟันภายหลังการขัดเรียบ พบชั้นไฮบริดกว้าง 4-5 ไมครอน (d) รอยต่อบริเวณเนื้อฟันภายหลังการแช่กรดไฮโดรคลอริก 6 มิลต่อลิตร 30 วินาที และตามด้วยสารละลายโซเดียมไฮโปคลอไรท์ร้อยละ 1 นาน 60 นาที พบชั้นไฮบริดกว้าง 2-3 ไมครอน

(E = เคลือบฟัน, D = เนื้อฟัน, R = สารยึดเรซิน, ME = Modified Enamel, MD = Modified Dentin) [กำลังขยาย 2,000 เท่า]

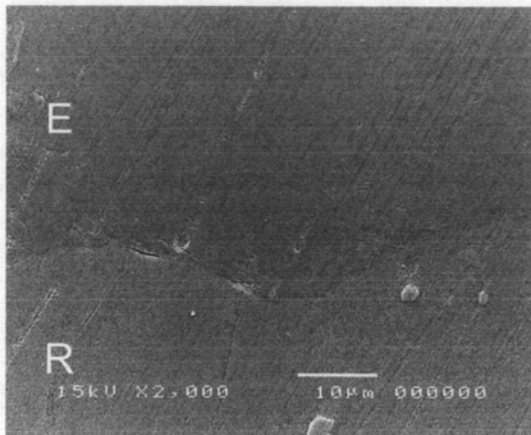
กลุ่มที่ 5 สารยึดเรซินกลุ่ม Super-Bond 10 s

รูปที่ 24 ภาพถ่ายจากกล้องจุลทรรศน์อิเล็กตรอนชนิดส่องกราดแสดงลักษณะชั้นรอยต่อระหว่างฟันกับสารยึดเรซินกลุ่ม Super-Bond 10 s (a) รอยต่อบริเวณเคลือบฟันภายหลังการขัดเรียบ พบรอยต่อระหว่างสารยึดเรซินกับเคลือบฟัน กว้าง 2-3 ไมครอน (b) รอยต่อบริเวณเคลือบฟันภายหลังการแช่กรดไฮโดรคลอริก 6 โมลต่อลิตร 30 วินาที และตามด้วยสารละลายโซเดียมไฮโปคลอไรท์ ร้อยละ 1 นาน 60 นาที พบชั้นไฮบริดกว้าง 2-3 ไมครอน (c) รอยต่อบริเวณเนื้อฟันภายหลังการขัดเรียบ พบชั้นไฮบริดกว้าง 2-3 ไมครอน (d) รอยต่อบริเวณเนื้อฟันภายหลังการแช่กรดไฮโดรคลอริก 6 โมลต่อลิตร 30 วินาที และตามด้วยสารละลายโซเดียมไฮโปคลอไรท์ ร้อยละ 1 นาน 60 นาที พบชั้นไฮบริดกว้าง 2-3 ไมครอน

(E = เคลือบฟัน, D = เนื้อฟัน, R = สารยึดเรซิน, ME = Modified Enamel, MD = Modified Dentin) [กำลังขยาย 2,000 เท่า]

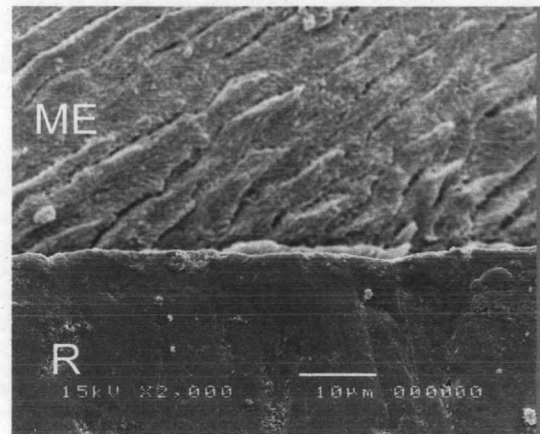
กลุ่มที่ 13 สารยึดเรซินกลุ่ม Clearfil Mega Bond

รูปที่ 32 ภาพถ่ายจากกล้องจุลทรรศน์อิเล็กตรอนชนิดส่องกราดแสดงลักษณะชั้นรอยต่อระหว่างฟันกับสารยึดเรซินกลุ่ม Clearfil Mega Bond (a) รอยต่อบริเวณเคลือบฟันภายใต้การขัดเรียบ พบชั้นไฮบริด กว้าง 2 ไมครอน และบางส่วนมีรอยแยก (b) รอยต่อบริเวณเคลือบฟันภายใต้การแช่กรดไฮโดรคลอริก 6 โมลต่อลิตร 30 วินาที และตามด้วยสารละลายโซเดียมไฮโปคลอไรท์ ร้อยละ 1 นาน 60 นาที ไม่พบชั้นไฮบริดชัดเจน (c) รอยต่อบริเวณเนื้อฟันภายใต้การขัดเรียบ พบชั้นไฮบริดบางๆ กว้างประมาณ 1 ไมครอน บางส่วนมีรอยแยก (d) รอยต่อบริเวณเนื้อฟันภายใต้การแช่กรดไฮโดรคลอริก 6 โมลต่อลิตร 30 วินาที และตามด้วยสารละลายโซเดียมไฮโปคลอไรท์ ร้อยละ 1 นาน 60 นาที ไม่พบชั้นไฮบริดที่ชัดเจน

(E = เคลือบฟัน, D = เนื้อฟัน, R = สารยึดเรซิน, ME = Modified Enamel, MD = Modified Dentin) [กำลังขยาย 2,000 เท่า]
