## บทที่ 6

### การประเมินคุณค่า เอกลักษณะสิ่งแวดล้อมเมืองและ

### การวิเคราะห์ศักยภาพและปัญหาพื้นที่กรณีศึกษา

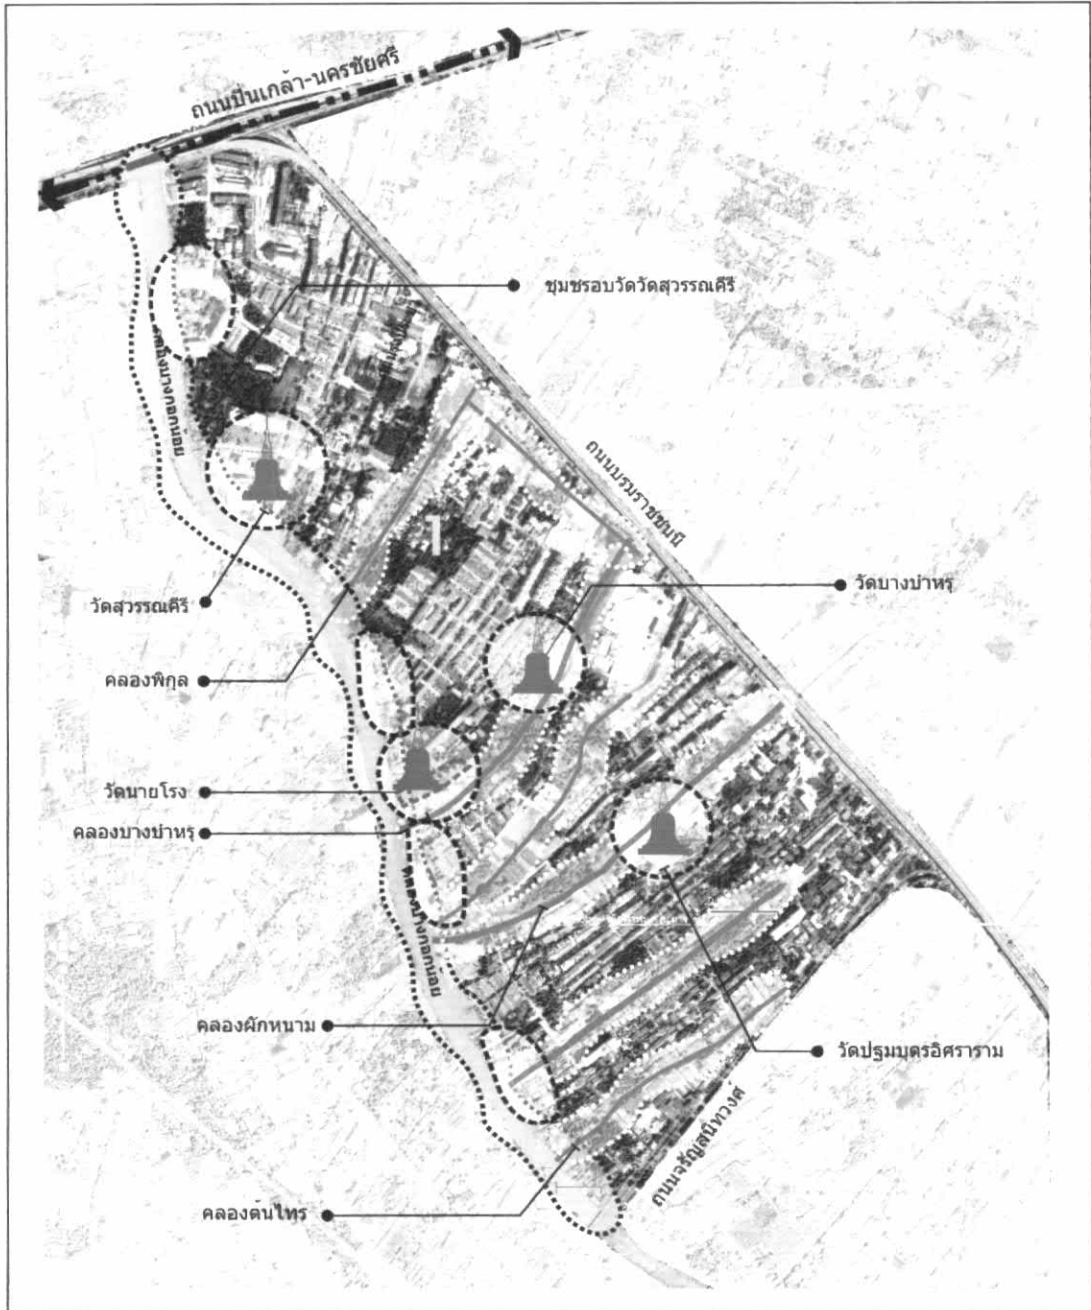
แผนที่แสดงสิ่งแวดล้อมที่ควรแก่การอนุรักษ์ กลุ่มพื้นที่ย่อย 1

กลุ่มพื้นที่ย่อย 1 ประกอบด้วยสิ่งแวดล้อมเมืองที่ควรแก่การอนุรักษ์ โดยมีวัดอยู่ จำนวน 4 แห่ง มีชุมชนที่ตั้งถิ่นฐานริมน้ำมากมาย โดยสรุปผลการวิเคราะห์ ในตารางที่ 6.1 - 6.2 และ แผนที่ 6.1 แสดงสิ่งแวดล้อมเมืองที่ควรแก่อนุรักษ์ของกลุ่มพื้นที่ย่อย 1 ดังนี้ ตารางที่ 6.1 แสดงสิ่งแวดล้อมเมืองที่ควรแก่อนุรักษ์ของกลุ่มพื้นที่ย่อย 1

มรดกทางวัฒนธรรม	สภาพโดยรอบมรดกทางวัฒนธรรม	เอกลักษณ์ลักษณะเฉพาะของชุมชน	บริเวณธรรมชาติหรือมรดกทางธรรมชาติ
1. วัดสุวรรณคีรี -พระอุโบสถ(ทรงไทยก่ออิฐถือปูนแบบสมัยร.1) -กุฏิสงฆ์ (ครึ่งไม้ทรงไทย) -พระประธาน (ปางมารวิชัย) -พระพุทธรูปปางจำลองพระพุทธรูปฉาย -หอไตร (ผนังเขียนลายพุ่มข้าวบิณฑ์ ลายก้ามปู หน้าต่าง ลายทวารบาล หน้าบันไม้สลัก รูปเทพพนม)	-ชุมชนวัดสุวรรณคีรี -คลองบางกอกน้อย	-ชุมชนดั้งเดิมรอบวัด -ชุมชนริมน้ำ คลองสายหลัก แม่น้ำเจ้าพระยาเดิม (บ้านไม้ 1 - 2 ชั้น ทางเดินคืบแคบ ริมคลอง)	-คลองบางกอกน้อย -คลองพิบูล

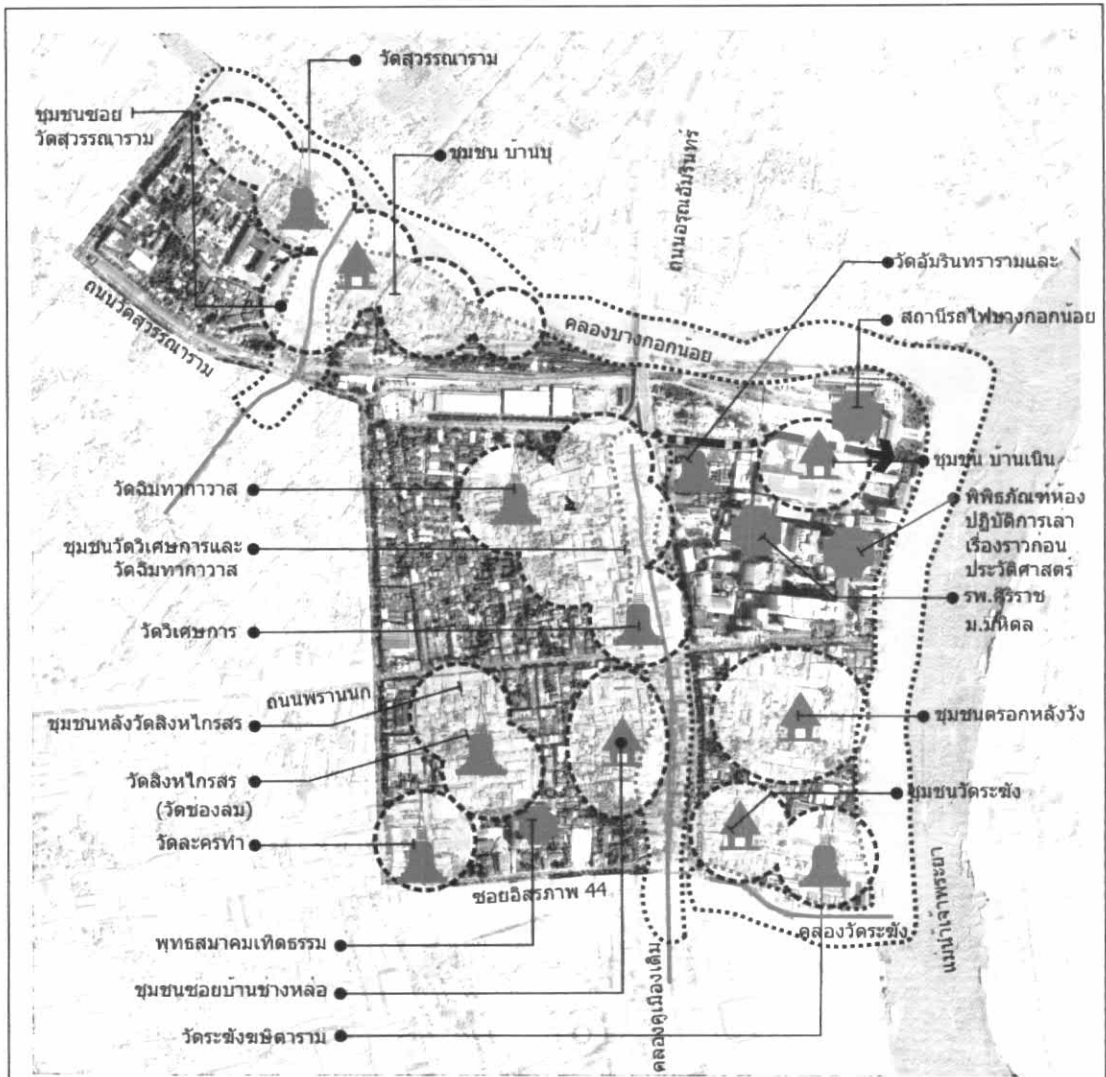
แผนที่ 6.4 แสดงสิ่งแวดลอมเมืองที่ควรแก่อนุรักษ์ของกลุ่มพื้นที่ย่อย 4

**แผนที่แสดงสิ่งแวดลอมที่ควรแก่การอนุรักษ์ กลุ่มพื้นที่ย่อย 4**

กลุ่มพื้นที่ย่อย 4 ประกอบด้วยสิ่งแวดลอมเมืองที่ควรแก่การอนุรักษ์ ซึ่งเป็นพื้นที่กรุงเก่าธนบุรี มีอาคารและสถานที่ราชการและศาสนสถาน รวมทั้งชุมชนต่างๆ มากมาย โดยสรุปผลการวิเคราะห์ ในตารางที่ 6.6-6.7 และแผนที่ 6.4 แสดงสิ่งแวดลอมเมืองที่ควรแก่อนุรักษ์ของกลุ่มพื้นที่ย่อย 4 ดังนี้

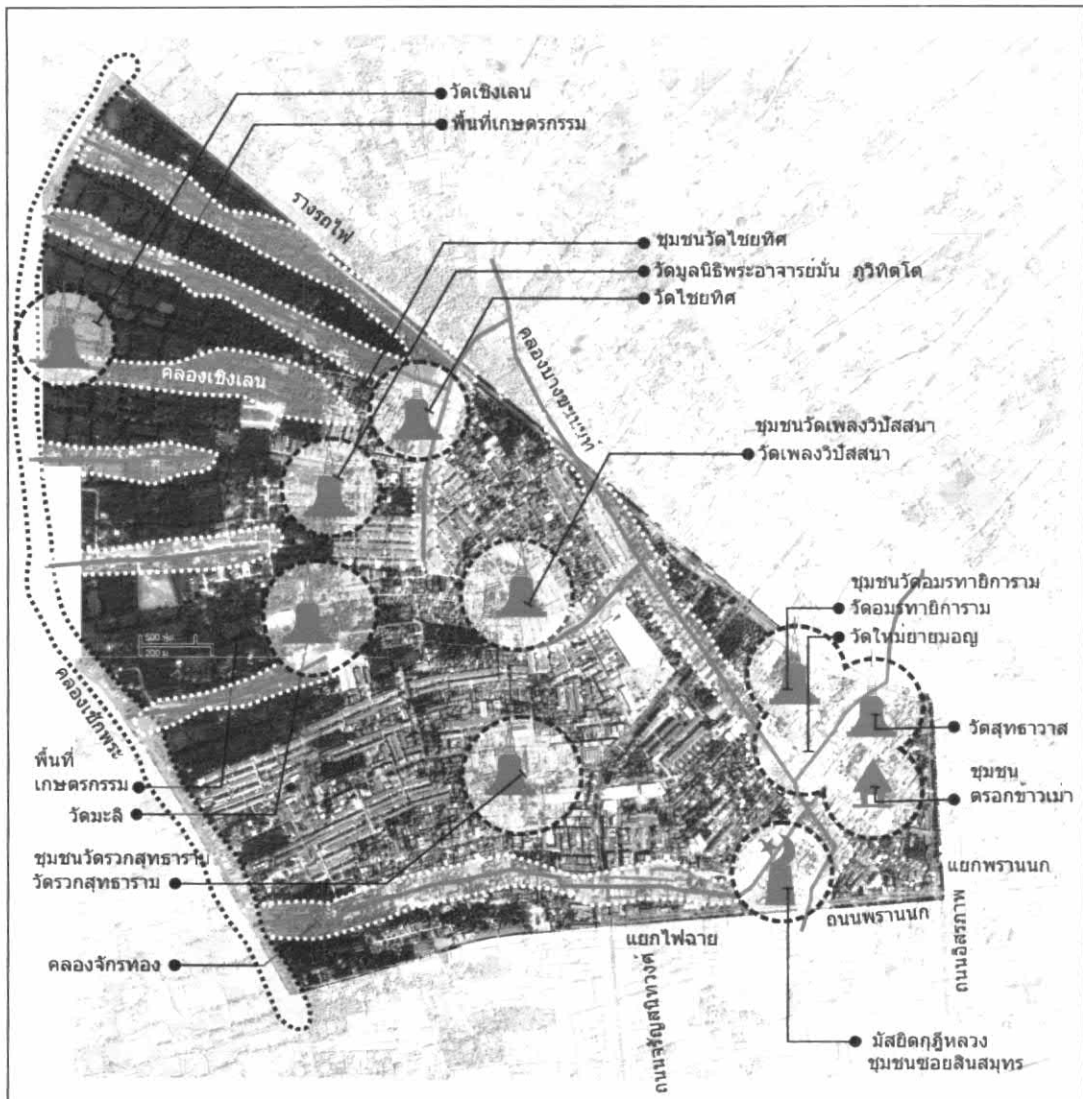
แผนที่ 6.5 แสดงสิ่งแวดลอมเมืองที่ควรแก่อนุรักษ์ของกลุ่มพื้นที่ย่อย 5

แผนที่แสดงสิ่งแวดลอมที่ควรแก่การอนุรักษ์ กลุ่มพื้นที่ย่อย 5

กลุ่มพื้นที่ย่อย 5 ประกอบด้วยสิ่งแวดลอมเมืองที่ควรแก่การอนุรักษ์ ประกอบด้วย วัด 6 แห่ง และมัสยิด 1 แห่ง มีชุมชนที่มีเอกลักษณ์ที่หลากหลาย โดยสรุปผลการวิเคราะห์ ในตารางที่ 6.8 และแผนที่ 6.5 แสดงสิ่งแวดลอมเมืองที่ควรแก่อนุรักษ์ของกลุ่มพื้นที่ย่อย 5 ดังนี้

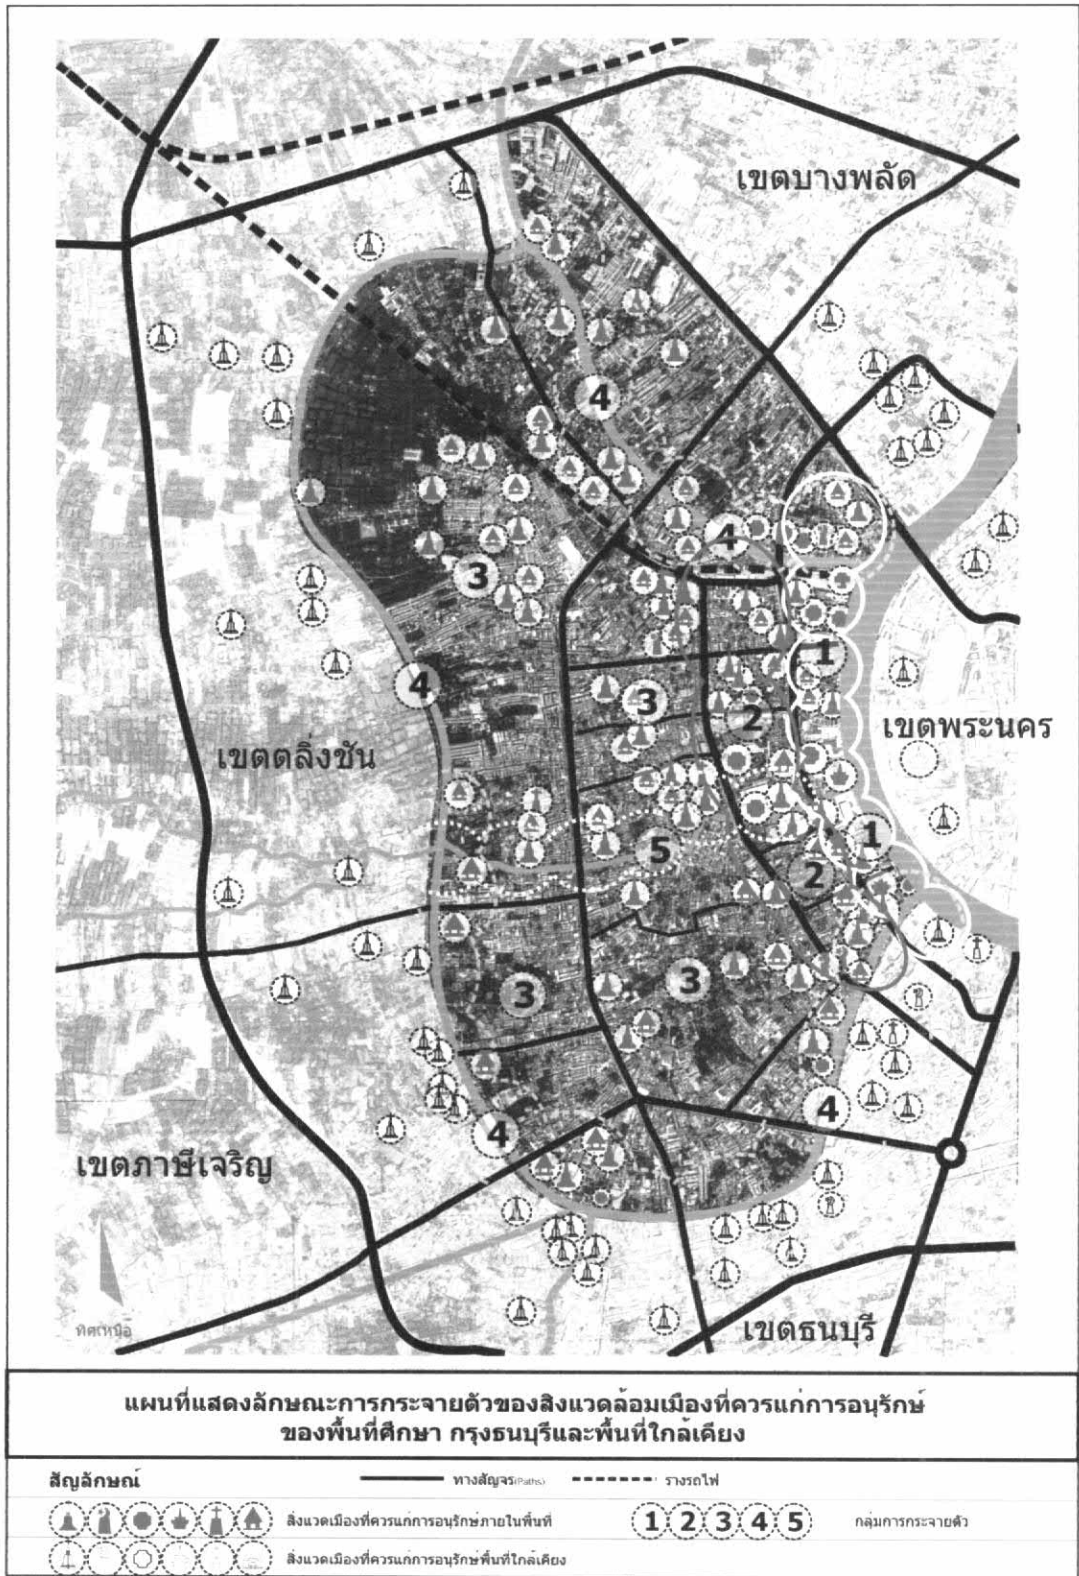
แผนที่ 6.11 แสดงการกระจายตัวของสิ่งแวดล้อมเมืองที่ควรแก่การอนุรักษ์ภายในพื้นที่ศึกษาและพื้นที่ใกล้เคียง

จากการวิเคราะห์ลักษณะการกระจายตัวและความเชื่อมโยงของสิ่งแวดล้อมเมืองที่ควรแก่อนุรักษ์นี้ จะนำมาพิจารณาหาพื้นที่ เพื่อนำมาเสนอแนวทางการอนุรักษ์และพัฒนาพื้นที่ในระดับชุมชน ซึ่งการเสนอแนวทางการอนุรักษ์และพัฒนาสิ่งแวดล้อมเมืองกรุงเทพมหานครจะแบ่งออกเป็นแนวทางระดับเมือง และระดับชุมชน โดยจะมีรายละเอียดในบทที่ 7 ต่อไป

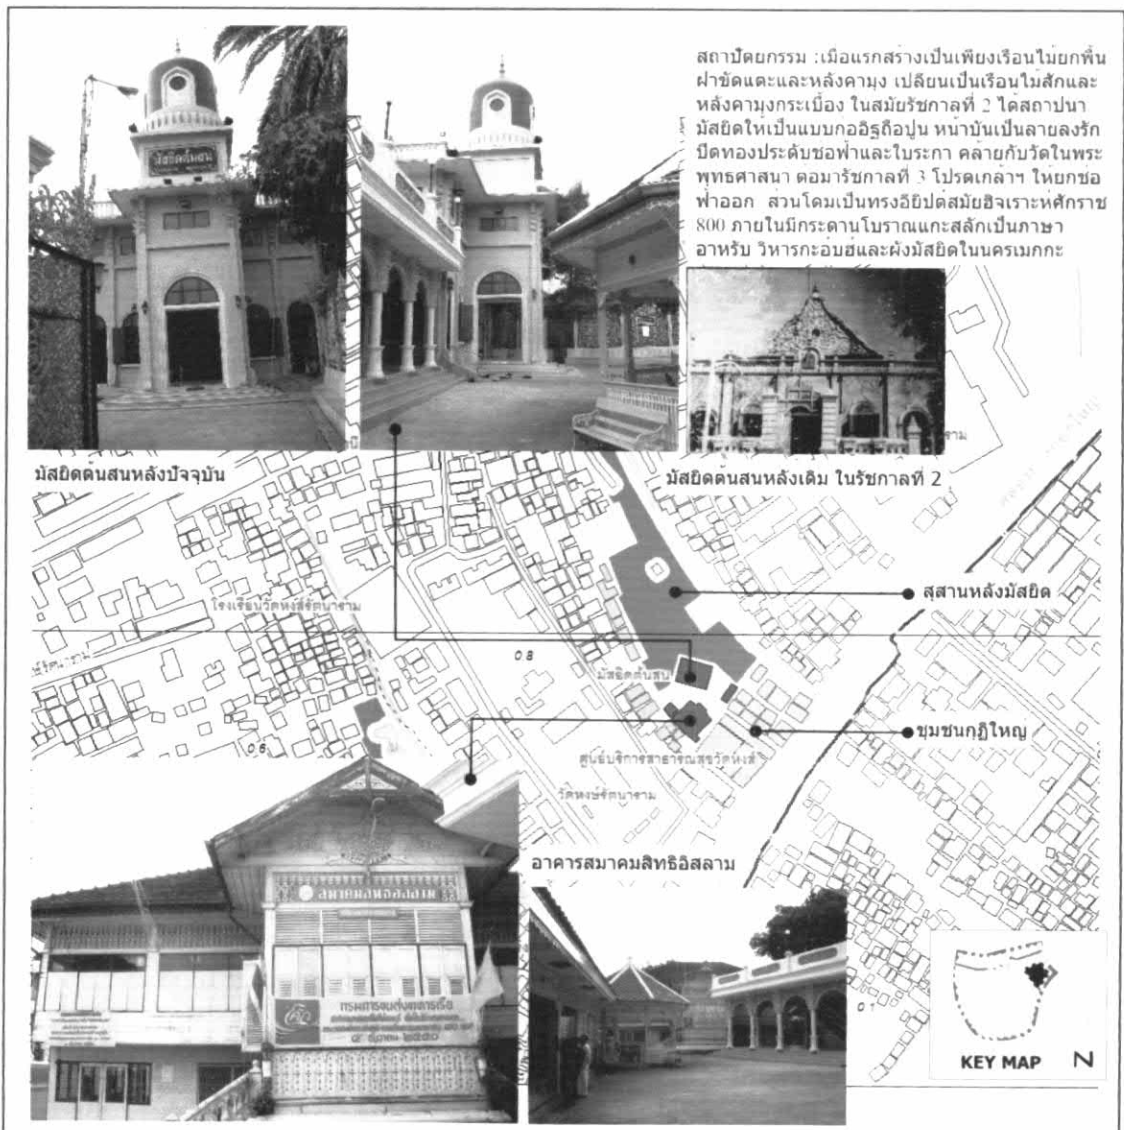
แผนที่ 6.17 แสดงศักยภาพของพื้นที่บริเวณมัสยิดต้นสนและชุมชนกุฎใหญ่

จากการสำรวจพื้นที่พบว่า สถานที่สำคัญดังกล่าว มีสภาพของอาคารที่ดีทั้งสอง หลัง ส่วนชุมชนโดยรอบมัสยิดเป็นชุมชนที่อยู่ระหว่างวัดโมลีโลกยารามกับวัดหงษ์รัตนารามวิหาร มีสภาพที่ดี มีการใช้ที่ดินเพื่อเป็นที่อาศัยเป็นอาคารโครงสร้างถาวรรูปแบบอาคารที่พักอาศัยรวม ความสูง 3-5 ชั้น ส่วนบ้านไม้ 1-2 ชั้น มีสภาพแออัดอยู่ตรงบริเวณติดกับชุมชนวัดหงษ์รัตนาราม คนส่วนใหญ่นับถือศาสนาอิสลาม และมีอาชีพ รับจ้างทั่วไป ค้าขาย นักเรียน นักศึกษา รับราชการ รัฐวิสาหกิจ ตามลำดับ

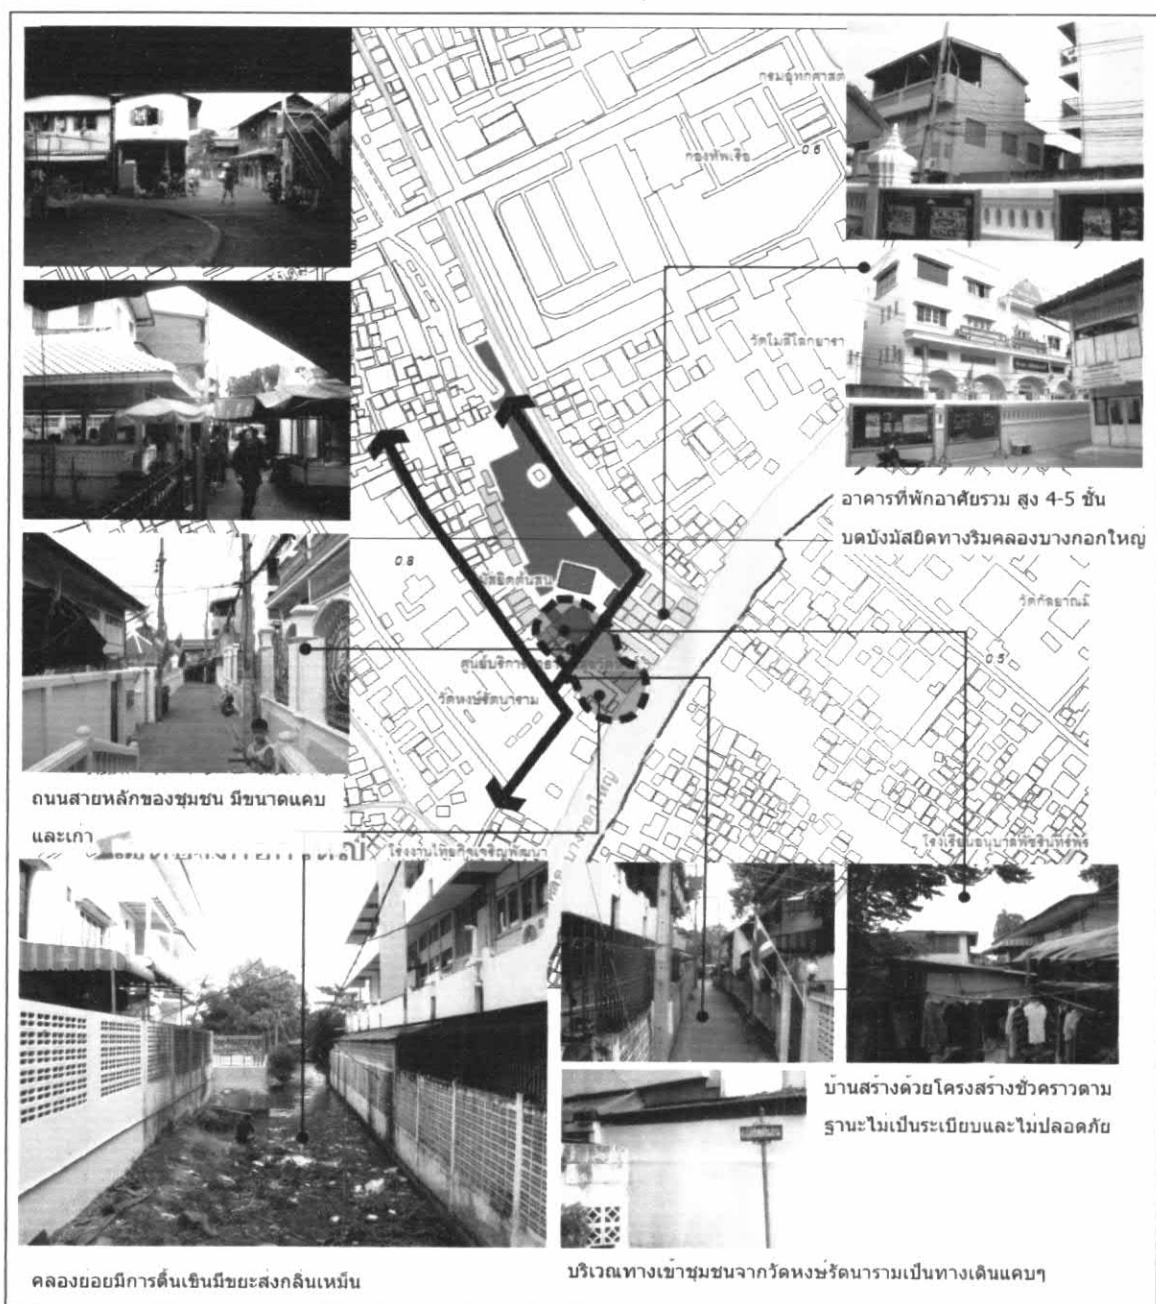
แผนที่ 6.18 แสดงสภาพปัญหาของพื้นที่บริเวณมัสยิดต้นสนและชุมชนกุฎใหญ่

ส่วนสภาพปัญหาของพื้นที่ จากการวิเคราะห์แบบสอบถามและการสำรวจพื้นที่พบว่า มีปัญหาเรื่องยาเสพติดติดมากที่สุด ปัญหาความแออัดและความเสื่อมโทรมของบ้านเรือนและความปลอดภัยในชีวิตตามลำดับ สำหรับปัญหาที่เกี่ยวกับด้านกายภาพของพื้นที่ ได้แก่ ปัญหาเรื่องความแออัดของพื้นที่บริเวณบ้านไม้ที่มีสภาพใช้โครงสร้างชั่วคราว ถนนทางเดินแคบเชื่อมไปยังวัดหงษ์ฯ มีสภาพเก่ามีการชำรุดบริเวณช่องปากซอยและบริเวณคลองย่อยที่เข้ามายังภายในพื้นที่มีการตื้นเขินและมีขยะสกปรก จากการสรุปศักยภาพและปัญหาของพื้นที่

ความต้องการของพื้นที่ จากการวิเคราะห์ความต้องการจากแบบสอบถามคนในพื้นที่ สรุปว่า ความต้องการของพื้นที่มากที่สุด ได้แก่ การแก้ปัญหาเรื่องความทรุดโทรมของบ้านเรือนและความเน่าเสียของคลองย่อย สามารถสรุปลงในแผนที่ 6.17 และ 6.18 ดังนี้

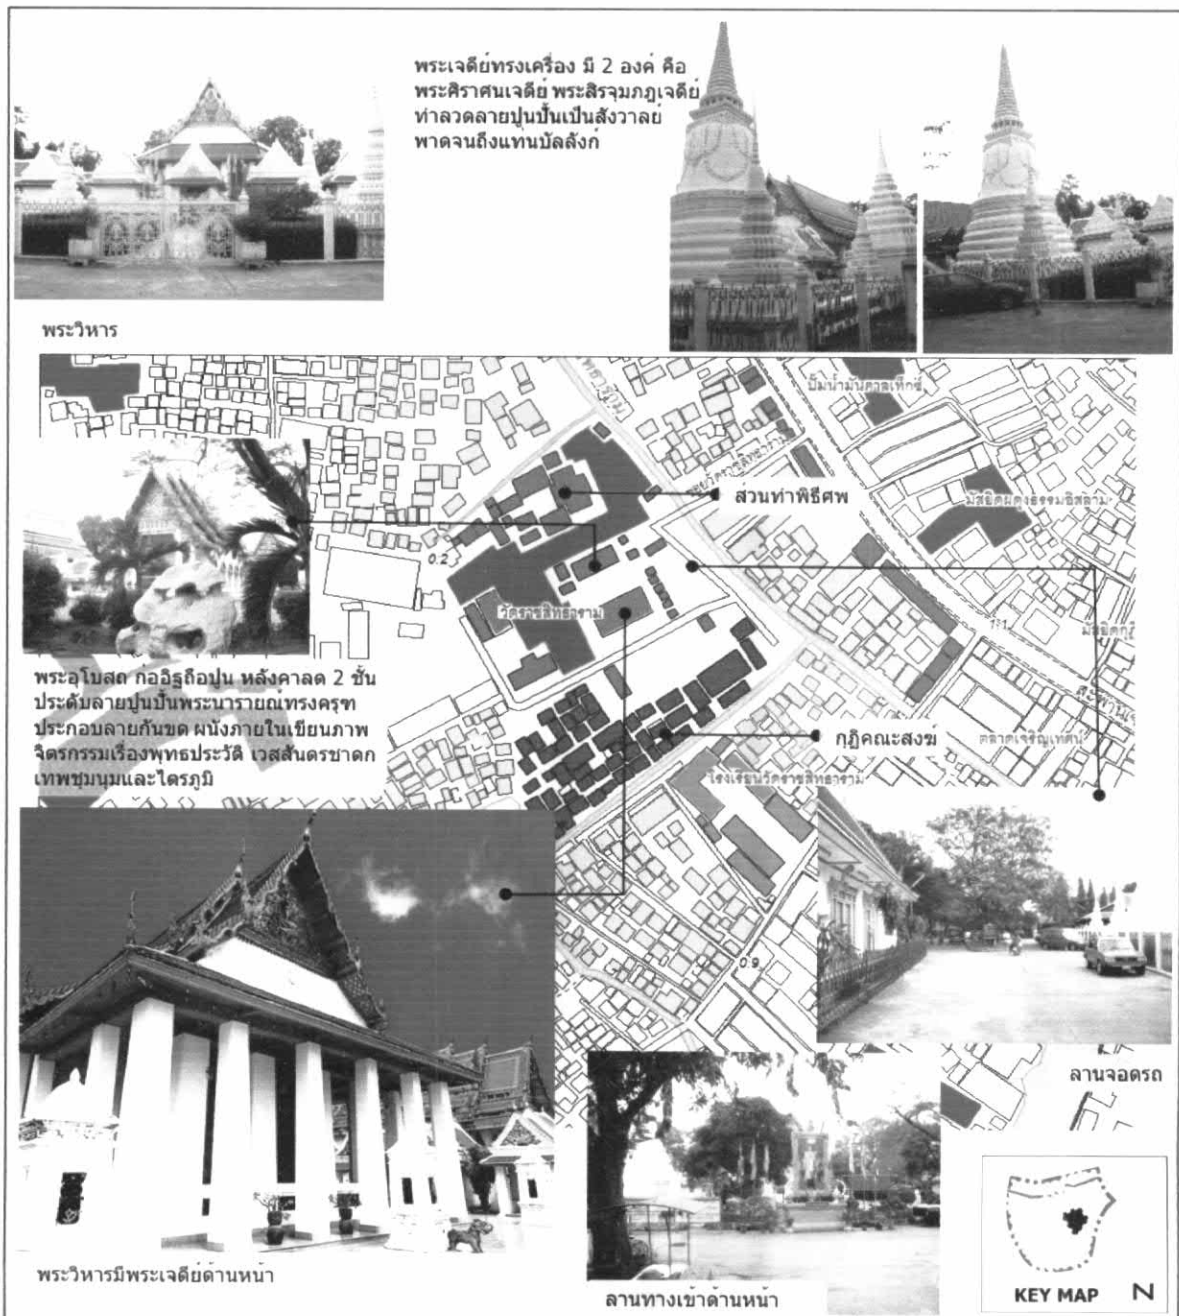
แผนที่ 6.22 แสดงศักยภาพของพื้นที่บริเวณวัดราชสิทธิารามและชุมชนวัดราชสิทธิาราม

พื้นที่บริเวณนี้เป็นพื้นที่ไม่ได้ติดริมคลองบางกอกใหญ่แต่อยู่ตรงข้ามพื้นที่ชุมชนกุฎิเจริญพาสณ์ โดยพื้นที่ดังกล่าวมีองค์ประกอบของสิ่งแวดล้อมเมืองที่สำคัญ คือ วัดราชสิทธิาราม ด้านศักยภาพของพื้นที่ จากการวิเคราะห์โดยใช้แบบสอบถามและการสำรวจศักยภาพและปัญหาของพื้นที่ จากคนในพื้นที่ โดยสุ่มจำนวน 20 ครั้วเรือน ซึ่งส่วนใหญ่นับถือศาสนาพุทธ และมีอาชีพ รับจ้างทั่วไป รับราชการ รัฐวิสาหกิจ ค้าขาย นักเรียน นักศึกษา พบว่าสถานที่สำคัญที่ควรแก่อนุรักษ์มากที่สุดในชุมชน คือ วัดราชสิทธิาราม ซึ่งมีองค์ประกอบที่สำคัญภายในวัดที่ได้ให้ความสำคัญมากที่สุดได้แก่ พระอุโบสถ พระวิหาร พระตำหนักจันทร์ พระเจดีย์ทรงเครื่อง(พระศิราศนเจดีย์ พระสิริจุมภฏเจดีย์) ศาลาการเปรียญ กุฎิคณะสงฆ์ ตามลำดับ

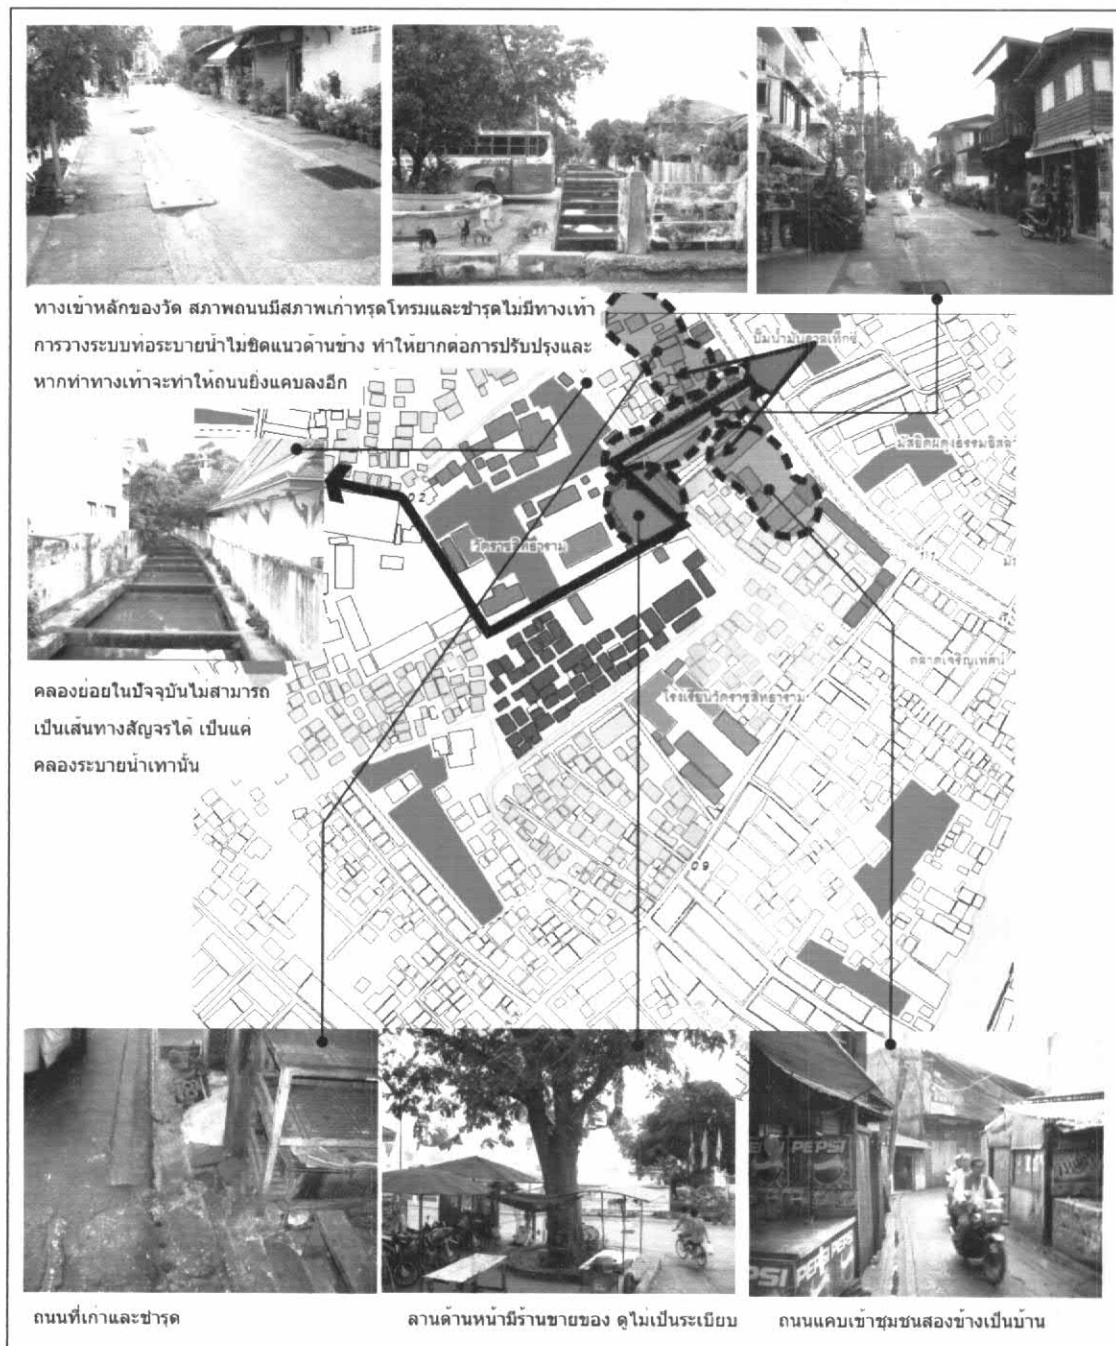
แผนที่ 6.23 แสดงสภาพปัญหาของพื้นที่บริเวณวัดราชสิทธารามและชุมชนวัดราชสิทธาราม

ส่วนสภาพปัญหาของพื้นที่ จากการวิเคราะห์แบบสอบถามและการสำรวจพื้นที่ พบว่า มีปัญหาเรื่องยาเสพติด ปัญหาความความปลอดภัยในชีวิต เกิดขึ้นภายในชุมชน สำหรับ ปัญหาที่เกี่ยวกับด้านกายภาพของพื้นที่ ได้แก่ ปัญหาสภาพถนนทางเดินที่แคบ ซึ่งมีสภาพพื้นเก่า และชำรุดแตกกร้าว ความแออัดของบ้านเรือนที่อยู่ลึกเข้าไป

ความต้องการของพื้นที่ จากการวิเคราะห์ความต้องการจากแบบสอบถามคนในพื้นที่ สรุปว่า ความต้องการของพื้นที่มากที่สุด ได้แก่ การแก้ปัญหาเรื่องยาเสพติด ส่วนทางด้านกร พัฒนา คือ ปรับปรุงถนนภายในชุมชนและปรับปรุงมุมมองด้านหน้าและทางเข้าของวัดที่มีความไม่เป็นระเบียบและสภาพของสะพานที่เก่าและขาดการดูแลรักษา สามารถสรุปลงในแผนที่ 6.23 ดังนี้

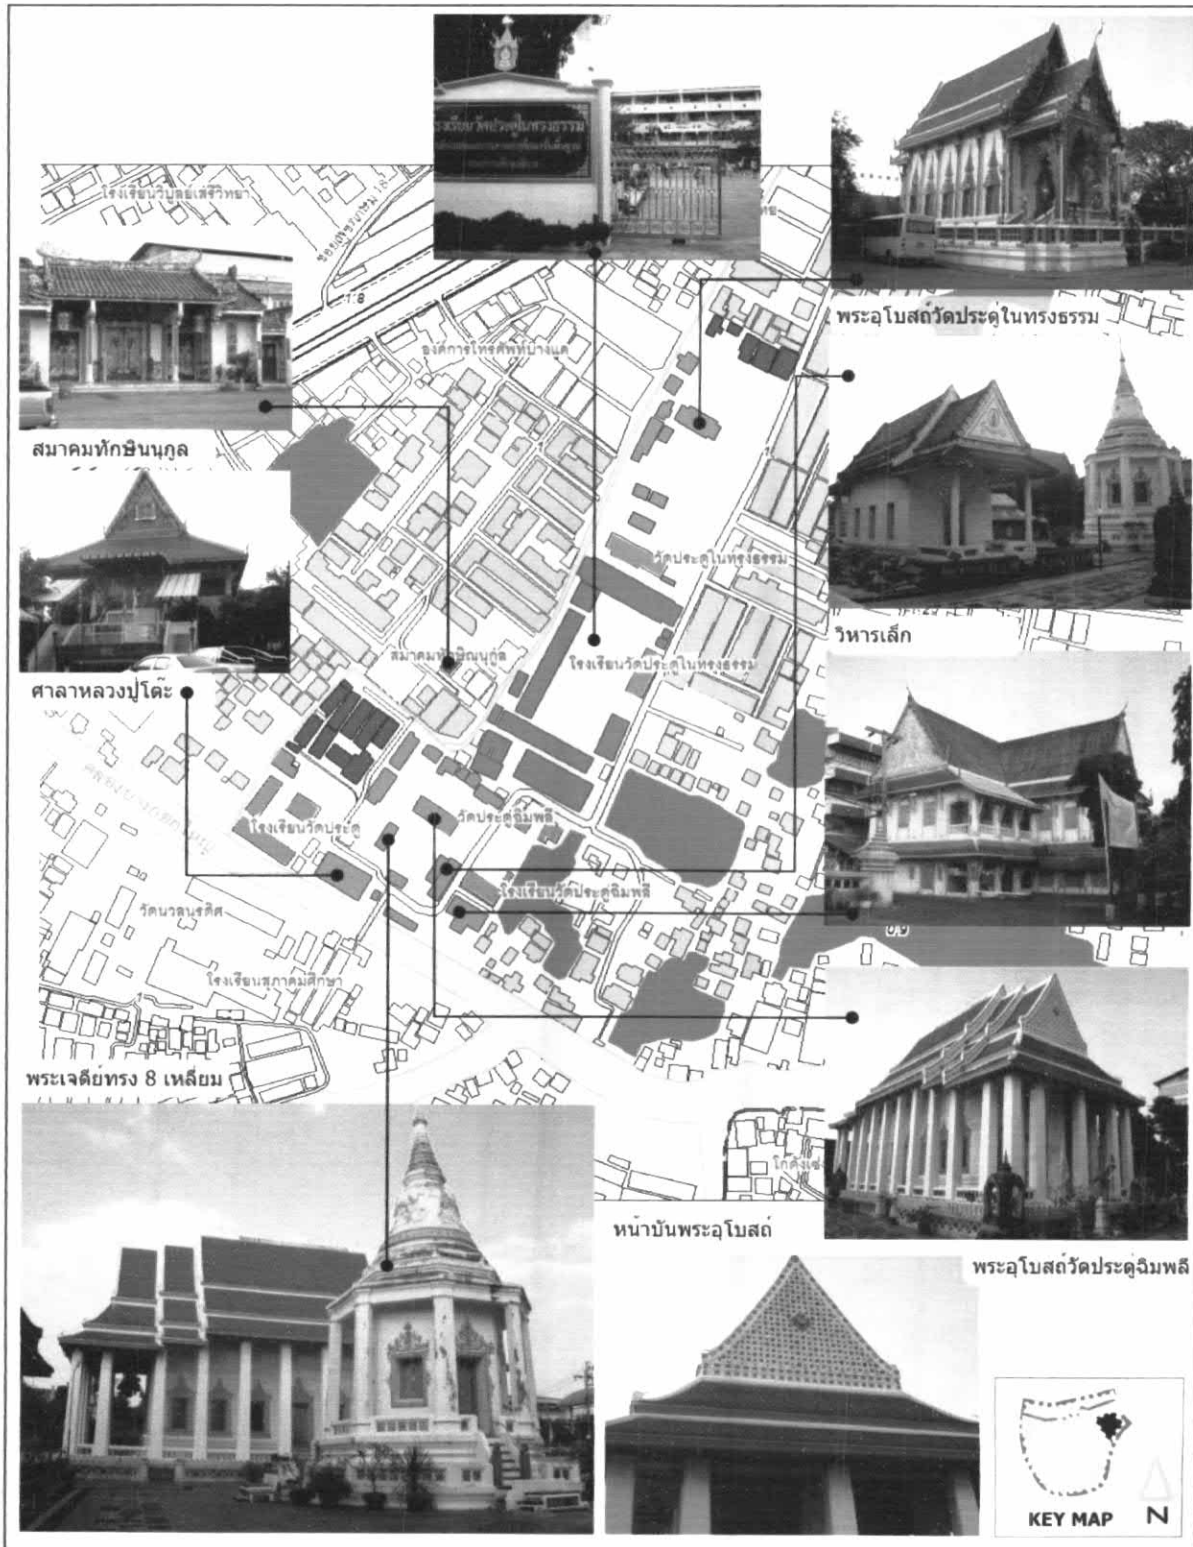
แผนที่ 6.26 แสดงศักยภาพของพื้นที่บริเวณวัดประดิษฐานพระพุทธรูปในทรงธรรม วัดประดู่พิมพลี

องค์ประกอบที่สำคัญภายในวัดประดิษฐานพระพุทธรูปที่สำคัญที่สุด ได้แก่ พระอุโบสถ ศาลเจ้าพ่อตก พระวิหาร พระวิหารแปดเหลี่ยม เก๋งจีน ตามลำดับ ส่วนซึ่งมีองค์ประกอบที่สำคัญภายในวัดประดิษฐานพระพุทธรูปในทรงธรรม ที่ได้ให้ความสำคัญมากที่สุด ได้แก่ พระอุโบสถ ศาลาการเปรียญและกุฏิคณะสงฆ์ และศาลเจ้าด้านหน้าวัด ตามลำดับ ส่วนอื่นๆ ได้แก่ พื้นที่ริมคลองบางกอกใหญ่

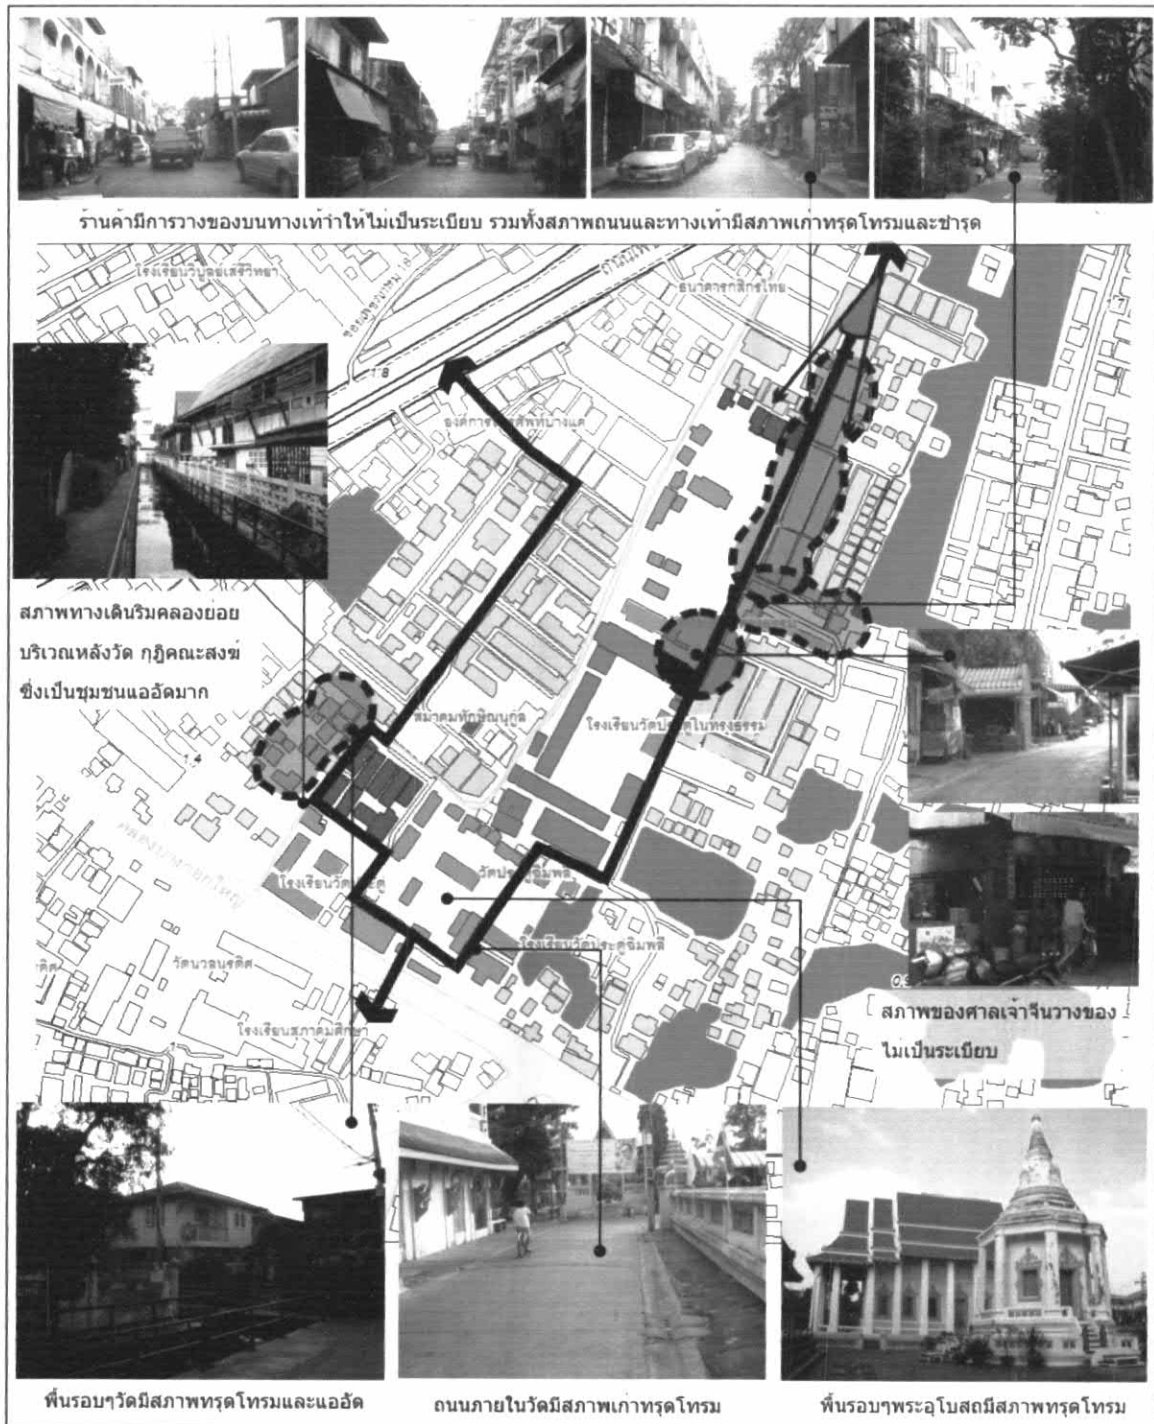
แผนที่ 6.27 แสดงสภาพปัญหาของพื้นที่บริเวณวัดประดู่ในทรงธรรม วัดประดู่ฉิมพลี

สภาพปัญหาของพื้นที่ จากการวิเคราะห์แบบสอบถามและการสำรวจพื้นที่ พบว่า มีปัญหาเรื่องความเป็นระเบียบที่เกี่ยวกับอาคาร บ้านเรือน มากที่สุด ส่วนปัญหาอื่น เช่น ปัญหาความแออัด ปัญหาความเสื่อมโทรมของบ้านเรือนและความปลอดภัยในชีวิต ปัญหายาเสพติด และยังมีปัญหาเกี่ยวกับความร่วมมือและความสามัคคีในชุมชน

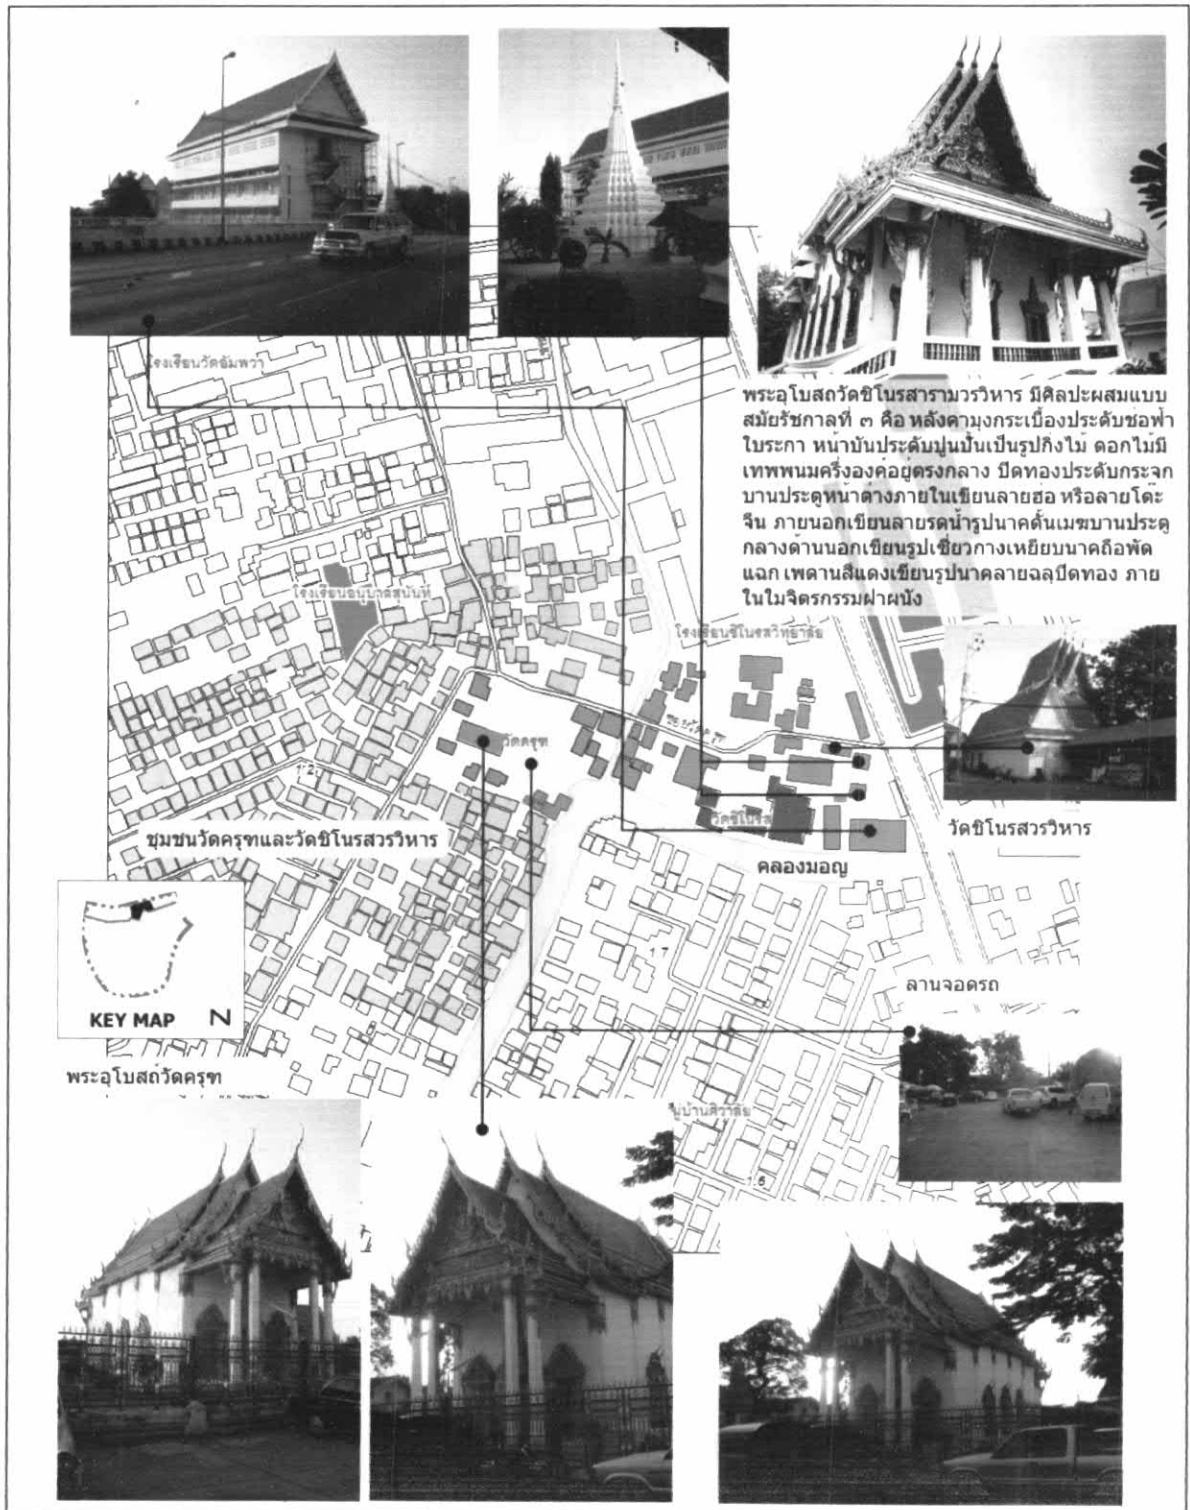
แผนที่ 6.30 แสดงศักยภาพของพื้นที่บริเวณวัดครุฑและวัดชินนรสถ

ภายในวัดครุฑ ได้แก่ พระอุโบสถ พระวิหาร ส่วนภายในวัดชินนรสถ ได้แก่ พระอุโบสถ พระวิหาร เจดีย์ ศาลาราย รวมทั้งพื้นที่ริมคลองมอญ

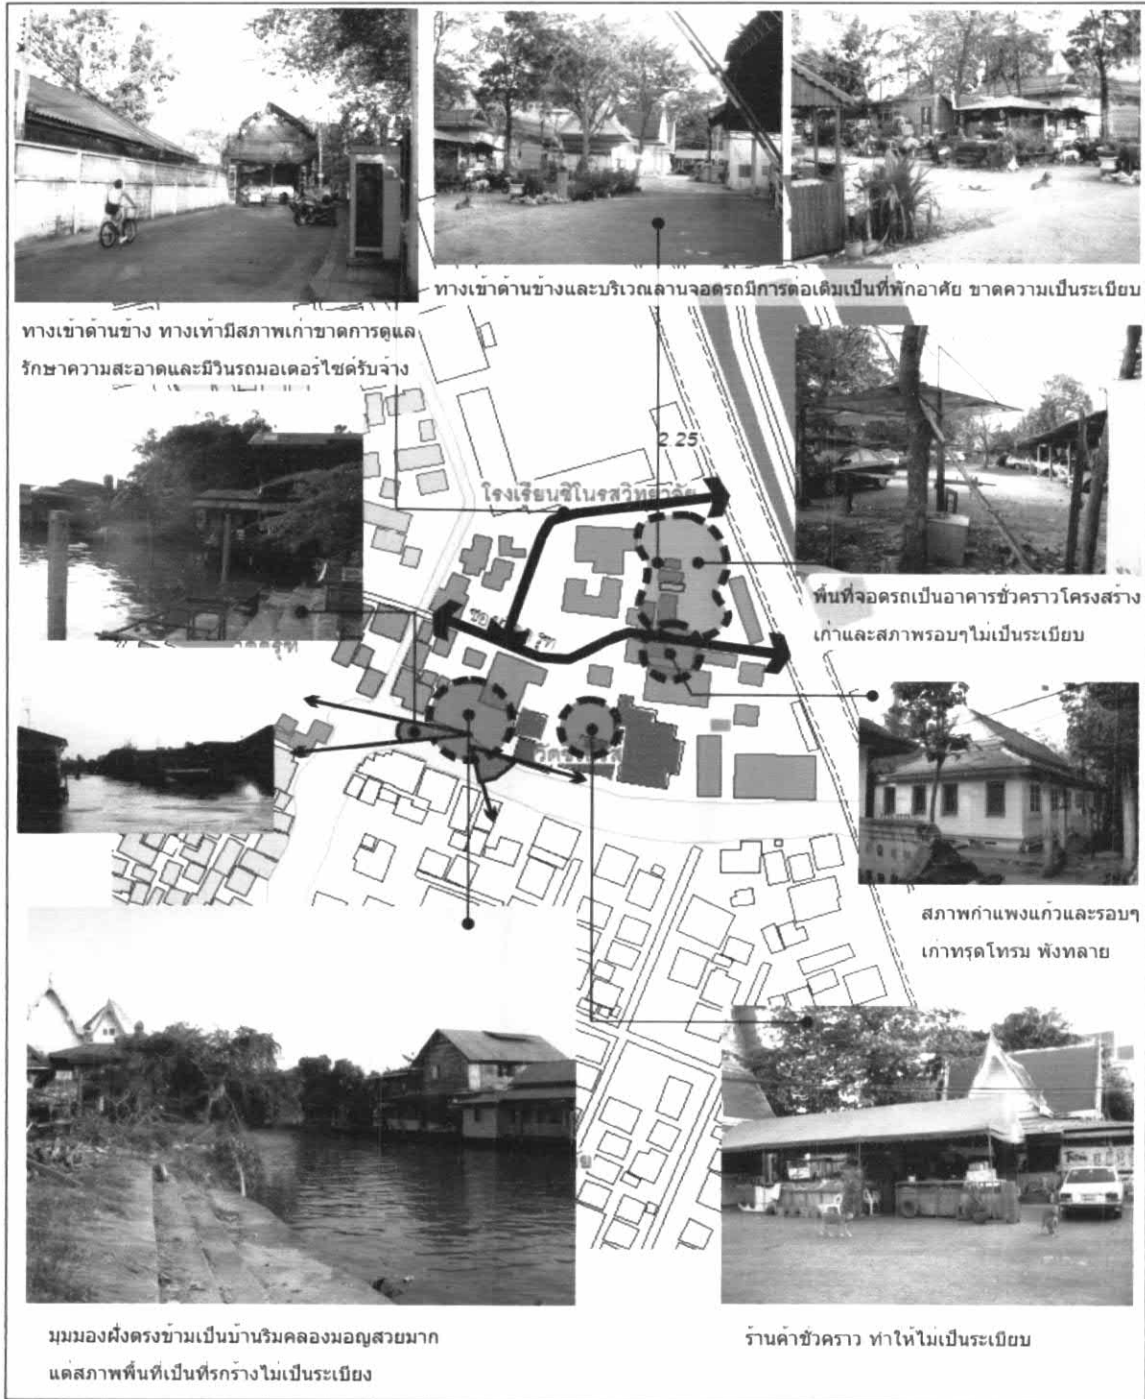
แผนที่ 6.31 แสดงสภาพปัญหาของพื้นที่บริเวณวัดชินนโรส

สภาพปัญหาของพื้นที่วัดชินนรสถ จากการวิเคราะห์แบบสอบถามและการสำรวจพื้นที่ พบว่า บริเวณเขตพุทธาวาสของวัดโดยเฉพาะศาลารายและกำแพงแก้ว มีสภาพทรุดโทรมมาก และพื้นที่ลานจอดรถมีบ้านโครงสร้างชั่วคราวและวางสิ่งของเกะกะไม่เป็นระเบียบ

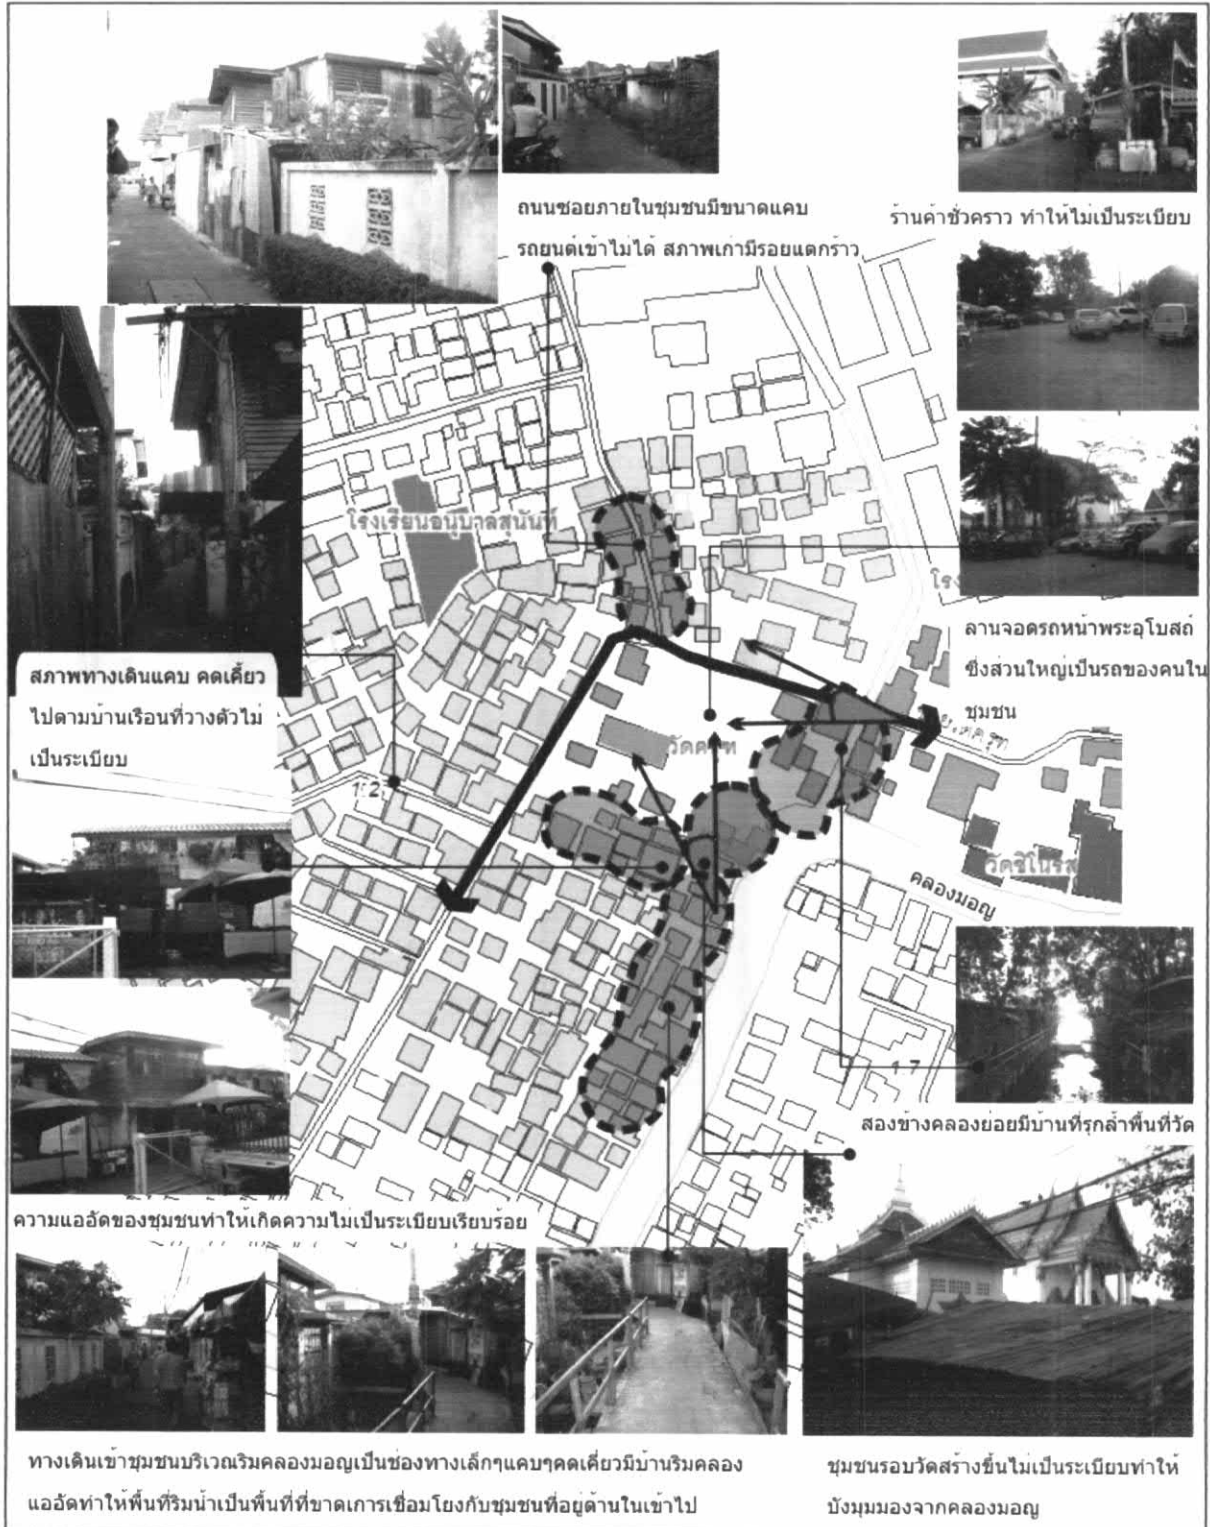
แผนที่ 6.32 แสดงสภาพปัญหาของพื้นที่บริเวณวัดคฤหา

ส่วนสภาพปัญหาของวัดครุฑและชุมชน จากการวิเคราะห์แบบสอบถามและการสำรวจพื้นที่ พบว่า ชุมชนมีปัญหาเรื่องยาเสพติดมากที่สุด ปัญหาความแออัด และความเสื่อมโทรมของบ้านเรือนรวมถึงความปลอดภัยในชีวิตมีเท่าๆ กัน สำหรับปัญหาที่เกี่ยวกับด้านกายภาพของพื้นที่ที่ได้จากการสำรวจ ได้แก่ ปัญหาเรื่องความแออัดของชุมชนโดยรอบวัด ชุมชนริมน้ำบึงมูมมอญวัด จากคลองมอญ สภาพถนนทางเข้าวัดและถนน ซอยในชุมชนมีสภาพเก่าและชำรุดรวมทั้งสภาพพื้นที่ระหว่างวัดทั้งสองเป็นที่รกร้าง ขาดการดูแล รักษา

ความต้องการของพื้นที่ จากการวิเคราะห์ความต้องการจากแบบสอบถามคนในพื้นที่ สรุปว่า ความต้องการของพื้นที่มากที่สุด ได้แก่ การแก้ปัญหาเรื่องยาเสพติด ส่วนทางด้านการพัฒนา คือ ปรับปรุงมุมมองของวัดจากคลองที่มีความไม่เป็นระเบียบและบดบังทัศนียภาพและป้องกันการพังทลายของริมคลอง เนื่องจากสภาพทางกายภาพของคลองบริเวณนี้ คือ มีการหักมุมของทิศทางการไหลของกระแสน้ำนั่นเอง สามารถสรุปลงในแผนที่ 6.32 ดังนี้
