## บทที่ 6

### การประเมินคุณค่า เอกลักษณะสิ่งแวดล้อมเมืองและ

### การวิเคราะห์ศักยภาพและปัญหาพื้นที่กรณีศึกษา

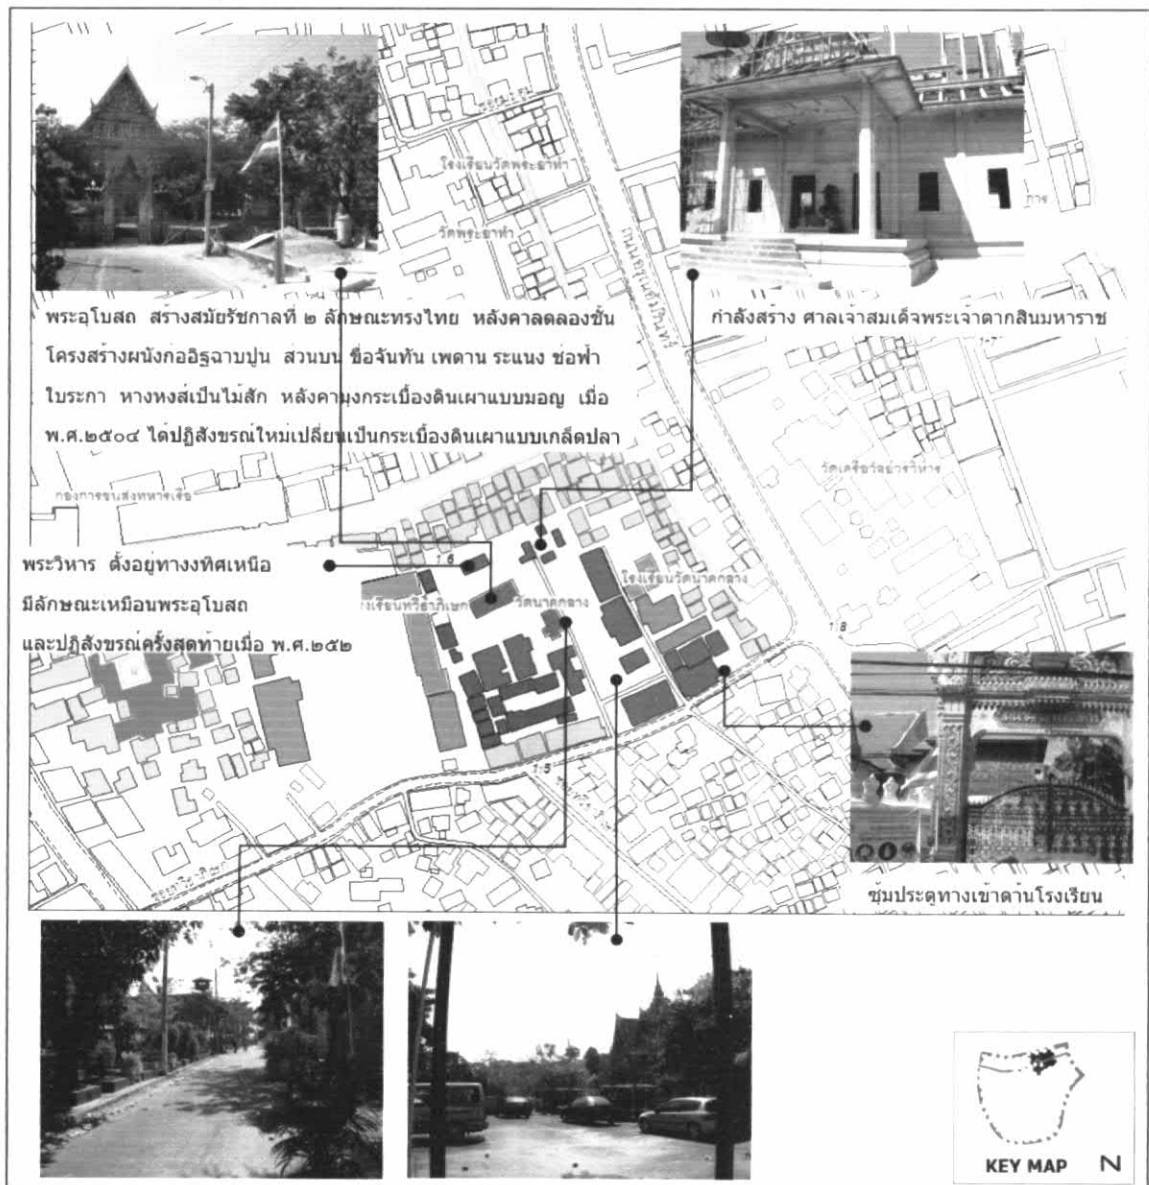
แผนที่ 6.33 แสดงศักยภาพของพื้นที่บริเวณวัดนาคกลาง

ด้านศักยภาพของพื้นที่ จากการวิเคราะห์โดยใช้แบบสอบถามและการสำรวจศักยภาพและปัญหาของพื้นที่จากคนในพื้นที่ โดยสุ่มจำนวน 20 ครัวเรือน พบว่า สถานที่สำคัญที่ควรแก่นุรักษ์มากที่สุดชุมชน คือ วัดนาคกลาง ซึ่งมีองค์ประกอบที่สำคัญภายในวัด ได้แก่ พระอุโบสถ พระวิหาร ส่วนภายในวัดชินโรต ได้แก่ พระอุโบสถ พระวิหาร พระปรางค์คู่ ศาลาการเปรียญ รวมทั้งพื้นที่ริมคลองมอญ จากการสำรวจพื้นที่พบว่า พื้นที่วัดนาคกลางสามารถมองเห็นได้จากถนนซอยทวิธาภิเศก ซึ่งไม่สามารถมองเห็นจากริมคลองมอญเนื่องจากโดนชุมชนริมน้ำบดบัง และส่วนที่อยู่ลึกเข้าไปในตรอกเล็กๆ สภาพพื้นที่จะเป็นบ้านเรือนลักษณะบ้านสวนโดยแท้จริง

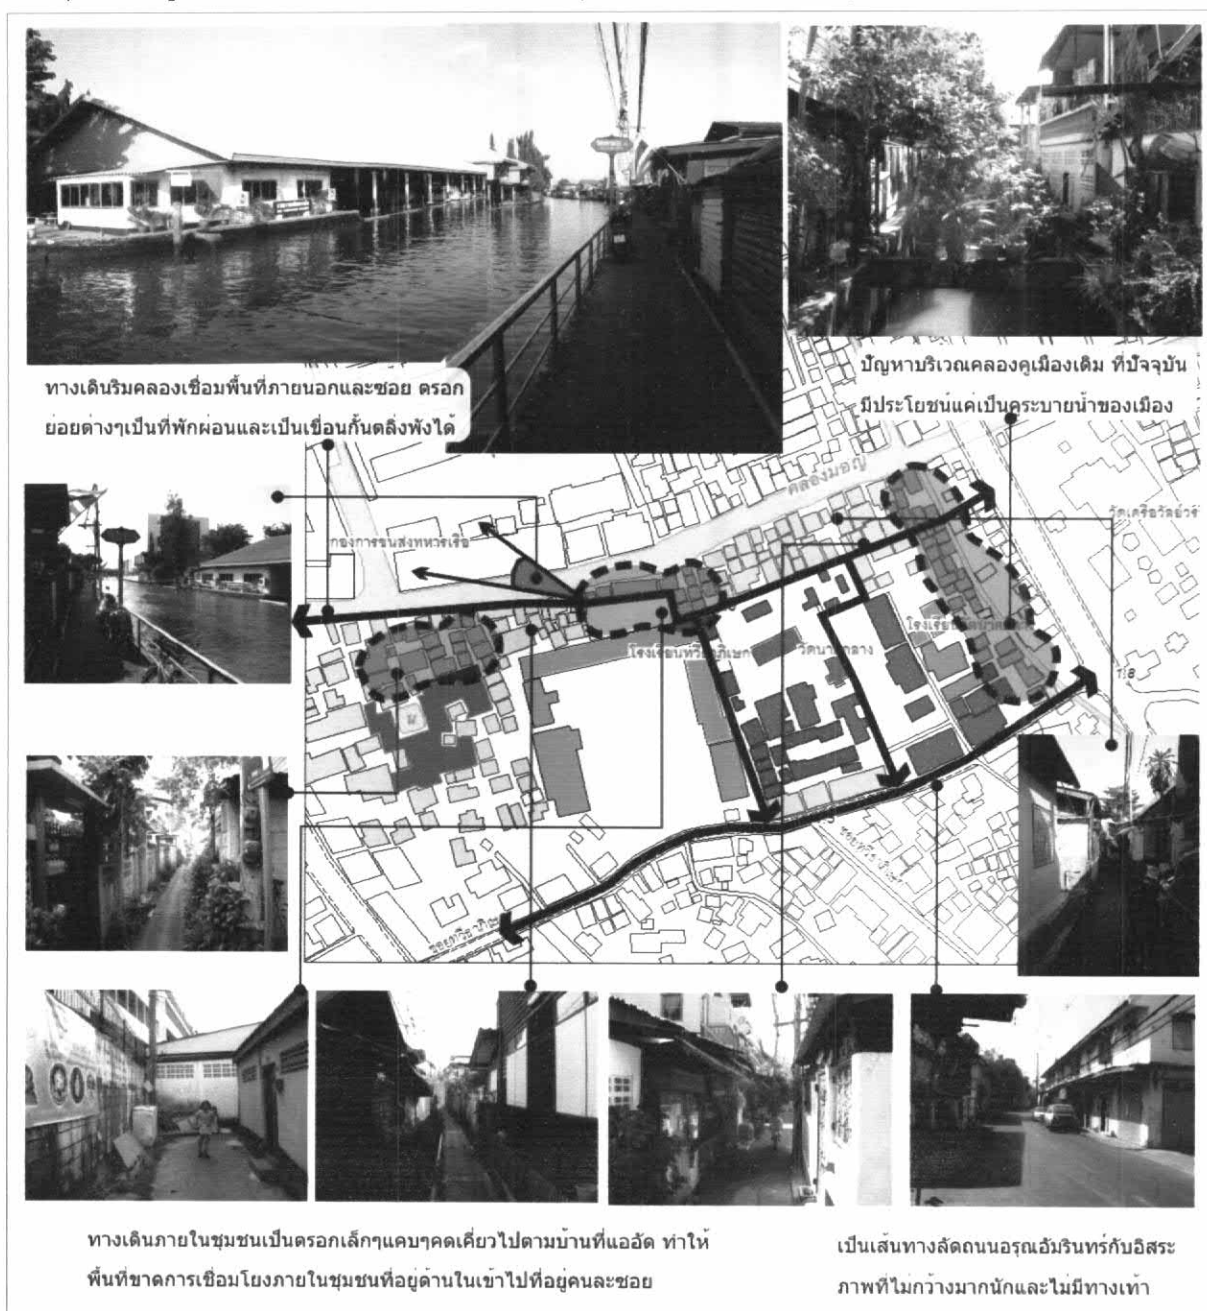
แผนที่ 6.34 แผนที่แสดงสภาพปัญหาของพื้นที่บริเวณวัดนาคกลางและชุมชนวัดนาคกลาง

ส่วนสภาพปัญหาของพื้นที่ จากการวิเคราะห์แบบสอบถามและการสำรวจพื้นที่ พบว่า มีปัญหาเรื่องยาเสพติดมากที่สุด รองลงมาเป็นปัญหาเล่นการพนัน ปัญหาความแออัด ปัญหาความเสื่อมโทรมของบ้านเรือนและความปลอดภัยในชีวิตเกิดขึ้นเท่าๆ กัน สำหรับปัญหาที่เกี่ยวข้องกับด้านกายภาพของพื้นที่ ได้แก่ ปัญหาเรื่องความแออัดของพื้นที่ อาคารบ้านเรือนบริเวณริมคลองมอญ สภาพถนนทางเดินที่ความกว้างแคบและคดเคี้ยวไปตามซอก ซอยระหว่างตัวบ้าน กระจายอยู่ทั่วพื้นที่ ส่วนใหญ่จะเป็นบริเวณหลังและข้างโรงเรียนทวิธาภิเศก บางจุดมีการชำรุด

ความต้องการของพื้นที่ จากการวิเคราะห์ความต้องการจากแบบสอบถามคนในพื้นที่ สรุปว่า ความต้องการของพื้นที่มากที่สุด ได้แก่ การแก้ปัญหาเรื่องความแออัด เนื่องจากเป็นชุมชนที่อยู่เข้าไปด้านในต้องเข้าด้วยซอยแคบๆ และทางคลองมอญ สรุปลงในแผนที่ 6.34 ดังนี้

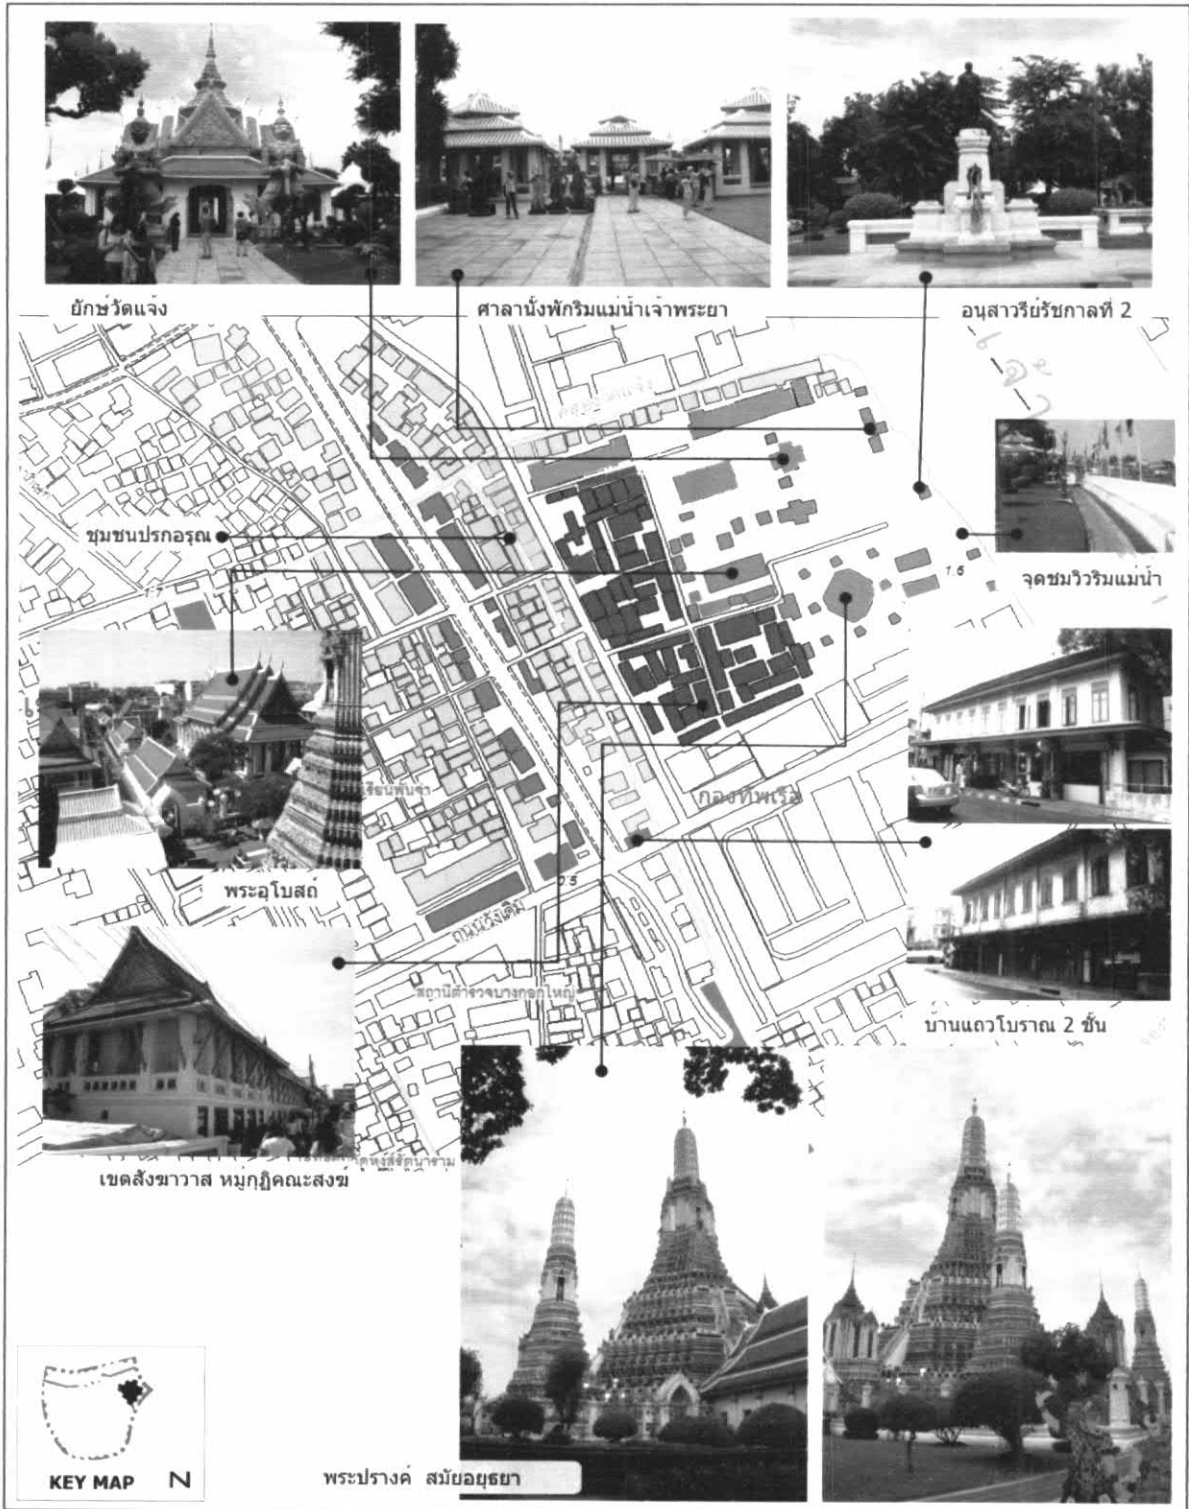
แผนที่ 6.37 แสดงศักยภาพของพื้นที่บริเวณวัดอรุณราชวรารามและชุมชนปรกอรุณ

ได้แก่ พระอุโบสถ พระวิหาร พระเจดีย์ 4 องค์ พระมณฑปพระพุทธรูป เป็นต้น โดยจากการสำรวจพื้นที่พบว่า เป็นวัดที่สามารถรองรับการท่องเที่ยวและมีศักยภาพมากในทุกๆด้าน สามารถเชื่อมโยงไปยังพื้นที่อื่นๆ เช่น พระราชวังเดิม ป้อมวิไชยประสิทธิ์ สถานที่ท่องเที่ยวฝั่งพระนครด้วย

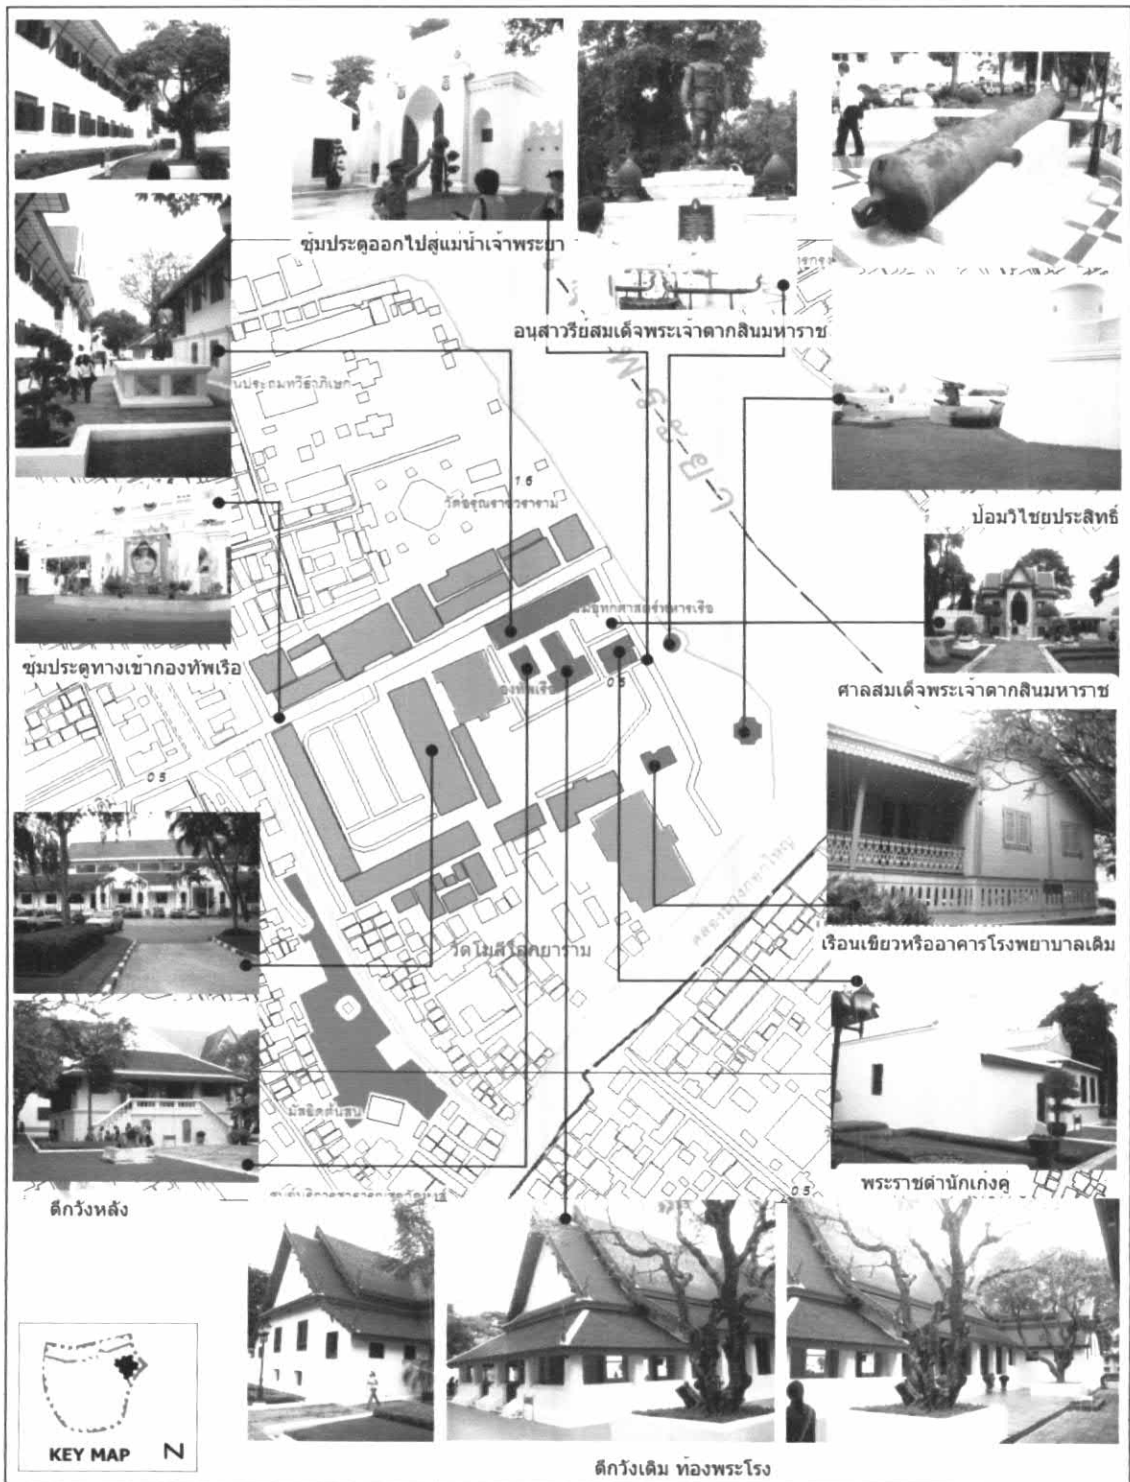
แผนที่ 6.39 แสดงศักยภาพของพื้นที่บริเวณกองทัพเรือ

บริเวณนี้เป็นสถานที่ราชการตั้งอยู่ริมแม่น้ำเจ้าพระยาและถนนอรุณอมรินทร์ตัดใหม่อยู่ติดกับวัดอรุณราชวราราม ซึ่งเป็นพื้นที่ที่มีจำนวนนักท่องเที่ยวมากเช่นกัน เนื่องจากภายในกองทัพเรือนี้มีสถานที่สำคัญ ได้แก่ พระราชวังเดิม พระตำหนักเก๋งคู่ ศาลสมเด็จพระเจ้าตากสินมหาราช ป้อมวิไชยประสิทธิ์ รวมทั้งอนุสาวรีย์สมเด็จพระเจ้าตากสินมหาราช ปัญหาของพื้นที่มีน้อยมาก เนื่องจากเป็นสถานที่ราชการ ทำให้มีการดูแลรักษาเป็นอย่างดี
