ภูมิทัศน์ทางวัฒนธรรมของชุมชนริมน้ำคลองแควอ้อม จังหวัดสมุทรสงคราม

วิทยานิพนธ์นี้เป็นส่วนหนึ่งของการศึกษาตามหลักสูตรปริญญาการวางแผนภาคและเมืองมหาบัณฑิต

CULTURAL LANDSCAPE OF WATER-BASED COMMUNITY ALONG KLONG KWAE-OM,
SAMUT SONGKHRAM PROVINCE

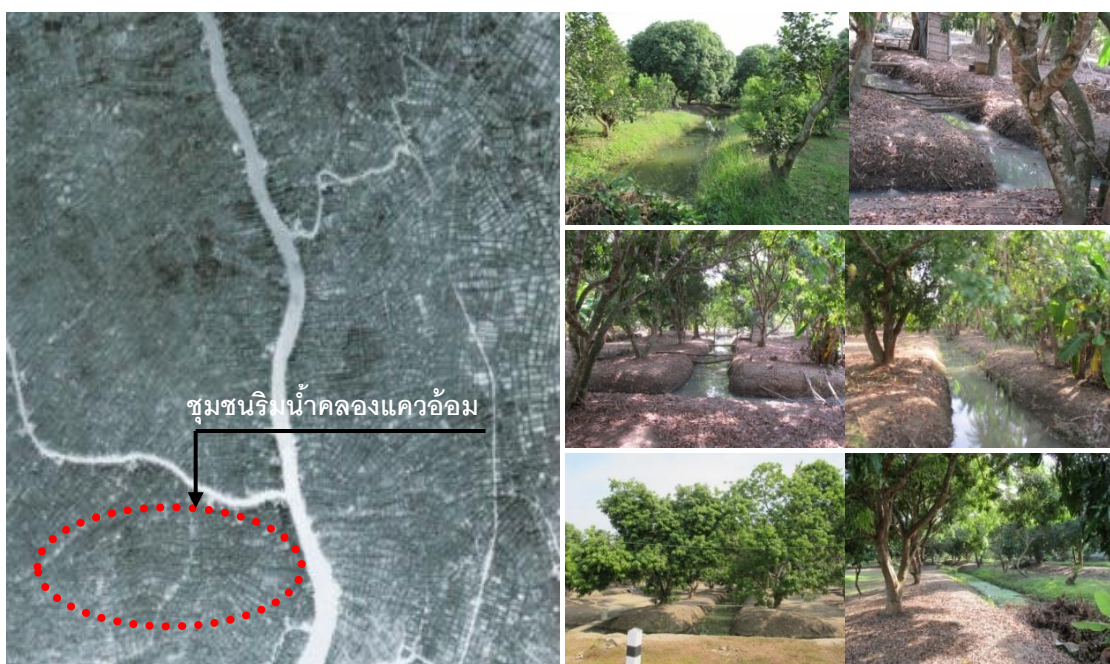
รูปที่ 1.1 ระบบสวนยกร่องเป็นชนิดขนาดใหญ่ของจังหวัดสมุทรสงคราม

องค์ความรู้และเทคโนโลยีของบรรพบุรุษที่สังเกตการณ์ และสั่งสมประสบการณ์จนเข้าใจธรรมชาติ ในการประกอบอาชีพกลายเป็นวิถีชีวิต วัฒนธรรม และทุนของชุมชน จนกระทั่งเกิดสังคม เกษตรกรรมที่มีการพึ่งพาเครือข่ายลำน้ำ ที่เรียกว่า "ระบบสวนผลไม้" ขนาดใหญ่ (ดังรูปที่ 1.1) ที่ ชูร่องน้ำเพื่อขุดน้ำเข้าไปในสวนด้วยการขุดลอกลำกระโดงเพิ่มเนื้อที่แผ่น้ำออกและนำดินมา ทำคั้นล้อมชนิดสวนไว้สำหรับฤดูน้ำหลาก ซึ่งถือเป็นกระบวนการจัดการทรัพยากรเพื่อการเกษตร ของระบบสวนยกร่องอันมีเอกลักษณ์เฉพาะพื้นถิ่น สอดคล้องกับหลักเศรษฐกิจพอเพียงที่ชาวสวน มีชีวิตความเป็นอยู่ที่เรียบง่าย ปรากฏในองค์ประกอบของภูมิทัศน์ทางวัฒนธรรม

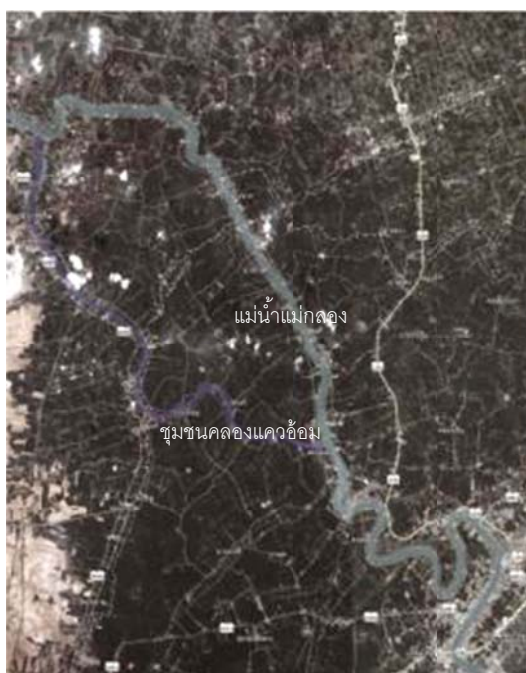
ที่มา : ปรับปรุงจาก <https://maps.google.co.th/maps?hl>
แผนที่ 4.1 เส้นทางแยกตัวของแม่น้ำอ้อม

นับแต่รัชกาลสมเด็จพระบรมไตรโลกนาถ กรุงศรีอยุธยา มีพัฒนาการเป็นราชอาณาจักรสยาม บริเวณลุ่มน้ำแม่กลองในระยะแรกๆ มีเมืองราชบุรีและเมืองกาญจนบุรี ซึ่งเป็นเมืองท่าที่สำคัญมีการติดต่อค้าขายกับต่างประเทศ เรือสำเภาจากภายนอกสามารถเข้ามาตามลำน้ำแม่กลองได้จนถึงตัวเมืองราชบุรี เพราะลำน้ำกว้างและท้องน้ำลึก จึงมีการขยายตัวของชุมชนเพิ่มขึ้นสมัยอยุธยาบริเวณที่ราบลุ่มต่ำจากตัวเมืองราชบุรีลงไปถึงสมุทรสงคราม บริเวณสองฝั่งน้ำ

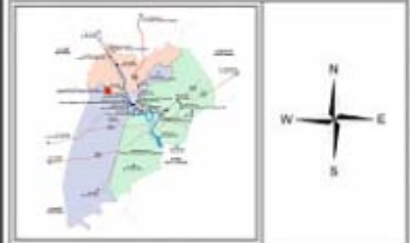
แผนที่ 4.7 การใช้ประโยชน์ที่ดินของชุมชนริมน้ำคลองแควอ้อม จังหวัดสมุทรสงคราม พ.ศ.2545

- ที่อยู่อาศัย
- พื้นที่พาณิชย์กรรม
- พื้นที่สถาบันศาสนา
- พื้นที่สถานที่ราชการ สถานศึกษา
- พื้นที่เกษตรกรรม
- แม่น้ำลำคลอง
- ขอบเขตพื้นที่ศึกษา

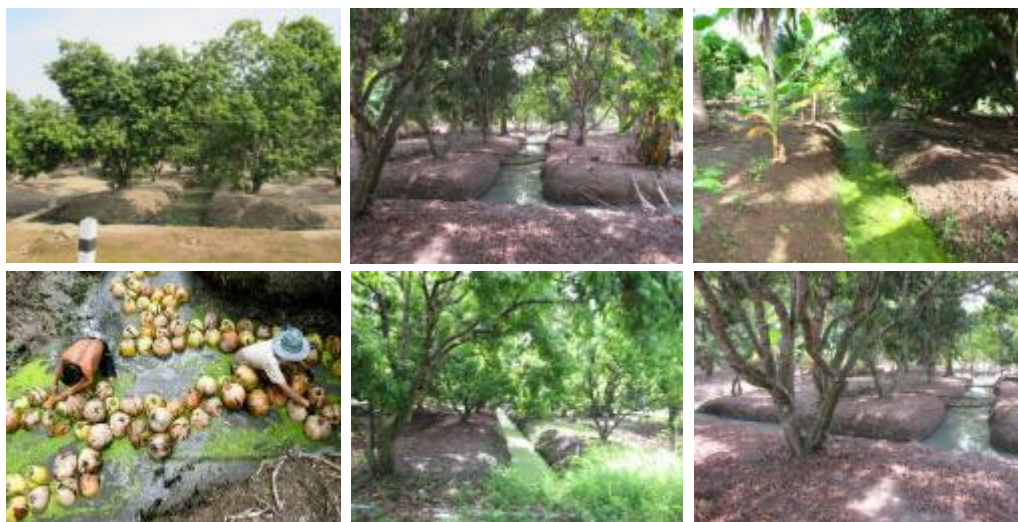
- ภูมิปัญญาท้องถิ่น เป็นองค์ความรู้หรือการหยั่งรู้ที่เกิดจากการที่คนในชุมชนริมน้ำคลองแควอ้อม มีระบบการเกษตรในลักษณะเฉพาะถิ่นตามสภาพภูมิศาสตร์ และสภาพแวดล้อมทางธรรมชาติ คือ ระบบเกษตรกรรมแบบยกร่อง ที่ต้องการน้ำไหลหลากและน้ำแห้งในบางช่วงเวลา ระดับการขึ้นลงของน้ำที่เป็นไปตามระบบจันทรคติ และกระแสน้ำ ก่อให้เกิดระบบน้ำที่ซับซ้อนในพื้นที่ การทำดินยกร่อง การขุดลำประโดงและท้องร่องสวนเพื่อจัดการทรัพยากรดินและระบบน้ำให้เชื่อมโยงเป็นโครงข่ายของลำน้ำที่มีระบบถ่ายเทพื้นที่เกษตรกรรมอย่างทั่วถึง การควบคุมระดับน้ำเพื่อไม่ให้เกิดอันตรายกับพืชพรรณในการเพาะปลูก ลักษณะการทำสวนให้เหมาะสมต่อสภาพแวดล้อมทางธรรมชาติ ทั้งการขนาดความกว้างของชนดสวน ความกว้างของหลังร่องสวน ความเหมาะสมของระบบน้ำ จึงต้องมีการจัดแผนผังของพื้นที่สวน¹⁰ ซึ่งสะท้อนถึงการจัดการและการปรับตัวของคนในชุมชนกับธรรมชาติที่ถือได้ว่าเป็นภูมิปัญญาที่เกิดจากการสังเกตการณ์ สะสมบ่มเพาะมานับร้อยปี เป็นความรู้ ที่ใช้ในการประกอบอาชีพ วิถีชีวิต วัฒนธรรมทุนของชุมชน ทุนของท้องถิ่น ที่หล่อเลี้ยงชุมชนท้องถิ่น ซึ่งสอดคล้องกับวิถีธรรมชาติ เรื่องลมและน้ำ ที่บรรพบุรุษชาวบ้านจะใช้กำหนดกิจกรรมในอาชีพ

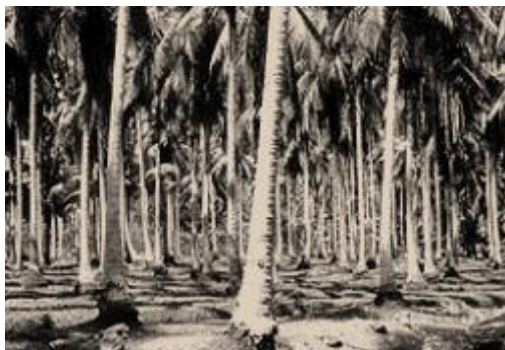
ระบบสวนมะพร้าวแบบยกร่องสูง

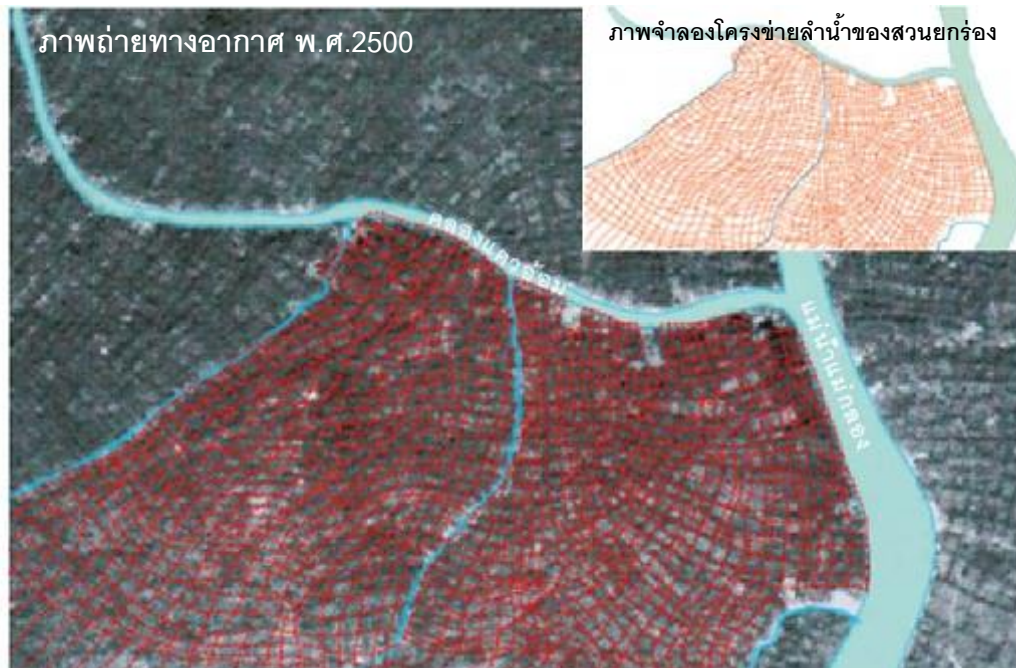
1.) ภาพถ่ายทางอากาศ พ.ศ.2500 พบว่า สภาพการทำสวนเป็นชนิดขนาดใหญ่ในพื้นที่ มีลำประโดงล้อมเป็นตารางสี่เหลี่ยมขนาดเล็กกระจายอยู่ทั่วพื้นที่ แสดงโครงข่ายลำน้ำขนาดเล็กที่ซอยเข้าสู่ทุกสวน

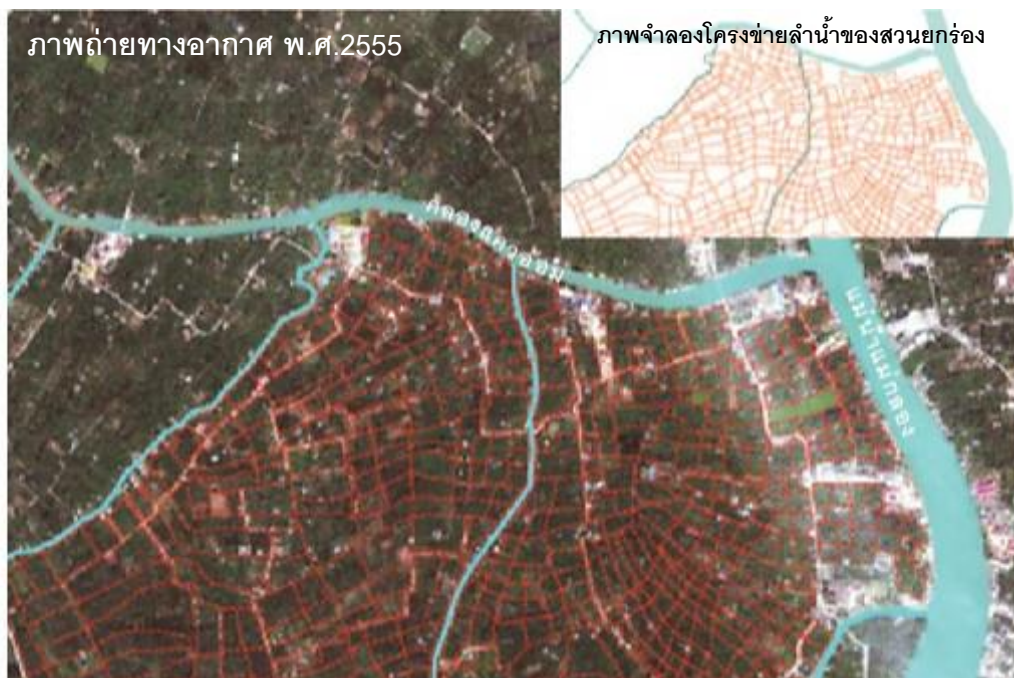
2.) ภาพถ่ายทางอากาศ พ.ศ.2555 พบว่า สภาพการทำสวนเป็นชนิดและโครงข่ายลำน้ำขนาดเล็กที่ซอยเข้าสู่สวนไม่ปรากฏให้เห็นได้ชัดเจนดังเช่นในยุคอดีต เนื่องจากเทคโนโลยีและลักษณะพืชพรรณ ทำให้ชาวสวนลดบทบาทลำประโดงลง

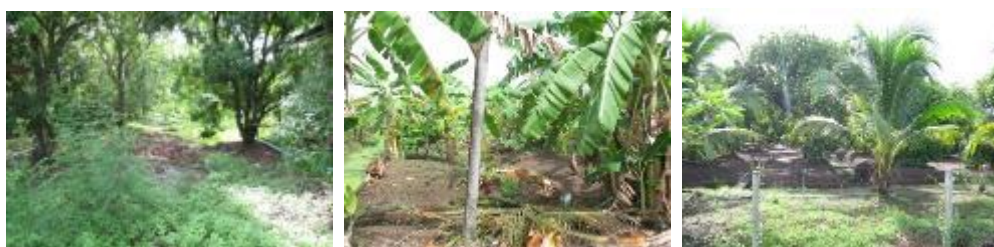
ร่องสวนในพื้นที่ แต่ในช่วงปลายยุคนี้รูปแบบการทำสวนผลไม้เริ่มมีการเปลี่ยนแปลงจากแนวคิดสมัยใหม่ของคนรุ่นใหม่ที่กำลังเข้ามาทำสวน²⁰ ทั้งการถมร่องสวนเพื่อเพิ่มเนื้อที่การเพาะปลูก และไม่เห็นความสำคัญของการขุดร่องสวนภายในตามภูมิปัญญา การใช้สปริงเกอร์ในการรดน้ำโดยไม่พึ่งพาระบบคลองสายย่อยหรือลำประโดง การนำพืชพรรณชนิดอื่นมาปลูกทดแทนเพื่อเพิ่มผลผลิต การถมลำประโดงเพื่อสร้างบ้าน หรือโฮมสเตย์ การเปลี่ยนแปลงดังกล่าวก่อให้เกิดการเปลี่ยนแปลงของลักษณะชนิดและโครงข่ายลำน้ำของระบบสวนยกร่องสูงแบบดั้งเดิมที่มีการพึ่งพาธรรมชาติอย่างสูงได้ถูกลดทอนความสำคัญลง การเกษตรรูปแบบสมัยใหม่เริ่มเข้ามาแทนที่ นอกจากนี้การเปลี่ยนแปลงของภูมิอากาศและสภาพแวดล้อมของชุมชนที่เกิดจากการสร้างเขื่อนกักเก็บน้ำ การพัฒนาโครงสร้างพื้นฐาน โครงข่ายคมนาคม และค่านิยมทางความคิดของคนสมัยใหม่ ส่งผลให้ระบบสวนยกร่องในบริเวณพื้นที่ชุมชนเริ่มเปลี่ยนแปลง ดังเช่นการสร้างเขื่อนในพื้นที่ตอนบน ทำให้ไม่มีน้ำหลากไหลลงมาท่วมพื้นที่เพาะปลูกอีกต่อไป มีผลให้ชาวสวนหันมาโค่นต้นมะพร้าวในสวนจนหมด และปลูกลิ้นจี่อย่างจริงจังมากขึ้น รวมถึงได้มีการพัฒนาพันธุ์ลิ้นจี่ให้เหมาะสมกับสภาพแวดล้อมของพื้นที่ ส่งผลให้พื้นที่ปลูกลิ้นจี่มีการขยายตัวอย่างรวดเร็ว

การถมท้องร่องสวนเพิ่มพื้นที่ปลูกพืช

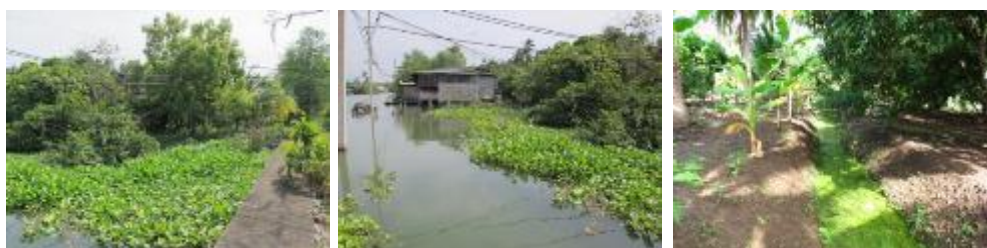
รูปที่ 6.37 ลักษณะทางสภาพแวดล้อมที่เสื่อมโทรม

- **ลักษณะทางสภาพแวดล้อมทางธรรมชาติที่เสื่อมโทรม** จากการสัมภาษณ์ เจาะลึกในพื้นที่เกษตรกรรมในบริเวณพื้นที่กลุ่มย่อยที่ 3 พบว่า การนำระบบการเกษตรสมัยใหม่ที่ใช้การส่งผ่านน้ำทางท่อ และการใช้ปุ๋ยเคมีในการดูแลรักษาพืชพรรณในพื้นที่เกษตร เพื่อให้ได้ผลผลิตในจำนวนมากขึ้นโดยที่ไม่ต้องดูแลรักษามาก การปล่อยน้ำเสียจากการทำฟาร์มปศุสัตว์ในจังหวัดราชบุรีที่ขาดการบำบัดน้ำเสียประกอบกับการขยายธุรกิจภาคการท่องเที่ยวและอุตสาหกรรมในพื้นที่โดยรอบ ก่อเกิดสภาพปัญหาน้ำเน่าเสียในแม่น้ำลำคลอง ทั้งแม่น้ำแม่กลอง คลองแควอ้อม และคลองสายย่อยต่างๆ รวมถึงคุณภาพดิน ทรัพยากรทางน้ำ และระบบนิเวศเสื่อมโทรมและขาดความอุดมสมบูรณ์ดังเช่นในอดีต¹⁵ ประกอบกับการถมลำประโดงของคนในชุมชน ทำให้ความหลากหลายทางธรรมชาติในน้ำและดินลดน้อยลง ขาดความสมดุลของระบบนิเวศในพื้นที่
