แนวทางการปรับปรุงหอพักสำหรับคนพิการทางการมองเห็น: กรณีศึกษา
วิทยาลัยราชสุทธา มหาวิทยาลัยมหิดล และ โรงเรียนสอนคนตาบอด กรุงเทพมหานคร

GUIDELINES FOR THE RENOVATION OF DORMITORIES FOR VISUAL
IMPROVEMENT: CASE STUDIES OF RATCHASUDA COLLEGE, MAHIDOL
UNIVERSITY AND THE BANGKOK SCHOOL FOR THE BLIND

A Thesis Submitted in Partial Fulfillment of the Requirements
for the Degree of Master of Housing Development Program in Real Estate

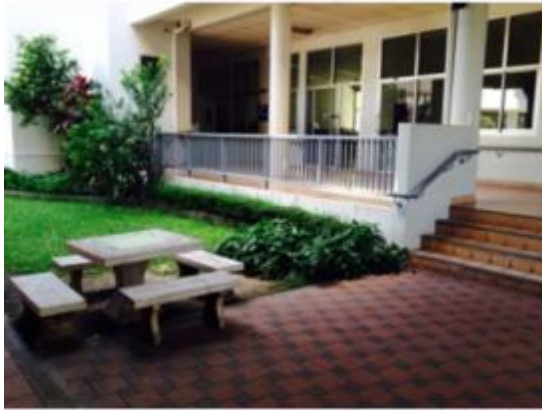
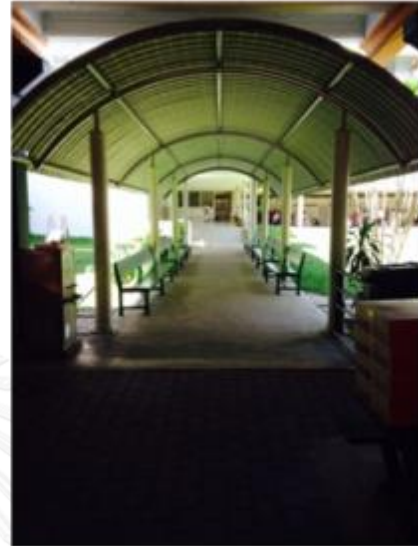
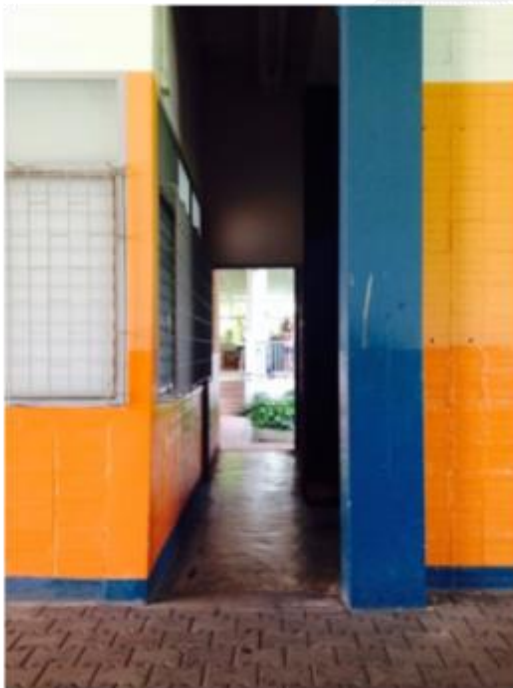
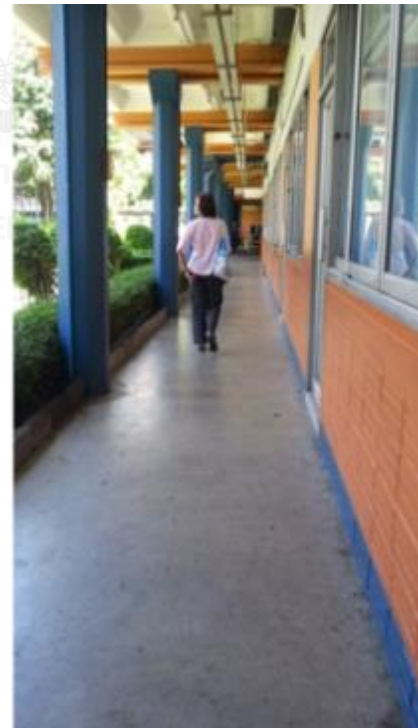
ภาพที่ 4 ทางเดินภายในโครงการ

พื้นที่ทางเดินภายในโครงการบางส่วน ยังจัดวางของใช้หรือเฟอร์นิเจอร์อย่างไม่เป็นระเบียบ และบางพื้นที่ไม่มีราวจับ อีกทั้งยังมีบางช่วงที่แคบเกินไป จนทำให้เกิดอุบัติเหตุได้ คือ การเดินสวนทางกันแล้วชนกัน เนื่องจากไม่สามารถมองเห็นได้ และบางส่วนไม่มีการกั้นอาณาเขตที่ชัดเจน

ทางเดินบางส่วนมีการเปลี่ยนระดับ แต่ไม่มีการเตือน ขาดความต่อเนื่องในการใช้พื้นผิวต่างสัมผัส (Warning Block) หรือบางส่วนปูไม่ดี เกิดการชำรุดได้ อีกทั้งในบางช่วงของทางเดิน ยังไม่มีราวจับอีกด้วย และมีการใช้ม้านั่งมาวางเรียงชั่วคราว

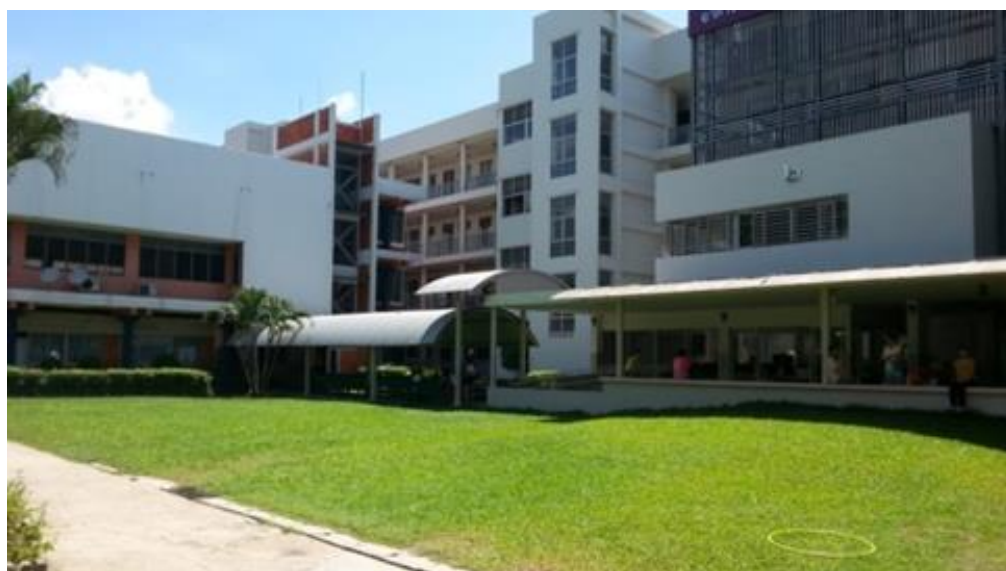
ภาพที่ 6 สนามเด็กเล่นภายในโครงการ

พื้นที่ลานสนามหญ้าที่ใช้เป็นสนามเด็กเล่นของเด็กในโรงเรียน ยังขาดการกั้นอาณาเขตที่ชัดเจนโดยรอบ ทำให้เด็กไม่สามารถใช้งานได้ เนื่องจากไม่ทราบขอบเขตพื้นที่ และอาจเกิดอุบัติเหตุจากการใช้พื้นที่ได้ แต่ในส่วนของสนามฟุตบอลนั้น จะมีการกั้นพื้นที่โดยรอบอย่างชัดเจน โดยรั้วเหล็ก ช่วยให้เด็กสามารถใช้พื้นที่ดังกล่าวได้จริงในการเล่นฟุตบอล

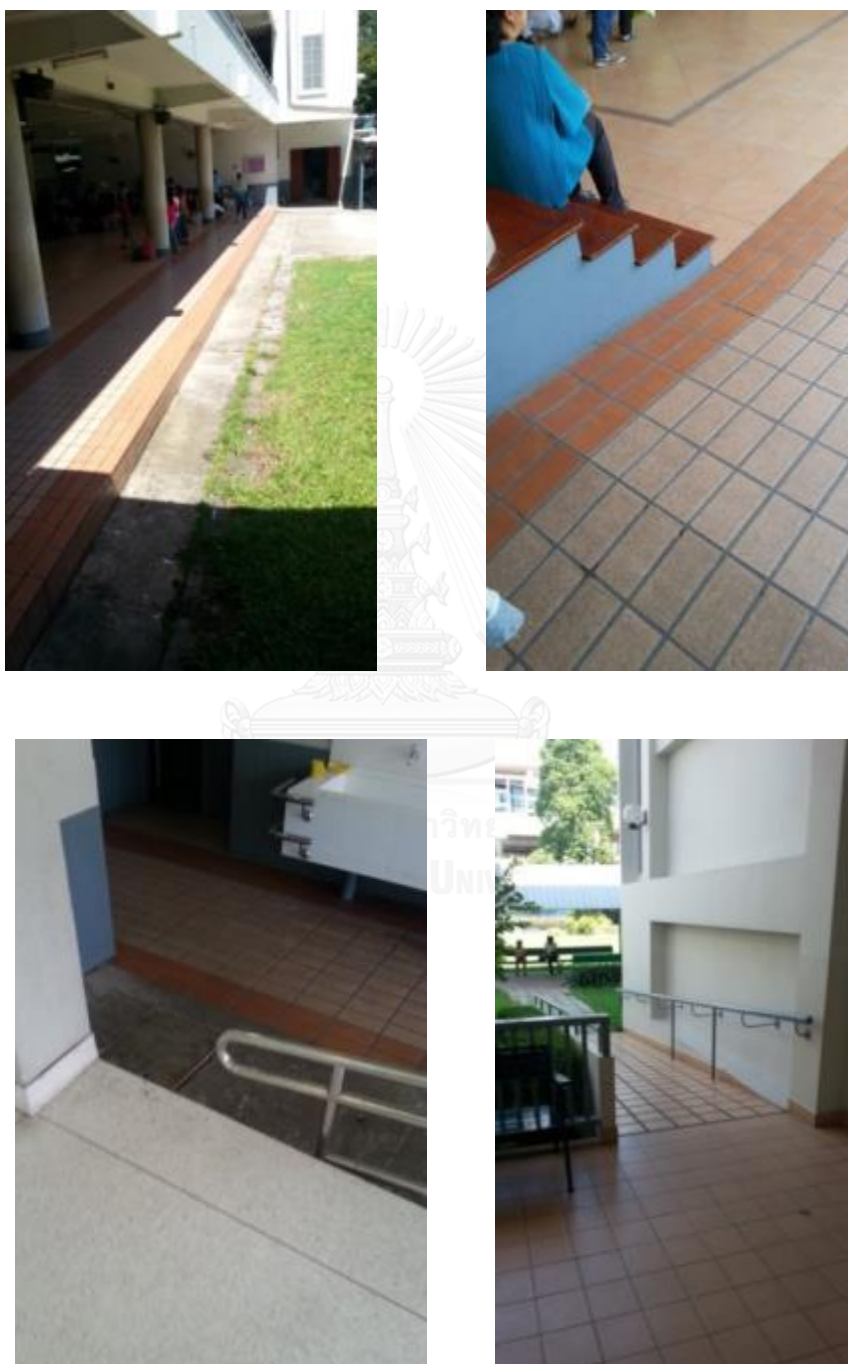
ภาพที่ 8 เส้นทางต่างระดับภายในโครงการ

บริเวณที่เป็นทางต่างระดับนั้น ยังขาดความต่อเนื่องของการใช้ราวจับ เห็นได้ว่ามีบางส่วนที่ไม่มีราวจับ บางส่วนมีราวจับแต่ไม่สุดทางเดิน และมีการเว้นช่องบางช่วงเอาไว้ ทำให้อาจเกิดอันตรายได้

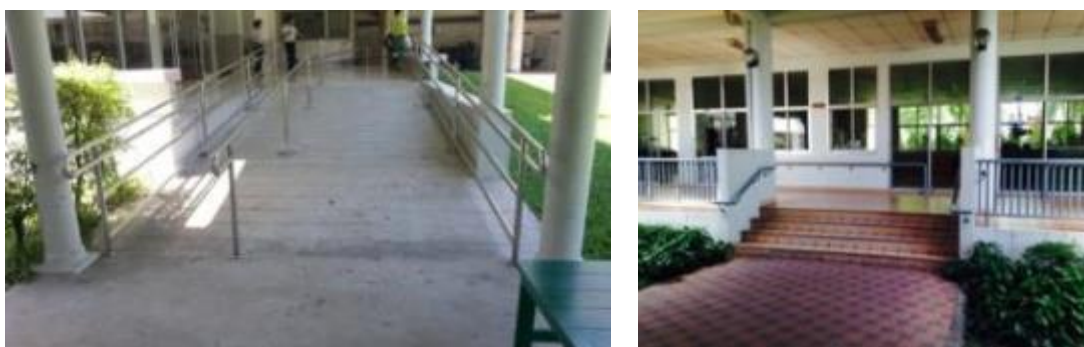
ภาพที่ 9 ทางลาด และบันไดพร้อมราวจับ

ทางเดินหรือบันไดที่มีช่วงทางเดินที่กว้าง มีการแบ่งช่วงของทางเดินออกเป็น 2 ระดับความกว้าง โดยการใช้ราวจับ เพื่อชวยย่อยไม่ให้ทางเดินมีความกว้างจนเกินไป และมีราวจับเพื่อชวยในการประคองการเดินได้

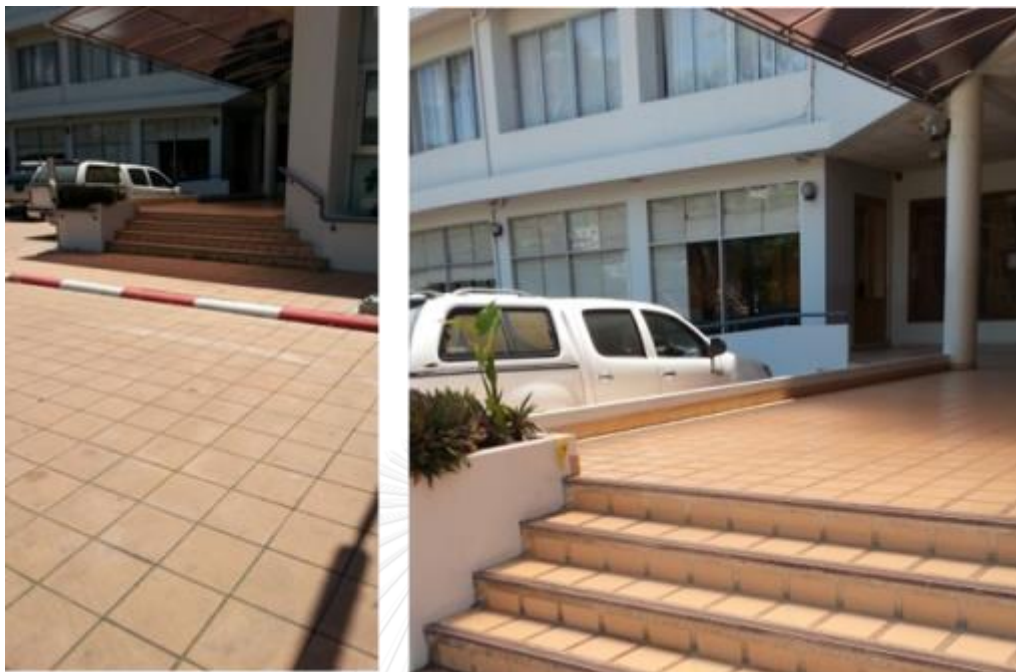
ภาพที่ 11 พื้นที่บริเวณด้านหน้าของอาคาร

บริเวณด้านหน้าอาคารมีการยกสูงขึ้นไป แต่ขาดราวจับเพื่อกันพื้นที่ ทำให้อาจเกิดอุบัติเหตุได้ หากไม่ชำนาญพื้นที่ จะทำให้พลัดตกไปด้านล่างได้

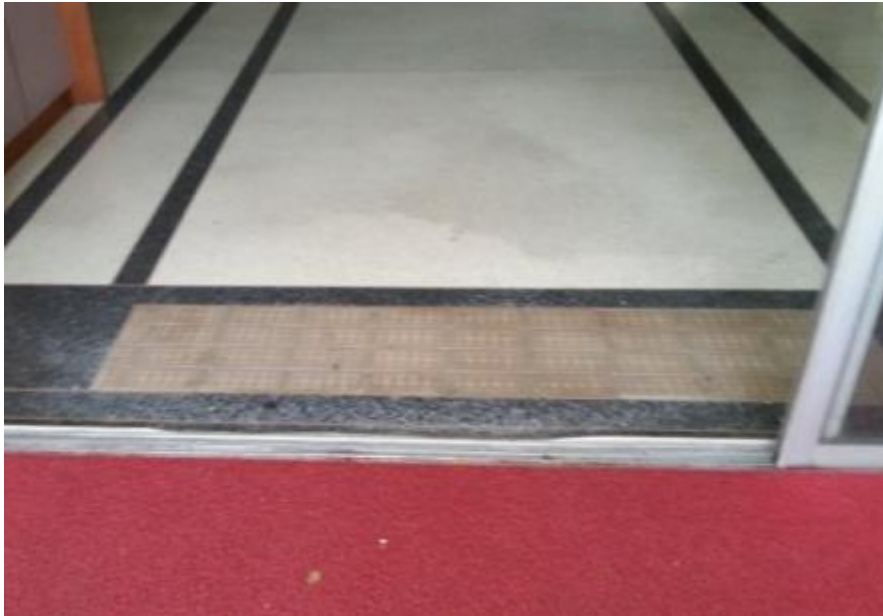
ภาพที่ 16 บริเวณทางเข้า – ออกอาคาร

บริเวณประตูทางเข้าหน้าอาคารจะมีการใช้พื้นผิวต่างสัมผัส ซึ่งช่วยบอกเตือนคนพิการทางสายตาว่า จะมีการเปลี่ยนพื้นที่จากห้องหนึ่งสู่อีกห้องหนึ่ง เพื่อเป็นการเตือนว่า อาจมีการเปลี่ยนระดับ หรือกำลังเดินเข้าไปยังอีกพื้นที่หนึ่งของอาคาร ช่วยให้คนพิการทางการมองเห็นสามารถรับรู้ได้ด้วยตนเอง

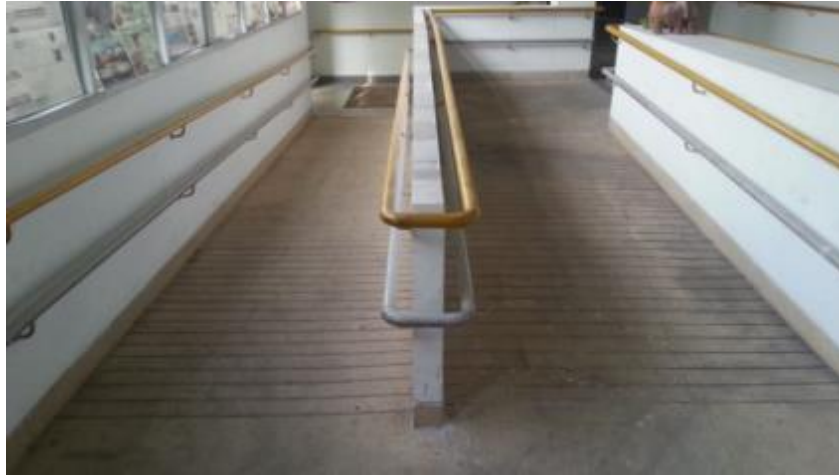
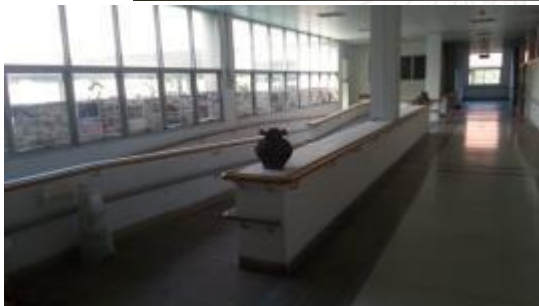
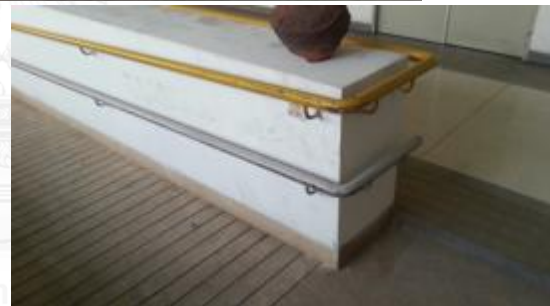
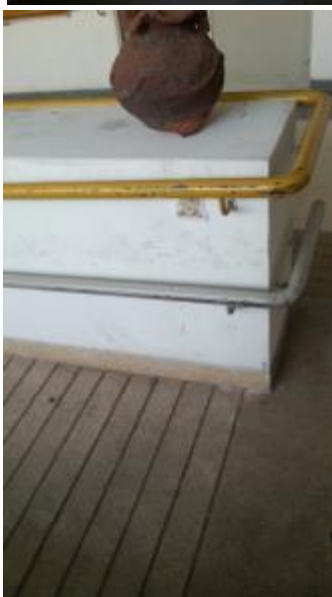
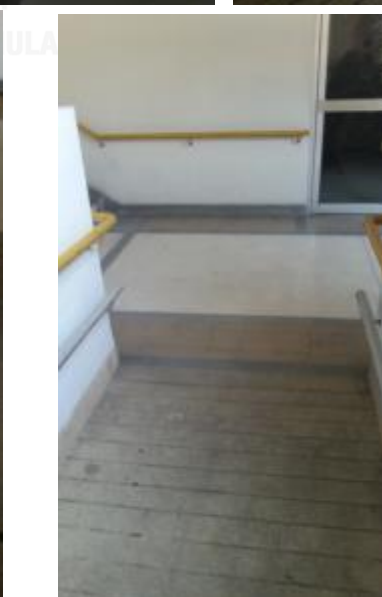
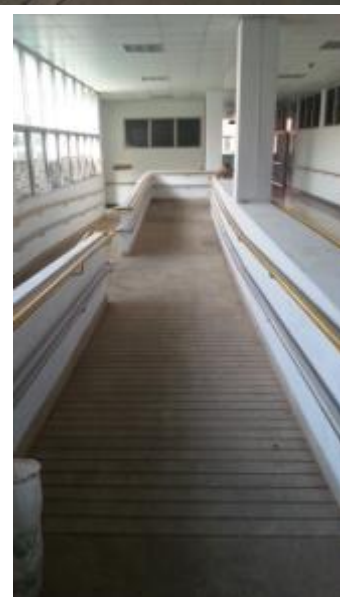
ภาพที่ 17 ทางลาด และราวจับภายในอาคารโครงการ

ภายในอาคารได้มีการทำทางลาดยาวตลอดแนว เพื่อขึ้นจากชั้น 1 สู่อัน 2 ได้ โดยทางลาดดังกล่าวจะมีพื้นผิวเป็นทรายล้าง ช่วยให้ผู้ใช้งานมีความปลอดภัยไม่ลื่น อีกทั้งยังมีราวจับยาวตลอดทางเดินทั้งบนและล่าง สำหรับผู้ใช้การเดิน และผู้ที่ใช้เป็นรถเข็น โดยพื้นที่ทางเดินบริเวณก่อนและหลังจากทางลาดนั้น จะมีการเตือนด้วยลักษณะของพื้นผิวต่างสัมผัส (Warning Block) ทำให้รับรู้การเปลี่ยนระดับได้ดี

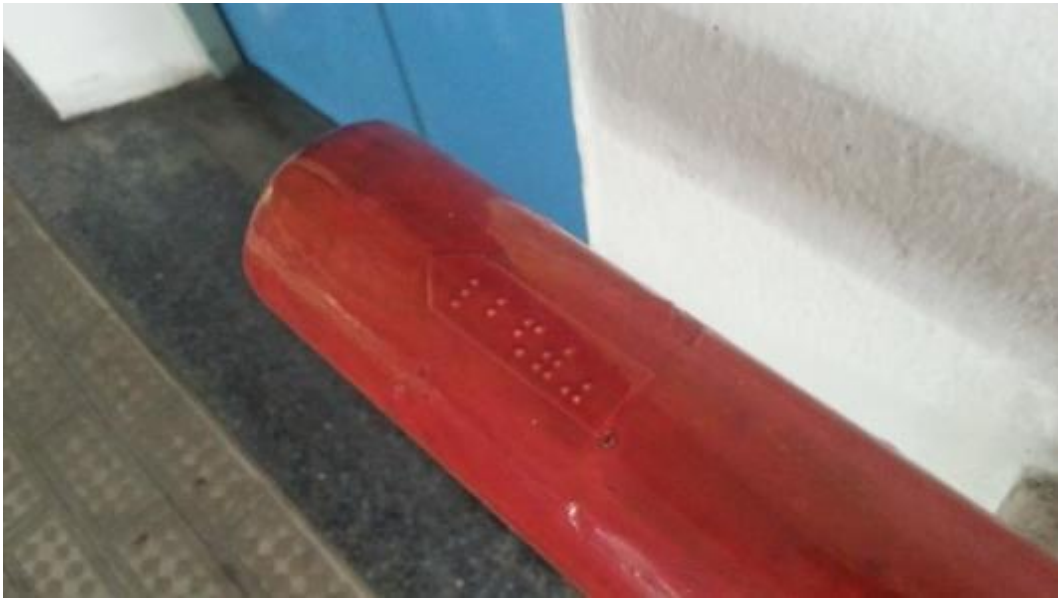
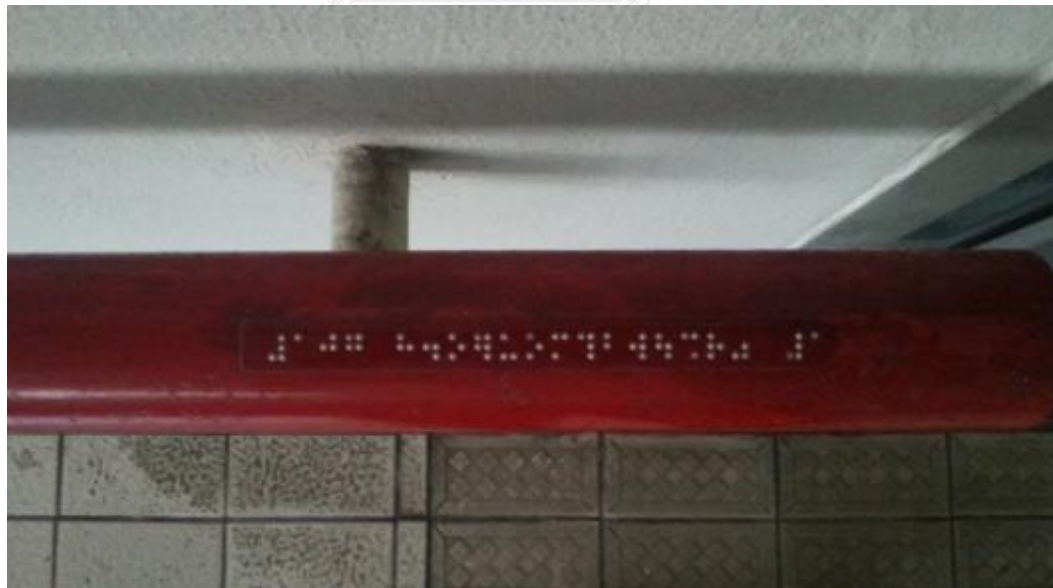
บริเวณสุดทางเดินที่เป็นจุดสิ้นสุดของราวจับ จะมีอักษรเบรลล์กำกับบอกอยู่ ดังที่เห็นในรูปภาพ คือคำว่า “ลิฟท์” และ “จากห้องคอมพิวเตอร์” ซึ่งจะช่วยให้คนพิการทางการมองเห็นสามารถเดินไปตามที่ต่างๆ ภายในอาคารได้อย่างสะดวกด้วยตนเอง โดยที่ไม่จำเป็นต้องมีผู้ช่วยหรือผู้ดูแลมาคอยกำกับ ทำให้คนพิการทางสายตารู้สึกว่าไม่เป็นภาระของใคร

ภาพที่ 19 ราวจับพร้อมสัญลักษณ์ที่ใช้ภายในโครงการ คำว่า “ลิฟท์”

ภาพที่ 20 ราวจับพร้อมสัญลักษณ์ที่ใช้ภายในโครงการ คำว่า “จากห้องคอมพิวเตอร์”

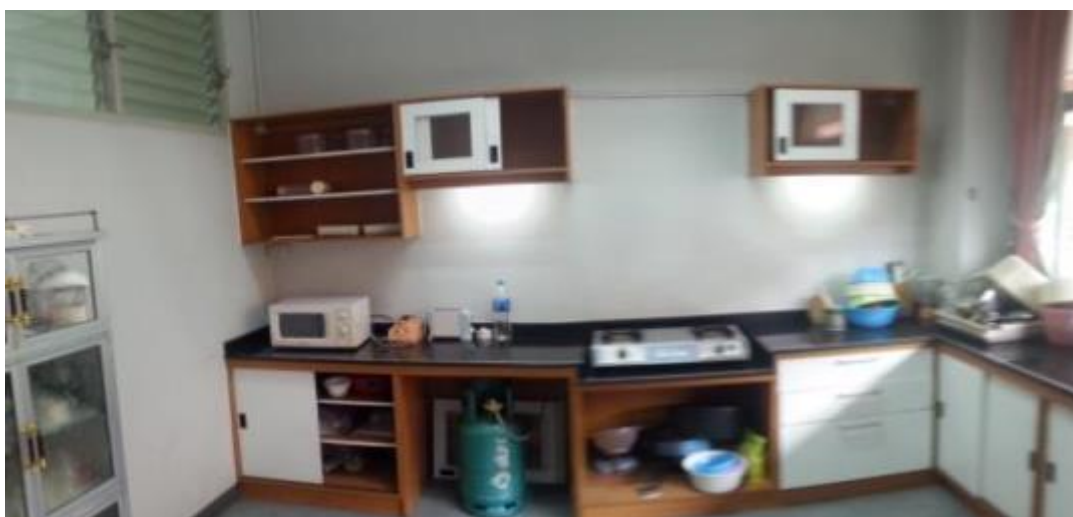
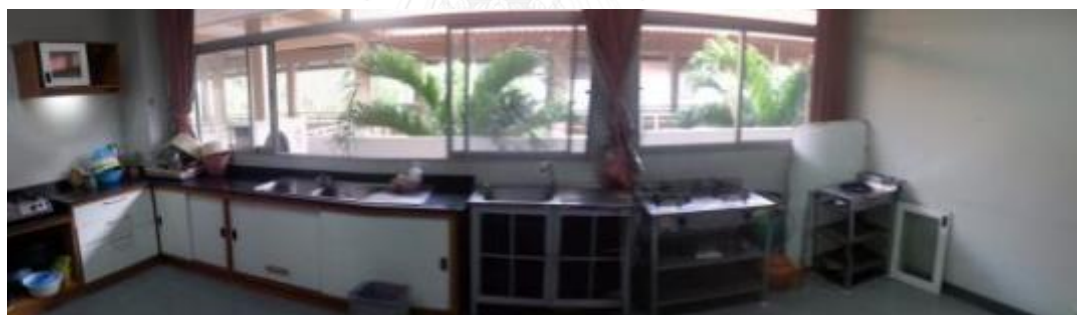
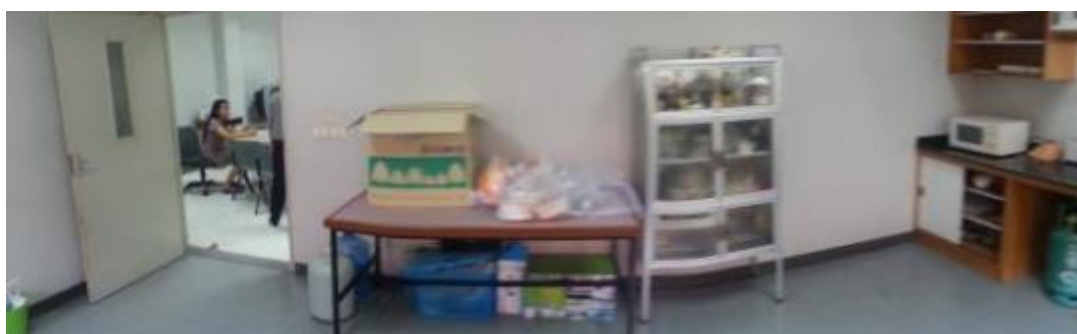
ภาพที่ 21 บรรยากาศของห้องครัวจำลองภายในโครงการ

ทางโครงการได้จำลองห้องครัวขึ้นมา โดยสามารถใช้งานได้เสมือนจริง เพื่อช่วยให้คนพิการทางการมองเห็นสามารถเรียนรู้การดำรงชีวิตได้อย่างคนปกติ แม้แต่การทำอาหาร โดยจะมีทุกสิ่งที่เป็นพื้นฐานที่จำเป็นในการประกอบอาหาร

การจำลองห้องครัวขึ้นมาจะเห็นได้ว่า ยังมีส่วนที่ต้องแก้ไขปรับปรุงอยู่ นั่นคือการใช้ประตูบานเปิด ซึ่งตามหลักแล้วควรเป็นบานเลื่อน เพื่อป้องกันไม่ให้เกิดอันตรายในการใช้งานสำหรับคนพิการทางการมองเห็น เพราะไม่สามารถมองเห็นได้ว่าบานประตูยังคงเปิดค้างไว้อยู่หรือไม่

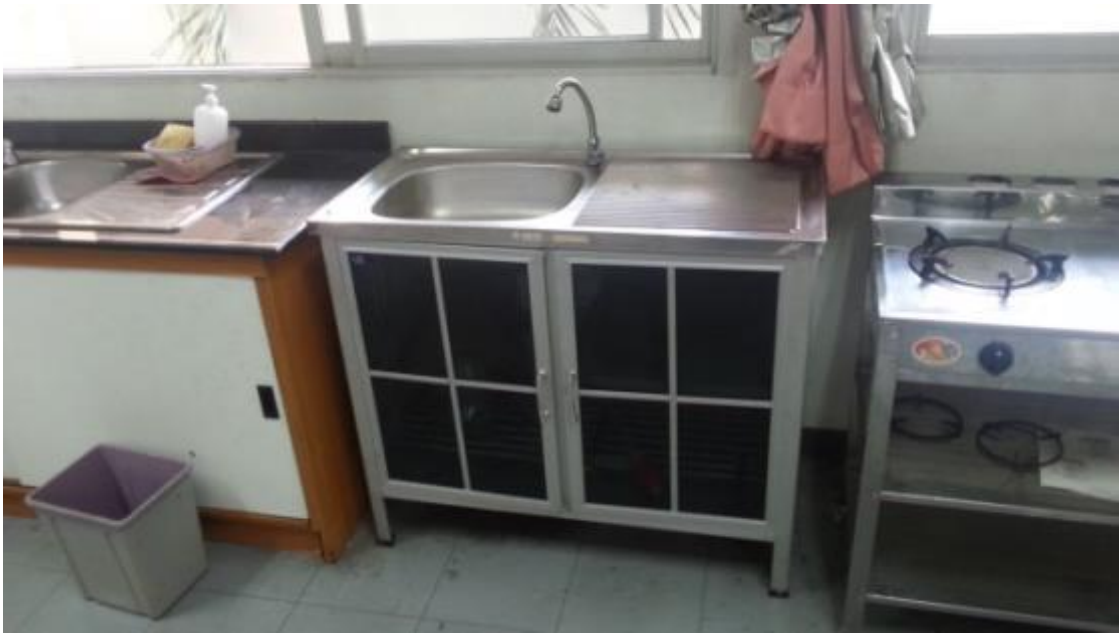
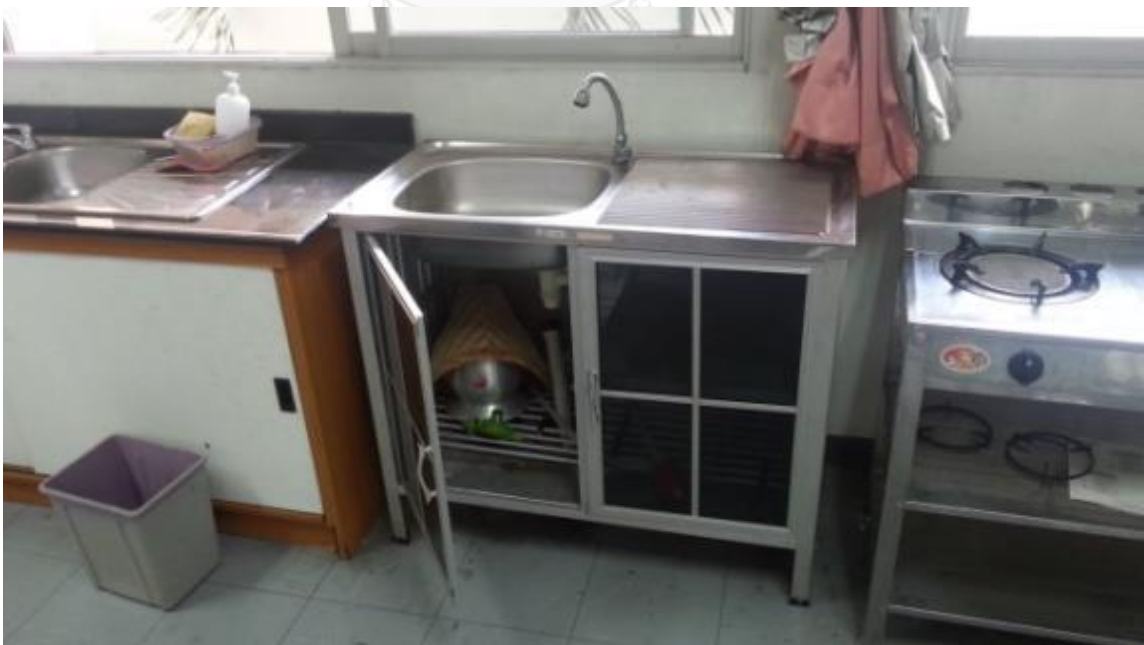
ภาพที่ 22 อ่างล้างจานภายในห้องครัวจำลอง

ภาพที่ 23 อ่างล้างจานภายในห้องครัวจำลอง

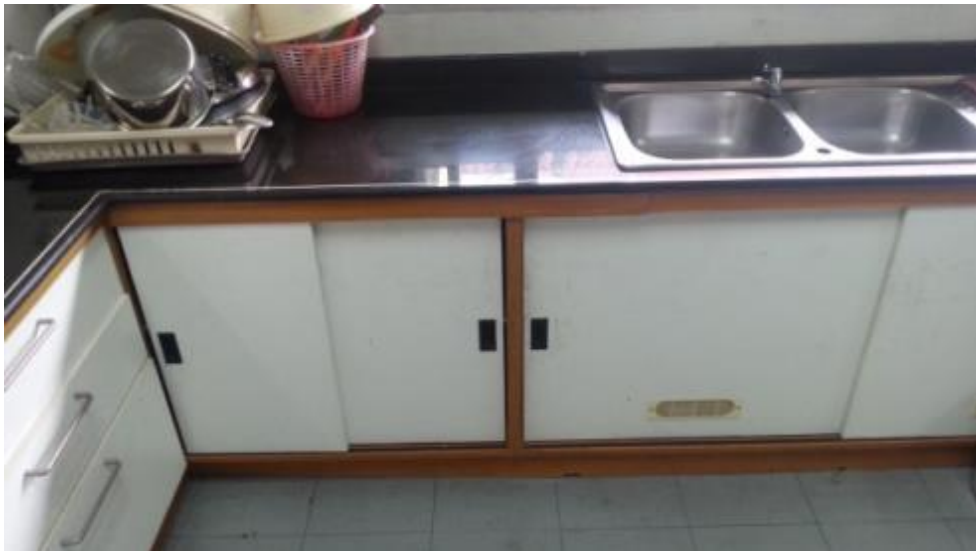
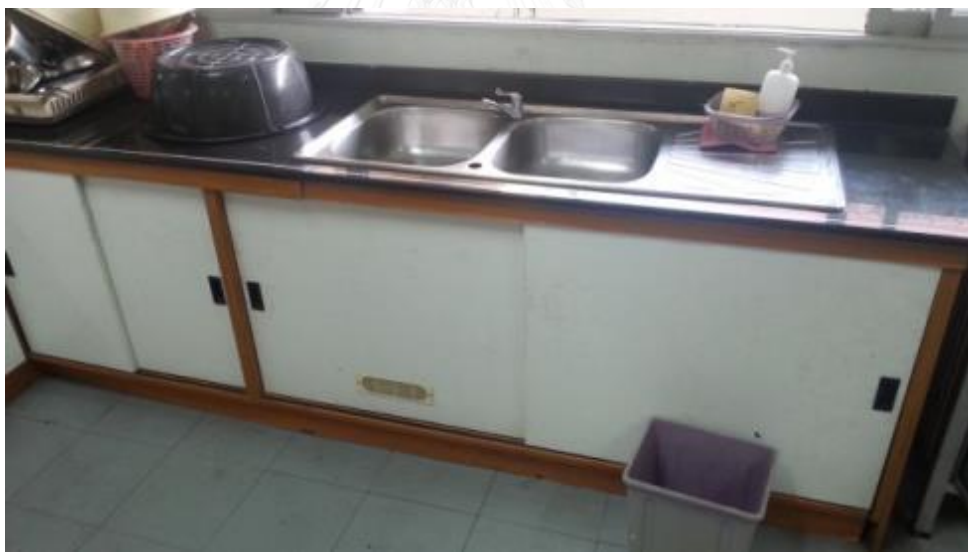
ภาพที่ 24 ตู้เก็บของภายในห้องครัวจำลอง

ในขณะเดียวกัน จะมีตัวอย่างที่เหมาะสมอยู่ นั่นคือตู้เก็บของใต้อ่างล้างจาน ซึ่งมีการใช้เป็นลักษณะของประตูบานเลื่อน มีความปลอดภัยต่อการใช้งานของคนพิการทางการมองเห็น

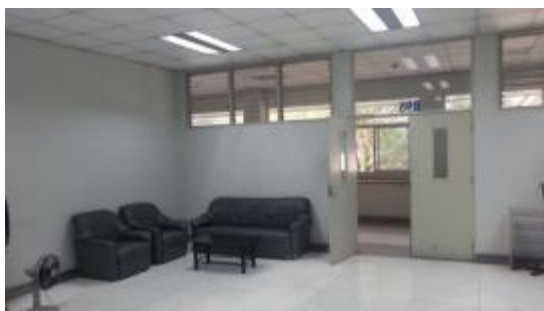
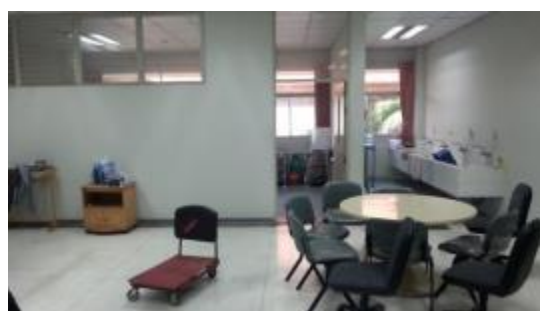
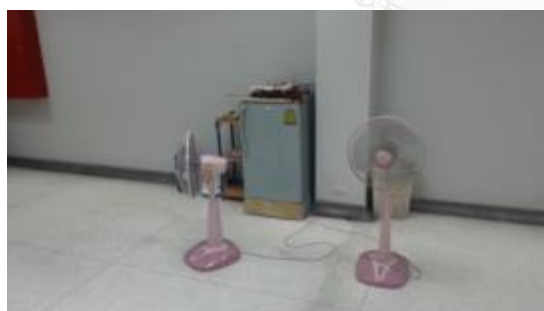
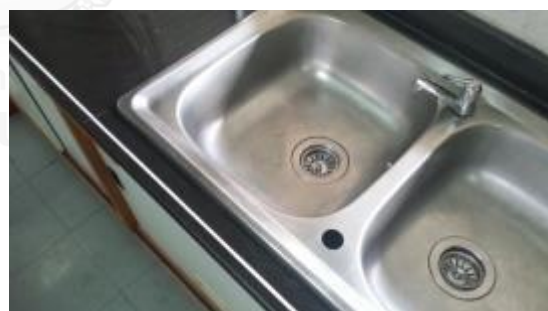
ภาพที่ 25 การจำลองห้องต่างๆ ภายในที่พักอาศัย

ภาพบรรยากาศแสดงการจำลองบ้านที่พักอาศัย เพื่อให้คนพิการทางสายตาได้เข้ามาเรียนรู้วิธีการดำรงชีวิตประจำวัน เพื่อให้สามารถช่วยเหลือตนเองได้ โดยจะแบ่งพื้นที่เป็นห้องต่างๆ ทั้งห้องรับแขก ทานอาหาร ห้องครัว โต๊ะรีดผ้า เป็นต้น

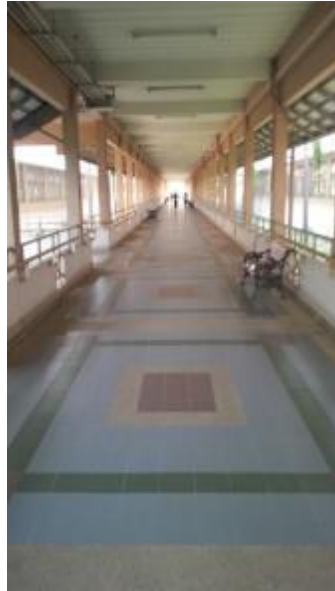
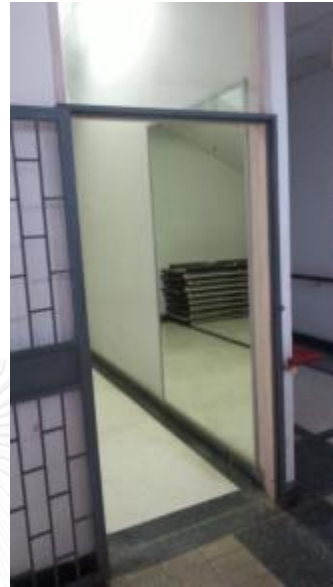
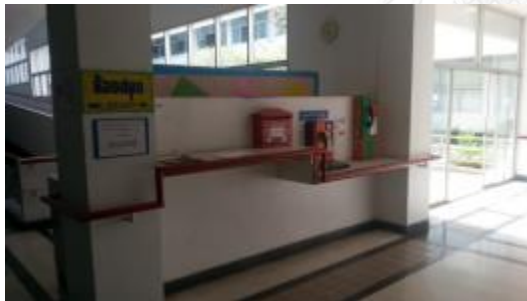
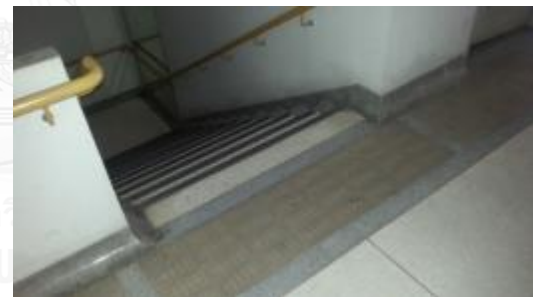
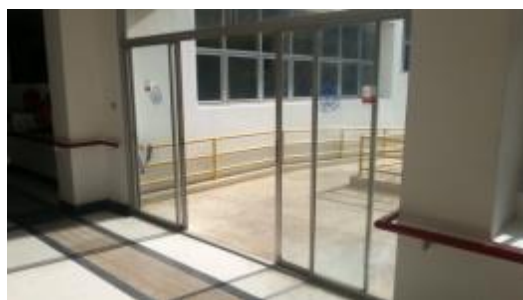
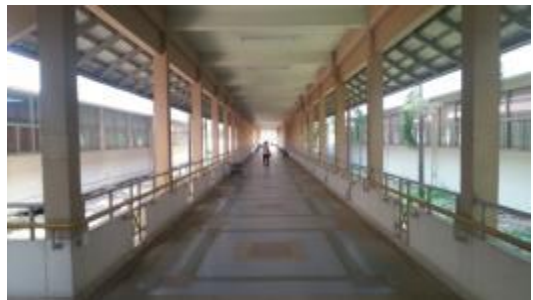
ภาพที่ 26 ทางเดินส่วนต่างๆ ของโครงการ

ภาพแสดงทางเดินซึ่งเป็นลักษณะการทำทางเดินเป็นทางตรงยาว และเชื่อมกับแต่ละอาคาร
ประตู่ใช้เป็นบานเลื่อน มีการเดินด้วยพื้นผิวต่างสัมผัส และมีราวจับยาวตลอดทาง

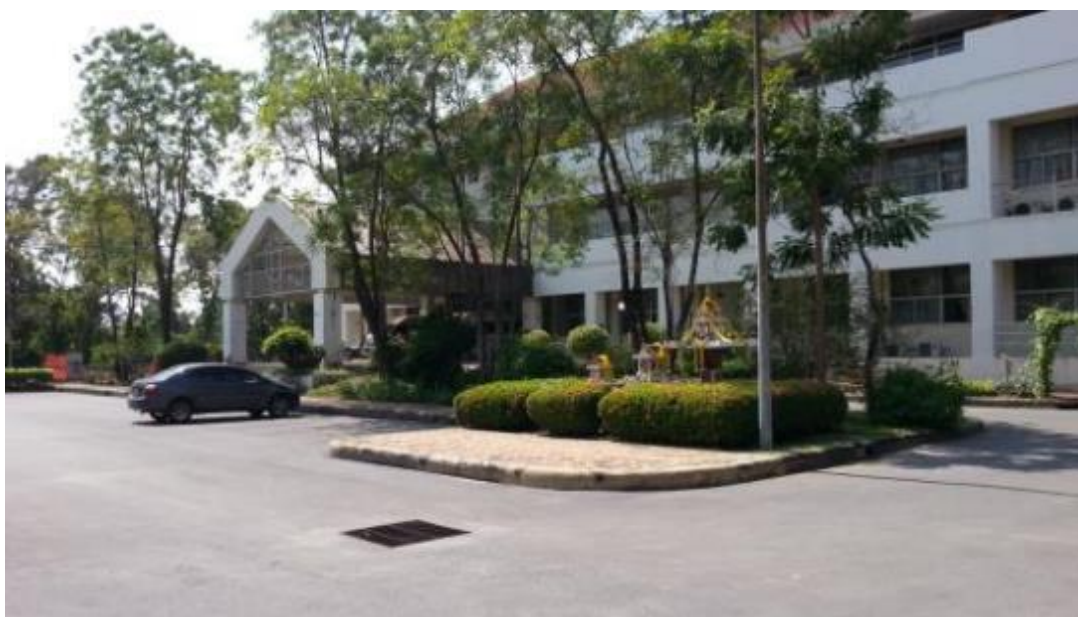
ภาพที่ 37 ที่จอดรถยนต์หน้าอาคารอำนวยการ

ทางเข้าอาคารอำนวยการนี้จะเชื่อมต่อโดยตรงกับที่จอดรถที่อยู่ด้านในโครงการ ซึ่งโดยส่วนใหญ่แล้ว บุคลากรภายใน หรือบุคคลภายนอก หากต้องการเข้ามาติดต่อทางโครงการ จะใช้พื้นที่ดังกล่าวนี้เป็นหลัก แต่เนื่องจากมีจำนวนที่จอดรถที่ไม่มากนัก หากมีบุคคลที่นำรถยนต์เข้ามาจอดปริมาณมาก จะเกิดปัญหาเรื่องที่จอดรถไม่เพียงพอ ทำให้ต้องจอดบริเวณด้านข้างแทน หรืออาจจะต้องนำไปจอดไว้บริเวณด้านหน้า และใช้ทางเดินระหว่างอาคาร เพื่อเดินมาสู่อาคารอำนวยการ

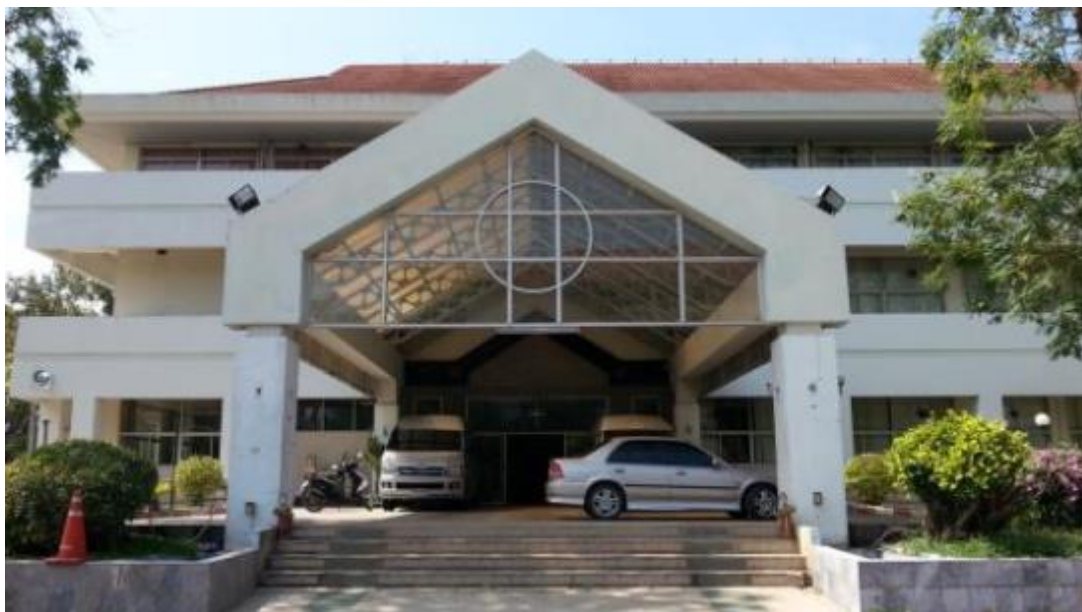
ภาพที่ 38 ด้านหน้าอาคารอำนวยการ

บริเวณหน้าประตูทางเข้าอาคารอำนวยการนี้ พื้นจะใช้วัสดุที่มีผิวต่างสัมผัสเพื่อเตือนว่าจะมีการเปลี่ยนพื้นที่การใช้งานไปยังอีกห้องหนึ่ง จากภายนอกสู่ภายในอาคาร ซึ่งจะเป็นประโยชน์สำหรับคนพิการทางการมองเห็น เพื่อให้คนใช้งานมีความระมัดระวังและทราบ เมื่อเดินมาถึงจุดดังกล่าวว่า กำลังจะเดินเข้ามาภายในอาคาร

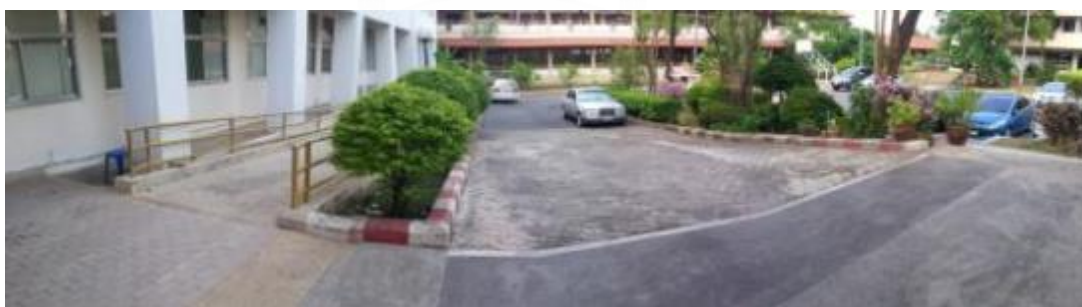
ภาพที่ 39 ทางลาดด้านข้างสำหรับคนเดิน และรถยนต์ หน้าอาคารอำนวยการ

บริเวณด้านหน้าอาคารอำนวยการ จะมีพื้นที่สำหรับนำรถยนต์มาจอดเทียบอาคาร (Drop-off) เพื่อ รับ-ส่ง คนที่มาติดต่อทางโครงการวิทยาลัยราชสุดา จากนั้นจึงนำรถยนต์ไปจอดที่ลานจอดรถยนต์ต่อไป โดยจะเป็นทางลาดเปลี่ยนระดับ สูงขึ้นมาจากระดับถนน เชื่อมกับประตูทางเข้าด้านหน้าอาคารอำนวยการ ทางเข้าด้านหน้าอาคารจะเป็นการเปลี่ยนระดับโดยใช้บันได และด้านข้างจะเป็นทางลาด แบ่งแยกกันระหว่างทางลาดสำหรับคนเดินเท้า และรถยนต์

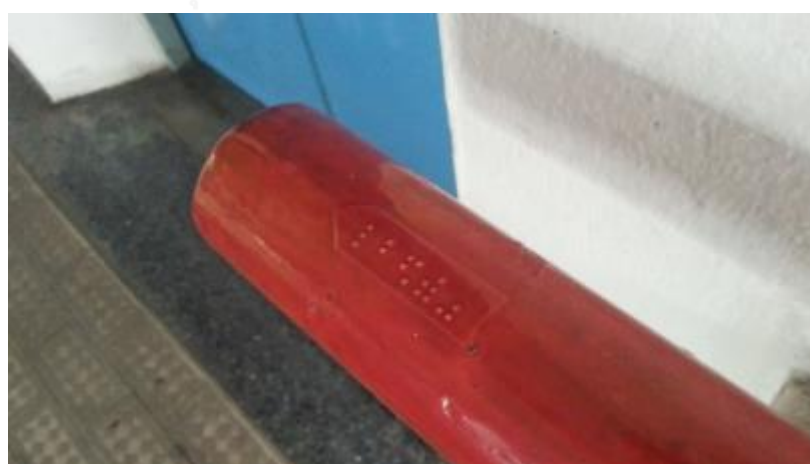
ภาพที่ 41 ราวจับหน้าประตูทางเข้าลิฟท์โดยสาร ภายในอาคารอำนวยการ

ลิฟท์โดยสารภายในอาคารอำนวยการจะมีทั้งหมด 2 ตัว ใช้สำหรับขึ้น - ลงภายในอาคารอำนวยการ ชั้น 1 - 3 โดยบริเวณทางเดินด้านหน้าทางเข้าลิฟท์โดยสาร จะมีราวจับยาวตลอดแนวผนัง จนมาสิ้นสุดที่ประตู โดยราวจับจะทำเป็นสีแดง ตัดกันกับผนังด้านหลังซึ่งเป็นสีขาว ช่วยให้คนพิการทางการมองเห็นประเภทมองเห็นแบบเลือนราง สามารถสังเกตเห็นได้ง่ายยิ่งขึ้น

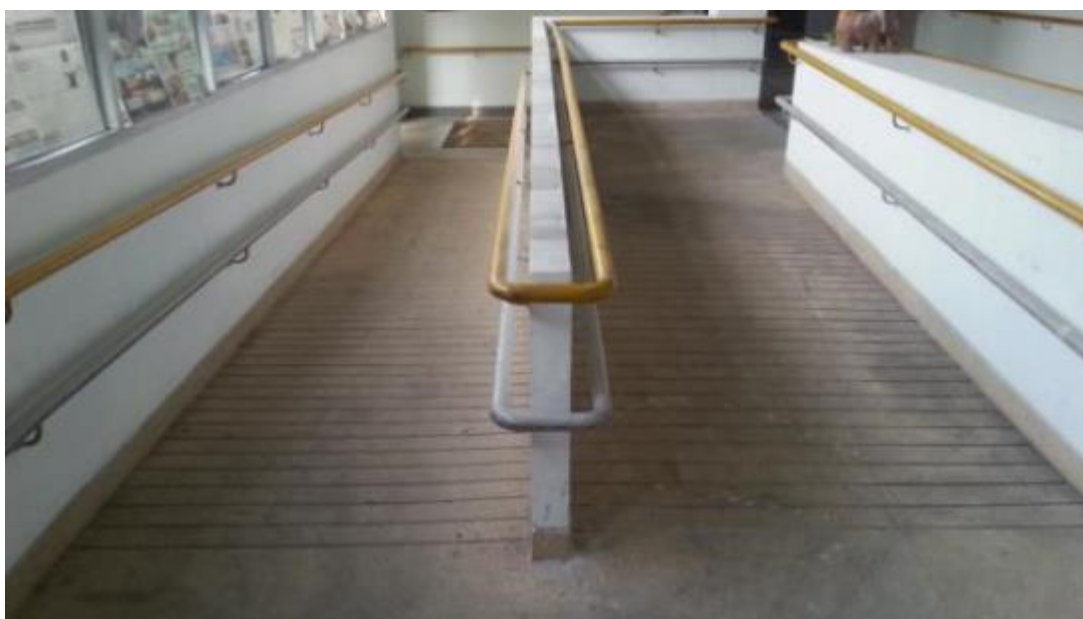
ภาพที่ 45 ทางลาดภายในอาคารอำนวยการ

ภายในอาคารอำนวยการ นอกจากจะมีลิฟท์ และบันไดแล้ว ยังมีทางลาดอีกด้วย ซึ่งทางลาดดังกล่าวนี้จะสามารถเดินเชื่อมระหว่างชั้น 1, 2 และ 3 ได้ ทางลาดดังกล่าวนี้มีความกว้างประมาณ 1.50 เมตร วัสดุปูพื้นทำจากทรายล้าง เสาะร่องทุกๆ ระยะ 10 เซนติเมตร มีการติดตั้งราวจับ 2 ระดับ เพื่อรองรับการใช้งานทั้งในลักษณะที่เป็นการเดิน และการนั่งรถเข็น ซึ่งระยะความกว้างของทางลาดนี้เพียงพอสำหรับการใช้รถเข็นได้

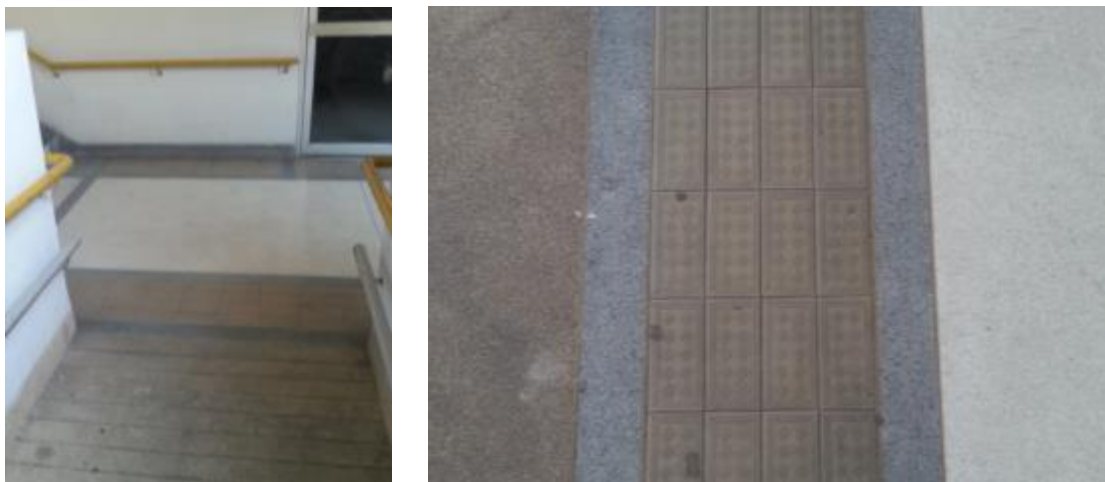
ภาพที่ 46 จุดเชื่อมต่อระหว่างทางเดิน และทางลาดภายในอาคารอำนวยการ

จุดสังเกตที่สำคัญของทางลาดภายในอาคารอำนวยการ คือ บริเวณจุดเปลี่ยนระหว่างพื้นราบและทางลาดนั้น ก่อนมีการเปลี่ยนระดับ จะมีการเปลี่ยนวัสดุปูพื้นที่มีพื้นผิวสัมผัสที่แตกต่างกัน เพื่อเป็นการแจ้งเตือนต่อผู้ใช้งานว่า จะมีการเปลี่ยนระดับ โดยสามารถสังเกตได้ตามรูปภาพด้านล่าง คือ บริเวณพื้นราบจะปูพื้นโดยเป็นพื้นผิวหินขัด และทางลาดจะเป็นพื้นผิวทรายล้าง และเชื่อมต่อระหว่างพื้นผิว 2 ประเภท โดยการปูกระเบื้องที่มีลักษณะผิวสัมผัสที่หยาบ ช่วยเพิ่มความระมัดระวังให้แก่คนพิการทางการมองเห็นได้

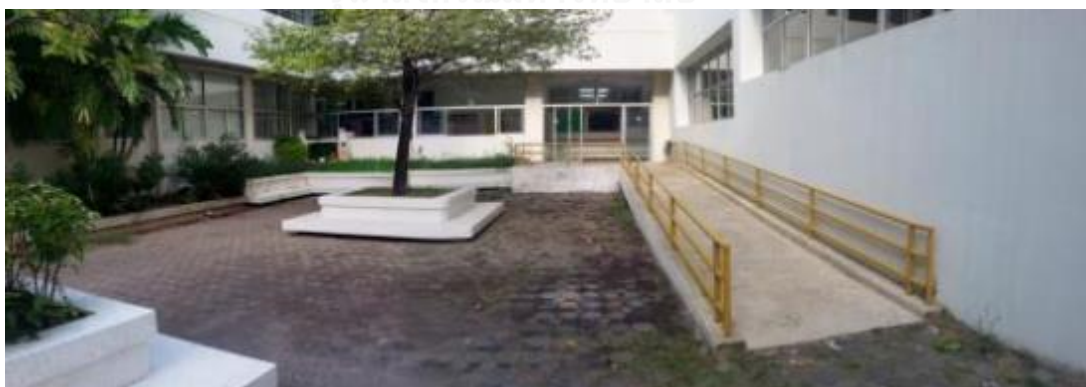
ภาพที่ 47 ทางลาดภายนอกอาคารอำนวยการ

ภายนอกอาคารอำนวยการจะมีทางลาดเพื่อเชื่อมระหว่างพื้นที่ภายในอาคารอำนวยการ และภายนอกอาคาร ซึ่งเป็นลานอเนกประสงค์ตั้งอยู่กลางพื้นที่ของอาคารอำนวยการ ใช้สำหรับนั่งพักผ่อนตามอัธยาศัย โดยทางลาดจะมีความกว้างประมาณ 2 เมตร วัสดุปูพื้นทำจากทรายล้าง ติดตั้งราวกันตกทาสีเหลืองกันทั้ง 2 ด้าน มีที่นั่งพักผ่อนที่เป็นฉิวหินขัดสีขาว โทนเดียวกับสีทาสีผนังของอาคาร ดูโปร่งโล่งไม่อึดอัด บริเวณพื้นลานเป็นดินบดอัดแน่น ปูพื้นด้วยกระเบื้อง ภายในลานปลูกต้นไม้ให้ร่มเงา และมีการใช้ไม้พุ่มเพื่อเพิ่มความร่มรื่นในพื้นที่ อีกทั้งไม่มีหลังคาปกคลุม จึงช่วยให้อากาศถ่ายเทได้ดี เกิดเป็นพื้นที่สีเขียวสำหรับนั่งพักผ่อน และพักผ่อนได้

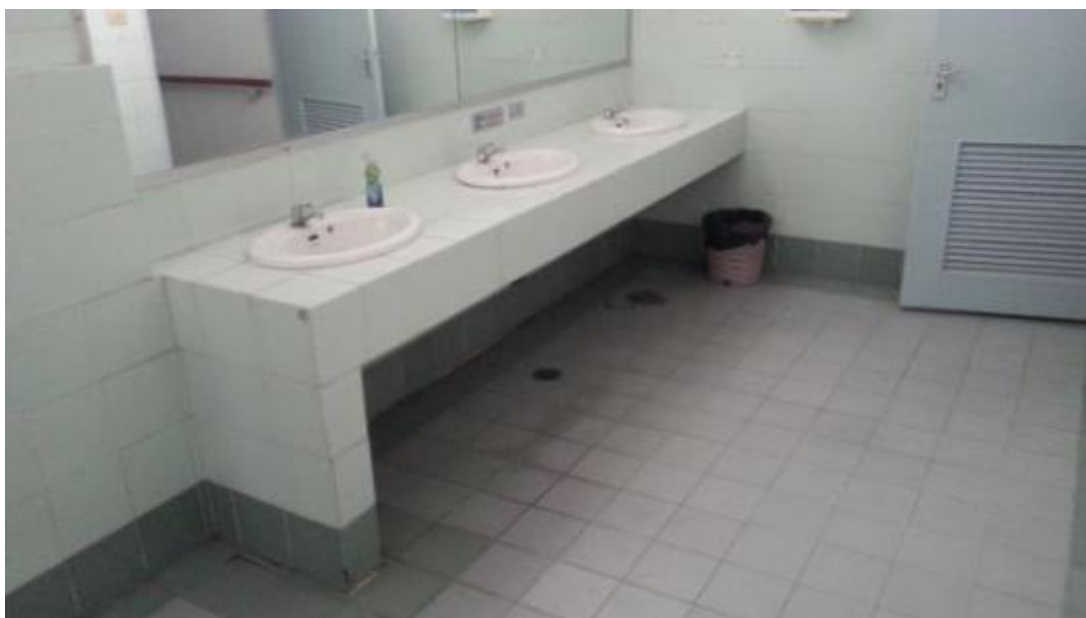
ภาพที่ 48 อ่างล้างมือภายในห้องน้ำของอาคารอำนวยการ

บริเวณส่วนเชื่อมต่อพื้นและผนัง เคาน์เตอร์ของอ่างล้างหน้าก่อด้วยอิฐ และปูด้วยกระเบื้องรูปแบบเดียวกัน ฝังด้วยอ่างล้างมือเซรามิก และติดตั้งก๊อกน้ำเป็นชุดแบบสำเร็จรูป มีทั้งหมด 3 ชุด เว้นช่องใต้เคาน์เตอร์สำหรับให้รถเข็นคนพิการใช้งานได้ โดยการสอดเข้าไปข้างใต้เคาน์เตอร์อ่างล้างมือ

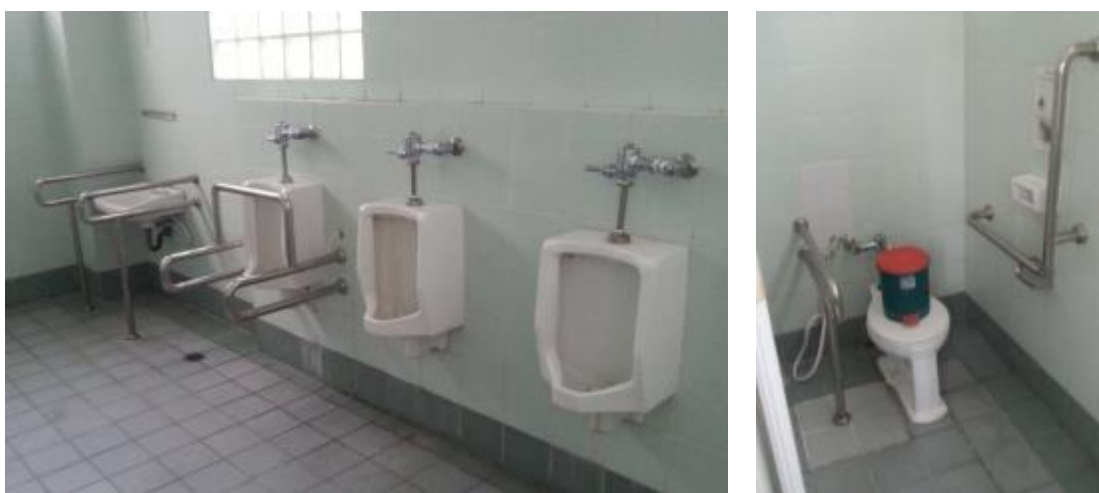
ภาพที่ 49 โถสุขภัณฑ์ภายในห้องน้ำของอาคารอำนวยการ

โถสุขภัณฑ์ภายในห้องน้ำจะเป็นรูปแบบทั่วไป ลักษณะการใช้งานยังเป็นแบบคันโยก ไม่ใช่แบบอัตโนมัติ มีการติดตั้งราวจับสำหรับอำนวยความสะดวกแก่คนพิการเป็นบางส่วนเท่านั้น โดยใช้วัสดุเป็นอลูมิเนียมซึ่งมีความแข็งแรง ทนทานต่อการใช้งานได้เป็นอย่างดี ผนังก่ออิฐ และติดตั้งบล็อกแก้ว เพื่อให้แสงธรรมชาติสามารถส่องผ่านเข้ามาภายในห้องน้ำได้ ช่วยในการประหยัดไฟฟ้าโดยลดการเปิดปิดไฟได้ส่วนหนึ่ง อย่างไรก็ตาม ไม่สามารถปิดไฟได้เนื่องจากมีแสงสว่างไม่เพียงพอ

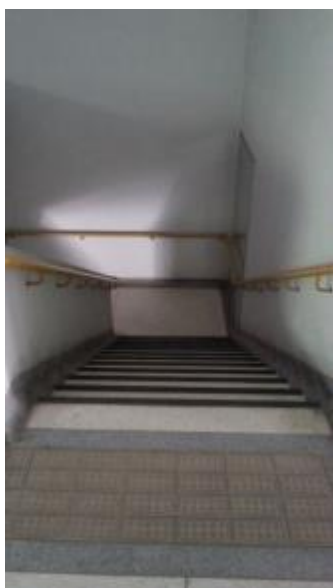
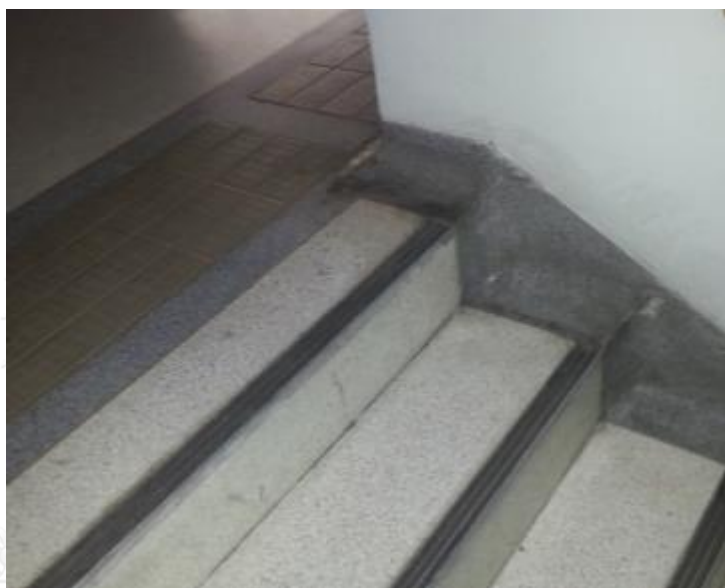
ภาพที่ 50 รูปภาพบันไดภายในอาคารอำนวยการ

บันไดภายในอาคารอำนวยการ ใช้เพื่อสัญจรขึ้น – ลง ระหว่างชั้น 1 – 3 ของอาคาร วัสดุปูพื้นเป็นพื้นหินขัดสีอ่อน ติดตั้งจุ่มกบ้นไต่ด้วยวัสดุกันลื่นสีเทาเข้ม เพื่อช่วยให้สังเกตเห็นได้อย่างชัดเจน ก่อนถึงจุดที่เป็นทางขึ้น – ลง บันไดที่เป็นจุดเปลี่ยนระดับ จะใช้วัสดุปูพื้นเป็นกระเบื้องที่มีพื้นผิวหยาบ เพื่อช่วยเตือนให้แก่คนพิการทางการมองเห็นทราบว่า จะมีการเปลี่ยนแปลงระดับพื้น มีชานพักบันได ช่วงกึ่งกลางระหว่างชั้น และติดตั้งกระจกเงา มีการติดตั้งราวจับที่ผนังทั้ง 2 ข้างของทางเดิน ทาสีที่ราวจับเป็นสีเหลือง ตัดกันกับสีผนังที่เป็นสีขาว

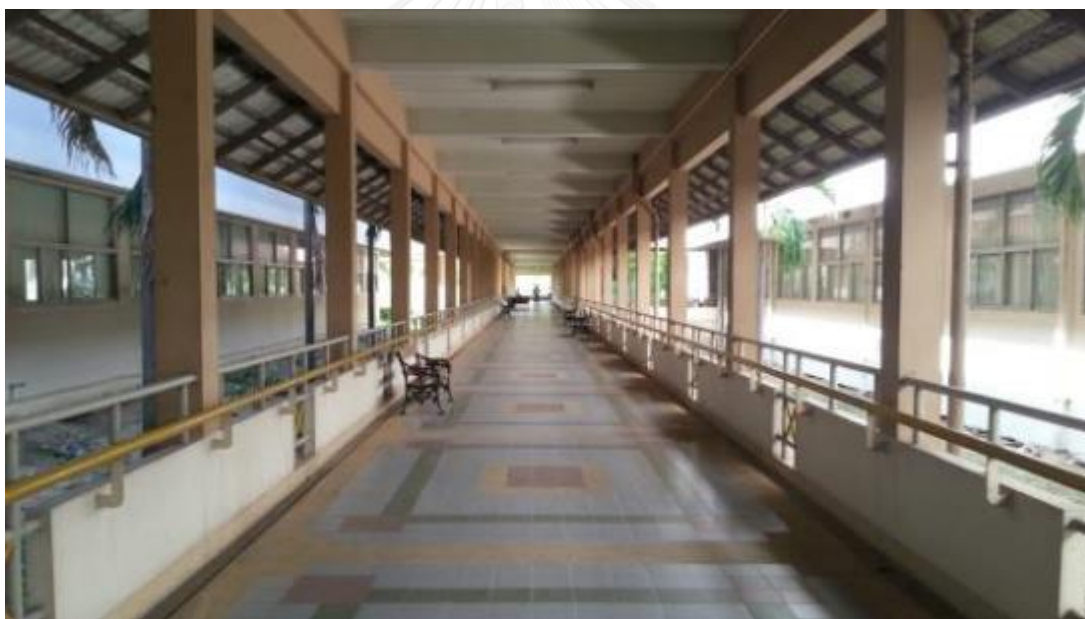
ภาพที่ 53 ทางเดินเชื่อมระหว่างอาคาร

อาคารเรียน และฝึกงานคนพิการ จะเชื่อมต่อจากอาคารอำนวยการ และมีโถงทางเดินเชื่อมระหว่างอาคารยาวตลอดแนว รวมถึงทางเดินเชื่อมไปยังอาคารอื่นๆ ได้แก่ อาคารครัว และหอพัก อาศัย (ของเจ้าหน้าที่วิทยาลัย, นักศึกษาชาย และหญิง) โดยที่โถงทางเดินนี้จะเป็นลักษณะเป็นทางตรงยาว มีหลังคาปกคลุมยาวตลอดทาง ทั้งสองข้างทางมีราวจับเหล็กทาสี โดยสีที่ใช้จะเป็นสีเหลือง ตัดกับผนังด้านข้าง ช่วยให้คนพิการทางการมองเห็น ลักษณะขอบแบบเลื่อนราง สามารถมองเห็นได้ชัดเจนยิ่งขึ้น

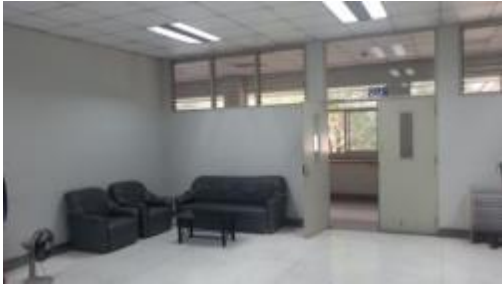
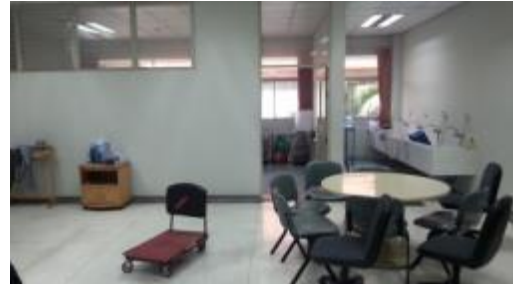
ห้องจำลองสำหรับคนพิการทางการมองเห็น จะเป็นห้องที่จำลองขึ้นมาให้ผู้พิการทางการมองเห็น ได้ฝึกเพื่อเรียนรู้การใช้ชีวิตประจำวัน มีห้องต่างๆ ได้แก่

ภาพที่ 54 การจำลองห้องรับแขก และห้องรับประทานอาหาร

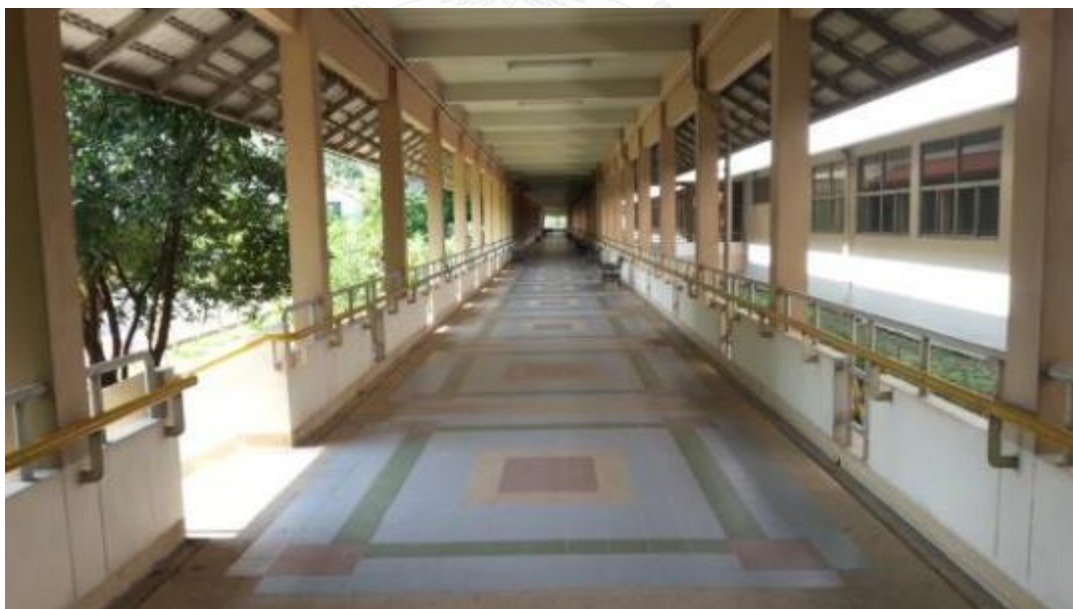
ภาพที่ 91 ทางเดินเชื่อมระหว่างอาคาร

ภายในบริเวณโถงทางเดินเชื่อมระหว่างอาคาร สิ่งที่ควรได้รับการแก้ไขปรับปรุง คือ บางช่วงของทางเดินนั้นยังคงมีการวางเฟอร์นิเจอร์ หรือม้านั่งไว้ที่ริมทางเดินด้านข้าง ซึ่งอาจจะทำให้เกิดอุบัติเหตุได้ หากคนพิการทางการมองเห็นเดินจับราวไปตามทางเดิน

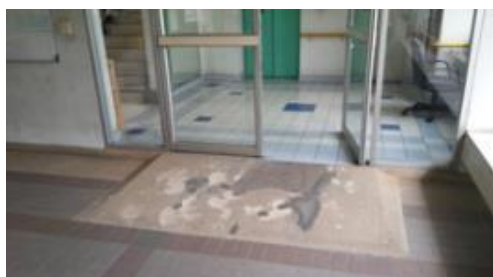
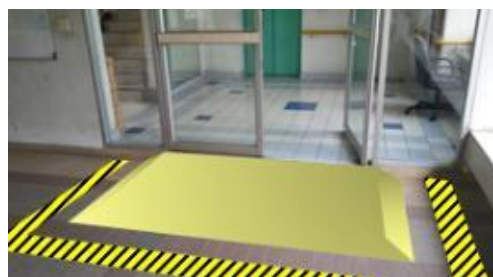
ภาพที่ 102 แนวทางปรับปรุงทางเดินก่อนเข้าภายในอาคาร

ทางเดินก่อนเข้าภายในอาคารจะมีพื้นที่ส่วนที่ชำรุดอยู่ จำเป็นต้องได้รับการปรับปรุง ซ่อมแซมพื้นบริเวณทางลาด และเพิ่มแผ่นพื้นต่างสัมผัส เพื่อเตือนให้คนพิการทางการมองเห็นรับรู้ได้ว่าจะมีการเปลี่ยนระดับของพื้น

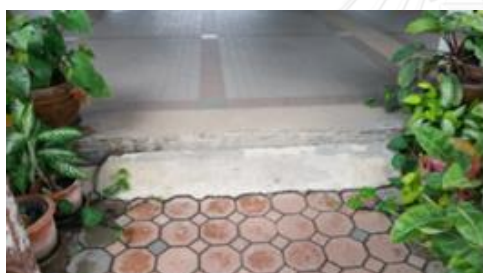
ภาพที่ 103 แนวทางปรับปรุงทางเดินภายนอกอาคาร

ทางเดินภายนอกอาคารชำรุดบริเวณพื้น และขาดความต่อเนื่องของระดับพื้นทางเดิน ทำให้ อาจเกิดอุบัติเหตุจากการใช้งานได้ จึงปรับปรุงโดยการทำเป็นทางลาดเชื่อมต่อระหว่างพื้นทางเดิน 2 ระดับ และทำการเตือนการเปลี่ยนระดับพื้นด้วยแผ่นพื้นต่างสัมผัส
