แนวทางการปรับปรุงหอพักสำหรับคนพิการทางการมองเห็น: กรณีศึกษา
วิทยาลัยราชสุทธา มหาวิทยาลัยมหิดล และ โรงเรียนสอนคนตาบอด กรุงเทพมหานคร

GUIDELINES FOR THE RENOVATION OF DORMITORIES FOR VISUAL
IMPROVEMENT: CASE STUDIES OF RATCHASUDA COLLEGE, MAHIDOL
UNIVERSITY AND THE BANGKOK SCHOOL FOR THE BLIND

A Thesis Submitted in Partial Fulfillment of the Requirements
for the Degree of Master of Housing Development Program in Real Estate

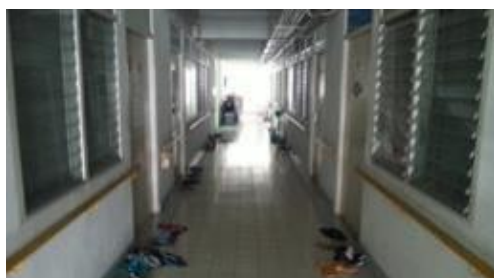
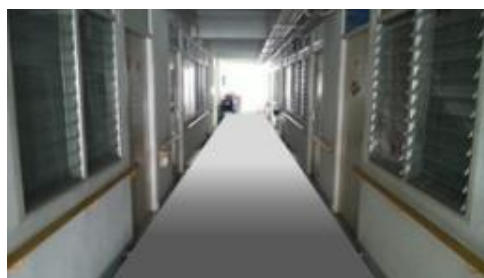
ภาพที่ 104 แนวทางปรับปรุงทางเดินภายในอาคาร

ทางเดินภายในอาคาร มีการวางรองเท้าไว้บริเวณหน้าห้องยาวตลอดแนวทางเดิน เกิดการกีดขวางทางเดิน โดยที่ผนังทางเดินทั้ง 2 ด้านมีติดตั้งราวจับเพื่อช่วยอำนวยความสะดวกแก่คนพิการทางการมองเห็น จึงอาจเกิดอุบัติเหตุได้ ควรเก็บเข้าภายในห้องให้เรียบร้อย

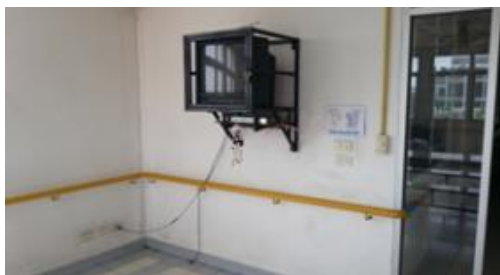
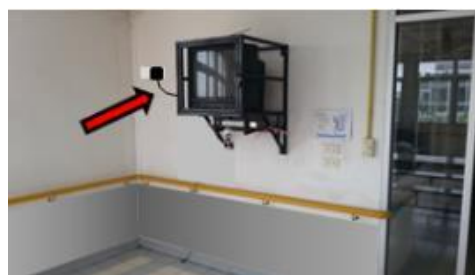
ภาพที่ 105 แนวทางปรับปรุงทางเดินภายในอาคาร

ทางเดินภายในอาคารบางส่วนมีปลั๊ก และสายไฟในตำแหน่งที่ไม่เหมาะสม กีดขวางการเดินของคนพิการทางการมองเห็น ที่จะใช้การคลำไปตามราวจับข้างผนัง จึงควรย้ายตำแหน่งให้สูงจนพ้นระยะ ป้องกันอุบัติเหตุที่อาจเกิดขึ้นได้

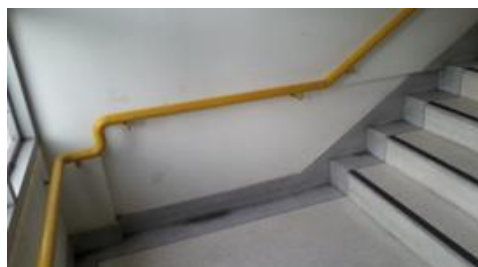
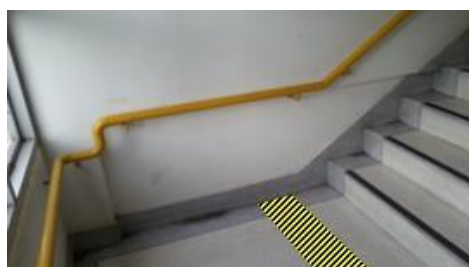
ภาพที่ 107 แนวทางปรับปรุงบันไดภายในอาคาร

ชานพักบันไดนั้นมีการติดตั้งราวจับเป็นที่เรียบร้อย ขาดแต่เพียงการติดตั้งแผ่นพื้นต่างสัมผัสเท่านั้น ซึ่งจะช่วยให้คนพิการทางการมองเห็นได้รู้ว่า กำลังจะมีการเปลี่ยนระดับที่พื้น

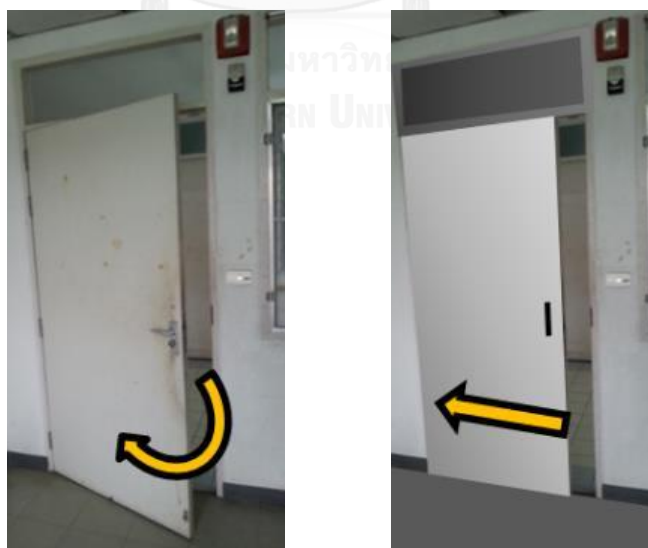
ภาพที่ 109 แนวทางปรับปรุงประตูหน้าห้องพักภายในอาคาร

ประตูหน้าห้องพักภายในอาคาร ปัจจุบันยังใช้งานในลักษณะที่เป็นแบบบานเปิด ซึ่งจากที่ได้สัมภาษณ์การใช้งานของคนพิการทางการมองเห็น หากเป็นลักษณะการอยู่เพียงลำพังจะไม่มีปัญหามากนัก เนื่องจากจะคอยระวังปิดประตูอยู่เสมอ ไม่เปิดทิ้งเอาไว้ เนื่องจากไม่สามารถมองเห็นได้ แต่หากอยู่ร่วมกับคนปกติ อาจมีการเปิดประตูค้างเอาไว้ในบางครั้ง ทั้งจากตั้งใจและไม่ตั้งใจ ทำให้เกิดอุบัติเหตุขึ้นบ่อยครั้ง เราจึงควรเปลี่ยนเป็นประตูบานเลื่อนแทน เพื่อลดอุบัติเหตุที่อาจเกิดขึ้นได้ หากลืมปิดประตู

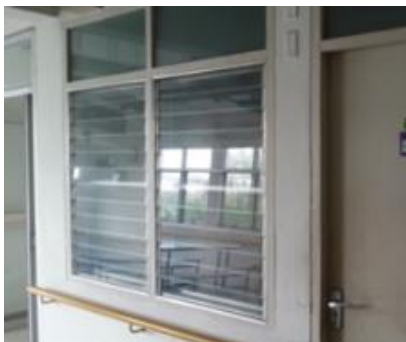
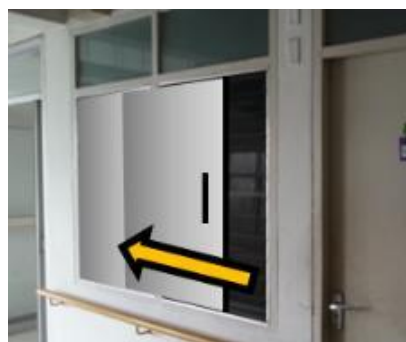
ภาพที่ 110 แนวทางปรับปรุงหน้าต่างห้องพักรักษาตัวในอาคาร

หน้าต่างห้องพักรักษาตัวในอาคารปัจจุบันเป็นหน้าต่างบานเกล็ด ทำให้อาจเกิดอุบัติเหตุได้ เพื่อเป็นการป้องกัน ควรใช้ลักษณะเดียวกับประตู นั่นคือเปลี่ยนเป็นหน้าต่างบานเลื่อน

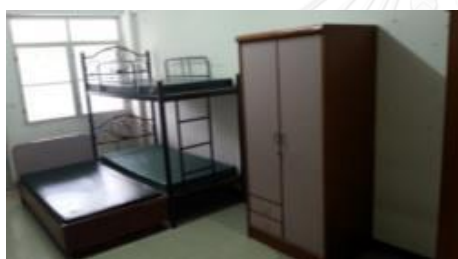
ภาพที่ 111 แนวทางปรับปรุงห้องพักรักษาตัวในอาคาร

ห้องพักรักษาตัวในอาคารมีการวางเตียงนอน และตู้เสื้อผ้ากีดขวางการใช้งาน จึงควรปรับปรุงโดยให้พื้นที่รอบเตียงโล่ง ย้ายตู้เสื้อผ้าไปบริเวณอื่น และติดตั้งราวกันตกบริเวณด้านข้างเตียงเพิ่มเติม

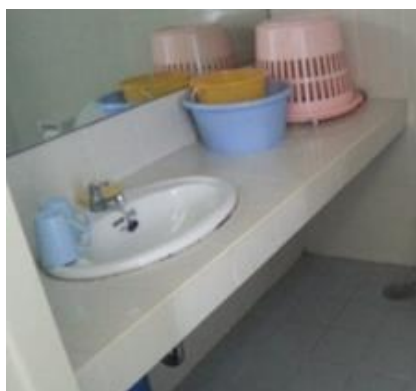
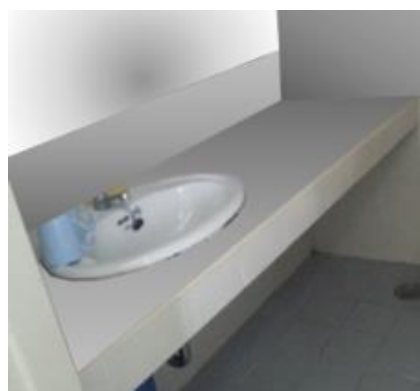
ภาพที่ 112 แนวทางปรับปรุงห้องน้ำภายในอาคาร

ห้องน้ำภายในอาคารมีของใช้ต่างๆ วางเกะกะ ควรจัดให้เป็นระเบียบ และไม่ย้ายตำแหน่ง

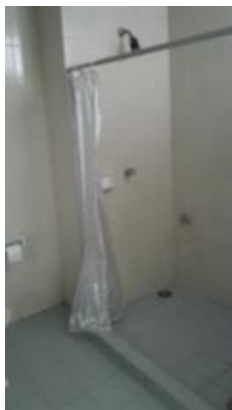
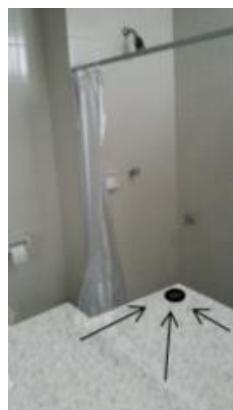
ภาพที่ 113 แนวทางปรับปรุงห้องน้ำภายในอาคาร

ห้องน้ำภายในอาคารมีกั้นพื้นส่วนเปียก และส่วนแห้งออกจากกันโดยใช้การกั้นขอบปูน ควรปรับปรุงโดยไม่มีขอบปูนกั้น เนื่องจากจะทำให้สะดุด และเกิดอุบัติเหตุได้

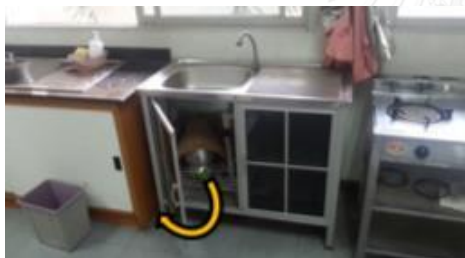
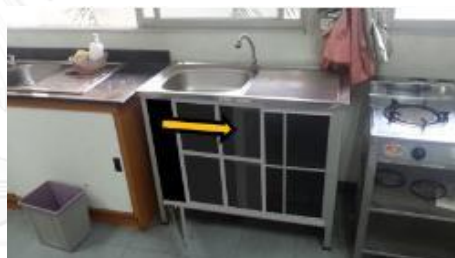
ภาพที่ 114 แนวทางปรับปรุงตู้เก็บของภายในห้องครัวจำลอง

ตู้เก็บของภายในห้องครัวจำลองยังคงใช้เป็นประตูบานเปิดอยู่ ซึ่งจะเกิดอุบัติเหตุได้หากลิ้นเปิดทิ้งเอาไว้ ควรปรับมาใช้เป็นบานเลื่อนแทน

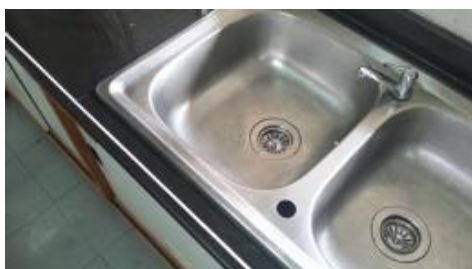
ภาพที่ 115 แนวทางปรับปรุงอ่างล้างจานภายในห้องครัวจำลอง

อ่างล้างจานภายในห้องครัวจำลองมีการเน้นขอบด้วยเส้นสีขาว เพื่อให้คนพิการทางการมองเห็น ประเภทมองเห็นแบบเลื่อนรางมองเห็นได้ชัดเจนขึ้น ควรเน้นให้ชัดขึ้นด้วยความหนาของเส้น

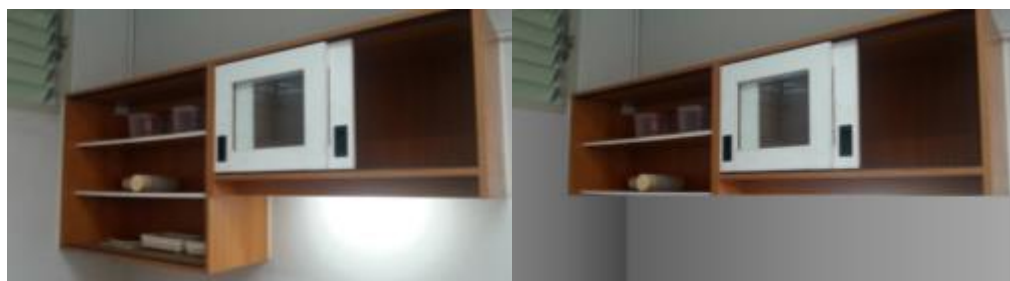
ภาพที่ 116 แนวทางปรับปรุงชั้นวางของภายในห้องครัวจำลอง

ชั้นวางของภายในห้องครัวจำลอง มีลักษณะที่เหมาะสม คือเป็นลักษณะเปิดโล่ง ไม่มีประตู หน้าบาน สะดวกต่อการใช้งาน และบางส่วนปิดด้วยบานเลื่อน มีความปลอดภัย แต่ควรระวังเรื่อง ความสูงของชั้นวาง ไม่ให้อยู่ในระดับศีรษะ เพื่อป้องกันอันตรายที่อาจเกิดขึ้นได้

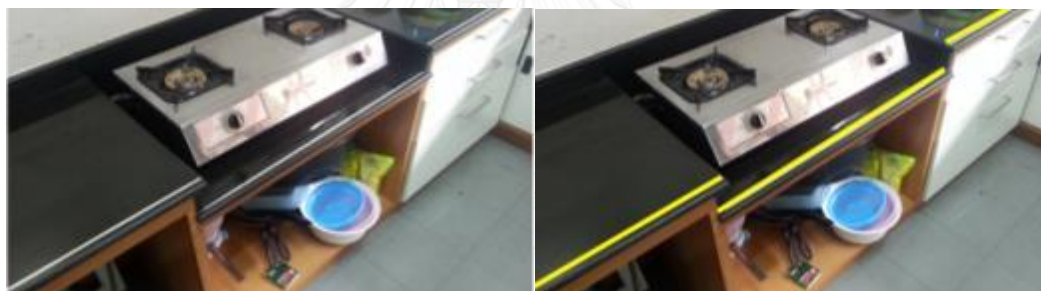
ภาพที่ 117 แนวทางปรับปรุงขอบมุมภายในห้องครัวจำลอง

ขอบมุมของครัวภายในห้องครัวจำลอง มีการเน้นขอบด้วยเส้นสีขาว เพื่อให้คนพิการทางการมองเห็น ประเภทมองเห็นแบบเลื่อนรางมองเห็นได้ชัดเจนขึ้น ควรเน้นให้ชัดขึ้นด้วยความหนาของเส้น

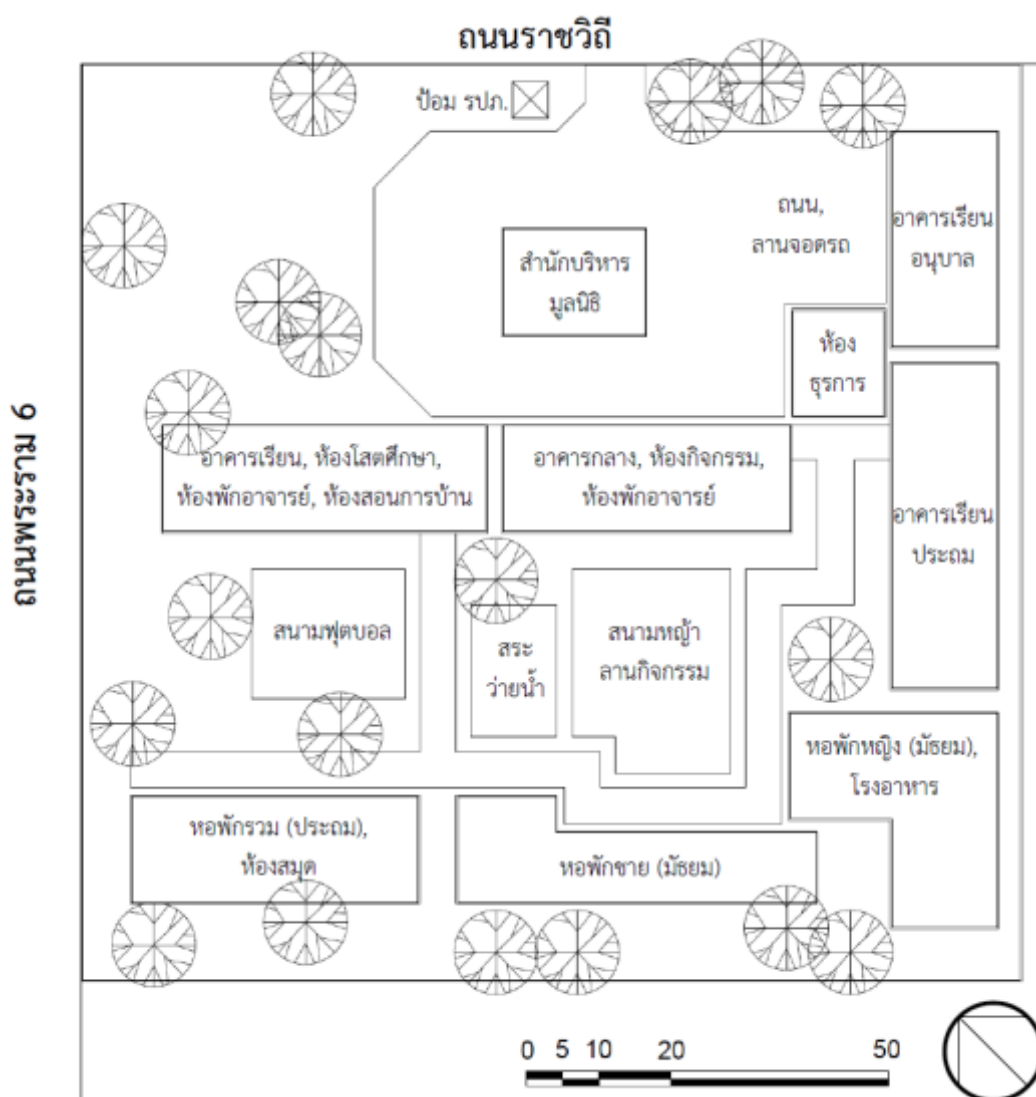
ภาพที่ 118 ผังโครงการของโรงเรียนสอนคนตาบอด

ผังโครงการของโรงเรียนสอนคนตาบอด จะประกอบด้วยลานจอดรถ ป้อมพนักงานรักษาความปลอดภัย สำนักงานส่วนกลาง ห้องบัญชี ห้องเรียน ห้องพักอาจารย์ ห้องสมุด ห้องคอมพิวเตอร์ ห้องสอนหนังสือ ห้องบันทึกเสียง สนามเด็กเล่น สนามฟุตบอล สระว่ายน้ำ

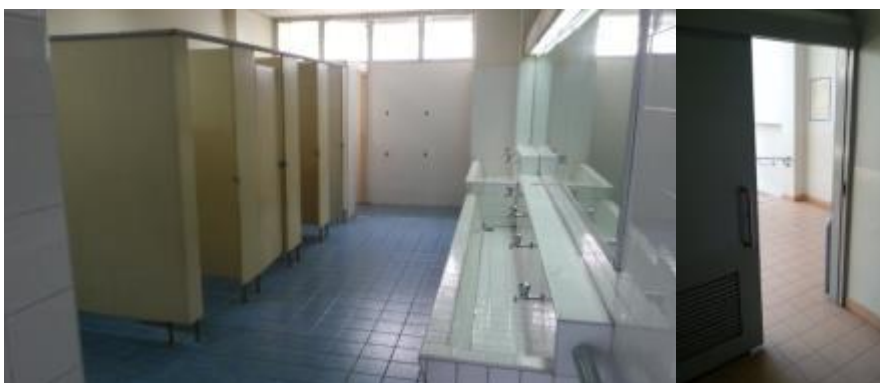
ภาพที่ 123 ห้องน้ำภายในอาคาร

ภายในห้องน้ำ จะมีราวจับบริเวณผนังห้อง เพื่อช่วยประคองไปภายในห้องน้ำได้ แต่ยังคงขาดความต่อเนื่องของราวจับภายใน โดยจะสิ้นสุดเพียงแค่ช่วงอ่างล้างมือเท่านั้น ส่วนภายในห้องน้ำยังคงเป็นแบบปกติ ไม่แตกต่างจากห้องน้ำโดยทั่วไป

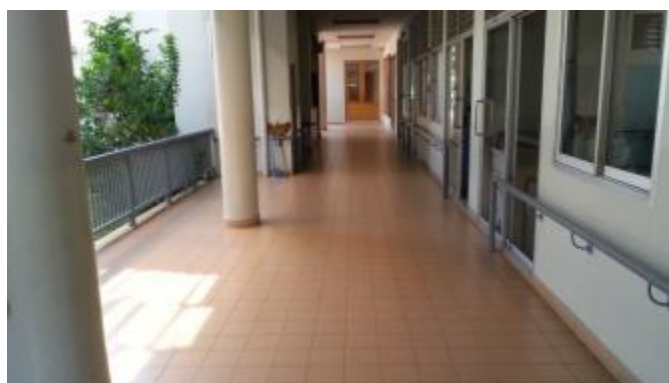
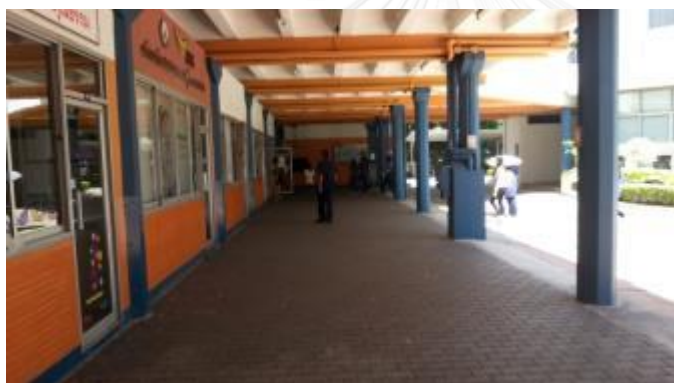
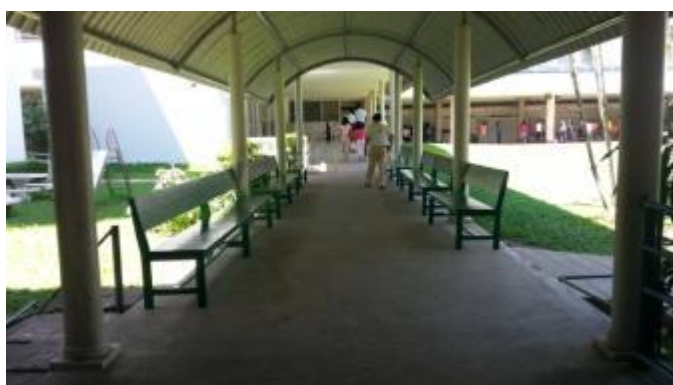
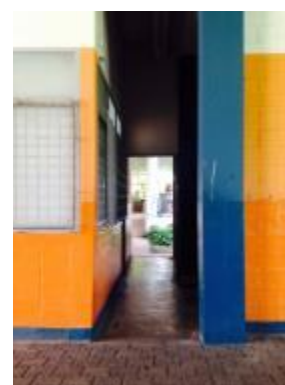
ภาพที่ 126 ทางเดินภายในโครงการ

ทางเดินโดยรอบอาคาร มีทางเดินค่อนข้างกว้าง อย่างไรก็ตามจะเห็นได้ว่าจะมีเสาปรากฏอยู่ ซึ่งอาจเป็นอันตรายต่อการใช้งานได้

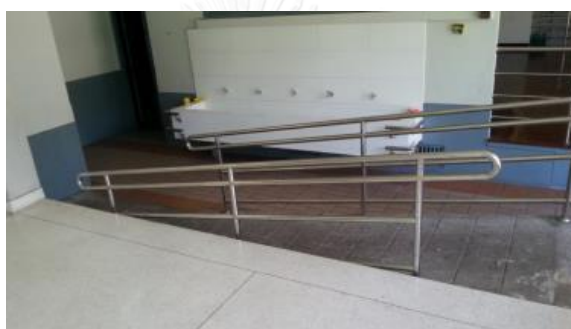
ภาพที่ 127 ทางลาดภายในโครงการ

ทางลาดภายในโครงการ จะมีการติดตั้งราวจับทั้ง 2 ด้าน ทั้งนี้มีบางช่วงของทางลาดที่มีทางเดินกว้าง จะมีการติดตั้งราวจับเพิ่มเติมอีก 1 ช่วง บริเวณกลางทางเดิน โดยแบ่งเป็นช่วงที่กว้างกว่าและแคบกว่า

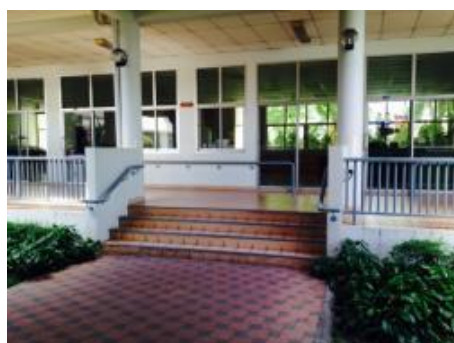
ภาพที่ 128 บันไดภายนอกอาคาร

บันไดภายนอกอาคาร เป็นการเปลี่ยนระดับของพื้นทางเดินภายนอกอาคาร เชื่อมเข้าสู่ทางเดินภายในตัวอาคาร จะมีความกว้างของทางเดินที่ค่อนข้างมาก มีราวจับทั้งแบบด้านเดียว และ 2 ด้าน แต่ยังคงขาดทางลาดสำหรับการใช้งานของรถเข็น

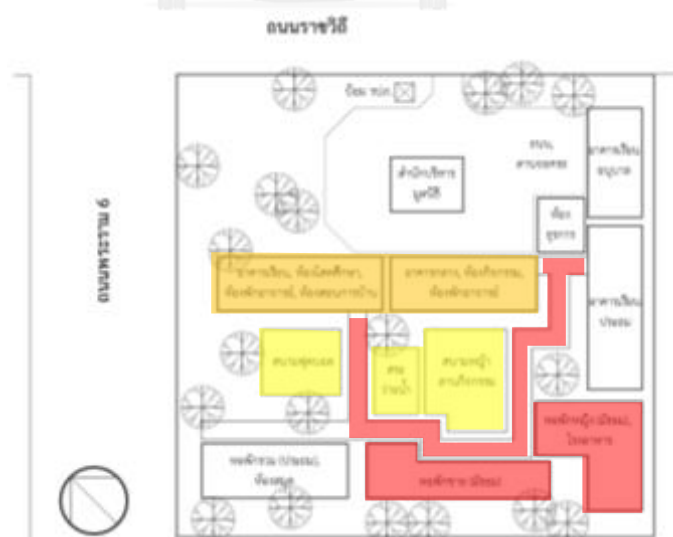
ภาพที่ 133 ผังแสดงการใช้พื้นที่ของกรณีศึกษา คนพิการทางการมองเห็น กลุ่มที่ 1

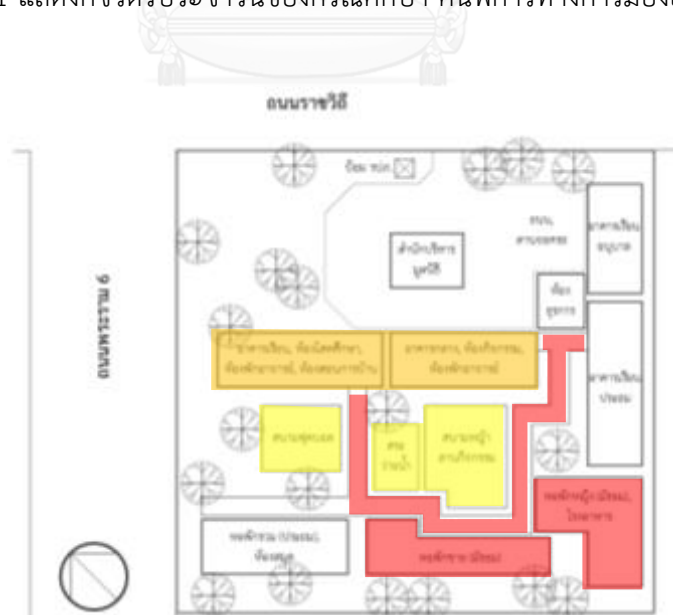
ภาพที่ 135 ผังแสดงการใช้พื้นที่ของกรณีศึกษา คนพิการทางการมองเห็น กลุ่มที่ 3

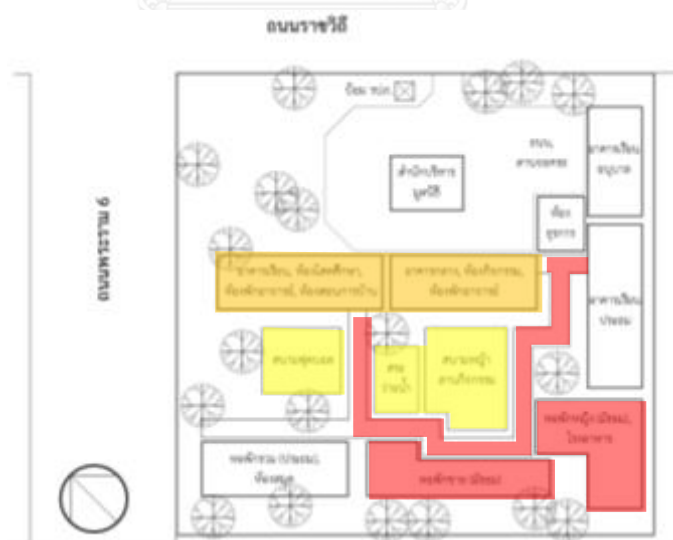
ภาพที่ 136 ผังแสดงการใช้พื้นที่ของกรณีศึกษา คนพิการทางการมองเห็น กลุ่มที่ 4

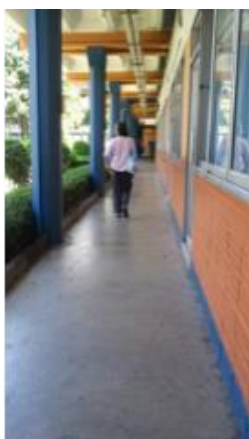
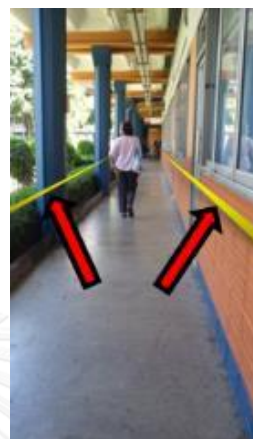
ทางเดินรอบอาคารเกือบทั้งหมดเป็นลักษณะทางตรงยาว ในบางพื้นที่ยังไม่มีราวจับ ทำให้เกิดอุบัติเหตุขึ้นในบางครั้งจากการใช้งาน เนื่องจากขอบด้านข้างของทางเดินบางส่วนเป็นท่อระบายน้ำ และบางพื้นที่ใช้การปลูกไม้พุ่มกันเป็นแนวทางเดิน ซึ่งไม้พุ่มดังกล่าวสูงเพียงประมาณ 50 เซนติเมตร หรือเพียงระดับเข่าเท่านั้น จึงควรติดตั้งราวจับเพิ่มเติม ทั้ง 2 ด้านยาวตลอดแนวทางเดิน ที่ระดับความสูง 80 เซนติเมตร

ภาพที่ 137 แนวทางปรับปรุงทางเดินรอบอาคาร

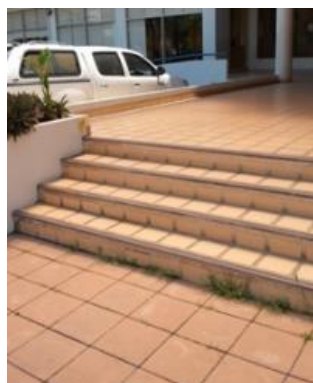
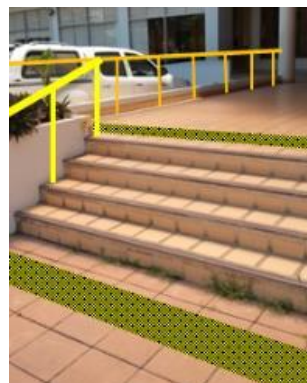
ทางเดินรอบอาคารภายในโครงการยังมีบางส่วนที่อาจเกิดอุบัติเหตุได้ ดังรูปภาพ บริเวณบันไดด้านหน้าอาคารไม่มีราวจับ อีกทั้งพื้นต่างระดับด้านหน้าอาคารที่สูงจากพื้นถึง 60 เซนติเมตร ยังไม่มีราวจับกันตก อีกทั้งการเปลี่ยนระดับความสูงนั้นยังขาดการเตือน ดังนั้นจึงควรติดตั้งราวจับเพิ่มเติมทั้งบันได และพื้นที่ด้านหน้าอาคาร ส่วนการเปลี่ยนระดับบริเวณจุดขึ้น-ลงบันได ควรมีการแจ้งเตือนคนพิการทางการมองเห็นด้วยการติดตั้งแผ่นพื้นต่างสัมผัส ทั้งบริเวณก่อนขึ้น และลงบันได โดยให้มีความกว้าง 30 เซนติเมตร และเว้นออกจากจุดเปลี่ยนระดับ 30 เซนติเมตร

ภาพที่ 138 แนวทางปรับปรุงราวจับทางเดินรอบอาคารภายในโครงการ

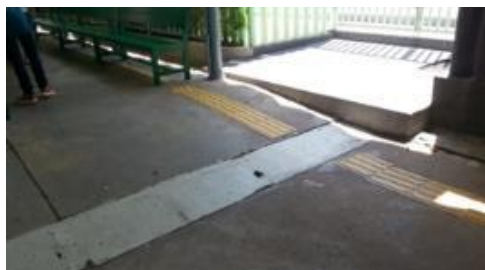
ทางเดินภายในโครงการ พื้นที่บางส่วนชำรุดเสียหาย มีการเปลี่ยนระดับพื้น วางเก้าอี้กีดขวาง
ทำการปรับปรุงโดยติดตั้งราวจับเพิ่มเติม และเพิ่มแผ่นพื้นต่างสัมผัสจุดที่มีการเปลี่ยนแปลงระดับ

ภาพที่ 139 แนวทางปรับปรุงทางลาดภายในโครงการ

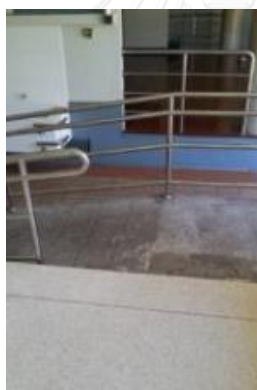
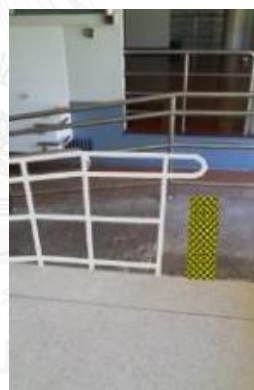
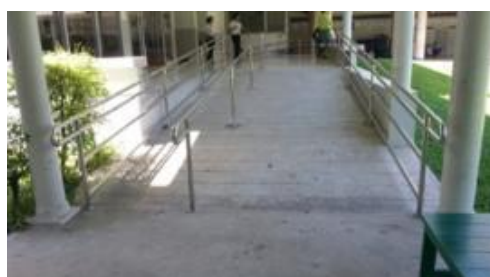
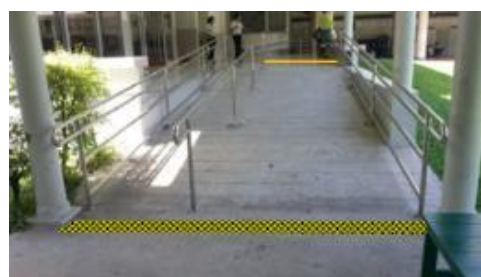
ทางลาดภายในโครงการ ของเดิมไม่มีการแจ้งเตือนก่อนเปลี่ยนระดับ และมีราวจับแต่มีความ
ยาวไม่เพียงพอ อาจเกิดอุบัติเหตุได้ ปรับปรุงโดยติดตั้งแผ่นพื้นต่างสัมผัส และต่อเติมราวจับ

ภาพที่ 140 แนวทางปรับปรุงทางลาดภายในโครงการ

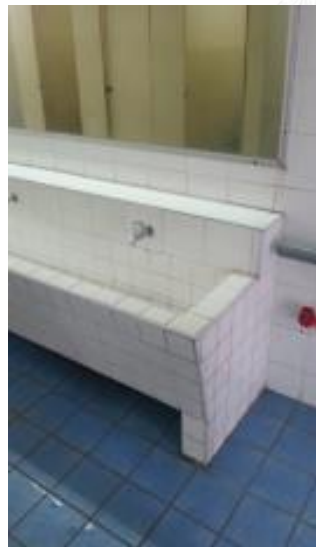
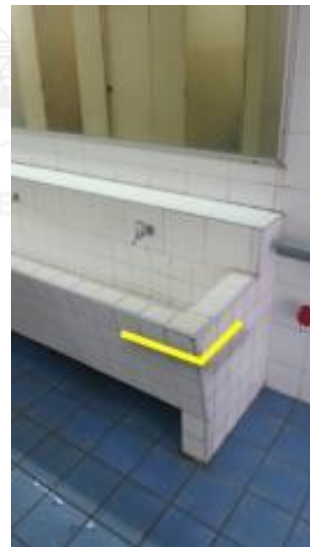
อ่างล้างหน้าภายในห้องน้ำยังมีเหลี่ยมมุมอยู่ในบางส่วน ควรลบเหลี่ยมมุมออก หรือติดตั้งวัสดุกันกระแทก เพื่อป้องกันอันตรายที่อาจเกิดขึ้น

ภาพที่ 142 แนวทางปรับปรุงห้องน้ำ

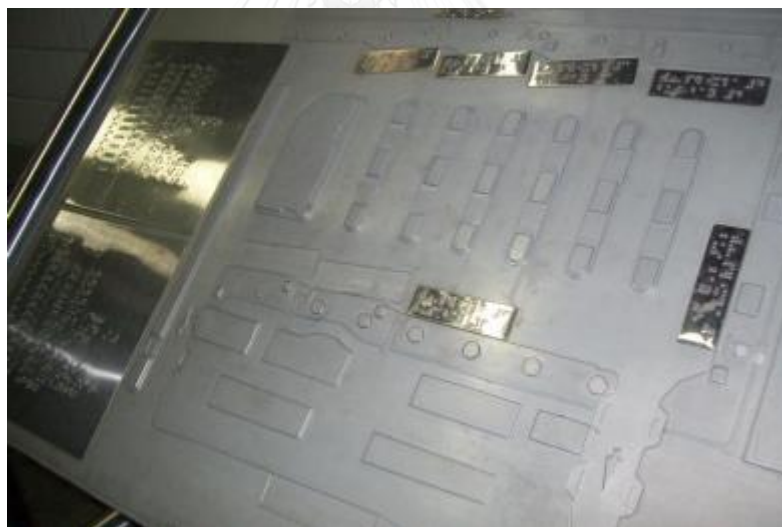
แผนที่ต่างสัมผัส จะช่วยให้คนพิการทางการมองเห็นประเภทตาบอดสนิท และมองเห็นแบบเลือนราง เรียนรู้และจดจำผังของโครงการได้ด้วยตนเอง คนพิการทางการมองเห็นต้องการความช่วยเหลือจากคนปกติน้อยที่สุด เพราะรู้สึกว่าเป็นปกติอยู่ ผู้อื่นต้องมาเตือนรื้อน ดังนั้นบริเวณด้านหน้าโครงการหรือทางเข้าอาคาร ควรทำแผนที่ต่างสัมผัสให้คนพิการทางการมองเห็นได้ทำความเข้าใจ ก่อนเข้าสู่พื้นที่โครงการ หรืออาคารนั้นๆ ซึ่งจะช่วยให้เกิดความสับสนในการใช้งานให้น้อยที่สุด

ภาพที่ 143 แผนที่ต่างสัมผัส สำหรับคนพิการทางการมองเห็น

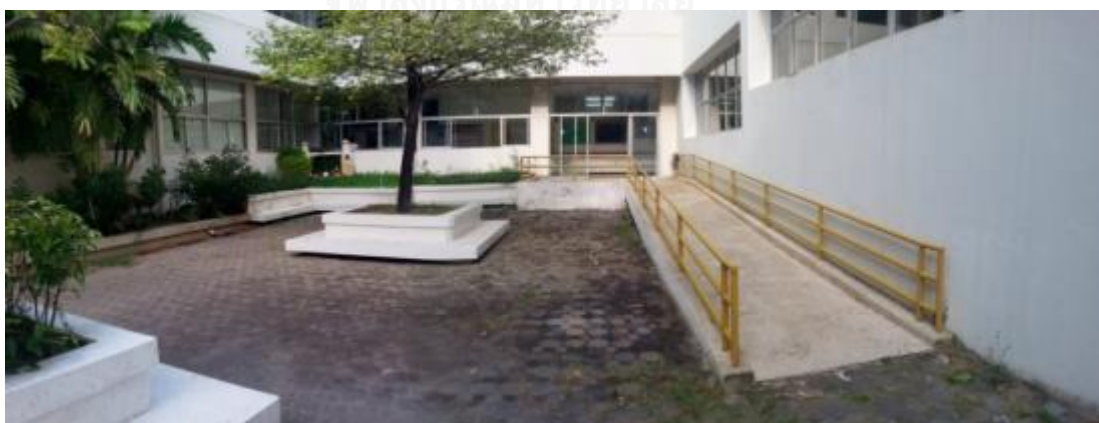
กรณีที่มีพื้นที่ต่างระดับ แนะนำให้ใช้เป็นทางลาดแทนการใช้บันได และติดตั้งราวจับทั้ง 2 ข้างทาง เนื่องจากคนพิการทางการมองเห็นจะไม่สามารถมองเห็นทางที่จะเดินได้ หรือหากเป็นคนสายตามองเห็นแบบเรื้อนกลาง จะพอมองเห็นได้ แต่ไม่ชัดเจนนักหากไม่ได้สังเกตให้ดี ดังนั้นบริเวณที่เป็นทางต่างระดับ ควรทำเป็นลักษณะของทางลาด หรือหากพื้นที่มีไม่เพียงพอ ทำให้จำเป็นต้องมีบันไดเพื่อเปลี่ยนระดับนั้น ควรมีการแจ้งเตือนที่ชัดเจน เช่น การใช้พื้นผิวต่างสัมผัส เพื่อเตือนให้รับรู้ได้ว่าจะมีการเปลี่ยนระดับของพื้นทางเดินนั้น (เป็นไปตามที่ได้รับคำแนะนำจากผู้เชี่ยวชาญเรื่องคนพิการทางการมองเห็นทั้ง 3 ท่าน)

ภาพที่ 145 ทางลาด, ราวจับ และการเปลี่ยนระดับพื้นภายนอกโครงการ

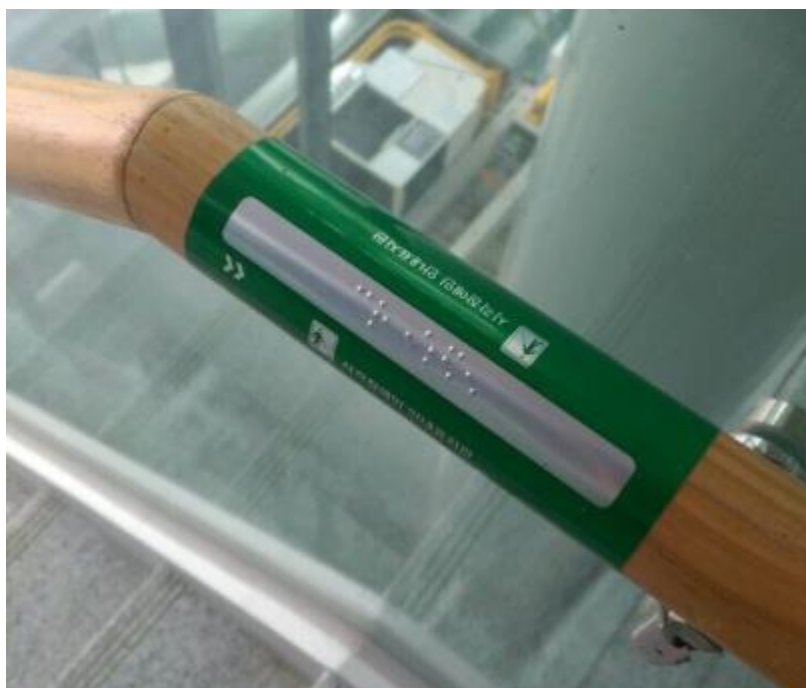
ติดตั้งราวจับที่ผนังตลอดแนวทางเดิน เพื่อเป็นสิ่งที่ช่วยนำทางแก่คนพิการทางการมองเห็น และใช้สีที่ตัดกันกับผนัง เพื่อให้สังเกตเห็นได้โดยง่าย และช่วงก่อนถึงหน้าห้องต่างๆ อาจเพิ่มการใช้อักษรเบรลล์เพื่อบอกให้ทราบว่าห้องใด (เป็นไปตามที่ได้รับคำแนะนำจากผู้เชี่ยวชาญเรื่องคนพิการทางการมองเห็นทั้ง 3 ท่าน)

ภาพที่ 146 ราวจับ และการติดตั้งอักษรเบรลล์

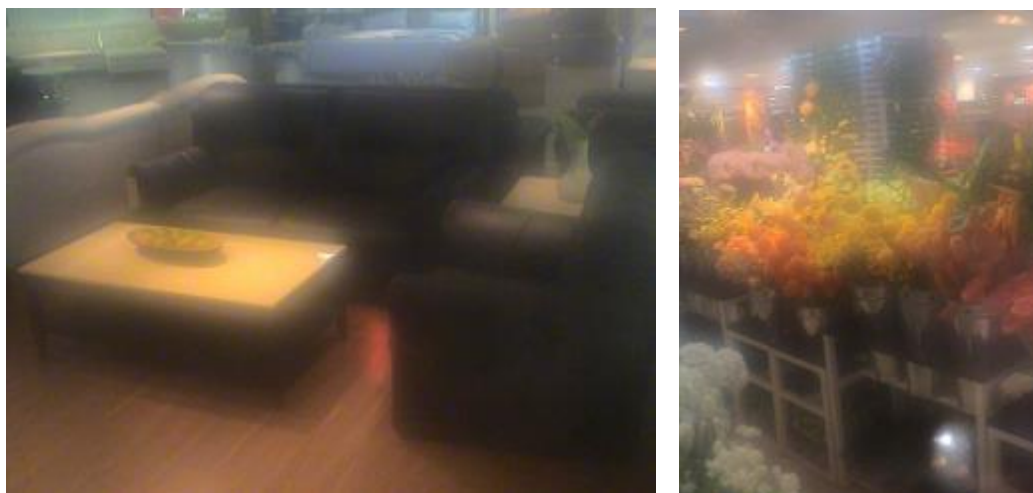
เลือกใช้วัสดุหรือเฟอร์นิเจอร์ที่มีสีสด หรือสีที่ตัดกันชัดเจน เพื่อให้คนพิการทางการมองเห็น ประเภทมองเห็นแบบเลือนราง สามารถมองเห็นได้ง่ายขึ้น เช่น ขอบโต๊ะ หรือตู้ต่างๆ (เป็นไปตามที่ได้รับคำแนะนำจากผู้เชี่ยวชาญเรื่องคนพิการทางการมองเห็นทั้ง 3 ท่าน)

ภาพที่ 147 ภาพจำลองการใช้สีสด จากแว่นจำลองทางสายตา

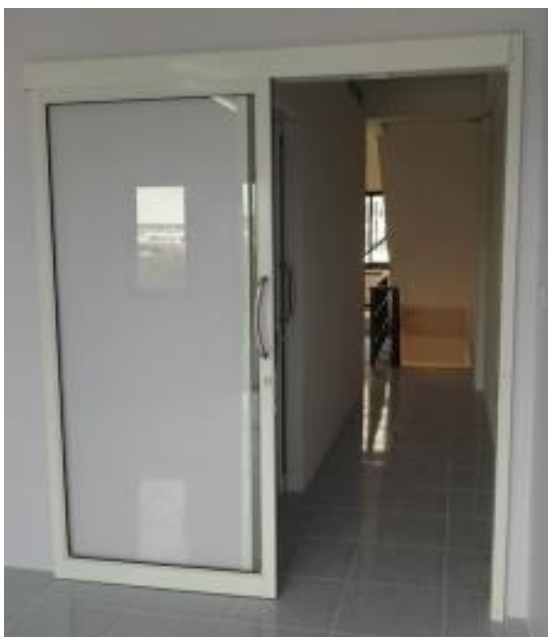
ประตูห้องควรใช้เป็นประตูบานเลื่อน เนื่องจากคนพิการทางการมองเห็น ประเภทตาบอดสนิท และมองเห็นแบบเลือนราง จะไม่สามารถมองเห็นได้ว่า ประตูนั้นเปิดทิ้งไว้อยู่หรือไม่ ซึ่งอาจทำให้เกิดอุบัติเหตุได้ (เป็นไปตามที่ได้รับคำแนะนำจากผู้เชี่ยวชาญเรื่องคนพิการทางการมองเห็นทั้ง 3 ท่าน)

ภาพที่ 149 แสดงตัวอย่างประตูบานเลื่อน
