แนวทางการอนุรักษ์และพัฒนาภูมิทัศน์พื้นที่คำชะโนด อ.บ้านดุง จ.อุดรธานี

LANDSCAPE CONSERVATION AND DEVELOPMENT GUIDELINES FOR KHAM-CHANOT,
AMPHOE BAN DUNG, CHANGWAT UDON THANI.

A Thesis Submitted in Partial Fulfillment of the Requirements
for the Degree of Master of Landscape Architecture Program in Landscape

Department of Landscape Architecture

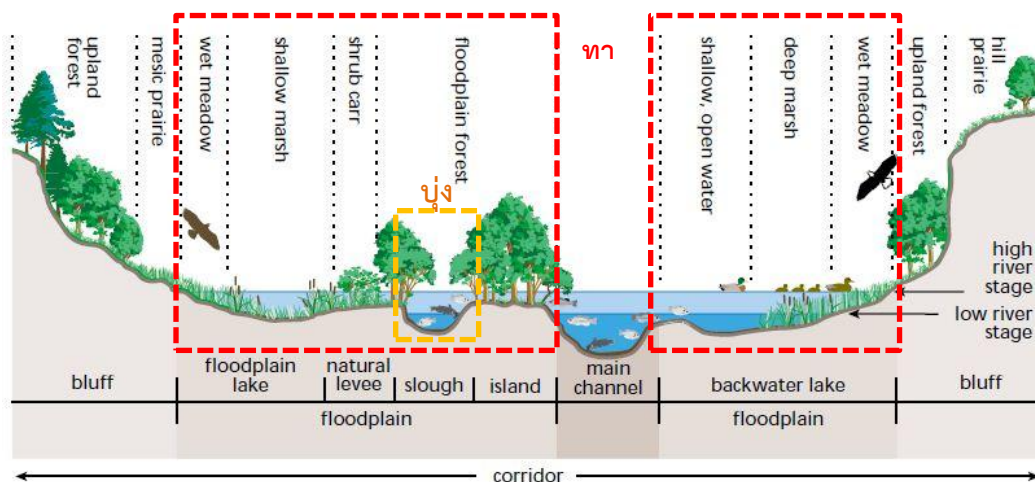
ภาพที่ 2.3 ภาพตัดขวางแสดงแนวลำน้ำ

ป่าบุง-ทาม คือ พื้นที่ราบลุ่มน้ำท่วมถึง บริเวณทั้งหมดของพื้นที่ราบที่น้ำท่วมถึงเรียกว่า ‘ทาม’ (Flood Plain) ส่วนพื้นที่ลาดลุ่มมีน้ำแช่ขังเรียกว่า ‘บุง’ (Low Flood Plain) สังคมพืชประกอบด้วยพืชที่ทนน้ำขังได้นานๆ มักเป็นไม้ขนาดเล็ก ไม้พุ่มและไม้หนาม (วิสูตร อยู่คง, 2557) เช่น กก หญ้า เสี้ยวใหญ่ เฟิร์น ผักชีข้างและไผ่บางชนิด เป็นต้น

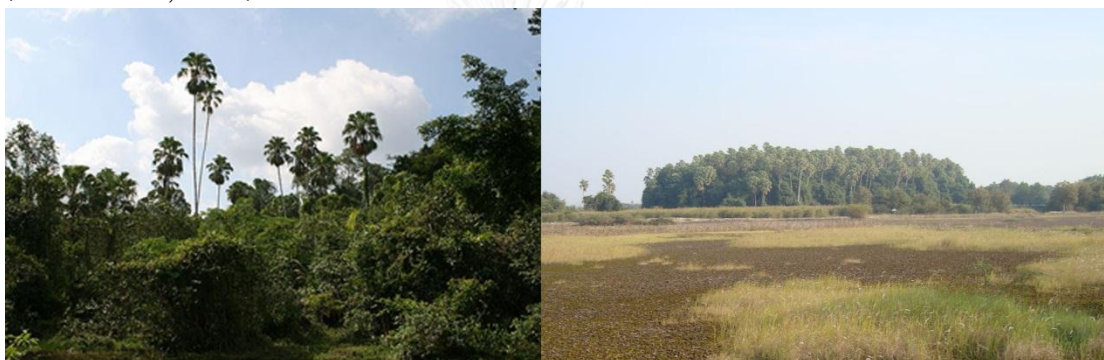
ภาพที่ 2.4 เปรียบเทียบต้นชะโนดที่โตเต็มวัยในถิ่นที่อยู่อื่น (ซ้าย) ที่มาภาพ : www.palmpedia.net และต้นชะโนดที่เติบโตอย่างหนาแน่นในคำชะโนด (ขวา)

ลำต้น เป็นลำต้นเดี่ยว ตั้งตรง เมื่อโตเต็มที่สูงได้ถึง 20-50 ม. เส้นผ่านศูนย์กลาง 15-65 ซม. ลำต้นมีรอยวงแหวนซึ่งเป็นรอยที่เกิดจากการหลุดร่วงของกาบใบ ลักษณะลำต้นเมื่ออายุยังไม่มากนักจะมีกาบใบแห้งติดเป็นแผ่นใหญ่ตามลำต้น

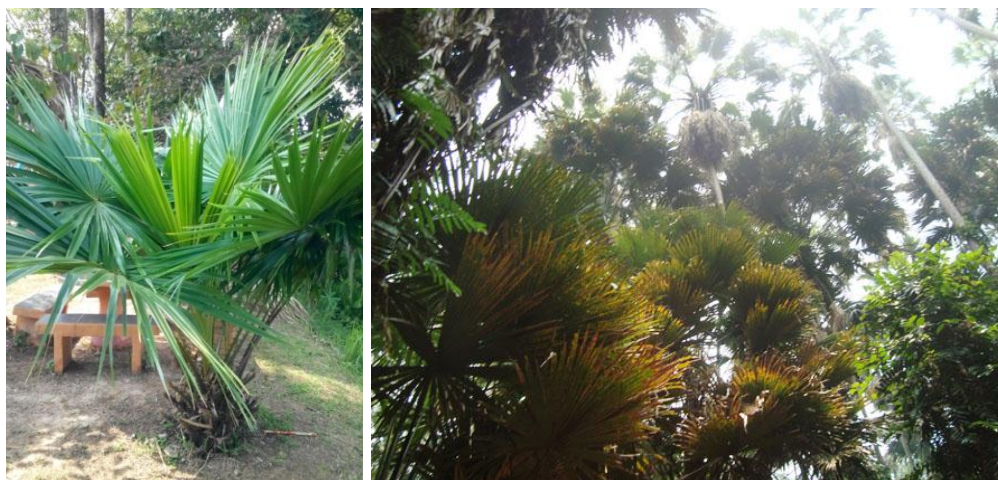
ภาพที่ 2.5 (ซ้าย) ใบและลำต้นเมื่อยังอายุน้อยของต้นชะโนด

ภาพที่ 2.6 (ขวา) ใบและต้นชะโนดที่โตเต็มที่ในเกาะคำชะโนดซึ่งบางส่วนมีอาการของโรคใบจุด

ใบ เป็นใบเลี้ยงเดี่ยว รูปพัดหรือฝ่ามือเหมือนใบตาล เรียงใบทวนเข็มนาฬิกาที่ปลายยอดของลำต้นกาบใบมีหนามแหลม ปลายใบย่อยจะแตกออกเป็นสองง่าม เรียกว่า Segment เส้นผ่านศูนย์กลางใบขนาด 1-2 ม. ก้านใบยาวประมาณ 1.5-2.5 ม. มีสีเขียวอมเหลืองมีหนามแหลมคม

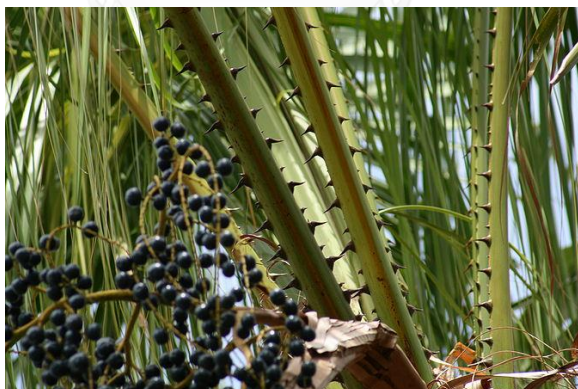
ภาพที่ 2.7 ผลของต้นชะโนด ที่มาภาพ : www.palmpedia.net

ผล ผลเป็นแบบมีเนื้อเมล็ดแข็ง ทรงกลม ขนาดประมาณ 1 ซม. ผิวเรียบมัน สีน้ำเงินอมเขียว ต้นอ่อนในเมล็ดค่อนข้างอ่อนแอ ตายเร็ว หากจะนำไปเพาะไม่ควรปล่อยให้เมล็ดแก่คานาน เมล็ดรับประทานไม่ได้และทำให้คันหรือระคายเคืองต่อผิวหนัง

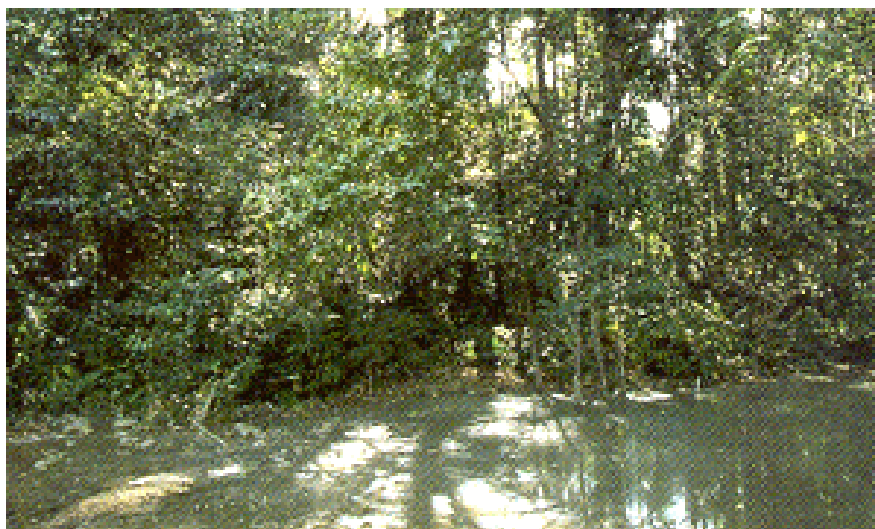
ภาพที่ 2.17 แอ่งน้ำซับหลักที่เหลืออยู่แหล่งเดียว ซึ่งไหลมาจากภูเขาหินปูน
ที่มา : www.rspg.org/jumpeesirin

ปัญหาที่สำคัญคือการลดจำนวนลงของจุดที่เกิดตาน้ำผุดขึ้นมาจากใต้ดิน ซึ่งเป็นแหล่งน้ำสำคัญที่สร้างความชุ่มชื้นให้กับพืชพรรณภายใน เดิมสำรวจพบตาน้ำอยู่ 46 ตา แต่ในปัจจุบันเหลือเพียง 1 ตาเท่านั้น (นายทริป ทะลอนทัวร์ (นามแฝง), 2556) ไม่พอเพียงที่จะหล่อเลี้ยงพื้นที่ได้ทั้งหมด สาเหตุมาจากปริมาณน้ำที่ไหลมาจากพื้นที่สูงกว่ามีน้อยลง จากการพัฒนาพื้นที่ปิดกั้นทางน้ำ กรมป่าไม้ได้แก้ปัญหาโดยทำการสูบน้ำจากแหล่งอื่นมาเติมเพื่อรักษาระดับความชื้นในพรุให้สูงขึ้น แต่ยังไม่มีความเห็นแนวทางแก้ไขระยะยาว

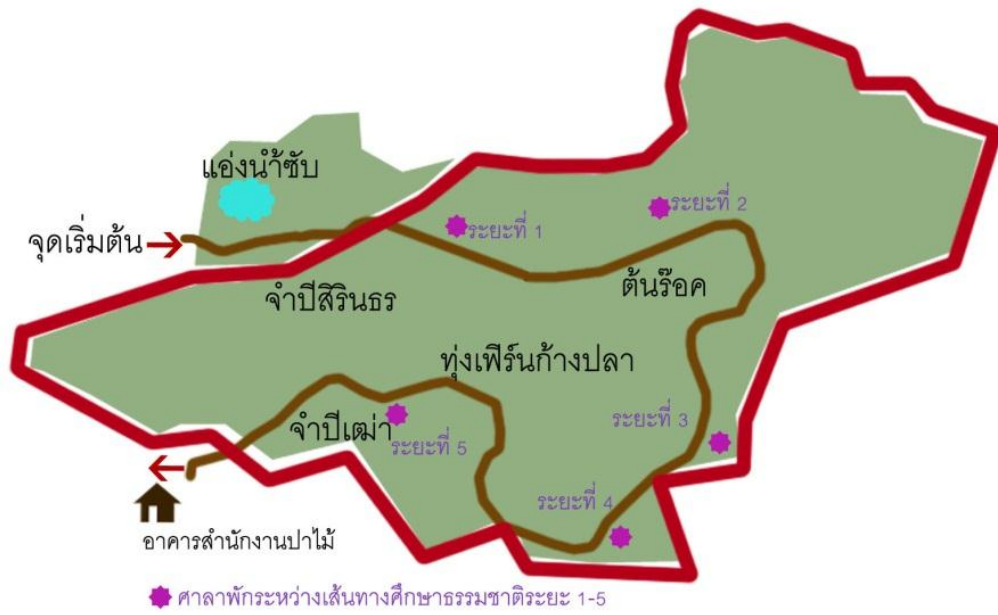
ภาพที่ 2.19 เส้นทางเดินศึกษาธรรมชาติภายในป่าจำปาสีรินธร

ปัจจุบัน ป่าจำปาศิรินธรอยู่ในความดูแลของกรมป่าไม้ มีการจัดให้ป่าจำปาศิรินธรเป็นแหล่งศึกษาธรรมชาติโดยสร้างทางเดินคอนกรีตยาวประมาณ 1,200 เมตร แบ่งระยะเส้นทางศึกษาตามความโดดเด่นของชนิดพืชพรรณเป็น 6 ระยะหลัก และจุดศึกษาธรรมชาติย่อยอีก 6 จุด (ดูภาพที่ 2.17) และมีการจัดทำสื่อให้ความรู้เกี่ยวกับระบบนิเวศและพืชพรรณภายในป่าตลอดระยะเส้นทางศึกษาธรรมชาติ

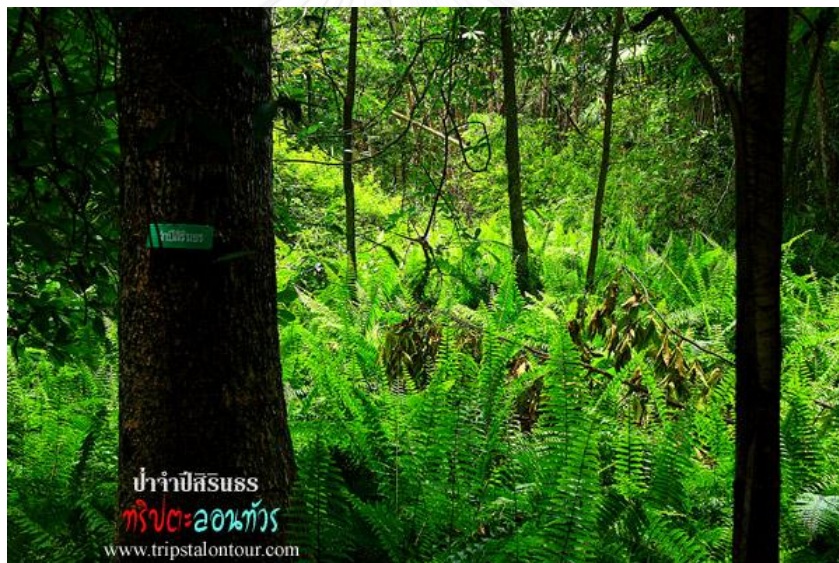
ภาพที่ 2.20 เส้นทางเดินศึกษาธรรมชาติระยะที่ 3 บริเวณทุ่งเฟิร์นก้างปลา

การออกแบบเส้นทางศึกษาธรรมชาติ มีการใช้โครงสร้างคอนกรีตเสริมเหล็กเพื่อความทนทานแต่ออกแบบให้รูปลักษณะเข้ากับสภาพป่าและออกแบบให้เป็นพื้นยกระดับ กว้าง 1-1.2 เมตร (ดูภาพ 2.18) ลัดเลาะไปตามช่องว่างระหว่างต้นไม้ เพื่อ วัตถุประสงค์ ดังนี้

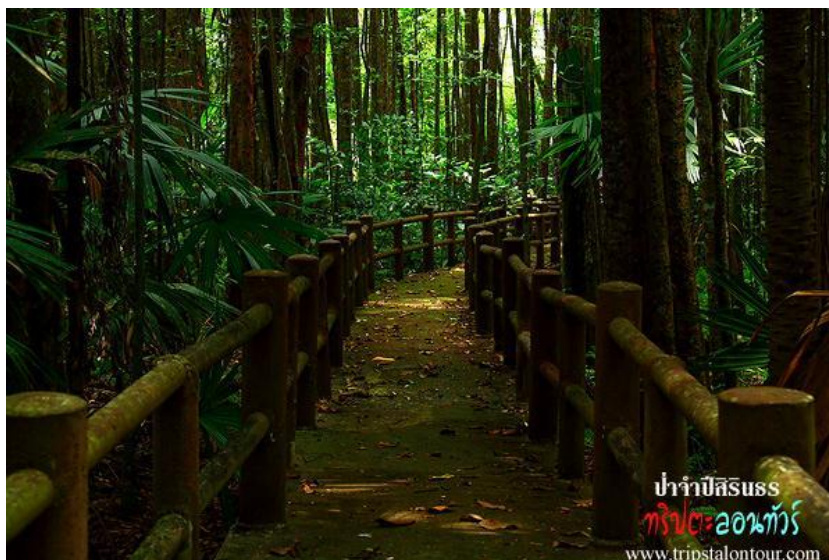
ภาพที่ 2.21 เส้นทางเดินศึกษาธรรมชาติระยะที่ 5 บริเวณป่าจำปาศัก

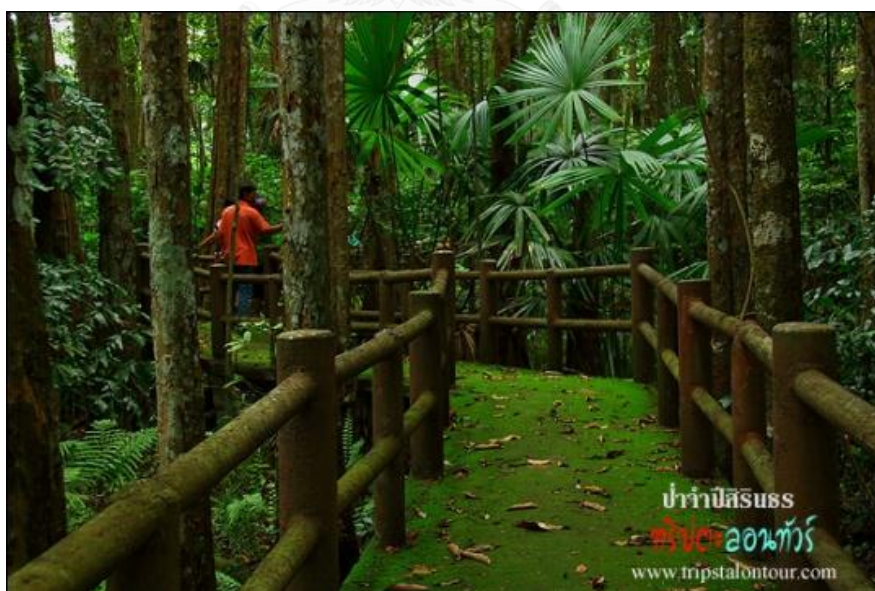
ภาพที่ 2.22 เส้นทางศึกษาธรรมชาติภายในป่าจำปาสักที่มา : www.tripstalontour.com

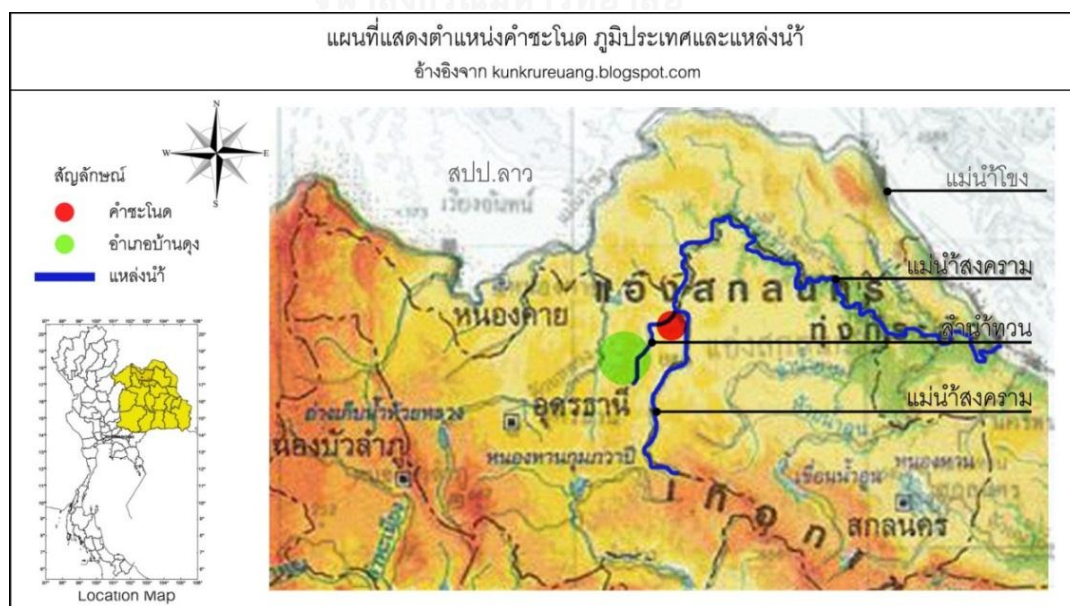
ภาพที่ 3.1 แสดงตำแหน่งคำชะโนด ภูมิประเทศและแหล่งน้ำ

ภูมิประเทศโดยทั่วไปของจังหวัดอุดรธานี อยู่สูงจากระดับน้ำทะเลปานกลางประมาณ 200-140 เมตร ด้านตะวันตกของจังหวัดอยู่ในแนวเทือกเขาเพชรบูรณ์ วางตัวเป็นแนวยาวตั้งแต่ อ.น้ำโสม ลงไปทางทิศใต้ของเขตจังหวัด บริเวณ อ.เมืองและ อ.กุมภวาปีซึ่งเป็นที่ราบลุ่มขนาดใหญ่ ส่วนพื้นที่ทางด้านตะวันออกซึ่งเป็นที่ตั้งของเกาะคำชะโนด อยู่บนที่ราบสูงโคราชตอนบนหรือบริเวณแอ่งสกลนคร มีภูเขาเล็กๆกระจายตัวและมีเทือกเขาภูพานเป็นเทือกเขาสำคัญ

ภูมิประเทศโดยส่วนใหญ่เป็นพื้นลูกคลื่นลอนตื้นสลับกับทุ่งนา พื้นที่บางส่วนสลับกับภูเขาเตี้ยๆ บางส่วนของอำเภอบ้านดุงตั้งอยู่ในที่ลุ่มของแม่น้ำสงครามซึ่งพาดผ่านแอ่งสกลนครไปออกแม่น้ำโขง โดยมีความสูงจากระดับน้ำทะเลปานกลางประมาณ 140 เมตร และมีความลาดชันต่ำมาก

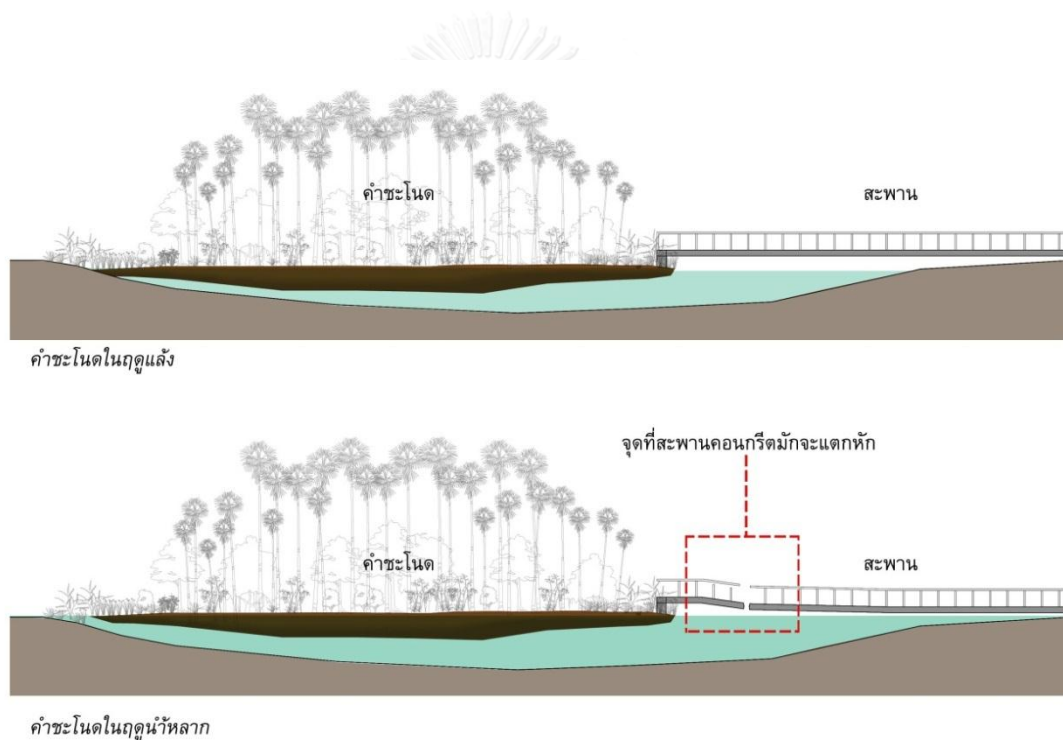
ภาพที่ 3.3 ภาพแสดงการยกตัวของเกาะคำชะโนดตามการเปลี่ยนแปลงของระดับน้ำ

ด้วยอิทธิพลของน้ำหลากในแต่ละปีเอง ผู้ดูแลพื้นที่และชาวบ้านที่อาศัยอยู่บริเวณโดยรอบ คำชะโนด เคยได้สังเกตเห็นว่าสะพานคอนกรีตที่เชื่อมเข้าสู่ภายในเกาะคำชะโนดมีการแตกหักที่จุดเดิมทุกปีแม้มีการซ่อมรอยแตกทุกครั้ง จึงมีแนวโน้มที่คำชะโนดจะสามารถยกตัวตามระดับของน้ำที่หลากมาในแต่ละปีได้ ตามภาพที่ 3.3

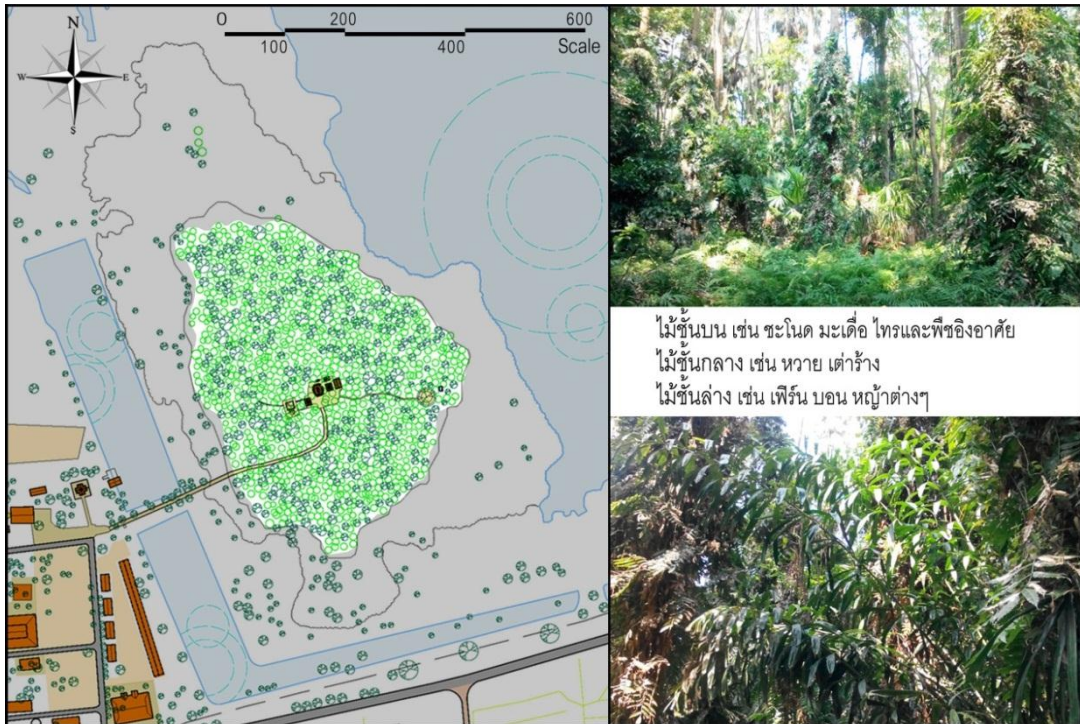
ภาพที่ 3.6 ผังแสดงพืชพรรณที่พบในบริเวณเกาะคำชะโนด

เกาะคำชะโนดเป็นมีลักษณะเป็นป่าดิบชื้นหรือป่าพรุน้ำจืดที่มีความชุ่มชื้นสูง มีน้ำซับตลอดปี พืชพรรณที่ขึ้นได้ในเกาะจึงเป็นกลุ่มไม้ไม่ผลัดใบ ชอบความชุ่มชื้น ทนทานต่อน้ำขัง มีรากค้ำยันหรือรากหายใจคล้ายกับพืชที่พบในป่าจำปีสิรินธร จ.ลพบุรีหรือป่าพรุในภาคใต้ของประเทศไทย พืชพรรณที่พบจำแนกออกเป็น 3 ชั้น ตามระดับความสูง (ดูภาพที่ 3.6)

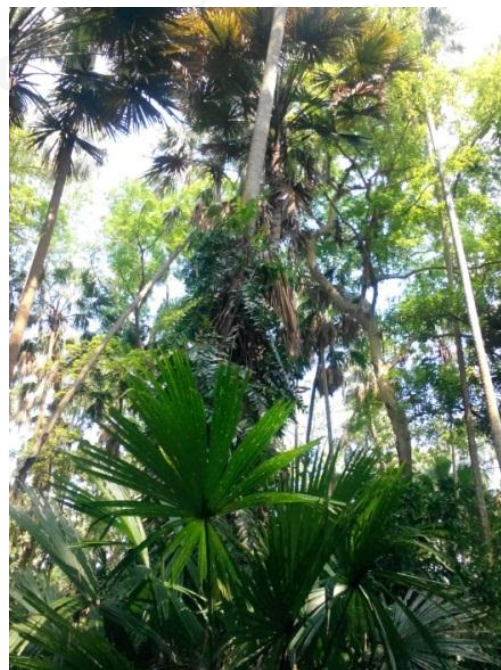
ภาพที่ 3.7 ต้นชะโนดที่โตเต็มที่และที่ยังอายุน้อยภายในเกาะคำชะโนด

- 1) ไม้ชั้นบน คือ กลุ่มไม้ยืนต้นที่มีเรือนยอด (Canopy) อยู่สูงตั้งแต่ 15 เมตรขึ้นไป ชนิดพันธุ์ที่พบในเกาะคำชะโนดเป็นส่วนใหญ่ คือ ต้นชะโนด ซึ่งเป็นไม้เด่นที่มีอัตราการครอบครองพื้นที่เฉลี่ย 66 ต้น/ไร่ (ปัญญา ติดมาและกมล จิตศักดิ์, 2545) ส่วนชนิดอื่นที่พบโดยมาก เป็นไม้ชั้นใต้ดินที่ชุ่มชื้น มีรากค้ำยันหรือรากหายใจ เช่น ต้นไทร สะแก มะเดื่อ เป็นต้น

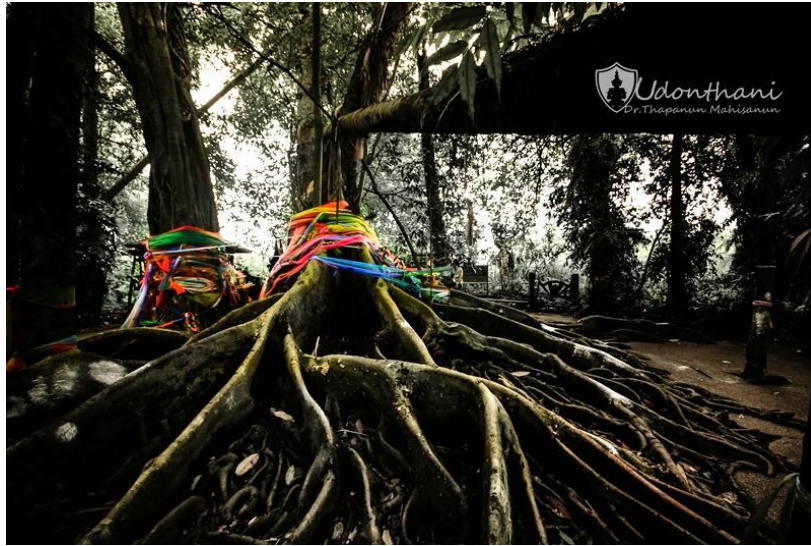
ภาพที่ 3.8 ต้นมะเดื่อที่ใหญ่ที่สุดในเกาะคำชะโนด มีขนาดเส้นผ่านศูนย์กลางลำต้นประมาณ 1.5 เมตร แผ่ราก
พุดนออกไปกินอาณาบริเวณประมาณ 6-10 เมตรรอบลำต้น ที่มา : นพ.ฐาปนันท์ มหิศนันท์, 2557

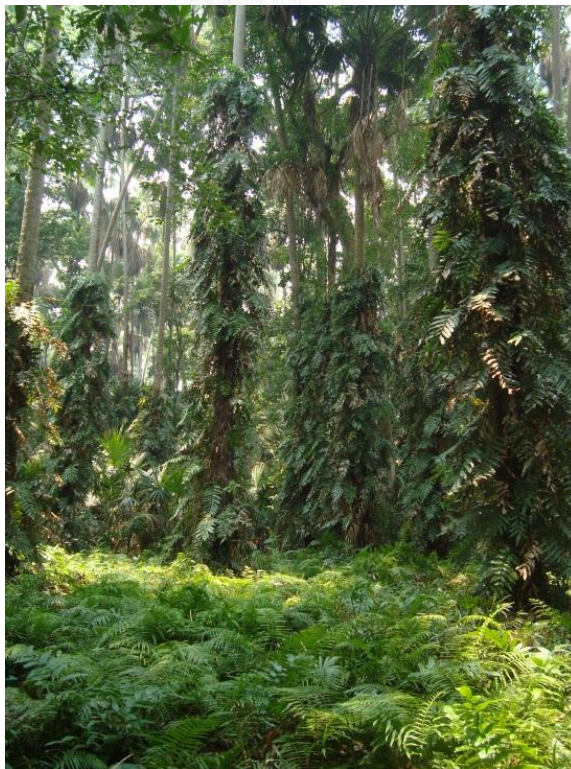
ภาพที่ 3.9 ป่าคำชะโนดในบริเวณที่ถูกรบกวนน้อยที่สุด มีเฟิร์นขึ้นคลุมดินอย่างหนาแน่น
และมีชนิดที่เกาะอิงอาศัยตามต้นชะโนดปนกับเถาวัลย์บางชนิด

- 2) **ไม้ชั้นกลาง** คือ กลุ่มไม้ยืนต้นหรือไม้พุ่มที่มีความสูงไม่เกิน 15 เมตร เช่น เต่าร้าง หวาย พุดผา เสียว เป็นต้น
- 3) **ไม้ชั้นล่าง** คือ กลุ่มที่เป็นไม้คลุมดิน เช่น บอน พืชตระกูลขิง ข่า และ เฟิร์น เป็นต้น ซึ่งมี
ขึ้นกระจ่ายอยู่ทั้งภายในและบริเวณโดยรอบเกาะคำชะโนด

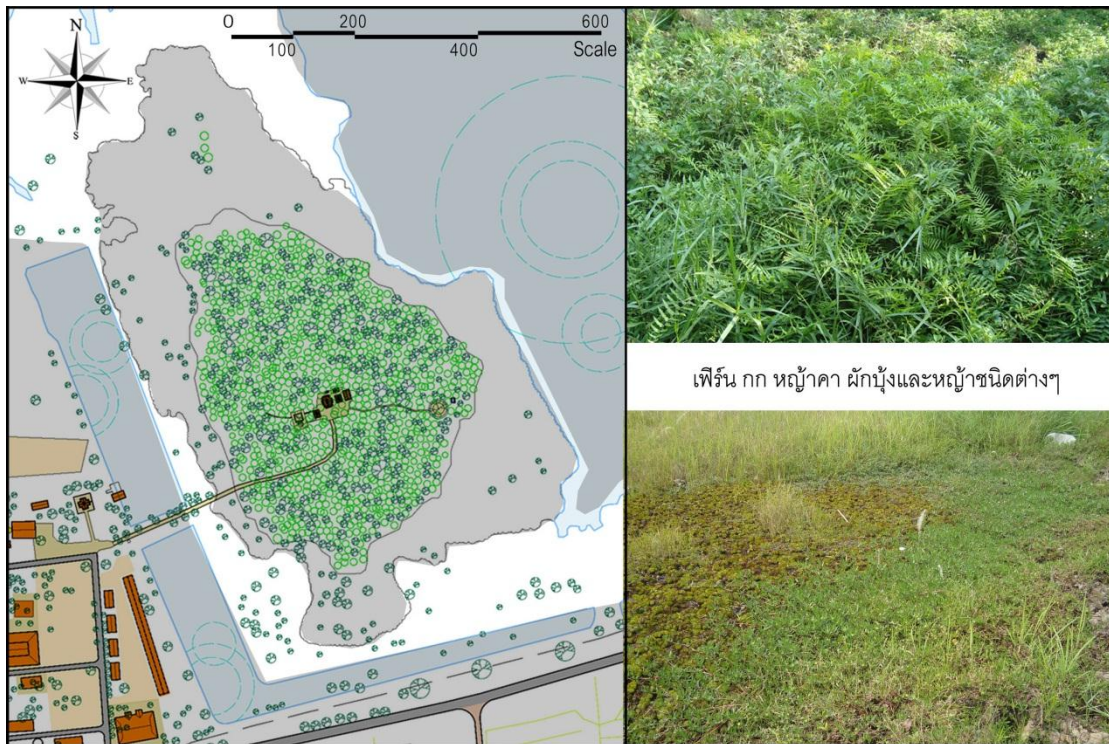
ภาพที่ 3.11 ผังแสดงพบพืชพรรณที่พบในบริเวณโดยรอบเกาะคำชะโนด

ส่วนบริเวณที่ถัดออกไป (ดูภาพที่ 3.11) จะมีลักษณะเป็นป่าบุง-ทามที่ชัดเจนขึ้น เนื่องจากระดับน้ำที่ขังอยู่ในบริเวณนี้มีการเปลี่ยนแปลงอยู่ตลอดปี นอกจากนี้จะมีการท่วมขังของน้ำในฤดูน้ำในช่วงฤดูฝนแล้ว ในช่วงที่น้ำลดจะพบพืชพรรณได้หลากหลายชนิดขึ้นสลับกัน ขึ้นอยู่กับระดับน้ำที่ขังในแต่ละจุดในระยเวลานั้นๆ เช่น เฟิร์น กก เสี้ยวใหญ่ หญ้าชนิดต่างๆ พืชลอยน้ำ เช่น ผักบู่ จอก แหน และต้น ส่องผลให้ภูมิทัศน์ภายนอกของคำชะโนดมีความแตกต่างกันไปด้วย

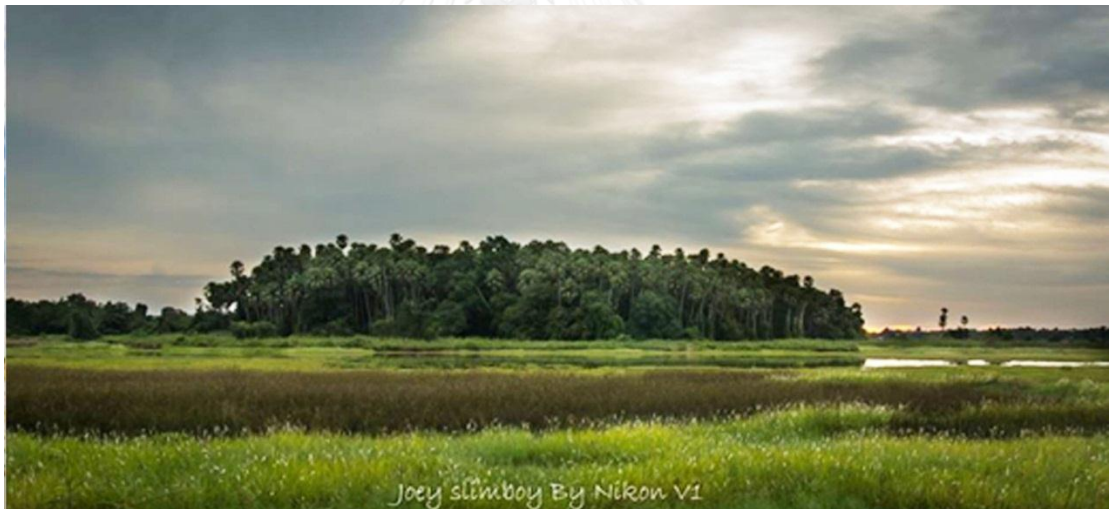
ภาพที่ 3.13 ทศนียภาพมุมกว้างของคำชะโนด ซึ่งเป็นภาพจำของพื้นที่ หากมีสิ่งปลูกสร้างแปลกปลอมทางทิศตะวันตกและทิศใต้จะกระทบต่อมุมมองนี้อย่างมาก ที่มา : Joey Slimmingboy(นามแฝง)

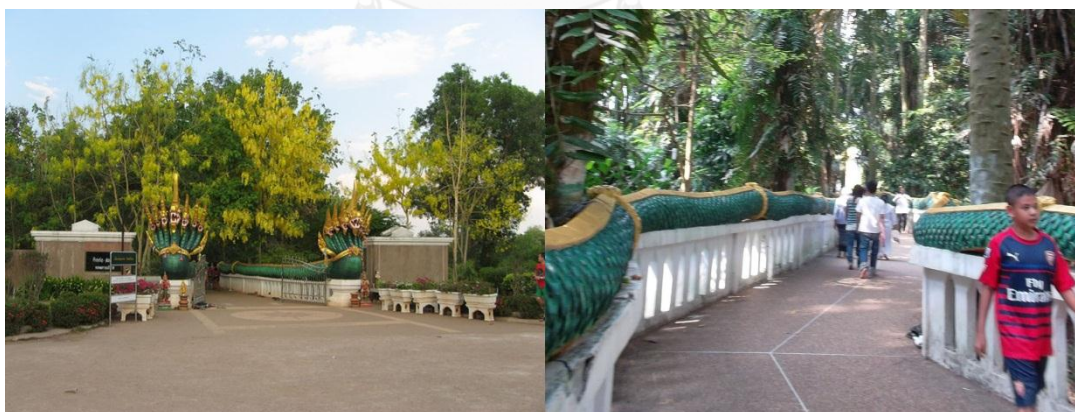
ภาพที่ 3.20 สะพานทางเข้าเกาะคำชะโนด

- 1) **สะพานนาคร** เป็นทางเข้าเส้นทางเดียว เชื่อมจากบริเวณวัดสิริสุขโขเข้าไปสู่ภายในเกาะคำชะโนด เป็นสะพานคอนกรีตกว้าง 2-2.5 ม. (ภาพที่ 3.20) เป็นสะพานรุ่นที่ 3 สร้างในปี พ.ศ.2549
- 2) **ศาลเจ้าปู่ศรีสุทโธและอาคารบริวาร** เป็นอาคารโครงสร้างคอนกรีตสถาปัตยกรรมไทย ประกอบด้วย ศาลเจ้าปู่ศรีสุทโธ ศาลาจุดธูปเทียน ศาลาพักพ่อจ้ำและอาคารบริวารอีกสองหลัง เป็นกลุ่มอาคารที่สร้างเป็นรุ่นที่ 2 ในปี พ.ศ.2549 (ดูภาพที่ 3.21)
- 3) **บ่อน้ำศักดิ์สิทธิ์** แต่เดิมเป็นตาน้ำกว้างประมาณ 2 x 2 เมตร ไม่มีขอบบ่อ ปัจจุบันมีการขุดขยายขนาดบ่อเป็น 6 x 6 เมตร และก่อขอบคอนกรีตเพิ่มในปี พ.ศ.2549 ซึ่งเป็นบ่อคอนกรีตรุ่นที่ 2 มีการต่อเติมขอบบ่อให้สูงขึ้น และมีการสูบน้ำจากบ่อน้ำศักดิ์สิทธิ์ต่อท่อผ่านประติมากรรมพญานาคพ่นน้ำลงในอ่างคอนกรีตที่สร้างเพิ่ม (ดูภาพที่ 3.22)

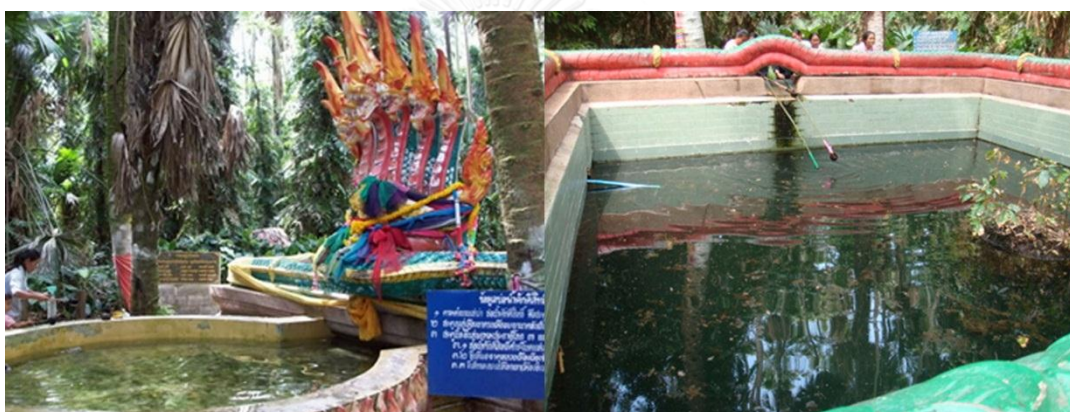
ภาพที่ 3.22 พื้นที่บริเวณบ่อน้ำศักดิ์สิทธิ์ภายในเกาะคำชะโนด

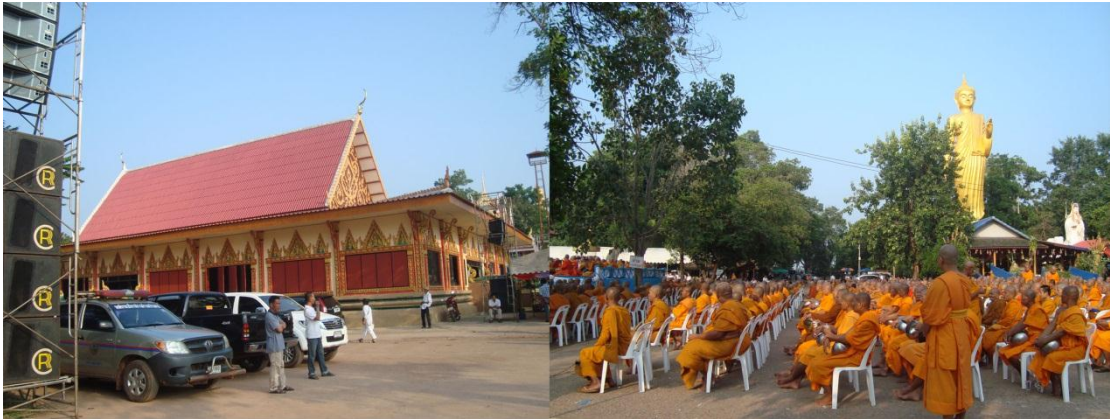
ภาพที่ 3.23 (ซ้าย): พื้นที่บริเวณศาลาการเปรียญ (ขวา): พื้นที่ข้างศาลาการเปรียญสร้างเป็นหอพระ พระพุทธรูป ยืนและเจ้าแม่กวนอิมให้ประชาชนมาสักการะ

- 1) บริเวณศาลาการเปรียญ ตั้งอยู่กลางพื้นที่ของวัด โดยมีลานคอนกรีตขนาดใหญ่ด้านหน้า ซึ่งเป็นที่จอดรถความจุประมาณ 50 คัน คั่นระหว่างพื้นที่วัดและทางเข้าเกาะคำชะโนด (ดูภาพที่ 3.23 ซ้าย)

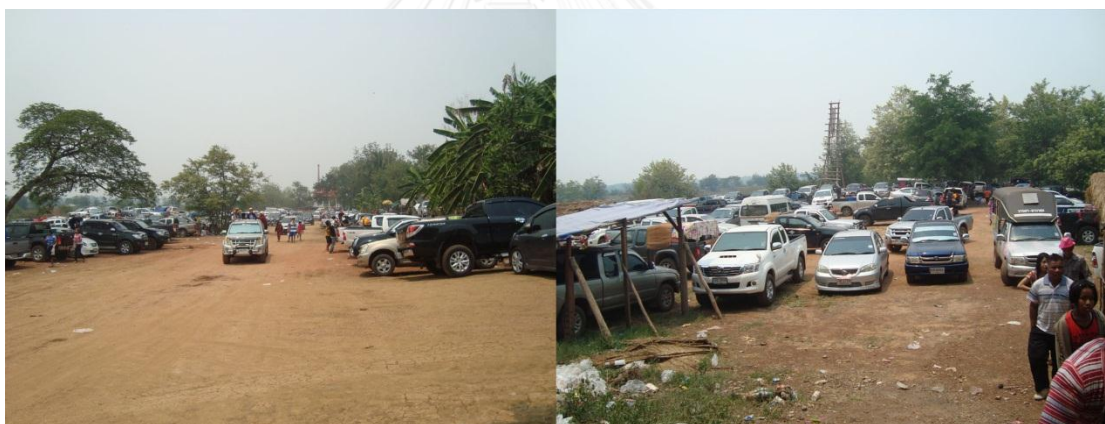
ภาพที่ 3.27 (ซ้าย): พื้นที่จอดรถด้านหลังวัดความจุประมาณ 200 คัน (ขวา): พื้นที่จัดงานบุญบั้งไฟและจอดรถด้านข้างวัดความจุประมาณ 200 คัน

- 6) พื้นที่จอดรถยนต์ ในบริเวณวัดและรอบวัด ความจุรวมประมาณ 500 คัน (ไม่นับพื้นที่จอดข้างถนน) (ดูภาพที่ 3.27)

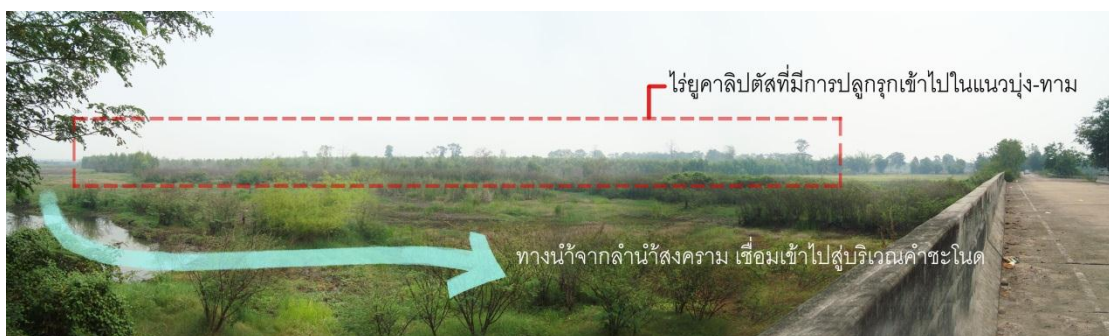
ภาพที่ 4.3 ที่ลุ่มที่ถูกปรับถมด้านทิศตะวันออกของคำชะโนด เพื่อให้สามารถปลูกพืชชนิดที่ไม่สามารถทนน้ำท่วมขัง

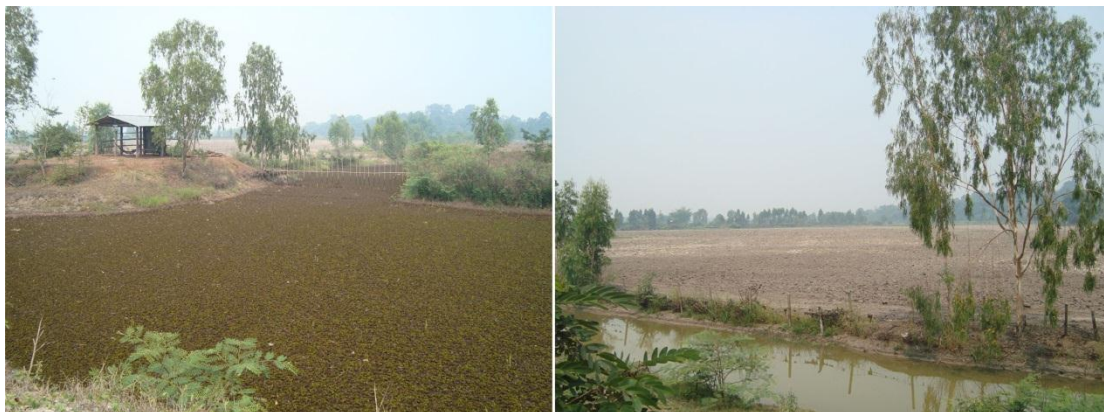
ภาพที่ 4.4 ที่ลุ่มที่ถูกปรับถมด้านทิศตะวันตกของคำชะโนด ซึ่งทำให้เกิดขวางทางน้ำหลากที่มาจากลำน้ำทวน

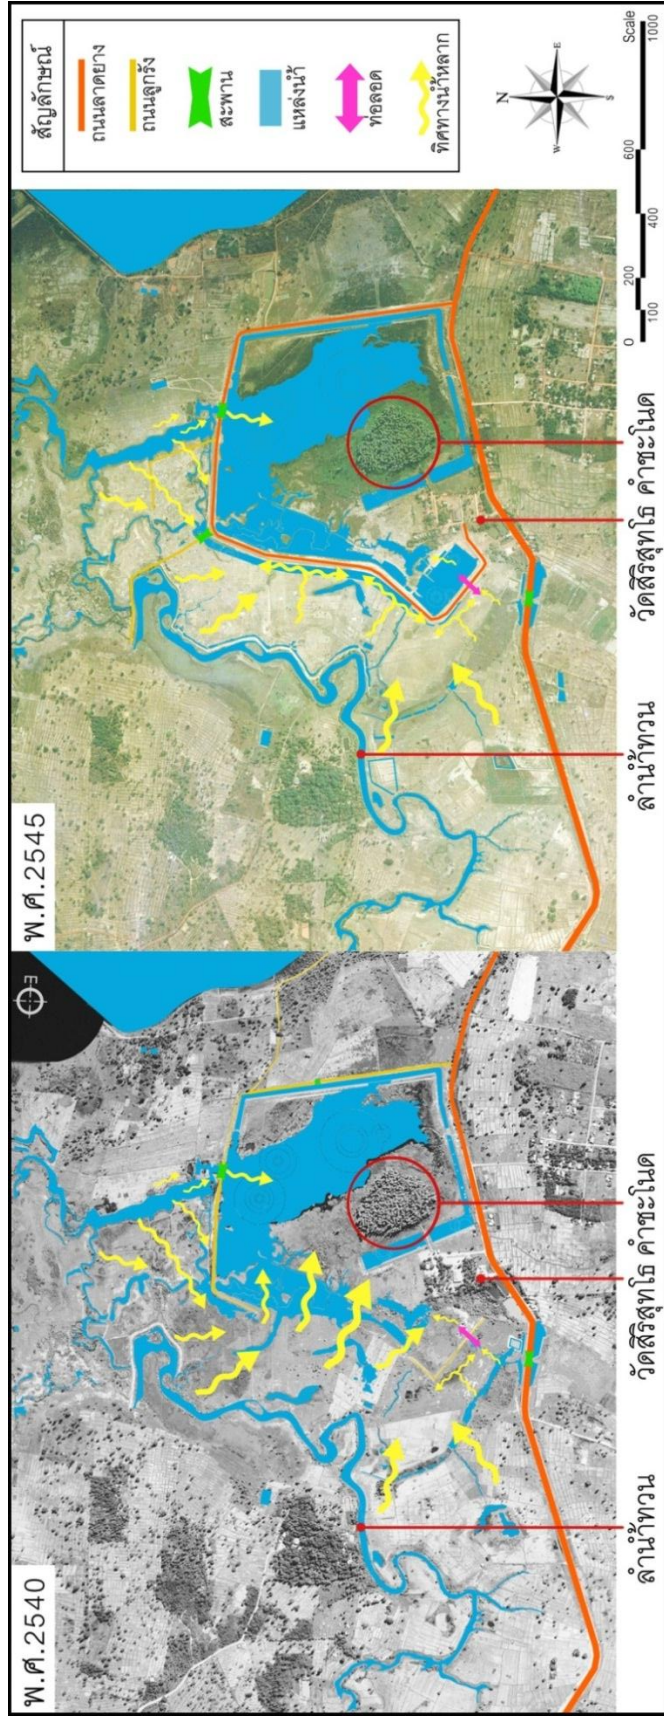
ภาพที่ 4.6 เปรียบเทียบภาพถ่ายทางอากาศบริเวณคำชะโนด พ.ศ.2540 กับ พ.ศ.2545 จะเห็นว่าถนนรอบเกาะที่สร้างเพิ่มเติมมีส่วนในการขวางทางน้ำหลากจากลำน้ำทวนให้เข้ามาบริเวณรอบคำชะโนด ที่มา : ภาพถ่ายทางอากาศ. กรมแผนที่ทหาร

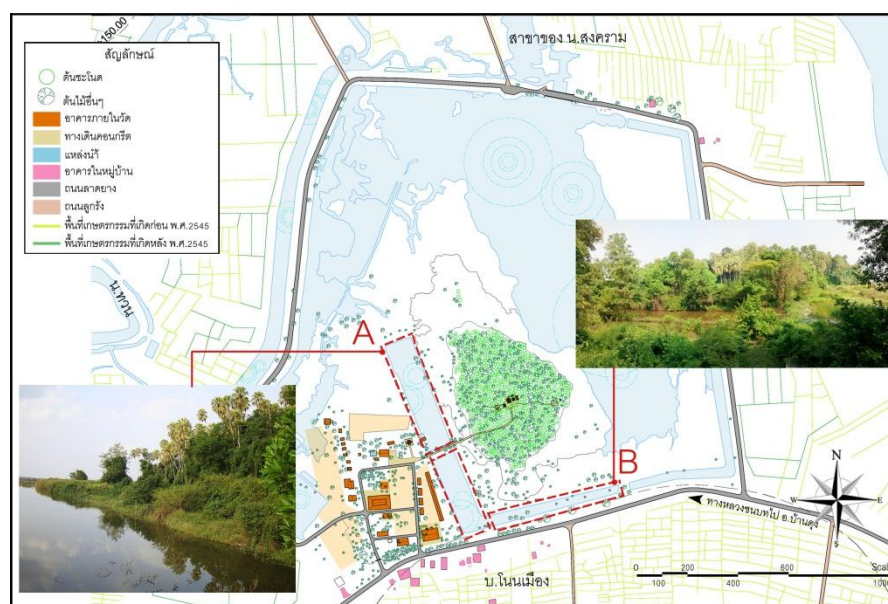
ภาพที่ 4.8 คลองขุดที่คาดว่าจะมีผลกระทบต่อระดับน้ำในสนมของเกาะคำชะโนด

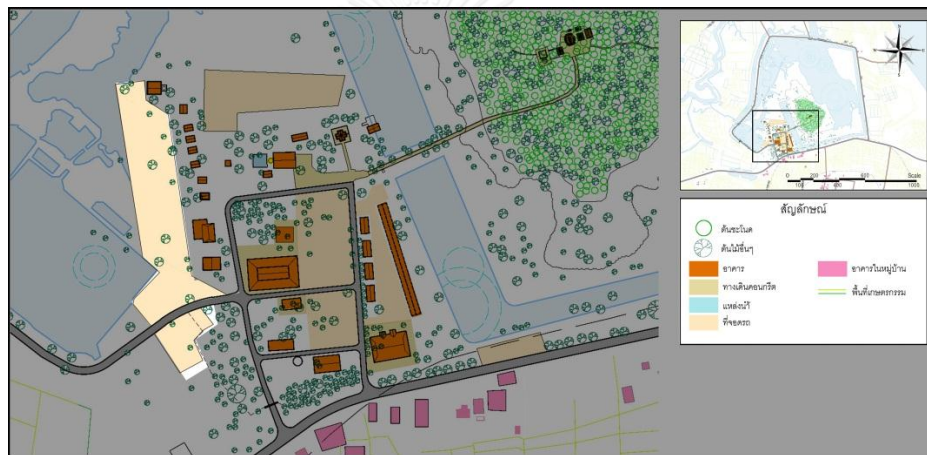
ภาพที่ 4.9 ผังแสดงพื้นที่จอดรถด้านหลังวัดซึ่งทำการปรับภูมิทัศน์เพิ่มเพื่อรองรับนักท่องเที่ยว (ตามภาพที่ 4.10 และ 4.11)

การปรับภูมิทัศน์ที่โดยรอบเขตที่ดินของวัดเพื่อปลูกสร้างอาคารและทำเป็นที่จอดรถ รองรับปริมาณนักท่องเที่ยวที่เพิ่มขึ้น ดังเช่น การปรับภูมิทัศน์ทำลานจอดรถบริเวณหลังวัดในเดือน เมษายน 2558 รองรับรถยนต์ได้ประมาณ 200 คัน (ภาพที่ 4.9, 4.10 และ 4.11) จากเดิมที่มีพื้นที่จอดรถในวัด และพื้นที่โดยรอบประมาณ 300 คัน ซึ่งที่ดินสาธารณประโยชน์ที่เป็นป่าบุ่ง-ทามนี้ทำหน้าที่รับน้ำในฤดูน้ำหลาก เมื่อมีการถมที่ดินให้สูงขึ้นจึงทำให้พื้นที่รับน้ำลดลงไปและเกิดการขวางเส้นทางน้ำหลากที่จะเข้ามาท่วมบริเวณโดยรอบ จนกระทบต่อระบบนิเวศของเกาะ

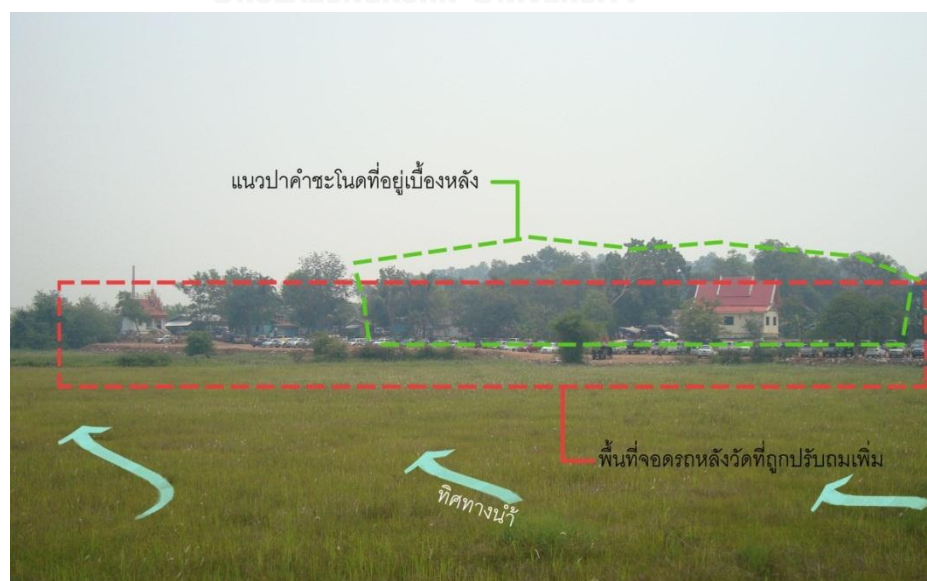
ภาพที่ 4.10 พื้นที่จอดรถด้านหลังวัดซึ่งทำการปรับภูมิทัศน์เพิ่มเพื่อรองรับนักท่องเที่ยว

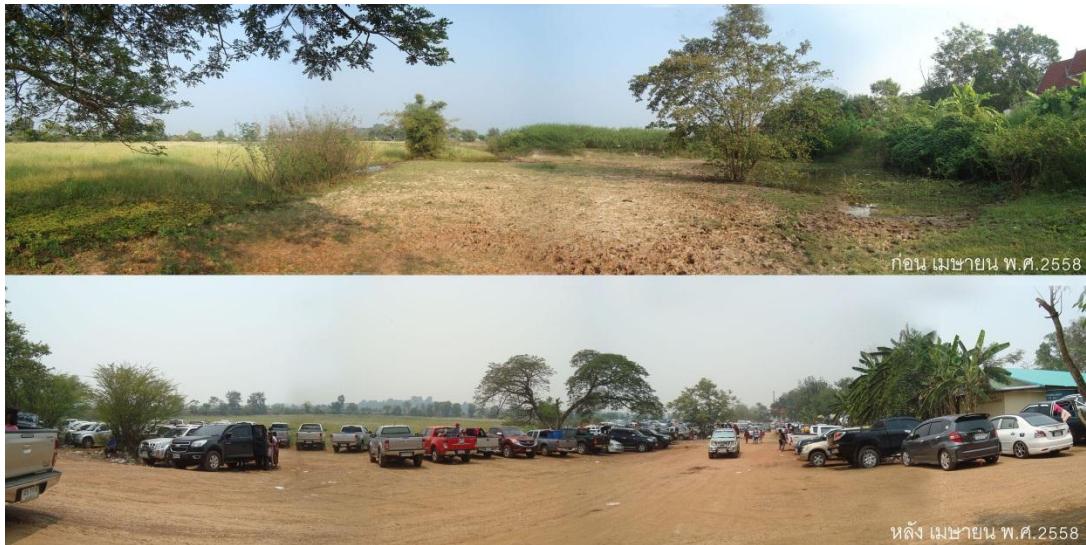
ภาพที่ 4.11 เปรียบเทียบพื้นที่ด้านหลังวัด ซึ่งมีการปรับถมเพิ่มเพื่อทำที่จอดรถรองรับนักท่องเที่ยว ก่อน เมษายน พ.ศ.2558 และ หลังเมษายน 2558

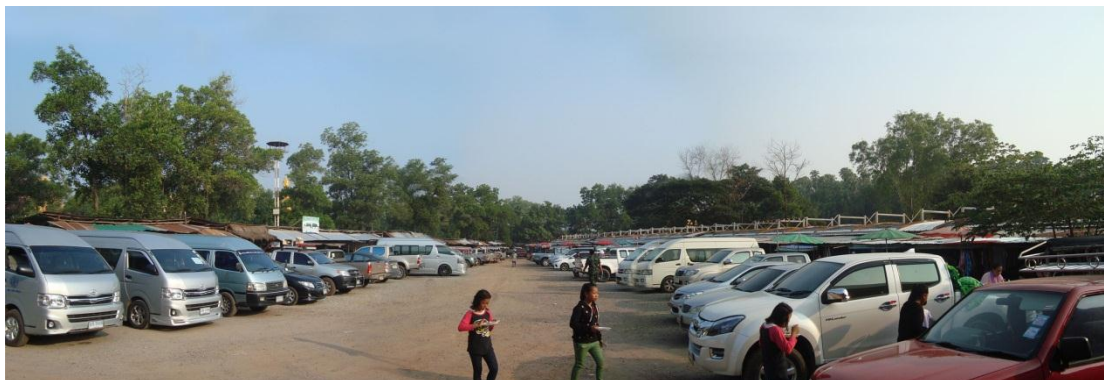
ภาพที่ 4.13 พื้นที่ขายสินค้าที่ระลึกและที่จอดรถที่อยู่หน้าทางเข้าของเกาะคำชะโนด

- การบดบังมุมมองระยะใกล้ของเกาะคำชะโนด ลดทอนความสวยงามและความหลังของพื้นที่ลง เช่น พื้นที่ขายสินค้าที่ระลึกและที่จอดรถที่อยู่หน้าทางเข้าของเกาะคำชะโนด (ภาพที่ 4.13) เป็นต้น

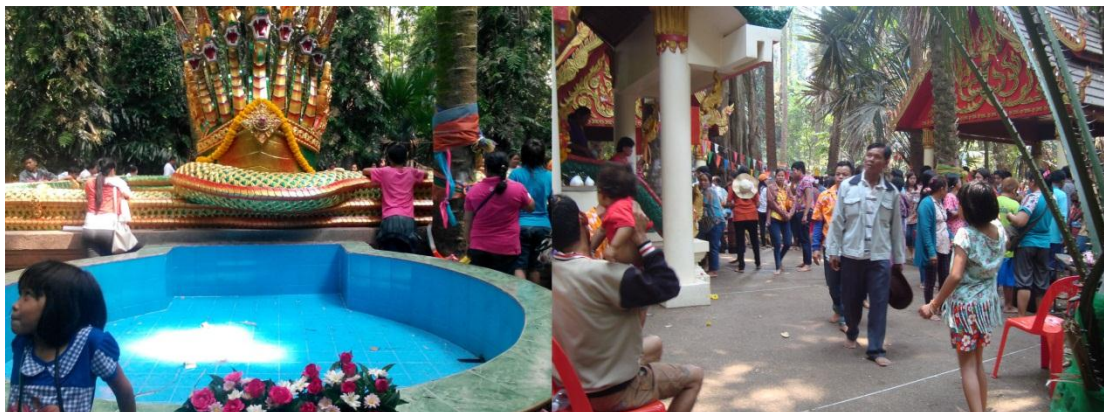
ภาพที่ 4.19 สภาพพื้นที่ที่ได้รับผลกระทบจากสิ่งปลูกสร้าง

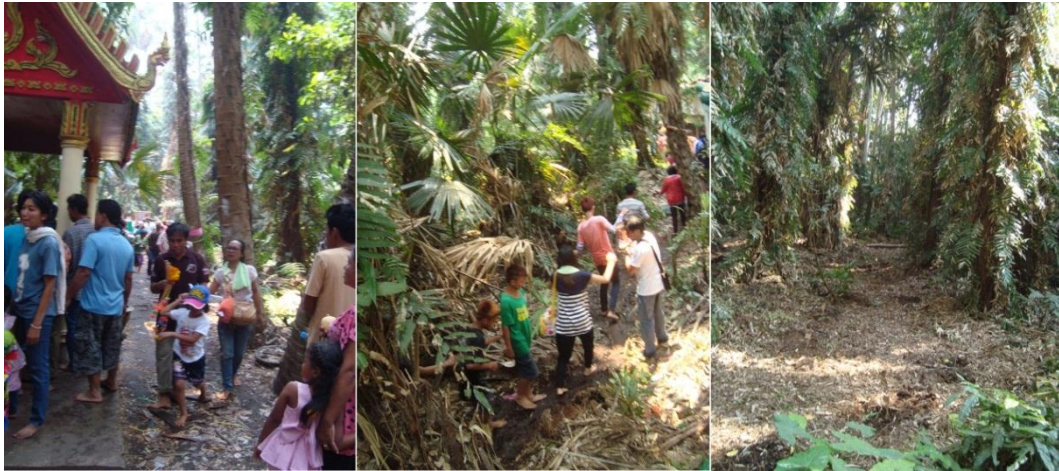
ภาพที่ 4.20 สภาพพื้นดินที่ถูกถางไม้คลุมดินออกเพื่อรองรับปริมาณนักท่องเที่ยว ทำให้นักท่องเที่ยวลงไปเดินเหยียบย่ำบนสนมไม้ได้

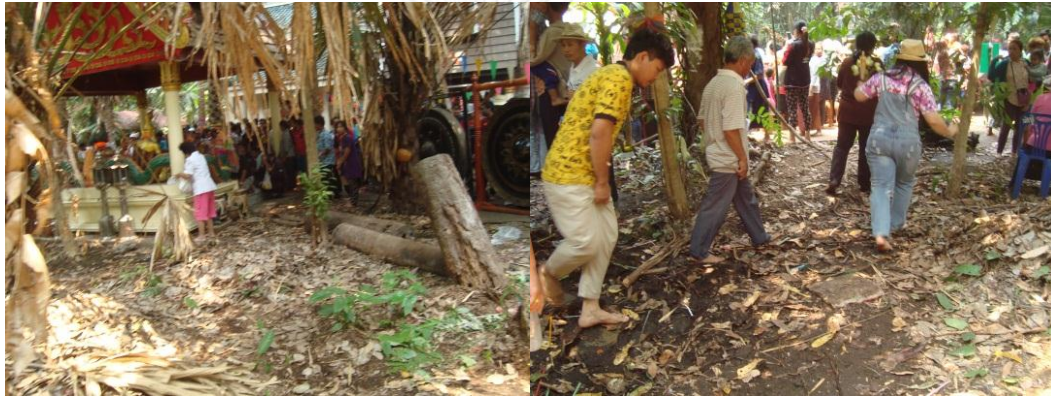
ภาพที่ 4.21 พื้นที่ระหว่างศาลและบ่อน้ำศักดิ์สิทธิ์ที่ถูกถางไม้คลุมดินออกทั้งหมดและเปิดทางให้คนลงไปเหยียบย่ำได้

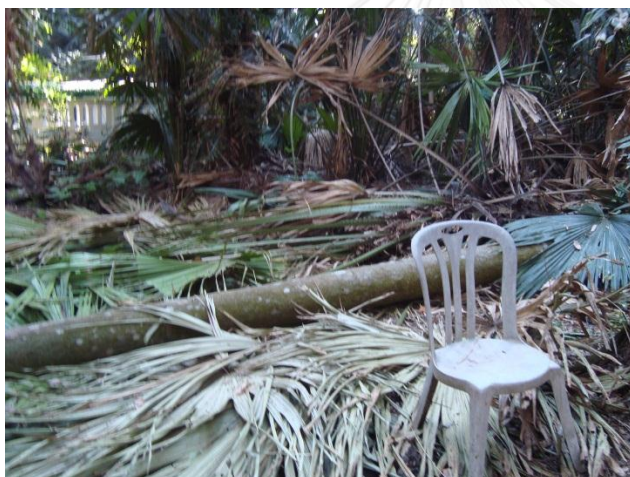
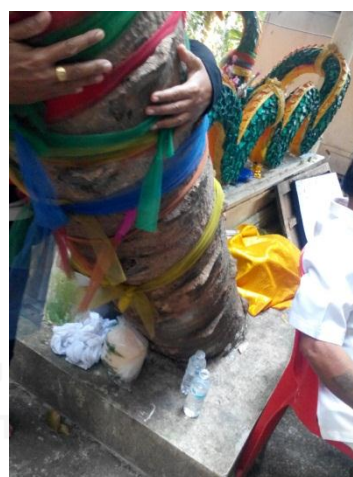
ภาพที่ 4.24 (ซ้าย) : ต้นชะโนดในบริเวณศาลที่ถูกตัดทำลายลง

ภาพที่ 4.25 (ขวา) : ต้นชะโนดที่ถูกเทคอนกรีตปิดโคนต้น อาจจะทำให้ได้รับน้ำและอากาศน้อยลง

และจากการสำรวจยังพบว่าต้นชะโนดอย่างน้อย 3 ต้นถูกโค่นโดยที่ใบยังมีสภาพสดอยู่ในภาพที่ 4.24 ต้นชะโนดที่ถูกเทพื้นคอนกรีตทับมาถึงโคนต้นอย่างน้อย 10 ต้น และที่ถูกก่อคอนกรีตทับขึ้นมาปิดรากอีก 2 ต้น ในภาพที่ 4.25 นอกจากนี้บริเวณต้นมะเดื่อใหญ่ มีการเทพื้นคอนกรีตรอบบริเวณพุ่มเพื่อเป็นทางเดินให้นักท่องเที่ยวเข้าไปไหว้และชูดหาตัวเลข และยังมีต้นมะเดื่อขนาดเส้นผ่าศูนย์กลางประมาณ 1.2 เมตร ที่มีแนวโน้มถูกคุกคามในลักษณะเดียวกัน

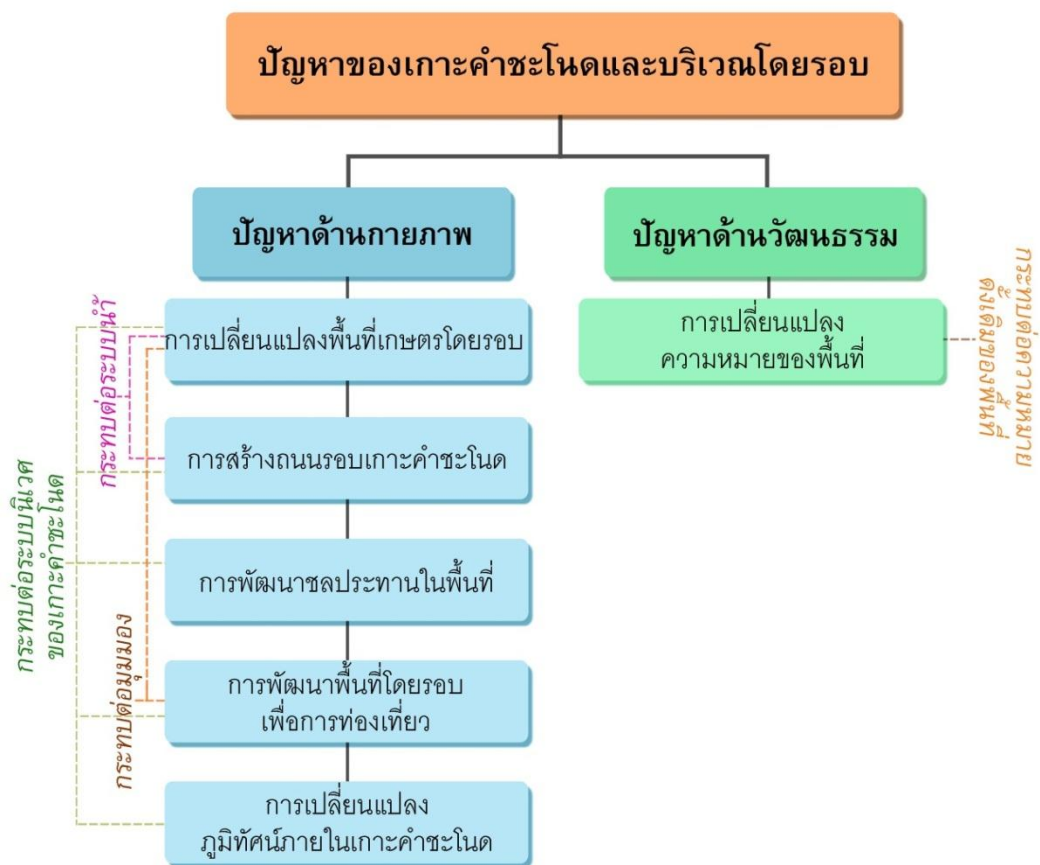
ภาพที่ 4.31 แผนภาพสรุปปัญหาของเกาะคำชะโนดและบริเวณโดยรอบ

จากการวิเคราะห์ปัญหาของพื้นที่ ทั้งทางด้านกายภาพและด้านวัฒนธรรม สามารถสรุปได้ดังแผนภาพในภาพที่ 4.31

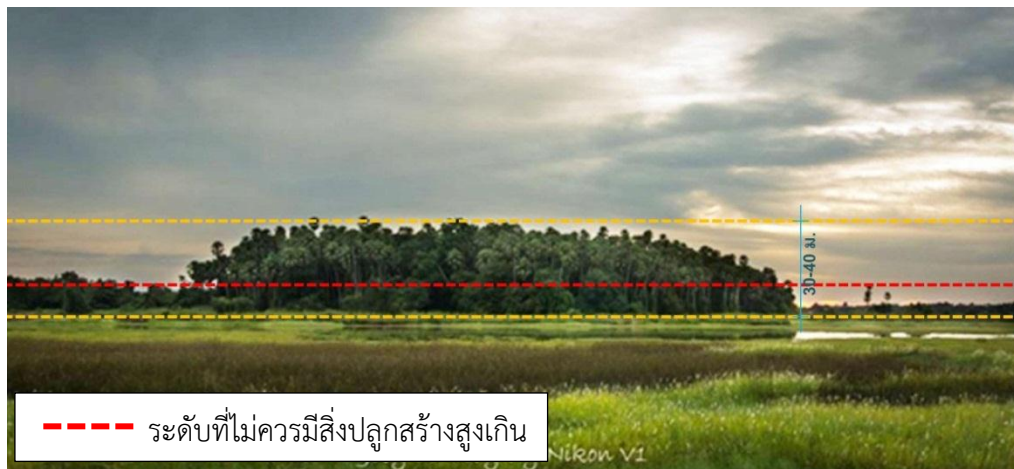
ภาพที่ 5.2 การกำหนดความสูงของสิ่งก่อสร้างบริเวณคำชะโนดโดยอ้างอิงจากภาพถ่าย

การกำหนดเขตควบคุมความสูงของสิ่งก่อสร้างรอบเกาะคำชะโนด ได้วิเคราะห์และอ้างอิงจากระยะและความสูงของสิ่งก่อสร้างโดยรอบพื้นที่ ได้แก่ สิ่งก่อสร้างภายในวัดสิริสุทโธและเจดีย์พุทธคยาของวัดป่าดอนธาตุ ซึ่งอยู่ทางด้านทิศตะวันตกของคำชะโนด (ดูภาพที่ 5.2)

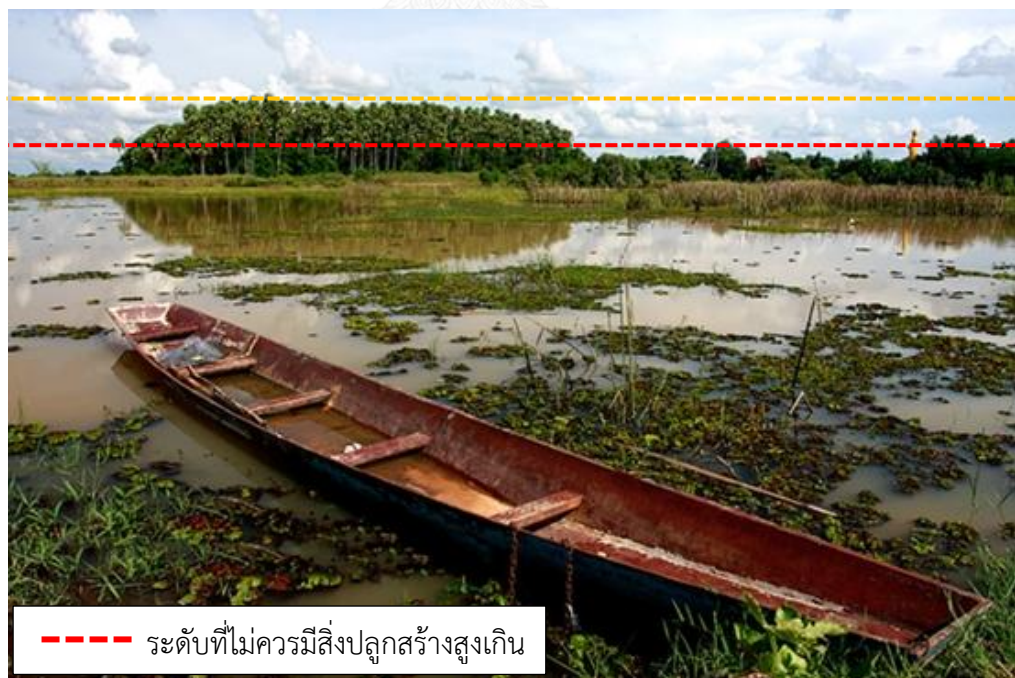
ภาพที่ 5.3 การกำหนดความสูงของสิ่งก่อสร้างบริเวณคำชะโนดโดยอ้างอิงจากภาพถ่าย

จากภาพที่ 5.3 แสดงระยะควบคุมความสูงของสิ่งก่อสร้างรอบเกาะคำชะโนด ได้กำหนดเขตควบคุมออกเป็น 2 ชั้น ดังนี้

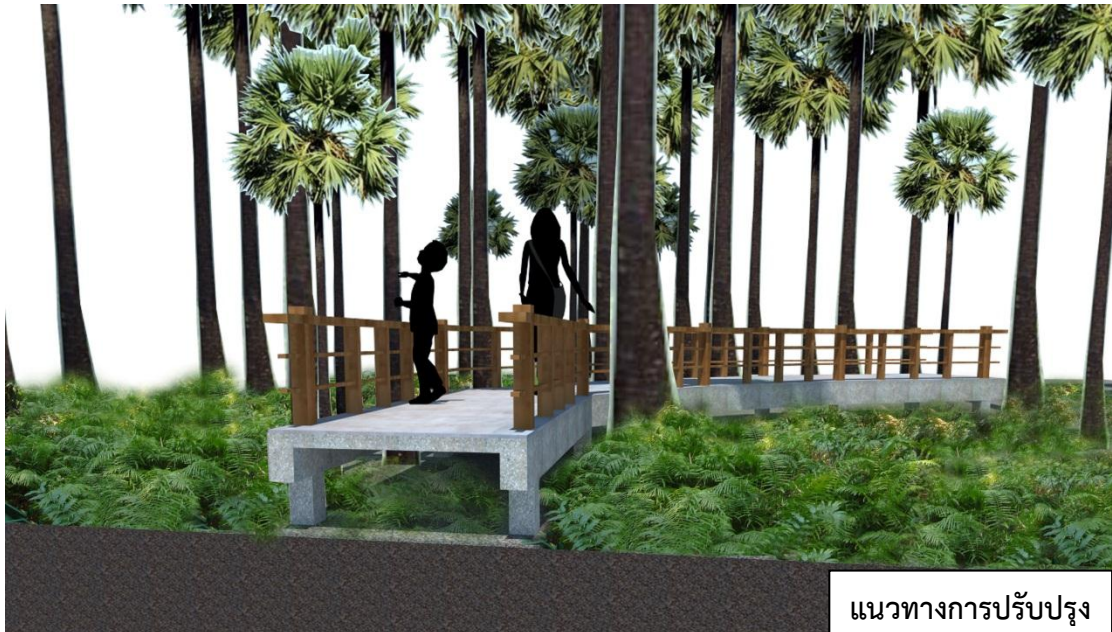
ภาพที่ 5.8 แนวคิดรูปแบบทางเดินที่เสนอ เป็นทางเดินยกระดับโครงสร้าง ค.ส.ล. มีราวกันตกและใช้วัสดุที่กลมกลืนกับลักษณะพื้นที่
