แนวทางการอนุรักษ์และพัฒนาภูมิทัศน์พื้นที่คำชะโนด อ.บ้านดุง จ.อุดรธานี

LANDSCAPE CONSERVATION AND DEVELOPMENT GUIDELINES FOR KHAM-CHANOT,
AMPHOE BAN DUNG, CHANGWAT UDON THANI.

A Thesis Submitted in Partial Fulfillment of the Requirements
for the Degree of Master of Landscape Architecture Program in Landscape

Department of Landscape Architecture

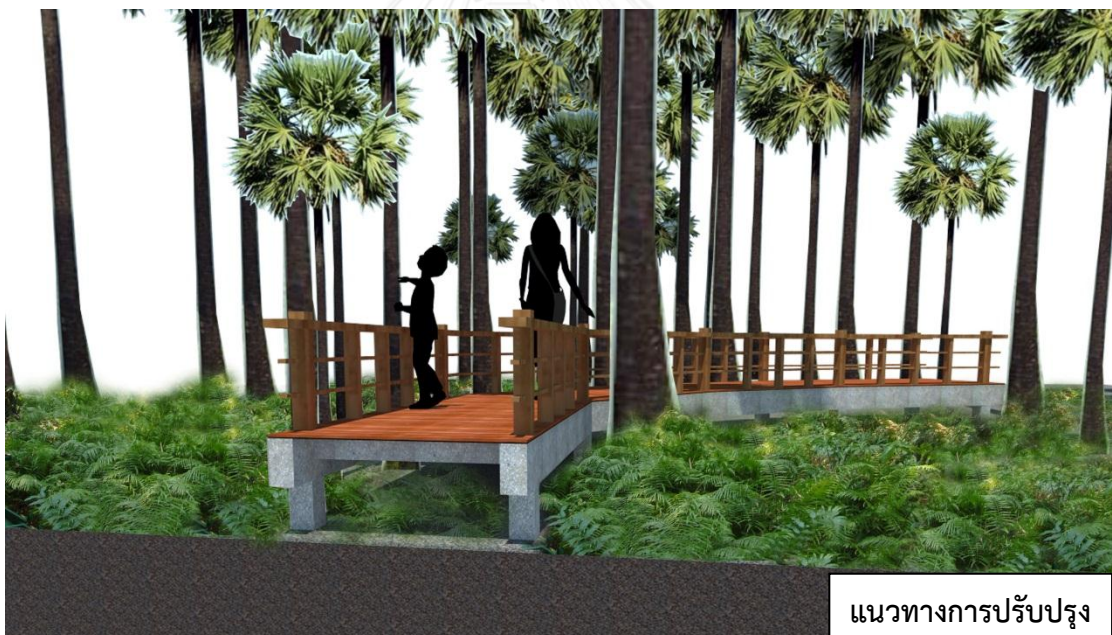
ภาพที่ 5.9 แนวคิดรูปแบบทางเดินที่เสนอ เป็นทางเดินยกระดับโครงสร้าง ค.ส.ล. หรือโครงสร้างไม้ ปูด้วยไม้จริง หรือไม้เทียมตีเว้นร่อง รูปแบบนี้สามารถเพิ่มพื้นที่สัมผัสกับน้ำฝนได้มากขึ้น

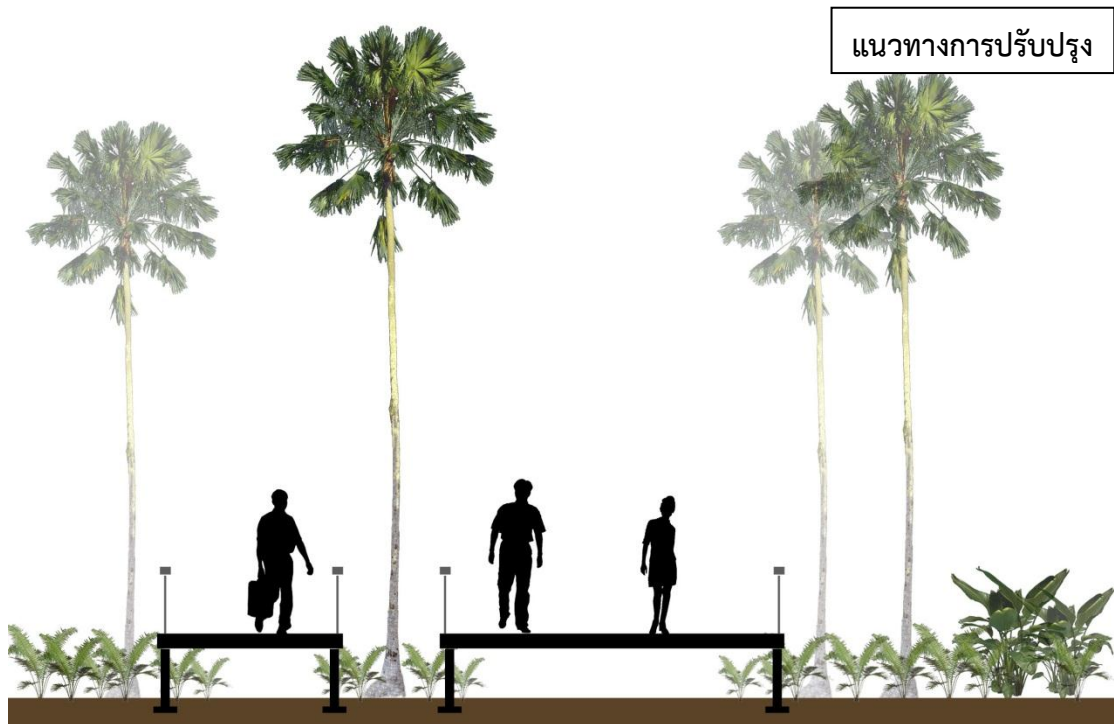
ภาพที่ 5.12 แนวคิดรูปแบบการยกพื้นลานที่เสนอ เป็นทางเดินยกระดับโครงสร้าง ค.ส.ล. หรือโครงสร้างไม้ ปูด้วยไม้จริงหรือไม้เทียมตีเว้นร่อง รูปแบบนี้สามารถเพิ่มพื้นที่สัมผัสกับน้ำฝนได้มากขึ้น

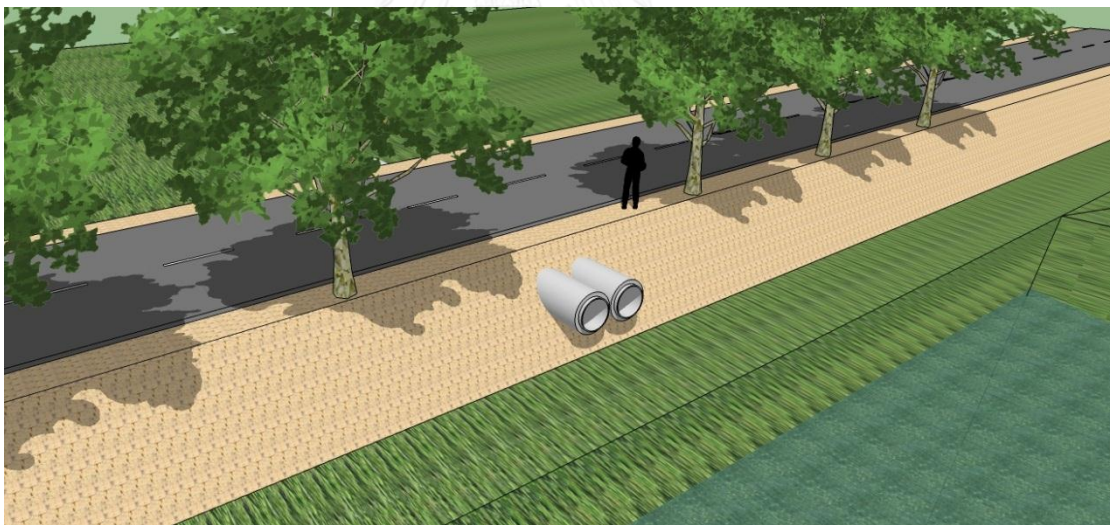
ภาพที่ 5.18 ลักษณะท่อระบายน้ำใต้ดินถนนรอบเกาะคำชะโนดในปัจจุบัน ซึ่งมีขนาดเล็กและมีเพียง 2 จุดเท่านั้น

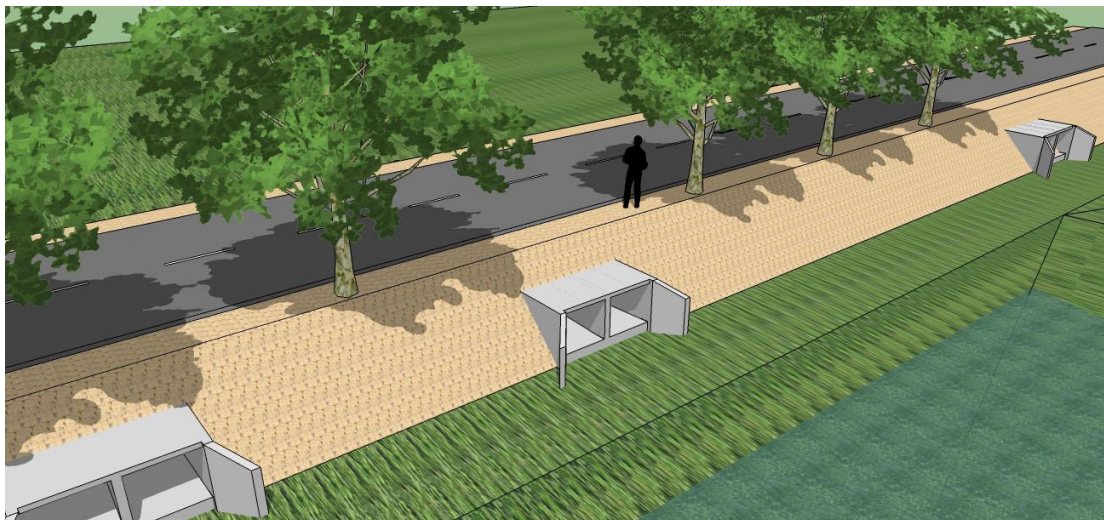
ภาพที่ 5.19 แนวคิดการเพิ่มจุดระบายน้ำตลอดแนวคันถนนรอบเกาะคำชะโนด และขยายขนาดท่อให้กว้างขึ้น

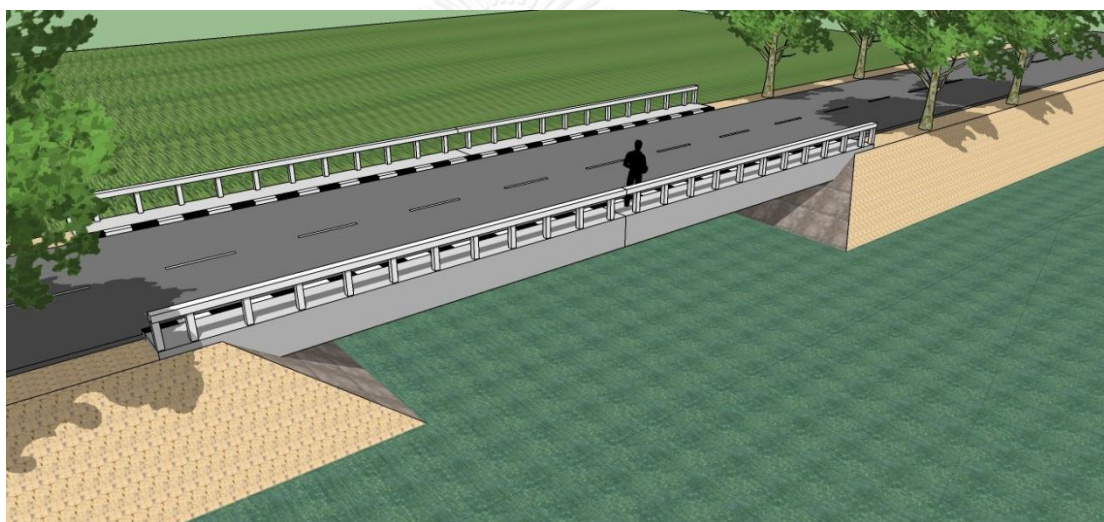
ภาพที่ 5.20 แนวคิดการสร้างสะพานเพิ่ม เพื่อเปิดให้น้ำหลากเข้ามาท่วมบริเวณโดยรอบเกาะคำชะโนดให้มากขึ้น

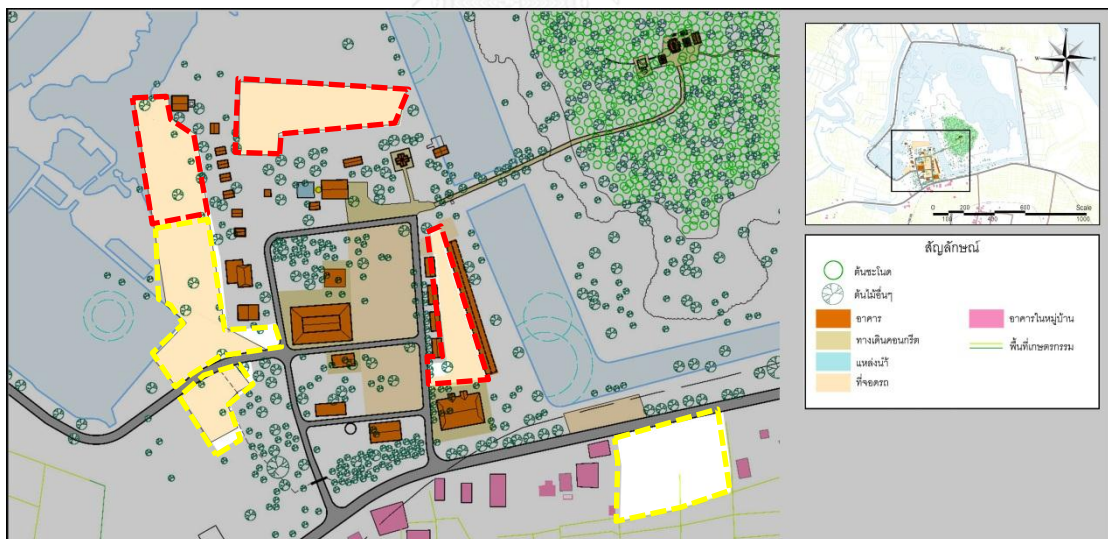
ภาพที่ 5.22 ผังแสดงบริเวณที่เสนอให้ย้ายที่จอดรถ จากพื้นที่ในกรอบสีแดง ย้ายไปยังพื้นที่ในกรอบสีเหลือง

ย้ายที่จอดรถที่อยู่หน้าเกาะคำชะโนดและพื้นที่จอดรถหน้าศาลาการเปรียญออก ทำการปรับทัศนียภาพเพื่อใช้เป็นที่รองรับนักท่องเที่ยวก่อนและหลังเข้าไปในเกาะคำชะโนดแล้ว หากพื้นที่จอดรถไม่เพียงพอต่อการรองรับนักท่องเที่ยว ทางคณะกรรมการดูแลคำชะโนดควรจัดสรรพื้นที่จอดไว้ฝั่งของบ้านโนนเมือง ซึ่งอยู่ทิศใต้ของคำชะโนด

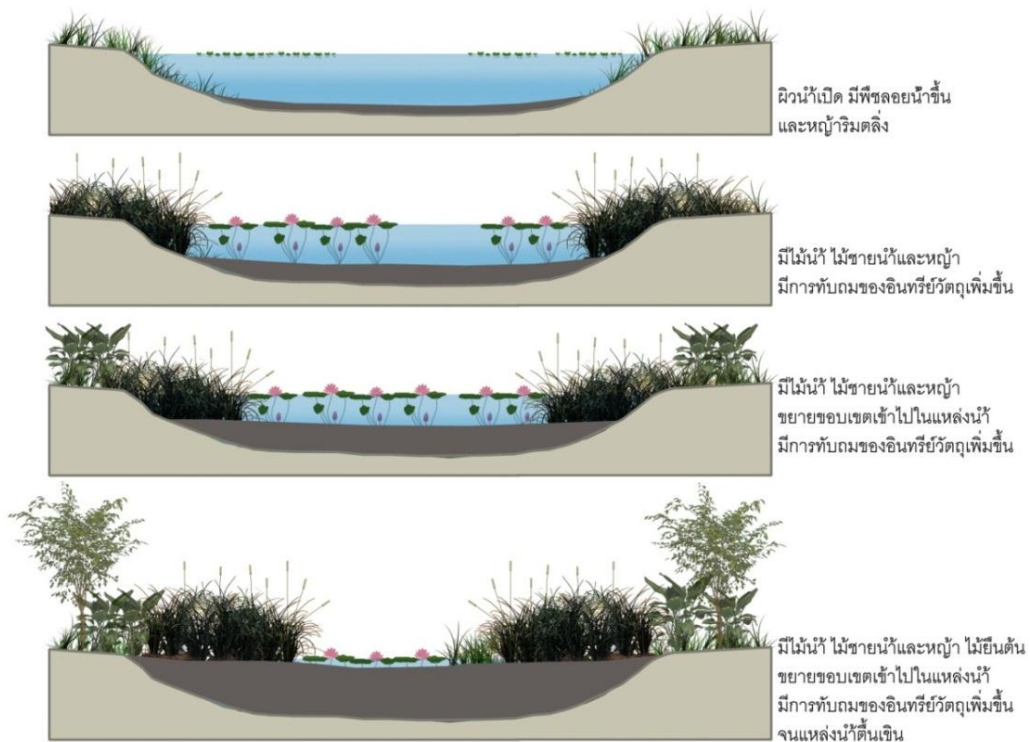
ภาพที่ 5.24 แนวคิดการถมสระด้วยวิธีสร้าง Wetland Succession

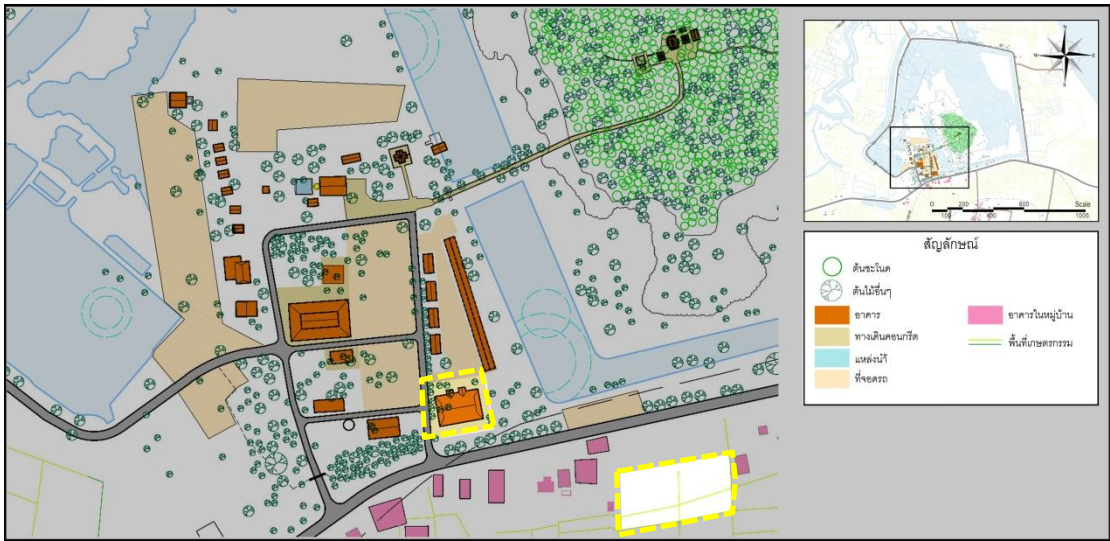
ภาพที่ 5.26 ผังแสดงพื้นที่ที่เหมาะสมสำหรับเป็นที่ตั้งของศูนย์การเรียนรู้คำชะโนด

โดยพื้นที่ที่มีความเหมาะสม มี 2 ทางเลือก (ดูภาพที่ 5.26) คือ การปรับปรุงอาคารอเนกประสงค์ที่อยู่ในบริเวณวัดมาทำเป็นศูนย์การเรียนรู้ ซึ่งเป็นทางเลือกที่ใช้งบประมาณน้อยแต่ด้วยอาคารยังอยู่ในเขตวัด ความหนาแน่นของนักท่องเที่ยวจะลดลงไปได้ไม่เท่าทางเลือกที่ 2 คือ การสร้างอาคารศูนย์การเรียนรู้ ใหม่ในพื้นที่ห่างออกมาจากคำชะโนดและวัดสิริสุขโข โดยบริเวณที่เสนอคือ ตรงข้ามกับเกาะคำชะโนดในฝั่ง บ.โนนเมือง ซึ่งอยู่ห่างกันไม่มากนัก สามารถสัญจรระหว่างศูนย์การเรียนรู้และคำชะโนดได้โดยวิธีการเดินเท้า แต่วิธีนี้จะต้องใช้งบประมาณที่สูงกว่าวิธีที่ 1 และ ต้องมีการตกลงกับเจ้าของที่ดินอีกด้วย
