## บทที่ 5

### การวิเคราะห์เพื่อการอนุรักษ์และพัฒนาเทศบาลเมืองลพบุรี

การศึกษาเพื่อวางแผนการใช้ที่ดินในชุมชนผสมระหว่างเมืองโบราณกับการตั้งถิ่นฐานในปัจจุบัน : เทศบาลเมืองลพบุรี

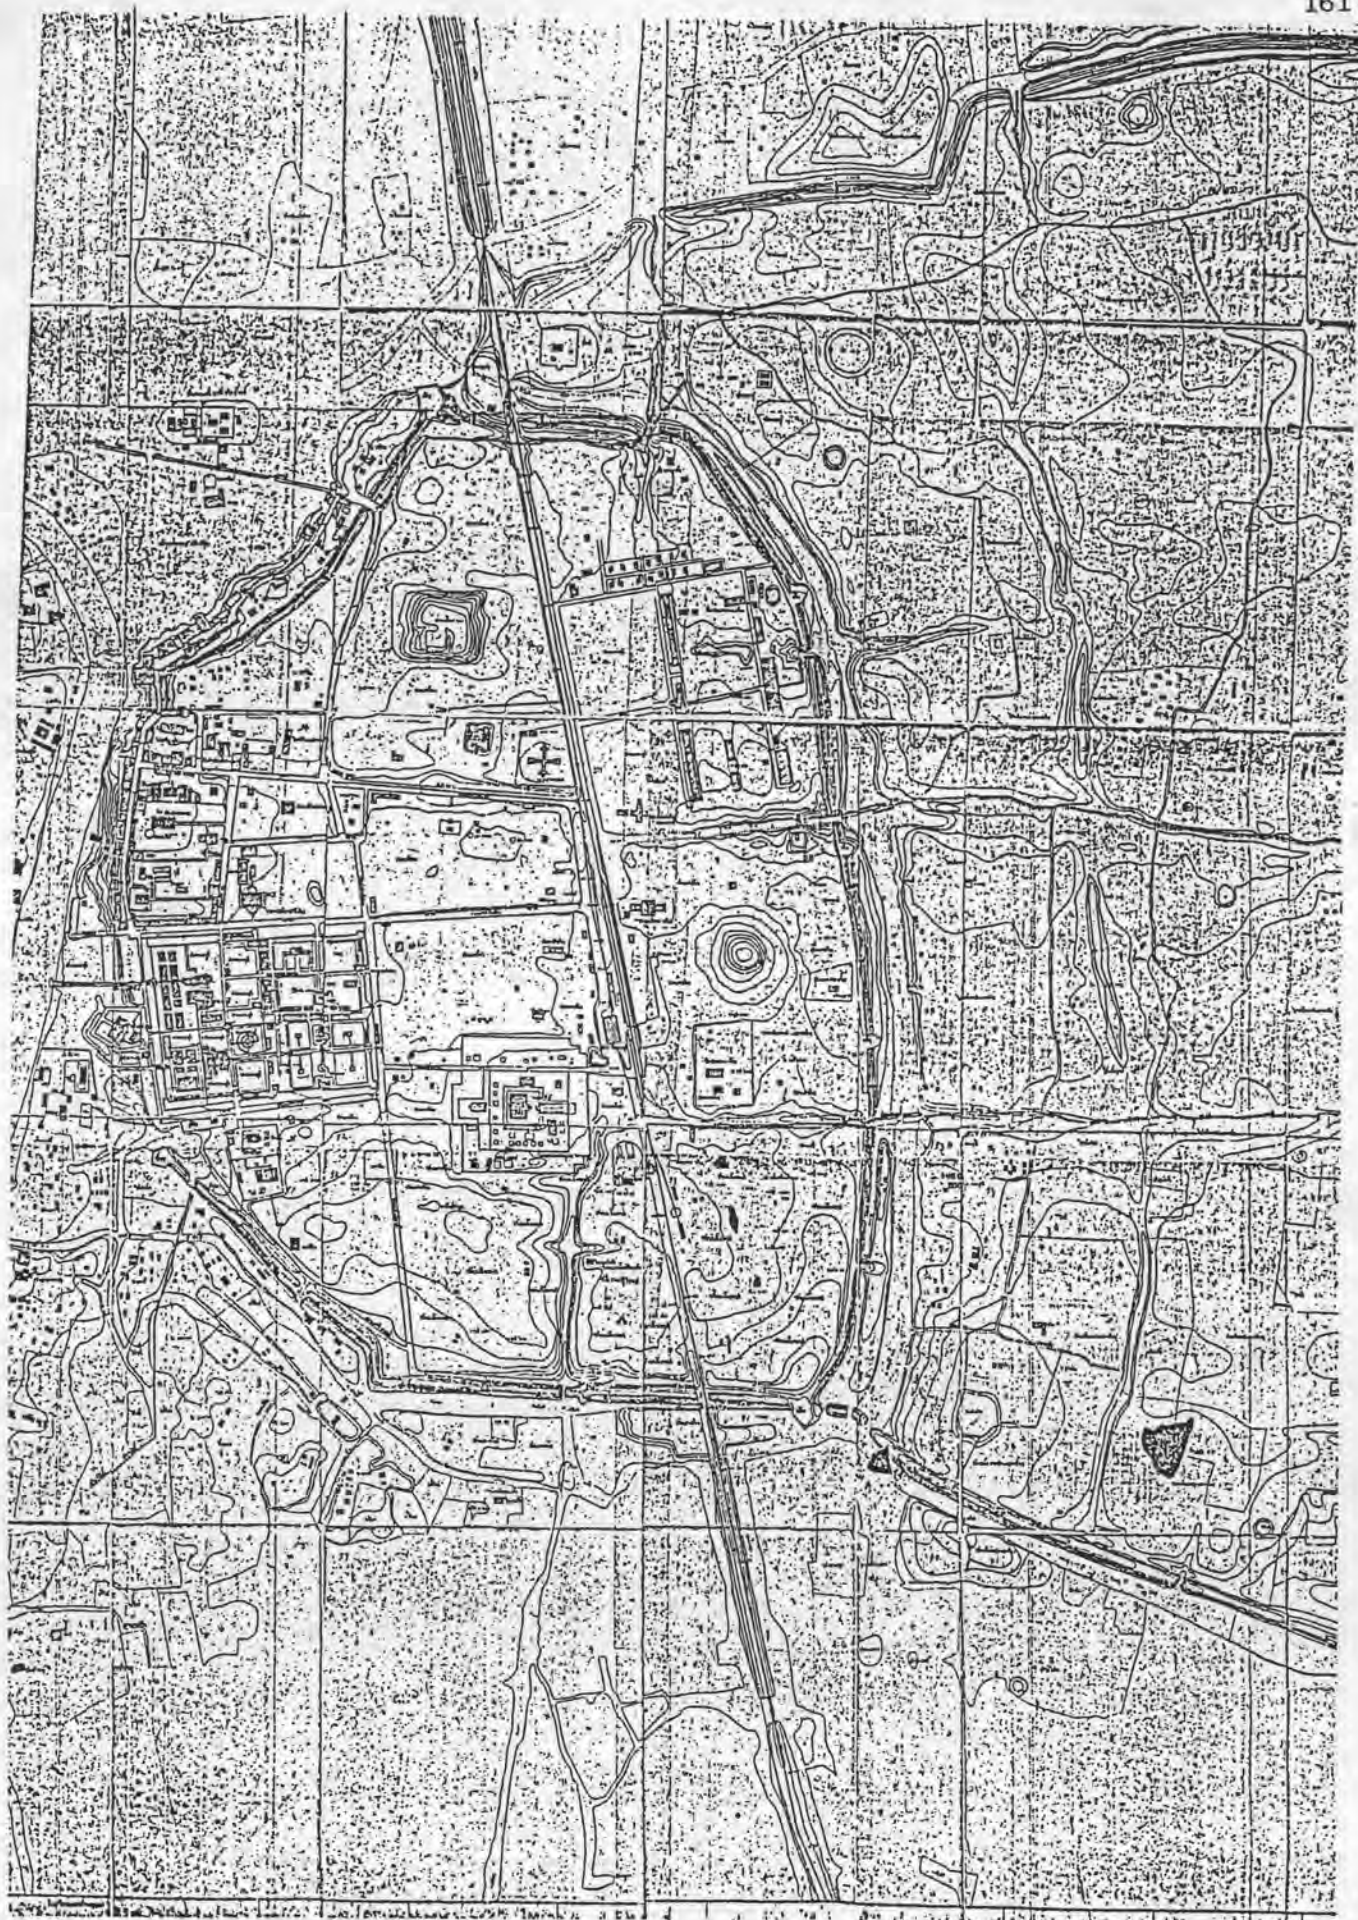
แผนที่ 5.1 แสดงแผนที่กรุงเก่า เมืองลพบุรี ปี พ.ศ. 2457

การศึกษาโบราณสถานภายในเขตเทศบาลเมืองลพบุรีและพื้นที่ใกล้เคียงในลำดับแรก เป็นการรวบรวมรายชื่อและตำแหน่งของโบราณสถานที่ยังปรากฏตามหลักฐานต่าง ๆ จากอดีตถึงปัจจุบัน (แผนที่ 5.1) จากนั้นจึงเป็นการสำรวจสภาพที่เป็นอยู่จริงในพื้นที่ เพื่อกำหนดตำแหน่งโบราณสถานลงบนแผนที่ และทำการศึกษาในรายละเอียดด้านต่าง ๆ

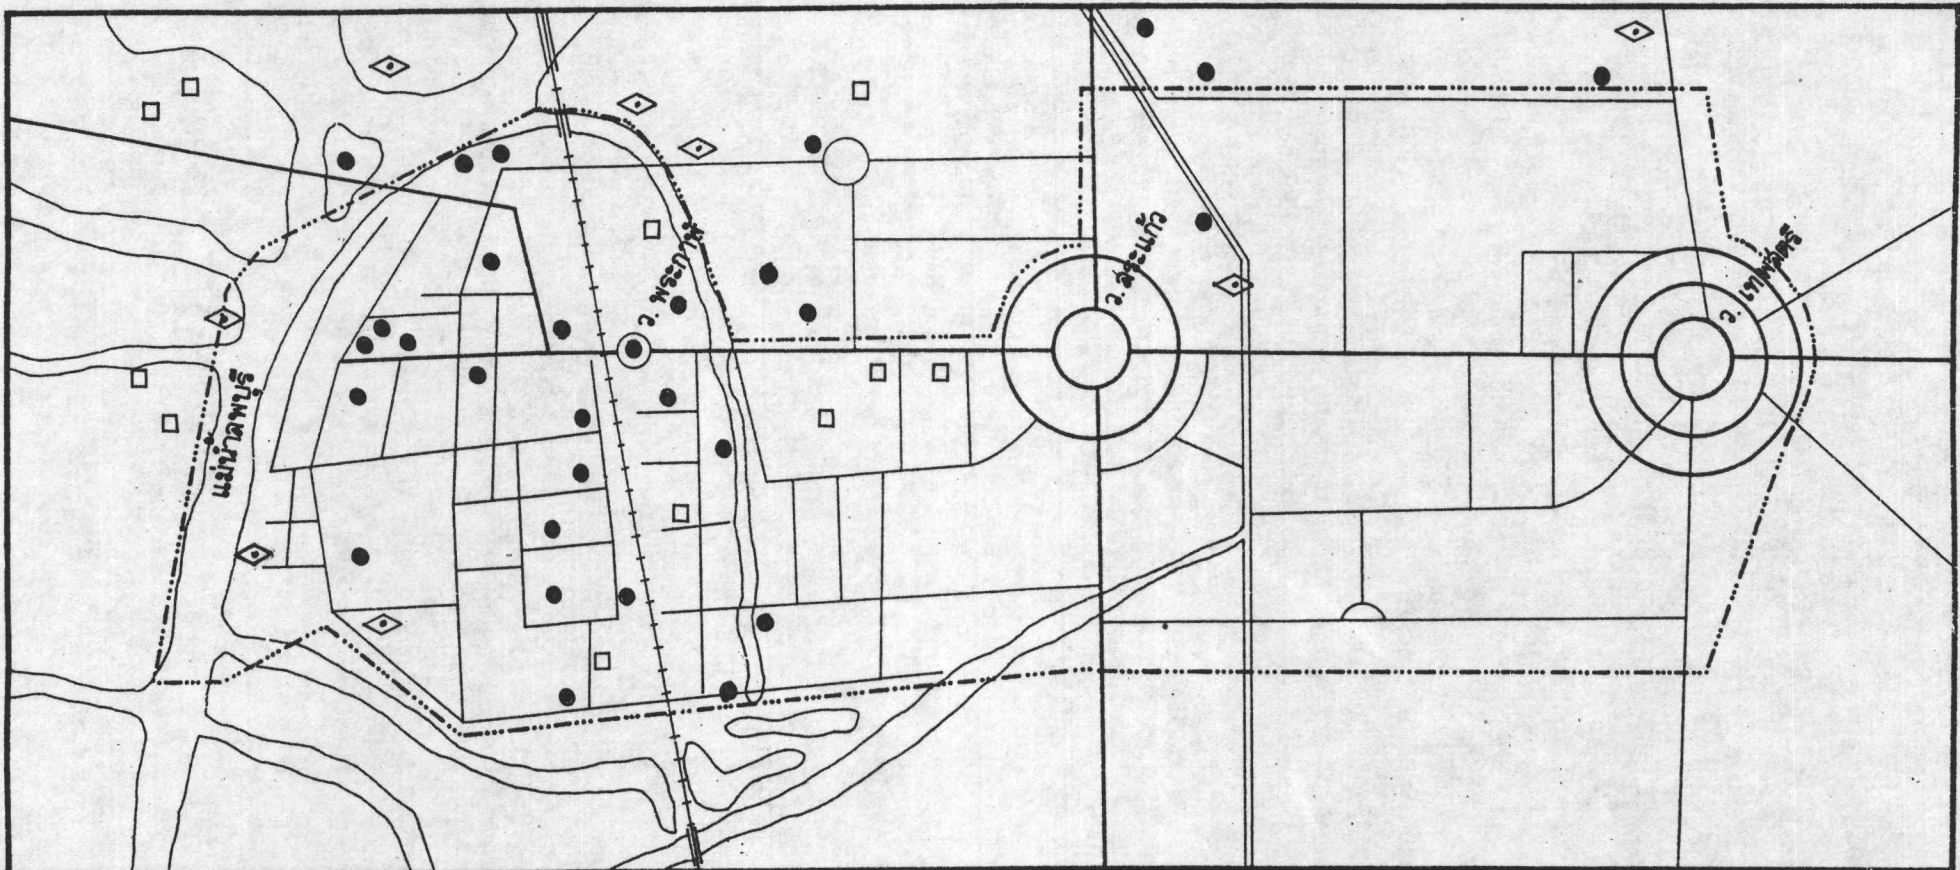
แผนที่ 5.2

- แสดง ตำแหน่งที่ตั้งโบราณสถาน
- ประเภทขึ้นทะเบียน
  - ◊ ประเภทยังไม่ขึ้นทะเบียน
  - ประเภทยังไม่ขึ้นทะเบียน และหมดสภาพไปแล้ว

โบราณสถานเมืองลพบุรีมีอยู่เป็นจำนวนมาก จากแผนที่แสดงตำแหน่งที่ตั้งของโบราณสถานในอดีต เช่น แผนที่มณฑลกรุงเก่า แสดงที่ตั้งเมืองลพบุรี, แผนที่กรุงเก่าเมืองลพบุรี (กองหอจดหมายเหตุ พ.ศ. 2437 และ พ.ศ. 2457) และทะเบียนโบราณสถานจังหวัดลพบุรี (กองโบราณคดี 2532: 65-75) ประกอบกับการสำรวจภาคสนาม ทำให้สามารถแบ่งโบราณสถานภายในพื้นที่ออกได้เป็น 3 ประเภท (แผนที่ 5.2 และตารางที่ 5.1) คือ

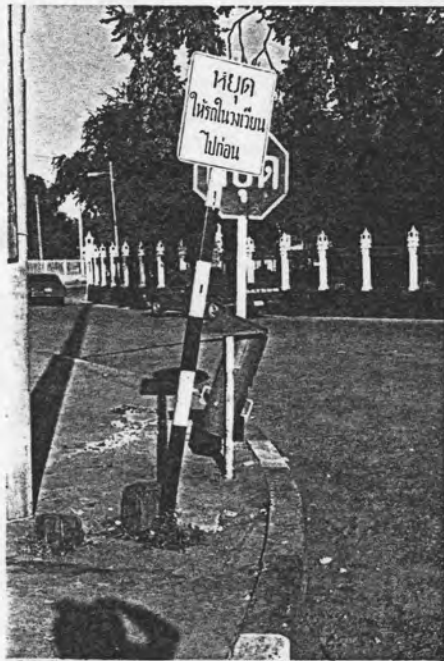
5.1 ป้าย-ถังขยะตั้งอยู่ระเกะระกะและมีขนาดไม่เหมาะกับการใช้งาน

การออกแบบสิ่งประกอบต่าง ๆ ของเมือง (Street Furniture) ยังขาดหลักการที่ถูกต้อง ทำให้เกิดความไม่เป็นอันหนึ่งอันเดียวกันของรูปร่างลักษณะและสีสันทันทั้งนี้เนื่องจากการออกแบบ ไม่ได้มีการพิจารณาถึงรูปแบบโดยรวมของสิ่ง

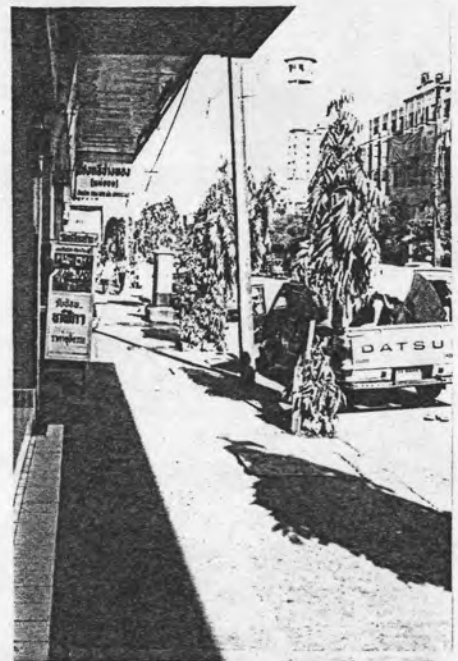
5.2 ขนาดของทางเท้าคับแคบ

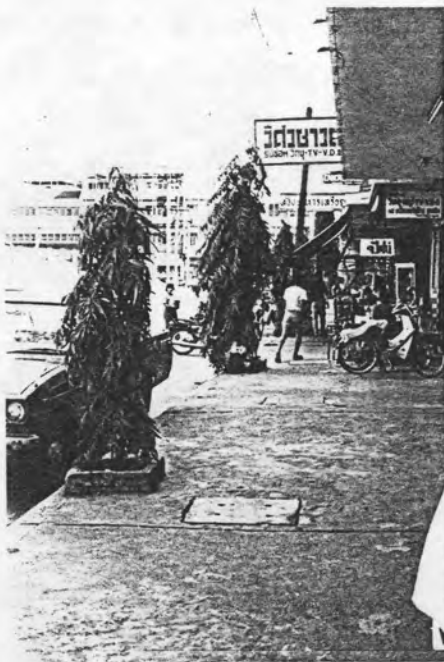
5.3 ทางเท้าไม่สามารถปลูกต้นไม้ใหญ่ได้

- ไม้ยืนต้น เนื่องจากทางเท้าแคบ และตึกแถวมีกันสาดยื่นออกมามาก ต้นไม้ใหญ่หลายชนิดไม่สามารถปลูกได้ ทำให้เมืองขาดความเขียว

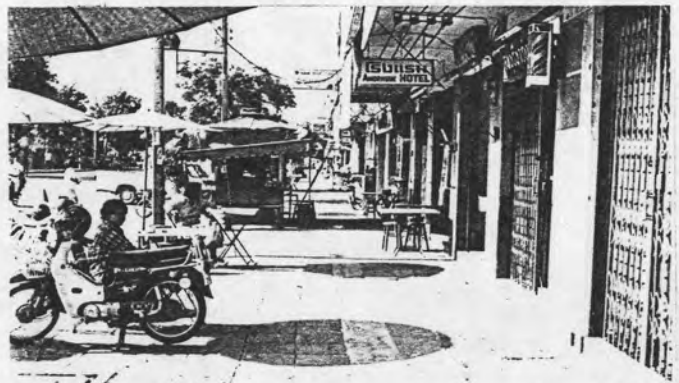
5.4 การรกร้างพื้นที่ทางเท้า

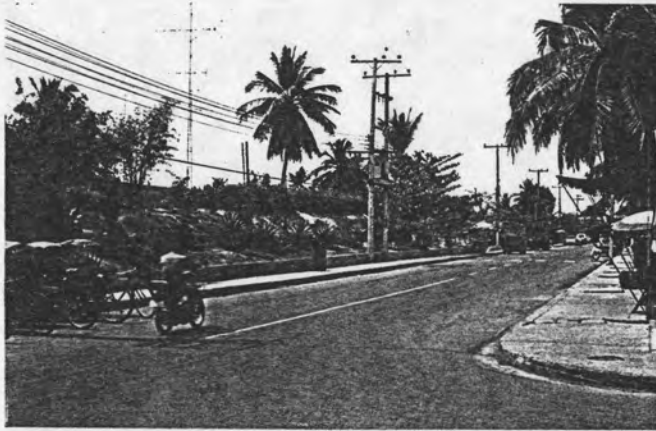
5.10 สิ่งประกอบทางภูมิทัศน์ตั้งอยู่  
ชิดแนวกำแพงเมือง

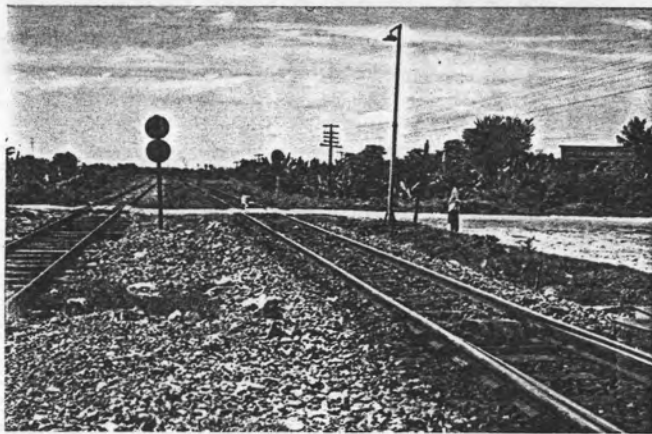
5.11 ทางรถไฟตัดผ่านแนวกำแพงเมือง

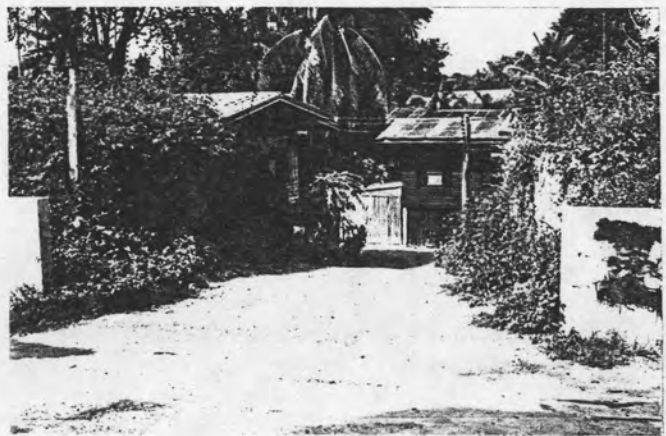
5.12 แนวกำแพงถูกเปิด เพื่อเข้าที่อยู่อาศัย

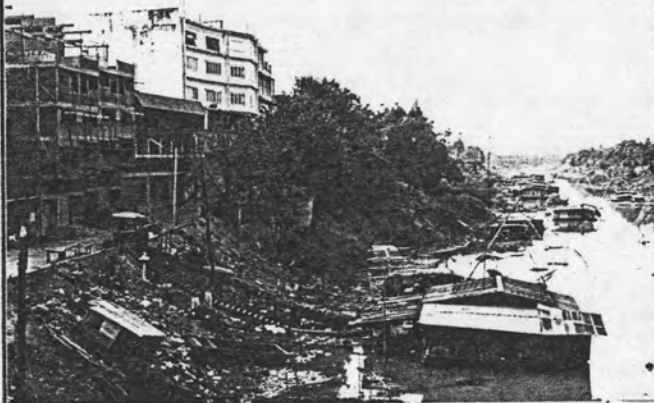
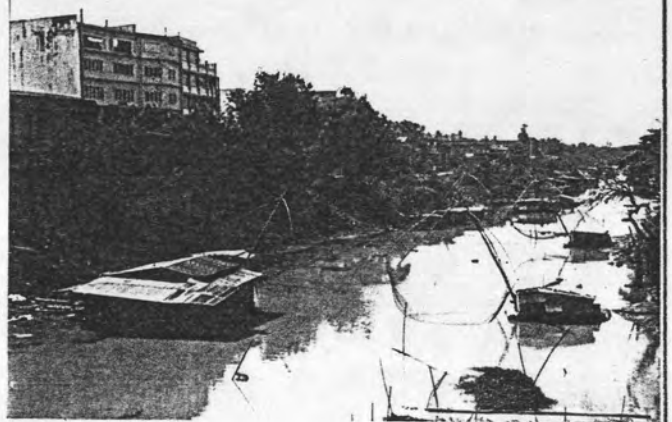
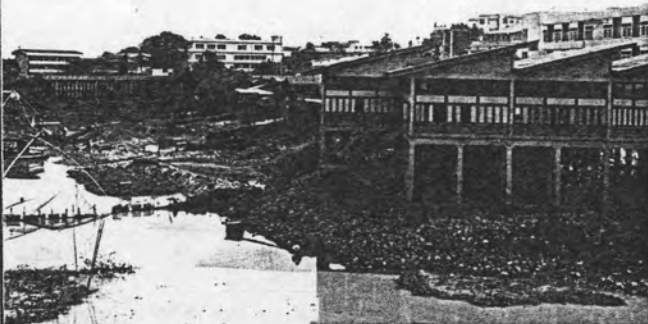
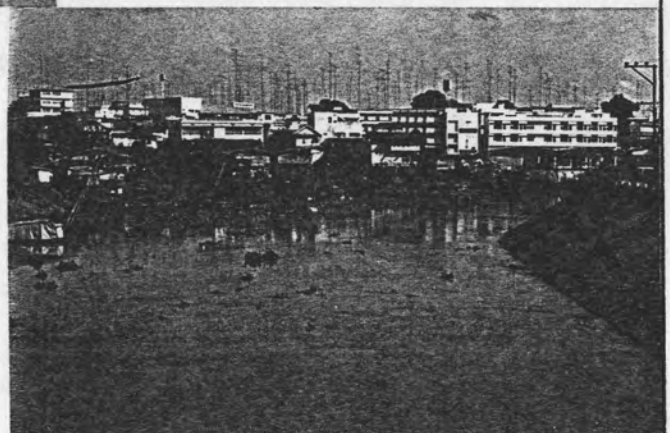
5.13 มลภาวะทางสายตาดบริเวณริมแม่น้ำลพบุรี

บริเวณช่องทางแม่น้ำลพบุรี ลักษณะของแนวขอบที่เป็นอยู่ในปัจจุบัน ขาดความแน่นอน ความชัดเจน และความต่อเนื่องกลมกลืนกันทั้งสี รูปทรง ระหว่ง

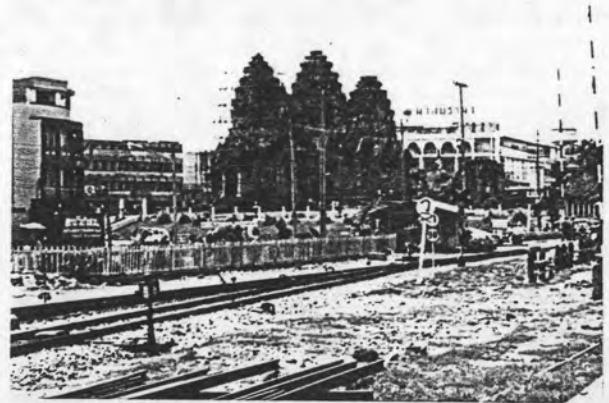
5.17 อาคารโดยรอบองค์ปรางค์

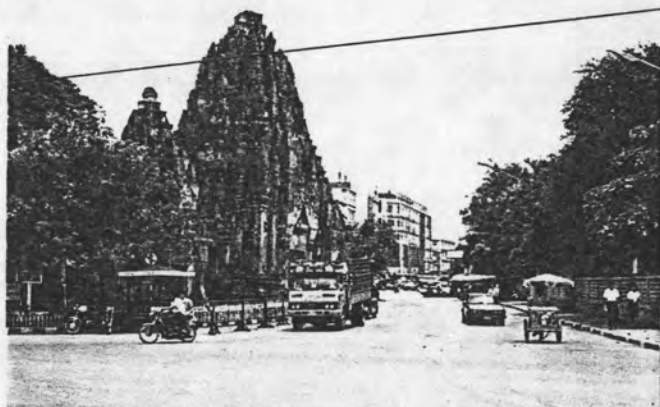
(5.18 จ.)

ถนนตัดชิดฐานปรากฏ์

- ไม้พุ่ม ยังเลือกพันธุ์ไม้ที่ไม่เหมาะสมกับบรรยากาศและการใช้สอย โดยเฉพาะที่ปรางค์แขก มีการปลูกไม้ประเภทพวงพุดติดชิดกับโบราณสถาน ผลทำให้บดบังโบราณสถานโดยเฉพาะที่บริเวณฐาน ทำให้เกิดความชื้นในบริเวณนั้น ซึ่งมีผลต่อการผุพังของโบราณสถานด้วย

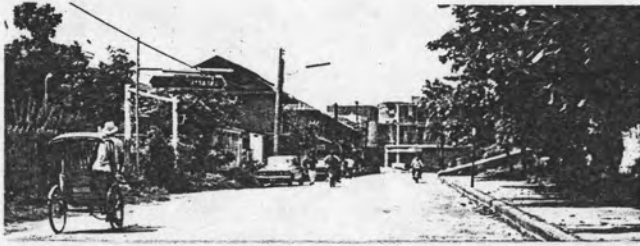
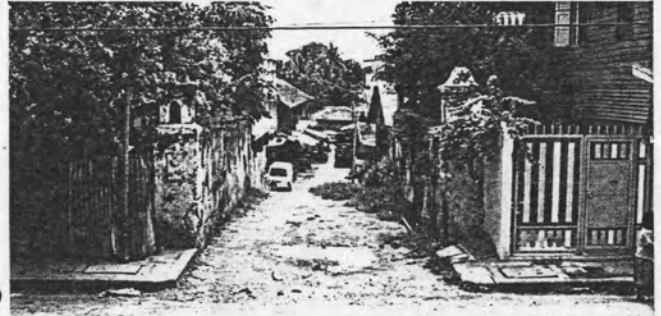
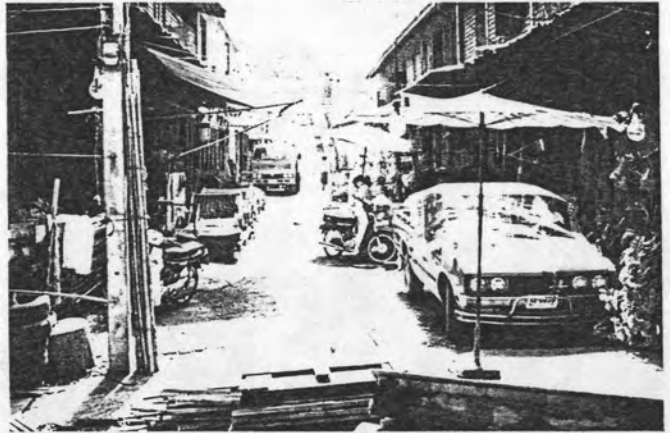
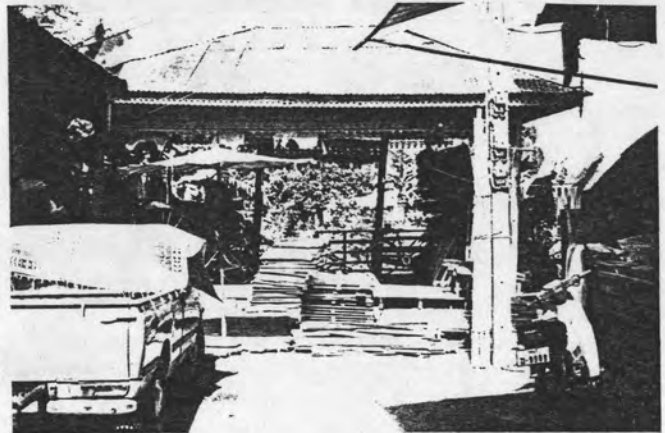
5.27 บริเวณด้านหลังวัง

ปัญหาการบุกรุกโบราณสถานซึ่งพบเห็นได้โดยทั่วไปทั้งเมือง

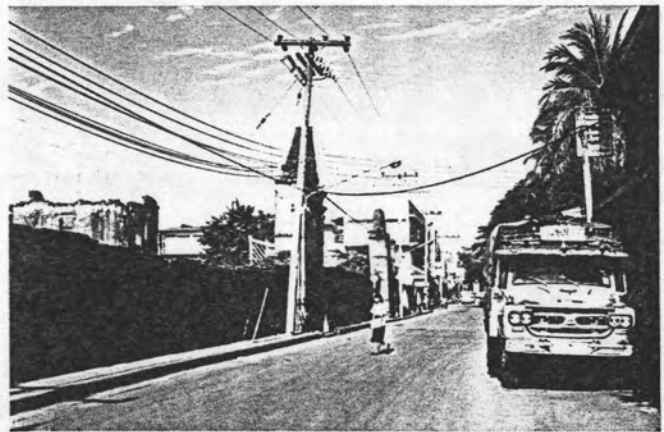
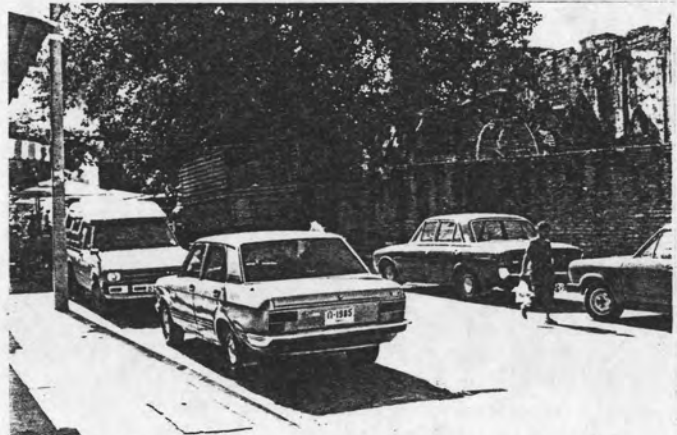
5.32 การใช้พื้นที่ด้านหน้าวัดเป็นที่จอดรถ

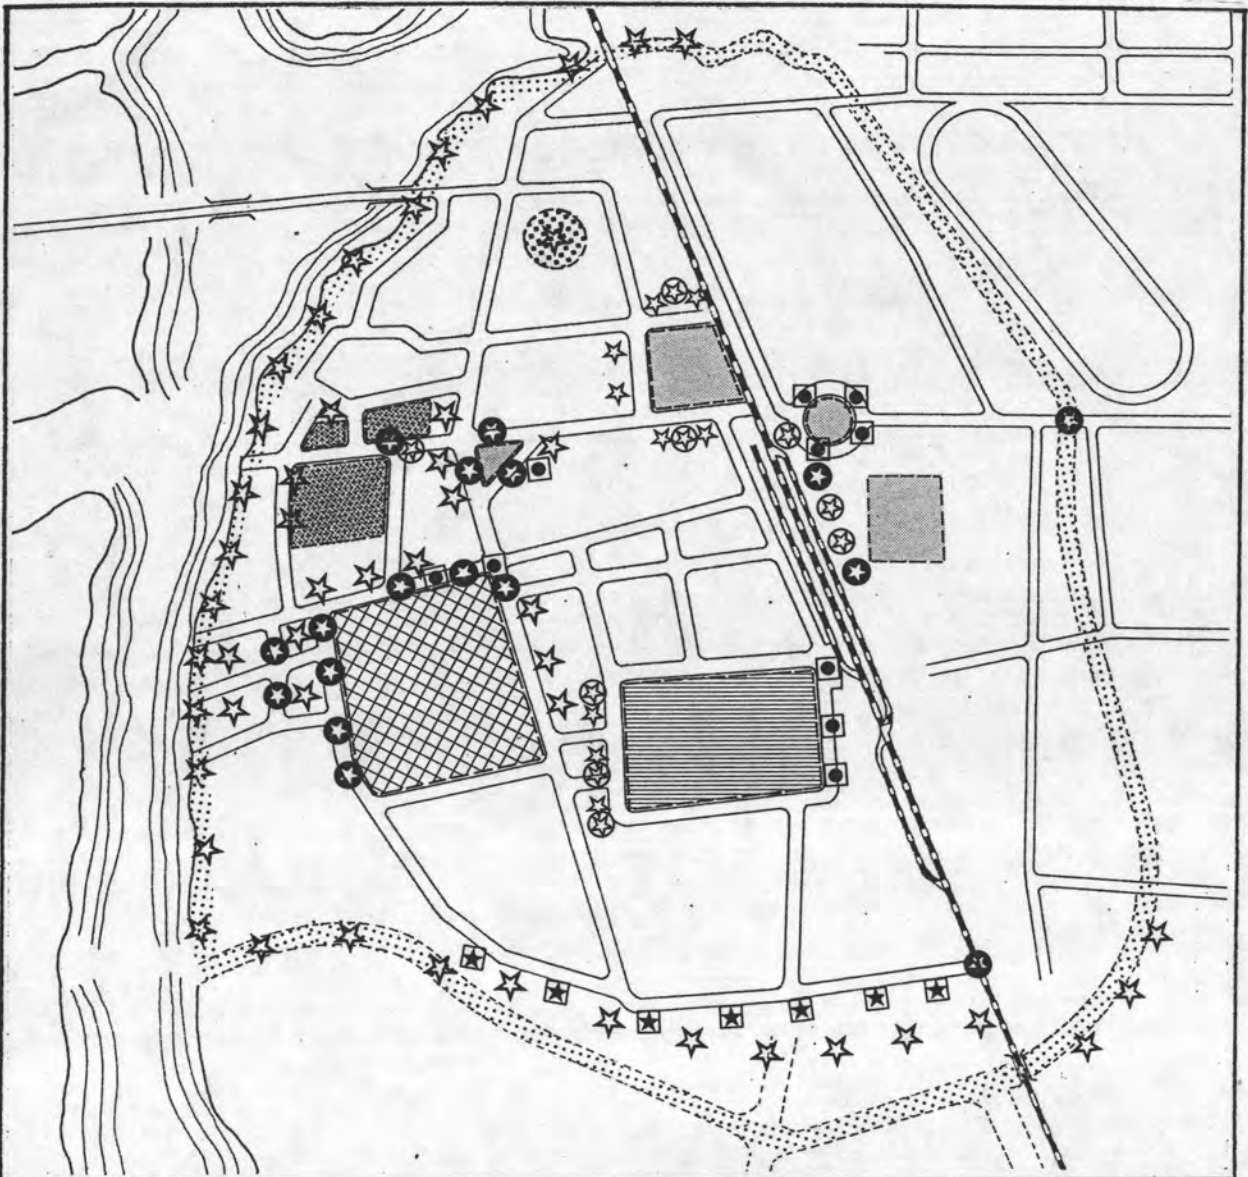
แผนที่ 5.3 แสดง ตำแหน่งและบริเวณที่มีปัญหาทางด้านภูมิทัศน์ชุมชน

- ☆ ปัญหาด้านสิ่งก่อสร้าง
- ปัญหาด้านการฉ้อฉล
- ปัญหาด้านพืชพันธุ์
- ⊠ ปัญหาด้านสาธารณูปโภค
- ⊕ ปัญหาด้านสิ่งประกอบภูมิทัศน์

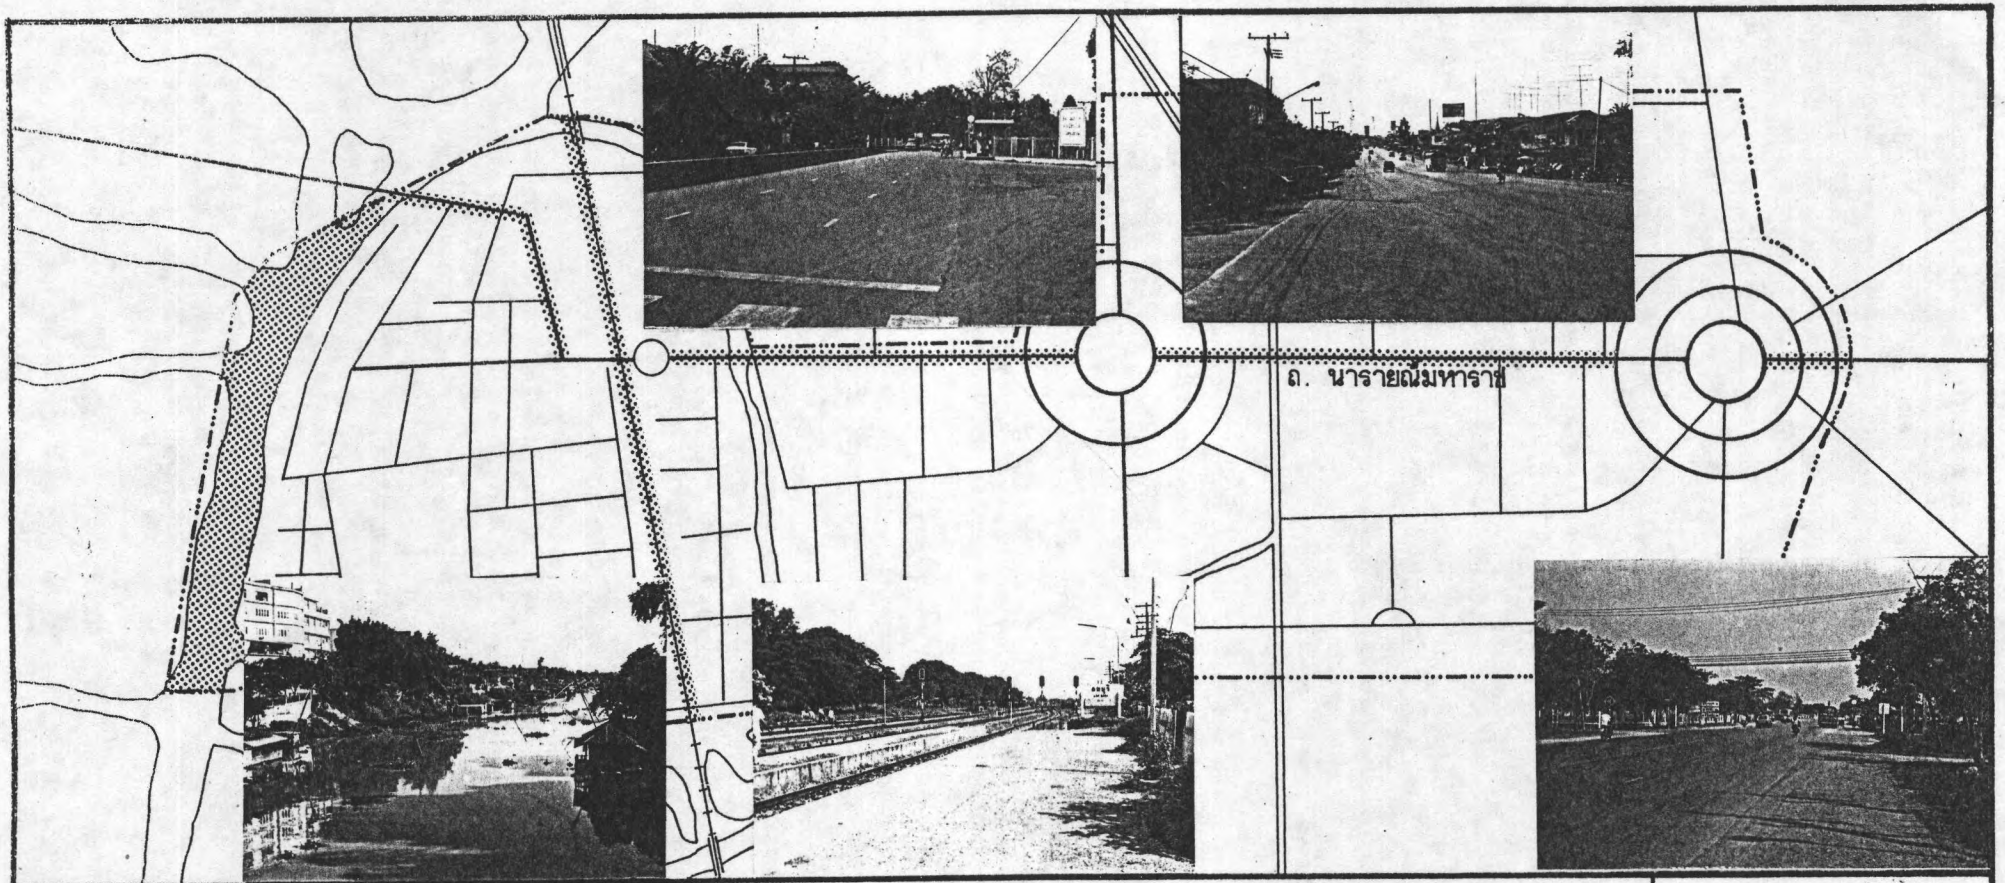
แสดง องค์ประกอบด้านจิตภาพของเมืองลพบุรี

..... ช่องทาง

ช่องทางที่เด่นชัดที่สุดของเมืองลพบุรี คือ ถนนแกนหลักที่เชื่อมระหว่างเมืองเก่าและเมืองใหม่ เข้าด้วยกัน อันได้แก่ ถนนนารายณ์มหาราช ถนนสายนี้มีจุดสังเกตที่สำคัญของเมืองตั้งอยู่ถึง 3 จุด คือ อนุสาวรีย์สมเด็จพระนารายณ์มหาราช สระแก้วและศาลพระกาฬ ทำให้เมืองมีลำดับการเข้าถึง (Sequence) ที่น่าสนใจและมีความสวยงาม

ในบริเวณเมืองเก่า สภาพช่องทางหรือถนนที่มีอยู่ยังไม่ส่งผลต่อทัศนภาพที่ดี ในมุมมองไปยังโบราณสถาน ในการที่จะนำหรือสร้างความสำคัญในการเข้าถึงโบราณสถาน โดยจะพบได้ที่บริเวณปราสาทสามยอด ปราสาทแขก และในขณะเดียวกับที่บริเวณ

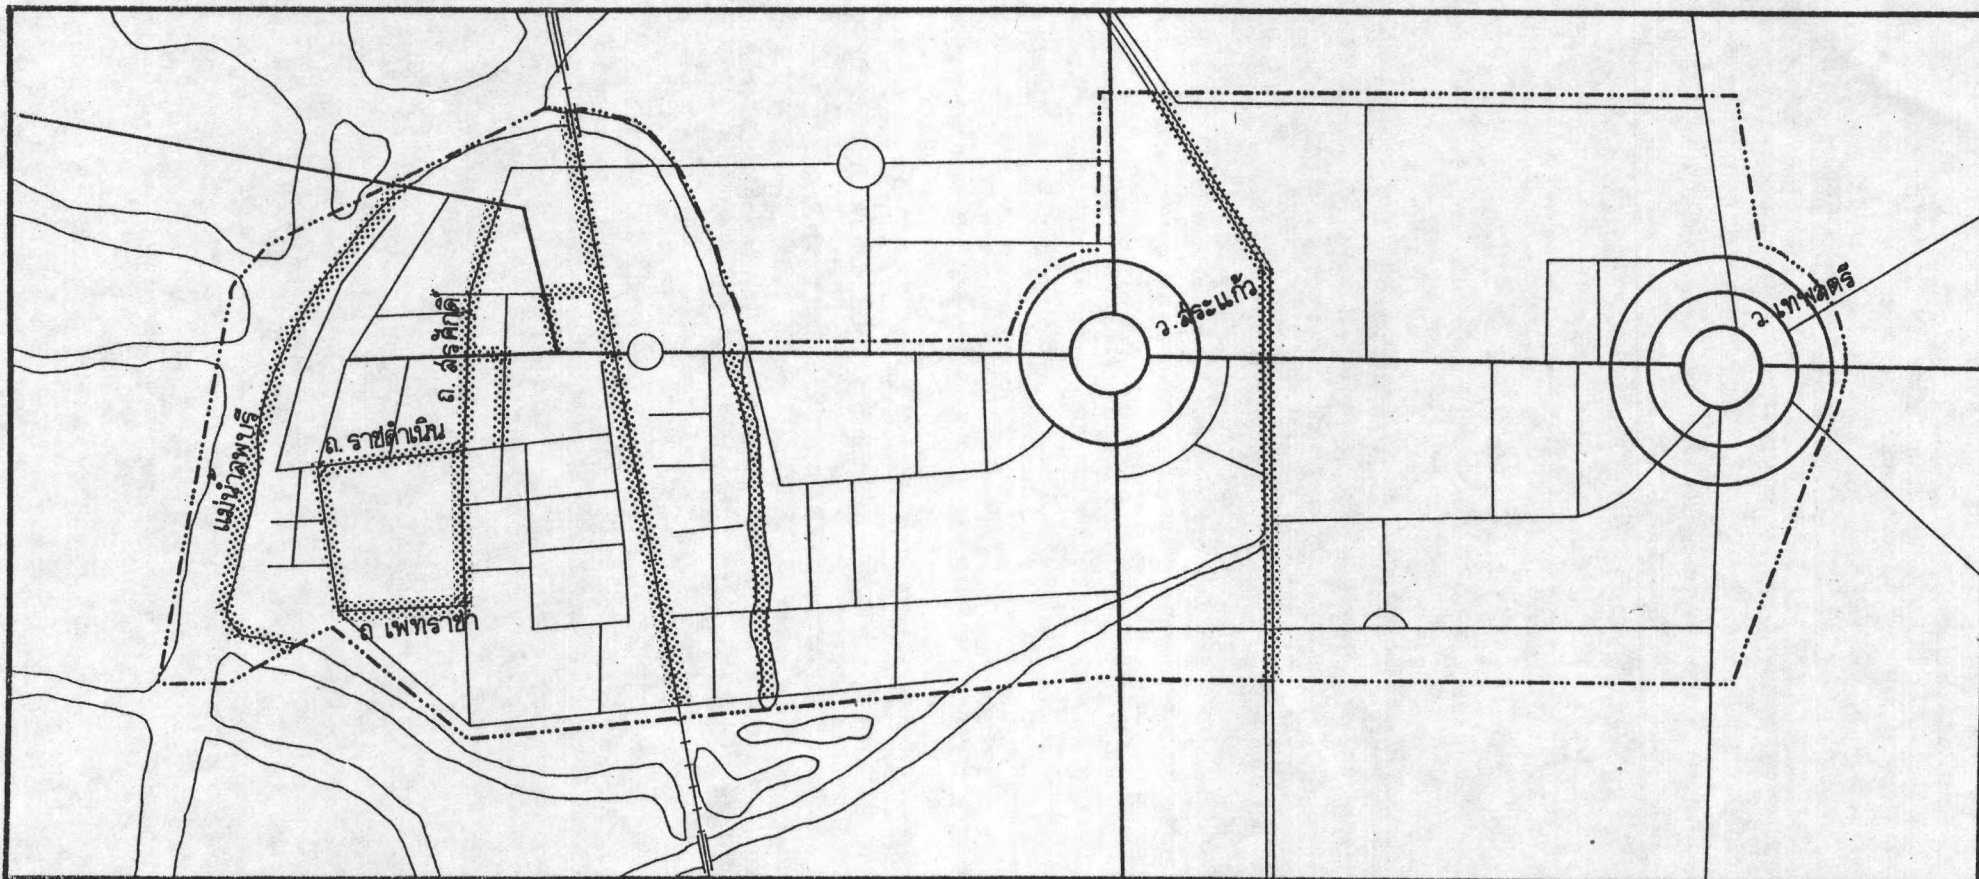
แสดง องค์ประกอบด้านจิตภาพของเมืองลพบุรี

..... แนวขอบ

ในเรื่องของช่องทาง เราพบว่าปัญหาของช่องทางที่ขาดความชัดเจนนั้น สาเหตุส่วนใหญ่มาจากการขาดแนวขอบที่แน่นอน และบางบริเวณก็ขาดแนวขอบที่เหมาะสมและส่งเสริมช่องทางนั้น ๆ เช่น ขอบของตึกแถวที่นำสายตาไปสู่โบราณสถาน เส้นขอบที่ไม่มีระเบียบของตึกแถวที่อยู่ด้านหลังของโบราณสถาน ทำให้โบราณสถานดูด้อยคุณค่า แต่ถ้าหากมีต้นไม้มาเสริมด้านหลังโบราณสถาน ขอบสีเขียวจากธรรมชาติจะช่วยเน้นขอบเบื้องล่างของโบราณสถานให้ดูเด่นชัดและมีคุณค่ามากขึ้น

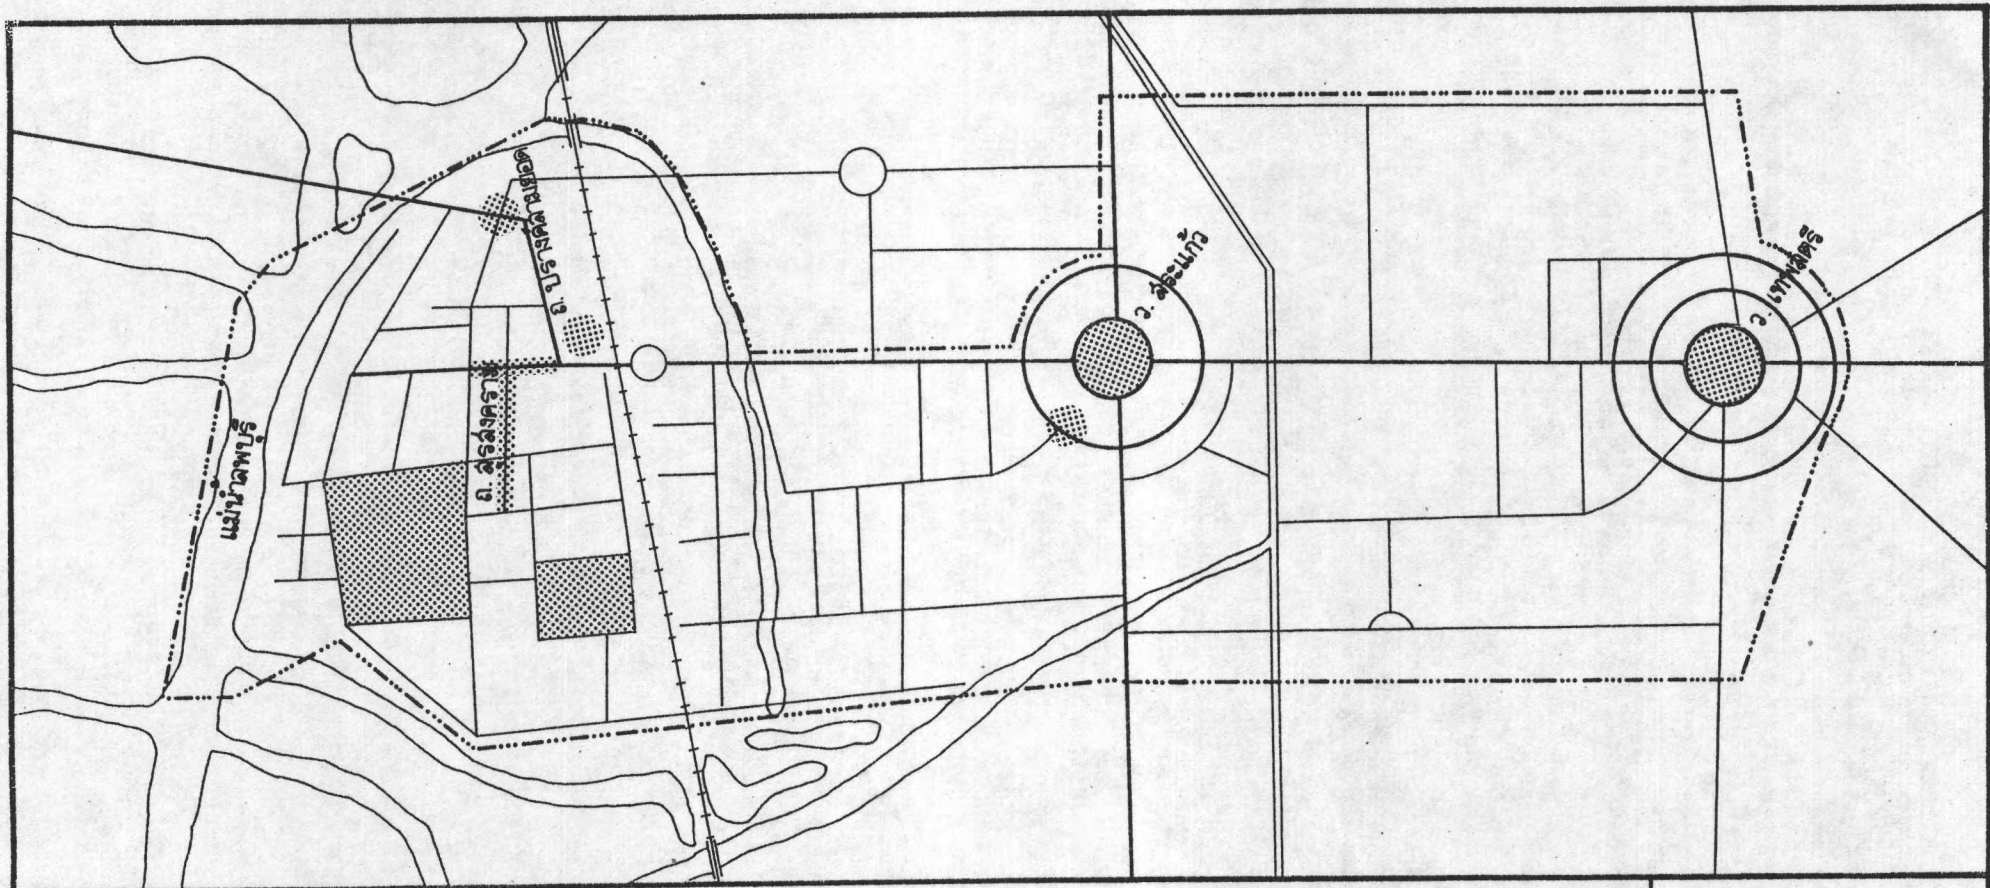
แสดง

องค์ประกอบด้านจิตภาพของเมืองลพบุรี - ย่าน

ย่านโบราณสถาน ได้แก่ บริเวณปราสาทสามยอดและบริเวณพระราชวังนารายณ์ราชินีเวศน์ ซึ่งมีบริเวณกว้างใหญ่เป็นย่านที่คนรู้จักกันทั่วไปในแง่ของกลุ่มโบราณสถานสำคัญ และมักใช้เป็นตัวอ้างอิงถึงตำแหน่งและทิศทางที่จะไป และผ่านวัดพระศรีรัตนมหาธาตุ ซึ่งเป็นกลุ่มโบราณสถานขนาดใหญ่ และเป็นที่รู้จักกันทั่วไป และมักใช้อ้างอิงในการเดินทางไปสู่สถานีรถไฟฝลบุรี

บริเวณเมืองใหม่ ย่านสำคัญและมีความเด่นชัด ได้แก่ บริเวณอนุสาวรีย์สมเด็จพระนารายณ์มหาราช ซึ่งสภาพโดยรอบอนุสาวรีย์เป็นส่วนสาธารณะของชุมชน และที่บริเวณวงเวียนสระแก้ว มีสิ่งก่อสร้างรูปแท่ง (Obelisk) มีสระน้ำล้อมรอบ เป็น

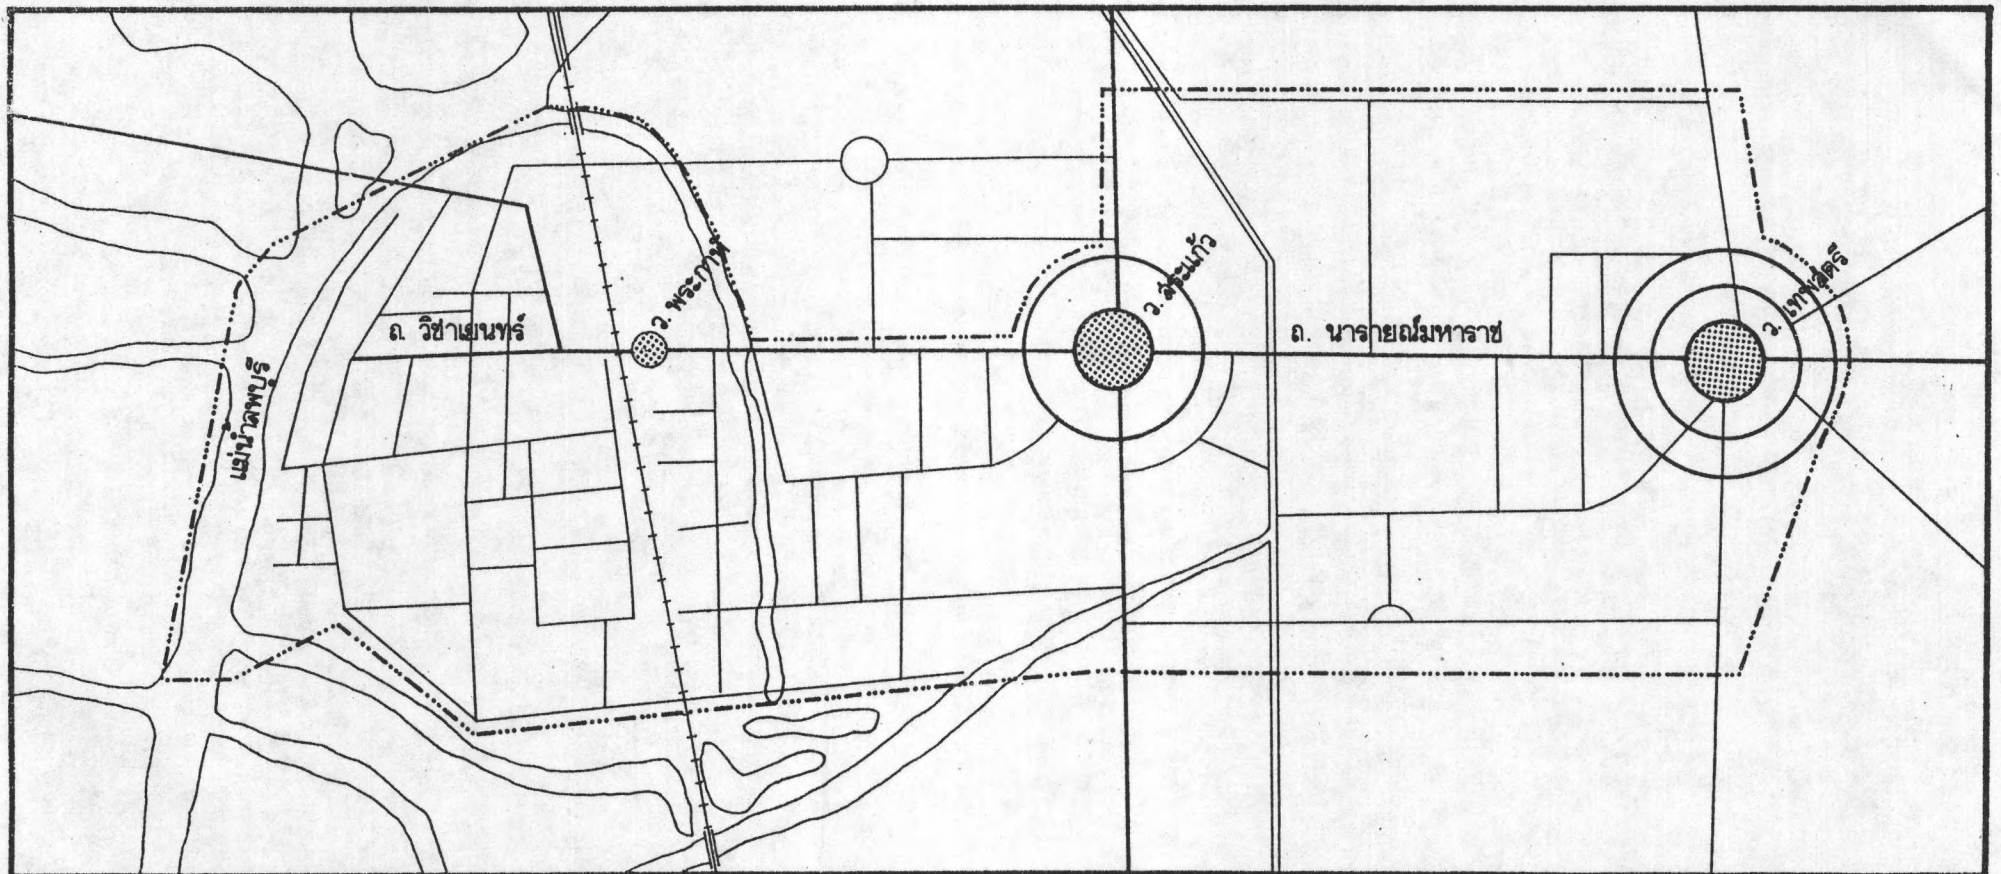
แผนที่ องค์ประกอบด้านจิตภาพของเมืองลพบุรี

จุดสังเกต

จุดสังเกตจุดแรกเมื่อเข้าถึงตัวเมืองลพบุรีโดยทางรถยนต์ (ถนนพหลโยธิน) คือ อนุสาวรีย์สมเด็จพระนารายณ์มหาราช มีความเด่นชัดปานกลาง เนื่องจากขนาดของตัวอนุสาวรีย์ที่เล็กและขาดฉากหลัง (Back Ground) ที่มาเสริมให้เด่นชัด ทั้ง ๆ ที่บริเวณนี้เป็นที่โล่งและอยู่กลางวงเวียน
