การศึกษาการเชื่อมอาร์คทั้งสแตงก๊าศคลุมและการเชื่อมเลเซอร์ในโลหะผสมพิเศษเนื้อพ่นนิกเกิล  
ชั้นคุณภาพจีทีดี-111 โดยใช้โลหะเติมอินโคเนล 625

STUDY OF GTAW AND LASER WELDING OF NICKEL-BASED SUPERALLOY  
GTD-111 WITH INCONEL 625 FILLER METAL

A Thesis Submitted in Partial Fulfillment of the Requirements  
for the Degree of Master of Engineering Program in Metallurgical and Materials

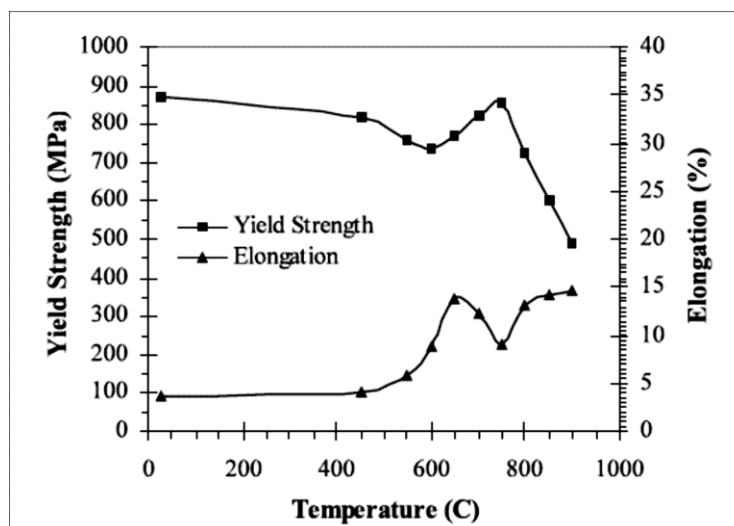
รูปที่ 2-1 สมบัติทางกลของจีทีดี-111 ที่อุณหภูมิต่างๆ [2]

จีทีดี-111 ซึ่งมีส่วนผสมทางเคมีพื้นฐานดังแสดงในตารางที่ 2-1 เป็นโลหะผสมพิเศษในกลุ่มเนื้อพื้่นิกเกิลที่ได้รับการพัฒนาโดยบริษัทเจเนอรัล อิเล็กทริก (General Electric) ในทศวรรษ 1980 จากโลหะผสมพิเศษเนื้อพื้่นิกเกิลชั้นคุณภาพเรเน 80 และอินโคเนล 738 ชนิดคาร์บอนต่ำ โดยเพิ่มปริมาณธาตุทนไฟ (Refractory element) ได้แก่ โมลิบดีนัม ทังสแตน แพนทาลัม โครเมียม และโคบอลต์ เพื่อเพิ่มความต้านทานต่อการกัดกร่อนเฉพาะที่ที่อุณหภูมิสูง (localized hot corrosion) นอกจากนั้นจากการทดลองโดย S. A. Sajjadi ยังพบว่าจีทีดี-111 มีความแข็งแรงและความต้านทานต่อการคืบที่อุณหภูมิสูงดีกว่าอินโคเนล 738 ชนิดคาร์บอนต่ำซึ่งเป็นโลหะต้นแบบจากการมีโครงสร้างจุลภาคที่เสถียรกว่า [2] สมบัติทางกลที่อุณหภูมิต่างๆ ของจีทีดี-111 แสดงในรูปที่ 2-1

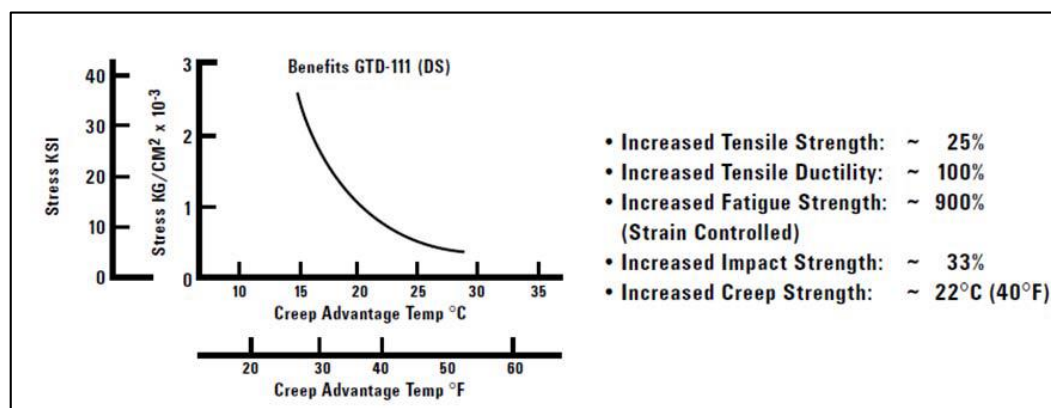
รูปที่ 2-2 เปรียบเทียบสมบัติทางกลระหว่างจิที้ 111 ชนิดเกรนสม่ำเสมอและชนิดแข็งตัวทิศทางเดียว [6]

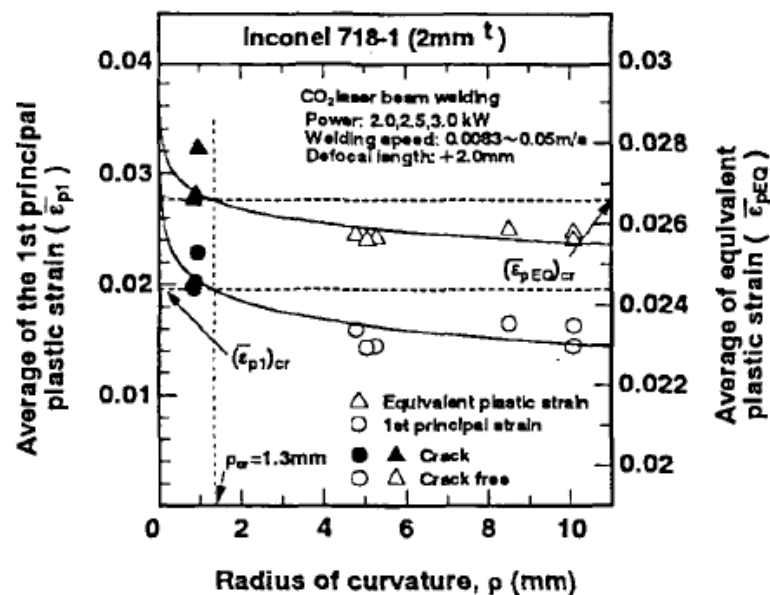
รูปที่ 2-15 ความสัมพันธ์ระหว่างรัศมีความโค้งของคอรอยเชื่อมกับการแตกจากการลอมเหลวของเฟสที่มีจุดหลอมเหลวต่ำในอินโคเนล 718 [16]

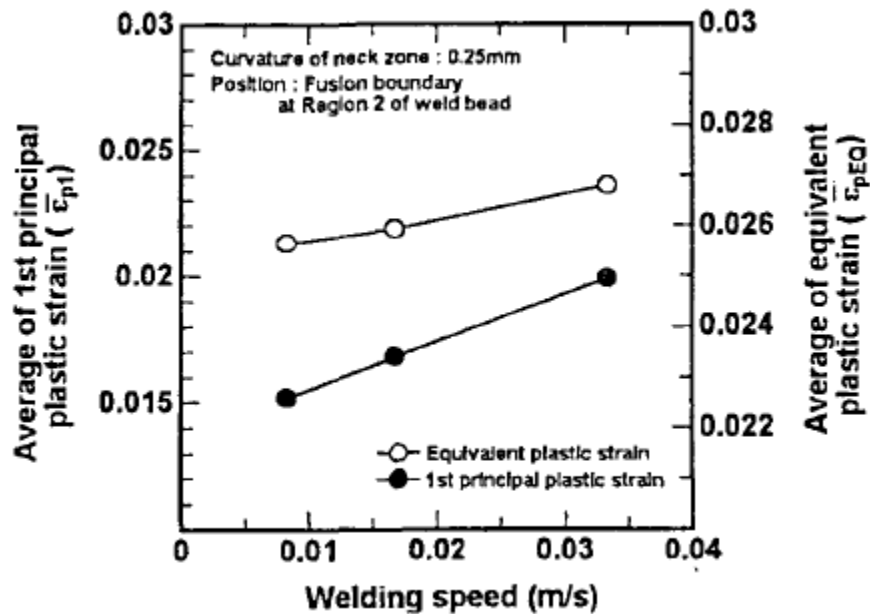
รูปที่ 2-17 ความสัมพันธ์ระหว่างความเร็วในการเชื่อมกับความเครียดที่อุณหภูมิสูงในอินโคเนล 718 [16]

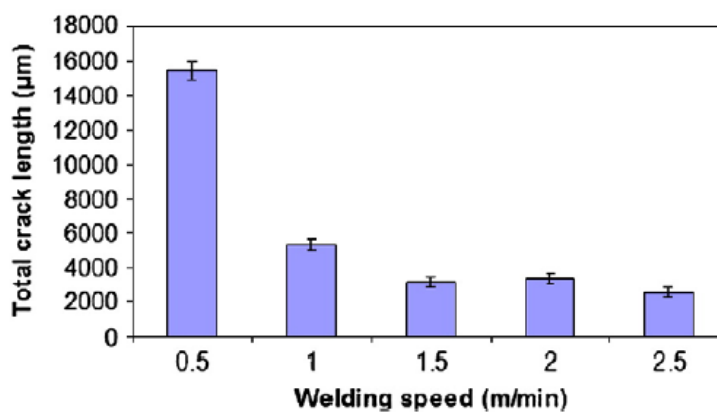
รูปที่ 2-29 ความสัมพันธ์ระหว่างความเร็วในการเชื่อมและการแตกในบริเวณกระแทกร้อน [21]

งานวิจัยฉบับนี้นำเสนอความสัมพันธ์ระหว่างการหลอมละลายที่ขอบเกรน (Intergranular liquation) และความเร็วในการเชื่อมเลเซอร์ต่อการแตกที่บริเวณกระแทกร้อนในอินโคเนล 738 ซึ่งมีส่วนผสมทางเคมีใกล้เคียงกับจิติดี-111 โดยการเชื่อมในงานวิจัยฉบับนี้เป็นการเชื่อมเลเซอร์ชนิดแก๊สคาร์บอนไดออกไซด์โดยไม่ใช้โลหะเติมที่พลังงาน 2.5 กิโลวัตต์ และความเร็วในการเชื่อมในช่วง 0.5 – 2.5 เมตรต่อนาที จากการศึกษพบว่าความอ่อนไหวต่อการแตกที่บริเวณกระแทกร้อนแปรผกผันกับความเร็วในการเชื่อมซึ่งขัดแย้งกับงานวิจัยอื่นที่ได้กล่าวมาแล้ว ความสัมพันธ์ระหว่างความเร็วในการเชื่อมและการแตกในบริเวณกระแทกร้อนจากงานวิจัยฉบับนี้แสดงในรูปที่ 2-29

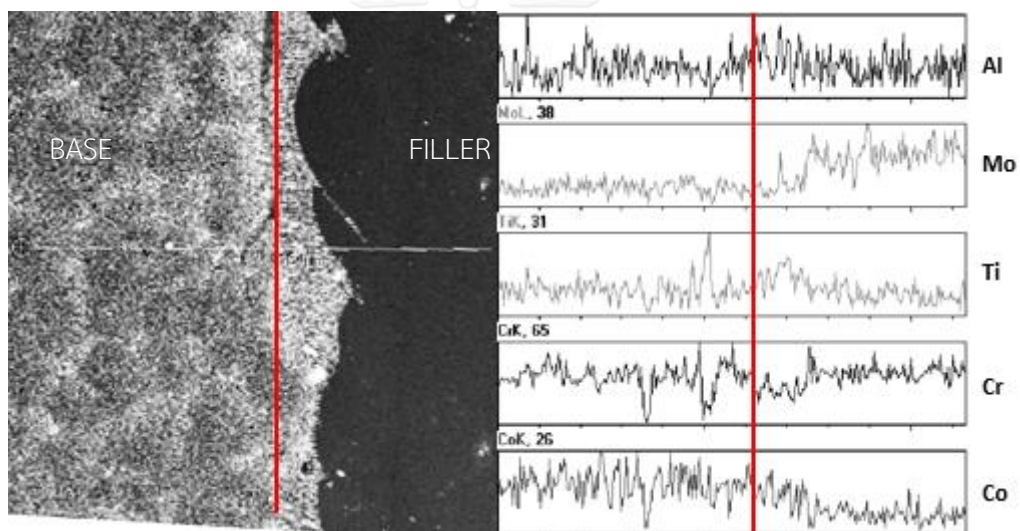
รูปที่ ค-3 ผลการวิเคราะห์ธาตุเชิงเส้นที่บริเวณรอยเชื่อมของชิ้นงานเลเซอร์หมายเลข 3
