ความต้องการของเจ้าของเรื่องในการปรับปรุงซ่อมแซมเรือนไทย
ในพื้นที่โดยรอบตลาดน้ำอัมพวา อำเภออัมพวา จังหวัดสมุทรสงคราม

OWNERS' DEMAND IN RENOVATION PROJECTS OF TRADITIONAL THAI HOUSES
IN AMPHAWA FLOATING MARKET AND ADJACENT AREAS,
AMPHAWA DISTRICT, SAMUT SONGKHRAM PROVINCE

A Thesis Submitted in Partial Fulfillment of the Requirements
for the Degree of Master of Housing Development Program in Real Estate

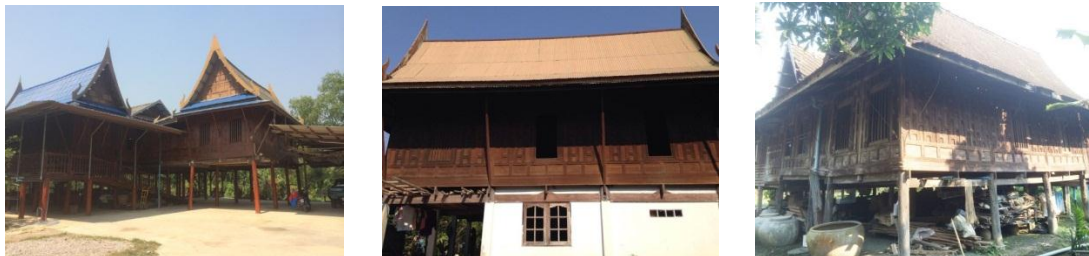
ภาพที่ 2 แสดง เรือนสภาพดี(ซ้าย) เรือนสภาพปานกลาง(กลาง) เรือนสภาพทรุดโทรม(ขวา)
(ที่มา : การสำรวจ)

ในการศึกษาได้แบ่งเรือนไทยที่พบเป็น 3 สภาพ คือเรือนไทยที่มีสภาพดี สภาพปานกลางและสภาพทรุดโทรม โดยแบ่งตามการสังเกตจากเรือนไทยเป็น 3 ส่วนใหญ่ๆ คือ หลังคา ผนังและเสา ดังนี้

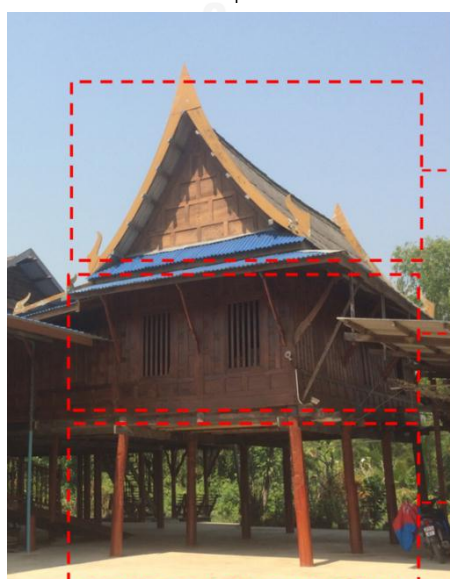
ภาพที่ 30 แสดงการแบ่งส่วนของเรือนไทยเป็น 3 ส่วนคือ หลังคา ตัวเรือนและเส้า

เรือนไทยส่วนใหญ่จะมีอายุเรือนที่มาก ทำให้ส่วนประกอบต่างๆ ของเรือนมีสภาพทรุดโทรม และมีการปรับปรุงซ่อมแซมในส่วนนั้นๆ ปัจจุบันเรือนไทยมีการใช้วัสดุที่หลากหลาย โดยได้แบ่งการ ศึกษาเป็น 3 ส่วน ตามลักษณะโครงสร้างของเรือน คือ 1) เครื่องบน ส่วนของหลังคา 2) เดี๋ยวบน ส่วน ตัวเรือน 3) เดี๋ยวล่าง ส่วนใต้ถุน (บทที่ 2 เรือนไทยแบ่งโครงสร้างหลักออกเป็น 3 ส่วน หน้า 18) ดังนี้

1. หลังคา	1.1 วัสดุ
	1.2 โครงหลังคา
	1.3 หน้าจั่ว
	1.4 บันลม
	1.5 ฝ้า
2. ฝา	
3. พื้น	3.1 พื้นนอก
	3.2 พื้นใน
4. เส้า	
5. อื่นๆ	5.1 บันโด
	5.2 รั้วระเบียง

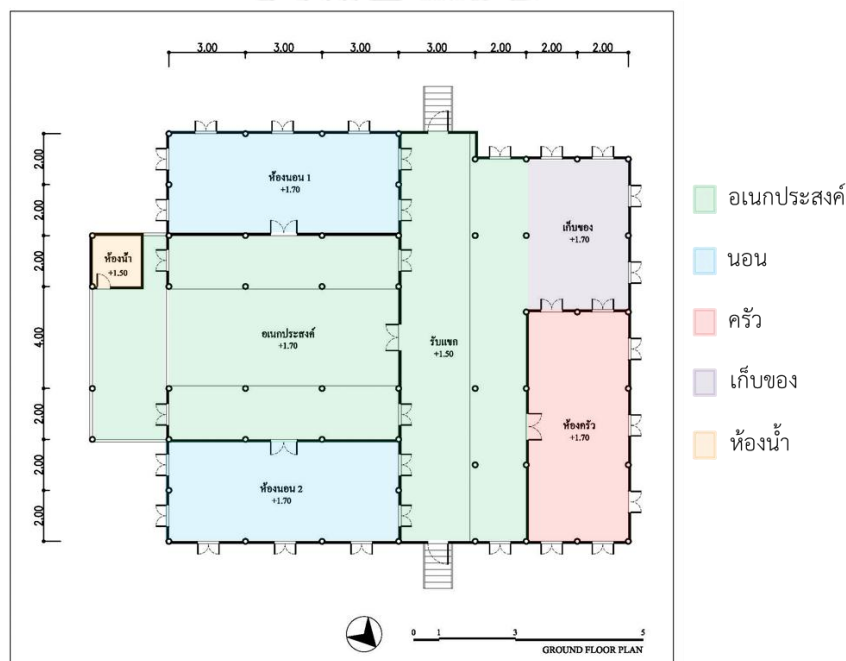
ภาพที่ 31 แสดงสัดส่วนการใช้พื้นที่ภายในเรือน

เป็นเรือนสภาพดี มีอายุกว่า 200 ปี โดยคุณมนทารับสิทธิ์ในบ้านหลังนี้จากสามีซึ่งเสียชีวิตไปแล้ว โดยสามีเคยเล่าให้ฟังว่าเรือนมีอายุกว่า 200 ปี สมัยก่อนอยู่กันเป็นครอบครัวใหญ่ ทำให้เรือนมีพื้นที่มาก ในปัจจุบันลูกชายได้ใช้ที่ดินบริเวณด้านข้างบ้านทำเป็นรีสอร์ททำให้บริเวณใต้ถุนเรือนมีการใช้เป็นพื้นที่เก็บของและซักผ้าในบางส่วน

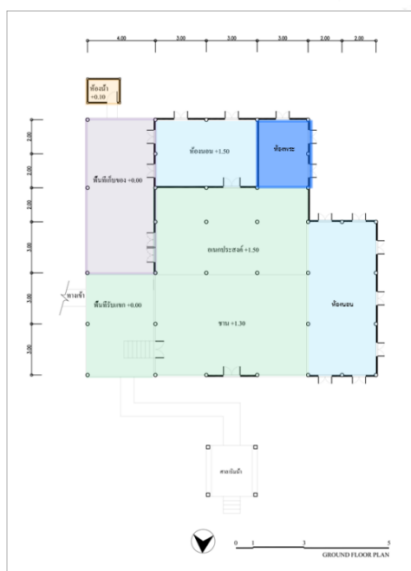
แปลน

เป็นเรือนที่มีสภาพทรุดโทรม อายุประมาณ 120 ปี ยายเป็นคนสร้างเดิมประกอบอาชีพสวนหมากและมะพร้าว ต่อมารุ่นแม่และตัวเองทำลีนจี่ ยายได้ยกเรือน 2 หลังให้ลูกสาว ปัจจุบันกำลังจะขายเรือนเพราะอยู่คนเดียวดูแลไม่ไหว จะย้ายไปลูกบ้านใหม่ในที่อีกแปลงหนึ่งติดถนน

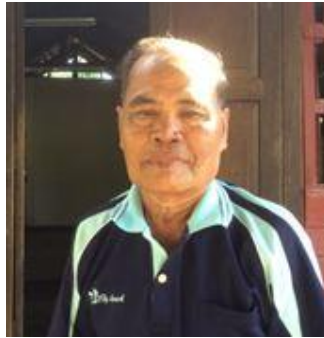
เรือนกรณีศึกษาที่ 10 คุณบุญส่ง แทนนิล
 อายุเรือน 80 ปี นางเทศเป็นคนสร้าง ต่อมายกให้หลาน นายบุญชู อยู่มาอีก 70 ปี นายบุญชู
 เสียชีวิต ลูกสาวเลยซื้อต่อ ไว้สำหรับอยู่ในวัยเกษียณ

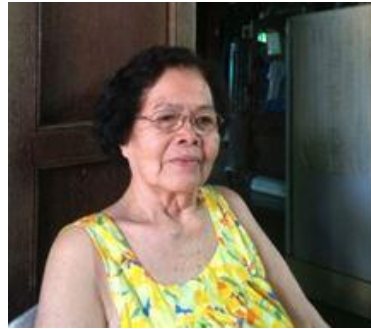
เป็นเรือนที่ยังคงสภาพดีอยู่ มีอายุกว่า 200 ปี โดยคุณมณฑารับสิทธิ์ในบ้านหลังนี้จากสามีซึ่งเสียชีวิตไปแล้ว โดยสามีเคยเล่าให้ฟังว่าเรือนมีอายุกว่า 200 ปี สมัยก่อนอยู่กันเป็นครอบครัวใหญ่ ทำให้เรือนมีพื้นที่มาก ในปัจจุบันลูกชายได้ใช้ที่ดินบริเวณด้านข้างบ้านทำเป็นรีสอร์ททำให้บริเวณใต้ถุนเรือนมีการใช้เป็นที่เก็บของและซักผ้าในบางส่วน

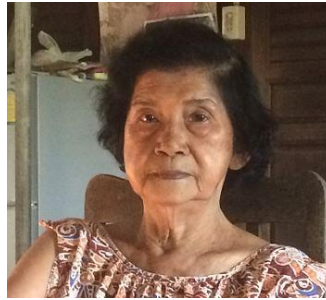
เป็นเรือนที่มีสภาพทรุดโทรม อายุเรือนประมาณ 160 ปี คุณทวดเป็นคนสร้างเรือน เมื่อลูกสาวแต่งงานก็จะขายเรือนออกไป คุณทวดมีลูกสาว 3 คน จึงมีเรือนหลายหลัง ปัจจุบันอยู่เพียงลำพัง เพราะน้องชายไปรักษาตัวที่อเมริกา โดยไปทั้งครอบครัวแต่ตนเองเลือกที่จะไม่ไปอยากอยู่เรือนนี้

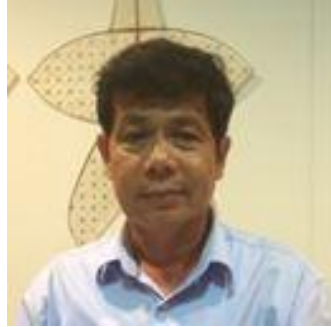
เรือนอายุ 100 กว่า ปี เดิมเป็นเรือนหลายหลังต่อมาแยกเรือนไปอยู่ที่อื่นๆ หลายที่ ปัจจุบันไม่มีคนอยู่

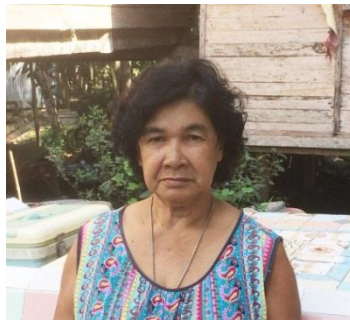
เป็นเรือนที่มีสภาพทรุดโทรม ขนาดเล็ก เดิมเรือนหลังนี้ตั้งอยู่แถววัดแก่นจันทร์ เป็นเรือนหมู่ 3 หลังและย้ายมาอยู่ในที่ปัจจุบันเมื่อ 70 ปี ก่อนและมีการเปลี่ยนจากฝากระแจะอ่อนเป็นฝากระดาน

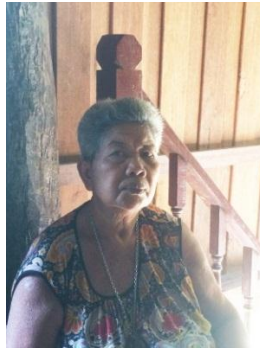
เป็นเรือนที่มีอายุกว่า 100 ปี ย้ายมาให้ เป็นหนึ่งในเรือนที่แยกมาจากบ้านปลัดทศน์ โดย ซ่อมแซมใหญ่เมื่อ 5 ปีก่อน

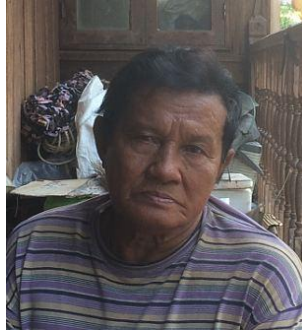
เป็นเรือนที่มีอายุ 100 กว่าปี ผมเป็นเขย พอมายู่ที่นี่เมื่อ 40 ปีก่อนก็เป็นแบบนี้แล้ว มีซ่อมเสามาเมื่อ 10 ปีก่อน

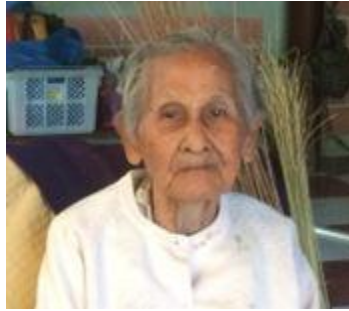
เป็นเรือนที่มีอายุ 90 ปี เดิมอยู่ริมคลองบางแค ย้ายมาอยู่ตรงนี้ ประมาณ 10 ปี เดิมเป็นเรือนหมู่ผสมเรือนธรรมดา ต่อมาแบ่งให้พี่น้อง ที่อยู่เป็นจุนเป็นเป็ส่วนของเรือนไทย

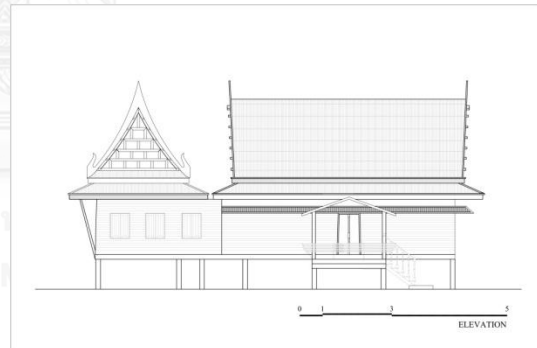
แปลน

ซื้อมาจากสุพรรณบุรี ใช้เรือบรรทุกมา ซื่อมา 3 หลังและเรือนแพ 1 หลัง ราคา 500 บาท ต่อมาตลิ่งพังก็เลยขยับเข้ามา ดัดแปลงระเบียงให้มีหลังคานอกชาน

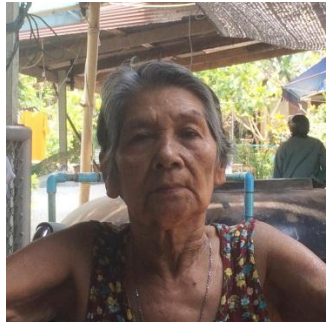
เรือนกรณีศึกษาที่ 38 คุณทองกัน แยมอ่วม

อายุเรือนประมาณ 100 กว่าปี เป็นเรือนไทยกลางๆ ใต้ถุนสูงประมาณ 1 เมตร น้ำท่วมต่อมาเลยยกเรือนขึ้น ซื่อเรือนมาจากยายวอนที่อยู่หลังบ้าน เดิมพ่อชอบบ้านเก่าแก่ บ้านโบราณปู่ย่าอยู่ตรงนี้เลยปลูกเป็นเรือนไทย ต่อมาดัดแปลงเป็นอย่างในปัจจุบัน

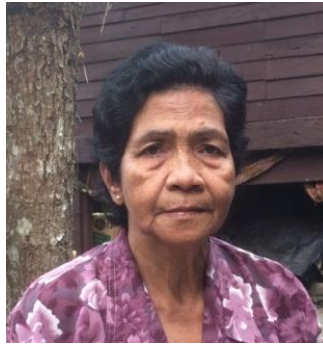
เรือนกรณีศึกษาที่ 39 คุณชนาพร ไล่ประเสริฐ

อายุเรือน 100 กว่าปี สร้างโดยขุนสุนทรภณ เดิมเป็นแฝดคู่ ตั้งอยู่ตรงนี้ตลอด เคยใช้ไต้ถุน เป็นคุก เรือนที่คู่กันถูกรื้อออกไปตั้งแต่ป้ายังไม่เกิด

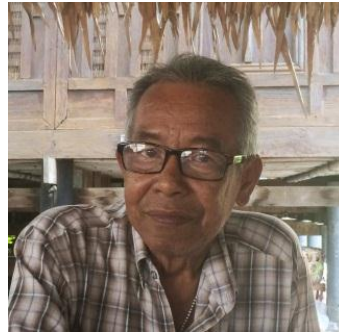
เรือนกรณีศึกษาที่ 40 คุณไววิทย์ อินทรานต์

อายุเรือน 100 กว่าปี เกิดมาเรือนก็มีสภาพอย่างนี้ เดิมเป็นหลังคาจาก ต่อมาปูย้ายยกเรือนให้ลูกสาวซึ่งเป็นป่าของลุง ที่ยังคงอยู่เพราะอยากที่จะอนุรักษ์เอาไว้ เดิมผนังเป็นจากต่อมาเลยเอาไม้มาใส่เอาไว้

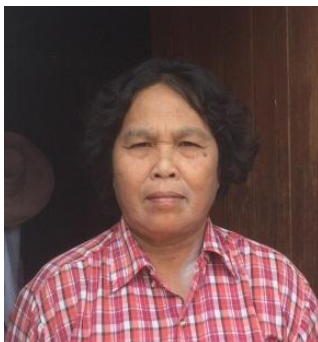
เรือนกรณีศึกษาที่ 41 คุณอรุณ นิลศรี

เป็นเรือนสภาพปานกลาง อายุเรือน 100 กว่าปี เดิมอยู่ตำบลบางกะพ้อม 80ปีก่อนย้ายมีอยู่ที่ปัจจุบัน โดยเป็นเรือนเดี่ยวเช่นนี้ตั้งแต่อยู่บางกะพ้อม ต่อเติมด้านล่างเป็นคอนกรีตเมื่อ 40 ปีก่อน
