บทที่ 4

การทดลองและผลการทดลอง

งานวิจัยนี้นำเสนอวิธีการที่ใช้ในการตรวจหารอยปะชอมบนพื้นผิวทางแอสฟัลต์ด้วยวิธีการแยกส่วนโดยใช้ลักษณะพื้นผิว โดยใช้โปรแกรมต้นแบบที่พัฒนาขึ้นจากโปรแกรม Microsoft Visual C++ 6.0 และใช้ในเครื่องคอมพิวเตอร์ส่วนบุคคลซึ่งมีหน่วยประมวลผลกลาง Pentium 4 ความเร็ว 1.5 GHz หน่วยความจำ 512 MB ซึ่งในบทนี้จะแสดงถึงผลความถูกต้องในการทดลองตรวจหารอยปะชอมบนพื้นผิวทางแอสฟัลต์ ข้อมูลภาพดิจิทัลที่ใช้ในที่นี้ นำมาจากเพิ่มข้อมูลภาพในรูปแบบไฟล์ข้อมูลวีดิทัศน์ที่ได้จากการสำรวจผิวทางหลวงจากคณะวิศวกรรมศาสตร์ จุฬาลงกรณ์มหาวิทยาลัย โดยเป็นภาพที่ได้จากกล้องถ่ายภาพสีด้านหน้าของรถสำรวจ 1 กล้อง

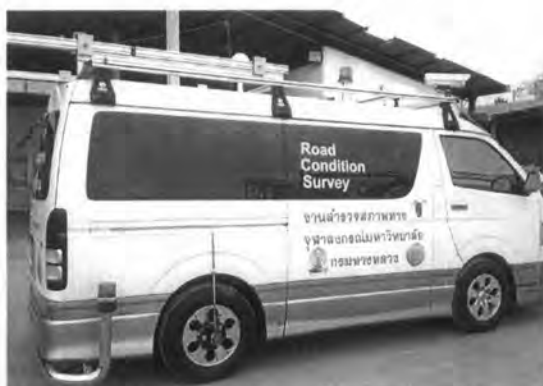
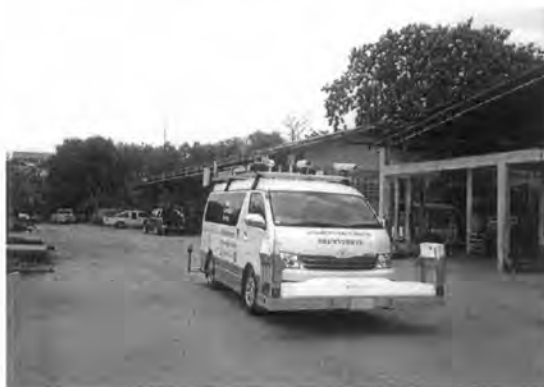
รูปที่ 4.1 รถสำรวจที่ใช้ในงานวิจัย

ในงานวิจัยนี้มุ่งเน้นไปที่การตรวจหารอยปะชอม ซึ่งใช้ภาพจากกล้องที่ติดตั้งด้านหน้าของรถสำรวจ ดังรูปที่ 4.1 ซึ่งเป็นกล้องที่ติดตั้งบนหลังคารถที่ใช้ในการสำรวจโดยหันไปทางด้านหน้าของรถสำรวจสามารถถ่ายภาพครอบคลุมบริเวณหน้ารถไปจนถึงสายตาหรือระยะอนันต์ ภาพที่เก็บมาเป็นภาพที่มีความละเอียด 1280 x 960 จุดภาพ เป็นภาพสีที่ถ่ายต่อเนื่องในทุกระยะคงที่ค่าหนึ่ง

(ก) รถสำรวจด้านข้าง

(ข) รถสำรวจด้านหน้า

(ค) การติดตั้งกล้องและการเก็บภาพของรถสำรวจ

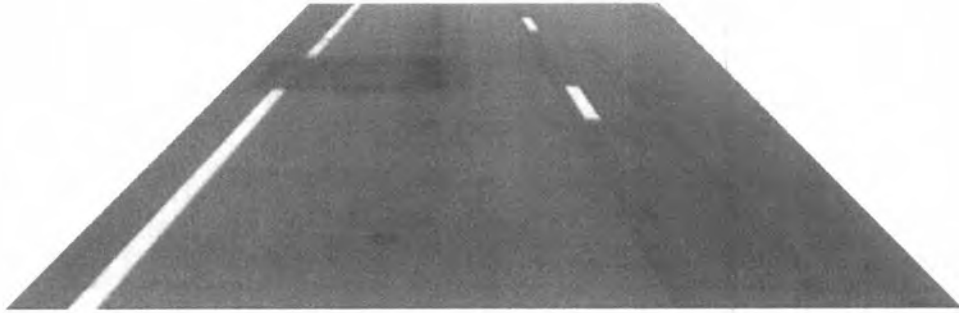
(ก) รอยปะชอมที่กลมกลืนไปกับพื้นผิวทางแอสฟัลต์ปกติ

- รอยปะซ่อมที่มีความเข้มกลมกลืนไปกับพื้นผิวทางแอสฟัลต์ ดังตัวอย่างในรูปที่ 4.7 (ก) สามารถหารอยปะซ่อมเหล่านี้ได้โดยการลดจำนวนเท่าของค่าเบี่ยงเบนมาตรฐานลงจากเดิมที่ใช้อยู่ที่เท่ากับ 1 อาจจะใช้เป็น 0.8 แทน

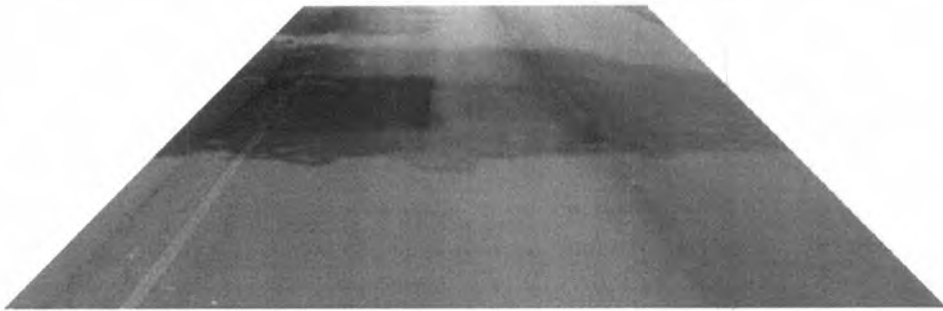
(ข) รอยปะชอมที่อยู่ในเงาต้นไม้ข้างทาง

- รอยปะซ่อมอยู่ในเงาต้นไม้ ดังตัวอย่างในรูป 4.7 (ข) การตรวจหารอยปะซ่อมที่ซ่อนอยู่ในเงาต้นไม้ต้องอาศัยการเก็บข้อมูลที่เป็นระบบ กึ่งอัตโนมัติคือกล้องที่ใช้เก็บข้อมูลต้องมีการปรับความเร็วชัตเตอร์หรือรับแสงอาทิตย์ให้เร็วขึ้นหรือมากขึ้นในกรณีที่พบเงาต้นไม้หนาแน่น ซึ่งต้องอาศัยมนุษย์เป็นผู้พิจารณาว่าบริเวณใดมีเงาต้นไม้อยู่หนาแน่นนั่นเอง
