การวิเคราะห์ธรณีสัณฐานจากบริเวณวัดแกว่งของแม่น้ำน่าน  
อำเภอปัว จังหวัดน่าน

GEOMORPHIC ANALYSIS FROM MEANDERING ZONE  
OF NAN RIVER, AMPHOE PUA, CHANGWAT NAN

A Report Submitted in Partial Fulfillment of the Requirements for the Bachelor of  
Science, Department of Geology, Chulalongkorn University,  
and Academic Year 2011

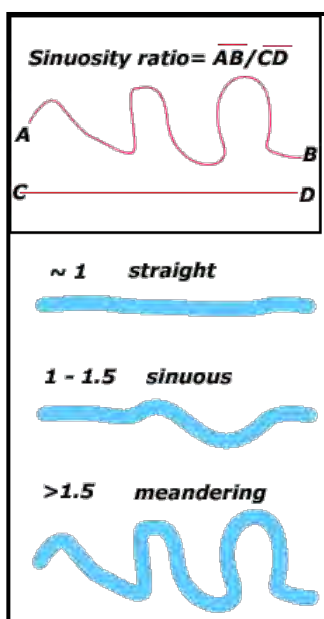
รูปที่ 1.1 : ค่าพารามิเตอร์ที่ใช้ในการคำนวณดัชนีการโค้งตัว (sinuosity)

จากการศึกษาของมนตรี ชูวงศ์ (2553) กล่าวไว้ว่า ดัชนีที่ใช้บอกความคดโค้งของแม่น้ำคือ ความคดเคี้ยว (sinuosity) ซึ่งหมายถึง สัดส่วนระหว่างความยาวจริงของแม่น้ำต่อระยะห่างระหว่างหุบเขาที่แม่น้ำไหลผ่าน แม่น้ำที่จัดเป็นแม่น้ำแบบตรงจะมีดัชนีการคดเคี้ยวน้อยกว่า 1.5 โดยจากการศึกษาดัชนีความคดเคี้ยวของแม่น้ำนานในพื้นที่ศึกษา พบว่ามีค่า 1.86 ดังนั้น รูปแบบทางน้ำในพื้นที่ศึกษาคือ meandering หรือ แม่น้ำแบบโค้งตัว

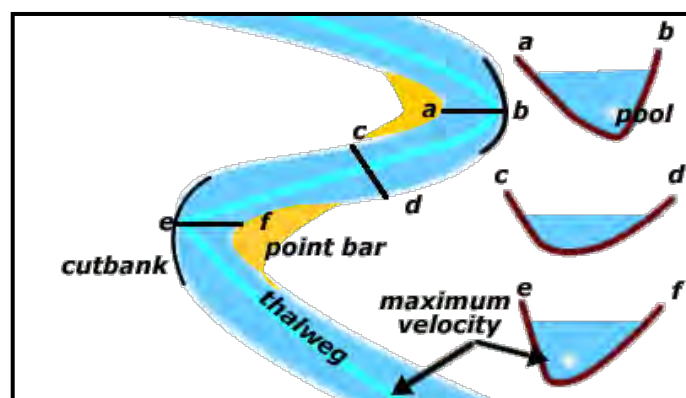
รูปที่ 1.2 : ความสัมพันธ์ของความเร็วในการไหลในแม่น้ำ กับตำแหน่งร่องน้ำลึก

จากการศึกษาของ Thompson and Turk (1998) ในเรื่องของความสมมาตรของร่องน้ำที่มีความสัมพันธ์กับความเร็วและความแรงการไหลของน้ำในแม่น้ำ พบว่า แม่น้ำในพื้นที่ศึกษามีรูปร่างร่องน้ำแบบไม่สมมาตร (asymmetry) ความเร็วมากที่สุดของการไหล หรือ ตำแหน่งร่องน้ำลึก (thalweg) ส่วนใหญ่อยู่ทางซ้ายมือของภาพตัดขวางจากต้นน้ำไปยังปลายน้ำ ดังรูปที่ 5.2

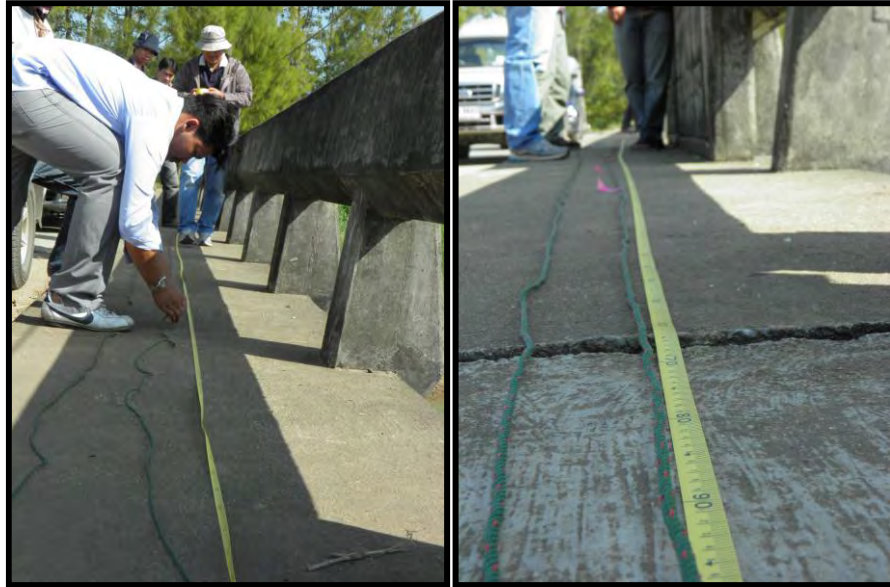
รูปที่ 3.5: แสดงขั้นตอนการกำหนดความยาวของเข็อก โดยมีระยะห่างทุกๆ 1 เมตร

2.1 การศึกษาขนาด และสภาพของแม่น้ำในปัจจุบัน ใช้วิธีวัดความลึกของแม่น้ำแต่ละจุดศึกษา จะเลือกทำการวัดความลึกบริเวณที่มีสะพาน ใช้เชือกที่มีการกำหนดความยาวของเชือก โดยมีระยะห่างทุกๆ 1 เมตร(รูปที่ 3.5) โดยผูกเข้ากับอุปกรณ์ถ่วงน้ำหนัก แล้วจึงทำการวัดความลึกของแม่น้ำ ทุกๆ 3 เมตร ตลอดความยาวของสะพาน(รูปที่ 3.6) โดยลบความสูงของสะพานออกด้วย หากสะพานมีความโค้งจะวัดมุมความโค้งของสะพานมาด้วย เพื่อให้ได้ค่าที่ใกล้เคียงกับความจริงมากที่สุด ในการออกภาคสนามครั้งนี้ มีจุดศึกษาทั้งหมด 13 จุด ดังตารางที่ 3.1

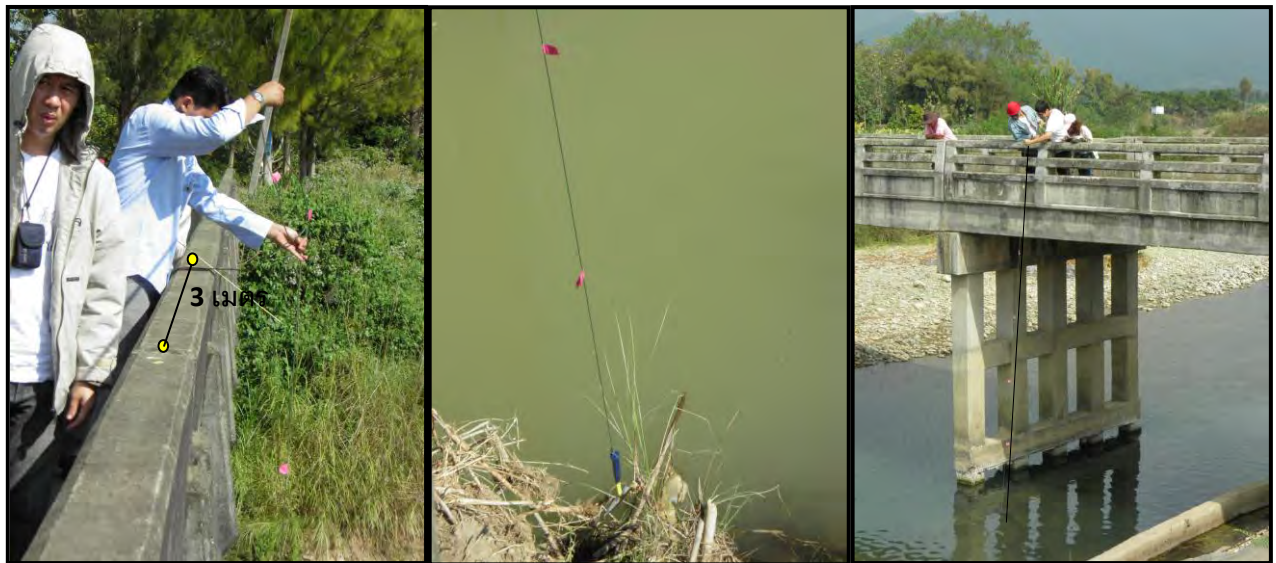
รูปที่ 3.6: แสดงการวัดขนาดและความลึกของแม่น้ำ โดยมีระยะห่างทุกๆ 3 เมตร

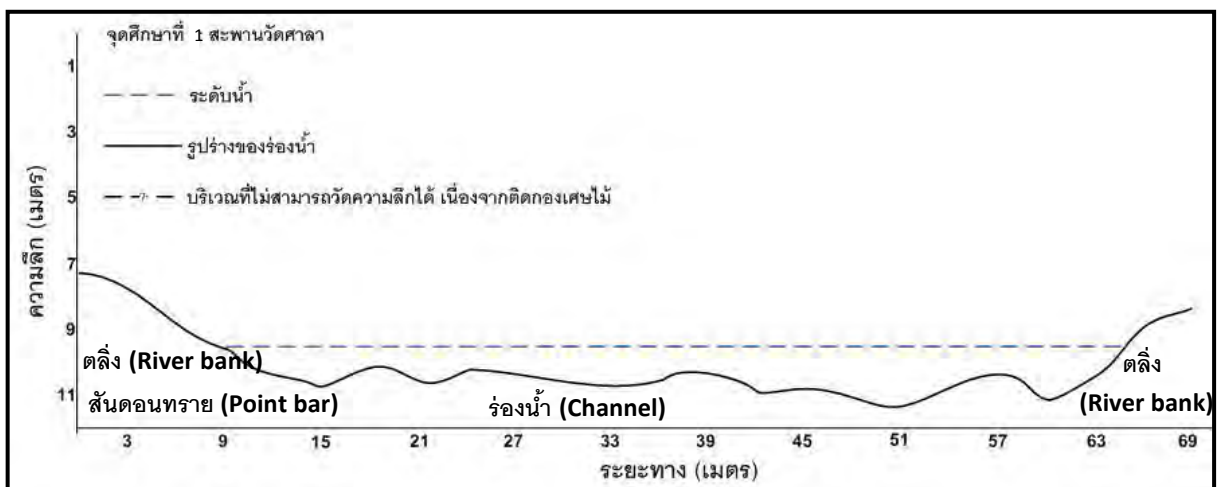
UTM Grid : 692300/2122100 สะพานวัดศาลา

ระดับน้ำ ณ เวลา 16.05 น. ของวันที่ 24 ธันวาคม พ.ศ. 2554 คือ 1.90 เมตร

รูปที่ 4.1: ภาพตัดขวางของแม่น้ำในจุดศึกษาที่ 1

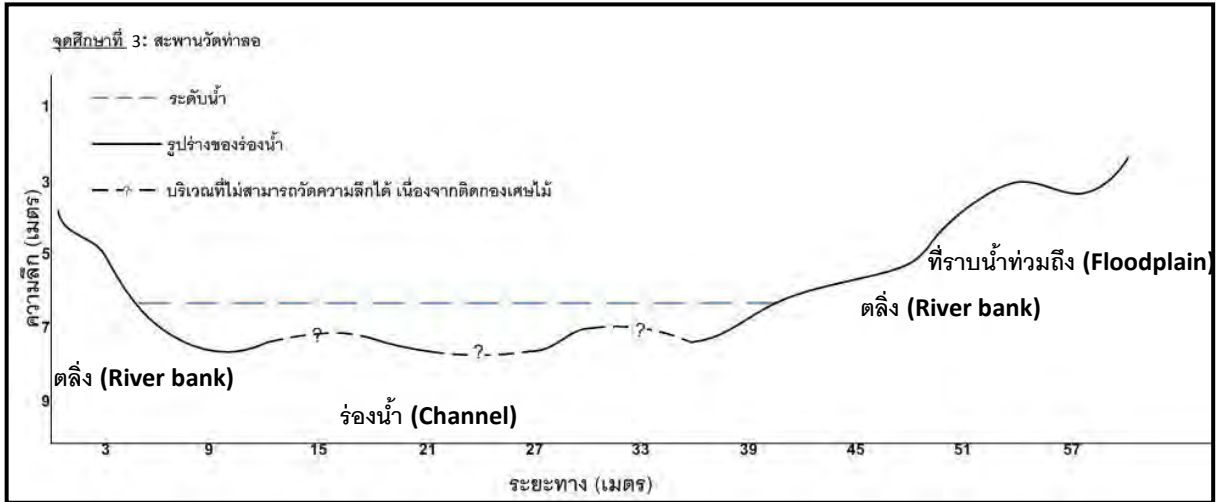
UTM Grid : 695100/2121700 สะพานวัดท่าล้อ

ระดับน้ำ ณ เวลา 12.20 น. ของวันที่ 23 ธันวาคม พ.ศ. 2554 คือ 1.40 เมตร

รูปที่ 4.5: ภาพตัดขวางของแม่น้ำในจุดศึกษาที่ 3

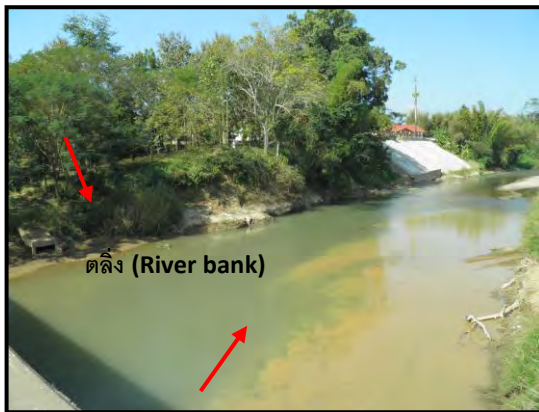
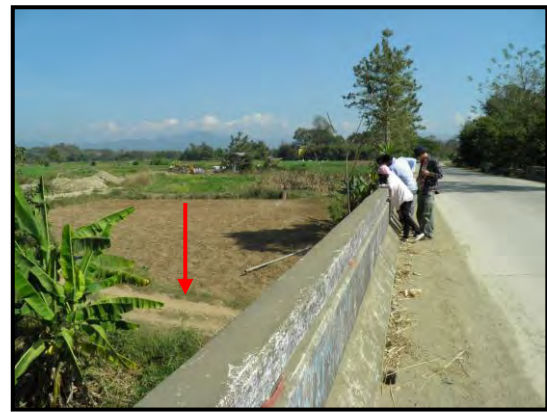
ร่องน้ำ (Channel)

ที่ราบน้ำท่วมถึง (Floodplain)

รูปที่ 4.6: แสดงสภาพและขนาดของแม่น้ำในจุดศึกษาที่ 3

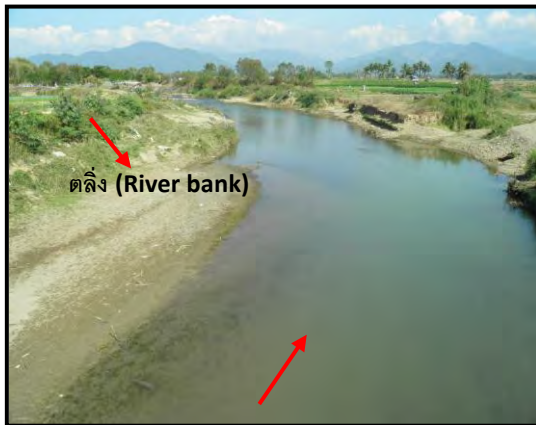
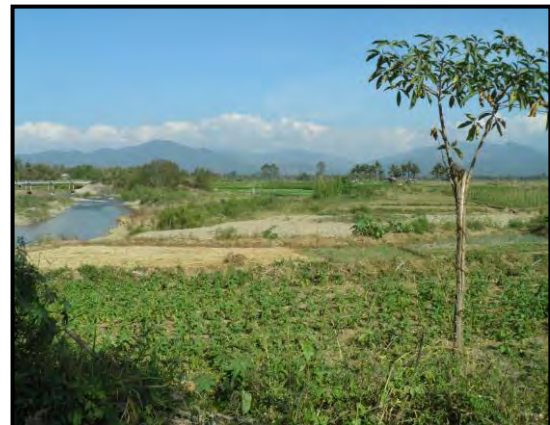
ร่องน้ำ (Channel)

ที่ราบน้ำท่วมถึง (Floodplain)

รูปที่ 4.8: แสดงสภาพและขนาดของแม่น้ำในจุดศึกษาที่ 4

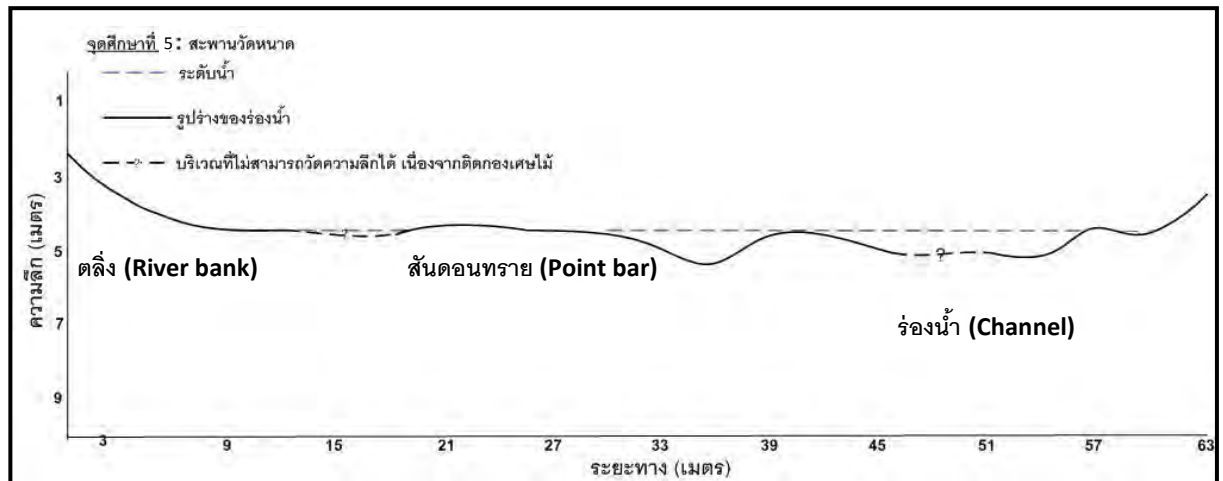
UTM Grid : 700200/2123500 สะพานวัดหนาด

ระดับน้ำ ณ เวลา 14.45 น. ของวันที่ 23 ธันวาคม พ.ศ. 2554 คือ 1.80 เมตร

รูปที่ 4.9: ภาพตัดขวางของแม่น้ำในจุดศึกษาที่ 5

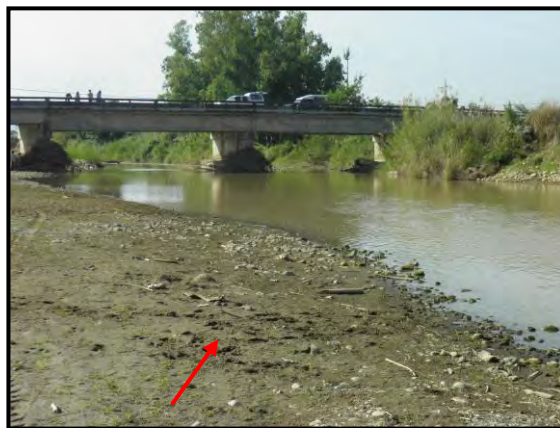
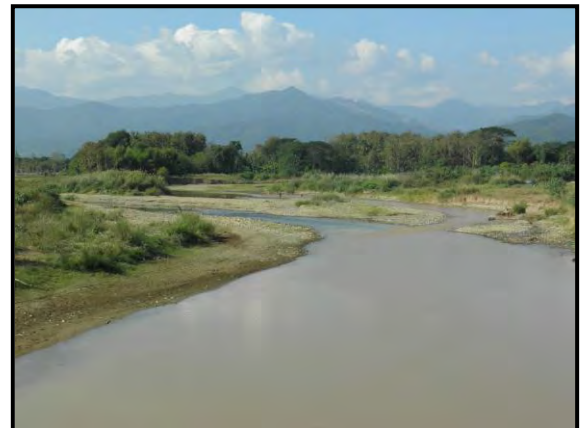
สันดอนทราย (Point bar)

ร่องน้ำ (Channel)

รูปที่ 4.10: แสดงสภาพและขนาดของแม่น้ำในจุดศึกษาที่ 5

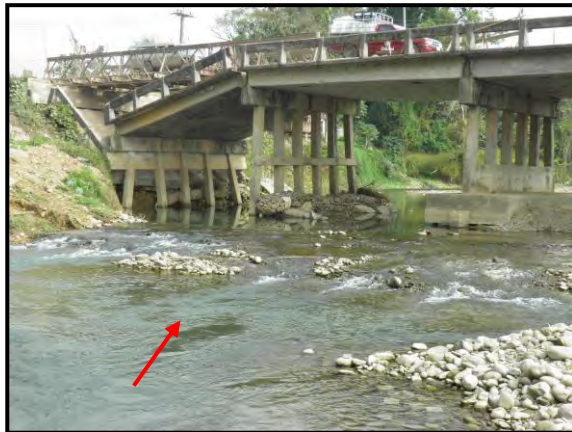
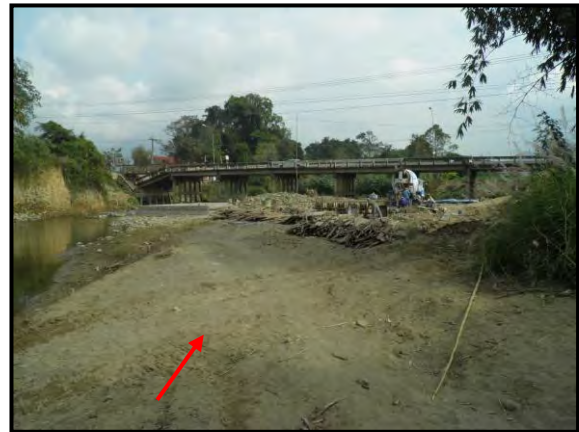
ร่องน้ำ (Channel)

สันดอนทราย (Point bar)

รูปที่ 4.12: แสดงสภาพและขนาดของแม่น้ำในจุดศึกษาที่ 6

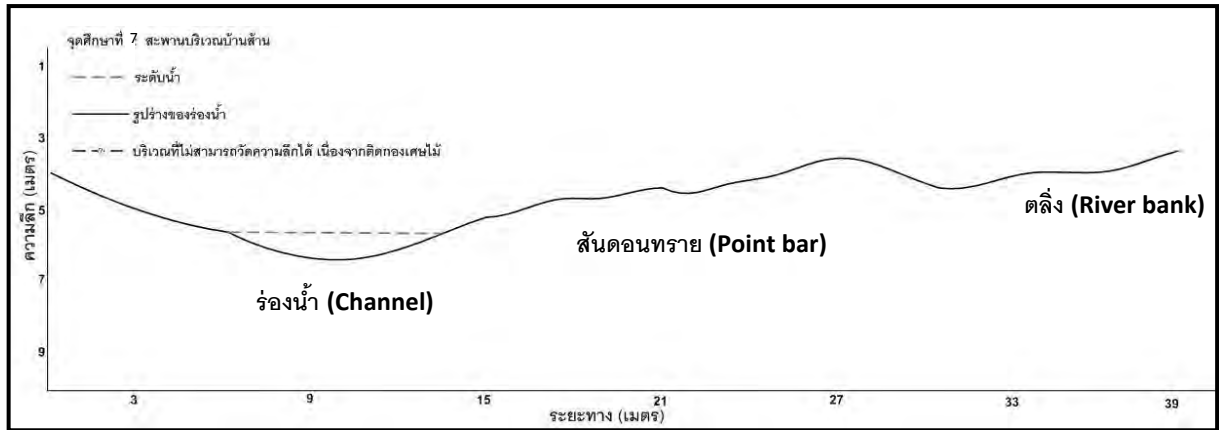
UTM Grid : 702600/2124400 สะพานบริเวณบ้านसान

ระดับน้ำ ณ เวลา 11.45 น. ของวันที่ 24 ธันวาคม พ.ศ. 2554 คือ 1.61 เมตร

รูปที่ 4.13: ภาพตัดขวางของแม่น้ำในจุดศึกษาที่ 7

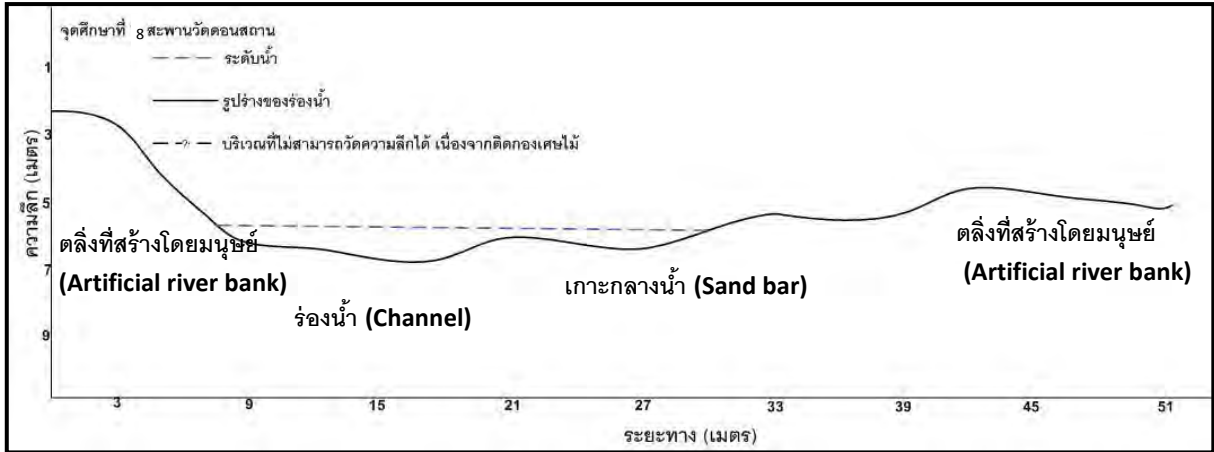
UTM Grid : 703500/2124900 สะพานสถานพัฒนา

ระดับน้ำ ณ เวลา 12.05 น. ของวันที่ 24 ธันวาคม พ.ศ. 2554 คือ 0.94 เมตร

รูปที่ 4.15: ภาพตัดขวางของแม่น้ำในจุดศึกษาที่ 8

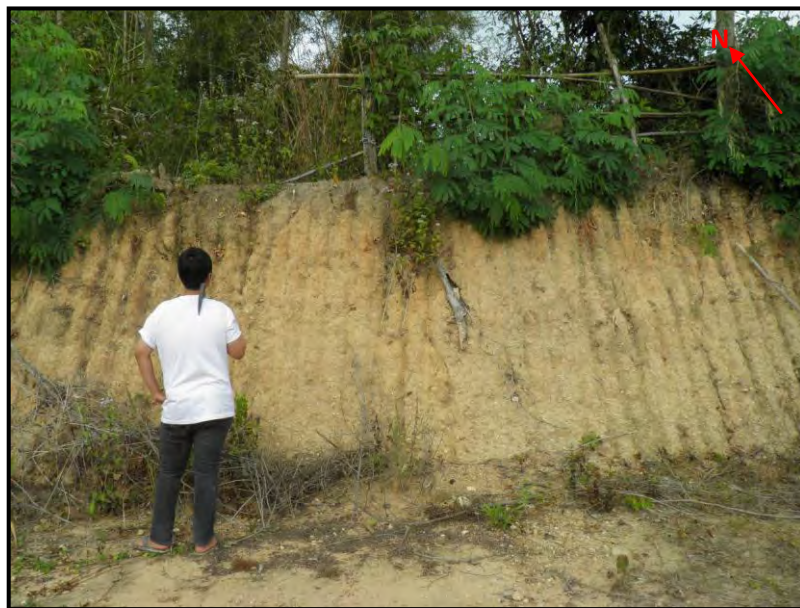
ในบริเวณนี้พบเนินตะกอนที่เกิดจากการกระทำของมนุษย์ (artificial) ขนาด สูง 2 เมตร กว้าง 10 เมตร มีลักษณะเป็นตะกอนยังไม่แข็งตัว (unconsolidated sediment) มีสีหลากหลาย โดยเฉพาะ สีขาว-เทา, น้ำตาลแดง-น้ำตาล ประกอบด้วยตะกอนขนาด Gravel – very coarse sand มีการคัดขนาดปานกลาง (moderately sorted) ความมนค่อนข้างดี (subround) และความกลมปานกลาง (moderately sphericity) และ ตะกอนขนาด medium sand- fine sand เป็นส่วนประกอบหลักที่เป็นเนื้อพื้น (matrix support) ไม่พบลักษณะโครงสร้างทางตะกอน (sedimentary structure)

รูปที่ 4.17: เนินตะกอนที่พบในจุดศึกษาที่ 9

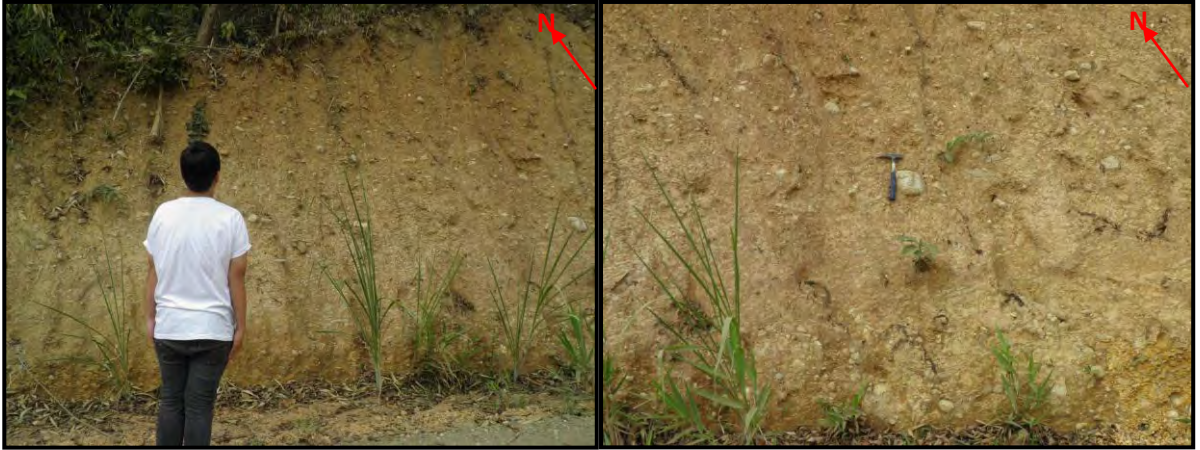
ในบริเวณนี้พบเนินตะกอนที่เกิดจากการตัดผ่านของถนน (roadcut) ขนาดสูง 3 เมตร กว้าง 20 เมตร ลักษณะเป็นตะกอนยังไม่แข็งตัว (unconsolidated sediment) มีสีหลากหลาย โดยเฉพาะ สีขาว-เทา, น้ำตาลแดง-น้ำตาล ประกอบด้วยตะกอนขนาด Gravel – Pebble มีการคัดขนาดแย้ (poorly sorted) ความมนปานกลาง (subangular) และความกลมปานกลาง (moderately sphericity) และ ตะกอนขนาด coarse sand- medium sand เป็นส่วนประกอบหลักที่เป็นเนื้อพื้น (matrix support) พบ ลักษณะโครงสร้างทางตะกอน (sedimentary structure) แบบการเพิ่มขนาดของตะกอนขึ้นด้านบน (coarsening upward)

รูปที่ 4.18: เนินตะกอนที่พบในจุดศึกษาที่ 10

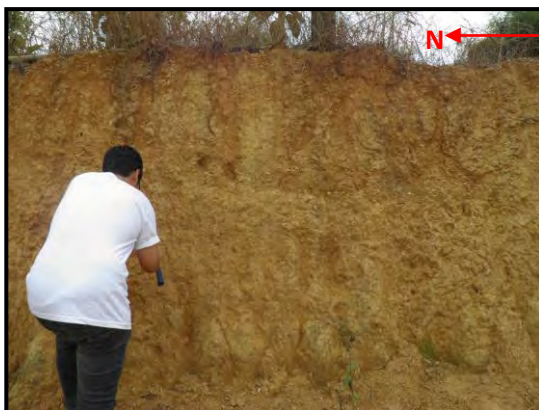
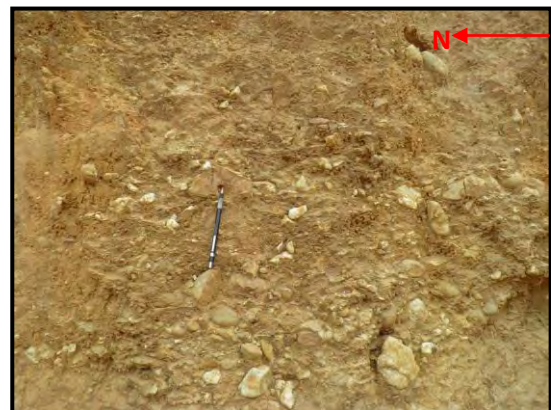
ในบริเวณนี้พบเนินตะกอนที่เกิดจากการกระทำของมนุษย์ (artificial) ขนาด สูง 2.5 เมตร กว้าง 6 เมตร มีลักษณะเป็นตะกอนยังไม่แข็งตัว (unconsolidated sediment) มีสีหลากหลาย โดยเฉพาะ สีขาว-เทา, น้ำตาลแดง-น้ำตาล ประกอบด้วยตะกอนขนาด Gravel – very coarse sand มี การคัดขนาดปานกลาง (moderately sorted) ความมนค่อนข้างดี (subround) และความกลมปานกลาง (moderately sphericity) และ ตะกอนขนาด fine sand เป็นส่วนประกอบหลักที่เป็นเนื้อพื้น (matrix support) ไม่พบลักษณะโครงสร้างทางตะกอน (sedimentary structure) และตะกอนบางส่วนเริ่มเปลี่ยนเป็น คีลาแลง (laterite)

รูปที่ 4.19: เนินตะกอนที่พบในจุดศึกษาที่ 11

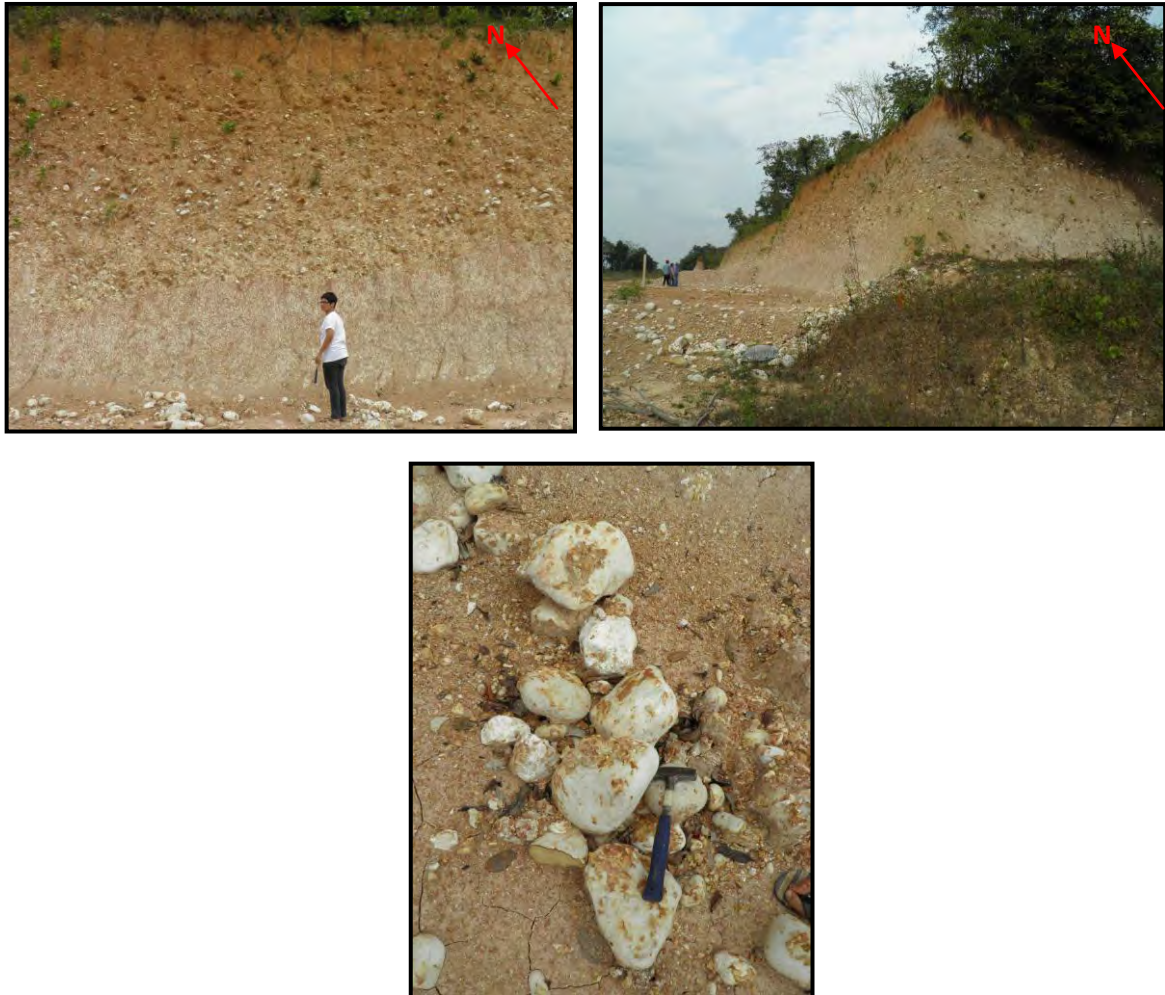
ในบริเวณนี้พบเนินตะกอนที่เกิดจากการกระทำของมนุษย์ (artificial) ขนาด สูง 6 เมตร กว้าง 20 เมตร มีลักษณะเป็นตะกอนยังไม่แข็งตัว (unconsolidated sediment) มีสีหลากหลาย โดยเฉพาะ สีขาว-เทา, น้ำตาลแดง-น้ำตาล ประกอบด้วยตะกอนขนาด Boulder – Pebble เป็นส่วนประกอบหลัก (grain support) มีการคัดขนาดแย้ (very poorly sorted) ความมนค่อนข้างดี (angular-rounded) และความกลมปานกลาง (moderately sphericity) และ ตะกอนขนาด Gravel-very coarse sand เป็นเนื้อพื้น พบลักษณะโครงสร้างทางตะกอน (sedimentary structure) แบบการเพิ่มขนาดของตะกอนขึ้นด้านบน (coarsening upward) และพบหลักฐานการเรียงตัวของกรวดไปในทิศทางตะวันออกเฉียงเหนือ

รูปที่ 4.20: เนินตะกอนที่พบในจุดศึกษาที่ 12

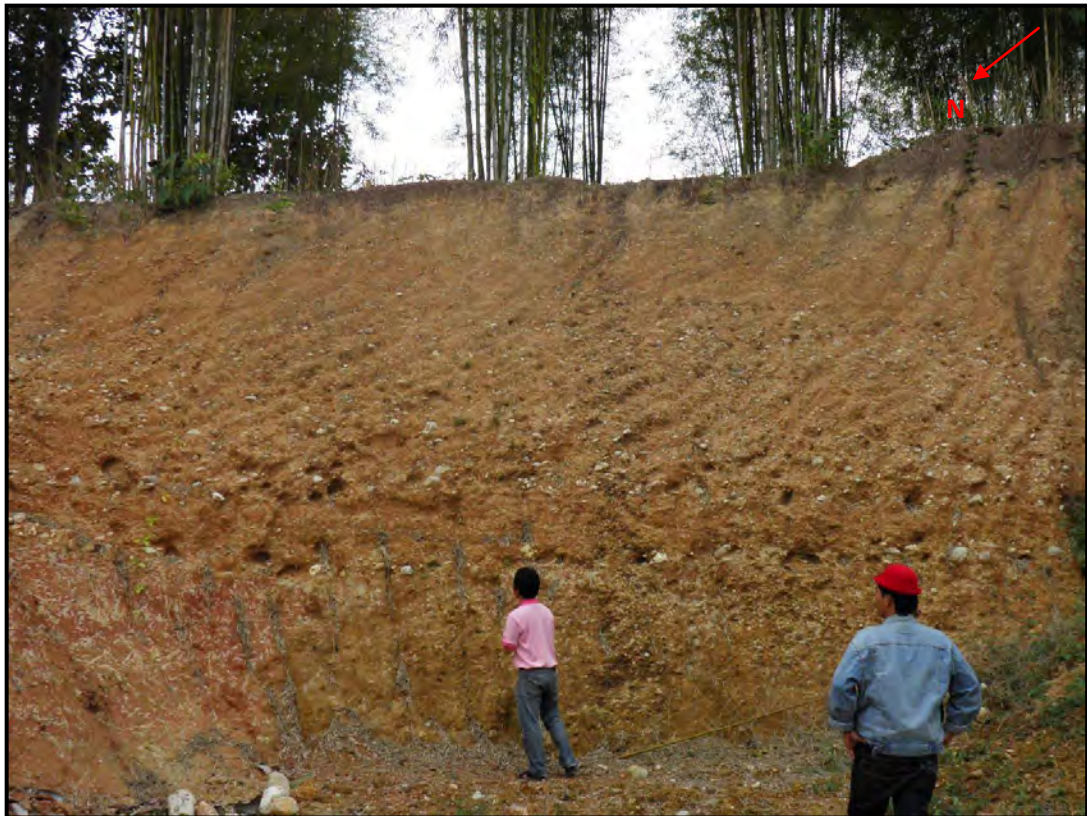
ในบริเวณนี้พบเนินตะกอนที่เกิดจากการกระทำของมนุษย์ (artificial) ขนาดสูง 4.8 เมตร กว้าง 10 เมตร ลักษณะเป็นตะกอนยังไม่แข็งตัว (unconsolidated sediment) มีสีหลากหลาย โดยเฉพาะ สีขาว-เทา, น้ำตาลแดง-น้ำตาล ประกอบด้วยตะกอนขนาด Gravel – Pebble มี การคัดขนาดแย้ (poorly sorted) ความมนปานกลาง (subangular) และความกลมปานกลาง (moderately sphericity) และ ตะกอนขนาด coarse sand- medium sand เป็นส่วนประกอบหลักที่เป็นเนื้อพื้น (matrix support) พบลักษณะโครงสร้างทางตะกอน (sedimentary structure) แบบการเพิ่มขนาดของตะกอนขึ้นด้านบน (coarsening upward) พบร่องรอยการหลุดออกของกรวด และการชอนไชของสิ่งมีชีวิต (burrow)

รูปที่ 4.21: เนินตะกอนที่พบในจุดศึกษาที่ 13

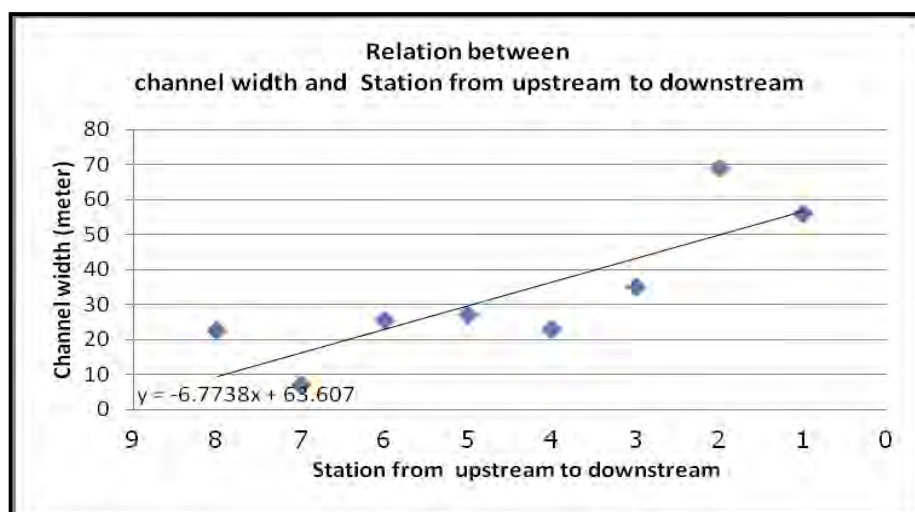
จากการศึกษาภาพตัดขวางของแม่น้ำในพื้นที่ศึกษาตั้งแต่ต้นน้ำจนถึงปลายน้ำ ดังรูปที่ 5.2 จะเห็นว่าขนาดของร่องน้ำตั้งแต่ตำแหน่งจุดศึกษาที่ 8 ซึ่งเป็นตำแหน่งต้นน้ำ จนไปถึงขนาดของร่องน้ำในตำแหน่งจุดศึกษาที่ 1 ซึ่งเป็นตำแหน่งปลายน้ำ แนวโน้มของร่องน้ำจะมีขนาดใหญ่ขึ้นเรื่อยๆ จากต้นน้ำจนถึงปลายน้ำ เนื่องจากบริเวณต้นน้ำมีปริมาณน้ำน้อย การกัดเซาะของแม่น้ำก็น้อย ทำให้มีขนาดของร่องน้ำแคบกว่า เมื่อเทียบกับปลายน้ำที่มีปริมาณน้ำมากกว่า การกัดเซาะของแม่น้ำก็มากกว่า จึงส่งผลให้ขนาดของร่องน้ำกว้างมากขึ้น ซึ่งขนาดของร่องน้ำและตำแหน่งของร่องน้ำในพื้นที่ต่างๆมีความสัมพันธ์กันในแนวเส้นตรง ดังกราฟที่ 5.1

กราฟที่ 5.1: กราฟแสดงความสัมพันธ์ระหว่างความกว้างของร่องน้ำและตำแหน่งจุดศึกษา

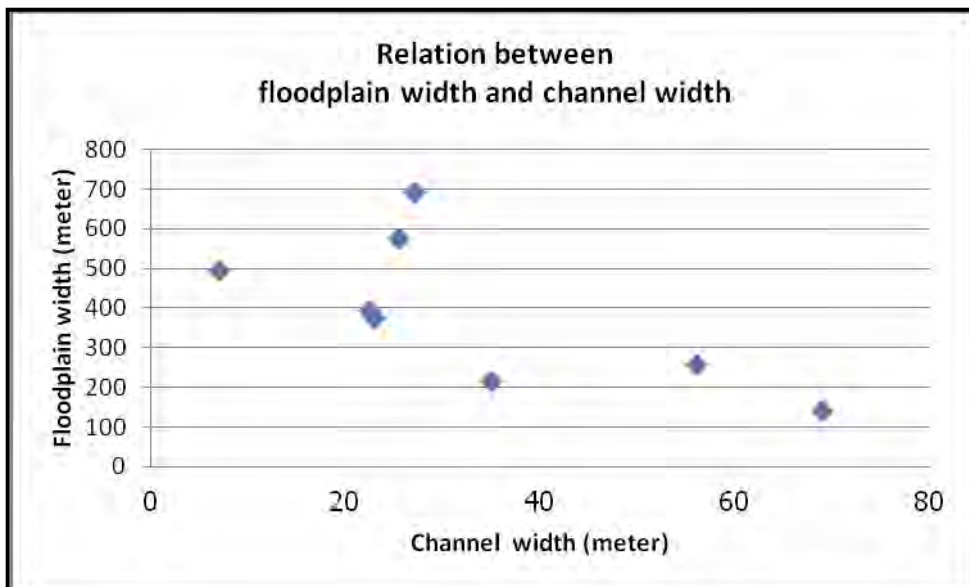
ส่วนความสัมพันธ์ระหว่างพื้นที่ที่ราบน้ำท่วมถึง และขนาดร่องน้ำ พบว่า บริเวณต้นน้ำที่มีขนาดของร่องน้ำแคบ มีพื้นที่ที่ราบน้ำท่วมถึงมากกว่าปลายน้ำที่มีขนาดร่องน้ำกว้าง ดังข้อมูลจากกราฟที่ 5.3

ซึ่งเป็นลักษณะที่ผิดธรรมชาติ เนื่องจากพื้นที่บริเวณกลางน้ำถึงปลายน้ำถูกควบคุมด้วยลักษณะธรณี  
 สันฐานที่เป็นลานตะพักลำน้ำ(Terrace) ชั้นที่ 2 และ 3 และลักษณะภูมิประเทศที่เป็นภูเขาชนาบข้าง

กราฟที่ 5.3: กราฟแสดงความสัมพันธ์ระหว่างความกว้างของที่ราบน้ำท่วมถึงและความกว้างของร่องน้ำ
