## บทที่ 5

### สรุปข้อมูลจากการสำรวจภาคสนาม

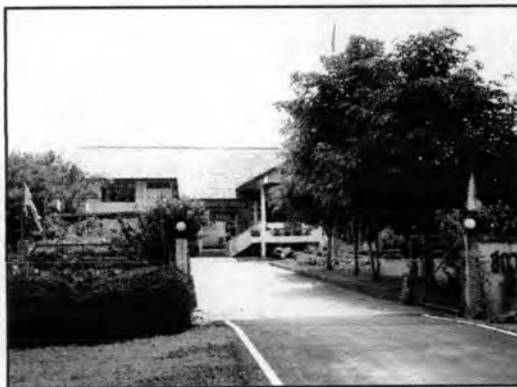
ภาพที่ 5.2 ถนนแอสฟัลท์จากถนนสาธารณะเชื่อมต่อกับถนน ค.ส.ล. ภายในสถานอนามัย

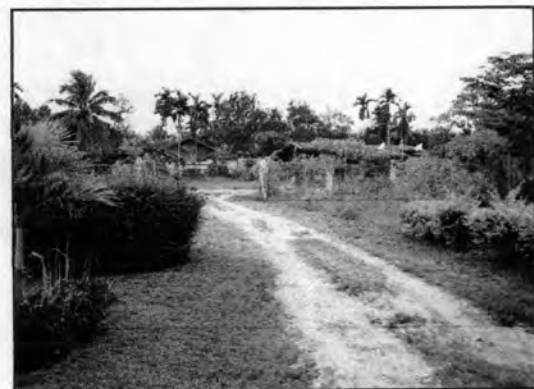
ภาพที่ 5.3 ถนนดิน

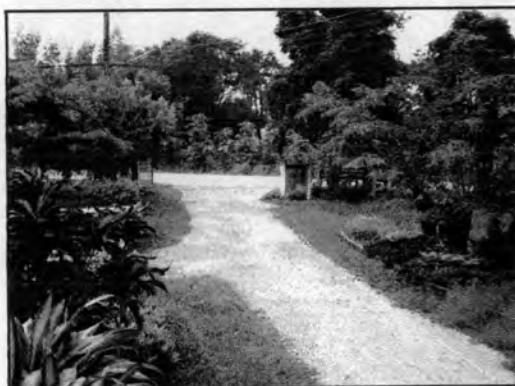
ภาพที่ 5.4 ถนนดินโรยกรวด

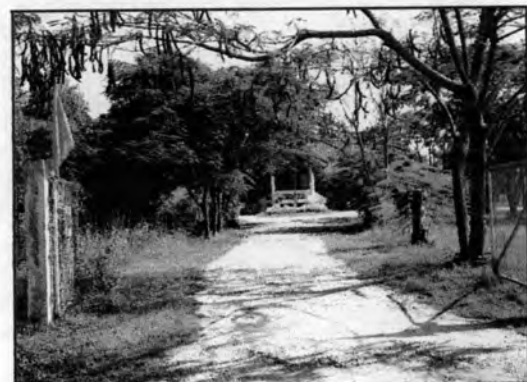
ภาพที่ 5.5 ถนนดินโรยกรวดต่อกับถนน ค.ส.ล.

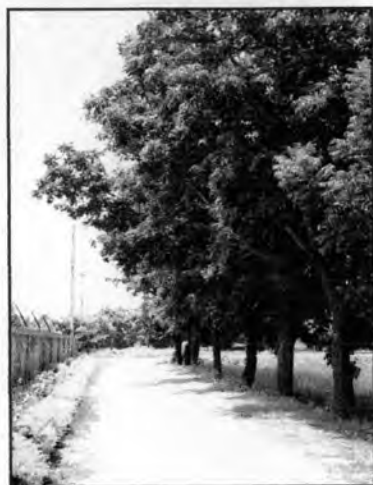
ภาพที่ 5.6 ทางเดินส่วนใหญ่ไม่ได้แยกจากถนน

จากการสำรวจพบว่ามีการศึกษาเพียง 2 แห่ง ที่มีทางเดินภายนอกอาคารแยกจากผิวถนน โดยทั้งหมดมีความกว้างน้อยกว่า 0.90 เมตร และทั้งหมดมีการให้ร่มเงาจากต้นไม้เท่านั้น และพบว่ามีสิ่งกีดขวางทำให้ไม่สะดวกในการเดิน เช่น การใช้ แผ่นหิน สลับกับหญ้าหรือกรวดโรย

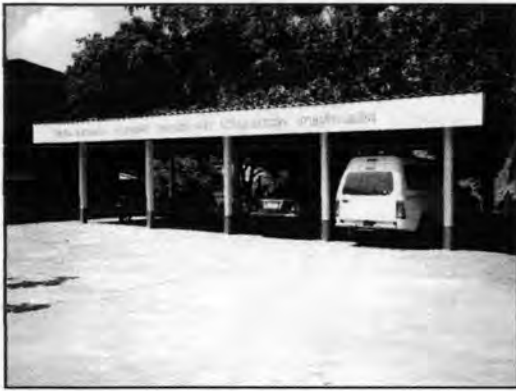
ภาพที่ 5.8 อาคารจอดรถถาวร

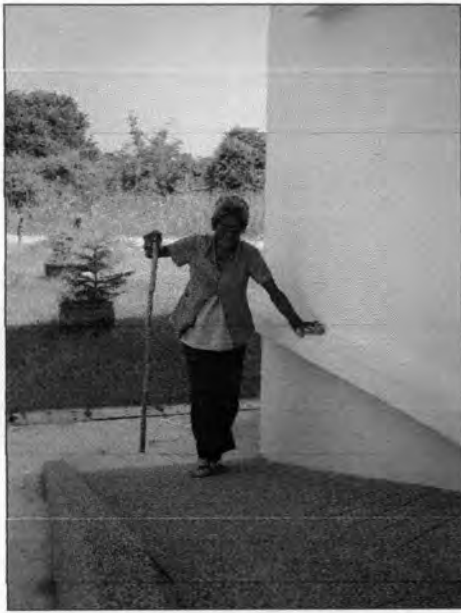
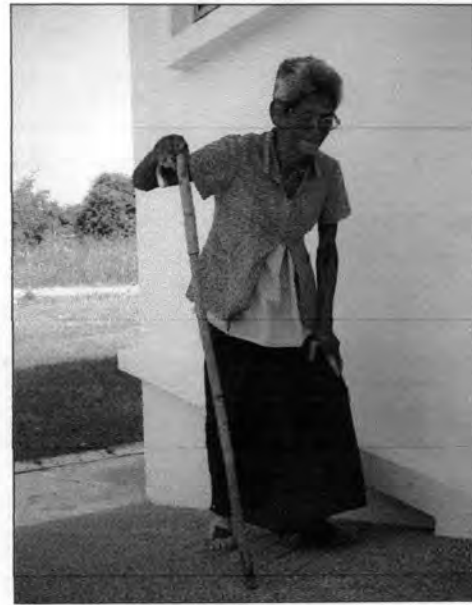
ภาพที่ 5.10 การใช้ทางลาดของผู้สูงอายุ ผู้สูงอายุต้องมีการเกาะยึดตลอด หากไม่มีที่เกาะยึดก็จะค้ำที่ขาตัวเอง

ผู้สูงอายุที่เคยใช้ทางลาดเห็นว่าการใช้ทางลาดผ่อนแรงได้มาก แต่ต้องไม่ชันและไม่ยาวจนเกินไป ไม่ลื่นและต้องมีราวจับทั้งสองด้าน เนื่องจากผู้สูงอายุจะรู้สึกโคลงเคลงไม่มั่นคงเมื่อยืนบนทางลาด อย่างไรก็ตามผู้สูงอายุก็ยังชอบใช้บันไดมากกว่า เนื่องจากยังสามารถเดินได้ และมีระยะทางที่ใกล้กว่าทางลาด ไม่ต้องเดินอ้อมไกล และ ไม่ต้องทนร้อนจากแสงแดดนานๆ ซึ่งในส่วนของความคิดเห็นเพิ่มเติมของกลุ่มที่มีอุปสรรค ผู้สูงอายุที่เคยใช้ทางลาด เห็นว่าไม่ค่อยถนัดในการใช้งานนัก เนื่องจากมีระยะทางไกลกว่าการขึ้นบันได ทำให้เหนื่อยมากกว่า

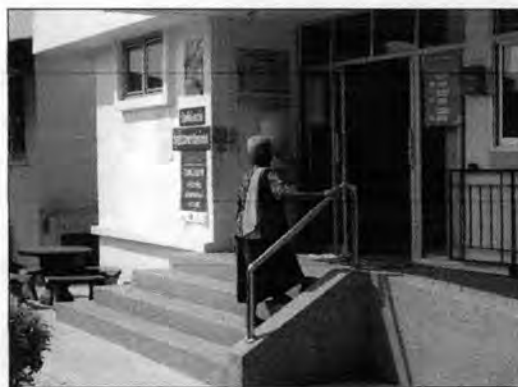
ภาพที่ 5.12 การใช้บันไดและราวจับของผู้สูงอายุ

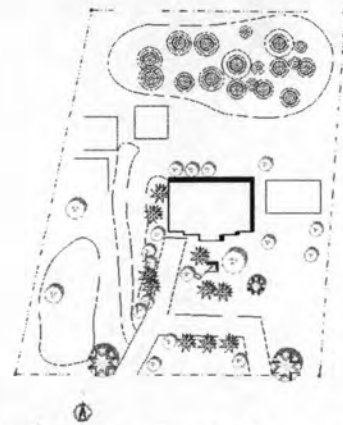
ภาพที่ 5.22 สถานีอนามัยโป่งแดงจัดวางตำแหน่งอาคารหลักอยู่กึ่งกลางพื้นที่

- ถ้าพื้นที่กว้างเป็นสี่เหลี่ยมด้านเท่าหรือสี่เหลี่ยมผืนผ้าที่ด้านกว้างไม่ต่างกับด้านยาวมากนัก จะวางตำแหน่งอาคารกึ่งกลาง ตัวอย่างภาพที่ 5.21 และ 5.22
