การอนุรักษ์โถงโรงภาพยนตร์สกาล่า

Conserving Scala Theatre Hall

A Thesis Submitted in Partial Fulfillment of the Requirements  
for the Degree of Master of Architecture Program in Architecture

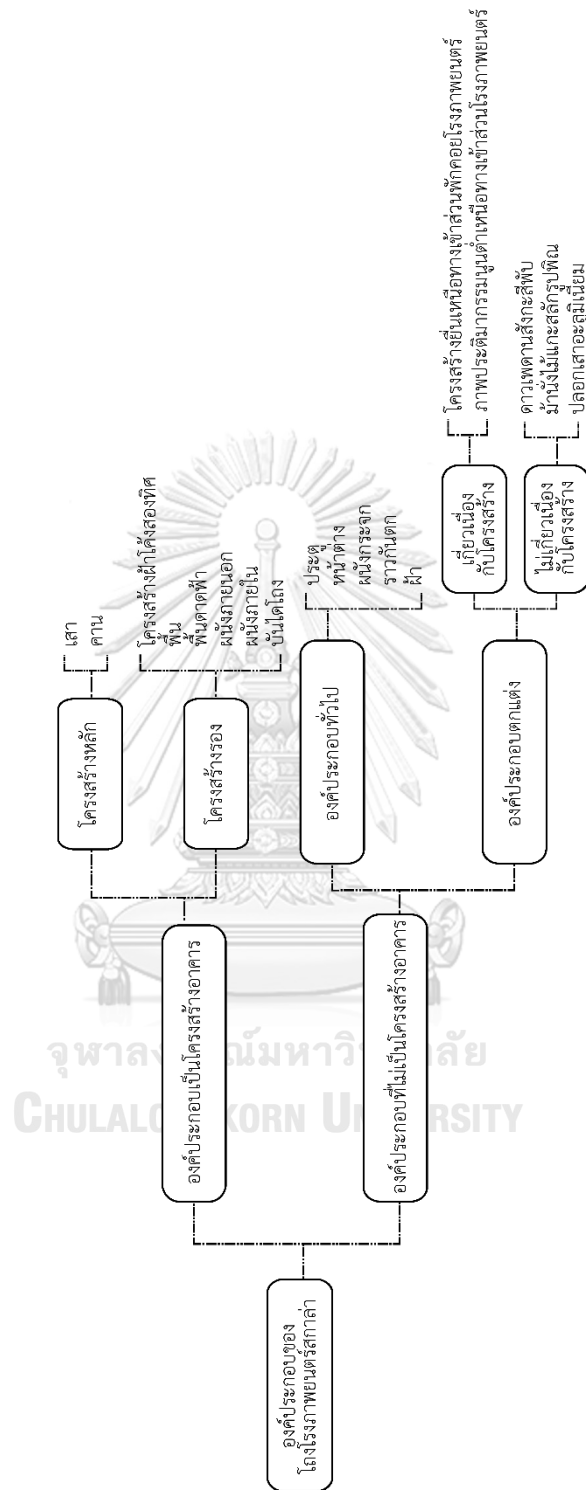
รูปที่ 42 แผนภาพการจัดกลุ่มองค์ประกอบของโครงการวิทยุศาสตร์สภา

- 1) องค์ประกอบอาคารทั่วไป: องค์ประกอบที่ไม่ส่งผลกระทบต่อความแข็งแรง แต่ส่งผลต่อการสร้างพื้นที่ ได้แก่ ประตู หน้าต่าง ผนังกระจก ฝ้า ราวกันตก
- 2) องค์ประกอบตกแต่ง
  - (1) องค์ประกอบตกแต่งที่เกี่ยวข้องกับโครงสร้าง: ต้องใช้อุปกรณ์ที่ซับซ้อนเพื่อรื้อถอน ไม่นิยมย้ายตำแหน่ง หรือนำกลับมาใช้ซ้ำ ได้แก่ โครงสร้างยื่น และภาพปูนปั้นนูนต่ำเหนือทางเข้าส่วนพักคอยโรงภาพยนตร์
  - (2) องค์ประกอบตกแต่งที่ไม่เกี่ยวข้องกับโครงสร้าง: สามารถรื้อถอนและย้ายไปติดตั้งที่อื่นได้ง่าย ได้แก่ ดาวเพดานอะลูมิเนียมพับ ม้านั่งไม้ แกะสลักรูปหิน ปลูกเสาอะลูมิเนียม

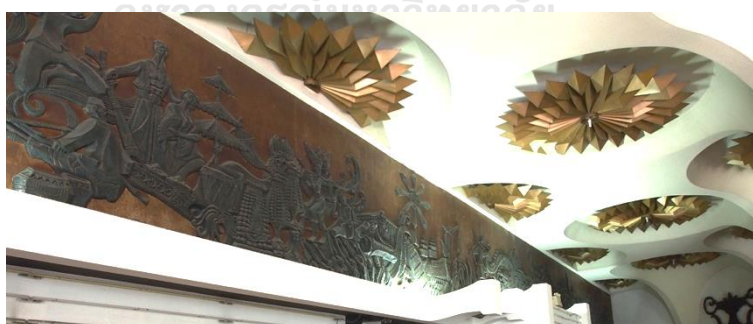
รูปที่ 50 ภาพประติมากรรมนูนต่ำเหนือทางเข้าโรงภาพยนตร์

เป็นภาพประติมากรรมนูนต่ำรูปแบบอาร์ตเดโค (รูปที่ 50) ชื่อว่าภาพ Asia-Holiday ซึ่งออกแบบโดยส Ver. V. Manipol สถาปนิกผู้ออกแบบภายในโรงแรม อินทรา<sup>7</sup> และสร้างโดย Fed. R. Tagala โดยมีหลักฐานแสดงรายละเอียดของผู้ออกแบบและก่อสร้างประติมากรรมอยู่บนประติมากรรมชิ้นนี้ (รูปที่ 51) แสดงเกี่ยวกับเอกลักษณ์ วัฒนธรรม และประเพณีของประเทศต่าง ๆ ในภูมิภาคเอเชีย โดยปรากฏภาพ เช่น ทักษิมาฮาลและหมองูแสดงถึงประเทศอินเดีย เสาโทรวีแสดงถึงประเทศญี่ปุ่น เรือสำเภาและมังกรแสดงถึงประเทศจีน เรือสุพรรณหงส์ และการรำไทยแสดงถึงประเทศไทย เป็นต้น ประติมากรรมชิ้นนี้มีความยาวต่อเนื่องกันประมาณ 34 เมตร ตลอดแนวโถงพักคอยโดยแสดงอยู่บริเวณทับหลังทางเข้าโรงภาพยนตร์ เมื่อเปรียบเทียบกับแบบสถาปัตยกรรมเดิมแล้วพบว่าการเปลี่ยนภาพที่ประดับตกแต่ง จากไม้แดงฉลุเป็นลวดลายพันธุ์พีชมาเป็นภาพประติมากรรมนูนต่ำในปัจจุบัน ซึ่งไม่สามารถระบุได้ว่ามีการเปลี่ยนแปลงภายหลัง หรือเป็นการเปลี่ยนแปลงตั้งแต่เริ่ม โดยประติมากรรมนูนต่ำชิ้นนี้คาดว่าสร้างจากปูนปั้นลงสีให้เหมือนสำริด เนื่องจากเมื่อพิจารณาใกล้ ๆ เห็นรูบนวัสดุ ซึ่งคาดว่าป็นรูที่เกิดขึ้นได้ในวัสดุประเภทปูน

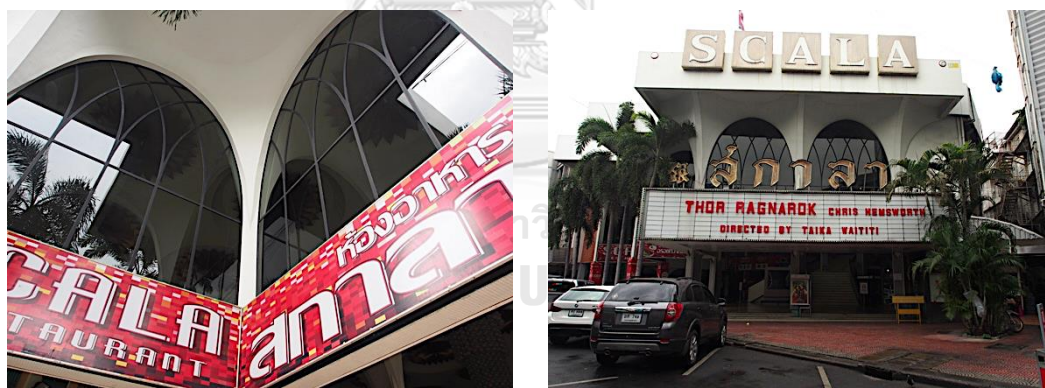
รูปที่ 52 หน้าต่างด้านหน้าโรงภาพยนตร์สกาล่า (ซ้าย)

เป็นหน้าต่างโครงเหล็กลูกฟูกกระจก โครงเหล็กมีเส้นสายที่ล้อกับโครงสร้าง ฝ้าโค้งสองทิศ ใช้ลูกฟูกกระจก (รูปที่ 52) ซึ่งเป็นลักษณะของสถาปัตยกรรมสมัยใหม่ที่แสดงถึงการใช้ช่องเปิดขนาดใหญ่ที่แสดงให้เห็นว่าอาคารสร้างขึ้นด้วยโครงสร้างเสาและคาน และวัสดุที่มาจากกาปฏิวัติอุตสาหกรรมอันได้แก่ คอนกรีตเหล็ก และกระจก

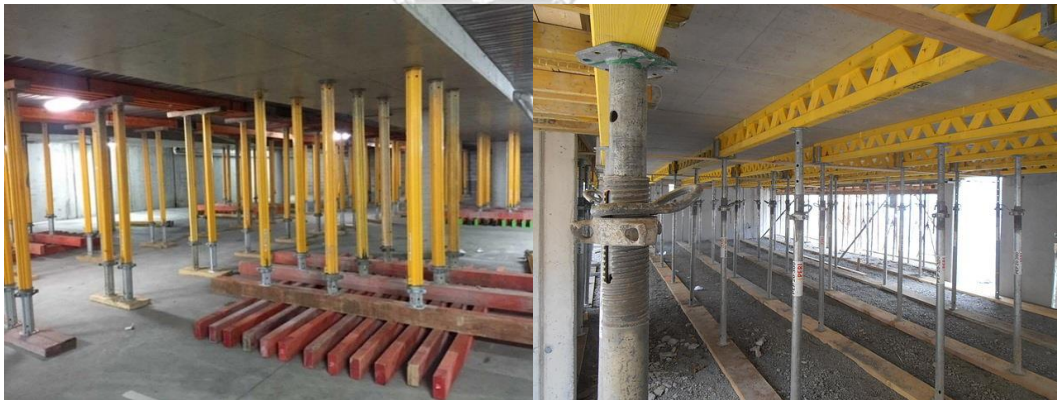
รูปที่ 70 โครงสร้างรับน้ำหนักชั่วคราว

**4.1.4.3 การทำซัพพอร์ต:** ก่อนการทำการรื้อถอนองค์ประกอบต่าง ๆ จำเป็นต้องเตรียมโครงสร้างเพื่อรองรับองค์ประกอบที่จะทำการถอดออก เพื่อลดระยะในการเกิดความเสียหายขององค์ประกอบ โดยต้องอยู่ในระยะที่ไม่ก่อให้เกิดความเสียหาย และมีพื้นที่ที่สามารถเข้าทำงานได้ (รูปที่ 69) (รูปที่ 70)

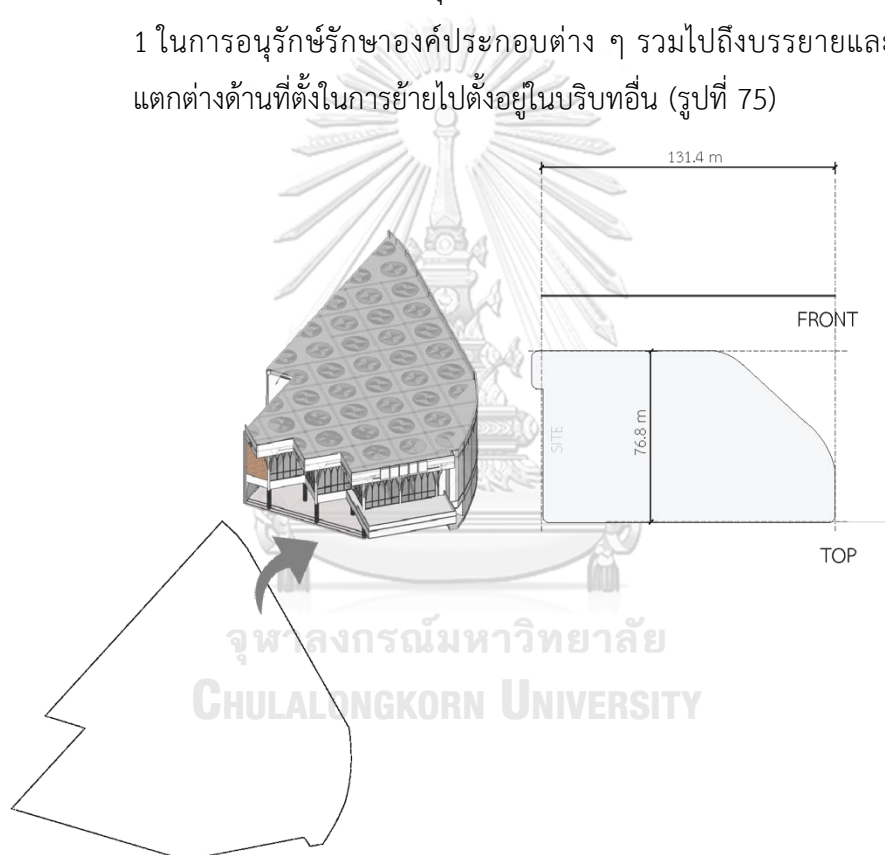
รูปที่ 75 การอนุรักษ์ระดับที่ 5 ย้ายองค์ประกอบเพื่อไปอนุรักษ์บนพื้นที่อื่น

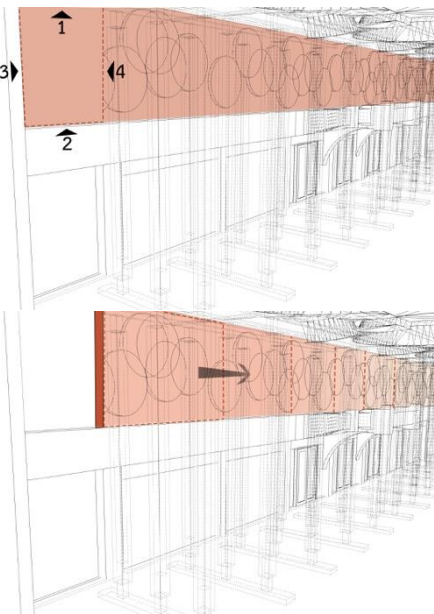
<p>ตัดภาพประติมากรรมตามขนาดที่แบ่งไว้ โดยตัดจากด้านบน ด้านล่างและด้านข้างตามลำดับ ตัดจนถึงสุดอีกด้านหนึ่ง</p>	<ul style="list-style-type: none"> <li>- ตัดภาพออกมาทั้งผนังเพื่อป้องกันความเสียหาย</li> <li>- ต้องทำซัพพอร์ตเพื่อป้องกันการเสียหายของภาพ โดยเฉพาะด้านที่เป็นประติมากรรม</li> <li>- อาจจะนำไปลดความหนาของผนังภายหลัง เพื่อลดน้ำหนักของภาพ*</li> </ul>
4
