ปัญหาการจัดการก่อสร้างที่มีผลต่อระยะเวลาการก่อสร้างบ้านเดี่ยว : กรณีศึกษาโครงการเดอะซีดี
บรมราชชนนี 60 และโครงการเดอะซีดี สาทร-สุขสวัสดิ์ ของบริษัท เอพี (ไทยแลนด์) จำกัด (มหาชน)

FACTORS CAUSING DELAY IN HOUSING DEVELOPMENT PROJECT : A CASE STUDY OF
THE CITY BAROMRAJCHONNEE 60 AND THE CITY SATHORN SUKSAWAT FROM AP
(THAILAND) PUBLIC COMPANY LIMITED

KEYWORDS: CONSTRUCTION MANAGEMENT / HOUSING DEVELOPMENT / SINGLE DETACHED HOUSE

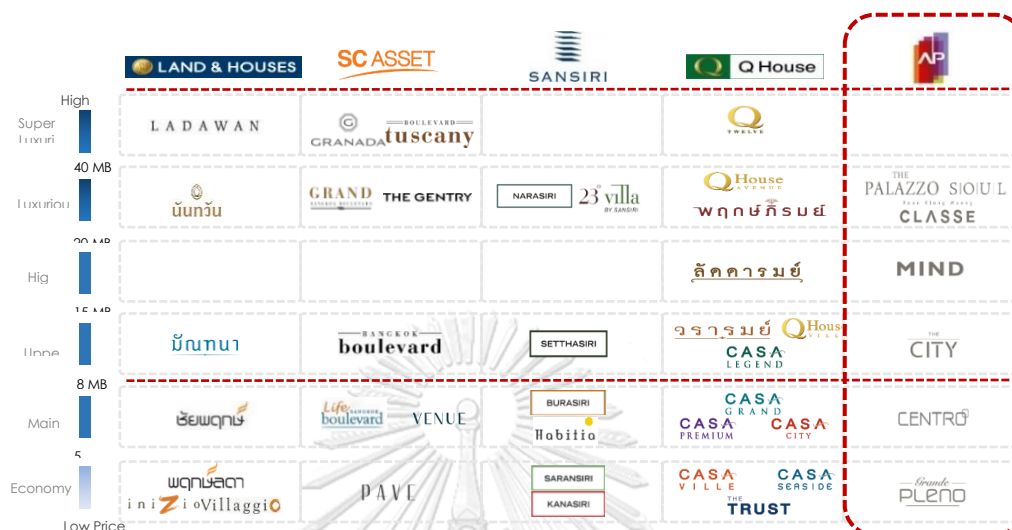
รูปภาพที่ 3 โครงการจัดสรรบ้านเดี่ยวระดับราคาสูงมีการก่อสร้างด้วยวิธีก่ออิฐ ฉาบปูน (Conventional)

จากการศึกษาเบื้องต้นพบว่า ในปัจจุบันการก่อสร้างโครงการบ้านจัดสรร ส่วนมากยังคงใช้วิธีก่อสร้างแบบดั้งเดิมคือ เน้นวิธีการก่อสร้างก่ออิฐ ฉาบปูน (Conventional) โดยเฉพาะอย่างยิ่ง มักจะพบในการก่อสร้างบ้านเดี่ยวระดับราคาสูงของผู้พัฒนาอสังหาริมทรัพย์ชั้นนำเกือบทุกบริษัทในประเทศไทย อาทิเช่น บริษัท แลนด์ แอนด์ เฮ้าส์ จำกัด (มหาชน), บริษัท เอสซี แอสเสท คอร์ปอเรชั่น

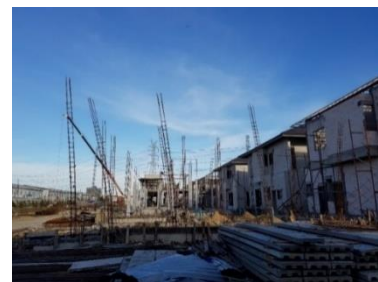
ลักษณะปัญหา : การเอียงศูนย์ของเสาเข็มเจาะเกินข้อกำหนด ส่งผลกระทบต่อแผนงานหลักคืองานไม่ได้ตามแผนงานและส่งผลกระทบต่อสายงานวิกฤต เนื่องจากเป็นงานเริ่มต้น รอสรุปรื่องปัญหาความไม่สมบูรณ์ของเสาเข็ม ในกิจกรรมย่อยงานเข็ม ส่งผลกระทบต่อแผนงานหลักคือไม่สามารถเท Footing ได้ตามแผนงาน ส่งผลกระทบต่อแผนงานหลักคือส่งผลกระทบต่อพื้นที่เพราะเป็นสายงานวิกฤตซึ่งเป็นงานเริ่มต้น และกรณีเข็มเอียงศูนย์ เข็มไม่เป็นไปตามแบบ ตอกเข็มไม่ลง ในกิจกรรมย่อยงานงานเข็มส่งผลกระทบต่อแผนงานหลักคือต้องรอรอกออกแบบใหม่จากผู้ออกแบบ และเสียเวลาซ่อมแซม

ระยะเวลาล่าช้า : 2 วัน

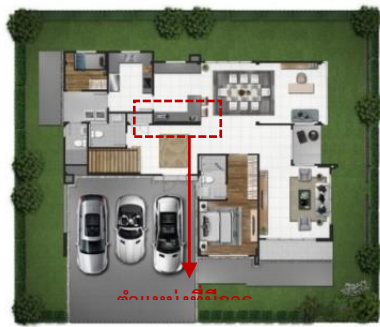
งวดที่ 1.1 ปัญหาการเปลี่ยนแปลงแบบขณะก่อสร้าง

ลักษณะปัญหา : เนื่องจากทางผู้บริหารมีการเข้าไปตรวจสอบการก่อสร้างที่พื้นที่ก่อสร้าง จึงมีการสังเกตขอบเขตพื้นที่จริงในขั้นตอนของงวดงานฐานราก และเกิดความต้องการที่จะเปลี่ยนแปลงพื้นที่ใช้สอยที่ชั้น 1 โดยการกั้นผนังส่วนเตรียมอาหารเพื่อความเป็นสัดส่วนของพื้นที่ใช้สอยมากขึ้น ผู้จัดการโครงการจึงต้องใช้ระยะเวลาให้ทางวิศวกรโครงสร้างของฝ่ายแบบตรวจสอบว่าต้องมี การเปลี่ยนแปลงแบบโครงสร้างมากน้อยเพียงใด ทำให้กระทบการก่อสร้างในช่วงฐานรากที่มีการหยุดชะงัก เพื่อรอการแก้ไขและอนุมัติแบบ

แนวทางการแก้ปัญหา : ผู้จัดการโครงการส่งเรื่องไปทางสถาปนิกโครงการของฝ่ายแบบให้รับทราบ การเปลี่ยนแปลงแบบ และทางสถาปนิกโครงการจึงมีการประสานงานกับวิศวกรโครงการเพื่อให้ ตรวจสอบความแข็งแรงและผลกระทบทางโครงสร้าง รวมถึงสอบถามการเพิ่ม-ลดของแบบวิศวกรรม โครงสร้างเพื่อส่งให้ทางผู้บริหารอนุมัติแล้วจัดส่งแบบไปที่หน้างานก่อสร้างได้ทันที

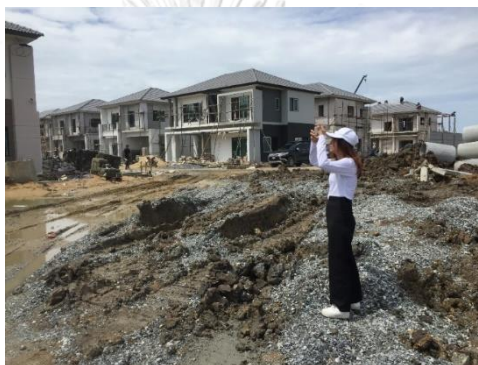
งวดที่ 1.1 ปัญหาสภาพภูมิอากาศ

ลักษณะปัญหา : เกิดความล่าช้าเนื่องจากปัญหาสุตวิสัยเป็นเหตุที่ไม่มีใครคาดการณ์เอาไว้ล่วงหน้า และป้องกันได้ สภาพแวดล้อมมีฝนตกอย่างต่อเนื่องตลอดทั้งวัน ทำให้ส่งผลกระทบต่อวงงานก่อสร้างฐานราก ซึ่งทำให้คอนกรีตไม่เซตตัว และต้องหยุดการก่อสร้างชั่วคราว ทำให้ไม่สามารถเริ่มงานในวงงานย่อยที่เป็นงานคานคอดินได้ต่อไป

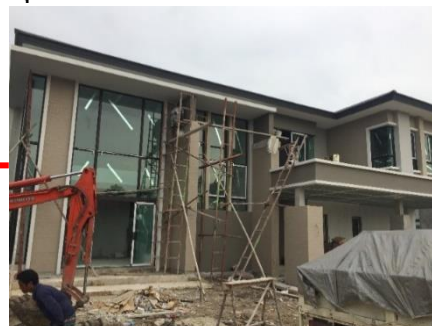
งวดที่ 7.2 ปัญหาการเปลี่ยนแปลงชนิดและปริมาณวัสดุ

ลักษณะปัญหา : เนื่องจากรายการวัสดุก่อสร้างที่เป็นวัสดุกรุผนังภายนอกที่ผู้ออกแบบได้ทำการระบุไว้เป็นรุ่นที่ไม่มีขายในท้องตลาดแล้ว ทำให้ไม่สามารถจัดหาได้ทันเวลาก่อสร้าง ทำให้ส่งผลกระทบต่อแผนงานหลักคือวัสดุไม่เข้าหน่วยงานตามแผนงานหลัก จึงไม่สามารถทำงานปูกระเบื้องได้ และยังทำให้ไม่สามารถเริ่มงวดงานย่อยอื่นๆได้ ได้แก่ บัวปูนปั้น ราวระเบียง และการติดตั้งหน้าต่าง UPVC ชั้นที่ 2

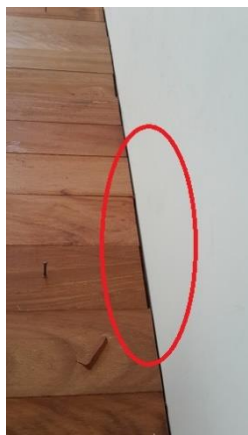
งวดที่ 8.9 ปัญหาการติดตั้งวัสดุไม่ได้มาตรฐาน

ลักษณะปัญหา : เกิดการหดและขยายตัวของพื้นไม้ปาร์เก้ เนื่องจากผู้รับเหมาย่อมีการติดตั้งที่ไม่ถูกต้องตามมาตรฐาน

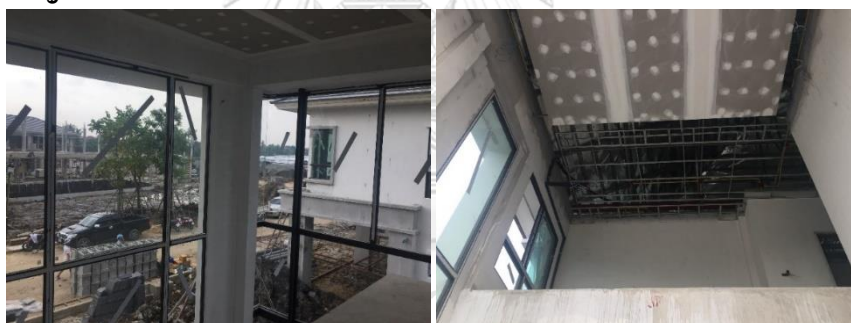
งวดที่ 11.1 ปัญหาการเปลี่ยนแปลงแบบขณะก่อสร้าง

ลักษณะปัญหา : มีการเปลี่ยนแปลงแก้ไขแบบโดยผู้บริหารต้องการเพิ่มราวกันตกกระจกแทนเดิมที่เป็นผนังกระจกพื้นถึงฝ้า เพื่อเป็นการลดต้นทุนการก่อสร้าง ทำให้ในกิจกรรมย่อยติดตั้งราวกันตกผนังภายในอาคารส่งผลกระทบต่อแผนงานหลักคือ เกิดความล่าช้า และกระทบต่อสายงานวิกฤต การทำ Shop Drawing ล่าช้าเกิดจากการแก้ไขแบบและผู้รับเหมารายย่อย ต้องหยุดงานก่อสร้างบางส่วน และมีผลกระทบกับงานในส่วนอื่นๆ พบว่าผลกระทบที่เกิดจากเหตุการณ์ที่ต้องรอการตัดสินใจจากเจ้าของโครงการ การอนุมัติวัสดุ ต้นทุนการก่อสร้างเพิ่มขึ้นจากการแก้ไขงาน

แนวทางการแก้ไข : การแก้ปัญหาโดยการเร่งรัดขั้นตอนแบบการทำ Shop Drawing For construction ของฝ่ายแบบเพื่อจัดส่งไปยังฝ่ายจัดการต้นทุน (Budget Management) เพื่อจัดทำราคาเบื้องต้นเพื่อส่งไปยังฝ่ายจัดซื้อเพื่อประสานงานกับผู้ผลิตต่อไป

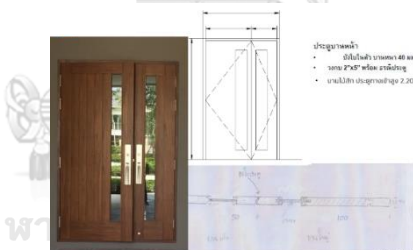
งวดที่ 11.2 ปัญหาการจัดส่งวัสดุเข้าพื้นที่ก่อสร้างได้ล่าช้ากว่าแผน

ลักษณะปัญหา : ปัญหาความล่าช้าในขั้นตอนของการติดตั้งประตูบานเปิด ซึ่งบานที่เกิดการหยุดชะงักในการติดตั้งชั่วคราวคือประตูบานไม้ทางเข้าหลักของบ้าน ซึ่งเป็นวัสดุที่ต้องมีการสั่งผลิตเฉพาะ จึงต้องมีการสั่งซื้อล่วงหน้าเป็นเวลา 1 เดือน ต้องมีคุณภาพและรูปแบบที่ตรงกับความต้องการที่ผู้ออกแบบกำหนด และมีผู้ผลิตไม่กี่รายที่ผ่านมาตรฐานการตรวจสอบของบริษัทแล้ว แต่เนื่องจากแบบบ้านมีการอนุมัติล่าช้าและวัสดุมีจำนวนมาก และเนื่องจากมีหลายโครงการที่มีการใช้ผู้ผลิตรายเดียวกัน ในช่วงเวลาเดียวกันทำให้ไม่สามารถจัดรอบการผลิตได้ทันต่อความต้องการ

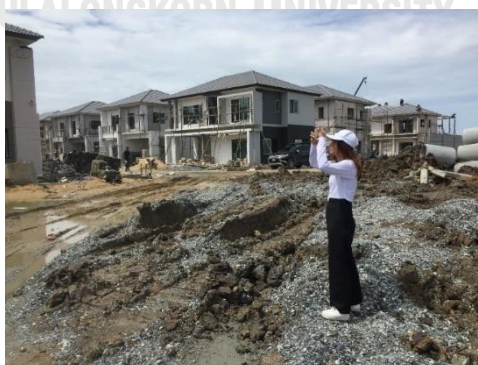
งวดที่ 1.1 ปัญหาสภาพภูมิอากาศ

ลักษณะปัญหา : เกิดความล่าช้าเนื่องจากปัญหาสุตวิสัยเป็นเหตุที่ไม่มีใครคาดการณ์เอาไว้ล่วงหน้า และป้องกันได้ สภาพแวดล้อมมีฝนตกอย่างต่อเนื่องตลอดทั้งวัน ทำให้ส่งผลกระทบต่อวงงานก่อสร้างฐานราก ซึ่งทำให้คอนกรีตไม่เซตตัว และต้องหยุดการก่อสร้างชั่วคราว ทำให้ไม่สามารถเริ่มงานในวงงานย่อยที่เป็นงานคานคอดินได้ต่อไป

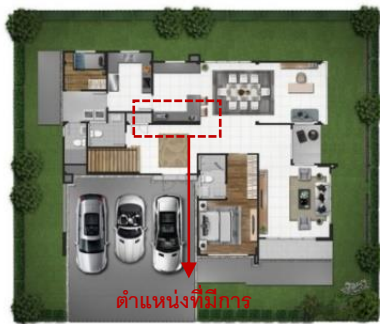
งวดที่ 1.1 ปัญหาการเปลี่ยนแปลงแบบขณะก่อสร้าง

ลักษณะปัญหา : เนื่องจากทางผู้บริหารมีการเข้าไปตรวจสอบการก่อสร้างที่พื้นที่ก่อสร้าง จึงมีการสังเกตขอบเขตพื้นที่จริงในขั้นตอนของงวดงานฐานราก และเกิดความต้องการที่จะเปลี่ยนแปลงพื้นที่ใช้สอยที่ชั้น 1 โดยการกั้นผนังส่วนเตรียมอาหารเพื่อความเป็นสัดส่วนของพื้นที่ใช้สอยมากขึ้น ผู้จัดการโครงการจึงต้องใช้ระยะเวลาให้ทางวิศวกรโครงการของฝ่ายแบบตรวจสอบว่าต้องมี การเปลี่ยนแปลงแบบโครงสร้างมากน้อยเพียงใด ทำให้กระทบการก่อสร้างในช่วงฐานรากที่มีการหยุดชะงัก เพื่อรอการแก้ไขและอนุมัติแบบ

แนวทางการแก้ปัญหา : ผู้จัดการโครงการส่งเรื่องไปทางสถาปนิกโครงการของฝ่ายแบบให้รับทราบการเปลี่ยนแปลงแบบ และทางสถาปนิกโครงการจึงมีการประสานงานกับวิศวกรโครงการเพื่อให้ตรวจสอบความแข็งแรงและผลกระทบทางโครงสร้าง รวมถึงสอบถามการเพิ่ม-ลดของแบบวิศวกรรมโครงสร้างเพื่อส่งให้ทางผู้บริหารอนุมัติแล้วจัดส่งแบบไปที่หน้างานก่อสร้างได้ทันที

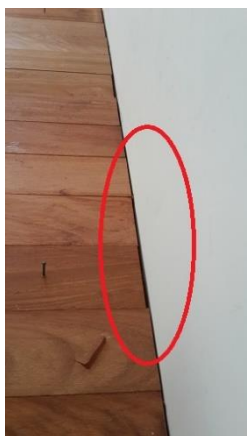
งวดที่ 8.9 ปัญหาการติดตั้งวัสดุไม่ได้มาตรฐาน

ลักษณะปัญหา : เกิดการหดและขยายตัวของพื้นไม้ปาร์เก้ เนื่องจากผู้รับเหมาทยอยมีการติดตั้งที่ไม่ถูกต้องตามมาตรฐาน

หมายเหตุ : ผู้รับเหมาติดตั้งงานไม่ได้มาตรฐาน

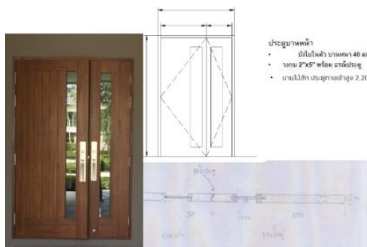
งวดที่ 11.2 ปัญหาการจัดส่งวัสดุเข้าพื้นที่ก่อสร้างได้ล่าช้ากว่าแผน

ลักษณะปัญหา : ปัญหาความล่าช้าในขั้นตอนของการติดตั้งประตูบานเปิด ซึ่งบานที่เกิดการหยุดชะงักในการติดตั้งชั่วคราวคือประตูบานไม้ทางเข้าหลักของบ้าน ซึ่งเป็นวัสดุที่ต้องมีการสั่งผลิตเฉพาะ จึงต้องมีการสั่งซื้อล่วงหน้าเป็นเวลา 1 เดือน ต้องมีคุณภาพและรูปแบบที่ตรงกับความต้องการที่ผู้ออกแบบกำหนด และมีผู้ผลิตไม่กี่รายที่ผ่านมาตรฐานการตรวจสอบของบริษัทแล้ว แต่เนื่องจากแบบบ้านมีการอนุมัติล่าช้าและวัสดุมีจำนวนมาก และเนื่องจากมีหลายโครงการที่มีการใช้ผู้ผลิตรายเดียวกัน ในช่วงเวลาเดียวกันทำให้ไม่สามารถจัดรอบการผลิตได้ทันต่อความต้องการ

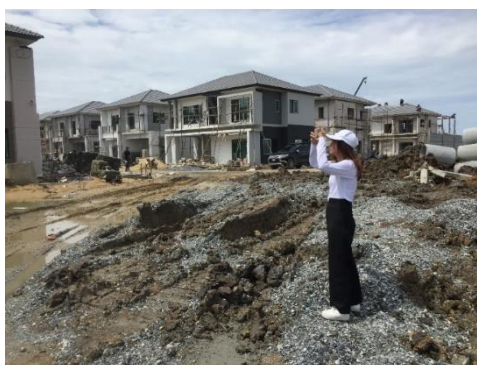
งวดที่ 1.1 ปัญหาสภาพภูมิอากาศ

ลักษณะปัญหา : เกิดความล่าช้าเนื่องจากปัญหาสุทธวิสัยเป็นเหตุที่ไม่มีใครคาดการณ์เอาไว้ล่วงหน้า และป้องกันได้ สภาพแวดล้อมมีฝนตกอย่างต่อเนื่องตลอดทั้งวัน ทำให้ส่งผลกระทบต่องวดงานก่อสร้างฐาน ราก ซึ่งทำให้คอนกรีตไม่เซตตัว และต้องหยุดการก่อสร้างชั่วคราว ทำให้ไม่สามารถเริ่มงานในงวดงาน ย่อยที่เป็นงานคานคอดินได้ต่อไป

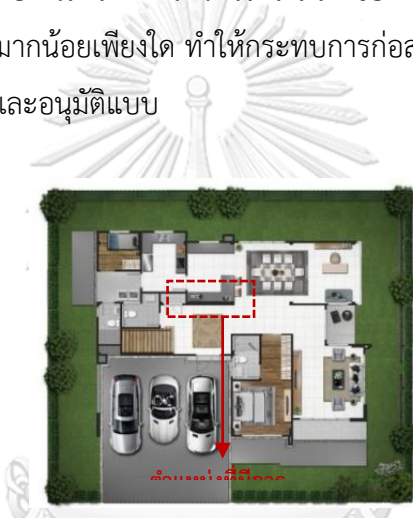
งวดที่ 1.1 ปัญหาการเปลี่ยนแปลงแบบขณะก่อสร้าง

ลักษณะปัญหา : เนื่องจากทางผู้บริหารมีการเข้าไปตรวจสอบการก่อสร้างที่พื้นที่ก่อสร้าง จึงมีการสังเกตขอบเขตพื้นที่จริงในขั้นตอนของงวดงานฐานราก และเกิดความต้องการที่จะเปลี่ยนแปลงพื้นที่ใช้สอยที่ชั้น 1 โดยการกั้นผนังส่วนเตรียมอาหารเพื่อความเป็นสัดส่วนของพื้นที่ใช้สอยมากขึ้น ผู้จัดการโครงการจึงต้องใช้ระยะเวลาให้ทางวิศวกรโครงการของฝ่ายแบบตรวจสอบว่าต้องมี การเปลี่ยนแปลงแบบโครงสร้างมากน้อยเพียงใด ทำให้กระทบการก่อสร้างในช่วงฐานรากที่มีการหยุดชะงัก เพื่อรอการแก้ไขและอนุมัติแบบ

แนวทางการแก้ปัญหา : ผู้จัดการโครงการส่งเรื่องไปทางสถาปนิกโครงการของฝ่ายแบบให้รับทราบการเปลี่ยนแปลงแบบ และทางสถาปนิกโครงการจึงมีการประสานงานกับวิศวกรโครงการเพื่อให้ตรวจสอบความแข็งแรงและผลกระทบทางโครงสร้าง รวมถึงสอบถามการเพิ่ม-ลดของแบบวิศวกรรมโครงสร้างเพื่อส่งให้ทางผู้บริหารอนุมัติแล้วจัดส่งแบบไปที่หน้างานก่อสร้างได้ทันที

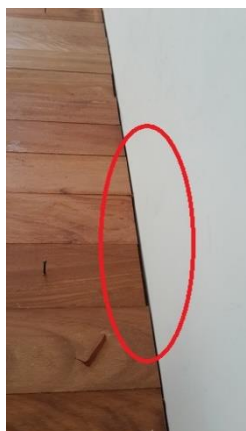
งวดที่ 8.9 ปัญหาการติดตั้งวัสดุไม่ได้มาตรฐาน

ลักษณะปัญหา : เกิดการหดและขยายตัวของพื้นไม้ปาร์เก้ เนื่องจากผู้รับเหมาย่อมีการติดตั้งที่ไม่ถูกต้องตามมาตรฐาน

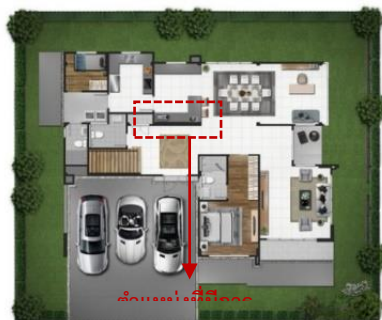
งวดที่ 1.1 ปัญหาการเปลี่ยนแปลงแบบขณะก่อสร้าง

ลักษณะปัญหา : เนื่องจากทางผู้บริหารมีการเข้าไปตรวจสอบการก่อสร้างที่พื้นที่ก่อสร้าง จึงมีการสังเกตขอบเขตพื้นที่จริงในขั้นตอนของงวดงานฐานราก และเกิดความต้องการที่จะเปลี่ยนแปลงพื้นที่ใช้สอยที่ชั้น 1 โดยการกั้นผนังส่วนเตรียมอาหารเพื่อความเป็นสัดส่วนของพื้นที่ใช้สอยมากขึ้น ผู้จัดการโครงการจึงต้องใช้เวลาให้ทางวิศวกรโครงการของฝ่ายแบบตรวจสอบว่าต้องมี การเปลี่ยนแปลงแบบโครงสร้างมากน้อยเพียงใด ทำให้กระทบการก่อสร้างในช่วงฐานรากที่มีการหยุดชะงัก เพื่อรอการแก้ไขและอนุมัติแบบ

แนวทางการแก้ปัญหา : ผู้จัดการโครงการส่งเรื่องไปทางสถาปนิกโครงการของฝ่ายแบบให้รับทราบการเปลี่ยนแปลงแบบ และทางสถาปนิกโครงการจึงมีการประสานงานกับวิศวกรโครงการเพื่อให้ตรวจสอบความแข็งแรงและผลกระทบทางโครงสร้าง รวมถึงสอบถามการเพิ่ม-ลดของแบบวิศวกรรมโครงสร้างเพื่อส่งให้ทางผู้บริหารอนุมัติแล้วจัดส่งแบบไปที่หน้างานก่อสร้างได้ทันที

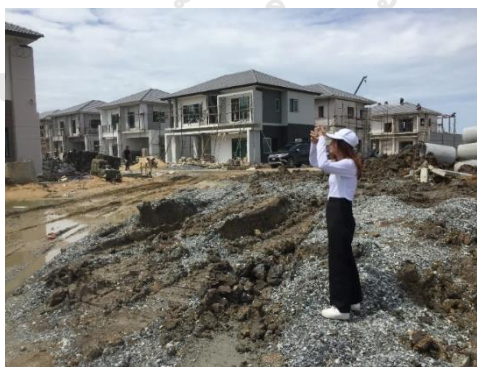
งวดที่ 1.1 ปัญหาสภาพภูมิอากาศ

ลักษณะปัญหา : เกิดความล่าช้าเนื่องจากปัญหาสุตวิสัยเป็นเหตุที่ไม่มีใครคาดการณ์เอาไว้ล่วงหน้า และป้องกันได้ สภาพแวดล้อมมีฝนตกอย่างต่อเนื่องตลอดทั้งวัน ทำให้ส่งผลกระทบต่อวงงานก่อสร้างฐานราก ซึ่งทำให้คอนกรีตไม่เซตตัว และต้องหยุดการก่อสร้างชั่วคราว ทำให้ไม่สามารถเริ่มงานในวงงานย่อยที่เป็นงานคานคอดินได้ต่อไป

แนวทางการแก้ไข : นำเครื่องสูบน้ำสูบน้ำออกจากพื้นที่ก่อสร้าง

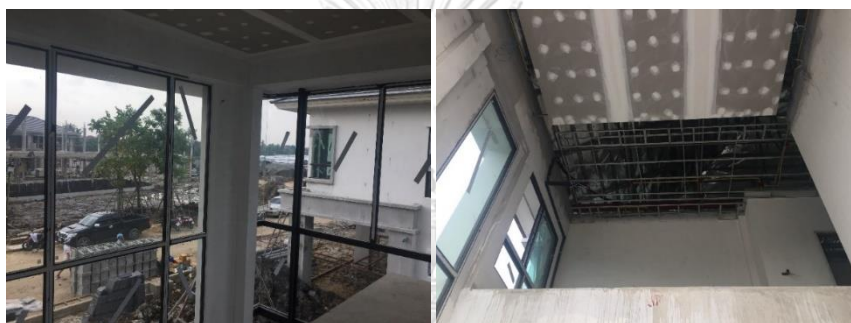
งวดที่ 11.1 ปัญหาการเปลี่ยนแปลงแบบขณะก่อสร้าง

ลักษณะปัญหา : มีการเปลี่ยนแปลงแก้ไขแบบโดยผู้บริหารต้องการเพิ่มราวกันตกกระจกแทนเดิมที่เป็นผนังกระจกพื้นถึงฝ้า เพื่อเป็นการลดต้นทุนการก่อสร้าง ทำให้ในกิจกรรมย่อยติดตั้งราวกันตกผนังภายในอาคารส่งผลกระทบต่อแผนงานหลักคือ เกิดความล่าช้า และกระทบต่อสายงานวิกฤต การทำ Shop Drawing ล่าช้าเกิดจากการแก้ไขแบบและผู้รับเหมารายย่อย ต้องหยุดงานก่อสร้างบางส่วน และมีผลกระทบต่องานในส่วนอื่นๆ พบว่าผลกระทบที่เกิดจากเหตุการณ์ที่ต้องรอการตัดสินใจจากเจ้าของโครงการ การอนุมัติวัสดุ ต้นทุนการก่อสร้างเพิ่มขึ้นจากการแก้ไขงาน

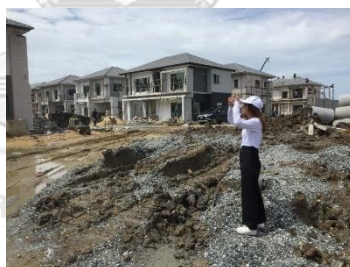
งวดที่ 1.1 ปัญหาสภาพภูมิอากาศ

ลักษณะปัญหา : เกิดความล่าช้าเนื่องจากปัญหาสุ่ววิสัยเป็นเหตุที่ไม่มีใครคาดการณ์เอาไว้ล่วงหน้า และป้องกันได้ สภาพแวดล้อมมีฝนตกอย่างต่อเนื่องตลอดทั้งวัน ทำให้ส่งผลกระทบต่อวงงานก่อสร้างฐานราก ซึ่งทำให้คอนกรีตไม่เซตตัว และต้องหยุดการก่อสร้างชั่วคราว ทำให้ไม่สามารถเริ่มงานในวงงานย่อยที่เป็นงานคานคอดินได้ต่อไป

แนวทางการแก้ไข : นำเครื่องสูบน้ำสูบน้ำออกจากพื้นที่ก่อสร้าง

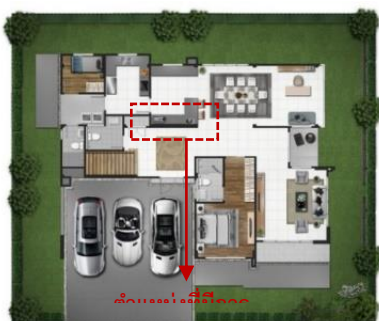
งวดที่ 1.1 ปัญหาการเปลี่ยนแปลงแบบขณะก่อสร้าง

ลักษณะปัญหา : เนื่องจากทางผู้บริหารมีการเข้าไปตรวจสอบการก่อสร้างที่พื้นที่ก่อสร้าง จึงมีการสังเกตขอบเขตพื้นที่จริงในขั้นตอนของวงงานฐานราก และเกิดความต้องการที่จะเปลี่ยนแปลงพื้นที่ใช้สอยที่ชั้น 1 โดยการกั้นผนังส่วนเตรียมอาหารเพื่อความเป็นสัดส่วนของพื้นที่ใช้สอยมากขึ้น

ผู้จัดการโครงการจึงต้องใช้ระยะเวลาให้ทางวิศวกรโครงสร้างของฝ่ายแบบตรวจสอบว่าต้องมี การ

เปลี่ยนแปลงแบบโครงสร้างมาน้อยเพียงใด ทำให้กระทบการก่อสร้างในช่วงฐานรากที่มีการหยุดชะงัก เพื่อรอการแก้ไขและอนุมัติแบบ

แนวทางการแก้ปัญหา : ผู้จัดการโครงการส่งเรื่องไปทางสถาปนิกโครงการของฝ่ายแบบให้รับทราบการเปลี่ยนแปลงแบบ และทางสถาปนิกโครงการจึงมีการประสานงานกับวิศวกรโครงการเพื่อให้ตรวจสอบความแข็งแรงและผลกระทบทางโครงสร้าง รวมถึงสอบถามการเพิ่ม-ลดของแบบวิศวกรรมโครงสร้างเพื่อส่งให้ทางผู้บริหารอนุมัติแล้วจัดส่งแบบไปที่หน้างานก่อสร้างได้ทันที

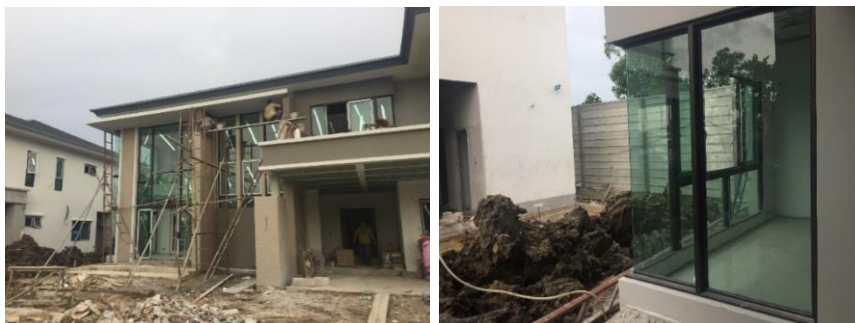
ลักษณะปัญหา : พื้นที่หน้างานไม่พร้อมสำหรับการปรับระดับทำให้ผู้รับเหมางานสวนไม่สามารถเข้ามาปรับพื้นที่ได้ เนื่องจากขยะจากเศษวัสดุก่อสร้างเยอะปัญหาการไม่จัดการพื้นที่โดยรอบบ้านทำให้งานในส่วนอื่นเข้าไปทำต่อไม่ได้ และการติดความล่าช้าจากงวดงานก่อนหน้ารวมถึงเศษวัสดุก่อสร้าง ได้แก่ งานติดตั้งถังบำบัดน้ำเสีย งานติดตั้งท่อใยหิน และงวดงานติดตั้งถังดักไขมัน ซึ่งเป็นงานต่อเนื่องที่กระทบความล่าช้าตามกันมา เนื่องจากงานในงวดที่ 11-12 เป็นงานที่ต้องลำดับการทำงานเพราะมีช่างที่เข้าไปก่อสร้างหลายชุด รวมถึง Supplier จึงจะทำให้งานในส่วนอื่นเข้าไปทำงานไม่ได้ ปัญหาดังกล่าวคือการจัดการพื้นที่รอบบ้าน มีเศษวัสดุก่อสร้างจำนวนมากทำให้ผู้รับเหมางานสวนสามารถเข้าไปปรับพื้นที่ได้

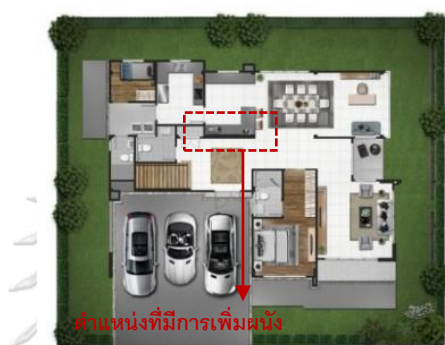
ลักษณะปัญหา : ผู้รับเหมาถอดแบบก่อสร้างแบบเก่าทำให้ก่ออิฐแนวผนังที่มีการยกเลิกไปแล้วในแบบแก้ไขที่มีการเปลี่ยนแปลงแบบก่อนหน้านี้ขึ้น แต่ผู้จัดการโครงการไม่มีการประสานงานกับผู้รับเหมาถอดแบบใหม่ จึงเกิดความเสียหายและล่าช้าจากการแก้ไข เพื่อทำงานล่าดับ ถัดไปได้

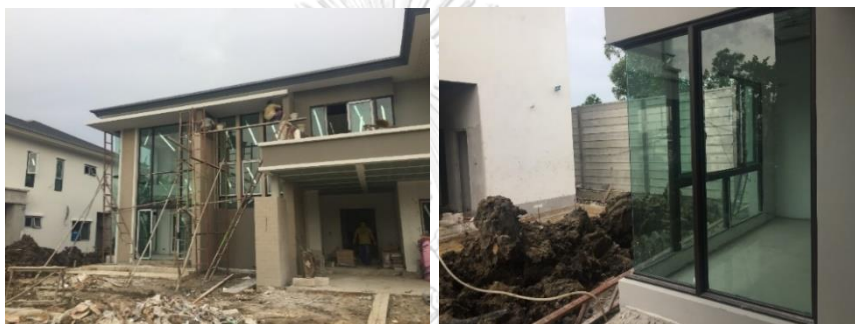
ลักษณะปัญหา : พื้นที่หน้างานไม่พร้อมสำหรับการปรับระดับทำให้ผู้รับเหมางานสวนไม่สามารถเข้ามาปรับพื้นที่ได้ เนื่องจากขยะจากเศษวัสดุก่อสร้างเยอะปัญหาการไม่จัดการพื้นที่โดยรอบบ้านทำให้งานในส่วนอื่นเข้าไปทำต่อไม่ได้ และการติดความล่าช้าจากงวดงานก่อนหน้ารวมถึงเศษวัสดุก่อสร้างได้แก่ งานติดตั้งถังบำบัดน้ำเสีย งานติดตั้งท่อใยหิน และงวดงานติดตั้งถังดักไขมัน ซึ่งเป็นงานต่อเนื่องที่กระทบความล่าช้าตามกันมา เนื่องจากงานในงวดที่ 11-12 เป็นงานที่ต้องลำดับการทำงานเพราะมีช่างที่เข้าไปก่อสร้างหลายชุด รวมถึง Supplier จึงจะทำให้งานในส่วนอื่นเข้าไปทำงานไม่ได้ ปัญหาดังกล่าวคือการจัดการพื้นที่รอบบ้าน มีเศษวัสดุก่อสร้างจำนวนมากทำให้ผู้รับเหมางานสวนสามารถเข้าไปปรับพื้นที่ได้

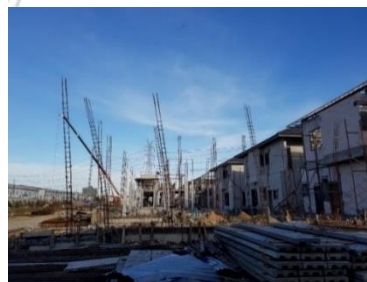
ตารางแสดงการนำฐานราน้ำของงานเสริมเอียงศูนย์ (กรณีคาน้ำสูงไม่เกิน 5.0 ซม.)

ลักษณะปัญหา : การเอียงศูนย์ของเสาเข็มเจาะเกินข้อกำหนด ส่งผลกระทบต่อแผนงานหลักคืองานไม่ได้ตามแผนงานและส่งผลกระทบต่อสายงานวิกฤต เนื่องจากเป็นงานเริ่มต้น รอสรุปรื่องปัญหาความไม่สมบูรณ์ของเสาเข็ม ในกิจกรรมย่อยงานเข็ม ส่งผลกระทบต่อแผนงานหลักคือไม่สามารถเท Footing ได้ตามแผนงาน ส่งผลกระทบต่อแผนงานหลักคือส่งผลกระทบต่อพื้นที่เพราะเป็นสายงานวิกฤตซึ่งเป็นงานเริ่มต้น และกรณีเข็มเอียงศูนย์ เข็มไม่เป็นไปตามแบบ ตอกเข็มไม่ลง ในกิจกรรมย่อยงานงานเข็มส่งผลกระทบต่อแผนงานหลักคือต้องรอการออกแบบใหม่จากผู้ออกแบบ และเสียเวลาซ่อมแซม

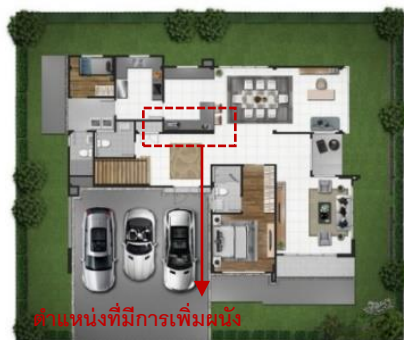
ลักษณะปัญหา : ผู้รับเหมาย่อยถือแบบก่อสร้างแบบเก่าทำให้ก่ออิฐแนวผนังที่มีการยกเลิกไปแล้วในแบบแก้ไขที่มีการเปลี่ยนแปลงแบบก่อนหน้าขึ้น แต่ผู้จัดการโครงการไม่มีการประสานงานกับผู้รับเหมาย่อยในการแก้ไขแบบใหม่ จึงเกิดความเสียหายและล่าช้าจากการแก้ไข เพื่อทำงานลำดับถัดไปได้

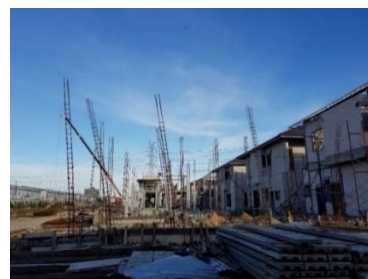
ตารางแสดงการแก้ไขฐานรากเนื่องจากเอียงศูนย์ (การแก้ไขเอียงศูนย์ไม่เกิน 5.0 ซม.)

ลักษณะปัญหา : การเอียงศูนย์ของเสาเข็มเจาะเกินข้อกำหนด ส่งผลกระทบต่อแผนงานหลักคืองานไม่ได้ตามแผนงานและส่งผลกระทบต่อสายงานวิกฤต เนื่องจากเป็นงานเริ่มต้น รอรูปรื่องปัญหาความไม่สมบูรณ์ของเสาเข็ม ในกิจกรรมย่อยงานเข็ม ส่งผลกระทบต่อแผนงานหลักคือไม่สามารถเท Footing ได้ตามแผนงาน ส่งผลกระทบต่อแผนงานหลักคือส่งผลกระทบต่อพื้นที่เพราะเป็นสายงานวิกฤตซึ่งเป็นงานเริ่มต้น และกรณีเข็มเอียงศูนย์ เข็มไม่เป็นไปตามแบบ ตอกเข็มไม่ลง ในกิจกรรมย่อยงานงานเข็มส่งผลกระทบต่อแผนงานหลักคือต้องรอกการออกแบบใหม่จากผู้ออกแบบ และเสียเวลาซ่อมแซม

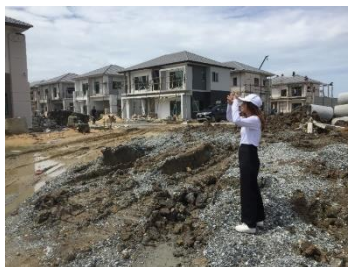
งวดที่ 1.1 ปัญหาสภาพภูมิอากาศ

ลักษณะปัญหา : เกิดความล่าช้าเนื่องจากปัญหาสุตวิสัยเป็นเหตุที่ไม่มีใครคาดการณ์เอาไว้ล่วงหน้า และป้องกันได้ สภาพแวดล้อมมีฝนตกอย่างต่อเนื่องตลอดทั้งวัน ทำให้ส่งผลต่องวดงานก่อสร้างฐานราก ซึ่งทำให้คอนกรีตไม่เซตตัว และต้องหยุดการก่อสร้างชั่วคราว ทำให้ไม่สามารถเริ่มงานในงวดงานย่อยที่เป็นงานคานคอดินได้ต่อไป

แนวทางการแก้ไข : นำเครื่องสูบน้ำสูบน้ำออกจากพื้นที่ก่อสร้าง

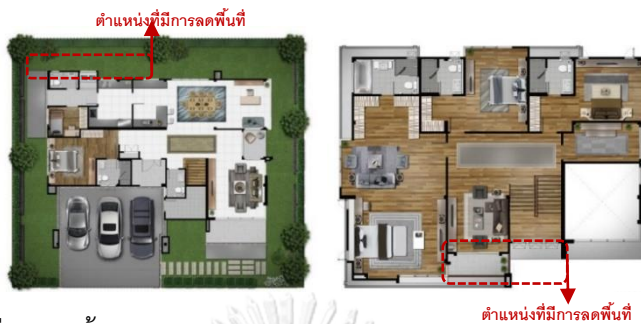
งวดที่ 1.1 ปัญหาการเปลี่ยนแปลงแบบขณะก่อสร้าง

ลักษณะปัญหา : เนื่องจากขั้นตอนการออกแบบและการรออนุมัติรูปแบบจากฝ่ายการตลาดผู้บริหารล่าช้า จึงทำให้การประมาณราคาจากทางฝ่ายการจัดการต้นทุน (Budget Management) เป็นไปอย่างล่าช้า และราคาต้นทุนการก่อสร้างบ้านเกินงบประมาณการก่อสร้างต่อหลังที่มีการวางแผนไว้ ทำให้มีการจัดการประชุมเพื่อหาแนวทางการลดต้นทุนบ้าน ต่อมาเกิดการลดพื้นที่ระเบียงและพื้นที่บางส่วนลง ทำให้กระทบรูปแบบภายนอกของบ้าน ขณะเดียวกันผู้จัดการโครงการมีความเร่งรีบในการก่อสร้างให้ทันระยะเวลาการเปิดตัวโครงการ จึงมีการดำเนินการก่อสร้างในช่วงของการตอกเสาเข็มล่องหน้า จึงต้องชะลอการก่อสร้าง ซึ่งมีผลกับระยะเวลาการก่อสร้างในช่วงเริ่มโครงการ

แนวทางการแก้ปัญหา : ฝ่ายแบบเสนอแนวทางการปรับลดต้นทุน โดยการทำแบบแก้ไขปรับลดพื้นที่เพื่อเสนอการเพิ่ม-ลด วัสดุก่อสร้าง และพื้นที่ใช้สอยลง โดยให้ทางฝ่ายการตลาด ฝ่ายควบคุมการก่อสร้าง และผู้บริหารเป็นผู้อนุมัติ จึงประสานงานกับทางฝ่ายการจัดการต้นทุนเพื่อประมาณราคาค่าก่อสร้างซึ่งจะมีการเผื่อปริมาณวัสดุเบื้องต้นเอาไว้ 10% จากการประมาณวัสดุทั้งหมด และจัดส่งปริมาณบางรายการที่จำเป็นไปทางจัดซื้อก่อนเพื่อรีบดำเนินการต่อและจัดส่งวัสดุไปทางหน่วยงานได้ทันปัญหาแบบก่อสร้างล่าช้า เนื่องจากขั้นตอนการออกแบบทำให้เกิดการถอดปริมาณล่าช้า และเหลือเวลาเพียงเล็กน้อยก่อนที่หน่วยงานจะเริ่มก่อสร้าง จึงแก้ปัญหาโดยส่งแบบ BOQ1 ทั้งนี้เป็นส่วนของงานโครงสร้างวัสดุเหล็กต่างๆ ซึ่งเป็นแบบเบื้องต้นให้ทางงบประมาณถอดปริมาณและส่งฝ่ายจัดซื้อในการสั่งวัสดุเพื่อหน่วยงานสามารถเริ่มก่อสร้างได้ทันเวลา

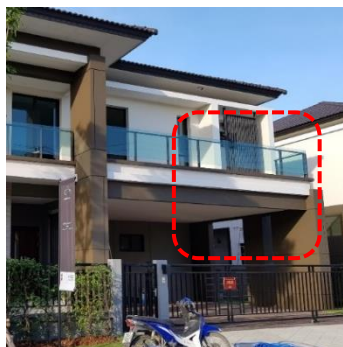
งวดที่ 7.2 ปัญหาการเปลี่ยนแปลงชนิดและปริมาณวัสดุ

ลักษณะปัญหา : ผู้ออกแบบมีการระบุแนงเป็นวัสดุอลูมิเนียม ซึ่งราวระเบียงภายนอกที่อยู่ในด้านเดียวกับแนงเป็นวัสดุเหล็ก ซึ่งตามแบบเป็นสีเดียวกัน แต่เนื่องจากวัสดุเป็นวัสดุที่ต่างกัน และผู้ผลิตคนละเจ้าทำให้สีออกมาต่างกัน ทำให้กระทบรูปแบบภายนอกของบ้าน

หมายเหตุ : การแก้ไขวัสดุต้องมีการประมาณราคาเทียบรูปแบบซึ่งต้องให้สถาปนิกโครงการ (ฝ่ายแบบ) เป็นผู้อนุมัติก่อน และเปรียบเทียบในเรื่องของราคาเทียบวัสดุเก่า และเนื่องจากการเปรียบเทียบรูปแบบของวัสดุจึงจำเป็นที่จะต้องขอในส่วนของ Mock up แก่ผู้ผลิตเพื่อความแน่นอนของวัสดุที่จะนำไปติดตั้งจริง

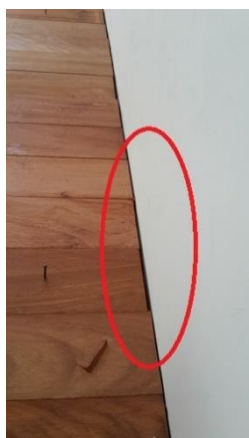
งวดที่ 8.9 ปัญหาการติดตั้งวัสดุไม่ได้มาตรฐาน

ลักษณะปัญหา : เกิดการหดและขยายตัวของพื้นไม้ปาร์เก้ เนื่องจากผู้รับเหมาย่อมีการติดตั้งที่ไม่ถูกต้องตามมาตรฐาน

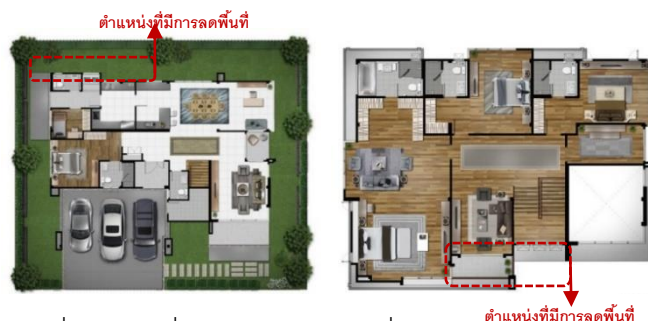
ภาพที่ 13 งวดที่ 1.1 ปัญหาการเปลี่ยนแปลงแบบขณะก่อสร้าง

ลักษณะปัญหา : เนื่องจากขั้นตอนการออกแบบและการรออนุมัติรูปแบบจากฝ่ายการตลาดผู้บริหารล่าช้า จึงทำให้การประมาณราคาจากทางฝ่ายการจัดการต้นทุน (Budget Management) เป็นไปอย่างล่าช้า และราคาต้นทุนการก่อสร้างบ้านเกินงบประมาณการก่อสร้างต่อหลังที่มีการวางแผนไว้ ทำให้มีการจัดการประชุมเพื่อหาแนวทางการลดต้นทุนบ้าน ต่อมาเกิดการลดพื้นที่ระเบียงและพื้นที่บางส่วนลง ทำให้กระทบรูปแบบภายนอกของบ้าน ขณะเดียวกันผู้จัดการโครงการมีความเร่งรีบในการก่อสร้างให้ทันระยะเวลาการเปิดตัวโครงการ จึงมีการดำเนินการก่อสร้างในช่วงของการต่อเสาเข็มล่วงหน้า จึงต้องชะลอการก่อสร้าง ซึ่งมีผลกับระยะเวลาการก่อสร้างในช่วงเริ่มโครงการ

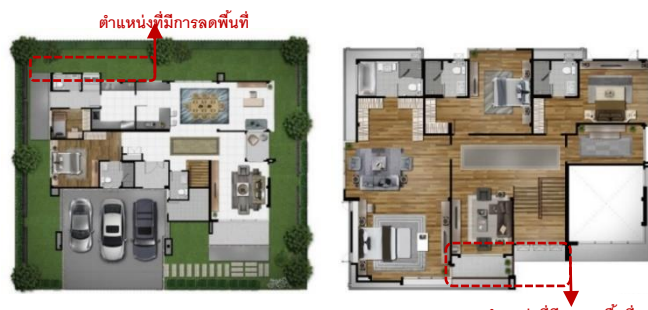
งวดที่ 1.1 ปัญหาการเปลี่ยนแปลงแบบขณะก่อสร้าง

ลักษณะปัญหา : เนื่องจากขั้นตอนการออกแบบและการรออนุมัติรูปแบบจากฝ่ายการตลาดผู้บริหารล่าช้า จึงทำให้การประมาณราคาจากทางฝ่ายการจัดการต้นทุน (Budget Management) เป็นไปอย่างล่าช้า และราคาต้นทุนการก่อสร้างบ้านเกินงบประมาณการก่อสร้างต่อหลังที่มีการวางแผนไว้ ทำให้มีการจัดการประชุมเพื่อหาแนวทางการลดต้นทุนบ้าน ต่อมาเกิดการลดพื้นที่ระเบียงและพื้นที่บางส่วนลง ทำให้กระทบรูปแบบภายนอกของบ้าน ขณะเดียวกันผู้จัดการโครงการมีความเร่งรีบในการก่อสร้างให้ทันระยะเวลาการเปิดตัวโครงการ จึงมีการดำเนินการก่อสร้างในช่วงของการต่อเสาสีเสริมล่วงหน้า จึงต้องชะลอการก่อสร้าง ซึ่งมีผลกับระยะเวลาการก่อสร้างในช่วงเริ่มโครงการ

แนวทางการแก้ปัญหา : ฝ่ายแบบเสนอแนวทางการปรับลดต้นทุน โดยการทำแบบแก้ไขปรับลดพื้นที่เพื่อเสนอการเพิ่ม-ลด วัสดุก่อสร้าง และพื้นที่ใช้สอยลง โดยให้ทางฝ่ายการตลาด ฝ่ายควบคุมการก่อสร้าง และผู้บริหารเป็นผู้อนุมัติ จึงประสานงานกับทางฝ่ายการจัดการต้นทุนเพื่อประมาณราคาค่าก่อสร้างซึ่งจะมีการเผื่อปริมาณวัสดุเบื้องต้นเอาไว้ 10% จากการประมาณวัสดุทั้งหมด และจัดส่งปริมาณบางรายการที่จำเป็นไปทางจัดซื้อก่อนเพื่อรีบดำเนินการต่อและจัดส่งวัสดุไปทางหน่วยงานได้ทันปัญหาแบบก่อสร้างล่าช้า เนื่องจากขั้นตอนการออกแบบทำให้เกิดการถอดปริมาณล่าช้า และเหลือเวลาเพียงเล็กน้อยก่อนที่หน่วยงานจะเริ่มก่อสร้าง จึงแก้ปัญหาโดยส่งแบบ BOQ1 ทั้งนี้เป็นส่วนของงานโครงสร้างวัสดุเหล็กต่างๆ ซึ่งเป็นแบบเบื้องต้นให้ทางงบประมาณถอดปริมาณและส่งฝ่ายจัดซื้อในการสั่งวัสดุเพื่อหน่วยงานสามารถเริ่มก่อสร้างได้ทันเวลา

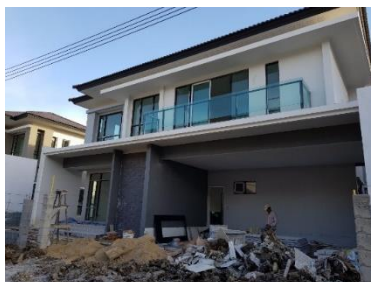
งวดที่ 11.4 ปัญหาความล่าช้าจากงานต่อเนื่อง

ลักษณะปัญหา : พื้นที่หน้างานไม่พร้อมสำหรับการให้ผู้ผลิตและติดตั้งเข้าไปติดตั้งงานบานครัว เนื่องจากการติดตั้งกระเบื้องภายในเกิดความล่าช้า ซึ่งงานในงวดที่ 11-12 เป็นงานที่ต้องลำดับการทำงานเพราะมีช่างที่เข้าไปก่อสร้างหลายชุด รวมถึง Supplier จึงจะทำให้งานในส่วนอื่นเข้าไปทำงานไม่ได้ ซึ่งจะไปกระทบกับผู้ผลิตรายอื่นที่มาติดตั้งราวบันได และผู้รับเหมาย่อยที่จะเข้ามาติดตั้งประตูบานเปิดภายใน

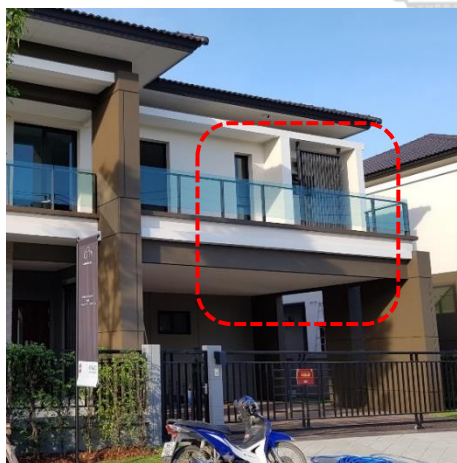
ลักษณะปัญหา : ผู้ออกแบบมีการระบุแนงเป็นวัสดุอลูมิเนียม ซึ่งร้าวระเบียงภายนอกที่อยู่ในด้านเดียวกับแนงเป็นวัสดุเหล็ก ซึ่งตามแบบเป็นสีเดียวกัน แต่เนื่องจากวัสดุเป็นวัสดุที่ต่างกัน และผู้ผลิตคนละเจ้าทำให้สีออกมาต่างกัน ทำให้กระทบรูปแบบภายนอกของบ้าน

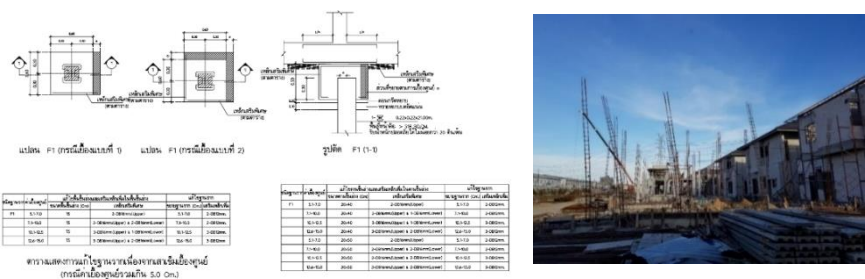
ลักษณะปัญหา : การเอียงศูนย์ของเสาเข็มเจาะเกินข้อกำหนด ส่งผลกระทบต่อแผนงานหลักคืองานไม่ได้ตามแผนงานและส่งผลกระทบต่อสายงานวิกฤต เนื่องจากเป็นงานเริ่มต้น รอรูปรื่องปัญหาความไม่สมบูรณ์ของเสาเข็ม ในกิจกรรมย่อยงานเข็ม ส่งผลกระทบต่อแผนงานหลักคือไม่สามารถเท Footing ได้ตามแผนงาน ส่งผลกระทบต่อแผนงานหลักคือส่งผลกระทบต่อพื้นที่เพราะเป็นสายงานวิกฤตซึ่งเป็นงานเริ่มต้น และกรณีเข็มเอียงศูนย์ เข็มไม่เป็นไปตามแบบ ตอกเข็มไม่ลง ในกิจกรรมย่อยงานงานเข็มส่งผลกระทบต่อแผนงานหลักคือต้องรอการออกแบบใหม่จากผู้ออกแบบ และเสียเวลาซ่อมแซม

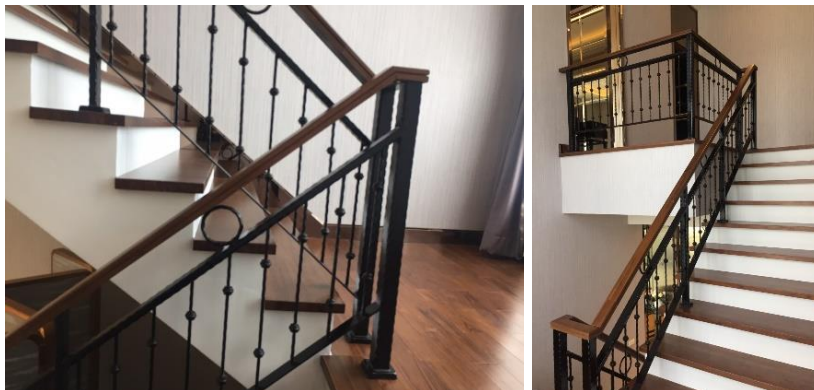
ลักษณะปัญหา : การติดตั้งวัสดุราวจับไม้ไม่ได้มาตรฐานของผู้ผลิตและติดตั้ง ซึ่งเกิดจากฐานเหล็กที่ยึดติดกับพื้นเพื่อเก็บงานรอบโครงเหล็กที่เป็นราวแนวตั้งมีการเก็บงานไม่เรียบร้อย โดยมีลักษณะไม่ยึดเกาะกับพื้นบ้านทำให้เกิดความไม่เรียบร้อย

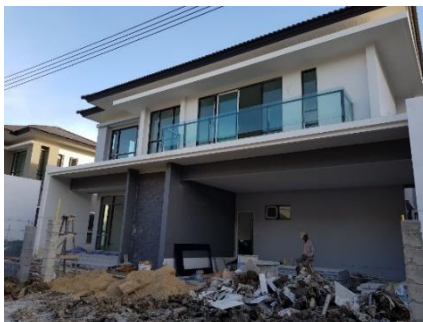
ลักษณะปัญหา : พื้นที่หน้างานไม่พร้อมสำหรับการปรับระดับทำให้ผู้รับเหมางานสวนไม่สามารถเข้ามาปรับพื้นที่ได้ เนื่องจากขยะจากเศษวัสดุก่อสร้างเยอะปัญหาการไม่จัดการพื้นที่โดยรอบบ้านทำให้งานในส่วนอื่นเข้าไปทำต่อไม่ได้ และการติดความล่าช้าจากงวดงานก่อนหน้ารวมถึงเศษวัสดุก่อสร้างได้แก่ งานติดตั้งถังบำบัดน้ำเสีย งานติดตั้งท่อโยหิน และงวดงานติดตั้งถังดักไขมัน ซึ่งเป็นงานต่อเนื่องที่กระทบความล่าช้าตามกันมา เนื่องจากงานในงวดที่ 11-12 เป็นงานที่ต้องลำดับการทำงานเพราะมีช่างที่เข้าไปก่อสร้างหลายชุด รวมถึง Supplier จึงจะทำงานในส่วนอื่นเข้าไปทำงานไม่ได้ ปัญหาดังกล่าวคือการจัดการพื้นที่รอบบ้าน มีเศษวัสดุก่อสร้างจำนวนมากทำให้ผู้รับเหมางานสวนสามารถเข้าไปปรับพื้นที่ได้

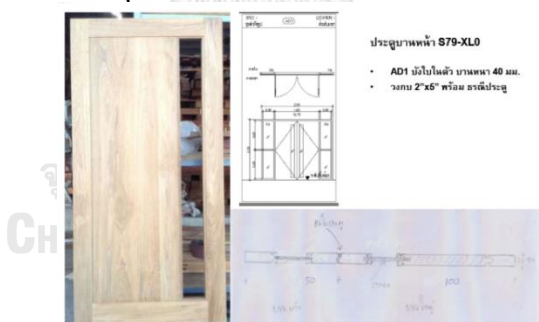
ลักษณะปัญหา : ปัญหาความล่าช้าในขั้นตอนของการติดตั้งประตูบานเปิด ซึ่งบานที่เกิดการหยุดชะงักในการติดตั้งชั่วคราวคือประตูบานไม้ทางเข้าหลักของบ้าน ซึ่งเป็นวัสดุที่ต้องมีการสั่งผลิตเฉพาะ จึงต้องมีการสั่งซื้อล่วงหน้าเป็นเวลา 1 เดือน ต้องมีคุณภาพและรูปแบบที่ตรงกับความต้องการที่ผู้ออกแบบกำหนด และมีผู้ผลิตไม้ที่รายที่ผ่านมาตรฐานการตรวจสอบของบริษัทแล้ว แต่เนื่องจากแบบบ้านมีการอนุมัติล่าช้าและวัสดุมีจำนวนมาก ทำให้ผู้ผลิตผลิตให้ไม่ทันกับเวลาในแผนการก่อสร้างที่กำหนดแล้วเสร็จในงวดงานนั้น ซึ่งการจัดส่งวัสดุเข้าพื้นที่ก่อสร้างได้ล่าช้ากว่าแผนการ

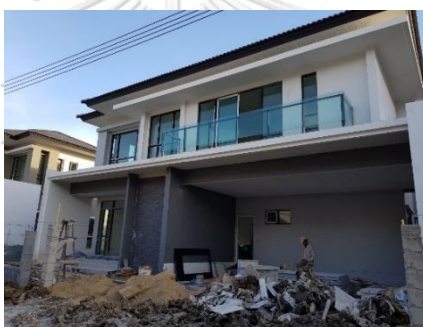
ลักษณะปัญหา : พื้นที่หน้างานไม่พร้อมสำหรับการให้ผู้ผลิตและติดตั้งเข้าไปติดตั้งงานบานครัว เนื่องจากการติดตั้งกระเบื้องภายในเกิดความล่าช้า ซึ่งงานในงวดที่ 11-12 เป็นงานที่ต้องลำดับการทำงาน เพราะมีช่างที่เข้าไปก่อสร้างหลายชุด รวมถึง Supplier จึงจะทำให้ช่างในส่วนอื่นเข้าไปทำงานไม่ได้ ซึ่งจะไปกระทบกับผู้ผลิตรายอื่นที่มาติดตั้งราวบันได และผู้รับเหมาย่อยที่จะเข้ามาติดตั้งประตูบานเปิดภายใน
