แนวทางการปรับปรุงอาคารริมถนนราชดำเนินกลาง ด้านกายภาพสถาปัตยกรรม

RENOVATION GUIDELINE OF RATCHADAMNOEN KLANG BUILDING: ARCHITECTURAL  
ASPECTS

A Thesis Submitted in Partial Fulfillment of the Requirements  
for the Degree of Master of Architecture Program in Architecture

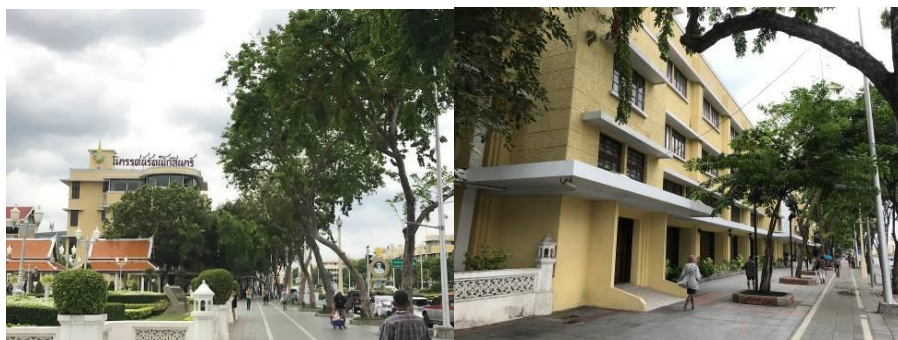
รูปที่ 4 อาคารนิทรศน์รัตนโกสินทร์ มุมมองจากภายนอก

หน้าต่างส่วนอื่น ๆ มีเพียงกันสาด คสล. ด้านบน และปูนปั้นขอบล่างหน้าต่าง เพื่อให้รับกับคريب คสล. ที่ออกแบบไว้

ในส่วนผิวผนังภายนอกอาคารเป็นผนังก่ออิฐฉาบปูนทาสีไขไก่ รหัสสีปัจจุบันคือ Ratchadamnoen Yellow S222<sup>25</sup> ทำผิวขรุขระด้วยวิธีการสลัดเกรียงฉาบปูน และมีการเซาะร่องเลียนแบบการเรียงหิน หลังคาตัดฟ้าของอาคารในส่วนโค้งปลายอาคารทั้งสองด้านเป็นพื้น คสล. ส่วนกลางอาคารระหว่างโค้งเป็นหลังคาจั่วโครงไม้มุงกระเบื้อง ก่อผนังสูงเพื่อบังหลังคา

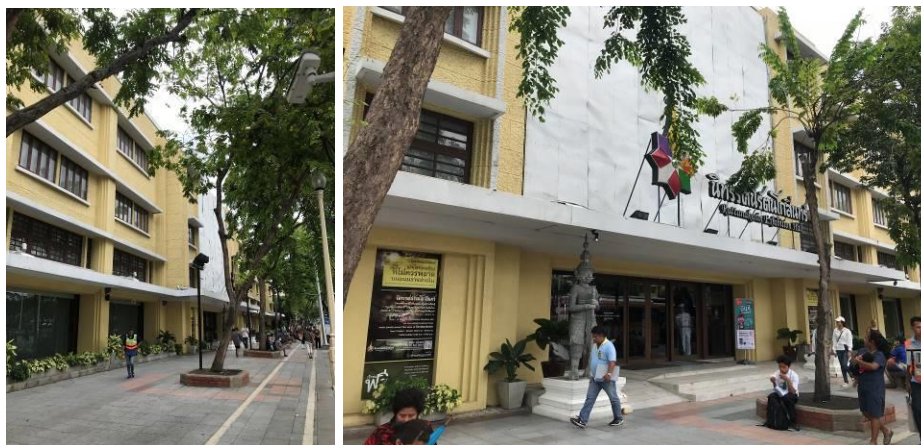
อาคารนิทรรศน์รัตนโกสินทร์ มีการเปลี่ยนแปลงรูปแบบของประตูหน้าต่าง ที่บริเวณชั้น 1 โดยเปลี่ยนประตูทางเข้าหลักให้เป็นประตูกระจกบานเลื่อนอัตโนมัติ วงกบ บานกรอบไม้ ส่วนบานหน้าต่างเปลี่ยนเป็นกระจกใส ติดตั้งตามแนวเสาของ อาคาร

รูปที่ 7 ภาพแสดงลักษณะช่องเปิด ประตู หน้าต่างของนิทรรศน์รัตนโกสินทร์

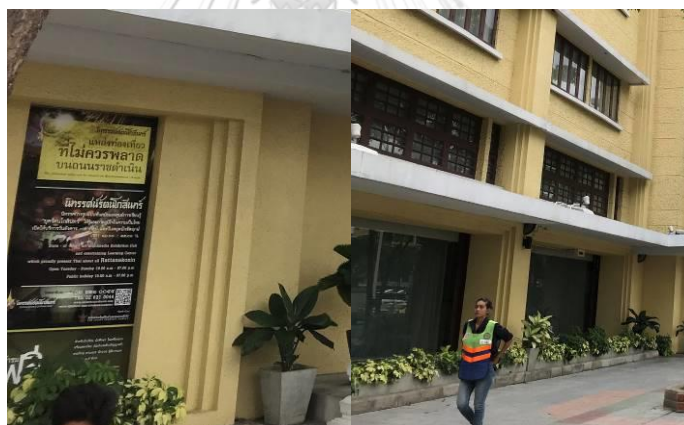
จากการสำรวจพื้นที่ พบว่าอาคารนิทรรศน์รัตนโกสินทร์มีการตกแต่งผนังอาคารภายนอกด้วยการทำบัวผนังตามจุดต่างๆ ของอาคาร สามารถพบได้ทุกช่วงเสา ทุกชั้น บริเวณมุมเสาและผนังของอาคาร

รูปที่ 8 ภาพแสดงบัวผนังของนิทรรศน์รัตนโกสินทร์

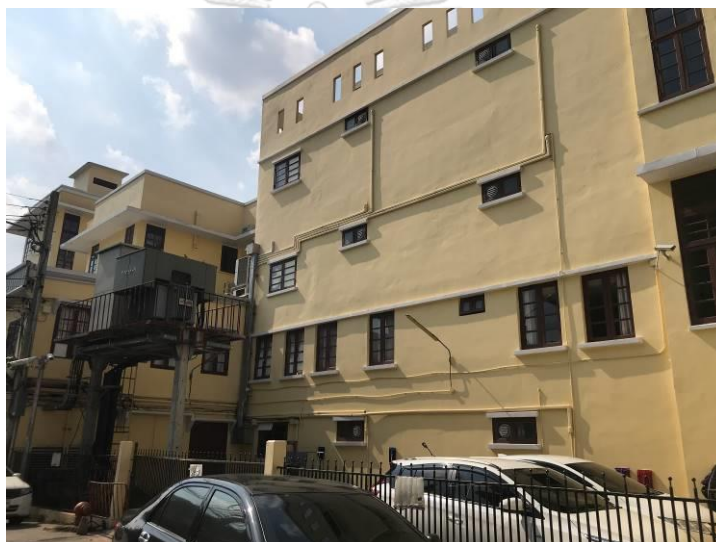
อาคารนิทรรศน์รัตนโกสินทร์มีการต่อเติมอาคารเพิ่มเข้ามาบริเวณ ด้านหลัง ซึ่งจากการหารือกับสำนักงานทรัพย์สินฯ ได้อนุญาตให้มีการต่อ เติมอาคารในลักษณะดังกล่าวได้ เนื่องจากไม่ส่งผลกระทบต่อภาพลักษณ์ ของอาคารและบริบทโดยรอบ และยังเป็นการทำตามกฎกระทรวง ในการ เพิ่มจำนวนห้องน้ำและทางหนีไฟ เนื่องจากตามแบบอาคารเดิม มีจำนวน ห้องน้ำและบันไดหนีไฟไม่ตรงตามกฎหมายกำหนด

รูปที่ 10 ด้านหลังอาคารบริเวณที่มีการต่อเติม

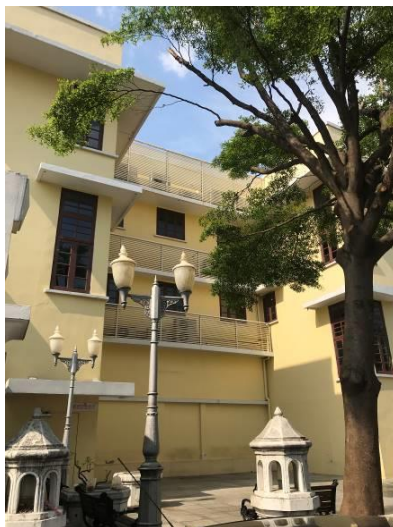
อาคารนิทรรศน์รัตนโกสินทร์ มีการติดตั้งระแนงเหล็กสีขาวย เพื่อ ซ่อนงานระบบต่างๆ ของอาคารที่บริเวณด้านหลังอาคารชั้น 2 ถึงชั้น ดาดฟ้า จากการสอบถามคุณตรีหทัย ทำให้ทราบว่า เป็นข้อเสนอของทาง ผู้ออกแบบที่ต้องการซ่อนงานระบบต่างๆ ที่จำเป็นต้องติดตั้งกับผนังอาคาร ภายนอก ทางสำนักงานทรัพย์สินฯ เห็นด้วยกับแนวทางดังกล่าวเนื่องจาก การติดตั้งระแนงที่ด้านหลังอาคารไม่ส่งผลกระทบต่อภาพลักษณ์ของอาคาร ด้านหน้า

รูปที่ 11 การติดตั้งระแนงด้านหลังอาคาร

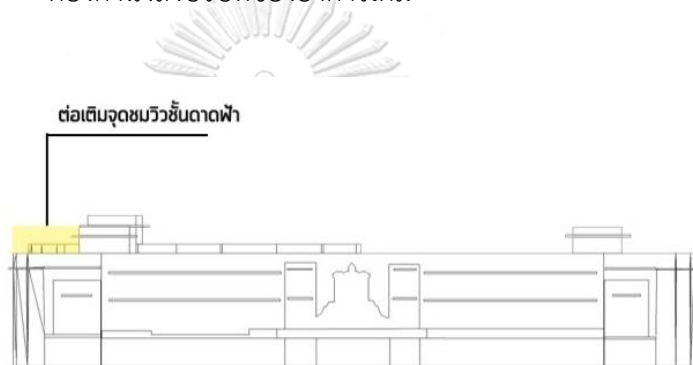
ผู้ออกแบบได้เสนอให้มีจุดชมวิวเกาะรัตนโกสินทร์และถนนราชดำเนิน โดยที่ทางสำนักงานทรัพย์สินฯ อนุญาตให้ดำเนินการก่อสร้างได้ โดยมีข้อแม้ในเรื่องของความสูงที่ต้องห้ามสูงเกินระดับหลังคาสูงสุดของอาคาร เอกลักษณะทางสถาปัตยกรรมที่ต้องสอดคล้องกับบริบทอาคารเดิม ซึ่งทางไรท์แมนได้ใช้เสาเหล็กกล่อง 4x4 ยึดกับอาคารเดิม และใช้โครงสร้างหลังคาเป็นเหล็กและมุงด้วยเมทัลชีท และก่อผนังด้วยวัสดุแบบเดียวกับอาคาร ซึ่งเป็นการทำตามข้อตกลงกับทางสำนักงานทรัพย์สินฯ ที่ต้องคำนึงถึงบริบทของอาคารเดิม

รูปที่ 13 ตำแหน่งของการต่อเติมจุดชมวิวชั้นดาดฟ้า

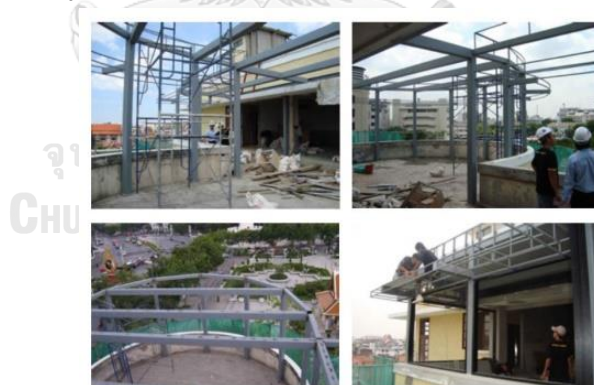
รูปที่ 14 วิธีการต่อเติมจุดชมวิวชั้นดาดฟ้า ที่มา: บริษัท ไรท์แมน จำกัด

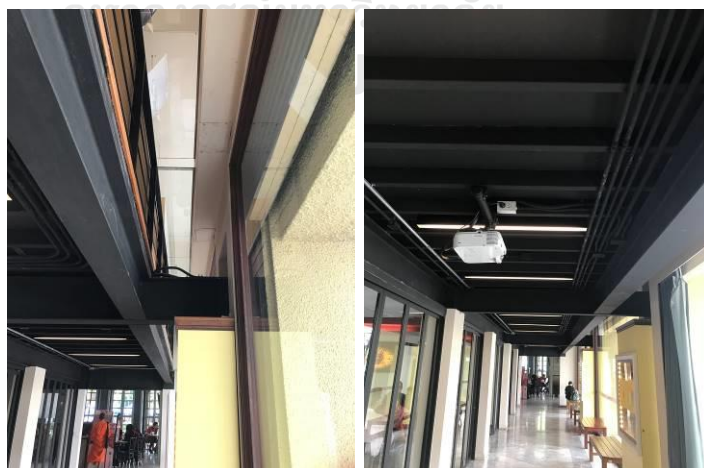
รูปที่ 16 โครงสร้างพื้นชั้นลอยในอาคาร

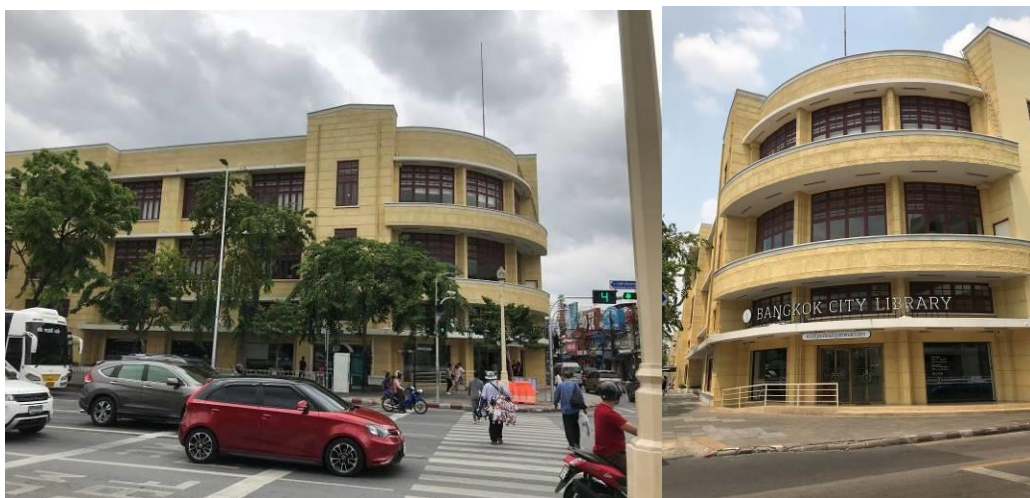
รูปที่ 18 อาคารหอสมุดเมืองกรุงเทพมหานคร

อาคารริมถนนราชดำเนินที่ได้รับการปรับปรุงให้เป็นหอสมุดเมืองกรุงเทพมหานคร ออกแบบโดยนายจิตรเสน (หมีว) อภัยวงศ์ โดยเป็นอาคารที่มีรูปแบบสถาปัตยกรรมใกล้เคียงกับอาคารนิทรรศน์รัตนโกสินทร์ แต่มีขนาดพื้นที่เล็กกว่า อาคารถูกออกแบบโดยใช้รูปทรงเรขาคณิตพื้นฐาน คือ สี่เหลี่ยมและวงกลมประกอบกันอย่างกลมกลืน วางอาคารด้านยาวขนานตามแนวถนน สมมาตรกันตลอดแนวถนนราชดำเนินกลาง รูปลักษณะภายนอกอาคาร ออกแบบให้แกนสมดุลอยู่กึ่งกลาง มีแนวครีบกอนกรีตเสริมเหล็ก ทางตั้งระหว่างหน้าต่างและกันสาด ยื่นออกจากแนวผนังเพื่อเน้นทางเข้า ซึ่งในบริเวณหน้าต่างส่วนอื่น ๆ มีเพียงกันสาด คสล. ด้านบน และปูนปั้นขอบล่างหน้าต่าง เพื่อให้รับกับครีบกอนกรีต ที่ออกแบบไว้ เป็นแนวทางการออกแบบเดียวกันกับกลุ่มอาคารราชดำเนินอื่นๆ

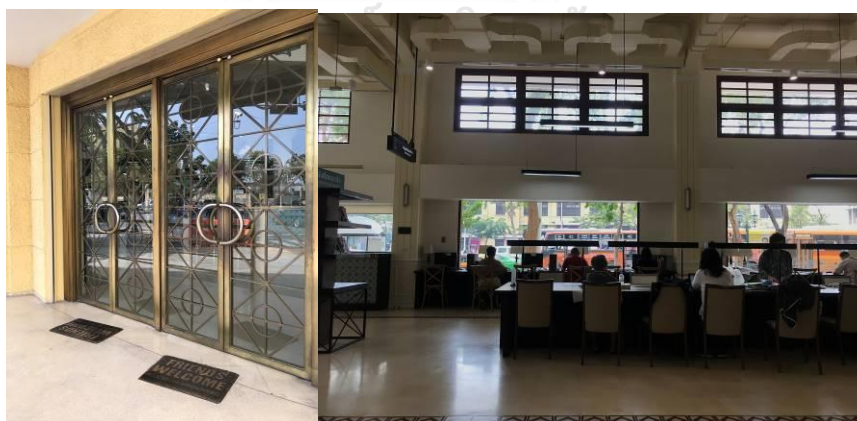
อาคารหอสมุดเมืองกรุงเทพมหานคร มีการเปลี่ยนแปลงรูปแบบของประตูหน้าต่างที่บริเวณชั้น 1 โดยเปลี่ยนประตูทางเข้าหลักให้เป็นประตูกระจกบานสวิง ส่วนบานหน้าต่างเปลี่ยนเป็นกระจกใส ติดตั้งตามแนวเสาของอาคาร

รูปที่ 19 แสดงรูปแบบของประตูและหน้าต่างของหอสมุดเมืองกรุงเทพมหานคร

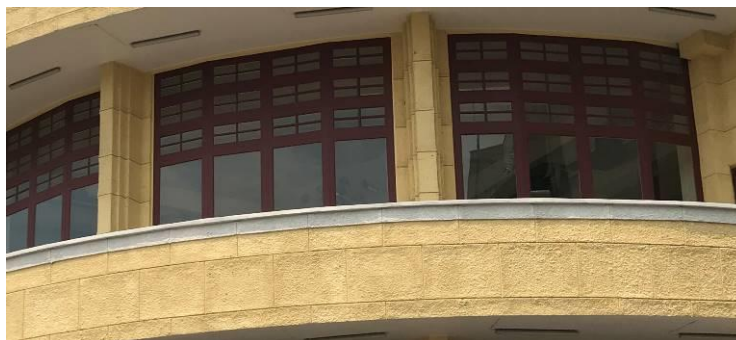
จากการสำรวจพื้นที่พบว่าอาคารหอสมุดเมืองกรุงเทพมหานคร มีการตกแต่งผนังอาคารภายนอกด้วยการทำบัวผนังตามจุดต่างๆ ของอาคาร สามารถพบได้ทุกช่วงเสา ทุกชั้น บริเวณมุมเสาและผนังของอาคาร

รูปที่ 20 แสดงบัวของหอสมุดเมืองกรุงเทพ

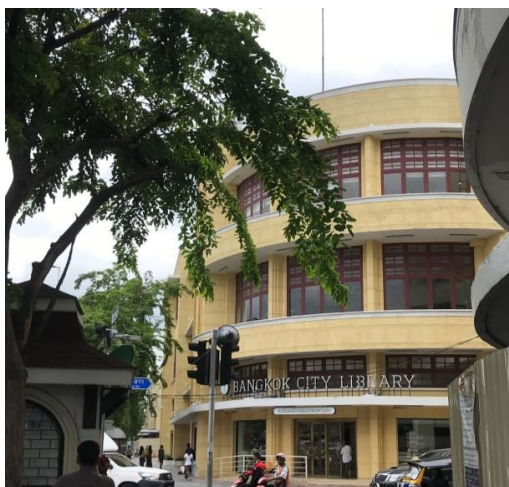
รูปที่ 21 ป้ายชื่ออาคารของหอสมุดเมืองกรุงเทพฯ

ผู้ออกแบบต้องการติดตั้งป้ายชื่ออาคารหอสมุดเมือง กรุงเทพมหานคร ในการยื่นเสนอแนวคิดต่อสำนักงานทรัพย์สินฯ ครั้งแรก ผู้ออกแบบเสนอให้มีการติดตั้งป้ายชื่ออาคารบริเวณชั้นดาดฟ้า ป้ายชื่อมี

ขนาดความสูงขึ้นเหนือระดับหลังคาสูงสุด แต่ทางสำนักงานทรัพย์สินฯ ไม่อนุมัติการกระทำดังกล่าวเนื่องจากเป็นการต่อเติมองค์ประกอบอาคารขึ้นเหนือระดับความสูงของอาคารฯ ดำเนินหลังอื่นๆ ทำให้บริบทของพื้นที่เสียหาย ต่อมาผู้ออกแบบจึงเสนอให้ติดตั้งป้ายชื่ออาคารบริเวณเหนือทางเข้าหลักแทน โดยให้ความสูงของป้ายชื่อมีความสูงไม่เกินชั้น 2 ของอาคาร ซึ่งทางสำนักงานทรัพย์สินฯ เห็นชอบและอนุญาตให้ดำเนินการต่อเติมได้

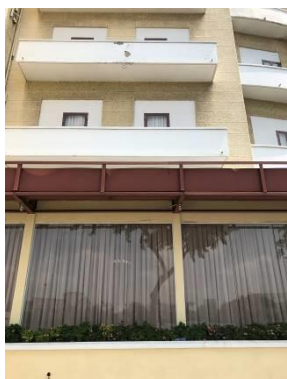
โรงแรมรัตนโกสินทร์มีการต่อเติมองค์ประกอบต่างๆ เพื่อให้อาคารมีประสิทธิภาพมากขึ้น จุดที่เห็นได้ชัดคือ รางน้ำเหล็กบริเวณด้านหน้าอาคาร (รูปที่ 43) และโครงหลังคาเหล็กบริเวณด้านหลังอาคารเก่าที่เป็นส่วนเชื่อมต่อกับสระว่ายน้ำ (รูปที่ 44) ส่วนการติดตั้งท่อ กันสาดอื่นๆ ที่ไม่เข้ากับองค์ประกอบโดยรวมของอาคารก็สามารถพบได้ทั่วบริเวณอาคาร

รูปที่ 32 รางระบายน้ำหน้าอาคาร (ซ้าย)

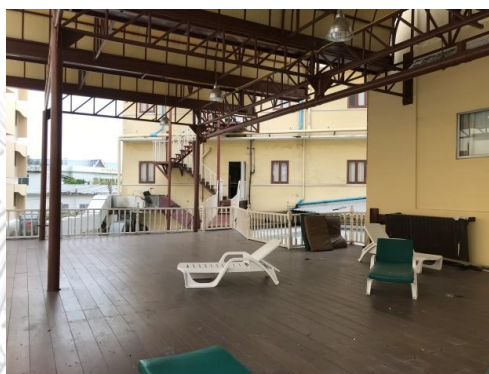
รูปที่ 33 โครงหลังคาสระว่ายน้ำด้านหลังอาคารเก่า (ขวา)

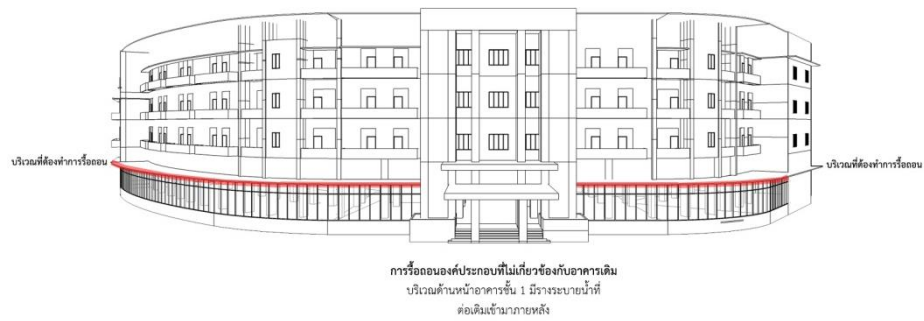
การต่อเติมองค์ประกอบอาคารดังกล่าวทำให้โรงแรมรัตนโกสินทร์มีองค์ประกอบที่ไม่สอดคล้องกับบริบทโดยรวมของถนนราชดำเนิน ทั้งยังขัดต่อข้อตกลงของสำนักงานทรัพย์สินพระมหากษัตริย์ ทำให้ผู้วิจัยเสนอให้มีการรื้อถอนองค์ประกอบทั้งหมด คือ รางน้ำหน้าอาคาร และชุดหลังคาโครงเหล็กด้านหลังอาคาร เพื่อเป็นการทำตามข้อกำหนดของสำนักงานทรัพย์สินฯ และเพื่อรักษาภาพลักษณ์ของตัวอาคารเอาไว้

รูปที่ 36 แผนภาพแสดงตำแหน่งของรางระบายน้ำด้านหน้าอาคาร

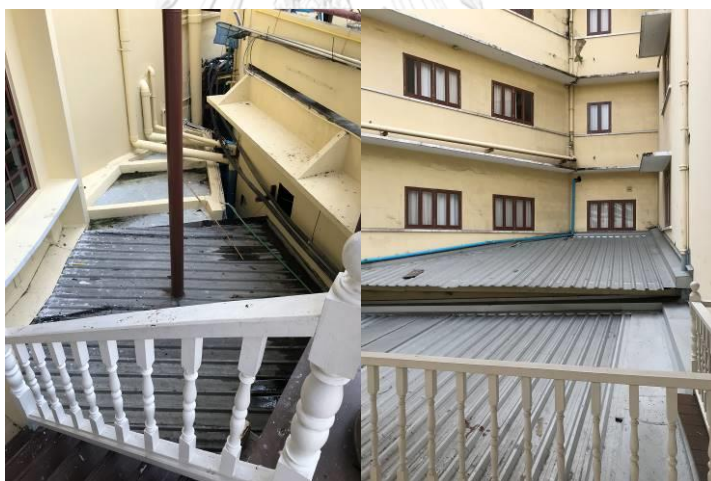
บริเวณพื้นที่เชื่อมต่อระหว่างอาคารเก่าและอาคารใหม่ของโรงแรมรัตนโกสินทร์ มีพื้นที่ใต้อาคารที่เกิดเป็นทางเดินเชื่อมต่อระหว่างอาคารเก่าและอาคารใหม่ ได้มีการก่อสร้างหลังคา มุงด้วยวัสดุเมทัลชีท ปิดเหนือทางเดินและรอยต่อระหว่างอาคารที่เกิดขึ้น

รูปที่ 40 หลังคาเมทัลชีทบริเวณรอยต่ออาคาร

ปัญหาที่เกิดขึ้นของการมุงหลังคาเมทัลชีทคือ บริเวณพื้นที่ส่วนเชื่อมต่ออาคารจะสูญเสียพื้นที่ใช้สอยไปมาก เนื่องจากการมุงหลังคาด้วยเมทัลชีททำให้ไม่สามารถเข้าไปใช้พื้นที่ได้ บริเวณโดยรอบมีพื้นที่เป็นสระว่ายน้ำและพื้นที่พักผ่อนนอกอาคาร ผู้วิจัยมีความเห็นว่าควรให้มีความกว้าง ไม่รู้สึกคับแคบ จึงเสนอว่าควรทำการเปลี่ยนโครงสร้างหลังคาเมทัลชีทเดิม ให้เป็นหลังคาเรียบ โครงสร้าง คสล. เพื่อให้สามารถใช้ประโยชน์กับพื้นที่ได้เต็มที่มากขึ้น

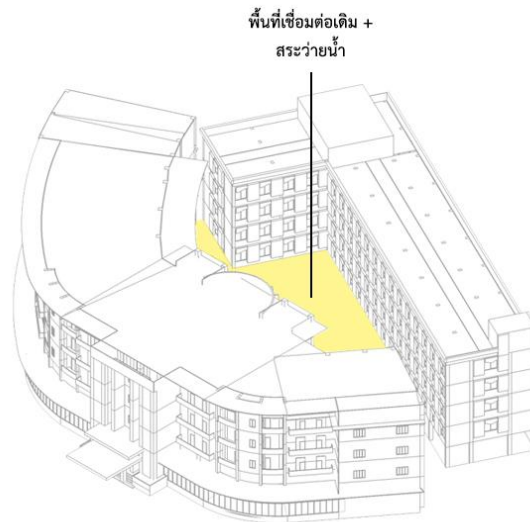
#### การเพิ่มพื้นที่การใช้งานบริเวณส่วนเชื่อมต่ออาคาร

รอยต่อของอาคารเก่าและใหม่มีการใช้หลังคาเมทัลชีทคลุมพื้นที่ด้านล่าง ทำให้สูญเสียพื้นที่การใช้งาน เสนอให้เปลี่ยนเป็นโครงสร้างหลังคาเรียบ

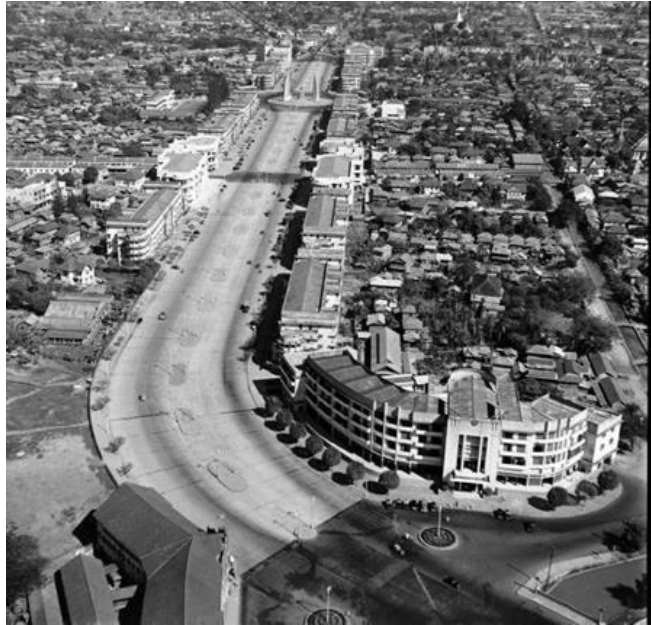
รูปที่ 48 ภาพถ่ายทางอากาศบริเวณโรงแรมรัตนโกสินทร์ในอดีต

เนื่องจากอาคารดังกล่าวไม่ได้มีส่วนเกี่ยวข้องกับกลุ่มอาคารริมถนนราชดำเนินแต่แรก หากศึกษาจากภาพถ่ายในอดีตจะพบว่าด้านหลังโรงแรมรัตนโกสินทร์เดิมเป็นเพียงพื้นที่โล่งเท่านั้น
