แนวทางการจัดการสภาพแวดล้อมทางกายภาพในที่ทำงานเพื่อสนับสนุนการทำงานของผู้สูงอายุ:
กรณีศึกษาอาคารศาลอาญา , สำนักงานอัยการสูงสุด(อาคารกรุงเทพใต้)

Physical Environment Management Guidelines for Workplaces for the Elderly: Case
Study of the Criminal Court, Office of the Attorney General (Southern Bangkok
Building)

A Thesis Submitted in Partial Fulfillment of the Requirements
for the Degree of Master of Housing Development in Housing and Real Estate
Development

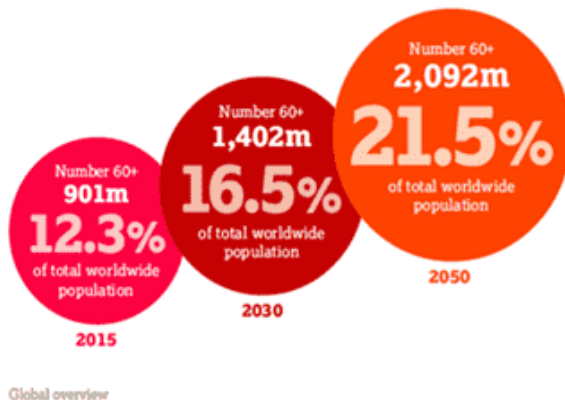
รูปภาพที่ 1 การวิเคราะห์แนวโน้มของประชากรที่มีอายุ 60 ปีขึ้นไประหว่าง พ.ศ. 2558-2593.

1. พ.ศ. 2558 (ค.ศ. 2015) มีประชากรอายุ 60 ปี ขึ้นไป 901 ล้านคน หรือร้อยละ 12.3 ของประชากรทั้งหมด
2. พ.ศ. 2573 (ค.ศ. 2030) มีประชากรอายุ 60 ปี ขึ้นไป 1,402 ล้านคน หรือร้อยละ 16.5 ของประชากรทั้งหมด

3. พ.ศ. 2593 (ค.ศ. 2050) มีประชากรอายุ 60 ปี ขึ้นไป 2,092 ล้านคน หรือร้อยละ 21.5 ของประชากรทั้งหมด

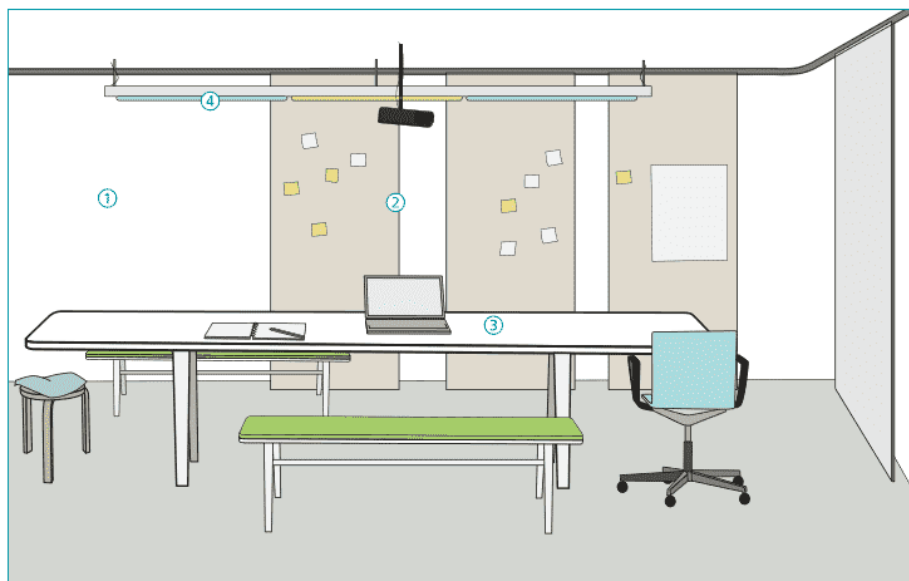
รูปภาพที่ 7 ตัวอย่างการจัดพื้นที่สำหรับการทำงานร่วมกัน

1. ทีมที่เข้ามาใช้งานจะ “เป็นเจ้าของ” พื้นที่นี้เพื่อใช้ในการทำงานร่วมกัน ทำให้พวกเขามี “จุดรวม” ในการทำงาน
2. อุปกรณ์ฉายภาพจะช่วยให้ทีมสามารถเห็นงานของพวกเขาได้ตลอดการทำงาน
3. เฟอร์นิเจอร์ที่เคลื่อนได้ โต๊ะและม้านั่งที่จะทำให้สมาชิกทีมสามารถมารวมตัวกันหรือแยกไปทำงานเดี่ยวก็ได้
4. แสงไฟที่ปรับระดับได้ช่วยให้ผู้ใช้งานสามารถสร้างบรรยากาศที่เหมาะสมกับการทำงานของตนเองได้

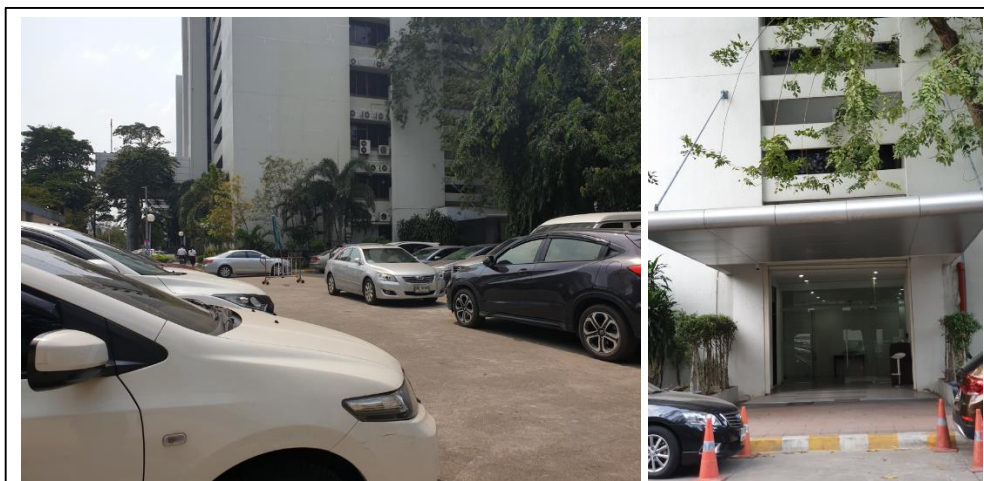
รูปภาพที่ 14 บริเวณทางเข้าด้านข้างอาคาร

ภาพที่ 14 แสดงบริเวณด้านข้างอาคาร ที่สามารถเข้าสู่ลิฟต์โดยสาร สามารถใช้ได้เฉพาะเจ้าหน้าที่ และผู้พิพากษาเท่านั้น เพื่อใช้แทนบันไดด้านหน้าอาคาร ที่สูงชัน และไม่มีทางลาด บริเวณทางเข้าด้านนี้มีลักษณะค่อนข้างเก่า พื้นทางเดินเท้าทรุด มีรอยแตกกร้าว มีสีหลุดลอก และมีรอยน้ำซึมตามผนังอาคาร ควรมีการปรับปรุง และต่อเติมในส่วนที่จะเป็นอันตรายต่อผู้ที่จะมาใช้งาน

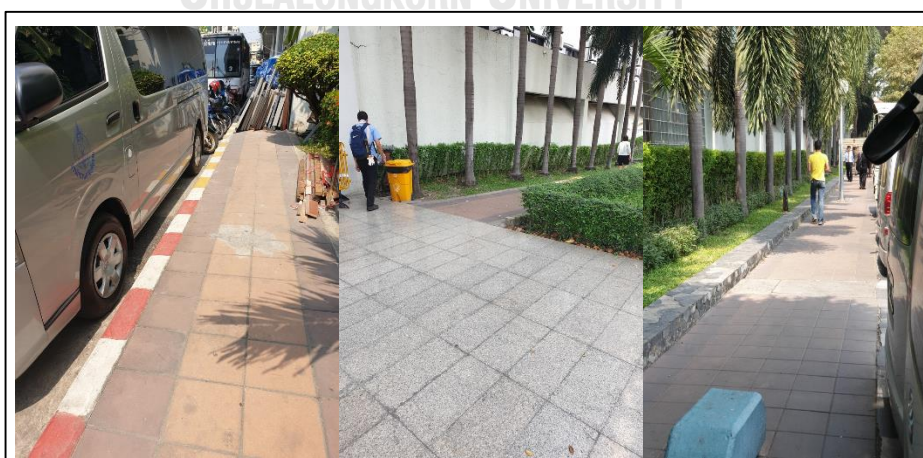
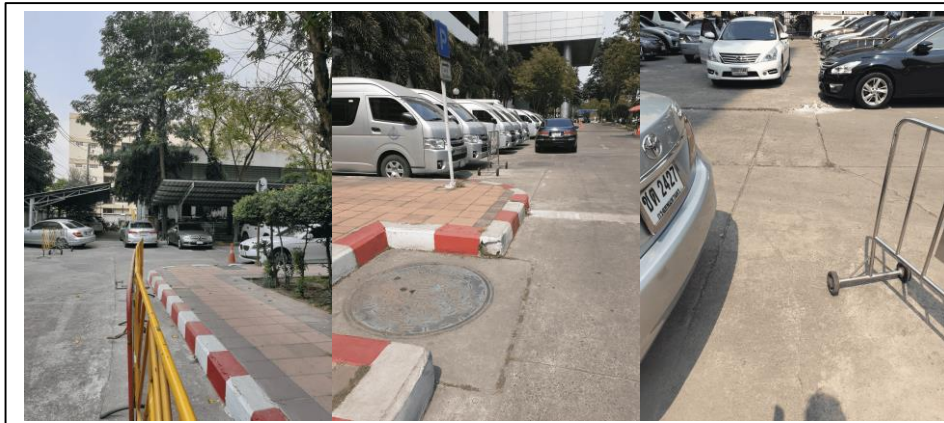
รูปภาพที่ 15 บริเวณทางเดินโดยรอบอาคาร

รูปภาพที่ 16 บริเวณทางเท้าบริเวณอาคาร และที่จอดรถ

ภาพที่ 15 และ 16 แสดงบริเวณทางเดินเท้า บริเวณโดยรอบอาคาร บางส่วนชำรุด มีการทรุดตัว ต้องปรับระดับใหม่ บริเวณทางเดินค่อนข้างร้อน ไม่มีร่มเงา กันแดดกันฝน ควรมีการเพิ่มหลังคาหรือต้นไม้เพื่อช่วยเรื่องร่มเงา มีส่วนจอดรถสำหรับเจ้าหน้าที่อาวุโสระดับสูง อาทิ ประธานศาลหรือองค์คณะของศาล ส่วนพื้นที่จอดรถบริเวณรอบอาคาร มีปริมาณค่อนข้างน้อย สวนทางกับรถยนต์ที่มีปริมาณหนาแน่น ต้องมีการปรับระดับพื้น แก้ไขพื้นผิวใหม่ ให้ใช้งานได้สะดวกและมีความปลอดภัยเพิ่มมากขึ้น

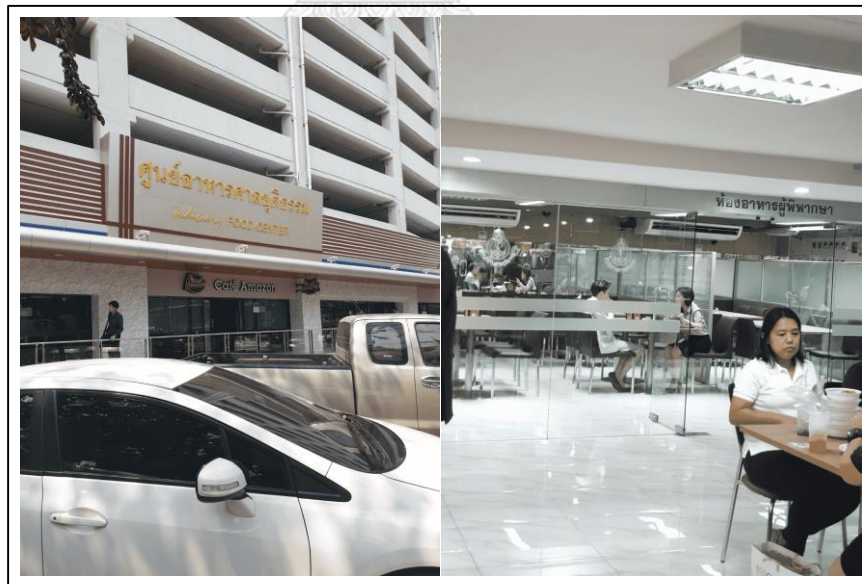
รูปภาพที่ 17 อาคารศูนย์อาหารศาลยุติธรรม

ทั้งส่วนพื้นที่ร้านค้า พื้นที่ทานอาหารของประชาชน และพื้นที่ห้องอาหารเฉพาะแยกส่วนสำหรับผู้พิพากษา วัสดุปูพื้นเป็นกระเบื้องเซรามิก มีการติดตั้งระบบปรับอากาศและระบายอากาศ มีการติดตั้งระบบแก๊สรวม เพื่อสนับสนุนร้านอาหาร เมื่อ พ.ศ. 2558 ได้มีการปรับปรุงในส่วนพื้นที่ศูนย์อาหารใหม่ ให้มีความสะอาดและทันสมัยขึ้น

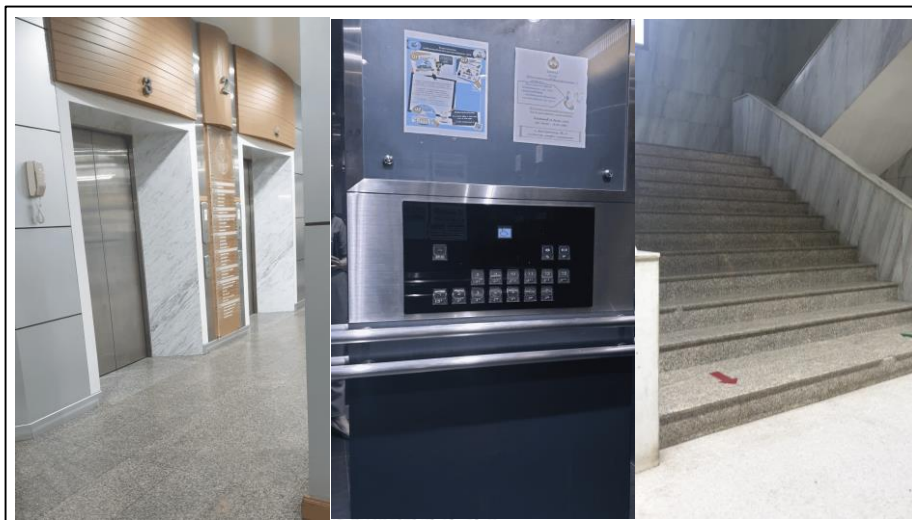
รูปภาพที่ 19 บริเวณลิฟต์โดยสารและบันได

รูปภาพที่ 20 บริเวณห้องน้ำ

ภาพที่ 19 และ 20 แสดงพื้นที่โถงลิฟต์โดยสาร และห้องน้ำสาธารณะรวมในแต่ละชั้น ปัจจุบันทางอาคารได้มีการไต่ปรับปรุงโดยเพิ่มห้องน้ำแยกสำหรับคนพิการและผู้สูงอายุ รวมทั้งการเปลี่ยนสุขภัณฑ์ใหม่ มีการเพิ่มระบบการรักษาความสะอาดต่างๆ ผ่านบริษัทฯ รักษาความสะอาดที่มีการจัดจ้างเพิ่มเติม ให้มีความสะอาดมากขึ้น

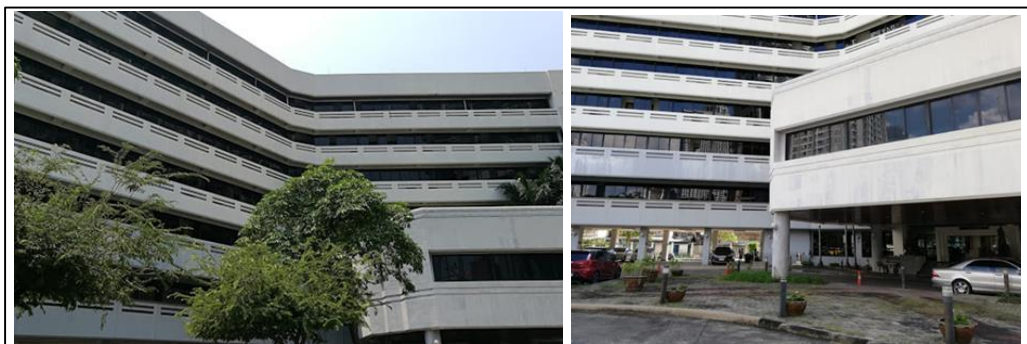
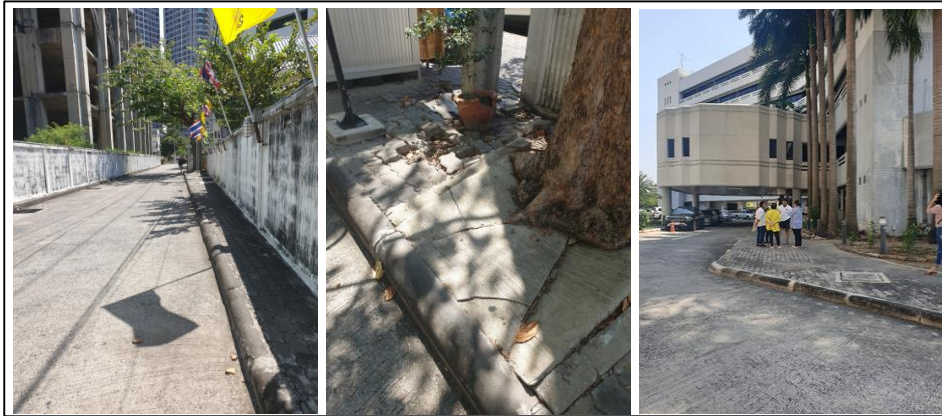
รูปภาพที่ 28 บริเวณภายนอกอาคารสำนักงานอัยการสูงสุด อาคารกรุงเทพใต้

รูปภาพที่ 29 บริเวณทางเดินภายนอกโดยรอบอาคารสำนักงานอัยการสูงสุด อาคารกรุงเทพใต้

ภาพที่ 28 และ 29 แสดงพื้นที่ภายนอกอาคาร ที่อาจมีการทรุดโทรมตามกาลเวลา จะต้องมีการปรับปรุงอย่างต่อเนื่อง เพราะทางเท้าส่วนใหญ่ยังเป็นพื้นคอนกรีต ทั้งส่วนที่เป็นทางเดิน หรือคั่นหินทางเท้า ไม่มีหลังคาปกคลุม แคม (ตามภาพ) มีอันตรายต่อการใช้งาน เพราะต้องคอยหลบเลี่ยงการสัญจรของยานพาหนะ รากต้นไม้ใหญ่ เมื่อมีการปลูกไวนาน จะทำให้รากไม้ชอนไชให้ทางเท้า ส่งผลให้ทางเท้า ชำรุด เสียหาย มีผลต่อการใช้งานสัญจร ที่อาจก่อให้เกิดอันตราย และอุบัติเหตุได้

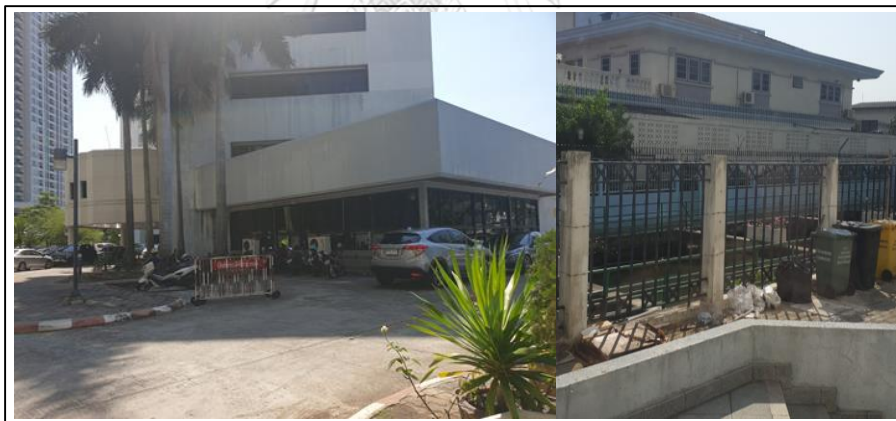
รูปภาพที่ 30 บริเวณภายนอกโดยรอบอาคารสำนักงานอัยการสูงสุด อาคารกรุงเทพใต้

ภาพที่ 30 แสดงทางเข้าอาคาร ที่มีระยะทาง ประมาณ 500 เมตร จากทางเข้าหลัก จนถึงตัวอาคาร มีทางเดินเท้าด้านข้าง เป็นวัสดุอิฐบล็อก มีการชำรุดในบางจุด ไม่มีทางลาด หรือราวจับ ด้านข้างอาคารบริเวณที่ทิ้งขยะติดบริเวณคลอง

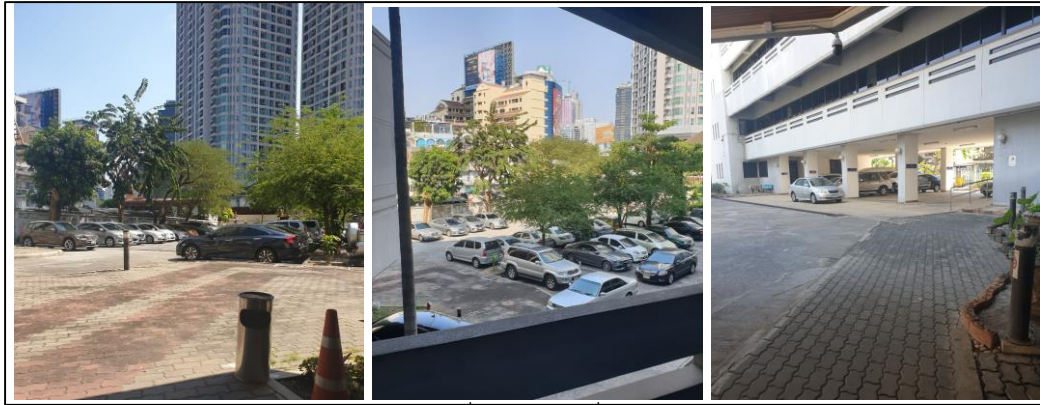
รูปภาพที่ 31 บริเวณที่จอดรถ

ภาพที่ 31 แสดงที่จอดรถอาคารสำนักงานอัยการสูงสุด อาคารกรุงเทพใต้ มีส่วนจอดรถ โดยรอบ บริเวณอาคาร ทั้งส่วนกลางแจ้ง และใต้อาคาร พื้นที่จอดรถ มีบริเวณค่อนข้างมากเพียงพอ สำหรับผู้ใช้งาน ผู้สูงอายุที่เป็นอัยการอาวุโสบางท่าน นิยมจอดรถบริเวณหน้าอาคาร เนื่องจากไม่ต้องเดินไกล แต่บริเวณหน้าอาคารสามารถจอดรถได้ จำนวนจำกัด 2-3 คัน อีกทั้งไม่มีการตีช่องจอดรถเป็นกิจลักษณะ ทางขึ้นอาคารเป็นบันไดไม่มีทางลาดสำหรับผู้สูงอายุและคนพิการ ต้องมีการปรับปรุงเพิ่มเติม

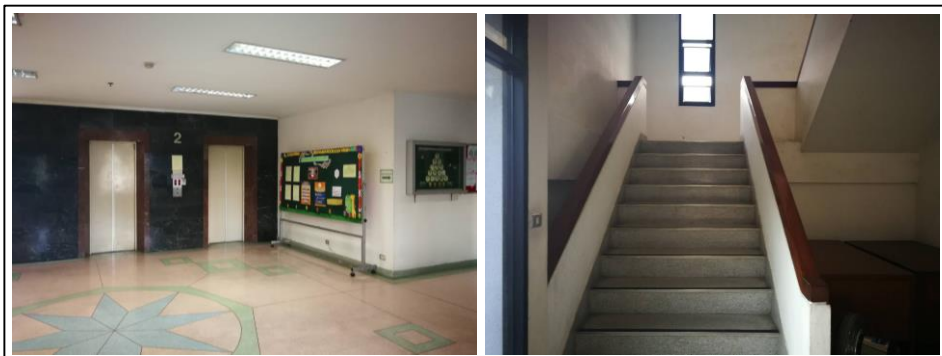
รูปภาพที่ 32 บริเวณโถงทางเข้าและโถงทางเดิน อาคารสำนักงานอัยการสูงสุด อาคารกรุงเทพใต้

รูปภาพที่ 33 บริเวณโถงลิฟต์โดยสารและบันได

ภาพที่ 32 และ 33 แสดงรูปแบบอาคารเป็นแบบดั้งเดิม มีการออกแบบในลักษณะยุค 90 วัสดุปูพื้นทางเดิน และโถงลิฟต์ เป็นวัสดุหินขัด บริเวณโถงอาคารมีลิฟต์โดยสาร 2 ตัว แสงสว่างค่อนข้างน้อย ให้ความรู้สึกทึบ ส่วนบันไดหลัก มีความกว้างของบันไดค่อนข้างแคบ พื้นบันไดเป็นวัสดุหินขัด ราวบันไดเป็นวัสดุทำจากไม้ มีความลื่นและไม่สามารถรวบจับได้ มีบานหน้าต่างเพิ่มแสงสว่างจากภายนอก ช่วยในการประหยัดพลังงาน และช่วยเรื่องความปลอดภัยในการใช้ ผงนึ่งภายในอาคาร มีสีหลุดลอก และมีความบวมขึ้นจากน้ำ ในบางจุด ต้องมีการขัดลอก และทาสีใหม่เพิ่มเติม ซึ่งต้องรอตตามรอบของระยะเวลาปีงบประมาณ

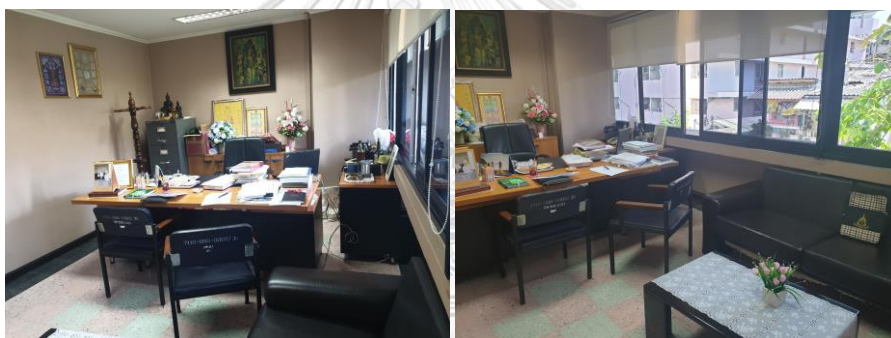
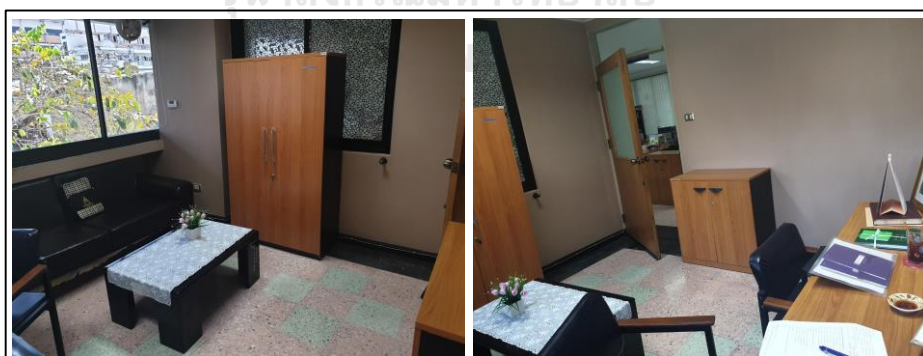
รูปภาพที่ 36 ห้องทำงานของอัยการอาวุโส

รูปภาพที่ 37 ห้องทำงานของอัยการอาวุโส

เป็นลักษณะห้องทำงานเดี่ยว สำหรับ 1 คน ครุภัณฑ์ภายในห้องประกอบด้วย โต๊ะทำงาน เก้าอี้ ตู้เก็บของ และโซฟารับแขก บริเวณด้านข้างเป็นหน้าต่างกระจกสามารถรับแสงจากภายนอก มีมู่ลี่ปรับระดับแสง ด้านล่างติดกับบริเวณชุมชน หากเปิดหน้าต่างอาจมีเสียงรบกวนบางครั้ง

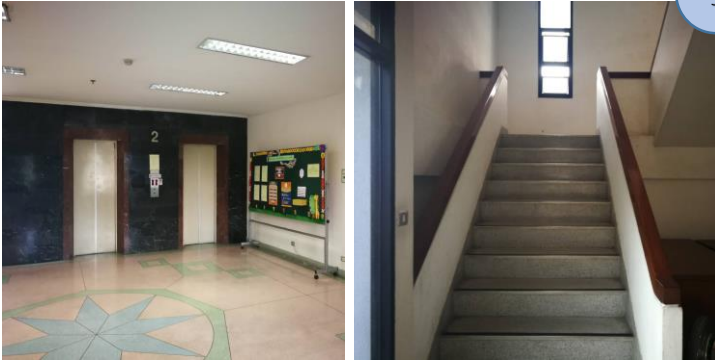
3	●	<p><u>บันไดและลิฟต์โดยสาร</u> วัสดุปูพื้นทางเดิน และโถงลิฟต์ เป็นวัสดุหินขัด มีลิฟต์โดยสาร 2 ส่วนบันไดหลัก มีความกว้างของบันไดค่อนข้างแคบ พื้นบันไดเป็นวัสดุหินขัด ราวบันไดเป็นวัสดุทำจากไม้ ไม่มีราวจับสำหรับผู้สูงอายุ ไม่มีแทบสีแสดงให้เห็นชั้นชัดเจน</p>

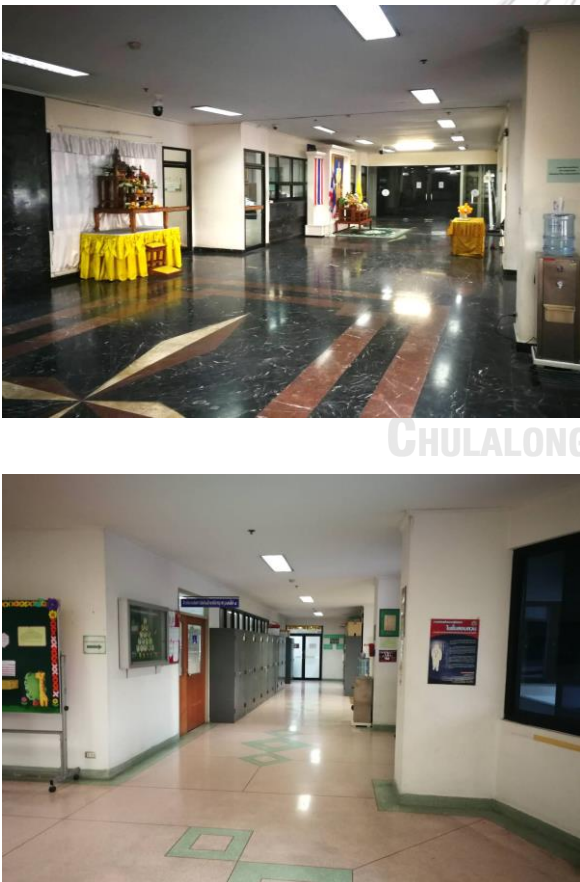
4	●	<p><u>ทางเดินภายในอาคาร</u> อาคารยังคงลักษณะการออกแบบในยุค 90 วัสดุปูพื้นเป็นหินขัด แสงสว่างภายในอาคารค่อนข้างน้อย ให้ความรู้สึกทึบ เนื่องจากเป็นโครงสร้างอาคารเก่าที่มีอายุการใช้งานยาวนาน 20 ปี พื้นที่การใช้งานค่อนข้างจำกัด บางชั้นจึงมีตู้เอกสารวางเรียงอยู่บริเวณทางเดินภายในอาคารด้วย</p>

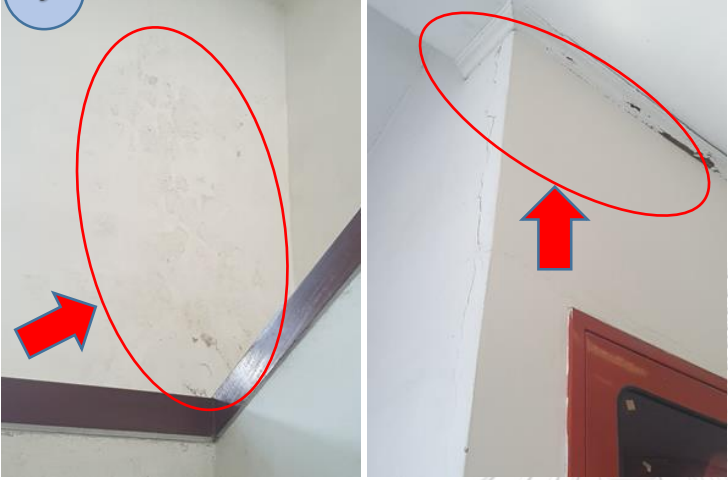
<ul style="list-style-type: none"> ● 	<p><u>ผนังและฝ้าเพดาน</u></p> <p>เนื่องจากเป็นอาคารเก่าและยังไม่ได้รับการปรับปรุงภายในอาคารจึงมีจุดที่ผนังและฝ้าเพดานหลุดลอก มีรอยบวมที่เกิดจากน้ำ และเชื้อรา เห็นได้โดยรอบบริเวณอาคาร</p>
<p>6</p>

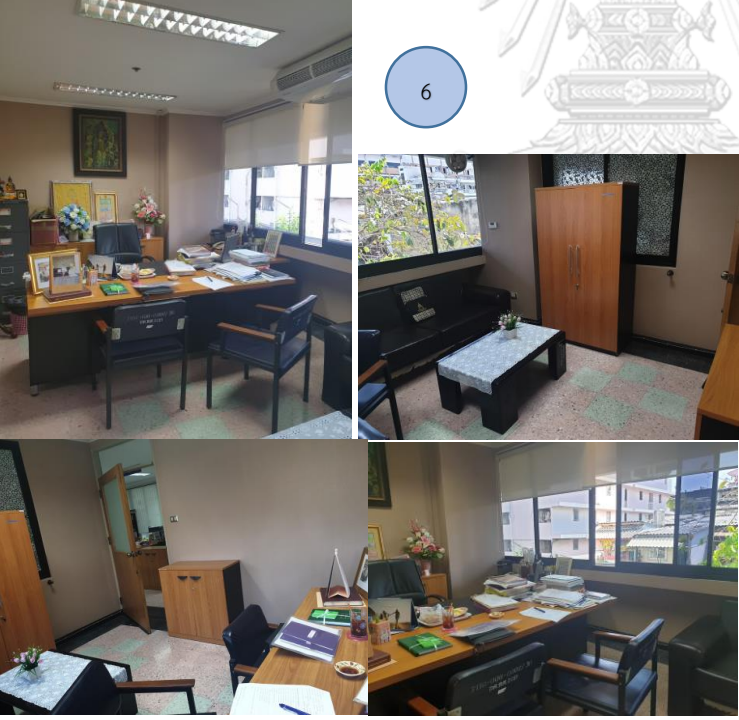
<ul style="list-style-type: none"> ● 	<p><u>ห้องทำงาน</u></p> <p>เป็นลักษณะห้องทำงานเดี่ยว เพอร์นิเจอร์ในห้องประกอบด้วย โต๊ะทำงาน เก้าอี้ ตู้เก็บของ และโซฟา รับแขก ขนาดของห้องค่อนข้างเล็ก แสงสว่าง - มีกระจกตลอดแนวฝั่งซ้าย ช่วยในเรื่องแสงธรรมชาติ</p> <p>เสียง - เนื่องจากอยู่บริเวณชั้น 2 และด้านข้างอาคารเป็นชุมชน จึงอาจได้ยินเสียงรบกวนบ้างบางครั้ง</p> <p>โต๊ะและเก้าอี้ - โต๊ะมีขนาดค่อนข้างเล็ก เมื่อเทียบกับเอกสารที่ต้องใช้งาน เก้าอี้มีขนาดเหมาะสม เป็นเก้าอี้สำหรับใช้งานทั่วไป ไม่ใช่เก้าอี้สุภาพเพื่อรองรับการเปลี่ยนแปลงทางสรีระ</p>

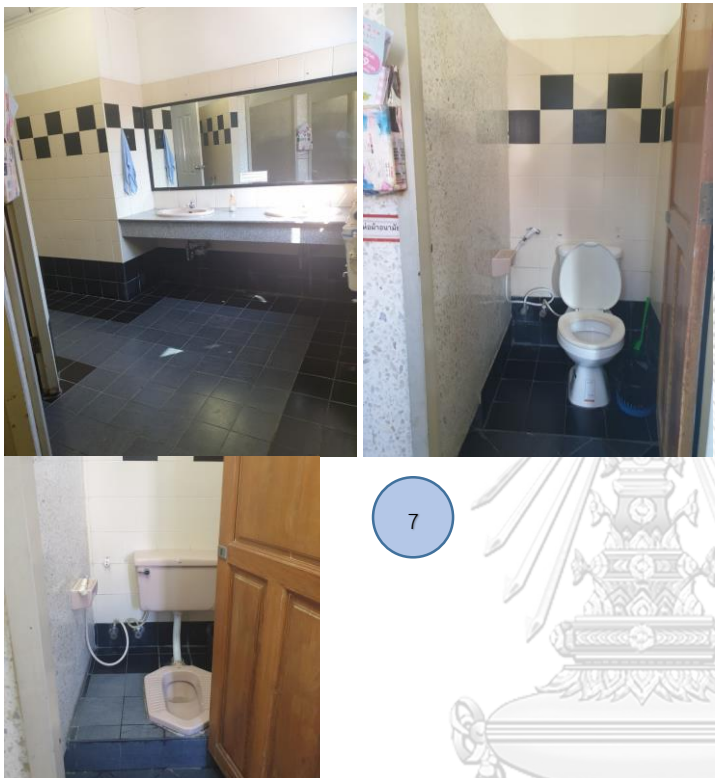
<ul style="list-style-type: none"> ● 	<p><u>ห้องน้ำ</u></p> <p>มีสภาพทรุดโทรม มีหน้าต่างที่รับแสงสว่างจากภายนอกช่วยในการระบายอากาศ สุขภัณฑ์บางส่วนยังเป็นของเก่าดั้งเดิม โดยมีลักษณะสุขภัณฑ์แบบโถชักโครก และแบบนั่งยอง พื้นทางเดินทางเข้าออก มีขั้นต่างระดับ ซึ่งอาจทำให้เกิดการสะดุด ยังไม่มีห้องน้ำที่รองรับการใช้งานสำหรับผู้สูงอายุ</p>

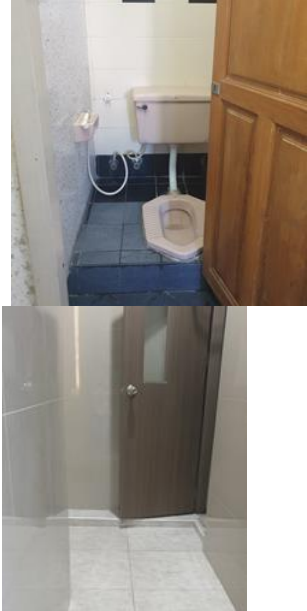
ตารางที่ 29 แนวทางการจัดการห้องน้ำ

<p><u>สิ่งที่พบและปัญหา</u></p> <ul style="list-style-type: none"> - ทางเข้าออกห้องน้ำมีคั่นธรณีประตูเสี่ยงต่อการสะดุดล้ม - สุขภัณฑ์ที่ใช้มีทั้งผสมระหว่างโถชักโครกกับนั่งยองที่เป็นรูปแบบเก่า อาจไม่เหมาะสมสำหรับผู้สูงอายุ 	<p>- ควรทำห้องน้ำที่ออกแบบตามแบบตามแนวคิดการออกแบบเพื่อทุกคนสำหรับผู้สูงอายุแยกออกมาสำหรับ ชายและหญิงแยกกันอย่างน้อย อย่างละ 1 ห้อง</p> <p>- ทางเข้าห้องน้ำควรปรับให้เสมอหรือมีความสูงต่างกันไม่เกิน 2 ซม. และทำขอบลาด</p> <p>- ควรติดตั้งราวจับทั้งแนวนอนและแนวตั้งเพื่อช่วยในการพยุงตัว</p>

ห้องน้ำ จากการศึกษารวบรวมข้อมูลพบว่าห้องน้ำของทั้ง 2 อาคาร เป็นห้องน้ำที่มีมาพร้อมกับโครงสร้างเก่าของอาคาร มีหลายส่วนที่ควรปรับปรุงแก้ไข อาทิ โถสุขภัณฑ์ที่บางส่วนยังเป็นแบบนั่งยอง ชั้นต่างระดับบริเวณประตู สอดคล้องกับการสัมภาษณ์กลุ่มตัวอย่าง ที่มีผู้ใช้งานเคยสะดุดชั้นประตู จึงควรปรับปรุงให้เหมาะสม กับคู่มือการออกแบบเพื่อทุกคน (Universal Design) ซึ่งระบุว่าควรมีการจัดเตรียมห้องส้วมสำหรับคนพิการหรือผู้สูงอายุแยกสำหรับชายและหญิงอย่างน้อย 1 ห้อง ควรมีราวจับในแนวนอนและแนวตั้ง พื้นห้องส้วมมีระดับเสมอพื้นภายนอก หรือมีทางลาดในกรณีเป็นพื้นต่างระดับ กลอนประตูเป็นแบบขอสับ สามารถเปิดได้จากด้านนอกในกรณีฉุกเฉิน สุขภัณฑ์ควรปรับเป็นแบบนั่งราบมีพนักพิง สูงจากพื้น 45-50 เซนติเมตร มีแสงสว่างที่เพียงพอ มีการติดตั้งสัญญาณขอความช่วยเหลือกรณีฉุกเฉินจากภายใน

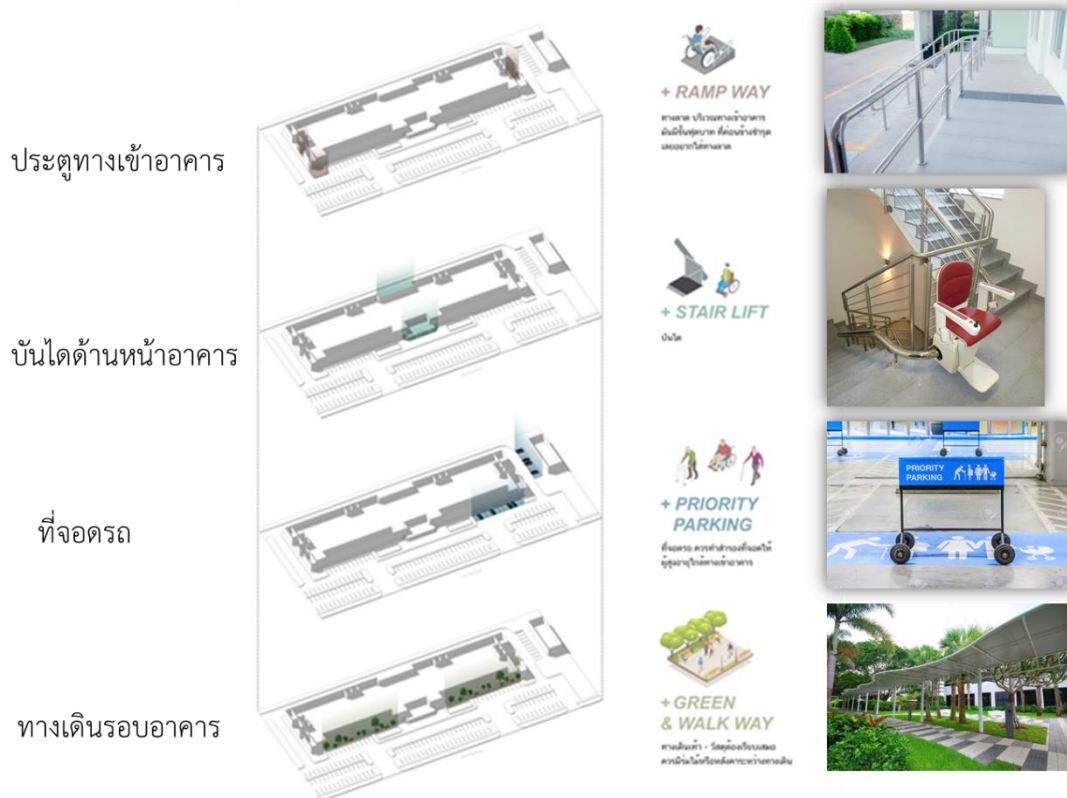
รูปภาพที่ 53 แนวทางการปรับปรุงสภาพแวดล้อมภายนอกอาคาร

จากแนวคิด ทฤษฎีต่างๆ สามารถแสดงแนวทางการปรับปรุงสภาพแวดล้อมภายนอกอาคาร
ที่ทำงานสำหรับผู้สูงอายุ แสดงดังภาพที่ 6.13

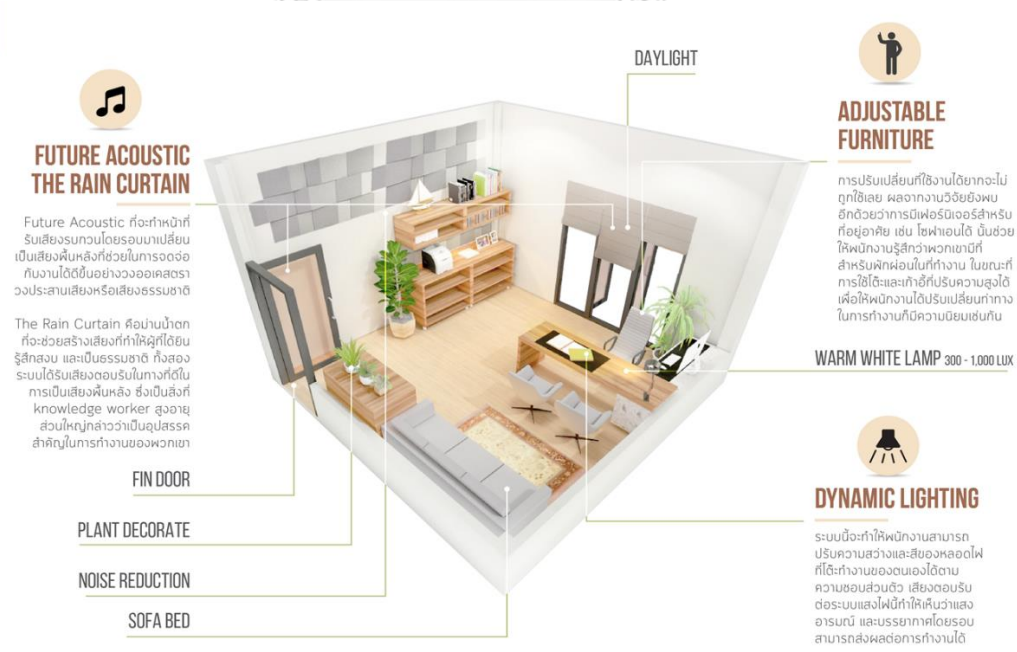
รูปภาพที่ 59 แนวทางการปรับปรุงห้องทำงานตามแนวคิด Welcoming Workplace

ภาพที่ 58 และ 59 เป็นแนวทางการปรับปรุงห้องทำงานโดยยึดหลักการออกแบบตามแนวคิดงานวิจัย Welcoming Workplace โดยติดตั้งมานปรับแสง หันทิศทางโต๊ะทำงาน จอคอมพิวเตอร์ เพื่อลดการตกระทบของแสงรบกวนจากภายนอก เพิ่มโคมไฟ เพื่อปรับแสงสว่างให้เหมาะสมตามรูปแบบการใช้งาน ติดตั้งแผ่นดูดซับเสียง plasterboard และเลือกปรับเฟอร์นิเจอร์สำนักงานให้มีความยืดหยุ่นเพื่อรองรับสรีระและเหมาะสมกับการทำงานที่ต้องนั่งเป็นเวลานาน

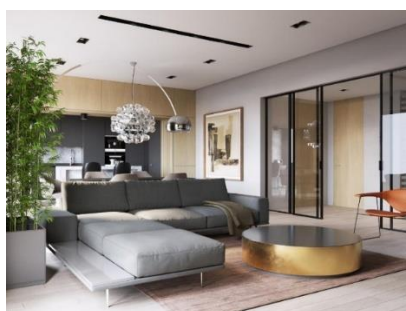
รูปภาพที่ 61 ตัวอย่างการออกแบบที่ทำงาน

ภาพที่ 60 และ 61 แสดงตัวอย่างการออกแบบที่ทำงานให้มีความรู้สึกอบอุ่นเสมือนบ้าน โดยเพิ่มสีเขียวของต้นไม้ และเลือกใช้เฟอร์นิเจอร์ไม้ เพิ่มความรู้สึกอบอุ่นขณะใช้งาน เพิ่มพื้นที่พักผ่อนเพื่อผ่อนคลายอิริยาบถขณะทำงาน

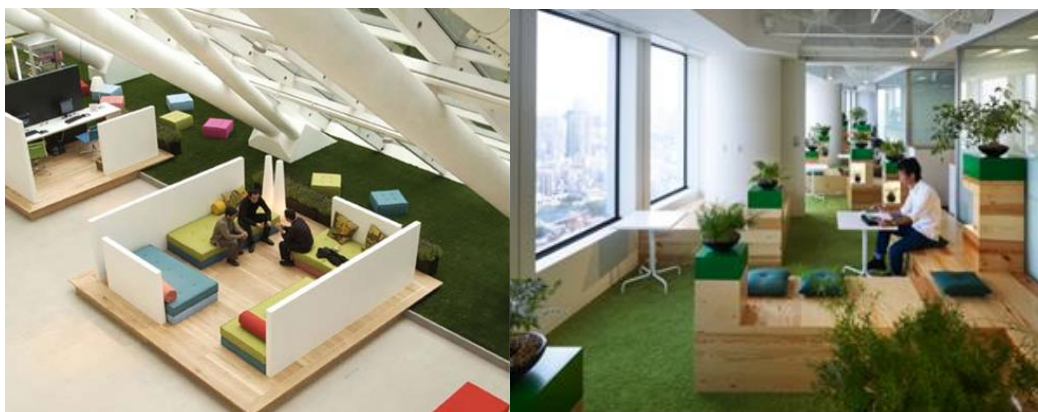
รูปภาพที่ 62 ตัวอย่างการจัดพื้นที่ทำงานสำหรับผู้ที่ต้องการการใช้ความคิด (Mexx Amsterdam, Holland Sevil Peach Gence Associates (SPGA)

2. ลักษณะการทำงานของข้าราชการตุลาการขยายอายุเกษียณนั้น ต้องใช้การวิเคราะห์รายละเอียดของข้อกำหนดอย่างละเอียดเพื่อลดการผิดพลาด และมีความจำเป็นต้องใช้สมาธิในการทำงานสูง ก่อให้เกิดผลงานที่มีประสิทธิภาพสูงสุดต่อองค์กร จึงควรมีพื้นที่เพิ่มเติมสำหรับการใช้สมาธิในการทำงาน หรือการพักผ่อนระหว่างวัน สอดคล้องกับงานวิจัย Welcoming Workplace ที่เสนอแนะให้มีการเพิ่มพื้นที่สำหรับการใช้ความคิด เพื่อรองรับพนักงานสูงอายุที่เน้นใช้ความคิด พื้นที่นี้จะถูกตกแต่งด้วยของจากธรรมชาติ มีต้นไม้ และแสงไฟที่ปรับได้ เพื่อสร้างบรรยากาศที่แตกต่างจากบริเวณอื่นในออฟฟิศ พื้นที่พักผ่อนนี้สามารถถูกดีไซน์ได้หลากหลายรูปแบบ แต่สิ่งสำคัญคือพื้นที่นี้ควรเป็นที่ปิดและเงียบ ที่ให้บรรยากาศที่สบายเหมือนกับอยู่ในที่พักอาศัย
