การดัดแปลงอาคารประเภทตึกแถวเก่าตามข้อกำหนดเพื่อใช้ประโยชน์เป็นโฮสเทล : กรณีศึกษา เขต  
บางรัก กรุงเทพมหานคร

MODIFYING OLD BUILDING ACCORDING TO RELATED LAWS FOR USE AS HOSTLES :  
CASE STUDY IN BANG RAK DISTRICT, BANGKOK

A Thesis Submitted in Partial Fulfillment of the Requirements  
for the Degree of Master of Housing Development in Housing and Real Estate

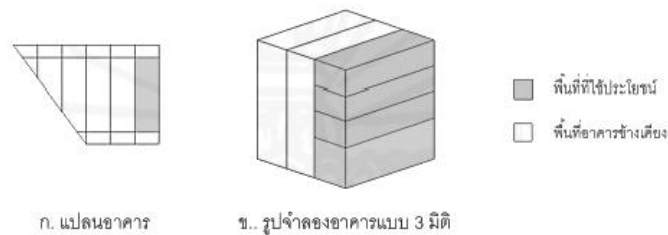
ภาพที่ 2.2 การใช้แบบ General Row Houses

1) General Row Houses คือการใช้พื้นที่ตึกแถวแบบทั่วไป กล่าวคือเจ้าของอาคารเป็นผู้ใช้พื้นที่ภายในอาคารทั้งหมด ตั้งแต่ชั้นล่างในระดับพื้นดินไปจนถึงชั้นบนสุดของอาคาร

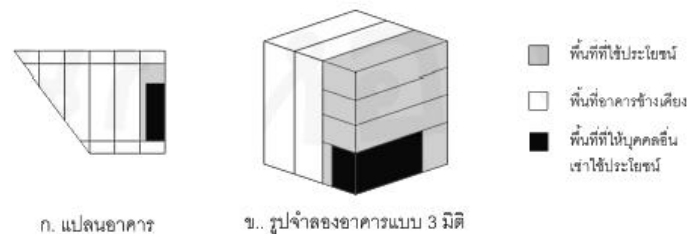
ภาพที่ 2.3 การใช้แบบ Space Separated Row Houses

2) Space Separated Row Houses คือ อาคารแถวที่แบ่งแยกพื้นที่ใช้สอยออกเป็นส่วน ๆ เพื่อให้ผู้อื่นเช่าทำการค้า หรือประกอบกิจการรายย่อย การใช้สอยพื้นที่แบบนี้มักอยู่ในย่านธุรกิจการค้าและย่านชุมชนหนาแน่น บริเวณเขตชั้นในของกรุงเทพฯ ซึ่งมีการก่อสร้างอาคารแออัดเต็มพื้นที่แล้ว

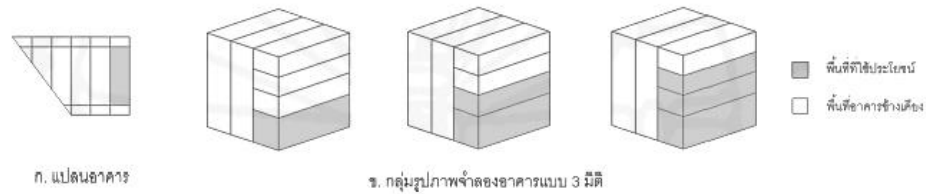
ภาพที่ 2.4 การใช้แบบ Stacked Row Houses

3) Stacked Row Houses คือ การใช้พื้นที่ในอาคารตึกแถวแบบแยกชั้นกันโดยการแยกพื้นที่ประกอบกิจกรรม และแยกประโยชน์ใช้สอย มีทั้งแบบแยกพื้นที่ชั้นเดียวและแยกพื้นที่หลายชั้น การใช้พื้นที่ภายในอาคารตึกแถวแบบนี้เนื่องจากสาเหตุที่ว่าเจ้าของไม่สามารถใช้พื้นที่ได้หมดทั้งอาคารอย่างคุ้มค่า หรือว่าบริเวณนั้นเหมาะที่จะประกอบกิจการอื่นซึ่งเจ้าของไม่ประสงค์ที่จะทำ เช่น เจ้าของพักอาศัยอยู่ชั้นบนของอาคารชั้นล่างให้ผู้อื่นเช่าทำการค้าหรือเจ้าของพักอาศัยอยู่ 2 ชั้นบนของอาคารส่วนชั้นล่างให้ผู้อื่นเช่าทำสำนักงาน ร้านค้า

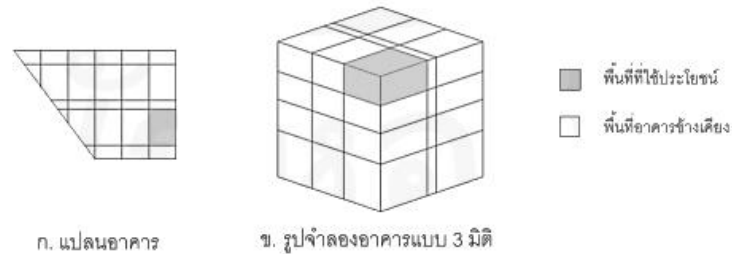
ภาพที่ 2.6 การใช้แบบ Stacked Unit Row Houses

5) Stacked Unit Row Houses คือ อาคารแถวที่แบ่งออกเป็นหน่วยย่อย ๆ ในแต่ละชั้นแยกออกจากกันโดยเด็ดขาด การใช้พื้นที่ในแต่ละหน่วยแบ่งแยกไม่ปะปนกัน ส่วนใหญ่ใช้เป็นพื้นที่ห้องชุดพักอาศัยในตึกแถว หรือถ้าอยู่ในย่านการค้าก็เป็นห้องเช่าให้ทำการค้า หรือที่เรียกว่าร้านค้าเช่า (rental shops)

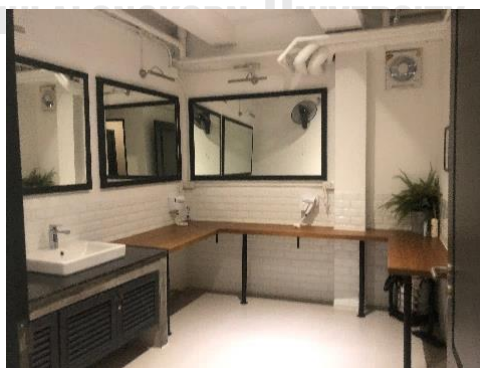
ภาพที่ 5.1 ห้องน้ำภายนอกที่มีการขยายพื้นที่ภายใน ตัวอย่างกรณีโฮสเทล F

ลักษณะทางกายภาพ	รูปแบบพื้นที่	ตำแหน่ง
<ul style="list-style-type: none"> <li>- เป็นการรื้อพื้นที่ห้องน้ำเดิมออกทั้งหมด และสร้างใหม่ขึ้นแทนที่โดยจะทำการขยายพื้นที่ให้ภายในมีขนาดที่กว้างขึ้นและมีระดับพื้นของห้องที่ต่ำกว่าพื้นที่ภายนอกเพื่อป้องกันน้ำไหลออกมา</li> <li>- พบในโฮสเทลที่มีขนาดตั้งแต่ 2 คูหาขึ้นไป</li> <li>- ความสูงภายในเป็นการใช้ความสูงเดิมไม่มีการความสูงให้ต่ำลง</li> </ul>	<ul style="list-style-type: none"> <li>- ขยายพื้นที่ให้มีขนาดใหญ่ขึ้น</li> <li>- ภายในมีการก่อบนึ่งแบ่งซอยเป็นห้องส้วม ห้องอาบน้ำ และมีทั้งที่เป็นส้วมรวมกับห้องอาบน้ำ อ่างล้างหน้า</li> <li>- จำนวนที่พบอยู่ที่ 2 ห้องซอยขึ้นไปตามพื้นที่ภายใน</li> <li>- มีการแยกเพศที่ชัดเจน</li> <li>- มีการติดตั้งระบบระบายอากาศภายในพื้นที่</li> </ul>	<ul style="list-style-type: none"> <li>- ติดริมทางเดินภายใน หรือพื้นที่ที่ใช้ร่วมกัน</li> <li>- มีทั้งตั้งอยู่ในพื้นที่เดิมที่เคยเป็นห้องน้ำเก่า และไม่ได้อ้างอิงตำแหน่งเดิมแต่เปลี่ยนตำแหน่งใหม่ตามการออกแบบโดยตำแหน่งที่พบนั้น มุมด้านอาคารกลางอาคาร</li> <li>- พบในทุกชั้นที่ให้บริการ</li> </ul>

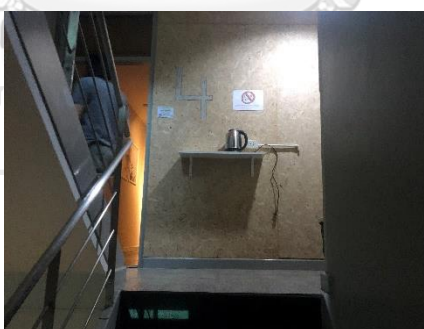
ภาพที่ 5.6 รูปแบบการกันผนังห้องโดยใช้โครงเคร่าผนังเบาในส่วนที่เป็นห้องพัก ตัวอย่างกรณีโฮสเทล J  
ที่มา : ผู้วิจัย

ลักษณะทางกายภาพ	รูปแบบพื้นที่	ตำแหน่ง
- เป็นการกันพื้นที่ด้วยการขึ้นโครงแล้วกรูปิดด้วยแผ่นวัสดุที่มีน้ำหนักเบา เช่น แผ่นไม้อัด ยิปซัมบอร์ด ไฟเบอร์ซีเมนต์ พบในโฮสเทลทุกขนาด	- กันพื้นที่โล่งเพื่อทำเป็นห้องพัก	- ภายในพื้นที่อาคาร ในส่วนที่ออกแบบไว้เป็นห้องพัก

จากการสัมภาษณ์ผู้ประกอบการในการเลือกรูปแบบของการกันผนังห้องหรือกันเป็นพื้นที่ในส่วนต่างๆพบว่า ในส่วนที่เป็นการกันผนังห้องพักด้วยการก่ออิฐ นั้นต้องการความมั่นคงแข็งแรงและต้องการการกันเสียงที่จะเกิดขึ้นจากภายในหรือภายนอกไม่ให้รบกวนกันและกันและส่วนที่กันผนังห้องน้ำนั้นเนื่องมาจากพื้นที่บริเวณนั้นต้องโดนน้ำและความชื้นตลอดเวลาเลยเลือกที่จะใช้การก่อจะ

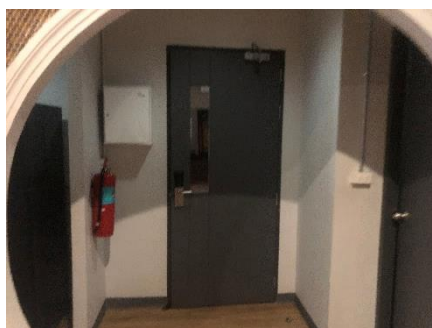
ภาพที่ 5.7 การทับผนังเพื่อเชื่อมพื้นที่ระหว่างคูหาอาคาร ตัวอย่างกรณีโฮสเทล H

ลักษณะทางกายภาพ	รูปแบบพื้นที่	ตำแหน่ง
- เป็นการทับผนังเดิมออก พบในโฮสเทลทุกขนาดในการทับ ผนังภายในและทับผนังเชื่อมกันจะ พบใน 2 คูหาขึ้นไป	- เพื่อต้องการปรับเปลี่ยนขนาดพื้นที่ การใช้งานในกรณีที่มีการทับผนังกัน พื้นที่ภายในออกมีมากกว่า 1 คูหา ขึ้นไปจะเป็นการทับเพื่อเพิ่มพื้นที่ ภายในหรือเพื่อเจาะทะลุเชื่อมเป็น ทางเดินต่อกันในทุกชั้นแต่ถ้าใน 1 คูหา จะมีเฉพาะการทับผนังภายใน ที่อยู่ในคูหาเช่น ผนังห้องน้ำเดิม ผนังกันห้อง	- พื้นที่ภายในอาคาร และพบว่า ถ้าเป็นการทับผนังห้องน้ำเดิมจะ ทับออกทุกชั้น ถ้าเป็นผนัง กันห้องจะพบในชั้น 2 ขึ้นไป และถ้าเป็นการทับเพื่อขยาย พื้นที่พบกระจายในหลายๆจุด ของอาคาร

จากการสัมภาษณ์ผู้ประกอบการในส่วนของการทុบผนังเดิมออกนั้นเนื่องจากการขยายพื้นที่หรือผนังเดิมมีความเก่าและทรุดโทรมลงตามสภาพและได้มีการออกแบบใหม่ของพื้นที่ภายในจึงทុบของเดิมออกให้เป็นพื้นที่โล่งและทำการก่อผนังเพื่อกันพื้นที่ใหม่และยังพบว่าในบางอาคารที่เชื่อมกันตั้งแต่ 2 คูหา ผู้ประกอบการบางรายจะทำการทុบผนังที่กั้นระหว่างอาคารออกบางส่วนเพื่อทำเป็นทางเดินเชื่อมกันและในส่วนที่เป็นการตกแต่งทาสีภายในอาคารใหม่นั้นพบว่าทุกโฮสเทลได้มีการทาสีผนังภายในใหม่เนื่องจากผนังเดิมสีมีการหลุดร่อนและไม่ตรงกับแนวคิดในการตกแต่งซึ่งทั้งนี้พบว่าผู้ประกอบการหลายรายเลือกที่จะทำการทาสีเพียงอย่างเดียวเนื่องจากการประหยัดต้นทุนในการก่อสร้างส่วนในเรื่องการกรุผนังนั้นพบว่าผู้ประกอบการมีความต้องการการตกแต่งผนังที่นอกเหนือจากการทาสีแล้วต้องการป้องกันเสียงรบกวนในบางพื้นที่ที่อาจจะมีการจัดกิจกรรม แต่โดยส่วนมากพบว่าวัสดุที่กรุไปนั้นเพียงเพื่อความสวยงามมากกว่าการกันเสียง

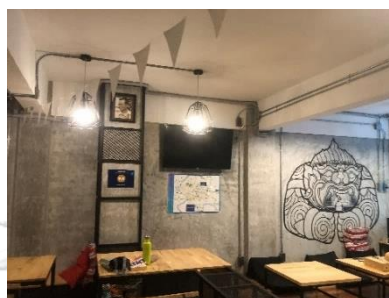
ภาพที่ 5.8 การฉาบตกแต่งภายในตัวอาคาร ตัวอย่างกรณีโฮสเทล B  
ที่มา : ผู้วิจัย

ลักษณะทางกายภาพ	รูปแบบพื้นที่	ตำแหน่ง
- ตกแต่งทาสีผนังใหม่พบในโฮสเทลทุกขนาด	- เพื่อเป็นการตกแต่งหรือเพื่อเป็นการสร้างเอกลักษณ์ให้อาคารในส่วนที่รองรับการใช้งานของคนที่มาพัก	- ส่วนการทาสีตกแต่งจะพบทั้งพื้นที่ภายในอาคารในส่วนที่เป็นส่วนบริการ

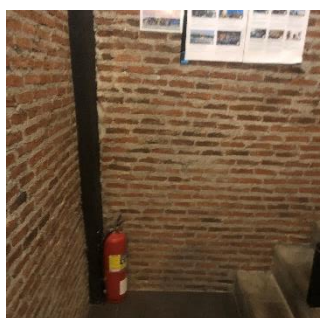
ภาพที่ 5.9 การกรุผนังเพิ่มเพิ่มเติมตกแต่งภายในตัวอาคาร ตัวอย่างกรณีโฮสเทล D  
ที่มา : ผู้วิจัย

ลักษณะทางกายภาพ	รูปแบบพื้นที่	ตำแหน่ง
- กรุผนังเพิ่มโดยเป็นวัสดุที่มีน้ำหนักเบาปิดทับผนังเดิมพบในโฮสเทลทุกขนาด	- เพื่อเป็นการตกแต่งในส่วนที่รองรับการใช้งานและตามการออกแบบ	- บริเวณบันไดหลักของอาคารหรือบริเวณโถงทางเดิน และในส่วนพื้นที่ที่ทำการกิจกรรม

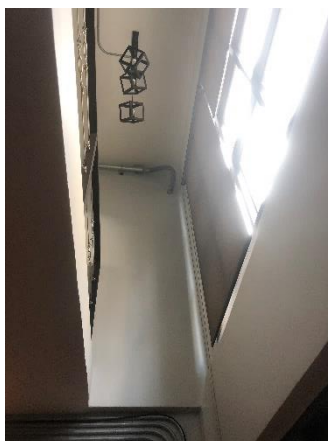
ภาพที่ 5.10 การเจาะพื้นเพื่อเพิ่มพื้นที่ในแนวดิ่งเพื่อเปิดรับแสงจากภายนอก ตัวอย่างกรณีโฮสเทล C

ลักษณะทางกายภาพ	รูปแบบพื้นที่	ตำแหน่ง
- เจาะพื้นคอนกรีตที่เป็นพื้นโครงสร้างโดยมีขนาดของช่องที่เจาะไม่กว้างและมีการทำคานเสริมมารับพื้นที่ส่วนอื่นที่เหลือพบในโฮสเทล 1 คูหา	- เพื่อต้องการเพิ่มพื้นที่โล่งในแนวตั้งเนื่องจากอาคารอยู่ริมและไม่ชิดกับอาคารข้างเคียง ประกอบกับได้มีการเจาะเพิ่มช่องแสงไว้ ผู้ออกแบบจึงทำการเจาะพื้นเพื่อเป็นการเพิ่มความโปร่งให้กับภายในอาคาร - เพื่อติดตั้งบันไดหลักทางขึ้นในแต่ละชั้น เนื่องจากไม่มีบันไดขึ้นอาคารเดิม	- อยู่ริมผนังด้านใดด้านหนึ่งของอาคาร

จากการสัมภาษณ์ผู้ประกอบการในส่วนที่ทำการเจาะพื้นนั้นซึ่งพบอยู่เพียงโฮสเทลเดียวเนื่องมาจากเดิมอาคารที่จะนำมาเป็นโฮสเทลนั้นเป็นการแบ่งอาคารจากสองหลังมาเป็นหลังเดียวและบันไดทางขึ้นของอาคารอยู่ฝั่งที่ไม่ใช่เจ้าของจึงต้องทำการเจาะพื้นของอาคารเพื่อติดตั้งบันไดหลักที่ใช้ขึ้นลงอาคารและการเจาะพื้นนั้นได้มีวิศวกรคำนวณแล้วและบันไดที่ติดตั้งเป็นบันไดเหล็กเพราะจะได้ไม่เป็นไปเพิ่มน้ำหนักของพื้นมากเกินไป และอีกส่วนที่ได้มีการเจาะคือเพื่อเปิดรับแสงจากด้านนอกเข้ามาภายในอาคารและเป็นการเพิ่มพื้นที่โล่งในแนวตั้งเนื่องจากผู้ประกอบการให้ข้อมูลว่าตัวอาคารมีช่วงกว้างที่แคบและประกอบกับอาคารอยู่ริมพอดิ จึงต้องการเพิ่มแสงและลดความทึบตันของพื้นที่ส่วนที่เป็นการเปลี่ยนวัสดุปูพื้นนั้นพบว่ามีการทำโฮสเทลส่วนใหญ่ ซึ่งส่วนที่มีการเปลี่ยนวัสดุหรือมีการปูพื้นใหม่นั้นจะเป็นส่วนของห้องพักโดยพบว่าจะมีรูปแบบที่เป็นพื้นกระเบื้องยางลายไม้ และที่เป็นกระเบื้องแกรนิตโต้สีตามแต่ออกแบบและอีกส่วนคือพื้นของห้องน้ำที่มีการเปลี่ยนวัสดุปูกระเบื้องใหม่ และมีการติดตั้งเพิ่มในส่วนที่ทำห้องน้ำเพิ่มเติม และนอกจากนี้พบว่าในส่วนที่เป็นทางสัญจรเช่นบันได หรือทางเดินภายนอกห้องพักจะไม่มีมีการปูวัสดุจะคงเป็นวัสดุเดิม เนื่องมาจากเป็นการลดต้นทุนในการก่อสร้างโดยพบรูปแบบนี้ในโฮสเทลขนาด 1 คูหา เนื่องมาจากพื้นที่ในส่วนทางเดินและบันไดมีขนาดไม่มากผู้ประกอบการจึงไม่มีการตัดแปลงเปลี่ยนวัสดุใหม่

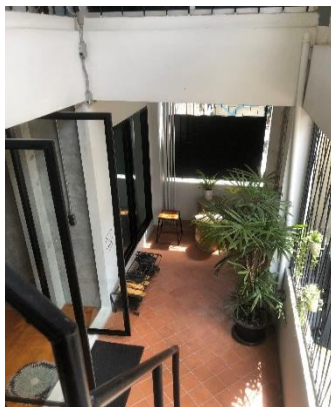
ภาพที่ 5.12 การเปลี่ยนวัสดุปูพื้นใหม่ตามการออกแบบและการใช้งาน ตัวอย่างกรณีโฮสเทล B

ลักษณะทางกายภาพ	รูปแบบพื้นที่	ตำแหน่ง
- เป็นการเปลี่ยนวัสดุที่ปูพื้นเดิมแล้ว ปูด้วยวัสดุชนิดใหม่ หรือเป็นการขัด ผิวพื้นเดิมให้เป็นแบบขัดมัน พบใน โฮสเทลทุกขนาด	- เป็นการปูวัสดุใหม่ตามการใช้งาน และลักษณะของความทนทานที่ ต้องการในแต่ละพื้นที่	- พื้นห้องพักแขก พื้นของส่วนที่ เป็นต้อนรับ ส่วนที่เป็นพื้น ห้องน้ำ จะพบกระจายอยู่ในทุก ส่วนที่มีการใช้งานที่เกี่ยวข้อง กับแขก

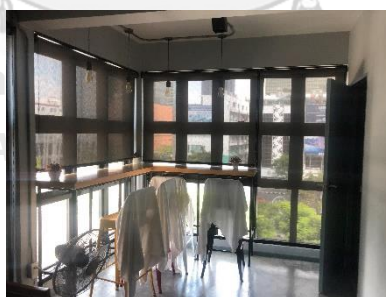
ภาพที่ 5.14 การดัดแปลงผนังภายนอกโดยการทุบผนังเก่าและติดตั้งกระจกเพิ่ม ตัวอย่างกรณีโอสเทล C  
ที่มา : ผู้วิจัย

ลักษณะทางกายภาพ	รูปแบบพื้นที่	ตำแหน่ง
- เป็นการทุบผนังภายนอกเดิมออกพบในโอสเทลทุกขนาด	- เพื่อเป็นการเพิ่มช่องแสงให้กับตัวอาคาร โดยต้องการเพิ่มความสว่างด้วยแสงธรรมชาติในกับพื้นที่ภายใน เช่น พื้นที่กิจกรรมรวม หรือ ห้องนอน	- การทุบผนังนั้นจะอยู่ในทุกรูปแบบของความสูงอาคาร โดยมีตั้งแต่ชั้น 1 ขึ้นไป หรืออาจจะมีในทุกชั้นโดยพบ กรณีเป็นอาคารตรงกลางจะมีทั้งด้านหน้าและด้านหลัง แต่จะพบที่ด้านหลังมากกว่า เนื่องจากพื้นที่ด้านหน้ามีส่วนที่เป็นหน้าต่างที่มีหน้ากว้างเกือบจะเท่ากับขนาดความกว้างอาคาร แต่ด้านหลังของตึกแถวนั้นเป็นผนังทึบจึงพบว่ามีการทุบออกมากกว่าถ้าเป็นอาคารที่อยู่ริมพบว่าจะมีการทุบผนังออกเพิ่มที่ด้านข้างด้วย

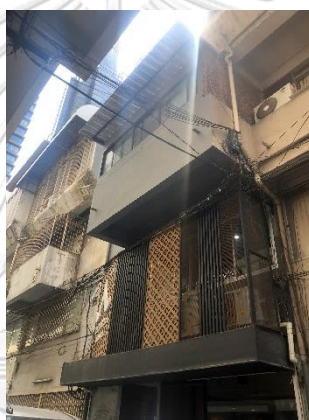
ภาพที่ 5.15 การติดตั้งผนังโครงสร้างแบบเบาด้านนอกอาคารเพื่อตกแต่ง ตัวอย่างกรณีโฮสเทล B

ลักษณะทางกายภาพ	รูปแบบพื้นที่	ตำแหน่ง
- เป็นโครงสร้างเบาที่ทำด้วยเหล็ก และมีวัสดุปิดผิวเพื่อเป็นกรอบอาคารโดยเป็นวัสดุที่มีน้ำหนักที่เบา ติดตั้งบนโครงสร้างและทั้งหมดยึดกับผนังด้านหน้าอาคารโดยวัสดุที่พบนั้นจะมี เหล็ก ไม้เทียม อลูมิเนียมคอมโพสิต	- ติดตั้งเพื่อเป็นการบดบังรูปด้านของตึกแถวในกรณีที่ไม่สวยงามเช่น มีการวางพัดลมระบายอากาศ เป็นต้น	- ส่วนที่เป็นผนังด้านหน้าอาคารในกรณีที่อาคารอยู่กลางและด้านข้างอาคารในกรณีที่อยู่ริม โดยพบว่าการติดตั้งตั้งแต่ชั้น 2 ขึ้นไป

จากการสัมภาษณ์ผู้ประกอบการในส่วนที่ของผนังภายนอกพบว่าในส่วนที่มีการก่อผนังเพิ่มในส่วนช่องเปิดด้านล่างบริเวณที่เคยเป็นประตูตึกแถวเก่านั้นเนื่องมาจากรูปแบบการออกแบบของผู้ออกแบบที่ต้องการลดทอนหรือปิดในบางส่วนเพื่อให้สัมพันธ์กับการโชว์พื้นที่ภายใน ส่วนที่มีการทុบผนังออกนั้นพบว่าพื้นที่ส่วนที่เป็นด้านหลังของตึกแถวจะมีการทุบมากที่สุดเพราะต้องการเปิดให้แสงภายนอกเข้ามา โดยเฉพาะในชั้น 2 ขึ้นไป เนื่องจากมีพื้นที่ว่าง กรณีที่อาคารอยู่ริมแล้วทางผู้ประกอบการจะมีการเจาะผนังด้านข้างด้วยเพื่อให้พื้นที่ที่ใช้งานภายในได้รับแสง และจะทำให้อาคารรู้สึกโปร่งขึ้นด้วยและส่วนสุดท้ายคือส่วนที่มีการติดตั้งหน้ากาก(Facade) เข้าไปจะพบว่าจะติดตั้งไว้ส่วนที่เป็นด้านหน้าอาคารเนื่องมาจากต้องการปิดความไม่สวยงามของส่วนด้านหน้าที่มีการวางพัดลมระบายอากาศไว้

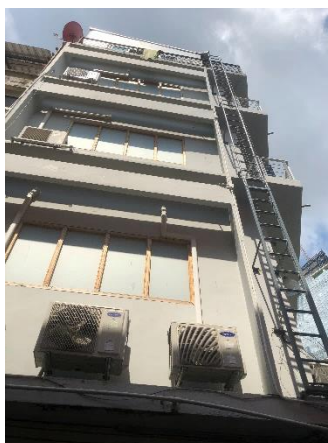
ภาพที่ 5.16 การติดตั้งบันไดหนีไฟภายนอกอาคารในลักษณะแนวดิ่ง(บันไดลิง) ตัวอย่างกรณีโฮสเทล A

ลักษณะทางกายภาพ	รูปแบบพื้นที่	ตำแหน่ง
- เป็นบันไดเหล็กขนาดความกว้างประมาณ 60 เซนติเมตร โดยติดตั้งในแนวตั้งโดยไม่มีชานพักของตัวบันไดเอง แต่จะใช้ระเบียงเป็นชานพักในแต่ละชั้น โดยบันไดที่ติดตั้งนั้นจะสิ้นสุดอยู่ที่ชั้นสองและสูงขึ้นไปถึงชั้นดาดฟ้าโดยมีบันไดที่สามารถเลื่อนลงมาถึงพื้นชั้น 1 ได้ซึ่งบันไดที่เลื่อนลงมานั้นพบเพียงบางแห่งเท่านั้นบางแห่งไม่มีโดยพบในโฮสเทล 1 คูหา	- ติดตั้งเพื่อใช้เป็นทางหนีไฟฉุกเฉินภายนอกอาคาร	- ส่วนที่พบนั้นจะติดตั้งไว้ทั้งด้านหน้าและด้านหลังของอาคารในกรณีที่อาคารอยู่กลางโดยพบว่าในส่วนของบันไดที่ติดตั้งไว้ด้านหลังนั้นจะเป็นบันไดที่มีการติดตั้งมากับอาคารเดิมอยู่แล้วส่วนบันไดที่ติดตั้งไว้ทางด้านหน้าจะเป็นการมาติดตั้งเพิ่มและในกรณีที่อาคารอยู่ริมพบว่าตัวบันไดจะติดตั้งไว้ริมอาคารทางด้านหน้าที่ติดกับระเบียงหน้าอาคารเพื่อใช้ระเบียงเป็นชานพักของบันได

จากการสัมภาษณ์ผู้ประกอบการที่มีการติดตั้งบันไดหนีไฟภายนอกในรูปแบบแนวตั้งพบว่า ต้องการให้มีความปลอดภัยเพิ่มเติมในตัวโฮสเทล และในการเลือกบันไดแบบนี้ขึ้นเนื่องจากไม่มีพื้นที่ในการติดตั้งบันไดแบบอื่นเสริมเพราะการติดตั้งบันไดรูปแบบนี้เป็นการใช้พื้นที่ในการติดตั้งน้อย และประหยัดในการก่อสร้างส่วนตำแหน่งในการที่จะติดตั้งนั้นทางผู้ประกอบการพิจารณาจากพื้นที่ภายในที่ใช้เป็นห้องพักโดยต้องการให้อยู่ใกล้กับห้องพักมากที่สุดโดยในกรณีที่โฮสเทลนั้นมีห้องพักที่อยู่ฝั่งด้านหน้าอาคารเพียงอย่างเดียวไม่มีด้านหลังผู้ประกอบการจะติดตั้งไว้ส่วนที่อยู่ด้านหลังให้สามารถออกจากห้องพักได้เลยและนอกจากนี้ยังมองถึงพื้นที่ที่จะสามารถติดตั้งตำแหน่งจากภายนอกเพิ่มเติมคือถ้าอาคารอยู่ริมผู้ประกอบการเองจะเลือกติดตั้งไว้ริมเพราะสามารถติดกับผนังและใช้ระเบียงเป็นส่วนของชานพัก แต่ถ้าอาคารอยู่หลังการผู้ประกอบการจำเป็นที่จะต้องติดตั้งไว้ด้านหลังเพราะไม่มีพื้นที่ด้านหลังประกอบกับส่วนหน้าใช้เป็นที่พัก และบันไดหนีไฟภายนอกแบบที่ไม่ใช่แนวตั้งนั้นซึ่งมีอยู่เพียงโฮสเทลเดียวของกลุ่มตัวอย่างผู้ประกอบการมีพื้นที่ว่างด้านหลังอาคารและต้องการให้บันไดหนีไฟสามารถใช้ได้สะดวกและปลอดภัยเวลาเกิดเหตุจึงเลือกที่จะติดตั้งในรูปแบบนี้

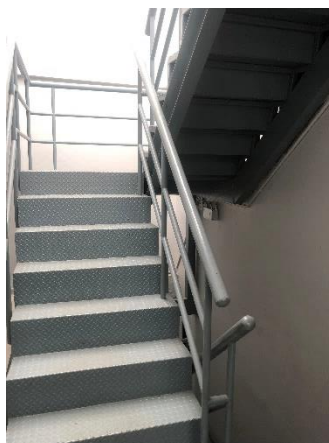
ภาพที่ 5.17 การติดตั้งบันไดหนีไฟภายนอกอาคารในลักษณะความลาดชันไม่เกิน 60 องศา ตัวอย่างกรณีโฮสเทล G  
ที่มา : ผู้วิจัย

ลักษณะทางกายภาพ	รูปแบบพื้นที่	ตำแหน่ง
- เป็นบันไดเหล็กขนาดความกว้างประมาณ 1.20 เมตร โดยติดตั้งในรูปแบบที่ไม่ใช่แนวดิ่งมีชานพักที่ขนาดใหญ่และมีราวกันตกของตัวบันไดโดยสามารถออกได้จากทุกชั้นมาจนถึงชั้นล่างได้และมีประตูที่เป็นประตูกันไฟตามมาตรฐานติดตั้งไว้ในทางออกของแต่ละชั้นโดยมีลักษณะแบบเปิดเข้าหาบันไดและเปิดออกจากบันไดในชั้นล่างสุดโดยพบในโฮสเทล 2 คูหา	- ติดตั้งเพื่อใช้เป็นทางหนีไฟฉุกเฉินภายนอกอาคาร	- ส่วนที่พบนั้นจะติดตั้งไว้ที่ด้านหลังของอาคารบริเวณที่เป็นพื้นที่ว่างด้านหลัง

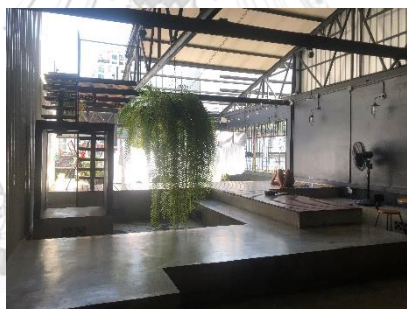
ภาพที่ 5.18 การต่อเติมพื้นที่ใช้งานชั้นดาดฟ้า ตัวอย่างกรณีโฮสเทล E  
ที่มา : ผู้วิจัย

ลักษณะทางกายภาพ	รูปแบบพื้นที่	ตำแหน่ง
- เป็นการต่อเติมพื้นที่โดยการก่อผนังหรือก่อพื้นยกระดับขึ้นจากพื้นเดิมในรูปแบบที่ถาวร พบในบางโฮสเทล	- เพื่อใช้จัดกิจกรรม หรือเป็นพื้นที่ สันทนาการให้กับผู้ที่มาพักโดยใช้พื้นที่เติมดาดฟ้า	- ดาดฟ้าอาคาร

จากการสัมภาษณ์ผู้ประกอบการในเรื่องการปรับปรุงพื้นที่คาดฟ้าพบว่าในส่วนที่มีการก่อพื้นที่หรือติดตั้งวัสดุโครงสร้างที่ถาวรนั้นเนื่องมาจากต้องการทำพื้นที่ให้มีความมั่นคงแข็งแรงและสอดคล้องกับการออกแบบเพื่อใช้ในการทำกิจกรรมส่วนผู้ประกอบการที่เลือกแค่ปรับเปลี่ยนรูปแบบของคาดฟ้าเดิมโดยใช้วัสดุที่เปลี่ยนได้นั้นเนื่องมาจากผู้ประกอบการมองว่าต้องการที่จะเปลี่ยนรูปแบบของพื้นที่ในอนาคตและเป็นการคุมงบในการก่อสร้าง

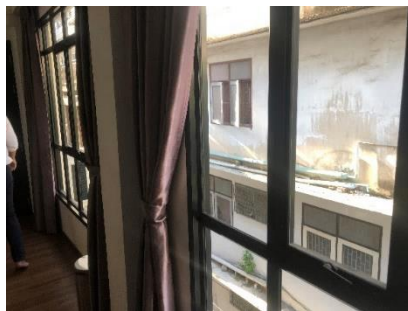
ภาพที่ 5.20 การเพิ่มช่องแสงให้กับตัวอาคารในส่วนที่เป็นห้องพัก ตัวอย่างกรณีโฮสเทล F  
ที่มา : ผู้วิจัย

ลักษณะทางกายภาพ	รูปแบบพื้นที่	ตำแหน่ง
- เป็นการทុบผนังภายนอกเดิมออกพบในบางโฮสเทล	- เพื่อเพิ่มความสว่างให้กับพื้นที่ภายในห้องพักและพื้นที่ส่วนกลาง	- กรณีอาคารอยู่กลางพบว่าอยู่ในส่วนด้านหน้าบริเวณที่เป็นห้องพักและกรณีอาคารอยู่ริมจะพบว่ามีการเพิ่มหรือขยายช่องแสงด้านข้างด้วย

จากการสัมภาษณ์ผู้ประกอบการในส่วนของการเจาะช่องแสงเพิ่มเติมขึ้นเนื่องจากลักษณะเดิมของตึกแถวนั้นมีช่องเปิดที่เป็นหน้าต่างด้านหน้าที่กว้างที่สุดส่วนในผนังด้านอื่นถ้ากรณีที่อาคารอยู่หลังกลางจะมีช่องแสงเพิ่มคือด้านหลังแต่มีขนาดเล็กและไม่ใหญ่และถ้าเป็นอาคารหลังริมจะมีช่องแสงที่เป็นหน้าต่างด้านข้างเพิ่มขึ้นมาจากหลังกลางแต่มีขนาดเล็กเช่นกันจึงทำให้พื้นที่ภายในตึกแถวมีความสว่างน้อยและเมื่อมีการเปลี่ยนมาเป็นโฮสเทลการใช้งานมีมากขึ้นกับพื้นที่ภายในและต้องการความสว่างมากขึ้น ซึ่งการเจาะช่องแสงเพิ่มนั้นประเด็นหลักคือต้องการเพิ่มความสว่างให้กับพื้นที่ภายในในเวลากลางวันด้วยแสงภายนอกเพื่อเป็นการประหยัดไฟและทำให้อาคารรู้สึกโปร่ง

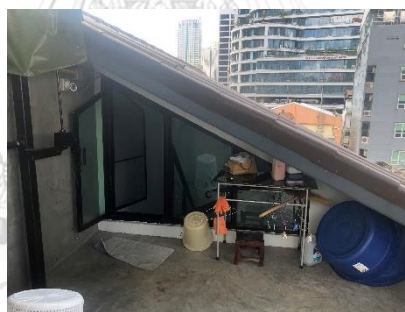
ภาพที่ 5.22 การเปลี่ยนโครงสร้างหลังคาบริเวณชั้นดาดฟ้า ตัวอย่างกรณีโฮสเทล C

ลักษณะทางกายภาพ	รูปแบบพื้นที่	ตำแหน่ง
- เป็นการเปลี่ยนโครงสร้างของส่วนที่เป็นหลังคา หรือวัสดุเนื่องจากของเดิมมีการชำรุดพบในบางโฮสเทล	- เป็นการเปลี่ยนเพื่อให้สามารถใช้งานได้ดีและมีอายุการใช้งานที่มากขึ้น	- ส่วนบนที่เป็นหลังคา และโครงสร้างรับหลังคาของอาคาร

จากการสัมภาษณ์ผู้ประกอบการในส่วนที่เป็นการทำส่วนที่เป็นโครงสร้างของหลังคาใหม่นั้น เนื่องจากส่วนที่เป็นโครงสร้างและวัสดุเดิมมีการชำรุด และมีอายุการใช้งานที่ไม่ทนทานจึงเลือกที่จะเปลี่ยนเพื่อให้เกิดความแข็งแรง

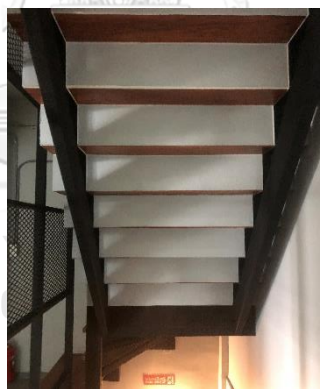
ภาพที่ 5.23 การทำบันไดหลักใหม่โดยเป็นโครงสร้างเหล็ก ตัวอย่างกรณีโฮสเทล C  
ที่มา : ผู้วิจัย

ลักษณะทางกายภาพ	รูปแบบพื้นที่	ตำแหน่ง
- เป็นการติดตั้งบันไดเหล็กเข้าไปใหม่ โดยตัวของบันไดนั้นเป็นเหล็ก และมีลูกตั้งลูกนอนเป็นไม้ แทนบันไดเดิมที่มีการชำรุด หรือมีการปรับเปลี่ยนขนาดของบันได พบในหลายโฮสเทล	- ใช้เพื่อเป็นทางสัญจรแนวตั้งระหว่างชั้นภายในอาคาร	- พบว่าการติดตั้งบันไดเหล็กนั้นถ้าเป็นบันไดหลัก จะอยู่ในตำแหน่งที่ชิดกับผนังหรือมุมของอาคารในส่วนของพื้นที่ของบันไดเดิม ที่มีการทุบออกไปแล้วแทนที่บันไดอันใหม่เข้าไป

จากการสัมภาษณ์ผู้ประกอบการในส่วนที่มีการติดตั้งบันไดเหล็กนั้นเนื่องจากพื้นที่ในอาคารเดิมไม่มีบันได ส่วนอีกแบบคือเป็นบันไดคอนกรีตที่มีการขยายความกว้างขึ้นซึ่งในส่วนที่เป็นบันไดใหม่และเปลี่ยนตำแหน่งการติดตั้งบันไดใหม่ตามการวางผังพื้นที่ภายในอาคารใหม่ โดยเป็นการวางพาดระหว่างคูหาแทนที่จะติดไว้ที่มุมใดมุมหนึ่งของอาคาร ซึ่งผู้ประกอบการเองที่เลือกทำบันไดคอนกรีตเพราะต้องการความมั่นคงและความรู้สึกที่แข็งแรงในการขึ้นลง

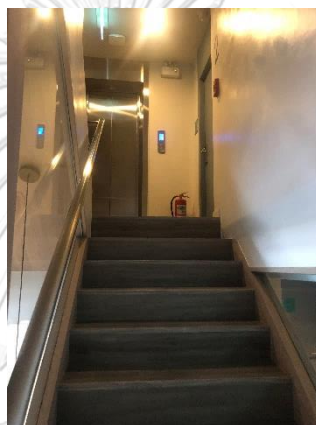
ภาพที่ 5.24 การทำบันไดหลักใหม่โดยเป็นโครงคอนกรีต ตัวอย่างกรณีโอสเทล G

ลักษณะทางกายภาพ	รูปแบบพื้นที่	ตำแหน่ง
- เป็นการติดตั้งบันไดคอนกรีตเข้าไปแทนบันไดเดิมที่มีขนาดเล็กและต้องการบันไดที่มีความแข็งแรง พบในโอสเทล 2 คูหาและ 3 คูหา อย่งละแห่ง	- ใช้เพื่อเป็นทางสัญจรแนวตั้งระหว่างชั้นภายในอาคาร	- ตำแหน่งเดิมของบันไดเก่าออกและติดตั้งบันไดใหม่เข้าไปในตำแหน่งใหม่ตามการวางผังอาคารใหม่ ในแต่ละชั้น

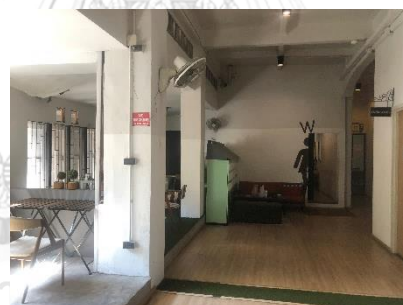
ภาพที่ 5.25 การปรับปรุงเสาคอนกรีตเดิมที่เป็นคอนกรีต ตัวอย่างกรณีโฮสเทล K

ลักษณะทางกายภาพ	รูปแบบพื้นที่	ตำแหน่ง
- เป็นการปรับปรุงโครงสร้างเสาคอนกรีตเดิมของอาคารเนื่องจากเสาคอนกรีตเดิมมีสภาพเก่าและทรุดโทรมและการรับน้ำหนักไม่เพียงพอในบางโฮสเทล	- ทั้งพื้นที่ภายในอาคาร	- ตามจุดตำแหน่งเดิมของเสาคอนกรีตที่อยู่ในตัวอาคาร

จากการสัมภาษณ์ผู้ประกอบการในส่วนที่ปรับปรุงเสาคอนกรีตเดิมเนื่องจากอาคารเดิมมีอายุการใช้งานที่นานจึงเปลี่ยนจากเสาเดิมจากเสาไม้มาเป็นเสาคอนกรีตซึ่งมีอยู่เพียงโฮสเทลในกลุ่มตัวอย่างและทางผู้ประกอบการได้ให้ข้อมูลว่าเนื่องจากอาคารที่ได้มาเป็นอาคารสมัยเก่าที่ยังเป็นโครงสร้างไม้ทั้งกลุ่มอาคารและเมื่อต้องการที่จะเปลี่ยนอาคารเป็นโฮสเทลการจะใช้เสาเดิมที่เป็นเสาไม้ที่มีอายุมากนั้นไม่สามารถรับน้ำหนักที่จะเพิ่มเข้าไปได้ จึงได้ให้วิศวกรคำนวณโครงสร้างและเปลี่ยนมาใช้เป็นเสาคอนกรีตแทน เพื่อเพิ่มความแข็งแรงให้กับการดัดแปลงอาคาร

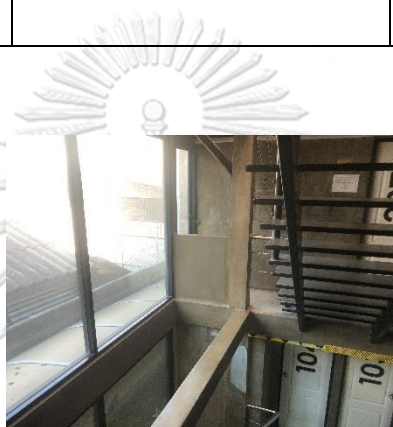
ภาพที่ 5.26 การปรับเปลี่ยนเสาโครงสร้างเดิมที่เป็นไม้มาเป็นคอนกรีต ตัวอย่างกรณีโฮสเทล L  
ที่มา : ผู้วิจัย

ลักษณะทางกายภาพ	รูปแบบพื้นที่	ตำแหน่ง
- เป็นการปรับเปลี่ยนโครงสร้างเสาเดิมที่เป็นโครงสร้างไม้ที่มีอายุการใช้งานนานและเปลี่ยนมาเป็นโครงสร้างเสาคอนกรีตแทนเพื่อการรับน้ำหนักภายในอาคารพบเพียงโฮสเทลเดียวที่มีขนาด 3 คูหา	- ทั้งพื้นที่ภายในอาคาร	- ตามจุดตำแหน่งเดิมของเสาคอนกรีตที่อยู่ในตัวอาคาร

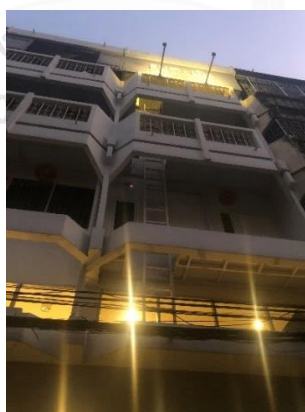
ภาพที่ 5.27 การเจาะพื้นระเบียบด้านหน้าอาคารเพื่อทำการติดตั้งบันไดหนีไฟ ตัวอย่างกรณีโฮสเทล P

ลักษณะทางกายภาพ	รูปแบบพื้นที่	ตำแหน่ง
<ul style="list-style-type: none"> <li>- ส่วนที่เป็นการรื้อระเบียบเดิมออก เพราะมีสภาพเสื่อมโทรมและไม่ได้ใช้งานตามรูปแบบการใช้งานใหม่พบ โฮสเทลเดียว</li> <li>- ส่วนที่เป็นการเจาะพื้นระเบียบเพื่อต้องการเพิ่มบันไดหนีไฟแนวตั้งโดย เจาะระเบียบคอนกรีตเดิมให้เป็น ช่องว่างขนาดที่จะสามารถติดตั้ง และลงทะลุในแต่ละชั้นได้พบเพียง โฮสเทลเดียว</li> </ul>	<ul style="list-style-type: none"> <li>- ส่วนที่เป็นการรื้อระเบียบเดิมออก เนื่องจากไม่ได้ใช้พื้นที่ในบริเวณ ระเบียบเดิม</li> <li>- ส่วนที่เป็นการเจาะพื้นระเบียบเพื่อ ต้องการใช้พื้นที่บริเวณระเบียบเป็น พื้นที่ชานในแต่ละชั้นสำหรับบันได หนีไฟแนวตั้งที่มีการติดตั้งเพิ่ม</li> </ul>	<ul style="list-style-type: none"> <li>- ด้านหน้าของอาคาร</li> </ul>

จากการสัมภาษณ์ผู้ประกอบการโฮสเทลในส่วนที่มีการรื้อระเบียบเดิมออกเนื่องจากการ ออกแบบไม่ได้ใช้พื้นที่บริเวณระเบียบทางด้านหน้าของอาคารเดิม ส่วนที่มีการเจาะพื้นระเบียบเดิมนั้น

ทางผู้ประกอบการเองต้องการที่จะติดตั้งบันไดหนีไฟเพิ่มเติมที่เป็นลักษณะแนวตั้งแต่เนื่องจากไม่มีพื้นที่ด้านหลังจึงจำเป็นต้องมาติดตั้งไว้ที่ด้านหน้าของอาคารบริเวณที่เป็นระเบียงของด้านหน้า และทางผู้ประกอบการเองต้องการให้พื้นที่ระเบียงในแต่ละชั้นเป็นชานพักของบันไดหนีไฟในตัว

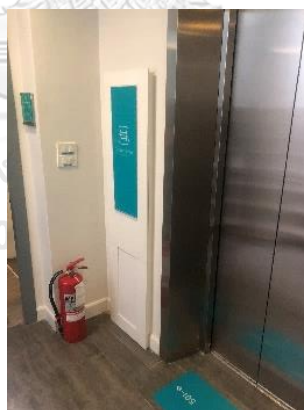
ภาพที่ 5.28 การติดตั้งลิฟต์โดยสารในอาคาร ตัวอย่างกรณีโฮสเทล G

ลักษณะทางกายภาพ	รูปแบบพื้นที่	ตำแหน่ง
- เป็นการติดตั้งลิฟต์โดยสารสำเร็จรูปเข้าไปในพื้นที่ภายในอาคารโดยพบ 2 โฮสเทล	- เพื่อเป็นการอำนวยความสะดวกในการสัญจรแนวตั้งให้กับผู้ที่มาใช้บริการ	- อยู่ภายในอาคารโดยจะตั้งอยู่ติดกับที่ทางเดินและบันไดหลักของอาคาร

จากการสัมภาษณ์ผู้ประกอบการในส่วนที่มีการติดตั้งระบบลิฟต์นั้นเนื่องจากต้องการที่จะอำนวยความสะดวกให้กับผู้ใช้บริการภายใน และมีพื้นที่มากพอที่จะติดตั้งได้โดยตำแหน่งของการติดตั้งจะติดตั้งไว้กับบันไดหลักของอาคารเพื่อเป็นการแบ่งพื้นที่การสัญจรภายในที่ชัดเจนเชื่อมติดกับพื้นที่โถงทางเดินในชั้นต่างๆ

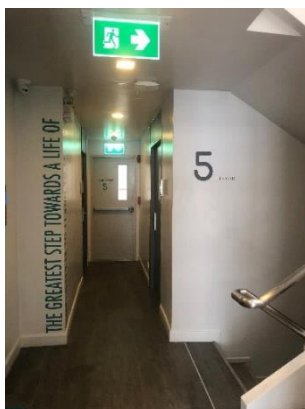
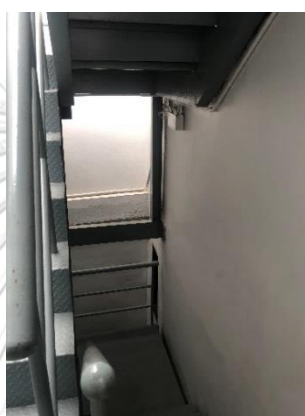
ภาพที่ 5.30 การทำผนังส่วนที่เป็นบันไดหนีไฟเพิ่มเติมในบริเวณที่ติดตั้งบันไดหนีไฟ ตัวอย่างกรณีไฮสเทล G  
ที่มา : ผู้วิจัย

ลักษณะทางกายภาพ	รูปแบบพื้นที่	ตำแหน่ง
- เป็นการทำผนังใหม่โดยเป็นการใช้วัสดุก่ออิฐฉาบปูนที่มีความหนาตามรูปแบบของผนังกันไฟ 18 เซนติเมตร โดยเป็นผนังที่บดตลอดแนวด้านหลังของอาคารทั้ง 2 คูหา มีเพียงช่องที่เป็นประตูเปิดจากแต่ละชั้น	- เพื่อต้องการให้เป็นผนังที่ป้องกัน การลุกลามของไฟไหม้ในกรณีที่เกิดเหตุฉุกเฉินกันระหว่างพื้นที่ภายในส่วนที่เป็นโฮสเทลและส่วนภายนอกที่เป็นบันไดหนีไฟ	- ผนังด้านหลังของอาคาร

จากการสัมภาษณ์ผู้ประกอบการในส่วนที่มีการทำผนังอาคารใหม่ให้เป็นรูปแบบของผนังกันไฟ เนื่องจากในส่วนของออกแบบนั้นทางผู้ประกอบการเองต้องการให้มีระบบทางหนีไฟไว้ด้วยจึงเลือกพื้นที่ด้านหลังของอาคารที่เป็นพื้นที่ว่างในการติดตั้งบันไดหนีไฟภายนอกอาคารที่ไม่ใช่แนวตั้ง และจากการศึกษาข้อมูลหมายของผู้ประกอบการเองซึ่งเป็นผู้รับเหมาได้ทราบว่าผนังในส่วนที่ติดกับบันไดหนีไฟต้องเป็นผนังทึบเพื่อป้องกันไฟตามระยะเวลา

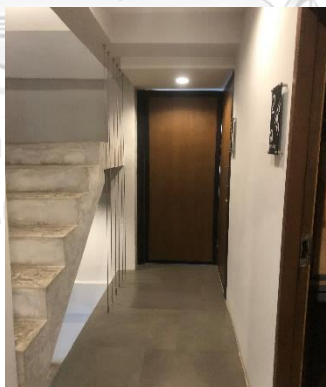
ภาพที่ 5.31 ขนาดทางเดินภายในบริเวณที่เป็นห้องพักในโฮสเทลที่มีขนาดพื้นที่ภายในเล็ก ตัวอย่างกรณีโฮสเทล B  
ที่มา : ผู้วิจัย

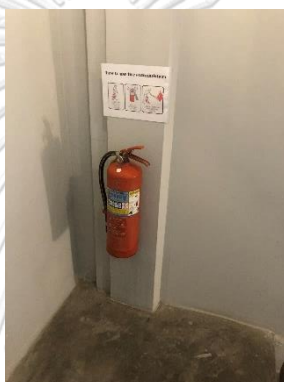
ภาพที่ 5.33 การติดตั้งถังดับเพลิงบริเวณผนัง ตัวอย่างกรณีโฮสเทล A

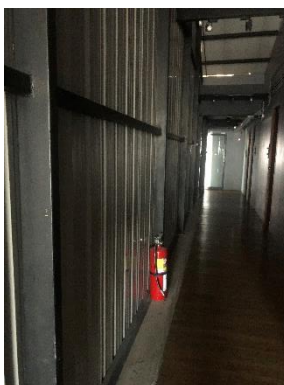
ภาพที่ 5.35 การวางถังดับเพลิงในพื้นที่ทางสัญจรระหว่างห้องพัก ตัวอย่างกรณีโฮสเทล E  
ที่มา : ผู้วิจัย

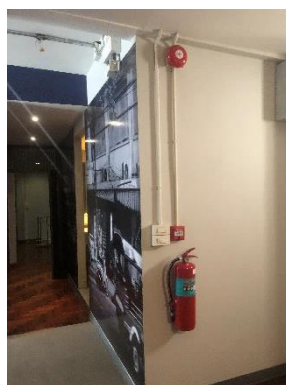
ภาพที่ 5.36 การติดตั้งระบบสัญญาณแจ้งเตือนด้วยมือในพื้นที่ทางสัญจรระหว่างห้องพัก ตัวอย่างกรณีโฮสเทล H  
ที่มา : ผู้วิจัย

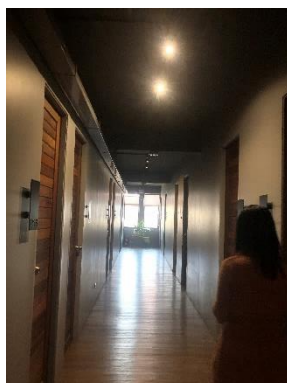
ภาพที่ 5.37 การติดตั้งระบบตรวจจับควันไฟในพื้นที่ทางสัญจรระหว่างห้องพัก ตัวอย่างกรณีโฮสเทล E  
ที่มา : ผู้วิจัย

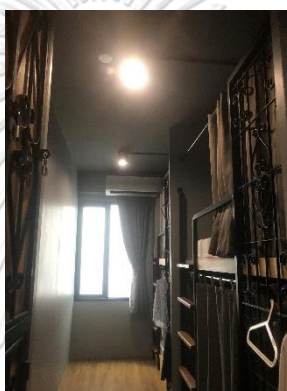
ภาพที่ 5.38 การติดตั้งระบบตรวจจับควันไฟในพื้นที่ภายในห้องพัก ตัวอย่างกรณีโฮสเทล E  
ที่มา : ผู้วิจัย

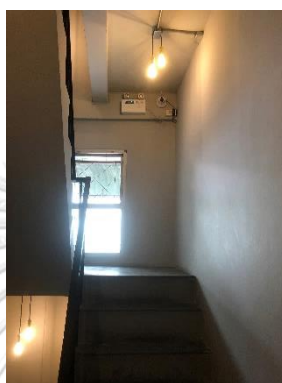
ภาพที่ 5.39 การติดตั้งระบบไฟฟ้าสำรองฉุกเฉินบริเวณบันไดหลัก ตัวอย่างกรณีโฮสเทล A  
ที่มา : ผู้วิจัย

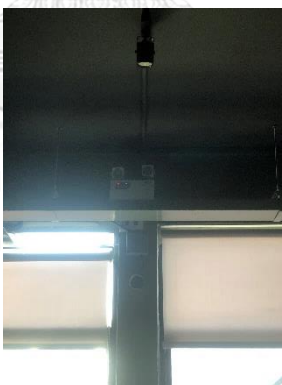
ภาพที่ 5.40 การติดตั้งระบบไฟฟ้าสำรองฉุกเฉินบริเวณโถงทางสัญจรระหว่างห้องพัก ตัวอย่างกรณีโฮสเทล E  
ที่มา : ผู้วิจัย

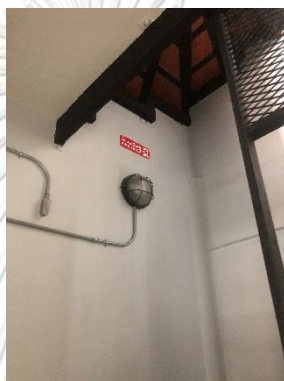
ภาพที่ 5.41 การติดตั้งป้ายทางออกฉุกเฉินที่เป็นป้ายแข็งบริเวณบันไดหลัก ตัวอย่างกรณีโฮสเทล C

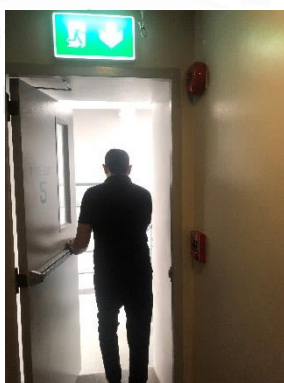
ภาพที่ 5.42 การติดตั้งป้ายทางออกฉุกเฉินที่เป็นป้ายไฟบริเวณบันไดหนีไฟภายนอกอาคาร ตัวอย่างกรณีโฮสเทล G

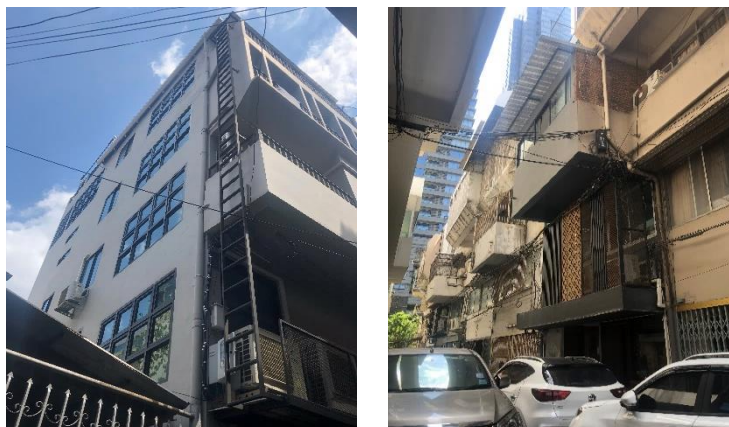
ภาพที่ 6.1 โฮสเทลที่มีความสูงอาคารไม่สัมพันธ์กับความกว้างของถนนด้านหน้าอาคารเนื่องจากตัวอาคารสูงกว่าความกว้างถนนที่อาคารตั้งอยู่เกินระยะเท่าที่กฎหมายกำหนด จึงไม่ตรงตามข้อกำหนด

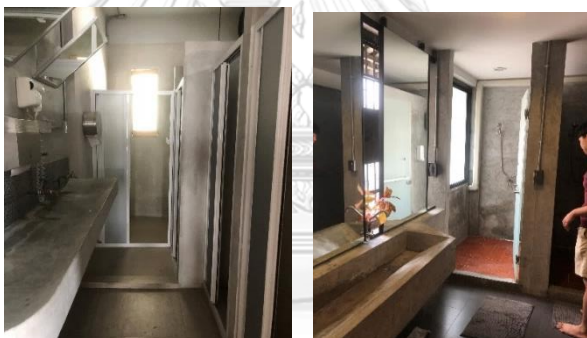
ภาพที่ 6.5 ลักษณะห้องน้ำที่มีการแยกห้องน้ำและห้องส้วมออกจากกันในโฮสเทลที่มีพื้นที่ภายในมาก โดยที่ขนาดของพื้นที่ใช้งานกว้างตามข้อกำหนดที่ 0.90 ตร.ม และมีสุขภัณฑ์ครบ จึงตรงตามข้อกำหนดกำหนด

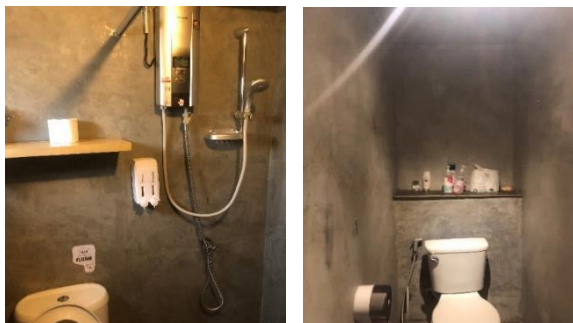
ภาพที่ 6.6 ลักษณะห้องน้ำที่รวมห้องน้ำและห้องส้วมไว้ด้วยกันในโฮสเทลที่มีพื้นที่น้อย โดยที่ขนาดของพื้นที่ใช้งานกว้างตามข้อกำหนดที่ 1.50 ตร.ม และมีสุขภัณฑ์ครบที่มีลักษณะตรงตามข้อกำหนดกำหนด

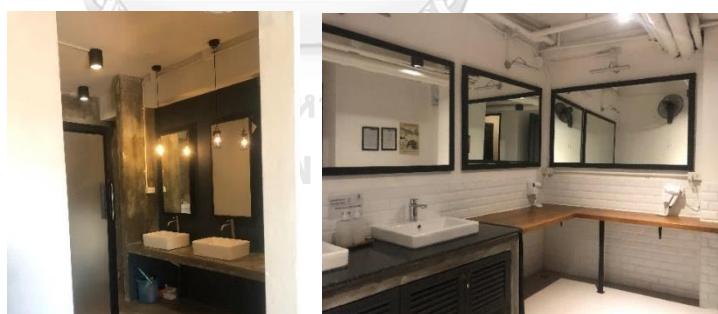
ภาพที่ 6.9 ลักษณะห้องน้ำแบบที่แยกห้องน้ำและห้องส้วมโดยติดตั้งอ่างล้างมือไว้ภายในส่วนของตัวพื้นที่ห้องน้ำ  
ซึ่งมีจำนวนสุขภัณฑ์และขนาดของพื้นที่ ตรงตามข้อกำหนดที่กำหนด  
ที่มา : ผู้วิจัย

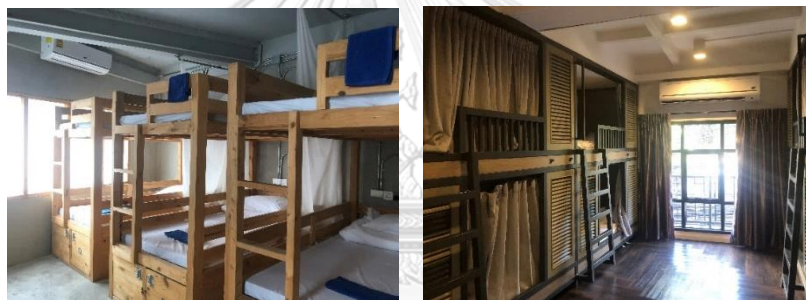
ภาพที่ 6.10 ขนาดห้องพักที่มีขนาดพื้นที่มากกว่าหรือเท่ากับ 8 ตารางเมตร และมีความสูงจากพื้นถึงเพดานที่ 2.6 เมตร ตรงตามข้อกำหนดกำหนด

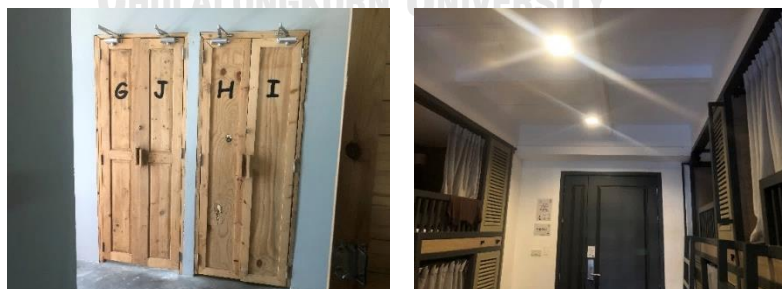
ภาพที่ 6.11 แสดงการติดตั้งประตูในส่วนที่เป็นห้องพักเพื่อรักษาความปลอดภัยและมีเลขห้องกำกับ และรูปแบบการตกแต่งห้องพักเป็นแบบร่วมสมัยที่ไม่ได้คล้ายกับสถานที่ที่เป็นที่เคารพ จึงตรงตามข้อกำหนดกำหนด

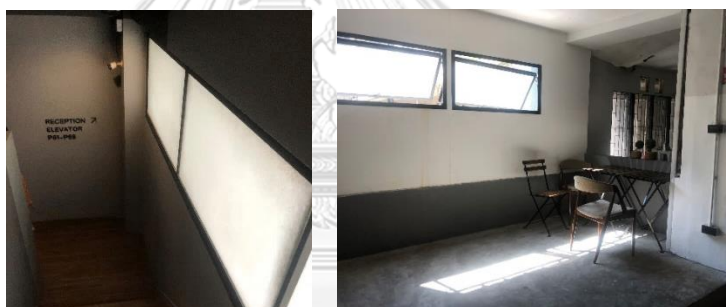
ภาพที่ 6.13 แสดงช่องแสงเดิมด้านหลังของอาคารที่สร้างก่อน พ.ศ. 2543 ที่ตั้งบริเวณมุมที่อยู่ชั้นที่ 3 แต่มีระยะห่างจากแนวเขตที่ดินเพียง 2 เมตรในชั้นที่ 3 จึงไม่ตรงตามข้อกำหนดเนื่องจากกฎหมายกำหนดไว้ที่ 3 เมตร ในส่วนของช่องว่างของอาคารชั้นที่ 3 ขึ้นไป

สรุปประเด็นปัญหาของการ เจาะช่องแสงอาคาร	ช่องแสงในชั้นที่ 3 หรือสูงขึ้นไปมีระยะห่างจากแนวเขตที่ดินไม่ถึง 3 เมตร
แนวทางปฏิบัติเพื่อให้ถูกต้อง	
ผู้ประกอบการ	1) ตรวจสอบตึกแถวเก่าที่นำมาดัดแปลงเป็นโฮสเทลว่าในส่วนที่เป็นการเจาะช่องแสงเดิมที่มีนั้นตรงตามข้อกำหนดหรือไม่และการออกแบบใหม่สอดคล้องหรือเป็นไปตามที่ระบุไว้ในกฎหมาย 3) ในกรณีที่ไม่มีมั่นใจว่าต้องดำเนินการอย่างไร สามารถเข้าไปปรึกษากับเจ้าหน้าที่สำนักงานโยธาเพื่อให้เข้ามาตรวจสอบความถูกต้อง
ผู้เชี่ยวชาญ นายณรงค์รัฐ โมกษะสมิต	1) ทางเจ้าหน้าที่จะตรวจสอบความถูกต้องในเรื่องของที่มีการเจาะช่องแสง ว่าเป็นไปตามข้อกำหนดที่ระบุไว้ในช่วงที่อาคารนั้นก่อสร้างหรือไม่ 2) ลงไปตรวจสอบสถานที่จริง
กรณีที่น่าสงสัย	เจ้าหน้าที่จะแจ้งให้ผู้ประกอบการดำเนินการปิดช่องแสงให้เรียบร้อย แล้วเสร็จก่อน แล้วจึงมายื่นตัดแปลงขออนุญาตเป็นโฮสเทล
กรณีที่พบถูกต้องตามกฎหมาย	สามารถยื่นขออนุญาตได้ และสามารถปรับปรุงดัดแปลงในส่วนอื่นตามสมควร

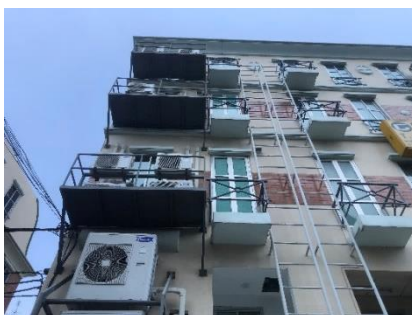
ภาพที่ 6.14 แสดงช่องแสงเดิมด้านข้างและด้านหลังของอาคารที่สร้างหลัง พ.ศ. 2543 ที่ตั้งบริเวณมุมที่อยู่ในชั้นที่ 3 ขึ้นไป มีระยะห่างจากแนวเขตที่ดิน 3 เมตรในชั้นที่ 3 ขึ้นไป ตรงตามข้อกำหนดเนื่องจากกฎหมายกำหนดไว้ที่ 3 เมตร ในส่วนของช่องว่างของอาคารชั้นที่ 3 ขึ้นไป

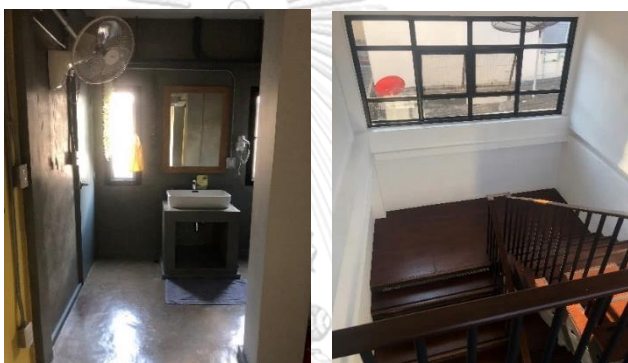
ภาพที่ 6.15 แสดงช่องแสงที่เพิ่มเติมด้านหลังของอาคารที่สร้างก่อน พ.ศ. 2543 ที่ตั้งบริเวณมุมที่อยู่ในชั้นที่ 3 แต่มีระยะห่างจากแนวเขตที่ดินไม่ถึง 3 เมตรในชั้นที่ 3 ไม่ตรงตามข้อกำหนดเนื่องจากกฎหมายกำหนดไว้ที่ 3 เมตร ในส่วนของช่องว่างของอาคารชั้นที่ 3 ขึ้นไป

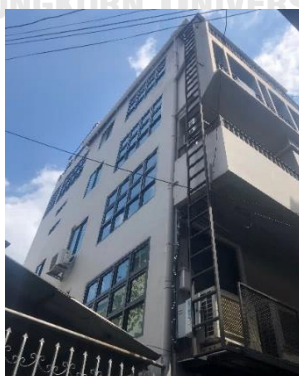
ภาพที่ 6.16 แสดงช่องแสงที่เพิ่มเติมด้านข้างของอาคารที่สร้างก่อน พ.ศ. 2543 ที่ตั้งบริเวณมุม แต่ไม่มีระยะห่างจากแนวเขตที่ดิน ไม่ตรงตามข้อกำหนด

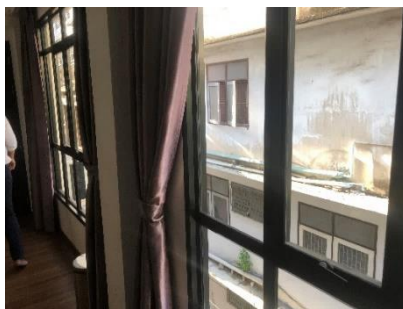
ภาพที่ 6.17 แสดงช่องแสงที่เพิ่มเติมด้านข้างของอาคารที่สร้างก่อน พ.ศ. 2543 ที่ตั้งบริเวณมุม มีระยะห่างจากแนวเขตที่ดิน 3 เมตร ตรงตามข้อกำหนดกำหนด

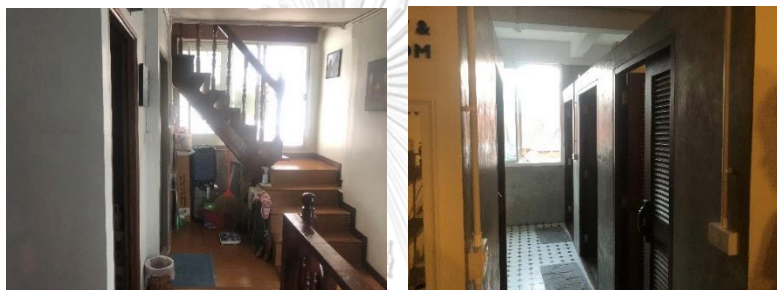
ภาพที่ 6.18 แสดงช่องแสงเดิมด้านหลังของอาคารที่สร้างก่อน พ.ศ. 2543 ที่ตั้งตำแหน่งกลาง แต่มีระยะห่างจากแนวเขตที่ดินไม่ถึง 3 เมตร ในชั้นที่ 3 ไม่ตรงตามข้อกำหนดกำหนดเนื่องจากกฎหมายกำหนดไว้ที่ 3 เมตร ในส่วนของช่องว่างของอาคารชั้นที่ 3 ขึ้นไป

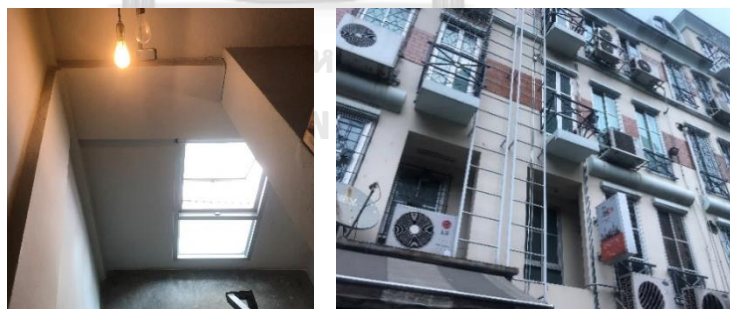
ภาพที่ 6.19 แสดงช่องแสงเดิมด้านหลังของอาคารที่สร้างหลัง พ.ศ. 2543 ที่ตั้งตำแหน่งกลาง แต่มีระยะห่างจากแนวเขตที่ดิน 3 เมตร ในชั้นที่ 3 ตรงตามข้อกำหนดกำหนดเนื่องจากกฎหมายกำหนดไว้ที่ 3 เมตร ในส่วนของช่องว่างของอาคารชั้นที่ 3 ขึ้นไป

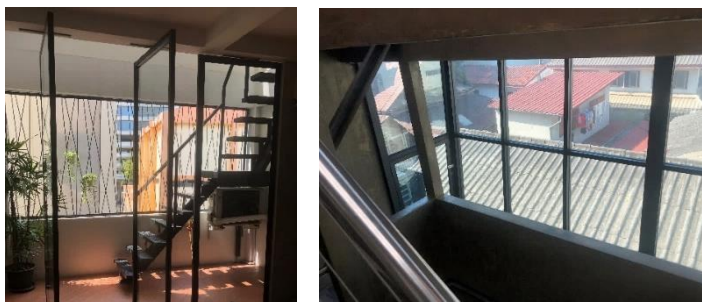
ภาพที่ 6.20 แสดงช่องแสงที่มีการเพิ่มเติมด้านหลังของอาคารที่สร้างก่อน พ.ศ. 2543 ที่ตั้งตำแหน่งกลาง แต่มีระยะห่างจากแนวเขตที่ดินไม่ถึง 3 เมตร ในชั้นที่ 3 ไม่ตรงตามข้อกำหนดเนื่องจากกฎหมายกำหนดไว้ที่ 3 เมตร ในส่วนของช่องว่างของอาคารชั้นที่ 3 ขึ้นไป

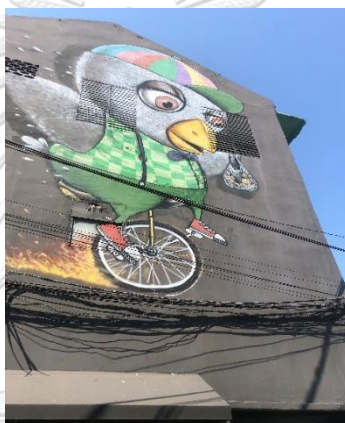
ภาพที่ 6.21 แสดงการตกแต่งผนังภายนอกด้วยการทาสี และเพ้นท์รูปเพื่อปรับปรุงสภาพอาคาร โดยไม่มีส่วนหนึ่งส่วนใดยื่นเข้าไปในพื้นที่สาธารณะ จึงตรงตามข้อกำหนดกำหนด

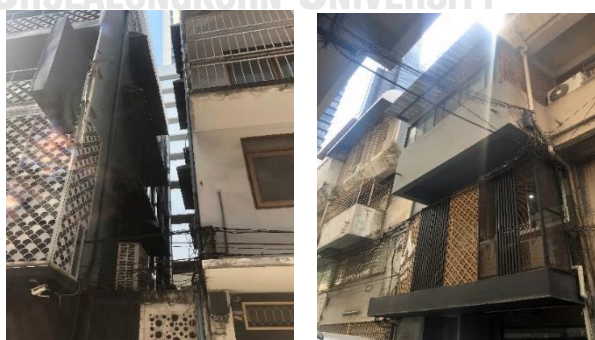
ภาพที่ 6.22 แสดงการตกแต่งผนังภายนอกด้วยการติดตั้งหน้ากากอาคาร (Facade) โดยมีระยะห่างไม่เกิน 1.20 เมตร จากผนังอาคาร ตรงตามข้อกำหนดกำหนดเนื่องจากไม่ได้ยื่นส่วนที่ติดตั้งเข้าไปในพื้นที่สาธารณะเกินที่ระยะกำหนดไว้ที่ 1.20 เมตร

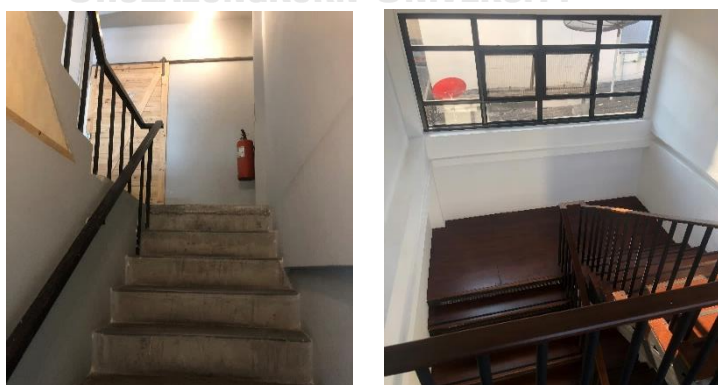
ภาพที่ 6.25 แสดงลักษณะของบันไดหลักที่ใช้เป็นบันไดหนีไฟภายในไม่ใช่แนวตั้ง และเป็นวัสดุที่มีความแข็งแรงและไม่ใช้วัสดุที่ก่อให้เกิดการลุกลามของเพลิงไหม้ ตรงตามข้อกำหนด

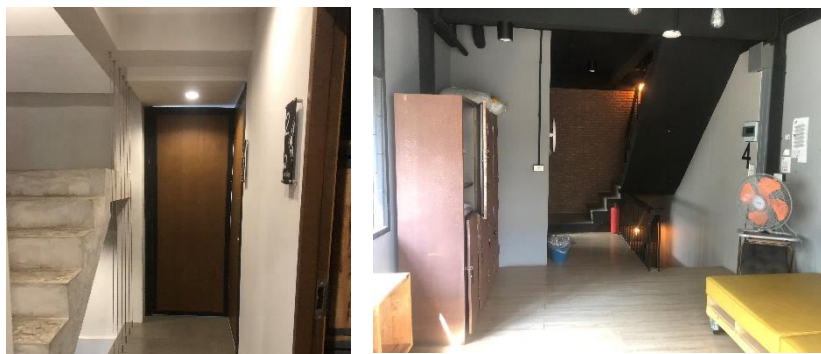
ภาพที่ 6.26 แสดงลักษณะของบันไดหลักที่ใช้เป็นบันไดหนีไฟภายในที่ไม่มีผนังที่ทำจากวัสดุทนไฟปิดล้อมทุกด้าน และไม่มีประตูที่ทำจากวัสดุทนไฟที่สามารถปิดได้ ไม่ตรงตามข้อกำหนดเนื่องจากข้อกำหนดกำหนดให้สามารถใช้งานบันไดหลักเป็นบันไดหนีไฟได้แต่ต้องทำการปิดล้อมพื้นที่ด้วยวัสดุที่ทนไฟ 30 นาที

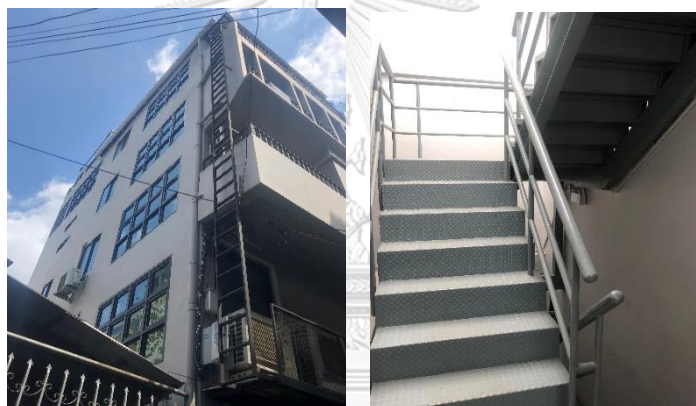
ภาพที่ 6.27 แสดงการติดตั้งบันไดหนีไฟภายนอกเพิ่มเติมหลังจากที่ดัดแปลงอาคารเป็นโฮสเทลที่มีความสูง 3 ชั้นขึ้นไป มีทั้งรูปแบบที่เป็นบันไดแนวตั้ง(บันไดลิง) และบันไดที่ไม่ใช่แนวตั้ง ตรงตามข้อกำหนดในเรื่องของลักษณะบันไดหนีไฟภายนอก

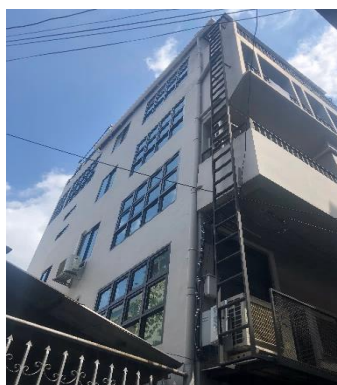
ภาพที่ 6.28 แสดงการติดตั้งบันไดหนีไฟภายนอกในรูปแบบที่เป็นบันไดแนวตั้ง(บันไดลิง) ไว้ในส่วนที่สามารถออกจากห้องพักได้เลยโดยไม่ต้องผ่านส่วนอื่น ที่มา : ผู้วิจัย

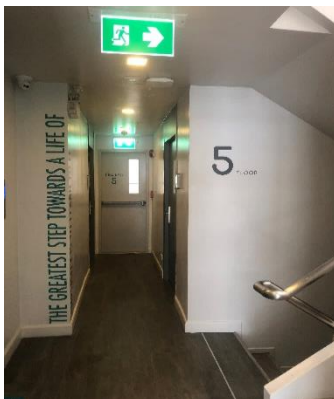
ภาพที่ 6.29 แสดงการติดตั้งบันไดหนีไฟภายนอกแบบที่ไม่ใช่แนวตั้ง ไว้ในส่วนที่ติดกับทางสัญจรภายในของแต่ละชั้นเพื่อให้ทุกห้องสามารถใช้งานได้

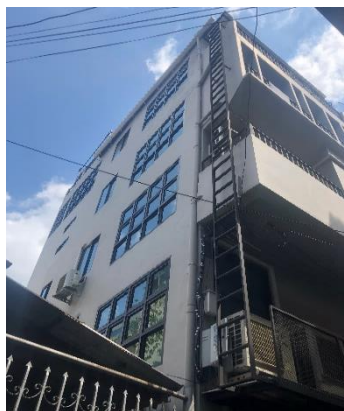
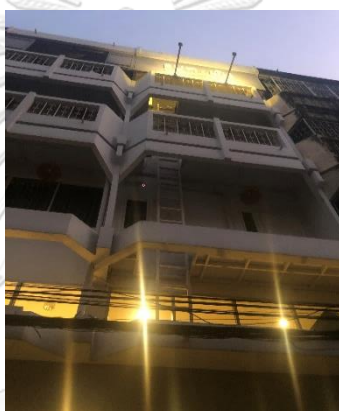
ภาพที่ 6.30 แสดงการติดตั้งบันไดหนีไฟภายนอกแบบแนวตั้งในแต่ละตำแหน่ง ในอาคารที่มีการต่อเติมพื้นที่ด้านหลังจะติดตั้งบันไดไว้พื้นที่ด้านหน้าหรือด้านข้างขึ้นอยู่กับตำแหน่งของอาคารนั้น และในอาคารที่มีพื้นที่ว่างด้านหลังจะติดตั้งไว้ที่ด้านหลังของอาคาร

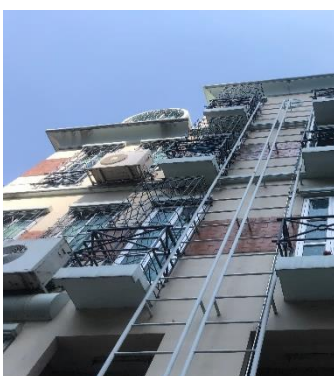
ภาพที่ 6.31 แสดงการติดตั้งบันไดหนีไฟภายนอกอาคารที่สร้างหลัง พ.ศ.2543 แบบแนวตั้งไว้ที่ด้านหลังของอาคารที่มีความสูง 4 ชั้น ตรงตามข้อกำหนดกำหนดเนื่องจากตัวอาคารมีความสูงไม่เกินกำหนดที่ 4 ชั้นของข้อกำหนดในการติดตั้งบันไดลิงที่ใช้หนีไฟภายนอกอาคาร ที่มา : ผู้วิจัย

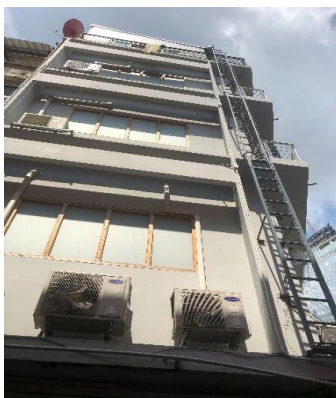
ภาพที่ 6.32 แสดงการติดตั้งบันไดหนีไฟภายนอกอาคารที่สร้างหลัง พ.ศ.2543 แบบแนวตั้งไว้ที่ด้านหน้าของอาคาร และที่มีความสูง 5 ชั้น ไม่ตรงตามข้อกำหนด เนื่องจากข้อกำหนดระบุให้ติดตั้งไว้ที่ตำแหน่งด้านหลังของอาคารและต้องมีความสูง ไม่เกิน 4 ชั้น

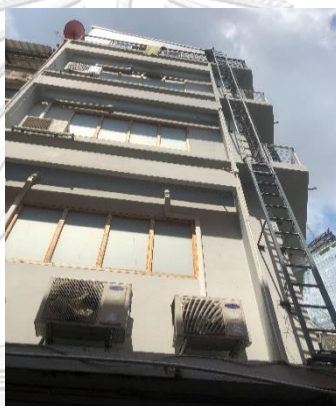
ภาพที่ 6.33 แสดงการติดตั้งบันไดหนีไฟภายนอกในรูปแบบที่เป็นบันไดแนวตั้ง(บันไดลิง)เพิ่มเข้าไปหลังจากที่ตัดแปลงอาคารเป็นโฮสเทล ไว้ในส่วนที่สามารถออกจากห้องพักได้เลยโดยไม่ต้องผ่านส่วนอื่น

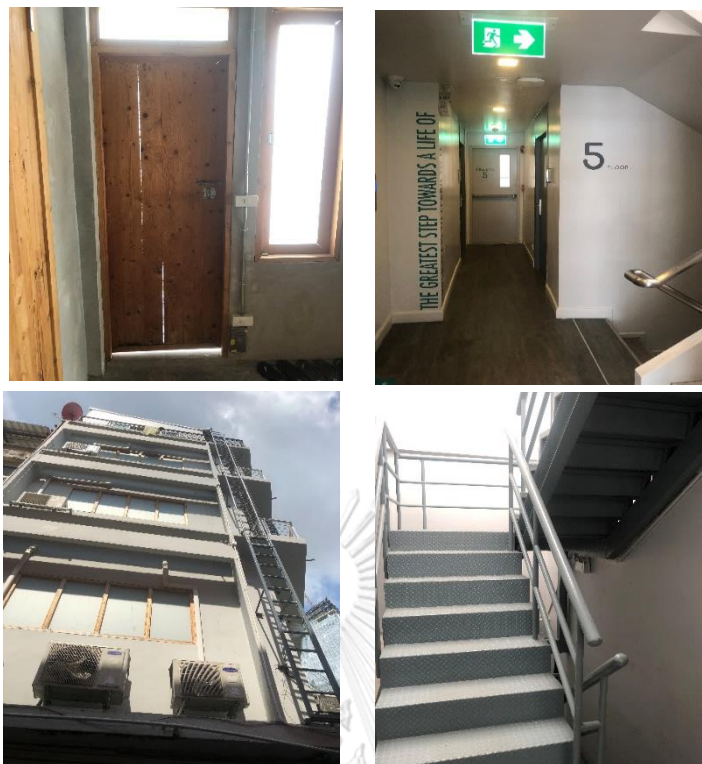
ภาพที่ 6.35 แสดงลักษณะของอาคารที่ตรงตามข้อกำหนด คือ มีประตูที่ปิดที่เป็นวัสดุทนไฟ บริเวณทางออก ไม่มี  
 ธรณีประตูหรือสิ่งกีดขวางทาง และบันไดหนีไฟภายนอกติดตั้งไว้บริเวณผนังที่บ

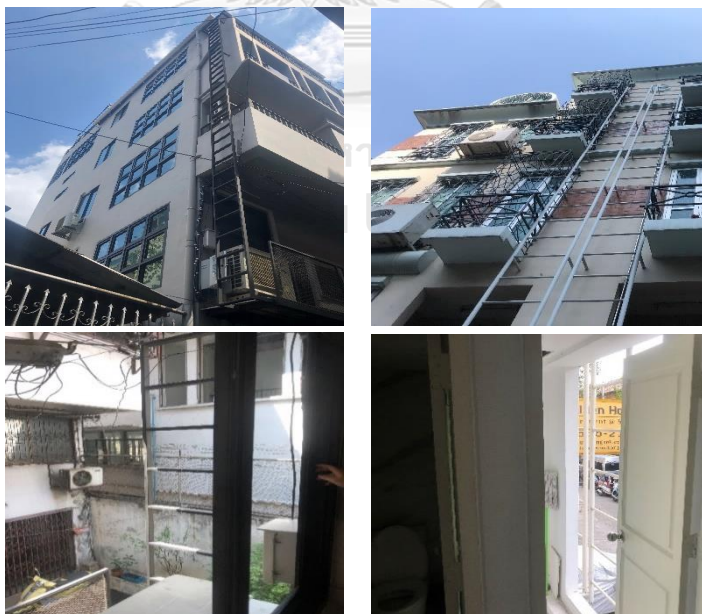
ภาพที่ 6.36 แสดงลักษณะของอาคารที่ไม่ตรงตามข้อกำหนดส่วนที่เป็นทางออก คือ การใช้งานในส่วนบันไดหนีไฟ  
 ต้องป็นออกทางหน้าต่าง และบางอาคารมีธรณีประตู ซึ่งทำให้การออกมาใช้งานไม่สะดวก

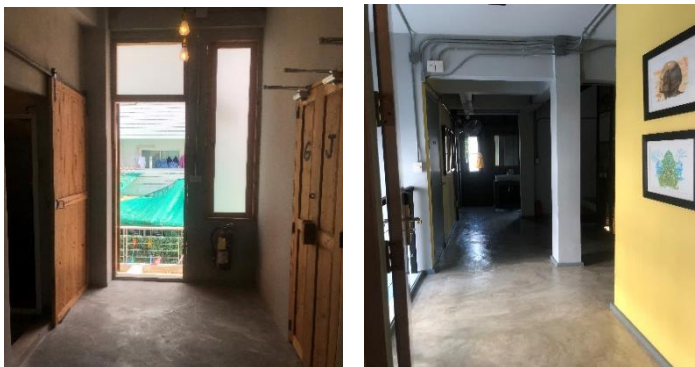
ภาพที่ 6.37 แสดงลักษณะของช่องทางเดินภายในแต่ละชั้นที่มีขนาด 1.20 เมตร หรือมากกว่า ซึ่งเป็นการออกแบบ และคิดพื้นที่ในส่วนที่เป็นทางเดินให้มีระยะที่ตรงตามกำหนด ตรงตามข้อกำหนดที่กำหนดไว้ต้องมีความ กว้างที่ 1.20 เมตร สำหรับอาคารที่มีความสูงเกิน 2 ชั้นขึ้นไป

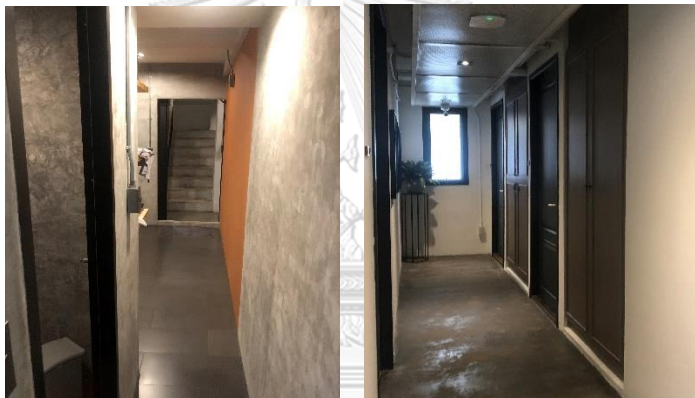
ภาพที่ 6.38 แสดงลักษณะของช่องทางเดินภายในแต่ละชั้นที่มีขนาด 1 เมตร ซึ่งเล็กกว่าที่กฎหมายกำหนด เนื่องมาจากการออกแบบไว้ตั้งแต่ตอนตัดแปลงอาคาร ไม่ตรงตามข้อกำหนดที่กำหนดไว้ต้องมีความกว้างที่ 1.20 เมตร สำหรับอาคารที่มีความสูงเกิน 2 ชั้นขึ้นไป

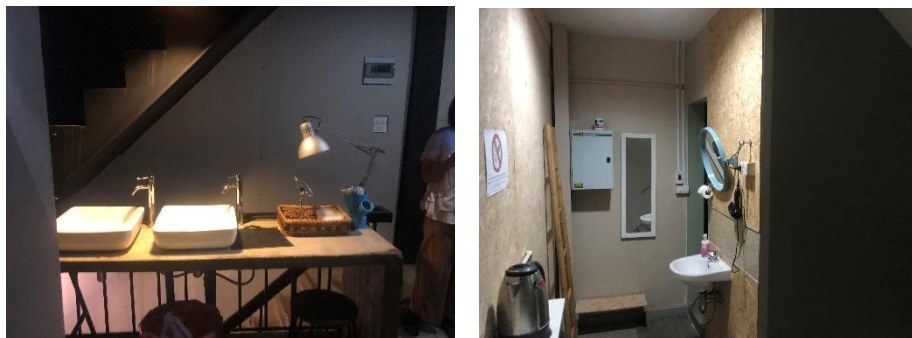
ภาพที่ 6.39 แสดงลักษณะของช่องทางเดินภายในแต่ละชั้นที่มีขนาด 1.20 เมตร แต่มีการติดตั้งอ่างล้างมือหรือมีการนำชั้นมาวางในส่วนที่เป็นทางเดินจึงทำให้ขนาดความกว้างเล็กลง ไม่ตรงตามข้อกำหนดที่กำหนดไว้ต้องมี ความกว้างที่ 1.20 เมตร สำหรับอาคารที่มีความสูงเกิน 2 ชั้นขึ้นไป

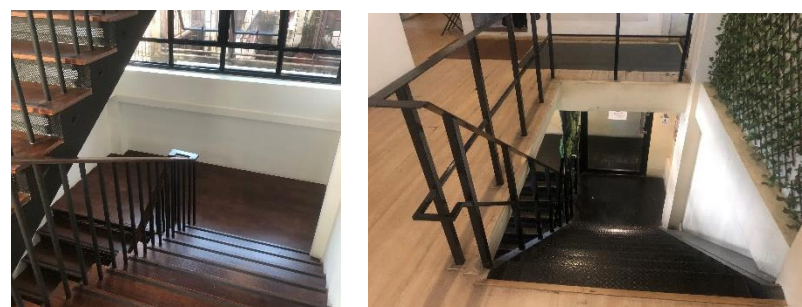
ภาพที่ 6.41 แสดงลักษณะบันไดที่ทำขึ้นมาใหม่แทนบันไดเดิมเนื่องมาจากการรวมตึกแถวหลายคูหาเข้าด้วยกัน จึงทุบบันไดเดิมออกแล้วสร้างขึ้นมาใหม่มีขนาด 1.20 เมตรหรือมากกว่านั้นตามการออกแบบ ตรงตามข้อกำหนดที่กำหนดไว้ต้องมี ความกว้างที่ 1.20 เมตร สำหรับอาคารที่มีความสูงเกิน 2 ชั้นขึ้นไป

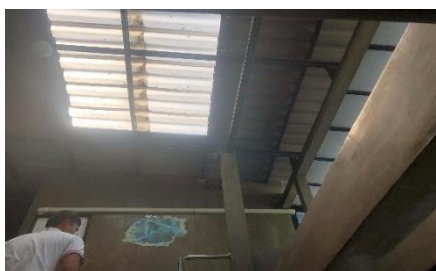
ภาพที่ 6.44 แสดงลักษณะของหลังคาและโครงสร้างที่ถูกซ่อมแซมจากของเดิมที่มีความชำรุดเนื่องจากอายุการใช้งานที่นานมาเป็นโครงสร้างที่แข็งแรง และเป็นวัสดุที่ทนไฟ จึงตรงตามข้อกำหนด

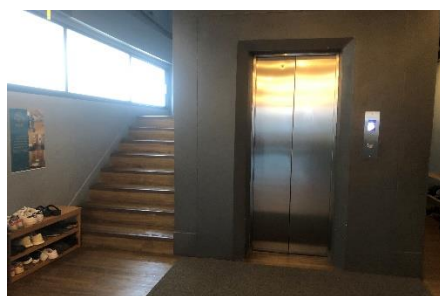
ภาพที่ 6.46 แสดงลักษณะการติดตั้งลิฟต์โดยสารภายในอาคาร โดยลิฟต์เป็นมาตรฐาน และผนังของช่องลิฟต์เป็นวัสดุทนไฟและมีพื้นที่โถงหน้าลิฟต์ในแต่ละชั้น ที่ 1.50 เมตร จึงตรงตามข้อกำหนด ที่มา : ผู้วิจัย

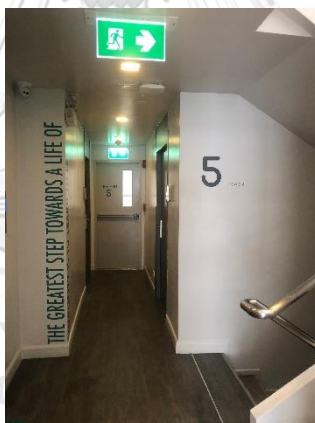
ภาพที่ 6.49 แสดงลักษณะการติดตั้งป้ายทางออกฉุกเฉินไว้ในตำแหน่งทางสัญจรของแต่ละชั้นเพื่อชี้ไปยังบันไดหนีไฟ  
จึงตรงตามข้อกำหนดที่กำหนดตามที่ระบุไว้เรื่องการติดตั้งระบบความปลอดภัยเพิ่มเติม

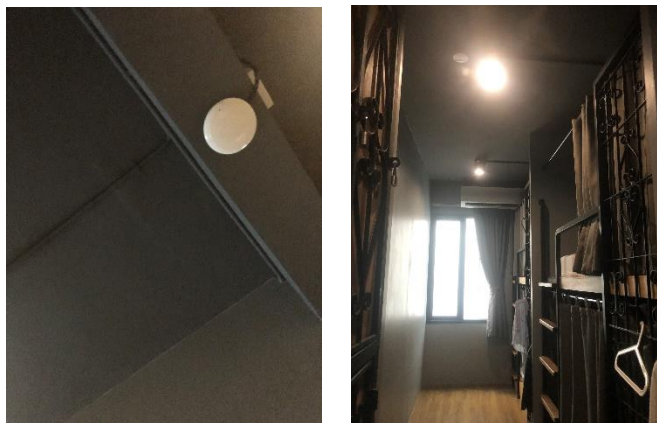
ภาพที่ 6.50 แสดงลักษณะการติดตั้งเครื่องตรวจจับควันไฟ ในพื้นที่ที่เป็นส่วนกลาง โถงทางเดิน และในพื้นที่ที่เป็นห้องพักในแต่ละชั้นตรงตามข้อกำหนดตามที่ระบุไว้เรื่องการติดตั้งระบบความปลอดภัยเพิ่มเติม

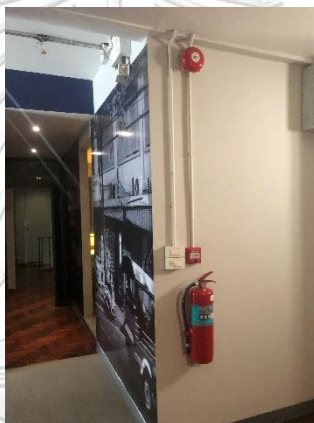
ภาพที่ 6.51 แสดงลักษณะการติดตั้งเครื่องแจ้งเตือนที่เป็นระบบแบบดึงมือ ในแต่ละชั้นตรงตามข้อกำหนดตามที่ระบุไว้เรื่องการติดตั้งระบบความปลอดภัยเพิ่มเติม

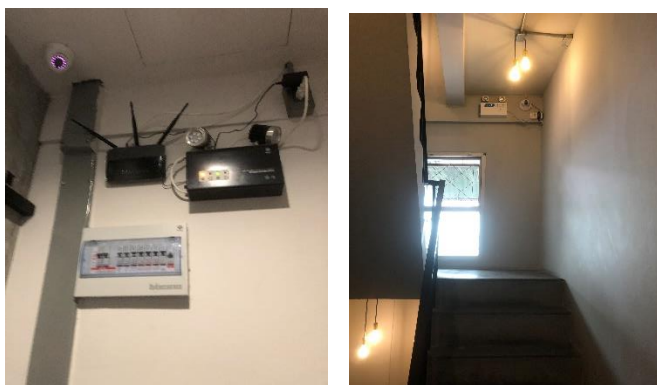
ภาพที่ 6.52 แสดงลักษณะการติดตั้งระบบไฟฟ้าสำรองฉุกเฉินในกรณีที่เกิดไฟดับ ไว้ในบริเวณที่เป็นโถงทางเดินและบริเวณบันไดหลัก ในแต่ละชั้นตรงตามข้อกำหนดตามที่ระบุไว้เรื่องการติดตั้งระบบความปลอดภัยเพิ่มเติม

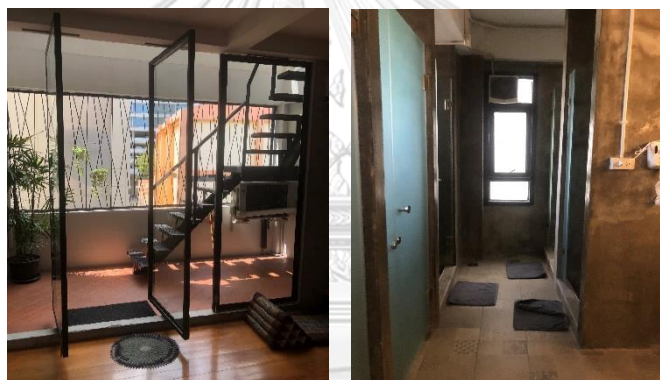
ภาพที่ 6.53 แสดงลักษณะการเปลี่ยนวัสดุปูพื้นใหม่เพื่อให้เหมาะสมกับประเภทของการใช้งาน

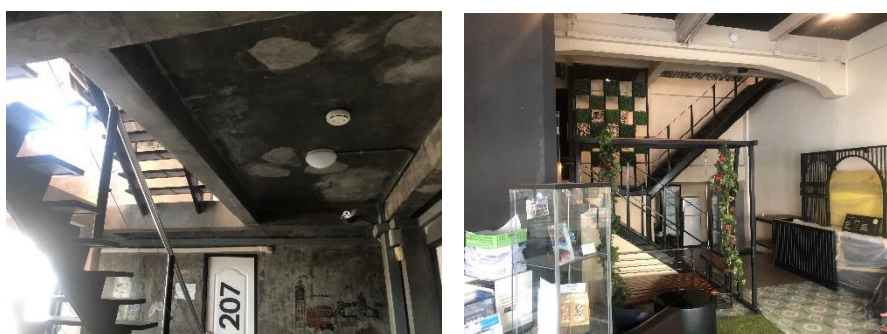
ภาพที่ 6.54 แสดงลักษณะเจาะพื้นอาคารเดิมเพื่อทำการติดตั้งบันไดหลักเข้าไปแทนบันไดเดิมเนื่องจากรวมคูหาตั้งแต่ 2 คูหาขึ้นไป จึงทำการรื้อบันไดเดิมออก และทำบันไดใหม่ตามการออกแบบและเพื่อเหมาะสมกับการใช้งาน

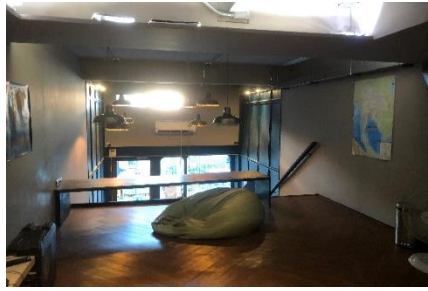
ภาพที่ 6.55 แสดงลักษณะการต่อเติมพื้นที่โครงสร้างเหล็กเพื่อรองรับการใช้งาน และตามการออกแบบ

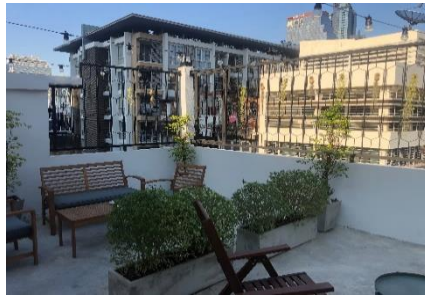
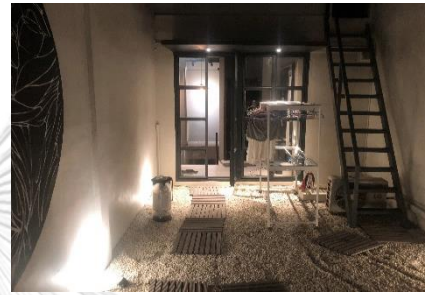
ภาพที่ 6.56 แสดงลักษณะการตกแต่งพื้นที่บนชั้นดาดฟ้าอาคารเพื่อการใช้งาน และตามการออกแบบ

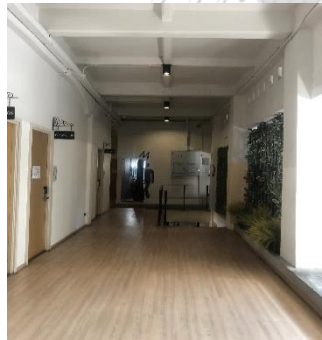
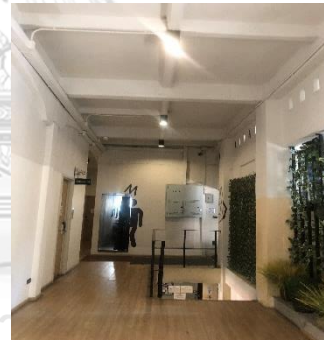
ภาพที่ 6.57 แสดงลักษณะทิวผนังที่กันระหว่างคูหาออกเนื่องจากเป็นการเชื่อมคูหาตั้งแต่ 2 คูหาขึ้นไป เพื่อปรับเปลี่ยนพื้นที่ภายในใหม่ตามการออกแบบและการใช้งาน
