การดัดแปลงอาคารประเภทตึกแถวเก่าตามข้อกำหนดเพื่อใช้ประโยชน์เป็นโฮสเทล : กรณีศึกษา เขต  
บางรัก กรุงเทพมหานคร

MODIFYING OLD BUILDING ACCORDING TO RELATED LAWS FOR USE AS HOSTLES :  
CASE STUDY IN BANG RAK DISTRICT, BANGKOK

A Thesis Submitted in Partial Fulfillment of the Requirements  
for the Degree of Master of Housing Development in Housing and Real Estate

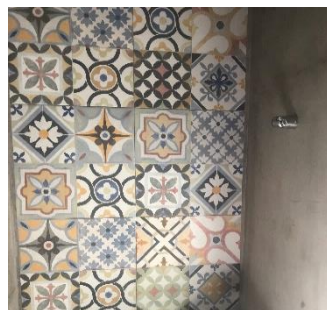
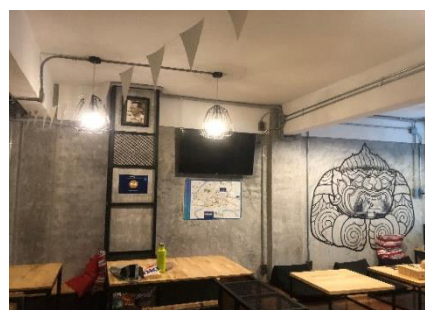
ภาพที่ 6.58 แสดงลักษณะการตกแต่งผนังด้วยการกรุวัสดุปิดผิว หรือเป็นการเพ้นท์ผนังเพื่อความสวยงาม

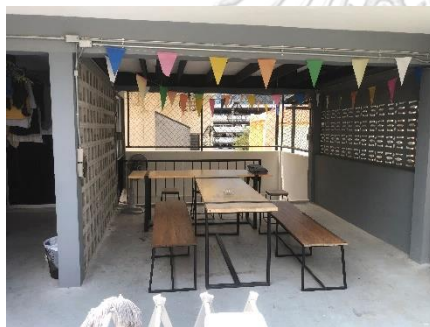
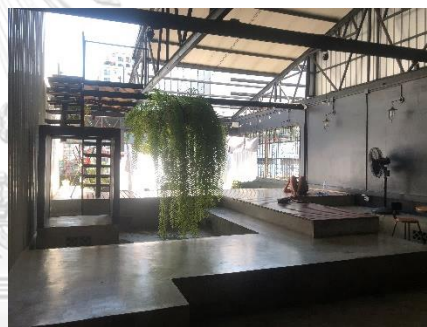
ภาพที่ 6.59 แสดงลักษณะการต่อเติมโครงสร้างเหล็กเพื่อรองรับการใช้งานบนชั้นตาดฟ้าอาคารและตามการออกแบบ

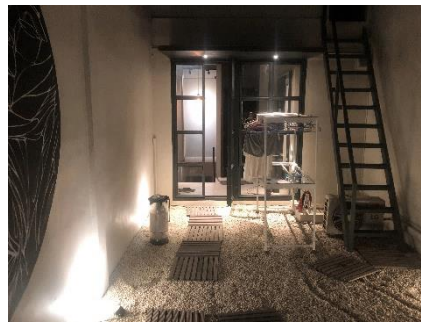
ภาพที่ 6.60 แสดงลักษณะการตกแต่งพื้นที่บนชั้นตาดฟ้าอาคารเพื่อการใช้งาน และตามการออกแบบ

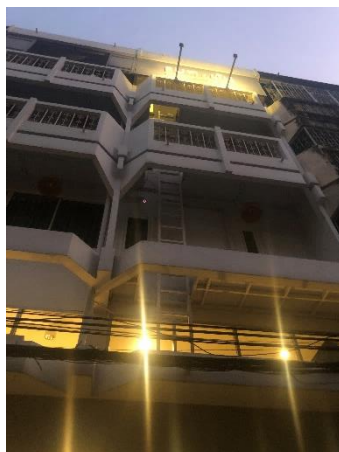
ภาพที่ 6.61 แสดงการเจาะพื้นระเบียงเดิมด้านหน้าอาคาร เพื่อติดตั้งบันไดหนีไฟภายนอกอาคาร

ลำดับ	โอสเทล	กรรมสิทธิ์การถือครองอาคาร		ตัดแปลงพื้นที่ชั้นตาดฟ้า			ระเบียง		หมายเหตุ	
		เจ้าของ	เช่า	ไม่มีตาดฟ้า	ไม่ปรับปรุง	ต่อเติมโครงสร้าง	รั้วออก	เจาะระเบียง		
อาคารสูง 6 ชั้น จำนวน 2 อาคาร										
1	O		•						ประเภทสองคือการเจาะพื้นระเบียงเพื่อติดตั้งบันไดหนีไฟภายนอก เจาะพื้นระเบียงเดิมของอาคารที่อยู่ในตำแหน่งด้านหน้าเพื่อทำการติดตั้งบันไดหนีไฟแนวตั้ง(บันไดลิง)ให้ทะลุพื้นระเบียงในแต่ละชั้นให้คนสามารถลอดลงมาได้	
2	D	•			•	•				
รวม		1	1	-	1	1	-	-		
อาคารสูง 7 ชั้น จำนวน 1 อาคาร										
1	E	•				•				
รวม		1	-	-	-	1	-	-		
รวมทั้งหมด		11	11	4	10	6	1	1

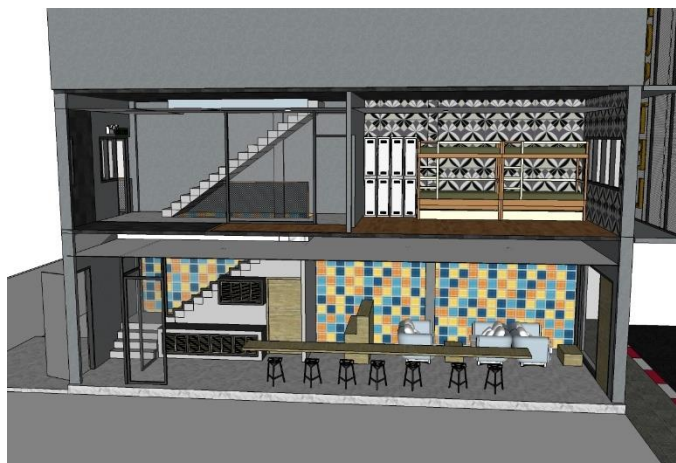
ภาพที่ 7.2 แสดงประเภทของโฮสเทลที่สามารถยื่นเป็นโรงแรมได้ คือ เป็นประเภทที่1 และ 2 เท่านั้น  
ที่มา : ผู้วิจัย

ในการตัดแปลงตึกแถวเก่าเป็นโฮสเทลนั้น สามารถยื่นขอใบประกอบธุรกิจโรงแรมได้ แต่สามารถยื่นได้แค่ 2 ประเภทเท่านั้น คือประเภทที่1 (มีห้องพักเพียงอย่างเดียว แต่ต้องไม่เกิน 50 ห้อง) และประเภทที่ 2 (มีห้องพัก+ห้องอาคารหรือที่เตรียมอาหาร)

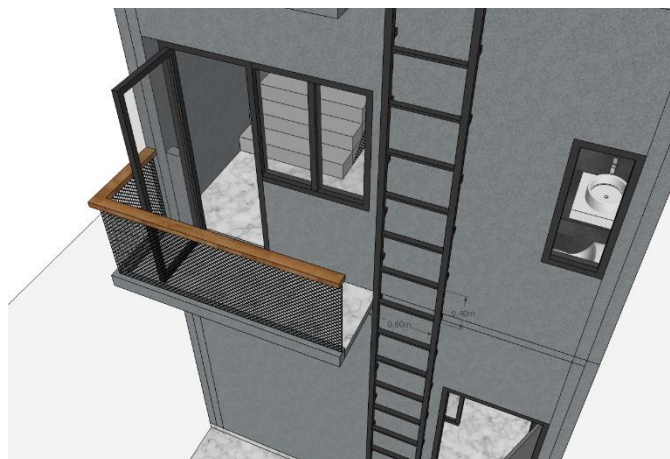
ภาพที่ 7.4 แสดงการติดตั้งบันไดลิงที่ใช้เป็นบันไดหนีไฟภายนอก

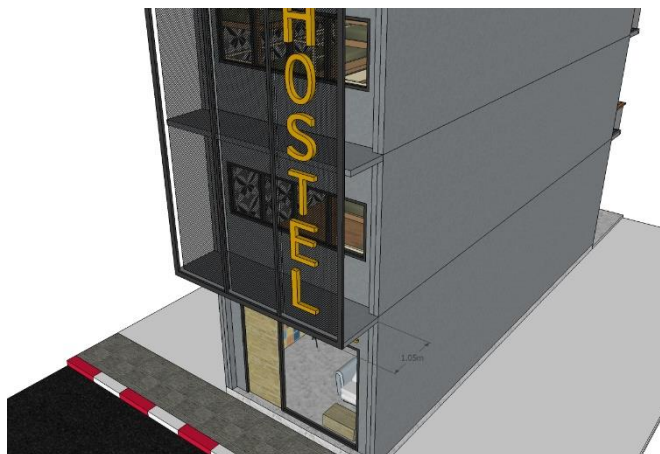
ภาพที่ 7.6 แสดงการติดตั้งวัสดุตกแต่งเปลือกอาคาร

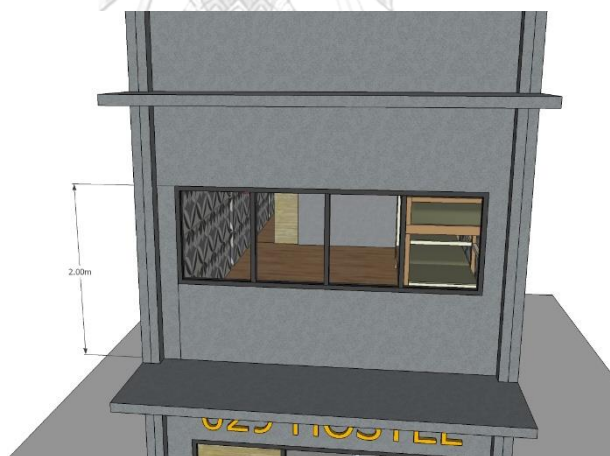
ภาพที่ 7.7 แสดงระยะความสูงของช่องแสงต้องไม่ต่ำกว่า 1.80 เมตร

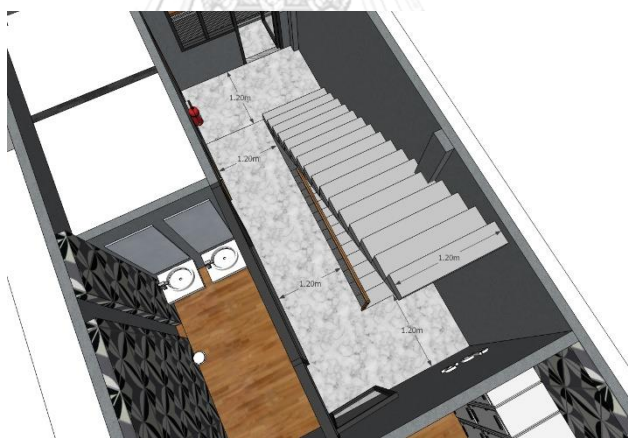
ภาพที่ 7.9 แสดงขนาดความกว้างของทางเดินภายในและบันไดหลัก สำหรับอาคารที่สูงเกิน 2 ชั้น  
ที่มา : ผู้วิจัย

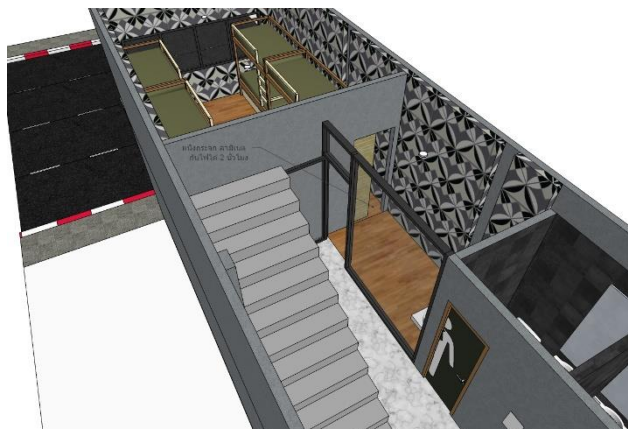
ภาพที่ 7.10 แสดงการปิดล้อมพื้นที่บริเวณบันไดหลักที่ใช้เป็นบันไดหนีไฟภายในอาคาร

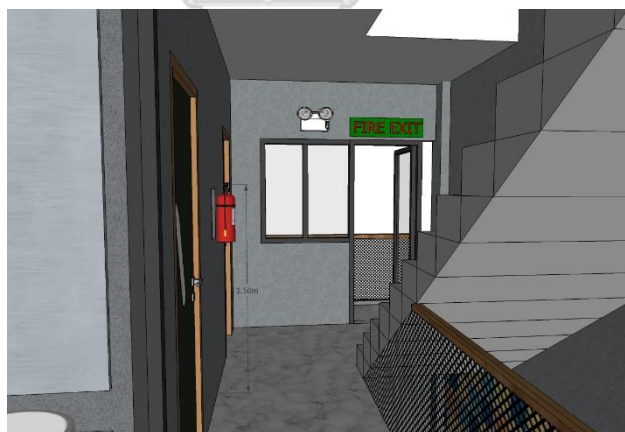
ภาพที่ 7.11 แสดงการติดตั้งระบบความปลอดภัยเพิ่มเติมพื้นที่ส่วนกลาง

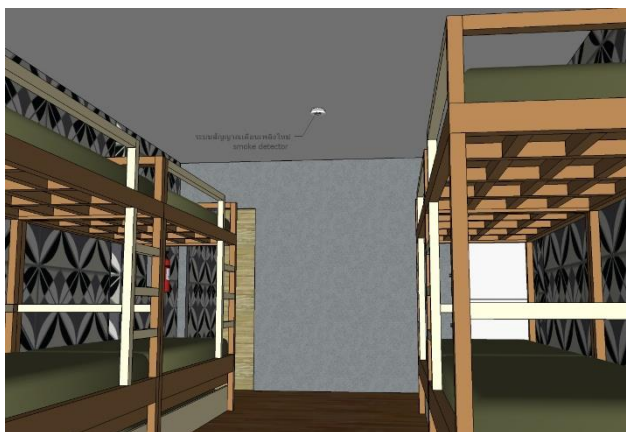
ภาพที่ 7.12 แสดงการติดตั้งระบบความปลอดภัยเพิ่มเติมภายในห้องพัก
