ความเป็นไปได้ในการบริหารจัดการและปรับปรุงอาคารสำนักงานแนวตั้งให้เป็นอาคารเขียวตาม
มาตรฐาน LEED O+M V.4.1 : กรณีศึกษาอาคารชั้นทาวเวอร์ส

วิทยานิพนธ์นี้เป็นส่วนหนึ่งของการศึกษาตามหลักสูตรปริญญาวิทยาศาสตรมหาบัณฑิต
สาขาวิชาสถาปัตยกรรม ภาควิชาสถาปัตยกรรมศาสตร์
คณะสถาปัตยกรรมศาสตร์ จุฬาลงกรณ์มหาวิทยาลัย
ปีการศึกษา 2562
ลิขสิทธิ์ของจุฬาลงกรณ์มหาวิทยาลัย

FEASIBILITY FOR MANAGEMENT AND RENOVATION OF HIGH-RISE OFFICE BUILDING TO
GREEN BUILDING ACCORDING TO LEED O+M V.4.1 : A CASE STUDY OF SUNTOWERS

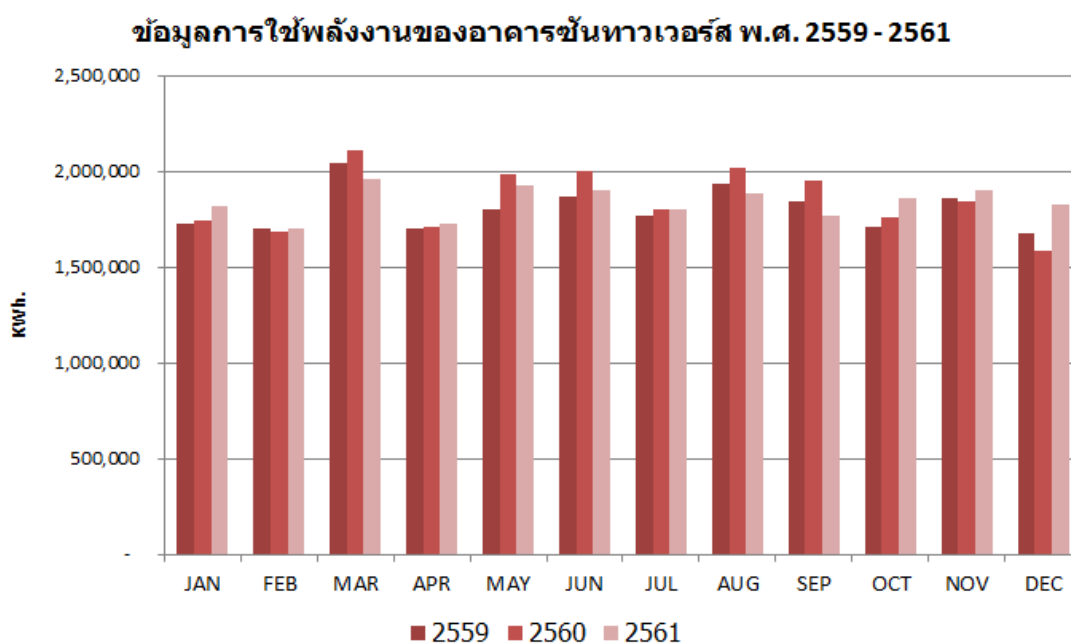
แผนภูมิที่ 4.4 ข้อมูลการใช้พลังงานย้อนหลัง 3 ปี (พ.ศ.2559 – 2561) อาคารชั้นทาวเวอร์ส (ที่มา : Max Future co.,ltd.)

LEED กำหนดให้อาคารต้องรวบรวมข้อมูลการใช้พลังงานย้อนหลังตลอดระยะเวลา 1 ปี 12 เดือน รวบรวมข้อมูลพื้นที่ GFA (Gross Floor Area) จากแบบ As-Built รวบรวมจำนวนผู้ใช้อาคาร จากแผนลูกค้าสัมพันธ์ เพื่อลดการใช้พลังงานอย่างมีประสิทธิภาพ อาคารควรมีแนวโน้มการใช้พลังงานที่ลดลง โดยสัมพันธ์กับพื้นที่ใช้สอยและจำนวนผู้ใช้งาน ประสิทธิภาพการใช้พลังงานของอาคารชั้นทาวเวอร์ส การสำรวจมิติเตอร์ตลอดทั้งปีได้รวบรวมข้อมูลมาสรุปดังแผนภูมิที่ 4.4

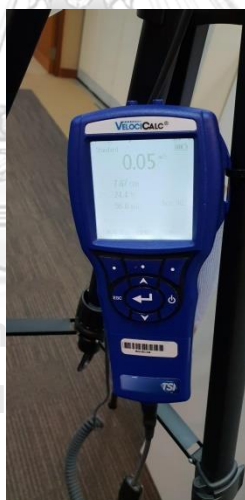
ภาพที่ 4.13 อุปกรณ์ตรวจวัดคุณภาพอากาศภายในอาคาร
(ที่มา : จากการสำรวจของผู้วิจัย)

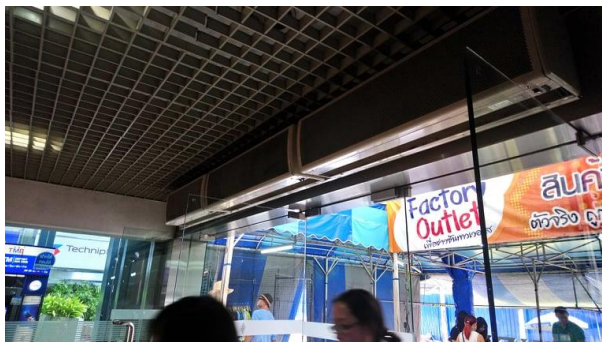
ภาพที่ 4.16 บริเวณทางเข้าออกหลักของอาคารชั้นทาวเวอร์ส มีอุปกรณ์ Air Curtain ในบริเวณ
(ที่มา : จากการสำรวจของผู้วิจัย)

เกณฑ์ LEED O+M V.4.1 กำหนดให้ทางเข้าออกภายนอกอาคารต้องมีพื้นที่ตากฝุ่นละอองและสิ่งสกปรกเป็นระยะทางยาวอย่างน้อย 3 เมตร พร้อมติดตั้งอุปกรณ์ตากฝุ่นละอองและสิ่งสกปรกไม่ให้เข้าสู่ภายในอาคาร

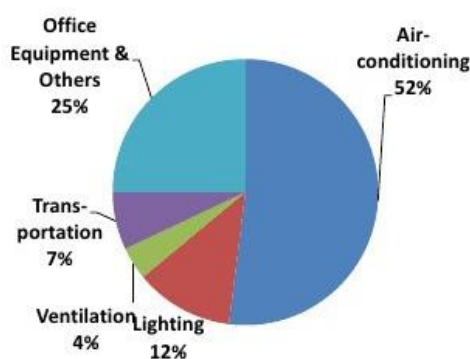
แผนภูมิที่ 5.1 สัดส่วนการใช้พลังงานของอาคารชั้นทาวเวอร์ส
(ที่มา : Max Future co.,ltd.)

สัดส่วนการใช้พลังงานของอาคารชั้นทาวเวอร์สโดยทั่วไปแล้วเป็นไปตามแผนภูมิที่ 5.1 ดังจะเห็นว่าระบบปรับอากาศภายในอาคารถือเป็นสัดส่วนการใช้พลังงานที่มากที่สุด แต่ในการปรับปรุงระบบปรับอากาศภายในอาคารนั้นเป็นการลงทุนที่ต้นทุนสูงมาก และส่งผลต่อการใช้งานอาคารในช่วงปรับปรุงเป็นระยะเวลานาน สามารถปรับปรุงด้านกายภาพอื่นๆที่สนับสนุนการใช้งานให้มีประสิทธิภาพดีขึ้นได้ แต่ไม่สามารถเปลี่ยนหมดทั้งระบบได้ ทั้งนี้การปรับปรุงงานระบบปรับอากาศและระบายอากาศก็ได้อยู่ในแผนงานปรับปรุงอาคาร 7 ปีด้วยเช่นกัน

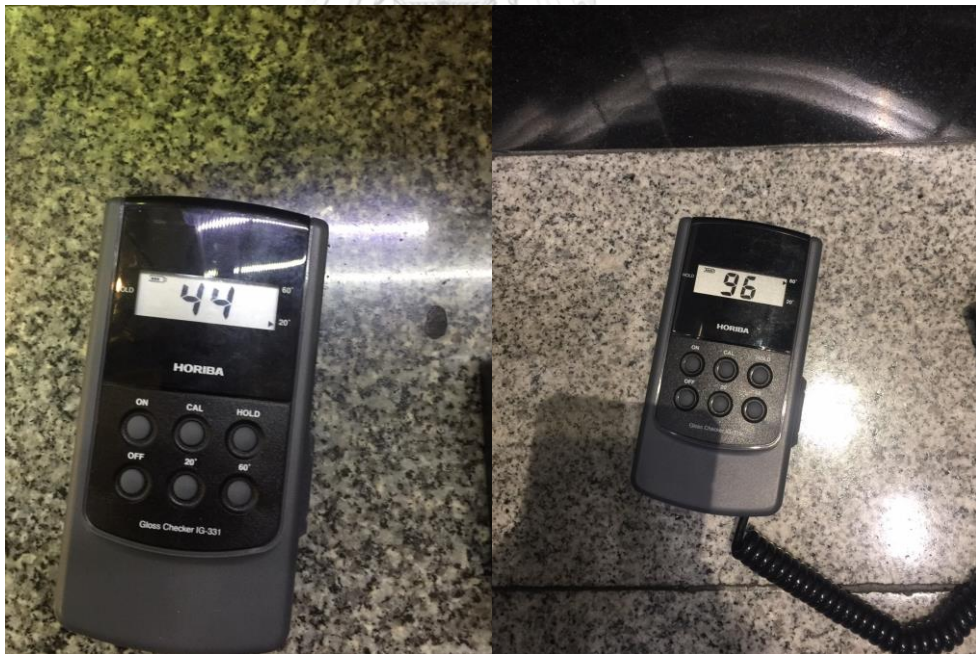
ภาพที่ 7.23 การตรวจวัดค่าความเงาของผิวกระเบื้อง

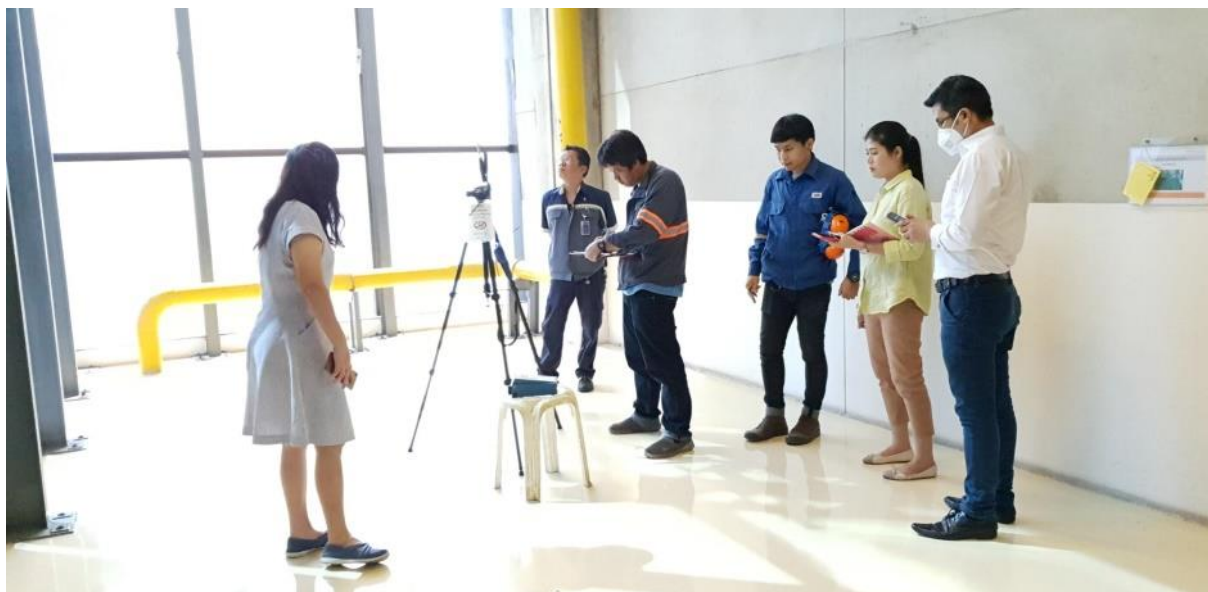
ภาพที่ 7.24 การตรวจวัดค่าTVOCs และ CO₂
