การประเมินประสิทธิภาพของการซ่อมแซมรอยร้าวคอนกรีตโดยวิธีการตกตะกอนแคลเซียม
คาร์บอเนตด้วยจุลินทรีย์

EVALUATION OF MICROBIALLY INDUCED CALCIUM
CARBONATE PRECIPITATION PERFORMANCE FOR CONCRETE CRACK REPAIR

A Thesis Submitted in Partial Fulfillment of the Requirements
for the Degree of Master of Engineering Program in Civil Engineering

This research aims to evaluate performance of the microbially induced calcium carbonate precipitation (MICP) method on concrete crack repairing. *Bacillus sphaericus* (ATCC22257) which can produce calcium carbonate or calcite is used in this study. In this method, chemical solutions consist of bacteria solution (Bacteria, Calcium chloride and Nutrient broth) and Urea are applied on cracked mortar specimens every 24 hrs for 20 days. 15 cm cubic mortar specimens are prepared, in which a 0.4 mm thick copper plate is placed at 2 cm depth for preparing cracked specimens. The tests including 1) visual inspection via 40x zoom smart lens, 2) compressive strength test, 3) ultrasonic pulse velocity (UPV) test, and 4) permeability test are used to evaluate the performance of MICP on crack repairing. All tests are performed with at least 3 replications for control

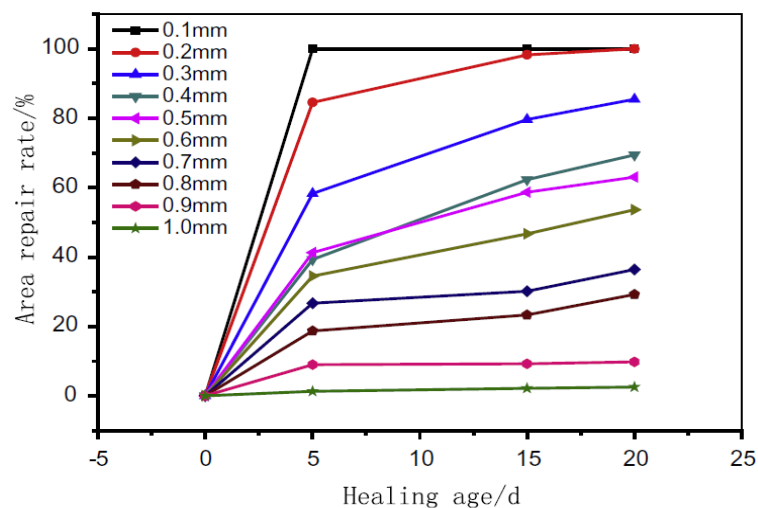
รูปที่ 2.11 อัตราการซ่อมแซมตัวอย่างที่ขนาดรอยร้าวต่างๆ

M.Luo et al. (2015) ได้ทำการศึกษาเกี่ยวกับปัจจัยซึ่งมีผลกระทบต่อความสามารถในการซ่อมแซมรอยร้าว โดยวิธีการรักษาตัวเองโดยใช้แบคทีเรียผสมลงในคอนกรีต โดยในงานวิจัยนี้ได้ทำการผสมเชื้อแบคทีเรียลงในส่วนผสมของคอนกรีต โดยพิจารณา 3 ปัจจัยหลัก ได้แก่ ความกว้างรอยร้าว วิธีการบ่ม และอายุของรอยร้าว โดยผลการวิเคราะห์ขนาดรอยร้าวซึ่งมีอิทธิพลต่อการซ่อมแซมรอยร้าว นั้นเป็นไปดังรูปที่ 2.11 ซึ่งจากภาพจะสังเกตเห็นได้ว่ารอยร้าวที่มีขนาดกว้างขึ้นจะส่งผลให้การซ่อมแซมรอยร้าวมีประสิทธิภาพน้อยลงเมื่อเทียบ ณ เวลาเดียวกันกับขนาดรอยร้าวอื่นๆ

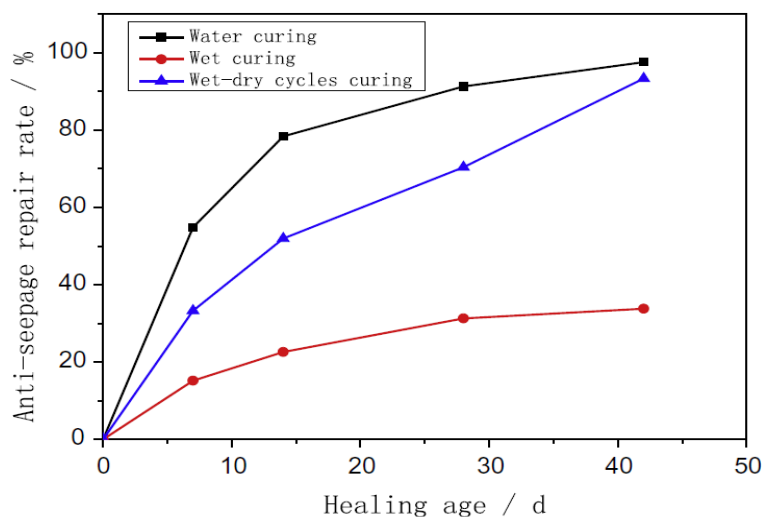
รูปที่ 2.12 อัตราการซ่อมแซมรอยร้าวโดยการบ่มด้วยวิธีต่างๆ

ต่อมาผลการทดสอบวิธีการบ่มต่างๆ พบว่าการบ่มที่ทำให้เกิดการซ่อมแซมอย่างมีประสิทธิภาพมากที่สุดคือ การบ่มโดยใช้น้ำเปล่า ซึ่งอัตราการซ่อมแซมรอยร้าวสูงสุดอยู่ที่ประมาณ 95 เปอร์เซ็นต์ ดังรูปที่ 2.12

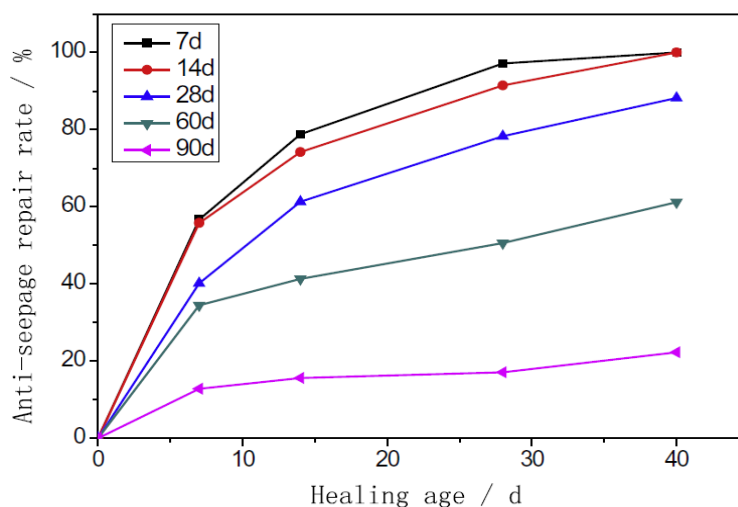
รูปที่ 2.13 อัตราการซ่อมแซมรอยร้าวที่อายุของรอยร้าวต่างๆ

และผลการทดสอบสุดท้ายคือการวิเคราะห์อายุของรอยร้าวซึ่งมีผลต่ออัตราการซ่อมแซมรอยร้าว โดยผลสรุปที่ได้พบว่าอายุของรอยร้าวที่มีผลต่อการซ่อมแซมรอยร้าว ดังรูปที่ 2.13 โดยจะเห็นได้ชัดเมื่ออายุรอยร้าวมากกว่า 60 วันขึ้นไป อัตราการซ่อมแซมจะมีประสิทธิภาพน้อยลงเมื่อเทียบกับรอยร้าวที่มีอายุน้อย ซึ่งเหตุผลหนึ่งคือแบคทีเรียที่ผสมลงไปในคอนกรีตส่วนหนึ่งเสียชีวิตไปแล้ว ดังนั้นเมื่อเกิดรอยแตกร้าวขึ้นในบริเวณที่แบคทีเรียไม่สามารถทำงานได้จึงทำให้ไม่เกิดการซ่อมแซมในบริเวณนั้น และอีกเหตุผลหนึ่งคือเมื่อปล่อยทิ้งไว้เป็นระยะเวลาที่นานขึ้น ความชื้นที่ซึมผ่านเข้าไปในคอนกรีตนั้นทำให้เกิดปฏิกิริยาไฮเดรชันต่อเนื่อง ทำให้รูพรุนภายในน้อยลง จึงส่งผลให้การซึมผ่านของความชื้นเมื่อเกิดรอยร้าวเพื่อไปทำปฏิกิริยากับเชื้อแบคทีเรานั้นจึงทำได้ยากขึ้น (Luo et al., 2015)

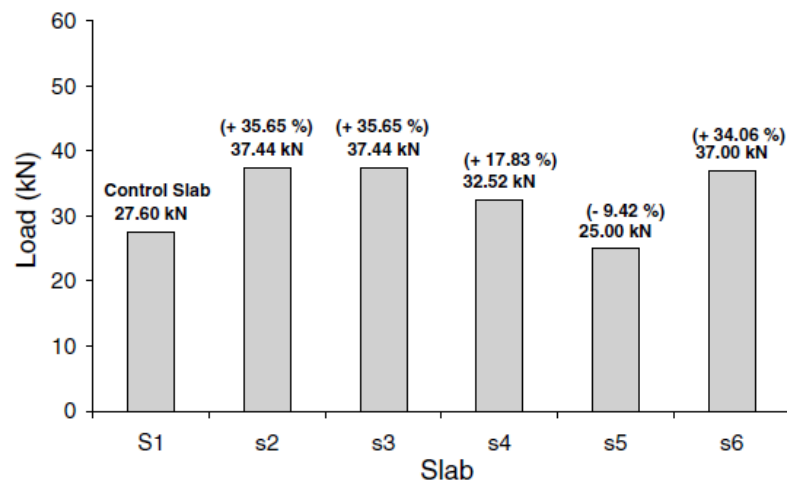
รูปที่ 2.18 น้ำหนักบรรทุกทุกแตกร้าวของพื้นหลังจากการซ่อมแซม
(Thanoon et al., 2005)

เปอร์เซ็นต์ การซ่อมแซมโดยการฉีดปูนเกรทท์เพิ่ม 17.23 เปอร์เซ็นต์ และการซ่อมแซมโดยใช้เส้นใย นั้นไม่ได้มีผลต่อความสามารถในการรับน้ำหนักบรรทุกทุกวิบัติ ในขณะที่การซ่อมแซมแบบฉีดอิพอกซินั้น ทำให้ความสามารถในการรับน้ำหนักบรรทุกลดลงถึง 8.61 เปอร์เซ็นต์ และเมื่อพิจารณาความสามารถ ในการยืดหยุ่นพบว่าการซ่อมแซมแบบเสริมแผ่นคาร์บอนไฟเบอร์นั้นทำให้วัสดุมีการยืดหยุ่นได้มากที่สุด ซึ่งงานวิจัยนี้สามารถใช้เป็นเครื่องมืออ้างอิงในการเปรียบเทียบกับการรักษาโดยชีวภาพได้ ซึ่ง ผลลัพธ์ได้แสดงดังรูปที่ 2.18 ถึง รูปที่ 2.21

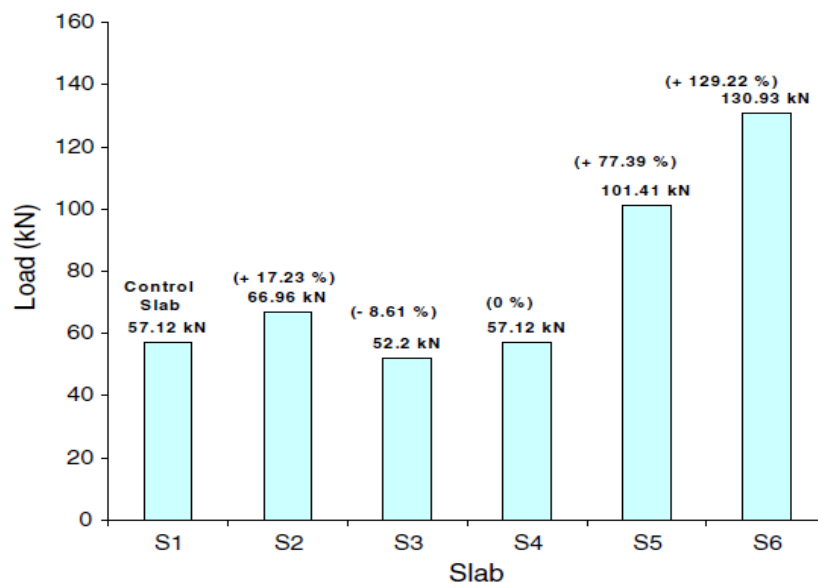
รูปที่ 2.19 น้ำหนักบรรทุกทุกสูงสุดของพื้นหลังจากการซ่อมแซม
(Thanoon et al., 2005)

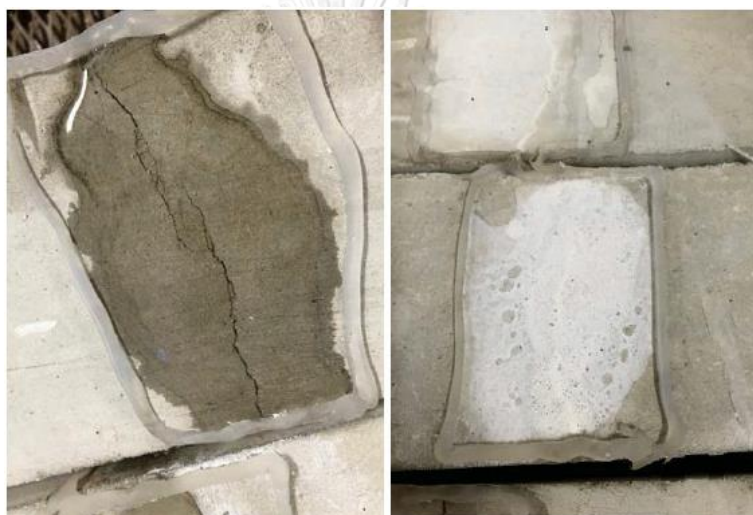
รูปที่ 2.30 การซ่อมแซมรอยร้าวบริเวณคานโดยใช้วิธีการตกตะกอนแคลเซียมคาร์บอเนต

Alan et al. (2016) ได้ทำการศึกษาการซ่อมแซมรอยร้าวโดยใช้วิธีการตกตะกอนแคลเซียมคาร์บอเนตจากภายนอก โดยใช้เทคนิคการฉีดซิลิโคนเป็นแนวรอบบริเวณรอยร้าว เพื่อทำการป้องกันเชื้อและสารอาหารให้ท่วมบริเวณรอยร้าวไม่ให้ไหลออกด้านข้าง โดยทำการเตรียมสารละลายซึ่งประกอบไปด้วยอาหารเหลว 900 มิลลิลิตร แคลเซียมคลอไรด์ 50 มิลลิลิตร และเชื้อแบคทีเรีย 100 มิลลิลิตร โดยทำการเตรียมสารละลายยูเรียแยกไว้อีกหนึ่งภาชนะ เพื่อป้องกันการเกิดปฏิกิริยาทางชีวภาพขึ้น โดยวิธีการหยอดนั้นเริ่มจากการหยอดสารละลาย 15 มิลลิลิตร จากนั้นตามด้วยยูเรีย 1.5 มิลลิลิตร หลังจากนั้นทำซ้ำแบบเดิมทุก 24 ชั่วโมง เป็นเวลา 3 วัน ซึ่งผลลัพธ์ที่ได้เป็นไปดังรูปที่ 2.30

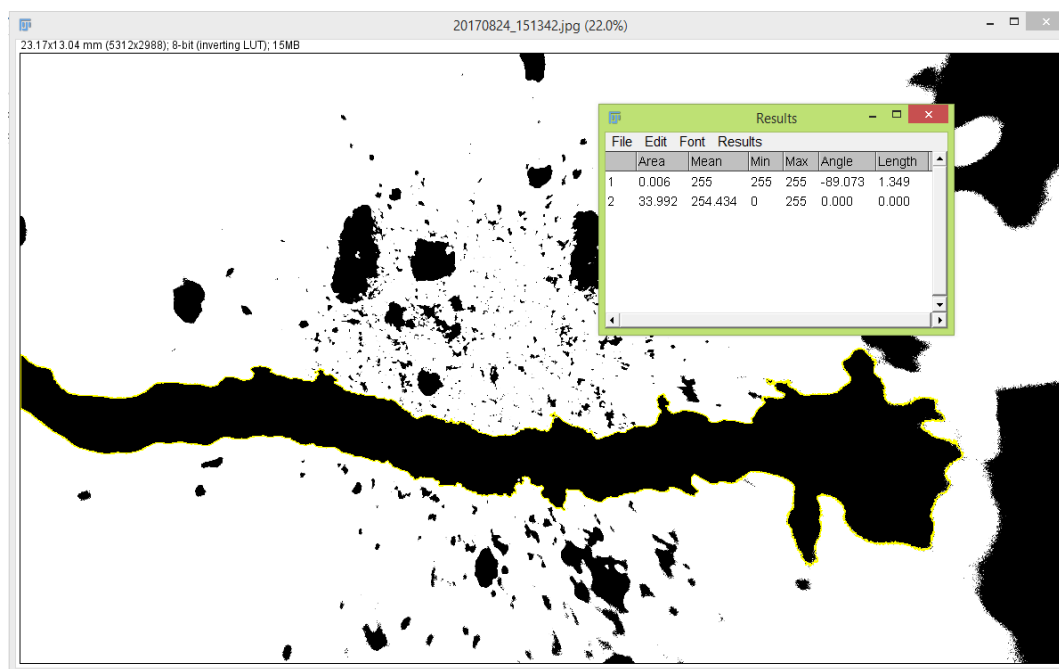
รูปที่ 3.3 การวัดพื้นที่รอยร้าวด้วยซอฟต์แวร์ Image J

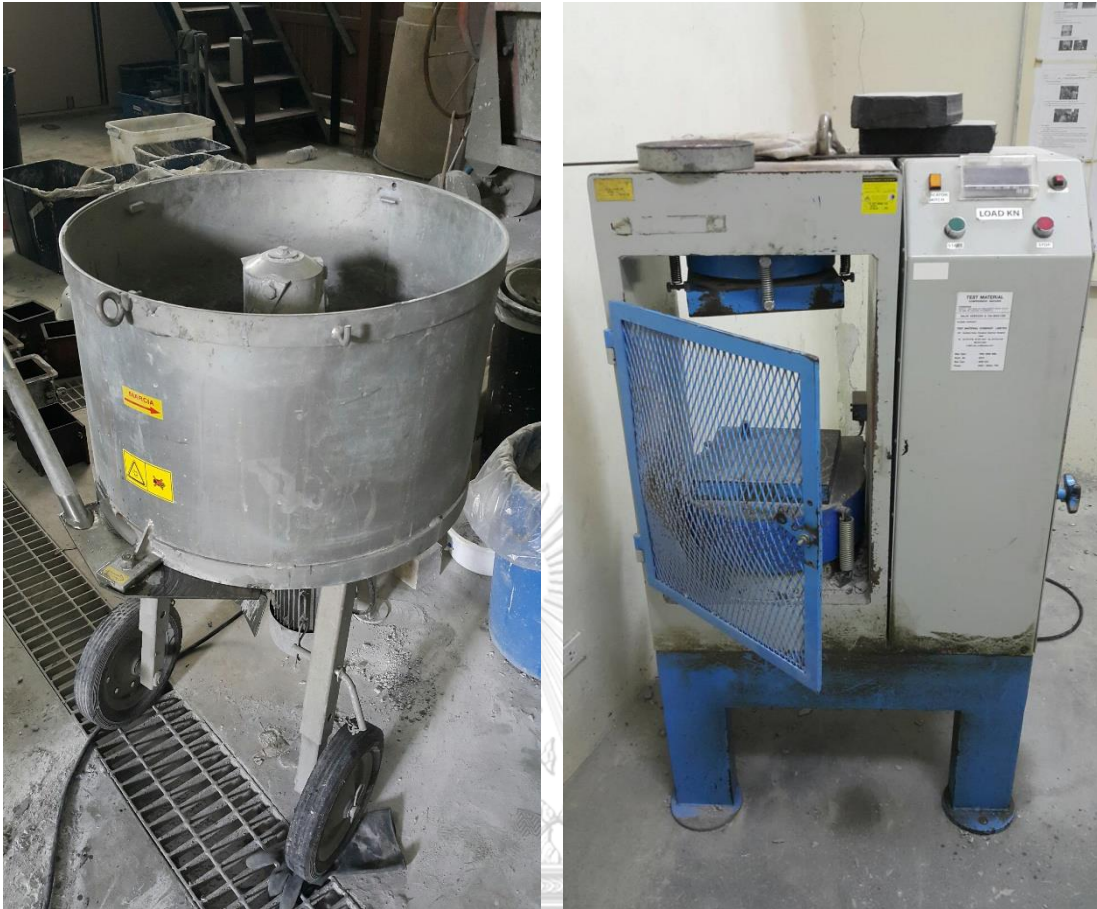
รูปที่ 3.6 รูป (ก) เครื่องผสมมอร์ตาร์ และรูป (ข) เครื่องทดสอบกำลังอัดของคอนกรีต
จุฬาลงกรณ์มหาวิทยาลัย

จากนั้นทำการเปรียบเทียบข้อมูลกำลังรับแรงอัดของทั้ง 3 ชุด โดยผลที่คาดว่าจะได้รับคือ ค่ากำลังรับแรงอัดที่ได้จากตัวอย่างชุดที่ 3 (f'_{ct}) จะมีค่ามากกว่าค่ากำลังรับแรงอัดของตัวอย่างในชุดที่ 2 (f'_{cr}) และมีโอกาสที่กำลังอัดในชุดที่ 3 จะเทียบเท่ากับกำลังอัดที่ได้จากตัวอย่างในชุดที่ 1 (f'_c) ซึ่งหมายความว่า การซ่อมแซมด้วยแบคทีเรียนั้นสามารถฟื้นฟูกำลังอัดได้ ซึ่งแผนผังการทดสอบกำลังรับแรงอัดอย่างง่าย ได้แสดงไว้ดังรูปที่ 3.5 และเครื่องมือทดสอบกำลังอัดของตัวอย่างได้แสดงไว้ดังรูปที่ 3.6 และ 3.7

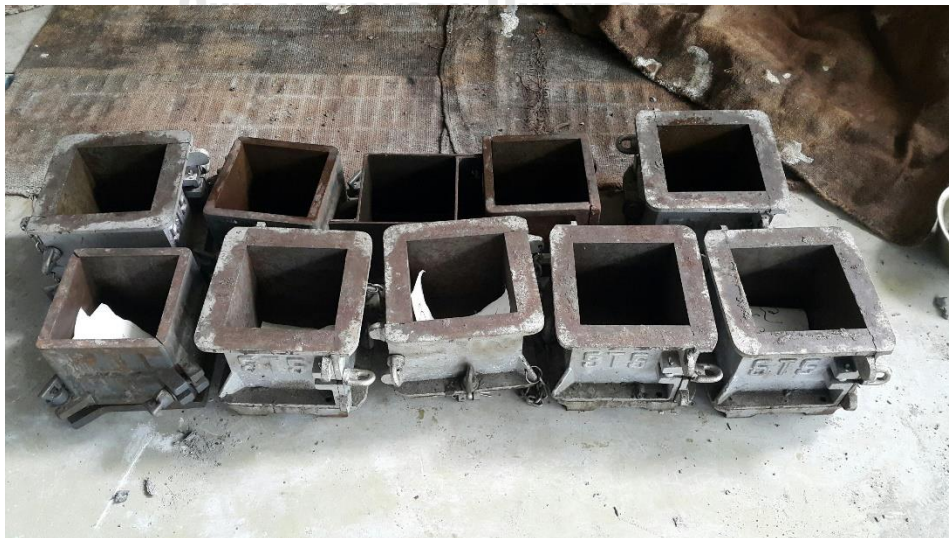
รูปที่ 3.7 แบบหล่อตัวอย่างขนาด 15 x 15 x 15 เซนติเมตร

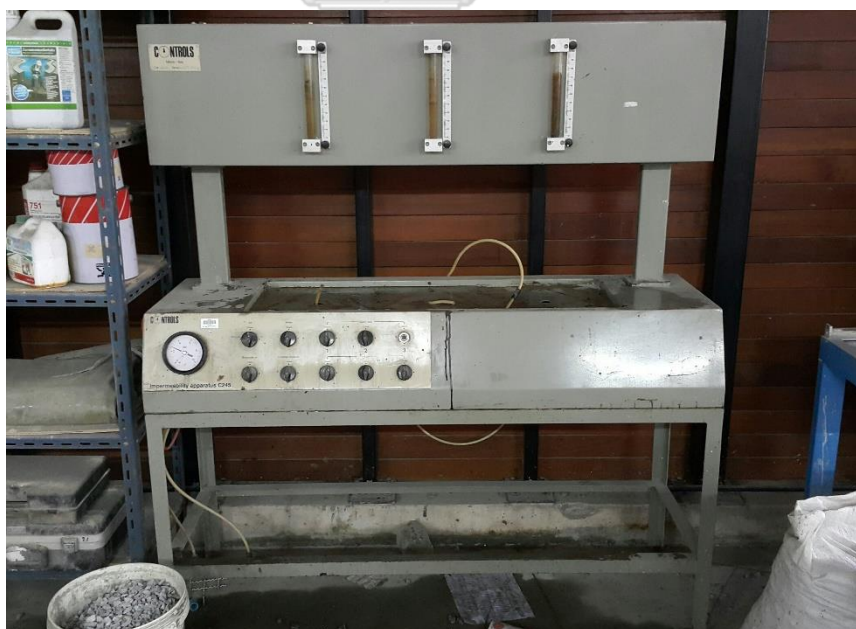
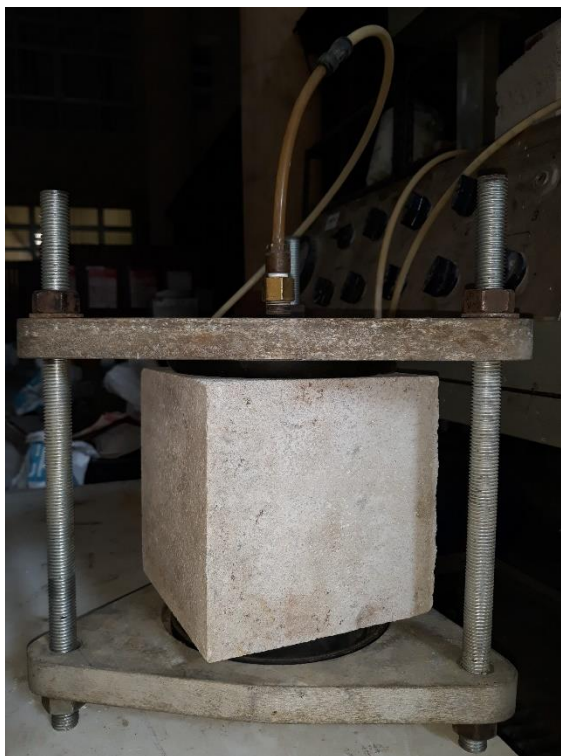
การทดสอบหาระยะการซึมน้ำทำได้โดยใช้ชุดทดสอบการซึมน้ำ ดังรูปที่ 3.8 ซึ่งทำการทดสอบโดย นำตัวอย่างมอร์ตาร์ทรงลูกบาศก์ ขนาด 15 x 15 x 15 เซนติเมตรมาติดตั้งในแต่ละช่อง จากนั้นปล่อยน้ำผ่านสายยางลงด้านบนของตัวอย่างโดยปรับแรงดันน้ำเท่ากับ 0.5 นิวตันต่อตารางมิลลิเมตร หรือ 5 บาร์ โดยทำการอัดน้ำลงบนตัวอย่างเป็นเวลา 1 วันด้วยกัน หลังจากทำการอัดน้ำเป็นที่เรียบร้อยแล้ว จึงนำตัวอย่างที่ได้ไปทำการผ่าซีกเพื่อการวัดระยะความลึกของน้ำที่ซึม โดยในการทดสอบนี้จะแบ่งตัวอย่างออกเป็น 3 ชุด ได้แก่ตัวอย่างชุดที่ 1 คือตัวอย่างที่ไม่มีรอยร้าว ตัวอย่างกลุ่มที่ 2 คือตัวอย่างที่มีรอยร้าว และกลุ่มตัวอย่างที่ 3 คือกลุ่มตัวอย่างหลังการซ่อมแซม

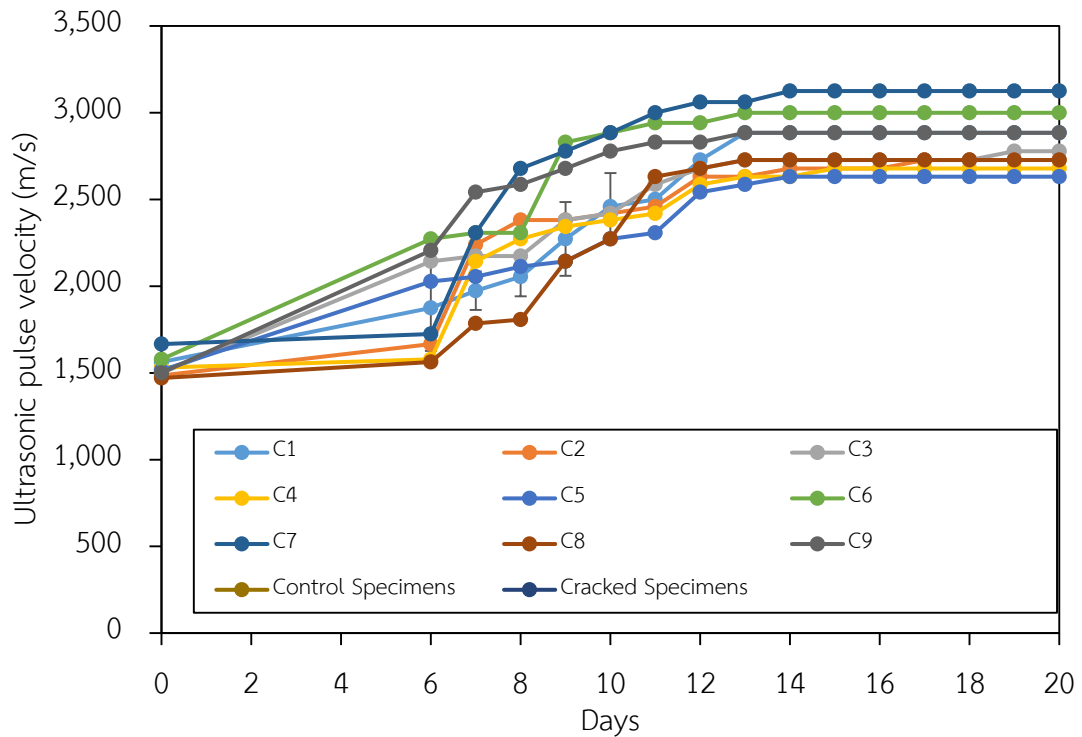
รูปที่ 4.4 ผลการทดสอบคลื่นอัลตราโซนิค

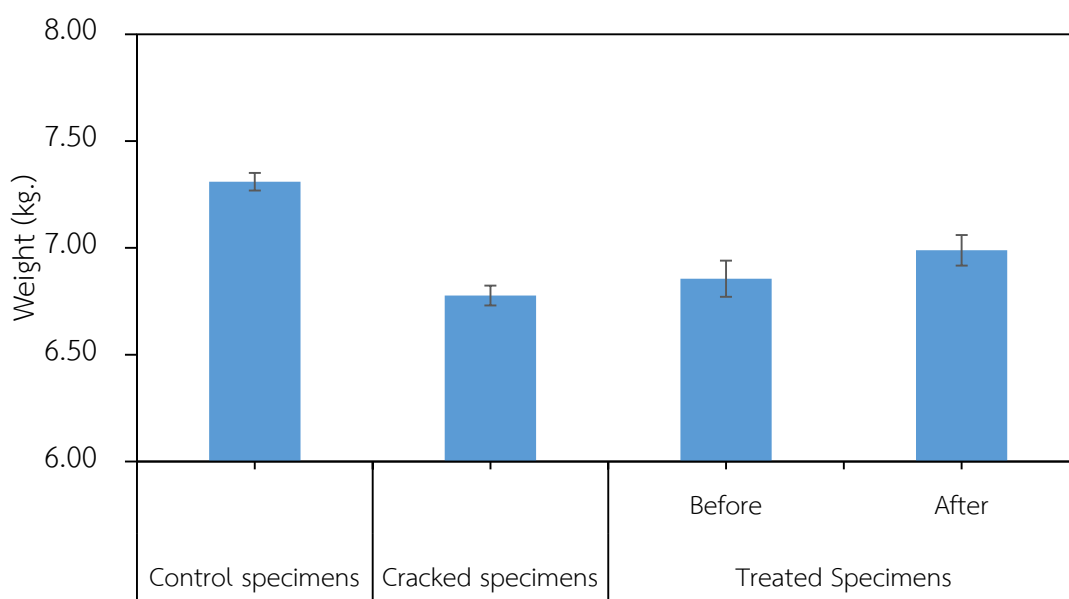
รูปที่ 4.5 ผลการเปลี่ยนแปลงของน้ำหนัก

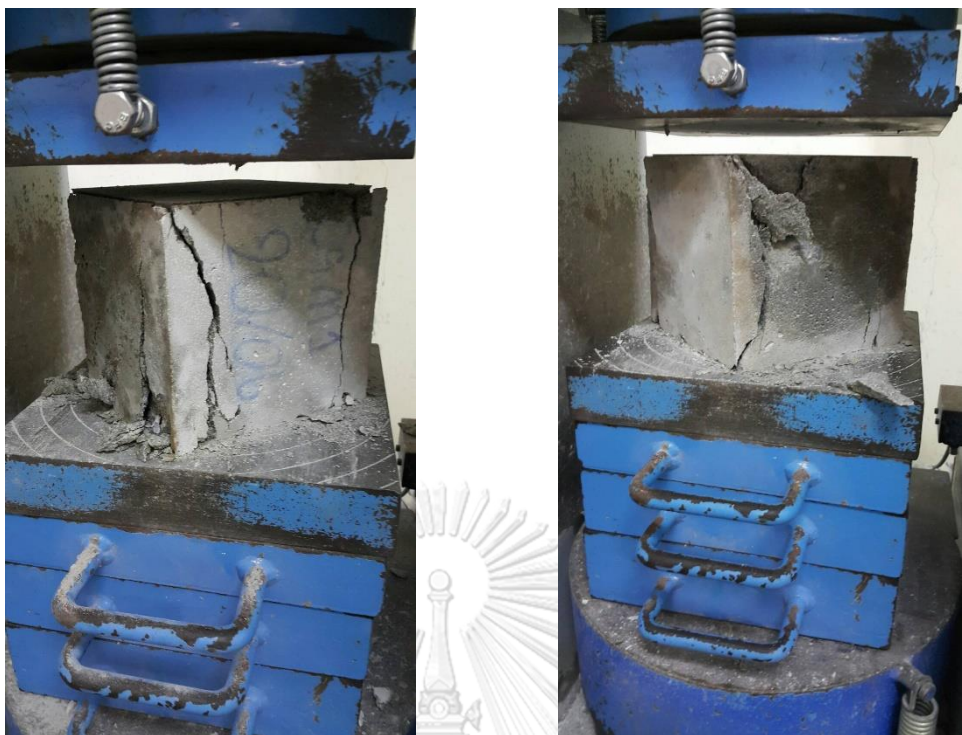
รูปที่ 4.6 สภาพตัวอย่างแบบไม่มีรอยร้าวหลังผ่านการทดสอบกำลังรับแรงอัด ของตัวอย่าง C2 ใน
กลุ่มที่ 1

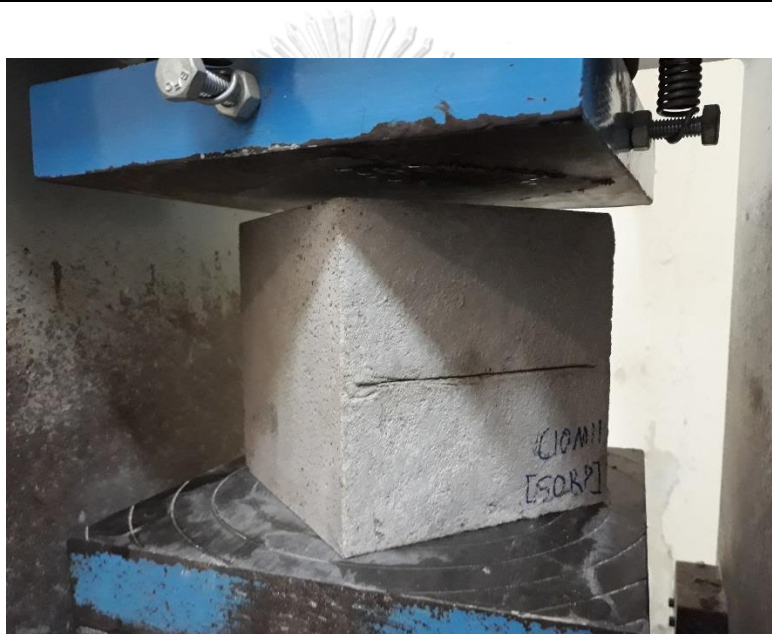
รูปที่ 4.7 การทดสอบกำลังรับแรงอัดสำหรับตัวอย่างแบบมีรอยร้าว ของตัวอย่าง C1 ในกลุ่มที่ 2

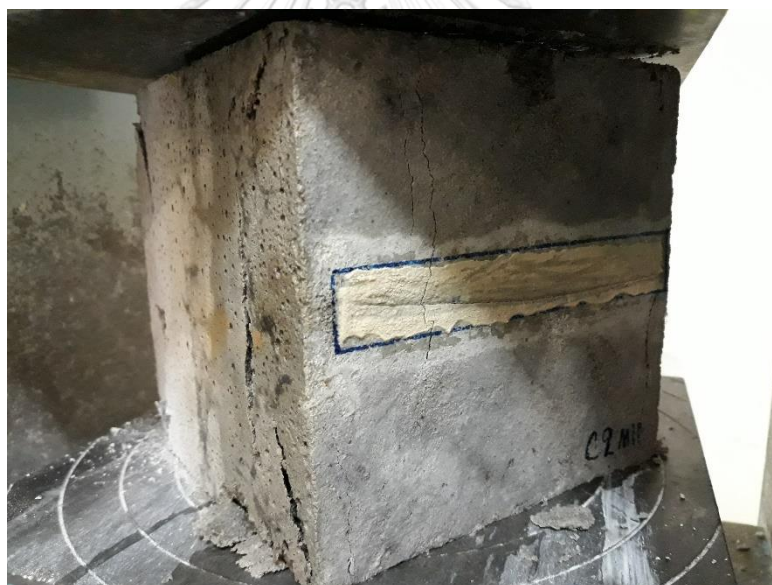
รูปที่ 4.8 การทดสอบกำลังรับแรงอัดหลังการซ่อมแซม ของตัวอย่าง C2 ในกลุ่มที่ 3

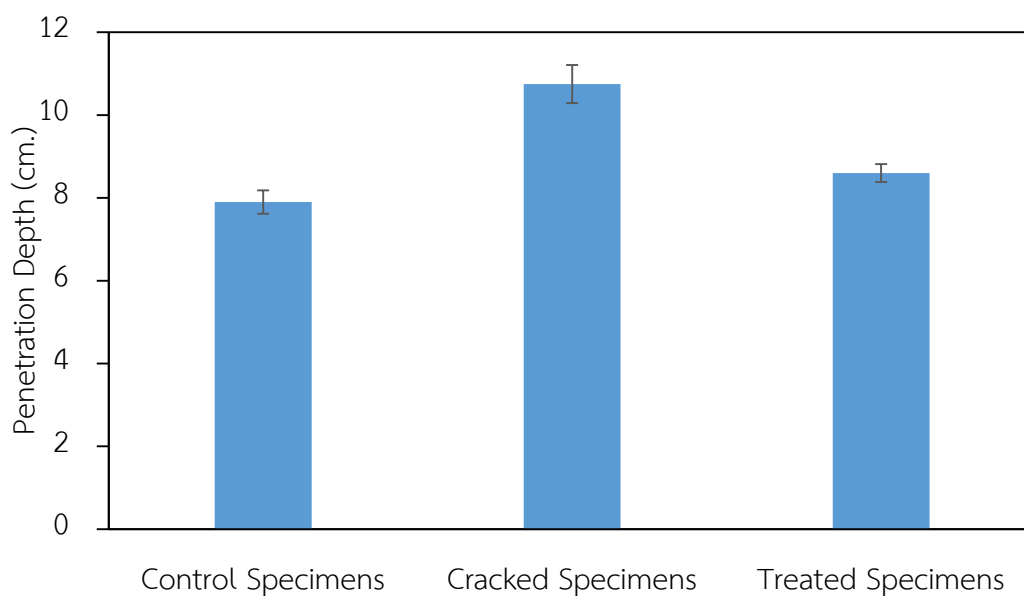
รูปที่ 4.10 ผลการทดสอบหาระยะความลึกในการซึมผ่านน้ำ
